ФЕДЕРАЛЬНОЕ ГОСУДАРСТВЕННОЕ УНИТАРНОЕ ГЕОЛОГИЧЕСКОЕ ПРЕДПРИЯТИЕ
«ГИДРОСПЕЦГЕОЛОГИЯ»

ИНФОРМАЦИОННАЯ СВОДКА

**О ПРОЯВЛЕНИЯХ ЭКЗОГЕННЫХ ГЕОЛОГИЧЕСКИХ
ПРОЦЕССОВ**

на территории Российской Федерации за III квартал 2015 г.

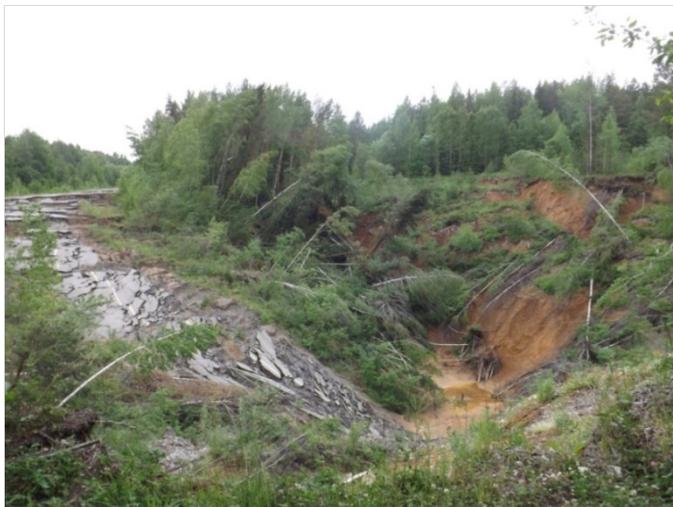
процесс обрушения кровли шахтных выработок Северопесчанского месторождения железных руд. Развитие процесса привело к закрытию автодороги (рис.1), связывающей шахту основного цеха Богословского рудоуправления с г. Краснотурьинском.

Рис.1. Зона обрушения над шахтным полем Северо-Песчанской шахты, Свердловская область (РЦ ГМСН по Уральскому федеральному округу)

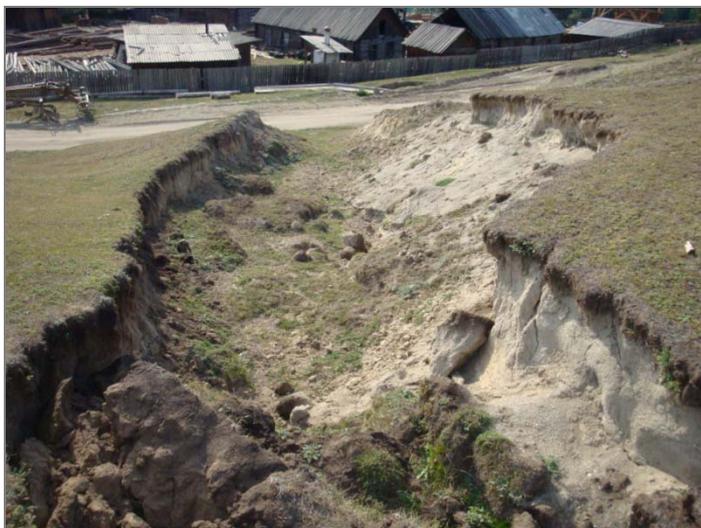
бровок оврага не зафиксировано). На уч. Сизимский наблюдалось развитие оврагов вверх по склону и в ширину (рис. 2). На уч. Эйлиг-Хемский процессы овражной эрозии развиты вдоль гравийной автодороги Шагонар – Эйлиг-Хем, в окрестностях с. Эйлиг-Хем (общая протяженность участка развития процесса вдоль автодороги – около 8 км). Вдоль дороги продолжается образование новых и углубление старых промоин, оврагов.

Рис.2. Участок развития овражной эрозии, уч. Сизимский, Республика Тыва (Тувинский ТЦ ГМСН)

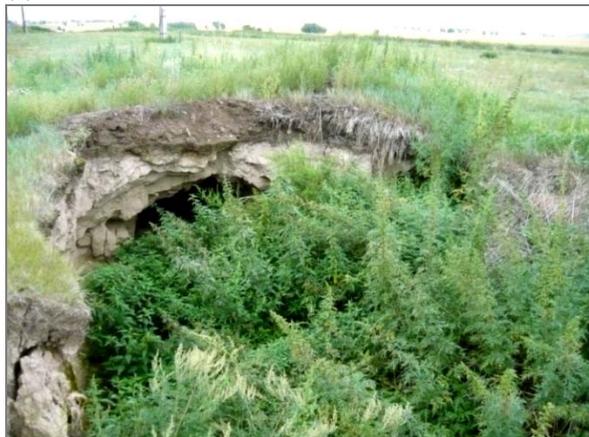
Красноярский край. Развитие овражной эрозии отмечалось на уч. Суходол, где зафиксировано появление в привершинных частях некоторых отвершков суффозионных колодцев (рис.3), а также на уч. Зубаревский, в центральной части которого отмечено активное образование просадочных рвов, по которым

Рис.3. Суффозионный канал в вершине отворшка на уч. Суходол, Красноярский край (ТЦ ГМСН по Красноярскому краю и Республике Хакасия)

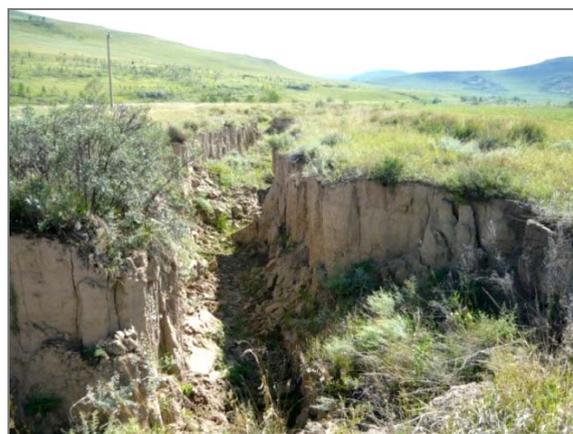
развиваются молодые овраги (рис.4). Располагаются такие овраги каскадом – по одной линии стока.

Рис.4. Активный овраг, развивающийся по просадочному рву, уч. Зубаревский, Красноярский край (ТЦ ГМСН по Красноярскому краю и Республике Хакасия)

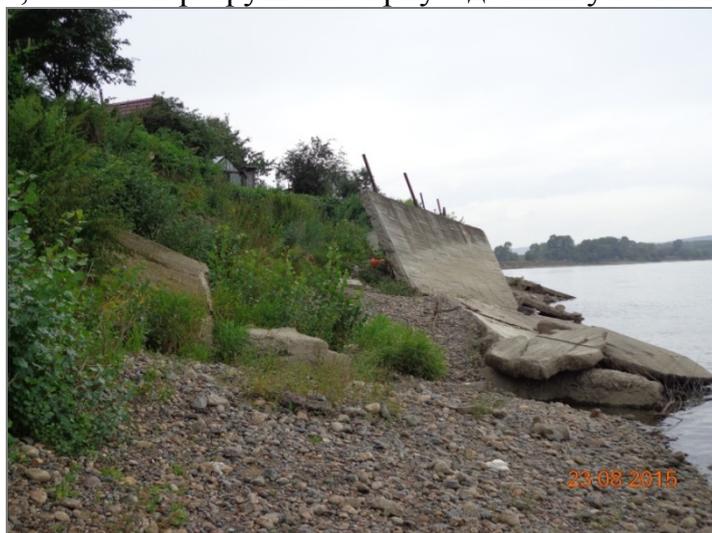
Кемеровская область. На уч. Боровковский в результате развития гравитационно-эрозионных процессов наблюдается разрушение берегового склона на протяжении 170 м, зафиксированное ниже и выше укрепленного участка вблизи полотна автомобильной дороги Новокузнецк – Междуреченск. Подпорная стенка, предназначенная для укрепления берега в пределах с. Боровково практически полностью разрушена, началось разрушение приусадебных участков (рис.5).

Рис.5. Разрушенная подпорная стенка в пределах с. Боровково, Кемеровская область (ТЦ ГМСН по Кемеровской области)

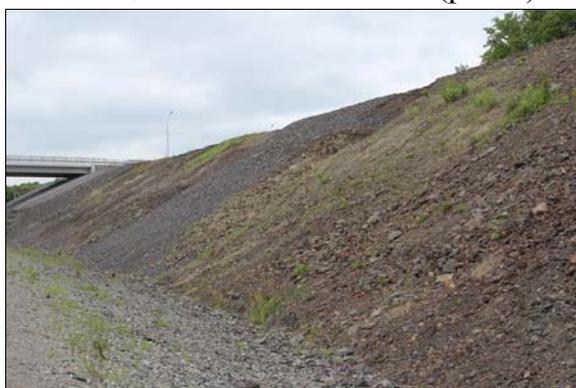
Активизация оползневого процесса наблюдалась на автодороге М60 Хабаровск – Владивосток (г. Уссурийск – Владивосток) на участке 680-682 км (рис.6). На участке 677,5 км автодороги Хабаровск – Владивосток продолжалась активизация мелкого оползня (рис.7).

Рис.6. Оплывины на придорожном откосе участка 680-682 км автодороги М60 Хабаровск – Владивосток (развязка на с. Тереховка) (Приморский ТЦ ГМСН)

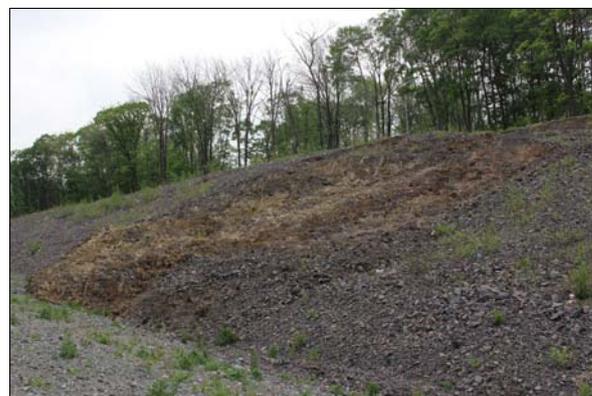
Рис.7. Оползень на участке 677,5 км автодороги М60 Хабаровск – Владивосток (Приморский ТЦ ГМСН)

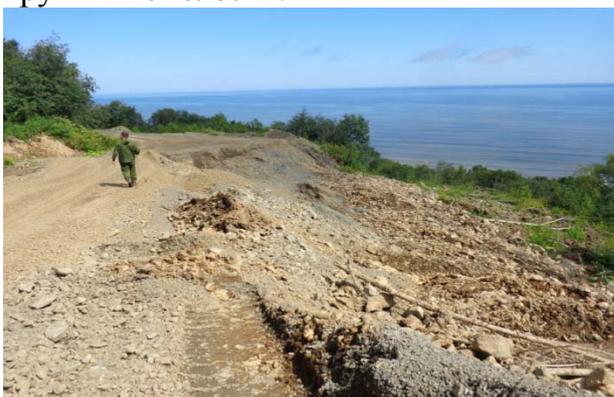
30 июня - 7 июля существенные осадки выпали только на территории южнее перешейка, в данный период отмечалась активизация оползневого процесса. 13-15 июля обильные осадки наблюдались на всей южной половине острова. В более южных районах и, особенно на западном побережье юга острова, количество осадков было больше, в этот период произошла активизация оползневого и эрозионных процессов на юге острова. Сильная активизация крупного оползня наблюдалась в районе карьера Угледарский в Макаровском районе, в результате активизации крупного оползня-потока произошло разрушение 60 м автомобильной

дороги карьера строительного камня на участке «Угледарский» (рис.8,9). В короткие сроки карьерная автодорога было восстановлена.

Рис.8. Головная часть оползня и восстановленный фрагмент автодороги на участке Угледарский (Сахалинский ТЦ ГМСН)

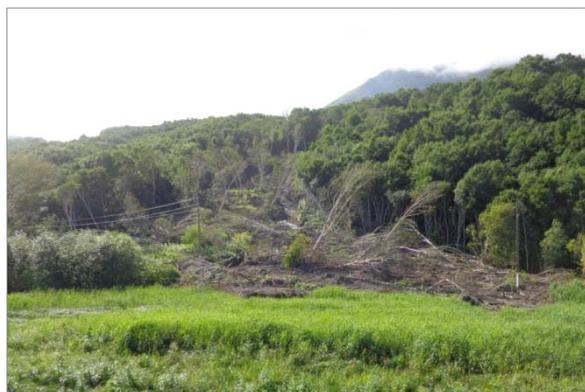
Рис.9. Языковая часть оползня на участке Угледарский (Сахалинский ТЦ ГМСН)

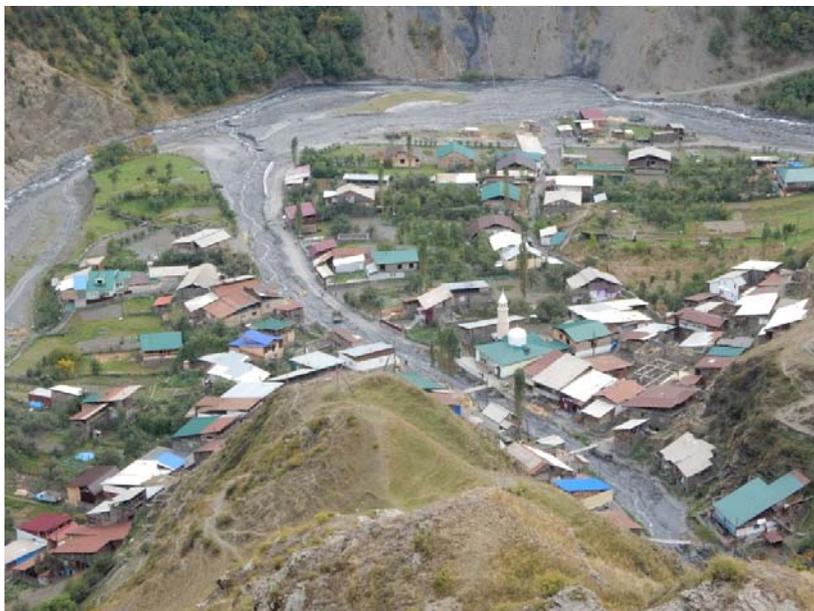
Накопившиеся массы воды и грунта после обильных осадков выносились в виде селевых потоков различной интенсивности по руслу р. Кера. Областью разгрузки являлась южная часть с. Шаитль, расположенная в приустьевой части реки (рис.10).

Рис.10. Южная часть с. Шаитль, пострадавшая от активизации ЭГП (ТЦ ГМСН по Республике Дагестан)

В зоне воздействия ЭГП находятся жилые строения с. Шаитль, хозяйственные объекты. Ущерб был нанесен внутрисельской дороге (0,2 км) приусадебным участкам (площадь – около 0,2 га), деформировано 5 хозяйственных построек, в зоне риска находится около 26 жилых домов.

95.15.37	9	Цунтинский район, пст. Шаитль	30.09.15	30.09.15	Оп	В результате активизации оползневого процесса деформирована внутрисельская автодорога протяженностью 200 м, приусадебные участки (0,2 га). Разрушено 5 хозяйственных построек. В потенциально опасной оползневой зоне находятся 26 домов. Длина оползневого тела – 100 м, ширина – 400 м, глубина захвата – 20 м, площадь – 0,04 км ² , объем – 800 тыс. м ³ . Причиной активизации послужили атмосферные осадки. Рекомендации: вести наблюдения за оползневом процессом, ремонтно-восстановительные работы.

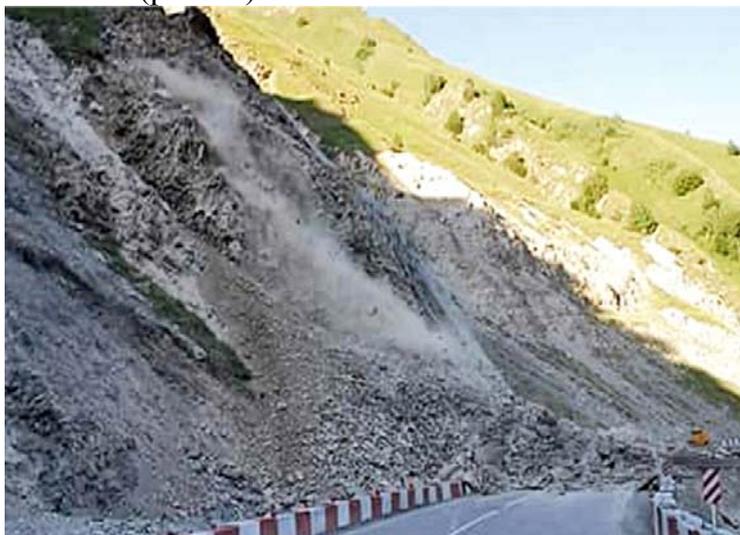
15-го августа 2015 г., после проведения горновзрывных работ при подготовке южного портала противолавинного тоннеля, **на 91 км ТрансКАМа произошло обрушение** скального и рыхлообломочного грунта с верхового откоса дороги в объеме до 5 тыс. м³ (рис.11).

Рис.11. Обвал на 91 км ТрансКАМа (ТЦ ГМСН по Республике Северная Осетия – Алания)

Дорожное полотно было перекрыто на участке около 50 м. Обвальный процесс стал распространяться вверх по склону, сопровождаясь камнепадом, захватившим и объездную дорогу. В 17:00 15 августа движение по ТрансКАМу было прекращено. Обвал был приурочен к правому борту эрозионной ложбины, находящейся на крутом (до 40°) коренном склоне, сложенном трещиноватыми породами тектинской свиты (карбонатный флиш нижнего мела). Со склона была проведена оборка неустойчивых глыб путем их принудительного обрушения. Движение по ТрансКАМу было ограничено до 21 августа, возобновляясь лишь на 3-4 часа в сутки. Основной фактор активизации – техногенный (подрезка крутого трещиноватого склона и динамическое воздействие при проведении горновзрывных работ). Существенных осадков (по данным Гидрометцентра РСО-А) в этот период не было.

1	2	3	4	5	6	7	8
						<p>захватившим и объездную дорогу. В 17:00 15 августа движение по ТрансКАМу было прекращено.</p> <p>Обвал был приурочен к правому борту эрозионной ложбины, находящейся на крутом (до 40°) коренном склоне, сложенном трещиноватыми породами техтинской свиты (карбонатный флиш нижнего мела). Поскольку на склоне остались неустойчивые глыбы, была проведена оборка с их принудительным обрушением. Движение по ТрансКАМу было ограничено до 21 августа, возобновляясь лишь на 3-4 часа в сутки.</p> <p>Основной причиной обвала была техногенная подрезка крутого трещиноватого склона и динамическое воздействие взрывов. Существенных осадков по данным Гидрометцентра РСО-А в этот период не было.</p>

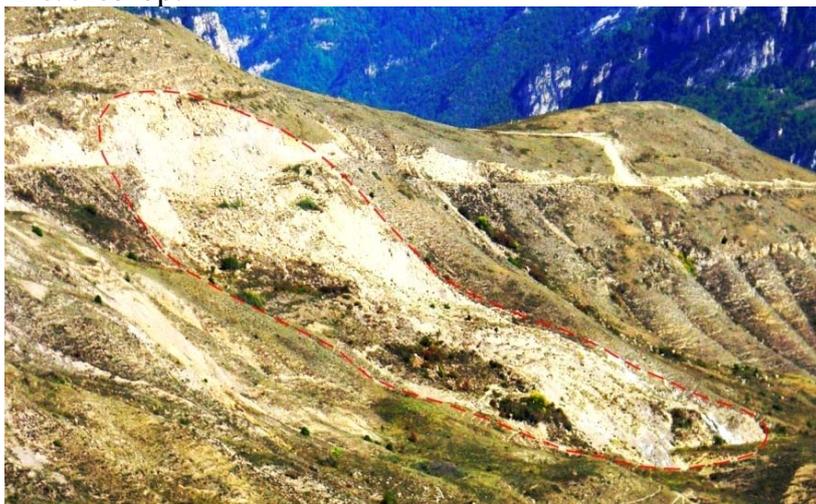
В середине сентября 2015 г., после сильного дождя, произошла **активизация оползневого процесса в районе дороги, ведущей от трассы Чикола – Мацута к с.с. Донифарс и Лезгор**. Участок активизации приурочен к левому северному борту известного Донифарского оползня и расположен на крутом (35°) задернованном склоне.

В головной части оползня (размером $50 \times 70 \text{ м}^2$ и мощностью более 5 м) в результате активизации процесса было деформировано полотно автодороги на участке около 50 м (рис.12). Автомобильное сообщение было организовано по объездной дороге в с. Лезгор.

Рис.12. Участок активизации оползневого процесса в головной части Донифарского оползня (ТЦ ГМСН по Республике Северная Осетия – Алания)

Оползень сформировался в древнеоползневых грунтах, имеющих существенно глинистый состав с высоким содержанием (до 30%) обломочного материала карбонатного состава. При обследовании установлено, что в 50 м выше по склону отмечаются коренные выходы массивных песчаников нижнеюрского возраста, т.е. дальнейшее распространение оползневого процесса вверх по склону, в целом, происходить не будет. Рекомендовано провести оборку склона выше дороги и восстановить старое полотно автодороги.

15.15.03	14	Ирафский район, с. Задалесск	00.09.15	22.09.15	Оп	<p>В середине сентября 2015 г., после сильного дождя, произошла активизация оползневого процесса в районе дороги, ведущей от трассы Чикола – Мацута к с.с. Донифарс и Лезгор. Участок активизации приурочен к левому северному борту известного Донифарского оползня и расположен на крутом (35°) задернованном склоне. Оползневой блок имеет размеры 50×70 м², мощность – более 5 м. Головная часть оползня захватила верховой откос дороги, полотно которой было разрушено и перекрыто обвально-оползневыми массами на протяжении около 50 м. Расчистка полотна не проводилась, т.к. некоторое время оползание грунта и камнепад продолжались. В связи с этим, автомобильное сообщение было организовано по объездной дороге в Лезгор. В дождливую погоду и зимой проезд будет осложнён и небезопасен, т.к. съезд с объездной дороги на основную дорогу имеет крутизну около 18°.</p> <p>Оползень сформировался в древнеоползневых грунтах, имеющих существенно глинистый состав с высоким содержанием (до 30%) обломочного материала карбонатного состава. При обследовании установлено, что в 50 м выше по склону отмечаются коренные выходы массивных песчаников нижнеюрского возраста (плинсбах), т.е. дальнейшее распространение оползневого процесса вверх по склону, в целом, происходить не будет.</p> <p>Рекомендуется провести оборку склона выше дороги и восстановить старое полотно.</p>
