«ГИДРОСПЕЦГЕОЛОГИЯ»

ИНФОРМАЦИОННАЯ СВОДКА

**О ПРОЯВЛЕНИЯХ ЭКЗОГЕННЫХ ГЕОЛОГИЧЕСКИХ
ПРОЦЕССОВ**

на территории Российской Федерации за III квартал 2016 г.

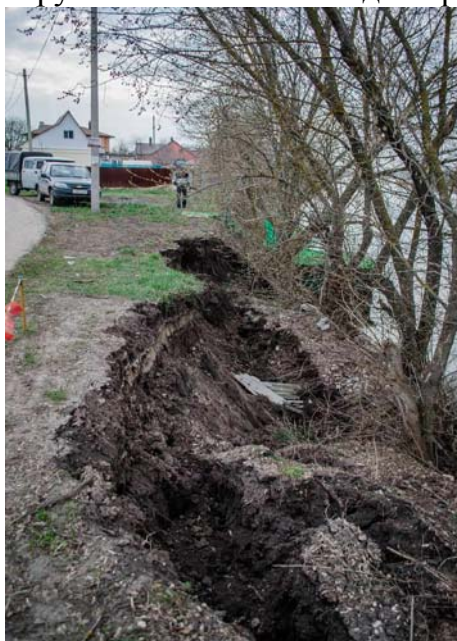
В **Липецкой области**, в с. Аннино Грязинского района, выявлены негативные процессы разрушения береговой линии, связанные с деятельностью боковой эрозии в русле р. Матыра на участке меандрирования, а также с половодьем 2016 г. В зону разрушения береговой линии попадает автодорога с покрытием, находящаяся в 1 м от бровки эрозионного уступа, а также часть приусадебного хозяйства дома № 69/4 по ул. Набережная, где имеются свежие трещины, следы оползания грунта с начальной стадией развития эрозии (рис.1).

Рис. 1. Участок развития оползневого процесса в береговом уступе, с Аннино, Липецкая область (ТЦ ГМСН по Липецкой области)

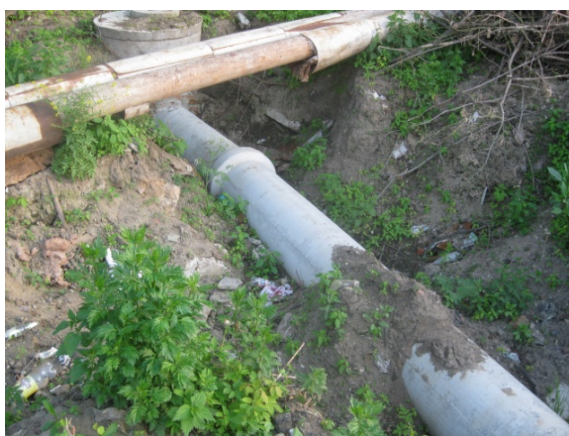
Рис.2. Участок развития овражной эрозии, угрожающей трубопроводу, Владимирская область (ТЦ ГМСН по Владимирской области)

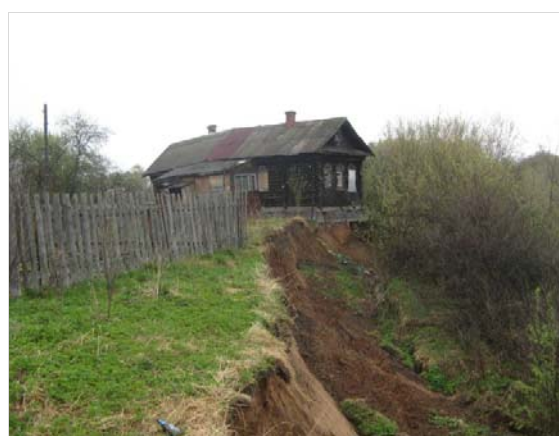
В **Ивановской области** на ряде участков наблюдалось увеличение активности оползневого процесса по сравнению с соответствующим периодом 2015 г. В Вичугском районе на правом берегу р. Сунжи в п. Новописцово отмечена активизация оползневого процесса, выражающаяся в обрушении пород коренного склона, образовании новых трещин закола, в связи с чем сохраняется угроза газопроводу, садовым участкам и частному дому, расположенному у самой бровки оползня и подлежащему выселению (рис. 3).

Рис.3. Оползневой участок в п. Новописцово, Ивановская область (ТЦ ГМСН по Ивановской области)

37.16.12	32	Вичугский район, п. Новописцово, правый берег р. Сунжи	00.07.16	Не завершилась	Оп	Продолжается увеличение размеров оползня. Наблюдается дальнейшее обрушение пород коренного склона, новые трещины закола, в связи с чем сохраняется угроза газопроводу, частному дому, находящемуся непосредственно у стенки срыва и подлежащему выселению, и садовым участкам. Продолжается медленное движение оползня в пойму р. Сунжи.	
Костромская область

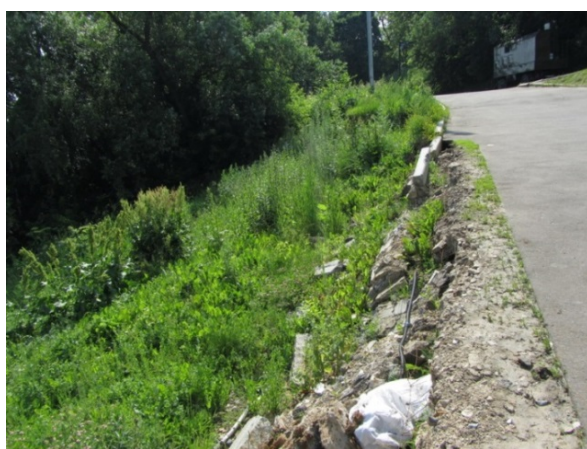
На правом берегу р. Москвы, от устья р. Сетуни до Андреевского монастыря на склоне Воробьевых гор (ЗАО, ЮЗАО) сохранялась оползневая активность. Наиболее активное развитие наблюдалось в центральной части участка, в районе смотровой площадки. В результате развития оползня постоянно происходит разрушение асфальтового покрытия дороги и бордюрного камня (рис.4). Оползневые процессы на склоне Воробьевых гор создают угрозу разрушения важным хозяйственным объектам – магистральному водоводу, метромосту и спортивному комплексу на Видовой площадке.

Рис.4. Участок разрушения полотна автодороги на склоне Воробьевых гор вблизи смотровой площадки, г. Москва (ТЦ ГМСН по г. Москве)

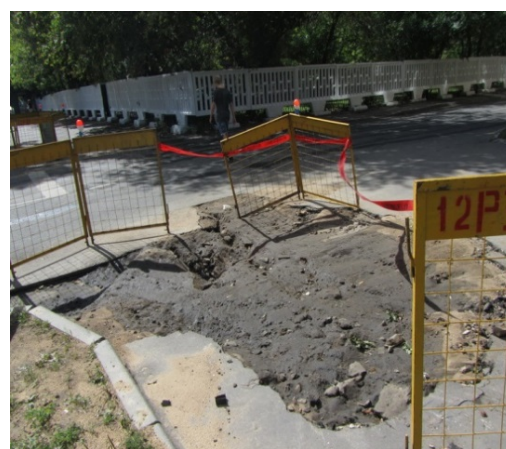
В СЗАО г. Москвы в районе Хорошевского шоссе (проспект Жукова улицы: Вершинина, Песчаная площадь, Живописная, Беговая) в пределах 21 карстово-суффозионной воронки были отмечены признаки активности, которые проявились в трещинах в стенах зданий, асфальтового покрытия дорог, просадках на газонах и появлении новых воронок (рис. 5).

Рис.5. Провалы грунта около д. 7 по ул. Куусинена, г. Москва (ТЦ ГМСН по г. Москве)

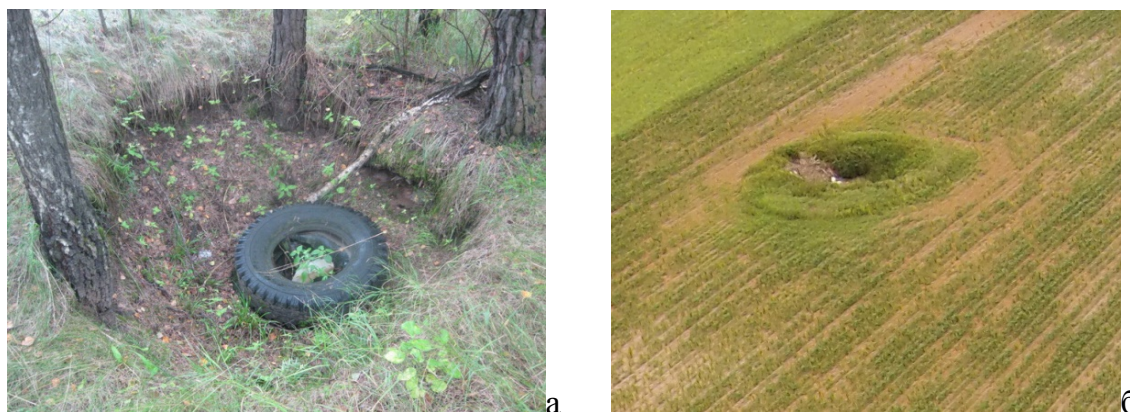
Рис.6. Карстово-суффозионные воронки: а) в д. Калиново; б) в с. Спас-Дошатый, Московская область (ТЦ ГМСН по Московской области)

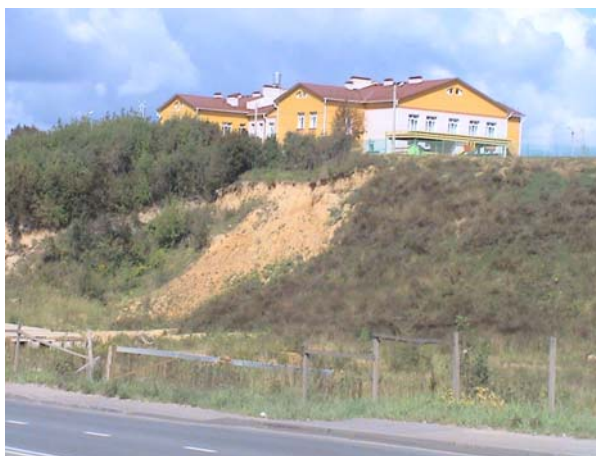
Рис.7. Участок активизации оползневого процесса, г. Смоленск, Смоленская область (ТЦ ГМСН по Смоленской области)

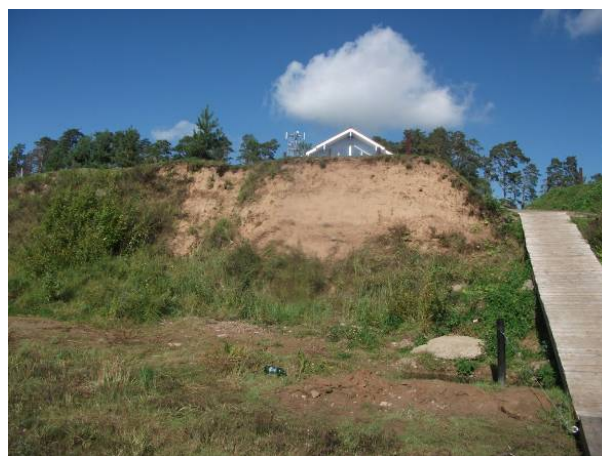
В **Ярославской области** на всех 11 участках мониторинга, в различной мере, отмечались признаки активизации опасных ЭГП, связанных с переработкой берегов (оползневые, обвальные, осыпные процессы). Активизация оползневого процесса, связанная с переработкой левого берега Горьковского водохранилища, угрожает ресторану «Пристань», находящемуся вблизи участка активизации (рис.8).

Рис.8. Участок активизации оползневого процесса на спуске к р. Волге в районе ресторана «Пристань», д. Демино, Ярославская область (ТЦ ГМСН по Ярославской области)

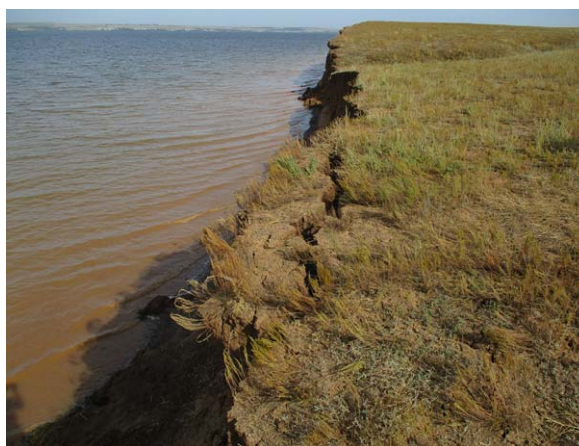
На левобережье Волгоградского водохранилища наиболее высокая активность развития оползневых и обвальнo-осыпных процессов наблюдалась на участках Рахинский, Новоникольский, Приморский, Быковский, Степано-Разинский, Нижнебалыклейский, Молодежный, Кисловский, Бережновский, Потемкинский, Колышкинский и Курнаевский. На правом берегу водохранилища – на участках: Галкинский, Нижнелиповский, Суводский, Горноводяновский (рис.9).

Рис.9. Разрушение берега на участке Быковский (Южный РЦ ГМСН)

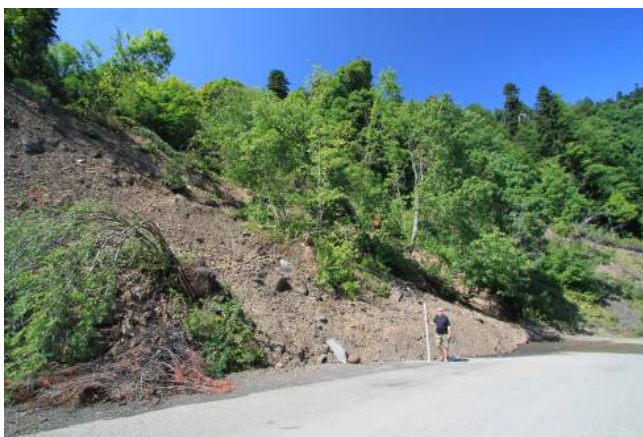
Рис.10. Активный оползень на автодороге Гузерипль – Лагонаки в районе балки Медвежанка (ТЦ ГМСН по Республике Адыгея)

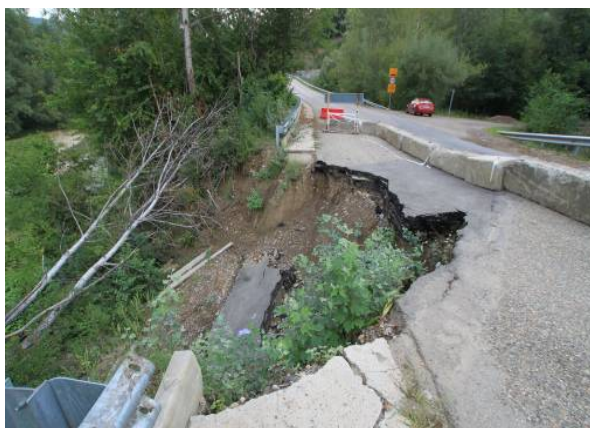
Рис.11. Активный оползень на участке автодороги Горячий Ключ – Фанагорийская (ТЦ ГМСН по Краснодарскому краю)

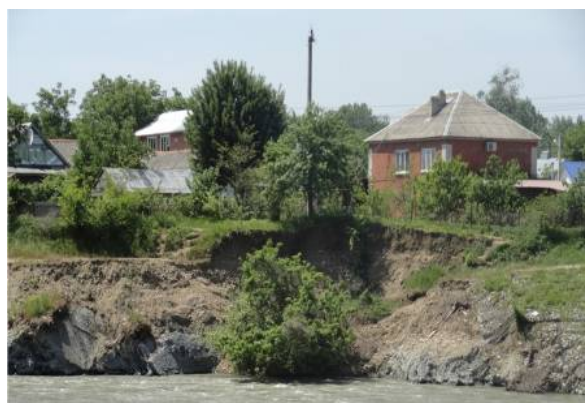
Отмечалась сезонная активизация оползневых процессов на берегу р. Пшеха в г. Апшеронск (рис.12), причиной активизации послужили атмосферные осадки и боковая эрозия при высоком уровне воды в реке. Оползнем частично разрушен берег в 30 м выше по течению от автомобильного моста.

Рис.12. Фрагмент головной части активного оползня, берег р. Пшеха, г. Апшеронск (ТЦ ГМСН по Краснодарскому краю)

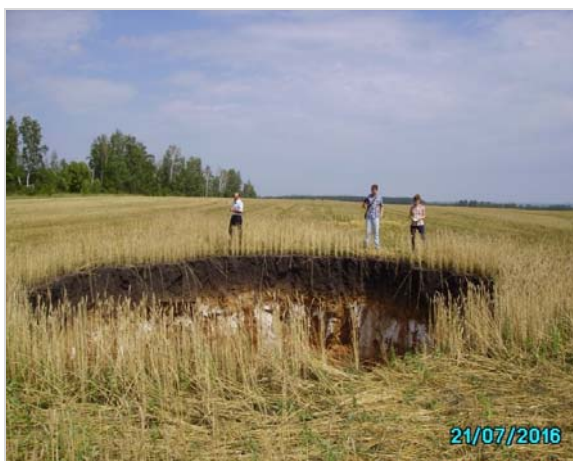
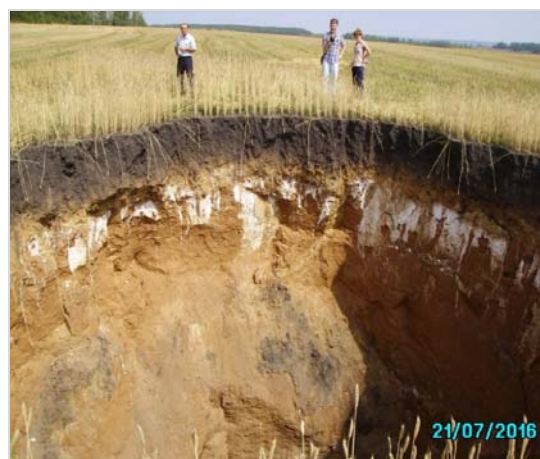
В **Самарской области** 20 июля образовался карстовый провал в 1,5 км северо-восточнее пос. Передовой Сызранского района (рис.13). При обследовании участка были обнаружены ещё 18 карстовых воронок и блюдцеобразных деформаций земной поверхности, возникновение которых обусловлено геолого-литологическим составом карстующихся пород.

Рис.13. Карстовый провал в районе п. Передовой Сызранского района Самарской области (ТЦ ГМСН по Самарской области)

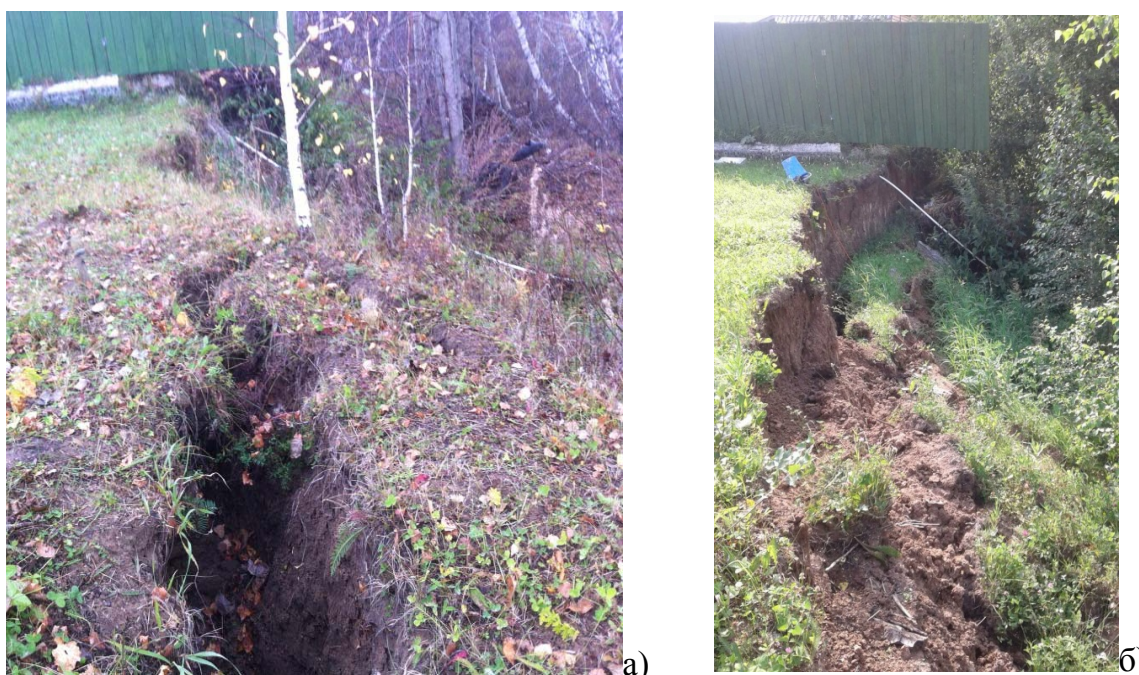
Тюменская область. На Тюменском посту было зафиксировано смещение наблюдаемого оползневого пласта (рис.14).

Рис.14. Участок активизации оползневого процесса на Тюменском посту: а) октябрь 2015 г., август 2016 г. (ТЦ ГМСН по Тюменской области)

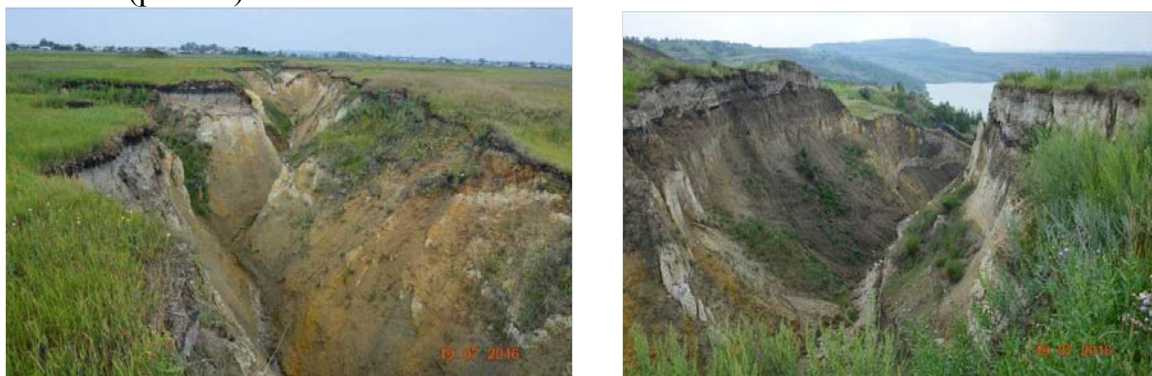
На территории Еманжелинского участка (Еманжелинский район) по бортам затапливаемых угольных карьеров установлена высокая активность комплекса гравитационных и эрозионных процессов. Осушение подтапливаемой территории г. Еманжелинска и прилегающих поселков дренажными канавами, со спуском воды в карьеры, приводит к катастрофическому развитию крупных оврагов, опасных для населения (рис.15).

Рис.15. Участки катастрофической активизации овражной эрозии на территории, прилегающей к угольному карьеру, г. Еманжелинск (ТЦ ГМСН по Челябинской области)

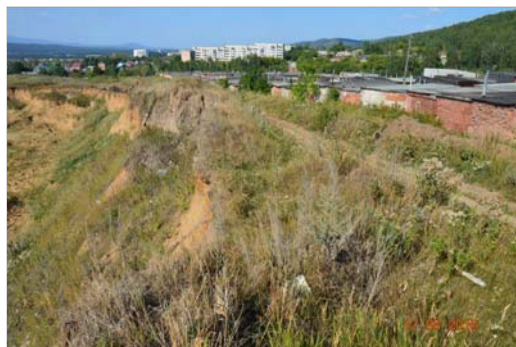
В г. Миасс по бортам карьера Миасского кирпичного завода активно развивались овражная эрозия и комплекс гравитационных процессов (оползни, осыпи, обрушения), представляющие угрозу для гаражного массива (рис.16), а также домов частного сектора и жилого многоквартирного дома, расположенных вблизи бортов карьера.

Рис.16. Участок активизации комплекса гравитационных ЭГП на восточном борту карьера Миасского кирпичного завода в районе гаражного массива, г. Миасс (ТЦ ГМСН по Челябинской области)

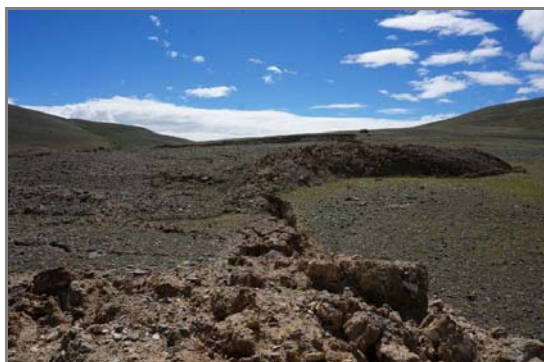
Республика Алтай. На уч. Чуйский в 2016 г. образовалось 3 новых оползня. Один из крупных покровных оползней образовался в пределах подучастка Чаган-Узун (рис.17). В пределах подучастка Чуйский тракт активизировались крупные оползни №№ 35, 36, № 97. Активизация оползневого процесса также отмечалась на участках Цокольный (рис.18), Арка-Узук, Бугузунский. В зоне воздействия оползня № 35 (уч. Цокольный) находится Чуйский тракт (Р-256). На уч. Бельтир оползневые процессы имели низкую активность.

Рис.17. Оползень, образовавшийся на пологом склоне, уч. Чуйский, Республика Алтай (ТЦ ГМСН по Республике Алтай)

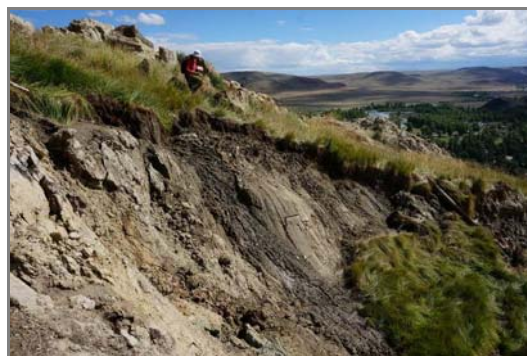
Рис.18. Надоползневой уступ оползня II порядка, образовавшегося в августе 2016 г., уч. Цокольный, Республика Алтай (ТЦ ГМСН по Республике Алтай)

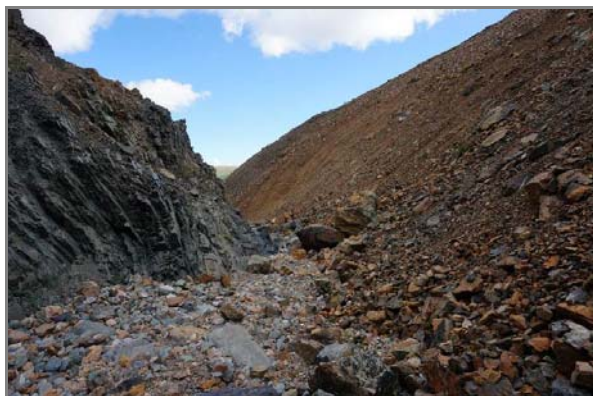
Рис.19. Каменный глетчер (справа), перекрывающий русло в верховьях р. Курайка, уч. Курайский, Республика Алтай (ТЦ ГМСН по Республике Алтай)

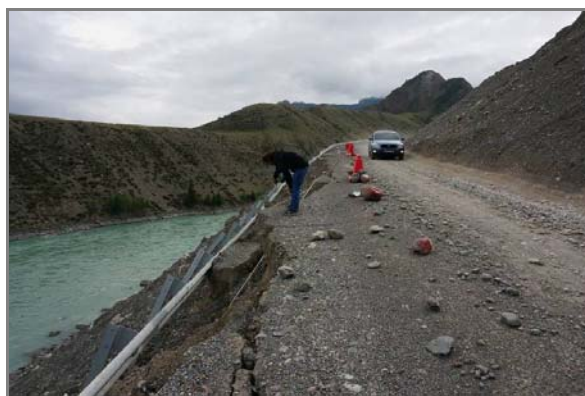
Весной 2016 г., во время половодья и весенне-летних дождей, у моста через р. Катунь произошел размыв участка автодороги в Инегень, построенной в 2015 г. (рис.20). Протяженность участка воздействия плоскостной эрозии и гравитационно-эрозионных процессов на дорожную насыпь достигала 200 м. Оползни разрушили до 50 % дорожного полотна в центральной части участка. Активность процессов на этом участке была очень высокая.

Рис.20. Разрушенный участок автодороги в Инегень в результате активизации оползневой эрозии, Республика Алтай (ТЦ ГМСН по Республике Алтай)

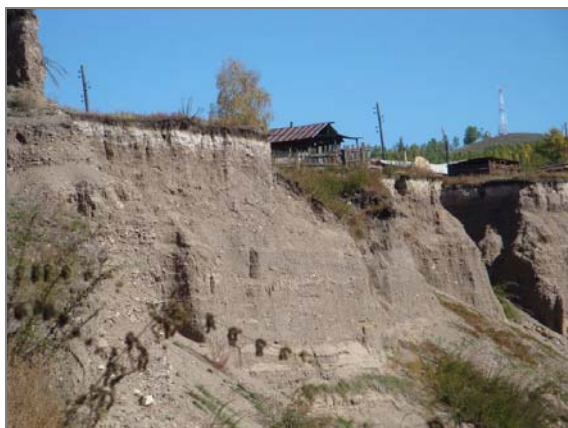
Рис.21. Участок активизации овражной эрозии в с. Сайлыг, Республика Тыва (ТЦ ГМСН по Республике Тыва)

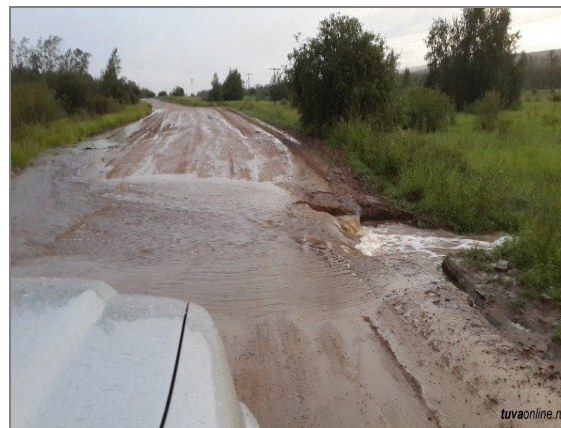
В результате ливневых дождей в июле на нескольких участках автодорог республиканского значения в Дзун-Хемчикском, Монгун-Тайгинском, Овюрском, Тес-Хемском и Эрзинском районах было разрушено дорожное полотно с образованием промоин, разрушением защитных дорожных ограждений (рис.22).

Рис.22. Разрушенный участок дорожного полотна автодороги Хандагайты – Мугур-Аксы, Республика Тыва (ТЦ ГМСН по Республике Тыва)

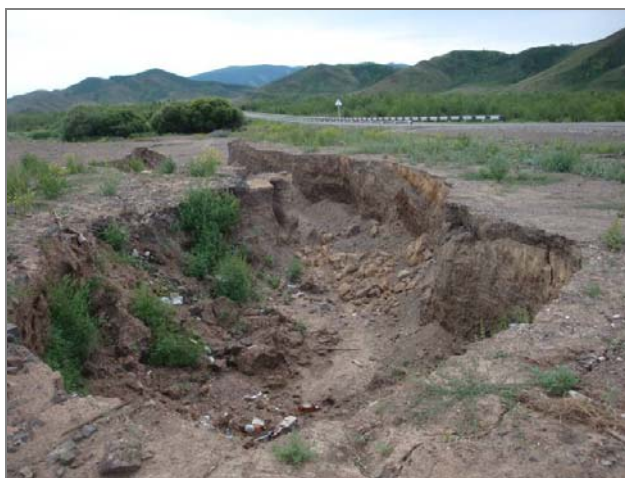
Рис.23. Участок активизации овражной эрозии, уч. Уюкский, Республика Тыва (ТЦ ГМСН по Республике Тыва)

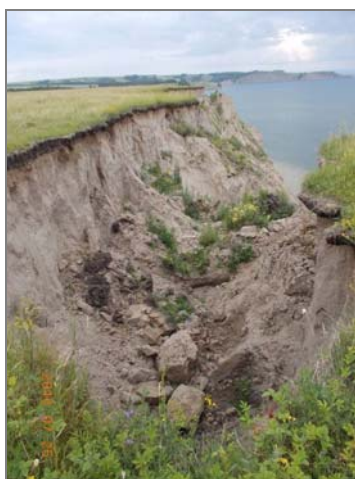
Красноярский край. На уч. Куртак продолжилось разрушение берегового уступа в результате развития комплекса гравитационно-эрозионных процессов (рис.24).

Рис.24. Овраг, развивающийся в береговой зоне уч. Куртак, Красноярский край (ТЦ ГМСН по Красноярскому краю)

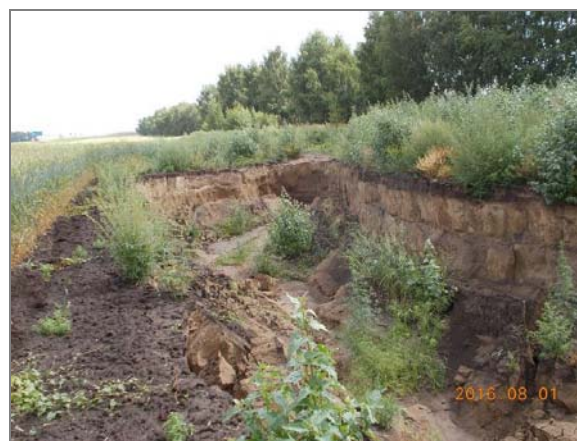
Развитие овражной эрозии отмечалось на участках автодороги Минусинск – Беллык (98 и 93 км), Пригородный, на участке автодороги М-54 (Красноярск – Абакан, 242 км) и характеризовалось высокой активностью (рис.25). Также развитие процесса фиксировалось вдоль трассы М-53 (29 км объездного участка).

Рис.25. Вершина отвершка «левого» оврага на участке автодороги М-54, 242 км, Красноярский край (ТЦ ГМСН по Красноярскому краю)

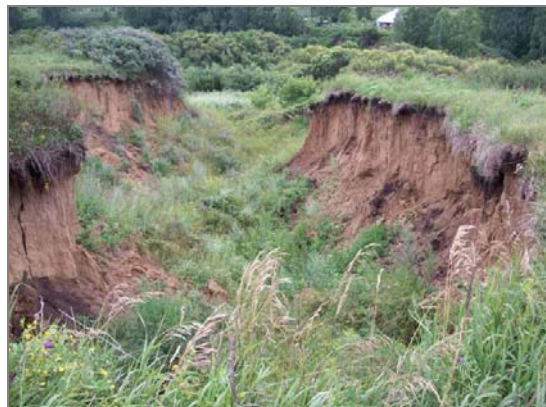
с. Поломошное (рис.26).

Рис.26. Участок активизации овражной эрозии в с. Поломошное, Кемеровская область (ТЦ ГМСН по Кемеровской области)

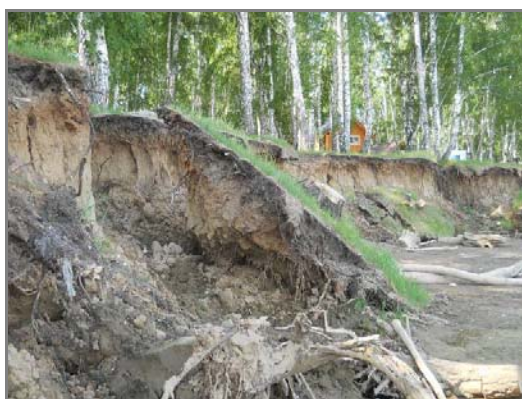
Новосибирская область. Активное развитие гравитационно-эрозионных процессов наблюдалось на уч. Быстровский (рис.27). Обследование 2016 г. показало, что в течение последних 6 лет скорость разрушения берега существенно увеличилась. Гравитационно-эрозионные процессы вдоль всей береговой полосы угрожают жилым постройкам населённых пунктов Тула и Быстровка, строениям базы отдыха «У лукоморья» и ДНТ «Обские зори».

Рис.27. Участок развития гравитационно-эрозионных процессов на берегу Новосибирского водохранилища от с. Тулы до с. Быстровка, Новосибирская область (ТЦ ГМСН по Новосибирской области)

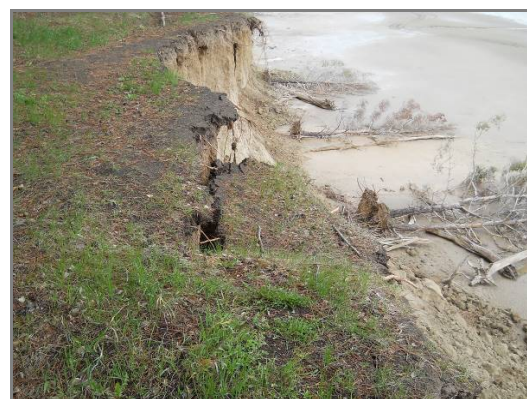
На уч. Ленинский также практически вдоль всей береговой полосы активно развивались гравитационно-эрозионные процессы (рис.28). Вдоль всего берега отмечены обрушения, осыпание грунтов. Здесь также развивалась овражная эрозия (рис.29, 30), активность которой была высокой. Развивающиеся овраги разрушают земли сельскохозяйственного назначения.

Рис.28. Трещины отрыва в береговой зоне Новосибирского водохранилища от с. Ленинское до с. Боровое, Новосибирская область (ТЦ ГМСН по Новосибирской области)

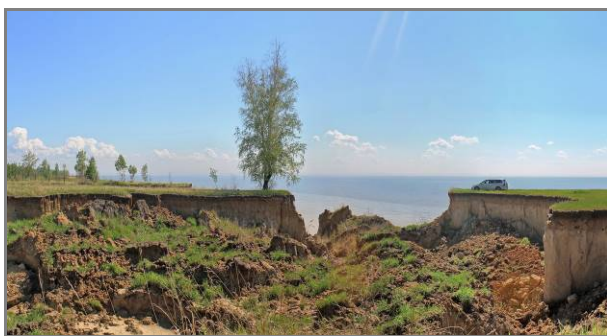
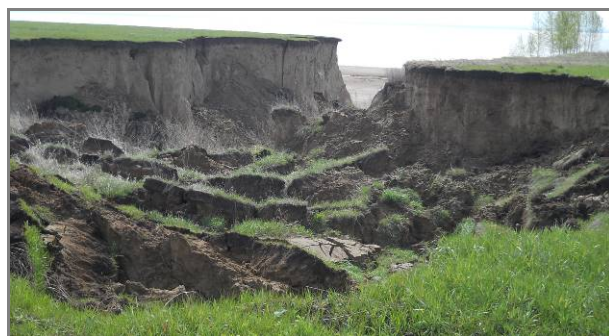
Рис.29. Глубокие растущие овраги в береговой зоне водохранилища между сс. Боровое и Ленинское, Новосибирская область (ТЦ ГМСН по Новосибирской области)

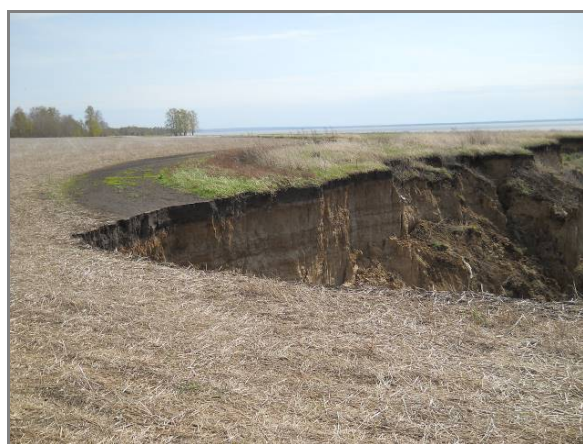
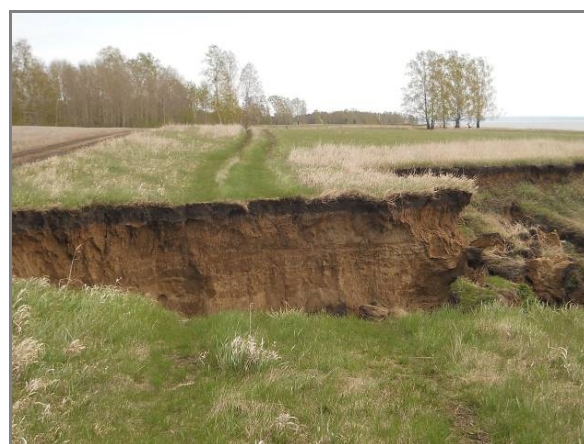
Рис.30. Растущие овраги в береговой зоне Новосибирского водохранилища между сс. Боровое и Ленинское, Новосибирская область (ТЦ ГМСН по Новосибирской области)

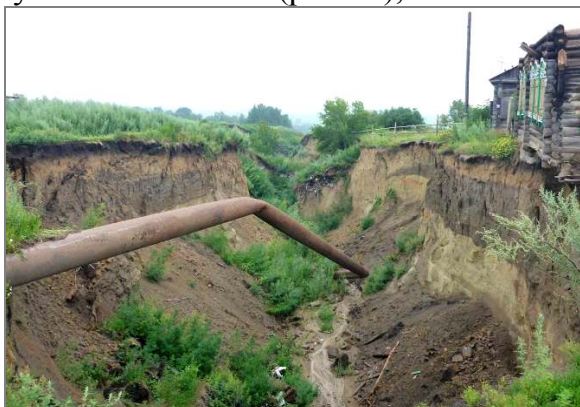
Омская область. На участках Черлакский и Нижнеомский наблюдалось развитие оползневого процесса и овражной эрозии. Развитие овражной эрозии также наблюдалось на участках Омский (рис.31), Калининский и оз. Эбейты.

Рис.31. Активное проявление овражной эрозии в д. Исаковка, Омская область (ТЦ ГМСН по Омской области)

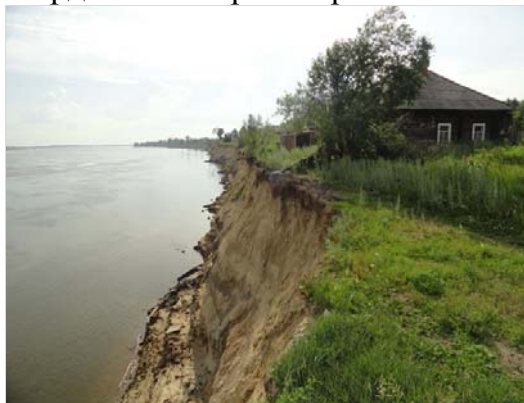
Рис.32. Береговой склон в районе ул. Панова, 5а, г. Колпашево, Томская область (ТЦ ГМСН по Томской области)

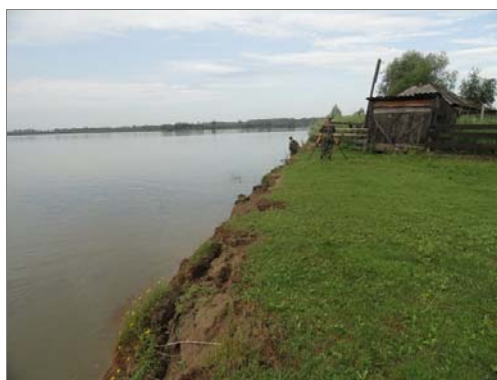
Рис.33. Береговой склон в с. Тогур, Томская область (ТЦ ГМСН по Томской области)

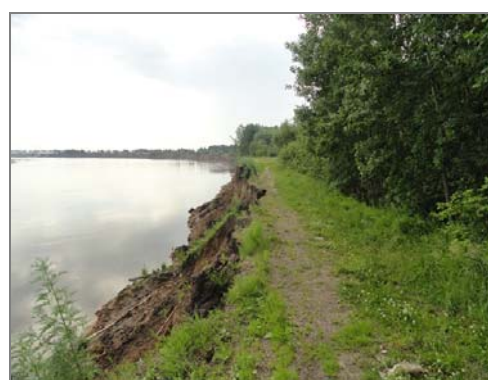
Томская область. Гравитационно-эрозионные процессы продолжали активно развиваться и оказывать негативное воздействие на различные объекты (разрушение строений, автодорог) в г. Колпашево (рис.32), в с. Тогур (мкр. Шпальный, мкр. Рейд) (рис.33), д. Тискино, с. Каргасок, в районе п. Б. Грива, с. Зырянское (рис.34), с. Чердаты и с. Красноярка.

Рис.34. Участок разрушенной автодороги Зырянское – Причулымск, Томская область (ТЦ ГМСН по Томской области)

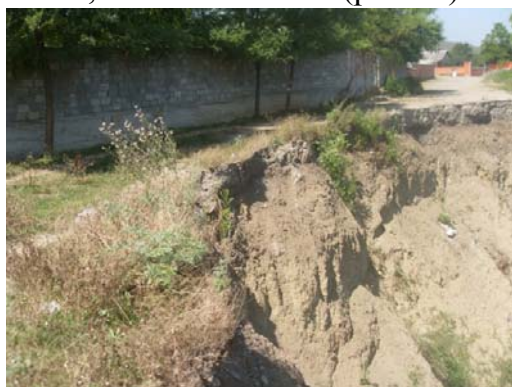
Республика Ингушетия. Активизация оползневого процесса. На восточной окраине с. Галашки по ул. Набережная в 60 м друг от друга активизировались три оползня объемом смещенных масс 3000, 3500 и 4200 м³. Оползнями был деформирован участок дороги на ул. Набережная общей длиной 60 м (рис.36), существует угроза разрушения домовладений по ул. Набережная, 1а и ул. Школьная 37.

Рис.36. Деформированный в результате активизации оползневого процесса участок дороги в с. Галашки (ТЦ ГМСН по Республике Ингушетия)

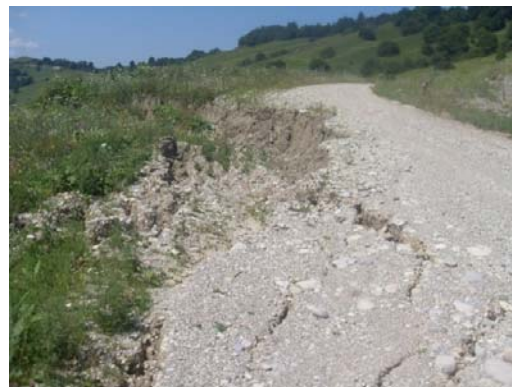
В восточной части площади Галашки вдоль автодороги с. Даттых – с. Галашки выявлено 19 активных оползней, 15 из них разрушили дорогу общей длиной 260 м. Наиболее протяженные участки разрушения дороги – 55, 30 и 25 м, разрушения вызваны оползнями объемом смещенных масс 6700 м³, 11200 м³ и 3600 м³, соответственно (рис.37).

Рис.37. Деформированный в результате активизации оползневого процесса участок автодороги с. Даттых – с. Галашки (ТЦ ГМСН по Республике Ингушетия)

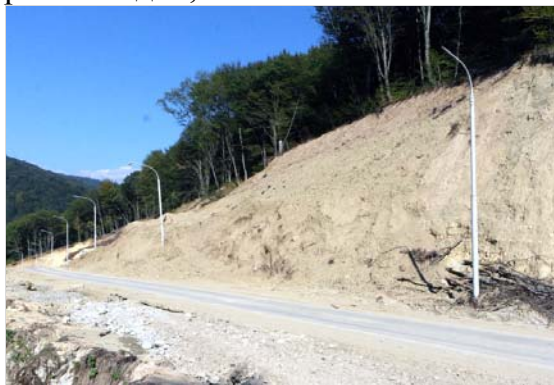
Рис.38. Оползень на откосе автодороги Голубые Озера – Верхние Голубые Озера (ТЦ ГМСН по Кабардино-Балкарской Республике)

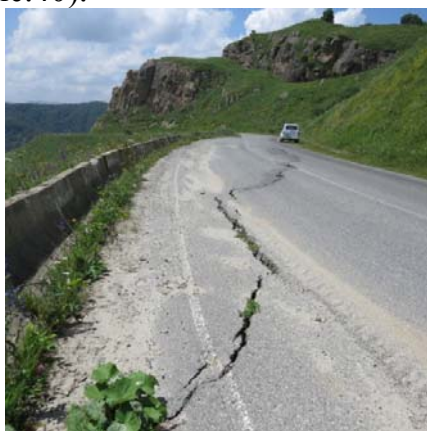
Рис.39. Участок автодороги Кисловодск – Карачаевск, деформированный оползнем (Южный РЦ ГМСН)

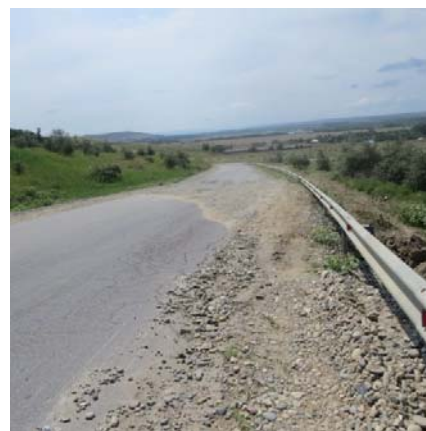
Рис.40. Участок активизации оползневого процесса на автодороге Эркин-Юрт – Эрсакон (Южный РЦ ГМСН)

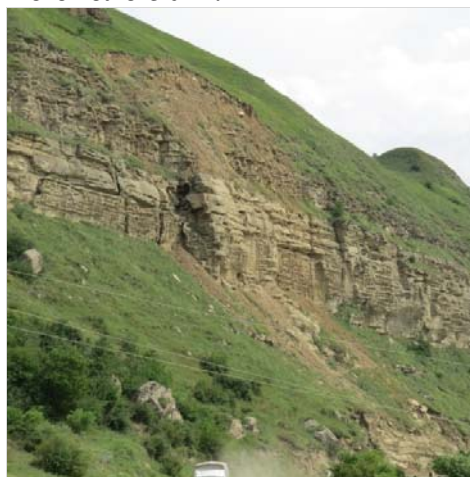
Рис.41. Активный оползневой массив в верховом откосе автодороги Сары-Тюз – Каменноостский (Южный РЦ ГМСН)

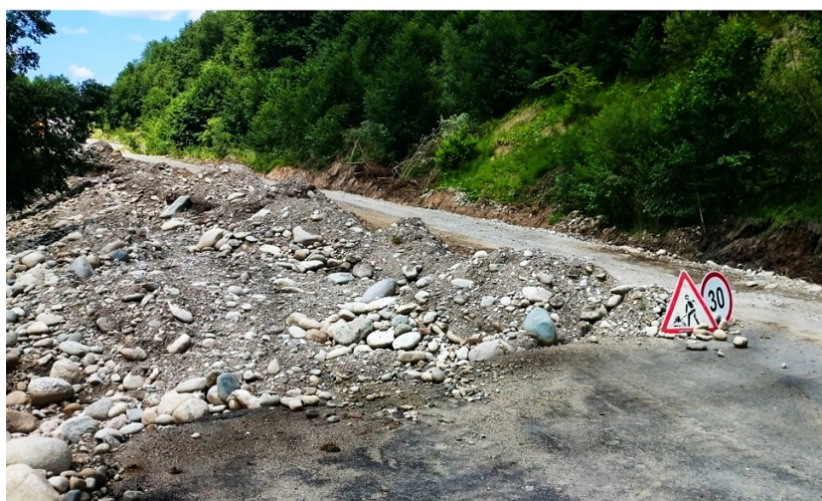
Республика Северная Осетия – Алания. Активизация оползневого процесса. 11 июля 2016 г. после сильного дождя в интервале 14-30 км автодороги Чикола – Мацута сразу на 6 участках произошло разрушение земляного полотна (рис.42).

Рис.42. Участок активизации оползневого процесса на автодороге Чикола – Мацута, 14 км (правый борт р. Арсаки-Дон) (ТЦ ГМСН по Республике Северная Осетия – Алания)

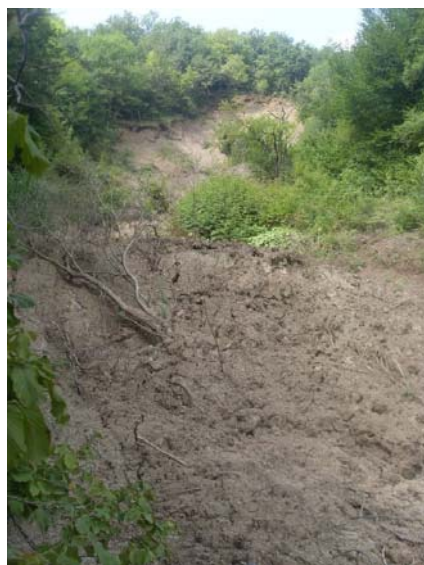
Рис.43. Участок автодороги с. Шена – с. Саясан (50 м), деформированный оползнем (ТЦ ГМСН по Чеченской Республике)

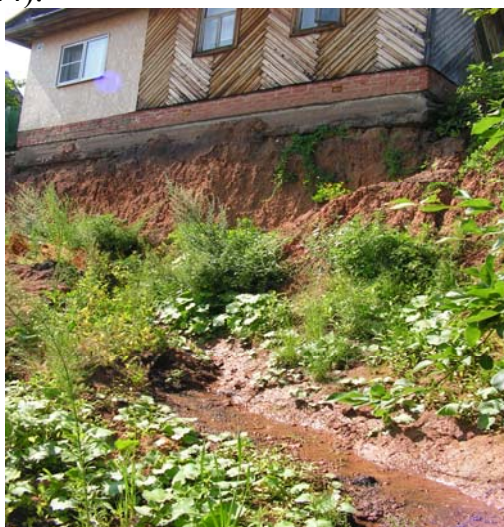
Рис.44. Разгрузка грунтовых вод в стенке отрыва оползня под домом № 47 по ул. Набережной, д. Докша, Завьяловский район, Удмуртская Республика (ТЦ ГМСН по Удмуртской Республике)

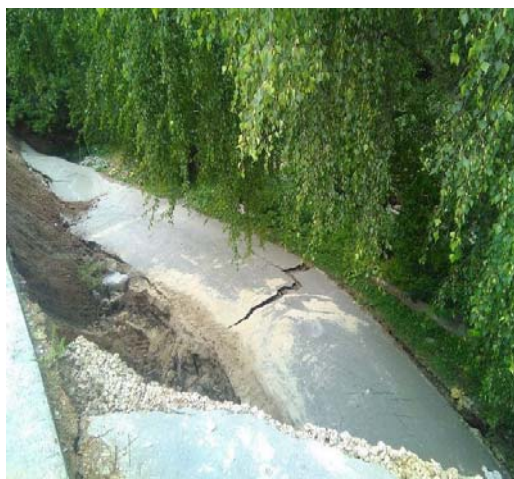
Рис.45. Разрушенный участок автодороги, пролегающей по бровке склона оврага, г. Н. Новгород (ТЦ ГМСН по Нижегородской области)

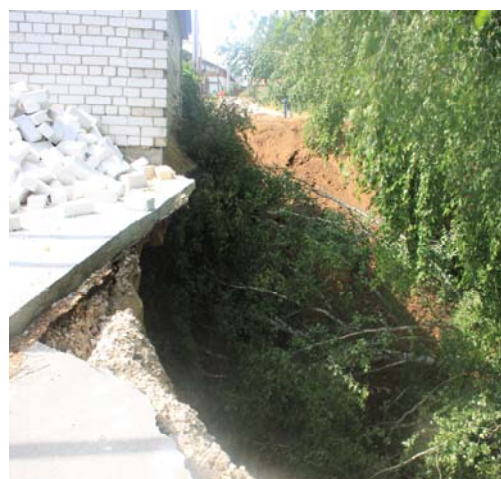
Рис.46. Деформированные в результате воздействия оползневого процесса стены гаража, г. Н. Новгород (ТЦ ГМСН по Нижегородской области)

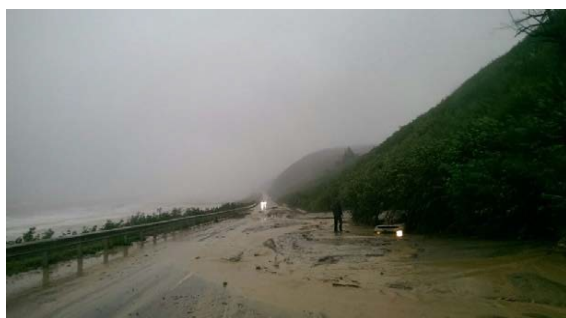
Рис.47. Отложения, перекрывшие автодорогу Южно-Сахалинск – Оха, Макаровский район (ТЦ ГМСН по Сахалинской области)

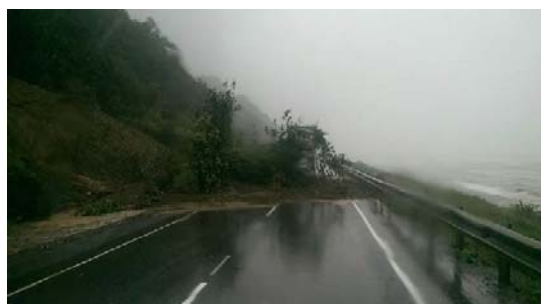
Рис.48. Оползневые отложения на автодороге Южно-Сахалинск – Оха, Макаровский район (ТЦ ГМСН по Сахалинской области)

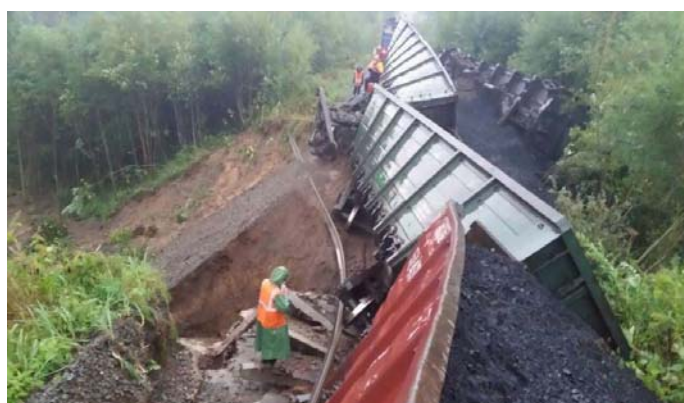
Также произошло разрушение участка железной дороги сообщением Поронайск – Вахрушев (306 км, 10 пикет). В результате эрозионного воздействия на железнодорожное полотно произошёл сход 4 вагонов железнодорожного состава, груженых углём (рис.49). Погибших и пострадавших не было.

Рис.49. Сход железнодорожных вагонов в результате разрушения участка железной дороги Поронайск – Вахрушев (306 км, 10 пикет) (ТЦ ГМСН по Сахалинской области)

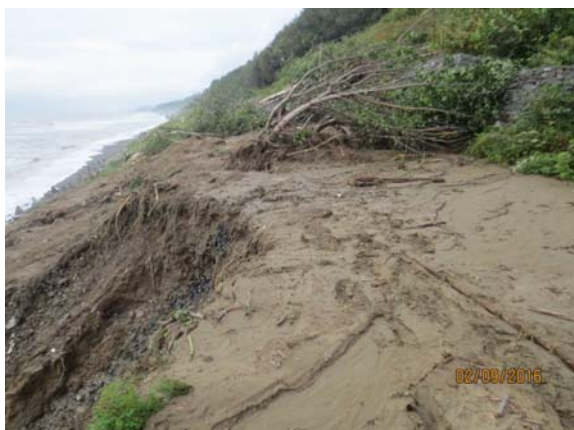
Рис.50. Оползневые массы, перекрывшие участок железной дороги Южно-Сахалинск – Ноглики, 262-265 км (ТЦ ГМСН по Сахалинской области)

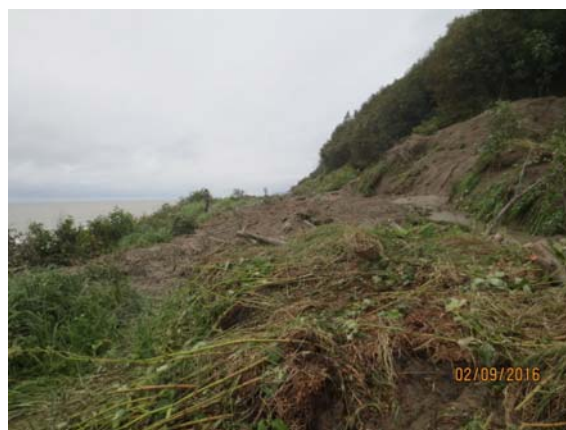
Рис.51. Участок железной дороги Южно-Сахалинск – Ноглики, 262-265 км, перекрытый оползневыми отложениями (ТЦ ГМСН по Сахалинской области)
