«ГИДРОСПЕЦГЕОЛОГИЯ»

# ИНФОРМАЦИОННАЯ СВОДКА

## О ПРОЯВЛЕНИЯХ ЭКЗОГЕННЫХ ГЕОЛОГИЧЕСКИХ ПРОЦЕССОВ

на территории Российской Федерации за IV квартал 2017 г.

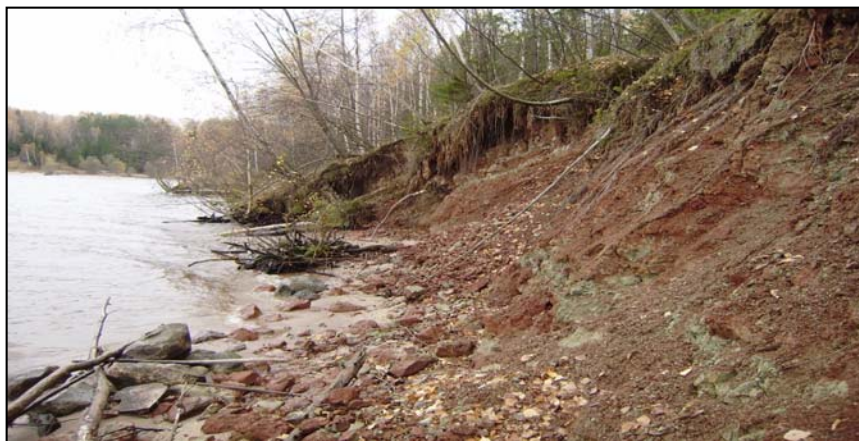
Рис. 1 Оползень между г. Пучеж и д. Девкина гора в Пучежском районе Ивановской области

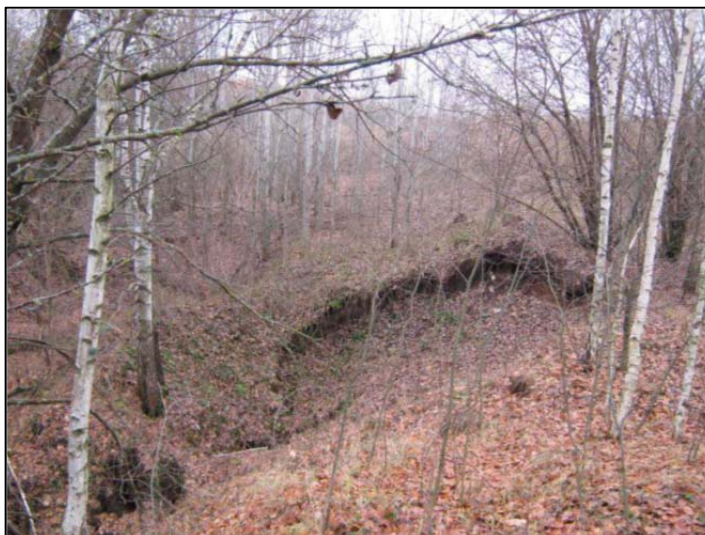
В Краснинском районе отмечается активность карстово-суффозионных процессов у с. Отскочное, рядом с автодорогой и в 40-50 м от асфальтовой дороги, отмечаются крупные активные карстовые воронки-провалы глубиной более 4 м, диаметром до 15-20 м (Рис. 2) (в 200-300 м севернее проходят магистральные газопровод и нефтепровод). Вблизи д. Скороварово-2, в овраге, отмечалось увеличение в диаметре ряда карстовых форм на 0,2-0,5 м

Рис. 2 Карстово-суффозионная воронка на тальвеге оврага в районе д. Скороварово-2, Краснинского района, Липецкой области

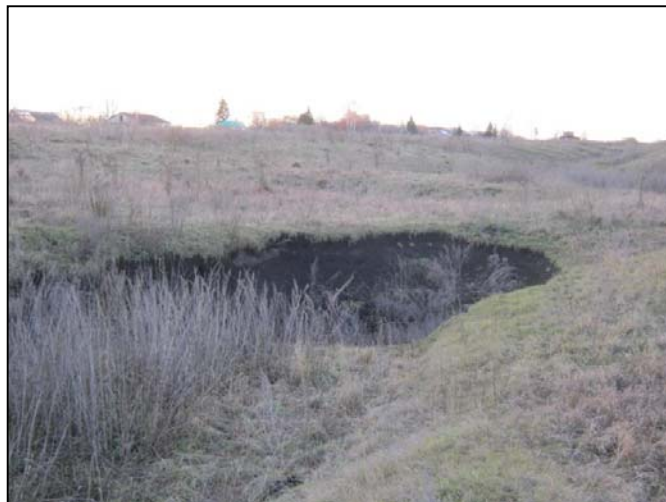
В Данковском районе в с. Баловинки ниже пруда на тальвеге отмечались активные карстовые воронки диаметром от 2 до 7-8 м. (Рис. 3). Произошло увеличение карстовых форм по диаметру на 0,3-1,5 м и по глубине до 0,5 м.

Рис. 3 Карстово-суффозионная воронка в с. Баловинки Данковского района  
Липецкой области

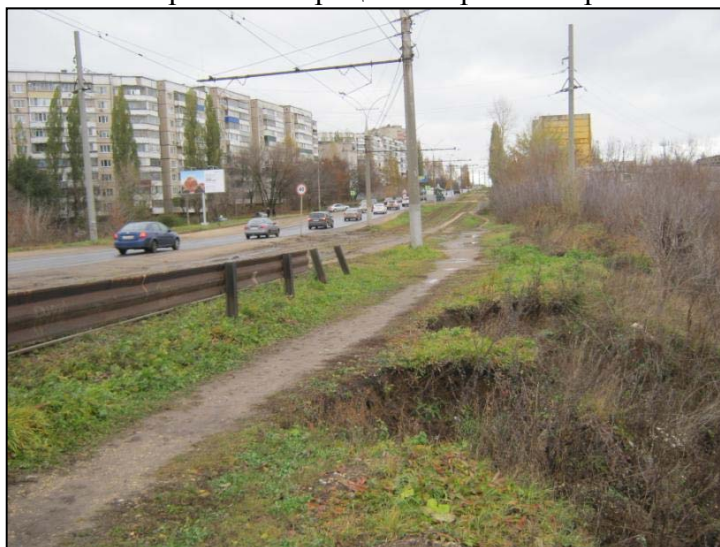
В г. Липецке после интенсивных дождей отмечалось размытие склонов долины р. Липовка – плотина через Каменный Лог у парка Победы. Протяженность участка эрозионного размыта у земляной плотины-моста через Каменный Лог ~ 10 м (Рис. 4). Отмечается *низкая* активность развития процесса овражной эрозии.

Рис. 4 Овраг у автомобильной дороги на ул. Полиграфическая у Парка Победы  
в г. Липецке Липецкой области

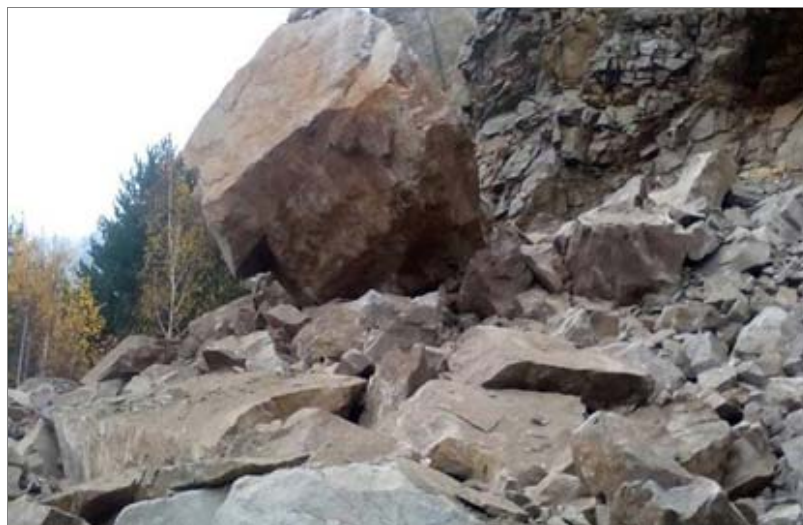
**Республика Хакасия.** 08.10.2017 на уч. а/д Саяногорск – Черемушки (5 км) произошел обвал разрушенных скальных пород на дорожное полотно (Рис. 5). Пострадавших нет, движение транспорта осуществлялось реверсивным способом по одной полосе. По оценке специалистов комиссии по ЧС, на участке сохранялась вероятность повторного обвала скальных пород. В соответствии с постановлением Главы

МО г. Саяногорск №833 в период 09.10.2017 – 07.11.2017 был введен режим ЧС в границах с 4 по 5 км дороги.

Рис. 5 Проявление обвального процесса на участке а/д Саяногорск–Черемушки (5 км), Республика Хакасия

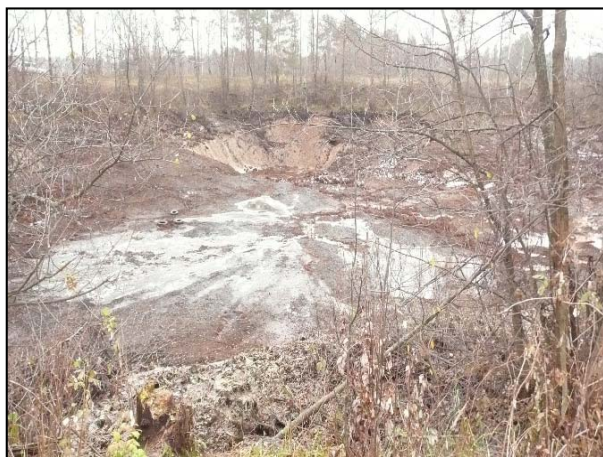
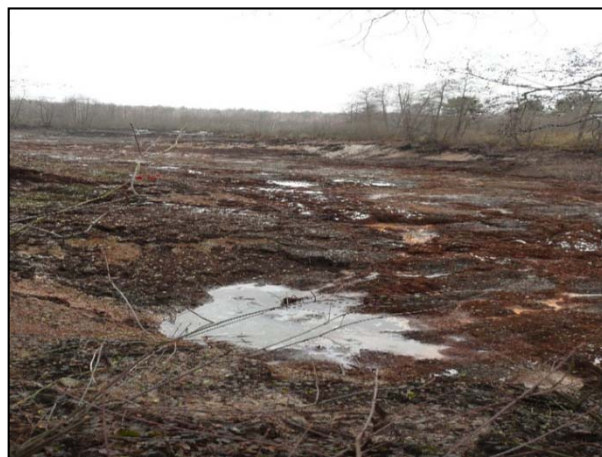
**Владимирская область.** На оз. Саканцы, у юго-западной окраины д. Пивоварово Вязниковского района, произошло образование понора, в который ушла вся вода вместе с рыбой (Рис. 6). Был осуществлен оперативный выезд, в ходе которого осмотрено озеро с понором и прилегающая территория. Провал образовался в юго-восточной части озера. Он имеет конусовидную форму, борта обрушаются. Образовались оплывины в результате резкого оттока воды. Рыхлые горные породы оползают вниз по склону к озерной впадине. Причинами данной активизации, вероятно, послужили как природные (аномально высокое количество атмосферных осадков), так и техногенные факторы (наличие заброшенных скважин и траншея, по которым в грунты могла попадать грязная и агрессивная вода). Необходимо проведение более детальных инженерно-геологических изысканий для определения причин и последствий данного провала, так как данное озеро расположено в непосредственной близости от населенного пункта.

Рис. 6 Дно озера после вытекания воды в понор. Владимирская область, Вязниковский район, д. Пивоварово.

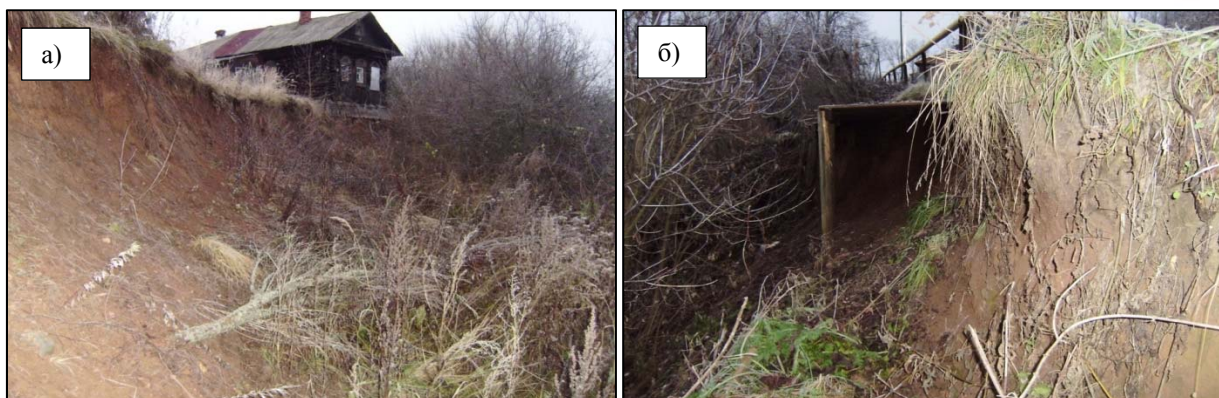
**Ивановская область.** В п. Новописцово, расположенном на правобережной части долины р. Сунжи, впадающей в Горьковское водохранилище, отмечалась активизация оползневого процесса. Бровка коренного склона продолжает отступать, при этом часть заброшенного строения нависает над стенкой срыва (Рис. 7а). Смещение (отрыв) бровки склона произошло на протяжении 30-40 м по ширине и до 1,0 м по фронту, со смещением обвалившейся массы горных пород объемом свыше 30 м<sup>3</sup> вниз к р. Сунже. Продолжилось обрушение бровки склона под действующим газопроводом (Рис. 7б), что угрожает его сохранности.

Рис. 7 Стенка срыва оползня: а) Углубление стенки срыва оползня под заброшенное строение; б) Углубление стенки срыва оползня под газопровод, – ул. Подгорная в п. Новописцово Вичугского района Ивановской области

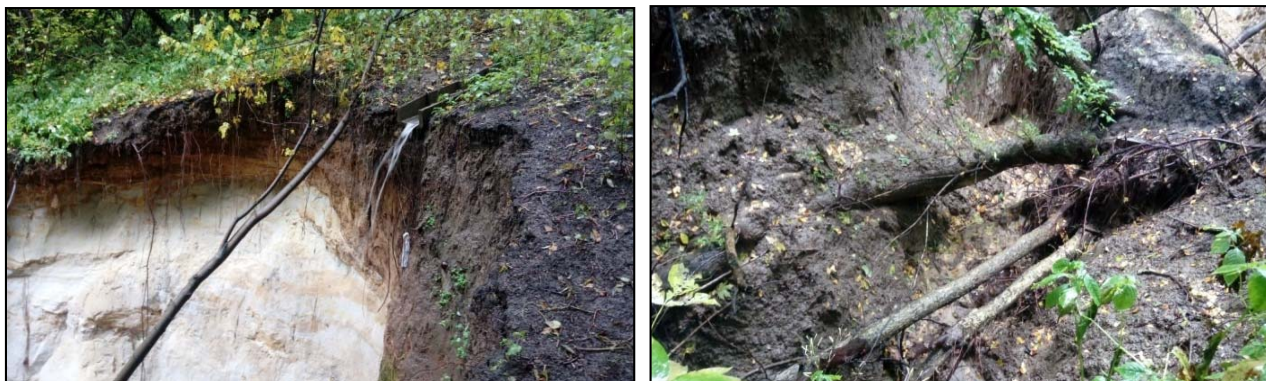
**г. Москва.** Произошла активизация оползневого процесса на склоне вдоль 1-ой улицы Дьякова Городища, в начале Дьяковского сада со стороны р. Москвы. Размеры обрушения горных пород составили до 25 м в длину и 6-8 м в высоту (Рис. 8). Обрушение произошло в верховье одного из оврагов, в который производится водоотведение поверхностного стока. На месте обрушения необходимо проведение аварийного ремонта в максимально короткие сроки, поскольку активизировавшийся процесс овражной эрозии может угрожать сохранности асфальтированной дороги, расположенной в 10-12 м от бровки оврага. Так как по этой дороге проходит маршрут к храму Усекновения Главы Иоанна Предтечи, то дальнейшее развитие процесса (которое вероятно усилится в период весеннего снеготаяния) может стать причиной возникновения ЧС.

Рис. 8 Оползень на склоне вдоль 1-ой улицы Дьякова Городища, г. Москва

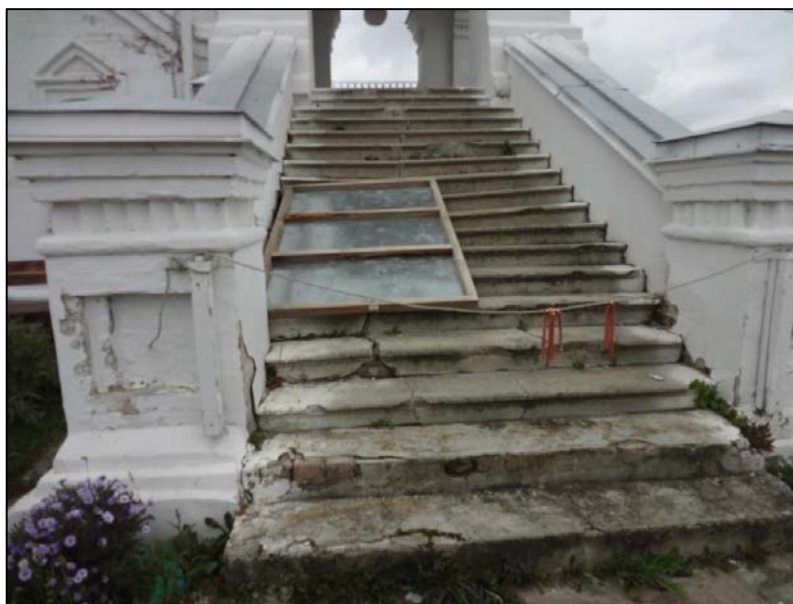
– в с. Исады Спасского района. В результате активизации оползневого процесса формируется новый оползневой блок (ширина от 2 до 3,5 м, длина более 100 м), формируются 3 новые трещины отрыва длиной более 10,0 м; образовались 4 новые карстово-суффозионные воронки глубиной 0,5 м и радиусом до 1,0 м; увеличилась ширина раскрытия трещины отрыва оползневой блока от 5 см до 10 см; увеличались

раскрытия трещин деформации в ступенях (Рис. 9) и стенах церкви XVII века «Воскресенье Славущего» в среднем от 1,0 до 2,1 см, появились новые трещины деформации.

Рис. 9 Трещины в ступенях церкви «Воскресенье Славущего» в с. Исады Спасского района Рязанской области

| 1 | 2 | 3 | 4 | 5 | 6 | 7 | 8 |
|---|---|---|---|---|---|---|---|
| 21 | 61.2017.0017 | Спасский район,<br>с. Исады, церковь<br>«Воскресенье<br>Славушего» | 00.10.2017 | 00.10.2017 | Оп | В результате активизации оползневой процесса на ступеньках и площадке при входе в церковь, а также в стенах церкви произошло увеличение раскрытия сквозных трещин деформации. Под угрозой разрушения памятник архитектуры федерального значения – церкви XVII в. «Воскресенье Славушего». Рекомендуется произвести детальные инженерно-геологические исследования с организацией инженернозащитных мероприятий. По окончании исследования установить створы реперов и «маячки», и в дальнейшем производить инструментальные наблюдения за памятником. | |

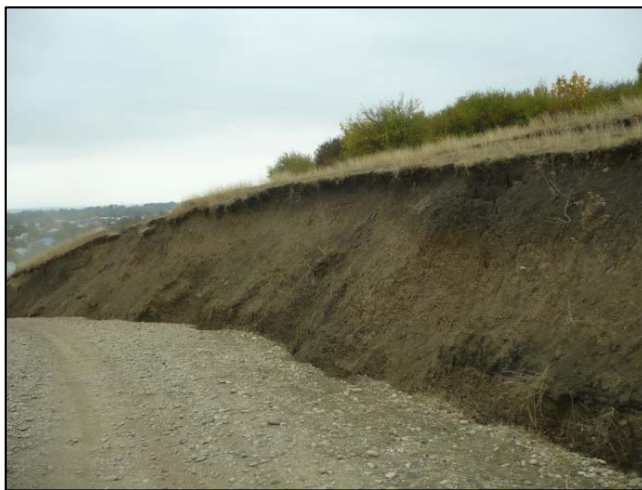
В результате обследования выявлена *низкая* активность оползневого процесса в средней части оползневого склона до 10-15%. В средней части оползневого массива (по ширине), в районе кладбища, отмечен активный участок развития плоскостной (струйчатой) эрозии глубиной до 2-3 м, на борту которого развиваются оползни. Протяженность участка составляет ~ 100 м, максимальная глубина – 4-5 м, ширина – до 6 м. Под воздействием эрозионного и оползневого процессов находится местная автодорога (Рис. 10).

Рис. 10 Проявление плоскостной эрозии вдоль дорожной врезки.  
Республика Адыгея

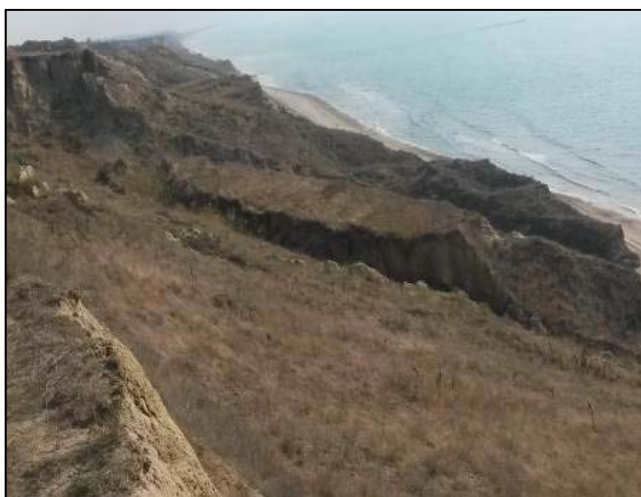
*Граница инженерно-геологической области II-2 (Скифская плита).* Низменности Северного Кавказа – отмечена в основном *низкая* степень активности оползневого процесса. На Азово-Черноморском побережье Таманского полуострова большинство оползневых проявлений находятся в стадии стабилизации. Но встречаются отдельные активные проявления оползневого процесса, в основном в головной и фронтальных частях крупных оползневых тел, например: отрезок уступа на Черноморском побережье от м. Железный Рог до оз. Соленое (Рис. 11). На этом участке выявлено несколько оползневых очагов с активностью средней – высокой степени, шириной до 650 м. Активность обвальных процессов в границах Азово-Черноморского побережья оценивается преимущественно, как *низкая*.

Рис. 11 Активные оползневые блоки на уступе Таманского полуострова.  
Краснодарский край

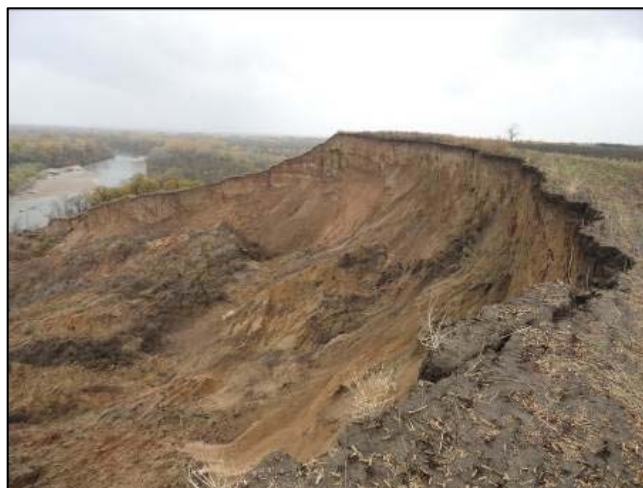
На уступах речных террас рек Кубани и Лабы участок *высокой* степени оползневой активности выявлен в районе ст. Темижбекской (Рис. 12). В остальных районах активность оползневого и обвального процессов остается *низкой*, с отдельными *средне* активными очагами.

Рис. 12 Активный оползневой склон на восточной окраине ст. Темужбекской.  
Краснодарский край

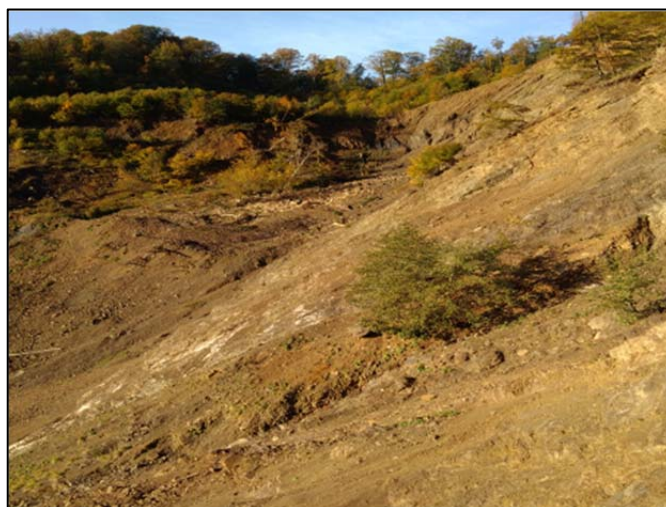
*Граница инженерно-геологической области Кавказ.* Среднегорье-низкогорье – наблюдалось снижение активности процессов до *низкой* степени на крупных оползневых участках в районе п. Нефтегорск, на Гуамском участке и Пшадском оползне; в то же время *средняя* активность остается в пределах оползневых проявлений в Отрадненском районе, на северной окраине г. Апшеронска (крупный оползневой массив в верховьях р. Кепши (Рис. 13)).

Рис. 13 Кепшинский оползень. Развитие оползневого процесса в среднеюрских аргиллитах.  
Краснодарский край

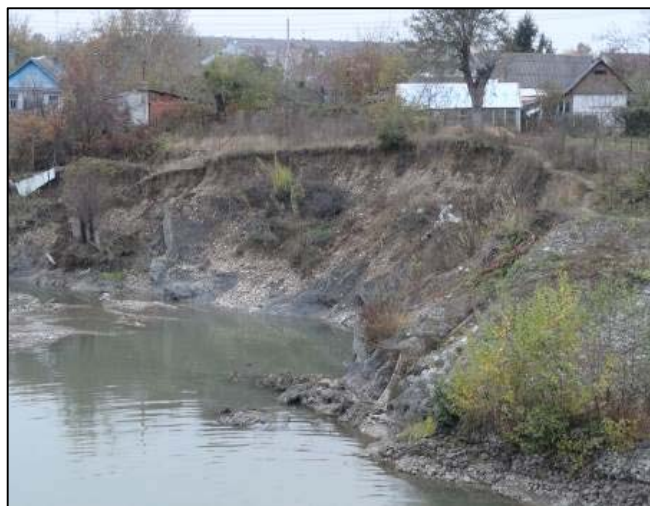
– в Апшеронском районе: вследствие воздействия оползневого процесса разрушается приусадебный участок в г. Апшеронске по ул. Гравийной (Рис. 14), в г. Хадыженске деформировано и разрушено 80 м дорожного полотна (Рис. 15) на восточной окраине города и 20 м на участке а/д г. Хадыженск – г. Апшеронск;

Рис. 14 Активный оползневой очаг на левом борту р. Пшехи в г. Апшеронске.  
Краснодарский край

| 1 | 2 | 3 | 4 | 5 | 6 | 7 | 8 |
|---|---|---|---|---|---|---|---|
| 76 | 23.2017.0094 | Апшеронский район,<br>г. Апшеронск | 00.00.2017 | 00.10.2017 | Оп | Активный оползневой процесс наблюдался по левому берегу р. Пшехи. Разрушаются приусадебные участки по ул. Гравийная, 1А и пер. Гравийный, 7. | |

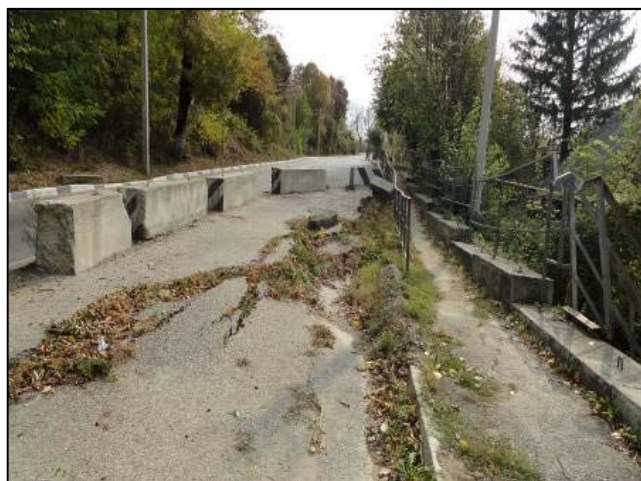
Рис. 15 Деформированная автодорога на восточной окраине г. Хадыженск.  
Краснодарский край

| 1 | 2 | 3 | 4 | 5 | 6 | 7 | 8 |
|---|---|---|---|---|---|---|---|
| 74 | 23.2017.0092 | Апшеронский район, восточная окраина<br>г. Хадыженск | 00.00.2017 | 00.10.2017 | Оп | Активный оползневой блок в дорожном откосе на а/д Хадыженск – Апшеронск. Разрушено 20 м полотна автодороги. | |

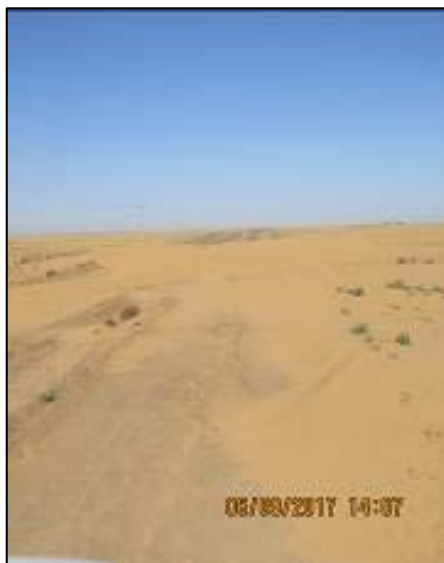
В центральной части Комсомольского и Прикумского участков наблюдений отмечено расширение ранее выявленных котловин выдувания с образованием новых активных зон перевеивания и аккумуляции песков, длиной от 1,5 до 7,0 км и шириной от 60 до 200 м (Рис. 17, 18). В зоне воздействия эоловых процессов находится пос. Цува, песками занесены грунтовые автодороги и полоса отвода подземного газопровода.

Рис. 17 Занесенный песками участок грунтовой автодороги  
(Комсомольский участок наблюдений). Республика Калмыкия.

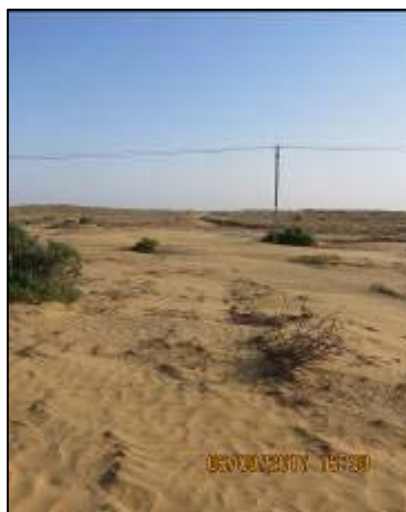
Рис. 18 Занесенная песками полоса отвода подземного газопровода  
(Прикумский участок наблюдений). Республика Калмыкия.

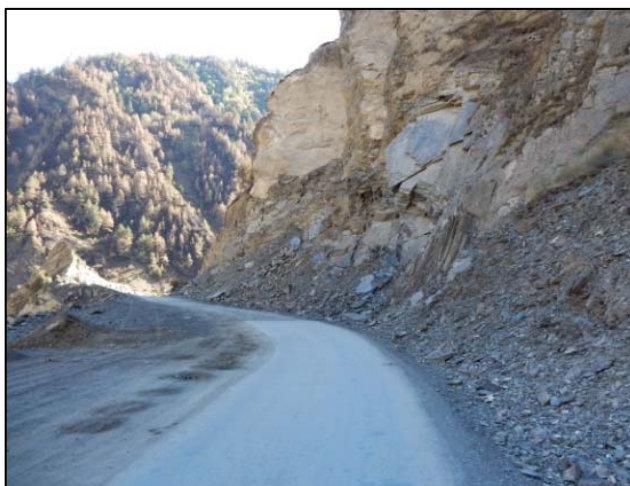
На момент обследования участок автодороги был расчищен, было организовано реверсное движение автомобилей (Рис. 19).

Рис. 19 Опасный обвально-осыпной склон в верховом откосе автодороги «Буйнакс-Гимры-Чирката» Унцукульский район. Республика Дагестан

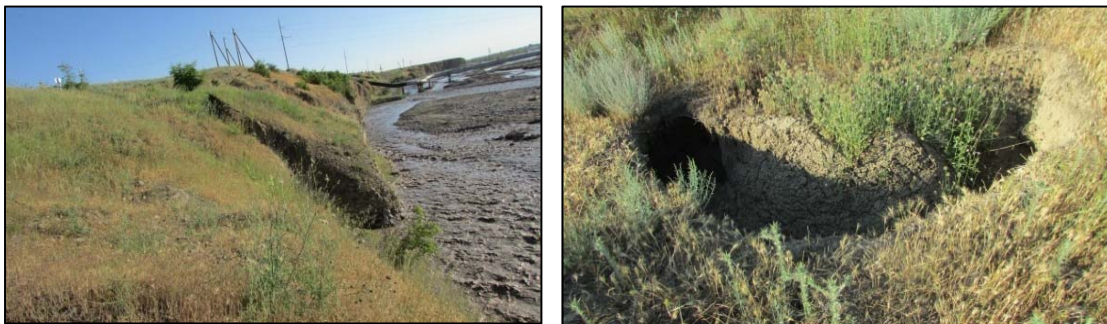
В Магарамкентском районе, южнее пос. Ходжа-Казмаляр, произошла активизация оползневого процесса. Размеры оползня составили: длина – 100 м, ширина – 30 м, глубина захвата – 1,5 м, площадь – 0,0003 км<sup>2</sup>, объем – 450 м<sup>3</sup>. В результате активизации было деформировано берегозащитное сооружение на интервале 30 м. На теле оползня отмечены суффозионные воронки диаметром до 2,5 м и глубиной до 1,5 м. В потенциально опасной зоне находится магистральный нефтепровод «Грозный-Баку» (Рис. 20)

Рис. 20 Проявление оползневого процесса и суффозионные воронки южнее с. Ходжа-Казмаляр Магарамкентского района. Республика Дагестан

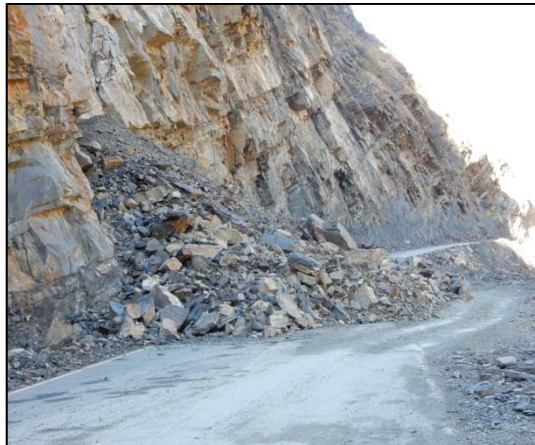
В результате активизации обвально-осыпных процессов было перекрыто обвальными массами 70 м полотна автодороги «Махачкала-Тлярата» в 2,5 км северо-восточнее с. Жалда (Рис. 21). Параметры обвального склона: длина – 70 м, ширина – 6 м, площадь – 0,0004 км<sup>2</sup>, объем обвальных масс до 2520 м<sup>3</sup>.

Рис. 21 Обвальные массы на автодороге «Тлярата-Махачкала». Республика Дагестан.

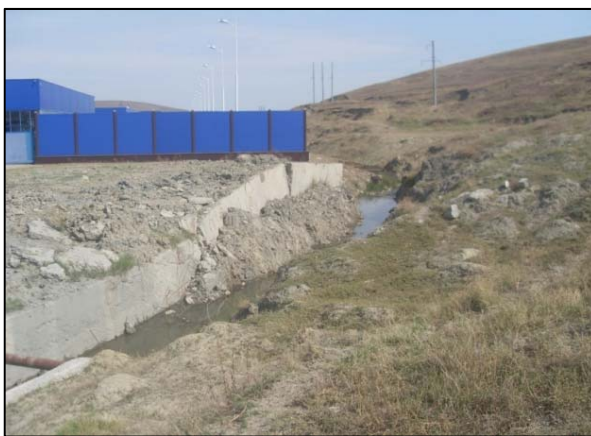
В с. Средние Ачалуки оползень с объемом смещенных масс 240000 м<sup>3</sup> деформировал бетонное ограждение ручья за заводом Минеральных вод (Рис. 22)

Рис. 22 Деформированная оползнем бетонная берегозащитная стенка за заводом Минеральных вод. Сунженский участок. Республика Ингушетия

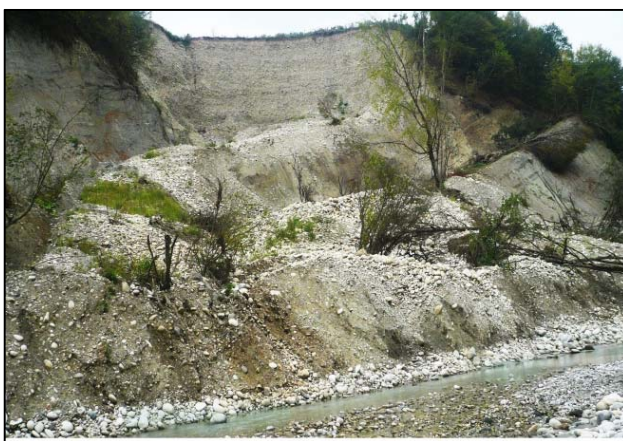
Обследованием установлено, что после ливневых осадков летнего периода здесь сошло 2 достаточно крупных оползня-потока протяженностью 150-200 м и шириной 40-50 м при мощности до 30 м (Рис. 23, 24).

Рис. 23 Оползень на северной окраине с. Ахсарисар.  
Республика Северная Осетия-Алания

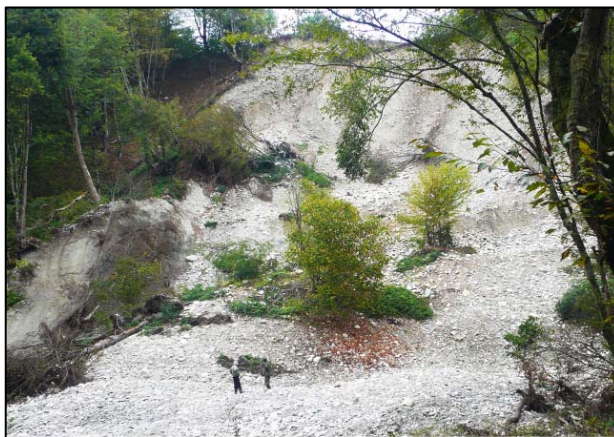
Рис. 24 Оползень на южной окраине с. Ахсарисар.  
Республика Северная Осетия-Алания

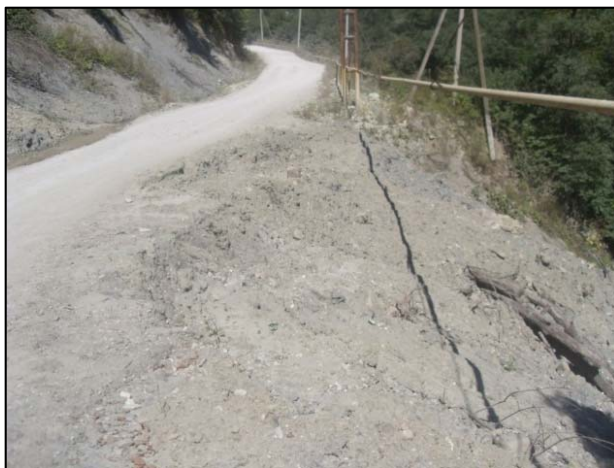
В пределах автодороги с. Нижний Дай – с. Нохчи-Келой 1,47 км оползень, с объемом смещенных масс – 22400 м<sup>3</sup> и площадью 5600 м<sup>2</sup>, разрушил полотно дороги без покрытия на участке длиной 20 м и деформировал полотно дороги на интервале 30 м. (Рис. 25)

Рис. 25 Деформированное оползнем полотно автодороги  
с. Нижний Дай – с. Нохчи-Келой (1,47км).

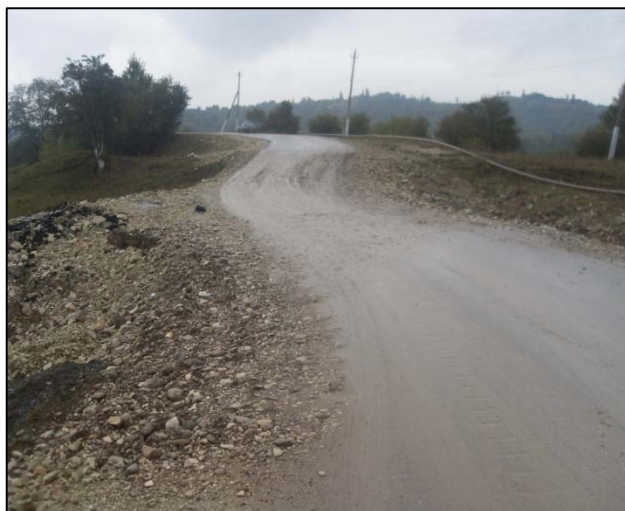
В с. Беной один из крупных оползней, площадью 5400 м<sup>2</sup> и объемом смещенных масс 2700 м<sup>3</sup>, деформировал полотно дороги с покрытием на интервале 40 м (Рис. 26)

Рис. 26 Деформированное оползнем полотно автодороги на интервале 40 м. с. Беной.

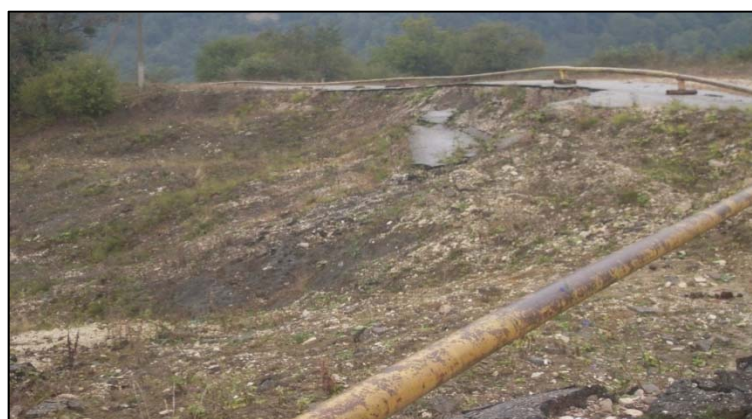
Еще один крупный оползень, площадью  $2530 \text{ м}^2$  и объемом смещенных масс  $1265 \text{ м}^3$ , деформировал линию газопровода на интервале 40 м (Рис. 27).

Рис. 27 Деформированный оползнем газопровод на интервале 40 м. с. Беной.

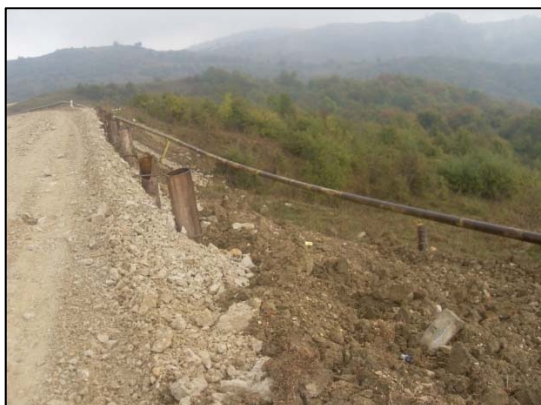
На участке 2,75 км этой же автодороги оползень, с объемом смещенных масс  $800 \text{ м}^3$  и площадью  $800 \text{ м}^2$ , деформировал линию газопровода на интервале 50 м (Рис. 28)

Рис. 28 Деформированный оползнем газопровод на интервале 50 м,  
низовой откос автодороги с. Зандак-Ара – с. Даттах.

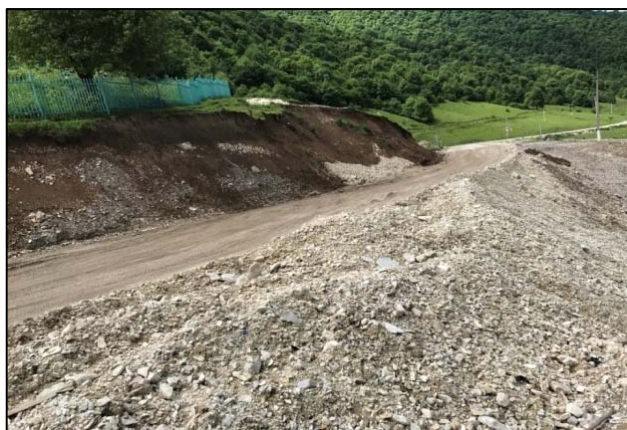
В с. Харачой оползень, с объемом смещенных масс  $2400 \text{ м}^3$  и площадью  $600 \text{ м}^2$ , деформировал полотно автодороги с покрытием с. Ведено – с. Харачой на интервале 100 м (Рис. 29).

Рис. 29 Деформированное оползнем полотно автодороги  
с. Харачой – с. Ведено на интервале 100м.

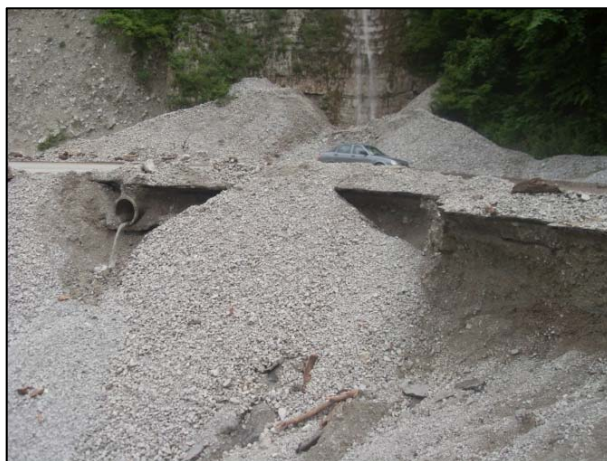
В пределах автодороги с. Зоны – с. Шатой на участке 4,35 км в результате активизации обвально-осыпных процессов обвальными массами (объемом  $17500 \text{ м}^3$ ) было перекрыто полотно дороги на интервале 40 м (Рис. 30).

Рис. 30 Обвально-осыпные массы, перекрывшие полотно автодороги  
с. Зоны – с. Шатой (4,35 км) на интервале 40 м.

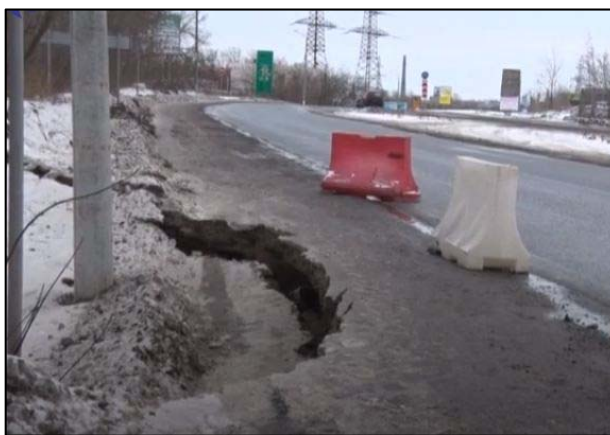
Проседание грунта произошло на обочине дороги, в 2-3 метрах от асфальтового покрытия. Опора ЛЭП и дорожный знак деформированы не были (просели вместе с грунтом) (Рис. 31). Автомобильное движение на участке не перекрывалось. Место просадки в течение последующих суток было засыпано грунтом аварийными службами г. Дзержинска.

Рис. 31 Карстовый провал в г. Дзержинске. Нижегородская область

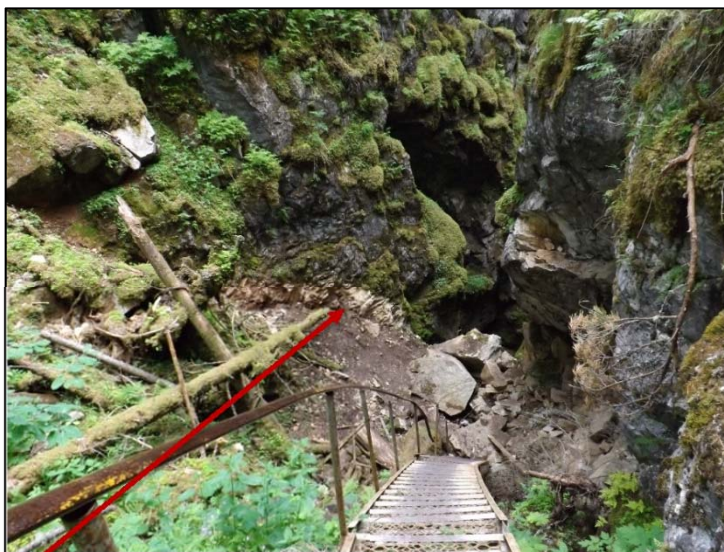
района, установлено, что карстовые проявления в окрестностях объекта «Большой провал» находятся в стадии развития. Зафиксировано оседание дна провала со скоростью 2,5-4,7 см/год и западной стенки провала со скоростью 6-10 см /год (Рис. 32).

Оседание, вертикальное сдвижение

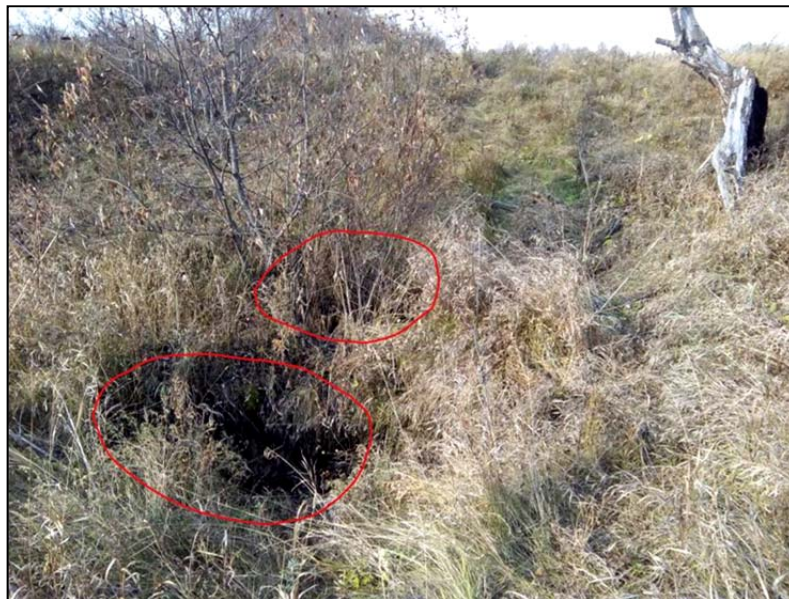
В IV квартале 2017 г. на территории области выполнены плановые наблюдения за суффозионными проявлениями на Лучинкинском участке площадью 0,293 км<sup>2</sup>. Участок расположен в 8 км к западу от г. Тугулым, в 1,2 км к северо-востоку от дер. Лучинкино, на левобережном склоне р. Айба, левого притока р. Пышма. Описано 8 проявлений механической суффозии овальной формы диаметром до 90 м, глубиной до 1 м и 2 новых провала в тальвеге оврага (Рис. 33), округлые в плане (диаметр 1,8 и 2,2 м), цилиндрические в разрезе (глубина до 1,6 м). Развитие процесса уменьшает площадь земель сельскохозяйственного назначения. Рекомендованы инструментальные наблюдения за скоростью суффозии.

Рис. 33 Два суффозионных провала в тальвеге оврага, Лучинкинский участок. Свердловская область.

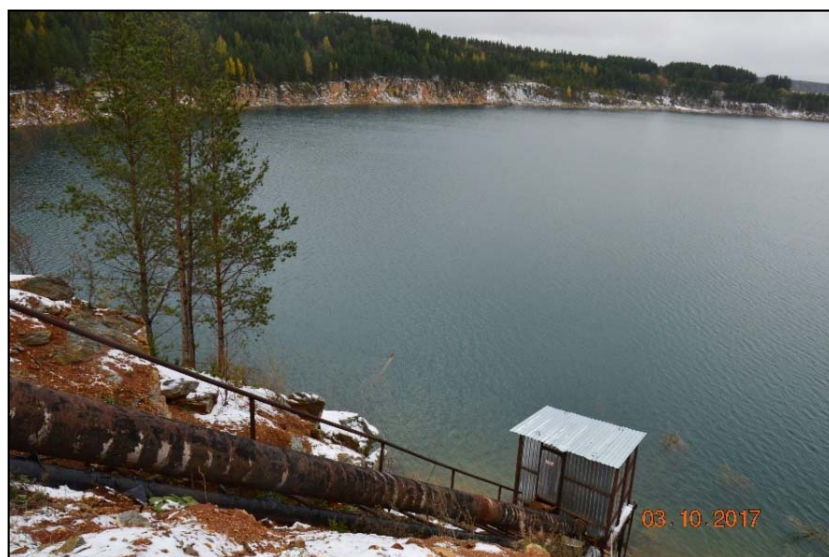
По результатам планового инженерно-геологического обследования участка подтопления мкр. Доломитовый в пос. Билимбай установлено, что причиной подтопления является прекращение водоотлива и затопление Галкинского известнякового карьера с заполнением депрессионной воронки карьерного водоотлива и возвращением уровней подземных вод на свои естественные отметки. Для снижения активности процесса подтопления в мкр. Доломитовый, из затопленного Галкинского карьера с 2016 г. проводится откачка воды со сбросом в р. Чусовая (Рис. 34).

Рис. 34 Общий вид Галкинского карьера и насосная станция. Свердловская область.

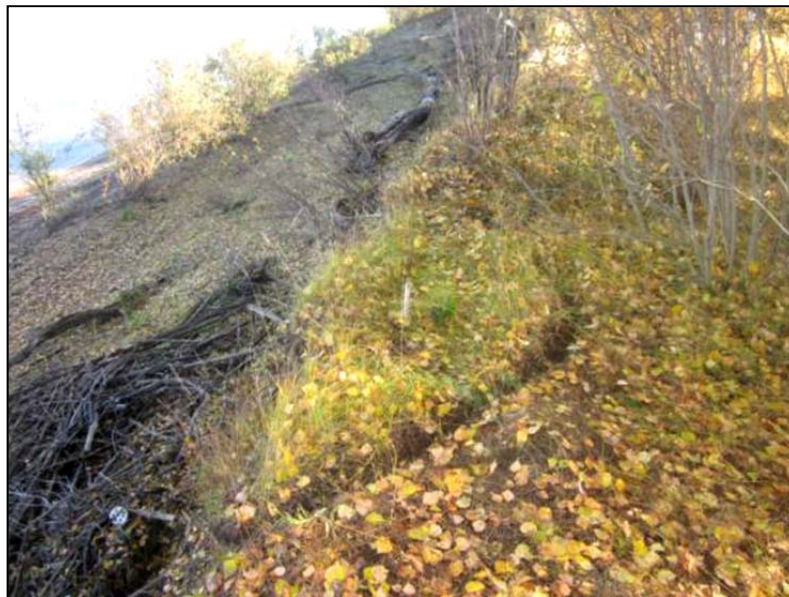
В **Тюменской области** по данным детального обследования, проведенного в октябре 2017 г. на *Тобольском пункте*, вследствие увеличения раскрытия трещины отрыва оползневой блок сместился на 1 см (относительно мая 2017 г.) (Рис. 35). На *Луговском пункте* было зафиксировано оползневое смещение на 3 см и оседание пласта (по вертикали) на 6 см. На *Гусевском пункте* было зафиксировано оползневое смещение на 2 см и оседание блока (по вертикали) на 8 см. Также в ходе частичного разлома пласта, оползень сократился в длину с 1,21 м до 0,5 м.

Рис. 35 Оползневой блок (Тобольский пункт). Тюменская область

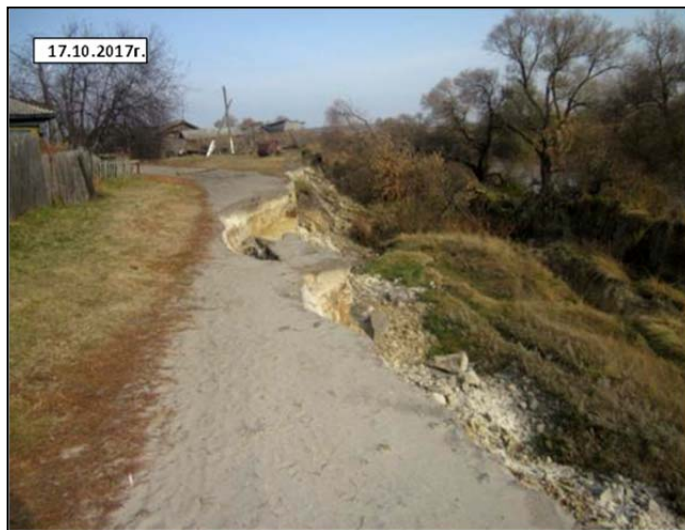
Рис. 36 Деформированный участок дороги (д. Старая Шадрина, ул. Береговая).  
Тюменская область

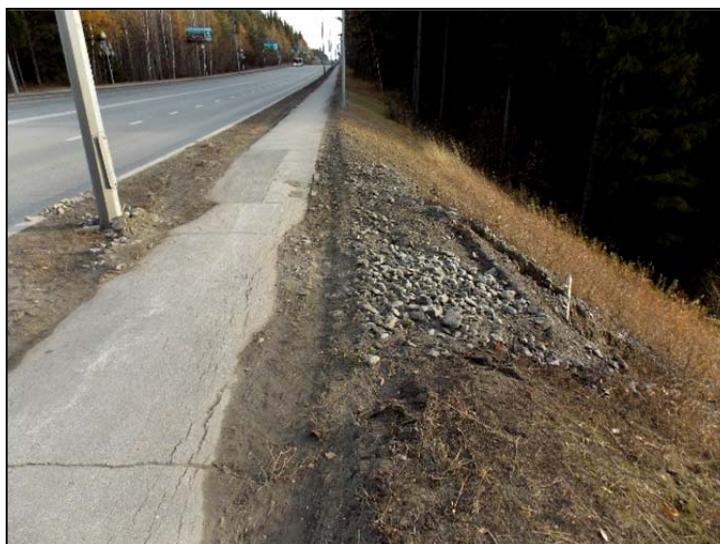
**Ханты-Мансийский автономный округ.** В IV квартале 2017 г. проведено оперативное инженерно-геологическое обследование участка проявления опасных ЭГП в г. Ханты-Мансийске. На участке автодороги Аэропорт – Центр, по ул. Мира, на дорожном откосе с правой стороны (если ехать в направлении Аэропорта), отмечается деформация тротуара и размыв дорожного откоса (Рис. 37-39) вследствие воздействия оползневого и эрозионного процессов. Причиной проявления процессов является комплекс природно-техногенных и климатических условий, развитых на данном дорожном участке.

Рис. 37 Деформированный тротуар по ул. Мира

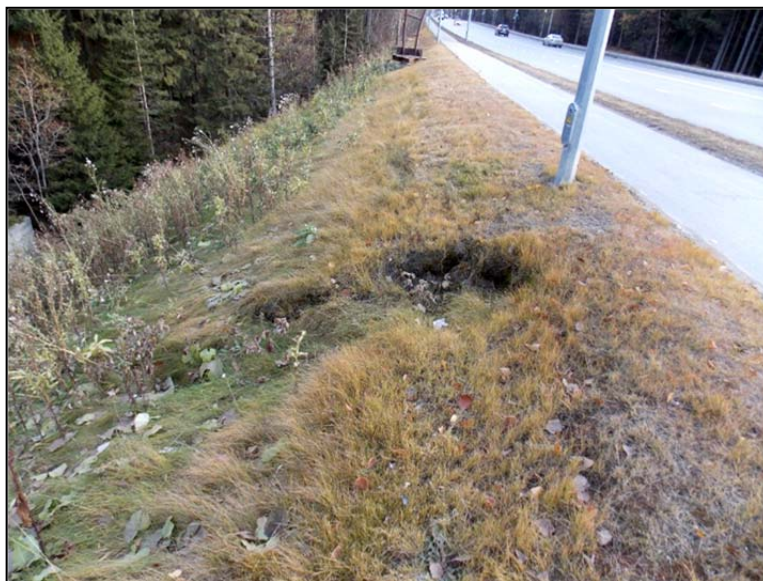
Рис. 38 Размытый дорожный откос по ул. Мира (вид слева, если ехать в Аэропорт)
