«ГИДРОСПЕЦГЕОЛОГИЯ»

# ИНФОРМАЦИОННАЯ СВОДКА

**О ПРОЯВЛЕНИЯХ ЭКЗОГЕННЫХ ГЕОЛОГИЧЕСКИХ  
ПРОЦЕССОВ**

**на территории Российской Федерации за I квартал 2018 г.**

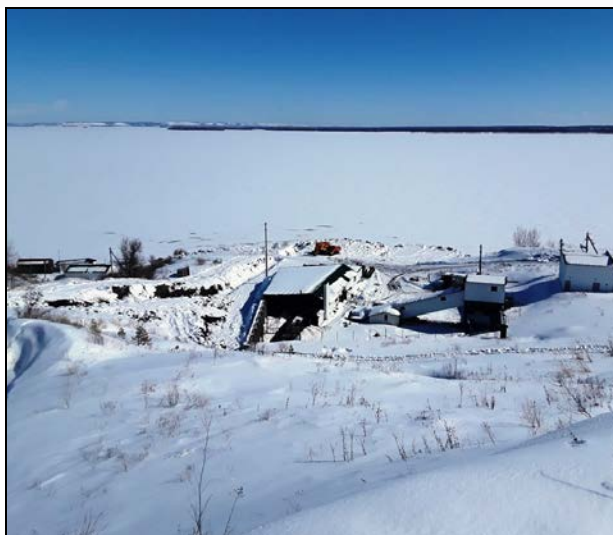
На участке в районе АО «Медхим» весной 2017 г. оползнем был завален входной портал основной штольни по добыче горючих сланцев, а так же были разрушены подъездные ж/д пути, электроснабжение штольни и опрокидыватель вагонеток.

На момент обследования активность процесса – *низкая*. Отмечено не значительное осыпание левой бровки оползня. Выходов грунтовых вод не отмечено. Участок покрыт снеговым покровом мощностью от 0,5 до 1,5 м. В настоящее время промзона частично восстановлена (отремонтирована и усилена подпорная стенка), добыча горючих сланцев продолжается (Рис. 1).

Рис. 1 Общий вид промзоны АО «Медхим». Самарская область

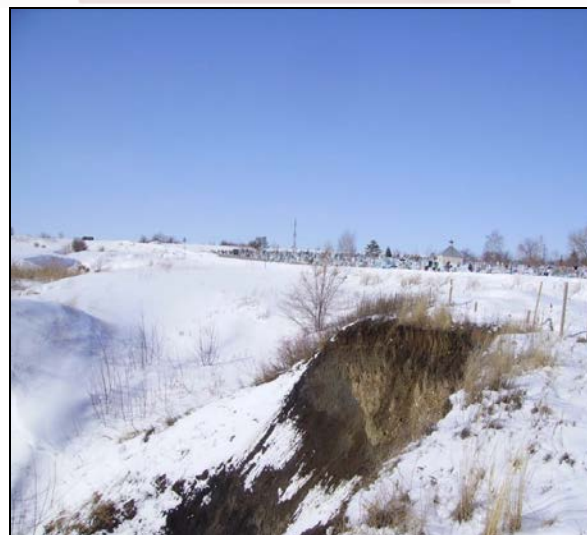
Наличие большого количества оползневых масс и снегового покрова на теле оползня в весенний паводковый период может вызвать высокую активность оползневого процесса. Необходимо отметить, что в зоне потенциальной угрозы разрушения находится городское кладбище «Рудницкое» (Рис. 2).

Рис. 2 Бровка оползня, расположенная в 25 м от городского кладбища. Самарская область

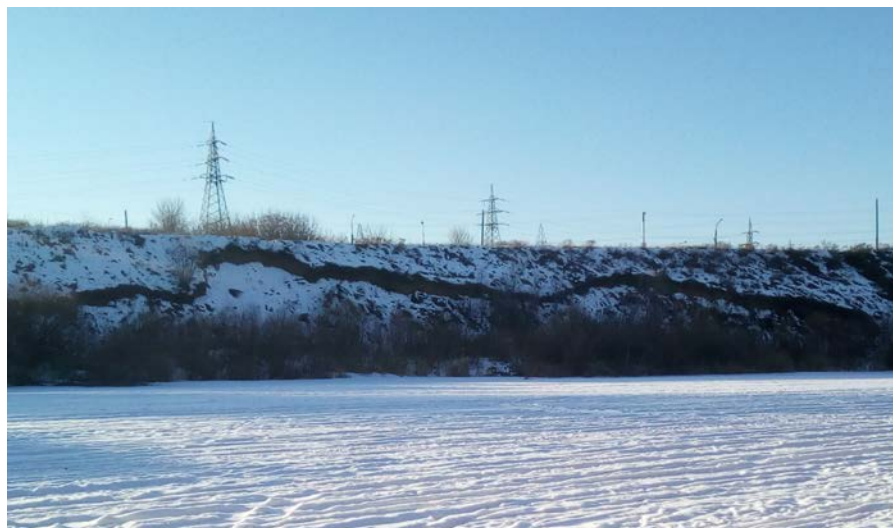
Сотрудниками отделения мониторинга по Курганской области в юго-западной части города, в излучине р. Тобол, севернее паромной переправы зафиксирован оползень (Рис. 3). Его длина составляла ~ 90 м.

Рис. 3 Оползень на левом берегу р. Тобол в г. Курган. Курганская область

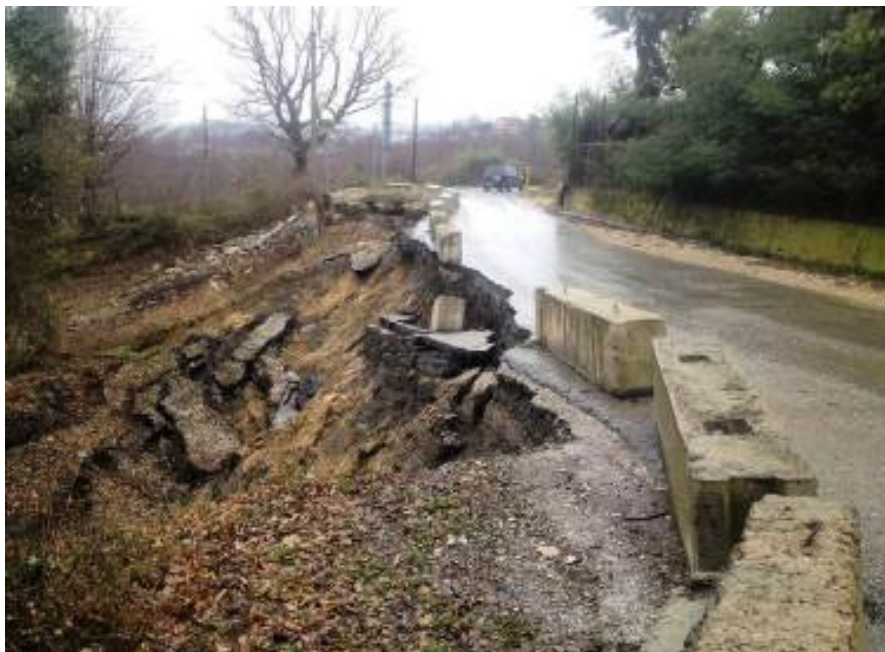
24.01.2018 в МО Сочи, Адлерский район, на южной окраине с. Черешня, по ул. Владимировская, 13 сошел блоково-консистентный оползень. В результате активизации процесса был разрушен участок автодороги длиной 40 м, шириной 5 м (Рис. 4).

13.02.2018 на этом же участке в верхней части произошла повторная подвижка, с увеличением повреждения асфальтового покрытия.

Рис. 4 Разрушенный оползнем участок автодороги. Краснодарский край.

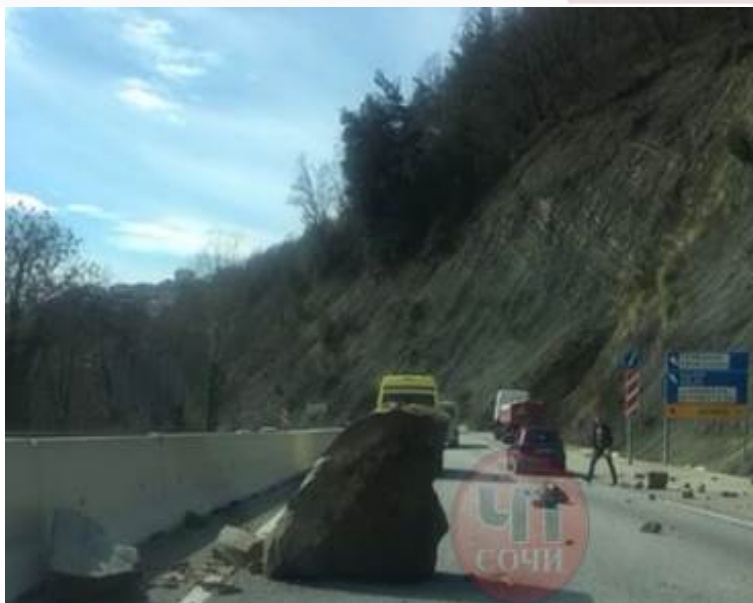
05.03.2018, по сообщениям СМИ, в МО Сочи, Центральный район, на участке дороги А-147 (Батумское шоссе), южнее п. Мамайский Перевал в верховом откосе автодороги произошел обвал. Протяженность обвального очага составила 15 м, суммарный объем обвала – 15 м<sup>3</sup> (Рис. 5).

Рис. 5 Фрагменты обвала на проезжей части. Краснодарский край.

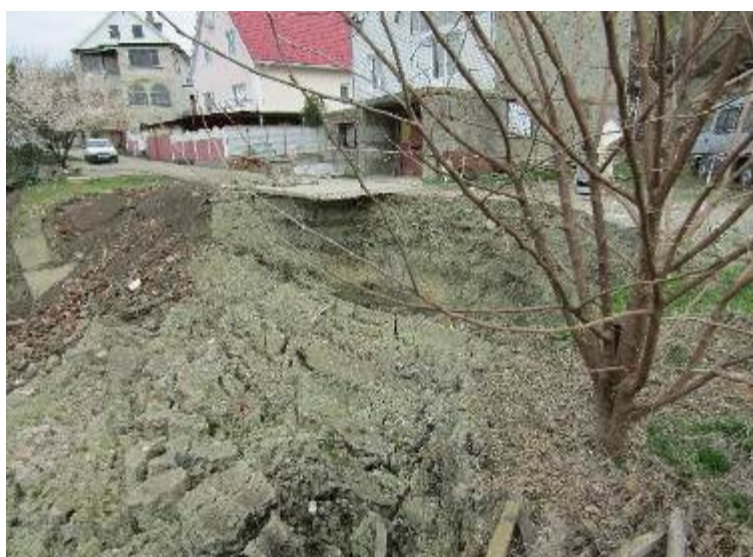
Оползень образовался на восточном склоне водораздела рек Туапсе и Паук в верхней части склона (правый борт долины р. Туапсе), простираение водораздела северо-восточное. Оползневой очаг является вторичным образованием на теле древнего оползневого массива площадью ~ 120 тыс. м<sup>2</sup>. На момент обследования длина оползня составила 62 м; ширина оползня в головной части составила 18 м, в средней – 30 м, ближе к подошве – 20 м. Мощность оползня в головной части составила 2,5-3 м, в языковой части – 4 м. Площадь очага активизации на момент обследования составила 1600 м<sup>2</sup>, объем – 4800 м<sup>3</sup> (Рис. 6).

Рис. 6 Головная часть оползня. Высота стенки срыва – 3,2 м, ширина оползня – 18 м. Краснодарский край.

Оползнем разрушена проезжая часть ул. Юбилейной между домами № 13 и № 9-а, разрушена бетонная подпорная стенка в низовом откосе автодороги, в створе с домом №13, уничтожен 1 септик накопительного типа, бытовые стоки из которого вывозились спецавтотранспортом.

На момент обследования активность оползневого процесса была *низкая*, наблюдались остаточные деформации, которые проявлялись в медленном смещении деляпсия вниз по склону. В случае активизации оползневого процесса возможно вовлечение участка склона, находящегося восточнее оползня, а также отступление головной стенки срыва вверх по склону с захватом древних деляпсивных образований. Вероятны деформации и даже разрушения жилых домов №9-а; №13 и №15 по ул. Юбилейной. Общая площадь активизации может достигнуть 4,5 тыс.м<sup>2</sup>.

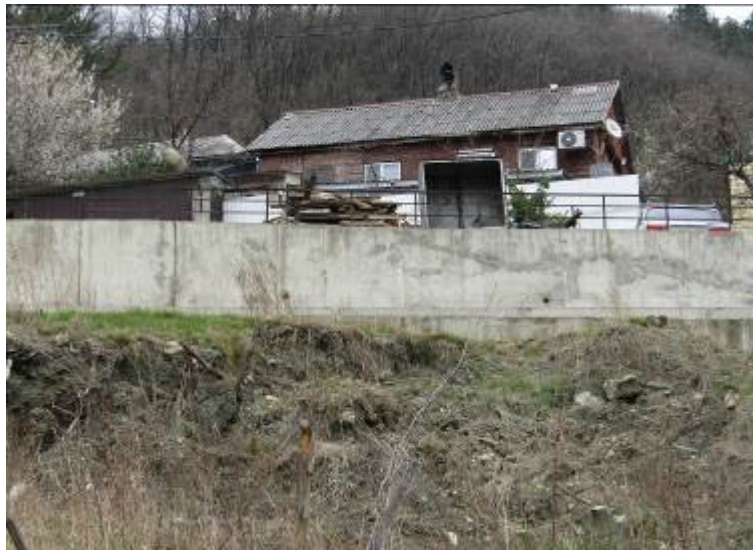
Еще один случай активизации зафиксирован в г. Туапсе по ул. Киевская. В междуречье р. Туапсе и р. Паук в нижней части древнеоползневого склона юго-западной экспозиции выявлен оползневой очаг площадью 850 м<sup>2</sup>. Оползень циркуобразный, блокового типа, развит в слабосвязанных горных породах делювиального чехла и насыпных грунтов. Высота стенки срыва 1,5-1,8 м. Выше бровки стенки срыва выстроена подпорная стенка длиной 60 м и высотой 2 м. Под воздействием оползневого процесса находится домовладение по ул. Киевской, 42 (Рис. 7).

Рис.7 Головная часть оползневого очага. Выше расположена подпорная стенка. Краснодарский край.

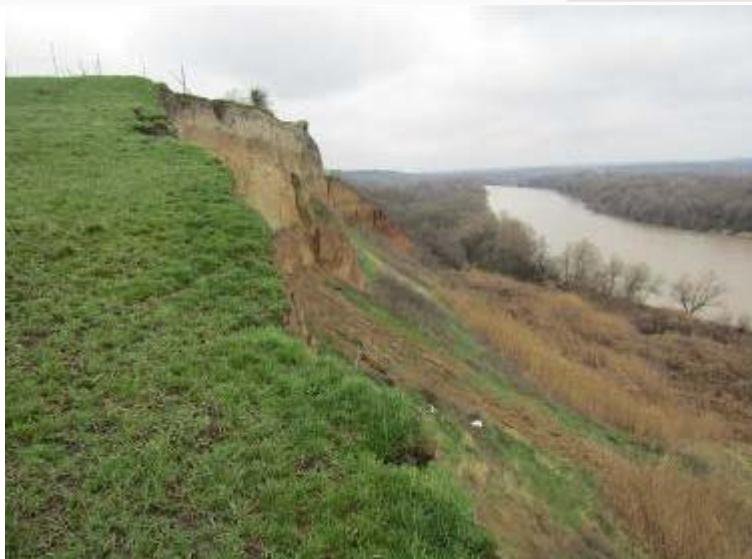
По результатам инженерно-геологического обследования Усть-Лабинского пункта наблюдений выявлена активизация на обвальном-оползневом уступе правого берега р. Кубань, на юго-западной окраине г. Усть-Лабинска, в районе моста через р. Кубань. Оползень фронтального типа, блоковый. Активизация процесса прослеживается вдоль уступа на протяжении 50 м (Рис. 8).

Рис. 8 Обвальнo-оползневой уступ на правом берегу р. Кубань. Краснодарский край.

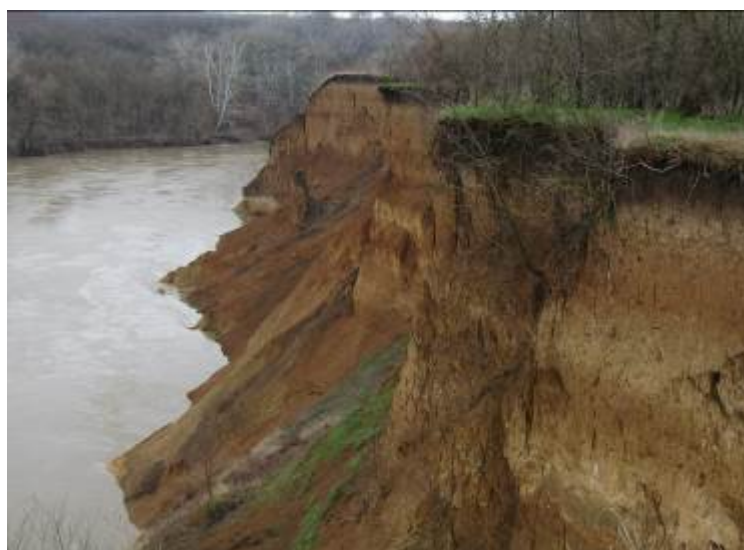
На Тенгинском участке инженерно-геологических обследований, расположенном на правом берегу р. Лабы, была отмечена активизация обвального процесса вдоль обвальнo-оползневого уступа в вершине излучины р. Лабы на восточной окраине ст. Тенгинской. Протяженность участка активизации составляет 300 м, среднее отступление бровки уступа ~ 5 м (Рис. 9).

Рис. 9 Обвальный уступ на правом берегу р. Лабы. Краснодарский край.

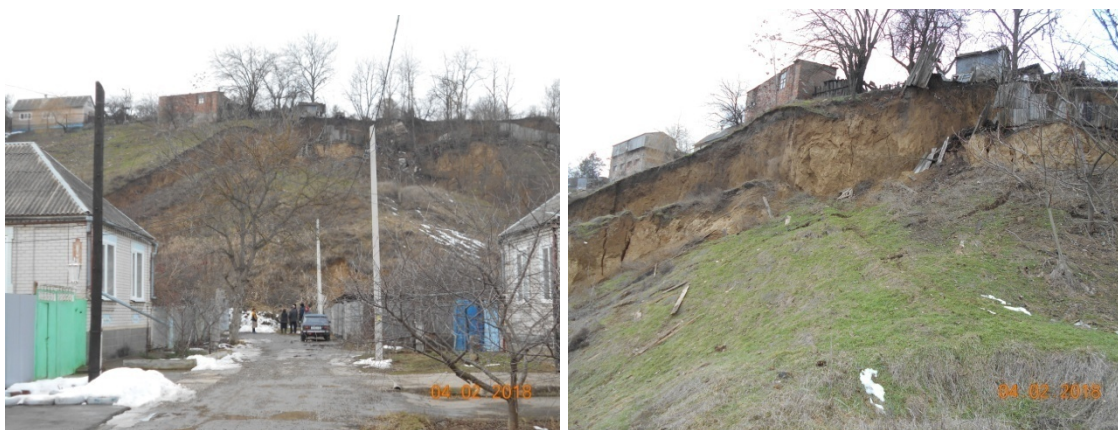
03.02.2018, с 18:00 до 23:50 произошло смещение оползневых масс в восточной части г. Георгиевск, между пер. Богданова, д. 14, 16 и ул. Литкенса, д. 10-14 (Рис. 10). Оползень приурочен к юго-восточному склону террасы р. Подкумок, имеющей высоту ~ 20 м, с

уклоном поверхности 20-35° на юго-восток. Ширина оползня составила 75 м; длина по склону в северной части – 20-25 м, к югу – до 50 м; мощность оползших масс, по визуальной оценке, составила 3-5 м, с увеличением до 6-7 м в языковой части; площадь оползня оценивается в 2500 м<sup>2</sup>, а объем – в 10000 м<sup>3</sup>. Высота стенки срыва составляет от 1-3 м до 5 м. Тело оползня имеет бугристую поверхность, почти полностью задернованную. В ряде мест просматриваются трещины отрыва шириной 0,1-0,5 м. Вдоль южного фланга оползня образованы 2-3 оползневые ступени шириной от 1-2 до 3-5 м, с высотой стенок срыва от 0,2-0,5 до 1,0-2,0 м. Оползень блоковый, в нижней части меняющий свою структуру за счет перехода в пластичное состояние. По типу смещения он относится к консеквентным (соскальзывания). Амплитуда смещения по склону отдельных частей оползня составляет не более 5-7 м. Оползень развит по верхнечетвертичным лессовидными суглинкам (Прикумский лесс), относящимся к высокопористым горным породам, для которых характерны просадочные явления. При водонасыщении механическая прочность лессовидных суглинков сильно снижается, вплоть до перехода породы в пластичное и текучее состояние.

Рис. 10 Общий вид оползня со стороны пер. Богданова, г. Георгиевск, Ставропольский край. Краснодарский край.

Головная часть оползня расположена в пределах территории частных домовладений (ул. Литкенса, д. 6, 8, 10, 12, 14). На участке домовладения, по адресу ул. Литкенса, 14, образовалась оползневая ступень шириной до 8 м и высотой стенки срыва 4-5 м, со смещением вниз части огорода и ограждения. Языковая часть оползня вплотную приблизилась к границам домовладений, а по адресу пер. Богданова, 14, разрушила ограду, захватила часть огорода и остановилась у стены летней кухни. Жилой дом находится в 12-14 м от языка оползня.

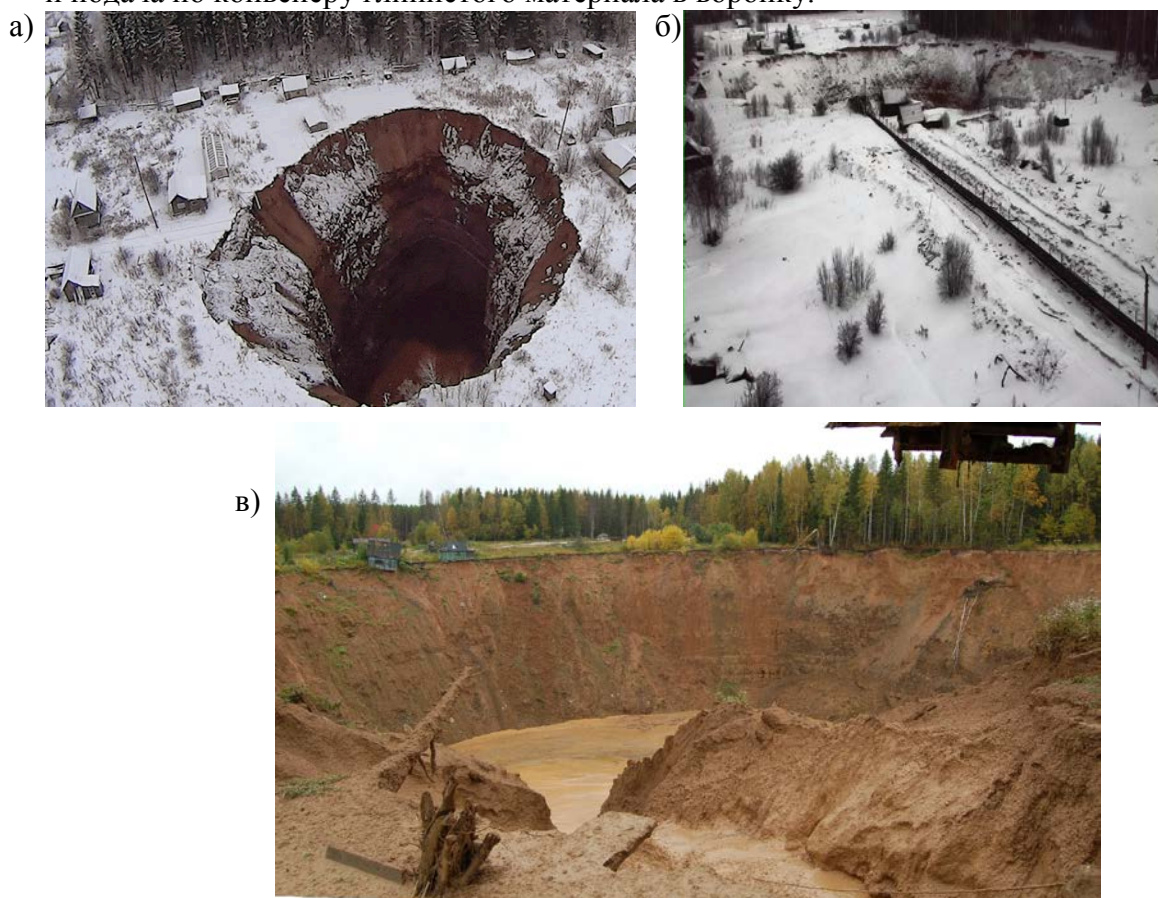
В административном плане провал находится на территории садового товарищества «Ключики» (Рис. 11). В ходе обследования провальной воронки было выявлено, что основной прирост ее размеров осуществляется за счет обрушения северного и западного бортов, что подтверждается результатами сейсмологического мониторинга. С 01.01.2017 по настоящее время большинство сейсмических событий в консолидированных породах происходило к северу от провала.

Рис. 11 Провал на СКРУ-2 на момент образования (а), на 03.04.2017 (б) и по состоянию на 09.2017 (в). Пермский край, г. Соликамск.

ПАО «Уралкалий» выполняет работы по минимизации последствий аварии, в ходе которых проводятся инъекции тампонажного материала через скважины по контуру провала и подача по конвейеру глинистого материала в воронку.

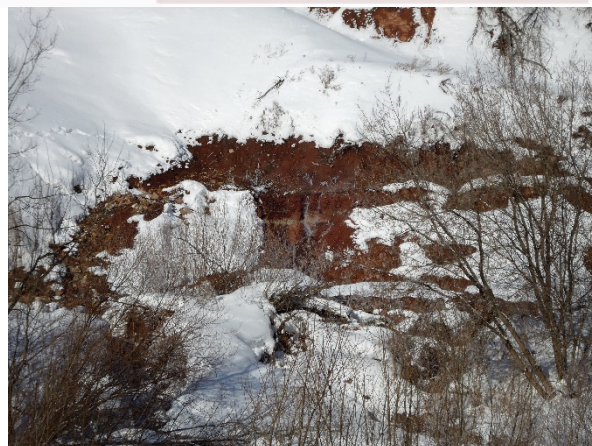
При обследовании участка «Телецентр» отмечено, что в средней части склона отмечена разгрузка подземных вод в виде многочисленных и многодебитных родников и пластовых высачиваний. Организованный сбор и отвод подземных вод отсутствует, наблюдается замачивание нижней части склона и вынос грунта в Ежовский пруд (Рис. 12, 13).

Рис. 13 Пластовые высачивания подземных вод в средней части склона р. Вятка. Кировская область.

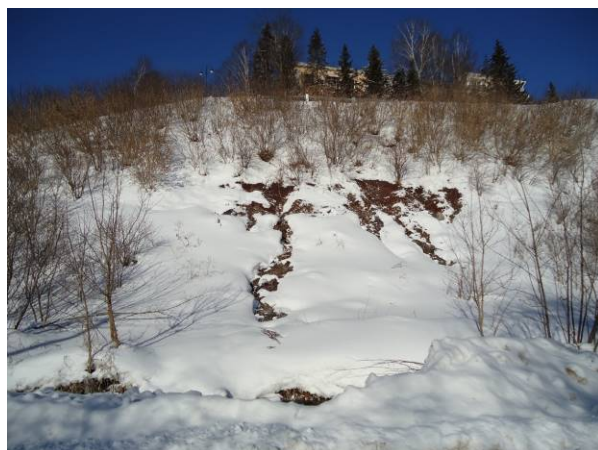
На участке «Вечный огонь» промоины отмечены на местах выходов подземных вод в средней части склона (Рис. 14). С обеих сторон смотровой площадки отмечены промоины под снежным покровом (Рис. 15).

Рис. 14 Участок склона р. Вятка, в районе мемориала «Вечный огонь». Кировская область.

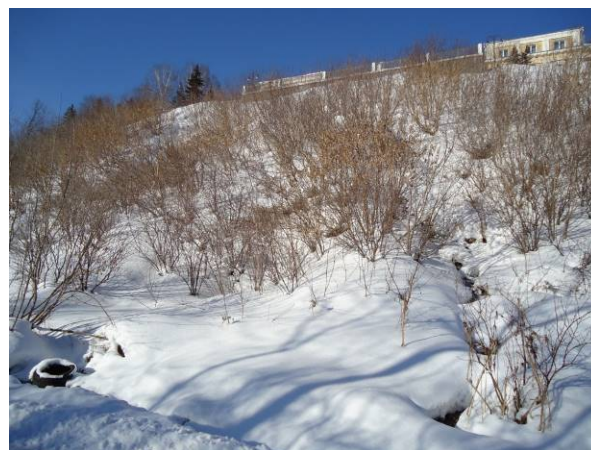
Рис. 15 Промоины в районе мемориала «Вечный огонь». Кировская область.

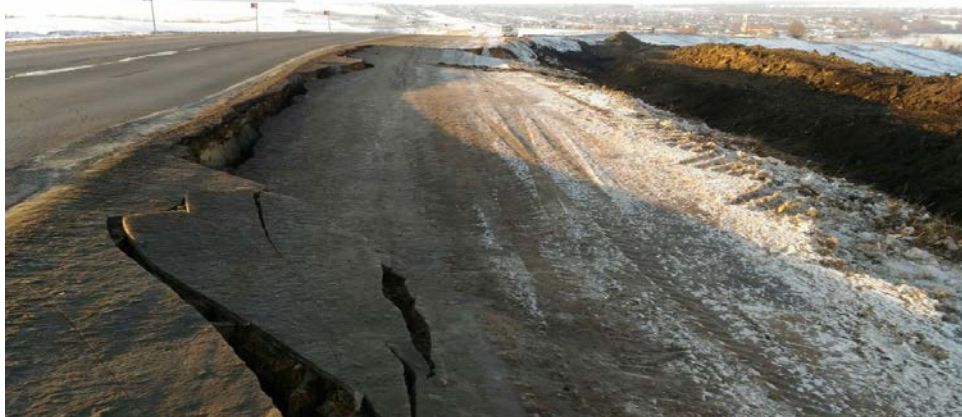
В **Нижегородской области** 19 февраля в Починковском районе, вблизи с. Починки, на капитально ремонтируемом участке автодороги, на 218-м км Р-158 Нижний Новгород – Саратов произошло смещение грунта ниже бровки дорожного полотна (Рис. 16). Смещение грунта произошло на правом склоне р. Рудня, притока р. Алатырь в результате развития оползневого процесса на склоне. Предположительной причиной активизации оползневого процесса явилась подрезка склона в ходе дорожных работ. Размеры деформации составляли: длина – 20 м, ширина ~ 7 м, мощность более 50 см.

Рис. 16 Деформированный участок автодороги Нижний Новгород – Саратов (218 км), вследствие развития оползневой процесса. Починковский район Нижегородской области.

Были приняты меры по стабилизации грунта и восстановлению участка дороги силами подрядной организации, выполняющей работы по капитальному ремонту трассы Р-158 на участке с 212 по 219 км. Проектом капитального ремонта предусмотрено устранение причин подвижности грунтов путем устройства дренажной системы. Статус ЧС не вводился, жертв и пострадавших нет.

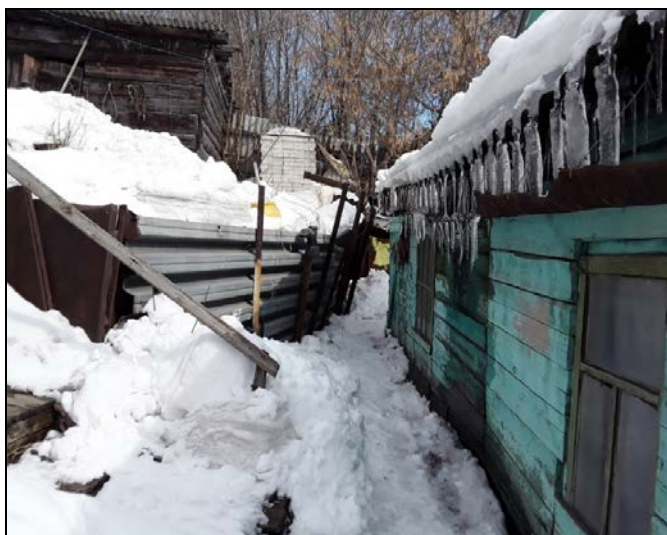
При обследовании оползневой зоны отмечено ухудшение технического состояния жилых домов №144 и №150. Произошла деформация строительных конструкций зданий, появились трещины в стенах, перекосы дверных и оконных проёмов, деформация полов. (Рис. 17). Кроме этого, произошло оседание восточной части дома №150 (Рис. 18).

Рис. 17 Оползневой участок «г. Сызрань». Деформация подпорной стенки, расположенной выше дома №144. Самарская область.

Таким образом, дома №№144 и 150 по ул. Декабристов находятся в аварийном состоянии и дальнейшее проживание в них опасно для жизни, активность процесса на данном участке в весенний период ожидается *высокая*.

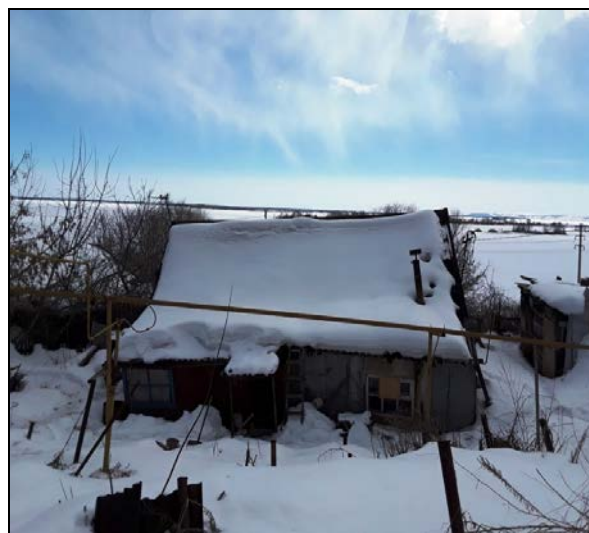
Рис. 18 Оползневой участок «г. Сызрань». Оседание восточной части дома №150. Самарская область.

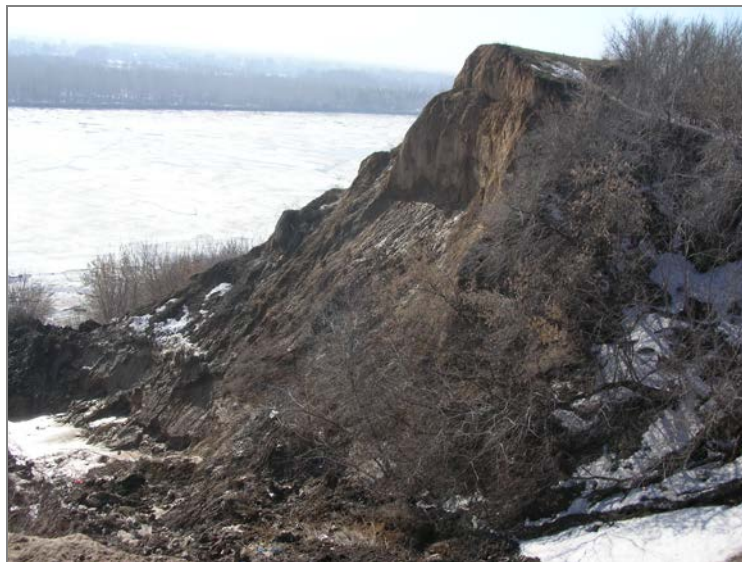
На участке пер. Присягина – ул. Тачалова, в пределах образовавшегося в 2011 г. оползневого цирка, напротив дома №4 по пер. Присягина, сошел оползень объемом ~ 50 м<sup>3</sup> (Рис. 19). Оползень сформировался в верхней и средней частях южного склона оползневого цирка. Язык оползня сместился в северо-восточном направлении по поверхности оползневых тел предыдущих лет, залегающих в приподошвенной части склона. Здесь они подвергаются замачиванию, частичному размыву подземными водами, с выносом их в русло р. Оби. На участке сохраняется необходимость проведения капитальных берегоукрепительных работ.

Рис. 19 Участок пер. Присягина – ул. Тачалова, оползень эрозийного генезиса, г. Барнаул

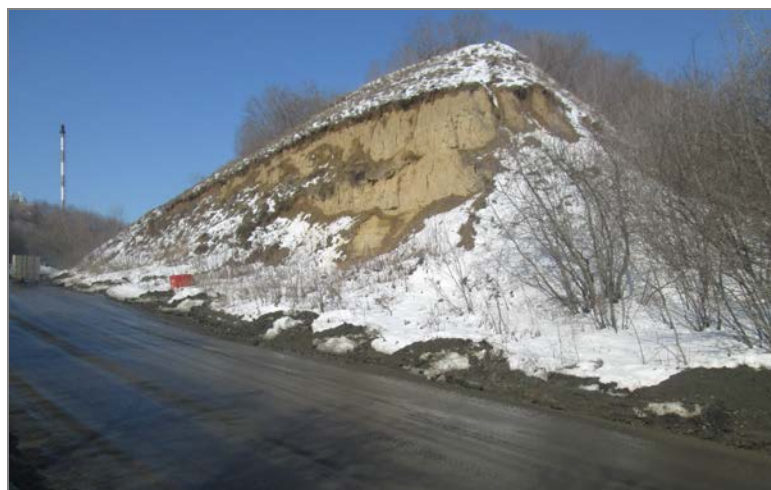
Участок Лесокирзаводской спуск. В нижней части автомобильного спуска, где производится несанкционированное изъятие глинистых грунтов, сошел оползень объемом около 30 м<sup>3</sup> (Рис. 20). Большая часть смещенных оползневых масс была вынесена талыми водами в виде полужидких грязевых потоков на территорию п. Ильича, и далее, по ливневым лоткам и канавам, в р. Обь. Здесь активное развитие оползней создает угрозу для строений частного жилого сектора, расположенного на поверхности «плато».

Рис. 20 Участок Лесокирзаводской спуск, эрозийный оползень, г. Барнаул
