**«ГИДРОСПЕЦГЕОЛОГИЯ»**

# **ИНФОРМАЦИОННАЯ СВОДКА**

## **О ПРОЯВЛЕНИЯХ ЭКЗОГЕННЫХ ГЕОЛОГИЧЕСКИХ ПРОЦЕССОВ**

**на территории Российской Федерации за I квартал 2019 г.**

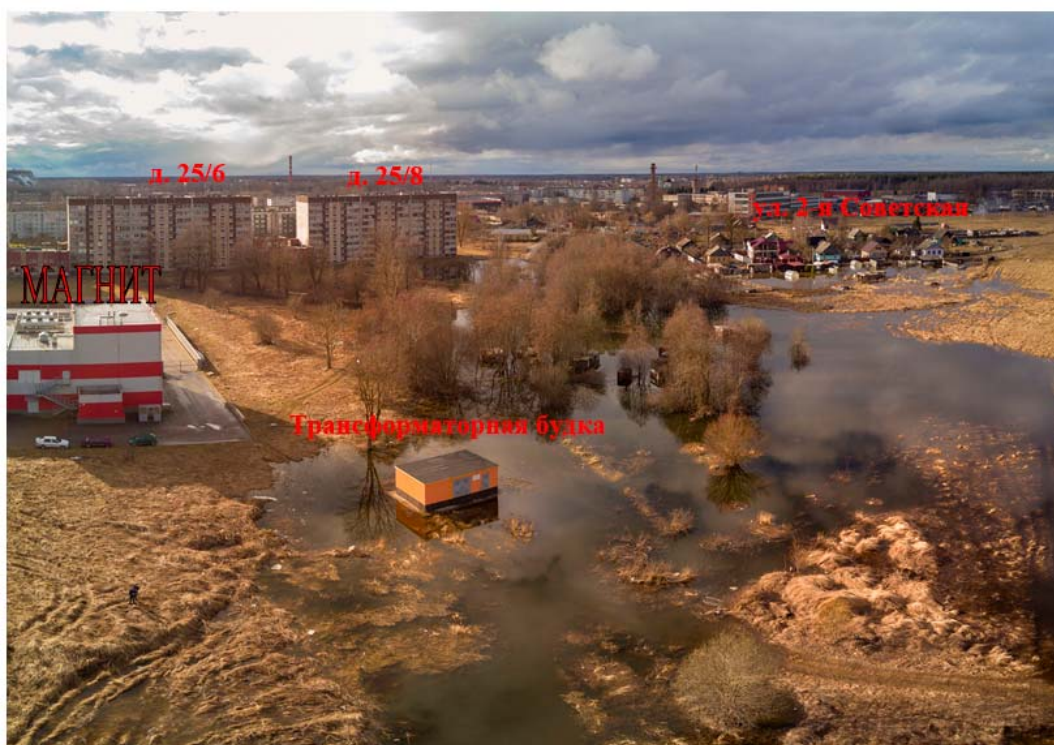
*Ленинградская область.* В I квартале 2019 г. в северной и восточной частях Сланцевского городского поселения, отмечалась активизация процесса подтопления (Рис. 2.1). По результатам оперативного инженерно-геологического обследования, проведенного 25.03.2019, установлено, что в зоне подтопления в настоящее время находятся:

Рис. 2.1 Общий вид на подтопленную территорию перед домами по улицам Ленина, 2-я Советская и у гипермаркета «Магнит»

Повышение уровня подземных вод на рассматриваемых территориях происходит под влиянием совокупности различных причин и факторов. К естественным факторам относятся атмосферные осадки (дождевые и талые воды), грунтовые воды, сток поверхностных вод в низины с окружающих более высоких (по абсолютным отметкам) территорий. Рассматриваемая территория фактически расположена у подножья склона, где происходит замедление поверхностного стока, движущегося по склону с вышележащей террасы, и одновременно – подпор потока грунтовых вод, особенно в паводковые периоды (в основном конец марта – начало мая). Как следствие этого уровень грунтовых вод приближается к

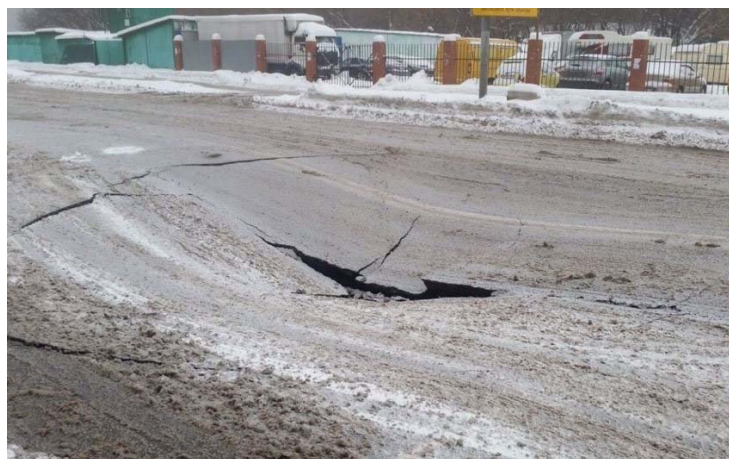
По данным из открытых источников информации в пределах г. Москва 15.01.2019 на ул. Ферганская, стр. 2, произошёл провал полотна автодороги, в следствие суффозионного выноса мелких частиц грунта (Рис. 2.2). Фактором активизации процесса стал прорыв водонесущих коммуникаций. Размеры провала составили около 6 м в длину, 5 м в ширину и 0,5 м в глубину. Последствия от образования провала были ликвидированы в день активизации.

Рис. 2.2 Провал полотна автодороги на ул. Ферганская, стр. 2, в следствие суффозионного выноса мелких частиц грунта

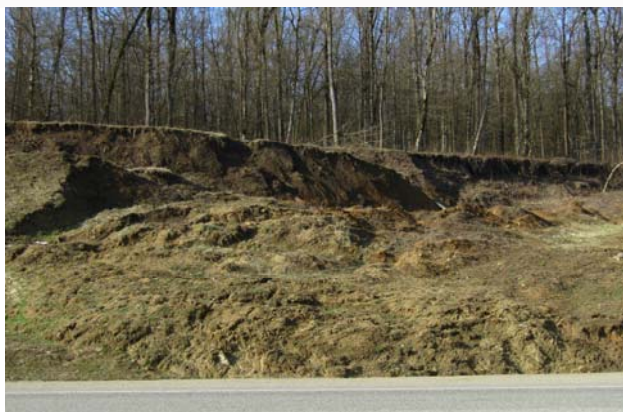
**Республика Адыгея.** В I квартале 2019 г. наблюдалась активизация оползневой процесса в верховом откосе автодороги Краснооктябрьский – Гавердовский. Активность отмечена в головной части оползня. Базисом развития процесса является полотно автодороги. Общая протяженность участка составила около 300 м, высота склона – около 10 м. Ширина наиболее активного оползневой участка составила – 200 м, длина – 50 м, высота стенки срыва – 3-3,5 м. Суммарная площадь активизации составила около 10000 м<sup>2</sup>. Оползень блоковый, в языковой части пластичный, приобретает форму течения (Рис. 2.3).

Рис. 2.3 Оползневой очаг в верховом откосе автодороги Краснооктябрьский – Гавердовский

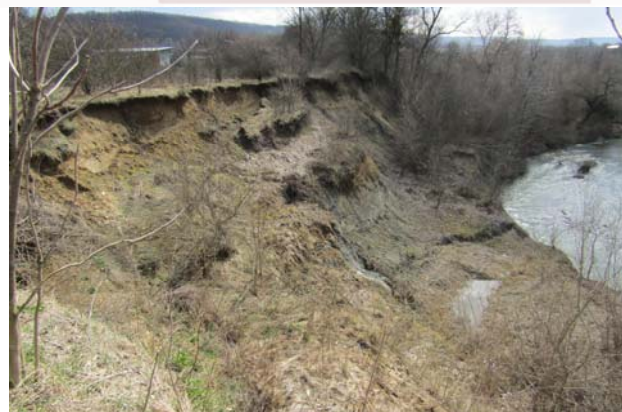
На «Табачном» пункте наблюдений выявлен 1 активный оползневой участок в вершине излучины р. Курджипс (на правом берегу), на границе п. Садовый и п. Краснооктябрьский. Ширина оползня составила 200 м, длина – 30 м. Активность процесса наблюдалась на ~ 1/3 площади оползня (суммарно около 30 %), отмечались свежие оползневые блоки шириной до 5 м, длиной 2-3 м (Рис. 2.4). Расстояние от уступа до автодороги составляло около 50 м.

Рис. 2.4 Активный оползневой участок уступа на правом берегу р. Курджипис

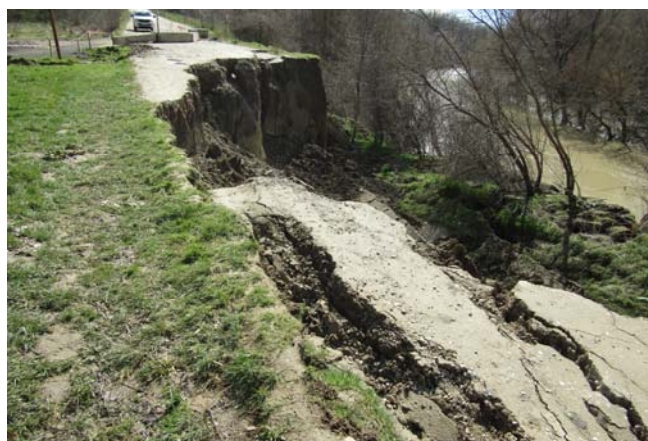
**Краснодарский край.** 07.02.2019 в ст. Бакинская, по ул. Красная (территория, подчиненная г. Горячий Ключ), в результате эрозионной деятельности р. Псекупс сошел оползень. Объем смещенных масс составил около 2000 м<sup>3</sup>. В результате произошло обрушение автодороги, ведущей в хутора Северный, Малахаткин, на улицы Овражная, Окрайная и Набережная. (Рис. 2.5). На сохранившейся части дороги образовались суффозионные воронки. Ширина оползня составила 70 м, длина – 25 м. Оползень блокового типа с шириной отдельных блоков до 10 м и длиной до 6 м. Высота стенки срыва – 4 м. Автодорога разрушена на протяжении 40 м, расстояние от бровки стенки срыва до забора домовладения по ул. Красная, 82 составило 6 м, до жилого дома – 14,5 м. По факту оползневой активизации был объявлен режим ЧС.

Рис. 2.5 Разрушенная оползнем автодорога в ст. Бакинская

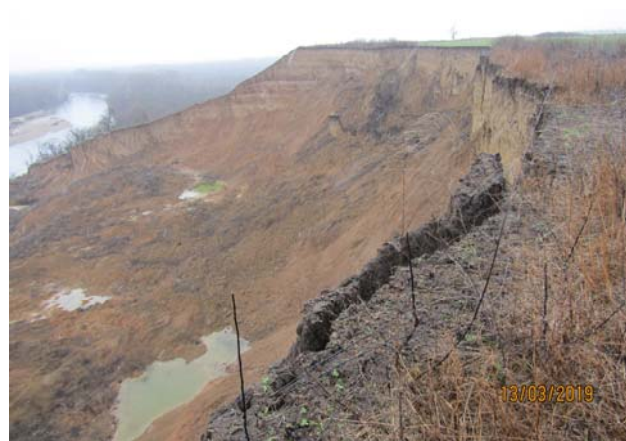
На восточной окраине ст. Темижбекская, на правобережном уступе р. Кубань, наблюдалась значительная оползневая активизация протяженностью 600 м, длиной 200 м, высота стенки срыва составила до 10 м. Рельеф тела оползня бугристо-западинный, в западинах отмечаются скопления воды. Языковая часть оползня выдвинута в русло р. Кубань, примерно на 30 м (Рис. 2.6).

Рис. 2.6 Активный оползневой уступ в ст. Темижбекская

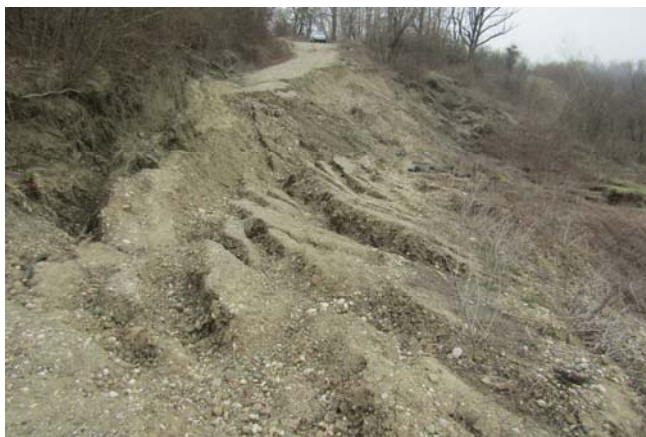
На юго-восточной окраине г. Апшеронск, на правом берегу р. Пшеха, активизировался обширный оползень (Рис. 2.7). Оползень блоково-консистентный, активен в подошвенной части склона, в низовом откосе автодороги, на протяжении 160 м. Длина отдельных активных очагов достигает до 40 м. Оползнем полностью разрушена и по флангам

деформирована грунтовая автодорога, соединяющая южный и северный мосты г. Апшеронск.

Рис. 2.7 Участок разрушенной оползнем автодороги в г. Апшеронск.

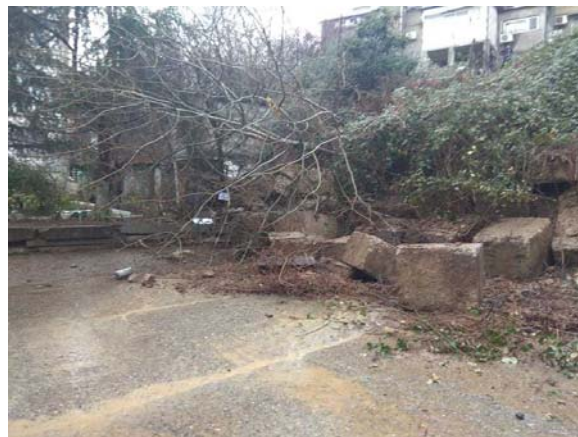
По данным из открытых источников информации 13.01.2019 в Лазаревском районе г. Сочи произошла активизация оползневой оползневой процесса в районе современной застройки (Рис. 2.8). Процесс активизировался в пределах старого оползня, в результате чего была частично разрушена опорная стена из фундаментных блоков на придомовой территории по адресу пер. Павлова, 8А, повреждена теплотрасса, в трех домах по ул. Коммунальников.

Рис. 2.8 Проявление оползневой оползневой процесса в г. Сочи по пер. Павлова

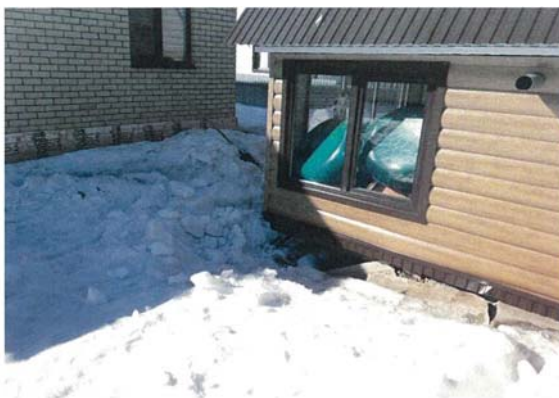
Первый провал произошел 08.03.2019 в Демском районе г. Уфа, по адресу ул. Бульвара Героев Труда, д. 20 (Рис. 2.9). Размеры провала составили 6×7 м, глубина – 0,8 м. Провал образовался во дворе дома, захватив угол бани и фундамент жилого дома. Отмечено появление трещин на стене дома по всей высоте (Рис. 2.10). Отмостки фундамента прогнулись, под отмостками наблюдается пустота 0,3-0,4 м (Рис. 2.11). Разрушены отмостки угла бани. По свидетельству местных жителей, на данном участке до строительства дома было понижение рельефа.

Образование провала связано с сульфатным перекрытым типом карста и развитием его в гипсах иренской свиты кунгурского яруса нижней перми, залегающих под карбонатными соликамскими породами. Территория, где образовался провал, примыкает к карстовым полям.

Рис. 2.9 Местоположение провала во дворе дома № 20 по ул. Бульвара Героев Труда, г. Уфа, Республика Башкортостан.

Причиной образования карстово-суффозионного провала, возможно, послужило значительное снижение уровня подземных вод водоносного кунгурского сульфатного горизонта, а также отсутствие канализации. Рекомендую закрепление стен дома и бани, а после полного схода снега ликвидация провала путем засыпки глинистым грунтом.

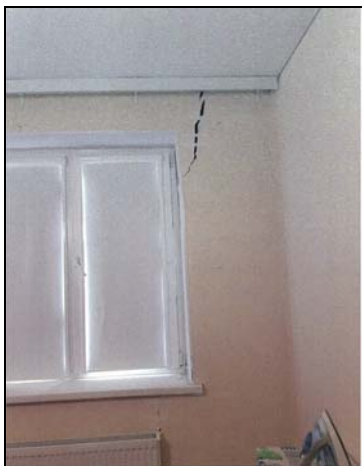
Рис. 2.10 Трещина внутри дома на западной стене. г. Уфа, Республика Башкортостан.

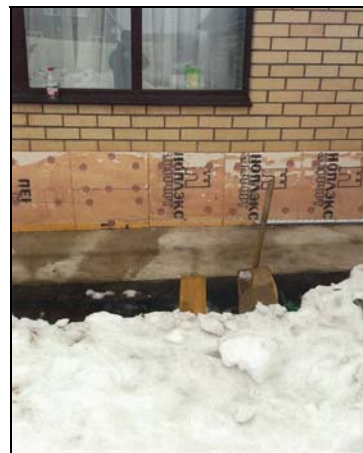
Рис. 2.11 Северная стена дома, под отмостками пустота 30-40 см. г. Уфа, Республика Башкортостан.

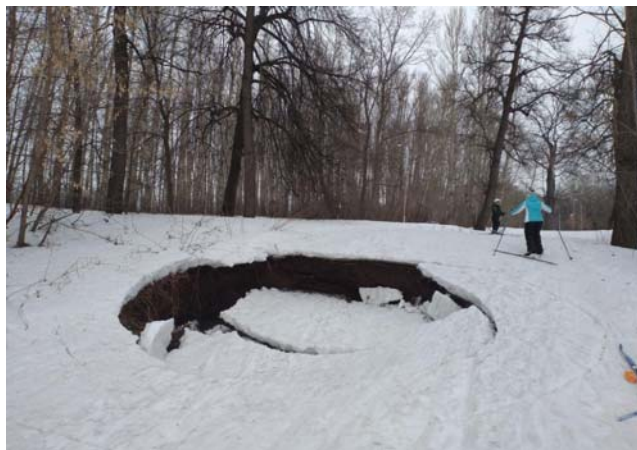
Второй провал обнаружен 23.03.2019 в г. Уфа, на лыжной (беговой) трассе в спортивно-оздоровительном комплексе «Биатлон». Спортивно-оздоровительный комплекс «Биатлон» расположен на правобережном склоне долины р. Белая. Диаметр воронки составил ~ 6-7 м, глубина ~ 1,5-2,5 м. Воронка заполнена снегом, но нависающие борта обнажены (Рис. 2.12). Карстово-суффозионный провал образовался на территории развития сульфатного карста покрытого типа. Возможной причиной образования провала является значительное понижение уровня подземных вод водоносного кунгурского сульфатного горизонта.

Рис. 2.12 Карстово-суффозионный провал в спортивно-оздоровительном комплексе «Биатлон». г. Уфа, Республика Башкортостан.

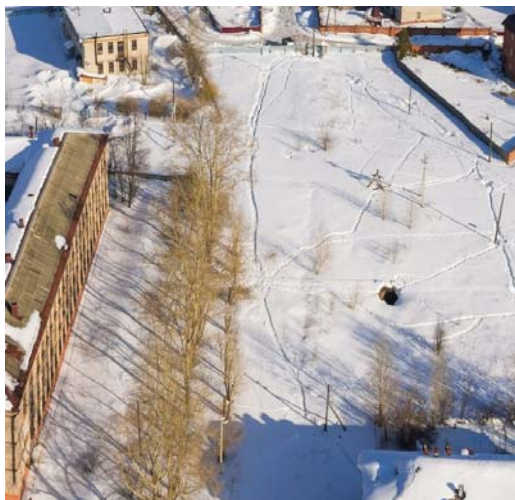
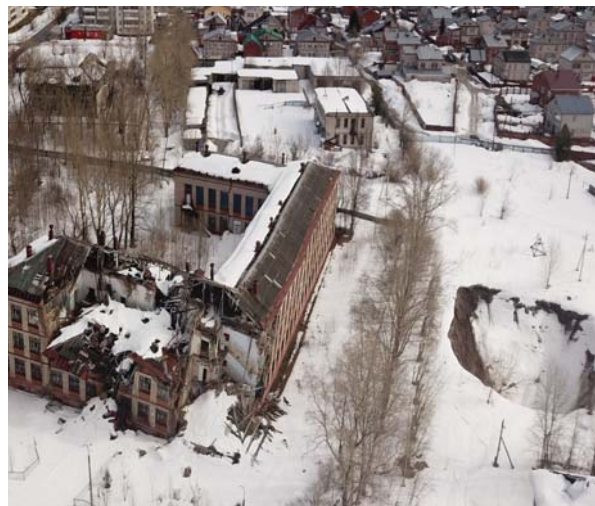
Размеры провала № 4 на момент ее первичного обследования составили 6,0×7,5 м. Размеры провала по состоянию на 24.10.2018 (дата последнего измерения) составили 29,5×31,5 м при глубине 14,2 м. Скорость оседания земной поверхности в I квартале 2019 г. возле школы № 26 (ул. Калийная, д. 8) по грунтовым реперам составила 54-83 мм/мес. (в IV квартале 2018 г. – 49-89 мм/мес.) (Рис. 2.13).

Суммарное оседание земной поверхности южнее здания школы № 26, без учета глубины провальной воронки составило  $\eta=8,2$  м.

Рис. 2.13 Провал № 4 (ул. Калийная, д.8) на момент образования в 2015 г. (слева) и по состоянию на 02.04.2019 (справа), г. Березники, Пермский край.
