«ГИДРОСПЕЦГЕОЛОГИЯ»

**О ПРОЯВЛЕНИЯХ ЭКЗОГЕННЫХ ГЕОЛОГИЧЕСКИХ
ПРОЦЕССОВ**

на территории Российской Федерации за III квартал 2019 г.

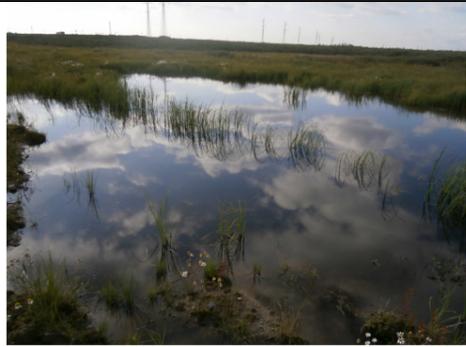
№ п/п	Федеральный округ Российской Федерации	Субъект Российской Федерации	Район, населенный пункт (адресная привязка события)	Координаты (WGS1984)		Период активизации ЭГП		Генетический тип ЭГП	Характеристика события, прогноз развития ЭГП, рекомендации по уменьшению негативных последствий ЭГП	Негативные воздействия	Фотоматериалы
				Широта	Долгота	Начало	Окончание				
1	2	3	4	5	6	7	8	9	10	11	12
1	Северо-Западный	Республика Коми	МО ГО «Город Воркута», Воркутинский район, 27-18 км от г. Воркута	67,49992	64,44178	00.00.2019	Не завершилась	Пт	Подтопление фиксировалось вдоль обследованных участков газопровода Бованенково – Ухта. Отмечалось образование линейных линз с открытой водой в связи с организацией искусственного препятствия поверхностному стоку, увлажнение грунтов деятельного слоя.	Не отмечались

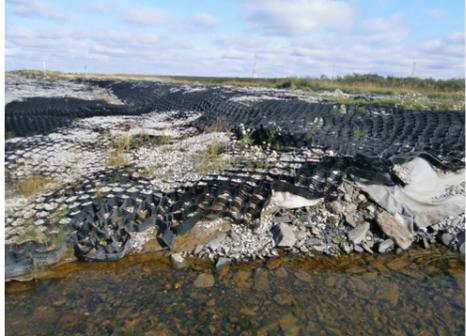
2	Северо-Западный	Республика Коми	МО ГО «Город Воркута», Воркутинский район, 27 км от г. Воркута	67,57669	64,54681	00.00.2019	Не завершилась	Пу	Фиксировалась активная стадия криогенного пучения грунтов. Наблюдалось пучение над участком газопровода Бованенково – Ухта (выпучивание полотна сооружения) и в непосредственной близости от него, отмечались пятна-медальоны различных размеров, видимая часть морозобойного растрескивания заглублялась в некоторых местах от 6 до 15 см. Зафиксировано выпучивание большого участка георешетки над газопроводом. Общая протяженность участка активизации криогенного пучения составила 112 м, ширина – не более 30 м. Мощность деятельного слоя – 1,5-2,0 м.	Отмечались

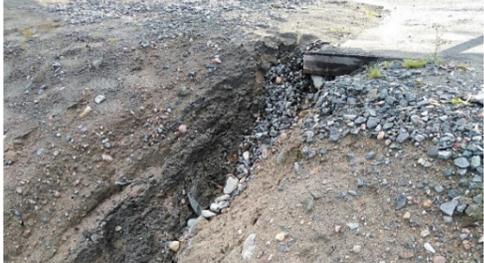
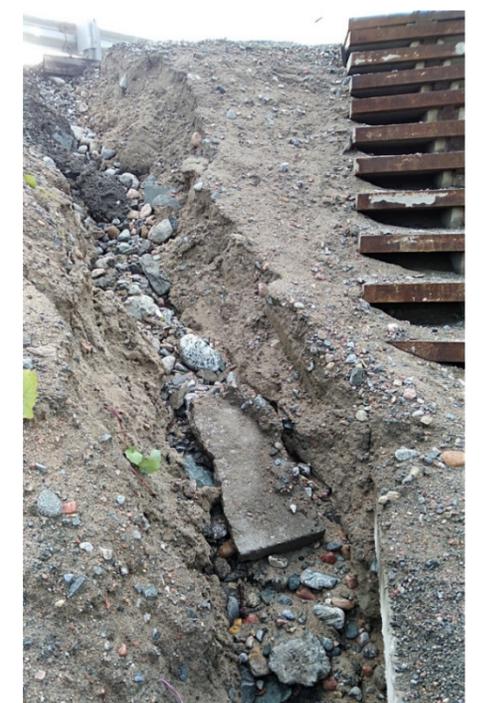
6	Северо-Западный	Мурманская область	г. Апатиты с подведомственной территорией	67,57240	33,41004	00.00.2019	Не завершилась	Эо	Развитие овражной эрозии наблюдалось в районе Белореченского путепровода. Белореченский путепровод – одна из основных дорог, соединяющих города Апатиты и Кировск. Проявление овражной эрозии было зафиксировано на левом склоне насыпи Белореченского путепровода. Интенсивное снеготаяние и ливневые дожди размывают песчано-гравийный грунт склонов. Возникают множественные мелкие промоины, эрозионные борозды, отложения размывающего грунта накапливаются у основания склонов. Растительности на склонах практически отсутствует. Процесс с разной степенью активности развивается по обеим сторонам путепровода. Овраг на левом склоне находится на стадии развития глубокой промоины. Высота склона – 5 м, длина промоины – 7 м. Глубина промоины в верхней части – 25-30 см, в нижней части – 5-10 см. Дно промоины сложено гравийно-щебнистым материалом. Ширина дна промоины в верхней части – 40 см. В основании склона в промоине хорошо различим конус выноса размывающего песчаного материала. На правом склоне отмечалось несколько крупных борозд и неглубокая промоина.	Не отмечались

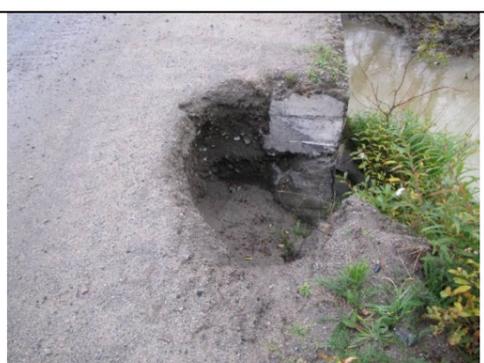
7	Северо-Западный	Мурманская область	г. Кировск с подведомственной территорией	67,64930	33,69770	00.00.2019	Не завершилась	Эп	В г. Кировске на ул. Ботанический сад, у правой опоры моста через р. Лопарскую, обнаружено проявление плоскостной эрозии. В результате размыва насыпного песчано-гравийного грунта откоса автомобильной дороги, образовался провал размерами 0,5×0,5×0,7 м. Дальнейшее развитие процессов может привести к нарушению целостности дорожного полотна моста.	Отмечались

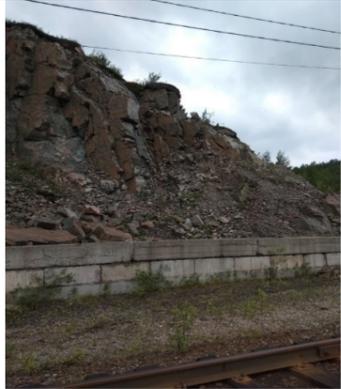
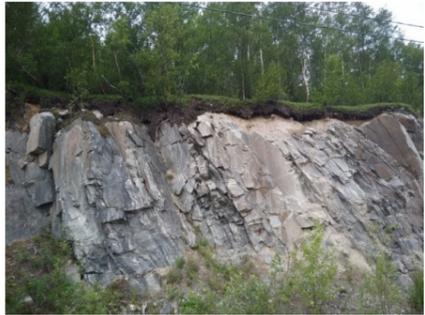
1	2	3	4	5	6	7	8	9	10	11	12
8	Северо-Западный	Мурманская область	г. Мурманск, мкр. Росляково, ж/д станция Мохнаткина Пахта	69,04825	33,17223	00.00.2019	00.00.2019	Об-Ос	<p>На железнодорожной станции Мохнаткина Пахта вблизи мкр. Росляково г. Мурманск было зафиксировано проявление обвально-осыпных процессов. На осыпном склоне высотой 20 м, сложенном обнаженными коренными породами, подвергающимися выветриванию, происходит периодическое откалывание и осыпание каменного материала разного размера (10-70 см в диаметре). Профиль склона имеет выпуклую форму, длина склона – 250 м. Коренные породы сильно трещиноватые. В основании склона происходит накопление неокатанного и несортированного глыбово-щебнистого материала. У подножия склона проходят железнодорожные пути. Для защиты станции от осыпей в основании склона установлена улавливающая стенка из бетонных блоков высотой 1,5 м и длиной 15 м. Основания опор ЛЭП вдоль этого участка железнодорожных путей тоже укреплены бетонными кольцами диаметром 1 м, заполненными валунами. На отдельных участках склона наблюдались активно развивающиеся оползни.</p>	Не отмечались

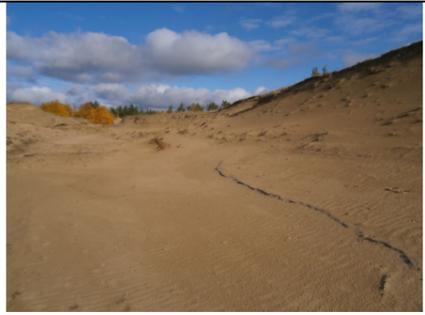
9	Северо-Западный	Ненецкий автономный округ	Заполярный район, п. Искателей	67,68989	53,15076	00.00.2019	Не завершилась	Де	<p>Процессы дефляции были наиболее характерны на участках с нарушением почвенно-растительного покрова, сложенных с поверхности супесчаными отложениями и песками. Линейные размеры проявления процесса дефляции составляли 55-150 м в длину и до 25 м в ширину, высота борта котловины выдувания составляла до 15 м, а общая площадь депрессии – до 2000 м².</p>	Не отмечались

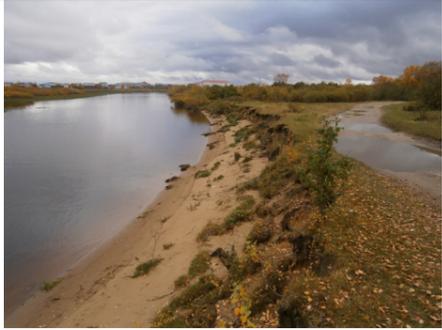
10	Северо-Западный	Ненецкий автономный округ	Заполярный район, 43 км от г. Нарьян-Мар	67,83275	53,58241	00.00.2019	Не завершилась	Оп	<p>Активное развитие оползневого процесса наблюдалось вдоль берега р. Красная п. Красное. Отмечалось отсутствие растительности, сползание дернины. Основными факторами активизации были климатический (атмосферные осадки) и гидрологический (колебание уровня воды в реке), а также техногенный (подрезка, пригрузка береговой части склона) факторы. Общая протяженность участка развития процесса – 150 м, ширина – до 15 м, площадь проявления – около 900 м². Происходит смещение участка развития оползневого процесса к дороге.</p>	Не отмечались

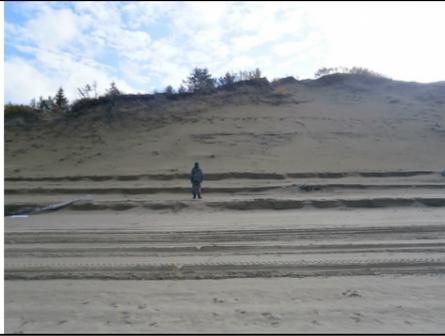
1	2	3	4	5	6	7	8	9	10	11	12
11	Северо-Западный	Ненецкий автономный округ	Заполярный район, п. Искателей	67,68839	53,14388	00.00.2019	Не завершилась	Эп	Процессы плоскостной эрозии в естественных условиях фиксировались вдоль правого берега р. Печоры рабочего поселка Искателей. Отмечен отрыв и сползание слоя пород мощностью до 0,5 м, смещения берегоукрепительных блоков, частичное осыпание почвы под блоками. В естественных условиях обрушение и оползание подмываемых берегов повсеместно обусловлено колебаниями уровня воды в реке, а также литологическим составом пород, слагающих берега (рыхлые, легко размываемые породы). Четко фиксировался эрозионный берег надпойменной поверхности со следами деятельности паводковых вод. Общая протяжённость участков развития процессов составила около 2 км, ширина участков – до 16 м.	Не отмечались

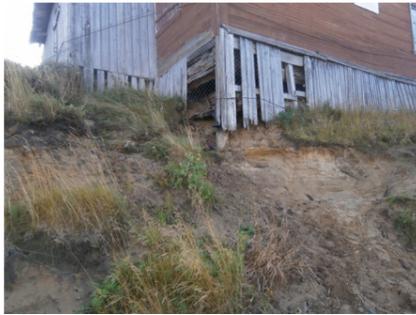
12	Северо-Западный	Ненецкий автономный округ	Заполярный район, п. Искателей	67,64553	52,98943	00.00.2019	Не завершилась	Эп, Оп	Развитие плоскостной эрозии и оползневого процесса в нарушенных условиях фиксировались на всех трех обследованных участках, как вдоль правого берега р. Печоры г. Нарьян-Мара и рабочего п. Искателей, так и вдоль берега р. Красная п. Красное. Обрушение и оползание подмываемых берегов является следствием не только природных, но и техногенных факторов: подрезка, пригрузка береговой части склона, размывание водными потоками дождевых и талых вод незакрепленных участков береговой линии, строительство техногенных объектов непосредственно на берегах рек Печора и Красная.-Суммарная протяженность участков развития процессов – около 55 м, ширина – 1-15 м. Развитие эрозионных процессов приводит к нарушению основания жилой постройки на правом берегу р. Красная и ограждение частной территории.	Отмечались

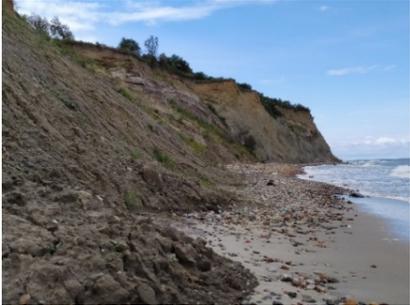
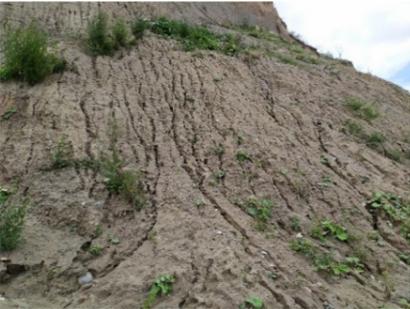
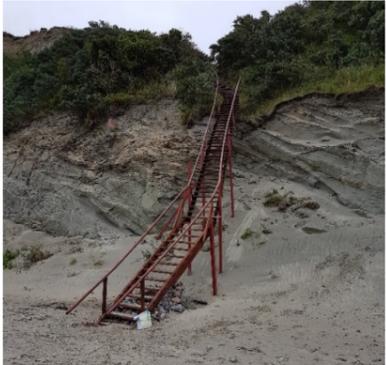
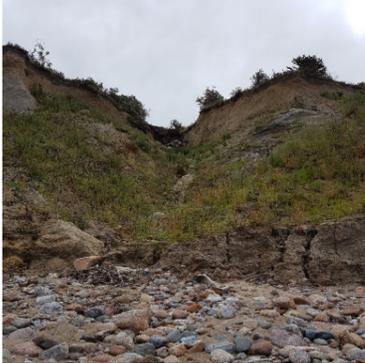
13	Северо-Западный	Калининградская область	Светлогорский район, пгт. Донское	54,93189	19,95358	00.03.2019	Не завершилась	Оп, Де, Эа, Эо, Эп	Развитие оползневого процесса отмечалось на крутом оползневом склоне (длина – 1029 м, высота – около 20 м) вблизи пгт. Донское Светлогорского района. Оползни блоковые, поверхность скольжения имеет следы полировки и штриховки (зеркала скольжения). Склон не задернован, растительность здесь практически отсутствовала, что свидетельствовало об активности процесса. Также на склоне отмечались следы дефляции, в результате которой происходит нависание дернины. У подножия наблюдалась золовая аккумуляция песка. На поверхности склона присутствовали эрозионные борозды, рытвины, промоины от временных водотоков. Зафиксирован глубокий овражный врез с крутыми склонами и узким тальвегом, в верхней части которого наблюдалось скопление остатков бетонных конструкций и кирпичного забора от разрушенного строения. Из посёлка на пляж ведёт металлическая лестница, опоры которой установлены в песок. В процессе разрушения оползневого склона происходит оголение опор и нарушение устойчивости лестницы, что грозит обрушением нижних пролётов.	Отмечались

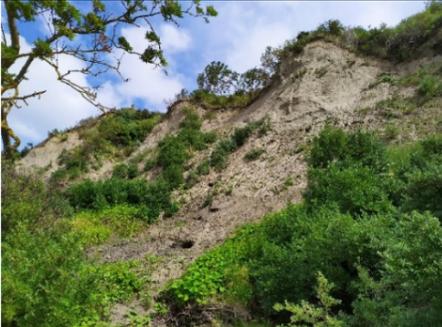
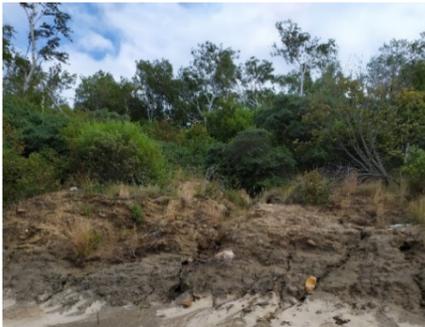
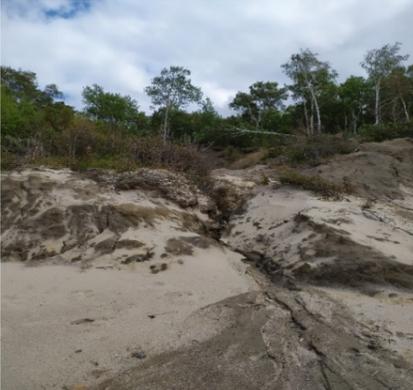
15	Северо-Западный	Калининградская область	Зеленоградский район, п. Филино	54,94931	20,01483	00.03.2019	Не завершилась	Оп	<p>Обрывистый, практически отвесный береговой склон высотой до 15 м у п. Филино на протяжении 385 м поражён оползнями. Склон оголен, у основания склона происходит накопление оползневых масс. Вследствие развития оползневого процесса на склоне начинают развиваться процессы дефляции. В результате выдувания песчаных отложений образуется нависание дернины, крен и падение деревьев. На склоне зафиксированы эрозийные борозды, рытвины, промоины от временных водотоков. У подножия склона наблюдалась эоловая аккумуляция песка.</p> <p>В п. Филино к бровке склона примыкает турбаза. Расстояние от бровки склона до ограждения турбазы – 3 м. От ограждения вниз по склону к морю</p>	Отмечались

1	2	3	4	5	6	7	8	9	10	11	12
									ведёт лестница. На оползневой части склона наблюдалось её полное разрушение (15 м). Бетонные лестничные блоки лежали у основания склона, были частично погребены под оползневыми массами. Также на туристической тропинке установлено металлическое ограждение опасного склона, опорное основание которого на активном оползневом участке нависло над склоном.

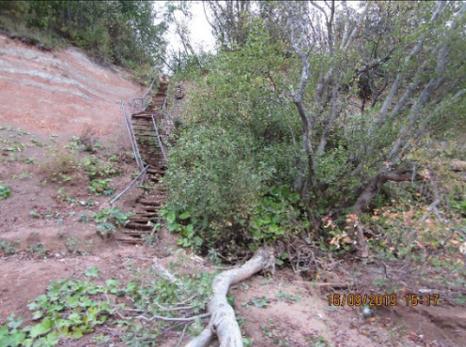
17	Северо-Западный	Архангельская область	Красноборский район, МО Телеговское, д. Ершовская, д. Ильинская, д. Марковская	61,54486	46,00700	00.03.2019	Не завершилась	Оп	Оползневой склон левого берега р. Северная Двина вблизи д. Ильинская и д. Марковская. В оползневой процесс на этом участке вовлечены коренные верхнепермские отложения. Размер выявленного оползневой цирка достигает 75 м. Разная степень задернованности склона свидетельствовала о разной активности оползневой процесс на отдельных участках склона. С восточной стороны к оползневой цирку примыкает крупные овраг, склоны и дно которого задернованы, густо заросли кустарником и деревьями. Активность овражной эрозии на участке была незначительна. В зоне воздействия оползневой процесс находятся жилые и хозяйственные постройки, а также частные сельскохозяйственные территории. Постройки расположены на краю склона (2-7 м от бровки), некоторые хозяйственные постройки деформированы (покошились).	Отмечались

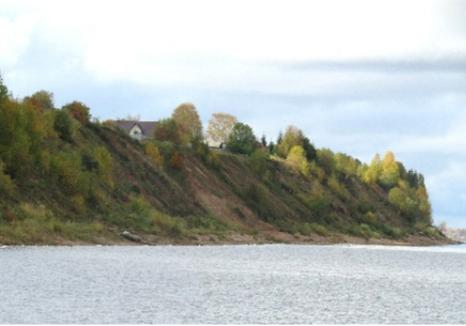
18	Северо-Западный	Архангельская область	Котласский район, МО Приводинское, д. Новинки, д. Пускино	61,13994	45,59550	00.03.2019	Не завершилась	Оп	Развитие оползневой процесс зафиксировано на участке (1,5 км), практически повсеместно подверженном оползням, который расположен вдоль береговой линии р. Северная Двина от д. Новинки до д. Пускино. Высота берегового уступа здесь достигает 20 м. На участке выявлены трещины отрыва вблизи бровки склона (глубина – до 0,5 м, ширина – 0,25-0,30 м). Также на участке наблюдались осыпи и промоины. Наибольшее влияние оползневой процессы оказывают на земли сельскохозяйственного назначения, расположенные между двумя деревнями, а также на частные участки и расположенные на них постройки на территории д. Пускино. Дальнейшее развитие процессов приведет к уменьшению площади сельскохозяйственных и частных территорий.	Отмечались

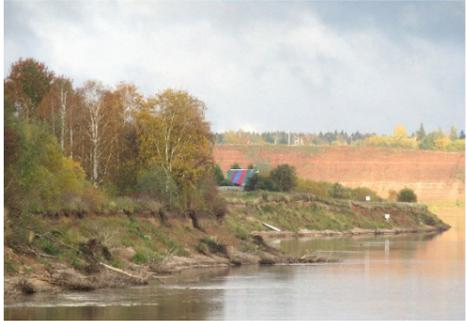
19	Центральный	Владимирская область	Вязниковский район, г. Вязники	56,245350	42,142690	00.04.2019	01.08.2019	Оп	Сезонная активизация оползневой процесса в г. Вязники. Оползень находится в стадии развития. Состав горных пород, затронутых проявлением: пески, супеси четвертичного возраста. Основные признаки активизации: а) смещение оползневой массы пород площадью 50 м ² ; б) на коренном склоне формирование трещины отрыва длиной 20 м, шириной раскрытия – 0,5 м. Фактор активизации: интенсивное выпадение атмосферных осадков. В результате активизации зафиксировано воздействие на жилой дом, находящийся в 3 м от бровки активного оползня, по ул. Герцена, 34В; под угрозой разрушения оказалась канализационная труба.	Отмечались

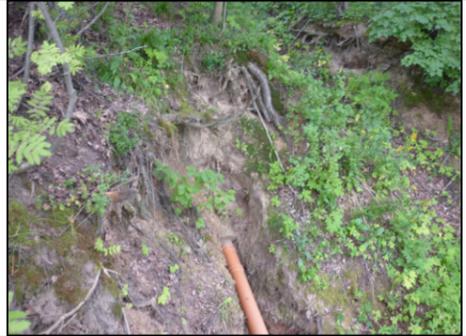
20	Центральный	Костромская область	Кадыйский район, д. Завражье	57,40333	43,14780	00.08.2019	00.08.2019	Оп	Сезонная активизация оползневой процесса в Кадыйском районе на южной окраине д. Завражье. Оползень находится в стадии развития. Состав горных пород, затронутых проявлением: песок, супеси, суглинки средне-верхнечетвертичного возраста. Основным признаком активизации: смещение оползневой массы пород площадью 10 м ² . Факторы активизации процесса: интенсивное выпадение атмосферных осадков и техногенная пригрузка склона. Имеются сооружения инженерной защиты: по всей береговой линии проложены бетонные плиты, предотвращающие размыв берега рекой.	Не отмечались

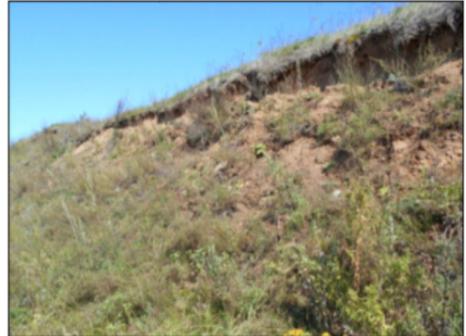
22	Центральный	Костромская область	г. Макарьев, правый берег р. Унжи, территория училища ОГБОУ НПО ПУ №1	57,87126	43,79898	00.08.2019	00.08.2019	Оп	Активизация оползневой процесса в Макарьевском районе на правом берегу р. Унжи в г. Макарьев. Характер активизации: сезонный. Оползень находится в стадии развития. Состав горных пород, затронутых проявлением: супеси, суглинки, глины. Основные признаки активизации оползневой процесса: образование продольных трещин отрыва длиной до 10м; смещение оползневых масс пород площадью до 5 м ² . Фактор активизации: интенсивное выпадение атмосферных осадков.	Не отмечались

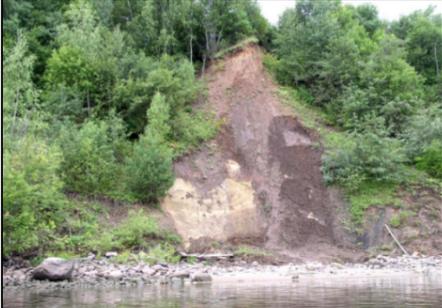
35	Центральный	Ярославская область	Рыбинский район, с. Семеновское	58,034138	38,970555	00.08.2019	00.08.2019	Оп	Активизация оползневой процесс в с. Семеновское на правом берегу р. Волги (Горьковское вдхр.). Оползень находится в стадии развития. Состав горных пород, затронутых проявлением: супеси, суглинки. Основной признак активизации оползневой процесс: образование трещин отрыва длиной 30 м, с шириной раскрытия до 2 м, смещение оползневых блоков пород площадью от 60 м ² до 120 м ² , протяженностью вдоль склона 420 м по береговой линии. Основные факторы активизации процесса: интенсивное выпадение атмосферных осадков и техногенная пригрузка склона.	Не отмечались

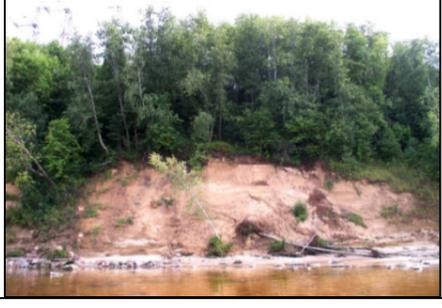
37	Центральный	Ярославская область	Рыбинский район, п. Шашково	58,005777	39,197638	00.08.2019	00.08.2019	Оп	Активизация оползневой процесс в п. Шашково на левом берегу р. Волги (Горьковское вдхр.). Оползень находится в стадии развития. Состав горных пород, затронутых проявлением: супеси, суглинки. Основной признак активизации оползневой процесс: смещение оползневых блоков пород	Не отмечались

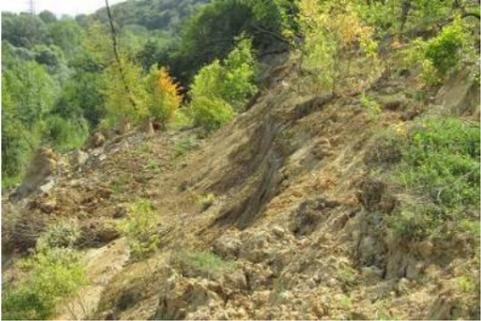
49	Южный	Астраханская область	Черноярский район, южная окраина с. Черный Яр	48,04798	46,11830	00.07.2019	Не завершилась	Оп	На южной окраине с. Черный Яр наблюдалось развитие блокового оползня, образовавшегося в 2016 г., со смещением основной ступени (длина вдоль берега – 320 м, длина по направлению смещения – 30 м, площадь – 9600 м ²). Вдоль головного срыва амплитуда вертикальных смещений постепенно возрастает с севера на юг от 0 м (трещина отрыва) до 2,5-3 м в средней части и 4 м на южном фланге. Оползень находится в активном состоянии, что выразилось в увеличении вертикальных смещений на 0,2-0,3 м, образовании протяженных трещин отрыва (30-40 м) на основной ступени. Целостность оползневой ступени нарушена образованием блоков второго порядка. Оползень обрывается у реки крутым уступом. На оползневой ступени расположены опоры ЛЭП. Факторы активизации: весеннее половодье, атмосферные осадки.	Не отмечались

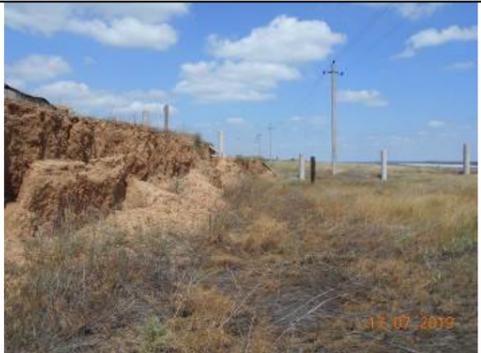
1	2	3	4	5	6	7	8	9	10	11	12
50	Южный	Астраханская область	Енотаевский район, западнее с. Никольское, территория бывшего консервного завода	47,77289	46,37125	00.07.2019	Не завершилась	Оп	В результате сезонной активизации оползневой оползневой процесс происходило оползание отдельных блоков и дальнейший размыв оползшего материала паводковыми водами, разрушение берега. Протяженность берега, характеризующегося активным развитием оползневой процесс – 3000 м, включая территории бывшего консервного завода и весовой станции. За год была уничтожена часть территории бывшего консервного завода площадью 34500 м ² (сокращение площади берега). Средняя скорость отступления берега здесь составила 11,5 м (от 2,3 до 44,3 м). Факторы активизации: весеннее половодье, атмосферные осадки.	Отмечались	
51	Южный	Астраханская область	Енотаевский район, с. Копановка	47,46396	46,81675	00.07.2019	Не завершилась	Об	Обвальное проявление вдоль берегового уступа протяженностью 1100 м. Активизация на площади 18700 м ² . Факторы активизации: весеннее половодье, атмосферные осадки.	Не отмечались

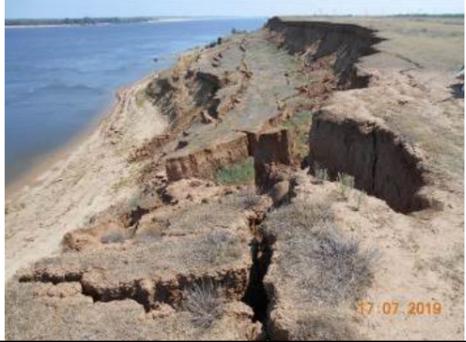
56	Южный	Астраханская область	Черноярский район, в 6 км восточнее с. Солодники	48,40494	45,37454	00.07.2019	Не завершилась	Об	Обвальное проявление вдоль берегового уступа протяженностью 800 м. Активизация на площади 16000 м ² . Факторы активизации: весеннее половодье, атмосферные осадки.	Не отмечались	
57	Южный	Астраханская область	Черноярский район, к востоку от с. Ступино	48,31424	45,81676	00.07.2019	Не завершилась	Об	Обвальное проявление вдоль берегового уступа протяженностью 860 м. Активизация на площади 13760 м ² . Факторы активизации: весеннее половодье, атмосферные осадки.	Не отмечались	
58	Южный	Астраханская область	Черноярский район, в 5 км южнее с. Черный Яр	47,99958	46,10999	00.07.2019	Не завершилась	Оп	Блоковый оползень общей протяженностью вдоль берега р. Волги 1900 м был активен на флангах. На северном фланге протяженность активной части составила 200 м. Оползень длиной по смещению до 40 м и амплитудой срыва в головной части 5-6 м состоит из 2 основных ступеней, шириной 10-15 м каждая, осложненных продольными трещинами отрыва (0,1-0,5 м) и образованием блоков более высоких порядков. Здесь произошли подвижки отдельных блоков с амплитудой 0,1-0,5 м, а также формирование новых оползневых блоков по трещинам отрыва и разрушение старых. На южном фланге также формировались новые блоки по ранее образовавшимся трещинам отрыва. Протяженность активной части оползневой берега в южной части составила 50 м. Факторы активизации: весеннее половодье, атмосферные осадки.	Не отмечались

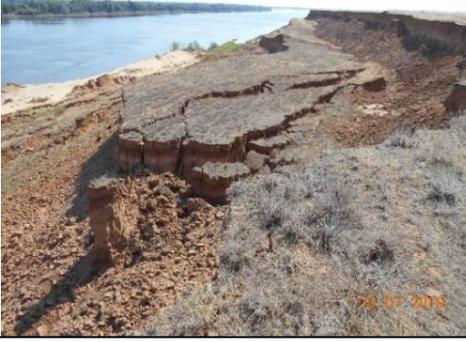
59	Южный	Астраханская область	Енотаевский район, в 4 км южнее с. Пришиб	47,67351	46,53723	00.07.2019	Не завершилась	Оп	Блоковый оползень вдоль берегового уступа (протяженность оползня – 3000 м, активной части оползня – 2160 м, площадь – 86400 м ²). Был активен на 80 % всей площади. На этом участке развиты блоковые оползни длиной по смещению от 20 до 50 м, состоящие из 2-3 основных ступеней. В восточной его части образовалась новая оползневая ступень (протяженность вдоль берега (ширина) – 300 м, длина – 40 м, высота головной стенки срыва – до 8 м). В западной части образовалась новая оползневая ступень протяженностью вдоль берега (ширина) – 80 м, в направлении движения (длина) – 30 м, высота головной стенки срыва до 4 м. Факторы активизации: весеннее половодье, атмосферные осадки.	Не отмечались

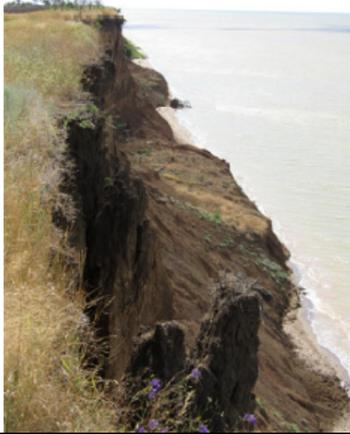
67	Южный	Краснодарский край	Ейский район, участок побережья Азовского моря между с.Воронцовкой и ст.Должанской	46,63381	37,97501	00.00.2019	00.07.2019	Об	Обвальная часть уступа протяженностью 23 км, высотой в среднем 9 м. Активные обвальные процессы наблюдались на 9,2 км (суммарно) берегового уступа на площади 55200 м ² .	Не отмечались	
68	Южный	Краснодарский край	Ейский район, участок южного побережья Таганрогского залива между ст. Должанской и ст.Камышевской	46,57660	37,79575	00.00.2019	00.07.2019	Об	Западное побережье Ейского полуострова на участке от ст. Должанской до ст. Камышевской. Обвальная часть уступа протяженностью 25 км, высотой 4-9 м. Активные обвальные процессы наблюдались на 7,5 км (суммарно) берегового уступа на площади 52500 м ² . Отступление бровки уступа, в среднем составило 1,5 м.	Отмечались

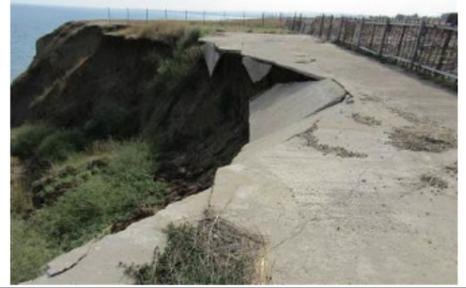
76	Южный	Краснодарский край	Темрюкский район, восточное побережье Керченского залива, корневая часть косы Тузла	45,19667	36,59851	00.00.2019	00.08.2019	Об	Таманский полуостров. Активизация обвальных процессов наблюдалась на обвальном участке берегового уступа протяженностью 150 м, в прикорневой части косы Тузла. Высота уступа – 4 м. Стенка срыва отвесная (90°), обнаженная. Суммарная протяженность активных проявлений – 60 м, при длине обвалов – до 20 м, площадь – 1200 м ² .	Не отмечались

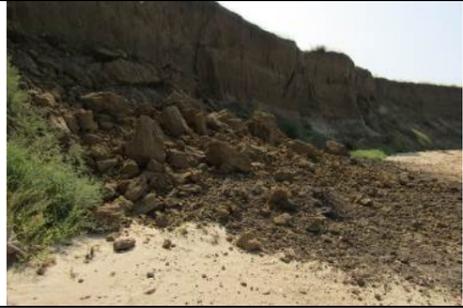
77	Южный	Краснодарский край	Темрюкский район, участок уступа Черноморского побережья от м. Тузла до м. Панагия	45,14709	36,62932	00.00.2019	00.08.2019	Оп	Активный оползневой участок (ширина – 90 м, длина оползня – 20 м). На поверхности оползневого уступа отмечено большое количество трещин закола. Формируются оползневые блоки. В подножии уступа обнажаются серые плотные глины. Активность – 50% от площади проявления..	Не отмечались	
78	Южный	Краснодарский край	Темрюкский район, участок уступа Черноморского побере. от п. Волна до м. Железный Рог	45,12186	36,71102	00.00.2019	00.08.2019	Оп	На участке уступа Черноморского побережья от п. Волна до м. Железный Рог протяженностью 3,2 км был выявлен оползневой участок шириной 400 м Активность – 70% от площади проявления. В контурах оползня выделяются оползневые ступени шириной до 50 м, блоки отседания (ширина – до 10 м, длина – до 6 м). Стенки срыва отвесные, обнаженные, имеют высоту от 0,8 м до 4,0 м. В средней и языковой частях оползня фиксировались свежие накопления деляпсия и коллювия. Под воздействием оползневого процесса происходит отступление бровки уступа и разрушение земель п. Волна.	Отмечались

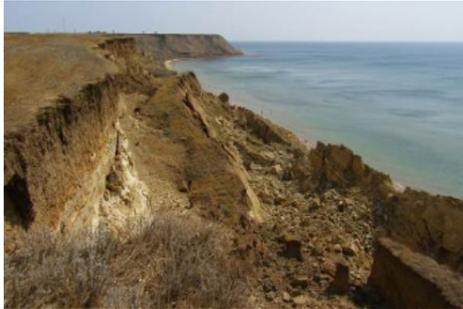
79	Южный	Краснодарский край	МО город-курорт Сочи, Хостинский район, участок а/д на северной окраине п. Хоста	43,53483	39,88241	00.00.2019	00.07.2019	Оп	Оползневая активизация отмечалась в верховом откосе автодороги в результате выпадения обильных осадков. Оползневыми отложениями был перекрыт участок автодороги п. Хоста – п. Калиновое Озеро, был поврежден участок газопровода.	Отмечались	
80	Южный	Краснодарский край	МО город-курорт Сочи, Хостинский район, с. Нижнее Уч-Дере	43,69179	39,61633	00.00.2019	00.07.2019	Оп	Активизация оползневых процессов наблюдалась на левом склоне долины р. Уч-Дере в нижней части склона у жилого дома на ул. Моторная, 2. Ширина участка – около 50 м, длина – 30 м, площадь – около 1500 м ² . Оползень блоковый, ступенчатый, высота стенок срыва – от 0,5 до 1,5 м, стенки срыва были обнажены (крутизна – 70-90°). Язык оползня почти полностью перекрыл русло р. Уч-Дере на протяжении 3 м.	Отмечались

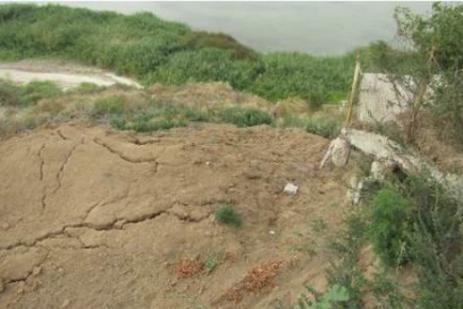
82	Южный	Ростовская область	Азовский район, северо-западная окраина с. Порт-Катон	46,87870	38,73982	00.00.2019	00.07.2019	Об	В пределах активного обвального высокого участка уступа протяженностью около 1 км на северо-западной окраине с. Порт-Катон был выявлен свежий обвал. Параметры проявления: 5×5×5 м ³ . Активность процесса – 70% от площади проявления. В зоне воздействия обвального процесса находятся сельскохозяйственные земли. Комплексы пород, затронутые проявлением – Q _{1-IV} . Литологический состав пород – лессовидные суглинки. Возраст проявления – современное. Условия развития и факторы активизации – атмосферные осадки, гидродинамическое воздействие Азовского моря. Существует парагенетическая связь с абразией. Сооружений	Отмечались

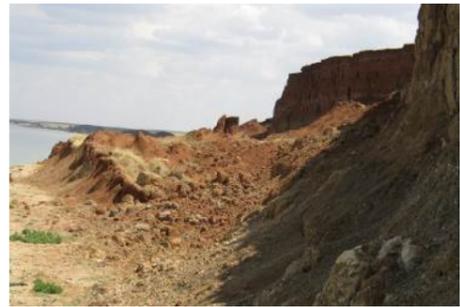
87	Южный	Ростовская область	Дубовский район, северная окраина х. Алдабульский	47,66851	42,61774	00.00.2019	00.07.2019	Оп	Оползневой участок уступа на северной окраине х. Алдабульского был активен на всем видимом протяжении. Оползень блоково-консистентный. Параметры проявления: длина – 20 м, ширина – 200 м, площадь – 4000 м ² . Высота стенки срыва – 1,5-2,0 м. Отмечалась серия отсевших блоков вдоль побережья (каждый – до 5 м шириной). Вдоль поверхности уступа наблюдались многочисленные трещины отрыва. Активность – 40% от площади проявления. Комплексы пород, затронутые проявлением – N ₂ -Q ₁ . Литологический состав пород – красно-бурые скифские глины. Мощность зоны развития опасного ЭГП в пределах проявления – 2,5 м. Возраст проявления – современное. Условия развития и факторы активизации – атмосферные осадки, штормовые нагонные явления. Существует	Не отмечались

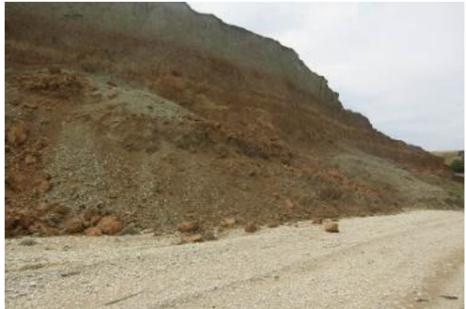
91	Южный	Ростовская область	Дубовский район, в 2,5 км к западу от х. Алдабульский	47,65639	42,59454	00.00.2019	00.07.2019	Об	Активный обвальный участок уступа протяженностью 300 м в 2,5 км к западу от х. Алдабульский. Параметры проявления – длина 2 м, ширина 300 м, площадь 600 м ² . Размер обломков – до 0,5 м ³ . Высота стенки срыва – около 5 м. Растительности практически нет. Пляжная зона имеет ширину 10 м. Активность – 80% от площади проявления. Комплексы пород, затронутые проявлением – N ₂ -Q ₁ . Литологический состав пород – красно-бурые скифские глины. Мощность зоны развития опасного ЭГП в пределах проявления – 2 м. Возраст проявления – современное. Условия развития и факторы активизации – атмосферные осадки, штормовые нагонные явления. Существует парагенетическая связь с другими процессами: эрозия временных водотоков, абразионные процессы, физико-химическое выветривание пород. Сооружения инженерной защиты отсутствуют.	Не отмечались

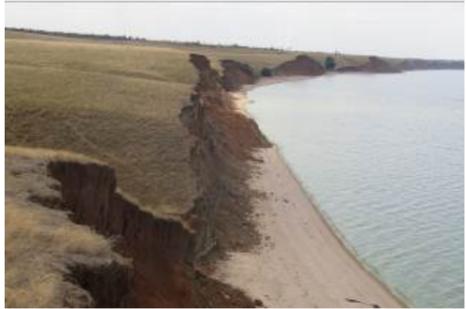
100	Южный	Ростовская область	Дубовский район, в 2,5 км к северо-западу от ст. Баклановская	47,64413	42,55844	00.00.2019	00.07.2019	Об	Южное побережье Цимлянского водохранилища. Обвальная процесс активно развивался в 2,5 км к северо-востоку от ст. Баклановская. Параметры проявления: длина – 3 м, ширина – 150 м, площадь – 450 м ² . Активность процесса в пределах участка увеличивается при движении на северо-восток. Активность – 70% от площади проявления. В подножии были отмечены свежие накопления коллювия. Верхняя часть уступа открыта, не задернована. Вдоль поверхности уступа прослеживаются трещины закола, поверхность рыхлая, линия бровки рваная. Комплексы пород, затронутые проявлением – N ₂ -Q ₁ . Литологический состав пород – красно-бурые скифские глины. Мощность зоны развития опасного ЭГП в пределах проявления – 2 м. Возраст проявления – современное. Условия развития и факторы активизации – атмосферные осадки, штормовые нагонные явления. Существует парагенетическая связь с другими процессами: эрозия временных водотоков, абразионные процессы, физико-химическое выветривание пород. Сооружения инженерной защиты отсутствуют.	Не отмечались

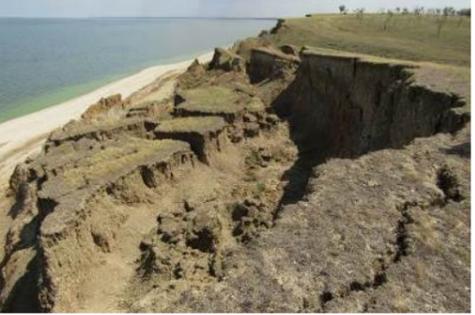
102	Южный	Ростовская область	Дубовский район, северо-западная окраина х. Овчинников	47,63661	42,45792	00.00.2019	00.07.2019	Об	Обвальная часть уступа высотой 2 м с активными обвальными проявлениями на северо-западной окраине х. Овчинников. Параметры проявления: длина – 0,5 м, ширина – 100 м, площадь – 50 м ² . Активность процесса – около 80% от площади проявления. Комплексы пород, затронутые проявлением – N ₂ -Q ₁ . Литологический состав пород – красно-бурые скифские глины. Мощность зоны развития опасного ЭГП в пределах проявления – 2 м. Возраст проявления – современное. Условия развития и факторы активизации – атмосферные осадки, штормовые нагонные явления. Существует парагенетическая связь с другими процессами: эрозия временных водотоков, абразионные процессы, физико-химическое выветривание пород. Берег был укреплен наброской щебня и глыбами бутового камня. В настоящее время защита разрушена.	Не отмечались

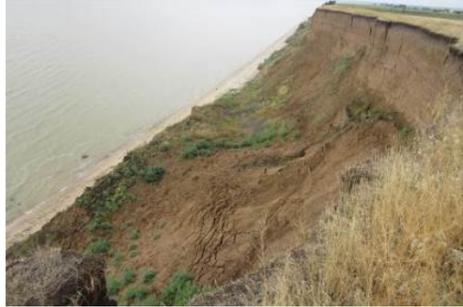
108	Южный	Ростовская область	Неклиновский район, юго- западная окраина с. Весело- Вознесенка, ул. Береговая	47,13825	38,33149	00.00.2019	00.07.2019	Об	Северное побережье Таганрогского залива. Активный обвальный участок уступа на юго-западной окраине с. Весело-Вознесенка по ул. Береговая. Параметры проявления: длина – 2 м, ширина – 20 м, площадь – 40 м ² . Асфальтированная дорога, выходящая на уступ, разрушена. На поверхности уступа отмечены трещины отрыва, бетонная плита практически висит над обрывом. Активность – 70% от площади проявления. Комплексы пород, затронутые проявлением – Q ₁₋₄ . Литологический состав пород – лессовидные суглинки. Мощность зоны развития опасного ЭГП в пределах проявления – 0,5 м. Возраст проявления – современное. Условия развития и факторы активизации – атмосферные осадки, штормовые нагонные явления. Существует парагенетическая связь с абразией. Инженерной защиты берегового уступа нет.	Отмечались

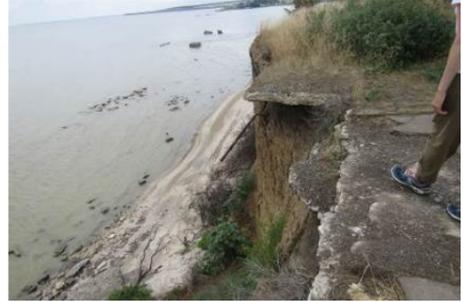
109	Южный	Ростовская область	Неклиновский район, юго- западная окраина с. Весело- Вознесенка, ул. Октябрьская	47,13830	38,33338	00.00.2019	00.07.2019	Об	В пределах обвального участка уступа на юго-западной окраине с. Весело-Вознесенка по ул. Октябрьская был выявлен свежий обвал. Параметры проявления: длина – 14 м, ширина – 50 м, площадь – 700 м ² . Уступ отвесный, оголенный. На краю уступа – разрушенное домовладение. Активность – 20% от площади проявления. Комплексы пород, затронутые проявлением – Q ₁₋₄ . Литологический состав пород – лессовидные суглинки. Мощность зоны развития опасного ЭГП в пределах проявления – 1 м. Возраст проявления – современное. Условия развития и факторы активизации – атмосферные осадки, штормовые нагонные явления. Существует парагенетическая связь с абразией. Инженерной защиты берегового уступа нет.	Отмечались	
110	Южный	Ростовская область	Неклиновский район, юго- западная окраина с. Весело- Вознесенка, ул. Садовая	47,13692	38,33863	00.00.2019	00.07.2019	Об	Обвальный уступ на юго-западной окраине с. Весело-Вознесенка по ул. Садовая. Параметры проявления: длина – 5 м, ширина – 15 м, площадь – 75 м ² . Коллювиальные накопления распространены до самой береговой линии и размываются морем. Подножие уступа не задерновано. Отмечались блоки отседания, готовые к обрушению. Активность – 70% от площади проявления. Комплексы пород, затронутые проявлением – Q ₁₋₄ . Литологический состав пород – лессовидные суглинки. Мощность зоны развития опасного ЭГП в пределах проявления – 0,5 м. Возраст проявления – современное. Условия развития и факторы активизации – атмосферные осадки, штормовые нагонные явления. Существует парагенетическая связь с абразией. Инженерной защиты берегового уступа нет.	Не отмечались

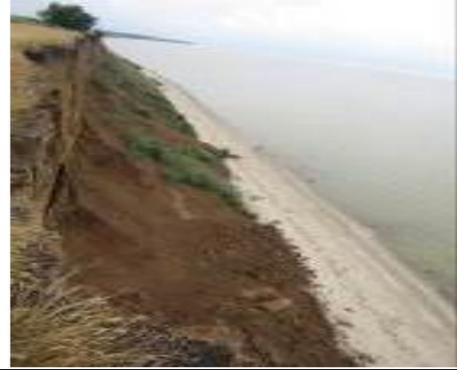
1	2	3	4	5	6	7	8	9	10	11	12
			Эконом. Ун-та, база отдыха «Ивушка».						– атмосферные осадки, штормовые нагонные явления. Существует парагенетическая связь с абразией. Инженерной защиты берегового уступа нет.		
112	Южный	Ростовская область	Неклиновский район, юго-восточная окраина с. Весело-Вознесенка	47,13670	38,35249	00.00.2019	00.07.2019	Об	Обвальная уступ на юго-восточной окраине с. Весело-Вознесенка. Параметры проявления: длина – 2 м, ширина – 200 м, площадь – 400 м ² . В подножии уступа отмечались свежие вывалы (не единичный участок, а серия). Размер обломков преимущественно небольшой, хотя зафиксированы и крупные глыбы. Вдоль бровки уступа прослеживались карнизы и отрицательные формы уступа. Общая высота уступа – 20 м. Активность процесса – более 80% от площади проявления. Комплексы пород, затронутые проявлением – Q ₁₋₄ . Литологический состав пород – лессовидные суглинки. Мощность зоны развития опасного ЭГП в пределах проявления – 0,5 м. Возраст проявления – современное. Условия развития и факторы активизации – атмосферные осадки, штормовые нагонные явления. Существует парагенетическая связь с абразией. Инженерной защиты берегового уступа нет.	Не отмечались

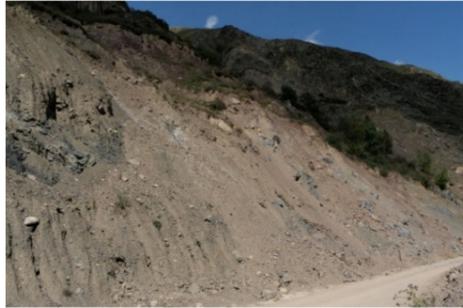
148	Северо-Кавказский	Кабардино-Балкарская Республика	Чегемский район, с. Эльтюбю	43,33415	43,15325	00.07.2019	01.08.2019	Оп	На левом берегу р. Чегем, напротив устья р. Быкмылгы (правый приток р. Чегем) отмечена активизация части крупного древнего оползня. Размеры подвижки, дислоцированной на центральной части оползня 30×40 м, при мощности 2-2,5 м объем переместившихся масс составил около 3000 м ³ , породы представлены обломками и щебнем коренных пород, и вышележащими делювиально-коллювиальными отложениями. Было частично перекрыто 30 м грунтовой автодороги Лечинкай – Булунгу, повреждено 10 м газопровода среднего давления 63 мм. Дорога расчищена. Дорожная полка врезана в нижнюю часть оползневого склона, склон частично обводнен. Фактор активизации – атмосферные осадки, вибрационные нагрузки от автодороги.	Отмечались

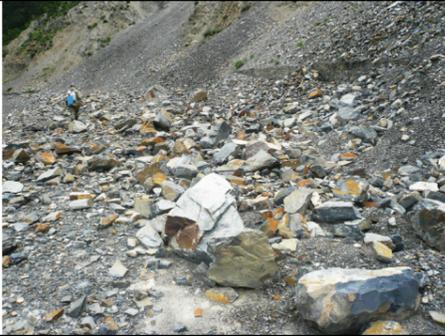
167	Северо-Кавказский	Республика Северная Осетия – Алания	Алагирский район, с. Тиб	42,66776	43,90844	00.07.2019	00.07.2019	Об-Ос	В июле активизация захватила южный блок Тибского обвальном осыпного участка на 81 км газопровода Дзуарикау – Цхинвал. Размеры активной части участка (71 % от площади всего проявления): длина – 100м, ширина – 400м, площадь – 40 тыс. м ² , мощность – 0,5м. Состав горных пород, вовлечённых в обвальном осыпные процессы: известняки, песчаники, алевролиты. Проявление находится в стадии развития. Признаки активизации: накопление масс обвальном осыпного материала с перекрытием дороги и защитной стенки из габионов. Базис развития ЭГП – полка технологической дороги. При активизации полотно дороги было полностью перекрыто на интервале около 400 м. Противообвальная стенка частично разрушена, частично погребена.	Отмечались

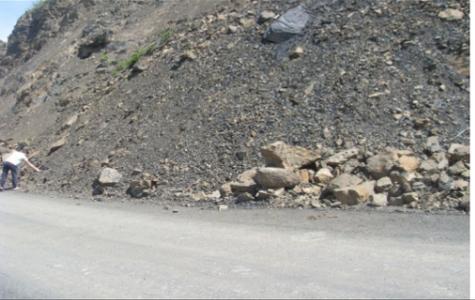
207	Северо-Кавказский	Чеченская Республика	Итум-Калинский район, автодорога с. Итум-Кале – с. Ведучи, 2,1 км	42,71191	45,56521	00.05.2019	Не завершилась	Оп	Итум-Калинский район, автодорога с. Итум-Кале – с. Ведучи, 2,1 км. Параметры проявления: объём – 40000 м ³ , площадь – 8000 м ² . Возраст проявления: современный. Комплексы горных пород, затронутые проявлением: J ₂ t. Состав горных пород, затронутых проявлением: мергели, известняки, алевролиты. Факторы активизации: выпадение большого количества атмосферных осадков.	Не отмечались	
208	Северо-Кавказский	Чеченская Республика	Итум-Калинский район, автодорога с. Ведучи - с. Итум-Кале, 1,29 км	42,70057	45,55732	00.05.2019	Не завершилась	Ос	Итум-Калинский район, автодорога с. Ведучи - с. Итум-Кале, 1,29 км. Активизация осыпи, объемом активной части – 5400 м ³ и площадью – 5400 м ² привела к перекрытию полотна дороги с покрытием, на участке длиной 90 м. Возраст проявления: современный. Комплексы горных пород, затронутые проявлением: J ₂ t. Состав горных пород, затронутых проявлением: мергели, известняки, алевролиты. Факторы активизации: выпадение большого количества атмосферных осадков.	Отмечались

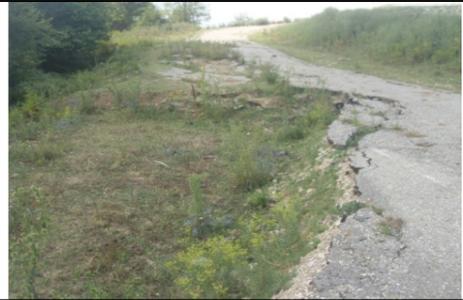
234	Северо-Кавказский	Чеченская Республика	Ножай-Юртовский район, с. Татай	43,06706	46,48772	00.06.2019	Не завершилась	Оп	Ножай-Юртовский район, с. Татай. Оползень объемом активной части 225 м ³ и площадью 225 м ² . Возраст проявления: современное. Комплексы горных пород, затронутые проявлением: Q _{III} -N. Состав горных пород, затронутых проявлением: суглинки, глины. Факторы активизации: выпадение большого количества атмосферных осадков.	Не отмечались	
235	Северо-Кавказский	Чеченская Республика	Ножай-Юртовский район, автодорога с. Шовхал-Берды – с. Давлетби-Хутор, 0,48 км	43,11182	46,31137	00.06.2019	Не завершилась	Оп	Ножай-Юртовский район, автодорога с. Шовхал-Берды – с. Давлетби-Хутор, 0,48 км. Оползень объемом активной части 600 м ³ и площадью 600 м ² . Возраст проявления: современное. Комплексы горных пород, затронутые проявлением: Q _{III} -N. Состав горных пород, затронутых проявлением: суглинки, глины. Факторы активизации: выпадение большого количества атмосферных осадков. Оползневой процесс привел к разрушению полотна старой дороги с покрытием на участке длиной 40 м шириной 20 м.	Отмечались

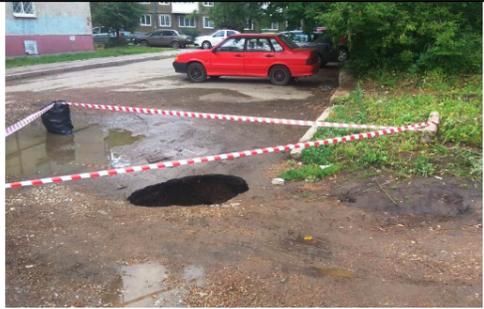
244	Приволжский	Республика Башкортостан	г. Уфа, Калининский район, ул. Интернациональная, д. 193	54,80390	53,13440	07.08.2019	07.08.2019	КС	Провал глубиной и диаметром около 1 м образовался на том же месте, где он впервые образовался 24.11.2016 г. Образование провала связано с развитием сульфатного типа карста, связанного с гипсами иренской свиты (горизонта) кунгурского яруса нижней перми, залегающих под карбонатными соликамскими породами. Причина образования провала – вымывание грунта вследствие утечек воды из водонесущих коммуникаций.	Отмечались

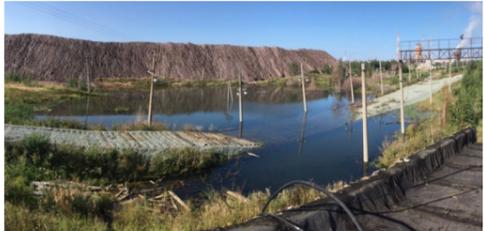
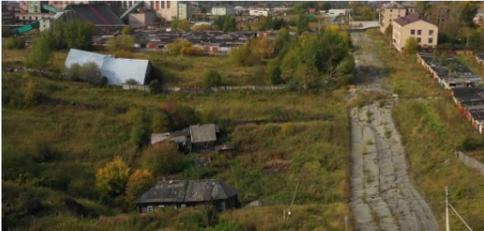
245	Приволжский	Пермский край	г. Березники, территория над затопленным рудником БКПРУ-1 – ул. Котовского, ул. Березниковская, ул. М. Горького, пр-т Ленина	59,39213	56,78457	00.07.2019	Не завершилась	От	<p>На территории г. Березники продолжились процессы оседания над шахтным полем затопленного рудника БКПРУ-1. При наблюдении за провалом №1, по состоянию на 26.09.2019 г., абсолютная отметка уровня воды в провале составляла +109,72 м.</p> <p>Скорость оседания в окрестностях засыпанного провала №2 с южной и северной сторон в 3 квартале 2019 г. составила 13-76 мм/мес. (во 2 квартале 2019 г. – 13-78 мм/мес.), с западной стороны 8-57 мм/мес (во 2 квартале 2019 г. – 8-88 мм/мес). По контуру огражденной зоны с юго-западной стороны от засыпанного провала №2 максимальные скорости оседаний составили 2-136 мм/мес (во 2 квартале 2019 г. – 86-176 мм/мес). Продолжалось формирование мульды оседаний в южной части железнодорожных путей, суммарное оседание поверхности достигло 6 м.</p> <p>На юго-западе от провала №2 (рядом с солеотвалом) находится подтопленная мульда оседаний, которая образовалась над зоной совместной отработки пластов АБ и В_с. В пределах мульды скорости оседаний в 3 квартале составили 2-136 мм/мес (во 2 квартале 2019 г. – 86-176 мм/мес). В августе 2018 г. скорости оседаний достигали 302 мм/год. Суммарное оседание поверхности в сентябре 2019 г. – 6,0 м.</p> <p>Увеличились скорости оседания поверхности к востоку от провала №3 (автодорожное кольцо), которые составили 40-69 мм/мес (во 2 квартале 2019 г. – 28-62 мм/мес). По периметру ограждения с западной стороны и внутри ограждения с северной стороны провала №3 скорости оседания составили 2-11 мм/мес (во 2 квартале 2019 г. – 0-12 мм/мес). В центральной части опасной зоны, между провалами №2 и №3, скорости оседаний меняются в пределах 9-33 мм/мес (во 2 квартале 2019 г. – 10-50 мм/мес). Максимальные суммарные оседания земной поверхности составили в центральной части 10,0 м, в районе гаражного кооператива «Кардан» – 12,0 м.</p> <p>Размеры провала №4 на 20.08.2019 г. (последние измерения) составили 30,5×32,5 м, глубина – 14,2 м. Скорости оседания земной поверхности возле школы №26 (ул. Калийная, 8) в 3 квартале 2019 г. составили 44-71 мм/мес (во 2 квартале 2019 г. – 51-82 мм/мес). Суммарное оседание земной поверхности южнее здания школы №26, без учета глубины провала составило η=8,64 м. В южной части мульды оседания (пункт наблюдения «Галургия») находятся три небольших, близко расположенных друг к другу провала.</p> <p>Размеры провала №5 в окрестностях дома №29 по ул. Котовского, по состоянию на 20.08.2019 (дата последнего измерения), составили 5,0×5,0 м</p>	Отмечались

1	2	3	4	5	6	7	8	9	10	11	12
									<p>при глубине 2,0 м.</p> <p>Размеры провала №6 в окрестностях дома №33 по ул. Котовского, по состоянию на 11.06.2019 (дата последнего измерения), увеличились и составили 12,0×18,5 м при глубине 13,0 м.</p> <p>Провал №7 (в 13 м на восток от провала №6) имел размеры 4,5×7,5 м при глубине 3,5 м. По данным последних измерений его размеры составили 6,0×8,0 м, глубина – 4,3 м.</p> <p>В пределах мульды (северо-запад от пересечения улиц М. Горького и Котовского) скорости оседания составили 124-131 мм/мес (во 2 квартале 2019 г. – 130-154 мм/мес). Максимальное суммарное оседание в пределах мульды достигло величины $\eta=15,34$ м. Абсолютная отметка базиса развития процессов оседания составила 210 м (отметка подошвы нижнего промышленного пласта «Красный-2»).</p> <p>В центральной части района «панелей переходного периода» в течение 3 квартала 2019 г. сохранялись стабильные значения скоростей оседания 6-15 мм/мес (во 2 квартале 2019 г. – 5-21 мм/мес). Скорости развития процесса здесь не увеличиваются.</p> <p>Скорости оседаний в районе плотины Семинского пруда в августе 2019 г. в южной части составили 30 мм/год, в центральной части – 58 мм/год, максимальные скорости отмечены в северной части плотины, примыкающей к району «панелей переходного периода» – 129 мм/год. В северной части плотины скорости оседаний снижаются с августа 2016 г., когда скорости оседания составляли 162 мм/год.</p> <p>Возраст и состав горных пород, затронутых проявлением: пески, глины четвертичных отложений (аQ); глины, песчаники, алевролиты шешминского горизонта (P_{1ss}); известняки, доломиты, мергели, аргиллиты терригенно-карбонатной толщи (P_{1slk₂}); мергели, глины, гипсы, каменная соль соляно-мергельной толщи (P_{1 slk₁}).</p> <p>В юго-западной части г. Березники, перекресток улиц Ленина и Тельмана, при оседании поверхности деформациям были подвержены 9 многоквартирных жилых домов (ул. Ленина, 11, 13, 15, 16, 18, 19; ул. Тельмана, 4, 6, 12). Дома признаны аварийными. У дома №3 по ул. Тельмана в 3 квартале 2019 г. скорости оседания составили 114-149 мм/год (за 2 квартал 2019 г. данных нет, в 1 квартале 2019 г. скорости оседания – 123-143 мм/год).</p> <p>В восточной части г. Березники, в пределах квартала, ограниченного улицами Пятилетки, Ломоносова, Юбилейная и Свердлова, вследствие процессов оседания деформациям были подвержены 20 многоквартирных жилых домов (ул. Свердлова, 29, 29а, 31, 33, 33а, 45, 47, 100, 102, 104, 106, 108, 114; ул. Ломоносова, 83, 85, 87, 89; ул. Юбилейная, 48, 50, 54). Дома признаны аварийными и будут расселены. На ул. Ломоносова от ул. Пятилетки до ул. Тельмана в 3 квартале 2019 г. скорости оседания составляли 1-19 мм/год (во 2 квартале 2019 г. – 13-18 мм/год).</p>

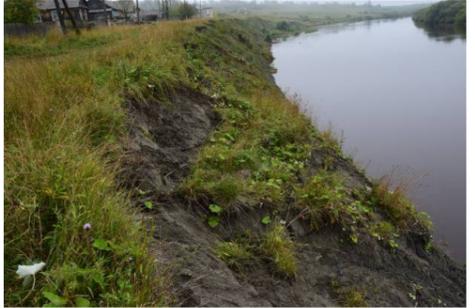
249	Приволжский	Кировская область	Верхнекамский район, с. Лойно	59,71583	52,61533	00.07.2019	Не завершилась	Оп	Развитие оползневой процесса продолжалось на аварийном участке автодороги Кирс – Южаки (длина участка – 50 м), проходящей вдоль левого берега р. Камы. На месте произошедшего оползня отмечались оползневые смещения вниз по склону на 1,2-1,4 м. Ширина проезжей части автодороги уменьшилась до 3,4 м. Дальнейшее развитие процесса может привести к новым оползневым смещениям и полному обрушению автодороги, в результате чего население северной части Верхнекамского района (н.п. Лойно, Камский, Чус и др.) будет изолировано от районного и областного центров.	Отмечались

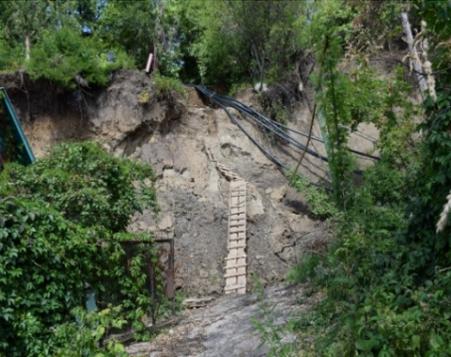
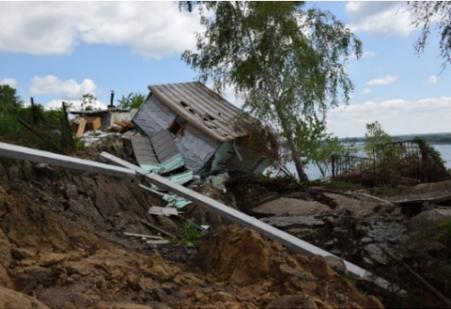
254	Приволжский	Саратовская область	г. Вольск, ул. Комсомольская	52,03708	47,39268	00.09.2019	04.09.2019	Оп	В г. Вольске, на участке склона Волгоградского водохранилища, в районе ул. Комсомольской наблюдалось развитие оползневой процесса. В нижней части склона отмечались трещины растяжения длиной до 2 м, шириной не более 10 см. Активизация оползня привела к деформации дома № 1 по ул. Комсомольской. Стены здания разбиты трещинами шириной до 5 см, развитие которых приведет к его разрушению. Данный участок в южной части примыкает к действующему оползню «Городской». Литологический состав пород представлен песками, глинами, суглинками серого цвета, мелом, мергелем, черными и зеленовато-серыми плотными глинами. Рекомендуется провести берегоукрепительные работы в основании склона.	Отмечались

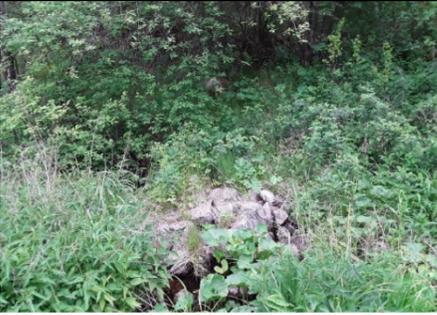
1	2	3	4	5	6	7	8	9	10	11	12
257	Уральский	Свердловская область	Южная окраина г. Североуральск, коллективные сады "Вагран" и "Валентина"	60,11872	59,97840	00.07.2019	Не завершилась	Ка	Поглощающий понор в окрестностях родника "Русалочья заводь" над областью активного развития подземного карста.	Не отмечались

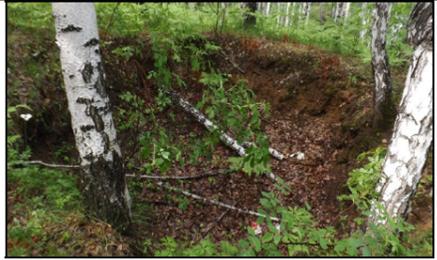
258	Уральский	Свердловская область	г. Каменск-Уральский, пос. Токарева, склон правого берега р. Исеть	56,39889	61,91705	00.05.2019	Не завершилась	КС	Карстово-суффозионный провал над старыми горными выработками со следами активизации процесса вне зоны застройки	Не отмечались

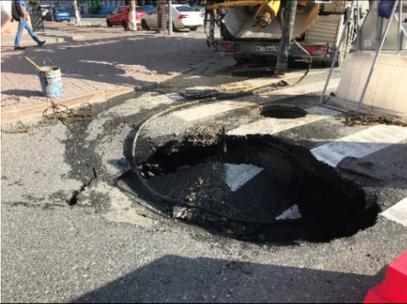
259	Уральский	Тюменская область	Тюменский район, г. Тюмень, пересечение ул. Республики и Первомайская	57,15447	65,53726	29.07.2019	00.08.2019	Су	Образовался суффозионный провал, вследствие чего деформировалось дорожное полотно. Размеры образовавшегося провала: в плане – 3,5×2 м, глубина – 1,5 м. Активизация суффозионного процесса обусловлена большим количеством выпавших осадков. Так в период с 27.07.2019 по 29.07.2019 выпало 18,5 мм осадков, что составляет 20 % месячной нормы.	Отмечались

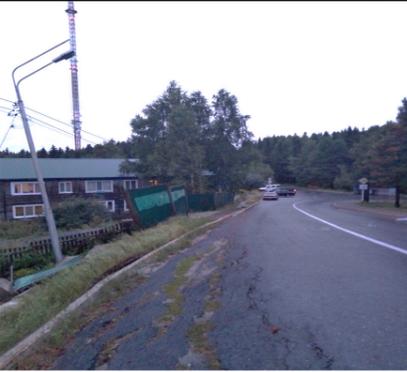
260	Уральский	Ханты-Мансийский автономный округ – Югра	г. Ханты-Мансийск, район перекрестка ул. Садовая – Проезд Первооткрывателей	60,97813	69,06292	00.08.2019	Не завершилась	Оп	Нагорная часть г. Ханты-Мансийск. Оползень и деформация дорожного полотна вызвана комплексом геоморфологических, климатических и техногенных факторов.	Отмечались

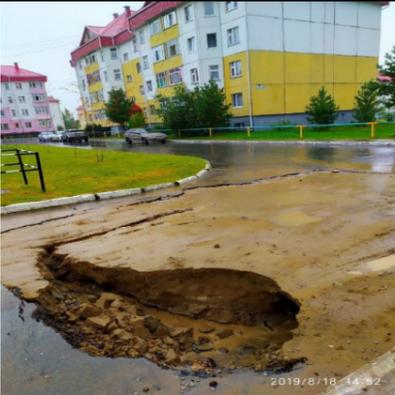
261	Уральский	Ханты-Мансийский автономный округ – Югра	г. Нижневартовск, двор дома по ул. Декабристов, 14 б	60,89296	76,65564	08.08.2019	Не завершилась	Су	Центральная часть г. Нижневартовск. Суффозионный провал вызван комплексом климатических и техногенных факторов.	Отмечались

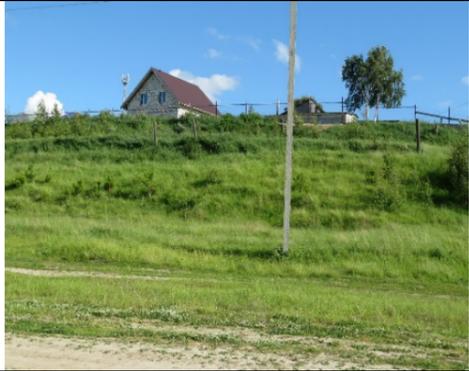
263	Уральский	Челябинская область	Челябинская область, Еманжелинское городское поселение, западная окраина пос. Батурицкий, южный борт затапливаемого угольного карьера № 1	54,79166	61,36115	00.07.2019	Не завершилась	Оп	Оползневой участок на южном борту карьера № 1, западная окраина пос. Батурицкий. Общая протяженность вдоль бровки отрыва по данным космоснимков – 125 м, длина оползня – до 260 м. Тип оползня – оползень-поток, тело оползня представлено грунтами текучей консистенции. Присутствовали свежие блоки оползания и трещины отрыва. Высота бровки отрыва – 15-20 м. Минимальное расстояние до угла забора хозяйственной территории – 7,2 м. Оползневой участок представляет угрозу для хозяйственных построек на западной окраине пос. Батурицкий.	Не отмечались

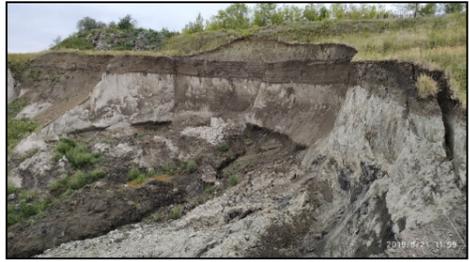
264	Уральский	Челябинская область	Челябинская область, Еманжелинское городское поселение, восточная окраина карьера № 3	54,74608	61,34325	00.07.2019	Не завершилась	Эо	Овраг протяженностью 850 м от вершины до уреза воды в карьере, шириной в устье – 29,2 м (в 2016 г. – 26,0 м), глубиной – 15,8 м. В вершине оврага – дренажная канава для отвода поверхностного стока из микрорайона г. Еманжелинск. По тальвегу оврага течёт ручей, с расходом около 3 л/с. В результате развития овражной эрозии непригодны для хозяйственного освоения значительные площади земель. Значительная глубина оврага делает его объектом повышенной опасности.	Отмечались

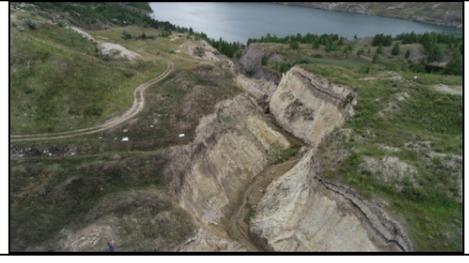
265	Уральский	Челябинская область	Челябинская область, г. Копейск, западный борт Копейского разреза, периметр АО «Копемаш»	55,10541	61,63133	00.07.2019	Не завершилась	Оп	Оползень на участке АО «Копемаш». По данным на 22.08.2019 г., установлено: на оползневом склоне выполнена отсыпка площадки по периметру предприятия насыпным грунтом. Расстояние от края отсыпанной площадки до ограждения предприятия составляет около 19 м. При этом на поверхности отсыпанной площадки появились трещины отрыва, в границах отсыпанного блока. За предельный уровень воды в карьере принята отметка +160 м. По состоянию на 30.06.2019 г., абсолютная отметка уровня воды в разрезе Копейский составила 162,942 м, что примерно на 3 м выше предельного уровня. Абсолютные отметки территории предприятия в створе оползня составляют 202-204 м. Превышение над урезом воды в настоящее время около 40 м. Затопление разреза и подъем уровня воды в нем продолжались. Дальнейшее развитие процесса может привести к разрушению борта карьера на участке периметра предприятия.	Отмечались
