«ГИДРОСПЕЦГЕОЛОГИЯ»

**О ПРОЯВЛЕНИЯХ ЭКЗОГЕННЫХ ГЕОЛОГИЧЕСКИХ
ПРОЦЕССОВ**

на территории Российской Федерации за III квартал 2019 г.

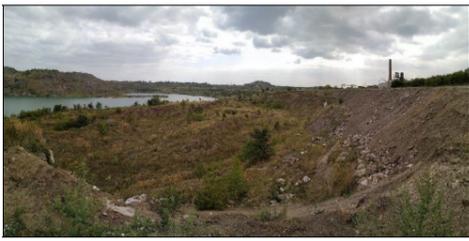
266	Уральский	Челябинская область	Челябинская область, г. Копейск, юго-восточный борт бывшего угольного разреза по отработке целиков шахт № 201 и 204, в 400 м западнее западной окраины пос. шахты № 204	55,07825	61,6109	00.07.2019	Не завершилась	Оп	Участок активного развития оползневой процесса на борту затапливаемого угольного разреза по отработке целиков шахт № 201 и 204. По данным архивных космоснимков, активизация процесса зафиксирована в 2017 г. В 2019 г. размеры в плане составили 95×130 м: ширина фронта оползания – 95 м, протяженность оползневой участка по направлению смещения – 130 м. На участке отмечен новый блок оседания с размерами в плане: 8×45 м.	Не отмечались

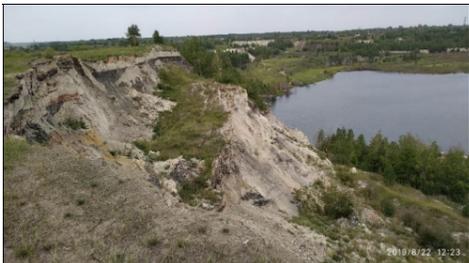
1	2	3	4	5	6	7	8	9	10	11	12
267	Уральский	Ямало-Ненецкий автономный округ	г. Ноябрьск, ул. Советская, 110	63,20971	75,47541	00.07.2019	Не завершилась	Эо	Максимальная ширина вдоль бордюра - 6,5 м, длина - 7,0 м, глубина - 0,2-0,3 м, ширина русла временного водотока составляет 0,8-0,9 м. Сечение корытообразное, на бортах отмечены трещины отрыва, бровка резкая. Площадь пораженной территории около 50,0 м ² . Смещено 2 секции бордюра.	Отмечались

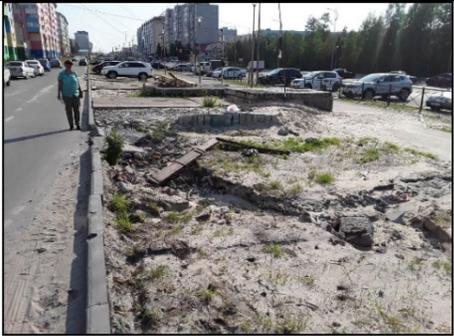
268	Уральский	Ямало-Ненецкий автономный округ	г. Ноябрьск, ул. Магистральная, 121, во дворе дома	63,20619	75,47576	00.07.2019	Не завершилась	Эо	В ходе обследования выявлен случай активизации эрозионного процесса. Общая ширина вдоль бордюра составляет 26,1 м. Протяженность по потоку - 20 м. Ширина разрушения асфальтового покрытия от бордюра - 0,45-0,50 м. Глубина провалов асфальта - 0,2 м. Максимальная глубина эрозионного вреза за пределами асфальтированного участка - 0,5-0,6 м. Площадь пораженной территории около 50,0 м ² . Смещено 5 секций бордюра, разрушено около 5 м ² асфальтового покрытия. Имеется угроза безопасности для движения автотранспорта и пешеходов.	Отмечались

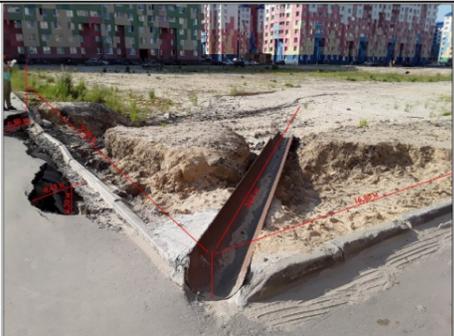
269	Уральский	Ямало-Ненецкий автономный округ	г. Ноябрьск, между домами ул. Высоцкого, 6 и ул. Магистральная, 119	63,20462	75,47426	00.07.2019	Не завершилась	Эо	В ходе обследования выявлен случай активизации эрозионного процесса. Разрушен бордюр и асфальтовое покрытие автодорожного полотна. Участок длиной 4,3 м, шириной - 1,3 м, глубиной - 0,1 м. Засыпан щебнем и песком. Площадь пораженной территории около 20 м ² . Смещено 5 секций бордюра, разрушено около 3 м ² асфальтового покрытия	Отмечались

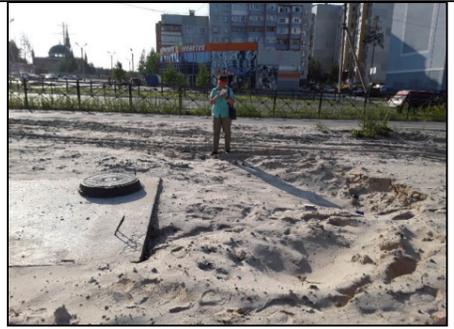
271	Уральский	Ямало-Ненецкий автономный округ	г. Ноябрьск, ул. Сибирская, 191	63,18877	75,41066	00.07.2019	Не завершилась	Су	В результате активизации суффозионного процесса было деформировано асфальтовое покрытие. Вырезаны куски асфальта прямоугольной формы и засыпаны щебнем, в асфальте отмечаются свежие трещины. Общая длина участка – 5,6 м, ширина вырезанного и деформированного участка асфальта от 1,0 до 1,9 м. На асфальтовой пешеходной дорожке у дома засыпано 5 провалов. Площадь поврежденного асфальтового покрытия около 5,0 м ²	Отмечались

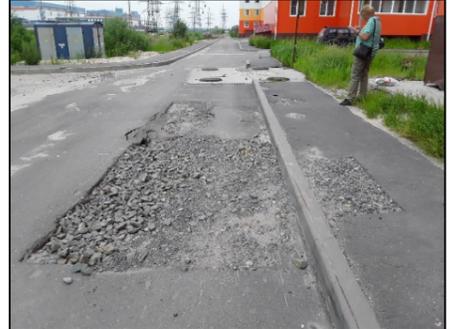
1	2	3	4	5	6	7	8	9	10	11	12
272	Уральский	Ямало-Ненецкий автономный округ	г. Ноябрьск, ул. Сибирская, 190	63,18876	75,40962	00.07.2019	00.00.2019	Су	Суффозионный провал выявлен по данным СМИ, на момент обследования засыпан песком и щебнем. Видна бровка провала и свежие трещины на асфальте со стороны люков. Длина – 4,20 м, ширина – 1,63 м. Площадь поврежденного асфальтового покрытия около 4,0 м ² .	Отмечались

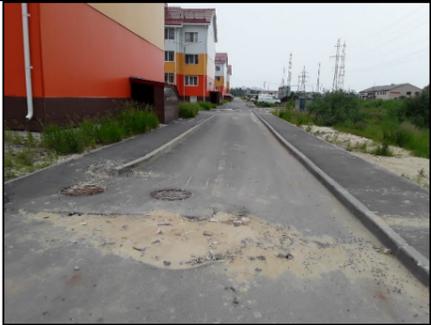
273	Уральский	Ямало-Ненецкий автономный округ	г. Ноябрьск, ул. Рабочая, 106-110	63,18865	75,40845	00.00.2019	Не завершилась	Эо	Новостройки, дома стоят на отсыпанной песчаной подушке, подверженной эрозионному процессу. Прилегающая территория заболочена. Высота подсыпки над уровнем воды около 1 м. Площадь пораженной территории – около 50 м ² . В отмостке домов отмечались трещины, провисания отмостки.	Отмечались

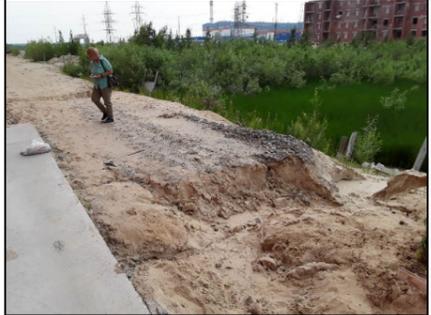
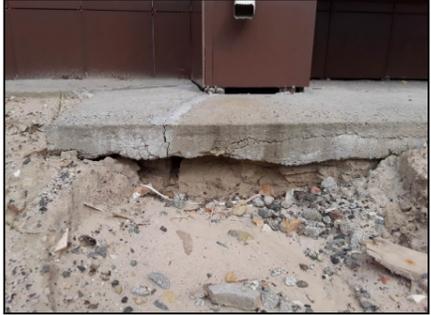
274	Уральский	Ямало-Ненецкий автономный округ	г. Ноябрьск, ул. Ямальская, напротив дома ул. Муравленко, 20. Северо-западная окраина ж/к. Светлый.	63,1097	75,41388	00.00.2019	Не завершилась	Эо	Зафиксирована эрозионная промоина на углу дома, образовавшаяся в результате размыва грунтов дождевыми осадками из водосточной трубы. Наблюдалось провисание отмостки дома. Борта от пологих до крутых, сечение корытообразное. Длина - 4,2 м (извилистая), ширина – 1,5 м, глубина – 0,15-0,2 м. Расстояние от опалубки дома до болота – 7,0 м. Площадь пораженной территории – около 5 м ² .	Отмечались

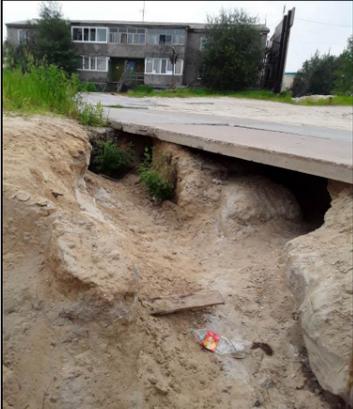
275	Уральский	Ямало-Ненецкий автономный округ	г. Ноябрьск, ул. Шевченко, подъезды к домам 86, 90	63,20639	75,41879	00.07.2019	Не завершилась	Эо	Площадь пораженной территории около 900 м ² . Зафиксировано провисание бетонных дорожных плит.	Отмечались

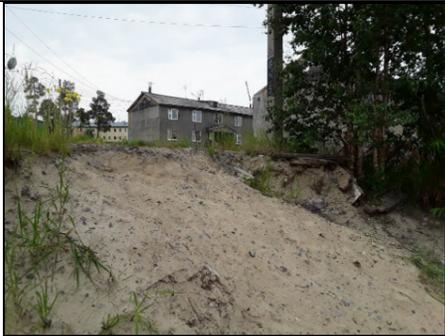
1	2	3	4	5	6	7	8	9	10	11	12
276	Уральский	Ямало-Ненецкий автономный округ	г. Ноябрьск, ул. Шевченко, 88	63,20699	75,42039	00.07.2019	Не завершилась	Эо	Разрушение основания бетонной опоры ЛЭП эрозийным процессом. Ранее участок расположения опоры был залит бетоном, в настоящее время разрушающимся. Высота уступа – 1,8 м, ширина отвесного участка – 1,5 м.	Отмечались

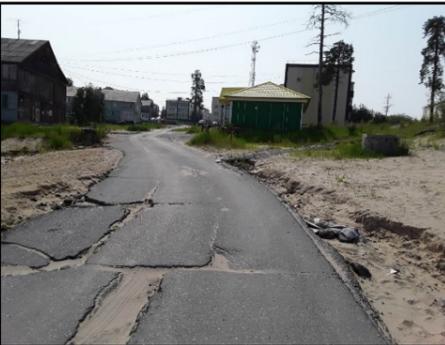
277	Уральский	Ямало-Ненецкий автономный округ	г. Ноябрьск, ул. Северная, 12Б	63,20792	75,42622	00.07.2019	Не завершилась	Эо	Разрушение асфальтового покрытия дороги от дома № 146 по ул. Северная на протяжении 20 м. Эрозийные промоины на обочине с обеих сторон дороги. От дома 13в по ул. Изыскателей обустроен водосток, который выходит на дорогу. Площадь пораженной территории – около 25 м².	Отмечались

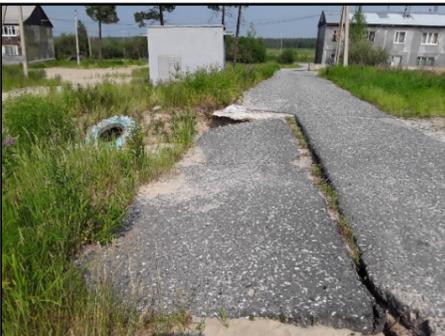
278	Уральский	Ямало-Ненецкий автономный округ	г. Ноябрьск, ул. Северная, 18Б	63,20771	75,42829	00.07.2019	Не завершилась	Эо	Проседание бетонной плиты и разрушение автодорожного полотна вследствие эрозийного процесса, развитого в песчаных грунтах. Плита размером 6,1×2,0 м со стороны обочины осела на 0,3 м. Длина эрозийной промоины - 10,5 м от обочины, ширина у дороги - 2,0 м, в устье - 1,0 м. Максимальная глубина эрозийного вреза - 0,7 м. Борты крутые в верхней части оврага, внизу выполаживаются, сечение корытообразное. Площадь пораженной территории – около 18 м².	Отмечались

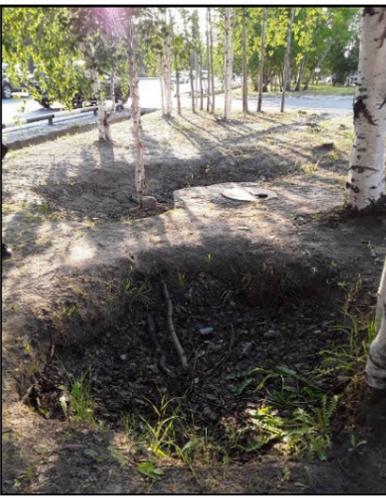
279	Уральский	Ямало-Ненецкий автономный округ	г. Ноябрьск, ул. Мира	63,19561	75,44604	00.07.2019	Не завершилась	Су	Выявлено два суффозионных провала у люка подземных коммуникаций. Расстояние между провалами – 1,1 м. Размер первого (береза в воронке) – 3,5×2,2 м, глубина – 0,3 м. Размер второго – 2,1×2,0 м, глубина – 0,4 м. Борты крутые, покрыты дерном. Провалы засыпаны листвой, палками. Рекомендуется ликвидация утечек из водонесущих коммуникаций, гидроизоляция лотков и трасс подземных коммуникаций, планировка территории.	Не отмечались

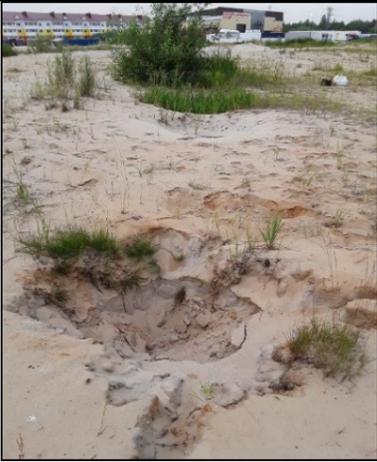
1	2	3	4	5	6	7	8	9	10	11	12
280	Уральский	Ямало-Ненецкий автономный округ	г. Ноябрьск, ул. Энтузиастов	63,18941	75,41912	00.07.2019	00.09.2019	Су	Выявлена цепочка из 5 суффозионных провалов в песчаных грунтах, вдоль трассы подземных коммуникаций, в районе ул. Энтузиастов. Провалы в плане имеют округлую форму, в разрезе – конусообразную. Отмечены свежие осыпания бортов.	Не отмечались

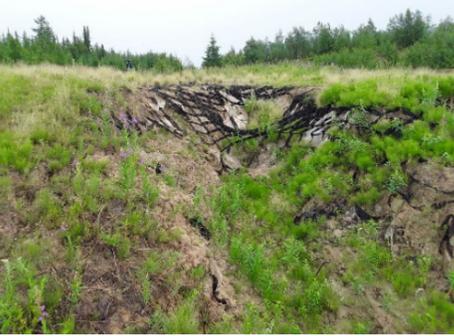
281	Уральский	Ямало-Ненецкий автономный округ	Газопровод высокого давления в 2 км выше по течению от переправы, правый берег р. Обь	66,60891	66,53449	00.07.2019	Не завершилась	Эо	Наблюдалась активизация процесса овражной эрозии, спровоцированная строительством и эксплуатацией газопровода. Наблюдалось разрушение георешеток с образованием эрозионных промоин на участке берега протяженностью 120 м.	Отмечались

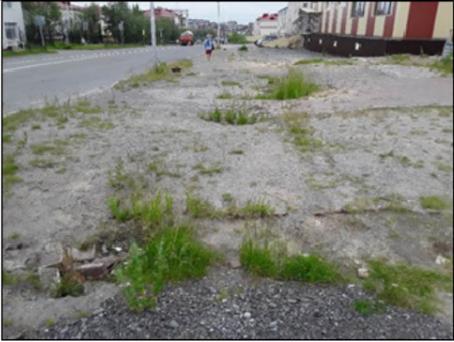
282	Уральский	Ямало-Ненецкий автономный округ	г. Салехард, пешеходная зона на перекрестке ул. Чупрова – ул. Маяковского	66,54143	66,58413	00.07.2019	Не завершилась	Су	На участке наблюдалось активное развитие суффозионного процесса, выделено 5 суффозионных провалов: 1) размеры в плане - 1,3×0,8 м, глубина – 0,4 м (кирпичи в провале); 2) размеры в плане – 2,0×1,3 м, глубина – 0,2 м (разрушена плитка); 3-4) общая длина – 3,3 м, глубина – 0,3-0,35 м, ширина 3-го проседания – 1,4 м, 4-го – 2,2 м; 5) диаметр – 1,7 м (плоская воронка), глубина – 0,15 м. Площадь пораженной территории – 5,6 м².	Отмечались

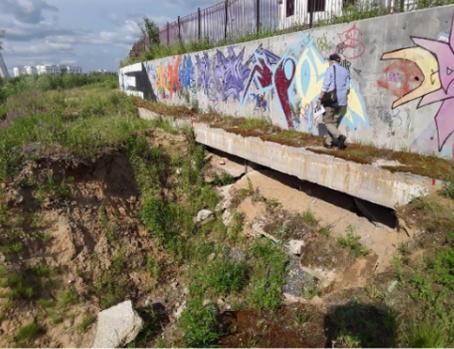
283	Уральский	Ямало-Ненецкий автономный округ	г. Салехард, периметр Ямальского многопрофильного колледжа на левом берегу р. Шайтанки	66,53289	66,59802	00.07.2019	Не завершилась	Эо	Активность процесса овражной эрозии в техногенно нарушенных грунтах на участке Ямальского многопрофильного колледжа была очень высокая: при длине участка 300 м овражной эрозией поражено 37 м.	Отмечались

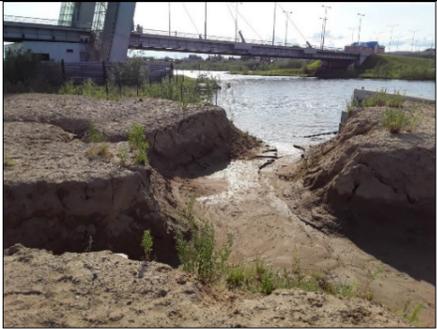
1	2	3	4	5	6	7	8	9	10	11	12
284	Уральский	Ямало-Ненецкий автономный округ	г. Салехард, левый берег р. Шайтанка, обустраиваемая набережная	66,53681	66,60208	00.07.2019	Не завершилась	Эо	На участке строящейся набережной протяженностью 1000 м вдоль левого берега р. Шайтанки, в насыпных песчаных грунтах отмечалось развитие эрозийного процесса. Активность овражной эрозии в техногенно нарушенных грунтах на участке обустраиваемой набережной г. Салехарда в районе моста была средней. На данном участке необходимо завершение начатых работ по благоустройству территории, включающих ее планировку, восстановление почвенно-растительного слоя, отвод поверхностного стока (ливневого, снеготаяния), с оборудованием дренажа, водоотводных канав, лотков.	Отмечались

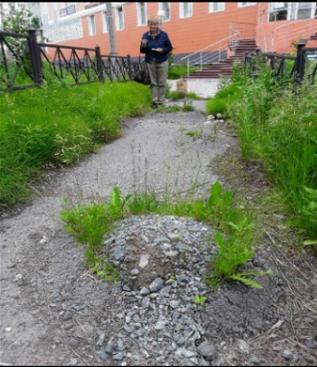
285	Уральский	Ямало-Ненецкий автономный округ	г. Салехард, ул. Республики, 73	66,52994	66,62589	00.07.2019	Не завершилась	Пу	В ходе обследования выявлены бугры пучения по ул. Республики, 73: на асфальтовой пешеходной дорожке 3 бугра пучения. Размеры: первый, ближний к дому – 0,9×0,8 м, высота – 0,15 м; второй – 0,6×0,7 м, с трещинами, высота – 0,05 м; третий – 0,6×0,7 м, высота – 0,12 м. Площадь пораженной территории – около 15 м².	Отмечались

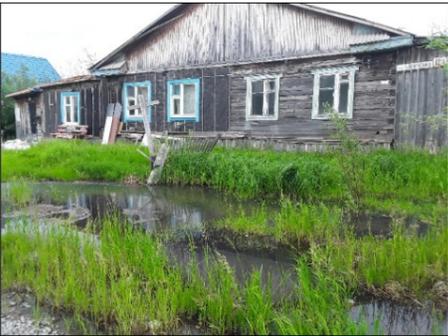
286	Уральский	Ямало-Ненецкий автономный округ	г. Салехард, ул. Шевченко, 12а	66,55391	66,57251	00.00.2019	Не завершилась	Пт	Подтопление территории в частном секторе по ул. Шевченко, 12а. За период с 2017 г. интенсивность подтопления возросла. Площадь подтопленной территории около – 100 м².	Отмечались

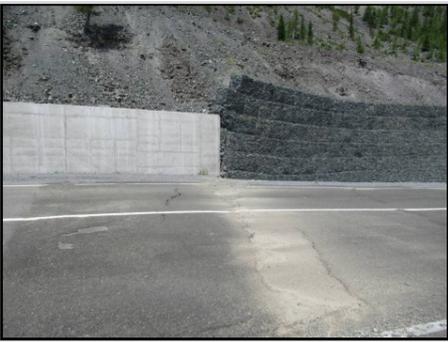
287	Сибирский	Республика Алтай	Онгудайский район, автодорога Шибе – Кара-Кобы	50,84580	85,75539	00.05.2019	00.09.2019	Эо	На участке было выявлено 4 проявления овражной эрозии суммарной протяженностью 134 м. Вершины оврагов на въезде в с. Шибе находятся в 2,6 м, с. Теньга – в 1,2 м, с. Кара-Кобы – в 7,8-12,0 м от дороги; на выезде из с. Кара-Кобы – в 0,7-2,5 м от дороги. Активность эрозийного процесса была высокая. Рекомендуется укрепление вершин оврагов бетонными плитами, ремонт водовыпусков (все овраги развиваются на водовыпусках).	Отмечались	
288	Сибирский	Республика Алтай	Онгудайский район, уч. а/дороги Онгудай – Алтайское подворье, левый поворот от 651 км Чуйского тракта Р-256, 19-20 км	50,77950	86,46899	00.05.2019	00.09.2019	Оп	На участке дорожного полотна длиной 185 м, поперек дороги, развиты трещины сдвига, фиксирующие зону оползания блока. Глубина трещин достигает 0,37 м на правом фланге и 0,2 м на левом фланге. Сдвиговое смещение по трещинам на асфальтовом покрытии составляет 2-5 см по латерали и до 5 см – по вертикали на обоих бортах зарождающегося оползня. На придорожном участке в полосе примыкания к дороге развиты трещины растяжения и сдвига с опусканием, высота уступов – до 0,8-1,3 м. По обоим флангам оползня трещины сдвига имеют продолжение от дороги на придорожную полосу вплоть до подпорных стенок и габионов и выше. Смещение блока по трещинам сдвига фиксируется по дорожной разметке (до 15 см), а также на защитных сооружениях по внутреннему краю дорожного полотна. Оползневой процесс имеет высокую активность, несколько выше уровня 2018 г.	Отмечались

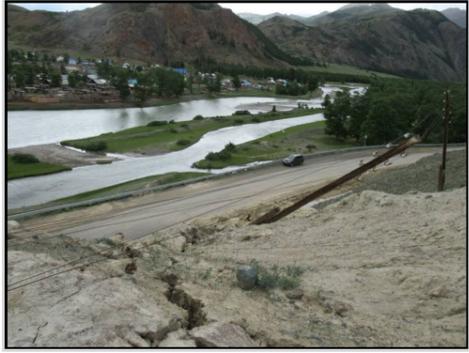
1	2	3	4	5	6	7	8	9	10	11	12
									2019 г. составил 743 м ² (за весь период наблюдений – 27409 м ²). Площадь оползня на момент обследования – 639259 м ² . В целом сейсмогенный оползень характеризовался низкой активностью. Негативное воздействие оползневого процесса приводит к деградации земель.		
290	Сибирский	Республика Алтай	Кош-Агачский район, уч. Чуйский	50,07333	88,43018	00.05.2019	00.09.2019	Оп	На Чуйском участке наблюдений обследовано 53 оползня, испытывающих активизацию в отчетный период. В 2019 г. образовался 1 новый оползень II порядка в границах оползня № 32. Высокую активность сохраняют оползни, образованные в 2017-2018 гг., а также несколько оползней II порядка в пределах древних оползневых массивов № 35, 36, 2. Наибольшую активность среди современных структур проявили оползни №№ 55, 71, 106, 109, 113. Негативное воздействие заключается в частичной деградации земель на площади 2,66 км ² . В непосредственной близости от автодороги Р-256 развивается 3 оползня: современный оползень № 97, а в границах древних структур № 35, 36 – оползни второго порядка № 35-1, 36-1. Активность высокая. Язык оползня 35 выдвигается на автодорогу, в зоне воздействия ЛЭП, один столб смещен по трещине на 1 м вниз, провода лежат на земле, линия повреждена. В языке оползня наблюдается разгрузка грунтовых вод в виде ручейка, базисом которого служит кювета Чуйского тракта. Кювета быстро заполняется глинистой суспензией, что требует регулярной чистки. Необходимо сооружение водоотводных канав в полотне дороги.	Отмечались

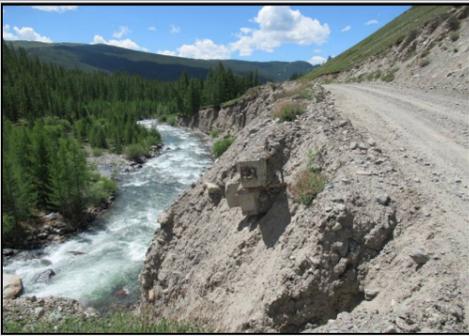
291	Сибирский	Республика Алтай	Кош-Агачский район, уч. а/дороги Кош-Агач - Джазатор, 38-132 км, уч. Джазаторская трасса	49,62879	88,10899	00.05.2019	00.09.2019	ГЭ, Эо	В пределах участка выявлено 6 проявлений, в том числе 2 проявления гравитационно-эрозионных процессов и 4 проявления овражной эрозии. Активность процессов средняя, высокая. Суммарная протяженность пораженных процессами участков дороги составляет 245 м. Вершины оврагов достигают дорожного полотна (частично разрушены откосы дороги), либо расположены в 2,6-6,5 м от дороги.	Отмечались

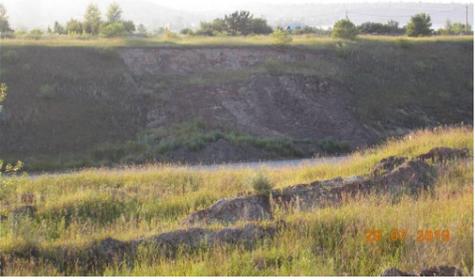
1	2	3	4	5	6	7	8	9	10	11	12
305	Сибирский	Республика Хакасия	Алтайский район, уч. а/дороги М-54, Братский мост, в 4 км на юг от с. Подсинее	53,62606	91,54853	00.04.2019	Не завершилась	Оп	В отчетном году, вдоль левого склона трассы произошло увеличение оползневого участка на 4 м, активизировавшегося в 2018 г. По правому склону активизация процесса зафиксирована практически на всем протяжении наблюдаемого участка - около 500 м. Так на юго-западной окраине участка на правом склоне произошло увеличение площади оплывания уже имеющегося участка и возникновение нового участка протяженностью около 40 м. В центральной части участка, активизировался небольшой оползень. На протяжении 80 м, произошло смещение блоков пород вниз, что привело к увеличению верхней стенки отрыва как в высоту, так и в длину. На северо-восточной окраине участка продолжались активные оползневые процессы, характеризовавшиеся отступанием бровки стенки отрыва (отступление в глубь склона составило 2,5 м, что ниже значений 2018 г.).	Отмечались

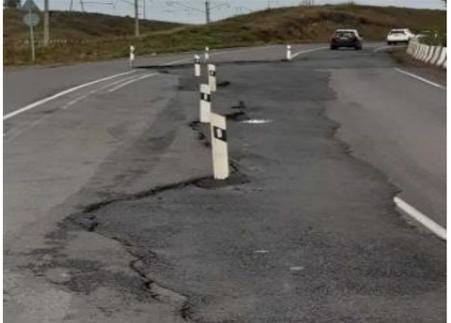
306	Сибирский	Республика Хакасия	Алтайский район, уч. а/дороги М-54, 8 км, южная окраина с. Подсинее	53,65253	91,54061	00.04.2019	Не завершилась	Пр	Участок автодороги и железнодорожного моста находится на оползневом склоне на террасе р. Енисей. Оползневые подвижки на поверхности склона здесь практически не заметны, но сопутствующие ему просадочные явления на полотне автодороги остаются довольно активными. В 2019 г. ремонт по устранению просадок на полотне автодороги был выполнен в апреле, июле и сентябре.	Отмечались

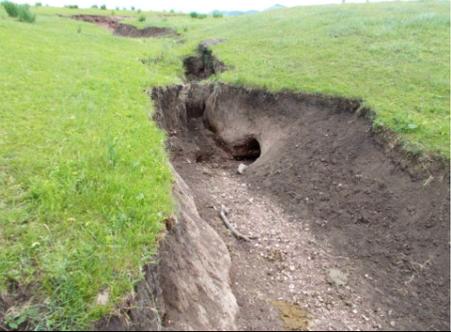
307	Сибирский	Республика Хакасия	Аскизский район, уч. а/дороги А-161, Абакан – Ак-Довурак, 135 км, 1 км западнее д. Нижняя Тея	52,92602	90,05554	00.04.2019	00.09.2019	Эо	Участок развития овражной эрозии зафиксирован по обе стороны от автодороги А-161, Абакан – Ак-Довурак, 135 км. На участке развиваются 2 протяженных оврага, сливающихся в одной точке на пойму р. Тея. Овраг № 1 берет свое начало с правой стороны дороги, в 200 м от нее. Развивается при интенсивном таянии снега или осадках ливневого характера, идущих со склонов Абаканского хребта. Разбит на 2 участка – с левой и правой сторон от автодороги А-161. В устьевых частях оврага отмечаются суффозионные проявления в виде колодцев и каналов. Овраг №2 развивается на полях с/х угодий и является продолжением лога Харатал. Правый овраг развивается в 6-8 м от полотна автодороги Абакан-Ак-Довурак. Овраг №2 угрожает частным с/х угодьям.	Отмечались

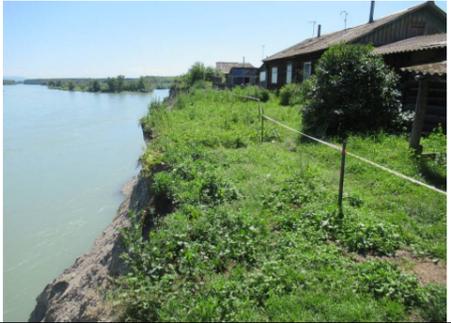
308	Сибирский	Алтайский край	Советский район, с. Шульгин Лог	52,16500	85,85910	01.07.2019	Не завершилась	Оп	На протяжении 250 м в прибрежной части левого склона долины р. Катунь развитие оползневого процесса происходило в виде заколов блоков шириной от 0,3 до 1,2 м и протяженностью до 30 м. Территория села сократилась на 320 м², бровка продвинулась вглубь села на 2 м, возникла угроза прямого воздействия процесса на 7 жилых домов. Основными факторами активизации выступили атмосферные осадки в виде дождя. На данном участке р. Катунь требуется выполнение комплекса берегоукрепительных мероприятий.	Отмечались

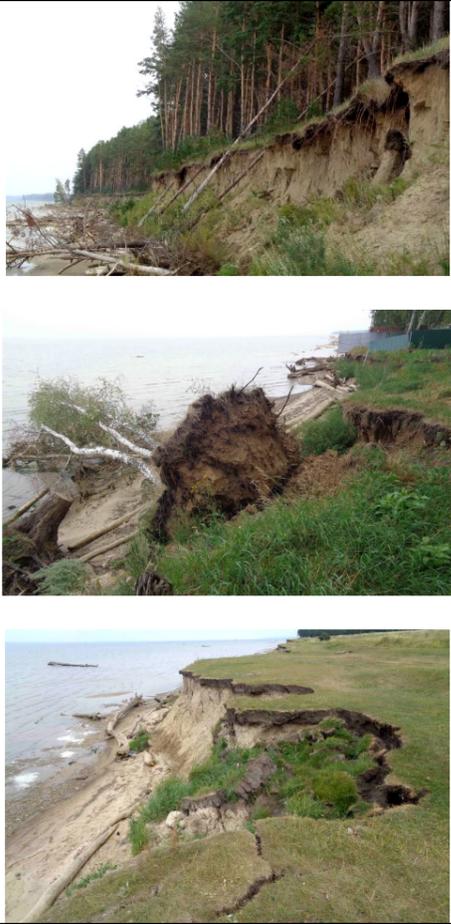
1	2	3	4	5	6	7	8	9	10	11	12
336	Сибирский	Новосибирская область	Искитимский район, берег Новосибирского вдхр. между сс. Тула и Быстровка, уч. Быстровский	54,59617	82,69542	00.04.2019	Не завершилась	Об-Оп	Практически вдоль всего берега Новосибирского водохранилища между селами Тула и Быстровка отмечены обрушения берегового уступа от 1 до 3 м. Весь берег высотой 2-3 м северо-восточнее с. Быстровка пилообразно изрезан развивающимися оврагами длиной 3-3,5 м и шириной 3-5 м. Встречается множество трещин отседания с шириной раскрытия до 0,1-0,15 м и видимой глубиной до 0,5 м, которые оконтуривают блоки площадью 1,5×5 м. На преобладающей части обследованной территории скорость разрушения склонов составляет 1-1,5 м/год, достигая на отдельных участках 3-4 м. Береговые склоны сложены преимущественно сухими лёссовидными супесями и суглинками. Высота береговых склонов изменяется от 2 до 7 м. Развитие гравитационно-эрозийных процессов вдоль всей береговой полосы предоставляет опасность жилым постройкам сс. Тула и Быстровка, строениям базы отдыха «У лукоморья». В настоящее время берегоукрепительные мероприятия ведутся на отдельных участках сел Тула и Быстровка различными берегоукрепительными методами (созданием искусственных пляжей, выполаживанием откосов, каменной наброской). В пределах укрепленной прибрежной зоне развитие процессов не наблюдается.	Не отмечались

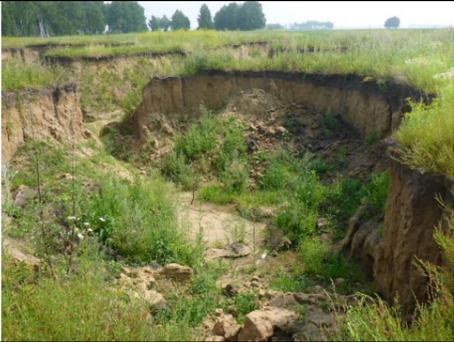
1	2	3	4	5	6	7	8	9	10	11	12
340	Сибирский	Омская область	Нижнеомский район, д. Бешаул, урочище Стрижево	55,80309	74,49504	00.04.2019	Не завершилась	Эо	Зафиксировано развитие овражной эрозии. Длина оврага 1,9 км, ширина до 18 м. Овраг уничтожает площади сельскохозяйственных угодий. Развитию овражной эрозии способствуют природные и антропогенные факторы.	Не отмечались

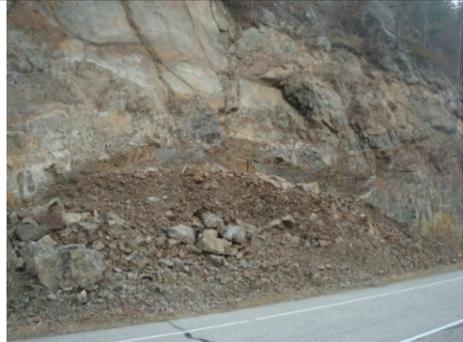
365	Дальневосточный	Хабаровский край	Нанайский район, участок а/д Лидога – Ванино, 81 км	49,32183	137,84935	00.07.2019	00.09.2019	Об-Ос	Активизация обвально-осыпных процессов отмечалась на 81 км автодороги Лидога – Ванино. Слева полотно автодороги ограничивает подножие обнаженного скального трещиноватого склона высотой до 30-50 м, местами заросшего кустарником, уклон поверхности – 60-90°. Справа дорога ограничена р. Анной. На участке склона постоянно происходят обвалы и осыпи с выносом материала к подножию склона и на полотно автодороги. Параметры проявления составляли 50×5×20 м. Выносы обвально-осыпного материала на полотно автодороги периодически устраняются дорожными службами. Рекомендуется устройство удерживающих сооружений и конструкций, агролесомелиорация.	Отмечались

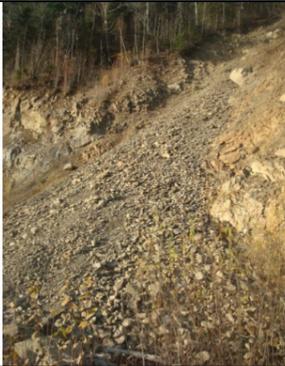
366	Дальневосточный	Хабаровский край	Нанайский район, участок а/д Лидога – Ванино, 89 км	49,30854	137,91795	00.07.2019	00.09.2019	Об-Ос	Активизация обвально-осыпных процессов отмечалась на 89 км автодороги Лидога – Ванино на участке трещиноватого склона высотой до 40 м, уклон поверхности – 60-90°. Обвально-осыпные участки формируются на всей поверхности склона, материал аккумулируется у подножия склона в виде осыпных конусов (протяженность – до 100 м, ширина – до 20-30 м, высота – до 40 м). Причинами активизации является подрезка склона и метеорологический фактор. Рекомендуется устройство удерживающих сооружений и конструкций, агролесомелиорация.	Не отмечались

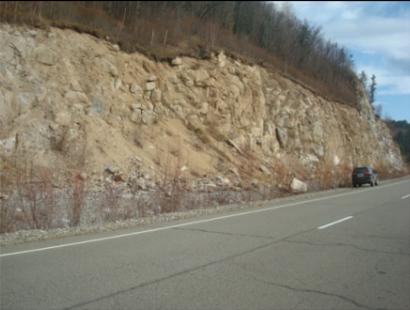
367	Дальневосточный	Хабаровский край	Нанайский район, участок а/д Лидога – Ванино, 90 км	49,29690	137,94429	00.07.2019	00.09.2019	Об-Ос	Активизация обвально-осыпных процессов наблюдалась на 90 км автодороги Лидога – Ванино, на северном скальном трещиноватом склоне высотой до 60 м на протяжении 500 м, уклон поверхности – 60-90°. На участке наблюдались высыпания обломков к подножию склона и на полотно автодороги. Протяженность высыпаний – до 100 м, высота – до 1,5-5,0 м,	Отмечались

1	2	3	4	5	6	7	8	9	10	11	12
									ширина – до 5 м. Причинами активизации является подрезка склона и метеорологический фактор. Рекомендуется устройство удерживающих сооружений и конструкций, агролесомелиорация.

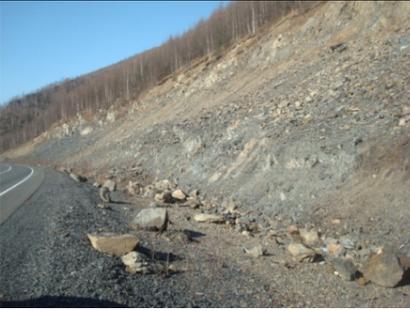
368	Дальневосточный	Хабаровский край	Нанайский район, участок а/д Лидога – Ванино, 169 км	49,26000	138,73746	00.07.2019	00.09.2019	Об-Ос	Активизация обвально-осыпных процессов отмечалась на 169 км автодороги Лидога – Ванино, на северном скальном трещиноватом склоне высотой до 60 м на протяжении 500 м, уклон поверхности – 60-90°. На участке зафиксированы высыпания обломков к подножию склона и на полотно автодороги. Протяженность высыпаний – до 100 м, высота – до 1,5-5,0 м, ширина – до 5 м. Причинами активизации является подрезка склона и метеорологический фактор. Рекомендуется устройство удерживающих сооружений и конструкций, агролесомелиорация.	Отмечались

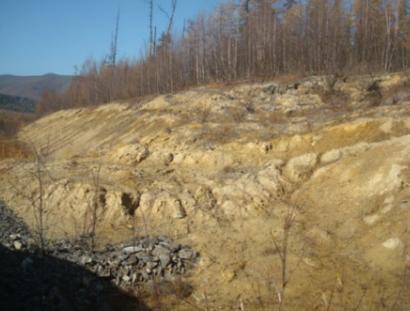
369	Дальневосточный	Хабаровский край	Ванинский район, участок а/д Лидога – Ванино, 204 км	49,26000	138,73746	00.07.2019	Не завершилась	Оп	Активизация оползневой процесс и плоскостной эрозии отмечена на 204 км автодороги Лидога – Ванино. Протяженность проявления – до 200 м, оползневые отложения частично перекрыли полотно дороги в результате обильных осадков в летний период. Произошло заиливание проезжей части. Рекомендуется устройство удерживающих сооружений и конструкций, агролесомелиорация.	Отмечались

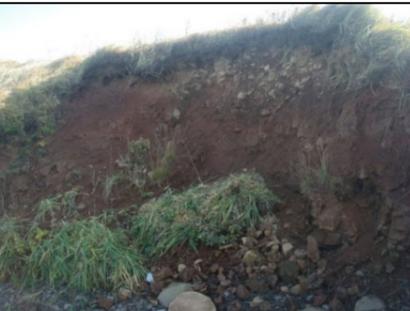
370	Дальневосточный	Хабаровский край	Советско-Гаванский район, п. Лососина	48,98969	140,37489	00.07.2019	Не завершилась	Оп	Оползневые блоковые подвижки в результате волной деятельности отмечены на побережье Татарского пролива вблизи пос. Лососина Советско-Гаванского района. Протяженность участков развития процесса составляет до 100 м.	Не отмечались
