ИНФОРМАЦИОННАЯ СВОДКА

О ПРОЯВЛЕНИЯХ ЭКЗОГЕННЫХ ГЕОЛОГИЧЕСКИХ

ПРОЦЕССОВ

на территории Российской Федерации за IV квартал 2019 г.

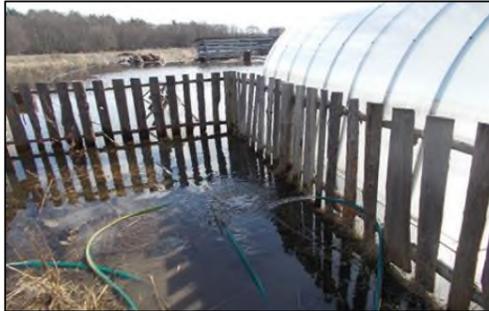
2	Северо-Западный	Ленинградская область	Сланцевский район, д. Большие Поля, д. Малые Поля	59,13314	28,07047	00.00.17	Не завершён	Пт	Подтопления объектов жилого и хозяйственного назначения. Факторы активизации: консервация шахт ОАО «Ленинградсланец» «мокрым» способом; излив вод на земную поверхность и даже фонтанирование через неликвидированные выработки и скважины в низменных местах. Активизация процесса усиливается в паводковые периоды.	Отмечались	
3	Северо-Западный	Ленинградская область	Сланцевский район, п. Большие Лучки	59,0915	28,17306	00.00.17	Не завершён	Пт	На момент обследования подвал многоквартирного дома по адресу ул. Маяковского, д. 14 подтоплен, в квартирах первого этажа по стенам развивается черная плесень.	Отмечались	
4	Северо-Западный	Новгородская область	г. Валдай	57,97489	33,25853	00.00.19	Не завершён	Пт	Активизация процесса подтопления происходит в весенний и осенний периоды в пределах частных территорий по ул. Народная. Основной фактор активизации: метеорологический (увеличение количества атмосферных осадков). В период осеннего половодья зафиксировано воздействие на сельскохозяйственные территории и постройки хозяйственного назначения. Установлено, что при повышении уровня воды оз. Валдай частично подтапливаются частные жилые территории.	Отмечались

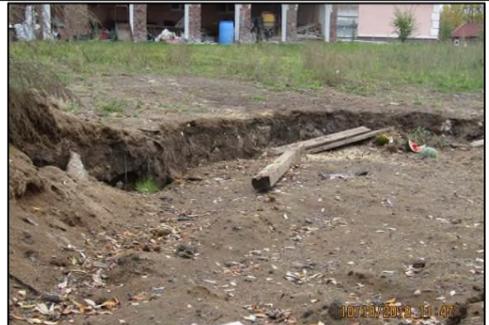
6	Северо-Западный	Новгородская область	г. Чудово	59,13103	31,63447	00.00.19	Не завершён	Оп	Оползневой процесс оказывает воздействие на ритуальную зону (территория кладбища) в г. Чудово и прилегающих населённых пунктов. Фактор активизации: подмыв нижней части склона речными водами. Породы, затронутые проявлением: песчано-глинистые ледниковые отложения. Параметры проявления: высота уступа достигает 25 м, увеличиваясь в северо-восточном направлении с 15 м; угол наклона уступа увеличивается от 35° до 80-85°, большая часть уступа имеет угол наклона более 55°. Ограды ближайших к верхней бровке захоронений наклонены, угловые опоры сползают по склону. Расстояния от края ограждений до верхней бровки уменьшается при движении вдоль берега и составляет менее 0,5 м.	Отмечались

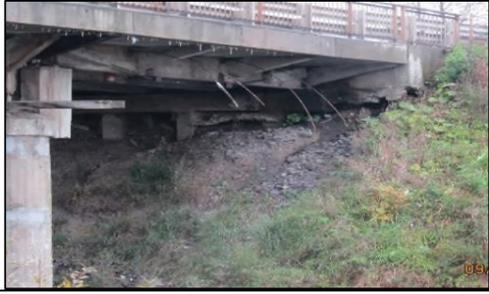
1	2	3	4	5	6	7	8	9	10	11	12
									развитии процесса свидетельствует наличие на берегу характерной водной растительности. Активизация процесса подтопления происходит в период весеннего и осеннего половодья р. Кересть.		
8	Северо-Западный	Новгородская область	г. Чудово	59,12828	31,64497	00.00.19	Не завершён	Эп	Активизация эрозионного процесса вдоль опор мостового перехода через р. Кересть по ул. Гагарина. Признаки активизации процесса: промоины и осыпи под береговыми опорами. Основной фактор активизации: нерегулируемый отвод ливневых вод. В связи с размывом насыпи у опор происходит разрушение полотна автомобильной дороги и пешеходной части моста.	Отмечались

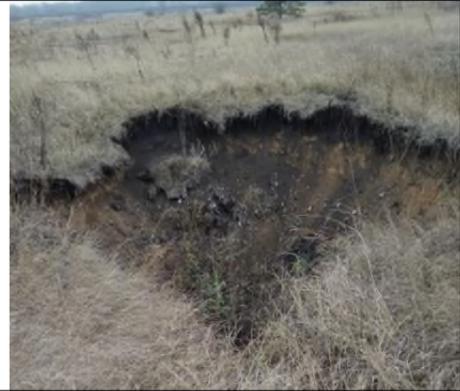
19	Центральный	г. Москва	г. Москва, ул. Каширское шоссе, д. 51, правый берег р. Москвы	55,64214	37,69542	00.10.2019	00.10.2019	Оп	Активизация оползневого процесса фиксировалась по адресу Каширское шоссе, д. 51, на правом берегу р. Москвы. Основные признаки активизации процесса: смещение оползневых блоков пород в верхней части склона длиной до 4 м, шириной – 2 м. Состав пород, затронутых проявлением: суглинки. Основной фактор активизации: атмосферные осадки. Отмечалось оседание грунта возле забора, что привело к его деформации. В средней части склона отмечалась ниша длиной – 16 м, шириной – 3 м, центральная часть склона сильно трещиноватая. Зафиксированы трещины в асфальтированном дорожном покрытии.	Отмечались

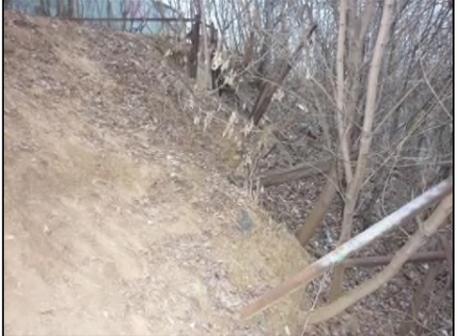
20	Центральный	Рязанская область	Спасский район, с. Троица	54,40405	40,54569	00.10.2019	00.10.2019	Оп	В с. Троица отмечалась незначительная активизация оползневого процесса. Основные признаки активизации оползневого процесса: смещение оползневых блоков пород длиной – 1 м, шириной – 2 м; формирование новых трещин отрыва длиной – 4 м, шириной – 0,4 м.	Не отмечались	
21	Центральный	Смоленская область	г. Смоленск ул. Кловская	54,778983	32,001472	00.10.2019	00.10.2019	Оп	Активизация оползневого процесса отмечалась на правом борту оврага вдоль ул. Кловская. Основные признаки активизации оползневого процесса: смещение бровки оползня в борту оврага на протяжении 15 - 25 м, а также образование мелких промоин глубиной до 0,3 м. Состав горных пород, затронутых проявлением: супеси, суглинки. Выявлена парагенетическая связь с процессом овражной эрозии. Мероприятия инженерной защиты не проводятся.	Не отмечались

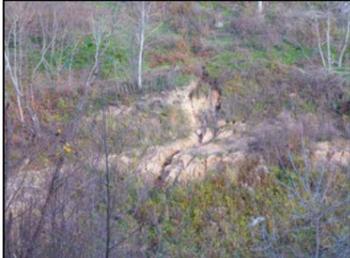
22	Центральный	Смоленская область	г. Смоленск ул. Шевченко	54,77741	32,07844	00.10.2019	Не завершён	Оп	Активизация оползневого процесса отмечалась по ул. Шевченко. Основные признаки активизации оползневого процесса: осыпание грунта на склоне протяжённостью 13 - 15 м, высотой – 6 – 7 м. Оползень находится в стадии развития. Состав горных пород, затронутых проявлением: супеси, суглинки. Выявлена парагенетическая связь с процессом овражной эрозии. Мероприятия инженерной защиты не проводятся.	Не отмечались

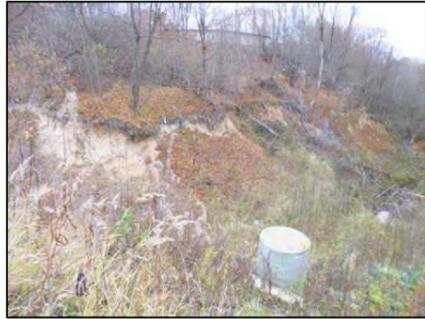
24	Южный	Волгоградская область	Среднеахтубинский район, с. Верхнепогромное	48,95823	44,85215	00.04.2019	00.11.2019	Об	Обвальное проявление вдоль берегового уступа, протяженностью 230 м, расположенное напротив с. Верхнепогромное. Активизация на площади 920 м². Отступление берега на активном интервале составило 0,8 м.	Не отмечались

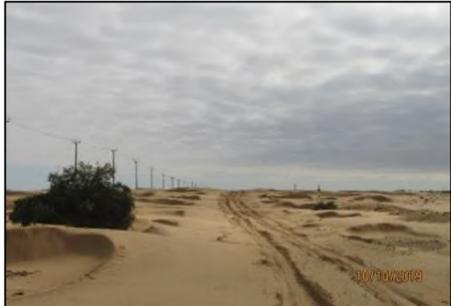
81	Южный	Республика Калмыкия	Черноземельский район, в 1,9 км юго-западнее п. Прикумский	45,240477	45,799005	00.00.2019	Не завершён	Эа	Занос участка автодороги на протяжении 110 м.	Отмечались

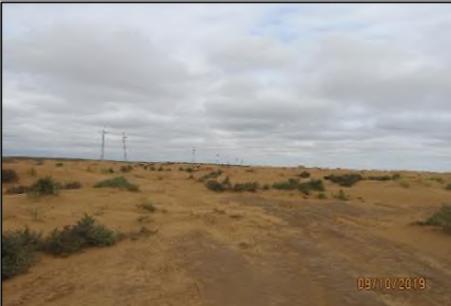
82	Южный	Республика Калмыкия	Черноземельский район, в 3,2 км юго-западнее п. Прикумский	45,236054	45,785255	00.00.2019	Не завершён	Эа	Занос участка автодороги на протяжении 30 м.	Отмечались	
83	Южный	Республика Калмыкия	Черноземельский район, в 6,5 км юго-западнее п. Прикумский	45,225397	45,744398	00.00.2019	Не завершён	Эа	Занос участка автодороги на протяжении 130 м.	Отмечались	
84	Южный	Краснодарский край	Апшеронский район. г. Нефтегорск, северная окраина	44,387368	39,695663	00.08.2019	00.09.2019	Оп	Активизация на обширном старом оползне на восточном склоне водораздела. Оползень развивается в северо-восточном направлении в русло балки, правого притока р. Гольшки. Площадь старого оползневого массива 0,1818 км ² , активно около 3% площади оползня. Высота оползневой ступени 40-50 см. Автодорога пересекает оползень в его головной части. На протяжении 740 м выявлено 2 участка деформации дорожного покрытия общей протяжённостью 110 м. Деформирован участок автодороги на протяжении 70 м.	Отмечались

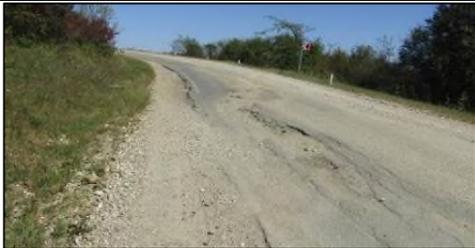
86	Южный	Краснодарский край	МО город-курорт Сочи, Хостинский район, участок Новороссийского шоссе	43,51879	39,85054	00.00.2019	00.10.2019	Оп	Активизация оползневой процесс на старом оползневом массиве на северо-западной окраине м. Видный. Оползень развивается в северном направлении. Базис оползания - днище балки. Для оползня характерно медленное малозаметное смещение по склону. Высота оползневой ступени 5-7 м, ширина трещин до 3 см. Площадь оползня – 900 м ² . В зоне влияния оползня – участок Новороссийского шоссе, протяжённостью 20 м, поражено 1/3 ширины полотна автодороги.	Отмечались

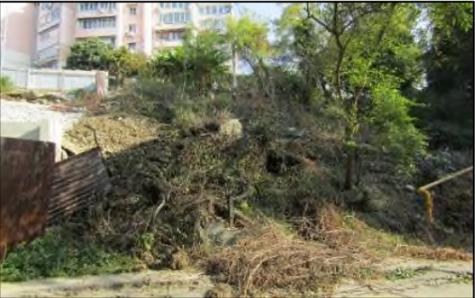
88	Южный	Краснодарский край	МО город-курорт Сочи, Адлерский район, с. Нижне-Высокое	43,47595	39,97489	00.09.2019	00.10.2019	Оп	Активизация на древнеоползневом склоне на правом борту р. Мзымты. Старый оползень развит по всей протяженности склона от водораздела до подножия склона. Наблюдается активизация на его правом фланге в нижней части склона на площади около 1700 м ² . Активность проявляется по покрытию автодороги в границах застройки с. Нижне-Высокое. Деформации на местной автодороге протяженностью 20 м, ширина трещин до 5 см. На территории домовладения по ул. Зеленая, 13 образовались понижения ниже по склону от жилого дома.	Отмечались

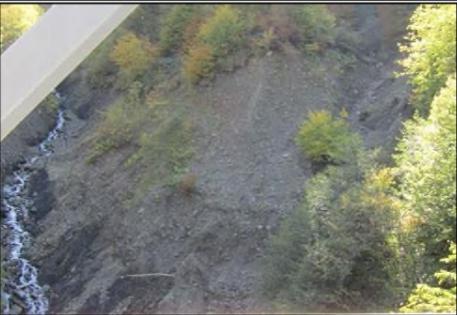
89	Южный	Краснодарский край	МО город-курорт Сочи, Адлерский район, горный курорт "Роза-Хутор", участок автодороги на западной окраине Горной Олимпийской Деревни (левый борт р. Черного)	43,659824	40,308077	00.00.2019	00.10.2019	Оп	Оползневая активизация вдоль левого борта р. Черного. признаки активизации оползневой процесс: трещины растяжения шириной до 1 см на протяжении 20 м по отремонтированному в начале 2019 года полотну автодороги. Оползень характеризуется постоянной активностью, начиная с 2015 года, когда были впервые зафиксированы трещины на полотне автодороги.	Отмечались	
90	Южный	Краснодарский край	МО город-курорт Сочи, Адлерский район, левый борт р. Сулимовского	43,654671	40,300031	00.00.2019	00.10.2019	Оп	Активный оползневой очаг в нижней части склона на левом борту ручья Сулимовского, в 2,0 км от устья ручья, абсолютные отметки 960-1070 м. Представляет собой участок протяженностью 300 м, в пределах которого отмечаются оползневые очаги площадью от 60 до 300 м ² . Состав горных пород, затронутых проявлением: ледниковые глыбово - валунные отложения с песчано-глинистым заполнителем, видимая мощность которых по обнаженному склону достигает 40 м. Крутизна склона составляет 40-50°, а в нижней прирусловой части достигает 60-70°. На данном участке существует опасность быстрого развития оползневых процессов в условиях избыточного увлажнения, с массовым поступлением рыхлого материала в русло Сулимовского ручья.	Не отмечались

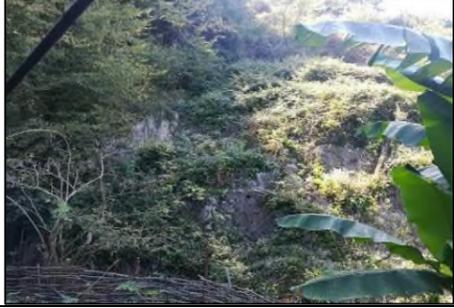
97	Северо-Кавказский	Республика Дагестан	Предгорная область, г. Махачкала, пос. Альбурикент	42,976176	47,456863	00.07.2019	00.12.2019	Оп	Основные факторы активизации оползневого процесса: атмосферные осадки, утечки и полив огородов, приведшие к переувлажнению покровных суглинистых образований. Породы, затронутые проявлением: делювиальные отложения четвертичной системы, представленные суглинками, супесями и глинами. В результате активизации оползневого процесса разрушены, деформированы и находятся в аварийном состоянии 16 домостроений и 230 м внутрипоселковой дороги без покрытия. Параметры проявления: длина – 80 м, ширина – 240 м, высота – 10-15 м, площадь – 19200 м ² , объём – 249600 м ³ .	Отмечались

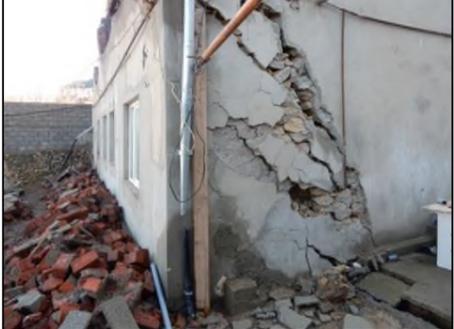
98	Северо-Кавказский	Республика Дагестан	Среднегорная область Гунибский район а/д "Гуниб-Цуриб", 3 км Ю-3 с. Бацада	42,29611	46,8735	00.00.2019	00.10.2019	Об	Условия развития и факторы активизации процесса: техногенные нагрузки и атмосферные осадки. Возраст проявления: современный. Состав пород, затронутых проявлением: песчаники и алевролиты юрской системы. Параметры опасного ЭГП: длина – 50 м, ширина – 4 м, высота – 1 м, площадь – 0,0002 км ² , объём – 200 м ³ . В результате активизации процесса перекрыто обвальными массами 50 м автодороги с твердым покрытием.	Отмечались	
99	Северо-Кавказский	Республика Дагестан	Среднегорная область Гунибский район а/д "Гуниб-Цуриб", 4 км Ю-3 с. Кулла	42,30056	46,8766	00.00.2019	00.10.2019	Об	Условия развития и факторы активизации процесса: атмосферные осадки и техногенные нагрузки. Возраст проявления: современный. Состав пород, затронутых проявлением: песчаники и алевролиты юрской системы. В результате активизации процесса перекрыто обвальными массами 130 м автодороги с твердым покрытием. Параметры опасного ЭГП: длина – 130 м, ширина – 6 м, высота – 1,5 м, площадь - 0,00078 км ² , объём – 1170 м ³ .	Отмечались

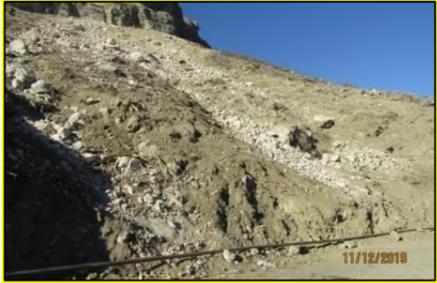
103	Северо-Кавказский	Республика Дагестан	Среднегорная область, Левашинский район МО «сельсовет Цудахарский», с. Цудахар	42,33879	47,16025	00.12.2019	00.12.2019	Оп	Условия развития и факторы активизации процесса: техногенные нагрузки и атмосферные осадки. Возраст проявления: современный. Состав пород, затронутых проявлением: элювиально-делювиальные отложения в породах четвертичной системы. Параметры опасного ЭГП: длина – 100 м, ширина – 5-10 м и площадь – 700-800 м ² , объём – 100 м ³ . В результате активизации процесса деформировано 2 жилых домостроения с приусадебными участками с хозяйственными постройками и 80 м автодороги без покрытия.	Отмечались

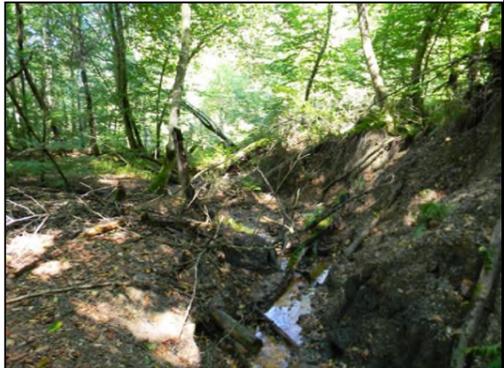
114	Северо-Кавказский	Республика Северная Осетия-Алания	Дигорский район, в 3,4 км от с. Кора	43,045764	44,054296	00.10.2019	Не завершён	Оп	Активизация оползневой процесс на Южном Савердонском оползне на правом берегу р. Савердон, в 3-х км от устья. Признаки активизации оползневой процесс: оползание крупных блоков на фронтальном уступе, растрескивание оползневой тела в центральной части, подновление и увеличение высоты уступов, появление "пьяного" леса. Базис оползня – пойма р. Савердон (H=600 м). Поверхность оползня сильно обводнена, местами заболочена. Оползень находится в стадии развития, активность составляет – 20%. Возраст проявления – современный. Породы, затронутые проявлением: делювиальные и старые оползневые отложения (dQIV и dpQIII-IV), представленные суглинками и щебнисто-глинистыми грунтами; подстилающие породы – мергели (Pg). Условия развития и факторы активизации процесса: метеорологический (осадки) и гидрологический (размыв фронта). Параметры проявления: в активной части длина – 200 м, ширина – 100 м, мощность – до 8 м, объём – 150 тыс. м ³ , площадь – 20 тыс. м ² . При развитии процесса выведено из оборота 2 га широколиственного леса.	Отмечались

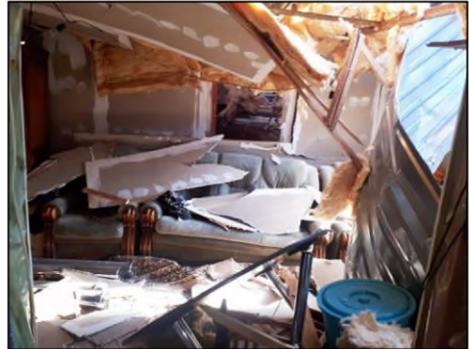
118	Северо-Кавказский	Республика Северная Осетия-Алания	Алагирский район, с. В.Зарамаг	42,770035	43,960067	20.10.2019	20.10.2019	Об	20 октября в 4 часа утра произошёл обвал крупных камней на склоне над с. В.Зарамаг. Базис проявления: пологая терраса на левом берегу р. Адайком. Со склона скатилось несколько камней, наиболее крупный из которых разрушил жилой дом. Камень имел объём 0,7м ³ и вес около 2 т. Процесс развивался на достаточно крутом склоне, сложенном моренными песчано - гравийными отложениями, на поверхности которых находятся крупные обломки метаморфических и магматических пород, частично утопленные в грунт. Факторы развития процесса: косвенное влияние техногенного фактора (строительство газопровода «Дзуарикау–Цхинвал» в 2009-10 гг. (по моренным отложениям пройдена глубокая траншея, при этом часть крупнообломочного материала скатывалась вниз по склону и отдельные камни и обломки не достигали базиса, а останавливались на склоне, в очень неустойчивом положении)). Для защиты села от камнепада, на склоне над селом был вырыт глубокий (5×3 м) ров, однако поражённый дом был построен позже и находится за пределами зоны защиты.	Отмечались

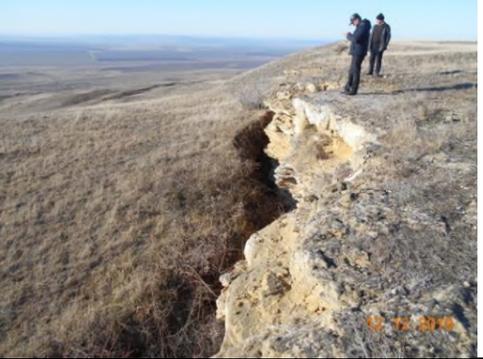
141	Северо-Кавказский	Ставропольский край	Петровский район, в 1,5 км юго-восточнее с. Донская Балка	45,197472	42,912778	00.00.2019	00.12.2019	Оп	В 1,5 км от села Донская балка отмечалась деформация дорожного покрытия на интервале около 100 м. В асфальтовом покрытии автодороги, участками образована серия трещин, а на отдельных интервалах продольная волнистость полотна дороги и поперечные просадки.	Отмечались

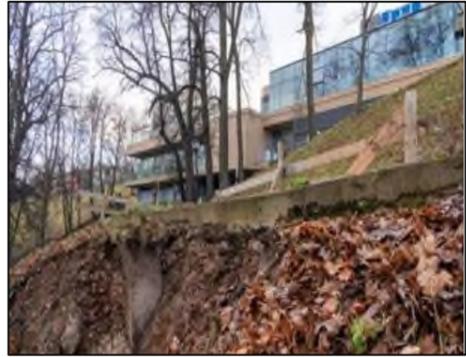
160	Приволжский	Пензенская область	г. Сердобск, ЮВ окраина, уч. Лысяя гора	52,453033	44,229753	00.09.2019	Не завершён	КС	Выявлен новый провал, диаметром до 1,4 м, глубиной 0,6 м, круглой формы. Находятся в стадии развития. Условия развития процесса: вымывание верхнемеловых отложений из глинистой и суглинистой толщи грунта, большое количество атмосферных осадков. Степень активности – средняя.	Не отмечались

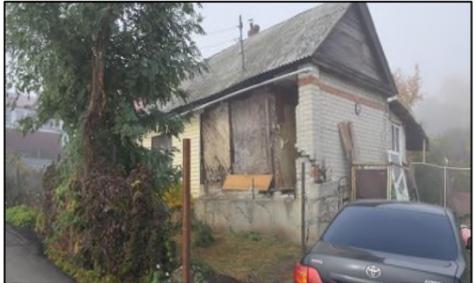
1	2	3	4	5	6	7	8	9	10	11	12
170	Приволжский	Саратовская область	г. Саратов Волжский район между оврагами Сеча и Безмянный оползень "Пчелка"	51,55135	46,09090	00.04.2019	03.10.2019	Оп	Базис оползня - Волгоградское водохранилище. Состав пород, затронутых проявлением: глины, алевролитистые глины, песчаники. Признак активизации оползневой процесс: образование трещин на дороге у турбазы "Пчелка", разрушение дома.	Отмечались

Саратовская область. В Саратовской области в IV квартале 2019 г. зафиксировано 6 случаев активизации оползневой процесса. В г. Саратов в Волжском районе происходит образование трещин на полотне автодороги у турбазы "Пчелка", а также разрушение дома. В г. Вольск при активизации оползневой процесса произошло частичное разрушение дороги на ул. Красноармейская и домов на ул. Октябрьской.

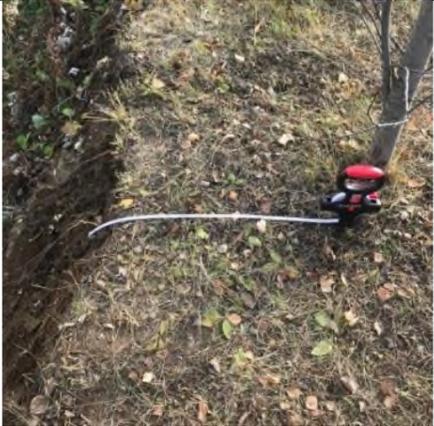
175	Уральский	Тюменская область	Тюменский район, д. Речкина	57,356500	64,920805	00.06.19	Не завершён	Оп	Активизация гравитационных процессов на склоне берега р. Тура. Зафиксировано обрушение края оползня. Тело оползня сократилось на 0,04 м.	Не отмечались

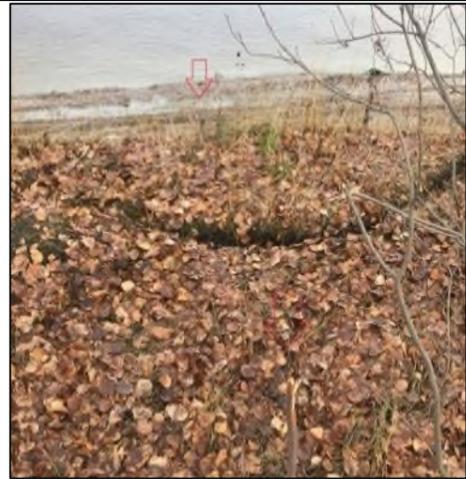
1	2	3	4	5	6	7	8	9	10	11	12
176	Уральский	Тюменская область	Тобольский район, между д. Панушкова и д. Лыткина	58,480611	68,548888	00.06.19	Не завершён	Оп	Активизация гравитационных процессов на склоне берега р. Иртыш. Зафиксировано смещение оползневого блока по горизонтали на 2 см. Размеры оползневого блока сократились в длину и ширину на 4 и 10 см соответственно.	Не отмечались

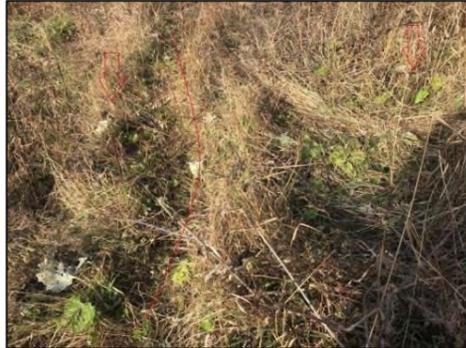
177	Уральский	Тюменская область	Тюменский район, с. Гусево	57,089388	65,311055	00.06.19	Не завершён	Оп	Активизация гравитационных процессов на склоне. Зафиксировано смещение оползневого блока по горизонтали на 1 см и по вертикали на 1 см.	Не отмечались

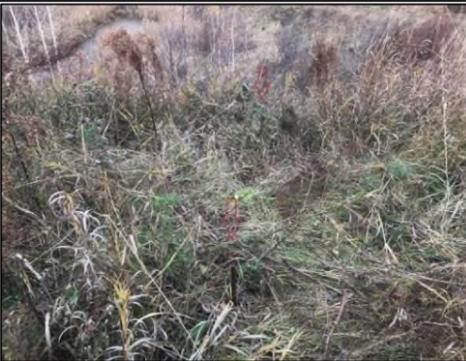
179	Уральский	Тюменская область	г. Тюмень, перекресток улиц Харьковская и Одесская	57,144644	65,592450	12.11.2019	17.11.2019	Су	Активизация суффозионного процесса на автомобильной дороге на перекрестке улиц Харьковская и Одесская. Образовался провал размерами в плане 5,0×5,0 м. Фактор активизации: техногенный (прорыв канализационного коллектора).	Отмечались

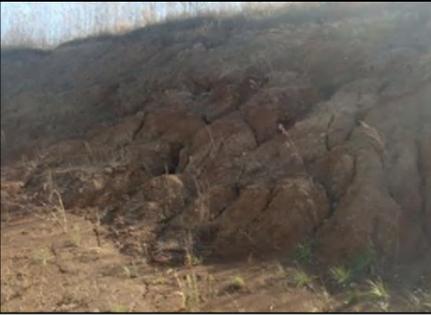
193	Дальневосточный	Хабаровский край	Вяземский район	47,44704	134,61873	00.00.00	Не завершён	Об-Ос	Активизация обвально-осыпных процессов отмечалась на 146 км автодороги «Хабаровск – Бикино», проложенной среди скальных пород, высотой до 30 м. На участке 200 м периодически происходят обвалы и осыпи с выносом материала к подножию склона и на полотно автодороги. Выносы обвально-осыпного материала на полотно автодороги устраняются дорожными службами.	Отмечались

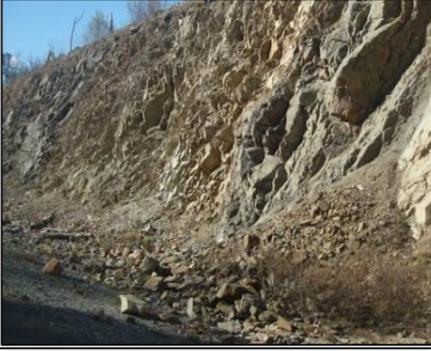
194	Дальневосточный	Хабаровский край	Нанайский район автодорога «Лидога – Ванино», 76 км	49,35407	137,79735	00.00.00	Не завершён	Об-Ос	Активизация обвально-осыпных процессов на 76 км автодороги «Лидога – Ванино». Слева полотно автодороги ограничивает подножие обнаженного скального трещиноватого склона высотой до 30-50 м, местами заросшего кустарником, уклон поверхности – 60-90°. Справа дорога ограничена р. Анной. На участке склона периодически происходят обвалы и осыпи с выносом материала к подножию склона и на полотно автодороги. Выносы обвально-осыпного материала на полотно автодороги устраняются дорожными службами.	Отмечались

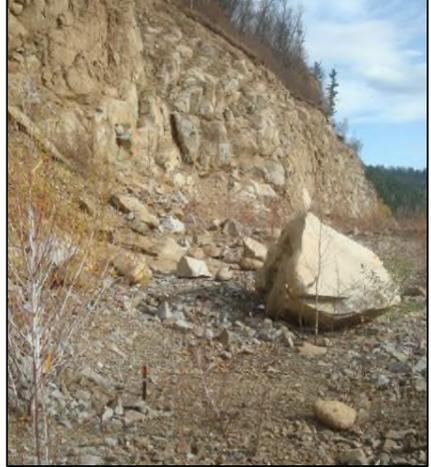
195	Дальневосточный	Хабаровский край	Нанайский район автодорога «Лидога – Ванино», 81 км	49,32183	137,84935	00.00.00	Не завершён	Об-Ос	Активизация обвально-осыпных процессов на 81 км автодороги «Лидога – Ванино». Слева полотно автодороги ограничивает подножие обнаженного скального трещиноватого склона высотой до 30-50 м, местами заросшего кустарником, уклон поверхности – 60-90°. Справа дорога ограничена р. Анной. На участке склона постоянно происходят обвалы и осыпи с выносом материала к подножию склона и на полотно автодороги. Параметры проявления составляли 50×5×20 м. Выносы обвально-осыпного материала на полотно автодороги устраняются дорожными службами.	Отмечались

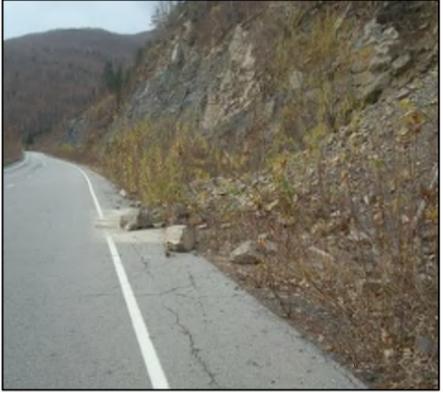
1	2	3	4	5	6	7	8	9	10	11	12
196	Дальневосточный	Хабаровский край	Нанайский район автодорога «Лидога – Ванино», 90 км	49,29690	137,94429	00.00.00	Не завершён	Об-Ос	Проявление обвально-осыпных процессов на 90 км автодороги «Лидога – Ванино». Активизация на северном скальном трещиноватом склоне высотой до 60 м на протяжении 500 м, уклон поверхности – 60-90°. На участке наблюдались высыпания обломков к подножию склона и на полотно автодороги. Признаки активизации процесса: протяжённость высыпаний – до 100 м, высота – до 1,5-5,0 м, ширина – до 5 м. Условия и факторы развития процесса: техногенный (подрезка склона) и метеорологический.	Отмечались

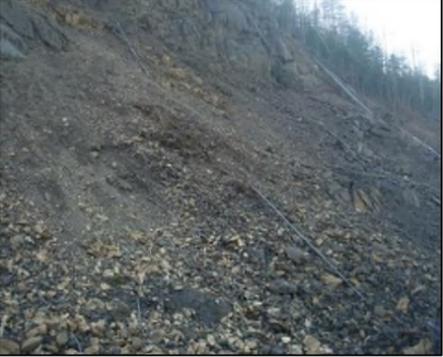
198	Дальневосточный	Хабаровский край	Ванинский район	49,17293	138,99275	00.00.00	Не завершён	Оп, Эп	Активизация оползневого процесса и плоскостной эрозии отмечалась на 204 км автодороги «Лидога – Ванино». Факторы активизации процесса: метеорологические (обильные осадки в летний период). Протяжённость проявления – до 200 м. Оползневые отложения частично перекрыли полотно дороги. Произошло заиливание проезжей части.	Отмечались

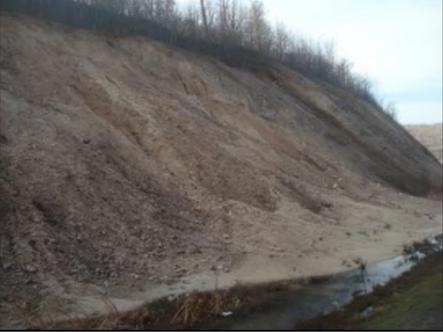
199	Дальневосточный	Еврейская автономная область	Облученский район	49,02794	132,301079	00.00.00	Не завершён	Об-Ос, Эп	Активизация опасных ЭГП на 1868 км автодороги «Хабаровск – Чита» Слева и справа от дороги придорожные высокие до 25-30 м, протяжённостью до 500 м склоны, пораженные осыпными процессами, процессами плоскостной эрозии с промоинами. Осыпные конуса до 10-15 м, местами шлейф у подножья. Факторы активизации: техногенные и метеорологические.	Не отмечались

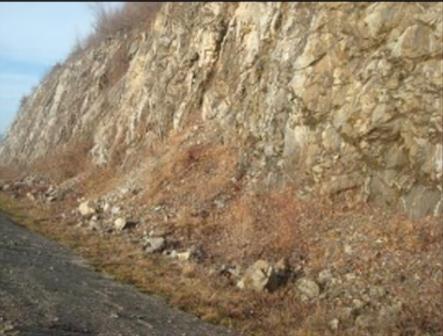
200	Дальневосточный	Еврейская автономная область	Облученский район	49,01896	132,2666	00.00.00	Не завершён	Об-Ос, Эп	Активизация опасных ЭГП на 1927 км автодороги «Хабаровск – Чита». Справа от дороги обнажённые трещиноватые склоны высотой 20-25 м, с уклоном 80-90°, протяжённость – 1 км, до 1926 км. Признаки активизации процесса: осыпные проявления в виде конусов и обвалов у подножья склона. На 1923 км проявления овражной и плоскостной эрозии. Факторы активизации: техногенные и метеорологические.	Не отмечались

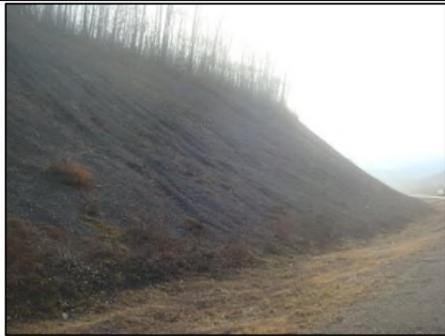
1	2	3	4	5	6	7	8	9	10	11	12
201	Дальневосточный	Еврейская автономная область	Облученский район	49,01315	131,91115	00.00.00	Не завершён	Ос, Эп	Активизация опасных ЭГП на 1898 км автодороги «Хабаровск – Чита». Справа от дороги (в сторону Белогорска) высокий до 30 м склон с уклоном до 60° со следами рыхлых обломочных отложений у подножья, протяженностью до 2 км. Склон поражен плоскостной эрозией с элементами промоин, осыпными выносами высотой до 5-10 м. Факторы активизации: техногенные и метеорологические.	Не отмечались

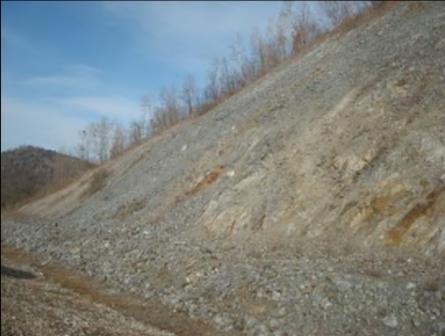
202	Дальневосточный	Еврейская автономная область	Облученский район	49,02039	131,87735	00.00.00	Не завершён	Ос	Активизация опасных ЭГП на 1895 км автодороги «Хабаровск – Чита». Справа от дороги высокий, до 50 м, склон из скальных трещиноватых пород. У подножья осыпной шлейф высотой до 1-2 м. Местами подножье утрамбовано крупнообломочным материалом. Протяженность – до 300 м. Факторы активизации: техногенные и метеорологические.	Не отмечались

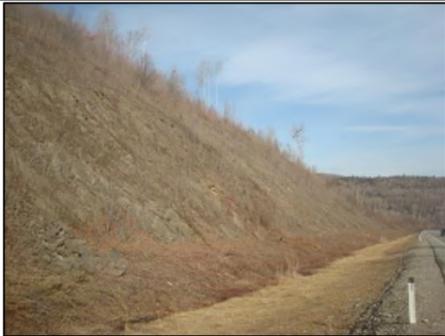
203	Дальневосточный	Еврейская автономная область	Облученский район	48,96692	132,56277	00.00.00	Не завершён	Об-Ос, Эп	Активизация опасных ЭГП на 1892 км автодороги «Хабаровск – Чита». Справа от дороги на высоком, до 50 м, трещиноватом склоне, протяженностью до 500 м, местами заросшем травой, наблюдаются осыпи высотой до 5 м у подножья и промоины на склоне. Факторы активизации: техногенные и метеорологические.	Не отмечались

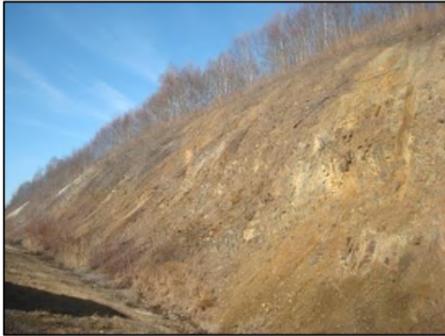
204	Дальневосточный	Еврейская автономная область	Облученский район	48,94424	131,49164	00.00.00	Не завершён	Эп	Активизация опасных ЭГП на 1879 км автодороги «Хабаровск – Чита». Справа от дороги высокий, до 30 м, склон протяженностью до 100 м, с элементами размыва (промоины). Факторы активизации: техногенные и метеорологические.	Не отмечались

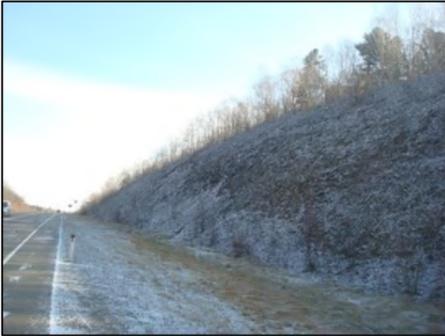
205	Дальневосточный	Еврейская автономная область	Облученский район	48,9689	131,41367	00.00.00	Не завершён	Ос, Эп	Активизация опасных ЭГП на 1857 км автодороги «Хабаровск – Чита». Слева и справа от дороги обнажённые трещиноватые осыпающиеся склоны высотой до 20 м, угол уклона – до 45°, протяженностью – до 200 м. Признаки активизации процесса: промоины и осыпные накопления у подножья. Факторы активизации: техногенные и метеорологические.	Не отмечались

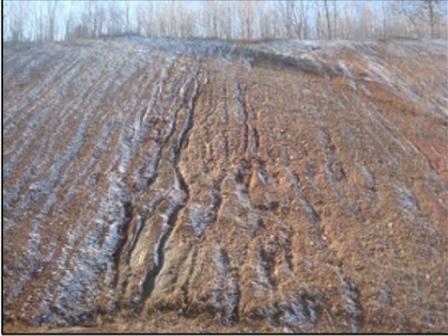
1	2	3	4	5	6	7	8	9	10	11	12
									активизации процесса: промоины и осыпные явления у подножья. Факторы активизации: техногенные и метеорологические.		
207	Дальневосточный	Еврейская автономная область	Облученский район	48,99593	131,2359	00.00.00	Не завершён	Об-Ос, Эп	Активизация опасных ЭГП на 1840 км автодороги «Хабаровск – Чита». Слева и справа от дороги обнаженные, трещиноватые склоны высотой до 30 м, с уклоном до 45-60° с осыпающимися породами у подножья и промоинами, плоскостной эрозией, протяженностью 500 м. Факторы активизации: техногенные и метеорологические.	Не отмечались	
208	Дальневосточный	Амурская область	Архаринский район	49,13864	130,81674	00.00.00	Не завершён	Об-Ос, Эп	Активизация опасных ЭГП на 1734 км автодороги «Хабаровск – Чита». Слева и справа придорожные склоны протяженностью до 3 км, высотой до 30 м, с углом уклона 30-45°, поражённые плоскостной эрозией, с элементами глубоких и частых промоин с осыпными конусами высотой до 1,0-2,0 м у подножья. Факторы активизации: техногенные и метеорологические.	Не отмечались

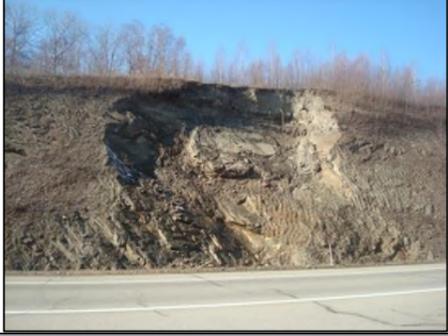
210	Дальневосточный	Приморский край	Надеждинский район, п. Раздольное	43,59736	131,98236	05.11.19	Не завершён	Оп	В п. Раздольное отмечалась активизация оползневой оползневой процесса с формированием дополнительных оползней, заполнением придорожного кювета и выходом на обочину дороги. Процесс на стадии развития.	Не отмечались

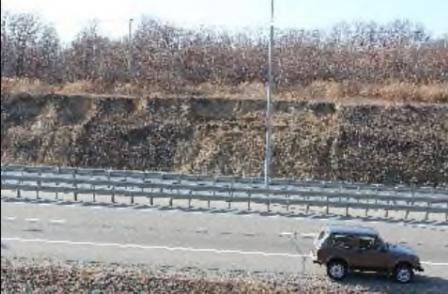
211	Дальневосточный	Приморский край	Уссурийский городской округ, г. Уссурийск	43,64880	132,00147	05.11.19	Не завершён	Оп	В г. Уссурийск отмечалась активизация оползневой оползневой процесса. Признаки активизации процесса: оползание с придорожных склонов грунтовых масс.	Не отмечались

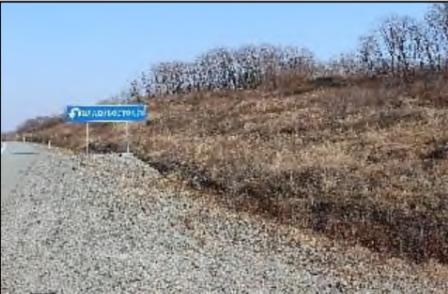
212	Дальневосточный	Приморский край	Уссурийский городской округ, с. Глуховка	43,76260	132,08589	05.11.19	Не завершён	Эо	Активизация процесса оврагообразования в с. Глуховка. Начальная стадия развития оврагообразования на придорожной склоновой поверхности.	Не отмечались

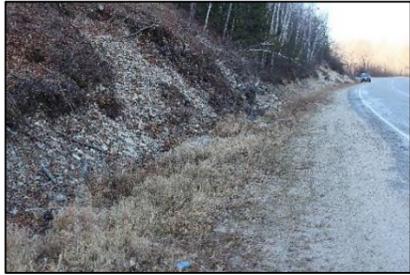
1	2	3	4	5	6	7	8	9	10	11	12
213	Дальневосточный	Приморский край	Чугуевский район, с. Антоновка	44,36160	134,45375	06.11.19	Не завершён	Ос	Активизация осыпного процесса на придорожной склоновой поверхности в с. Антоновка.	Не отмечались

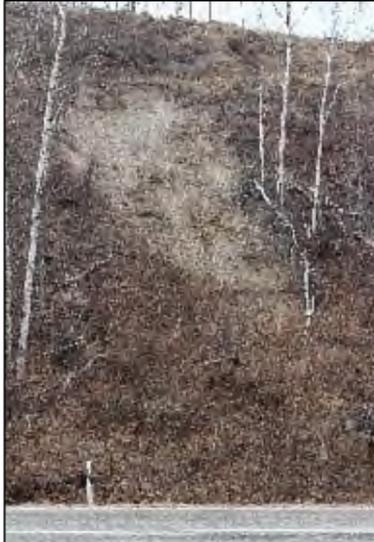
214	Дальневосточный	Приморский край	Дальнегорский городской округ, г. Дальнегорск	44,51433	135,46444	07.11.19	Не завершён	Оп	Активизация оползневоего процесса в 15 км на юго-запад от г. Дальнегорск. Признаки активизации процесса: оползание грунтовой массы с придорожной склоновой поверхности с заполнением придорожного кювета.	Не отмечались
