«ГИДРОСПЕЦГЕОЛОГИЯ»

ИНФОРМАЦИОННАЯ СВОДКА

О ПРОЯВЛЕНИЯХ ЭКЗОГЕННЫХ ГЕОЛОГИЧЕСКИХ ПРОЦЕССОВ

на территории Российской Федерации за II квартал 2020 г.

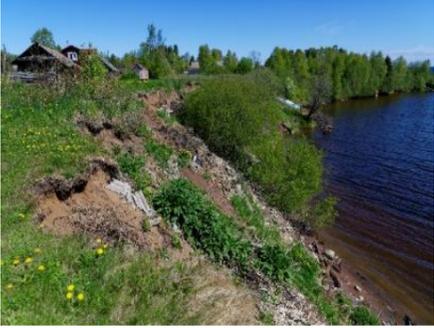
1	2	3	4	5	6	7	8	9	10	11	12	13	14
47.2020.0001	Северо-Западный	Ленинградская область	Тосненский район, Тельмановское поселение, пгт. Войсковоро, в пределах д. № 5.	59,69097	30,56356	00.04.20	Не завершилась	Оп	Атм.; Гидрол.; Гидрогеол.; Техн.	Не отмечались	<p>Проявление расположено в Тосненском районе на правом берегу реки Ижора в пгт. Войсковоро в пределах многоквартирного дома № 5. На участке наблюдается оползневой процесс, который находится на стадии развития. Склона рыхлый, сложен песками, суглинками, техногенным грунтом. Склон представлен террасированными уступами на излучине реки Ижора. Видны следы блоков оползня. Чётко прослеживается на склоне трещина отрыва оползневой тела. Расстояние от угла дома № 5 до бровки срыва всего 3,5 м, в этом месте наблюдается наибольшая мощность стенки срыва оползня - 0,72 м. Базисом развития служит подножие склона и пойма р. Ижора. Факторами активизации служат атмосферные осадки, а также техногенные факторы – талые и ливневые стоки, отведённые от жилой застройки на склон, засыпка местными жителями надоползневой уступа строительным мусором с целью укрепления и оборудование на склоне построек хозяйственного назначения. На момент обследования площадь активной части склона составляла 3290 м². В оползневом теле вниз по склону перед домом наблюдаются глубокие суффозионные провалы, крупные по размеру засыпаны строительным мусором, но при этом между строительными обломками видны пустоты. Остальные глубокие, но не обширные по размеру провалы в грунте склона остаются открытыми. С торца дома зафиксировано нависание угловой части бетонной отмостки, установленной по периметру здания, а также отступление песчано-гравийного грунта из-под отмостки в сторону активного склона. Также с угловой части, перед домом разрушена придомовая асфальтированная проезжая дорога.</p>

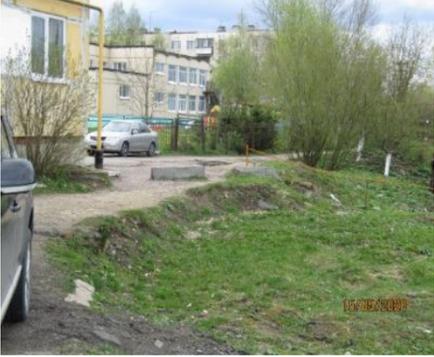
47.2020.0002	Северо-Западный	Ленинградская область	Тосненский район, Тельмановское поселение, пгт. Войсковоро, в пределах дома № 6.	59,69144	30,56522	00.04.20	Не завершилась	Оп	Атм.; Гидрол.; Гидрогеол.; Техн.	Отмечались	<p>Проявление расположено в Тосненском районе на правом берегу реки Ижора в пгт. Войсковоро в пределах многоквартирного дома № 6. На участке наблюдается оползневой процесс, который находится на стадии развития. Оползневой склон рыхлый, пологий сложен песками, суглинками, техногенным грунтом. Видны следы блоков оползня. Чётко прослеживается на склоне трещина отрыва оползневой тела. Базисом развития служит подножие склона и пойма р. Ижора. Факторами активизации служат атмосферные осадки, а также техногенные факторы – талые и ливневые стоки, отведённые от жилой застройки на склон, засыпка местными жителями надоползневой уступа строительным и бытовым мусором с целью укрепления, а также оборудование на склоне частных построек хозяйственного назначения. На момент обследования площадь активной части склона составляла 4400 м². Активизация проявления происходит в период выпадения обильных атмосферных осадков. При активизации оползневой процесса на данном земельном участке происходит деформация участка придомовой асфальтной проезжей части с деформацией поребриков и движением их вниз по склону (протяжённость деформированной части 5,3 м). На склоне расположен многоквартирный дом № 6, детская прогулочная площадка и парковочная зона. Расстояние от угла дома до трещины отрыва оползневой тела 9,5 м.</p>

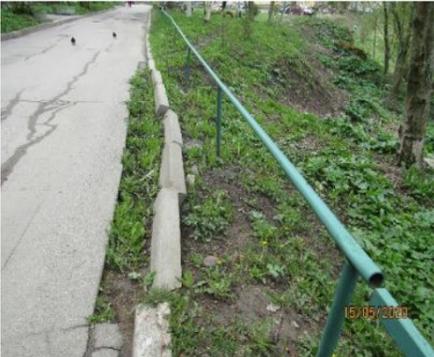
1	2	3	4	5	6	7	8	9	10	11	12	13	14
47.2020.0003	Северо-Западный	Ленинградская область	Тосненский район, г. Никольское территория расположения церкви Царя Николая по ул. Зелёная 7А	59,70058	30,78368	00.04.20	Не завершилась	Оп	Атм.; Гидрол.; Гидрогеол.; Техн.	Отмечались	<p>Проявление расположено в Тосненском районе на правом берегу реки Тосна в г. Никольское в пределах территории церкви царя Николая. На момент обследования уровень воды в реке не высокий. На участке наблюдается оползневой процесс, который находится на стадии активного развития. Базисом развития служит подножие склона и пойма р. Тосна. Факторами активизации являются обильное выпадение атмосферных осадков, интенсивное снеготаяние, повышение уровня грунтовых вод. На момент обследования площадь активной части проявления составляла 1000 м². Берег реки пологий. Территория расположения самой деревянной церкви находится на обрывистом уступе высотой 2,5-3 м и углом наклона склона 80°. Уступ образовался в следствии строительства церкви с использованием в основании техногенного грунта, а также возведение её на месте старого сооружения (на остатках немецкого убежища ДТ-7). На обрывистом склоне обнажены старые кирпичные кладки, арки и окна. По периметру территория церкви обустроена забором. Со стороны оползневого склона происходит оголение основания забора и нависание его над бровкой</p>

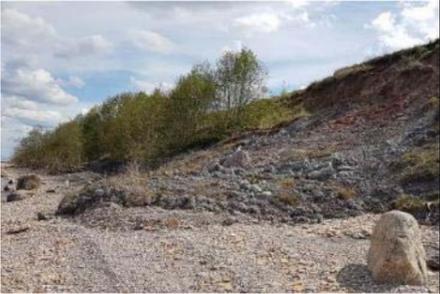
53.2020.0006	Северо-Западный	Новгородская область	г. Великий Новгород, ул. Черняховского с торца д. 40	58,52024	31,26039	00.03.20	00.05.20	Оп	Атм.; Гидрогеол.;	Не отмечались	<p>Проявление расположено в г. Великий Новгород по ул. Черняховского с торца д. 40. Оборонительное сооружение представляет собой земляную насыпь высотой около 10 м, сложенную техногенными песчаными грунтами. Склоны задернованы, оголены в местах активизации оползневой процессу. Развитие процесса приводит к общему выколаживанию склона, так как происходит на участках с наибольшей крутизной. Базисом развития служит подножие склона. Ширина активной части оползня 18 м, длина – 13,6 м. Проявление современное, активизация процесса приходится на весенний период (снеготаяние). На расстоянии 26 м от подножия склона расположена автодорога.</p>

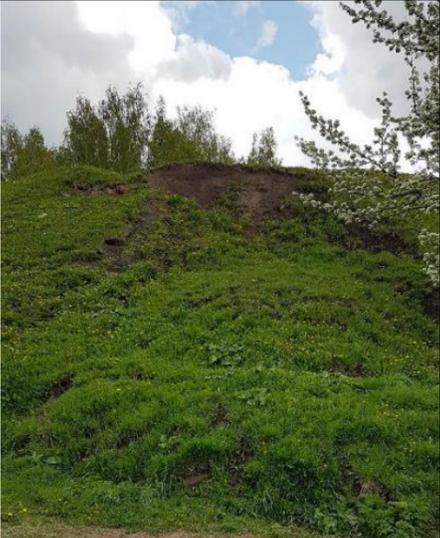
53.2020.0007	Северо-Западный	Новгородская область	г. Великий Новгород, Черняховского, напротив д. 38	58,51923	31,26117	00.03.20	00.05.20	Оп	Атм.; Гидрогеол.;	Не отмечались	<p>Проявление расположено в г. Великий Новгород по ул. Черняховского напротив дома 38. Оборонительное сооружение представляет собой земляную насыпь высотой около 10 м, сложенную техногенными песчаными грунтами. Склоны задернованы, частично оголены в местах активизации оползневой процессу. Развитие процесса приводит к общему выколаживанию склона, так как происходит на участках с наибольшей крутизной. Базисом развития служит подножие склона. Ширина активной части оползня 22 м, длина – 15 м. Проявление современное, активизация процесса приходится на весенний и осенний периоды (паводок). На расстоянии 24 м от подножия склона расположена автодорога.</p>

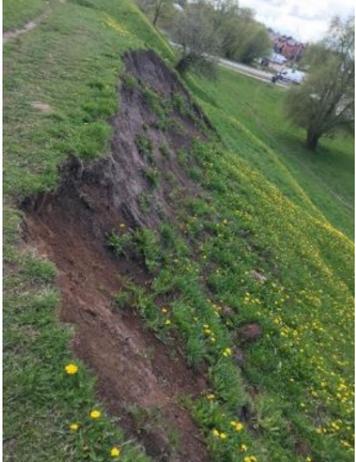
1	2	3	4	5	6	7	8	9	10	11	12	13	14
53.2020.0008	Северо-Западный	Новгородская область	Чудовский район, г. Чудово, Успенское с/п кладбище г. Чудово по ул. Зеленая	58,13103	31,63447	00.03.20	Не завершилась	Оп	Атм.; Гидролог.; Гидрогеол.; Техн.	Отмечались	<p>Проявление расположено в г. Чудово на правом береговом склоне р. Кереть вблизи автомобильной дороги М-10 на территории кладбища г. Чудово по ул. Магистральная. Склон подвержен развитию оползневого процесса (течения и скольжения). Базисом развития служит подножие склона и урез воды р. Кереть. На момент обследования уровень воды в реке соответствовал среднему меженному значению. Береговой уступ сложен песчано-глинистыми ледниковыми отложениями – моренными суглинками и супесями, которые на данном участке имеют высокую влажность, низкие фильтрационные свойства, поэтому проход по склону затруднителен, местами грунты вязкие, а часть захоронения покрыта стоячей водой и поросла болотной растительностью. Вблизи верхней бровки, на расстоянии 0,3-2,0 м размещаются ограждения захоронений. Высота уступа в пределах участка обследования увеличивается в северо-восточном направлении с 15 м у моста и достигает 23 м. Угол наклона уступа также увеличивается с 35° до 80-85°, причём большая часть уступа имеет угол наклона более 55°. Весь склон подвержен развитию небольших оползней, сплывин и промоин. Ограждения, находящиеся вблизи бровки склона, искривлены, опоры некоторых нависают над склоном. Также следует отметить, что вдоль всего берегового склона производится складирование мусора с кладбища, который создаёт дополнительную нагрузку, а также мешает росту растительности на склоне, которая могла бы препятствовать оплыванию верхней части массива.</p>

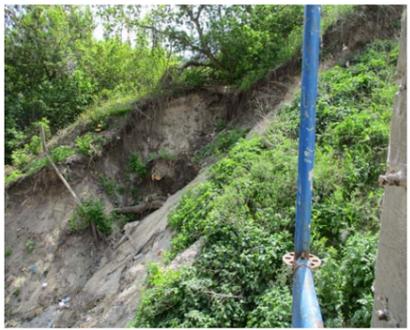
36.2020.0002	Центральный	Воронежская область	Семилукский район, ст. Латная, ул. Мира	51,65134	38,91460	00.04.20	00.04.20	Оп	Атм.	Отмечались	В Семилукском районе, ст. Латная, по ул. Мира ("Латная") в апреле 2020 г. отмечалось смещение оползневых блоков пород высотой от 2 до 3 м, шириной – 3 м, протяженностью – 3-5 м. У подножья фиксируется выход грунтовых вод. В 50 м от дома № 63 фиксируется третья ступень оползня высотой до 3 м протяженностью до 15 м. Оползневой процесс находится в стадии развития. Базисом развития является урез р. Гнилуша. Длина оползня – 30 м, ширина – 10 м, площадь – 200 м ² . Породы, затронутые проявлением – ниже-верхнечетвертичные почвенно-лессовые отложения, донские ледниковые отложения, представленные суглинками, глинами, песками. Проявление современное. Процесс парагенетически связан с овражной эрозией. В результат активизации оползневой процесса отмечалось воздействие на земли населенного пункта. Дальнейшее развитие оползневой процесса может привести к деформациям частных домов по ул. Мира д. 63.

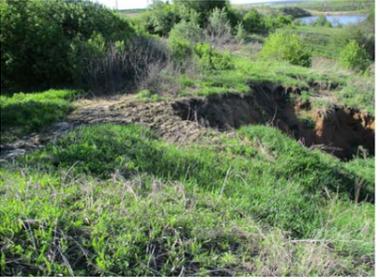
48.2020.0001	Центральный	Липецкая область	г. Чаплыгин, ул. Куйбышева, ул. Подгорная	53,23863	39,95624	00.05.20	00.05.20	Оп	Атм.	Отмечались	В г. Чаплыгине, по ул. Куйбышева и ул. Подгорная в мае 2020 г. зафиксировано смещение оползневых блоков пород длиной 5 м, шириной около 6 м, также отмечалось увеличение трещин отрыва в длину на 15 м, ширину раскрытия на 10 см. Оползневой процесс находится в стадии развития, базисом развития является урез балки. Породы, затронутые проявлением, представлены суглинками и глинами четвертичного возраста. Параметры проявления: длина – 60 м, ширина – 30 м. В результате активизации оползневой эрозии отмечалось воздействие на земли населенного пункта.

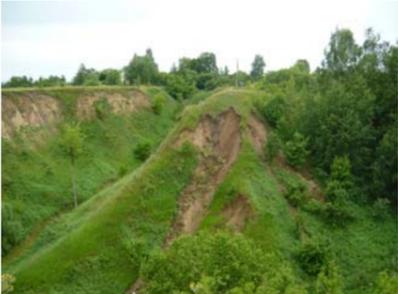
62.2020.0003	Центральный	Рязанская область	Рязанская область, Рязанский район, д. Деулино	54,86424	39,62776	00.06.20	00.06.20	Оп	Атм.	Отмечались	В Рязанском районе, в с. Деулино, было зафиксировано увеличение трещин отрыва длиной 15 м, шириной раскрытия 15 см, а также смещение оползневой блока пород длиной 5 м, шириной 3 м. Оползневой процесс находится в стадии развития, базисом является урез р. Пра. Состав горных пород, затронутых проявлением – пески, супеси, суглинки с прослоями и линзами пылеватых песков, кровля выветрелых глин четвертичного и юрского возрастов. В результате активизации оползневой процесс отмечалось воздействие на земли населенного пункта.

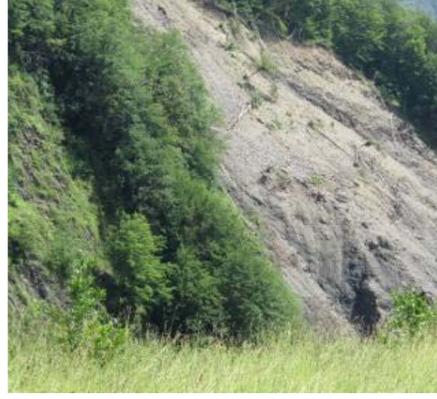
23.2020.0004	Южный	Краснодарский край	МО город-курорт Сочи, Адлерский район, Горная олимпийская деревня	43,64866	40,33388	00.00.20	00.06.20	Оп	Атм., Техн.	Не отмечались	Правый берег балочного вреза, левого притока р.Мзымты. В низовом откосе автодороги Альпийское шоссе активизировались оползневые процессы на площади около 3,2 тыс. м ² . В оползание вовлечены делювиальными суглинками с включением коренных аргиллитов. Оползневой процесс носит долгоживущий характер с усилением активности в периоды ливневых осадков и переувлажненности грунтов

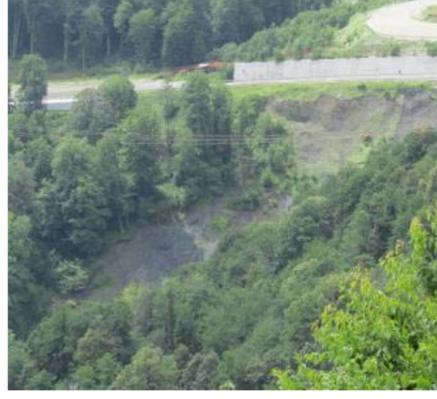
23.2020.0005	Южный	Краснодарский край	МО город-курорт Сочи, Адлерский район, Горная олимпийская деревня	43,66250	40,31077	00.00.20	00.06.20	Оп	Атм., Техн.	Отмечались	Проявление активных оползневых процессов на правом борту р.Черного. В результате оползневых подвижек деформирован и частично разрушен участок пешеходной дорожки вдоль автодороги Альпийское шоссе. На ограждающем блоке образовалась трещина шириной 15см (по контрольной линии). На автодороге продольные трещины шириной до 3см на протяжении 10м.

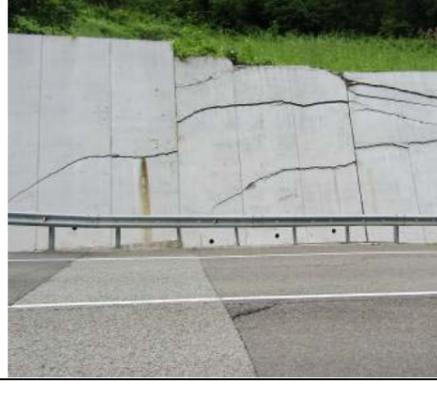
23.2020.0006	Южный	Краснодарский край	МО город-курорт Сочи, Адлерский район, Горная олимпийская деревня	43,66160	40,31050	00.00.20	00.06.20	Оп	Атм., Техн.	Отмечались	Продолжается активизация оползневых процессов на правом берегу р. Черного в районе Горной олимпийской деревни. Увеличилась ширина раскрытия трещин на подпорной стенке у верхового откоса автодороги. Свежие деформации по полотну автодороги на протяжении 30 м, с шириной трещин до 3см.

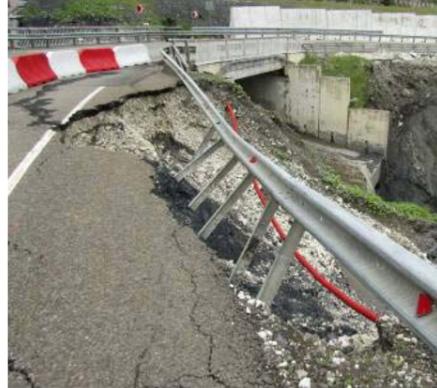
1	2	3	4	5	6	7	8	9	10	11	12	13	14
23.2020.0007	Южный	Краснодарский край	МО город-курорт Сочи, Адлерский район, Горная олимпийская деревня	43,66060	40,31099	00.00.20	00.06.20	Оп	Атм., Техн.	Отмечались	В результате оползневых подвижек на правом берегу р.Черного и процессов боковой эрозии разрушена 1 полоса автодороги Альпийское шоссе на протяжении 10м, деформировано около 20 м автодороги. На этом же участке, на левом берегу ручья Черного (в 25м от разрушенного участка) в низовом откосе автодороги под влиянием активной боковой эрозии ручья формируются оползневые очаги площадью до 50 м ² .

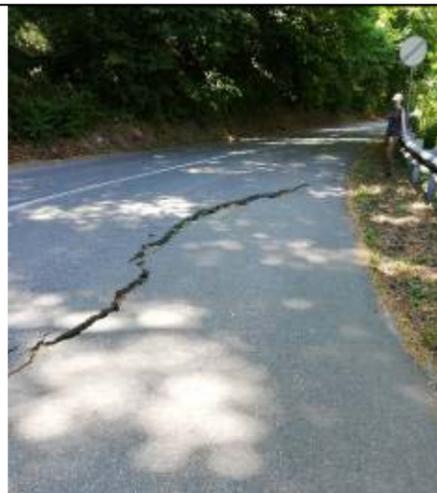
23.2020.0011	Южный	Краснодарский край	МО город-курорт Сочи, Хостинский район, северо-западная окраина п.Хоста	43,51877	39,85056	00.00.20	00.06.20	Оп	Атм., Техн.	Отмечались	Оползневой очаг в низовом откосе автодорога шириной 30м. Деформации на автодороге на 1/4 ширины полотна, высота ступени около 10см, ширина раскрытия трещин 5 см.

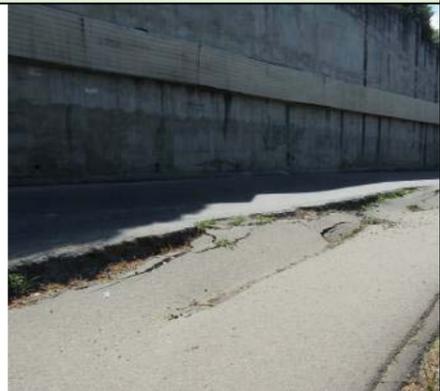
1	2	3	4	5	6	7	8	9	10	11	12	13	14
23.2020.0012	Южный	Краснодарский край	МО город-курорт Сочи, Хостинский район, юго-восточная окраина п.Хоста	43,50125	39,87930	00.00.20	00.06.20	Оп	Атм., Техн.	Отмечались	Оползневой очаг в низовом откосе автодорога протяженностью 30м. Разрушено 1/2 ширины полотна автодороги на протяжении 15м. Вертикальная ступень 30см.

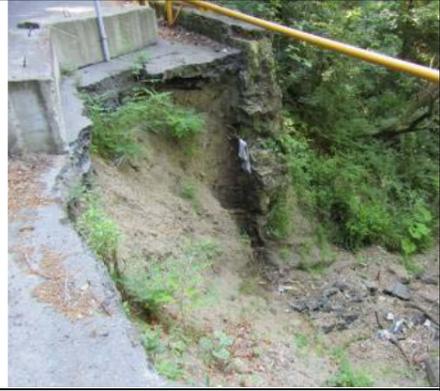
23.2020.0013	Южный	Краснодарский край	МО город-курорт Сочи, Хостинский район, п.Хоста	43,51214	39,87405	00.00.20	00.06.20	Оп	Атм., Техн.	Отмечались	Оползневой очаг в низовом откосе автодороги протяженностью 15м. Разрушено 1/4 ширины полотна автодороги на протяжении 15 м. Высота стенки срыва 3м. Разрушена старая подпорная стенка высотой 7м и частично разрушено новое ограждение На глубине 3м наблюдаются выходы коренных пород.

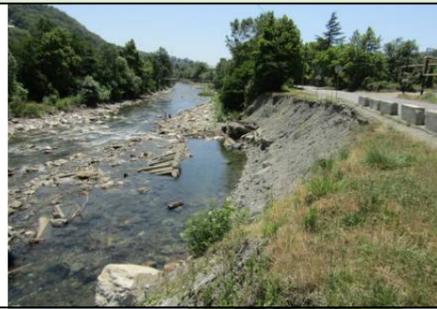
1	2	3	4	5	6	7	8	9	10	11	12	13	14
23.2020.0016	Южный	Краснодарский край	МО город-курорт Сочи, Хостинский район	43,65512	39,75625	00.00.20	00.06.20	Оп	Атм., Гидролог.	Не отмечались	Произошла активизация оползневой процесса в низовом откосе автодороги г.Сочи – с.Пластунка. Фактор активизации - боковая эрозия реки. Протяженность деформированного участка автодороги составила 40 м, высота бровки уступа над урезом воды – 8м.

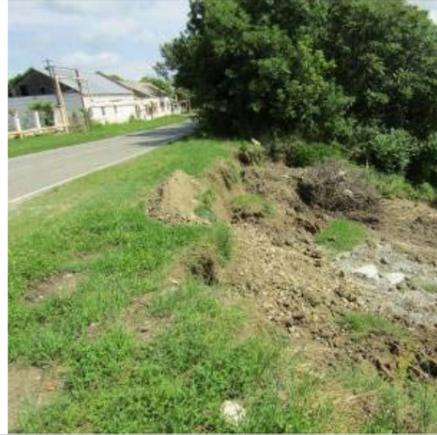
23.2020.0017	Южный	Краснодарский край	Апшеронский район, пгт.Нефтегорск	44,37033	39,70708	00.00.20	00.06.20	Оп	Атм.	Не отмечались	ул. Советская. Оползень в низовом откосе автодороги. Оползень активен на 100%, расширяется как в головной, так и в языковой части. Высота стенки срыва 1 м в центре, увеличивается до 2 м на правом фланге. Свежий деляпсий вдоль всей стенки срыва, увлажнен. Бровка стенки срыва оползня находится в 3 м от полотна автодороги

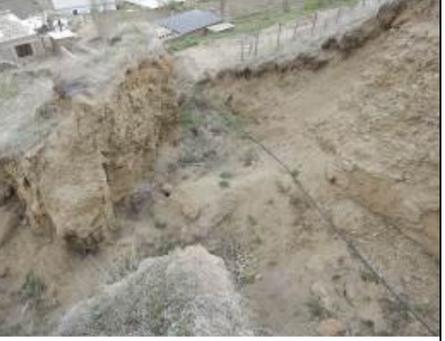
05.2020.0004	Северо-Кавказский	Республика Дагестан	Левашинский район с.Арада-Чугли (пст Арада-Чугли)	42,49110	47,21870	00.04.20	Не завершилась	Оп	Техн., Атм.	Отмечались	Левашинский район, с.Арада-Чугли. Начало активизации 00.00.2016г., на 13.05.2020г. активизация не завершена. Оползневой процесс произошел в четвертичных делювиальных отложениях. Состав горных пород: глинисто-суглинистые отложения. Фактор активизации подрезка склона при строительстве автодороги и выпадение атмосферных осадков. Длина оползня 100м, ширина 80м, мощность 6м. Площадь -8 тыс. м ² (S=0.008 км ²), объем 48000 м ³ , активность 2.4%. В результате активизации оползневой процесса деформировано 80м автодороги без покрытия. Рекомендации: периодическое обследование оползневой участка с целью выявления опасных неустойчивых горных пород, разработать программу инженерной защиты автодороги, выполнив полный комплекс инженерных изысканий для устройства удерживающих сооружений и конструкций.

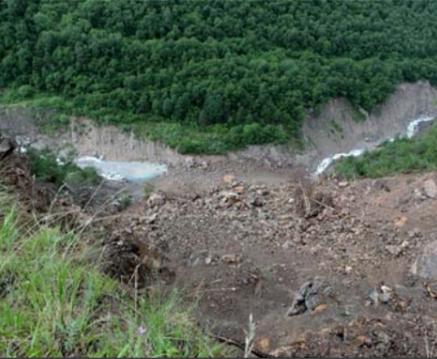
07.2020.0005	Северо-Кавказский	Кабардино - Балкарская Республика	Эльбрусский муниципальный район, правый борт р. Герхожансу, в 2,6 км выше г. Тырнауз.	43,37184	42,93790	00.00.20	Не завершилась	Оп	Атм., Гидрол.	Не отмечались	На оползне Бузулган зафиксирована сильная активизация оползневых процессов. Общая площадь активных участков на оползне Бузулган возросла до 111 тыс. м ² , что составляет порядка 55% от всей площади оползня, подвижки, смещения, подновление трещин отмечаются на всех ступенях оползня, кроме самой верхней (древней). Факторы активизации – метеорологический, тектонический, начало периода повышенной активности - вероятно март-апрель. Смещения вертикальные и горизонтальные от 0,5 до 5 м. В результате активизации было завалено крупно – и мелкообломочным материалом русло р. Герхожансу на протяжении около 100 м, размеры обломков от дресвы до глыб - до 3,5x2 м, средняя мощность завала 5-6 м, объем порядка 12 тыс. м ³ . Воды р.Герхожансу фильтруются через завал, значительного подпруживания (с образованием озера) не произошло. Активизация не завершена.

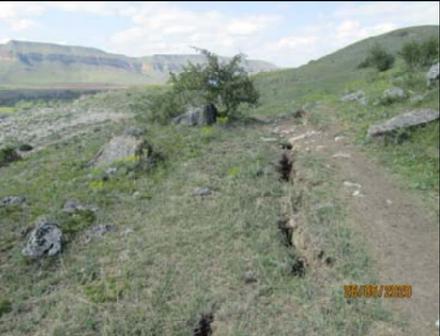
09.2020.0006	Северо-Кавказский	Карачаево-Черкесская Республика	Усть-Джегутинский район, правый борт р. Кубань, участок а/д Черкесск - Домбай	43,45999	41,90660	00.00.20	Не завершилась	Оп	Атм.	Отмечались	Трещина закола на бровке крутого (55-60°) террасированного верхового откоса реконструируемого участка автодороги, высотой до 30 м. Трещина закола, протяженностью около 140 м, с шириной раскрытия от 3 до 40 см и видимой глубиной до 0,5 м, проходит на удалении 25 м (южная часть) до 38 м (северная часть) от бровки склона верхового откоса. Активность 37%.

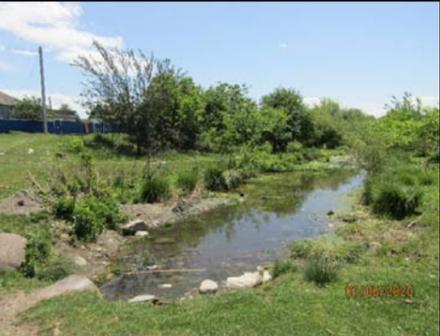
09.2020.0008	Северо-Кавказский	Карачаево-Черкесская Республика	Зеленчукский район, ст. Исправная	44,05450	41,59201	00.00.20	Не завершилась	Пт	Атм.	Отмечались	Высачивание грунтовых вод в подножии высокой террасы с образованием в отдельных местах обширных мочажин. Воздействию процесса подтопления подвержено 0,12 км ² земель частного сектора.

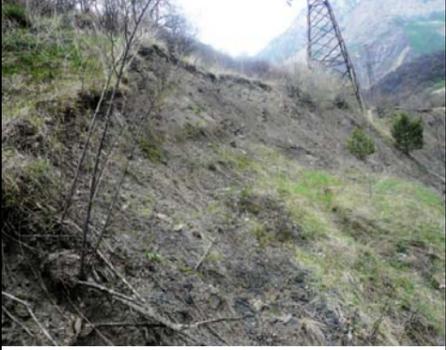
15.2020.0001	Северо-Кавказский	Республика Северная Осетия-Алания	Затеречный МО а/д Чми-Гор.Саниба, км 5,2	42,82697	44,59097	00.04.20	Не завершилась	Оп	Атм.	Отмечались	В весенний период, при снеготаянии, активизировался <i>Суаргомский оползень</i> , расположенный на правом берегу р.Суаргом, на высоте около 1500м. Площадь активизации около 5 тыс. м ² (100×50м) при мощности до 10м. Оползень находится в стадии развития, базисом является пойма реки, активность составила около 80%. Тело оползня разбито на блоки свежими трещинами с вертикальным смещением до 0,3м, высота головной стенки - до 2м. Процесс развивается в современных оползневых отложениях (дрQ _{IV}), представленных щебнисто-глинистыми грунтами с обломками осадочных пород. Головная часть оползня захватывает внешний край дорожной полки (20м) а/д Чми - Гор.Саниба. Создаётся угроза деформации газопровода, пересекающего оползень и опоры ВВ ЛЭП, примыкающей к левому флангу. Противооползневых мероприятий не проводилось, сооружений инженерной защиты нет.

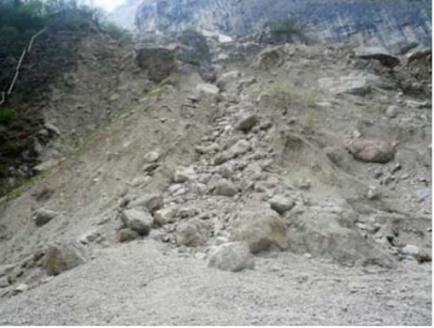
15.2020.0010	Северо-Кавказский	Республика Северная Осетия-Алания	Пригородный район, а/д Гизель-Даргавс км 21,5 (серпантин ниже б/о Кахтисар)	42,88378	44,45351	00.04.20	Не завершилась	Об-Ос	Атм., Гидрол.	Отмечались	Обвальная-осыпной участок на нижних серпантинах а/д Гизель-Даргавс, ниже б/о Кахтисар активизировался в апреле после дождей и снегопадов. Параметры активной части проявления: длина - 200м, ширина - 300м, мощность до 3м, площадь - 60 тыс. м ² . Активизация вырождалась камнепадами, скоплением обломочного материала на дорожной полке, что вызвало периодическое перекрытие движения по дороге. Обвальная процесс происходит в трещиноватых терригенных и карбонатных породах верхней юры (J ₃). Базис осыпания - пойма р.Гизельдон (Н=1200м), промежуточный базис - дорожная полка. Активность процесса ≈ 38%. Автодорога периодически требует расчистки и функционирует в режиме поддержания с перерывами до суток. Камнепадом и обвальная-осыпным процессом поражается около 150м (без т.п.)

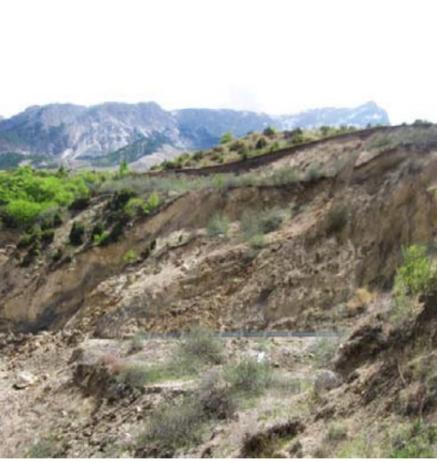
15.2020.0013	Северо-Кавказский	Республика Северная Осетия-Алания	Ирафский район, а/д Чикола-Мацута пк 280 (км 28)	43,00511	43,79075	00.04.20	Не завершилась	Оп	Атм.	Отмечались	В апреле возобновилась активизация <i>Низового оползня</i> , расположенного на правом берегу р.Урух в 0,8 км к ЮЗ от с.Н.Задалеск. Кроме весеннего обводнения грунтов осадками, на снижение устойчивости склона здесь влияет его сильная подрезка дорожной выемкой, в результате чего был нарушен естественный устоявшийся сток грунтовых вод и заметно увеличилось обводнение грунтов. Базисом оползня здесь является пойма р.Урух, процесс находится в стадии развития. Параметры активной части оползня: длина - 130м, ширина - 150м, мощность - до 10м, общая площадь - 95 тыс. м ² . Степень активности - 54%, признаками активизации являются: обрушение фронтального уступа, растрескивание тела оползня и дорожного полотна, увеличение высоты головной стенки отрыва и др. Процесс сопровождается сильным обводнением, наблюдается застаивание воды на дорожной полке. Оползень развился в старых оползневых отложениях (дрQ _{III}) с захватом современных делювиально-пролювиальных грунтов (dQ _{IV} , pQ _{IV}). Дорога и дорожная полка деформируются на интервале около 150м. Необходимо зарегулировать поверхностный сток и произвести дренажные работы по отведению грунтовых вод.

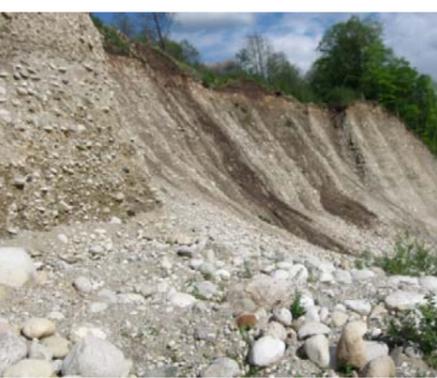
15.2020.0014	Северо-Кавказский	Республика Северная Осетия-Алания	Ирафский район, а/д Чикола-Мацута пк 275	43,00996	43,79354	00.04.20	Не завершилась	Оп	Атм., Техн.	Отмечались	<i>Верховой оползень</i> находится в 0,5 км к западу от с.Н.Задалеск на правом берегу р.Урух. Тело оползня сильно обводнено: выходы грунтовых вод отмечены в головной и во фронтальных частях. Полужидкими грунтами перекрывалась дорога на интервале L ≈ 40м. Площадь активизации составляет 3,2 тыс. м ² при длине - 80м и ширине - 40м. Средняя мощность около 8м Базисом оползня является полка автодороги Чикола - Мацута, однако при расчистке более 1 тыс. м ³ оползших грунтов перемещено на пологий низовой откос. Активность процесса составляет ≈ 80% и держится на высоком уровне уже более 5 лет. Оползневом процессом захвачены древнеоползневые существенно глинистые отложения (дрQ _{III}). Основным фактором активизации являются осадки и высокое естественное обводнение грунтов. Противооползневых сооружений нет, используется периодическая расчистка дорожного полотна в дежурном режиме.

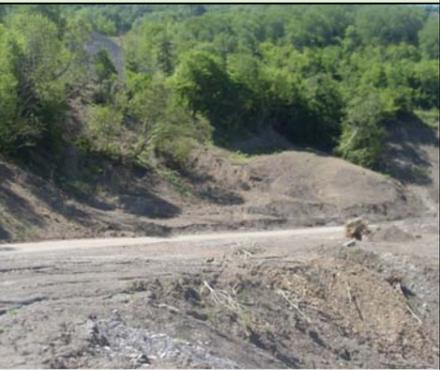
1	2	3	4	5	6	7	8	9	10	11	12	13	14
20.2020.0002	Северо-Кавказский	Чеченская Республика	Итум-Калинский район, Автодорога с.Итум-Кале - с.Ведучи, в 1,75км на юго-восток от с.Итум-Кале	42,71283	45,56429	00.05.20	Не завершилась	Оп	Атм.	Отмечались	Оползновыми смещениями охвачены мергели, алевролиты юрского возраста. Площадь активной части 4200 м ² , активность опасного ЭГП на момент обследования 100%. Основной фактор активизации метеорологический. В зоне воздействия автодорога без покрытия шириной до 3м, на участке длиной 20 м

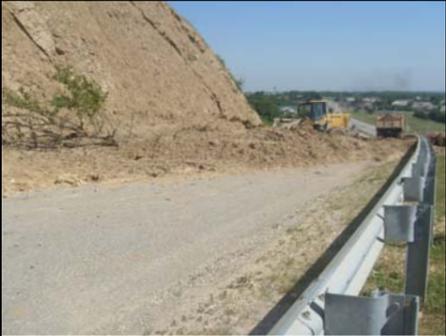
20.2020.0012	Северо-Кавказский	Чеченская Республика	Шатойский район, с.Пионерское в 0.55км южнее на автодороге с.Пионерское - с.Чишки	43,02744	45,71367	00.06.20	Не завершилась	Оп	Атм.	Отмечались	Оползновыми смещениями охвачены делювиальные суглинки, гравийно-галечник на глинистом цементе неогенового возраста. Площадь активной части 9800 м ² , объём 49000 м ³ , активность опасного ЭГП на момент обследования 78%. Основной фактор активизации метеорологический. В зоне воздействия автодорога с покрытием с.Пионерское-с.Чишки на участке длиной 70м и шириной 8м. Полностью перекрыто полотно дороги

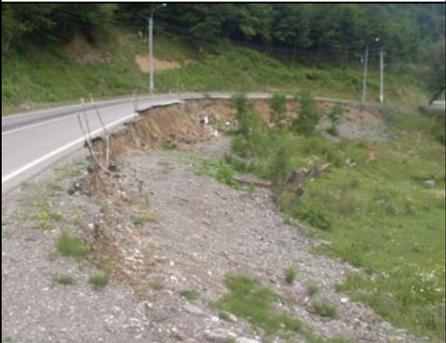
20.2020.0028	Северо-Кавказский	Чеченская Республика	Веденский район, участок автодороги с.Хаджи-Юрт - с.Марзой-Мохк - 4км	43,06033	46,07935	00.06.20	Не завершилась	Оп	Атм.	Отмечались	Оползневыми смещениями охвачены делювиальные суглинки и неогеновые глины. Отрыв стенки уступа, трещины закола на теле оползня , площадь активной части 10200 м ² (длина 120м, ширина 85м, мощность до 3м), объём 30600 м ³ , активность опасного ЭГП на момент обследования 100%. Основной фактор активизации метеорологический. В зоне воздействия автодорога с покрытием на участке длиной 70м, шириной до 1м разрушено полотно дороги, на участке длиной 50м, разрушено ограждение

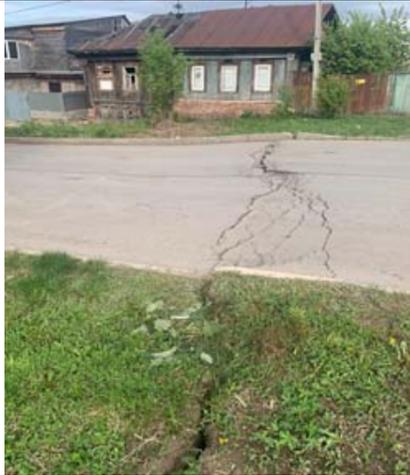
02.2020.0002	Приволжский	Республика Башкортостан	г. Уфа, ул. Запотоцкого	54,74380	55,94720	12.05.20	13.05.20	КС	Атм., техн.	Отмечались	Просадка грунта образовалась в верхней части правого склона долины р. Белой. Абс. отм. проявления ~ 176 м, с превышением над руслом р. Белой ~ 80 м. Просадка грунта вытянутой формы, в направлении с запада на восток. Параметры просадки грунта 36×32 м, глубиной 0,20-0,30 м. На площади просадки выявлено проявление двух воронок. Территория г. Уфы, где произошла суффозионная просадка грунта с проявлением воронок в западной и центральной части деформации характеризуется развитием на ней сульфатного карста и связана с растворением гипсов. Просадка образовалась на месте старой карстовой деформации. Причиной просадки грунта послужили как природные факторы, в виде атмосферных осадков, так и техногенные в т.ч. длительные утечки из водонесущих коммуникации и отсутствие централизованной канализации.

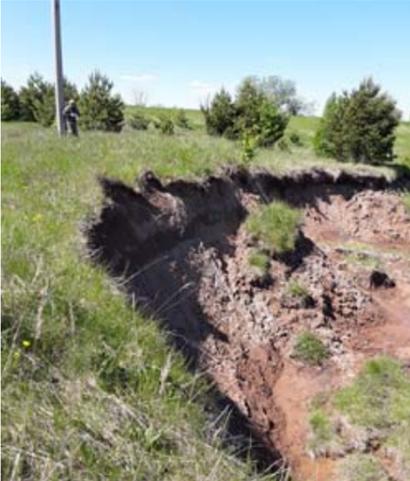
12.2020.0001	Приволжский	Республика Марий Эл	Моркинский район, 0,6 км восточнее д. Пертылга	55,36656	49,33723	00.04.20	Не завершилась	Эо	Атм.	Не Отмечались	На участке Пертылга-Варангуж, в 0,6 км восточнее д. Пертылга зафиксирована активизация овражной эрозии в 6,98 м от опоры ЛЭП (в сентябре 2019 г. – 8,2 м). Отмечены: свежие осыпи по склону, нависшая бровка с наметившимися трещинами отрыва, отколовшийся блок грунта шириной 1 м, мочажины по склону. Пострадавших и разрушения в ходе активизации овражной эрозии нет.

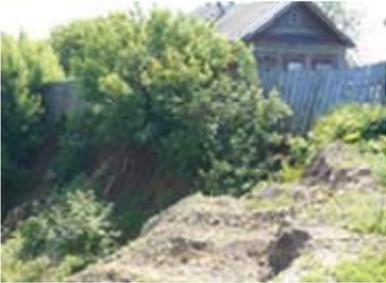
1	2	3	4	5	6	7	8	9	10	11	12	13	14
16.2020.0006	Приволжский	Республика Татарстан	г. Тетюши, ул. Приволжская, д.4	54,95364	48,84434	00.04.20	Не завершилась	Оп	Гидрогеол.	Отмечались	Смещение грунта произошло вследствие разгрузки подземных вод в основании борта большого оврага, выходящего от р. Волги к ул. Свердлова. Оползневой процесс сопровождался деформацией участка склона, засыпанного привозным грунтом для защиты дд. №4 и №5 от воздействия оползня. Размеры образовавшейся деформации: высота уступа до 1,5 м, длина по фронту – 50 м, ширина уступа перпендикулярно фронту оползня – 10 м, площадь уступа оползня – 500 м ² , объем породы снесенной оползнем – 750 м ³ . Оползнеобразующий фактор – гидрогеологический, разгрузка подземных вод в основании крутого борта оврага, разжижение и вынос песчано-глинистых грунтов в овраг с последующим проседанием выше залегающих грунтов под своей тяжестью. Пострадавших при сходе оползня нет.

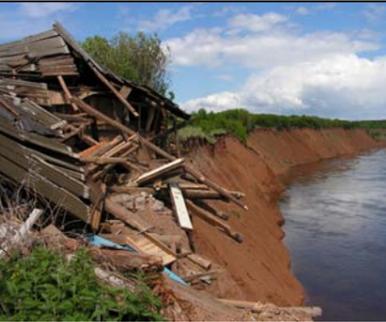
18.2020.0001	Приволжский	Удмуртская Республика	Кизнерский район, с. Крымская Слудка	55,99598	51,42420	00.05.20	Не завершилась	Оп	Гидролог.	Отмечались	В Удмуртской Республике в мае 2020 г отмечено активное развитие оползневой оползневой процесса на территории Кизнерского района, на левом склоне долины р. Вятки, в пределах с. Крымская Слудка. Оползень сформировался в аллювиальных песках третьей надпойменной террасы р. Вятки. Высота уступа террасы – 16,5 м, крутизна – 55°. Оползневое тело почти полностью размыто речным потоком. Протяженность зоны активизации оползневой процесса вдоль бровки террасы – 60-70 м. На стенке отрыва оползня находятся два разрушенных нежилых дома по улицам Набережная и Южная.

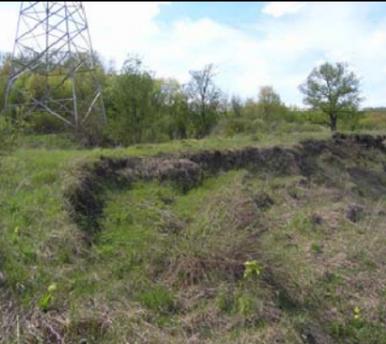
21.2020.0003	Приволжский	Чувашская Республика	с. Порецкое нижняя часть склона р. Сура	55,18570	46,34570	00.00.00	Не завершилась	Оп	Гидрогеол.	Отмечались	В непосредственной близости от бровки активного оползня расположены опоры ЛЭП, расстояние от бровки оползневой тела до опор, по состоянию на 2020 г, составляет – 18,7 м. Площадь оползневой деформации – 875 м ² . Оползень расположен в нижней, подмываемой части склона, в 89 м западнее уреза воды в р. Сура.

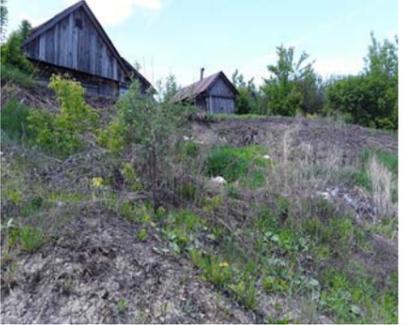
1	2	3	4	5	6	7	8	9	10	11	12	13	14
21.2020.0004	Приволжский	Чувашская Республика	с. Порецкое верхняя часть склона р. Сура, ул. Комсомольская	55,19250	46,34090	00.00.00	Не завершилась	Оп	Гидрогеол.	Отмечались	Оползневая деформация объемом 7956 м ² вплотную подступает к жилым домам №№ 93, 95, 97, 100, 102 по ул. Комсомольская, разрушает приусадебные участки и деформирует легкие строения. С каждым годом поступательно надвигается на 1-2 м в сторону жилых домов. Грозит обрушением при дальнейшем таком же стремительном развитии.

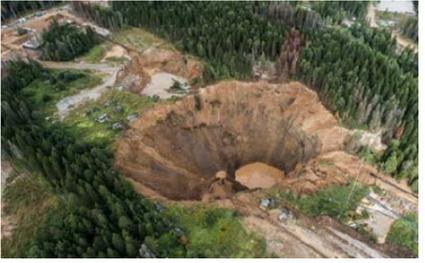
59.2020.0005	Приволжский	Пермский край	г. Соликамск, территория над рудником СКРУ-2, СНТ "Ключики"	59,59283	56,81229	18.11.2014	Не завершилась	От	Техн.	Отмечались	В СНТ "Ключики", по результатам аэрофотосъемки, выполненной 25 января 2020 г., зафиксировано объединение контуров двух провалов в один. Размеры провала на 27 июня 2020 г. составили 262,3×219,8 м, глубина 1,1 м. Абсолютная отметка зеркала провала – 198,6 метра. Возраст и состав горных пород, затронутых проявлением: пески, глины четвертичных отложений (аQ); глины, алевролиты, аргиллиты, песчаники шешминского горизонта (P _{1ss}); глины, известняки, мергели терригенно-карбонатной толщи (P _{1slk₂}); мергели, глины, гипсы, каменная соль соляно-мергельной толщи (P _{1 slk₁}). Абсолютная отметка базиса развития опасного ЭГП – 152,4 м.

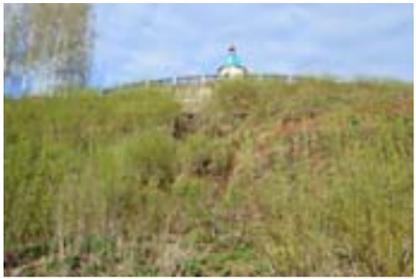
1	2	3	4	5	6	7	8	9	10	11	12	13	14
43.2020.0003	Приволжский	Кировская область	г. Киров, Церковь в честь Феодоровской иконы Божией Матери (участок "Набережная Грина")	58,61207	49,68750	00.04.20	Не завершилась	Эо	Атм., гидрогеол.	Не Отмечались	В склоне р. Вятка, напротив церкви отмечена активизация процесса овражной эрозии. Вершина промоины выходит к фундаменту смотровой площадки на Набережной Грина. Ширина промоины составляет до 4 м. В средней части склона в промоине отмечен выход родника. Вместе с талыми и ливневыми водами происходит смыв грунта вниз к основанию склона.

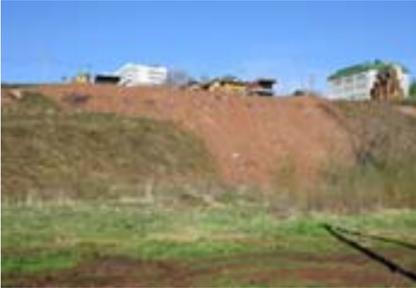
43.2020.0007	Приволжский	Кировская область	Г. Киров (участок «Телецентр»)	58,59107	49,69164	00.04.20	Не завершилась	Оп	Атм., гидрогеол., техн.	Не Отмечались	Зафиксировано развитие оползневой эрозии, а также процесса овражной эрозии. Выполнена отсыпка строительного мусора, грунта на склон р. Вятка. В результате засыпки грунтом участка склона длина подрезанного оголенного участка в средней части склона составила ~ 110 м (в 2017 г. длина составляла 210 м). На подрезанном участке наблюдается осыпание выветрелого грунта, который скапливается у подножия подрезанного участка. На участке отмечены не каптированные многочисленные высокодебитные выходы подземных вод в виде пластового высачивания и точечных родников. Отмечено несколько активно развивающихся промоин шириной до 4 м и глубиной до 2 м. Прогнозируется дальнейшее развитие процессов ЭПП, особенно в местах выходов подземных вод.

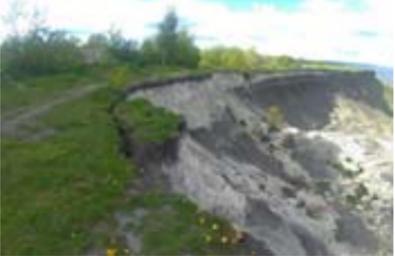
73.2020.0001	Приволжский	Ульяновская область	г. Ульяновск, Ленинский район, участок «Разрез Милановского»	54,35695	48,39814	00.03.20	Не завершилась	Оп	Гидрогеол.	Отмечались	В г. Ульяновск в Ленинском районе, отмечается проседание бровки оползня на 2-5 м, а также движение грунта в средней части оползня. Также отмечаются застои грунтовых вод на протяжении всего тела оползня и, особенно, в головной части прямо под бровкой. Пострадавших и разрушения строений в ходе активизации оползня нет. Территория огорожена.

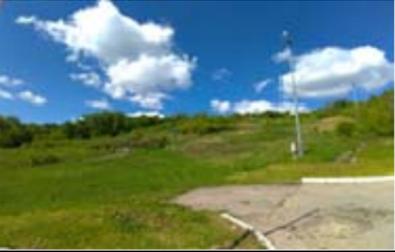
73.2020.0002	Приволжский	Ульяновская область	г. Ульяновск, Ленинский район, около второй опоры фуникулера	54,31289	48,40865	00.03.20	Не завершилась	Оп	Атм.	Отмечались	В г. Ульяновск в Ленинском районе отмечается оползневое смещение размером 30×60 м. В зоне риска находятся опоры фуникулера, здание городской филармонии и прилегающие территории, а также участок дороги находящийся у подошвенной части оползня Пострадавших и разрушения строений в ходе активизации оползня нет.

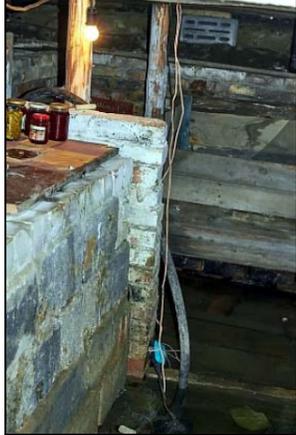
66.2020.0002	Уральский	Свердловская область	пос. Медная Шахта ГО Краснотурьинск	59,75587	60,25265	00.08.2019	Не завершилась	Пт	Техн, Гидрогеол.	Отмечались	В пос. Медная Шахта ГО Краснотурьинск продолжается подтопление подвалов частных домов по ул. Бажова, Федорова, Мира, Красноармейской и садового товарищества «Горняк», вызванное, предположительно, «мокрой консервацией» шахты «Капитальная». В результате подтопления в июне снова произошло разрушение отмостки строений, накопление воды в подвалах, появляются трещины по печной кладке, переувлажнение почвы в огородах. На 2020 г. филиалом «Уральский региональный центр ГМСН» запланировано инженерно-геологическое обследование данной территории.

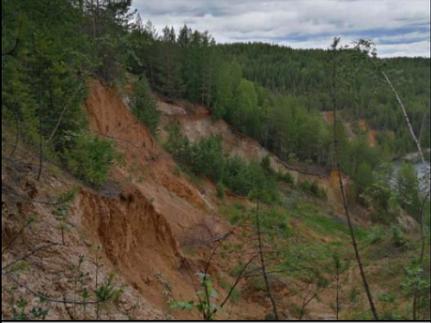
66.2020.0004	Уральский	Свердловская область	Окрестности с. Липовское, карьер 4-5 залежи никелевых руд	57,43388	61,10450	01.04.2018	Не завершилась	Оп	Техн., Гидрогеол.	Не отмечались	В окрестности с. Липовское зафиксирована активизация оползания бортов карьера. Фактором активизации послужило сокращение водотлива и повышение уровня воды в карьере.

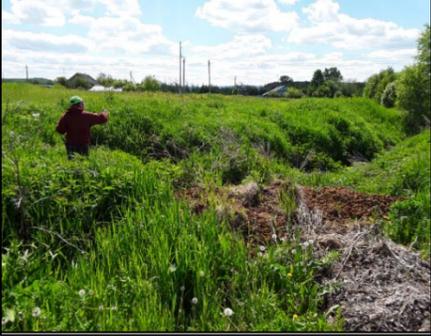
66.2020.0005	Уральский	Свердловская область	д. Сызги, Красноуфимский р-н	56,45250	57,87672	01.04.20	Не завершилась	Эо	Техн., Гидролог.	Не отмечались	В д. Сызги в Красноуфимском районе зафиксирована активизация овражной эрозии. Фактором активизации является водосток под автодорогой, активизирующийся в период паводков. Создается угроза целостности сооружений

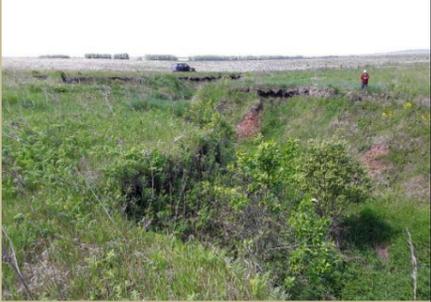
66.2020.0006	Уральский	Свердловская область	д. Марийские Ключики, Красноуфимский р-н	56,46646	57,84815	01.04.20	Не завершилась	Эо	Техн., Гидролог.	Не отмечались	В д. Марийские Ключики в Красноуфимском районе зафиксирована активизация овражной эрозии. Фактором активизации является поверхностный сток с окрестных полей.

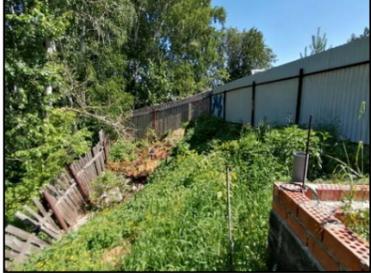
66.2020.0007	Уральский	Свердловская область	г. Ирбит, ул. Фурманова, 29	57,65595	63,06654	01.04.2007	Не завершилась	Оп	Техн., Гидрогеол.	Отмечались	В г. Ирбит на ул. Фурманова 29 зафиксировано оползание домовладения и прилегающей территории. На жилом доме и хозяйственных постройках появляются трещины, разорвана и смещена металлическая сетка ограждения. Факторы активизации – хозяйственно-бытовые стоки и подрезка оползневого склона. Создается угроза целостности сооружений и грунтовой дороги

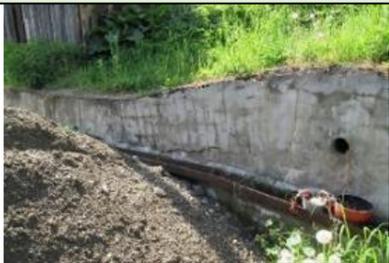
1	2	3	4	5	6	7	8	9	10	11	12	13	14
04.2020.0005	Сибирский	Республика Алтай	г. Горно-Алтайск, ул. Черноплодная, 10	51,95021	85,90906	00.04.20	Не завершилась	Оп	Атм., гидрогеол.	Отмечались	В г. Горно-Алтайск (пункт наблюдений Горно-Алтайский) с апреля 2020 г. отмечена активизация оползневой процесса на оползне № 28. Зафиксированы мелкие смещения склона, фиксируемые трещинами в подпорной стенке, в фундаменте и отмостках дома. Негативное воздействие заключается в частичном разрушении подпорной стенки и фундамента жилого дома № 10, ул. Черноплодная. Литологический состав представлен суглинками и глинами покровного комплекса. Факторы активизации - зимние осадки (147 % от нормы), линзы грунтовых вод.

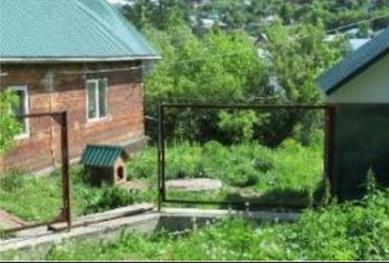
04.2020.0006	Сибирский	Республика Алтай	г. Горно-Алтайск, ул. Айская, 2	51,94727	85,91153	00.04.20	Не завершилась	Оп	Атм., гидрол.	Отмечались	В г. Горно-Алтайск (пункт наблюдений Горно-Алтайский) с апреля 2020 г. отмечена активизация оползневой процесса на оползне № 30. Зафиксировано незначительное смещение надоползневой уступа вверх по склону. Негативное воздействие заключается в деградации огорода и частичном разрушении ограждений участка по ул. Айская, 2. Факторы активизации - зимние осадки (147 % от нормы) и гидрологический режим р. Каяс (размыв берега на излучине реки).

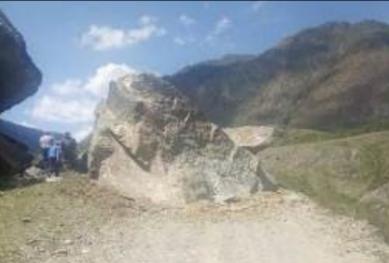
04.2020.0009	Сибирский	Республика Алтай	Улаганский район, уч. а/дороги Балыктуоль - Балыкча, 41 км	50,95370	88,13947	01.06.20	01.06.20	Об	Атм., сейсм.	Отмечались	В Улаганском районе, на участке автодороги Балыктуоль-Балыкча, 41 км 1.06.2020. произошел обвал на полотне автодороги. Размеры глыб достигали 3×6 м. Негативное воздействие заключается в разрушении дорожного полотна на отрезке 20 м, перекрытии дороги, приостановке транспортного сообщения на 1 сутки. Литологический состав глыб, предположительно, мраморизованные известняки массивного облика.

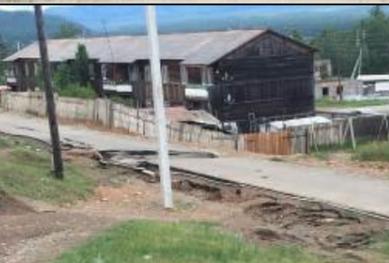
17.2020.0002	Сибирский	Республика Тыва	Чеди-Хольский район, с. Хову-Аксы	51,13314	93,71256	00.05.20	00.06.20	Эп	Атм., геол.	Отмечались	В с. Хову-Аксы Чеди-Хольского района по ул. Гагарина и по ул. Мира в начале июня 2020 г. из-за обильных дождей были размыты участки дороги с образованием промоин. Участки автодороги находятся на небольшом склоне и у его подножия, склон сложен легко размываемыми отложениями, водоотводные каналы при строительстве предусмотрены не были. Общая длина размытых участков – около 40 м, отдельных промоин – до 20 м, глубина – до 1 м. На полотне дороги поврежден асфальт, образовались трещины, провалы, подмыта обочина дороги.

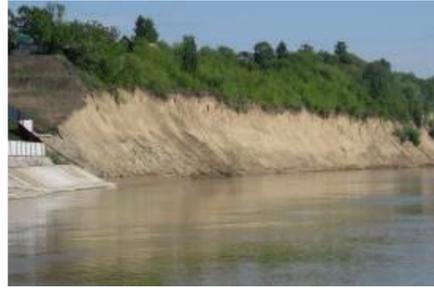
22.2020.0001	Сибирский	Алтайский край	г. Барнаул, Центральный район, СНТ «Энергетик». Первый оползневой район	53,25722	83,74944	00.04.20	00.05.20	Оп	Атм., гидрол.	Отмечались	В г. Барнауле (Центральный район), в СНТ «Энергетик» (пункт наблюдений Барнаулский) с апреля 2020 г. активизировались оползневые процессы. На момент обследования процессы в стадии развития, базисом служит русло р. Оби. Длина активного участка – 6 м, ширина – 12 м, площадь – 72 м ² , объём – 20 м ³ . Склон сложен супесями, суглинками краснодубровской свиты (рп Q _{1-п} kd). Предыдущий период активности наблюдался в 2008 г. Триггерные факторы активизации ЭГП - интенсивное таяние снега и подмыв основания склона водами реки. В ходе процесса бровка оползневого цирка продвинулась вглубь городской территории на 0,2 м, уничтожено 2,5 м ² земель населённого пункта, воздействие происходило в апреле-мае.

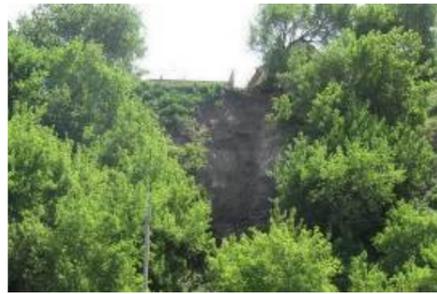
1	2	3	4	5	6	7	8	9	10	11	12	13	14
22.2020.0003	Сибирский	Алтайский край	г. Барнаул, Центральный район, ул. Высокий яр, 6. Первый оползневой район	53,32111	83,78583	00.04.20	00.05.20	Оп	Атм.	Отмечались	В г. Барнауле (Центральный район), ул. Высокий яр, 6 (пункт наблюдений Барнаульский) активизировались оползневые процессы. На момент обследования процессы в стадии развития, базисом развития служит русло р. Барнаулки. Длина активного участка – 15 м, ширина – 4 м, площадь – 60 м ² , объём – 10 м ³ , грунтовые массы сползли к подошве склона. Затронуты супеси, суглинки полигенетических отложений краснодубровской свиты (р _q Q _{1-п} kd) на глубину 0,17 м. Предыдущий период активности наблюдался в 2004 г., оползень приурочен к заросшему древесно-кустарниковой растительностью, крутому (80°) склону. Триггерный фактор оползневой смещения - интенсивное таяние снега. В результате бровка оползневой цирка продвинулась вглубь городской территории на 0,6 м, уничтожено 12 м ² земель населённого пункта, воздействие происходило в апреле-мае.

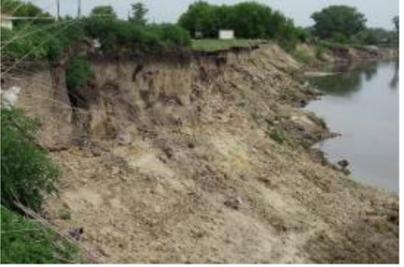
22.2020.0012	Сибирский	Алтайский край	Тальменский район, с. Новотроицк	53,90033	83,74194	00.04.20	Не завершилась	ГЭ	Атм., гидрол.	Отмечались	В с. Новотроицке Тальменского района (пункт наблюдений Новотроицкий) с апреля 2020 г. отмечена активизация гравитационно-эрозионных процессов. ЭГП в стадии развития, базисом служит русло р.Чумыш, протяжённость активного участка – 350 м. Отмечены многочисленные обрушения, осыпания грунтов на береговом склоне, замачивание и размыв основания берега. Максимальное смещение бровки склона составило 1,2 м, среднее – 0,3 м. Процессы развиваются в отложениях первой надпойменной террасы р.Чумыш (Q _{III}), представленных суглинками. Предыдущая активизация процессов наблюдалась в 2019 г. Фактор активизации процесса - атмосферные осадки, интенсивное снеготаяние, подмыв основания берегового склона водами реки. В результате проявления процессов сокращение территории села составило 105 м ² , воздействие происходило в апреле-мае.

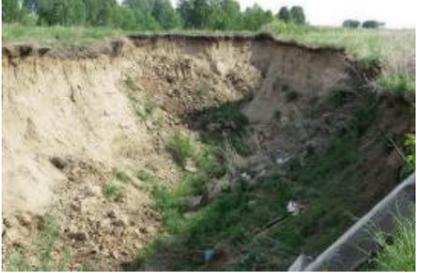
22.2020.0014	Сибирский	Алтайский край	Косихинский район, с. Полковниково	53,22333	84,63556	00.04.20	Не завершилась	Эо	Атм.	Отмечались	В с. Полковниково Косихинского района (пункт наблюдений Полковниковский) с апреля 2020 г. отмечена активизация овражной эрозии. Процессы в стадии развития, базисом служит надпойменная терраса долины р.Оби. Длина оврага – 196,2 м, ширина – 9,3 м, глубина – 9 м, площадь – 1825 м ² . Отмечен размыв вершинной части и боковых склонов оврага. Прирост в вершине оврага составил 2,4 м. Эрозия овражная развивается в отложениях четвертой надпойменной террасы древней долины р. Оби (4 Q _{II-III}), представленных суглинками, предыдущая активизация процессов была в 2019 г. Фактор активизации процесса - интенсивное снеготаяние. В результате роста оврага сельхозугодия сократились на 32 м ² , воздействие происходило в апреле.

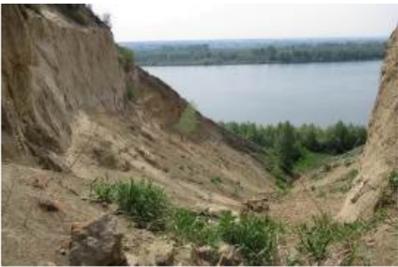
1	2	3	4	5	6	7	8	9	10	11	12	13	14
22.2020.0015	Сибирский	Алтайский край	Бийский район, г. Бийск	53,39986	83,69903	00.04.20	00.05.20	Оп	Атм.	Не отмечались	В г. Бийске Бийского района (пункт наблюдений Бийский), с апреля 2020 г. отмечена активизация оползневых процессов. ЭГП в стадии развития, базисом служит русло р. Би. Длина активного участка – 11 м, ширина – 8 м, площадь – 88 м ² , объём – 25 м ³ , грунтовые массы сползли к подошве склона. Затронуты суглинки средневерхнеолейстоценовых отложений пятой надпойменной террасы р. Би (5 Q _{II-III}) на глубину 0,28 м. Предыдущая активизация была в 2019 г., оползень приурочен к оголённому, крутому (45°) склону. Триггерный фактор ЭГП - интенсивное снеготаяние. В результате произошло разрушение поверхности берегового склона в ослабленных зонах, воздействие происходило в апреле - мае.

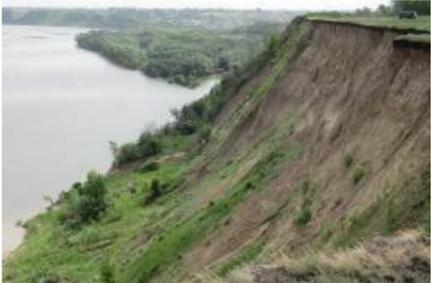
22.2020.0018	Сибирский	Алтайский край	Шелаболихинский район, с. Шелаболиха	53,42806	82,59444	00.04.20	00.05.20	Оп	Атм.	Отмечались	В с. Шелаболиха Шелаболихинского района, с апреля 2020 г. активизировались оползневые процессы. ЭГП в стадии развития, базисом служит русло р. Оби. Длина оползня составляет 6,5 м, ширина – 70 м, площадь – 455 м ² , объём – 80 м ³ , грунтовые массы сползли к подошве склона. Затронуты суглинки полигенетических отложений краснодубровской свиты (р _к Q _{I-II} kd) на глубину 0,17 м. Предыдущий сход был в 2019 г., оползень приурочен к оголённому, крутому, 70°, склону. Триггерный фактор оползневого смещения - интенсивное снеготаяние. В результате бровка оползневого цирка продвинулась вглубь сельхозземель на 0,4 м, уничтожено 28 м ² пастбищ, воздействие происходило в апреле - мае.

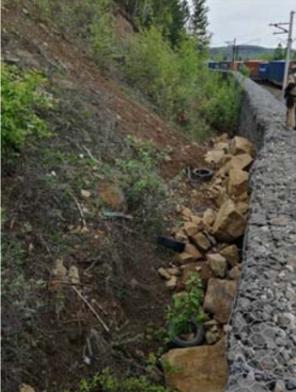
1	2	3	4	5	6	7	8	9	10	11	12	13	14
38.2020.0001	Сибирский	Иркутская область	г. Иркутск, уч. ВСЖД между 5193 км ПК 9 – 5194 км ПК 1+25	52,27479	104,19293	00.04.20	Не завершилась	Ос	Атм., техн., гидрол.	Отмечались	В г. Иркутске (участок ВСЖД Кая-Черемушки) с апреля 2020 г. отмечалась активизация осыпного процесса вдоль коренного склона. В мае были зафиксированы свежие следы осыпи на участке протяженностью 21 м. Скапливающийся за подпорной стенкой осыпной материал, приводит к ее деформации. Литологический состав пород представлен суглинками, супесями песчаниками с прослоями алевролитов и аргиллитов. Фактор активизации процесса – выпадение большого количества (относительно нормы) атмосферных осадков при значениях температуры воздуха около нормы, вибрации от железной дороги при движении поездов, промерзание и оттаивание грунта.

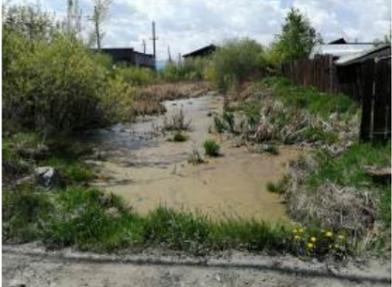
38.2020.0002	Сибирский	Иркутская область	г. Иркутск, Ленинский район	52,32922	104,24673	00.05.20	Не завершилась	Пт	Атм., техн., гидрогеол.	Не отмечались	В г. Иркутске, на территории жилой застройки по ул. Покрышкина (пункт наблюдений Иркутск) с мая 2020 г. отмечалась активизация процесса подтопления. Факторы активизации - интенсивные весенне-летние осадки. Литологический состав пород представлен суглинками, глинами. Общая площадь подтапливаемой территории составила 6759 м ² .

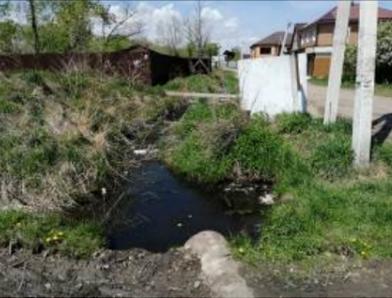
38.2020.0003	Сибирский	Иркутская область	г. Иркутск, Ново-Ленинский район, п. Кирова	52,30572	104,24633	00.05.20	Не завершилась	Пт	Атм., техн., гидрогеол.	Отмечались	В г. Иркутске, на территории жилой застройки по ул. Тракторная, Главная Кировская (пункт наблюдений Кировский) с мая 2020 г. отмечалась активизация процесса подтопления. В 4-х из 5-ти очагов подтопления наблюдалось развитие процесса. В подвалах отмечалось наличие воды. Литологический состав пород представлен суглинками, глинами. Фактор активизации процесса – выпадение интенсивных атмосферных осадков при значениях температуры воздуха около нормы. Площадь подтопления в 2020 г. составила 1078 м ² .

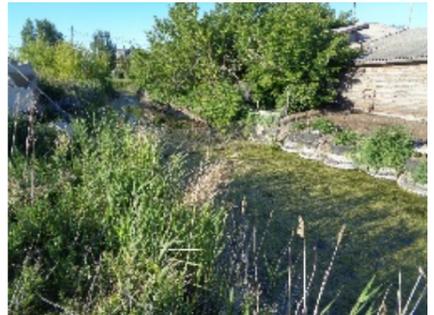
54.2020.0001	Сибирский	Новосибирская область	Татарский район, г. Татарск	55,22215	75,98335	29.02.20	Не завершилась	Пт	Атм., гидрогеол.	Отмечались	В г. Татарске Татарского района (пункт наблюдений Татарский) с 29.02.2020 г. отмечалась активизация подтопления. В апреле-мае на преобладающей территории уровни залегают на глубине до 0,2-0,5 м ($\lambda=0,9$) и снизились к концу июня в среднем на 0,85 м. Подтоплены объекты жилой застройки и промышленного производства на площади 17,3 км ² . Литологический состав представлен илестыми суглинками ($saQ_{III} + N_2cn$) мощностью 2,4-7 м, сплошным чехлом покрывающими водоупорный горизонт павлодарских глин. Факторы активизации процесса - количество осадков в зимний период 2019-2020 гг. превысило норму на 116 %, высота снежного покрова на 120 %, в апреле их количество составило 261% нормы. Водоотвод осуществляется открытым способом по дренажным каналам. В период обследования все каналы на половину заполнены застойной водой, заилены, зарастают камышом.

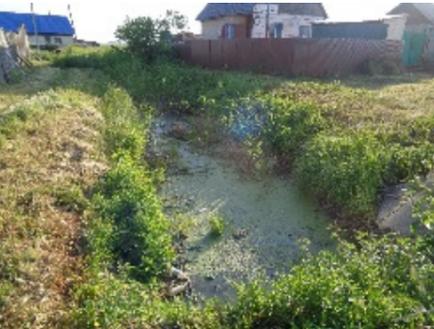
54.2020.0002	Сибирский	Новосибирская область	Барабинский район, г. Барабинск	55,34908	78,34945	20.02.20	Не завершилась	Пт	Атм., гидрогеол.	Отмечались	В г. Барабинске Барабинского района (пункт наблюдений Барабинский) с 20.02.2020 г. отмечалась активизация подтопления. В апреле-мае на преобладающей территории уровни залегают на глубине до 0,5 м ($\lambda=0,66$) и снизились к концу июня в среднем на 0,58 м. Подтоплены объекты жилой застройки и промышленного производства на площади 18,6 км ² . Литологический состав представлен в кровле средними, реже лёгкими суглинками мощностью от 4,3 до 10 м при средней 6,4 м (saQ_{III}); ниже илестыми средними суглинками мощностью от 2,1 до 6,8 м при средней 3,7 м ($Q_{I-II}fd$); с глубины 7,6-13,8 м (средняя 10,1 м) плотные глины убинской свиты (Q_{Eub}). Факторы активизации процесса - осадки в зимний период 2019-2020 гг. превысили норму на 31 %, а высота снежного покрова на 73 %, в апреле-июне их количество составило всего 50 % нормы. Водоотвод осуществляется открытым способом по дренажным каналам. После мартовского сброса талых вод глубина воды в каналах высотой 40-50 см держалась в течение апреля-мая 2020 г. Каналы в пер. Рабочий, по ул. Сельской, Тургенева и Невской заросли камышом. Дренажная труба через ул. Островского не обеспечивает полный сброс воды по каналу квартала «Д», так как заложена на 20 см выше отметки уровня воды в нём.

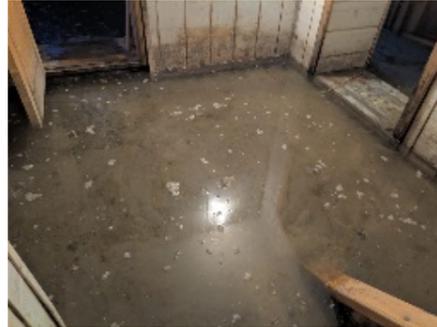
1	2	3	4	5	6	7	8	9	10	11	12	13	14
54.2020.0003	Сибирский	Новосибирская область	г. Бердск	54,75183	83,07065	21.02.20	Не завершилась	Пт	Атм., гидрогеол.	Отмечались	<p>В г. Бердске (пункт наблюдений Бердский) с 21.02.2020 г. отмечалась активизация подтопления. На преобладающей территории уровни залегают в апреле-мае на глубине 0,3-0,85 м ($\lambda=0,98$) и снизились к концу июня в среднем на 0,58 м. Подтоплена территория площадью 0,294 км², расположенная в пределах ул. Искитимская, Рабочая, Павлова, Рогачева, Октябрьская, Водосточная, Красноармейская, Гагарина, Урицкого. Подтоплены погреба, огороды, разрушаются фундаменты строений. Литологический состав до глубины 2-5 м представлен лессовидными супесями с линзами и прослоями суглинков (saQ_{III}); ниже лессовидными слабопроницаемыми суглинками и супесями (saQ_{I-IIkd}) мощностью до 20 - 25 м. Факторы активизации процесса - количество осадков в зимний период 2019-2020 гг. превысило норму на 64 %; запасы воды в снежном покрове в бассейне р. Берды на 26 %, в апреле-июне их количество составило 52-74 % нормы. С мая 2019 г. осушение ведётся с помощью дренажной системы; сооружены 5 колодцев, из которых пробурено по 5-10 горизонтальных скважин длиной по 80 м, расположенных веером. Откачка воды ведётся из колодцев с дебитами от 3 до 8 м³/час. Процесс подтопления продолжается. В 2020 г. ситуация усугубилась из-за большого скопления талой воды в пониженных форма рельефа.</p>
