«ГИДРОСПЕЦГЕОЛОГИЯ»

ИНФОРМАЦИОННАЯ СВОДКА

О ПРОЯВЛЕНИЯХ ЭКЗОГЕННЫХ ГЕОЛОГИЧЕСКИХ ПРОЦЕССОВ

на территории Российской Федерации за II квартал 2020 г.

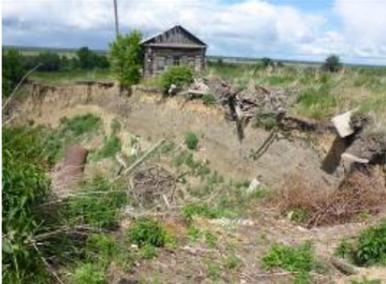
55.2020.0001	Сибирский	Омская область	Горьковский район, правый берег р. Иртыш в окрестностях д. Исаковка, Нижнеомский район, урочище Стрижево	55,75861	74,45111	00.04.20	Не завершилась	Эо	Атм., техн., гидрол.	Отмечались	В д. Исаковка Горьковского района, урочище Стрижево Нижнеомского района (пункт наблюдений Омский) наблюдается 9 оврагов, из них 7 – активные (два развиваются в деревне, пять на юго-западе от деревни). Рост вершинной части оврагов происходил, в основном, под воздействием снеготалых вод с апреля 2020 г. В 2020 году рост оврагов достигал 8,2 м, в среднем составил 1,76 м. Литологический состав пород представлен супесями, суглинками, глинами.

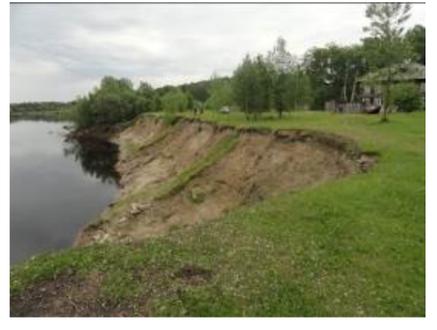
70.2020.0010	Сибирский	Томская область	Чаинский район, с. Подгорное	57,79331	82,64839	00.04.20	Не завершилась	ГЭ	Атм., гидрол.	Отмечались	В с. Подгорное Чаинского района (пункт наблюдений Подгорное) с апреля 2020 г. отмечалась активизация гравитационно-эрозионных процессов. ЭГП в стадии развития. Базис развития – бечевник р. Чая. Морфологические показатели: длина активного участка – 0,2 км, высота – до 12,0 м. Отложения 2-ой надпойменной террасы р. Чая представлены переслаиванием песчано-глинистых пород. Возраст проявления – четвертичный, активизация в бесснежный период (апрель-октябрь). Активность процессов средняя, на поверхности склона следы свежих обрушений. Бровка склона осложнена эрозионными врезами протяженностью от 7,5 до 22,5 м с глубиной вреза от 1,5 до 4,5 м. Величина разрушения территории села – от 0,0 до 2,3 м, при средних значениях – 1,12 м. Негативному воздействию подвержена усадьба по ул. Ленинской.

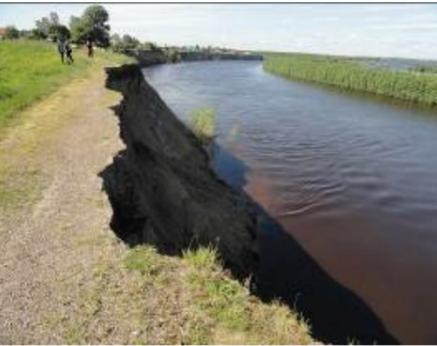
70.2020.0011	Сибирский	Томская область	Каргасокский район, с. Каргасок	59,03681	80,88458	00.04.20	Не завершилась	ГЭ	Атм., гидрол.	Отмечались	В с. Каргасок Каргасокского района (пункт наблюдений Каргасок (пр. Панигадка)) с апреля 2020 г. отмечалась активизация гравитационно-эрозионных процессов. ЭГП в стадии развития. Базис развития – бечевник пр. Панигадка. Морфологические показатели: длина активного участка – 1,2 км, высота – до 20,0 м. Отложения 2-ой надпойменной террасы пр. Панигадка представлены переслаиванием песчано-глинистых пород. Возраст проявления – четвертичный, активизация в бесснежный период (апрель-октябрь). Активность процессов средняя, на поверхности склона следы свежих обрушений. Бровка склона осложнена эрозионными врезами протяженностью от 4,5 до 18,5 м с глубиной вреза от 1,5 до 4,5 м. На локальных участках – трещины отрыва длиной от 10,5 до 37,5 м, ширина формирующихся блоков – до 4,5 м. Величина разрушения территории села – от 0,08 до 1,02 м при средних значениях – 0,41 м. Негативному воздействию подвержена уличная автодорога по ул. Центральной.

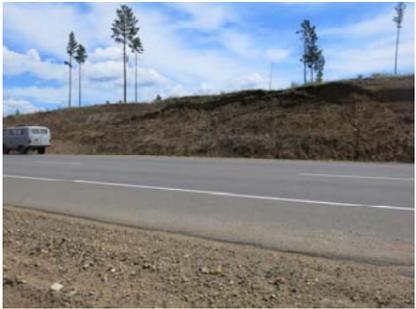
75.2020.0011	Дальне-восточный	Забайкальский край	Карымский район, участок а/дороги Чита-Хабаровск, 68-70 км	51,65778	114,04583	00.04.20	Не завершилась	Оп	Техн., атм.	Отмечались	В Карымском районе на участке автодороги Чита-Хабаровск (68-70 км), в 3,5 км восточнее пгт. Дарасун (пункт наблюдений уч. а/дороги Чита-Хабаровск), с апреля 2020 г. возобновилась активизация оползневого процесса вдоль стенки отрыва длиной 230 м. В июне зафиксировано смещение оползневых блоков еще на 0,83-1,05 м вниз по подрезанному склону. На некоторых участках фронтальная часть оползня сместилась до полотна дороги - деляпсий, состоящий из песчаного суглинка с включением щебня гранитов, заполнил кювет на обочине дороги. Базис эрозии - полотно автодороги. Глубина зоны развития опасного ЭГП до 1 м. Проявление современное, его активность связана с подрезкой склона при строительстве автодороги и климатическими факторами, приводящими к переувлажнению грунтов (атмосферные осадки, а также деградация сезонно-мерзлого слоя). Защитные мероприятия сводятся к выполаживанию откосов дороги на участках, где активно развиваются оползневые процессы и укреплению подрезанного склона армированной стальной сеткой.

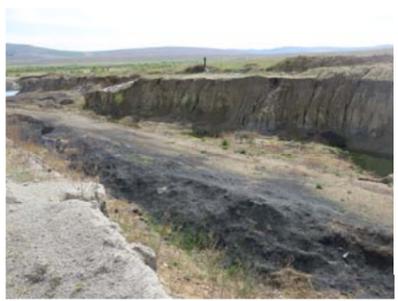
75.2020.0012	Дальне-восточный	Забайкальский край	Карымский район, в 3,5 км ЮЗ пгт. Дарасун, Харамангутский бурогоольный разрез	51,60056	113,91528	00.04.20	00.06.20	Эо	Техн., атм.	Отмечались	На территории Харамангутского бурогоольного разреза (Карымский район) выявлены эрозионные борозды глубиной до 0,3 м, промоины глубиной до 1,2 м на бортах карьера (разрезной траншеи). В устьевой части промоин на дне карьера образуются конуса выноса, сложенные песком глинистым с включением обломков бурого угля. По внутренним отвалам проложена технологическая дорога, откосы которой покрыты эрозионными бороздами. Внешние отвалы расположены за нерабочим бортом, на их поверхности также развиваются промоины. Проявления современные. Активизация процесса связана с климатическими факторами – атмосферными осадками. Защитные мероприятия – дренажная канава вокруг разрезной траншеи.

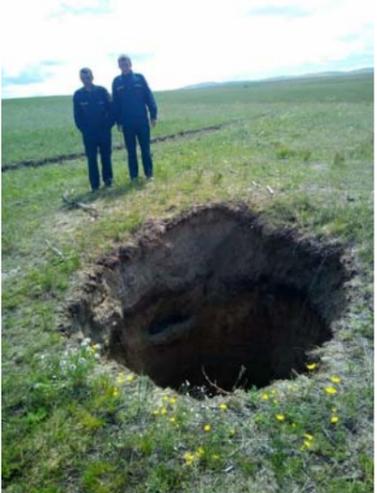
1	2	3	4	5	6	7	8	9	10	11	12	13	14
75.2020.0013	Дальне-восточный	Забайкальский край	Чернышевский район, с. Утан, восточная окраина	52,05817	117,00222	00.05.20	00.06.20	От	Техн., атм.	Отмечались	На восточной окраине с. Утан Чернышевского района предположительно в апреле-мае произошло оседание поверхности (провалы) в нижнемеловых осадочных отложениях. Провалы образовались на площадке левобережной цокольной III надпойменной террасы р. Куэнга. Провалы округлой формы глубиной до 9,5 м. Проявления современные, связаны с техногенными причинами (провалы предположительно сформировались над заброшенными подземными складами). Кроме того, активизация опасного ЭПП способствуют и метеорологические факторы - повышение среднегодовой температуры воздуха приводит к деградации многолетнемерзлых пород. В целях предупреждения об опасности сотрудниками МЧС провалы были огорожены лентой, затем засыпаны. Земля сельхозназначения, используется для выпаса крупнорогатого скота. Площадь огороженной территории, где возможна активизация опасного ЭПП, около 300 м ² .

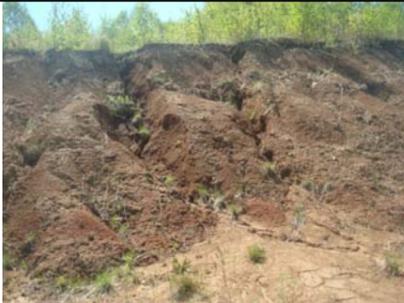
27.2020.0016	Дальне-восточный	Хабаровский край	Вяземский район, участок а/дороги Бикин-Хабаровск, 116 км	47,53619	134,80722	00.00.20	Не завершилась	Эп	Техн., атм.	Отмечались	В Вяземском районе на участке склона у автодороги Хабаровск – Бикин (116 км), сложенном рыхлыми отложениями наблюдалась активизация процесса плоскостной эрозии на протяжении 200 м. Здесь отмечались плоскостной смыв, промоины (глубиной до 1,3-1,5 м, шириной до 1,5-2,0 м), накопление рыхлых отложений у подножия склона, заиливание дорожного полотна. Проявление современное, его активность связана с подрезкой склона при строительстве автодороги и климатическими факторами, приводящими к переувлажнению грунтов. Факторы активизации: техногенные и метеорологические.

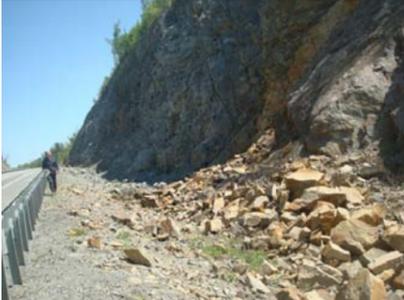
27.2020.0017	Дальне-восточный	Хабаровский край	Вяземский район, в 146 км автодороги А 370	47,40016	134,56793	00.00.20	Не завершилась	Об-Ос	Техн., атм.	Отмечались	Активизация обвально-осыпных процессов отмечалась на 146 км автодороги Хабаровск-Бикин, проложенной среди скальных пород, высотой до 30 м. На участке 200 м периодически происходят обвалы и осыпи с образованием осыпного шлейфа у подножия склона и выносом материала на полотно автодороги. Выносы обвально-осыпного материала на полотно автодороги периодически устраняются дорожными службами. Проявление современное, его активность связана с подрезкой склона при строительстве автодороги и климатическими факторами, приводящими к переувлажнению грунтов.

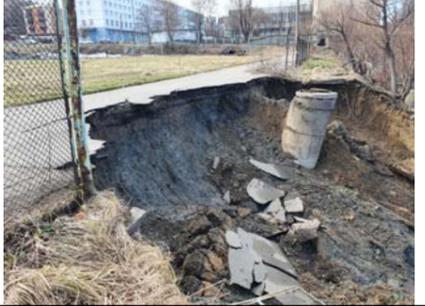
1	2	3	4	5	6	7	8	9	10	11	12	13	14
65.2020.0017	Дальне-восточный	Сахалинская область	ГО Холмс	47,04107 6	142,04157	00.04.20	Не завершилась	Оп	Техн., атм.	Отмечались	<p>В апреле 2020 г. в городе Холмск по данным СМИ возле мореходного училища на старом стадионе сошел оползень, стенка отрыва длиной примерно 25-30 м. Факторами активизации оползневой процесса являются – техногенный (утечки из канализаций) и атмосферные осадки.</p>

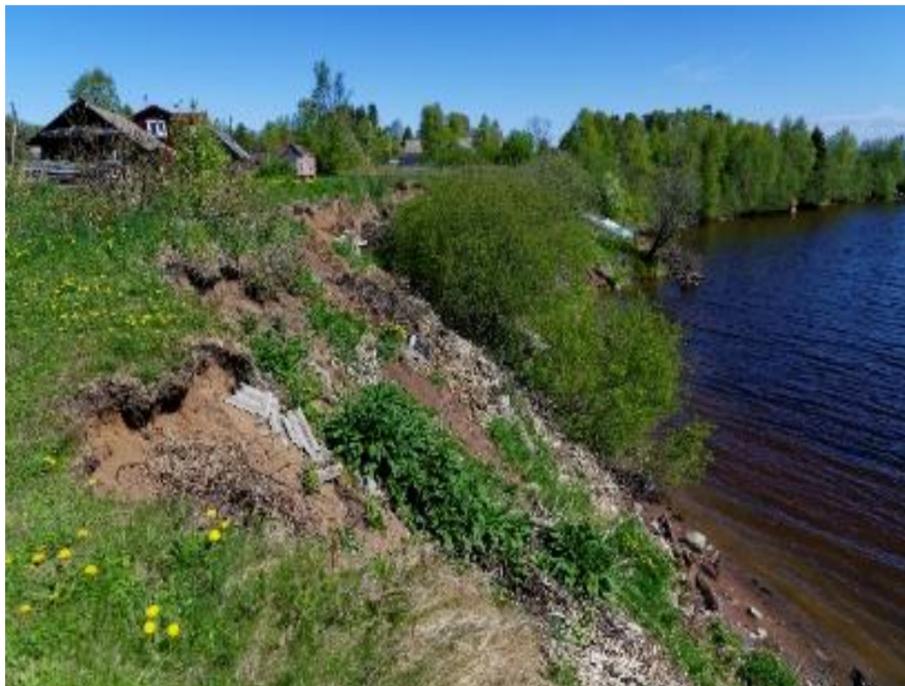
Фото 10.2020.0002 Активная часть оползневого склона в п. Каскесручей Прионежского района. Республика Карелия

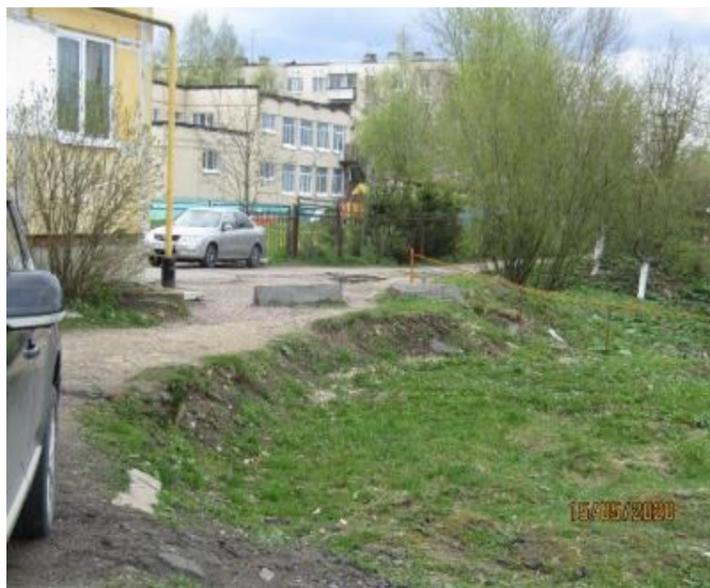
Фото 47.2020.0001 Проявление оползневого процесса в пгт. Войскорово Тосненского района. Ленинградская область

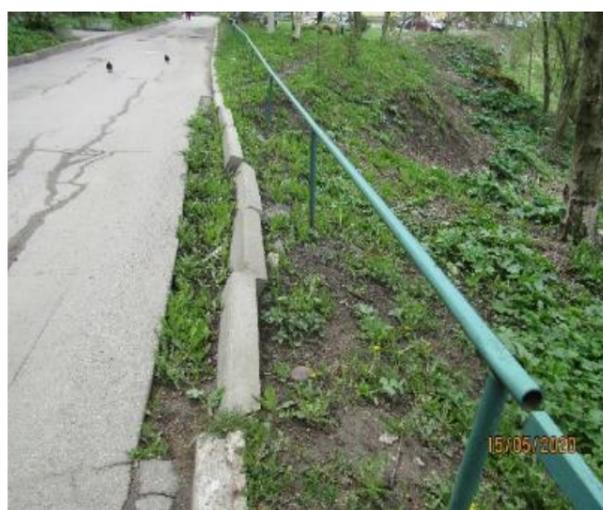
Фото 47.2020.0002 Воздействие оползневого процесса вблизи многоквартирного на придомовую территорию в пгт. Войскорово Тосненского района. Ленинградская область

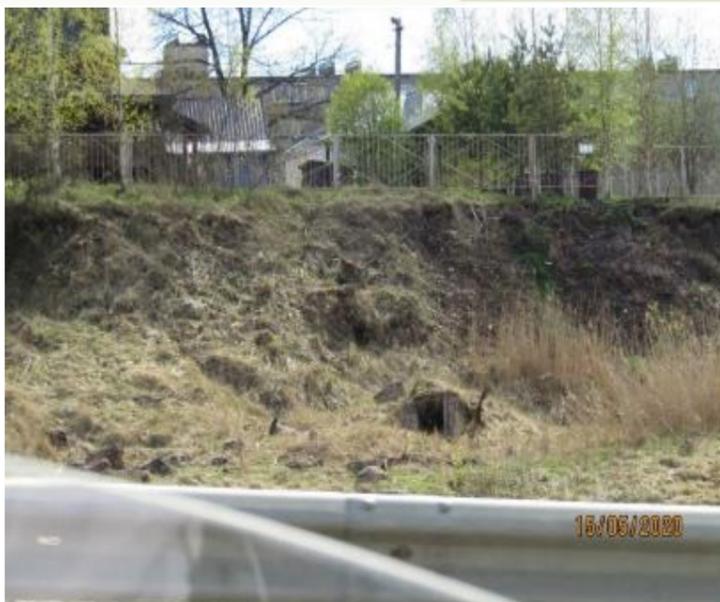
Фото 47.2020.0003 Развивающийся оползневой процесс на правом берегу реки Тосна в пределах территории расположения церкви царя Николая в г. Никольское Тосненского района Ленинградской области

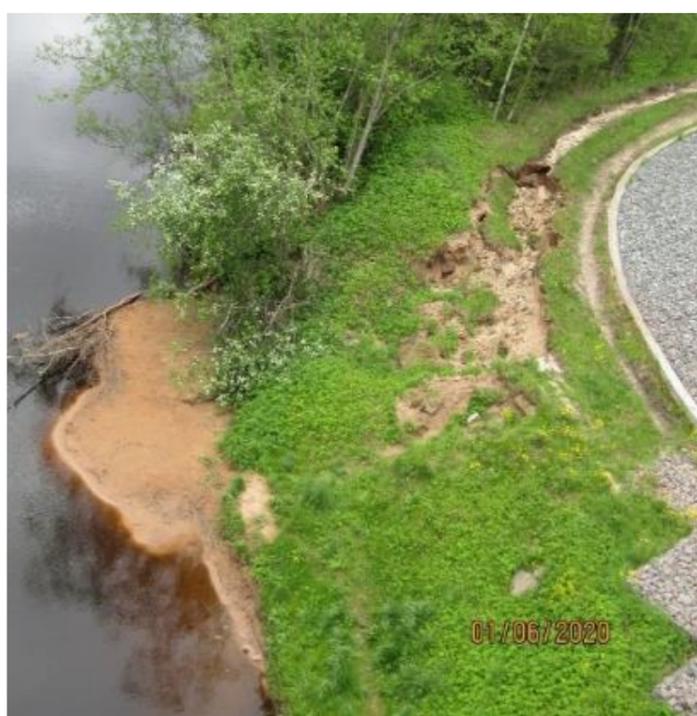
Фото 47.2020.0005 Развивающийся оползневой процесс под мостом через реку Яцера на левом берегу, вблизи деревни Долговка Лужского района. Ленинградская область

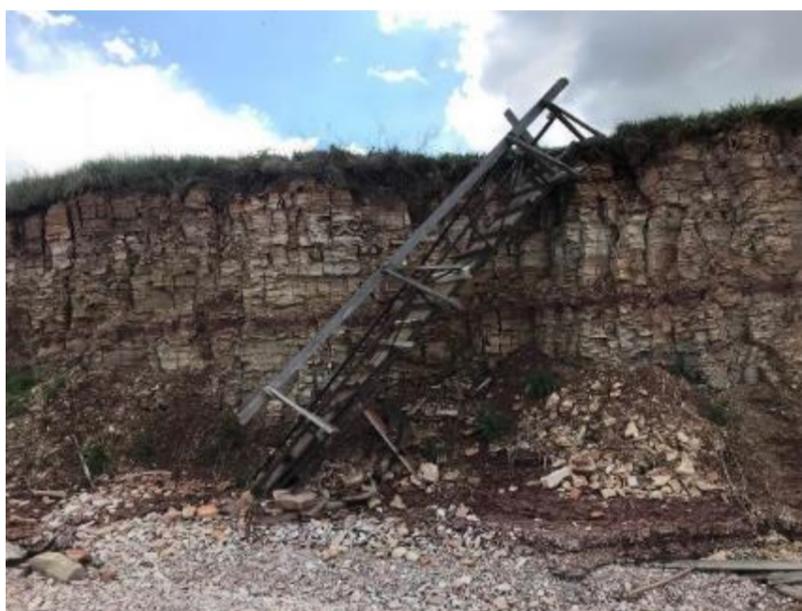
Фото 53.2020.0002 Обрушенные горные породы и деформированная спусковая лестница на береговом склоне вдоль ул. Заводская в д. Устрека. Новгородская область

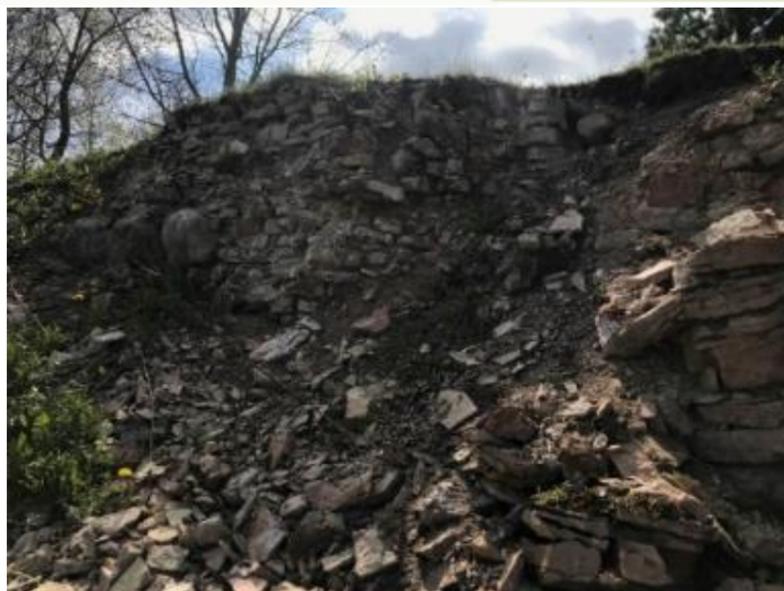
Фото 53.2020.0003 Проявление осыпного процесса и остатки фундамента церкви Святого Духа на склоне. Новгородская область

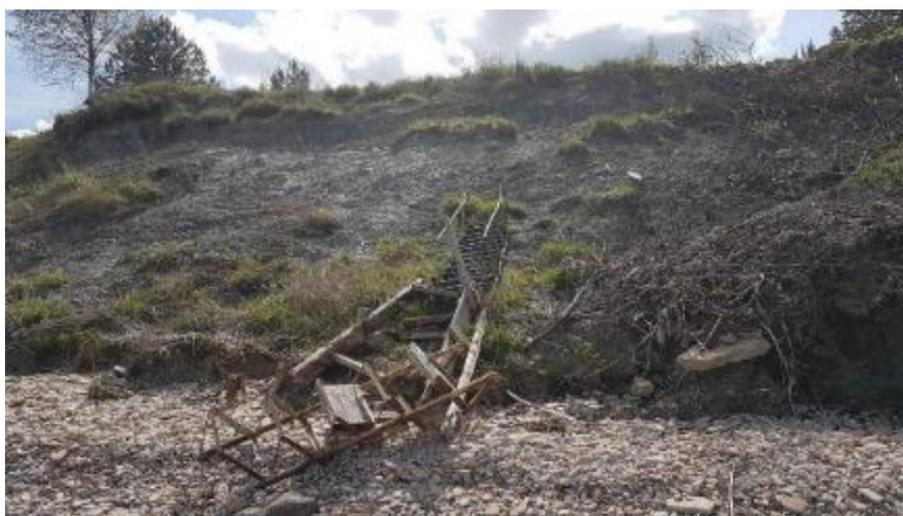
Фото 53.2020.0004 Разрушенная в результате активизации оползневого процесса лестница в д. Пустош. Новгородская область

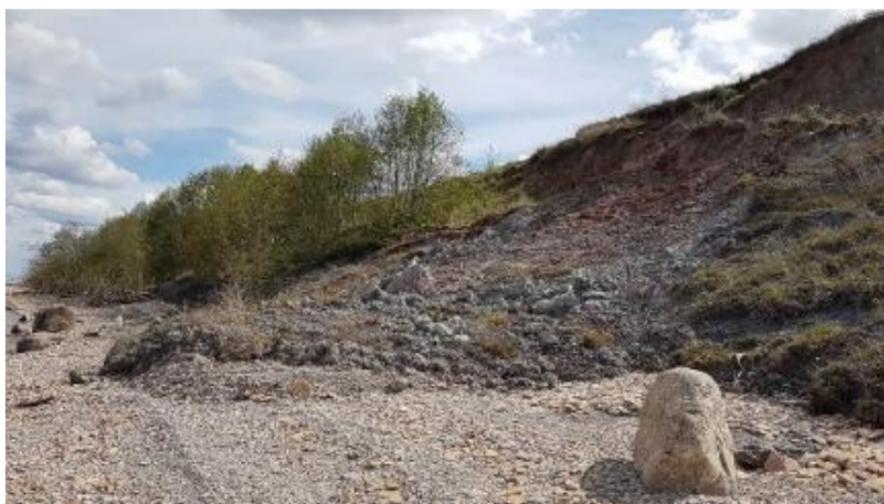
Фото 53.2020.0005 Проявление оползневого процесса в нижней части оползневого склона вблизи д. Пустошь. Новгородская область

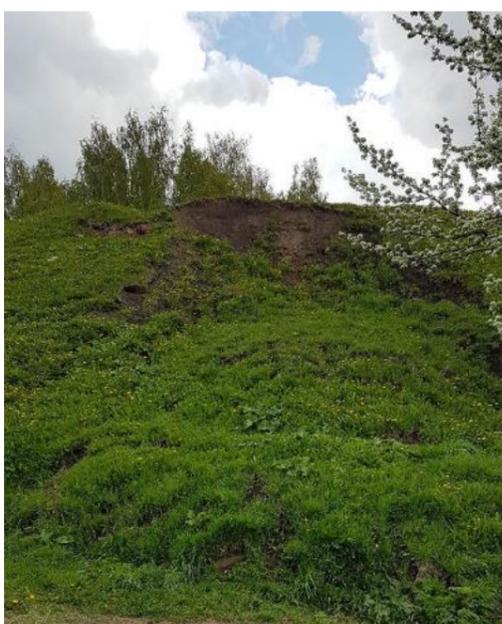
Фото 53.2020.0006 Развивающийся оползневой процесс на склоне оборонительного сооружения Окольного города вдоль ул. Черняховского в г. Великий. Новгородская область

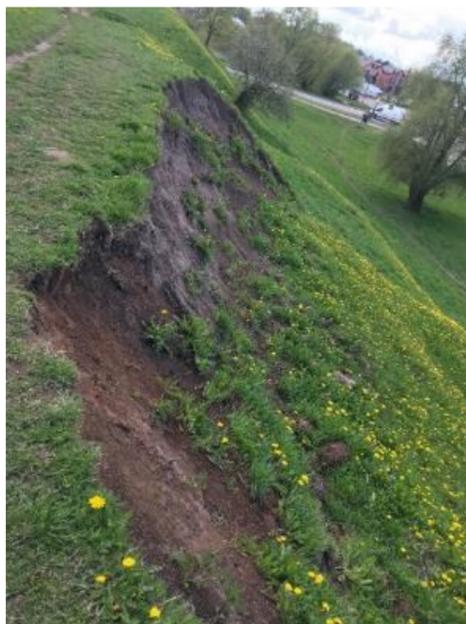
Фото 53.2020.0007 Стенка отрыва оползня, развивающегося вблизи д. 38 по ул. Черняховского. Новгородская область

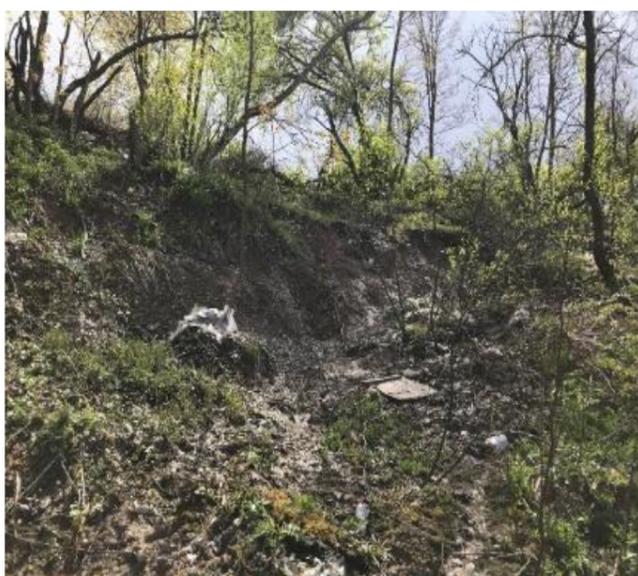
Фото 53.2020.0008 Развивающийся оползневой процесс на правом берегу р. Кереть у кладбища в г. Чудово Чудовского района. Новгородская область

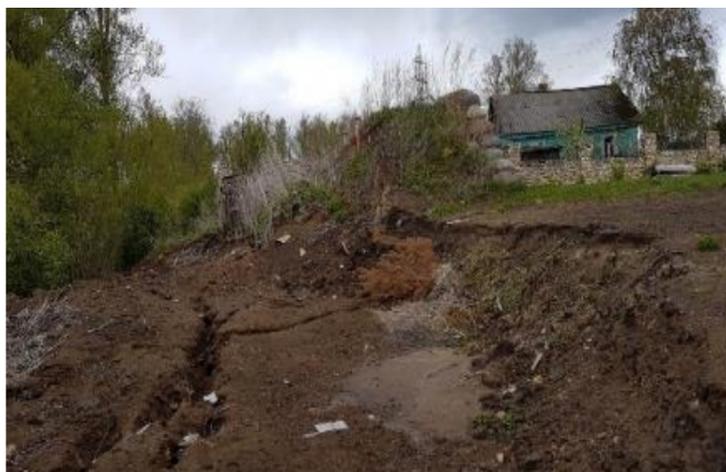
Фото 53.2020.0009 Развивающийся оползневой процесс на правом берегу р. Мста в г. Боровичи. Новгородская область

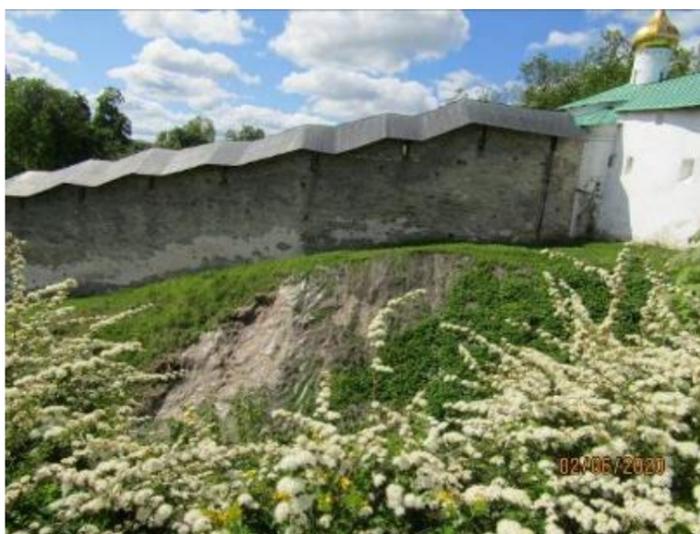
Фото 60.2020.0003 Проявление оползневой процесс в Свято-Успенском Псково-Печерском монастыре в г. Печоры. Псковская область

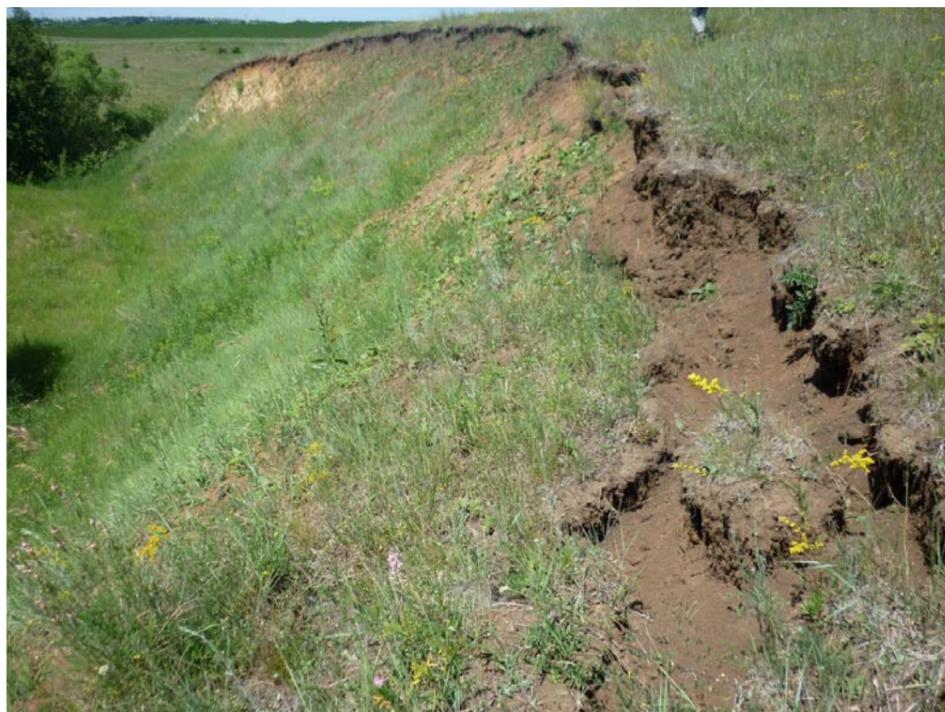
Фото 31.2020.0003 Сместившийся оползневой блок пород в с. Воробьево, Алексеевский район, Белгородская область

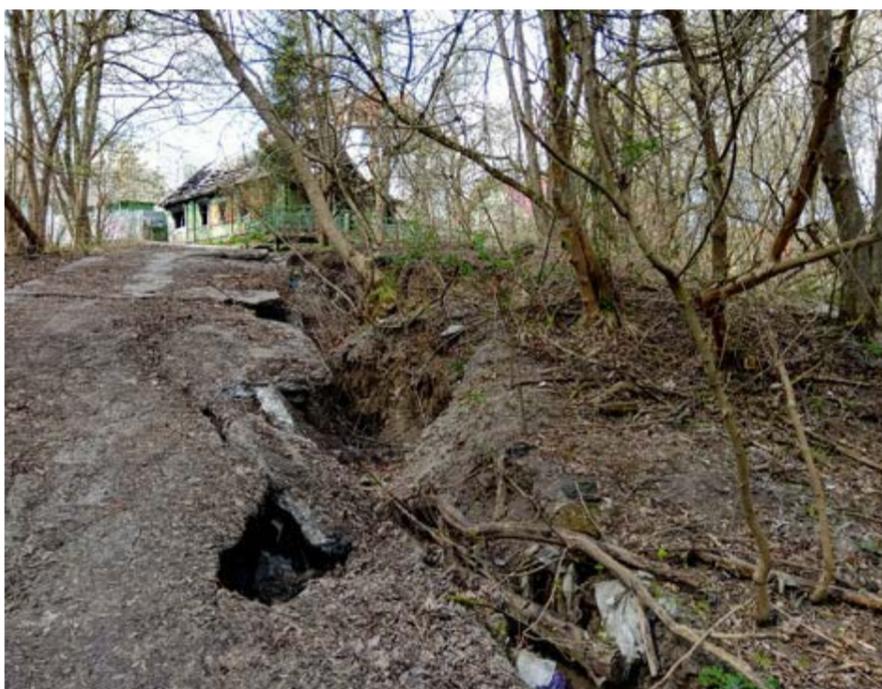
Фото 32.2020.0001 Разрушенное асфальтированное дорожное покрытие, в результате активизации процесса овражной эрозии на территории памятника природы овраг «Нижний Судок», Советский район, г. Брянск, Брянская область

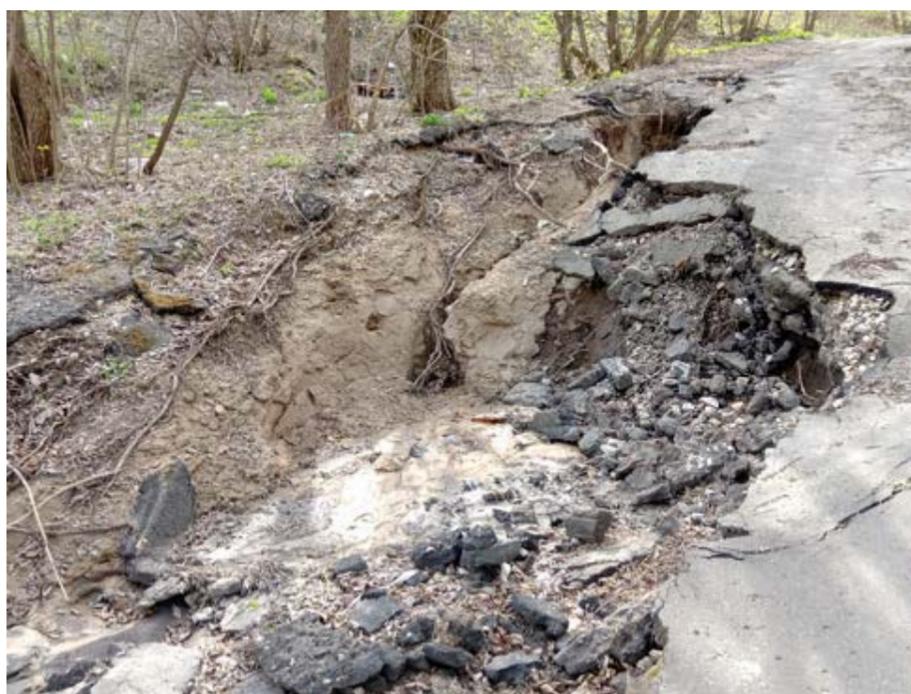
Фото 32.2020.0002 Разрушенное асфальтированное дорожное покрытие, в результате активизации процесса овражной эрозии на территории памятника природы овраг «Верхний Судок», Советский район, г. Брянск, Брянская область

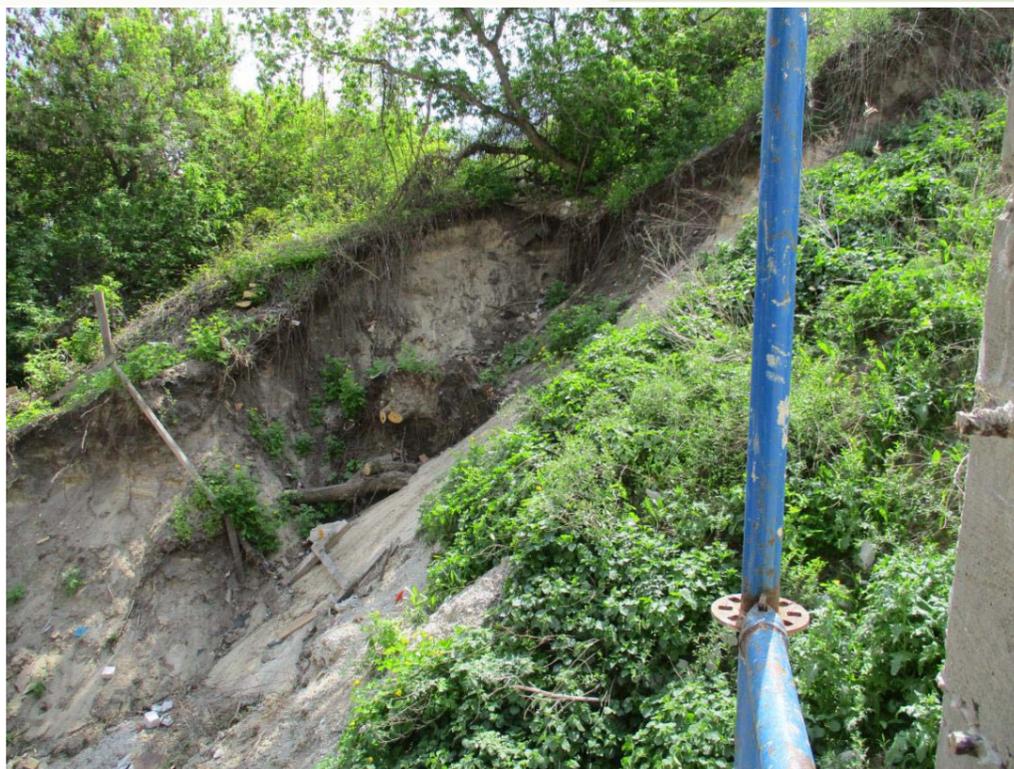
Фото 36.2020.0001 Сместившийся оползневой блок пород на территории набережной Софьи Перовской пер. Детский, г. Воронеж, Воронежская область

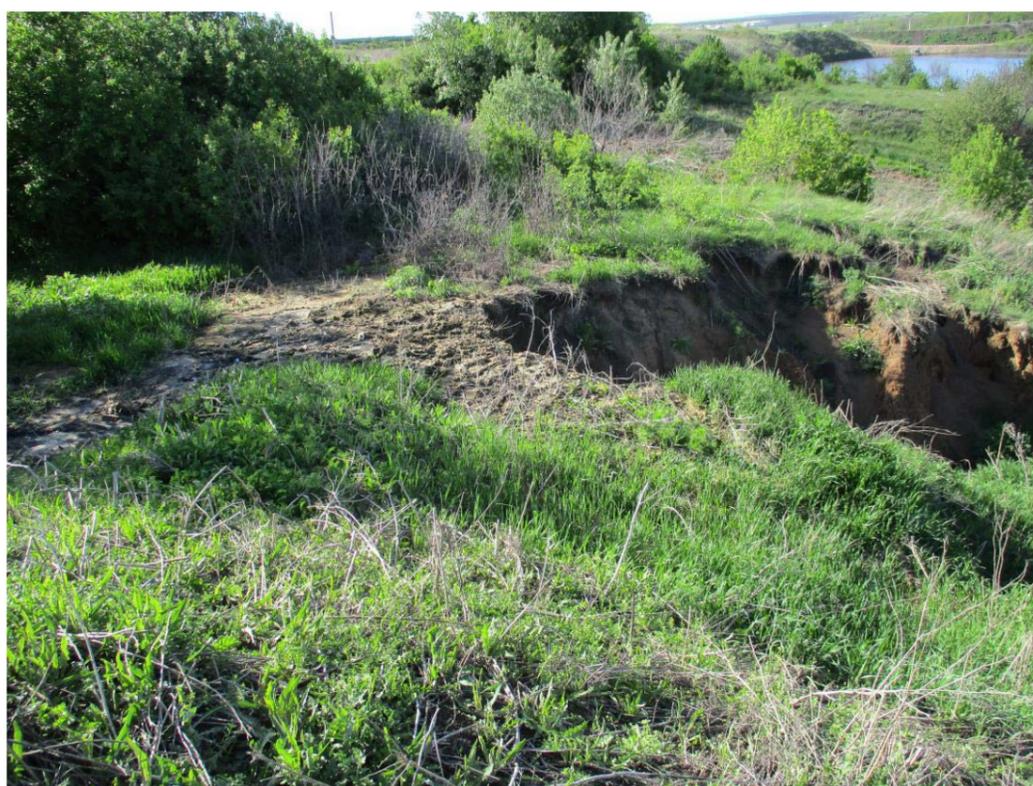
Фото 36.2020.0005 Развивающийся овраг в 1,9 км на юго.восток от с. Новомарковка Кантемировский район, Воронежская область

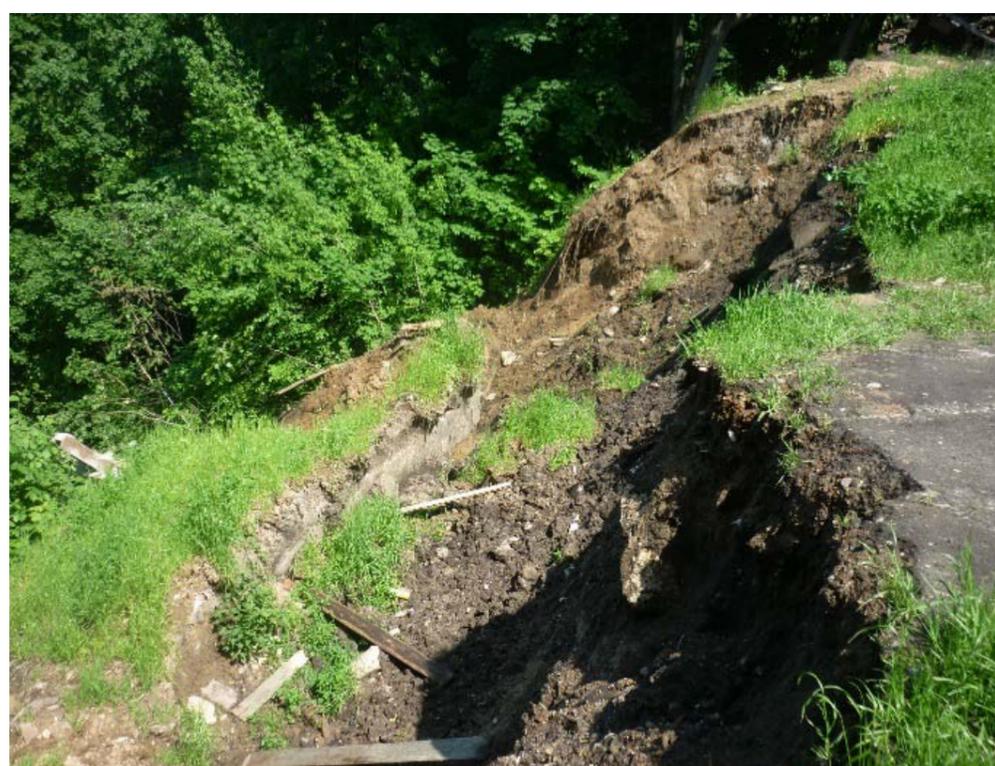
Фото 77.2020.0001 Оползень в пределах Филевской излучины, рядом с домом отдыха «Крылатское», на правом берегу р. Москвы, г. Москва

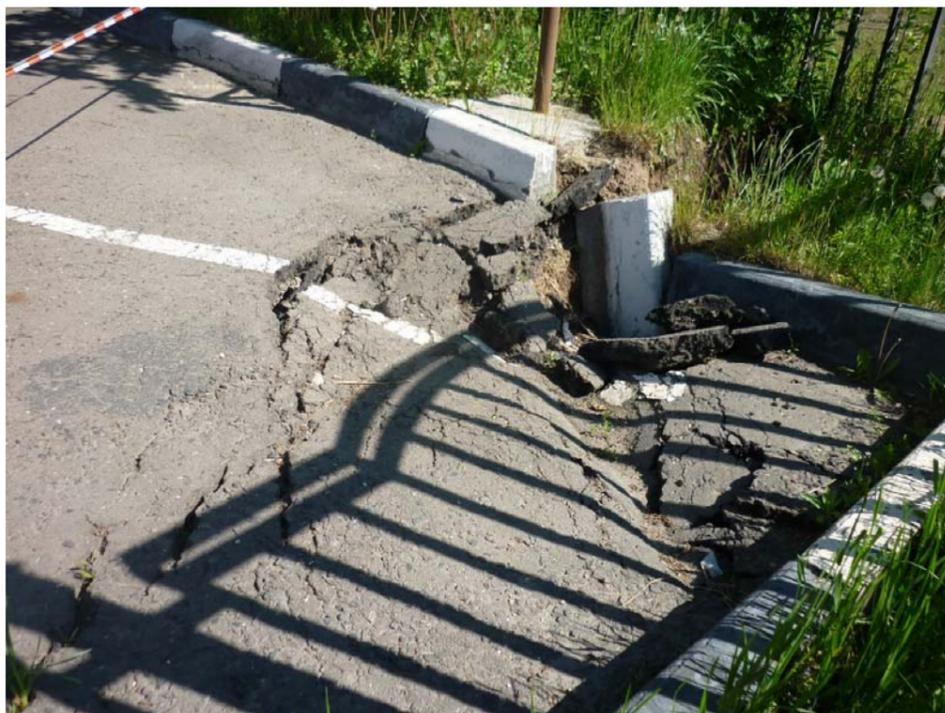
Фото 77.2020.0002 Разрушенное асфальтированное дорожное покрытие, в результате сместившегося оползневого блока пород на левом берегу р. Очаковка, в пределах Большого Очаковского пруда, Мичуринский проспект д. 80, г. Москва

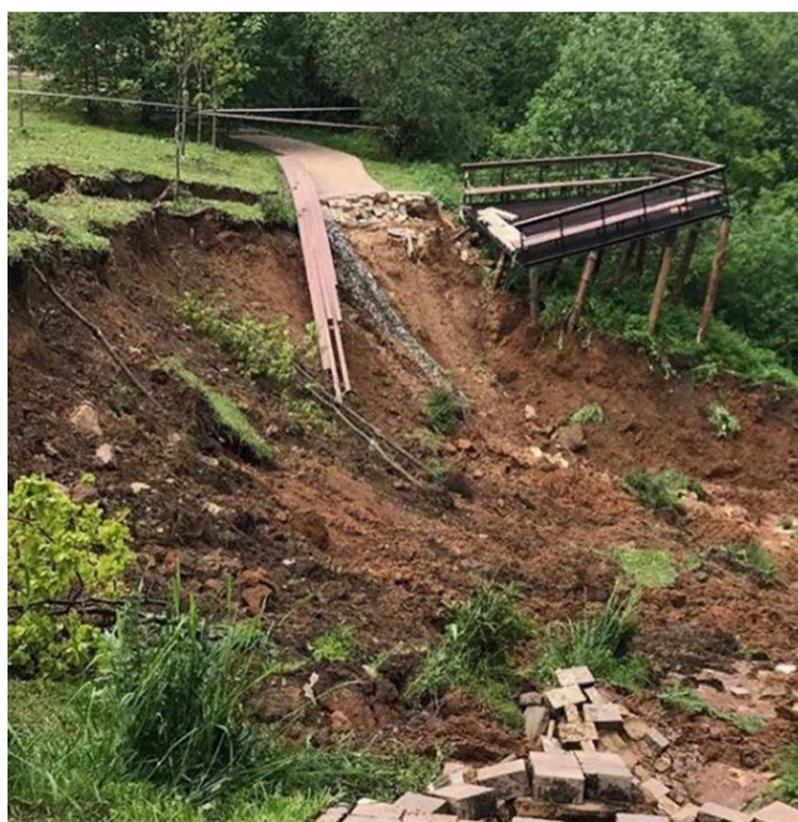
Фото 77.2020.0003 Оползень на территории природно-исторического парка «Тушинский», Пятницкое ш., д. 10-12, г. Москва

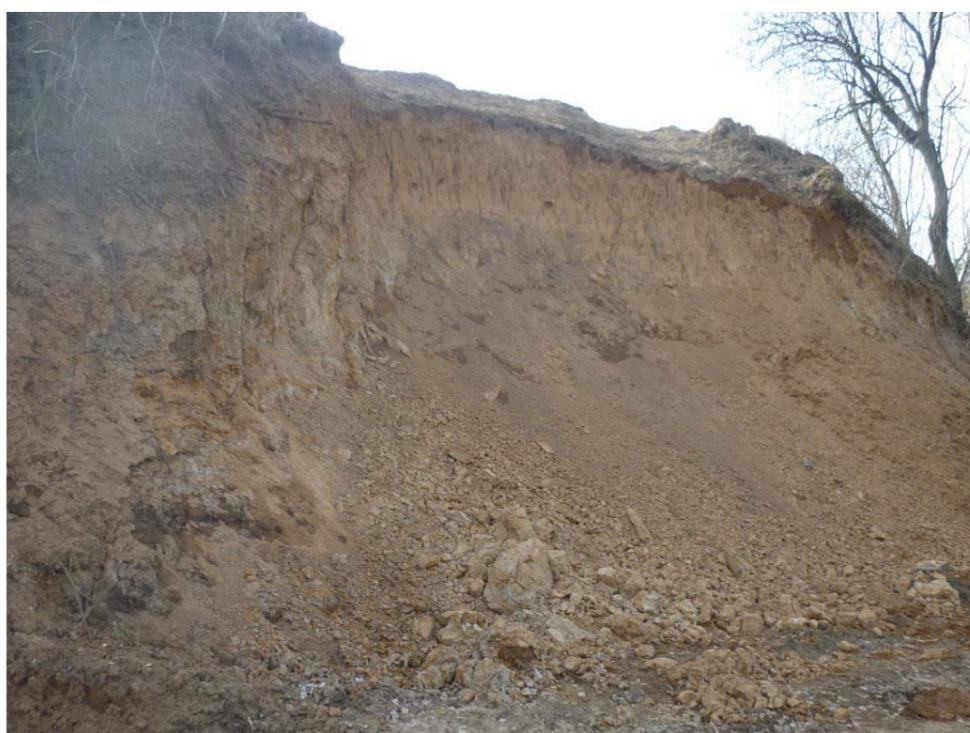
Фото 50.2020.0001 Активная часть оползневого склона в д. Дроздово, Ленинский район, Московская область

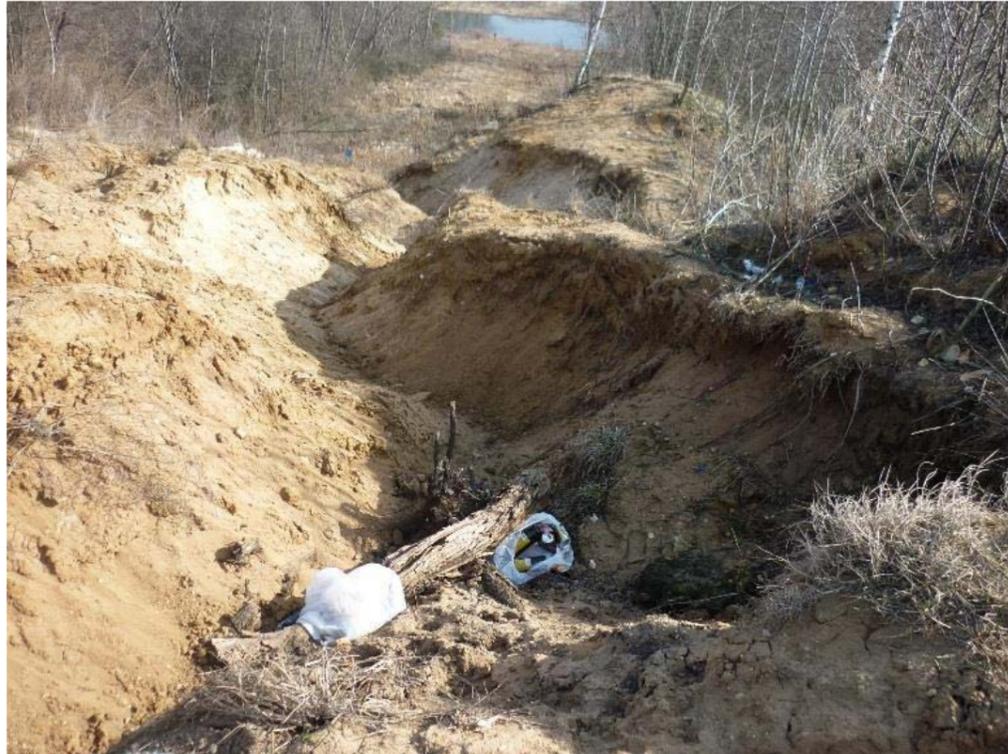
Фото 50.2020.0002 Развивающийся овраг с. Дмитровское, Раменский район, Московская область

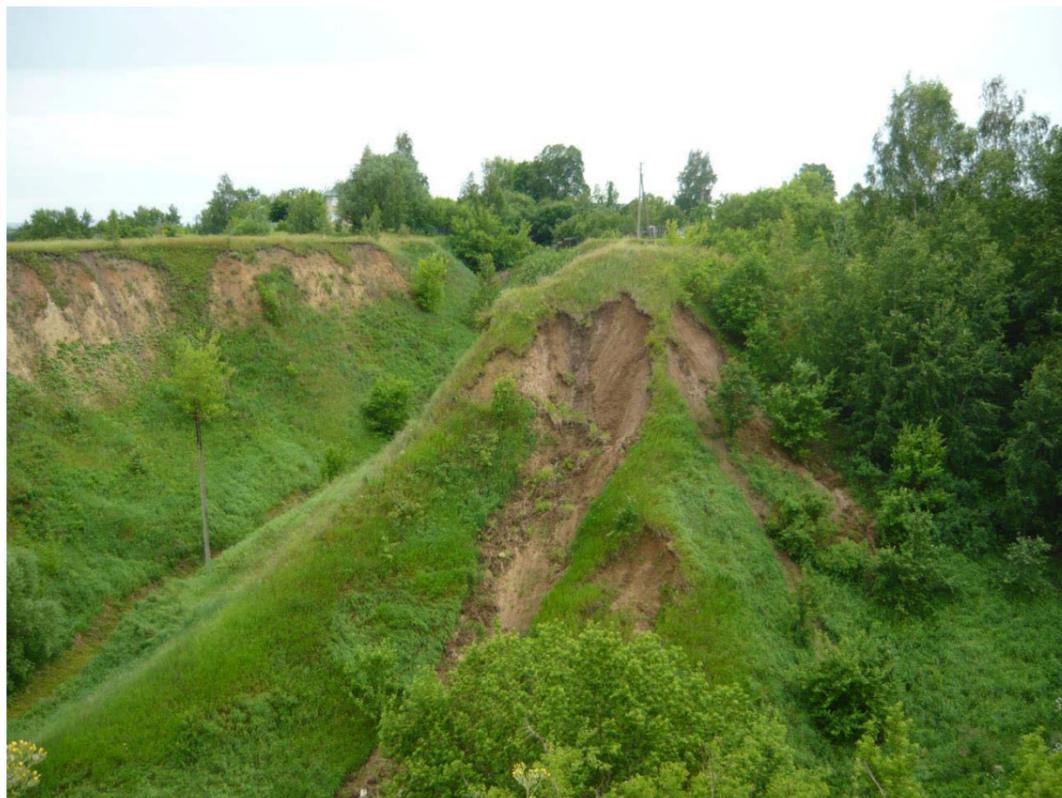
Фото 62.2020.0002 Сместившийся оползневой блок породы в с. Троица, Спасский район, Рязанская область

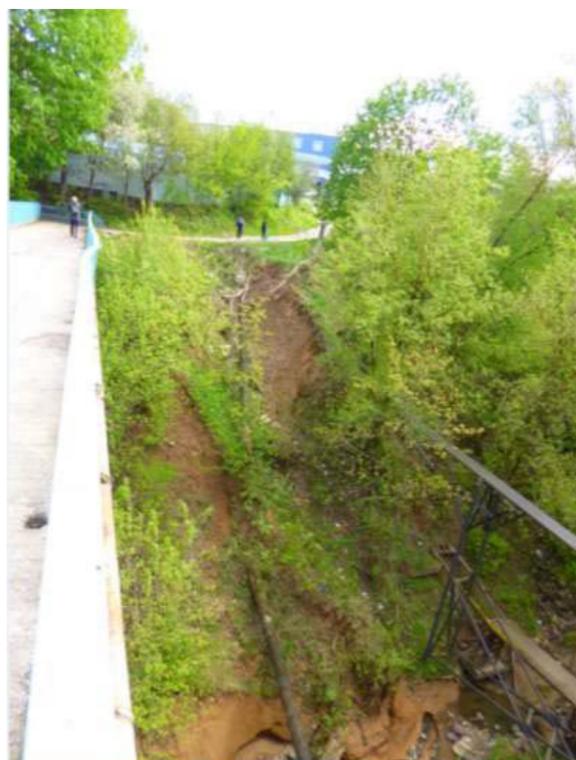
Фото 67.2020.0001 Сместившийся оползневой блок породы по ул. Запольная, г. Смоленск, Смоленская область

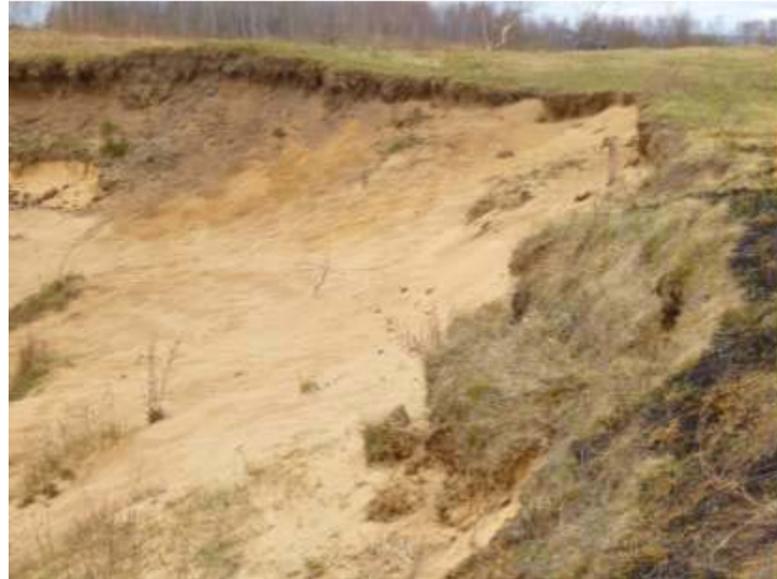
Фото 67.2020.0004 Активная часть оползневого склона 0,5 км на юго.запад от д. Дорогобуж, Дорогобужский район, Смоленская область

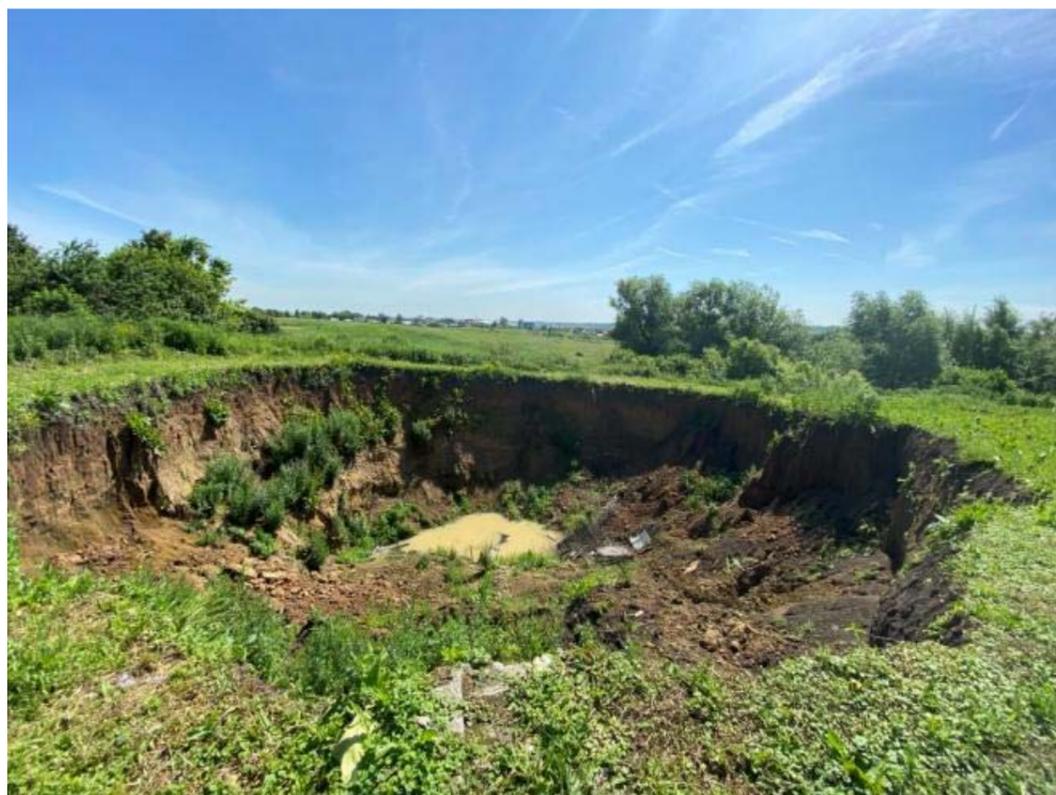
Фото 71.2020.0002 Развивающаяся карстово.суффозионная воронка в с. Дедилово, Киреевский район, Тульская область

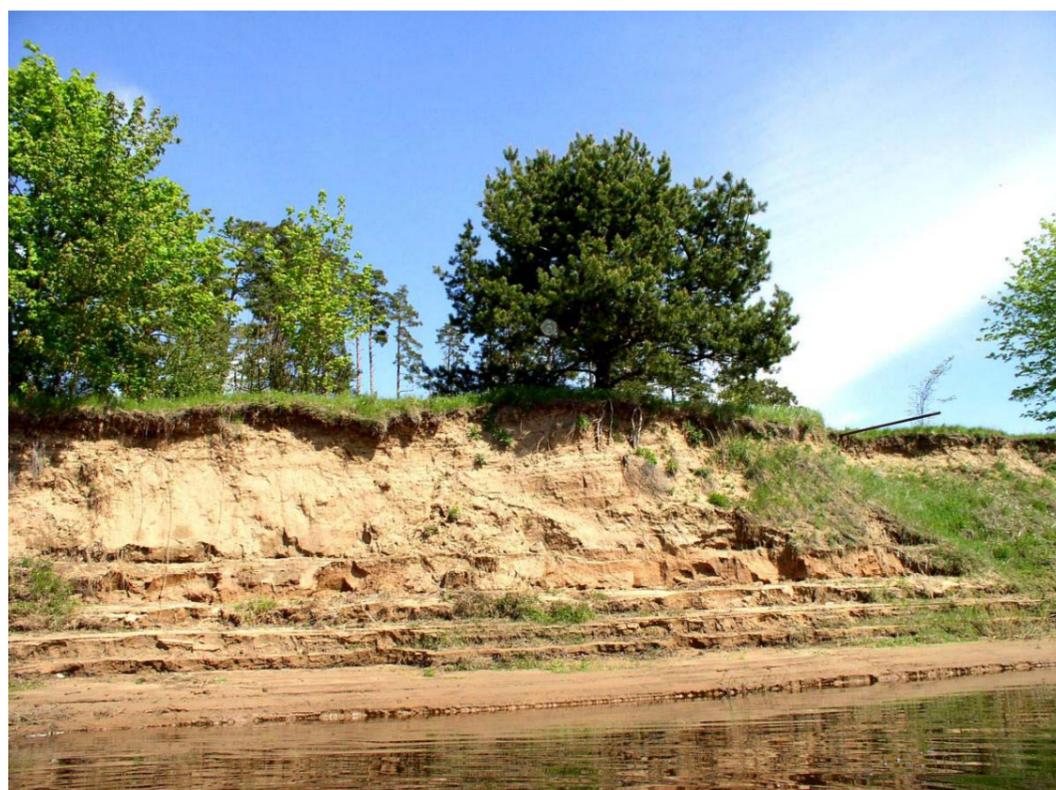
Фото 76.2020.0001 Активная часть обвально.осыпного склона в окрестностях д. Демино, Рыбинский район, Ярославская область

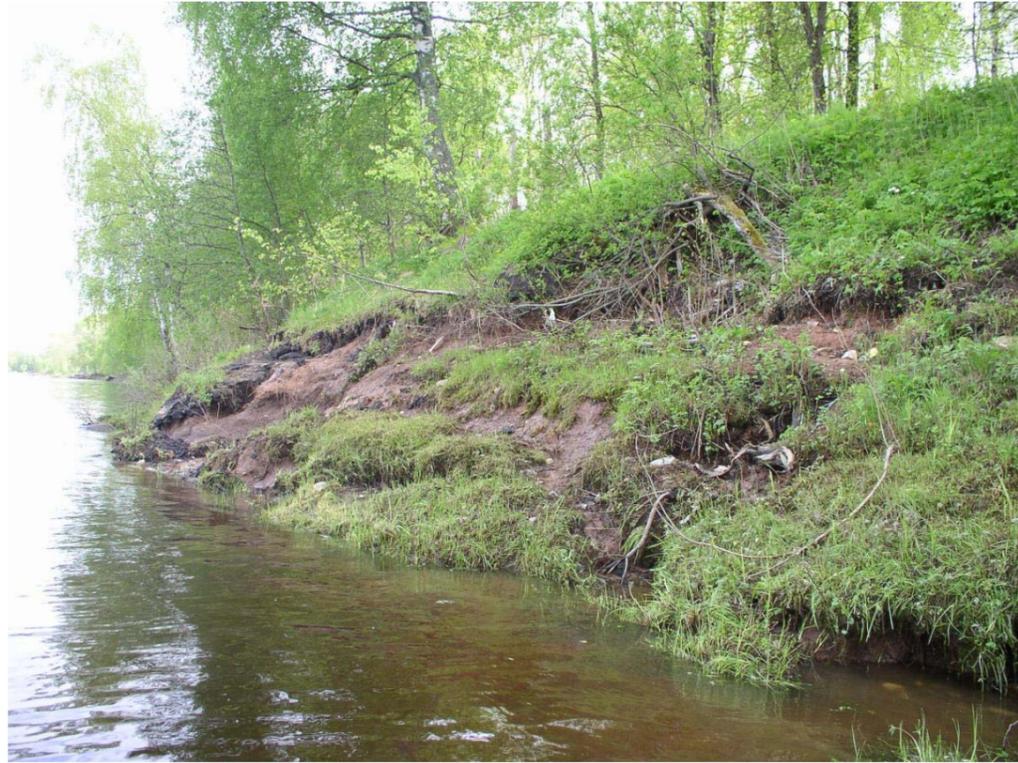
Фото 76.2020.0002 Сместившийся оползневой блок породы в п. Константиново, Тутаевский район, Ярославская область

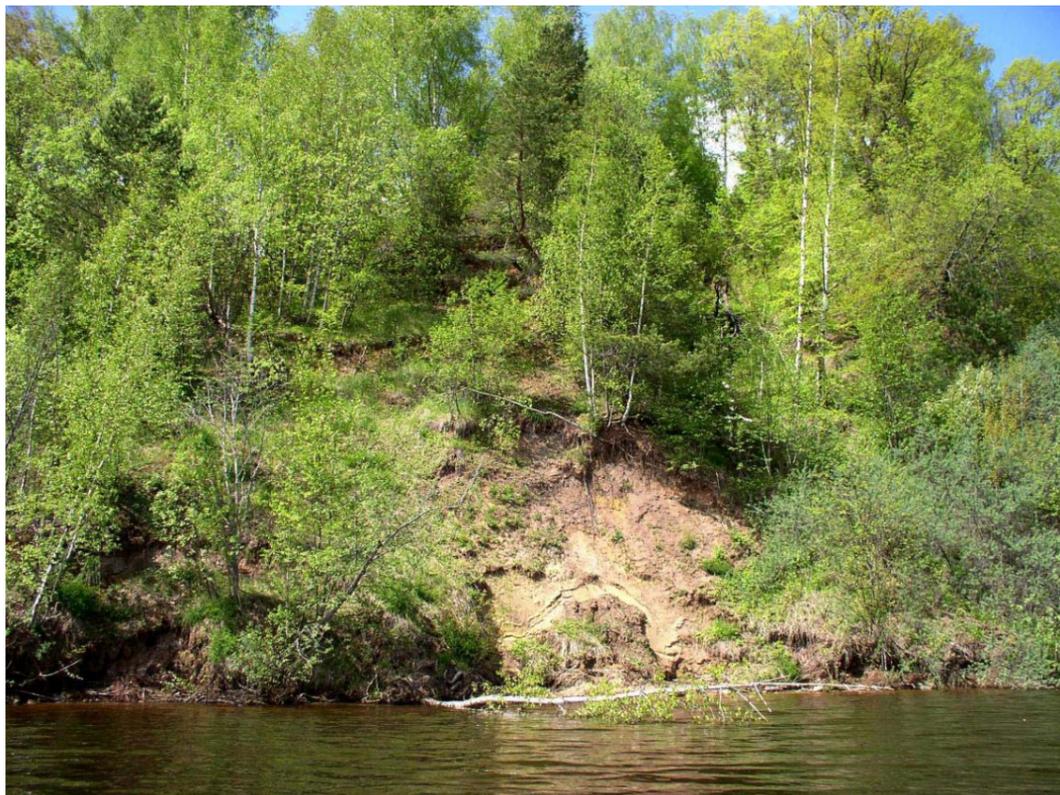
Фото 76.2020.0003 Обвальнo-осыпной склон в п. Алтыново, Угличский район, Ярославская область
