«ГИДРОСПЕЦГЕОЛОГИЯ»

ИНФОРМАЦИОННАЯ СВОДКА

О ПРОЯВЛЕНИЯХ ЭКЗОГЕННЫХ ГЕОЛОГИЧЕСКИХ ПРОЦЕССОВ

на территории Российской Федерации за II квартал 2020 г.

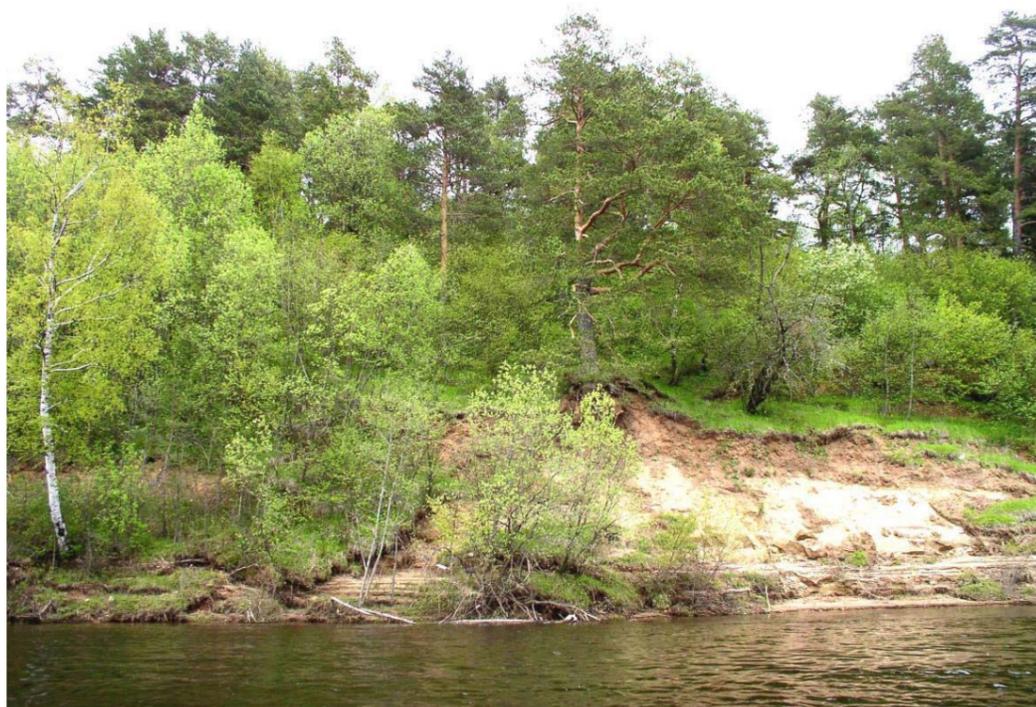
Фото 76.2020.0004 Сместившийся оползневой блок породы в п. Шашково, Рыбинский район, Ярославская область

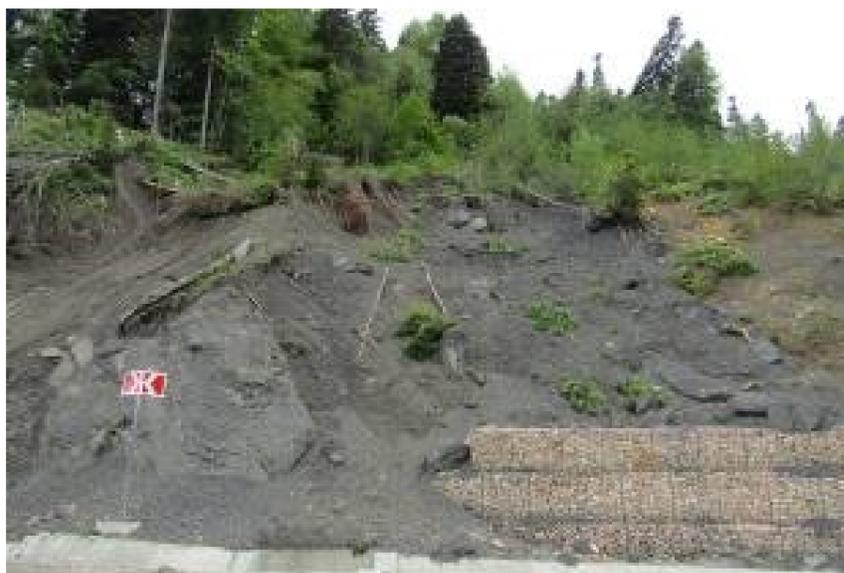
Фото 01.2020.0001. Консистентный оползень в верховом откосе строящейся автомобильной дороги Гузерибль – плато Лаго-Наки в 14 км к северо-западу от п. Гузерибль. Майкопский район, Республика Адыгея.

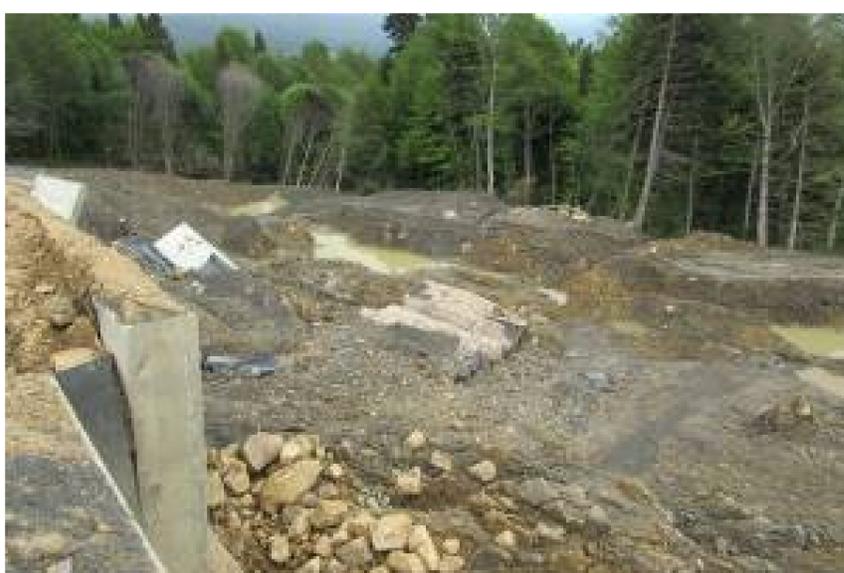
Фото 01.2020.0002. Блоково-консистентный оползень в верховом откосе строящейся автомобильной дороги Гузерибль – плато Лаго-Наки в 13 км к северо-западу от п. Гузерибль. В теле оползня фрагменты разрушенных бетонных подпорных стенок. Майкопский район, Республика Адыгея.

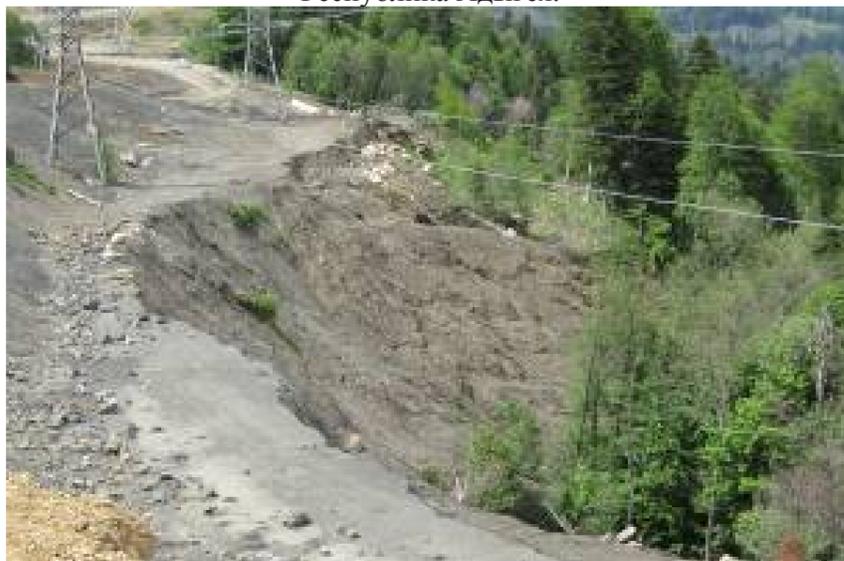
Фото 01.2020.0003. Блоково-консистентный оползень в верховом откосе строящейся автомобильной дороги Гузерибль – плато Лаго-Наки в 12,7 км к северо-западу от п. Гузерибль. Разрушение низового откоса старой лесовозной дороги. Под угрозой разрушения опоры ЛЭП. Майкопский район, Республика Адыгея.

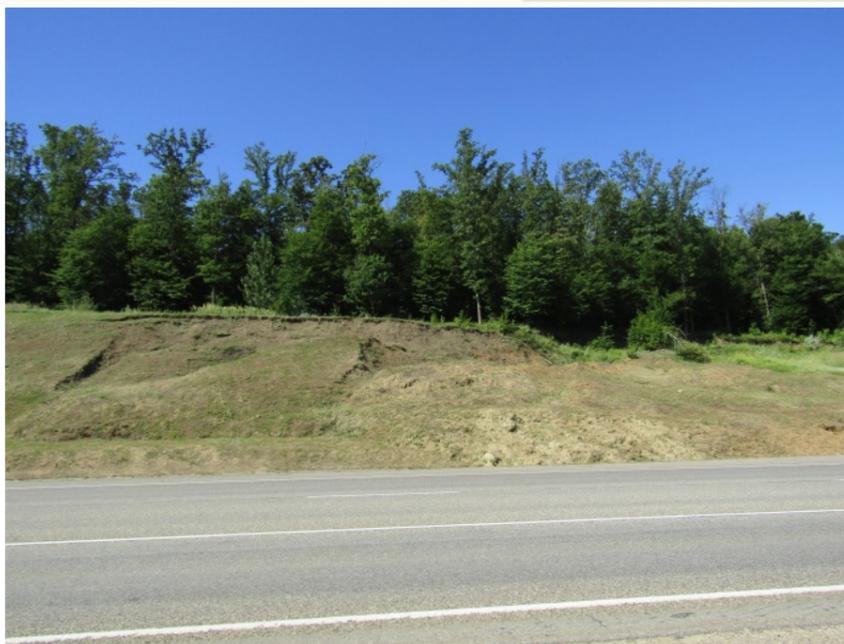
Фото 01.2020.0004. Оползневой участок в верховом откосе автодороги 79К-186 в 2,5 км к северо-западу от пос. Краснооктябрьский. Оползень блоковый, в языковой части пластичный, приобретает форму течения. Майкопский район, Республика Адыгея.

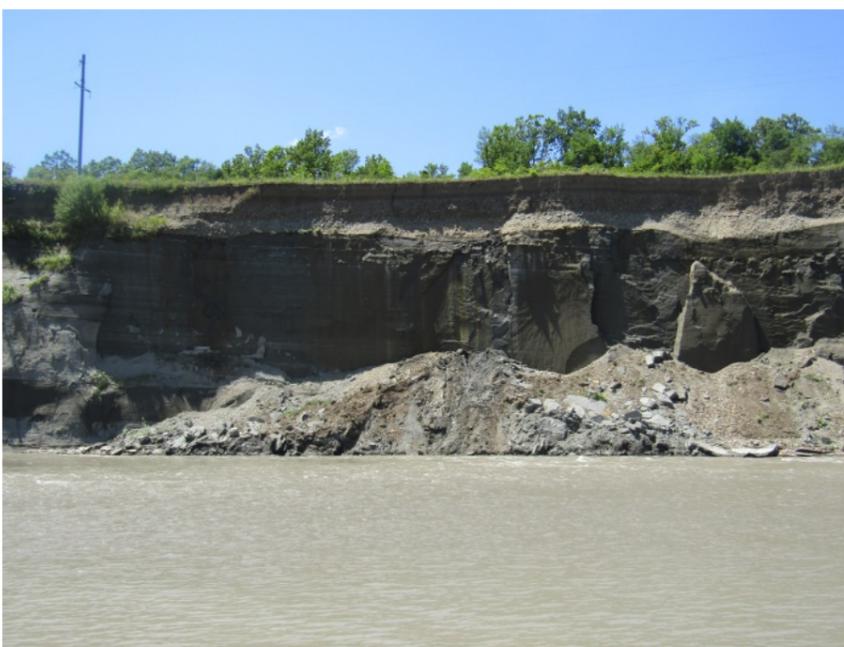
Фото 01.2020.0005. Эрозионно-обвальный отрезок уступа в пос. Совхозный, в 600 м к югу от автомобильного моста через р. Белую. В текущем квартале произошло обрушение одного из столбов ЛЭП. Майкопский район, Республика Адыгея.

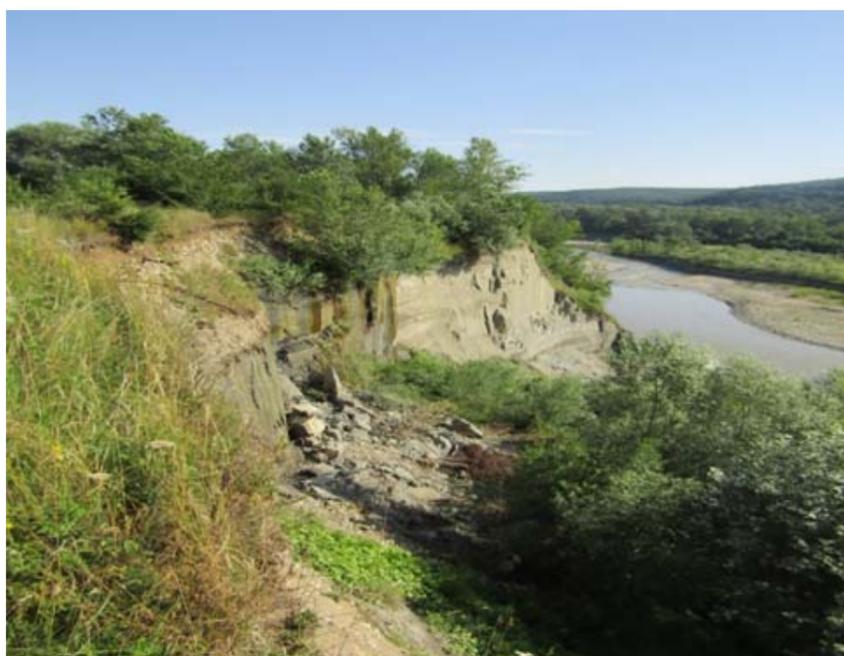
Фото 01.2020.0006. Оползневой уступ на левом берегу р. Белой на южной окраине пос. Тульский. Активизация вызвана эрозионной деятельностью р. Белая. Майкопский район, Республика Адыгея.

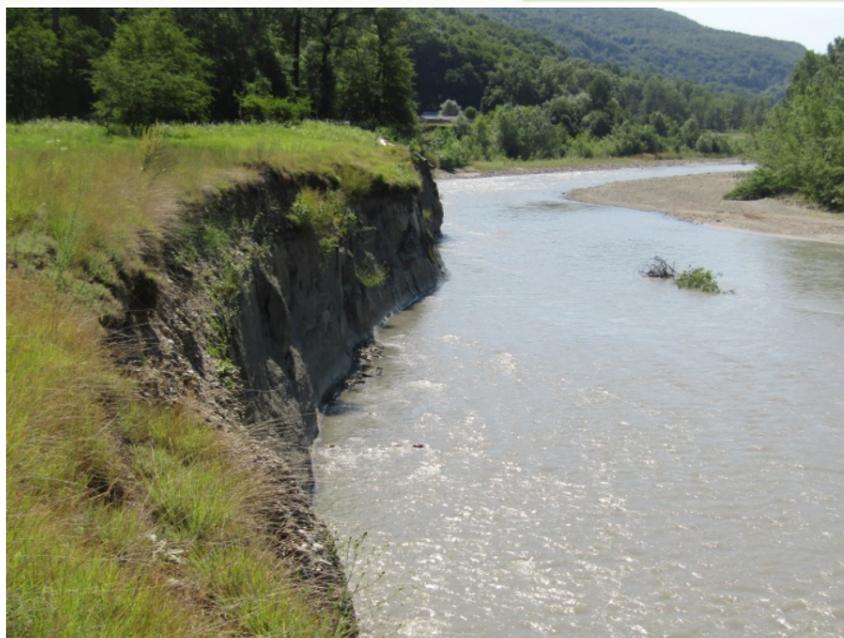
Фото 01.2020.0007. Оползневой уступ на правом берегу р. Белой на южной окраине пос. Тульский. Уступ отвесен, оголен, активен на 50%. Майкопский район, Республика Адыгея.

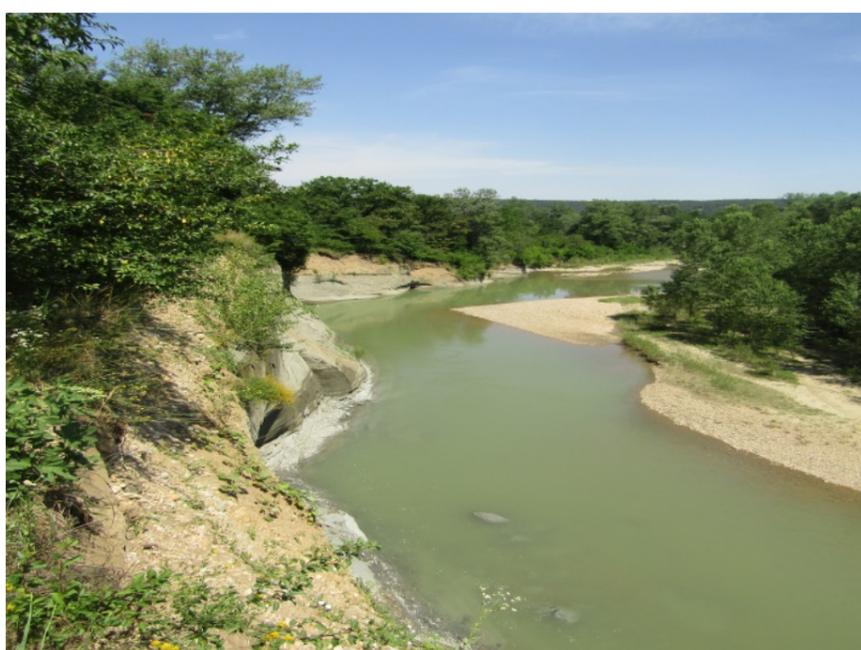
Фото 01.2020.0008. Отрезок оползневого уступа на левом берегу р. Курджипс в пределах жилой застройки пос. Табачный (ул. Короткая, 3). В створе с домовладением выявлена свежая оползневая активность. Майкопский район, Республика Адыгея

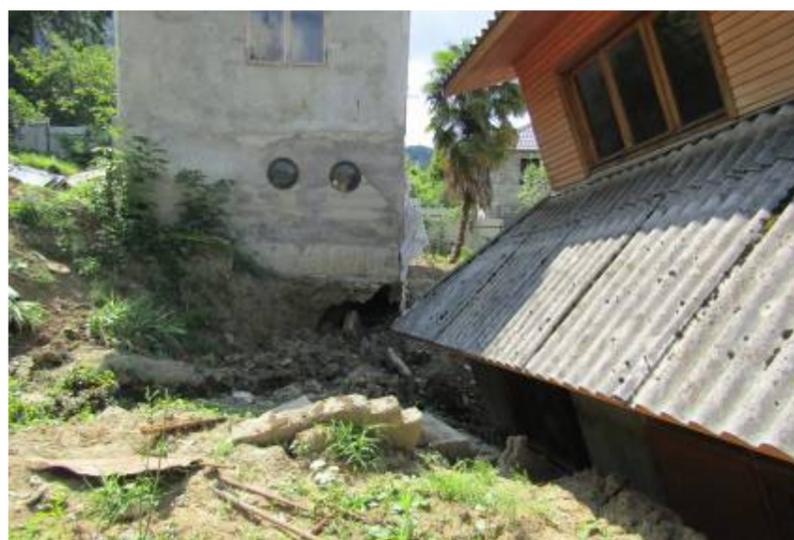
23.2020.0002	Южный	Краснодарский край	МО город-курорт Сочи, Адлерский район, в 2 км к северу от с. Галицыно	43,56184	39,97909	00.02.20	00.06.20	Оп	Атм.	Отмечались	Оползневая активизация на территории СТ "Мир-1" в верхней части восточного склона долины р. Псахо, левого притока р. Кудепсты. Оползень активизировался в марте 2020 года на площади 12000 м ² , высота стенки срыва около 3 м. Базисом оползания является поверхность древнеоползневой террасы в 250 м ниже по склону. Оползнем полностью разрушены 2 дома и 2 дома деформированы. Фактором оползневой активизации, является избыточное переувлажнение грунтов на склоне. Во 2 квартале развитие оползневых процессов приостановилось. Силами жильцов проведены дренажные работы - вдоль каждого участка (с 16 по 21) прокопаны водоотводящие канавки, на некоторых сооружена мягкая дрена.

Фото 23.2020.0002. Разрушение дачных построек вследствие активизации оползневых процессов СТ «Мир1», Адлерском районе г.Сочи

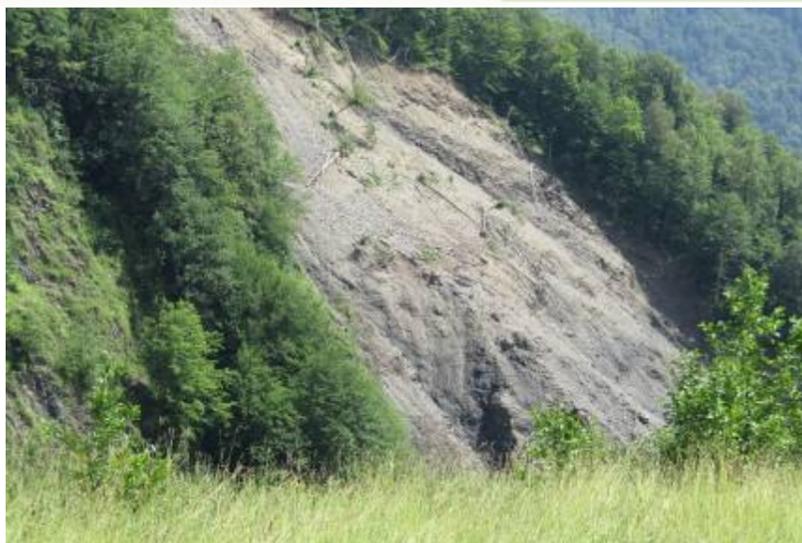
Фото 23.2020.0003. Активные оползневой и осыпной процессы на левом берегу балочного вреза, левого притока р. Мзымты. г.Сочи, Адлерский район, Горная олимпийская деревня

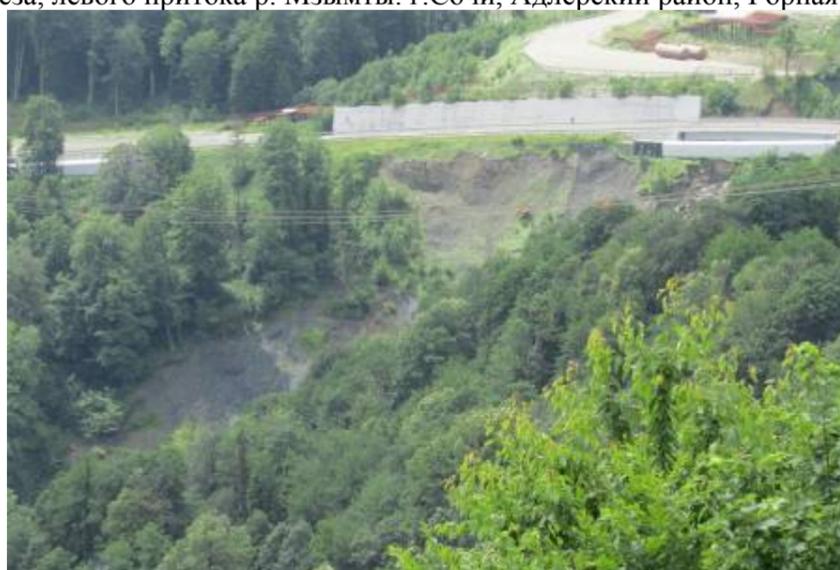
Фото 23.2020.0004. На правом берег балочного вреза, в низовом откосе автодороги Альпийское шоссе активизировались оползневые процессы на площади около 3,2 тыс. м². г.Сочи, Адлерский район, Горная олимпийская деревня

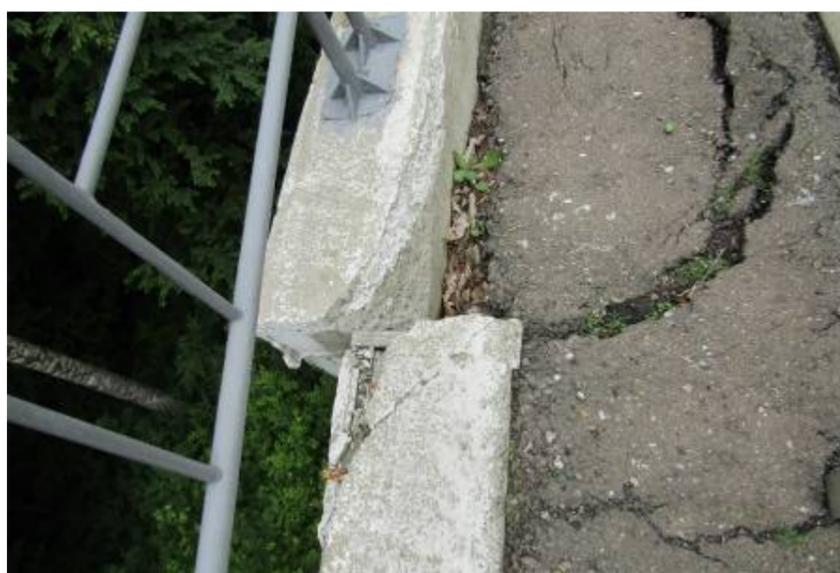
23.2020.0005	Южный	Краснодарский край	МО город-курорт Сочи, Адлерский район, Горная олимпийская деревня	43,66250	40,31077	00.00.20	00.06.20	Оп	Атм., Техн.	Отмечались	Проявление активных оползневых процессов на правом борту р.Черного. В результате оползневых подвижек деформирован и частично разрушен участок пешеходной дорожки вдоль автодороги Альпийское шоссе. На ограждающем блоке образовалась трещина шириной 15см (по контрольной линии). На автодороге продольные трещины шириной до 3см на протяжении 10м.

Фото 23.2020.0005. Деформация и частичное разрушение участка пешеходной дорожки вдоль автодороги Альпийское шоссе. г.Сочи, Адлерский район, Горная олимпийская деревня

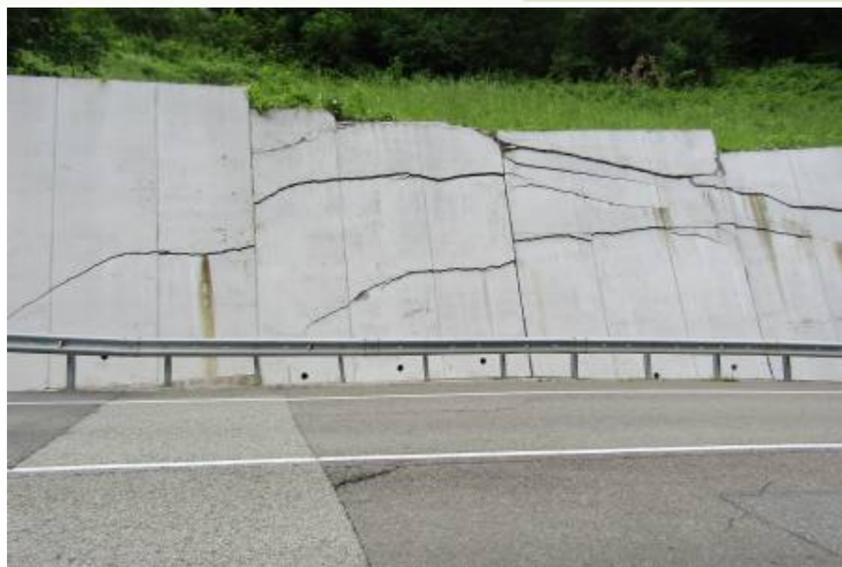
23.2020.0006	Южный	Краснодарский край	МО город-курорт Сочи, Адлерский район, Горная олимпийская деревня	43,66160	40,31050	00.00.20	00.06.20	Оп	Атм., Техн.	Отмечались	Продолжается активизация оползневых процессов на правом берегу р. Черного в районе Горной олимпийской деревни. Увеличилась ширина раскрытия трещин на подпорной стенке у верхового откоса автодороги. Свежие деформации по полотну автодороги на протяжении 30 м, с шириной трещин до 3см.

Фото 23.2020.0006 Разрушение подпорной стенки на правом берегу р. Черного в районе Горной олимпийской деревни. г.Сочи, Адлерский район, Горная олимпийская деревня

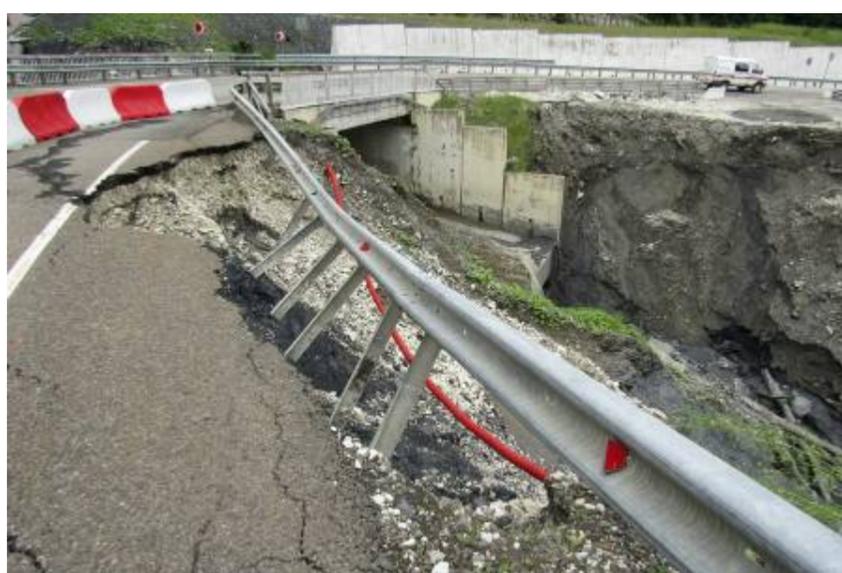
1	2	3	4	5	6	7	8	9	10	11	12	13	14
23.2020.0007	Южный	Краснодарский край	МО город-курорт Сочи, Адлерский район, Горная олимпийская деревня	43,66060	40,31099	00.00.20	00.06.20	Оп	Атм., Техн.	Отмечались	В результате оползневых подвижек на правом берегу р.Черного и процессов боковой эрозии разрушена 1 полоса автодороги Альпийское шоссе на протяжении 10м, деформировано около 20 м автодороги. На этом же участке, на левом берегу ручья Черного (в 25м от разрушенного участка) в низовом откосе автодороги под влиянием активной боковой эрозии ручья формируются оползневые очаги площадью до 50 м ² .

Фото 23.2020.0007. Разрушение участка автодороги Альпийское шоссе на правом берегу р.Черного. г.Сочи, Адлерский район, Горная олимпийская деревня

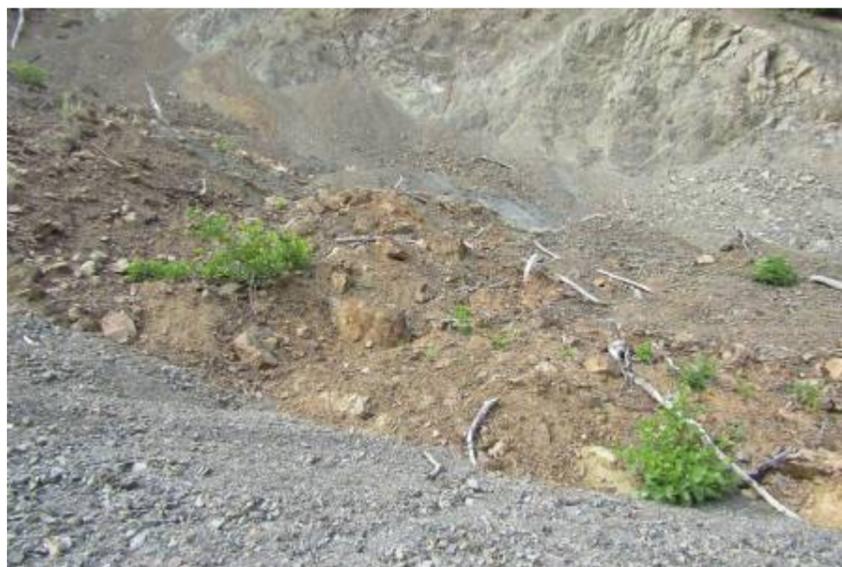
23.2020.0008	Южный	Краснодарский край	МО город-курорт Сочи, Адлерский район, верховья р.Кепши	43,67788	39,97797	00.00.20	00.06.20	Об, Ос	Атм., Геол.	Не отмечались	Кепшинский оползень. Активные оползневые процессы приостановлены. Наблюдаются единичные очаги увлажнения на оползневом теле. Вдоль левого борта оползневой массы на протяжении 500 м развиты активные обвально-осыпные процессы. У подножия склона идет процесс накопления коллювиальных отложений (щебень, дресва, глыбы песчаников, алевролитов, мергелей). Объем обвалов и осыпей, активизировавшихся в 2020 году вдоль левого борта оползневой массы около 10 тыс. м ³ . Общий объем коллювиальных отложений в теле оползня ориентировочно 500 тыс. м ³ .

Фото 23.2020.0008. Кепшинский оползневой массив. Вдоль левого борта оползня на протяжении 500 м развиты активные обвально-осыпные процессы. Г.Сочи, Адлерский район

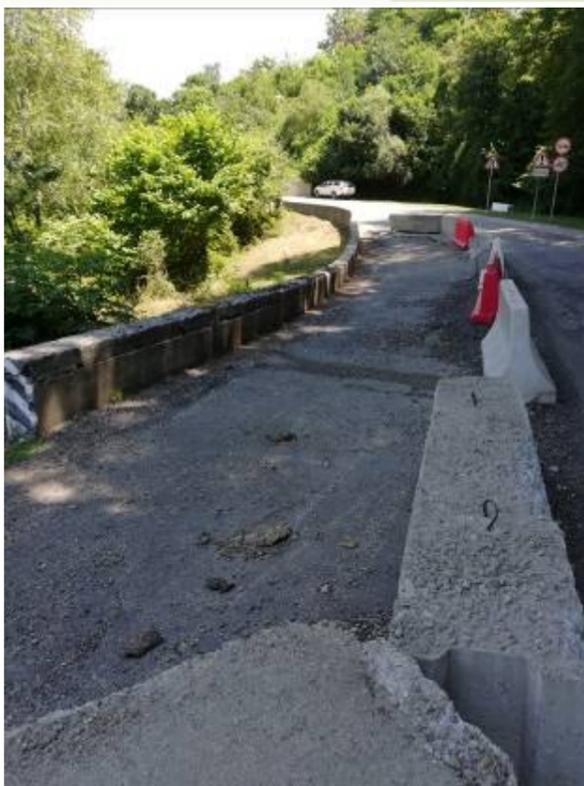
Фото 23.2020.0009. Оползневая активизация в низовом откосе автодороги. Деформировано полотно автодороги на протяжении 15м. г. Сочи, Адлерский район, южная окраина с.Илларионовка

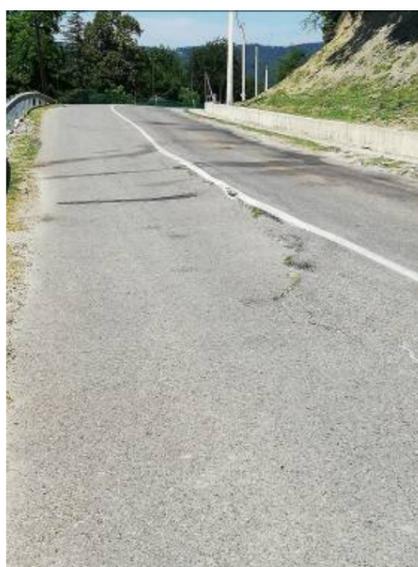
Фото 23.2020.0010 Оползневая активизация в низовом откосе автодороги. Деформация дорожного полотна на протяжении 30 м. Высота оползневой ступени 15 см. г.Сочи, Адлерский район, северная окраина с.Илларионовка

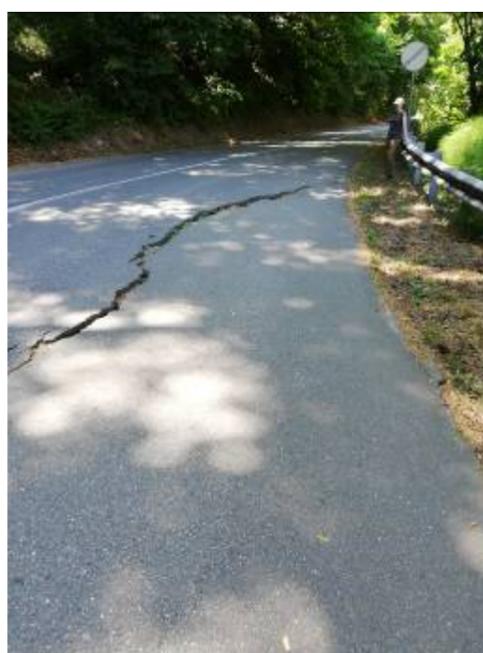
23.2020.0011	Южный	Краснодарский край	МО город-курорт Сочи, Хостинский район, северо-западная окраина п.Хоста	43,51877	39,85056	00.00.20	00.06.20	Оп	Атм., Техн.	Отмечались	Оползневой очаг в низовом откосе автодорога шириной 30м. Деформации на автодороге на 1/4 ширины полотна, высота ступени около 10см, ширина раскрытия трещин 5 см.

Фото 23.2020.0011 Оползневой очаг в низовом откосе автодороги шириной 30м. Деформации полотна автодороги, высота оползневой ступени около 10см, ширина раскрытия трещин 5 см. г. Сочи, Хостинский район северо-западная окраина п.Хоста

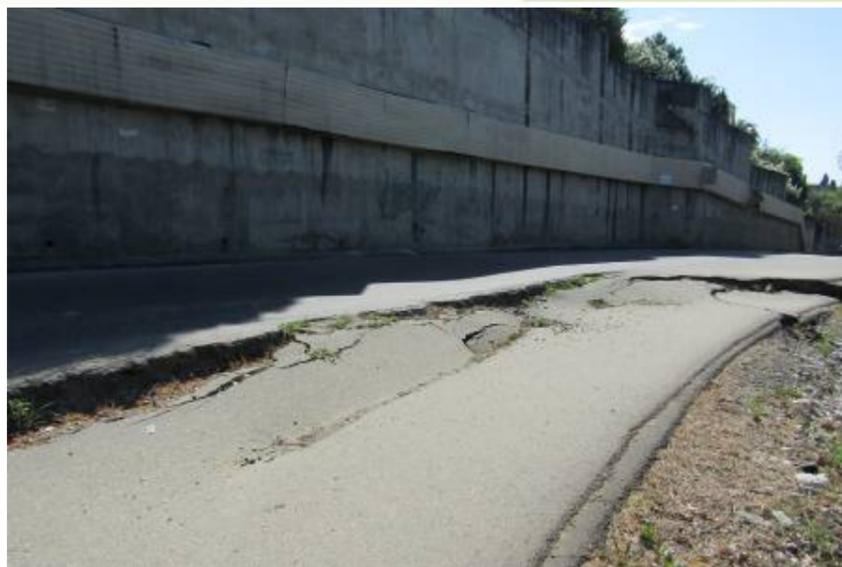
1	2	3	4	5	6	7	8	9	10	11	12	13	14
23.2020.0012	Южный	Краснодарский край	МО город-курорт Сочи, Хостинский район, юго-восточная окраина п.Хоста	43,50125	39,87930	00.00.20	00.06.20	Оп	Атм., Техн.	Отмечались	Оползневой очаг в низовом откосе автодорога протяженностью 30м. Разрушено 1/2 ширины полотна автодороги на протяжении 15м. Вертикальная ступень 30см.

Фото 23.2020.0012 Оползневой очаг в низовом откосе автодороги протяженностью 30м. Разрушено 1/2 ширины полотна автодороги на протяжении 15м. Высота оползневой ступени 30см. г. Сочи, Хостинский район, юго-восточная окраина п.Хоста

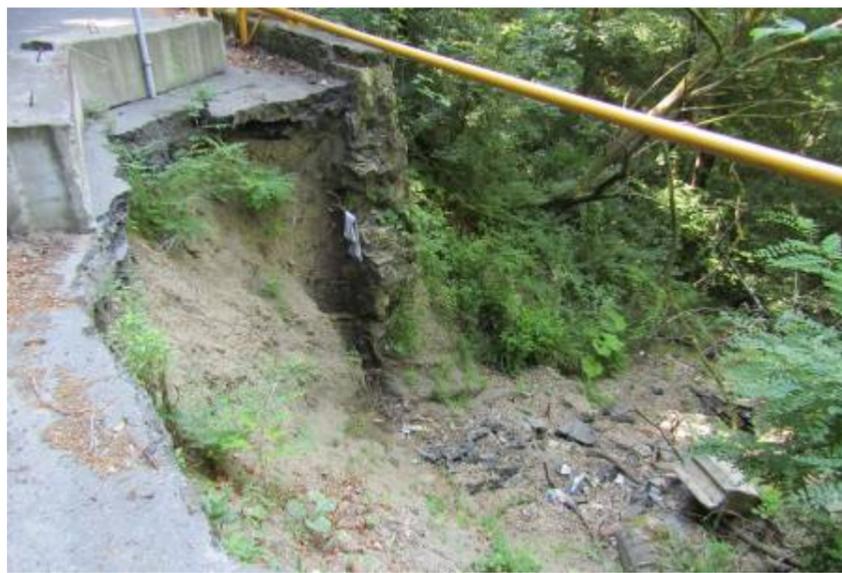
23.2020.0013	Южный	Краснодарский край	МО город-курорт Сочи, Хостинский район, п.Хоста	43,51214	39,87405	00.00.20	00.06.20	Оп	Атм., Техн.	Отмечались	Оползневой очаг в низовом откосе автодороги протяженностью 15м. Разрушено 1/4 ширины полотна автодороги на протяжении 15 м. Высота стенки срыва 3м. Разрушена старая подпорная стенка высотой 7м и частично разрушено новое ограждение На глубине 3м наблюдаются выходы коренных пород.

Фото 23.2020.0013 Оползневой очаг в низовом откосе автодороги протяженностью 15м. Разрушение полотна автодороги на протяжении 15 м. г.Сочи, Хостинский район, п.Хоста

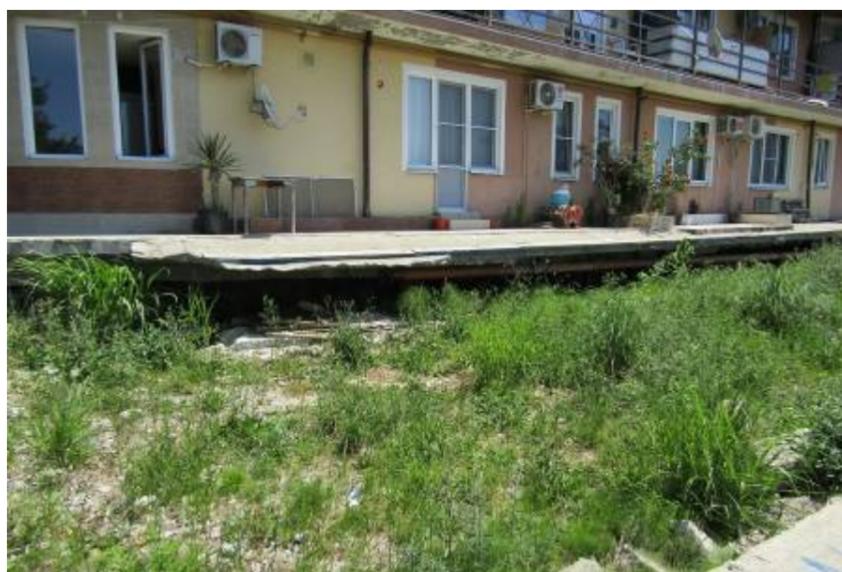
Фото 23.2020.0015 Активизировались оползневые процессы по ул. Шаумяна 18. Разрушение отмосток и парковочной зоны на территории многоэтажного дома г.Сочи, Хостинский район

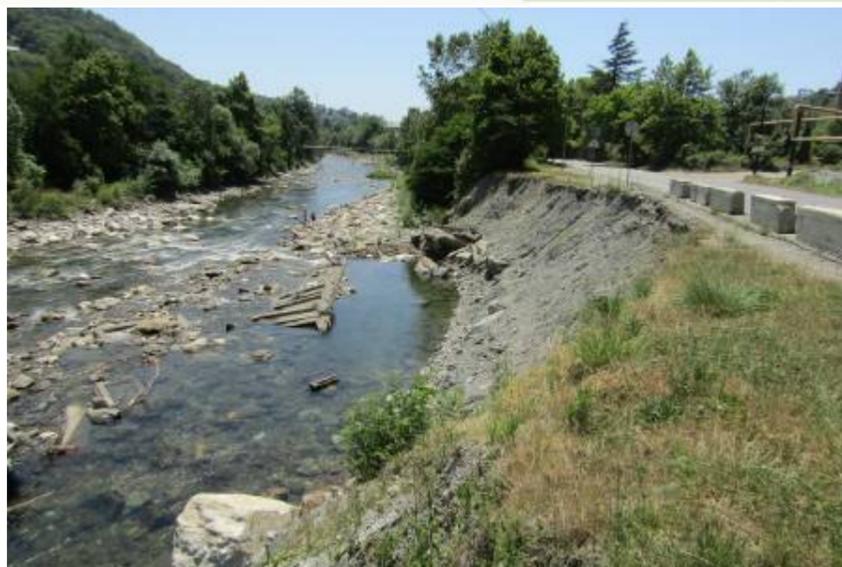
Фото 23.2020.0016 Правый берег р.Сочи. Активные оползневые процессы в низовом откосе автодороги г.Сочи - с.Пластунка. Фактор активизации - боковая эрозия реки. Протяженность участка 40 м г.Сочи, Хостинский район

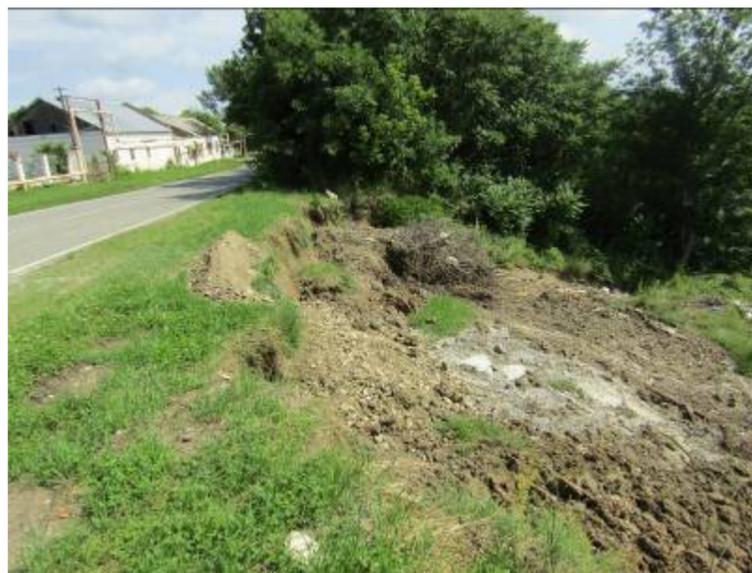
Фото 23.2020.0017 Оползневая активизация в низовом откосе автодороги по ул.Советской. Высота стенки срыва 1-2 м. Деляпсий увлажнен. Бровка стенки срыва оползня находится в 3 м от полотна автодороги. Апшеронский район, пгт.Нефтегорск

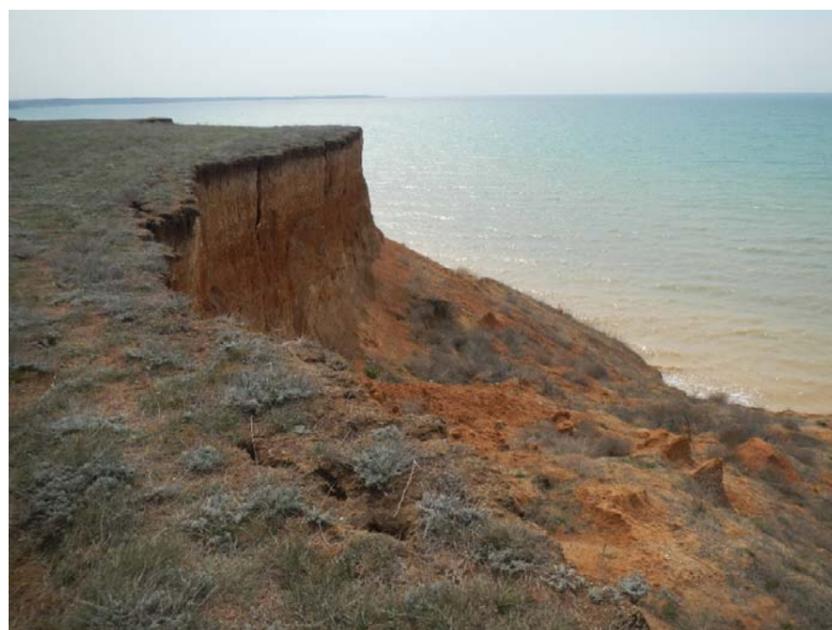
91.2020.0005	Южный	Республика Крым	Бахчисарайский район, п. Береговое	44,89191	33,61098	00.00.20	Не завершилась	Оп	Аб	Отмечались	На момент обследования активная часть проявления от общей части составляла 30%. Размыв языка оползня в прибрежной зоне. Вдоль стенки срыва высотой 13-15 м сформированы трещины закола с образованием новых блоков обрушения шириной от 0,5 до 1 м. Перекрытие пляжа глинистой массой. Механическое загрязнение прибрежной полосы.

Фото 91.2020.0005. Вдоль стенки срыва сформированы трещины закола с образованием новых блоков обрушения в районе п. Береговое Бахчисарайского района. Республика Крым. (Фото ГАУ РК «ЦЛТИ»)

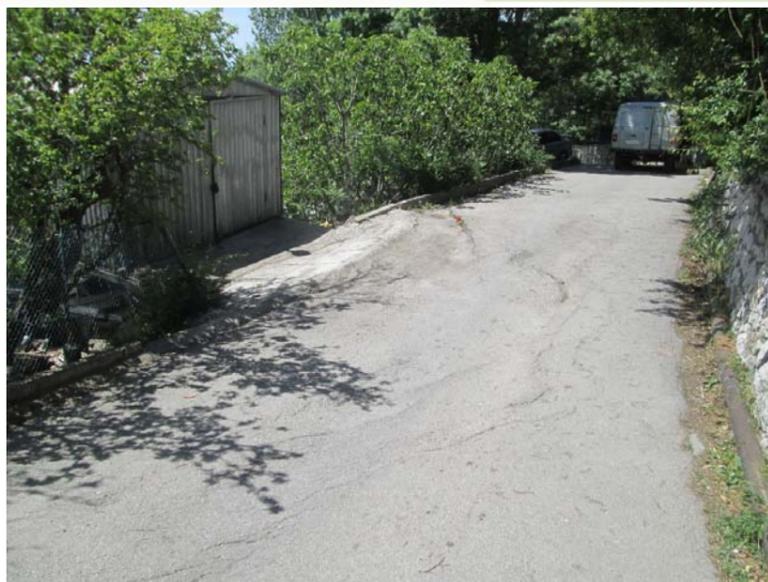
Фото 91.2020.0015. Активный очаг, разрушающий асфальтовый проезд в с. Оползневое, городской округ Ялта. Республика Крым. (Фото ГАУ РК «ЦЛАТИ»)

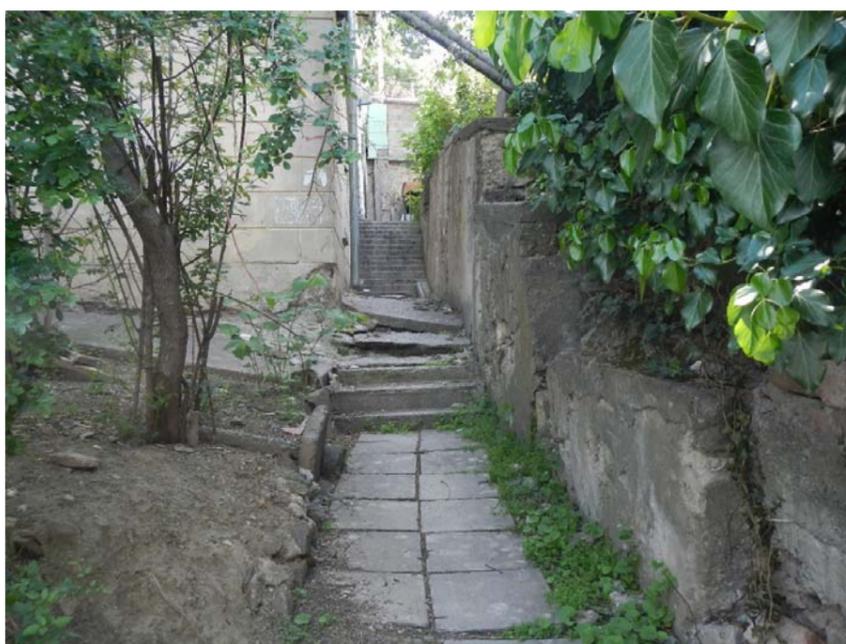
Фото 91.2020.18. Деформации в северо-западной части жилого дома №16 по ул. Сосновая в г. Ялта. Республика Крым. (Фото ГАУ РК «ЦЛАТИ»)

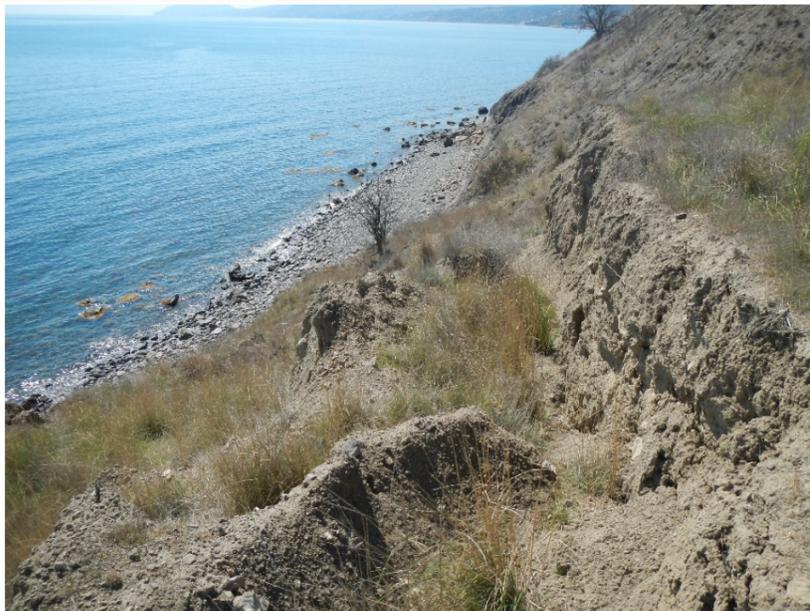
Фото 91.2020.0046. Формирование блоков обрушения по трещине закола в зоне обрушения в абразионной части оползня в районе с. Солнечногорское, городской округ Алушта, приводящее к деформациям дорожного полотна. Республика Крым. (Фото ГАУ РК «ЦЛАТИ»)

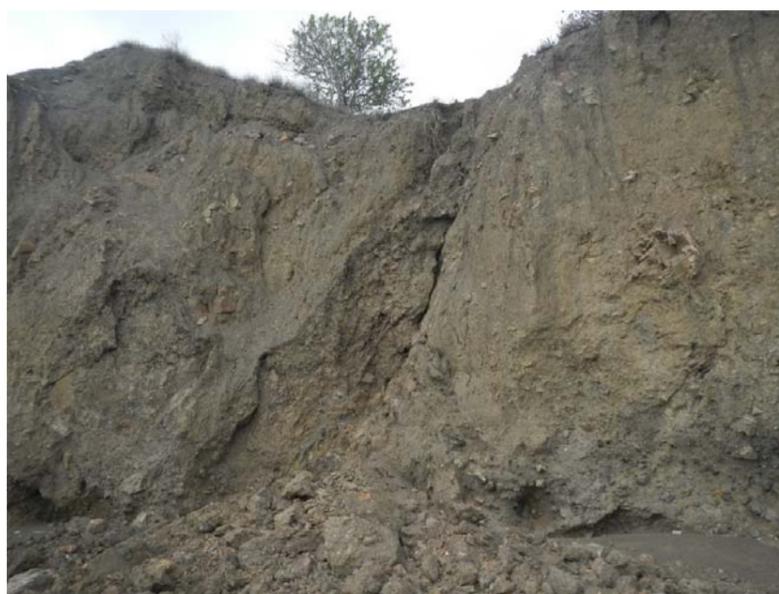
Фото 91.2020.51. Образование трещин закола в языковой части оползня и свежие вывалы грунта на пляж. Республика Крым. (Фото ГАУ РК «ЦЛАТИ»)

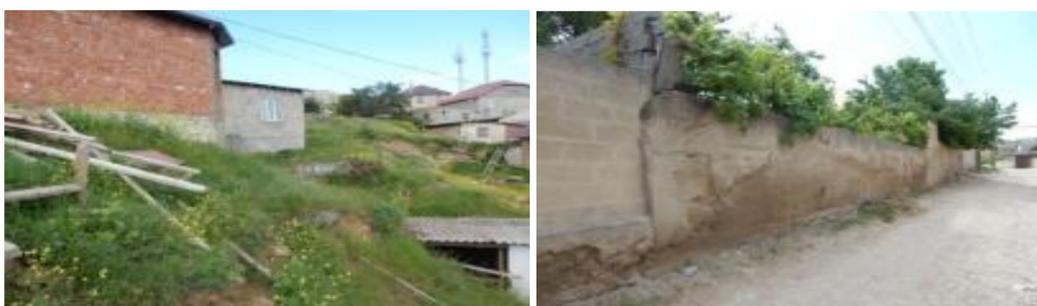
Фото 05.2020.05. Активный оползневой процесс в п. Сепараторов ГО г. Махачкала. Республика Дагестан (Фото ООО «Даггеомониторинг»).

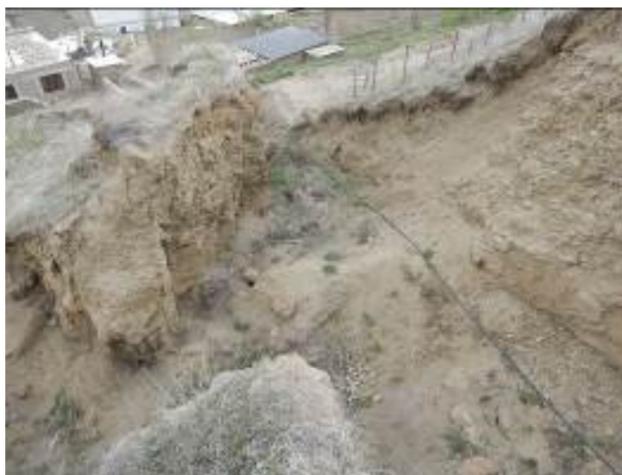
Фото 05.2020.04. Активизация оползневого процесса в с. Арада-Чугли. Республика Дагестан. (Фото ООО «Даггеомониторинг»).

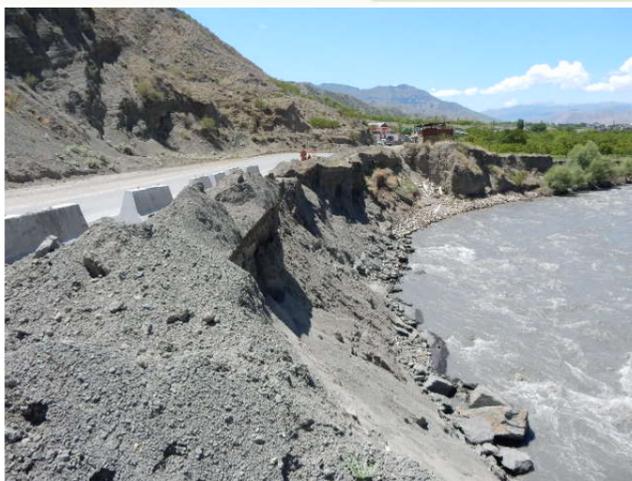
Фото 05.2020.16. Активный оползень в низовом откосе автодороги на восточной окраине с. Голотль. Республика Дагестан. (Фото ООО «Даггеомониторинг»).

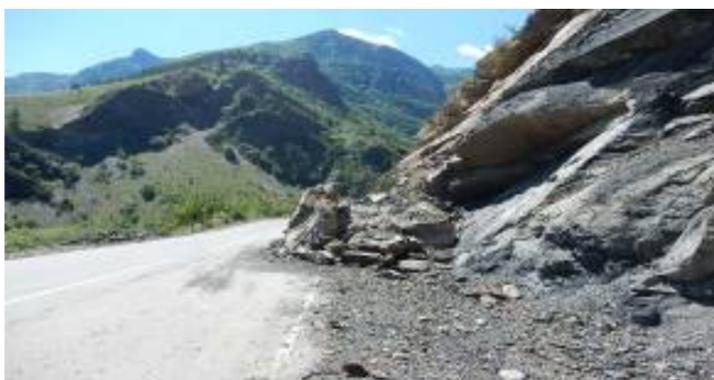
Фото 05.2020.14. Проявление обвального процесса в 0,8 км южнее по дороге от устья р.Ратлуб. Республика Дагестан. (Фото ООО «Даггеомониторинг»).

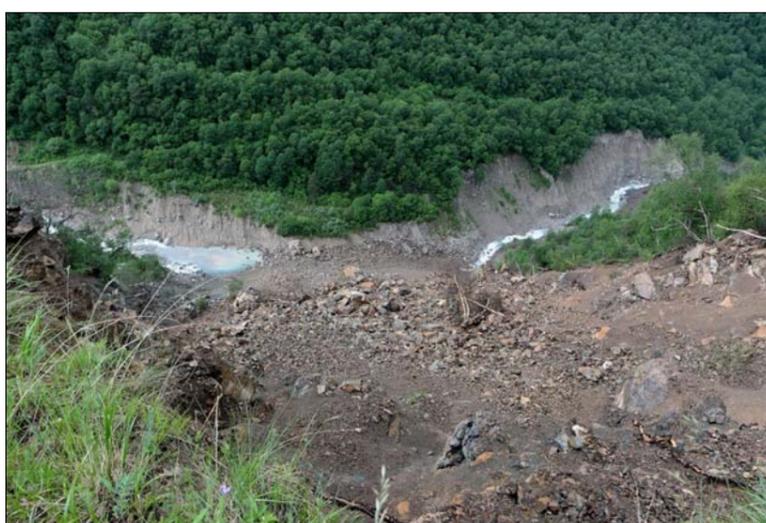
Фото 07.2020.0005. Вид с оползневой бровки отрыва на южном фланге участка Бузулган. В центре снимка – оползневой завал в русле р. Герхожансу. Объем завала порядка 10 тыс. м³, протяженность около 100 м. Кабардино-Балкарская Республика. (Фото ООО «Каббалкгеомониторинг»).

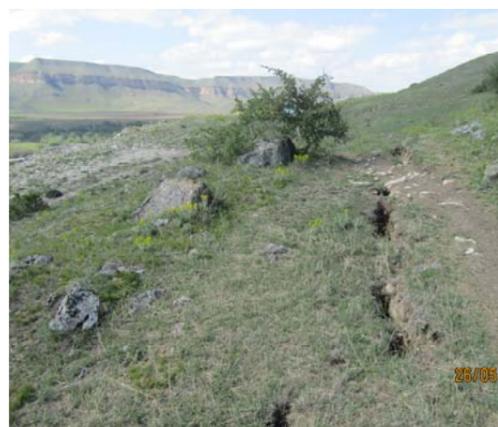
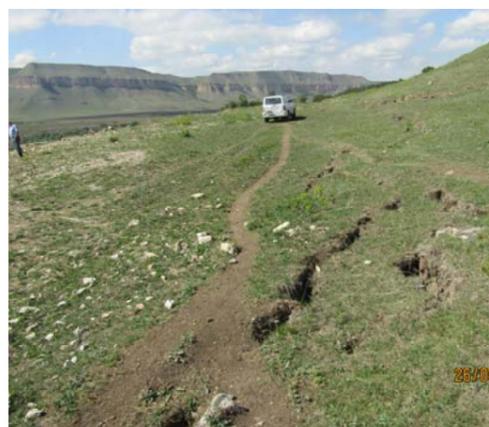
Фото 09.2019.0006. Активное оползневое проявление на участке Красногорский, Карачаево-Черкесская Республика:
а – южный фланг проявления; б – центральная часть проявления
(Фото филиала «Южный региональный центр ГМСН»)

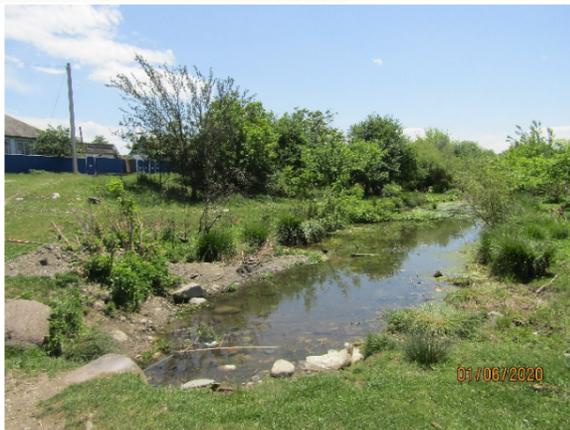
Фото 09.2019.0008. Подтопление земель населенного пункта на Исправненском участке. Карачаево-Черкесская Республика. (Фото филиала «Южный региональный центр ГМСН» ФГБУ «Гидроспецгеология»)

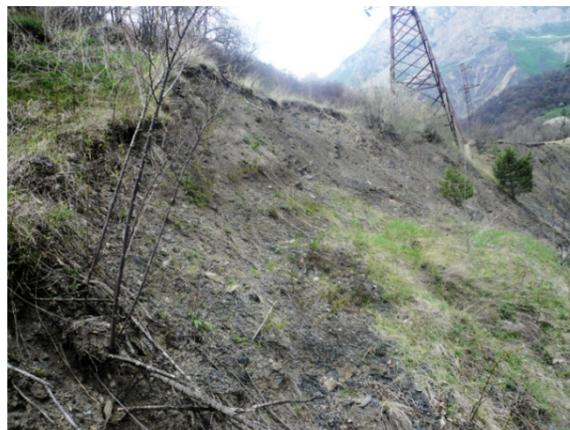
Фото 15.2020.0001. Активный Суаргомский оползень. Головная часть оползня захватывает внешний край дорожной полки (20м) автодороги Чми - Гор.Саниба. Создается угроза деформации газопровода, пересекающего оползень и опоры ЛЭП. Республика Северная Осетия -Алания.
(Фото АО «Севосетинэкогеомониторинг»)

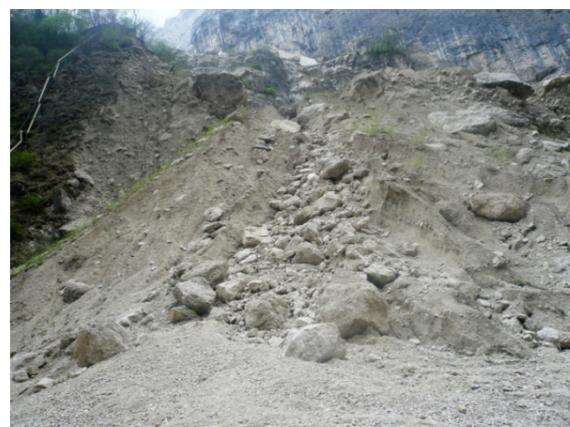
Фото 15.2020.0010. Обвальнo-осыпной участок на нижних серпантинах автодороги Гизель-Даргавс. Обвальнo-осыпными массами периодически перекрывается до 150м полотна автодороги без покрытия. Республика Северная Осетия -Алания.
(Фото АО «Севосетинэкогеомониторинг»)

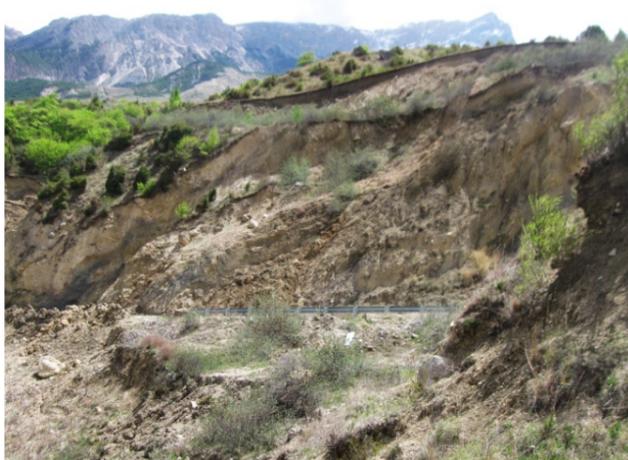
Фото 15.2020.0013. В результате активизации Низового оползня деформируется полотно дороги на интервале 150 м. Республика Северная Осетия -Алания.
(Фото АО «Севосетинэкогеомониторинг»)

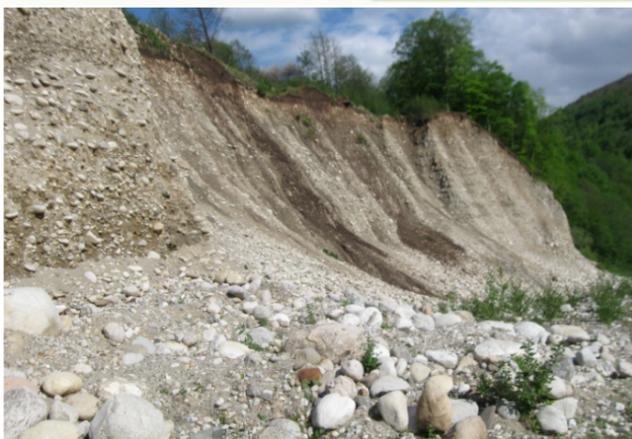
Фото 15.2020.0020. Талашкинский обвально-осыпной участок. Обвально-осыпными массами было перекрыто полотно автодороги Чикола-Мацута на интервале 100 м. Республика Северная Осетия -Алания. (Фото АО «Севосетинэкогеомониторинг»)

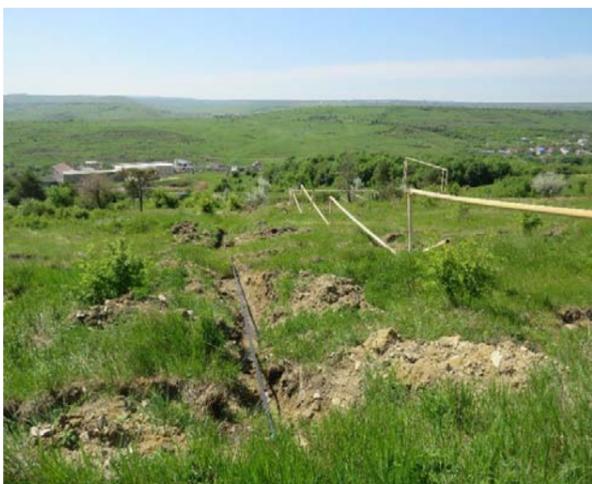
Фото 26.2020.01 Деформация газопровода на участке 50м и грунтовой дороги на участке 40м вследствие активизации оползневого процесса в г. Ставрополь Ленинского района. Ставропольский край. (Фото ГБУ СК «Ставропольский ЦГЭМ» и ЦГЭМ»)

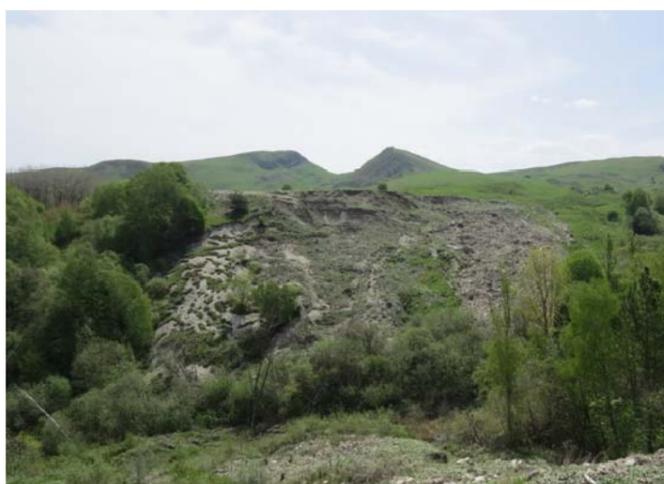
Фото 26.2020.0017. Активизация оползневого процесса в правом борту р. Белая (г. Кисловодск). Ставропольский край. (Фото филиала «Южный региональный центр ГМСН» ФГБУ «Гидроспецгеология»)

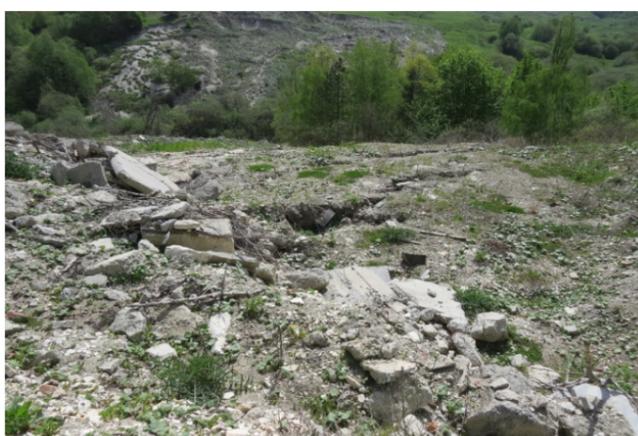
Фото 26.2020.0019. Активный оползень в левом борту р. Белая (г. Кисловодск). Ставропольский край. (Фото филиала «Южный региональный центр ГМСН» ФГБУ «Гидроспецгеология»)

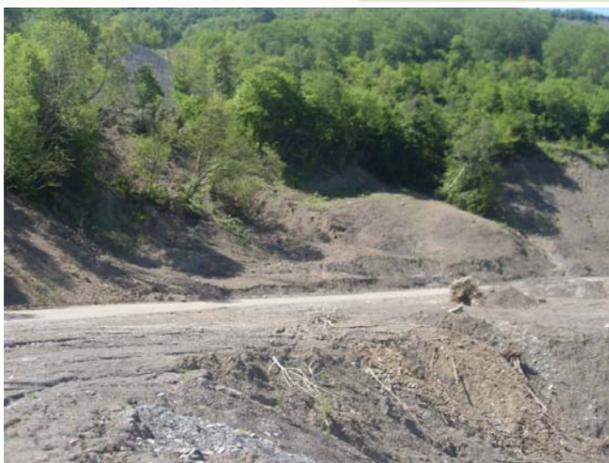
Фото 20.2020.0002. Перекрытие оползневыми массами полотна автодороги без покрытия с.Итум-Кале-с.Ведучи в 1,75км на юг от с.Итум-Кале. Итум-Калинский район, Чеченская республика. (Фото ООО «Центр ГИДИС»).

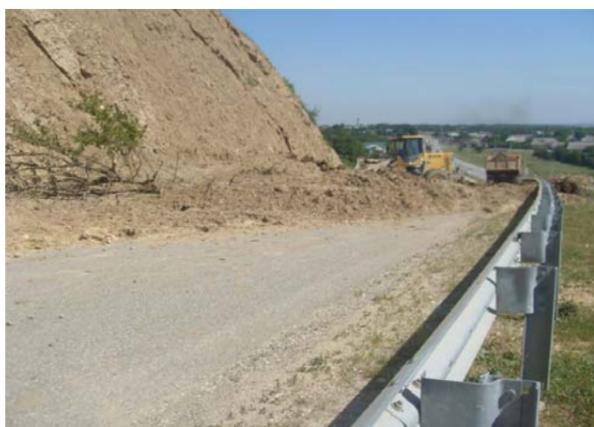
Фото 20.2020.0012. Оползневыми массами перекрыто полотно дороги с покрытием с.Пионерское-с.Чишки. Шатойский район, Чеченская Республика. (Фото ООО «Центр ГИДИС»).

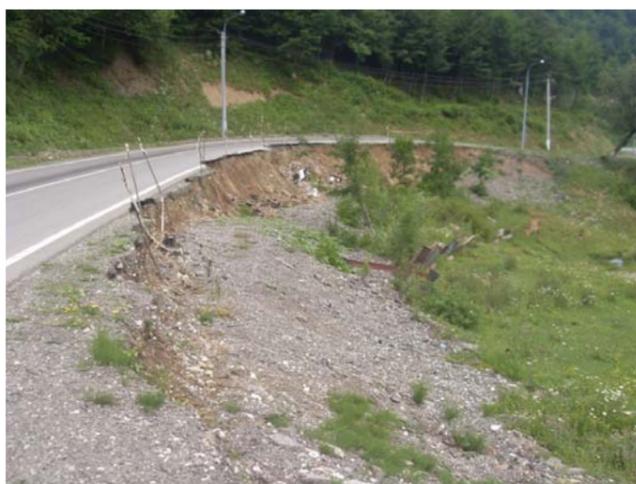
Фото 20.2020.0028. Деформация полотна автодороги с.Хаджи-Юрт-с. Марзой-Мохк вследствие активизации оползневого процесса в Веденском районе. Чеченская Республика. (Фото ООО «Центр ГИДИС»).
