«ГИДРОСПЕЦГЕОЛОГИЯ»

ИНФОРМАЦИОННАЯ СВОДКА

О ПРОЯВЛЕНИЯХ ЭКЗОГЕННЫХ ГЕОЛОГИЧЕСКИХ ПРОЦЕССОВ

на территории Российской Федерации за II квартал 2020 г.

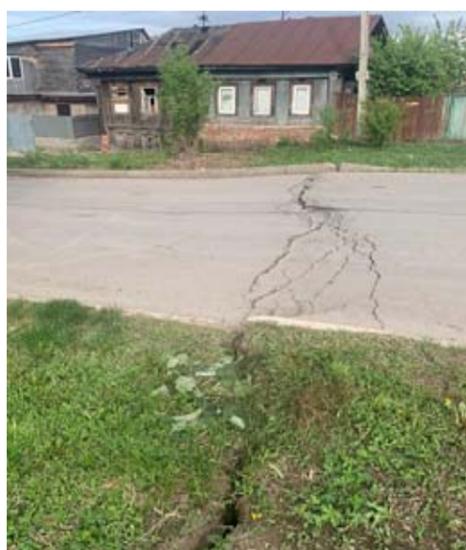
Фото 02.2020.0002. Трещины по границе просадки грунта по ул. Запотоцкого, г.Уфа, Республика Башкортостан

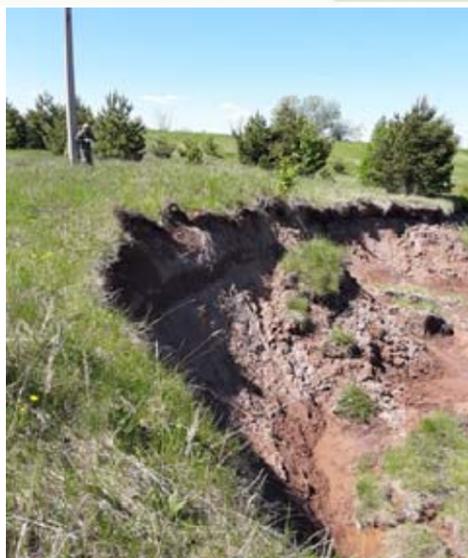
Фото 12.2020.0001. Процесс овражной эрозии на участке Варангуж-Пертылга в Моркинском районе, Республика Марий Эл.

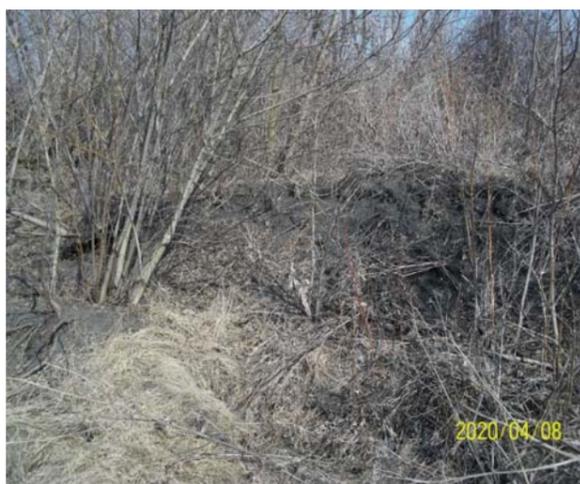
Фото 13.2020.0001. Оползневой цирк на языке оползня за домом № 6 по ул. Набережная, п. Ромоданово, Республика Мордовия

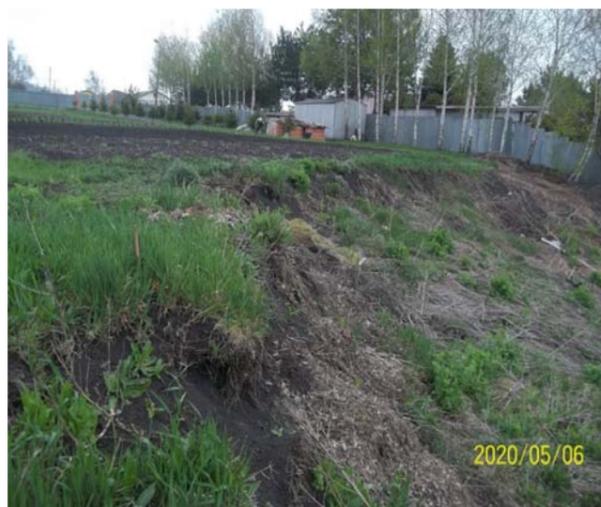
Фото 13.2020.0002. Бровка главного оползневого уступа, с. Булгаково, Республика Мордовия

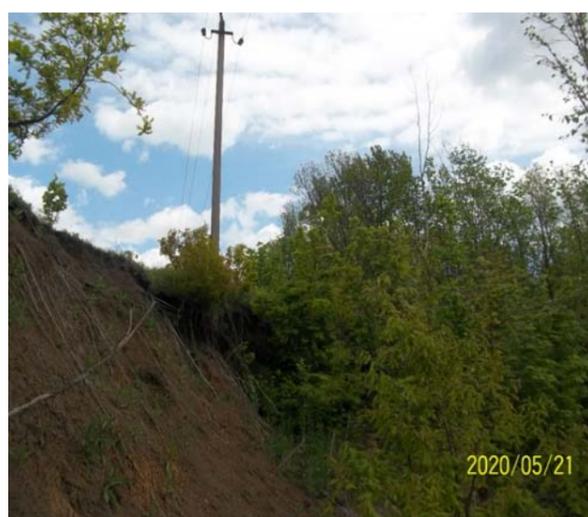
Фото 13.2020.0003. Опора ЛЭП в 6,0 м от бровки оползневого уступа, 720 м севернее с. Надеждинка, Республика Мордовия

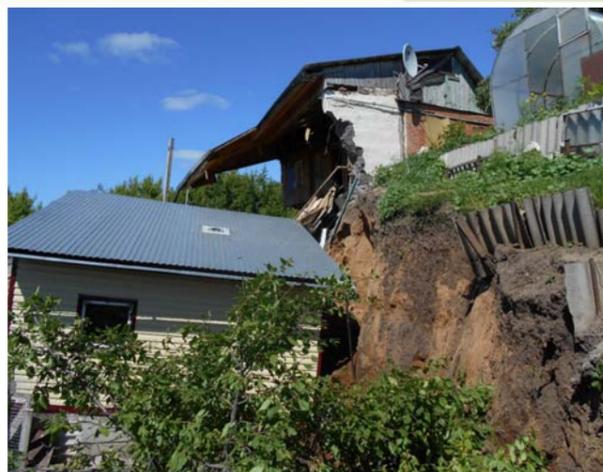
Оползневой процесс в г. Чистополь сопровождался деформацией участка склона, с разрушением дома № 53 по ул. Маринина и части склона южнее и севернее участка дома.

Фото 16.2020.0001. Разрушение домовладения в результате схода оползня по ул. Маринина, 53 в г. Чистополь, Республика Татарстан

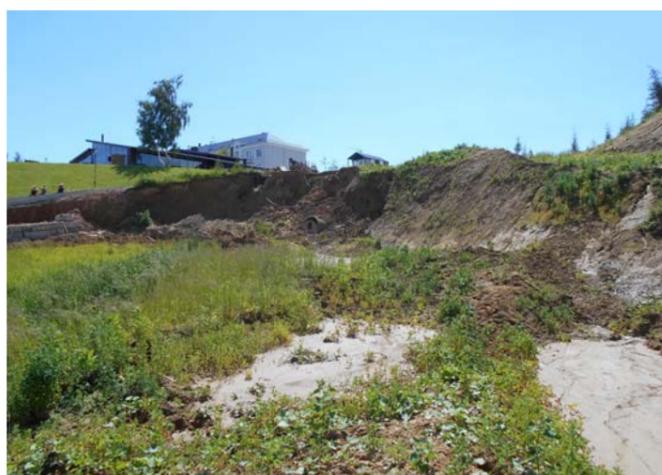
Фото 16.2020.0004. Оползень скольжения на ул. Большая Волга, гостиничный комплекс «Камский трофей», пгт. Камское Устье, Республика Татарстан

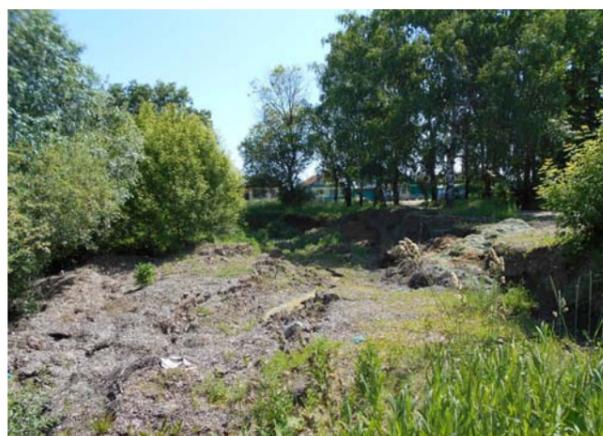
Фото 16.2020.0005. Оползень проседания по ул. Вахитова, 2. г. Тетюши, Республика Татарстан

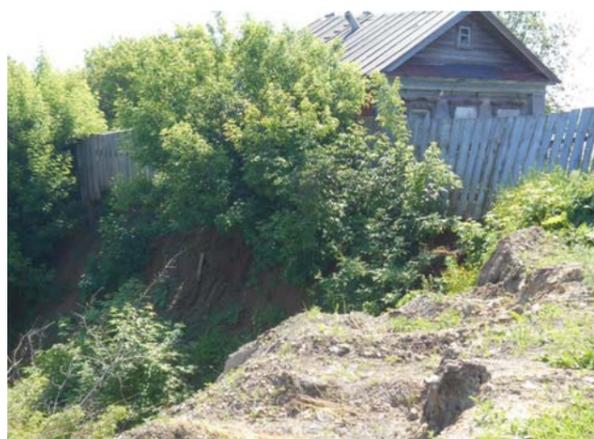
Фото 16.2020.0006. Деформации в результате схода оползня проседания по ул. Приволжская, 4. г. Тетюши, Республика Татарстан

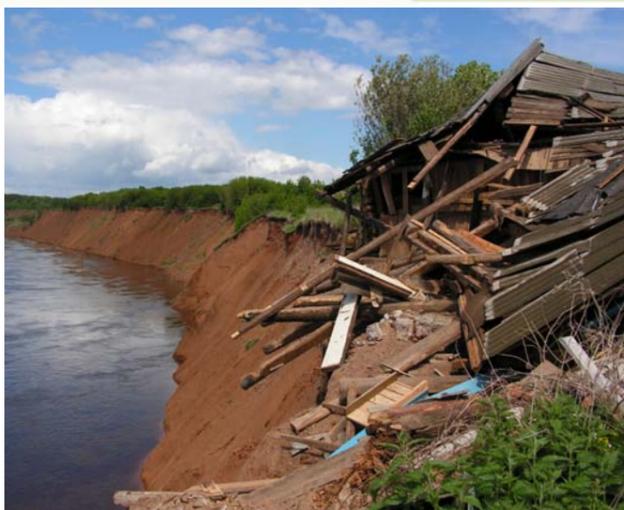
Фото 18.2020.0001. Разрушение дома №3 по ул. Набережной в с. Крымская Слудка Кизнерского района, Республика Удмуртия

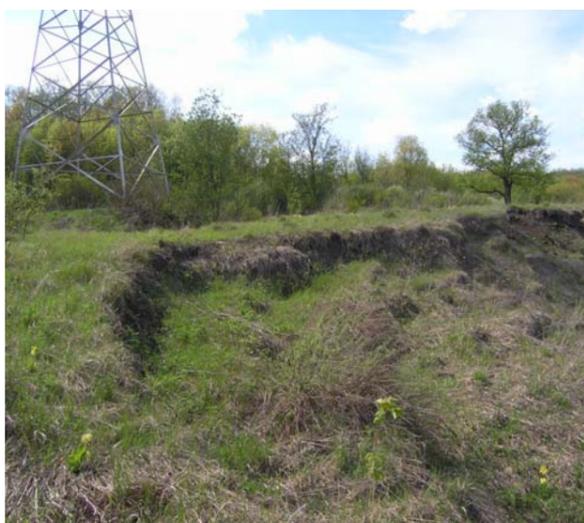
Фото 21.2020.0003. Оползневой процесс у линии ЛЭП с. Порецкое, Чувашская Республика

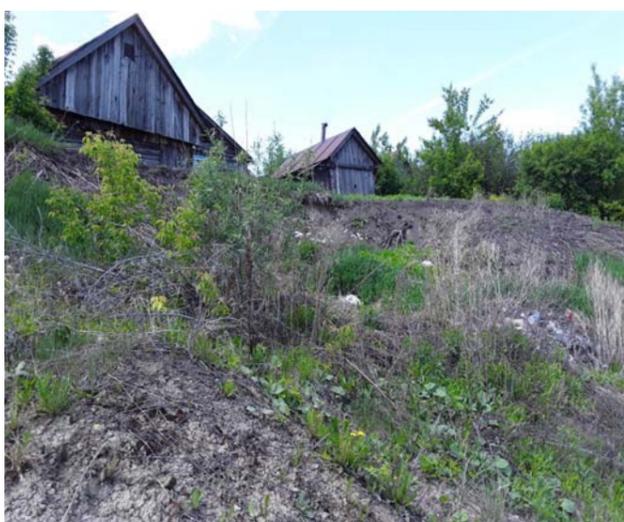
Фото 21.2020.0004. Оползень по ул. Комсомольская, с. Порецкое, Чувашская Республика

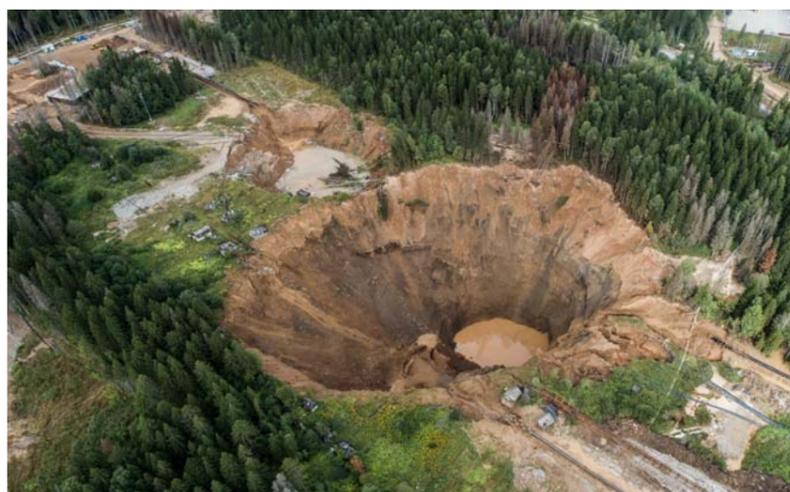
Фото 59.2020.0005. Провалы на СКРУ-2, СНТ «Ключики», г.Соликамск, Пермский край

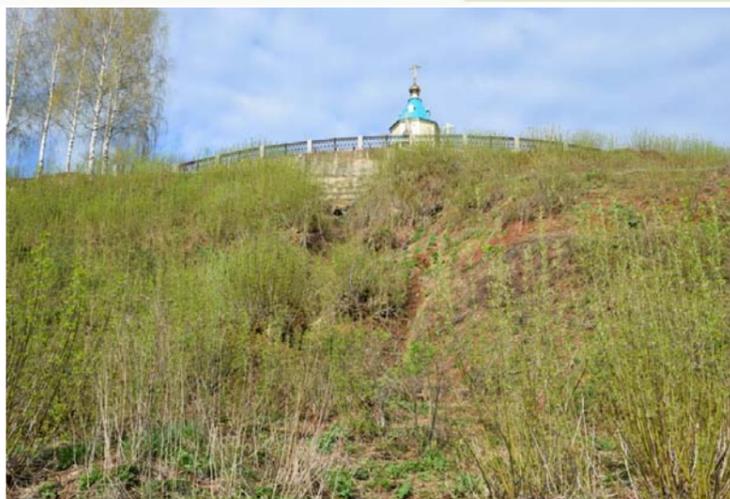
Фото 43.2020.0003. Промоина напротив Церкви Феодоровской иконы Божьей матери,
г. Киров, Кировская область

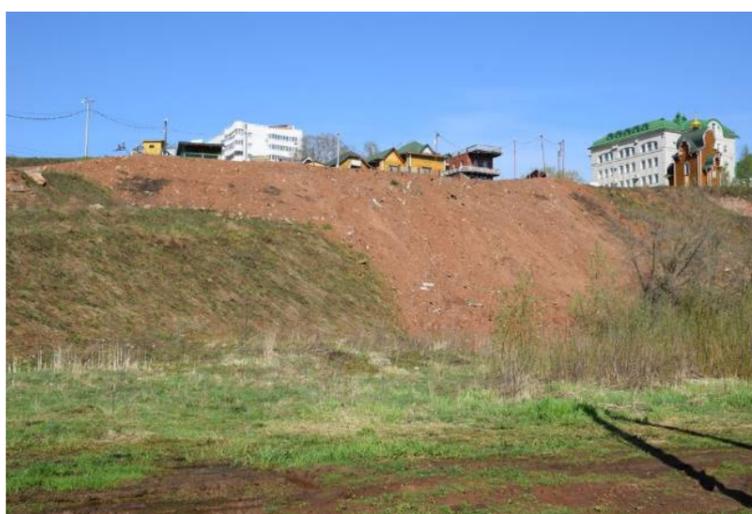
Фото 43.2020.0007. Выполненная отсыпка грунта
на склон р. Вятка, г. Киров, Кировская область

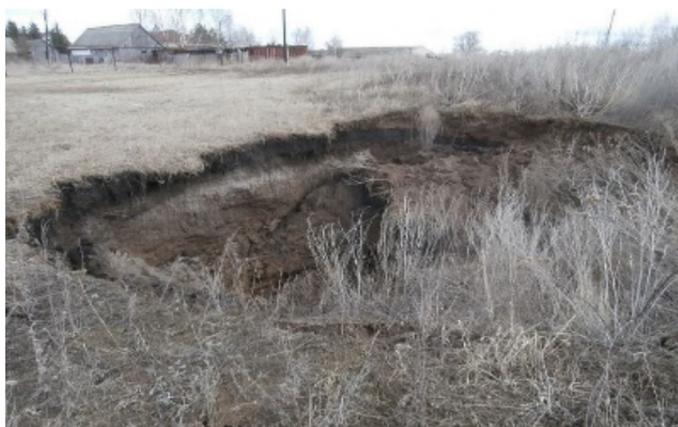
Фото 52.2020.0001. Карстовый провал в с. Березники, Гагинский район, Нижегородская область

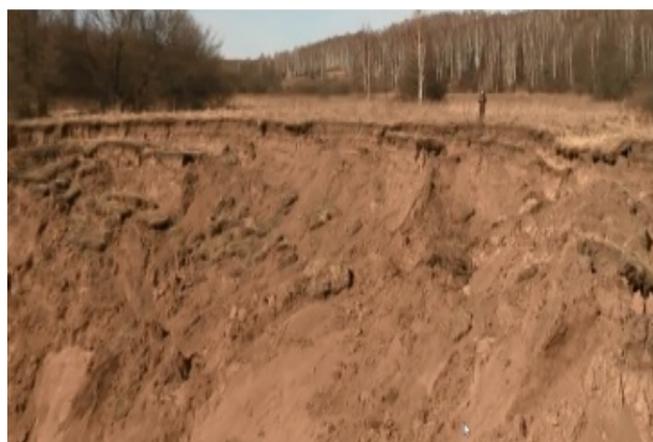
Фото 52.2020.0002. Карстовый провал в 4, 5 км северо-восточнее с. Саблуково.
Арзамасский район, Нижегородская область

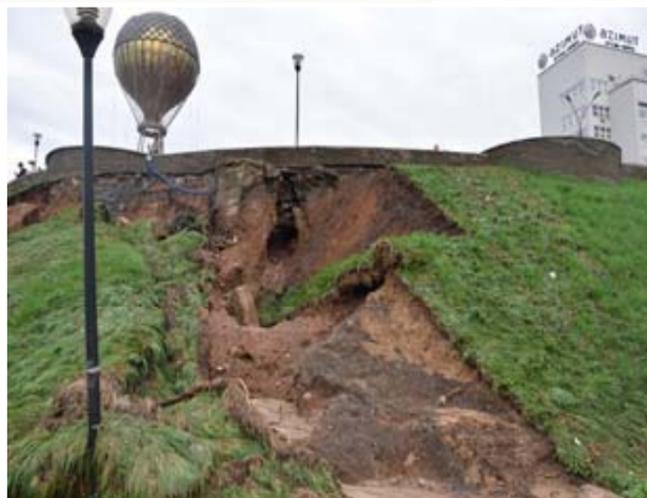
Фото 52.2020.0003. Оползневой процесс на набережной Федоровского, г. Нижний Новгород, Нижегородская область

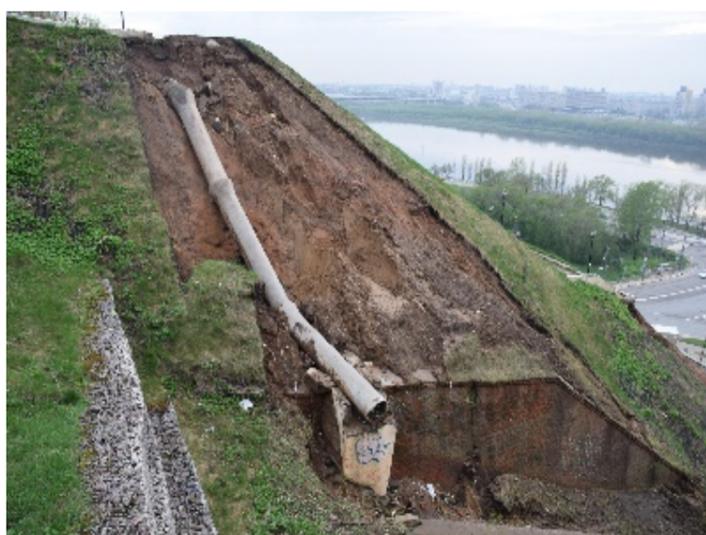
Фото 52.2020.0004. Оползневой процесс на набережной Федоровского, г. Нижний Новгород, Нижегородская область

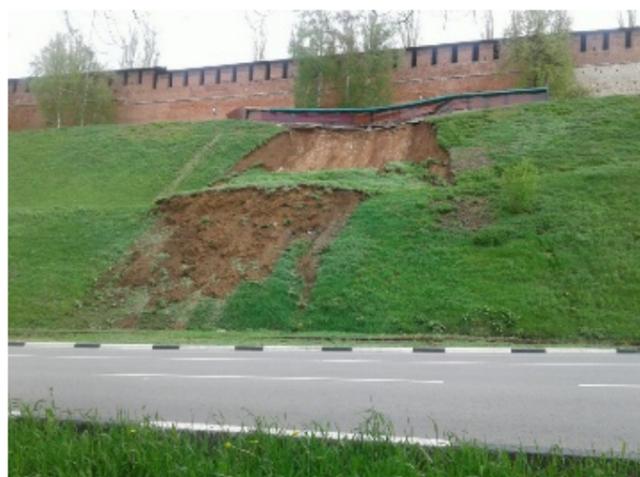
Фото 52.2020.0005. Оползень на Зеленском съезде г.Нижний Новгород, Нижегородская область

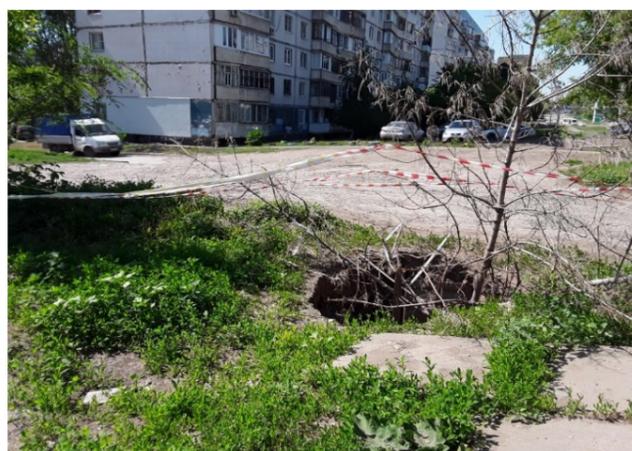
Фото 63.2020.0003. Карстовый провал между 9-ти этажными домами №№ 41/1 и 43 по ул. Дачная, г.Самара, Самарская область

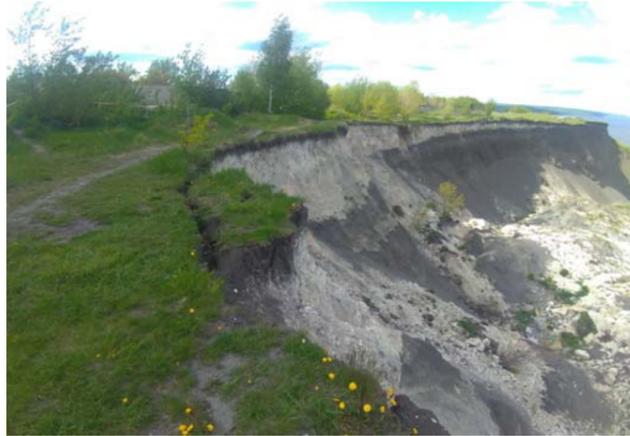
Фото 73.2020.0001. Бровка срыва оползня на участке «Разрез Милановского», Ленинский р-н, г. Ульяновск, Ульяновская область

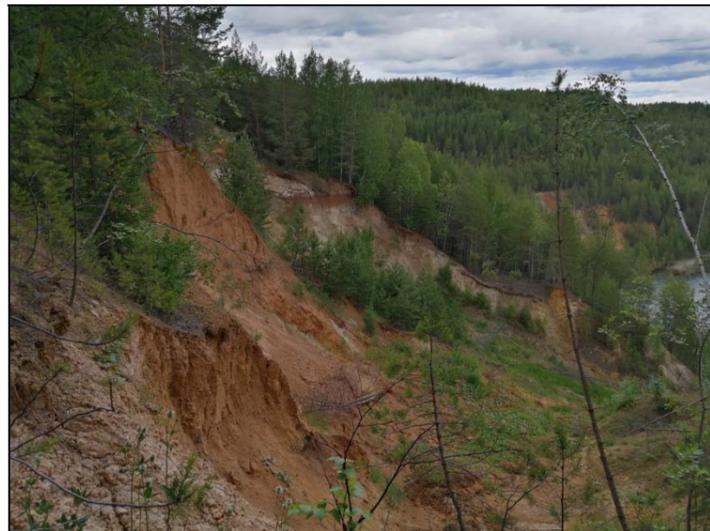
Фото 66.2020.0004. Стенка срыва оползня на Липовском карьере, Режевской район

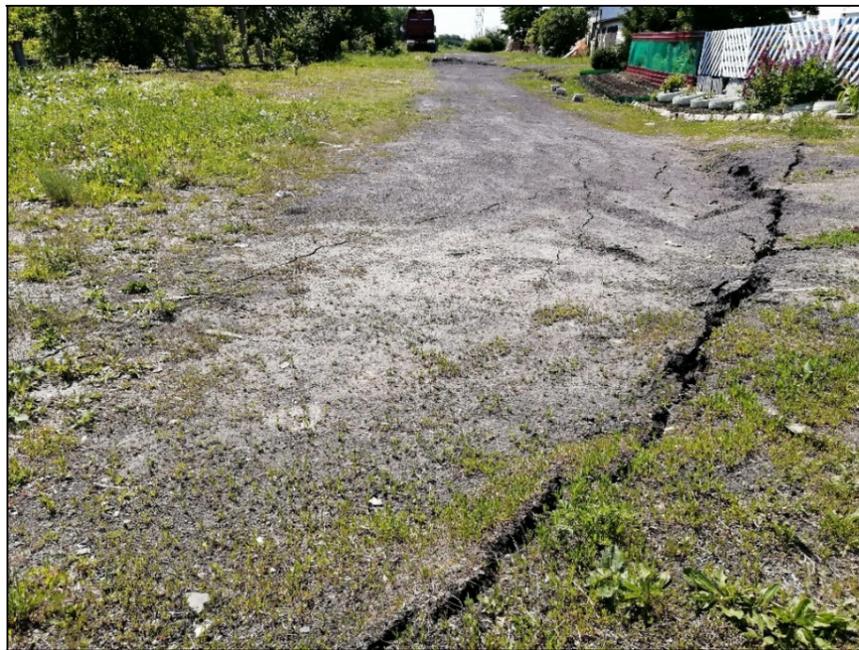
Фото 66.2020.0003. Оползевой процесс в с. Усть-Ницинское, пер. Южный, д. 6, 8

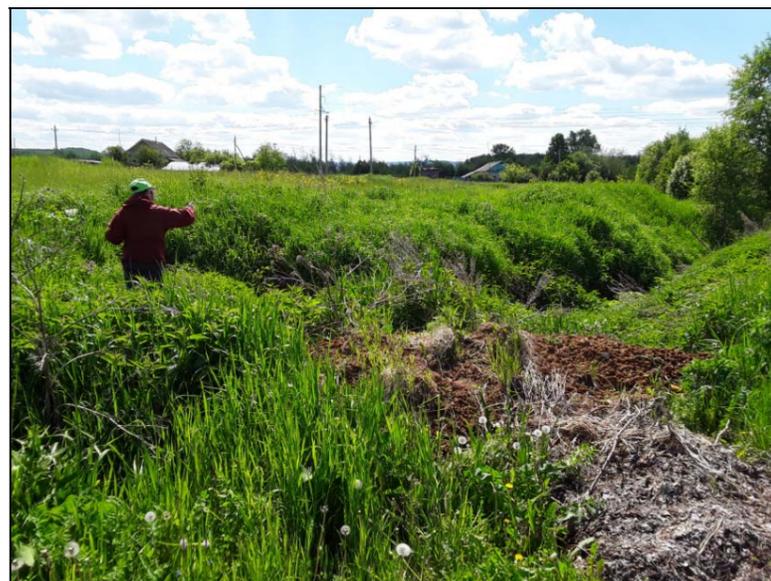
Фото 66.2020.0005. Овражная эрозия на Марийском участке (п. Сызги, Красноуфимский район)

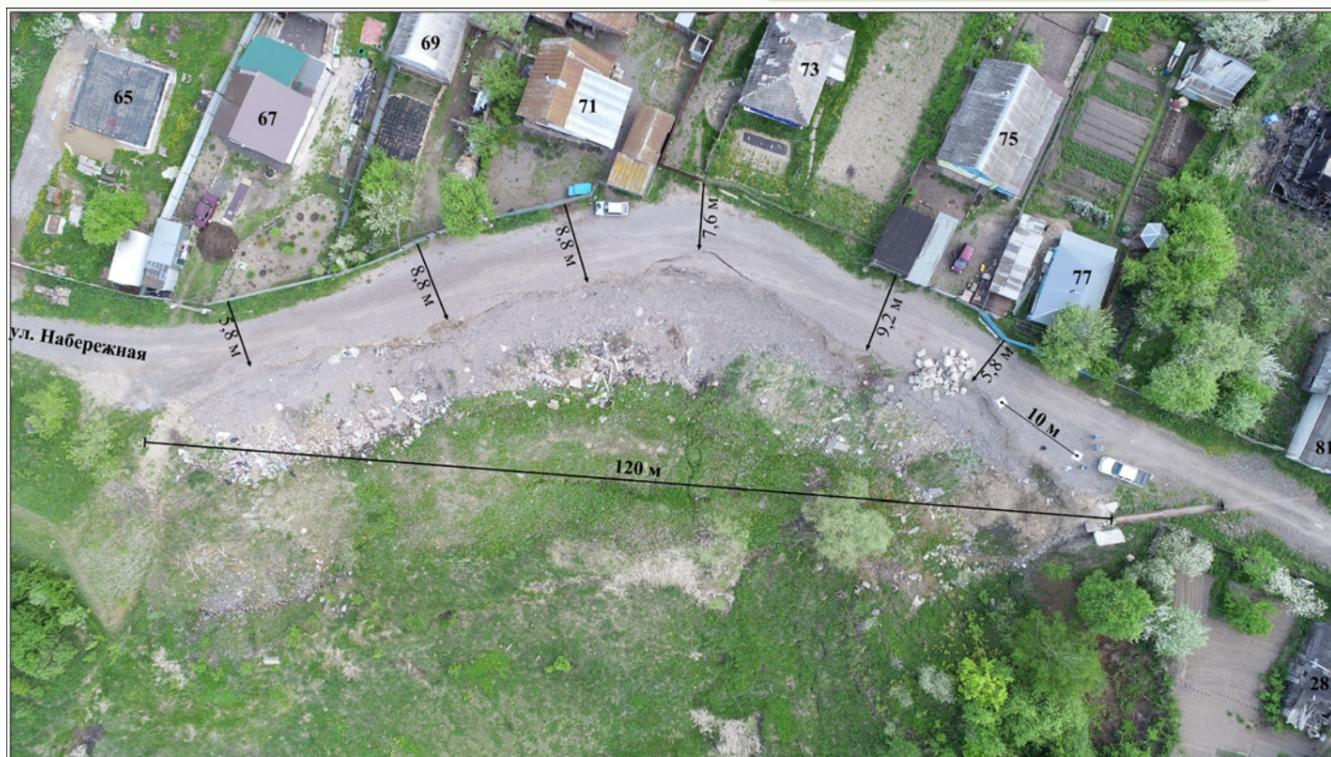
Фото 74.2020.0009. Вид оползневого участка по ул. Набережная г. Аша в плане (Челябинская область)

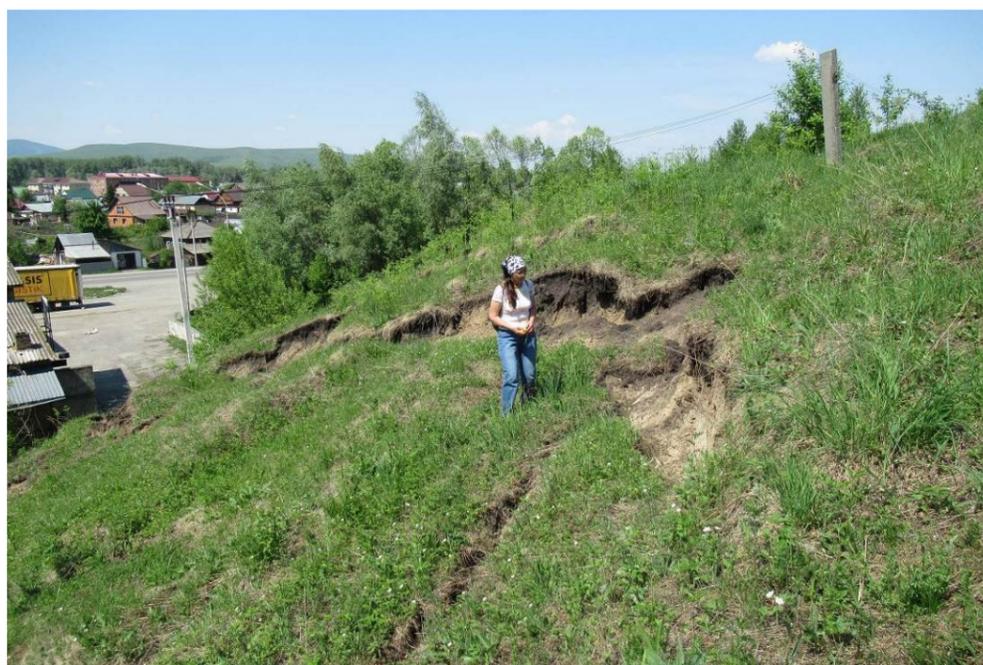
Фото 04.2020.0001. Надоползневый уступ оползня II порядка № 1-2. В подошве – хозяйственные постройки, территория АЗС, линия ЛЭП. С. Майма, Республика Алтай

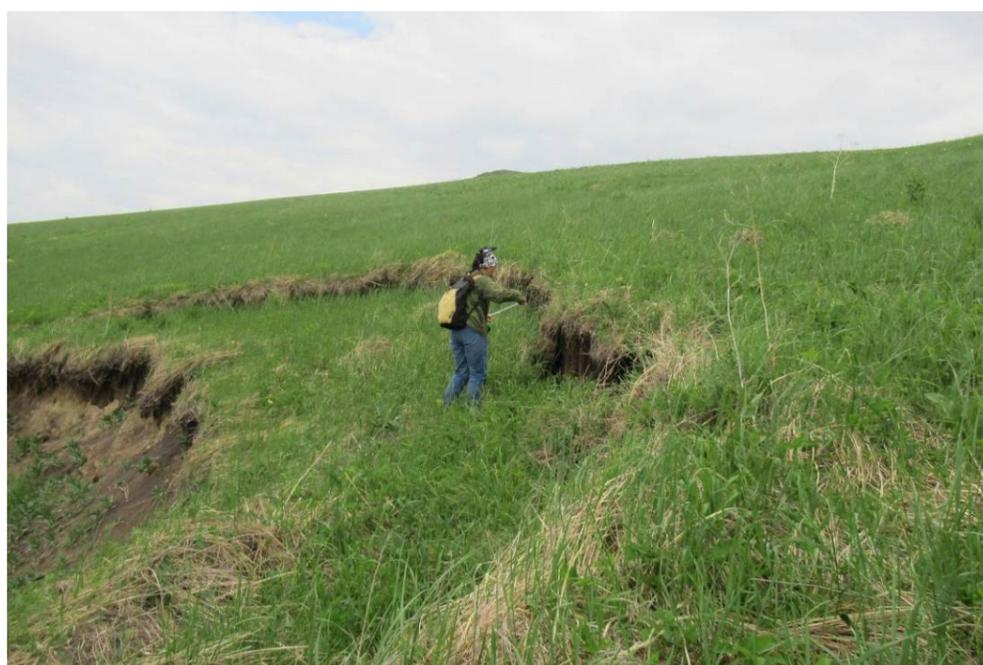
Фото 04.2020.0002. Расширение площади оползня № 32 вверх по склону. 3,5 км на СВ от с. Майма, Республика Алтай

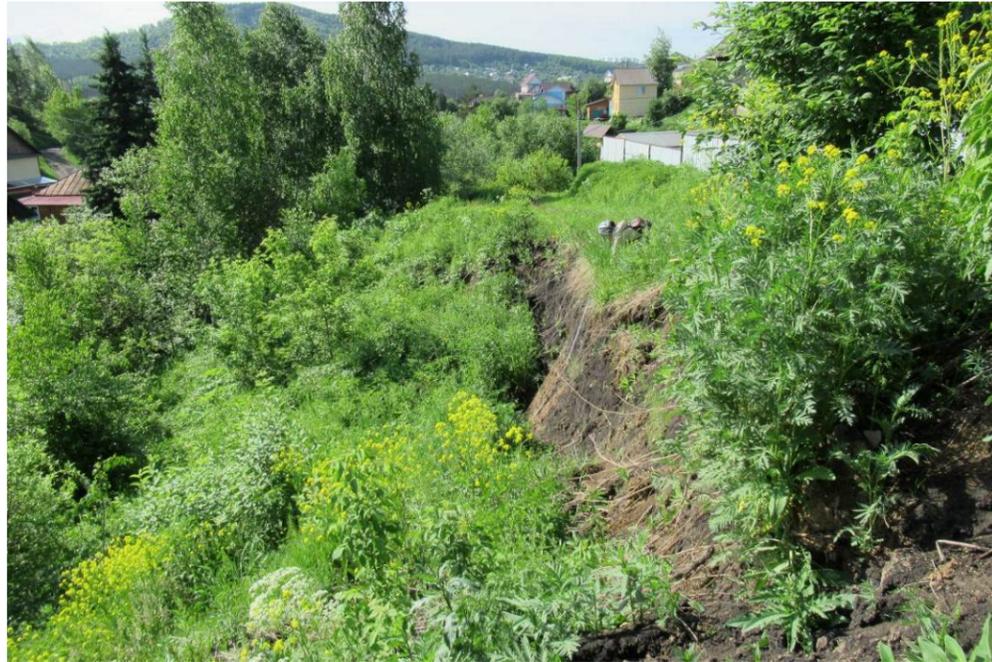
Фото 04.2020.0004. Надоползневый уступ оползня № 19. Усадьба по ул. Гагарина, 45 полностью разрушена, в опасной близости от бровки – усадьба № 43/2, г. Горно-Алтайск, Республика Алтай

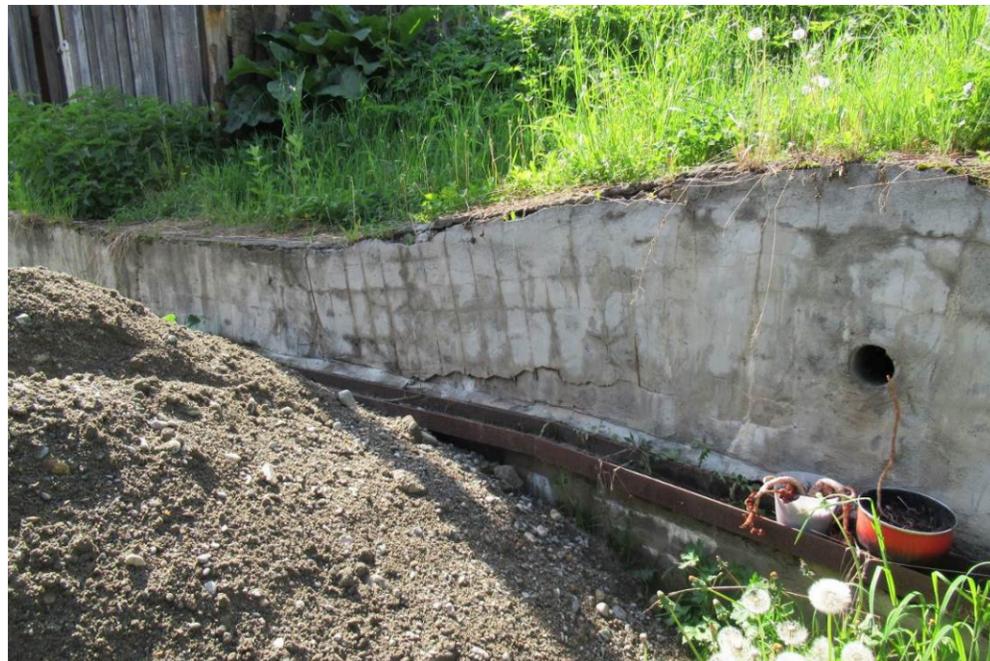
Фото 04.2020.0005. Подпорная стенка в подошве оползня № 28 перед усадьбой по ул. Черноплодная, 10. Г. Горно-Алтайск, Республика Алтай

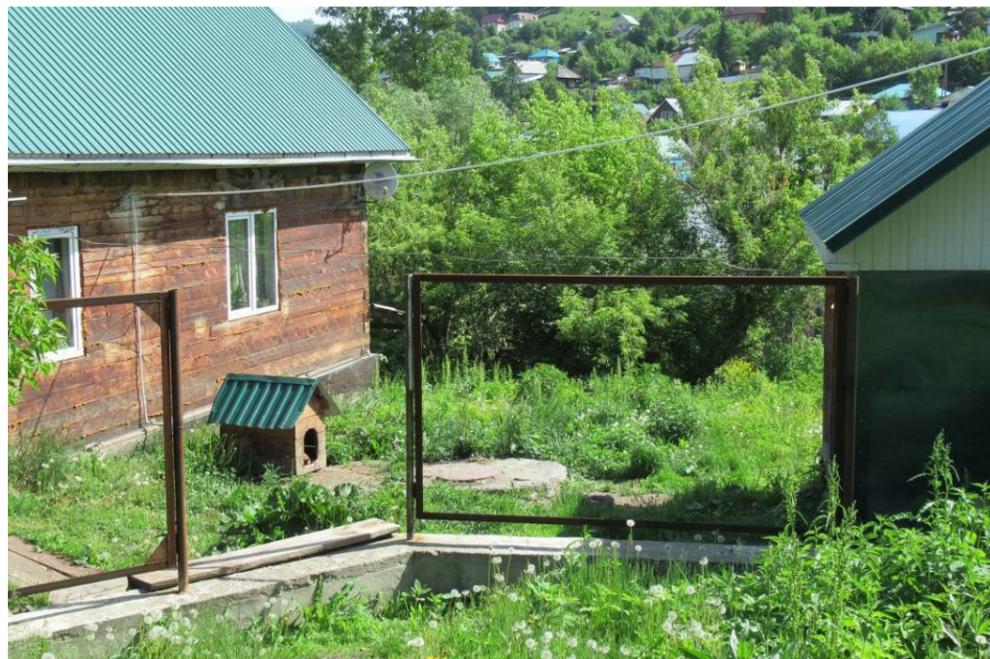
Фото 04.2020.0006. Оползень № 30 в левом борту р. Каяс. Жилой дом по ул. Айская, 2 в опасной близости от бровки уступа. Г. Горно-Алтайск, Республика Алтай

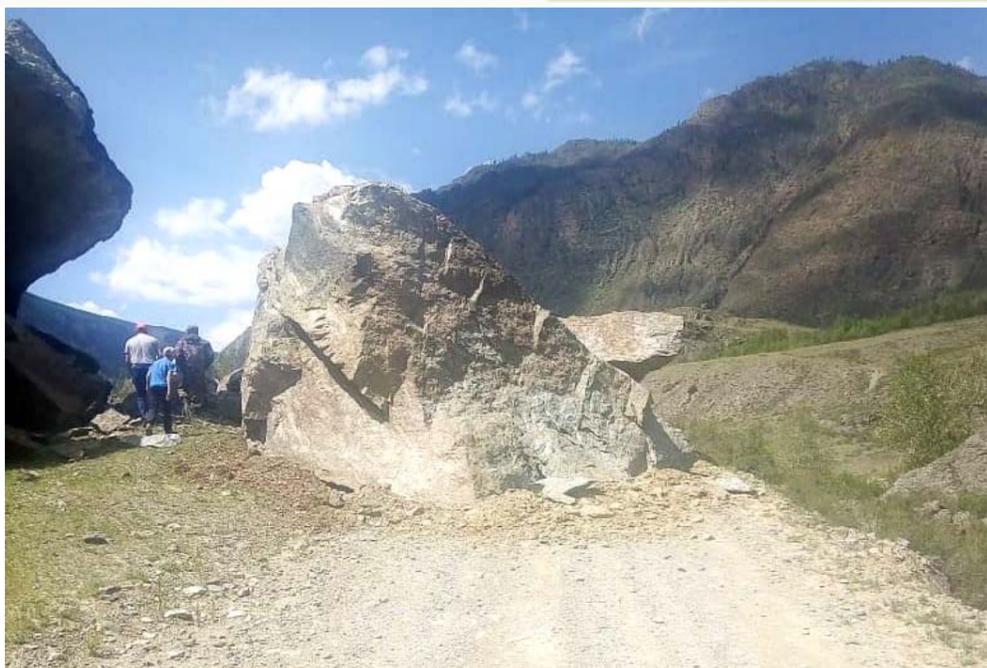
Фото 04.2020.0009. Обвал скальных пород на участке автодороги (41 км) Балыктуюль – Балыкча 1.06.2020 г. Улаганский район, Республика Алтай

04.2020.0009	Сибирский	Республика Алтай	Улаганский район, уч. а/дороги Балыктуоль - Балыкча, 41 км	50,95370	88,13947	01.06.20	01.06.20	Об	Атм., сейсм.	Отмечались	В Улаганском районе, на участке автодороги Балыктуоль-Балыкча, 41 км 1.06.2020. произошел обвал на полотне автодороги. Размеры глыб достигали 3×6 м. Негативное воздействие заключается в разрушении дорожного полотна на отрезке 20 м, перекрытии дороги, приостановке транспортного сообщения на 1 сутки. Литологический состав глыб, предположительно, мраморизованные известняки массивного облика.

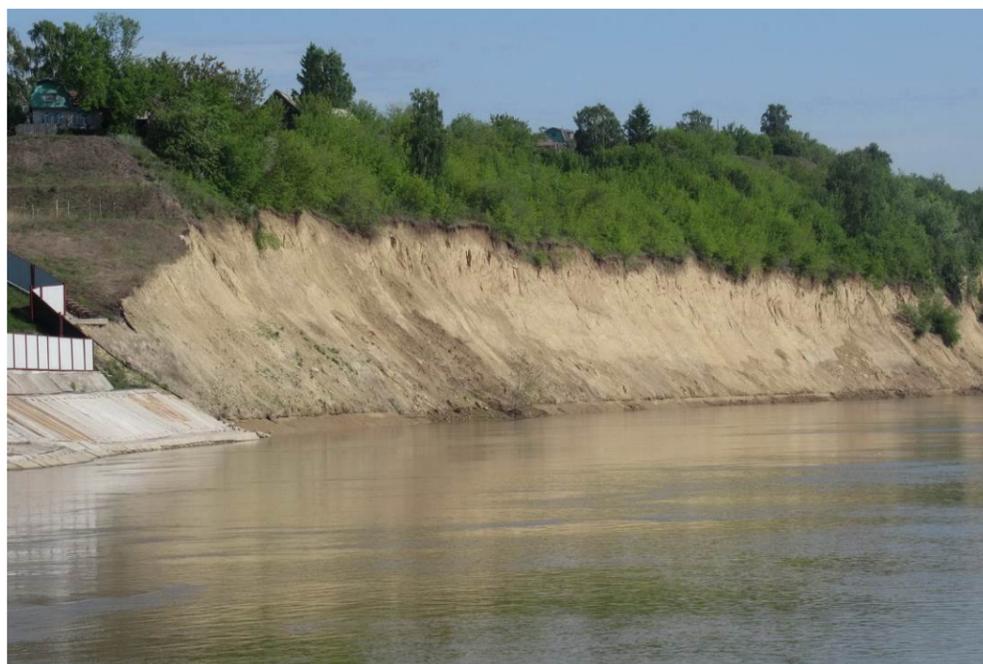
Фото 22.2020.0001. Эрозионный оползень на левом береговом склоне долины р. Оби, напротив СНТ «Энергетик». г. Барнаул, Алтайский край

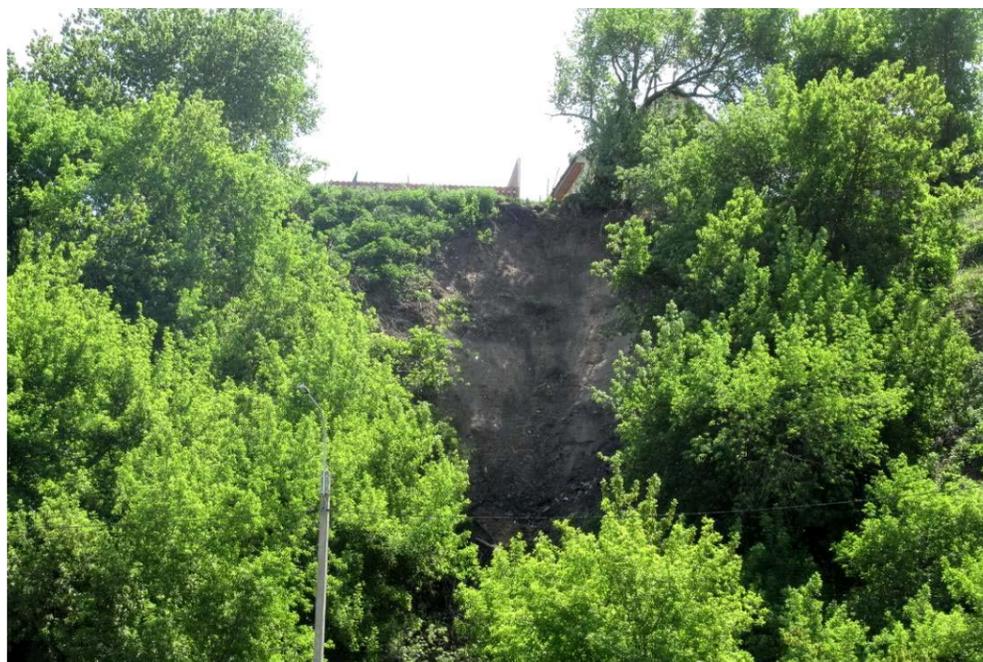
Фото 22.2020.0003. Эрозионный оползень на правом борту долины р. Барнаулки, ул. Высокий яр, 6, г. Барнаул, Алтайский край

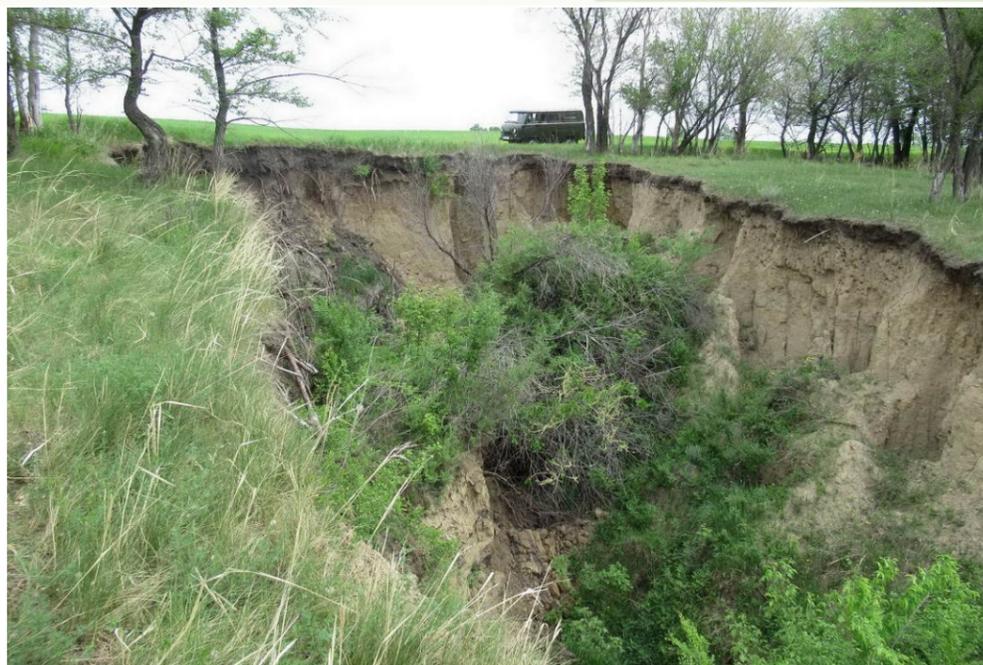
Фото 22.2020.0009. Активизация овражной эрозии на пункте Тальменский (овраг № 6). Пгт. Тальменка, Алтайский край

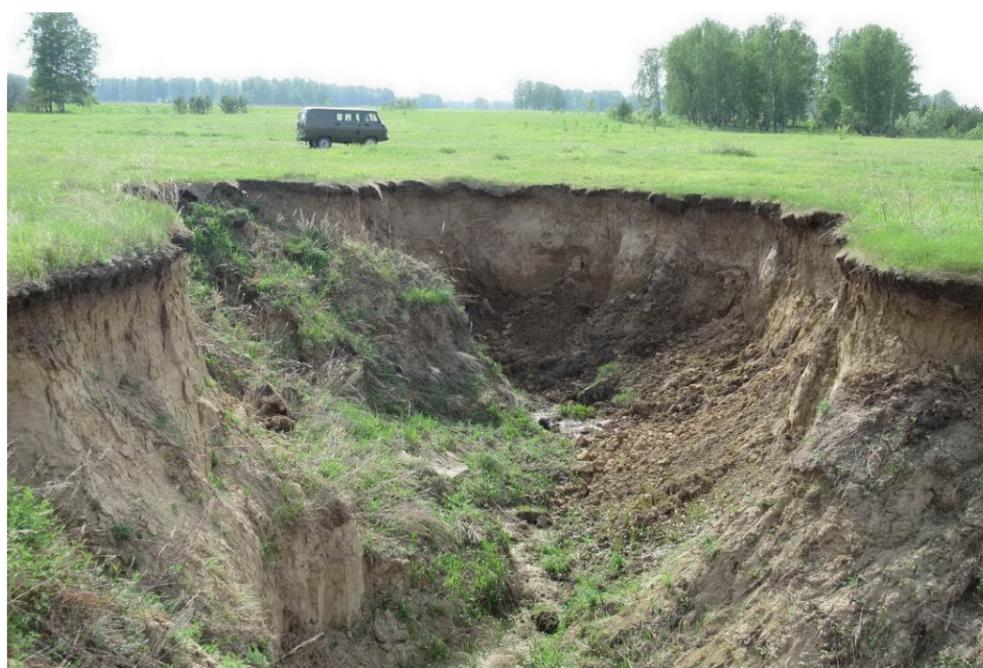
Фото 22.2020.0010. Овражная эрозия на пункте Анисимовский в с. Анисимово Тальменского района, Алтайский край

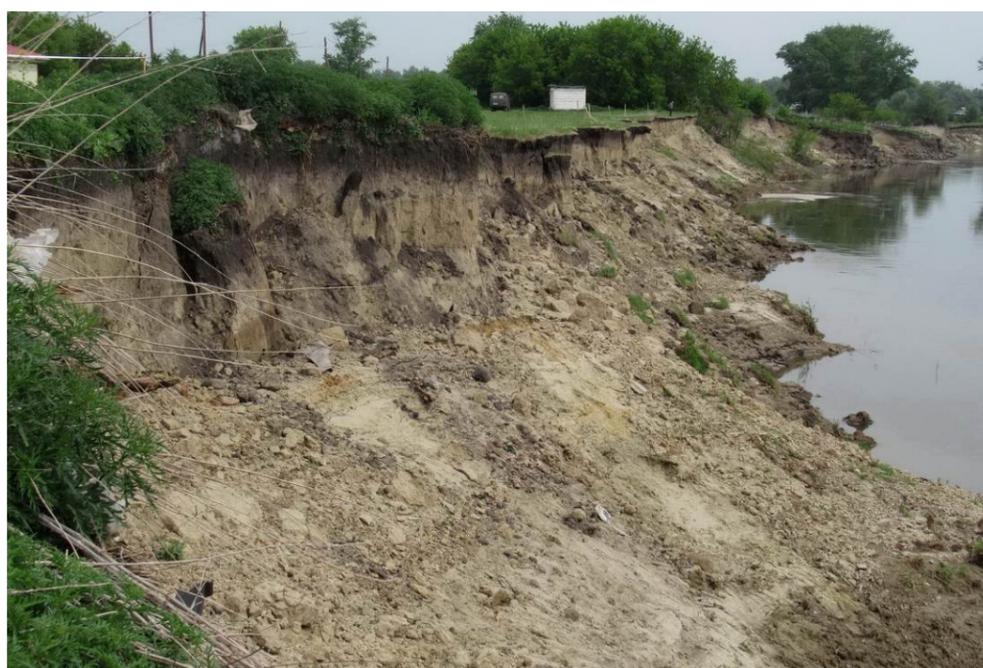
Фото 22.2020.0012. Гравитационно-эрозионные процессы на пункте Новотроицкий в с. Новотроицк Тальменского района, Алтайский край

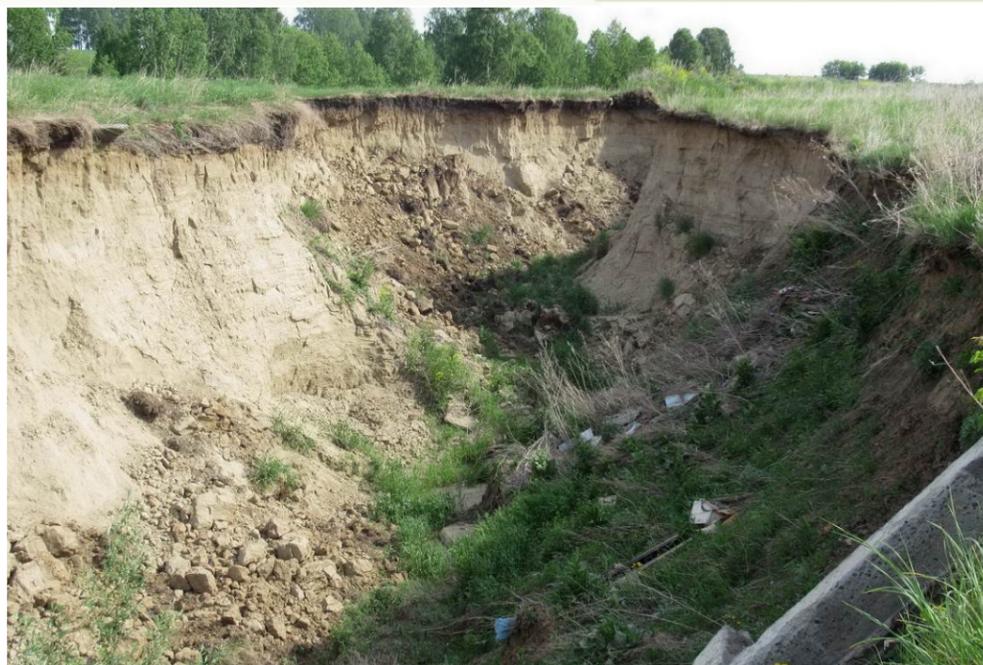
Фото 22.2020.0014. Овражная эрозия на пункте Полковниковский в с. Полковниково Косихинского района, Алтайский край

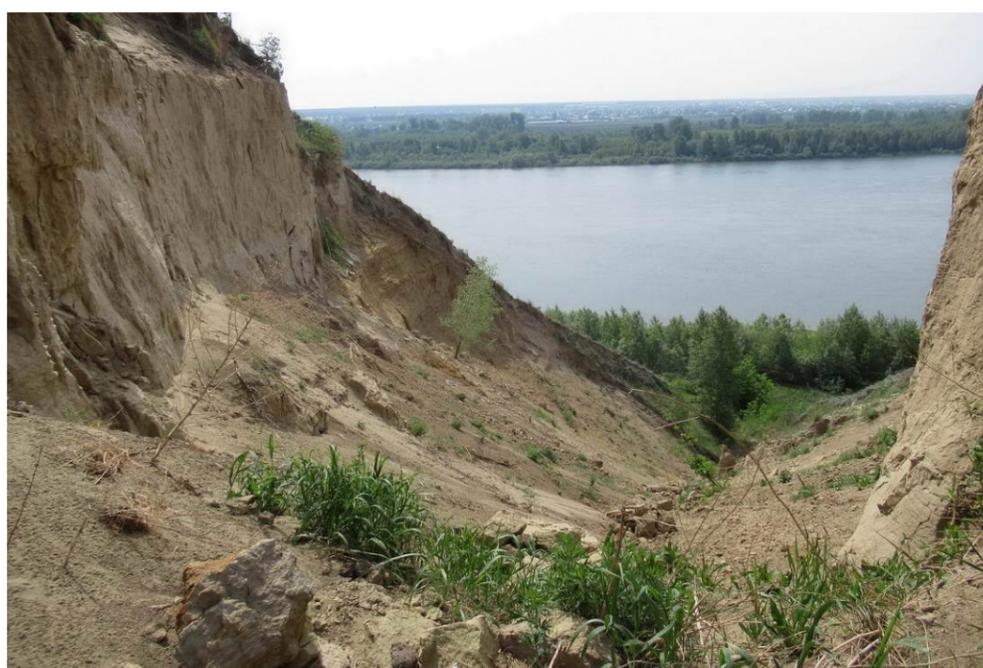
Фото 22.2020.0015. Эрозионный оползень на правом борту долины р. Бии на пункте Бийский в г. Бийск, Алтайский край

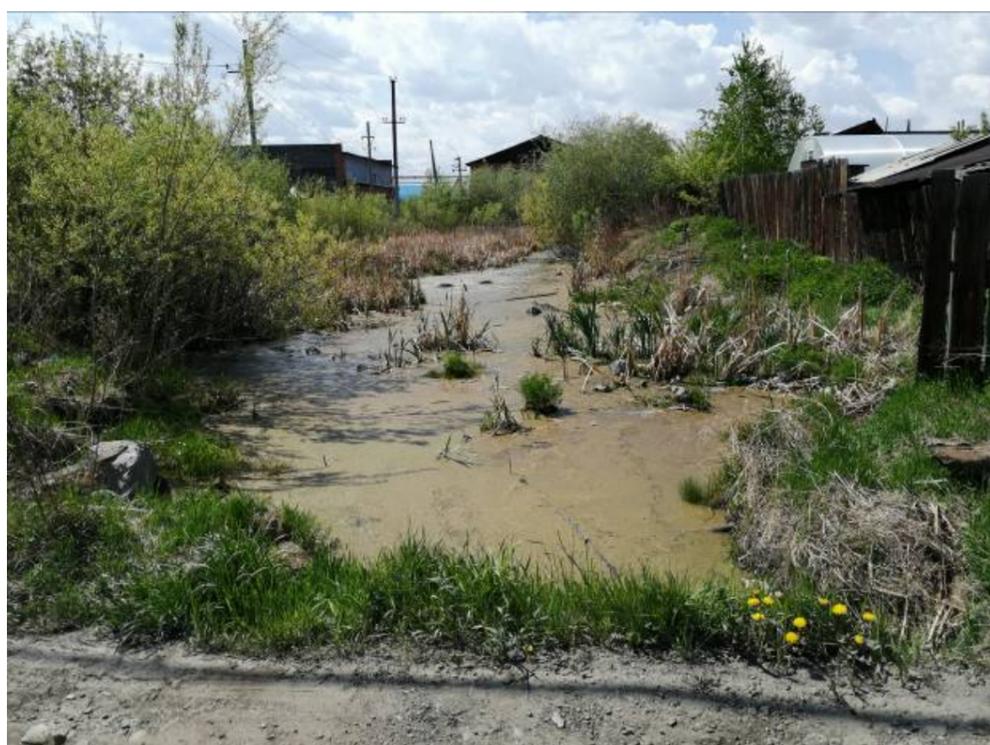
Фото 38.2020.0002. Старица по ул. Покрышкина в г. Иркутск, Иркутская область

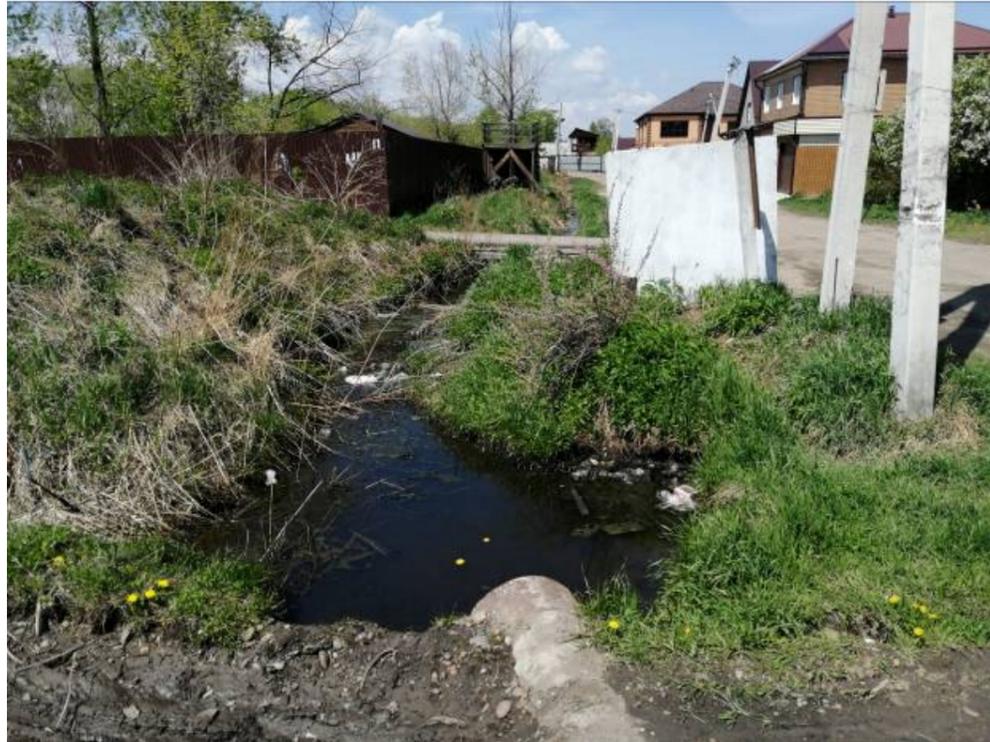
Фото 38.2020.0003. Дренажная канава по ул. Главная Кировская в п. Кирова Ново-Ленинского района г. Иркутска, Иркутская область

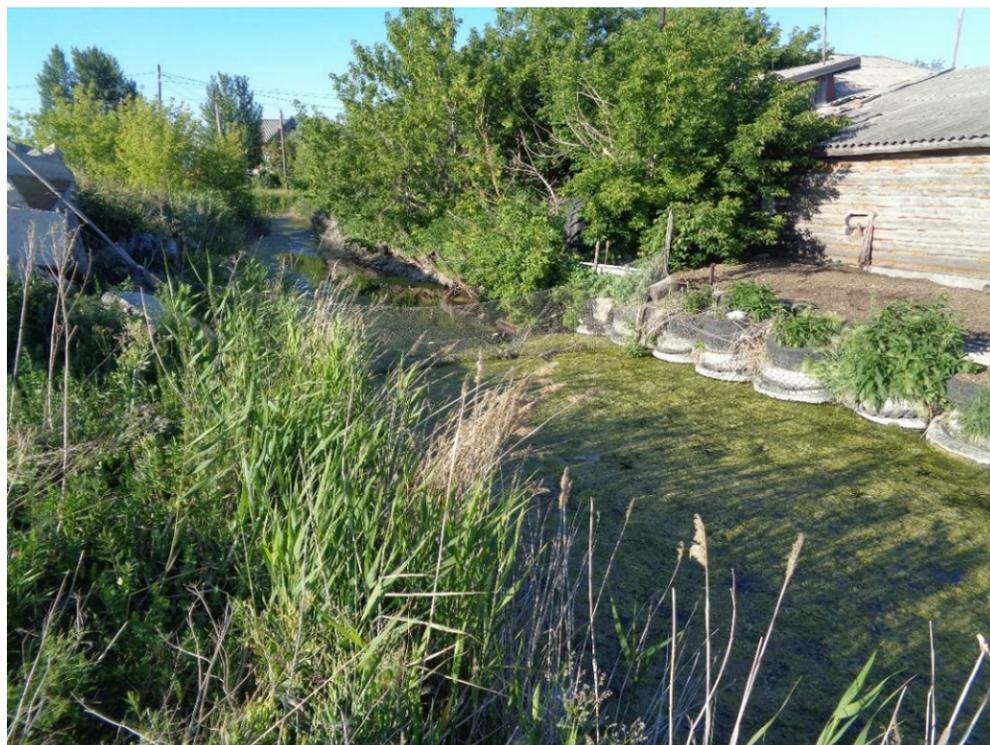
Фото 54.2020.0001. Мохнаткин магистральный канал в районе пер. Комсомольский.. г. Татарск, Новосибирская область

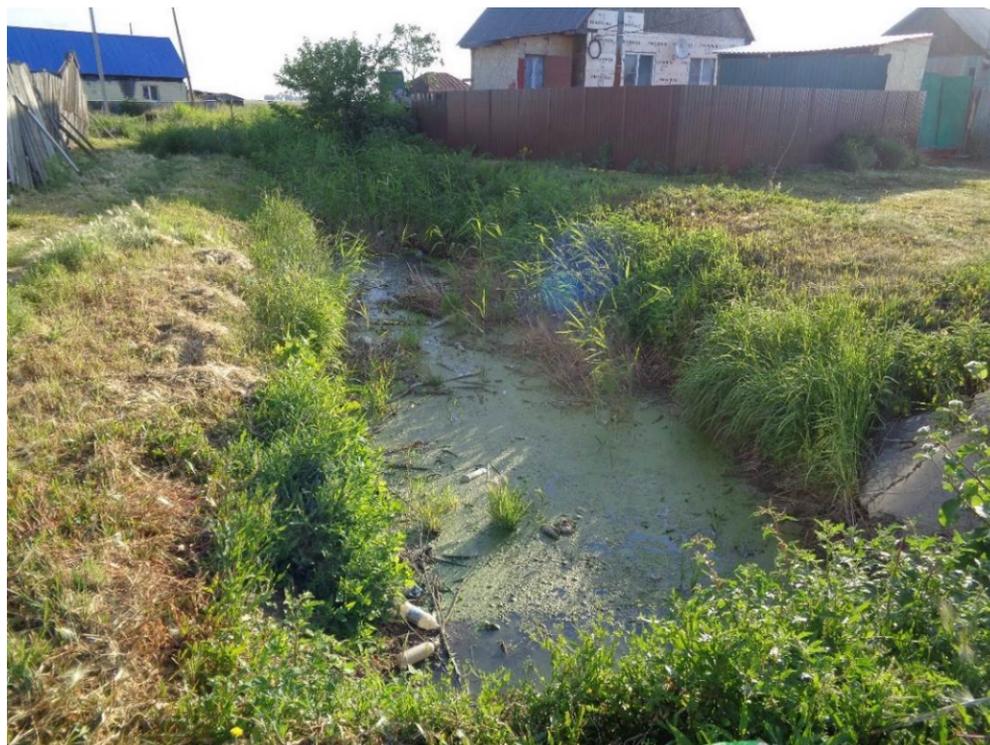
Фото 54.2020.0002. Магистральный канал по улице Невская. Г. Барабинск, Новосибирская область

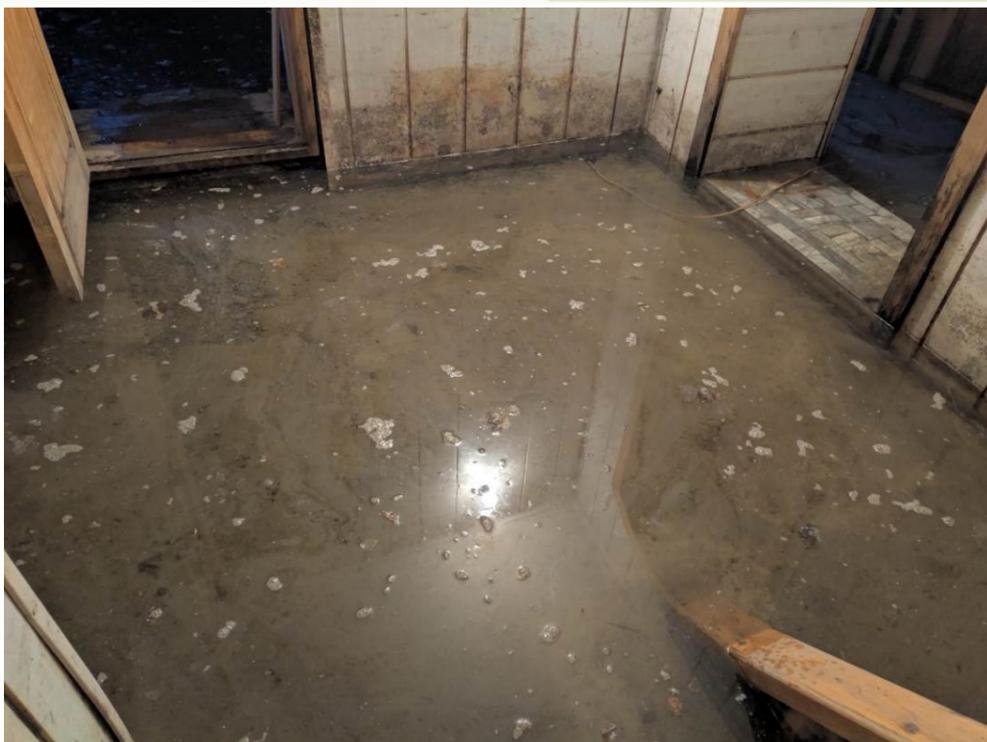
Фото 54.2020.0003. Затопленный нижний этаж коттеджа по ул. Искитимская, 18 вследствие подтопления грунтовыми водами.
Г. Бердск, Новосибирская область
