«ГИДРОСПЕЦГЕОЛОГИЯ»

ИНФОРМАЦИОННАЯ СВОДКА

О ПРОЯВЛЕНИЯХ ЭКЗОГЕННЫХ ГЕОЛОГИЧЕСКИХ ПРОЦЕССОВ

на территории Российской Федерации за II квартал 2020 г.

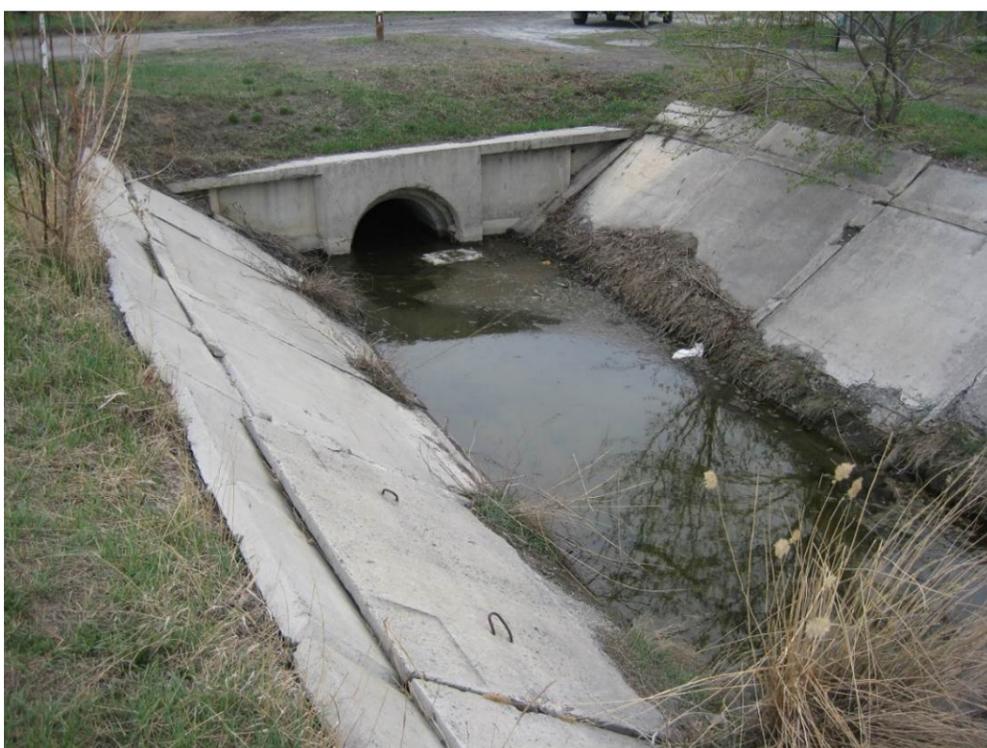
Фото 54.2020.0004. Боковой канал по ул. Поверхностные и грунтовые воды находятся на одной отметке - ниже дневной поверхности около 1 м. С. Баган, Баганский район, Новосибирская область

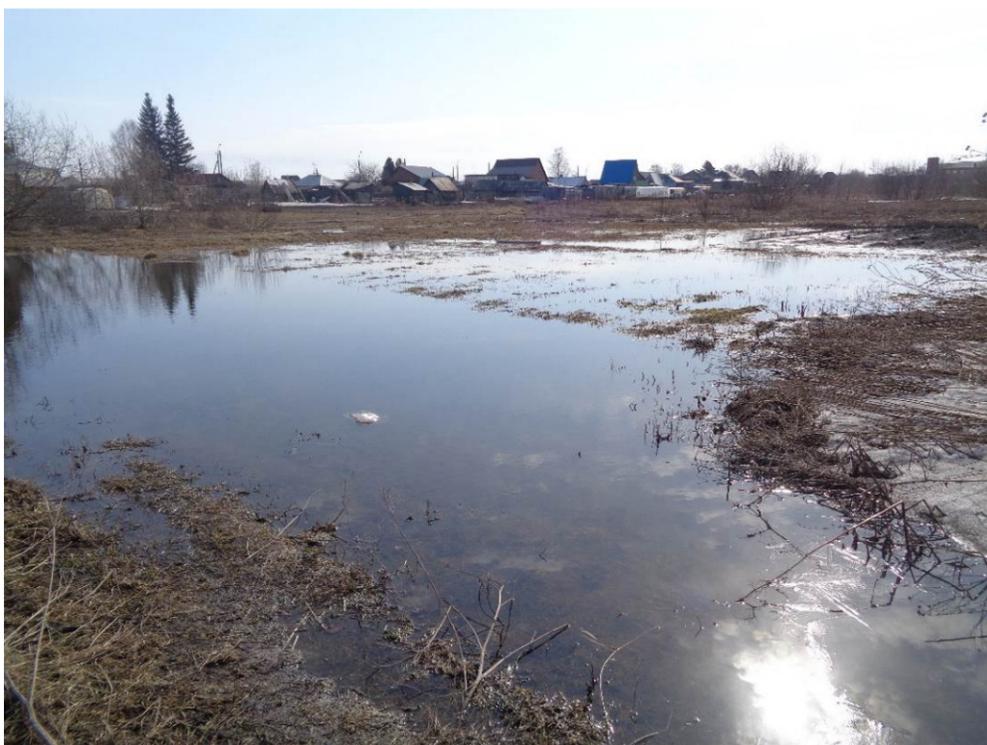
Фото 54.2020.0006. Уровень грунтовых вод выходит на поверхность. Пгт. Мошково, Мошковский район, Новосибирская область

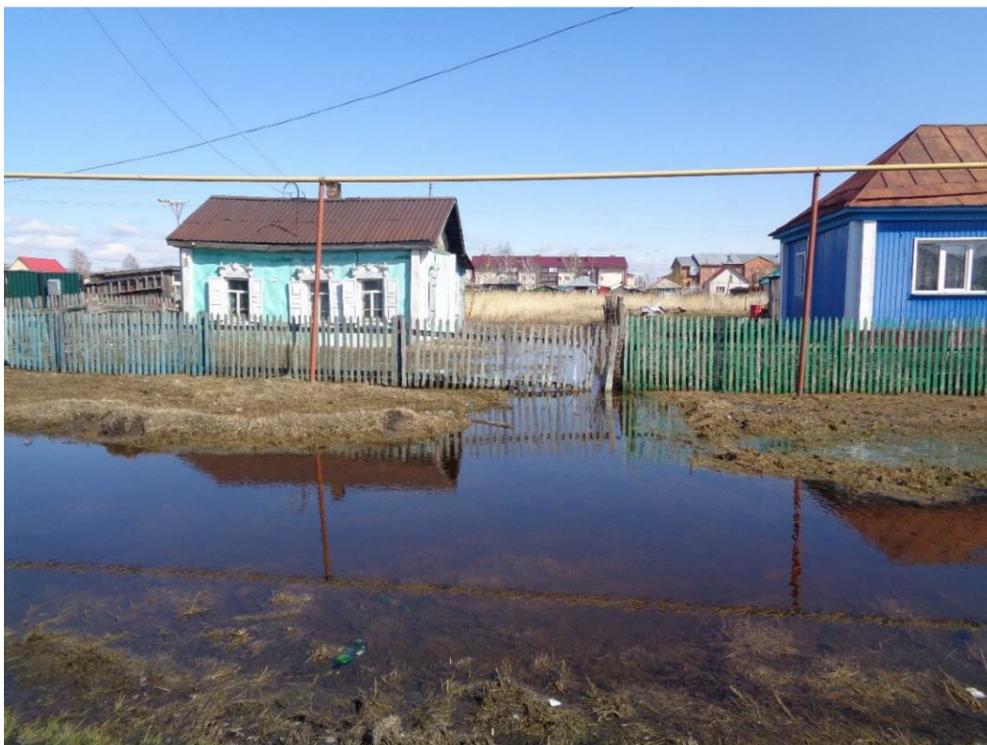
Фото 54.2020.0007. Процесс подтопления по ул. Мичурина, 14-16. Г. Чулым, Чулымский район, Новосибирская область

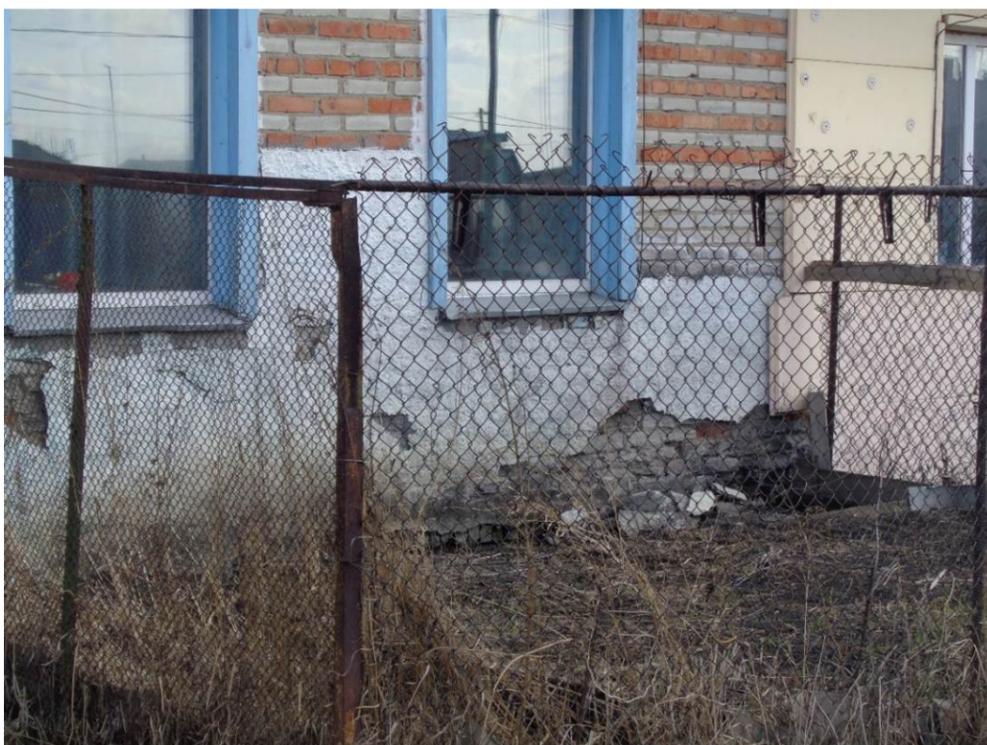
Фото 54.2020.0008. В результате подтопления разрушается дом по ул. Фабричная, 5. Пгт. Коченёво, Коченёвский район, Новосибирская область

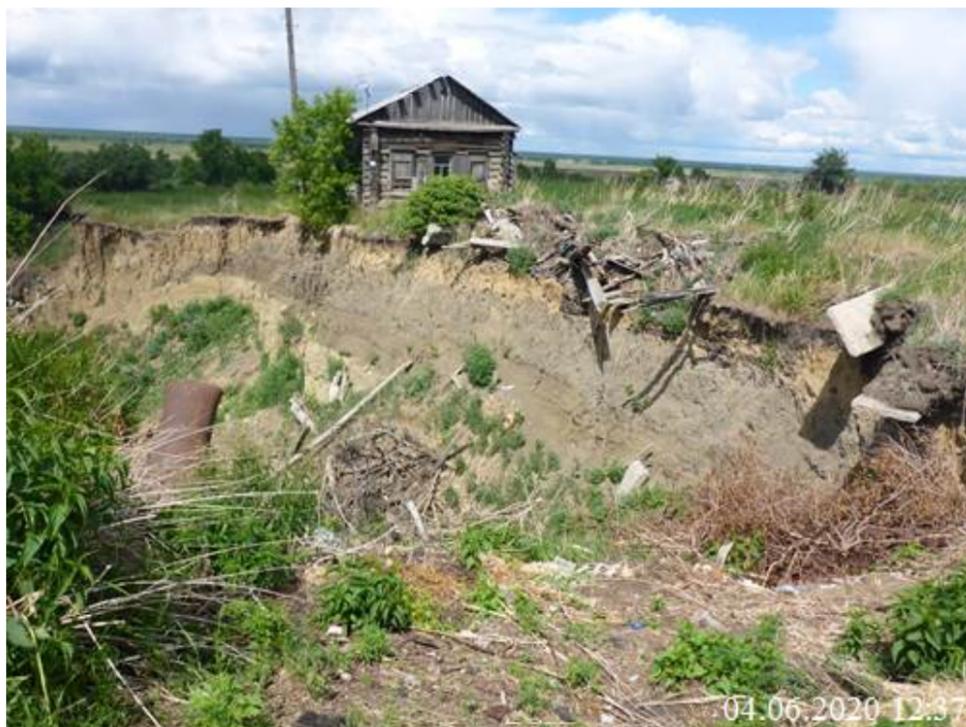
Фото 55.2020.0001. Проявление овражной эрозии на Омском участке, д. Исаковка, Омская область

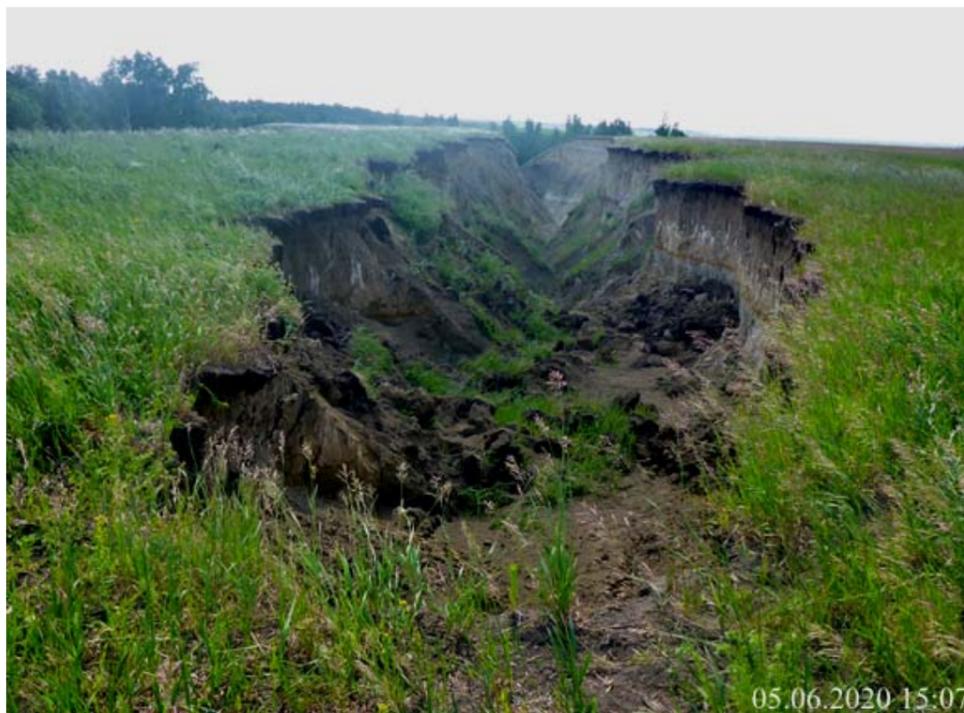
Фото 55.2020.0002. Проявление овражной эрозии на Горьковском участке, в 1,3 км южнее устья Горского лога, Омская область

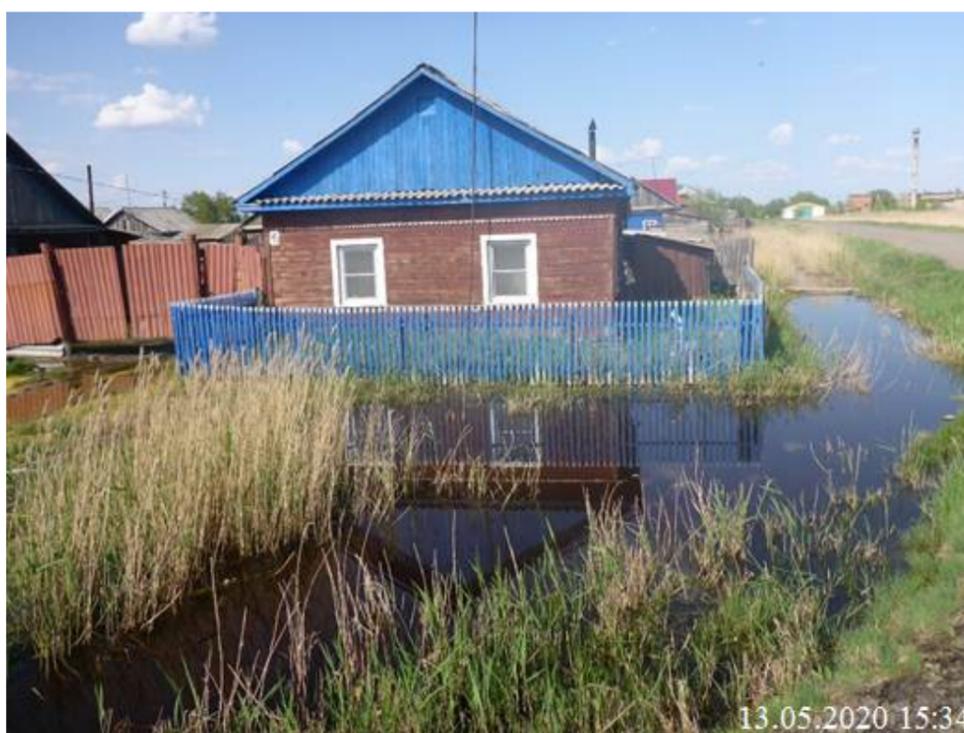
Фото 55.2020.0003. Подтопление юго-восточной окраины г. Называевск, Омская область

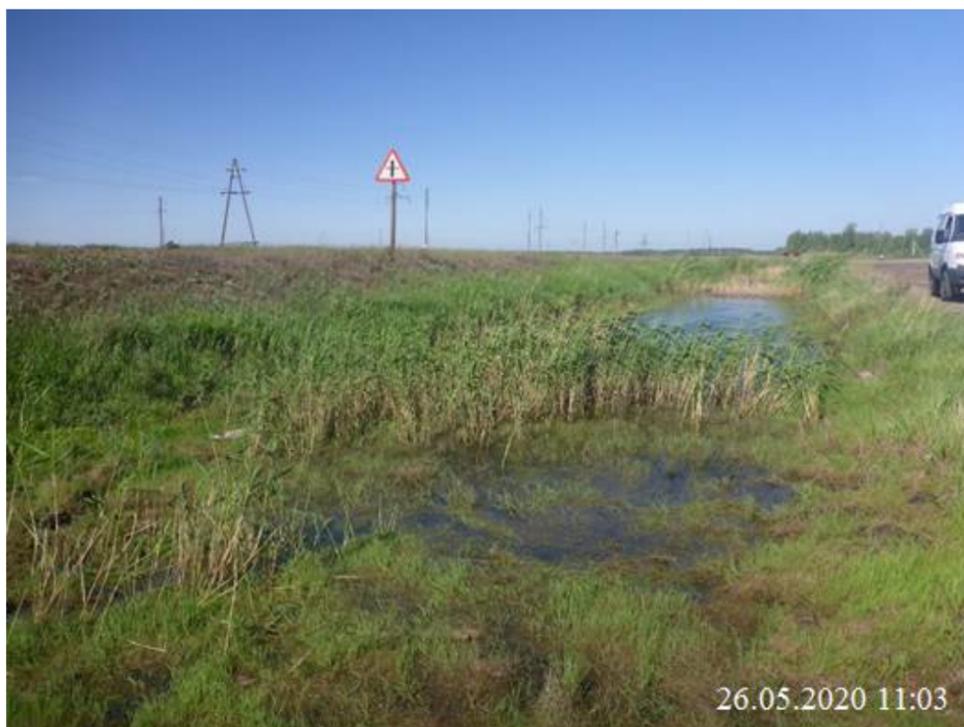
Фото 55.2020.0004. Водоотводный канал на ул. Магистральная, пгт. Павлоградка, Омская область

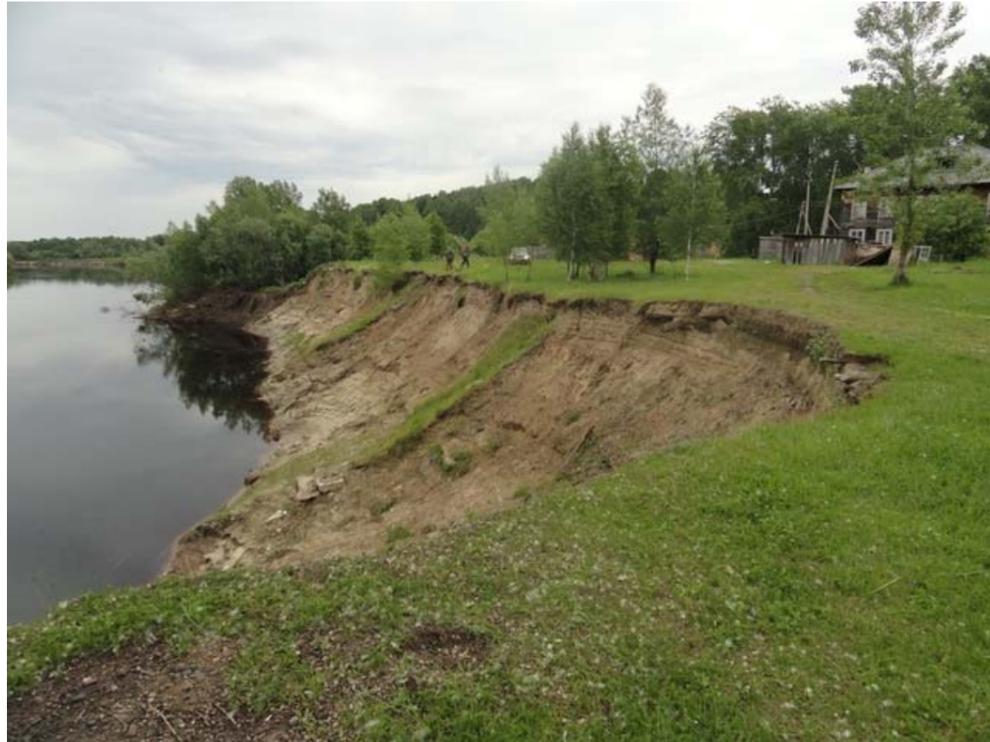
Фото 70.2020.0010. Гравитационно-эрозионные процессы в с. Подгорное, Чаинский район, Томская область

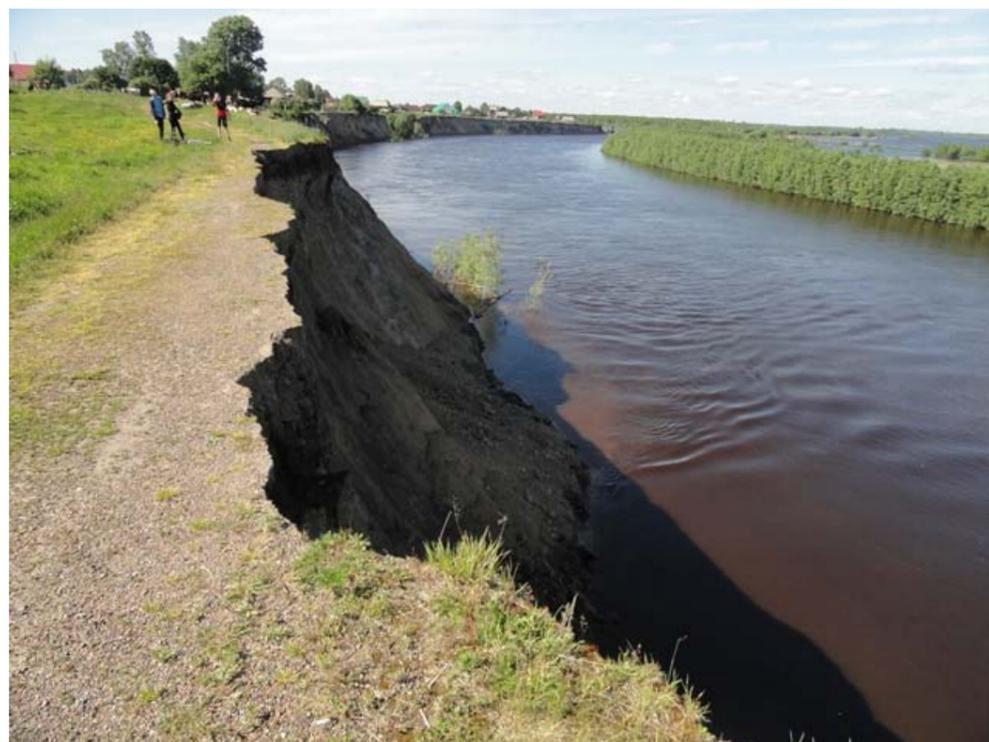
Фото 70.2020.0011. Разрушение берегового уступа в районе ул. Центральная, 32, с. Каргасок, Каргасокский район, Томская область

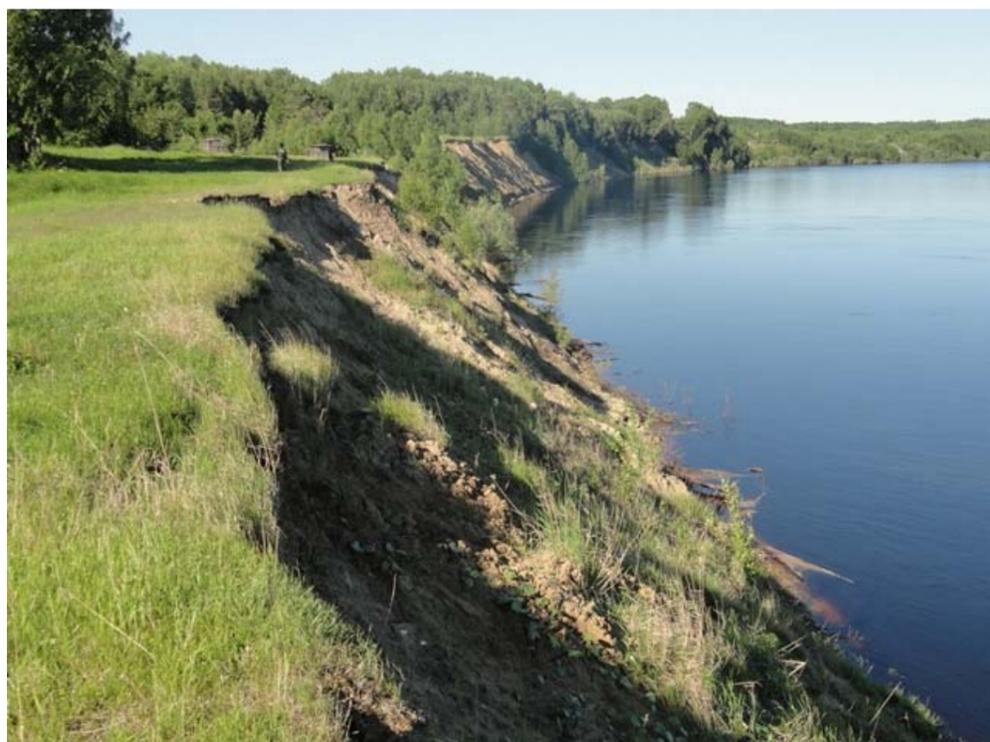
Фото 70.2020.0012. Береговой склон, п. Б. Грива, Каргасокский район, Томская область

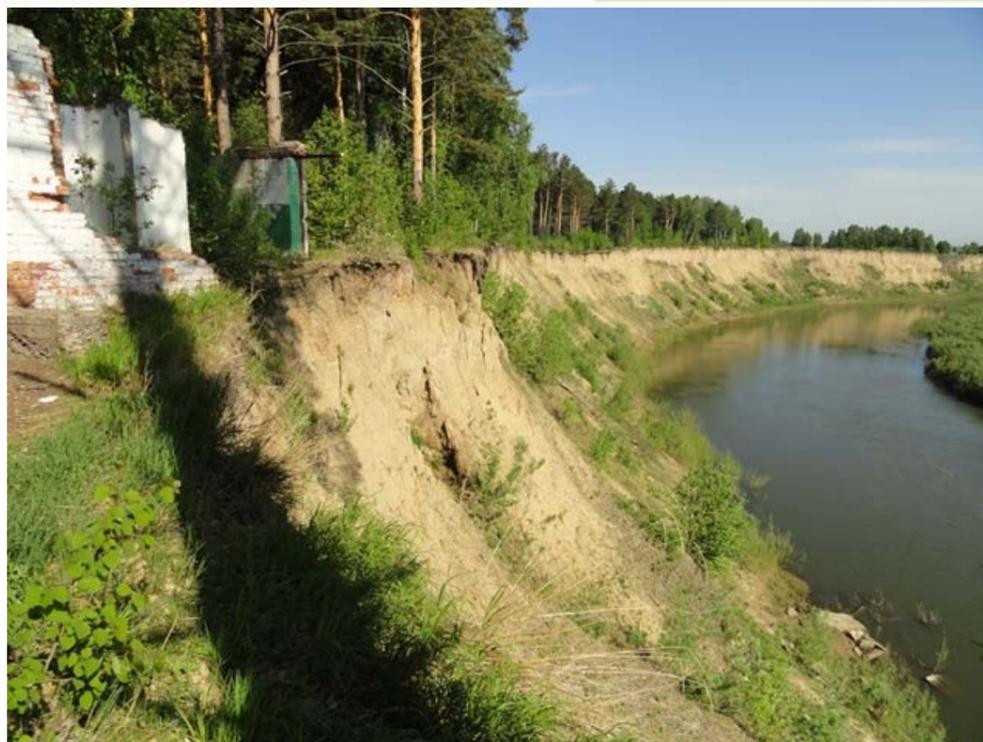
Фото 70.2020.0013. Разрушение хозяйственных построек под воздействием гравитационно-эрозионных процессов, с. Калтай, район ДООЦ «Энергия», Томская область

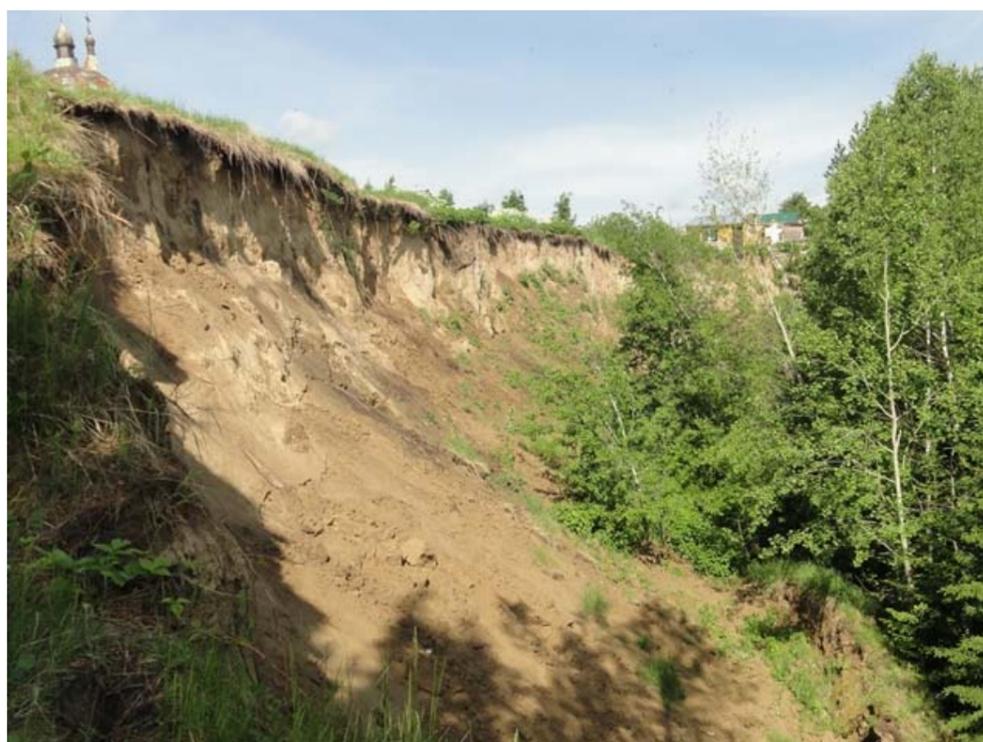
Фото 70.2020.0014. Оползневой склон в с. Нагорный Иштан, Томский район, Томская область

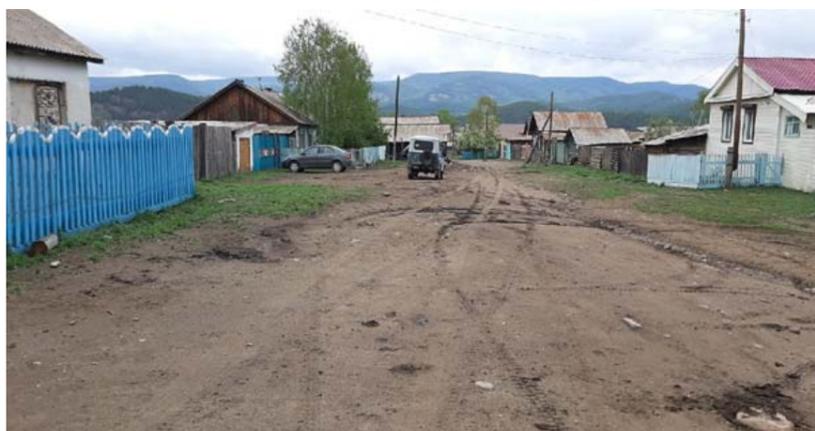
Фото. 03.2020.0001. Процесс подтопления в с. Уладый, ул. Верховская, первый дом слева - № 31, второй – № 29, Республика Бурятия

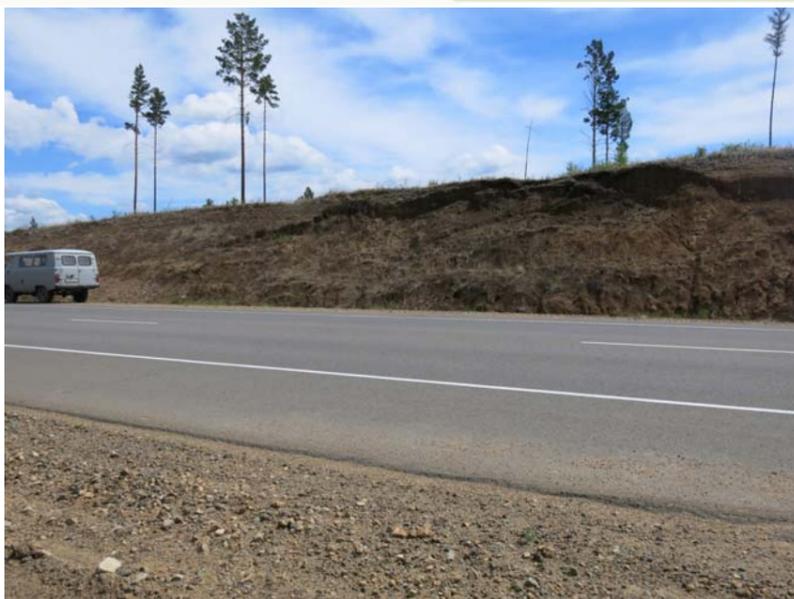
Фото. 75.2020.0011 Смещение оползня на обочину дороги (70-ый км автодороги Чита-Хабаровск) в Карымском районе Забайкальского края.

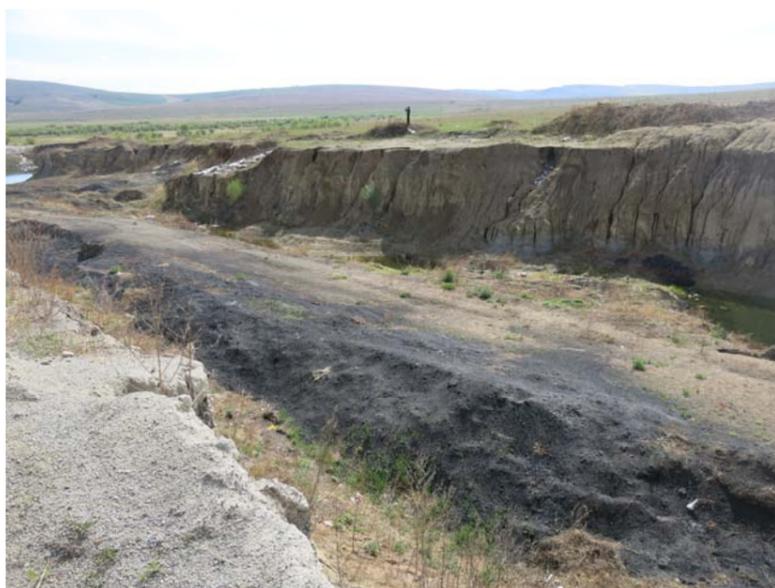
Фото. 75.2020.0012 Овражная эрозия на бортах карьера, Харамангутский бурогольный разрез, Забайкальский край

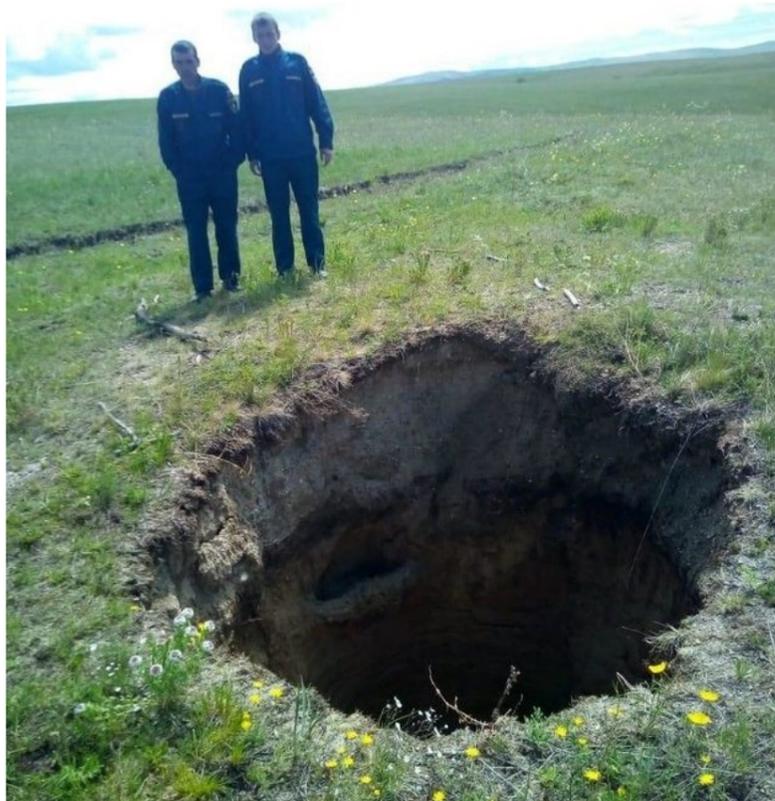
Фото. 75.2020.0013. Образование провалов в окрестностях с. Утан Чернышевского района Забайкальского края

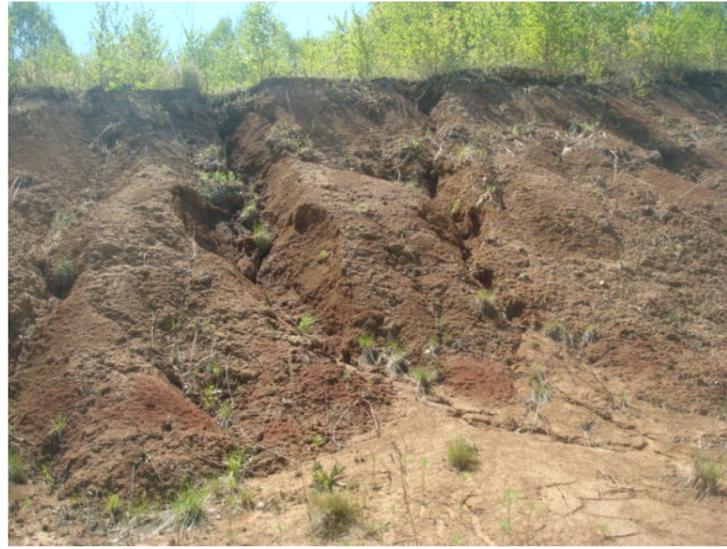
Фото 27.2020.0016. Плоскостная эрозия, 116 км автодороги А370 Хабаровский край

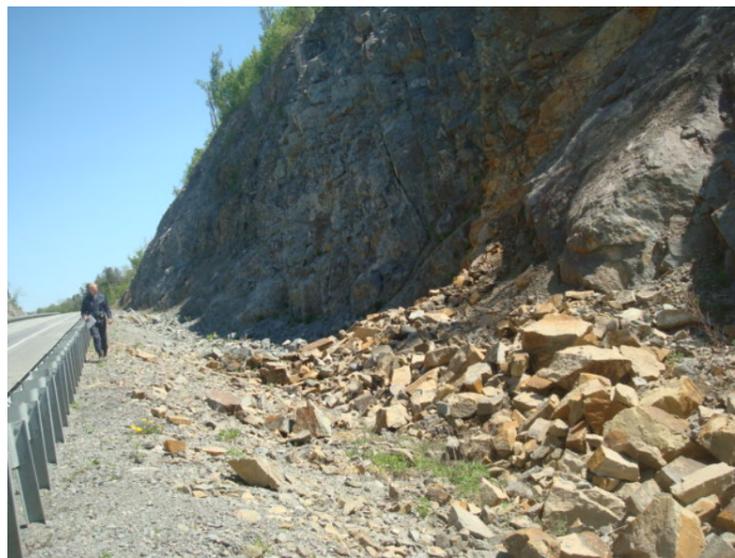
Фото 27.2020.0016. Обвально-осыпные процессы на 146 км автодороге А370 Хабаровский край

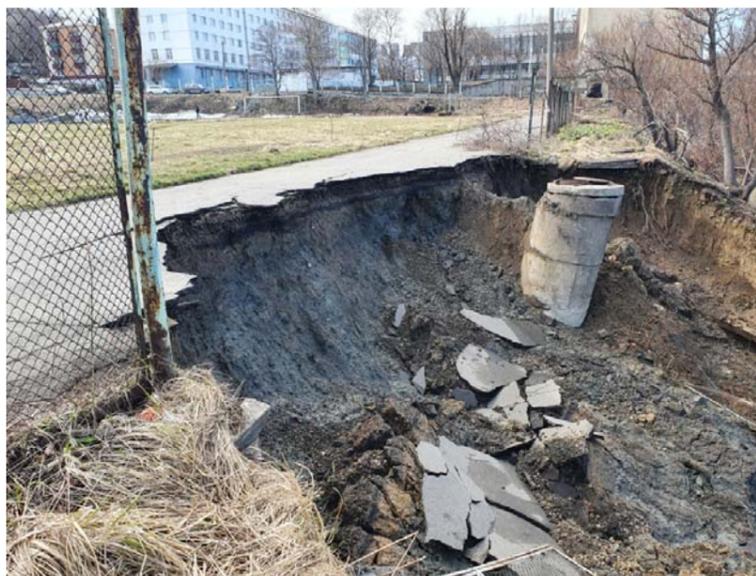
Фото 65.2020.0017. Оползень в г. Холмске Сахалинской области
