ЦЕНТР ГОСУДАРСТВЕННОГО МОНИТОРИНГА СОСТОЯНИЯ НЕДР И РЕГИОНАЛЬНЫХ РАБОТ

ИНФОРМАЦИОННАЯ СВОДКА

О ПРОЯВЛЕНИЯХ ЭКЗОГЕННЫХ
ГЕОЛОГИЧЕСКИХ ПРОЦЕССОВ НА
ТЕРРИТОРИИ РОССИЙСКОЙ ФЕДЕРАЦИИ

4 КВАРТАЛ
2021

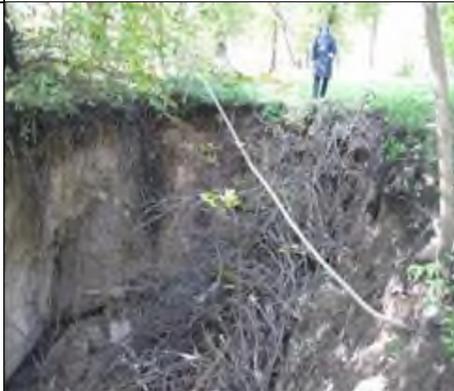
32.2021.0007	Центральный	Брянская область	г. Брянск, ООПТ «Верхний Судок», ул. Дуки, парк «Лесные Сарай»	53,25648	34,37297	53,25642	34,37117	01.09.2021	29.09.2021	Эо	Атм., Техн.	Не отмечались	В Брянской области, в г. Брянске, по ул. Дуки, в приустьевой части верховья 2-го Северного отвёршка оврага Верхний Судок Отмечались увеличение размеров промоины, длиной 5 м, шириной – 2 м. Процесс овражной эрозии находился в стадии развития. Параметры проявления опасного ЭГП: длина – 10 м, ширина – 3,5 м, площадь – 35 м². Состав горных пород, затронутых проявлением: делювиальные образования, покровные отложения. Основным фактором активизации опасного ЭГП послужило интенсивное выпадение атмосферных осадков.

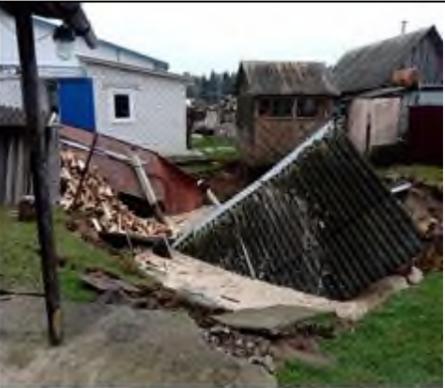
1	2	3	4	5	6	7	8	9	10	11	12	13	14	15	16
32.2021.0008	Центральный	Брянская область	г. Новозыбков, ул. Маяковского, д. 102	52,50383	31,96244	52,50377	31,96064	24.11.2021	25.11.2021	КС	Атм., Гидрогеол, Техн.	Отмечались	В Брянской области, в г. Новозыбкове, по ул. Маяковского, д. 102 произошла активизация карстово-суффозионного процесса, вследствие чего образовался провал на территории частного земельного участка. В зоне воздействия процесса оказалась хозяйственная постройка (баня). На момент обследования процесс находился в стадии развития. Состав горных пород, затронутых проявлением – трещиноватые меловые отложения кампанского и маастрихтского ярусов верхнего мела, общей мощностью от 60 – 70 м. Параметры проявления опасного ЭГП: длина – 8 м, ширина – 8 м, площадь – 64 м ² , мощность – 5 м. Основным фактором активизации опасного ЭГП послужило интенсивное выпадение атмосферных осадков.

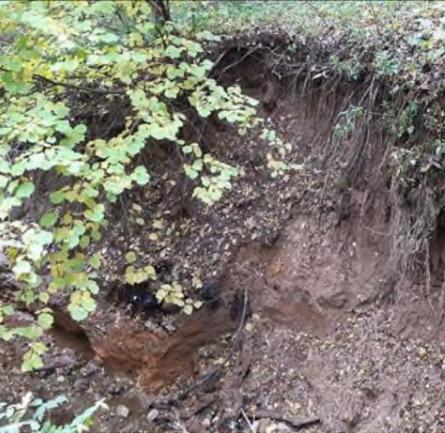
50.2021.0008	Центральный	г. Москва	г. Москва, район Черганово-Центральное, Битцевский лес	55,60172	37,55761	55,60172	37,55761	01.10.2021	01.10.2021	Оп	Атм., Гидрогеол, Техн.	Не отмечались	В г. Москве на территории Битцевского леса. Отмечались смещение циркообразного оползня. На момент обследования процесс находился в стадии развития. Состав горных пород, затронутых проявлением: пески, супеси, суглинки четвертичного возраста. Параметры проявления опасного ЭГП: длина – 21 м, ширина – 1,5 м, площадь – 31,5 м ² , мощность – 1 м. Базисом развития опасного ЭГП является урез р. Городня. Основными факторами активизации опасного ЭГП – атмосферные осадки.

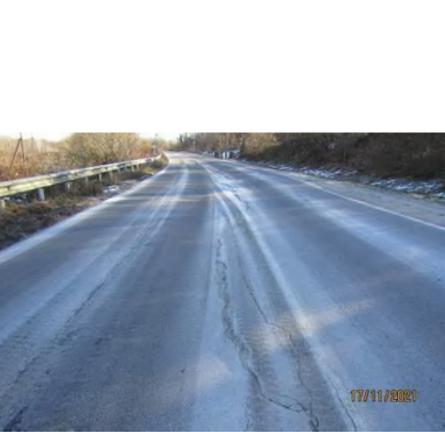
01.2021.0016	Южный	Республика Адыгея	Майкопский район, участок пос. Каменномостский – пос. Победа в 3 км к юго-востоку от пос. Каменномостского	44,27558	40,22955	44,27558	40,22955	00.05.2021	00.11.2021	Оп	Атм., Техн.	Отмечались	В 3 км к юго-востоку от пос. Каменномостский зафиксирована активизация оползневого процесса. Направление смещения оползневого тела – днище долины р. Большой Хаджох. Обследование участка активизации проведено 17.11.2021. На момент обследования процесс находился в стадии развития. Активность оползня составляла 10 %. Базис развития процесса – верховья притока р. Большой Хаджох (балка Федотова). Параметры проявления: ширина – 300 м, длина – 70 м, площадь активизации – 2100 м ² , мощность оползня – 1 м. Возраст и литологический состав горных пород в пределах проявления J ₃ mz; Q _н – делювиальные суглинки, пестроцветные глины, гипсы, ангидриты, мергели, алевролиты, песчаники, известняки. Отмечались свежие трещины и разрывы асфальтового полотна. В низовом откосе столбы-опоры ЛЭП стояли наклонно. Факторы активизации – атмосферные осадки, эксплуатация автодороги тяжелым транспортом с гипсовых карьеров. В зоне воздействия находится участок автодороги, протяженностью 250 м. В качестве инженерной защиты в верховом откосе на протяжении 7 м, сооружена старая подпорная стенка из бетонных блоков в месте примыкания второстепенной дороги.

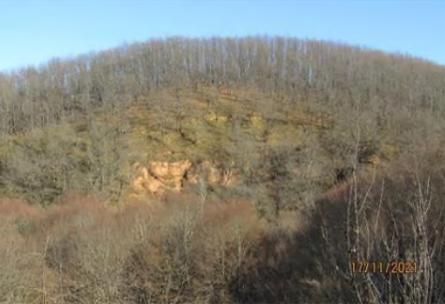
1	2	3	4	5	6	7	8	9	10	11	12	13	14	15	16
01.2021.0017	Южный	Республика Адыгея	Майкопский район, в 500 м к северо-востоку от ул. Шоссейная, 87, правый берег р. Большой Хаджох	44,29327	40,20108	44,29327	40,20108	00.05.2021	00.11.2021	Оп	Атм., Техн.	Не отмечались	<p>В 500 м к северо-востоку от ул. Шоссейная, 87, на правом берегу р. Большой Хаджох наблюдалась активизация оползневой процесса в головной части фронтального оползня. Обследование участка активизации проведено 17.11.2021. На момент обследования процесс находился в стадии развития. Активность оползня составляла 10 %. Базис развития – днище долины р. Большой Хаджох. Параметры проявления: ширина – 100 м, длина – 40 м, площадь активизации – 4000 м², мощность оползня – 1,5 м. Возраст и литологический состав горных пород в пределах проявления: J3mz, QIV – делювиальные суглинки, пестроцветные глины, гипсы, ангидриты, мергели, алевролиты, песчаники, известняки. Уступ обнажен на 25 % и обводнен – отмечаются высачивания по глинам. Оползневой массив разбит многочисленными трещинами отрыва, отмечались свежие оползневые блоки. Наблюдалась приращения в головной части и по флангам по сравнению предыдущими годами наблюдений. Фактор активизации – атмосферные осадки. Сооружения инженерной защиты отсутствуют.</p>

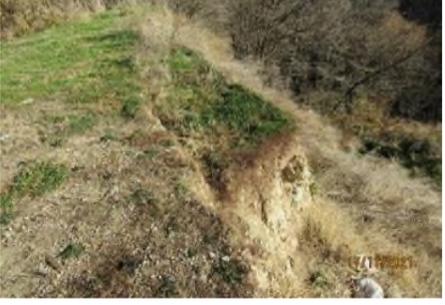
01.2021.0018	Южный	Республика Адыгея	Майкопский район, ул. Школьная восточная часть пос. Каменноостский, левый берег р. Большой Хаджох	44,29561	40,19103	44,29561	40,19103	00.05.2021	00.11.2021	Оп	Атм., Техн.	Не отмечались	<p>В восточной части пос. Каменноостский, на левом берегу р. Большой Хаджох выявлена активизация в пределах оползневой очага в низовом откосе дороги. Обследование участка активизации проведено 17.11.2021. На момент обследования процесс находился в стадии развития. Активность оползневой процесса составляла 20 %. Базис развития – днище долины р. Большой Хаджох. Параметры проявления: ширина – 50 м, длина – 30 м, площадь активизации – 1500 м², Мощность оползня – 1,7 м. Возраст и литологический состав горных пород в пределах проявления: J3mz, QIV – делювиальные суглинки, пестроцветные глины, гипсы, ангидриты, мергели, алевролиты, песчаники, известняки. Наибольшая активность отмечалась в головной части и на левом фланге оползня, где сформировался блок отседания, размерами 2×3 м. Высота стенки срыва в головной части – около 3 м. Участок в низовом откосе огорожен бетонными дорожными блоками на протяжении 50 м. Полотно дороги не деформировано, кратчайшее расстояние от дороги до бровки стенки срыва около 4 м. Основной фактор активизации – атмосферные осадки.</p>

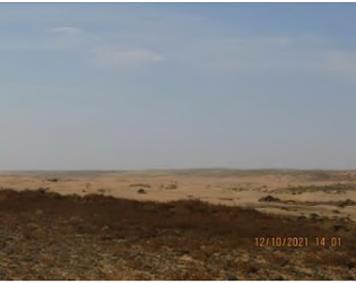
08.2020.0011	Южный	Республика Калмыкия	Черноземельский район, участок дефляции и аккумуляции песка в 7,47 км восточнее, северо-восточнее п. Хулхута	46,32385	46,45717	46,32385	46,45717	00.05.2021	Не завершилась	Эа	Атм.	Отмечались	Отмечалась активизация эолового процесса в Черноземельском районе, участок аккумуляции песка в 7,47 км восточнее, северо-восточнее п. Хулхута. Фактор активизации – ветровая эрозия. Воздействие на земли с/х назначения (выпас скота) площадью 0,37 км ²

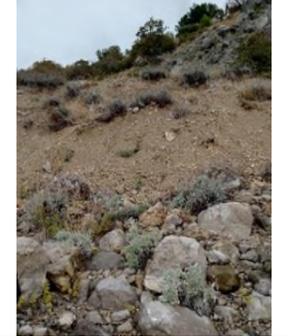
91.2021.0029	Южный	Республика Крым	г.о. Ялта, пгт. Пониловка	44,39176	33,95449	44,39176	33,95449	00.00.2021	00.12.2021	Оп	Атм	Не отмечались	Г.о. Ялта, пгт. Пониловка. Наблюдалась активизация оползневой процесса. Базис развития опасного ЭПП: пляжная зона. Площадь проявления – 137 м ² . Состав горных пород, затронутых проявлением: щебенисто-суглинистые отложения с глыбами известняков. Факторы активизации: атмосферные.

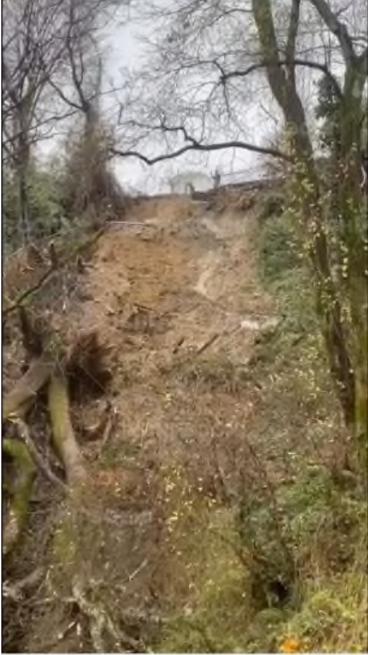
23.2021.0010	Южный	Краснодарский край	МО г. Сочи, Центральный район, ул. Пластунская 194/14	43,63488	39,75158	43,63488	39,75158	19.12.2021	00.12.2021	Оп	Атм.	Отмечались	В Центральном районе г. Сочи, в районе ул. Пластунской № 194/14 в нижней части левобережного склона долины р. Сочи произошла активизация оползневой массы. В зоне негативного воздействия находится семиэтажный многоквартирный дом. Оползень консистентный. Направление развития – западное, базис развития – надпойменная терраса р. Сочи. Параметры проявления – ширина 15 м, длина 10 м, площадь активизации 150 м ² . Мощность оползня около 1,5 м. В оползание вовлечены четвертичные породы, представленные коллювиом-делювиом дресвяно-глинистого состава. Фактор активизации - атмосферные осадки. По информации СМИ произошла подвижка грунтов, упало четыре дерева. Деляпсий находится в увлажненном и подвижном состоянии.

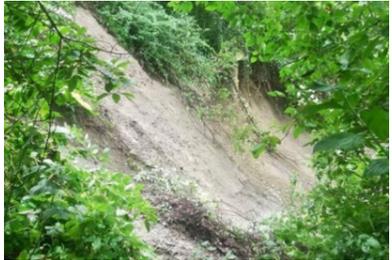
23.2021.0011	Южный	Краснодарский край	МО г. Сочи, Хостинский район, ул. Курортный Проспект, 120 (в районе санатория «Зеленая Роща»)	43,54100	39,79915	43,54100	39,79915	05.10.2021	00.10.2021	Оп	Атм.	Не отмечались	В Хостинском районе г. Сочи на 188+200(м) км федеральной трассы Джубга – Сочи (А147) на ул. Курортный проспект № 120 в верховом откосе отмечен сход оползня-оплывины. Причиной повторного схода оползня являются обильные атмосферные осадки в начале октября. Оползневые массы перекрыли одну из двух полос движения (в направлении центра Сочи). Объем оползневых масс составил около 10 м ³ . Задержки потока транспорта не было, грязекаменную массу оперативно ликвидировали. Оползневые массы представлены коллювиально-делювиальными породами четвертичного возраста.

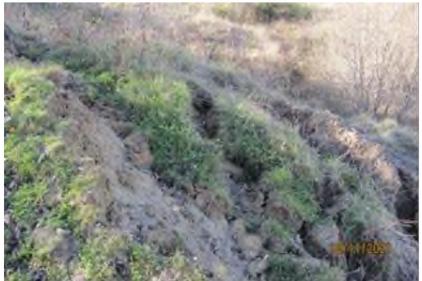
23.2021.0095	Южный	Краснодарский край	Апшеронский район, г. Нефтегорск, ул. Калинина	44,35836	39,71404	44,35836	39,71404	00.10.2021	Не завершилась	Оп	Атм.	Не отмечались	В пгт. Нефтегорске Апшеронского района на правом фланге Калининского оползня повторно активизировался оползневой процесс (первичная активизация наблюдалась в сентябре). В прирвовочной части правого фланга образовались оползневые блоки длиной 0,7-1,0 м, со стенкой срыва, высотой 0,5 м. Общая ширина участка активизации – 12 м, длина – 7 м. Оползневой процесс развивается на водораздельной части склона. В оползание вовлечены четвертичные и миоцен-олигоценые породы, представленные суглинками, глинами, песками, супесями. Растительность в головной части оползня травянистая с небольшим количеством кустов и отдельными деревьями. Фактор активизации – атмосферные осадки.

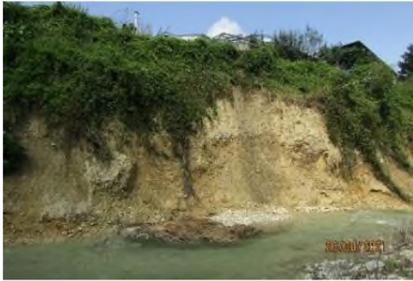
1	2	3	4	5	6	7	8	9	10	11	12	13	14	15	16
23.2021.0118	Южный	Краснодарский край	Крымский район, ст-ца Неберджаевская	44,82737	37,91143	44,82737	37,91143	07.07.2021	00.00.2021	Об	Атм., Гидролог.	Не отмечались	<p>В ст-це Неберджаевской Крымского района, на левобережном уступе р. Богаго высотой 11 м наблюдалась активизация обвального процесса. Фактор активизации: обильные атмосферные осадки и активная боковая эрозия реки. Активизация обвального процесса отмечалась на протяжении 200 м, общий объем коллювия – около 400 м³. В уступе обнажаются плейстоценовые суглинки, перекрытые голоценовыми гравийно-галечниковыми отложениями. По кровле суглинков отмечена, разгрузка грунтовых вод. Верх обрыва задернован и порос кустарником, следы активности обвалов зафиксированы в средней и нижней части уступа. Негативного воздействия на ближайшее домовладение по ул. Заречная 37 не отмечено</p>

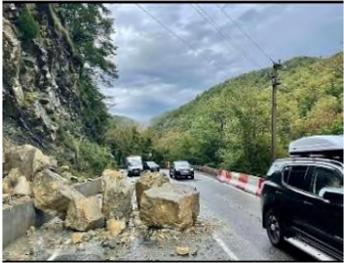
23.2021.0119	Южный	Краснодарский край	МО Сочи, Лазаревский район, участок а/д А-147 Джубга – Сочи, 138 км + 800 м	43,80213	39,45527	43,80213	39,45527	25.09.2021	00.09.2021	Об	Атм.	Не отмечались	<p>В Лазаревском районе МО г. Сочи вблизи мкр. Головинка в верховом откосе федеральной трассы А 147 Джубга – Сочи произошел обвал скального грунта, представленного песчаниками. Размер глыб песчаника – до 1,5 м в ширину, около 1 м в длину, и высотой – до 1 м. Общий объем обвала – около 9 м³. Основным фактором активизации процесса является переувлажнение склона в результате обильных осадков. Негативных последствий при активизации обвального процесса не отмечено, повреждений дорожного полотна не зафиксировано</p>

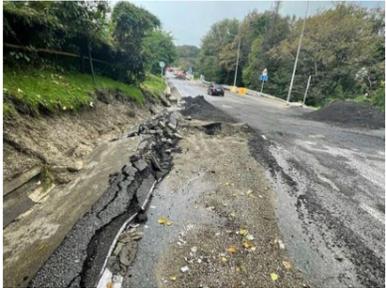
23.2021.0120	Южный	Краснодарский край	МО Сочи, Лазаревский район, п. Мамайский Перевал, участок а/д А-147 Джубга-Сочи (168 км + 850 м)	43,65054	39,69151	43,65054	39,69151	05.10.2021	00.10.2021	Оп	Атм.	Отмечались	<p>В Лазаревском районе г. Сочи на 168 км + 850 м дороги А-147 Джубга-Сочи, в районе пос. Мамайский перевал, 5 октября произошли оползневые деформация дорожного полотна с образованием двух поперечных трещин асфальтового покрытия. Оползневой процесс развивается на левом борту долины р. Ира (левобережный приток р. Восточный Дагомыс). Направление смещения – север-северо-запад. Опо развивается в коллювиально-делювиальных породах четвертичного возраста. Фактором активизации оползневого процесса выступили обильные атмосферные осадки. Дорога разрушена и деформирована на протяжении 130 м</p>

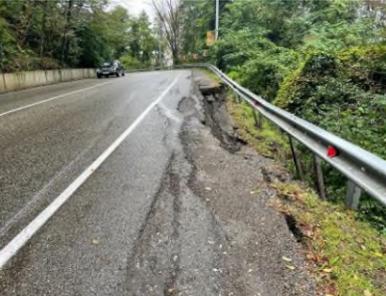
23.2021.0121	Южный	Краснодарский край	МО Сочи, Лазаревский район, мкр. Головинка, ул. Центральная участок а/д А-147 Джубга-Сочи (136 км + 400 м)	43,79333	39,47889	43,79333	39,47889	05.10.2021	00.10.2021	Оп	Атм.	Отмечались	<p>В Лазаревском районе г. Сочи 5 октября была отмечена активизация оползневого процесса на 136 км + 400 м трассы А-147 Джубга-Сочи в районе п. Головинка. Оползень сошел в нижнем откосе дороги, частично задел обочину. Оползневой процесс развивается в коллювиально-делювиальных породах четвертичного возраста. Фактором активизации оползневого процесса выступили обильные атмосферные осадки. Произошло разрушение откоса и укрепленной обочины автомобильной дороги с образованием продольных трещин и вертикального сдвига откоса и обочины на глубину до 1,5 м. Дорога разрушена на протяжении 5 м.</p>

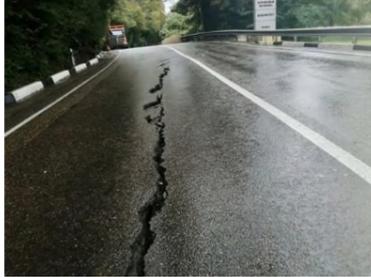
23.2021.0122	Южный	Краснодарский край	МО Сочи, Лазаревский район, к югу от пос. Кучук-Дере, ул. Декабристов в, участок а/д А-147 Джубга-Сочи (156 км + 650 м)	43,67610	39,61234	43,67610	39,61234	05.10.2021	00.10.2021	Оп	Атм.	Отмечались	<p>В Лазаревском районе г. Сочи к югу от пос. Кучук-Дере, по ул. Декабристов отмечалась активизация оползневого процесса. Поврежден участок автодороги А-147 Джубга-Сочи на протяжении 5 м: на дорожном полотне образовалась трещина шириной до 20 см, и длиной около 5 м. На опасном участке было организовано реверсивное движение. Оползень развивается в коллювиально-делювиальных породах четвертичного возраста. Фактором активизации оползневого процесса выступили обильные атмосферные осадки.</p>

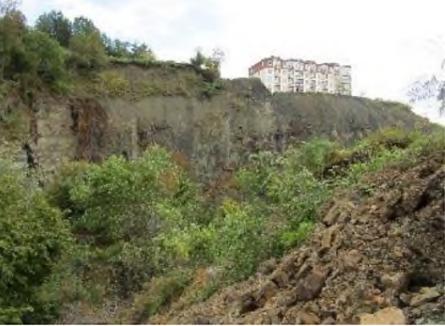
1	2	3	4	5	6	7	8	9	10	11	12	13	14	15	16
23.2021.0123	Южный	Краснодарский край	МО Сочи, Лазаревский район, с. Сергей-Поле, ул. Новошкольная, 60, Коттеджный Поселок «Горная Поляна»	43,68130	39,70029	43,68130	39,70029	05.10.2021	00.10.2021	Оп	Атм.	Отмечались	<p>В результате обильных осадков в с. Сергей-Поле Лазаревского внутригородского района, произошла активизация оползневой процесса. В результате произошло смещение 23 жилых домов и участка дороги в коттеджном посёлке с. Сергей-Поле, по ул. Новошкольная. Дома вместе с фундаментами сместились по ходу движения оползня. Опоры газовых труб и ЛЭП наклонились, газо- и электроснабжение было отключено в пределах коттеджного поселка. Погибших и пострадавших нет. Введен режим ЧС муниципального уровня № 2168 от 05.10.2021. Состав горных пород, затронутых проявлением: аргиллиты трещиноватые, сильно выветрелые, суглинки бурые, серые с включениями щебня, дресвы. Оползень образовался на склоне северо-западной экспозиции. Параметры проявления оползневой процесса: длина – 530 м, ширина – 230 м. Основным фактором катастрофической активизации оползневой процесса вероятнее был метеорологический – увлажнение горных пород, слагающих склоны, интенсивными жидкими атмосферными осадками. Также активизации оползневой процесса могли способствовать техногенные факторы: планировка и пригрузка склона, нарушение стока поверхностных и подземных вод. Разрушениям и деформациям на протяжении 300 м подверглись автодорога, ЛЭП, газопровод, водовод.</p>

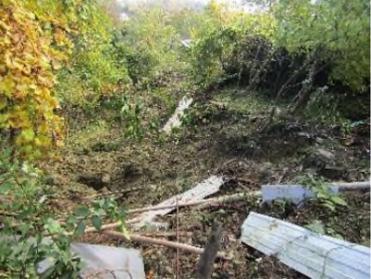
23.2021.0125	Южный	Краснодарский край	МО Сочи, Лазаревский район, с. Сергей-Поле, пер. Масиса, 5	43,67899	39,69790	43,67899	39,69790	06.10.2021	00.10.2021	Оп	Атм.	Отмечались	<p>В с. Сергей-Поле Лазаревского района МО Сочи 6 октября во время обильных осадков произошла активизация оползневой процесса. По адресу пер. Масиса, 5 разрушается территория домовладения. Оползень активен на площади около 800 м². Домовладение находится на левом фланге оползня. Отмечаются трещины на бетонной площадке около дома. Деформации здания не обнаружены. Во время последней активизации в тело оползня вовлечена часть дороги и столб ЛЭП. Деляпсий чрезвычайно разжижен. Головная часть оползня проходит вдоль дороги. Образовалась свежая стенка срыва высотой 1 м. Наблюдались многочисленные мелкие трещины, шириной раскрытия и глубиной около 20 см. Отмечены небольшие блоки, включающие деревья, съехавшие по переувлажненному склону.</p>

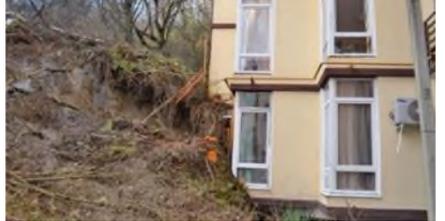
23.2021.0128	Южный	Краснодарский край	МО Сочи, Центральный район, ул. Макаренко, 86/8	43,61173	39,74372	43,61174	39,74372	00.09.2021	00.10.2021	Оп	Атм., Техн.	Отмечались	В Центральном районе МО г. Сочи наблюдалась активизация оползневой процесса на территории жилого дома по ул. Макаренко 86/8. Оползневые массы достигли окон второго этажа здания. На первом этаже повреждены несколько квартир. На момент обследования оползневой процесс находился в стадии развития. Произошло разрушение наружных несущих стен. В оползание вовлечены породы четвертичного возраста – суглинки щебнистые. Фактор активизации – обильные атмосферные осадки.

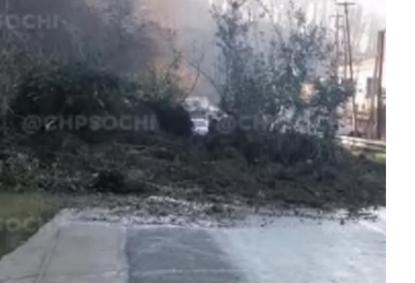
23.2021.0130	Южный	Краснодарский край	МО г. Сочи, Лазаревский район, с. Ордынка, ул. Барановское шоссе	43,68970	39,68385	43,68970	39,68385	19.12.2021	00.12.2021	Оп	Атм.	Отмечались	В Лазаревском районе г. Сочи по ул. Барановское шоссе в с. Ордынка сошел оползень-поток. В результате активизации оползневой процесса движение в с. Ордынка было временно перекрыто. Причина активизации оползневой процесса – обильные атмосферные осадки. Ориентировочные параметры проявления: ширина – 12 м, длина – 20 м. Оползень консистентный, развивается в нижней части левобережного склона р. Восточный Дагомыс. В оползание вовлечены коллювиально-делювиальные отложения дресвяно-суглинистого состава.

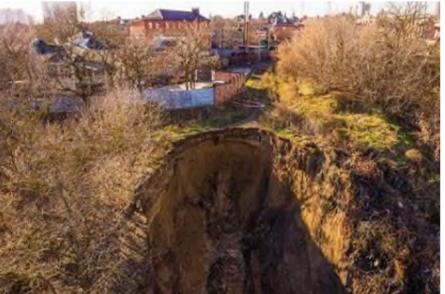
61.2021.0020	Южный	Ростовская область	МО г. Ростов-на-Дону	47,24900	39,78716	47,24900	39,78716	24.11.2021	24.11.2021	Оп	Атм., Техн.	Не отмечались	В г. Ростов-на-Дону, в районе пер. Тувинский дома № 29,47 наблюдалась активизация оползневой процесса консистентного типа, циркообразной формы. Параметры проявления: ширина – порядка 40 м, длина оползания достигает 80 м, площадь – 3200 м ² мощность – 5 м. Оползень развивается в северо-восточном направлении, Базисом развития является долина р. Кизитеринка. В оползание вовлечены породы четвертичного возраста, представленные суглинками. Современная активность – склон крутой, высотой около 20 м, покрыт травянистой растительностью, обводнен. Основным фактором активизации, являются атмосферные осадки, также дополнительным фактором выступило переувлажнение грунта вследствие выведенного с участка в балку канализационного бытового или ливневого стока. Сведений об инженерной защите нет.

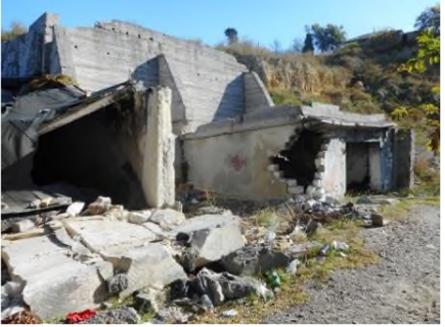
1	2	3	4	5	6	7	8	9	10	11	12	13	14	15	16
67.2021.0002	Южный	г. Севастополь	г. Севастополь, Нахимовский район, между ул. Тенистая и подъездными путями к Депо	44,59390	33,52961	44,59389	33,52960	00.09.2021	00.10.2021	Оп	Атм., Техн.	Отмечались	В г. Севастополь, по адресу: Нахимовский район, между ул. Тенистая и подъездными путями к Депо наблюдалась активизация оползневого процесса природно-техногенный генезиса, размерами 65×40 м. Основной фактор активизации оползневого процесса – избыточная нагрузка, обусловленная складированием (отвалов) грунта на склоне при производстве земляных работ. Часть гаражей разрушены, деформация подпорной стены, стена потеряла свои конструктивные свойства. Высота стенки срыва – 2-3 м. Для повышения запаса устойчивости склона необходимо разгрузить его от насыпных грунтов и убрать разрушающуюся подпорную стену с разрушенными гаражными боксами, в т.ч. предусмотреть организацию стока ливневых вод с вышерасположенных участков. Активность опасного ЭГП на момент обследования – до 15 %.

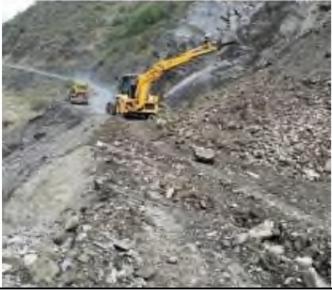
1	2	3	4	5	6	7	8	9	10	11	12	13	14	15	16
05.2021.0044	Северо-Кавказский	Республика Дагестан	Цумадинский район, а/д Агвали-Шаури-Кидеро подъезд к с. Кеди через с. Саситли (14 км)	42,50712	45,98031	42,50712	45,98032	29.09.2021	29.09.2021	Об	Атм.	Отмечались	Цумадинский район, а/д Агвали-Шаури-Кидеро подъезд к с. Кеди через с. Саситли (14 км). В результате активизации обвального процесса обломками было перекрыто 6 м автодороги без твердого покрытия. Основной фактор активизации - обильные атмосферные осадки.

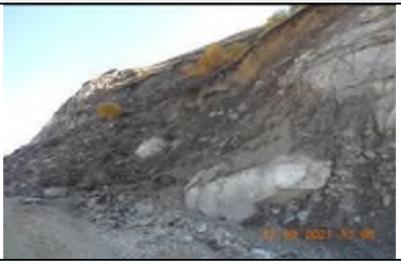
1	2	3	4	5	6	7	8	9	10	11	12	13	14	15	16
05.2021.0059	Северо-Кавказский	Республика Дагестан	Чародинский район, а/д Цуриб-Арчиб (от с. Магар 2 км)	42,19331	46,84411	42,19331	46,84411	09.10.2021	09.10.2021	Об	Атм.	Отмечались	Чародинский район, а/д Цуриб-Арчиб (от с. Магар 2 км). В результате активизации обвального процесса обломками было перекрыто 40 м полотна автодороги с твердым покрытием. Параметры проявления: длина – 40 м, ширина – 80 м, площадь активной части – до 3200 м ² . Основные факторы активизации: обильные атмосферные осадки.

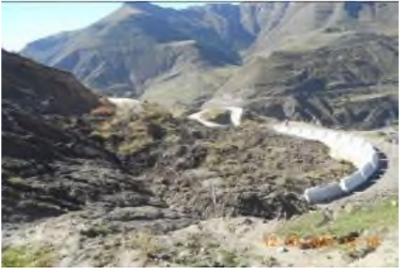
05.2021.0060	Северо-Кавказский	Республика Дагестан	Чародинский район, а/д Цуриб-Арчиб (от с. Магар 0,6 км)	42,19322	46,84367	42,19322	46,84367	12.10.2021	Не завершилась	Оп	Атм., Техн.	Отмечались	В пределах автодороги Цуриб-Арчиб (от с. Магар 0,6 км) отмечалась активизация оползневого процесса. Смещениями были охвачены суглинисто-супесчаные склоновые отложения голоцена. В результате активизации оползневого процесса было деформировано 60 м полотна автодороги с твердым покрытием. Параметры активной части проявления: длина – 40 м, ширина – 50 м, площадь – 2000 м ² , объем оползневых масс – до 6000 м ³ . Основные факторы активизации: метеорологический (обильные атмосферные осадки) и техногенный (подрезка склона при строительстве дороги, динамическая нагрузка от движения автотранспорта).

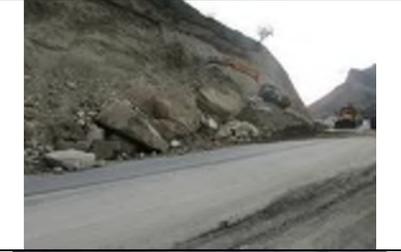
05.2021.0061	Северо-Кавказский	Республика Дагестан	Гунибский район, 26 км а/д Цуриб-Гергебиль	42,38308	46,97228	42,38308	46,97228	15.09.2021	00.10.2021	Об	Атм.	Отмечались	В пределах автодороги Цуриб-Гергебиль (26км) отмечалась активизация обвального процесса. Смещениями были охвачены отложения юрского возраста (аргиллиты, алевролиты, песчаники) и глинисто-суглинистые отложения голоцена. Обвально-осыпными массами было перекрыто 80м полотна автодороги с твердым покрытием. Параметры проявления: длина – 60м, ширина – 80м, площадь до 4800 м ² . Основные факторы активизации: обильные атмосферные осадки.

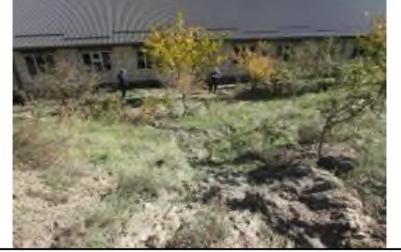
05.2021.0062	Северо-Кавказский	Республика Дагестан	Чародинский район, с. Ириб, МК ОУ «Ирибская СОШ» ул. М. Ибрагимова	42,15875	46,81481	42,15875	46,81481	23.09.2021	00.10.2021	Оп	Атм.	Не отмечались	Чародинский район, с. Ириб, МК ОУ «Ирибская СОШ» ул. М. Ибрагимова. Отмечалась активизация оползневого процесса. Оползень современный в четвертичных отложениях, представленных светло-серыми суглинками с включениями дресвы и гравия. Параметры активной части проявления: длина – 20 м, ширина – 10 м, площадь – до 200 м ² , объем – 140 м ³ . Основные факторы активизации: обильные атмосферные осадки.

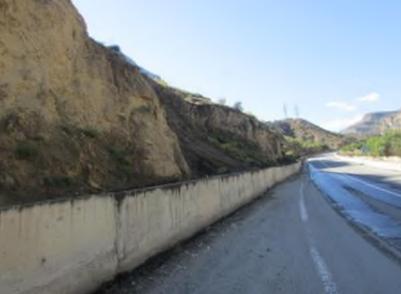
05.2021.0064	Северо-Кавказский	Республика Дагестан	Унцукульский район, Ираганайский участок, Станционный оползневой массив, в 2,5 км южнее пст. Гимры	42,69400	46,85390	42,69400	46,85390	00.10.2021	00.10.2021	Оп	Гидрол.; Сейсм.	Не отмечались	Унцукульский район, Ираганайский участок, Станционный оползневой массив, в 2,5 км южнее пст. Гимры. Отмечалась активизация оползневого процесса, в который были вовлечены юрские отложения и делювиальные глинисто-суглинистые отложения голоцена. Средняя величина смещения оползневых масс по реперам - 0,011 м. Параметры проявления: длина – 1350 м, ширина – 1250 м, площадь – до 1687500 м ² , объем оползневых масс – до 5062500 м ³ . Параметры активной части проявления: длина – 300 м, ширина – 200 м, площадь до 60000 м ² , объем оползневых масс – до 180000 м ³ . Основные факторы активизации: гидрологический (режим заполнения водохранилища); сейсмическая активность.

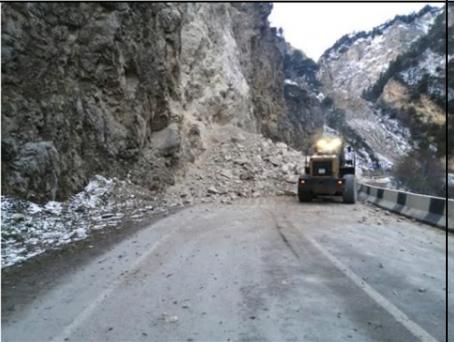
1	2	3	4	5	6	7	8	9	10	11	12	13	14	15	16
15.2021.0069	Северо-Кавказский	Республика Северная Осетия-Алания	Ирафский район, 24,7 км а/д Чикола-Мацута	43,03087	43,80836	43,03087	43,80836	12.11.2021	Не завершилась	Об	Атм.	Отмечались	Ирафский район, 24,7 км а/д Чикола-Мацута. Отмечалась активизация обвального процесса в верховом откосе автодороги после снегопада и сильных скачков температуры. На склоне, в 40 м выше дороги, образовалась свежая обвальная ниша, площадью около 150 м ² . Объем обвалившихся масс – до 500 м ³ . Дорога была перекрыта обломочным материалом на интервале 30 м. Смещениями были охвачены средне-верхне юрские доломитизированные известняки, размер обломков – до 1 м. Основной фактор активизации – метеорологический.

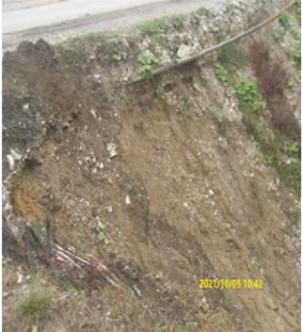
20.2021.0065	Северо-Кавказский	Чеченская Республика	Ножай-Юртовский район, а/д с. Алхан-Хутор–0,37 км	42,96077	46,35245	42,96077	46,35245	00.08.2021	Не завершилась	Оп	Атм.	Не отмечались	Ножай-Юртовский район, а/д с. Алхан-Хутор–0,37 км. Параметры активной части проявления: длина 90м, ширина 6м, площадь 540 м ² , объем оползневых масс до 1080 м ³ , средняя мощность оползневых масс 2 м. Признаки активизации: обрушение стенки уступа в головной части оползня. Активность опасного ЭГП на момент обследования 40%. Комплексы и состав горных пород, затронутых проявлением: суглинки, глины, неогена. Базис развития опасного ЭГП – подножие склона. Факторы активизации опасного ЭГП: атмосферные осадки.

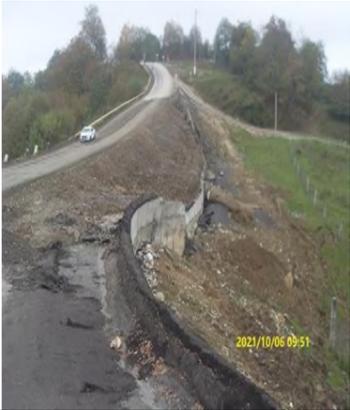
20.2021.0066	Северо-Кавказский	Чеченская Республика	Ножай-Юртовский район, с. Беной	42,99650	46,31894	42,99650	46,31894	00.10.2021	Не завершилась	Оп	Атм.	Отмечались	Ножай-Юртовский район, с. Беной. Отмечалась активизация оползневого процесса. Параметры активной части проявления: длина – 80 м, ширина – 90 м, площадь – до 7200 м ² , объем оползневых масс – до 21600 м ³ , средняя мощность оползневых масс – 3 м. Признаки активизации: обрушение стенки уступа, трещины закола на теле оползня. Комплексы и состав горных пород, затронутых проявлением: глины неогена. Базис развития опасного ЭГП – подножие склона. Факторы активизации: атмосферные осадки. Активизация оползневого процесса привела к деформации полотна дороги с покрытием на интервале 100 м.

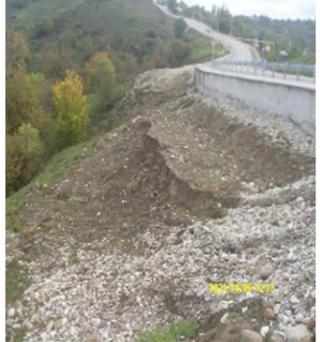
20.2021.0067	Северо-Кавказский	Чеченская Республика	Ножай-Юртовский район, с. Беной	42,98516	46,31365	42,98516	46,31366	00.08.2021	Не завершилась	Оп	Атм.	Не отмечались	Ножай-Юртовский район, с. Беной. Отмечалась активизация оползневого процесса. Параметры активной части проявления: длина – 60 м, ширина – 70 м, мощность – до 1,5 м, площадь – 4200 м ² , объем оползневых масс – до 6300 м ³ . Признаки активизации: обрушение стенки уступа в головной части оползня. Комплексы и состав горных пород, затронутых проявлением: глины неогена. Базис развития опасного ЭГП – подножие склона. Факторы активизации: атмосферные осадки.

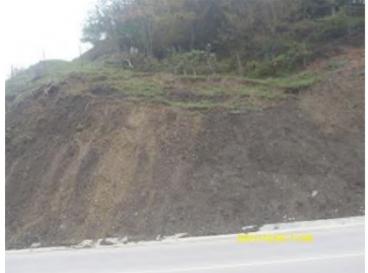
20.2021.0068	Северо-Кавказский	Чеченская Республика	Ножай-Юртовский район, с. Беной	42,98624	46,30607	42,98624	46,30607	00.09.2021	Не завершилась	Оп	Атм.	Не отмечались	Ножай-Юртовский район, с. Беной. Отмечалась активизация оползневого процесса. Параметры активной части проявления: длина – 8 м, ширина – 25 м, мощность оползневых масс – до 1 м, площадь активизации 200 м ² . Признаки активизации: обрушение стенки уступа в головной части оползня. Комплексы и состав горных пород, затронутых проявлением: суглинки, глины неогена. Базис развития опасного ЭГП – подножие склона. Факторы активизации: атмосферные осадки.

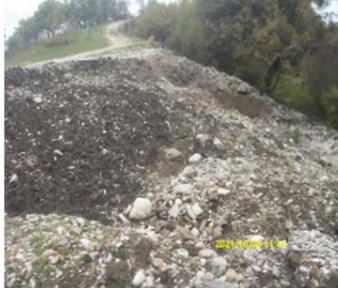
20.2021.0070	Северо-Кавказский	Чеченская Республика	Ножай-Юртовский район, с. Беной	42,98691	46,30565	42,98691	46,30565	00.09.2021	Не завершилась	Оп	Атм.	Не отмечались	Отмечалась активизация оползневой оползневой процесса в Ножай-Юртовском районе, с. Беной. Признаки активизации: смещение оползневых масс с формированием уступа. Параметры активной части проявления: длина 50 м, ширина 40 м, мощность оползневых масс 1,5 м, площадь активизации 2000 м ² , объем оползневых масс до 3000 м ³ . Активность опасного ЭГП на момент обследования 100%. Комплексы и состав горных пород, затронутых проявлением: суглинки, глины неогена, насыпной грунт (валуны, гравий). Факторы активизации: атмосферные осадки.

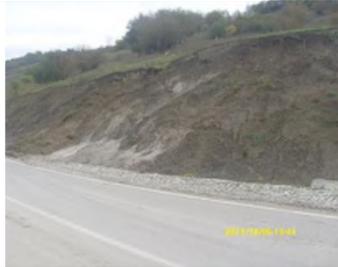
20.2021.0071	Северо-Кавказский	Чеченская Республика	Ножай-Юртовский район, с. Беной	42,97127	46,28088	42,97128	46,28089	00.09.2021	Не завершилась	Оп	Атм.	Не отмечались	Отмечалась активизация оползневой оползневой процесса в Ножай-Юртовском районе, с. Беной. Признаки активизации: обрушение стенки уступа в головной части оползня. Параметры активной части проявления: длина 7 м, ширина 40 м, площадь активизации 280 м ² , мощность оползневых масс 1,5 м, объем до 420 м ³ . Активность опасного ЭГП на момент обследования 100%. Комплексы и состав горных пород, затронутых проявлением: глины неогена. Факторы активизации: атмосферные осадки.

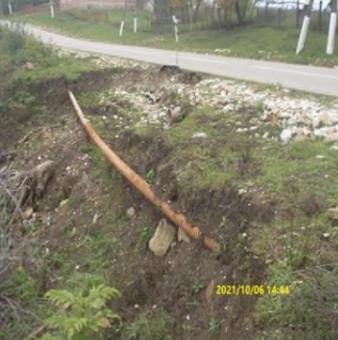
20.2021.0072	Северо-Кавказский	Чеченская Республика	Ножай-Юртовский район, с. Корен-Беной	42,99099	46,29275	42,99099	46,29275	00.09.2021	Не завершилась	Оп	Атм.	Отмечались	Отмечалась активизация оползневой оползневой процесса в Ножай-Юртовском районе, с. Корен-Беной. Признаки активизации – смещение оползневых масс. Параметры активной части проявления: длина 15 м, ширина 23 м, мощность оползневых масс 1 м, площадь активизации 345 м ² . Активность опасного ЭГП на момент обследования 100%. Комплексы и состав горных пород, затронутых проявлением: глины неогена. Факторы активизации: атмосферные осадки. Активизация ЭГП привела к деформации обочины дороги на интервале длиной 0,5м.

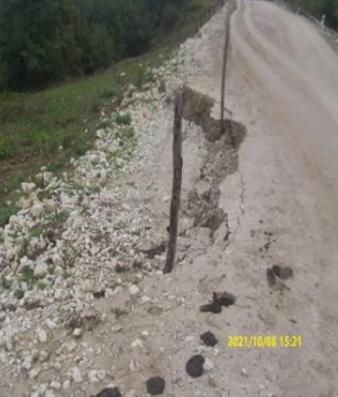
20.2021.0073	Северо-Кавказский	Чеченская Республика	Ножай-Юртовский район, а/д с. Даттах - с. Булгат-Ирзу - 2,80 км на юго-запад от с. Даттах	42,99212	46,37883	42,99212	46,37883	00.09.2021	Не завершилась	Оп	Атм.	Отмечались	Отмечалась активизация оползневой оползневой процесса в Ножай-Юртовском районе, а/д с. Даттах - с. Булгат-Ирзу - 2,80 км на юго-запад от с. Даттах. Признаки активизации: формирование стенки срыва и трещин закола на теле оползня. Параметры активной части проявления: длина 30 м, ширина 30 м, мощность оползневых масс 1,5 м, площадь активизации 900 м ² , объем оползневых масс до 1350 м ³ . Активность опасного ЭГП на момент обследования 100%. Комплексы и состав горных пород, затронутых проявлением: глины неогена и насыпные грунты. Факторы активизации: атмосферные осадки. Оползнем деформировано полотно дороги без покрытия на интервале 10 м, шириной 1м.

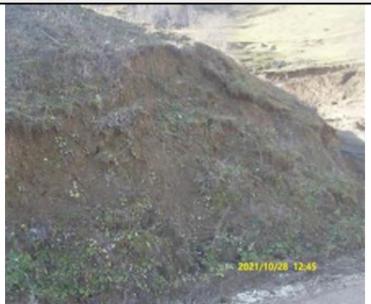
1	2	3	4	5	6	7	8	9	10	11	12	13	14	15	16
20.2021.0074	Северо-Кавказский	Чеченская Республика	Шатойский район, с. Верхний Дай	42,76376	45,85588	42,76376	45,85588	00.08.2021	Не завершилась	Оп	Атм.	Не отмечались	Отмечалась активизация оползневой процесс в Шатойском районе, с. Верхний Дай. Признаки активизации: обрушение стенки уступа в головной части оползня. Параметры активной части проявления: длина 5 м, ширина 7 м, мощность оползневых масс 1 м, площадь 35 м ² . Комплексы и состав горных пород, затронутых проявлением: суглинки голоцена и глины нижнего мела. Базис развития опасного ЭГП: пологая часть склона. Факторы активизации: атмосферные осадки.

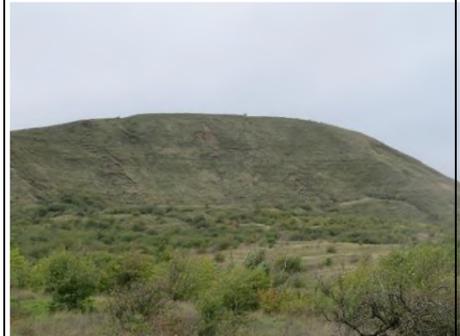
26.2021.0095	Северо-Кавказский	Ставропольский край	С. Султан Андроповского муниципального округа	44,58099	42,67558	44,58099	42,67558	00.04.2021	00.10.2021	Оп	Атм., Гидрогеол.	Не отмечались	В пределах селения с. Султан отмечалась активизация оползневой процесс (Оп. № 489). Параметры проявления: длина 450 м, ширина 450 м, площадь до 167890 м ² . Площадь активной части проявления 15100 м ² . Комплексы горных пород затронутые проявлением: dcQ4; N12; Pg3 -N11. Состав горных пород затронутых проявлением: делювиально-коллювиальные четвертичные отложения, в том числе оползневые накопления; среднемиоценовые отложения (известковистые глины, мергели с прослоями песков, песчаников, ракушечников); олигоцен-миоценовые отложения майкопской серии (глины). Базис развития опасного ЭГП: пологая часть склона. Факторы активизации: атмосферные осадки; увлажнение оползневых отложений грунтовыми водами.

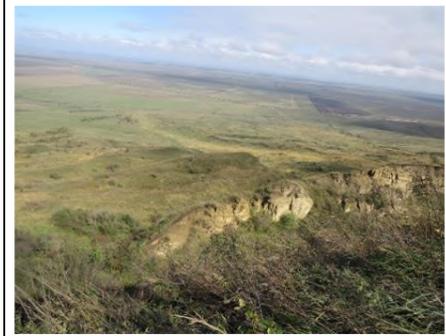
26.2021.0096	Северо-Кавказский	Ставропольский край	в 3,5 км севернее с. Казинка Андроповского муниципального округа	44,50376	42,28389	44,50376	42,28389	00.04.2021	00.10.2021	Оп	Атм., Гидрогеол.	Не отмечались	В 3,5 км севернее с. Казинка отмечалась активизация оползневой процесс (Оп. № 349). Параметры проявления: длина 1500 м, ширина до 550 м, до 341880 м ² . Параметры активной части: общая площадь - 10200 м ² . Комплексы горных пород, затронутые проявлением: dcQ4; N12; Pg3 -N11. Состав горных пород затронутых проявлением: делювиально-коллювиальные четвертичные отложения, в том числе оползневые накопления; среднемиоценовые отложения (известковистые глины, мергели с прослоями песков, песчаников, ракушечников); олигоцен-миоценовые отложения майкопской серии (глины). Базис развития опасного ЭГП: пологая часть склона. Факторы активизации: атмосферные осадки; увлажнение оползневых отложений грунтовыми водами.

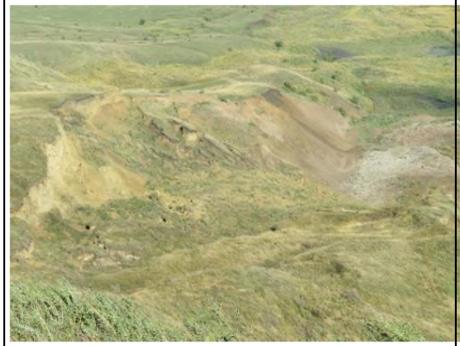
26.2021.0097	Северо-Кавказский	Ставропольский край	в 3,4 км севернее с. Казинка Андроповского муниципального округа	44,50140	42,28919	44,50140	42,28919	00.04.2021	00.10.2021	Оп	Атм., Гидрогеол.	Не отмечались	В 3,4 км севернее с. Казинка Андроповского муниципального округа отмечалась активизация оползневой процесс (Оп. № 350). Параметры проявления: длина 1500 м, ширина 550 м, площадь до 341880 м ² . Площадь активной части проявления до 10200 м ² ; Комплексы горных пород, затронутые проявлением: dcQ4; N12; Pg3 -N11. Состав горных пород затронутых проявлением: делювиально-коллювиальные четвертичные отложения, в том числе оползневые накопления; среднемиоценовые отложения (известковистые глины, мергели с прослоями песков, песчаников, ракушечников); олигоцен-миоценовые отложения майкопской серии (глины). Базис развития опасного ЭГП: пологая часть склона. Факторы активизации: атмосферные осадки; увлажнение оползневых отложений грунтовыми водами.

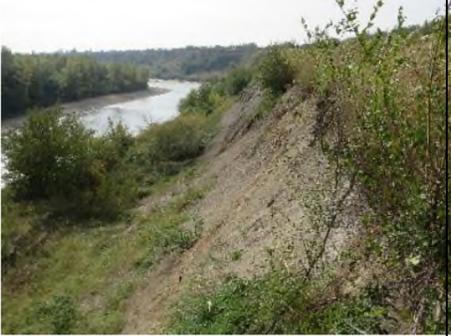
1	2	3	4	5	6	7	8	9	10	11	12	13	14	15	16
26.2021.0098	Северо-Кавказский	Ставропольский край	с. Кочубеевское Кочубеевского муниципального округа	44,70667	41,82288	44,70667	41,82288	00.04.2021	00.10.2021	Оп	Атм., Гидрогеол., Гидрол	Не отмечались	В с. Кучубеевское, в пределах террасы реки Кубань, отмечалась активизация оползневого процесса (Оп. № 2355). Параметры проявления: длина 50 м, ширина 140 м, площадь 7040 м ² . Площадь активной части проявления до 500 м ² . Комплексы горных пород, затронутые проявлением: dpQ4; aQ; N11mk. Состав горных пород затронутых проявлением: делювиально-пролювиальные четвертичные суглинки, аллювий террас р. Кубани (галечники, валуны, пески, гравий, суглинки), глины майкопской серии. Базис развития опасного ЭГП: русло р. Кубань. Факторы активизации: атмосферные осадки; увлажнение оползневых отложений грунтовыми водами; речная боковая эрозия.

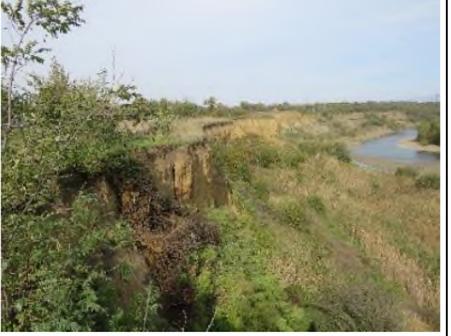
26.2021.0099	Северо-Кавказский	Ставропольский край	с. Кочубеевское Кочубеевского муниципального округа	44,70335	41,82298	44,70335	41,82298	00.04.2021	00.10.2021	Оп	Атм., Гидрогеол., Гидрол	Не отмечались	В с. Кучубеевское, в пределах террасы реки Кубань, отмечалась активизация оползневого процесса (Оп. № 1639). Параметры проявления: длина 85 м, ширина 400 м, площадь 34130 м ² . Площадь активной части проявления до 3400 м ² . Комплексы горных пород, затронутые проявлением: dpQ4; aQ; N11mk. Состав горных пород затронутых проявлением: делювиально-пролювиальные четвертичные суглинки, аллювий террас р. Кубани (галечники, валуны, пески, гравий, суглинки), глины майкопской серии. Базис развития опасного ЭГП: русло р. Кубань. Факторы активизации: атмосферные осадки; увлажнение оползневых отложений грунтовыми водами; речная боковая эрозия.

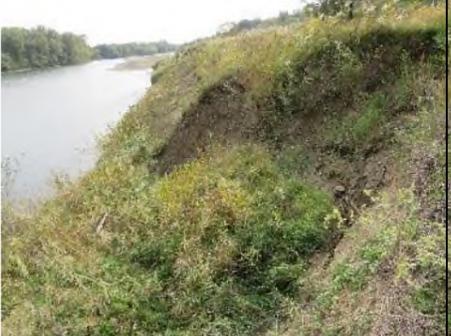
26.2021.0100	Северо-Кавказский	Ставропольский край	с. Кочубеевское Кочубеевского муниципального округа	44,69743	41,82921	44,69743	41,82920	00.04.2021	00.10.2021	Оп	Атм., Гидрогеол., Гидрол.	Не отмечались	В с. Кучубеевское, в пределах террасы реки Кубань, отмечалась активизация оползневого процесса (Оп. № 1640). Параметры проявления: длина 100 м, ширина 660 м, до 65890 м ² . Площадь активной части проявления до 2000 м ² . Комплексы горных пород, затронутые проявлением: dpQ4; aQ; N11mk. Состав горных пород затронутых проявлением: делювиально-пролювиальные четвертичные суглинки, аллювий террас р. Кубани (галечники, валуны, пески, гравий, суглинки), глины майкопской серии. Базис развития опасного ЭГП: русло р. Кубань. Факторы активизации: атмосферные осадки; увлажнение оползневых отложений грунтовыми водами; речная боковая эрозия.

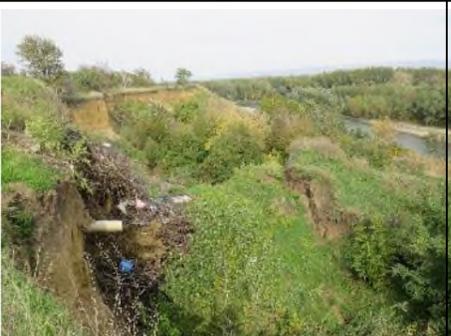
26.2021.0101	Северо-Кавказский	Ставропольский край	с. Кочубеевское Кочубеевского муниципального округа	44,69195	41,83660	44,69195	41,83660	00.04.2021	00.10.2021	Оп	Атм., Гидрогеол., Гидрол., Техн	Не отмечались	В пределах с. Кучубеевское отмечалась активизация оползневого процесса (Оп. № 1099). Параметры проявления: длина 120 м, ширина 500 м, площадь до 45400 м ² . Площадь активной части проявления до 13600 м ² . Комплексы горных пород, затронутые проявлением: dpQ4; aQ; N11mk. Состав горных пород затронутых проявлением: делювиально-пролювиальные четвертичные суглинки, аллювий террас р. Кубани (галечники, валуны, пески, гравий, суглинки), глины майкопской серии. Базис развития опасного ЭГП: русло р. Кубань. Факторы активизации: атмосферные осадки; увлажнение оползневых отложений грунтовыми водами; речная боковая эрозия; антропогенный (сброс дренажных вод на головную часть оползня и пригрузка её насыпными грунтами).

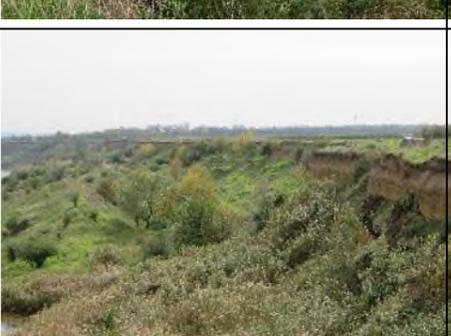
26.2021.0102	Северо-Кавказский	Ставропольский край	с. Кочубеевское Кочубеевского муниципального округа	44,67924	41,85194	44,67923	41,85193	00.04.2021	00.10.2021	Оп	Атм., Гидрогеол., Гидрол	Не отмечались	В пределах с. Кучубеевское отмечалась активизация оползневого процесса (Оп. № 1641). Параметры проявления: длина 100 м, ширина 1170 м, площадь 113800 м ² . Площадь активной части проявления 11400 м ² . Комплексы горных пород, затронутые проявлением: dpQ4; aQ; N11mk. Состав горных пород затронутых проявлением: делювиально-пролювиальные четвертичные суглинки, аллювий террас р. Кубани (галечники, валуны, пески, гравий, суглинки), глины майкопской серии. Базис развития опасного ЭГП: русло р. Кубань. Факторы активизации: атмосферные осадки; увлажнение оползневых отложений грунтовыми водами; речная боковая эрозия.

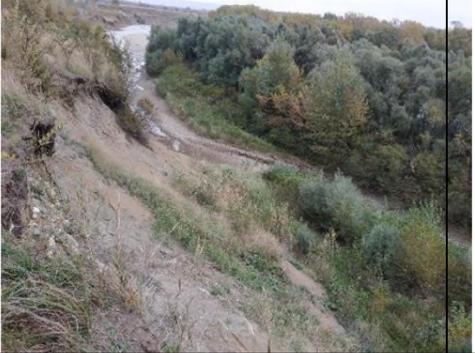
1	2	3	4	5	6	7	8	9	10	11	12	13	14	15	16
26.2021.0103	Северо-Кавказский	Ставропольский край	в 1,5 км севернее с. Кочубеевское Кочубеевского муниципального округа	44,72548	41,81479	44,72548	41,81479	00.04.2021	00.10.2021	Оп	Атм., Гидрогеол., Гидрол.	Не отмечались	В 1,5 км севернее с. Кочубеевское, на склонах террас реки Кубань, отмечалась активизация оползневой процесса (Оп. № 1209). Параметры проявления: длина 50м, ширина 1200м, площадь до 38810 м ² . Площадь активной части проявления до 1900 м ² . Комплексы горных пород, затронутые проявлением: дрQ4; аQ; N11mk. Состав горных пород, затронутых проявлением: делювиально-пролювиальные четвертичные суглинки, аллювий террас р. Кубани (галечники, валуны, пески, гравий, суглинки), глины майкопской серии. Базис развития опасного ЭГП: русло р. Кубань. Факторы активизации опасного ЭГП: атмосферные осадки; увлажнение оползневых отложений грунтовыми водами; речная боковая эрозия.

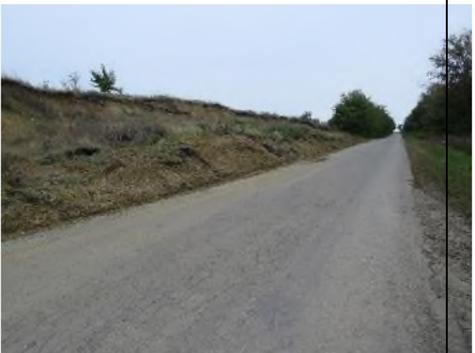
26.2021.0104	Северо-Кавказский	Ставропольский край	Хутор Васильевский Кочубеевского муниципального округа	44,65033	41,66061	44,65033	41,66061	00.04.2021	00.10.2021	Оп	Атм., Гидрогеол.	Не отмечались	В пределах хутора Васильевский Кочубеевского муниципального округа отмечалась активизация оползневой процесса (Оп. № 2312). Параметры проявления: длина 500 м, ширина 1000 м, площадь до 408170 м ² . Параметры активной части проявления: длина 20 м, ширина 200 м, площадь до 4000 м ² . Комплексы горных пород, затронутые проявлением: дрQ4; аQ; N11mk. Состав горных пород, затронутых проявлением: делювиально-пролювиальные четвертичные суглинки, аллювий (галечники, валуны, пески, гравий, суглинки), глины майкопской серии. Базис развития опасного ЭГП: донная часть долины р. Казьма Большой. Факторы активизации опасного ЭГП: атмосферные осадки; увлажнение оползневых отложений грунтовыми водами.

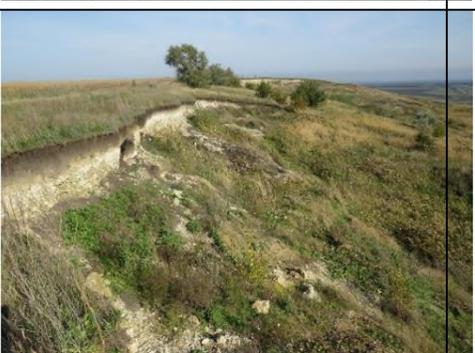
26.2021.0105	Северо-Кавказский	Ставропольский край	Хутор Васильевский Кочубеевского муниципального округа	44,66479	41,63917	44,66479	41,63917	00.04.2021	00.10.2021	Оп	Атм., Гидрогеол.	Не отмечались	В пределах хутора Васильевский, на склонах долины р. Казьма Большой, отмечалась активизация оползневой процесса (Оп. № 326). Параметры проявления: длина 650 м, ширина 360 м, площадь до 199800 м ² . Площадь активной части проявления до 6000 м ² . Комплексы горных пород, затронутые проявлением: дрQ4; аQ; N11mk. Состав горных пород, затронутых проявлением: делювиально-пролювиальные четвертичные суглинки, аллювий (галечники, валуны, пески, гравий, суглинки), глины майкопской серии. Базис развития опасного ЭГП: русло р. Казьма Большой. Факторы активизации опасного ЭГП: атмосферные осадки; увлажнение оползневых отложений грунтовыми водами.

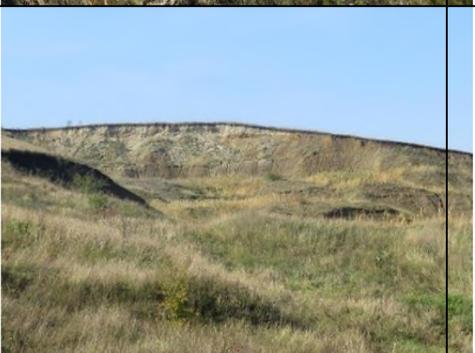
26.2021.0106	Северо-Кавказский	Ставропольский край	Хутор Васильевский Кочубеевского муниципального округа	44,65835	41,64264	44,65835	41,64264	00.04.2021	00.10.2021	Оп	Атм., Гидрогеол.	Не отмечались	В пределах хутора Васильевский, на склонах долины р. Казьма Большой, отмечалась активизация оползневой процесса (Оп. № 2303). Параметры проявления ОЭГП: длина 520 м, ширина 240 м, площадь до 102060 м ² . Площадь активной части проявления до 4100 м ² . Комплексы горных пород, затронутые проявлением: дрQ4; аQ; N11mk. Состав горных пород, затронутых проявлением: делювиально-пролювиальные четвертичные суглинки, аллювий (галечники, валуны, пески, гравий, суглинки), глины майкопской серии. Базис развития опасного ЭГП: пологая часть склона долины р. Казьма Большой. Факторы активизации опасного ЭГП: атмосферные осадки; увлажнение оползневых отложений грунтовыми водами.

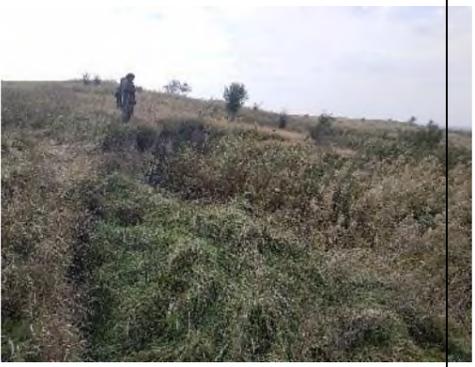
1	2	3	4	5	6	7	8	9	10	11	12	13	14	15	16
26.2021.0107	Северо-Кавказский	Ставропольский край	в 1 км севернее Хутора Мищенский Кочубеевского муниципального округа	44,61699	41,61838	44,61699	41,61838	00.03.2021	00.10.2021	Оп	Атм., Гидрогеол., Техн	Не отмечались	В 1 км севернее Хутора Мищенский Кочубеевского муниципального округа, на склонах долины р. Казьма Большой, отмечалась активизация оползневой процесса (Оп. № 287). Параметры проявления: длина 180 м, ширина 450 м, площадь до 52800 м ² . Площадь активной части проявления до 1600 м ² . Комплексы горных пород, затронутые проявлением: dpQ4; aQ; N11mk. Состав горных пород, затронутых проявлением: делювиально-пролювиальные четвертичные суглинки, аллювий (галечники, валуны, пески, гравий, суглинки), глины майкопской серии. Базис развития опасного ЭГП: пологая часть склона долины р. Казьма Большой. Факторы активизации опасного ЭГП: атмосферные осадки; увлажнение оползневых отложений грунтовыми водами; временные водотоки; антропогенный (порыв водопровода или заброшенный каптаж).

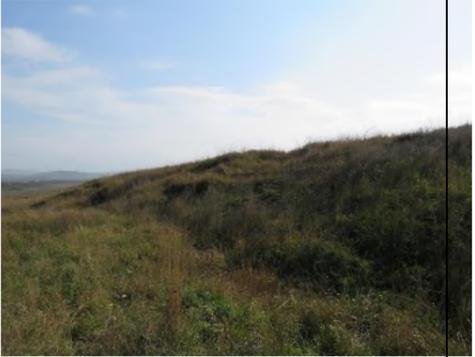
26.2021.0108	Северо-Кавказский	Ставропольский край	Кочубеевский муниципальный округ, в 2,5 км юго-восточнее южной окраины г. Невинномысск	44,58441	41,98565	44,58441	41,98565	00.04.2021	00.10.2021	Оп	Атм., Гидрогеол., Техн	Не отмечались	В 2,5 км юго-восточнее южной окраины г. Невинномысск отмечалась активизация оползневой процесса (Оп. № 471). Параметры проявления: длина 120м, ширина 500м, площадь до 48030 м ² . Площадь активной части проявления до 2900 м ² . Комплексы горных пород затронутые проявлением: dcQ4 ; Pg3 - N11. Состав горных пород затронутых проявлением: делювиально-коллювиальные четвертичные отложения, в том числе оползневые накопления; олигоцен-миоценовые отложения майкопской серии (глины с редкими линзами мелкозернистого песка и алевролита). Базис развития опасного ЭГП: дно оврага и его левый борт. Факторы активизации опасного ЭГП: атмосферные осадки; увлажнение оползневых отложений грунтовыми водами; антропогенный (вибродинамическая нагрузка при движении автотранспорта).

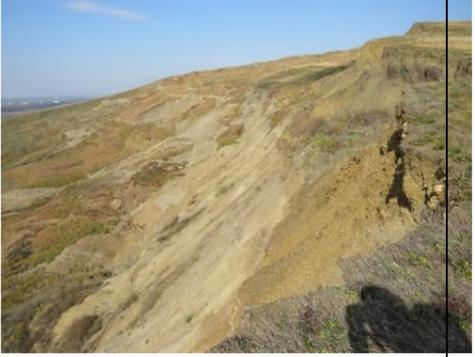
26.2021.0109	Северо-Кавказский	Ставропольский край	Кочубеевский муниципальный округ, в 1 км юго-восточнее г. Невинномысск (район Низки)	44,57635	41,95546	44,57634	41,95546	00.04.2021	00.10.2021	Оп	Атм., Гидрогеол., Гидрол.	Не отмечались	В 1 км юго-восточнее г. Невинномысск (район Низки), в правом борту р. Кубань, отмечалась активизация оползневой процесса (Оп. № 461). Параметры проявления: длина 1100м, ширина 700м, площадь до 483400 м ² . Площадь активной части проявления до 48300 м ² . Комплексы горных пород, затронутые проявлением: dcQ4; N12; Pg3 -N11. Состав горных пород, затронутых проявлением: делювиально-коллювиальные четвертичные отложения, в том числе оползневые накопления; среднемиоценовые отложения (известковистые глины, мергели с прослоями песков, песчаников, ракушечников); олигоцен-миоценовые отложения майкопской серии (глины с редкими линзами мелкозернистого песка и алевролита). Базис развития опасного ЭГП: русло р. Кубань. Факторы активизации опасного ЭГП: атмосферные осадки; увлажнение оползневых отложений грунтовыми водами; речная боковая эрозия.

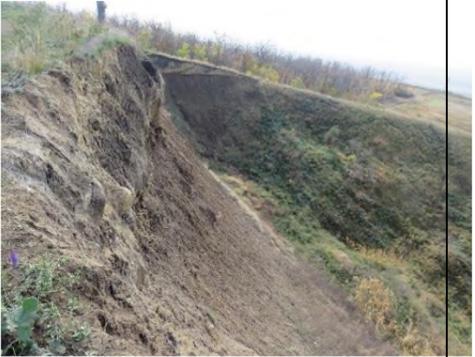
26.2021.0110	Северо-Кавказский	Ставропольский край	Кочубеевский муниципальный округ, в 0,5 км юго-восточнее г. Невинномысск (район Низки)	44,58459	41,96320	44,58459	41,96320	00.04.2021	00.10.2021	Оп	Атм., Гидрогеол.	Не отмечались	В 0,5 км юго-восточнее г. Невинномысск, в правом борту реки Кубань, отмечалась активизация оползневой процесса (Оп. № 465). Параметры проявления: длина 1000 м, ширина 170 м, площадь 167850 м ² . Площадь активной части проявления до 3300 м ² . Комплексы горных пород, затронутые проявлением: dcQ4; Pg3 - N11. Состав горных пород затронутых проявлением: делювиально-коллювиальные четвертичные отложения, в том числе оползневые накопления; олигоцен-миоценовые отложения майкопской серии (глины с редкими линзами мелкозернистого песка и алевролита). Базис развития опасного ЭГП: русло р. Кубань. Факторы активизации опасного ЭГП: атмосферные осадки; увлажнение оползневых отложений грунтовыми водами.

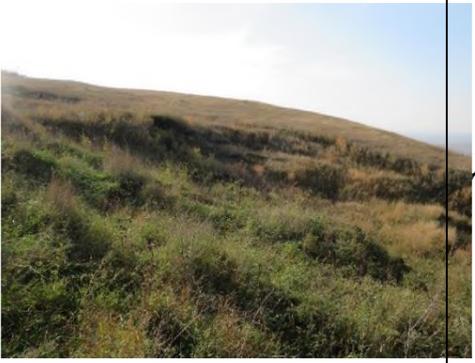
1	2	3	4	5	6	7	8	9	10	11	12	13	14	15	16
26.2021.0111	Северо-Кавказский	Ставропольский край	Кочубеевский муниципальный округ, в 1,8 км юго-восточнее южной окраины г. Невинномысск	44,58643	41,98008	44,58643	41,98007	00.04.2021	00.10.2021	Оп	Атм., Гидрогеол.	Не отмечались	В 1,8 км юго-восточнее южной окраины г. Невинномысск отмечалась активизация оползневой процесса (Оп. № 469). Параметры проявления: длина 170 м, ширина 450 м, площадь до 59470 м ² . Параметры активной части проявления: длина 40 м, ширина 30 м, площадь до 1200 м ² . Комплексы горных пород, затронутые проявлением: dcQ ₄ ; Pg ₃ -N ₁₁ . Состав горных пород, затронутых проявлением: делювиально-коллювиальные четвертичные отложения, в том числе оползневые накопления; олигоцен-миоценовые отложения майкопской серии (глины с редкими линзами мелкозернистого песка и алевролита). Базис развития опасного ЭГП: пологая часть склона г. Рицы. Факторы активизации опасного ЭГП: атмосферные осадки; увлажнение оползневых отложений грунтовыми водами.

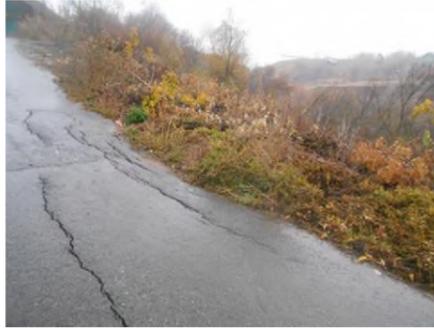
1	2	3	4	5	6	7	8	9	10	11	12	13	14	15	16
16.2021.0009	Приволжский	Республика Татарстан	Камско-Устьинский муниципальный район, пгт. Камское Устье, ул. Комсомольская	55,20170	49,27660	55,20170	49,27660	21.10.2021	21.10.2021	Оп	Гидрогеол., Атм.	Отмечались	Отмечалась активизация оползневой процесса на левом борту оврага Красный Дол вдоль ул. Комсомольская. Размеры оползня: ширина по фронту - 110 м, длина - 40 м. Высота стенки срыва оползня - 4-6 м. Оползнем захвачены породы неоген-четвертичного возраста, представленные насыпным техногенным грунтом, песками и суглинками мощностью до 6 м. В основании стенки отрыва выходы подземных вод, постоянно текут ручьи. По механизму смещения данный оползень сложный (комбинированный) – блоковое смещение пород, переходящее в оползень-поток, обусловленный вязкопластическим течением. Активизация оползневой процесса происходит вследствие нарушения равновесного состояния склона в результате постоянной разгрузки подземных вод и переувлажнением горных пород подземными водами, а также атмосферных осадков. Развитие оползневой процесса вызывает проседание верхних слоев грунта, разрушение асфальтовой автодороги по улице. Дорога закрыта для проезда автотранспорта. Развитие оползня угрожает обвалом и разрушением домов 4-6. Погибших и пострадавших нет.

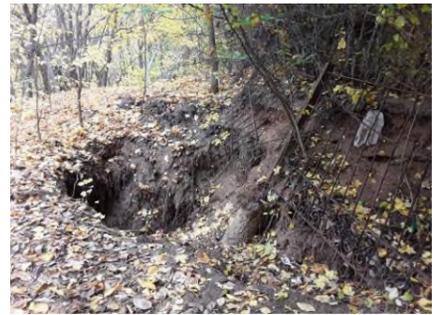
21.2021.0001	Приволжский	Чувашская Республика	г. Чебоксары северозападная часть, ул. Семена Ислюкова	56,15338	47,17005	56,15338	47,17005	00.00.2021	Не завершилась	Оп	Гидрогеол., Техн	Отмечались	Отмечалась активизация оползневой процесса в северозападной части г. Чебоксары по ул. Семена Ислюкова на бровке склона Чебоксарского водохранилища. В настоящее время оползневой процесс продолжает разрушать забор и территорию участка многоквартирного 3-х этажного жилого дома. Бровка оползня продолжила свое развитие, высота уступа и провалы увеличились в размерах. Площадь оползня - 1040 м ² . Породы представлены четвертичными и вятскими отложениями - песками, суглинками и глинами и песчаниками с прослоями известняков. Базис развития: нижняя часть бровки оползня. Оползень в активной стадии развития. Основной фактор активизации техногенный и гидрогеологический.

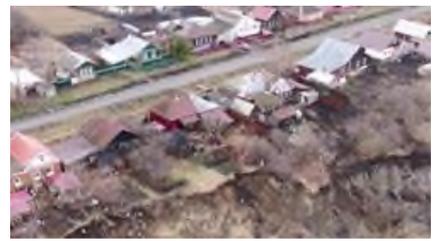
21.2021.0002	Приволжский	Чувашская Республика	с. Порецкое верхняя часть склона р. Сура, ул. Комсомольская	55,19254	46,33941	55,19254	46,33941	00.00.2021	Не завершилась	Оп	Гидрогеол.	Отмечались	Активизация оползневой процесса отмечалась на восточной окраине с. Порецкое. Оползневая деформация объемом 9120 м ² вплотную подступает к жилым домам №№ 93, 95, 97, 100, 102 по ул. Комсомольская, разрушает приусадебные участки и деформирует легкие строения. С каждым годом поступательно надвигается на 1-2 м в сторону жилых домов. Сохраняется вероятность обрушения при дальнейшем стремительном развитии. Породы представлены меловыми и юрскими отложениями состоящих из глин темно-серых с прослоями алевролитов и мергелей. Базис развития: нижняя часть тела оползня.
