ЦЕНТР ГОСУДАРСТВЕННОГО МОНИТОРИНГА СОСТОЯНИЯ НЕДР И РЕГИОНАЛЬНЫХ РАБОТ

ИНФОРМАЦИОННАЯ СВОДКА

О ПРОЯВЛЕНИЯХ ЭКЗОГЕННЫХ
ГЕОЛОГИЧЕСКИХ ПРОЦЕССОВ НА
ТЕРРИТОРИИ РОССИЙСКОЙ ФЕДЕРАЦИИ

4 КВАРТАЛ
2021

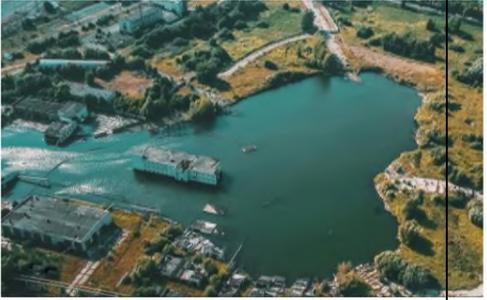
1	2	3	4	5	6	7	8	9	10	11	12	13	14	15	16
59.2021.0001	Приволжский	Пермский край	г. Березники, территория над затопленным рудником БКПРУ-1, пересечение улиц Березниковской, Тельмана и М.Горького	59,40009	56,77383	59,40009	56,77382	00.10.2021	Не завершилась	От	Техн.	Отмечались	<p>В г. Березники, на территории над затопленными горными выработками рудника БКПРУ-1, отмечалась активизация процесса оседания и обрушения поверхности над горными выработками отмечается на пересечении улиц Березниковской, Тельмана и М.Горького. На юго-востоке от провала №3 (автодорожное кольцо и гаражный кооператив «Кардан»), процесс оседания земной поверхности продолжает равномерно развиваться с установившимися ранее скоростями. В 4 квартале 2021 г. скорость оседания составила 10-112 мм/мес (в 3-м квартале 2021 г. было 8-114 мм/мес). Максимальные оседания поверхности (по данным последних измерений в феврале 2020 г.) в районе ГК «Кардан» достигли 12,5 м. Фактор активизации техногенный – нарушение водозащитной толщи рудника при ведении горных работ. Возраст и состав горных пород, затронутых проявлением: пески, глины четвертичных отложений (аQ); глины, песчаники, алевролиты шешминского горизонта (P1ss); известняки, доломиты, мергели, аргиллиты терригенно-карбонатной толщи (P1slk2); мергели, глины, гипсы, каменная соль соляно-мергельной толщи (P1slk1). Абсолютная отметка базиса развития опасного ЭГП (-161,7 м) – отметка подошвы нижнего промышленного пласта «Красный-2».</p>

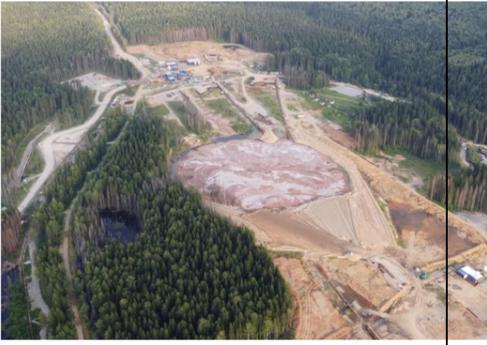
59.2021.0002	Приволжский	Пермский край	г. Соликамск, территория над рудником СКРУ-2, СНТ "Ключики"	59,59379	56,81041	59,59379	56,81040	00.10.2021	Не завершилась	От	Техн., Гидрогеол., Сейсм.	Отмечались	<p>Отмечалась активизация процесса оседания и обрушения над горными выработками в г. Соликамск, территория над рудником СКРУ-2, СНТ "Ключики". По результатам аэрофотосъёмки, выполненной 26 октября 2021 г., размеры провала составили 221,8×195,4 м, глубина – 0,4 м. Абсолютная отметка зеркала провала 198 м. Факторы активизации: техногенный – нарушение водозащитной толщи рудника при ведении горных работ; гидрогеологический – проникновение в рудник подземных вод через нарушенную водозащитную толщу; сейсмическая активность. Возраст и состав горных пород, затронутых проявлением: пески, глины четвертичных отложений (аQ); глины, алевролиты, аргиллиты, песчаники шешминского горизонта (P1ss); глины, известняки, мергели терригенно-карбонатной толщи (P1slk2), мергели, глины, гипсы, каменная соль соляно-мергельной толщи (P1slk1). Абсолютная отметка базиса развития опасного ЭГП -152,4 м.</p>

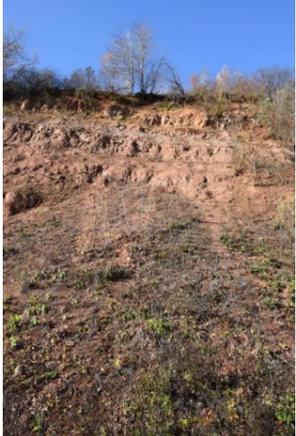
43.2021.0001	Приволжский	Кировская область	г. Киров, сл. Санниковы (Филейское обнажение)	58,66422	49,60296	58,66422	49,60295	00.04.2021	05.10.2021	Об-ос	Атм., Техн.	Не отмечались	<p>Отмечалась активизация обвально-осыпного процесса в г. Киров, сл. Санниковы (участок Филейское обнажение) Зафиксированы вертикальные стенки срыва грунта в верхней и средней частях склона р. Вятка, скопление у подножия склона несортированного неокатанного смещенного материала, сползание дернового покрова. Основные параметры проявления: длина – 500 м, ширина – 50 м, площадь – 25000 м². Основные факторы активизации – атмосферные осадки, техногенный (сброс мусора, листьев и пр.). Литологический состав пород представлен глинами, мергелями, известняками. Базис развития – основание склона долины р. Вятка.</p>

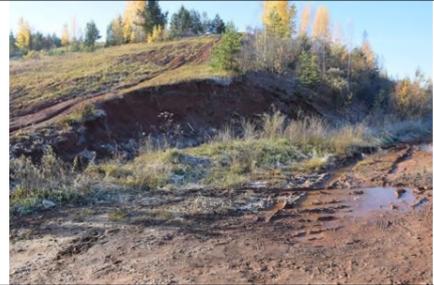
1	2	3	4	5	6	7	8	9	10	11	12	13	14	15	16
43.2021.0002	Приволжский	Кировская область	г. Киров, а/д перед Новым мостом	58,65434	49,61338	58,65434	49,61338	00.04.2021	05.10.2021	Оп	Атм., Техн.	Не отмечались	Вблизи автодороги перед Новым мостом в 2017 г. выполнена подрезка основания склона р. Вятка высотой 2,5 м, длиной ~ 20 м, в 2021 г. размеры подрезанного участка не увеличились. Отмечались единичные свежие небольшие сползания дернового покрова мощностью до 0,2 м и длиной до 1 м. Основные факторы активизации – техногенный, атмосферные осадки. Литологический состав пород представлен глинами. Базис развития – основание склона долины р. Вятка.

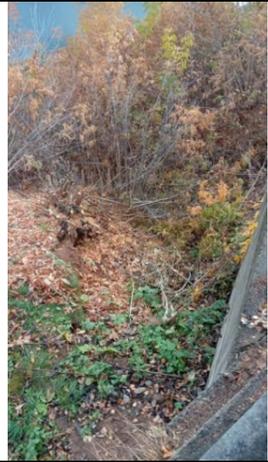
43.2021.0003	Приволжский	Кировская область	г. Киров, ул. Набережная Грина, Церковь в честь Феодоровской иконы Божией Матери	58,61204	49,68719	58,61204	49,68719	00.04.2021	11.10.2021	Эо	Атм.	Не отмечались	В г. Кирове на склоне р. Вятка напротив церкви в честь Феодоровской иконы Божией Матери отмечена активизация процесса овражной эрозии, вершина промоины выходит к фундаменту смотровой площадки на Набережной Грина. Длина промоины 30 м, ширина до 4 м, глубина до 2 м. Вместе с тальмами и ливневыми водами происходит смыв грунта вниз к основанию склона. Основные факторы активизации – атмосферные осадки. Литологический состав пород представлен глинами, мергелями, насыпными грунтами. Базис развития – основание склона долины р. Вятка.

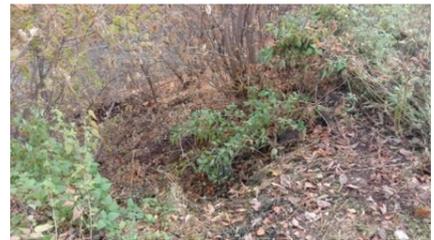
43.2021.0004	Приволжский	Кировская область	г. Киров, Первомайский район, ул. Слободской спуск, Раздерихинский овраг	58,60827	49,68382	58,60827	49,68382	00.04.2021	11.10.2021	Эо	Атм.	Не отмечались	Отмечена активизация процесса овражной эрозии в Раздерихинском овраге (г. Киров, Первомайский район, ул. Слободской спуск). Отмечен рост промоин по бортам оврага, ширина промоин в левом борту оврага достигает 10 м, глубина до 4 м; вершины промоин выходят на бровку борта оврага. В правом борту около пешеходного моста через овраг отмечены стенки срыва дернового покрова в средней части. Основные факторы активизации – атмосферные осадки. Литологический состав пород представлен глинами, аргиллитами, мергелями, насыпными грунтами. Базис развития – тальвег оврага.

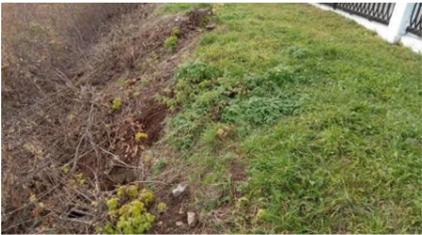
1	2	3	4	5	6	7	8	9	10	11	12	13	14	15	16
43.2021.0006	Приволжский	Кировская область	г. Киров, ул. Набережная Грина, мемориал «Вечный огонь»	58,60395	49,69018	58,60395	49,69018	00.04.2021	11.10.2021	Эо	Атм., Техн.	Не отмечались	В г. Киров с обеих сторон смотровой площадки на Набережной Грина у мемориала «Вечный огонь» отмечалась активизация процесса овражной эрозии. Наблюдалось развитие промоин шириной 2-4 м, глубиной до 1 м. Вершины промоин выходят на бровку склона, к фундаменту смотровой площадки. Скорость продвижения вершин промоин к бровке склона составляет до 0,1 м/год. Основные факторы активизации – атмосферные осадки, техногенный (неорганизованный направленный сток талых и ливневых вод). Литологический состав пород представлен глинами, аргиллитами, мергелями, насыпными грунтами. Базис развития – основание склона долины р. Вятка.

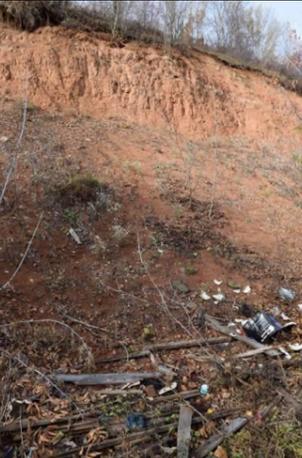
43.2021.0009	Приволжский	Кировская область	Верхнекамский район, с. Лойно, ул. Набережная	59,72825	52,65507	59,72825	52,65507	00.04.2021	00.10.2021	Об-Ос	Атм.	Не отмечались	В с. Лойно Верхнекамского района Кировской области в верхней части склона р. Кама отмечалась активизация обвально-осыпного процесса с захватом грунта мощностью до 0,5 м, длиной до 10 м. Вдоль бровки склона отмечены трещины закола шириной до 20 см. Скорость отступления бровки склона на разных участках различная и составляет от 0,04 до 0,06 м/год. Основные факторы активизации – атмосферные осадки. Литологический состав пород представлен серыми глинами среднеюрского возраста. Базис развития – основание склона долины р. Кама.

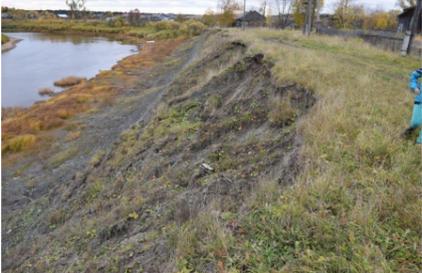
43.2021.0011	Приволжский	Кировская область	Котельничский район, г. Котельнич, ул. Речная, «Скорняковское городище»	58,28572	48,32386	58,28572	48,32386	00.04.2021	07.10.2021	Оп	Атм., Техн.	Не отмечались	В г. Котельнич Котельничского района на оголенном участке правого борта оврага отмечалась активизация осыпного процесса на оголенном участке, на соседних с оголенным участках - свежие небольшие сползания дернового покрова. В результате осыпания горных пород на оголенной поверхности устьевая часть правого борта оврага приобрела вогнутую форму. Основные факторы активизации – атмосферные осадки, техногенный (археологические раскопки). Литологический состав пород представлен глинами. Базис развития – тальвег оврага, основание склона долины р. Вятка.

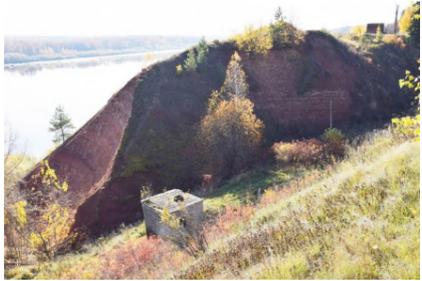
1	2	3	4	5	6	7	8	9	10	11	12	13	14	15	16
43.2021.0012	Приволжский	Кировская область	Кирово-Чепецкий район, г. Кирово-Чепецк, ул. Вятская набережная, мемориал «Вечный огонь»	58,56157	50,03240	58,56157	50,03240	00.04.2021	00.10.2021	Эо	Атм., Техн.	Не отмечались	В г. Кирово-Чепецк Кирово-Чепецкого района около мемориала «Вечный огонь» зафиксирована активизация процесса овражной эрозии. Оврагом размыт тыловой шов и нижняя часть верхней террасы, вершина оврага поднялась вверх по склону на 2 м (до трубы из которой происходит сток ливневых вод). Ширина оврага в устьевой части достигает 25 м, глубина до 12 м. Ширина оврага в вершине достигает 5 м, глубина до 6 м. Борты оврага оголены, крутые (до 90° в вершине оврага и до 60° в нижней части оврага). В тальвеге оврага отмечено несколько сползших деревьев. Также отмечены промоины шириной до 1,5 м и глубиной до 1 м, вершины некоторых промоин выходят на бровку склона. Минимальное расстояние от вершин промоин до мемориального комплекса «Вечный огонь» составляет 13 м, до пешеходной дорожки – 4 м. Основные факторы активизации – атмосферные осадки, техногенный (неорганизованный направленный сток талых и ливневых вод). Литологический состав пород представлен глинами, аргиллитами, мергелями, известняками. Базис развития – тальвег оврага, урез р. Вятка. Овраг находится в стадии развития.

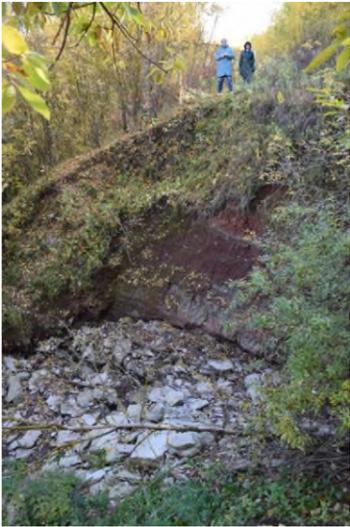
52.2021.0006	Приволжский	Нижегородская область	Павловский район, г. Павлово, напротив д. 23 ул. Полянка	55,97763	43,07887	55,97763	43,07887	25.11.2021	Не завершилась	Оп	Гидрол., Гидрогеол., Атм., Техноген.	Отмечались	Смещение горных пород вниз по склону р. Ока отмечено напротив жилого дома № 23 ул. Полянка г. Павлово Нижегородской области. Активизация оползневого процесса произошла в части оползневого склона, ширина оползня составила 45 м, длина ~ 25 м, максимальная мощность смещенных пород 4 м (напротив дома 23 ул. Полянка). В зоне влияния оползневого процесса находится территория домостроения по улице Полянка 23, минимальное расстояние от бровки до ограждений дома (капитального кирпичного забора) 2,5 м. Вследствие активизации оползневого процесса произошло частичное разрушение грунтовой дороги (подъезда к жилому дому №19), проходившей вдоль склона. Факторами активизации явились: природные факторы – подмыв основания склона, переувлажнение грунтов атмосферными осадками и грунтовыми водами, в сочетании с техногенными - нагрузки на склон, утечки из водонесущих коммуникаций. В оползневом смещении участвовали четвертичные отложения проблематичного генезиса, представленные лессовидными суглинками (rgQII-III) желтовато-коричневыми, серовато-коричневыми. Мощность суглинков варьируется от 4 м до 21 м. Наблюдаются трещины закола и ступени оседания в прибровочной части плато, что свидетельствует о возможном дальнейшем смещении оползневых грунтов и продвижении бровки склона в сторону жилых домов. В настоящее время территория огорожена. Ситуация находится под контролем ГУ МЧС России по Нижегородской области, Администрации Павловского района.

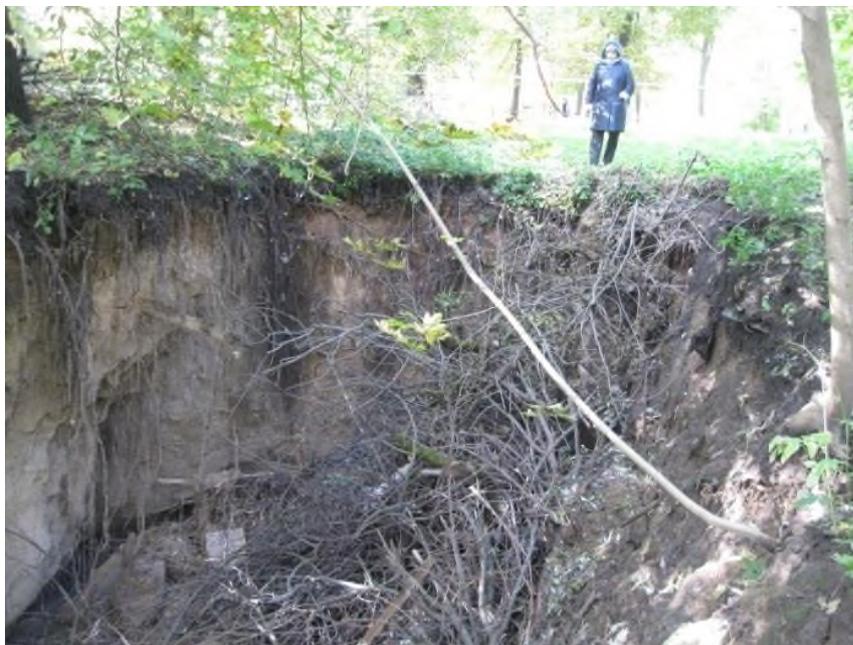
Фото 32-2021-0007 Вершина активного оврага в ООПТ «Верхний Судок», ул. Дуки, парк «Лесные Сарай», г. Брянск, Брянская область

32.2021.0007	Центральный	Брянская область	г. Брянск, ООПТ «Верхний Судок», ул. Дуки, парк «Лесные Сарай»	53,25648	34,37297	53,25642	34,37117	01.09.2021	29.09.2021	Эо	Атм., Техн.	Не отмечались	В Брянской области, в г. Брянске, по ул. Дуки, в приустьевой части верховья 2-го Северного отвёршка оврага Верхний Судок Отмечались увеличение размеров промоины, длиной 5 м, шириной – 2 м. Процесс овражной эрозии находился в стадии развития. Параметры проявления опасного ЭГП: длина – 10 м, ширина – 3,5 м, площадь – 35 м². Состав горных пород, затронутых проявлением: делювиальные образования, покровные отложения. Основным фактором активизации опасного ЭГП послужило интенсивное выпадение атмосферных осадков.

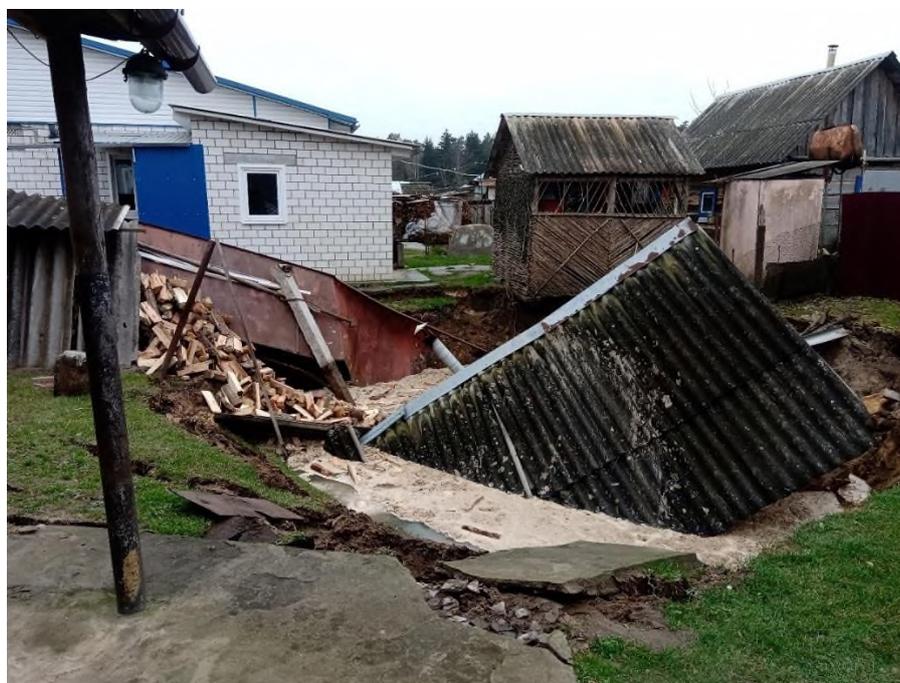
Фото 32-2021-0008 Карстово-суффозионный процесс, 25.11.2021, ул. Маяковского, д. 102, г. Новозыбков, Брянская область

1	2	3	4	5	6	7	8	9	10	11	12	13	14	15	16
32.2021.0008	Центральный	Брянская область	г. Новозыбков, ул. Маяковского, д. 102	52,50383	31,96244	52,50377	31,96064	24.11.2021	25.11.2021	КС	Атм., Гидрогеол, Техн.	Отмечались	В Брянской области, в г. Новозыбкове, по ул. Маяковского, д. 102 произошла активизация карстово-суффозионного процесса, вследствие чего образовался провал на территории частного земельного участка. В зоне воздействия процесса оказалась хозяйственная постройка (баня). На момент обследования процесс находился в стадии развития. Состав горных пород, затронутых проявлением – трещиноватые меловые отложения кампанского и маастрихтского ярусов верхнего мела, общей мощностью от 60 – 70 м. Параметры проявления опасного ЭГП: длина – 8 м, ширина – 8 м, площадь – 64 м ² , мощность – 5 м. Основным фактором активизации опасного ЭГП послужило интенсивное выпадение атмосферных осадков.

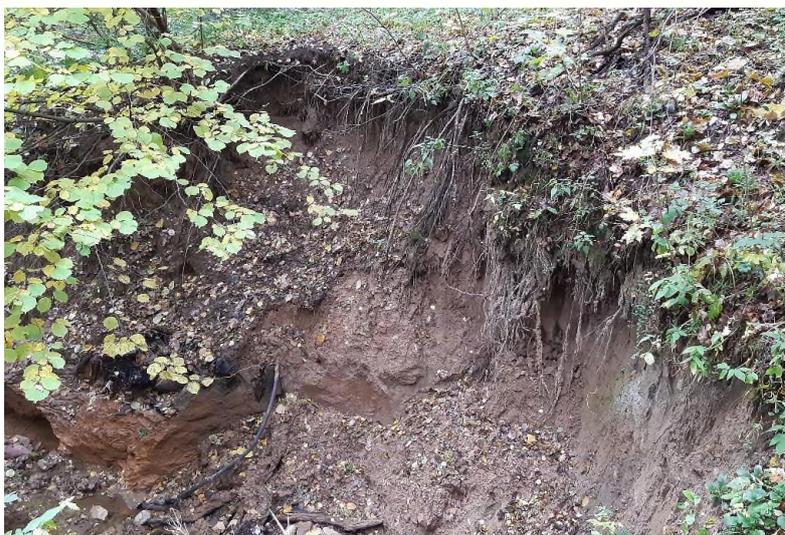
Фото 77-2021-0008 Стенка срыва оползня в Битцевском лесу, район Чертаново – Центральное, г. Москва

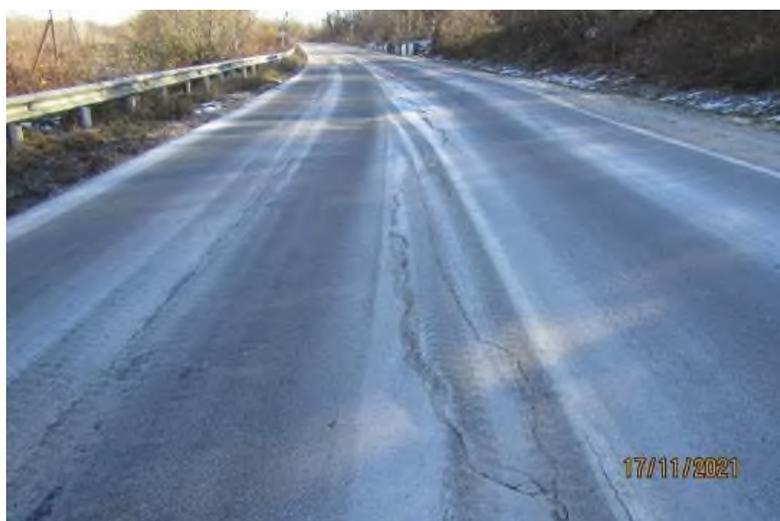
Фото_01.2021.0016. Свежий оползневой очаг с деформациями на дороге на протяжении 250 м. Пос. Победа в 3 км к юго-востоку от пос. Каменномоетского.

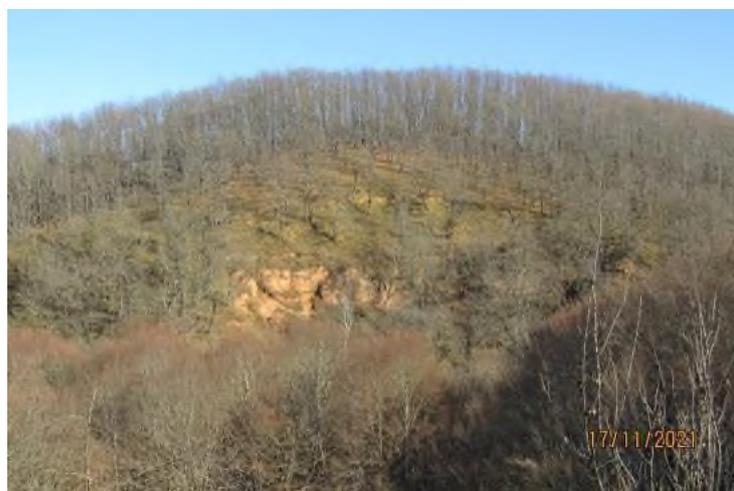
Фото_01.2021.0017. Оползневая активность на правом борту долины р. Большой Хаджох в средней части склона, в 500 м к северо-востоку от ул. Шоссейная, 87.

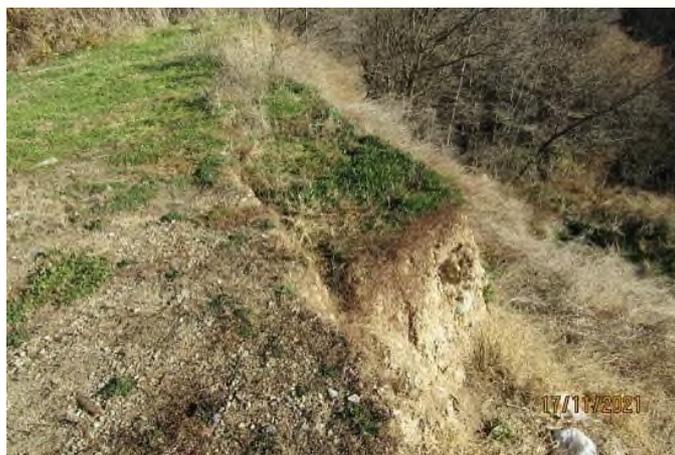
Фото_01.2021.0018 Активный оползневой очаг в низовом откосе дороги по ул. Школьная, восточная часть пос. Каменноостский.

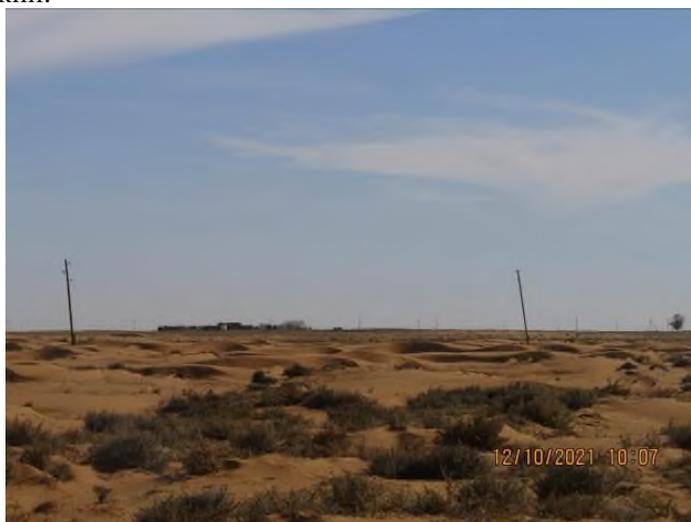
Фото 08.2021.0001. Яшкульский район, участок грунтовой а/д к кашаре в 1,3 км северо-западнее п. Молодежный

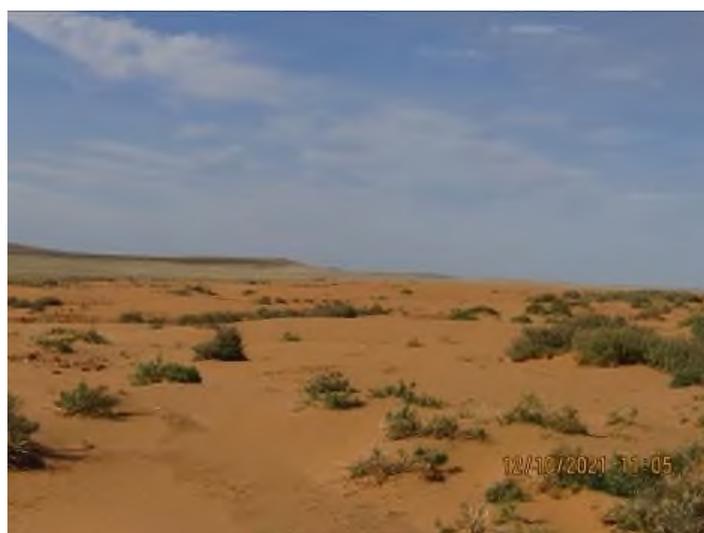
Фото 08.2021.0002. Яшкульский район, участок дефляции и аккумуляции песка в 2,4 км юго-западнее п. Хулхута

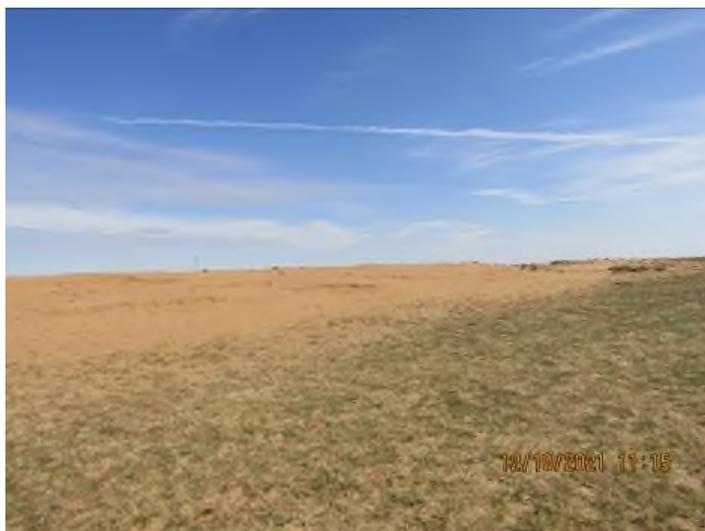
Фото 08.2021.0003. Яшкульский район, участок дефляции и аккумуляции песка в 1,6 км юго-западнее п. Хулхута

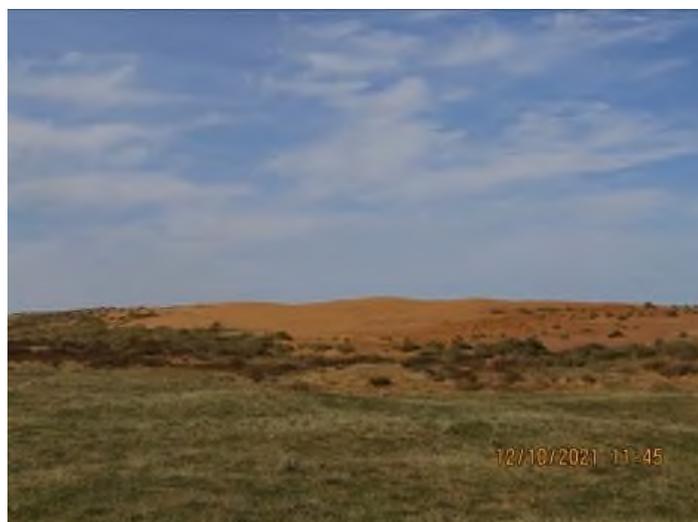
Фото 08.2021.0004. Яшкульский район, участок дефляции и аккумуляции песка в 0,98 км южнее п. Хулхута

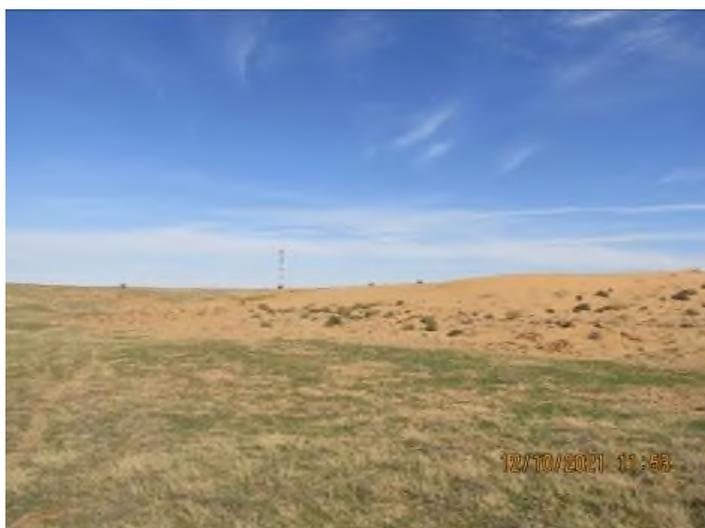
Фото 08.2021.0005. Яшкульский район, участок дефляции и аккумуляции песка в 1,2 км юго-восточнее п. Хулхута

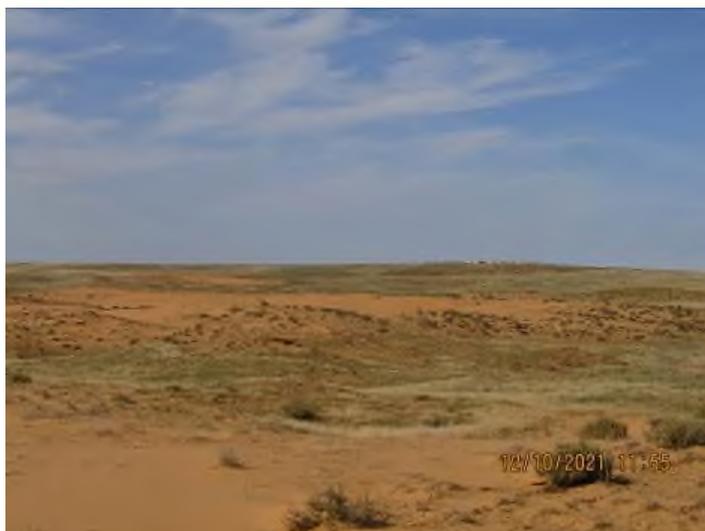
Фото 08.2021.0006. Яшкульский район, участок аккумуляции песка в 1,0 км юго-восточнее п. Хулхута

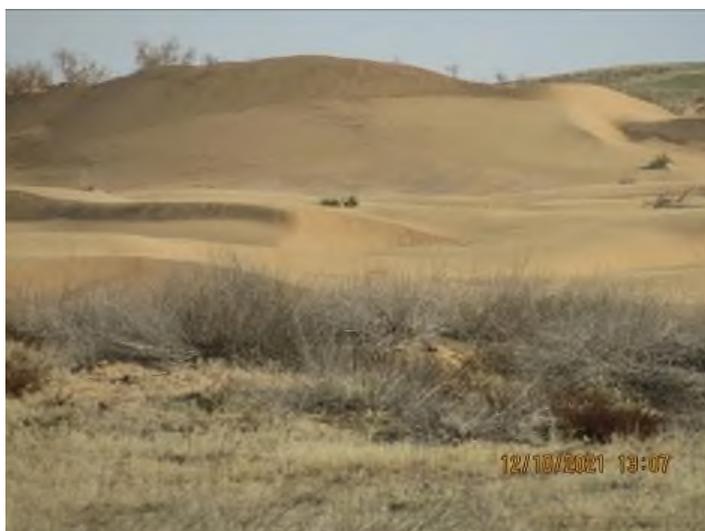
Фото 08.2021.0007. Яшкульский район, участок дефляции и аккумуляции песка в 5,9 км северо-восточнее п. Хулхута

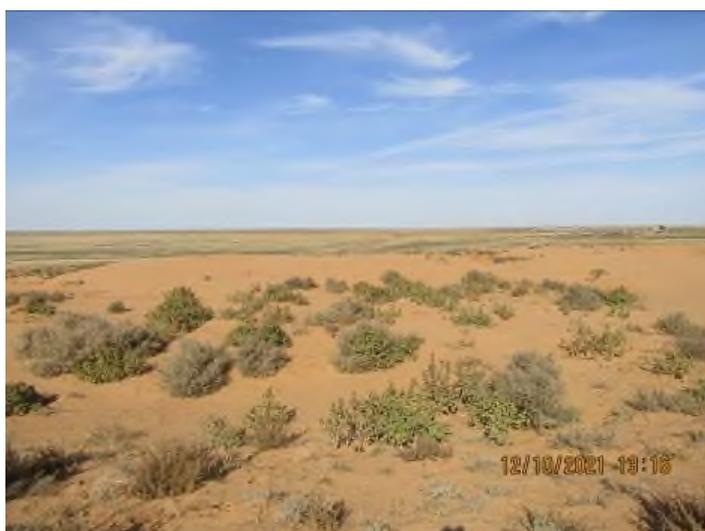
Фото 08.2021.0008. Яшкульский район, участок дефляции и аккумуляции песка в 6,2 км северо-восточнее п. Хулхута

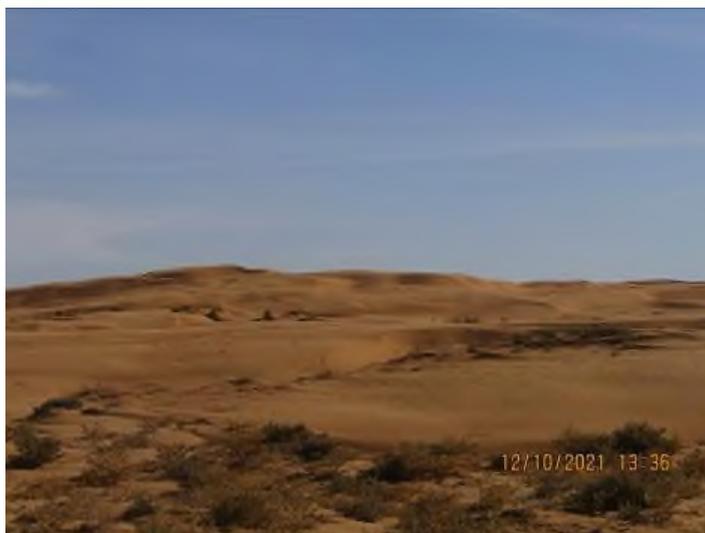
Фото 08.2021.0009. Черноземельский район, участок аккумуляции песка в 7,45 км восточнее, северо-восточнее п. Хулхута

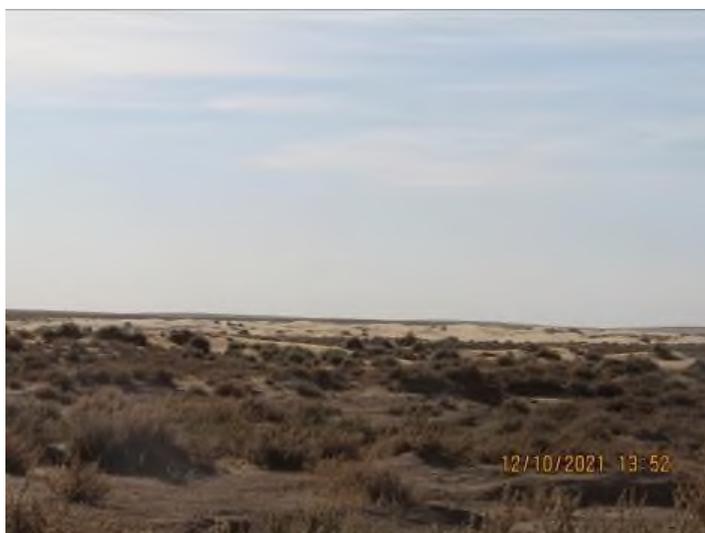
Фото 08.2021.0010. Черноземельский район, участок дефляции и аккумуляции песка в 6,97 км северо-восточнее п. Хулхута

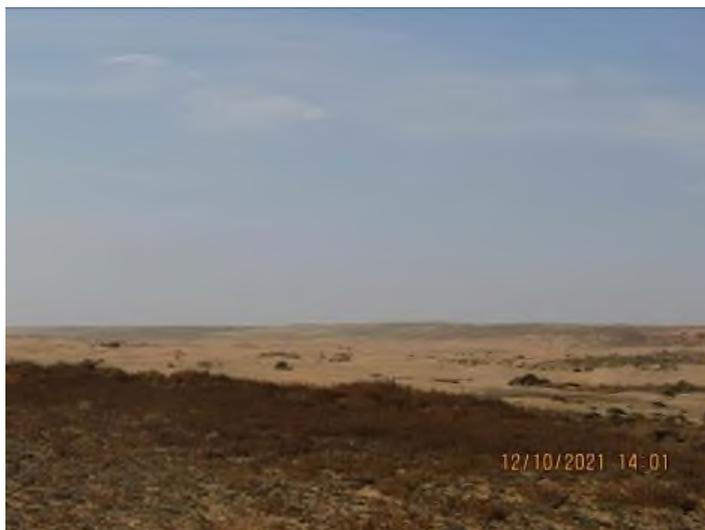
Фото 08.2021.0011. Черноземельский район, участок аккумуляции песка в 7,47 км восточнее, северо-восточнее п. Хулхута

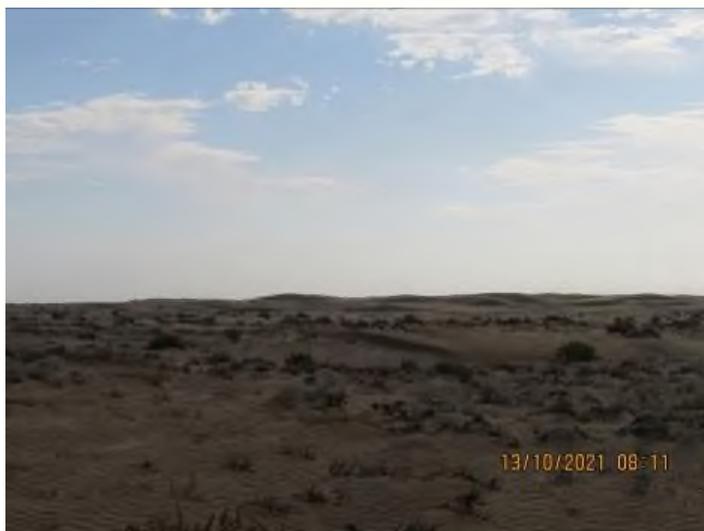
Фото 08.2021.0012. Черноземельский район, участок аккумуляции песка в 1,76 км юго-восточнее п. Цува

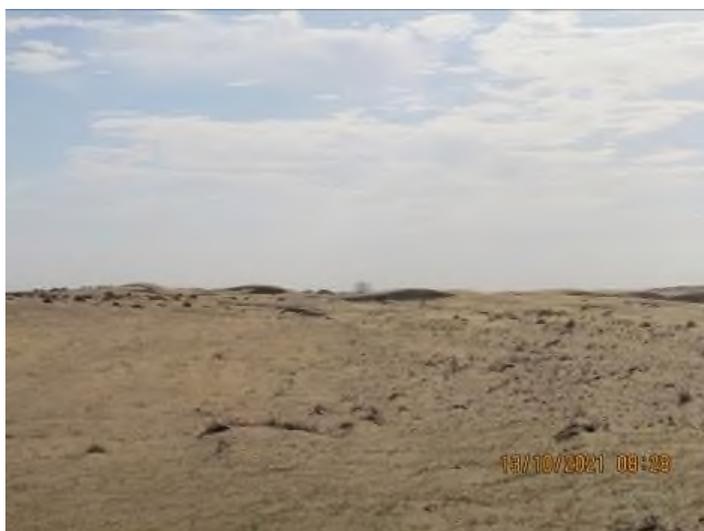
Фото 08.2021.0013. Черноземельский район, участок дефляции и аккумуляции песка в 0,5 км северо-западнее п. Цува

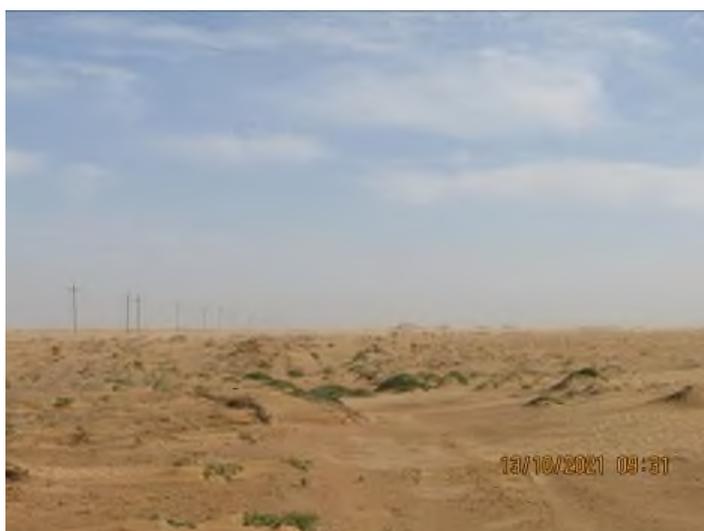
Фото 08.2021.0014. Черноземельский район, участок грунтовой а/д в 5,5 км северо-восточнее п. Цува

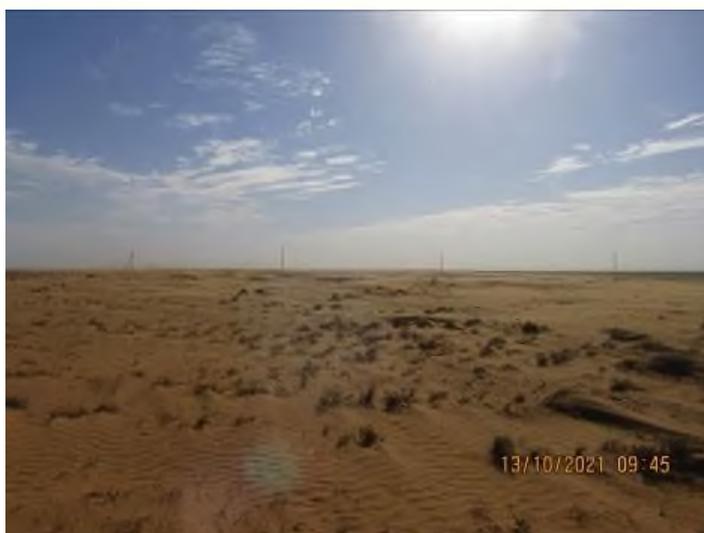
Фото 08.2021.0015. Черноземельский район, участок аккумуляции песка 4,57 км северо-восточнее п. Цува

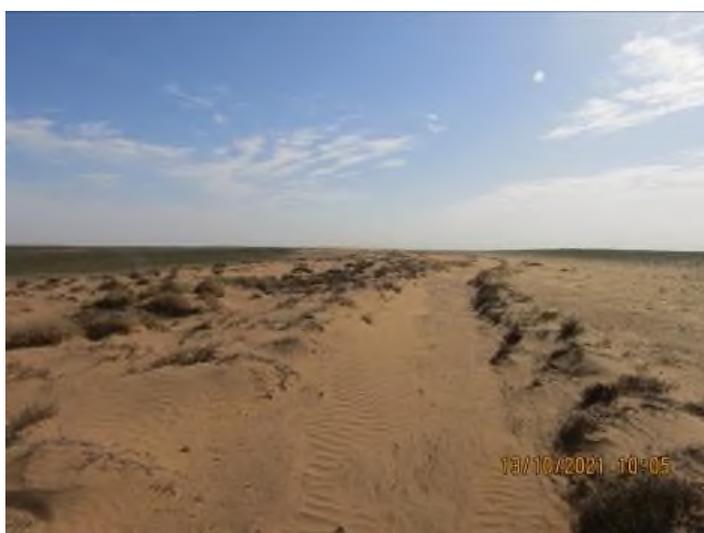
Фото 08.2021.0016. Черноземельский район, участок грунтовой а/д в 5,88 км северо-восточнее п. Цува

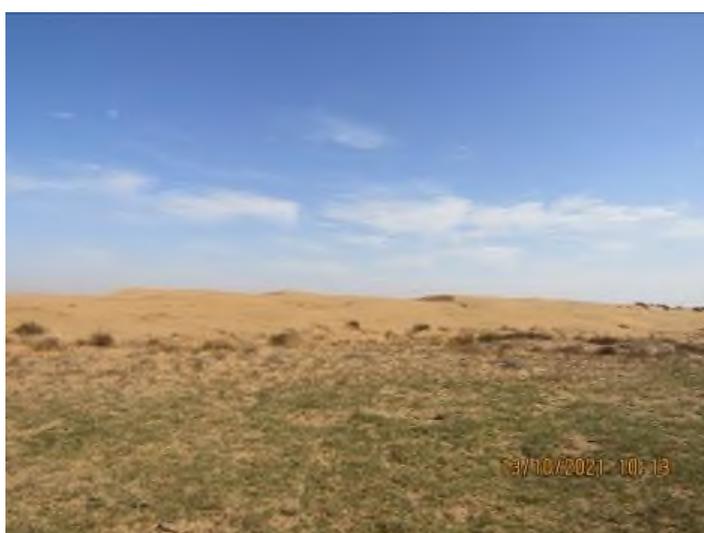
Фото 08.2021.0017. Черноземельский район, участок аккумуляции песка в 6,8 км северо-восточнее п. Цува

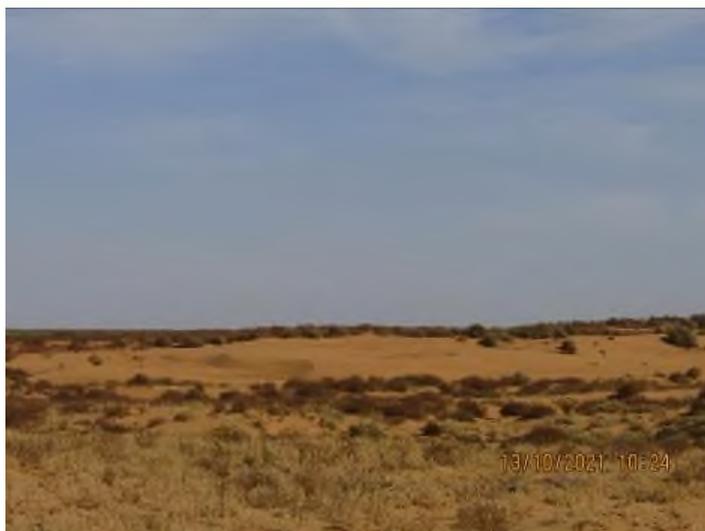
Фото 08.2021.0018. Черноземельский район, участок аккумуляции песка в 7,66 км северо-восточнее п. Цува

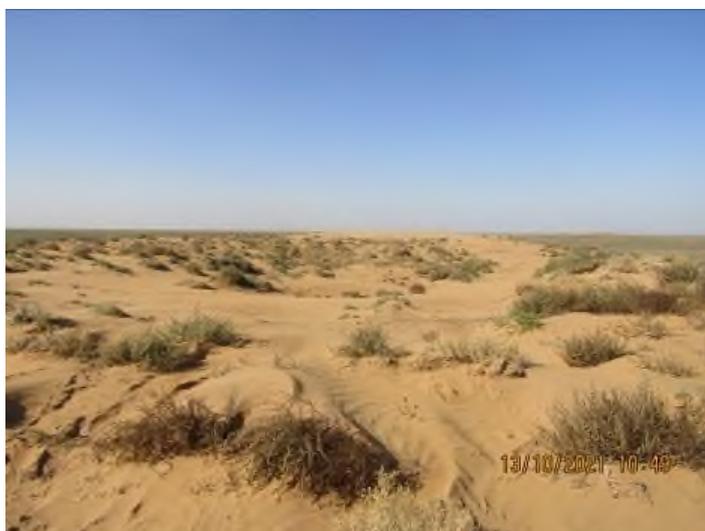
Фото 08.2021.0019. Черноземельский район, участок аккумуляции песка в 6,38 км юго-восточнее п. Цува

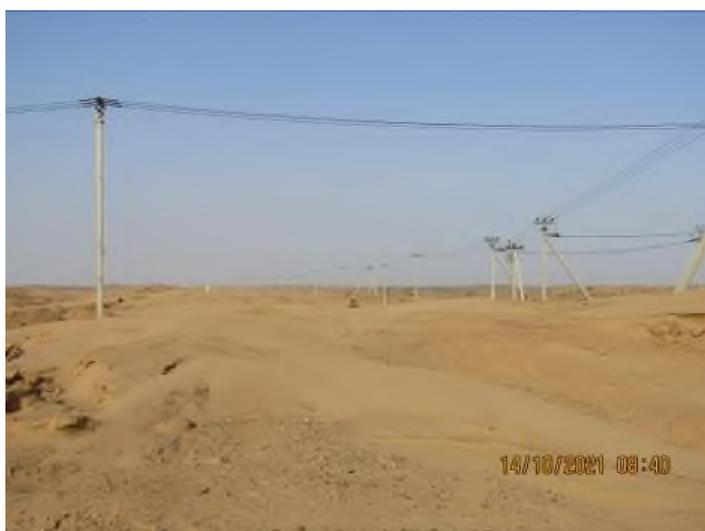
Фото 08.2021.0020. Черноземельский район, участок грунтовой а/д в 17 км юго-восточнее п. Чанта

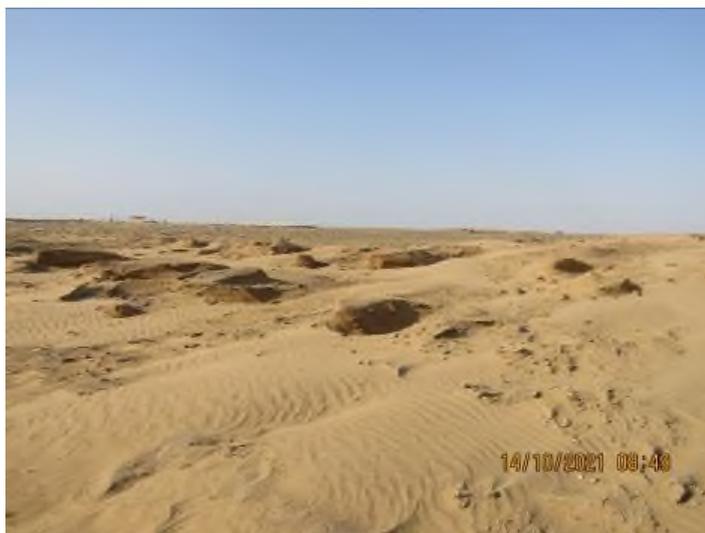
Фото 08.2021.0021. Черноземельский район, участок аккумуляции песка в 17 км юго-восточнее п. Чанга

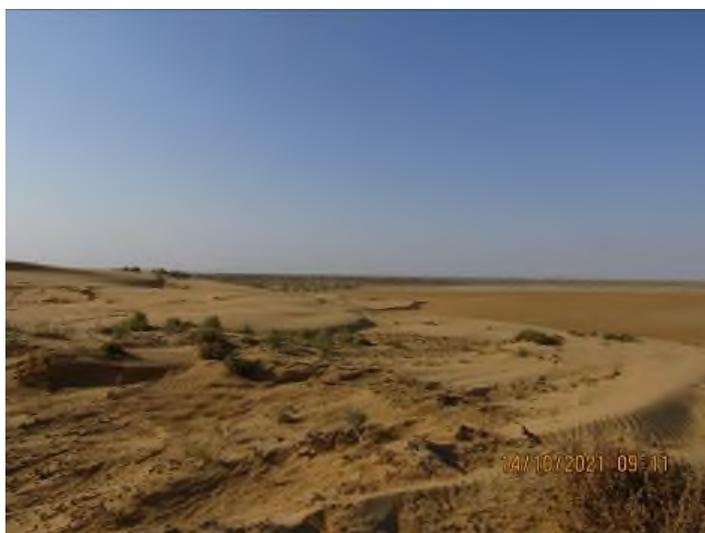
Фото 08.2021.0022. Черноземельский район, участок дефляции и аккумуляции песка в 15,4 км юго-восточнее п. Чанга

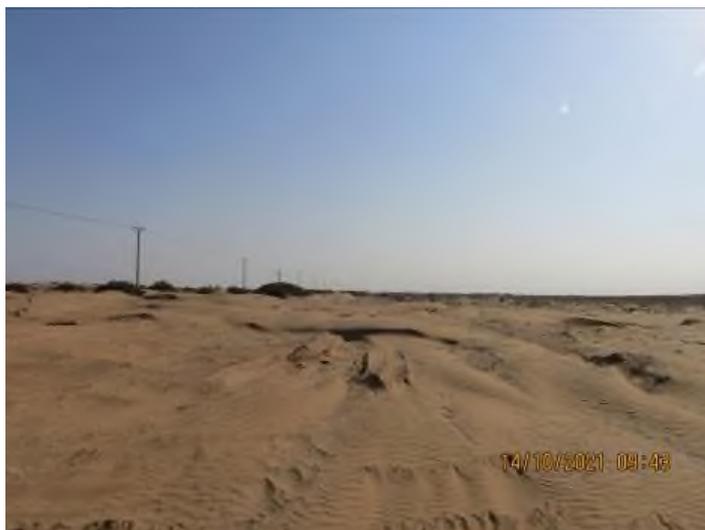
Фото 08.2021.0023. Черноземельский район, участок дефляции и аккумуляции песка в 13,7 км юго-восточнее п. Чанга

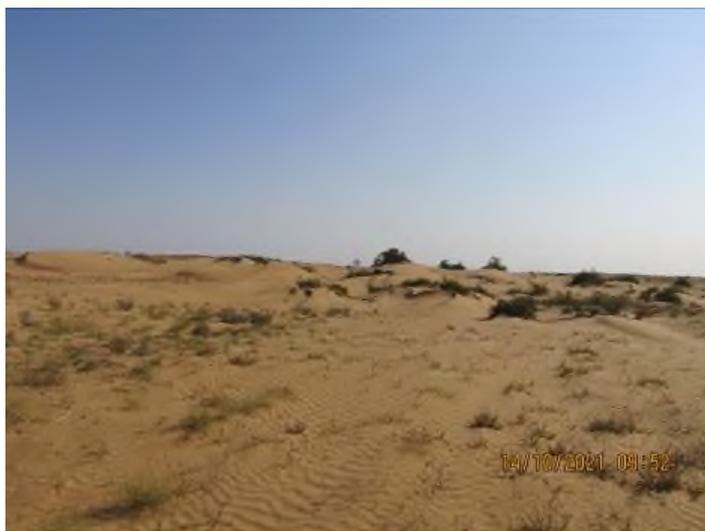
Фото 08.2021.0024. Черноземельский район, участок дефляции и аккумуляции песка в 13,8 км юго-восточнее п. Чанга

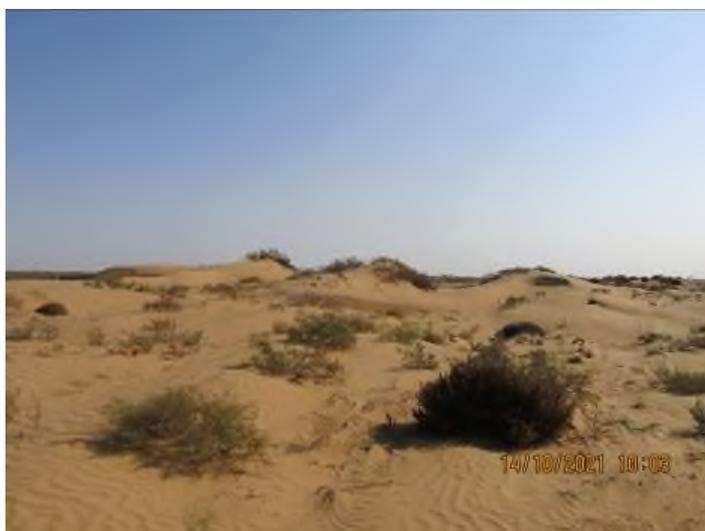
Фото 08.2021.0025. Черноземельский район, участок аккумуляции песка в 13,6 км юго-восточнее п. Чанга

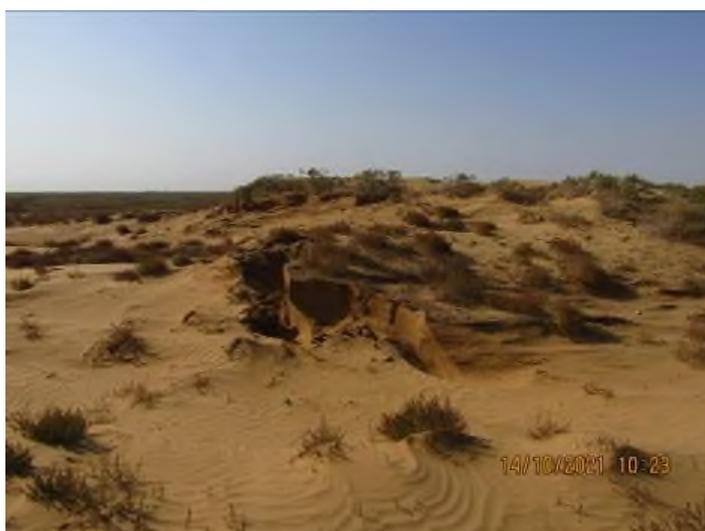
Фото 08.2021.0026. Черноземельский район, участок грунтовой а/д в 10,5 км юго-восточнее п. Чанга

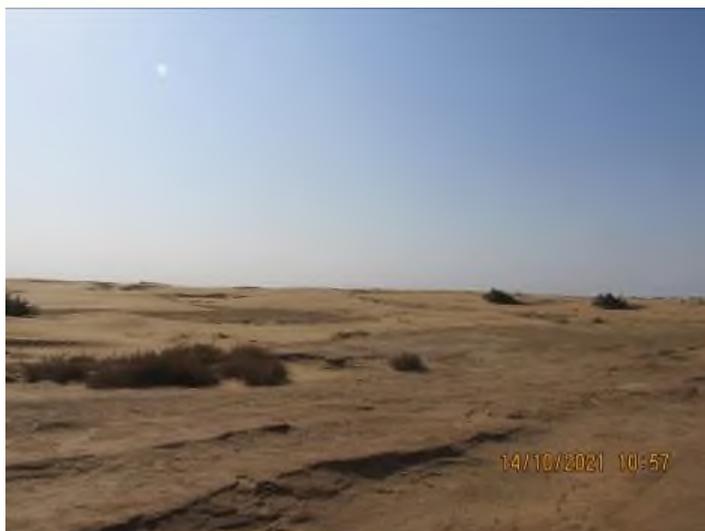
Фото 08.2021.0027. Черноземельский район, участок дефляции и аккумуляции песка в 9,97 км юго-восточнее п. Чанта

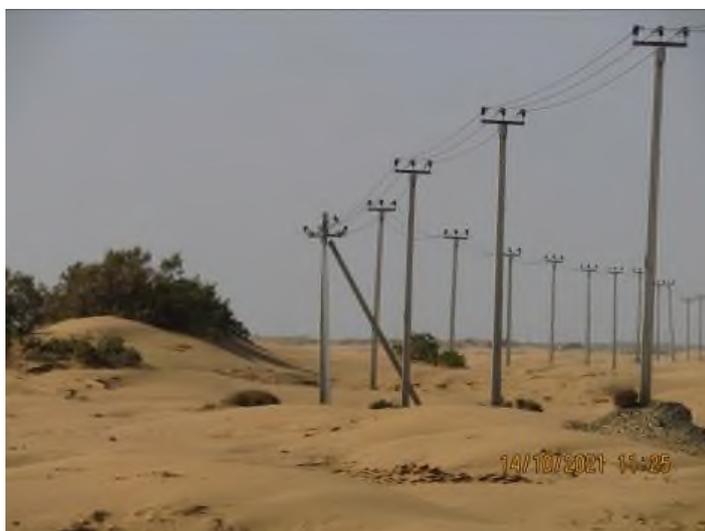
Фото 08.2021.0028. Черноземельский район, участок дефляции и аккумуляции песка в 6,1 км юго-восточнее п. Чанта

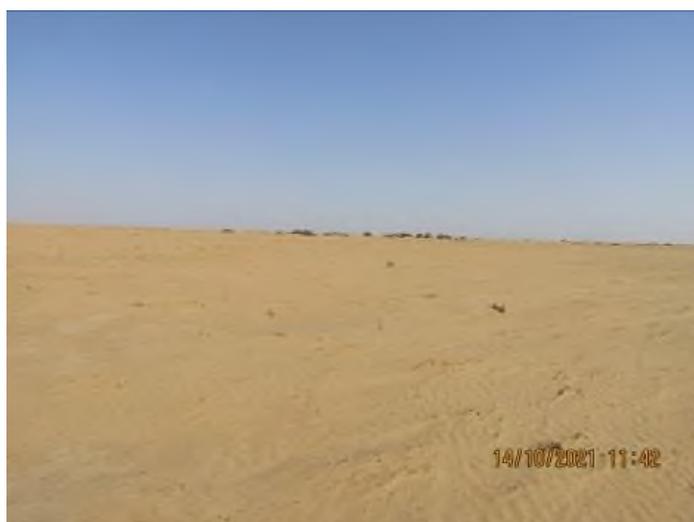
Фото 08.2021.0029. Черноземельский район, участок дефляции и аккумуляции песка в 5,3 км юго-восточнее п. Чанта

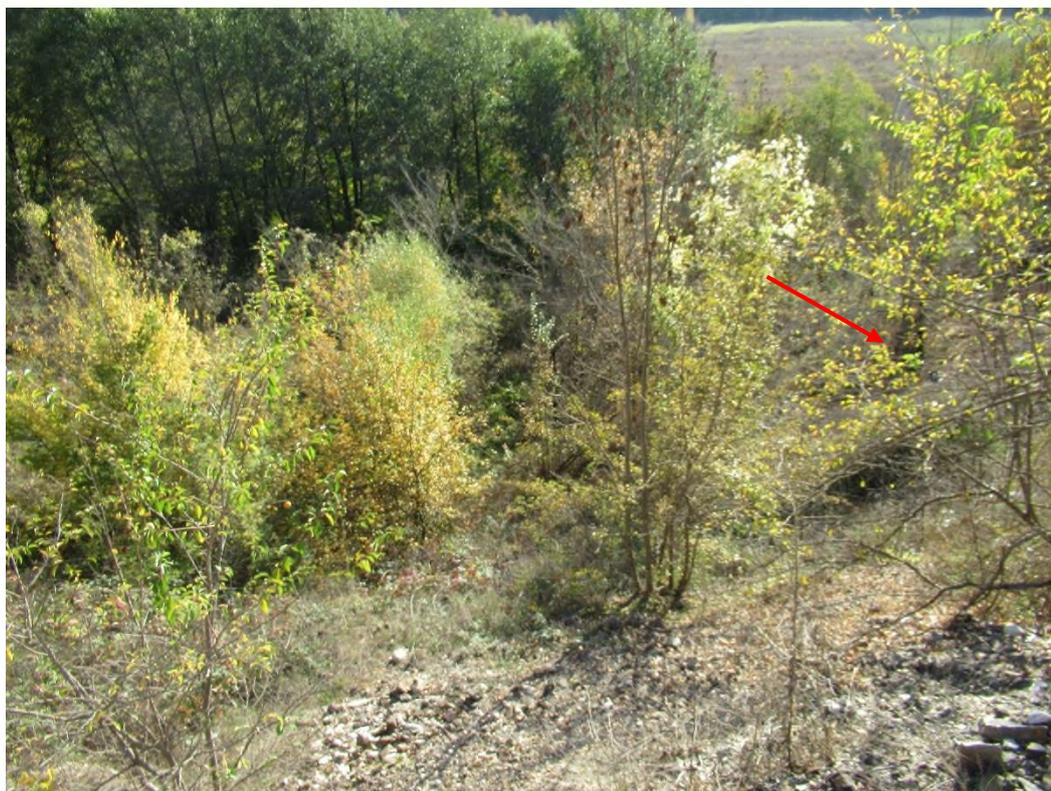
Фото 91.2021.00024. Свежий срыв в головной части оползня высотой до 2,0 м.

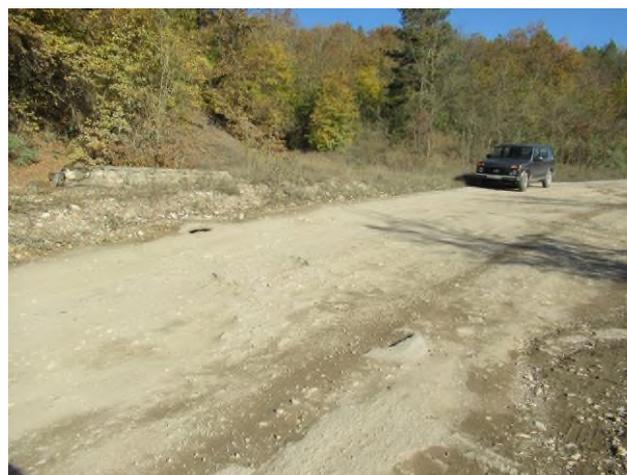
14.10.2021 г. Просадка автодороги до 0,2 м. Водоотводной колодец под автодорогой разрушен.

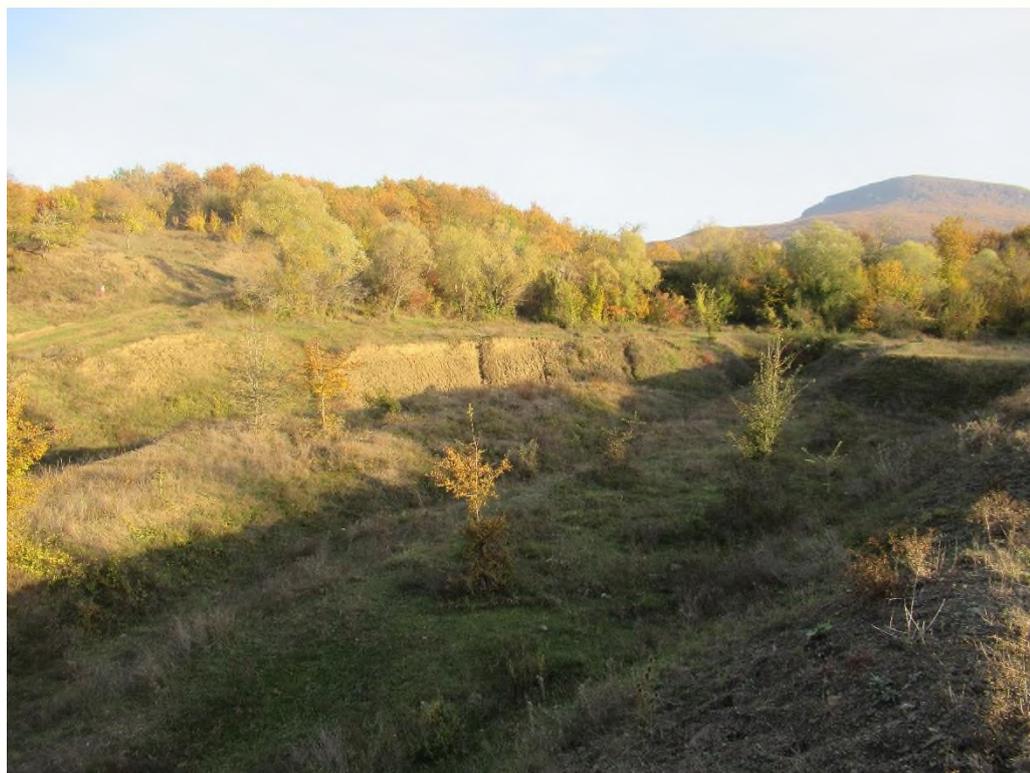
Фото 91.2021.00026. Свежие срывы в языковой части по правому борту оползня.

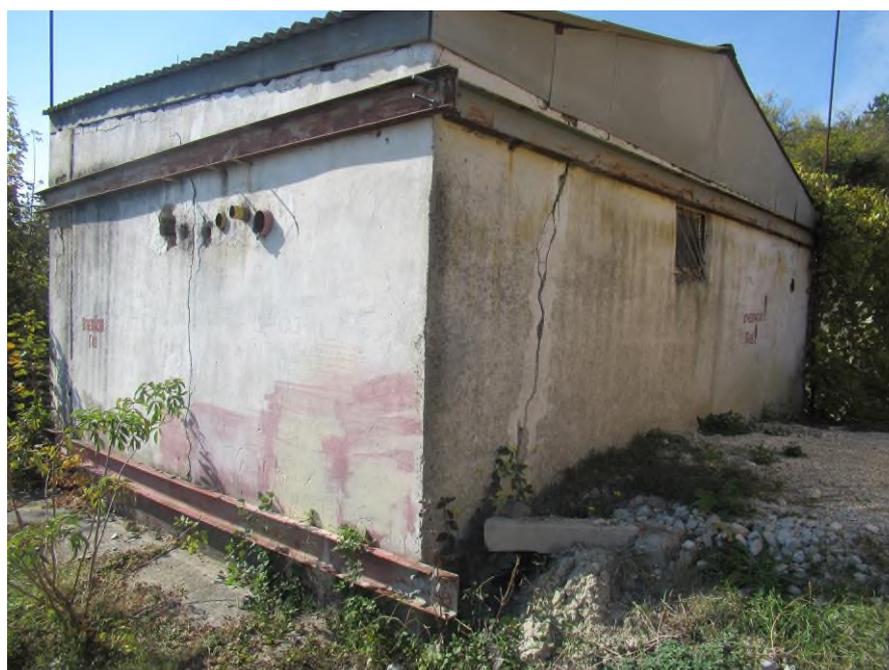
Фото 91.2021.00027. Многочисленные деформации газорегуляторного (ГРП) пункта, ширина деформаций до 5,0 см. По всему периметру здания установлена металлическая стяжка.

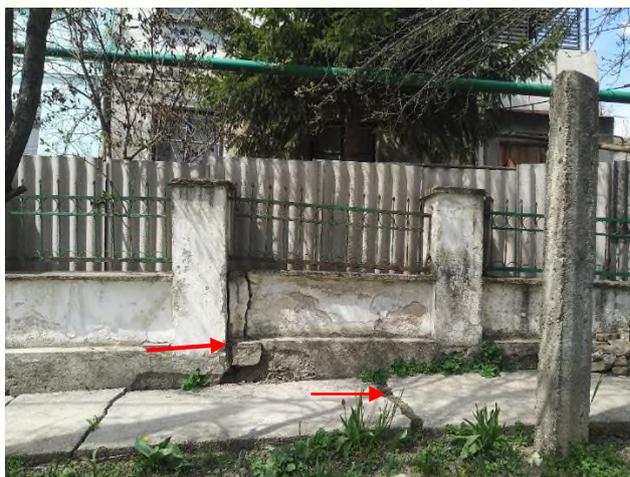
24.04.2021г. Трещины растяжения шириной до 4 см в ограждении и бетонной отмостке частного домовладения по ул. Б. Хохлова №39

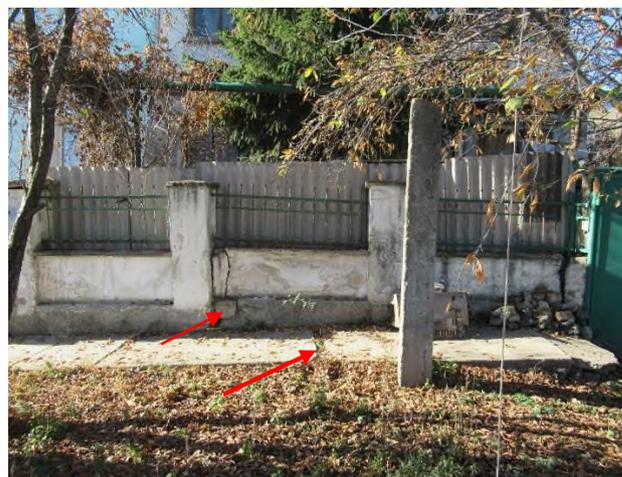
12.11.2021 г. Трещины растяжения до 10,0 см и сдвига шириной до 14 см в бетонной отмостке и ограждении частного дома по ул. Б. Хохлова № 39
