ЦЕНТР ГОСУДАРСТВЕННОГО МОНИТОРИНГА СОСТОЯНИЯ НЕДР И РЕГИОНАЛЬНЫХ РАБОТ

ИНФОРМАЦИОННАЯ СВОДКА

О ПРОЯВЛЕНИЯХ ЭКЗОГЕННЫХ
ГЕОЛОГИЧЕСКИХ ПРОЦЕССОВ НА
ТЕРРИТОРИИ РОССИЙСКОЙ ФЕДЕРАЦИИ

4 КВАРТАЛ
2021

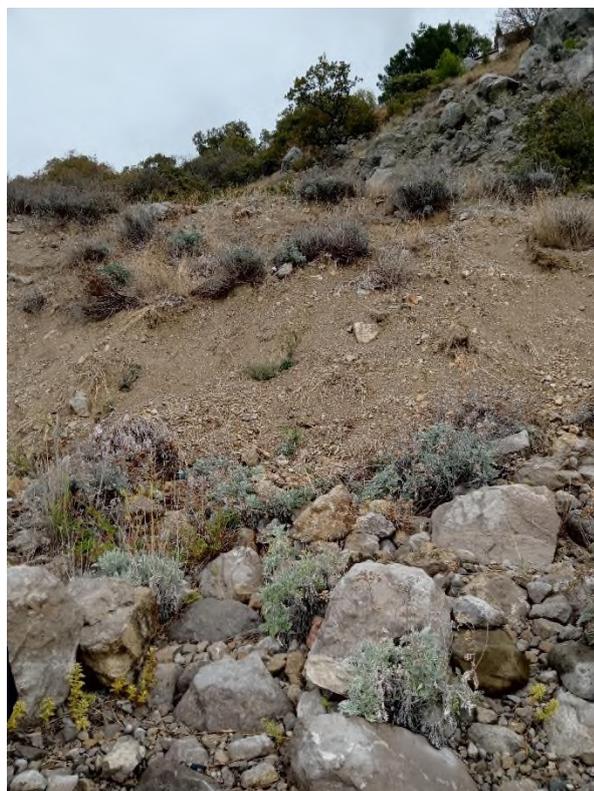
Фото 91.2021.00029. На протяжении 20 м наблюдаются свежие срывы в береговом уступе высотой до 1,0 м и осыпание грунта на пляжную зону.

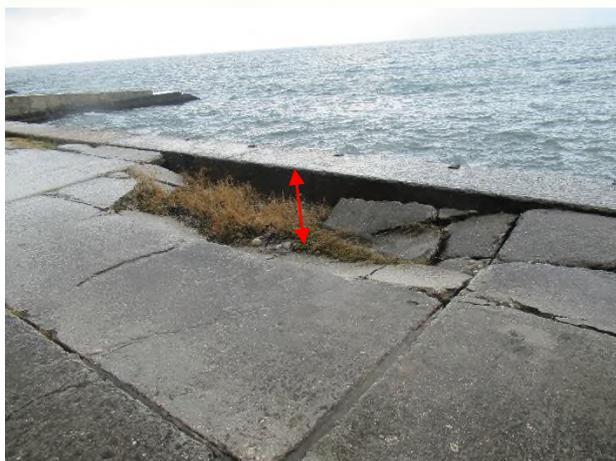
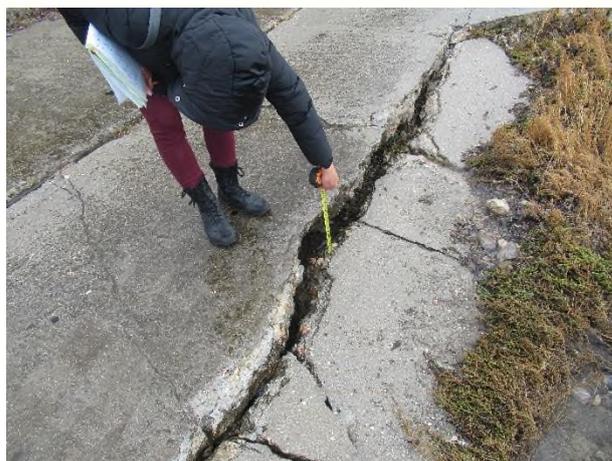
Фото 91.2021.00030. Провал бетонного покрытия набережной 2,5x1,0 м глубиной до 18 см (у гидротехнической стены до 26 см). С 13.08.21г. по 13.10.21 г. размеры провала увеличились

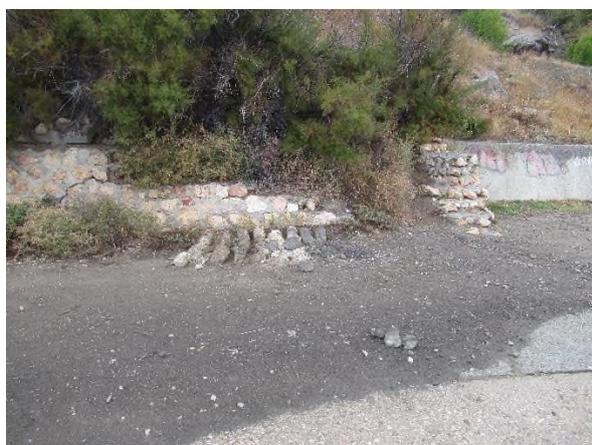
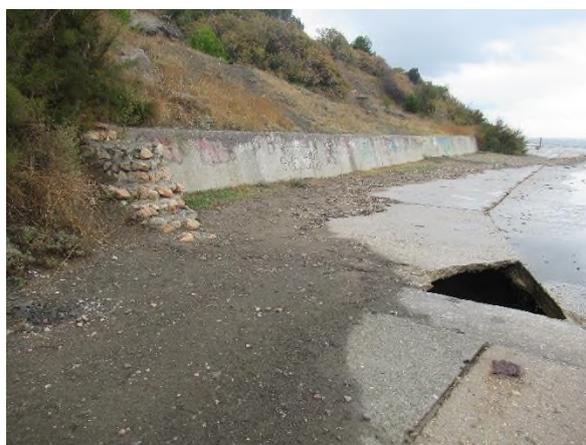
Фото 8. 91.2021.00031. Ранее проявившееся обрушение подпорной стены в языковой части оползня. Вновь образовавшийся провал в бетонном покрытии набережной. Подмыв гидротехнической стены и вынос обломочного материала на набережную.

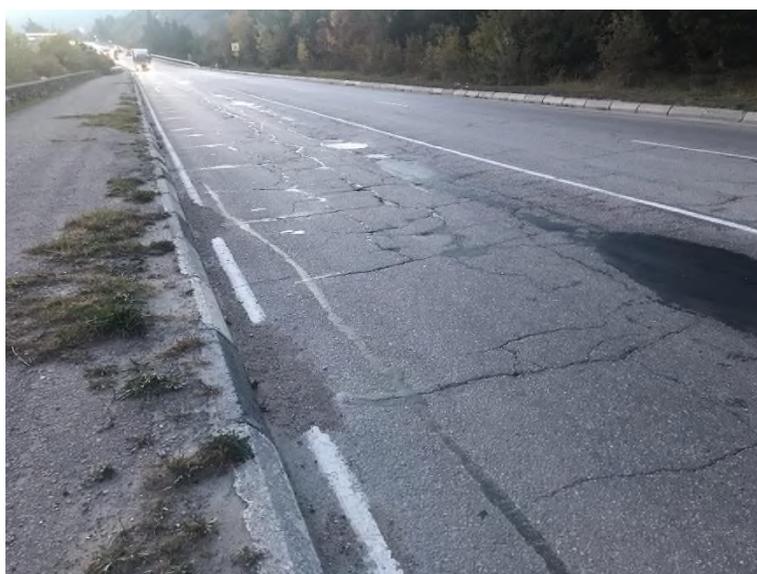
Фото 91.2021.00032. Пересечение активной части оползня и Южнобережного шоссе. У верхней обочины наблюдаются следы многочисленных деформаций дорожного полотна.

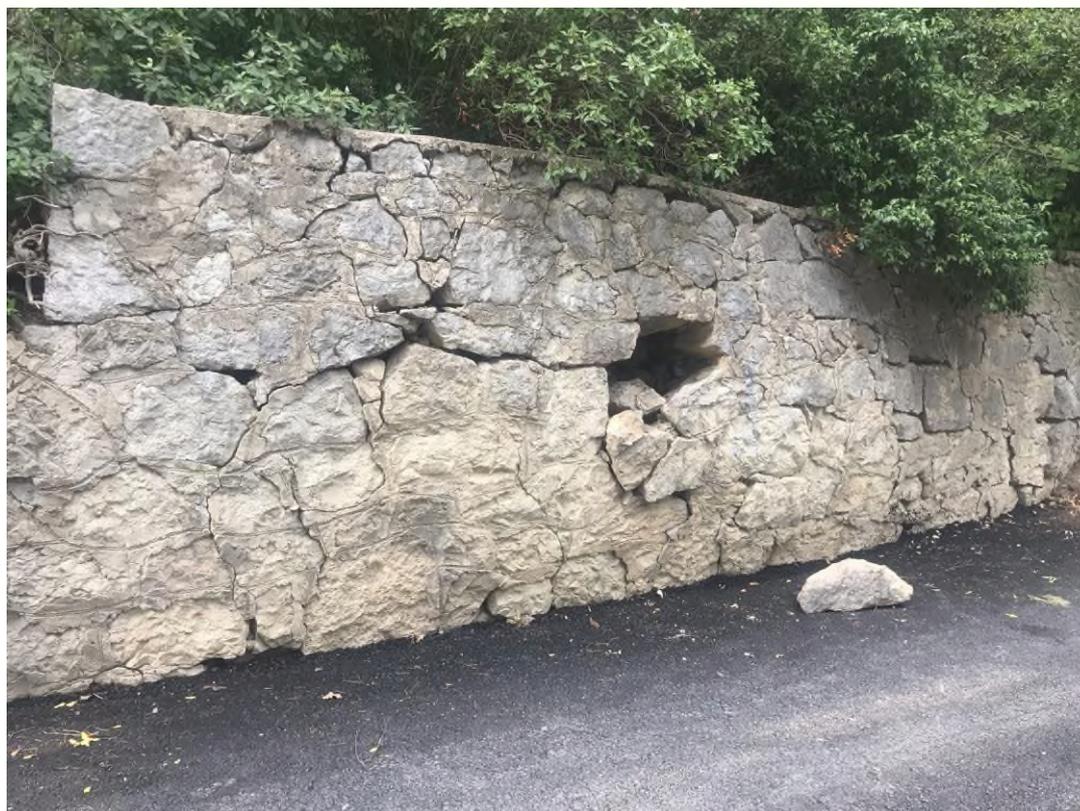
Фото 91.2021.0033. Свежие деформации подпорной бутовой стены с вывалом материала.

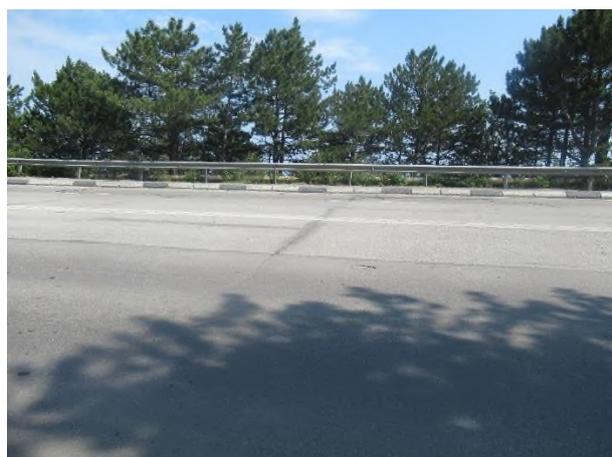
25.06.2021 г. Верхняя часть левого борта оползня. На участке Южнобережного шоссе образовались трещины шириной до 1 см.

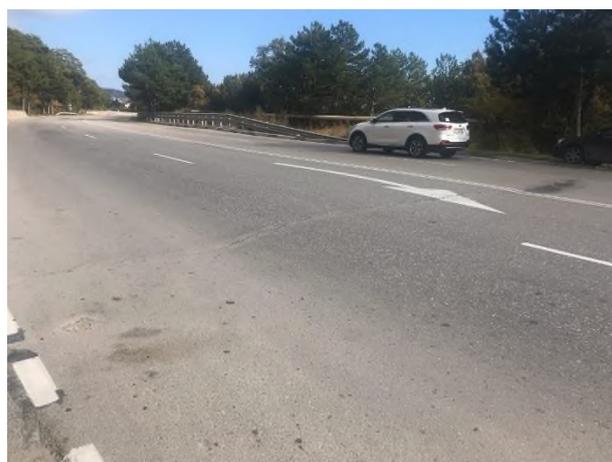
20.10.202 г. В верхней части левого борта оползня, в свежотремонтированном полотне автодороги «Ялта-Севастополь» наблюдается свежая трещина шириной до 0,02 м и просадка до 0,03 м.

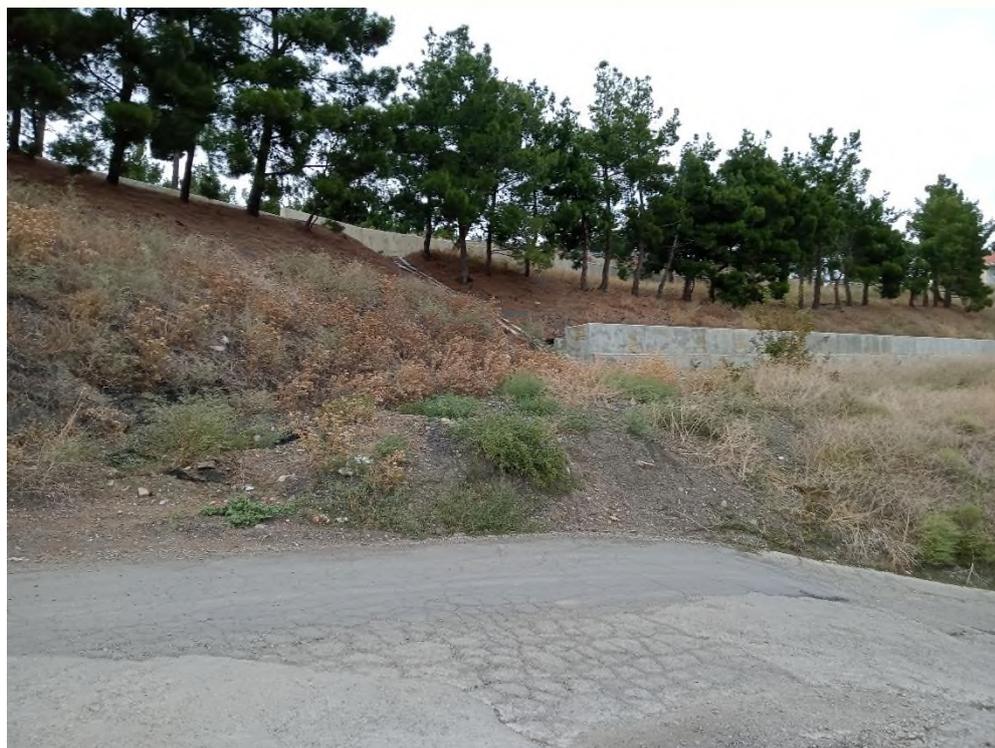
Фото 91.2021.0035. Старые деформации асфальтового покрытия шириной до 3,5 см (с изменением)

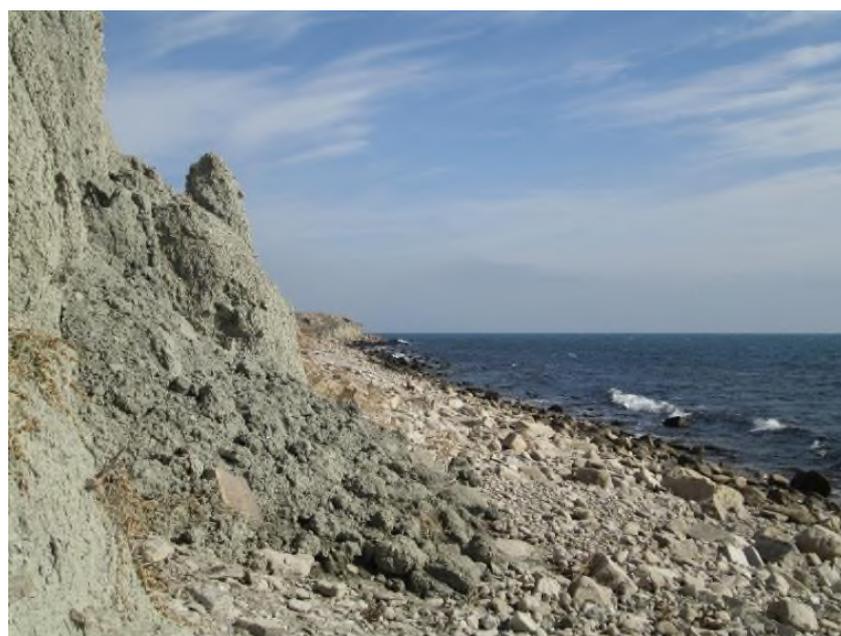
Фото 91.2021.0036. В береговом уступе наблюдается свежий обвал грунта примерно $5,0 \text{ м}^3$, перекрывший пляжную зону на $1,5 \times 2,1 \text{ м}$, просевший блок и останцы глинисто-щебнистого материала

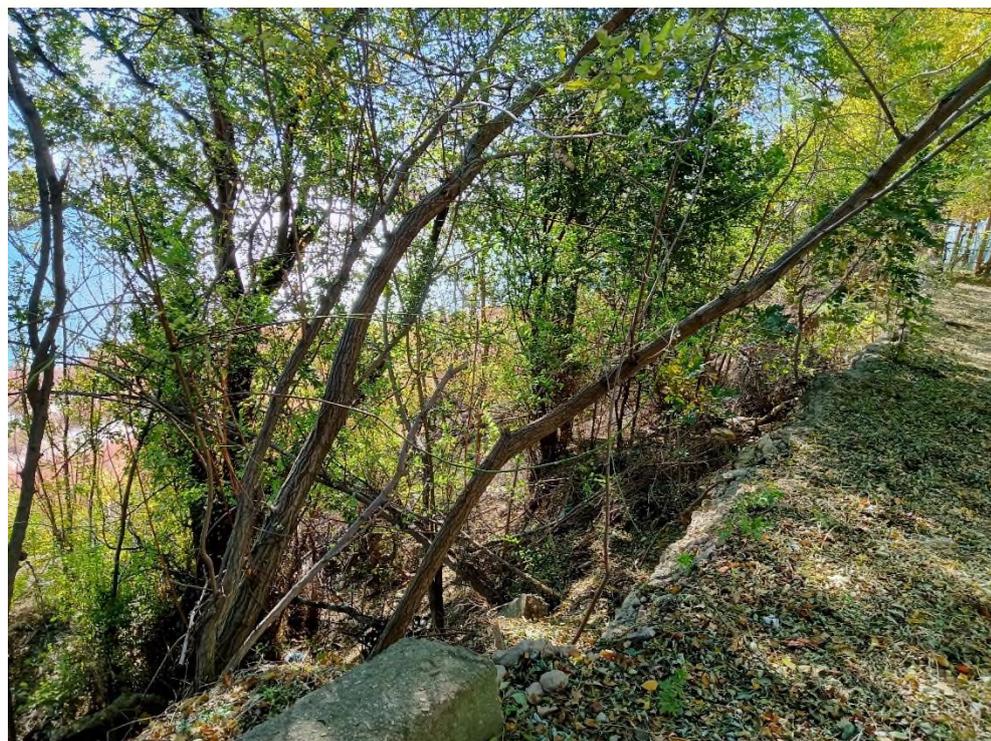
Фото 91.2021.0037. В результате проведения противооползневых работ в языковой части оползня, в головной части образовался свежий срыв и обрушение низового откоса пешеходной дорожки на протяжении 15,0 м.

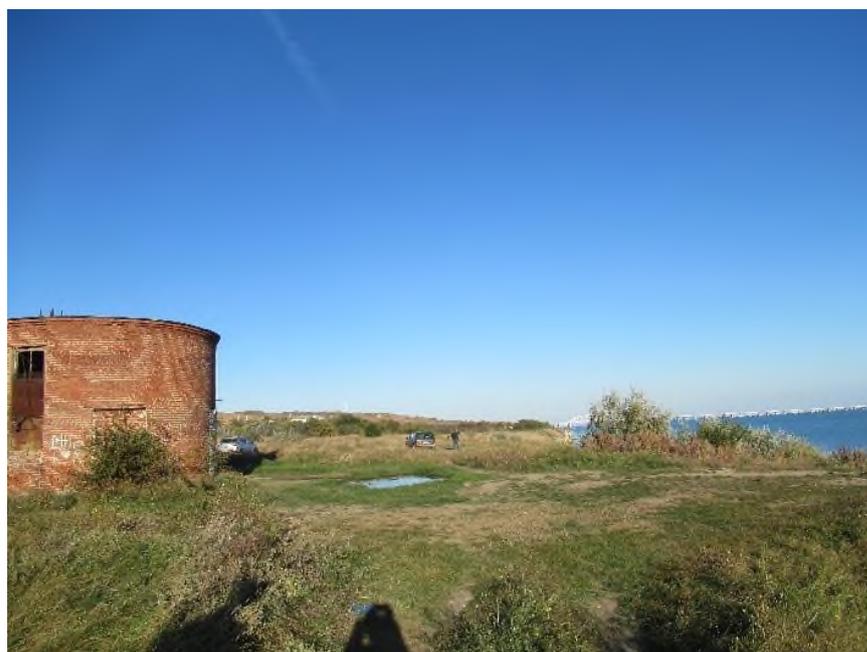
Фото 91.2021.0038. Утечки из канализационно-насосной станции, расположенной выше головного срыва, приводят к образованию оползневого очага. Образовалась промоина, по которой канализационные стоки попадают в море.

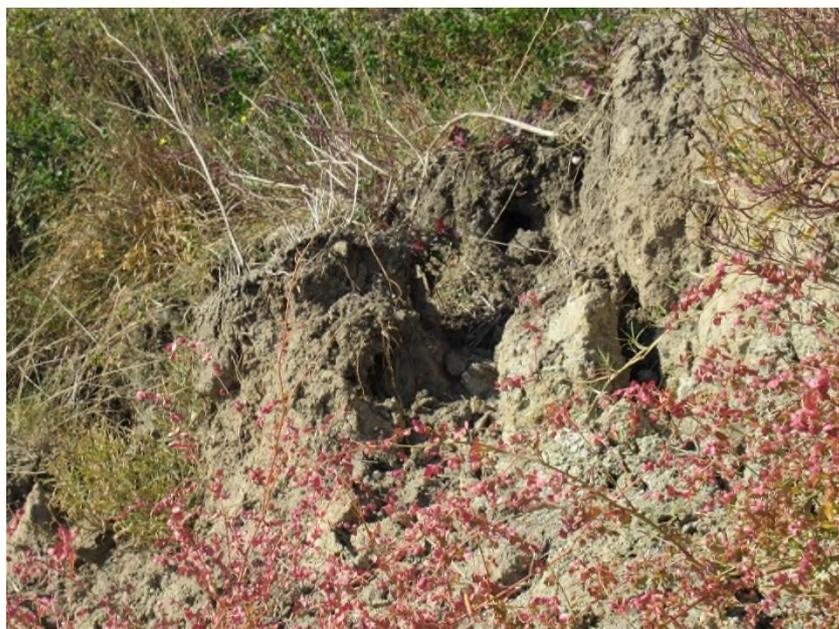
Фото 91.2021.0039. Активный оползневой очаг в языковой части, высота срыва 4,0 м. Ширина активной части до 20,0 м, протяженностью 60,0 м.

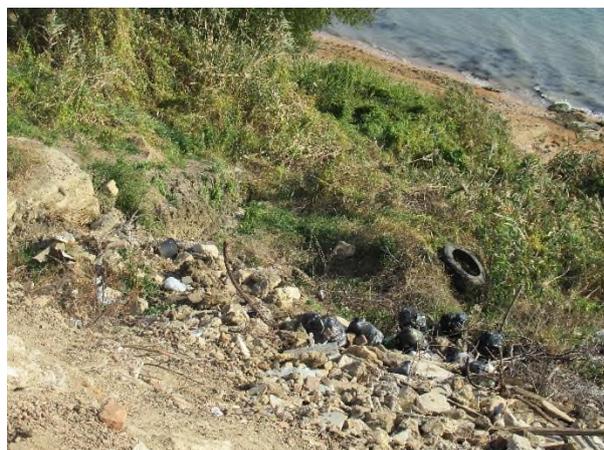
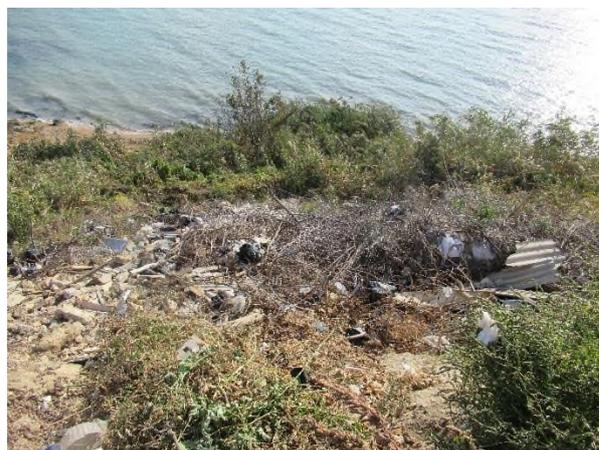
Фото 91.2021.0040. Срыв активизировался в пик наводнений в июне 2021 г., на момент обследования 20.10.2021 г. ширина активного очага увеличилась до 20,0 м, высота срыва 8,0 м. На данный момент засыпается местными жителями бытовым и строительным мусором.

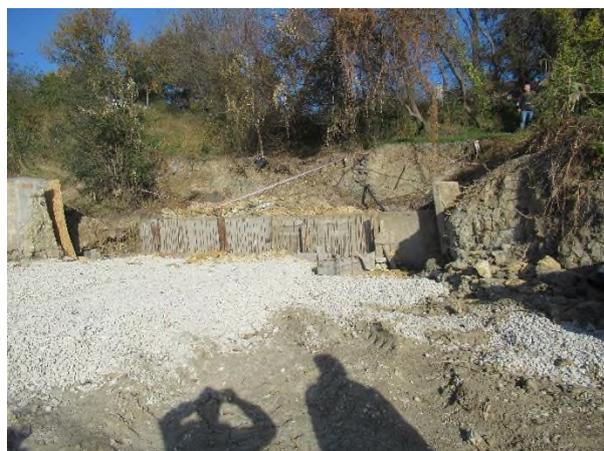
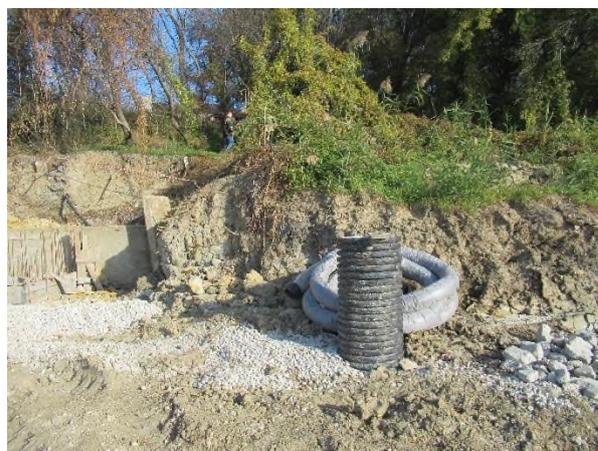
Фото 91.2021.0041. Свежий срыв в головной части оползня, высотой до 2,0 м в непосредственной близости от грунтовой дороги и жилых построек. Срыв образовался после проведения первого круга обследований 30.06.2021 г. Ширина активного очага 12,0 м. На момент обследования площадка расчищена, ведутся работы по укреплению склона.

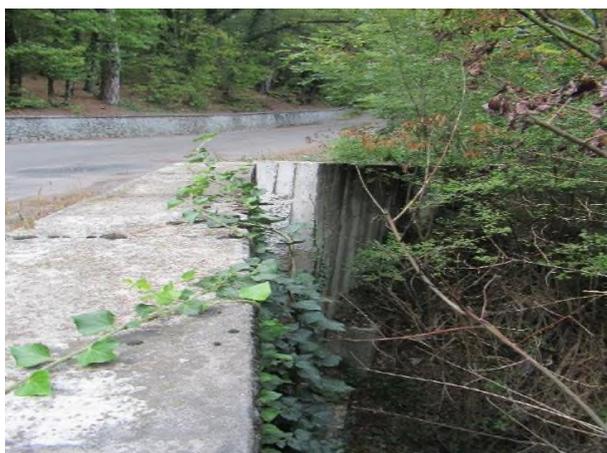
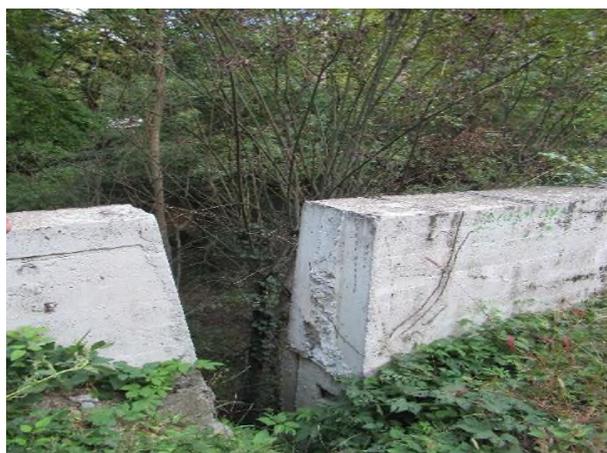
Фото 91.2021.0042. Сместившийся блок низовой подпорной стены

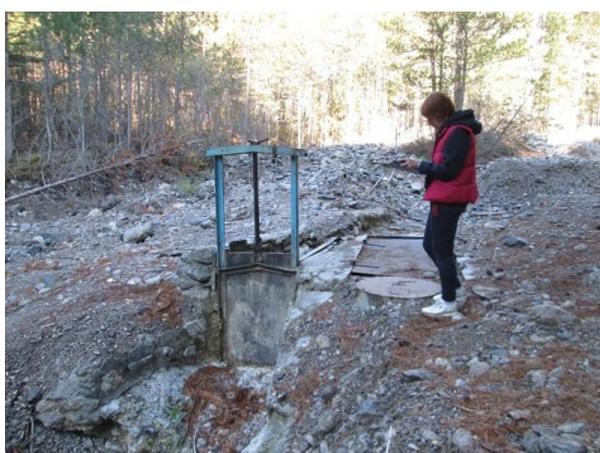
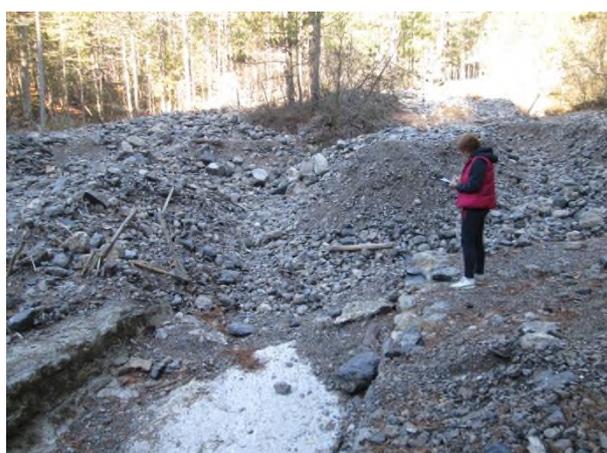
Фото 91.2021.0043. Водозаборная горловина трубы, через которую происходил забор воды для городского водоснабжения. В результате мощных эрозийных промоин сток переориентирован и горловина сухая

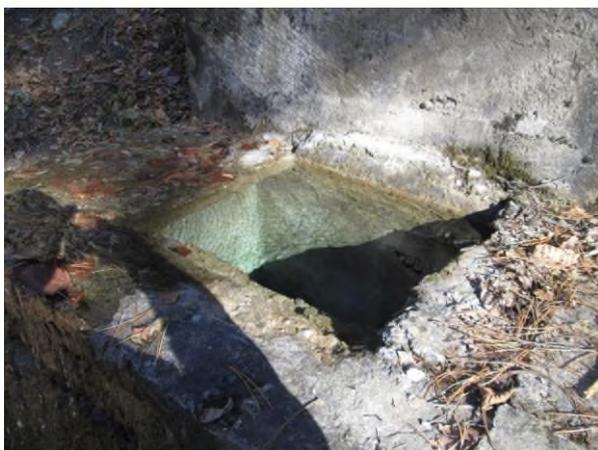
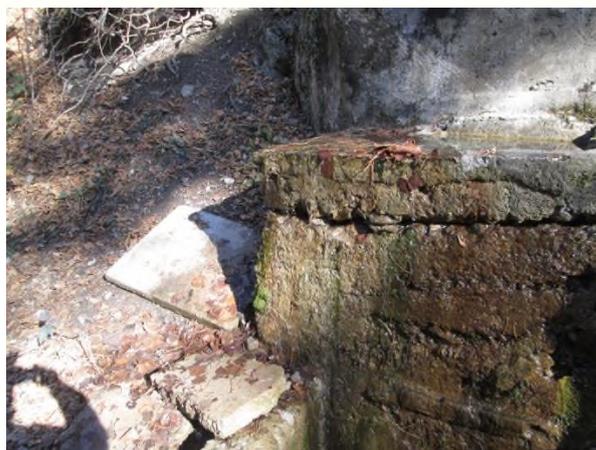
Фото 91.2021.0043. Источник №896. Водоотводящие каналы забиты, вода изливается через верх (~0,5л/сек) и течет по дороге, замачивает и размывает рельеф. Конструкция каптажа не нарушена

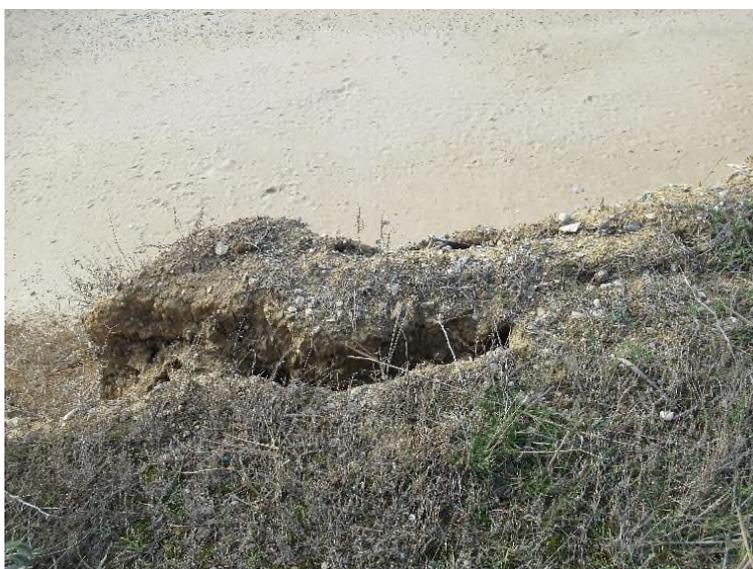
Фото 91.2021.0044. Блок обрушения шириной до 45,0 см по трещине закола шириной 10,0 – 40,0 см.

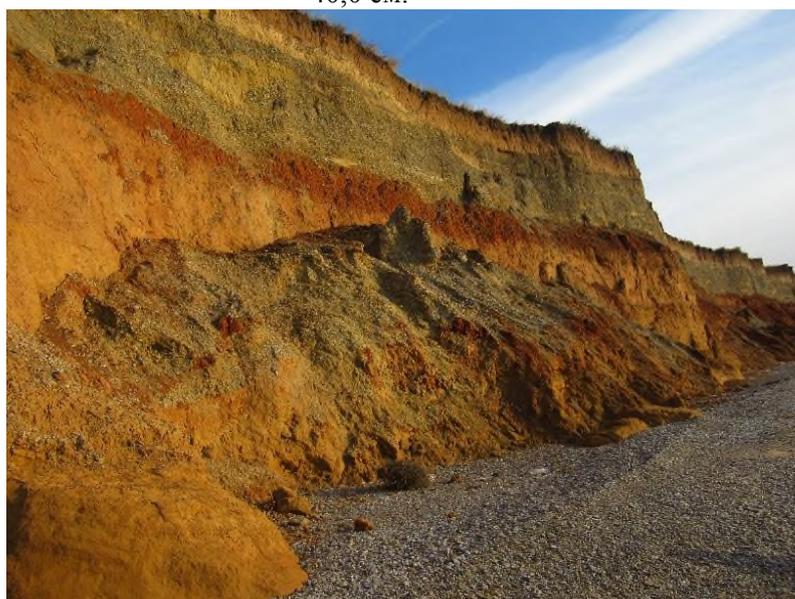
Фото 91.2021.0044. Свежие обрушения, вывалы грунта на пляжную зону на протяжении 60,0 м.

1	2	3	4	5	6	7	8	9	10	11	12	13	14	15	16
91.2021.0044	Южный	Республика Крым	Симферопольский р-н, пгт. Николаевка	44,96265	33,60371	44,96265	33,60371	00.00.2021	00.12.2021	Об-Оп	Атм., гидрол.	Не отмечались	Симферопольский р-н, пгт. Николаевка. Наблюдались активизация обвально-оползневых процессов. Площадь проявления – 2559 м ² . Признаки активизации ЭГП: трещины бортового отпора шириной до 10,0 см; Состав горных пород, затронутых проявлением: глины, гравийно-галечные отложения. Факторы активизации: атмосферные, морская абразия.

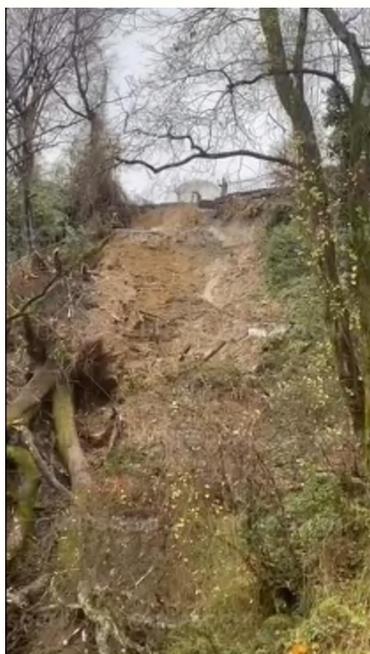
Фото 23.2021.0010. МО г. Сочи, Центральный район, ул. Пластунская 194/14. Повторная активизация оползневых процессов на левобережном склоне долины р.Сочи. Фото из открытых источников СМИ

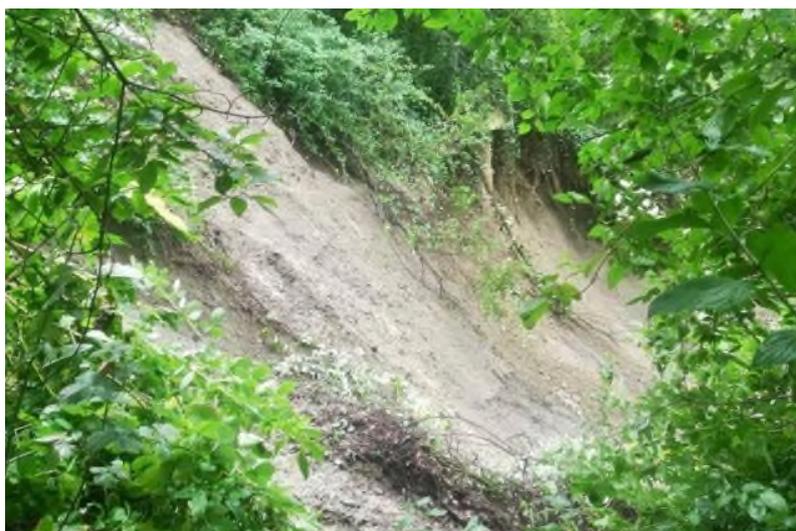
Фото 23.2021.0011. МО г. Сочи, Хостинский район, ул. Курортный Проспект. Повторная оползневая активизация в верховом откосе участка Курортного Проспекта. Фото из открытых источников СМИ

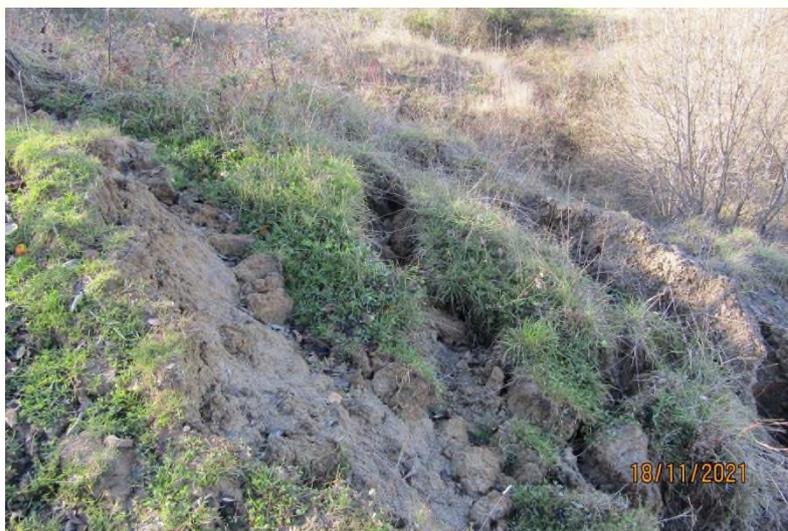
Фото 23.2021.0095. Апшеронский район, пгт. Нефтегорск. Повторная оползневая активизация на Калининском оползне

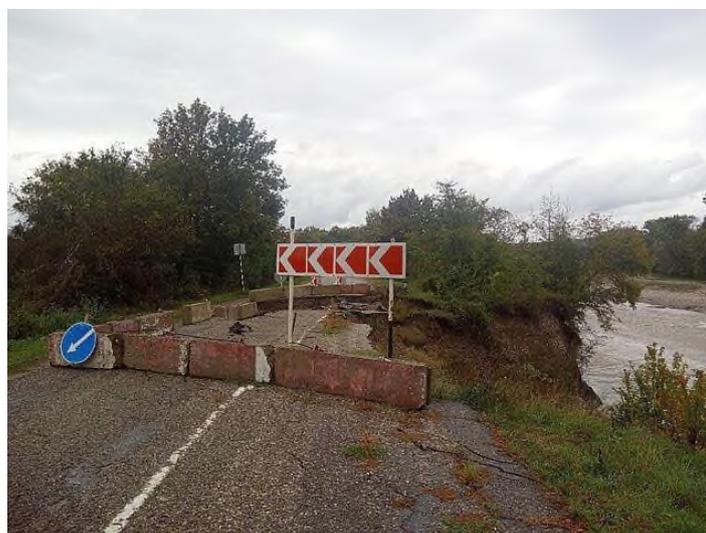
Фото 23.2021.0117. Апшеронский район. Разрушение дорожного полотна под воздействием оползневых процессов в низовом откосе автодороги г. Апшеронск – х. Горный Луч. Фото из открытых источников СМИ

23.2021.0117	Южный	Краснодарский край	Апшеронский район, участок а/д г. Апшеронск - х. Горный Луч	44,36522	39,79368	44,36522	39,79368	29.09.2021	00.10.2021	Оп	Атм., Гидролог.	Отмечались	В Апшеронском районе, на участке автодороги между, х. г. Апшеронск и х. Горный Луч произошла активизация оползневой массы. Оползень циркулярный, шириной около 10 м и длиной – около 5 м. Факторами активизации являются атмосферные осадки и боковая эрозия реки. В результате активизации оползневой массы было разрушено около 10 м автодорожного полотна.

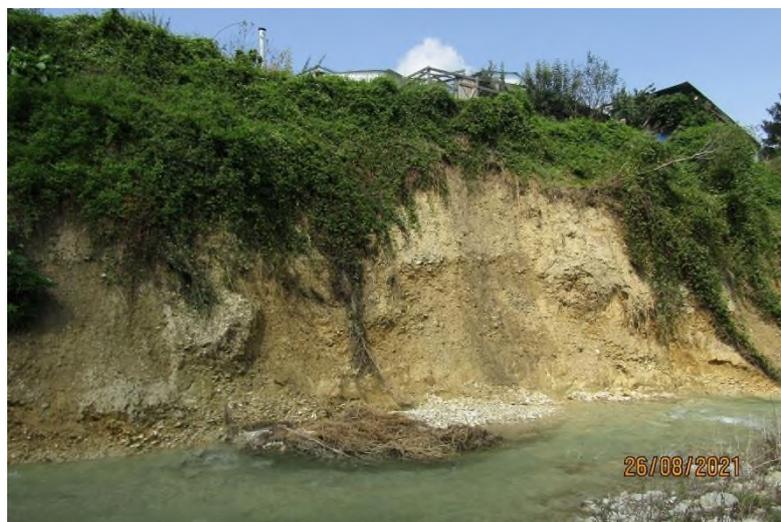
Фото 23.2021.0118. Крымский район, ст-ца Неберджаевская. Активные обвалы на левобережном уступе I НПТ р.Богаго

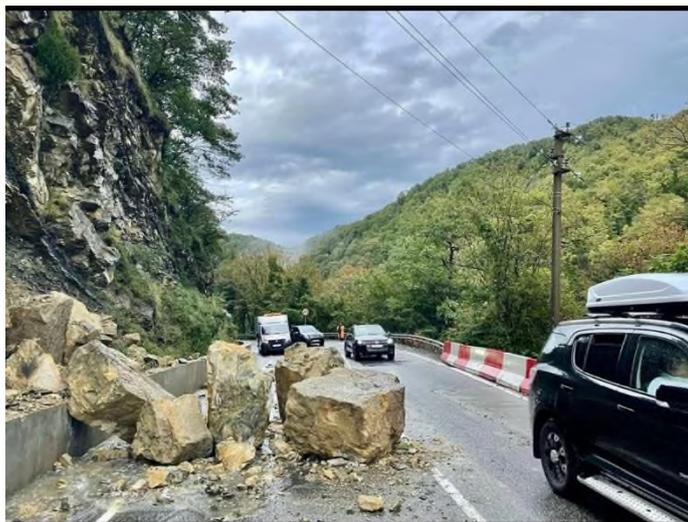
Фото 23.2021.0119. МО г.Сочи, Лазаревский район, мкр. Головинка, 138 км+800 м федеральной трассы А147 (Джубга - Сочи). Обвал в верхнем откосе. Фото из открытых источников СМИ.

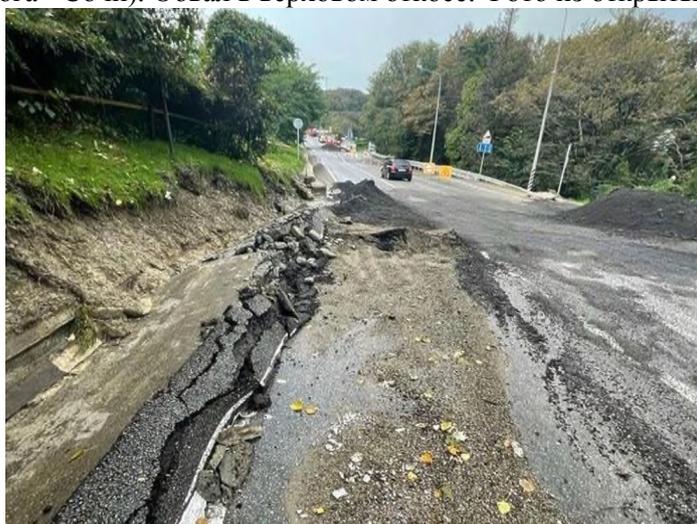
Фото 23.2021.0120. МО г.Сочи, Лазаревский район, п.Мамайский перевал, 168 км +850 м федеральной трассы А147 (Джубга - Сочи). Разрушение дорожного полотна в ходе активизации оползневых процессов. Фото из открытых источников СМИ.

23.2021.0120	Южный	Краснодарский край	МО Сочи, Лазаревский район, п. Мамайский Перевал, участок а/д А-147 Джубга-Сочи (168 км + 850 м)	43,65054	39,69151	43,65054	39,69151	05.10.2021	00.10.2021	Оп	Атм.	Отмечались	<p>В Лазаревском районе г. Сочи на 168 км + 850 м дороги А-147 Джубга-Сочи, в районе пос. Мамайский перевал, 5 октября произошли оползневые деформация дорожного полотна с образованием двух поперечных трещин асфальтового покрытия. Оползневой процесс развивается на левом борту долины р. Ира (левобережный приток р. Восточный Дагомыс). Направление смещения – север-северо-запад. Опо развивается в коллювиально-делювиальных породах четвертичного возраста. Фактором активизации оползневого процесса выступили обильные атмосферные осадки. Дорога разрушена и деформирована на протяжении 130 м</p>

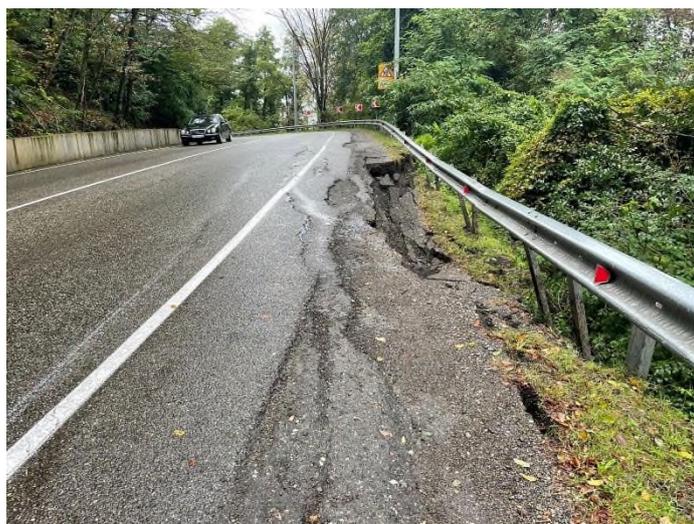
Фото 23.2021.0119. МО г.Сочи, Лазаревский район, мкр. Головинка, 136 км+400 м федеральной трассы А147 (Джубга - Сочи). Оползневая активность в низовом откосе автодороги. Фото из открытых источников СМИ.

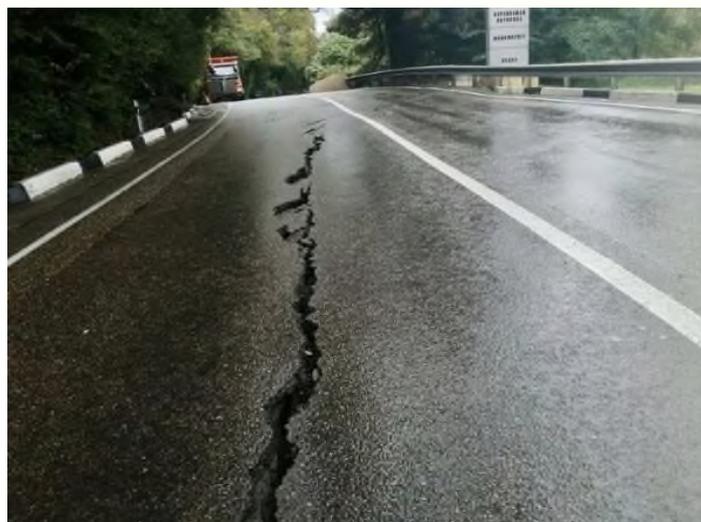
Фото 23.2021.0122. МО г. Сочи, Лазаревский район, к югу от п. Кучук-Дере. Разрушение участка федеральной трассы А 147 (Джубга - Сочи), под воздействием оползневых процессов. Фото из открытых источников СМИ.

23.2021.0122	Южный	Краснодарский край	МО Сочи, Лазаревский район, к югу от пос. Кучук-Дере, ул. Декабристов в, участок а/д А-147 Джубга-Сочи (156 км + 650 м)	43,67610	39,61234	43,67610	39,61234	05.10.2021	00.10.2021	Оп	Атм.	Отмечались	<p>В Лазаревском районе г. Сочи к югу от пос. Кучук-Дере, по ул. Декабристов отмечалась активизация оползневого процесса. Поврежден участок автодороги А-147 Джубга-Сочи на протяжении 5 м: на дорожном полотне образовалась трещина шириной до 20 см, и длиной около 5 м. На опасном участке было организовано реверсивное движение. Оползень развивается в коллювиально-делювиальных породах четвертичного возраста. Фактором активизации оползневого процесса выступили обильные атмосферные осадки.</p>

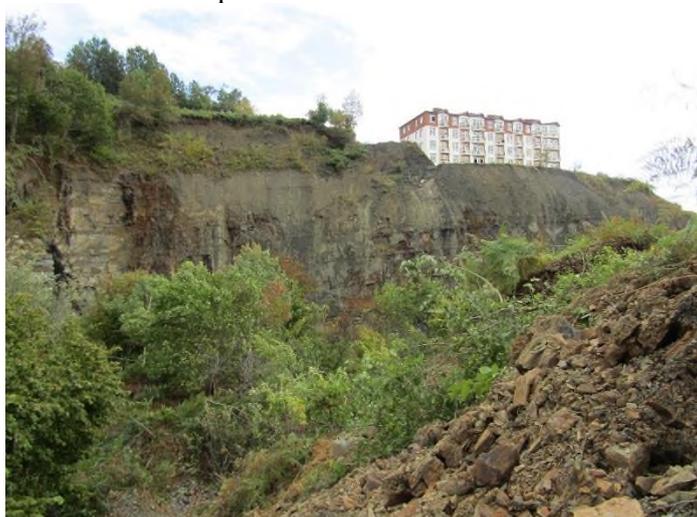
Фото. 23.2021.0123. МО г. Сочи, Лазаревский район, с. Сергей-Поле. Головная стенка срыва катастрофического оползня, сошедшего 5 октября 2021 года.

1	2	3	4	5	6	7	8	9	10	11	12	13	14	15	16
23.2021.0123	Южный	Краснодарский край	МО Сочи, Лазаревский район, с. Сергей-Поле, ул. Новошкольная, 60, Коттеджный Поселок «Горная Поляна»	43,68130	39,70029	43,68130	39,70029	05.10.2021	00.10.2021	Оп	Атм.	Отмечались	<p>В результате обильных осадков в с. Сергей-Поле Лазаревского внутригородского района, произошла активизация оползневой процесса. В результате произошло смещение 23 жилых домов и участка дороги в коттеджном посёлке с. Сергей-Поле, по ул. Новошкольная. Дома вместе с фундаментами сместились по ходу движения оползня. Опоры газовых труб и ЛЭП наклонились, газо- и электроснабжение было отключено в пределах коттеджного поселка. Погибших и пострадавших нет. Введен режим ЧС муниципального уровня № 2168 от 05.10.2021. Состав горных пород, затронутых проявлением: аргиллиты трещиноватые, сильно выветрелые, суглинки бурые, серые с включениями щебня, дресвы. Оползень образовался на склоне северо-западной экспозиции. Параметры проявления оползневой процесса: длина – 530 м, ширина – 230 м. Основным фактором катастрофической активизации оползневой процесса вероятнее был метеорологический – увлажнение горных пород, слагающих склоны, интенсивными жидкими атмосферными осадками. Также активизации оползневой процесса могли способствовать техногенные факторы: планировка и пригрузка склона, нарушение стока поверхностных и подземных вод. Разрушениям и деформациям на протяжении 300 м подверглись автодорога, ЛЭП, газопровод, водовод.</p>

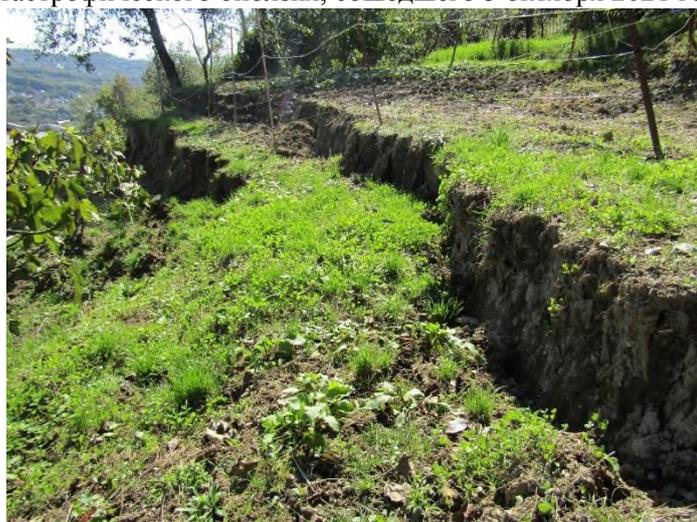
Фото 23.2021.0124. МО г. Сочи, Лазаревский район, с. Сергей-Поле. Оползневая ступень в районе пер.Араратского

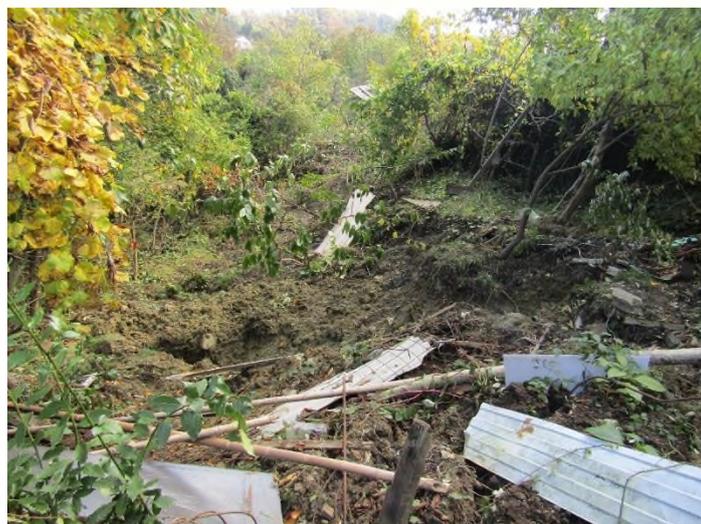
Фото 23.2021.0125. МО г. Сочи, Лазаревский район, с. Сергей-Поле. Активные оползневые процессы в районе пер.Масиса

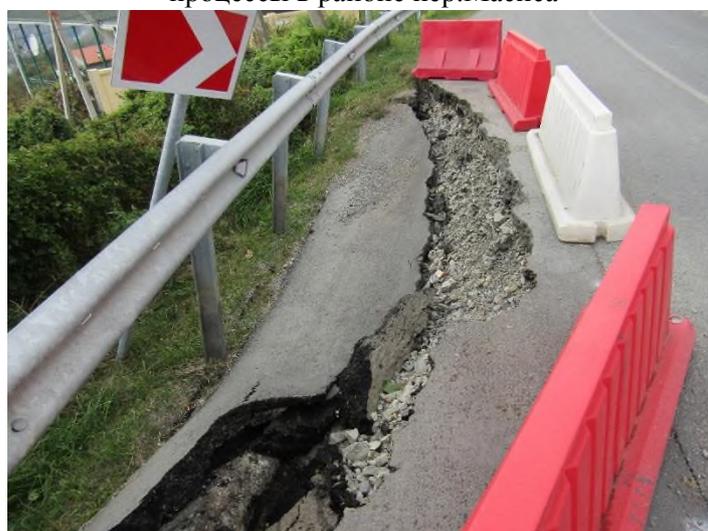
Фото 23.2021.0126. МО г. Сочи, Лазаревский район, с. Сергей-Поле. Оползневая активизация в низовом откосе автодороги по ул.Славы

23.2021.0126	Южный	Краснодарский край	МО Сочи, Лазаревский район, южная окраина с. Сергей-Поле, ул. Славы, 1/1	43,66123	39,69673	43,66123	39,69673	06.10.2021	00.10.2021	Оп	Атм., Техн.	Отмечались	<p>В Лазаревском районе г. Сочи в с. Сергей-Поле по ул. Славы в районе дома 1/1 произошла активизация оползневой процесса в низовом откосе дороги. Глубина просадки составила 1 м, на левом фланге возрастает до 1,5 м. Участок ранее незначительно проседал и был залатан. Длина оползня около 10 м. В оползание вовлечены суглинки щебнистые, а также техногенный грунт. Разрушено 1,5 м проезжей части в низовом откосе на протяжении 10 м.</p>

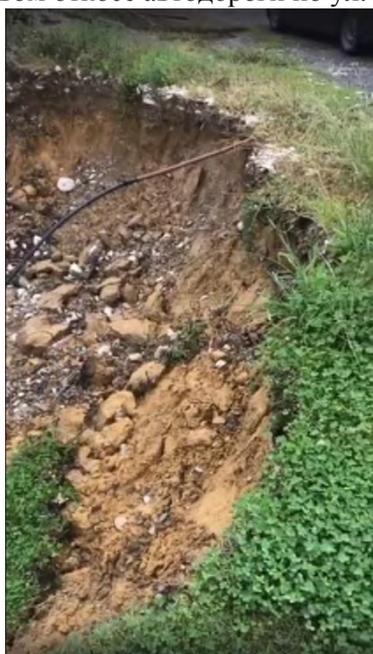
Фото. 23.2021.0127. МО г. Сочи, Адлерский район, с. Нижняя Шиловка. Активная стенка срыва в низовом откосе автодороги. Фото из открытых источников СМИ

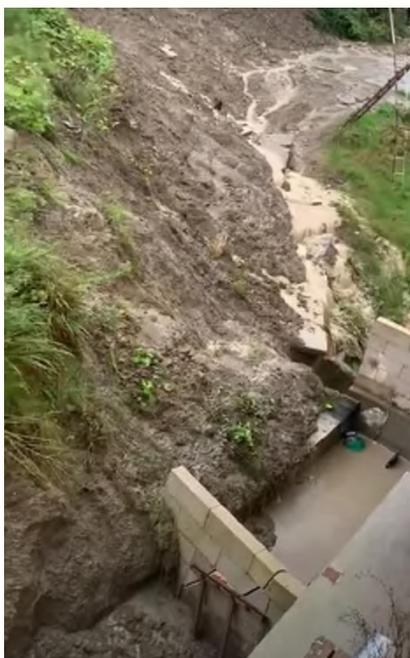
23.2021.0128	Южный	Краснодарский край	МО Сочи, Центральный район, ул. Макаренко, 86/8	43,61173	39,74372	43,61174	39,74372	00.09.2021	00.10.2021	Оп	Атм., Техн.	Отмечались	В Центральном районе МО г. Сочи наблюдалась активизация оползневой процесса на территории жилого дома по ул. Макаренко 86/8. Оползневые массы достигли окон второго этажа здания. На первом этаже повреждены несколько квартир. На момент обследования оползневой процесс находился в стадии развития. Произошло разрушение наружных несущих стен. В оползание вовлечены породы четвертичного возраста – суглинки щебнистые. Фактор активизации – обильные атмосферные осадки.

Фото 23.2021.0128. МО Сочи, Центральный район, дом по ул. Макаренко 8б/8. Образование оползней-оплывин в ходе ливневых осадков. Фото из открытых источников СМИ

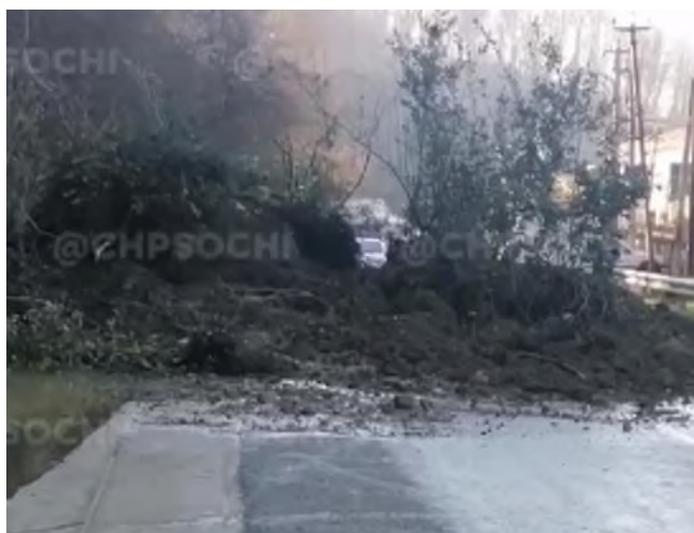
Фото 23.2021.0130. МО г. Сочи, Лазаревский район, с. Ордынка, Барановское шоссе. Активный консистентный оползень. Фото из открытых источников СМИ

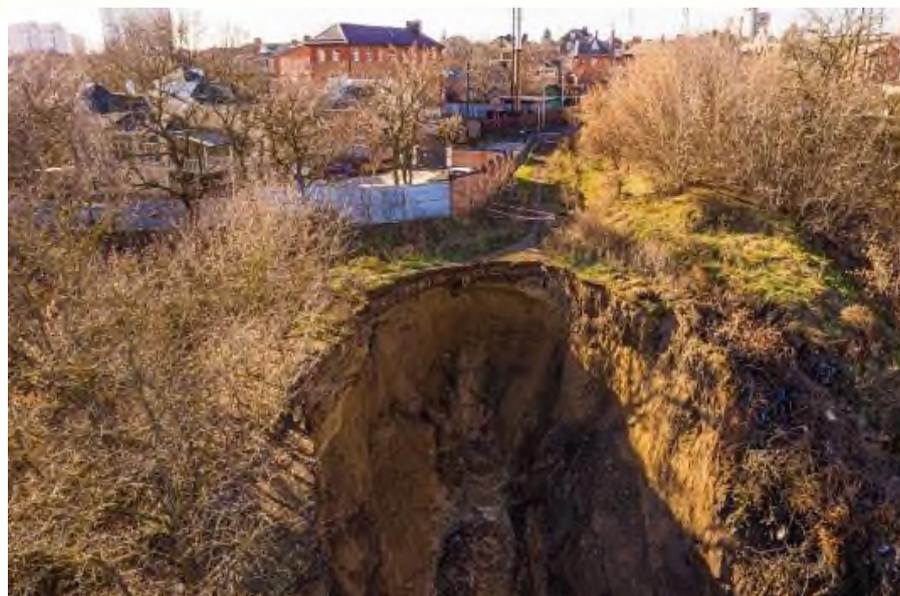
Фото 61.2021.0020. Оползневой цирк и стенка срыва оползня, г. Ростов-на-Дону, Тувинский переулок 47

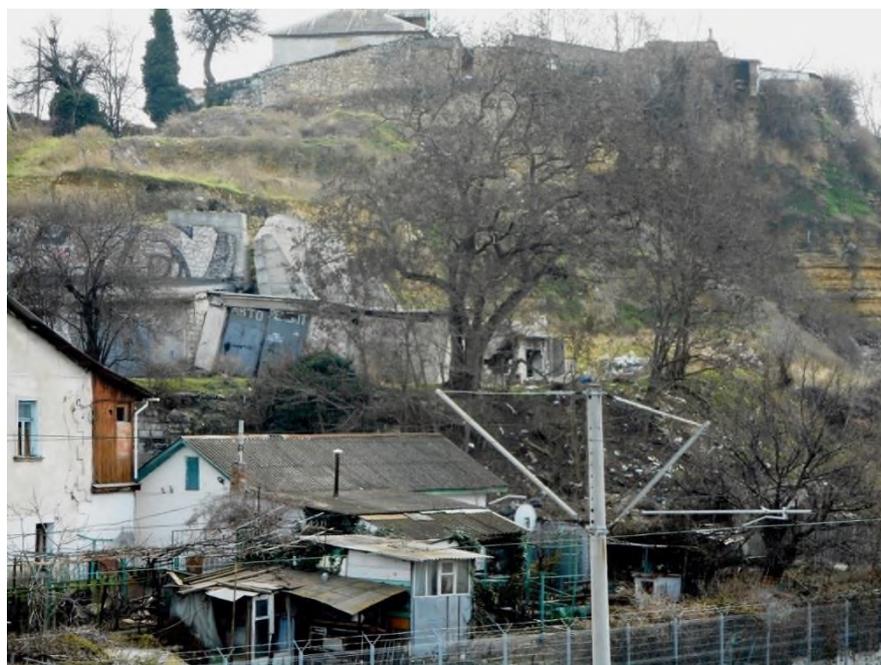
Фото № 67.2021.0002-1. Общий вид оползня (ноябрь 2021 г.)

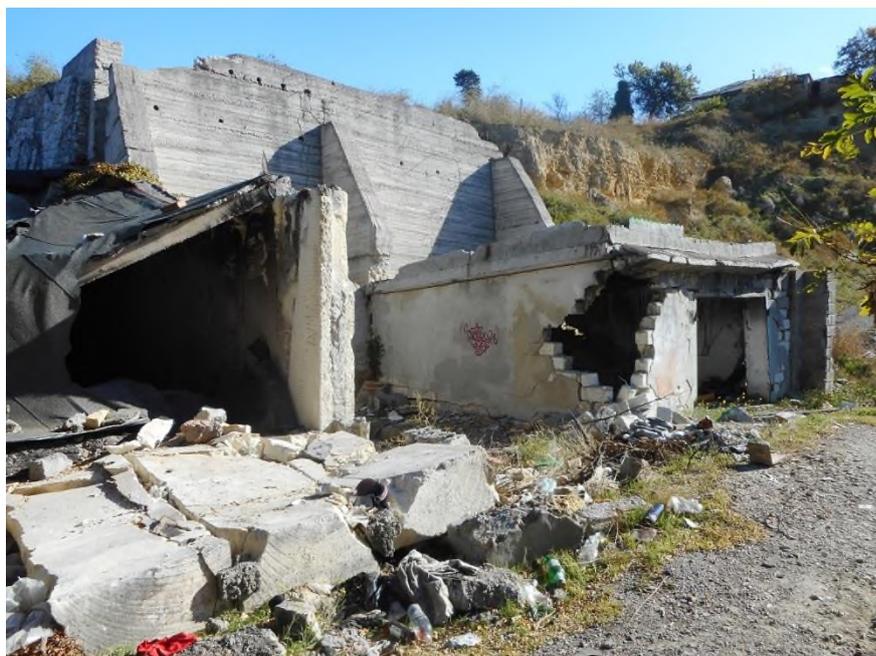
Фото № 67.2021.0002-2. Правый борт оползня. Полуразрушенные и разрушенные гаражные боксы. Деформация подпорной стенки, осыпавшийся грунт из-за подпорной стены. Трещины в подпорной стене, стена потеряла свои конструктивные свойства. Смещения фундамента гаража. Разрушение гаражных боксов продолжается (октябрь 2021 г.)

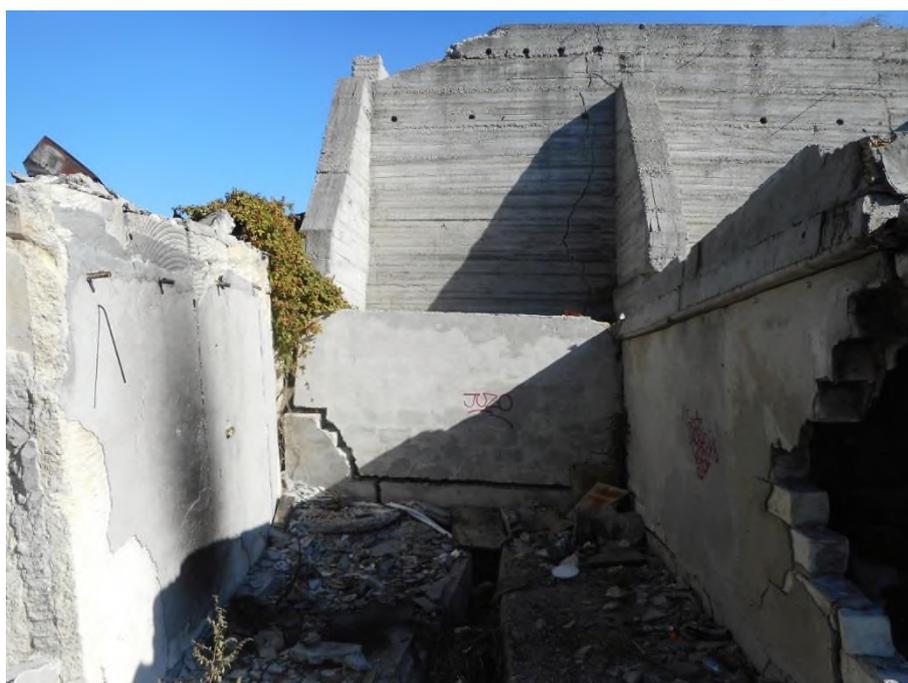
Фото № 67.2021.0002-3. Трещины в подпорной стене, стена потеряла свои конструктивные свойства. Ул. Теннисная- ж.д. 67-1110-0004 (октябрь 2021 г.)

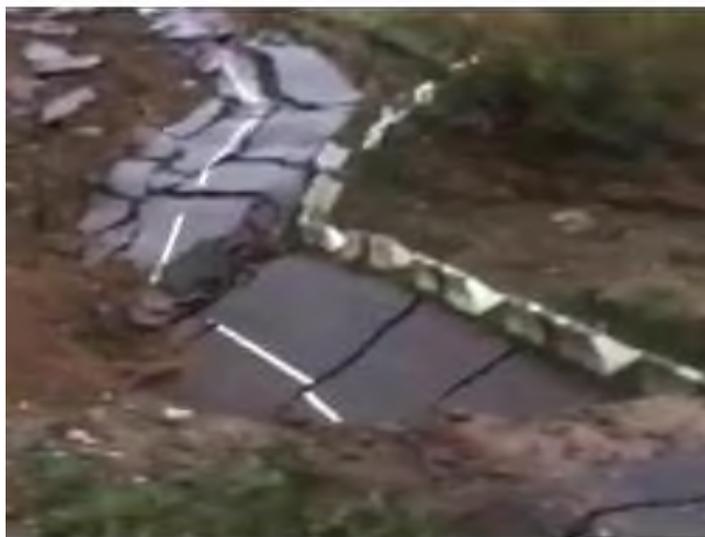
Фото 05.2021.0056. Оползнем деформировано полотно автодороги Касумкент-Цмур (3+150 км). Сулейман - Стальский район, Республика Дагестан. (Фото из открытых источников информации Республики Дагестан).

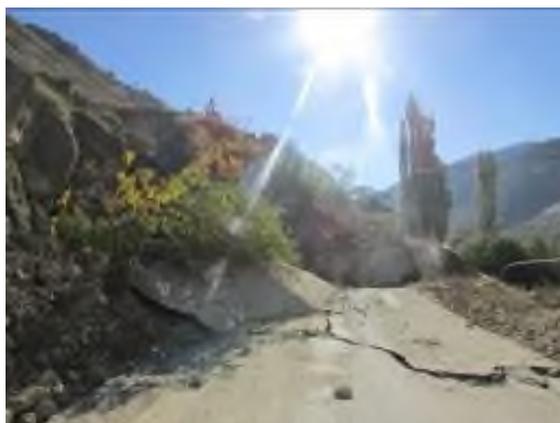
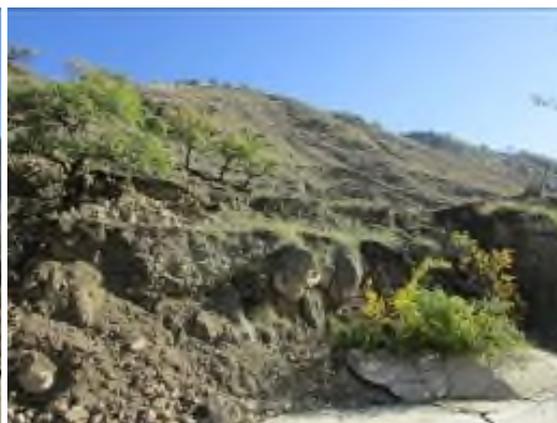
Фото 05.2021.0058. Оползнем деформировано полотно автодороги Цудахар - Акуша (150 м до с. Аметеркмахи). Акушинский район, Республика Дагестан. (Фото ООО «Даггеомониторинг»).

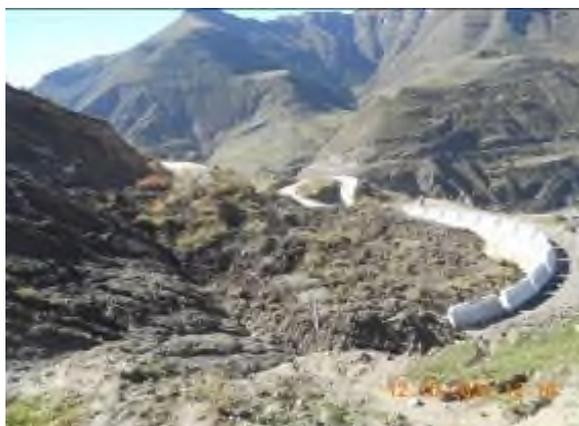
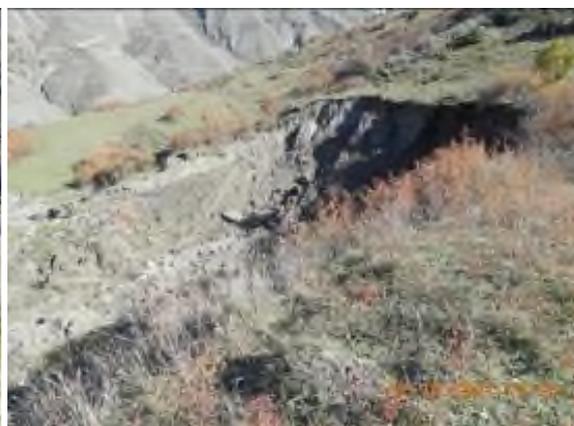
Фото 05.2021.0060. Оползневymi массами перекрыто полотно автодороги Цуриб - Арчиб (от с. Магар 0,6 км). Чародинский район, Республика Дагестан. (Фото ООО «Даггеомониторинг»).
