ЦЕНТР ГОСУДАРСТВЕННОГО МОНИТОРИНГА СОСТОЯНИЯ НЕДР И РЕГИОНАЛЬНЫХ РАБОТ

ИНФОРМАЦИОННАЯ СВОДКА

О ПРОЯВЛЕНИЯХ ЭКЗОГЕННЫХ
ГЕОЛОГИЧЕСКИХ ПРОЦЕССОВ НА
ТЕРРИТОРИИ РОССИЙСКОЙ ФЕДЕРАЦИИ

4 КВАРТАЛ
2021

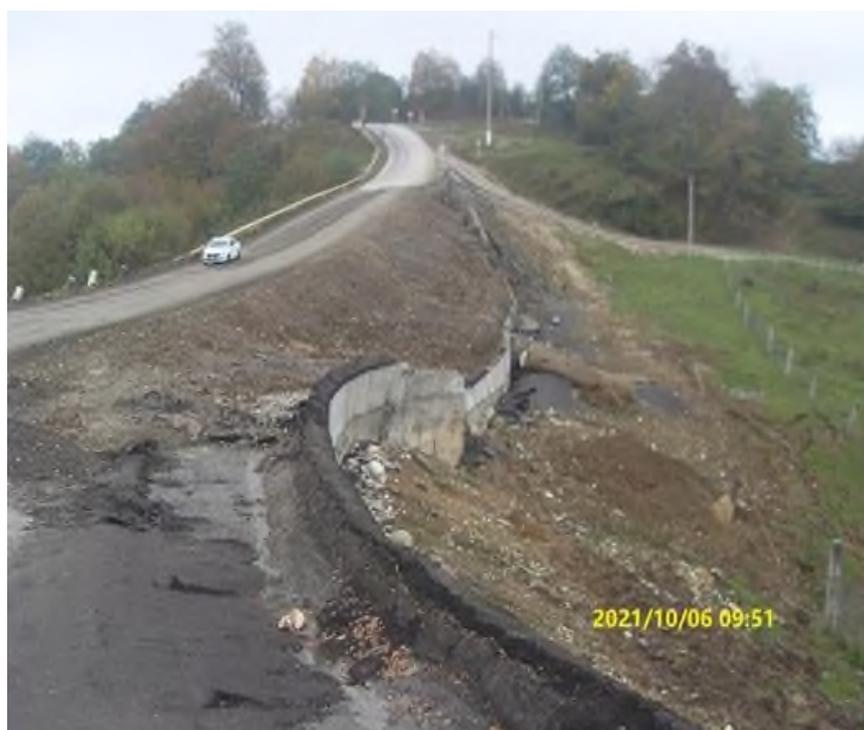
Фото 20.2021.0066. Оползнем деформировано полотно автодороги в с. Беной Ножай - Юртовского района, Чеченская Республика.
(Фото ООО «Центр ГИДИС»).

20.2021.0066	Северо-Кавказский	Чеченская Республика	Ножай-Юртовский район, с. Беной	42,99650	46,31894	42,99650	46,31894	00.10.2021	Не завершилась	Оп	Атм.	Отмечались	Ножай-Юртовский район, с. Беной. Отмечалась активизация оползневого процесса. Параметры активной части проявления: длина – 80 м, ширина – 90 м, площадь – до 7200 м ² , объем оползневых масс – до 21600 м ³ , средняя мощность оползневых масс – 3 м. Признаки активизации: обрушение стенки уступа, трещины закола на теле оползня. Комплексы и состав горных пород, затронутых проявлением: глины неогена. Базис развития опасного ЭГП – подножие склона. Факторы активизации: атмосферные осадки. Активизация оползневого процесса привела к деформации полотна дороги с покрытием на интервале 100 м.

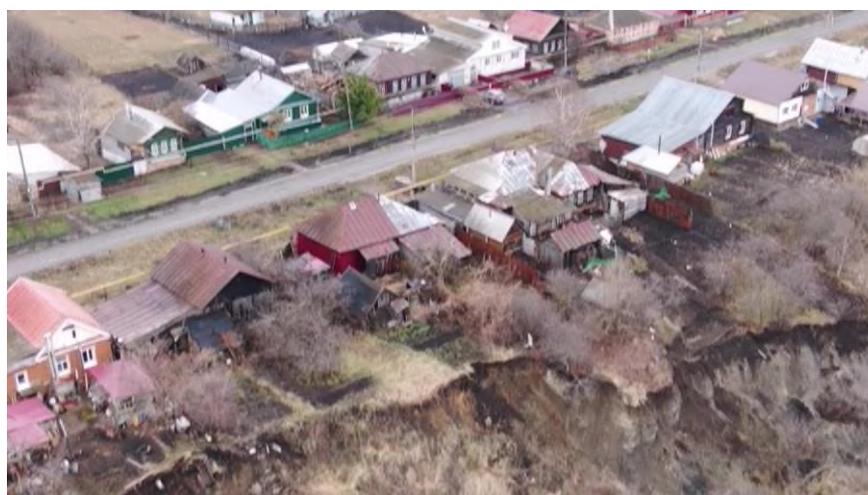
Фото 21.2021.0002. Оползневой процесс в с. Порецкое ул. Комсомольская. Чувашская Республика

21.2021.0002	Приволжский	Чувашская Республика	с. Порецкое верхняя часть склона р. Сура, ул. Комсомольская	55,19254	46,33941	55,19254	46,33941	00.00.2021	Не завершилась	Оп	Гидрогеол.	Отмечались	Активизация оползневой процесса отмечалась на восточной окраине с. Порецкое. Оползневая деформация объемом 9120 м ² вплотную подступает к жилым домам №№ 93, 95, 97, 100, 102 по ул. Комсомольская, разрушает приусадебные участки и деформирует легкие строения. С каждым годом поступательно надвигается на 1-2 м в сторону жилых домов. Сохраняется вероятность обрушения при дальнейшем стремительном развитии. Породы представлены меловыми и юрскими отложениями состоящих из глин темно-серых с прослоями алевролитов и мергелей. Базис развития: нижняя часть тела оползня.

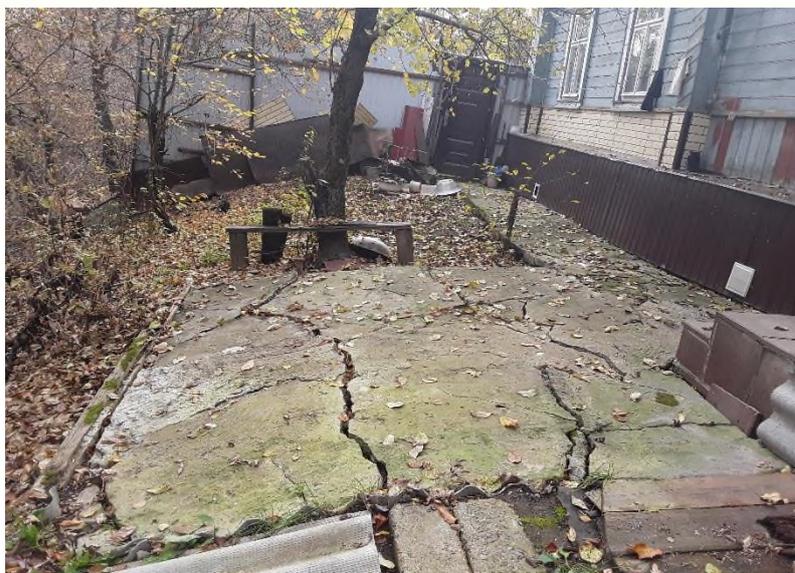
Фото 21.2021.0003. Оползневой процесс деформирует дом по ул. Подгорная д. 37 г. Алатырь. Чувашская Республика

21.2021.0003	Приволжский	Чувашская Республика	г. Алатырь, восточная часть	54,85555	46,60414	54,85555	46,60414	00.00.2021	Не завершилась	Оп	Гидрогеол., Техн	Отмечались	Оползневой процесс развивается в восточной части г. Алатырь ул. Подгорная д. 37. В настоящее время оползень деформировал фундамент и приусадебный участок. Площадь оползня - 1200 м ² . Сохраняется угроза для жилого дома. Породы представлены меловыми и юрскими отложениями, состоящими из глин темно-серых с прослоями алевролитов и мергелей.

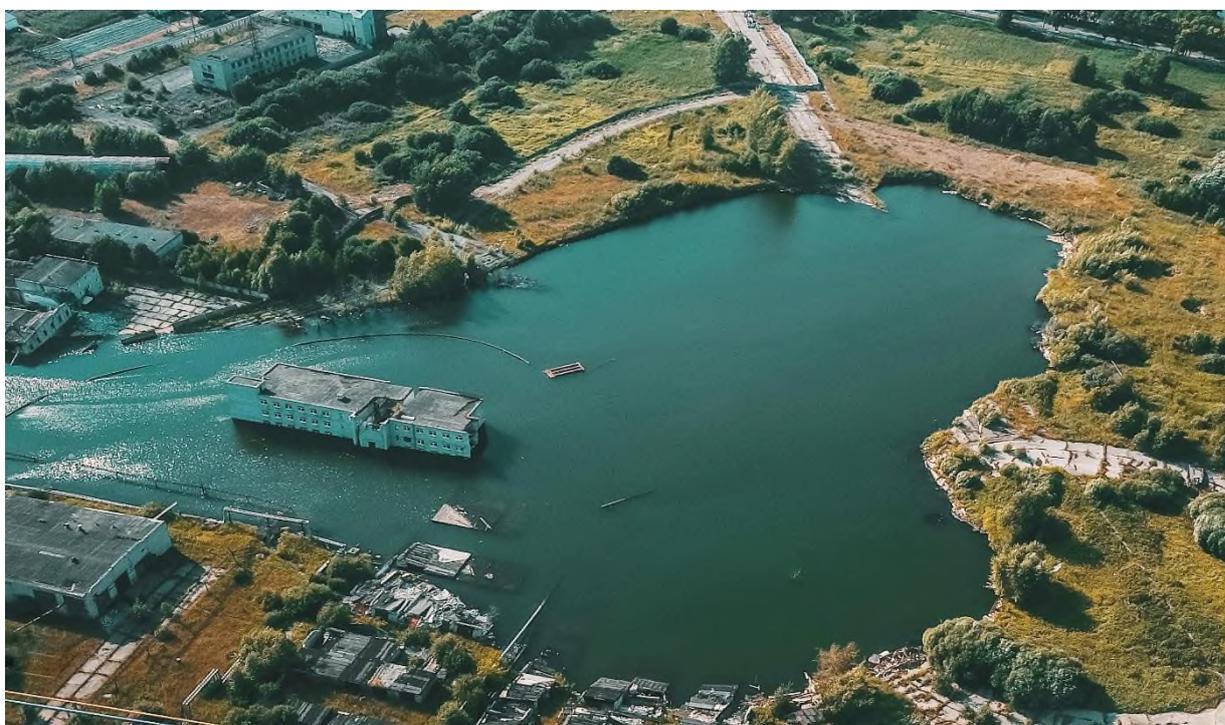
Фото 59.2021.0001. Провал №3 (в центре), опускающиеся под воду гаражи в ГК «Кардан» и автодорожное кольцо (справа внизу), г. Березники, июль 2021 г. Пермский край

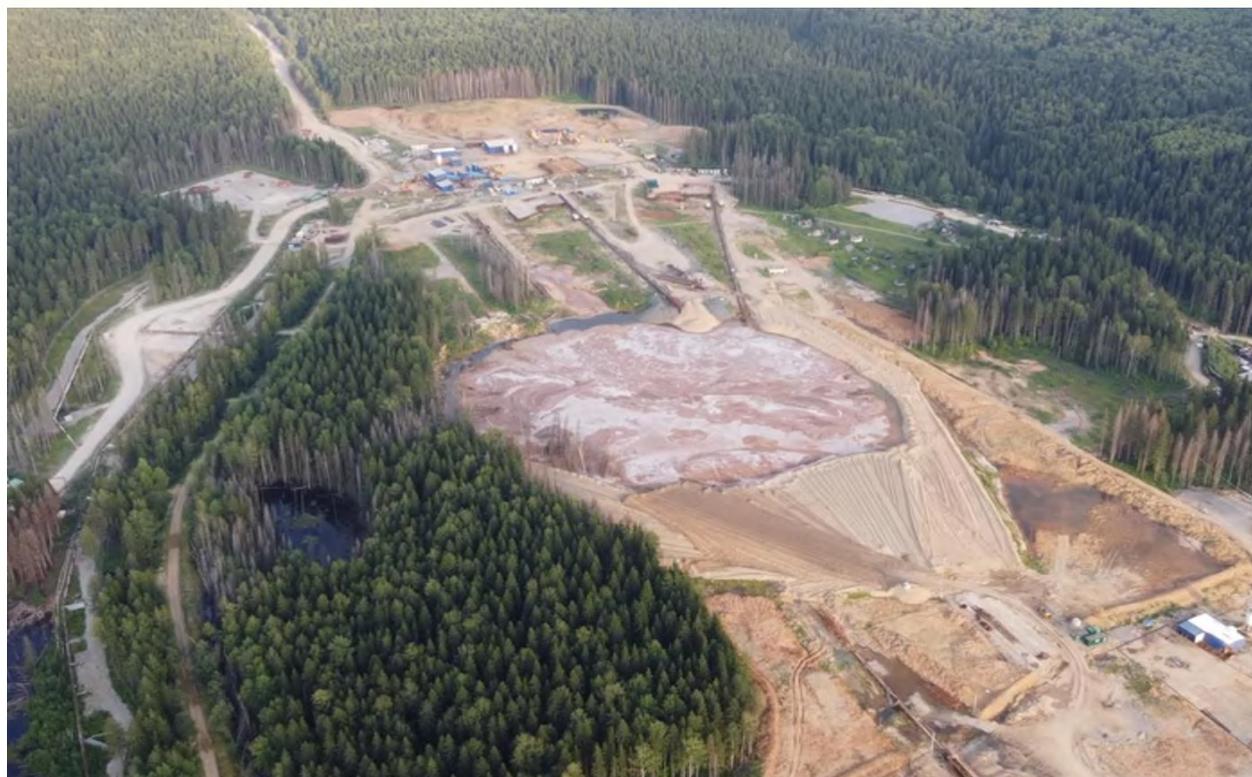
Фото 59.2021.0002. Провал на аварийном участке СКРУ-2, СНТ «Ключики», г. Соликамск, июль 2021 г. Пермский край

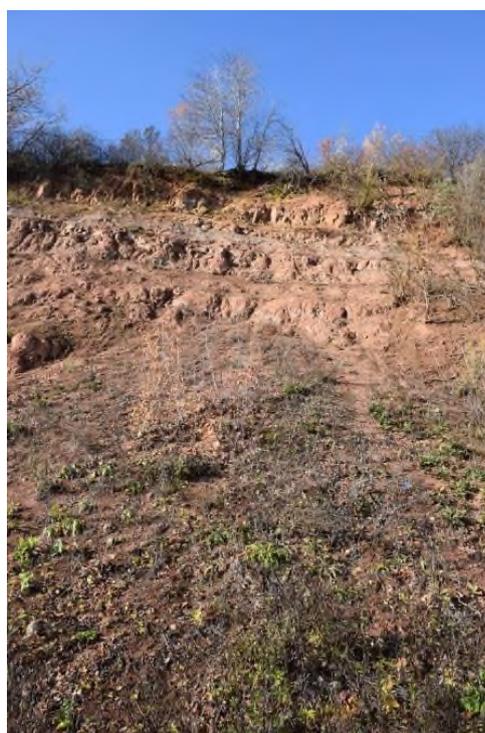
Фото 43.2021.0001. Участок склона р. Вятка в сл. Санниковы г. Кирова Кировской области (Филейское обнажение)

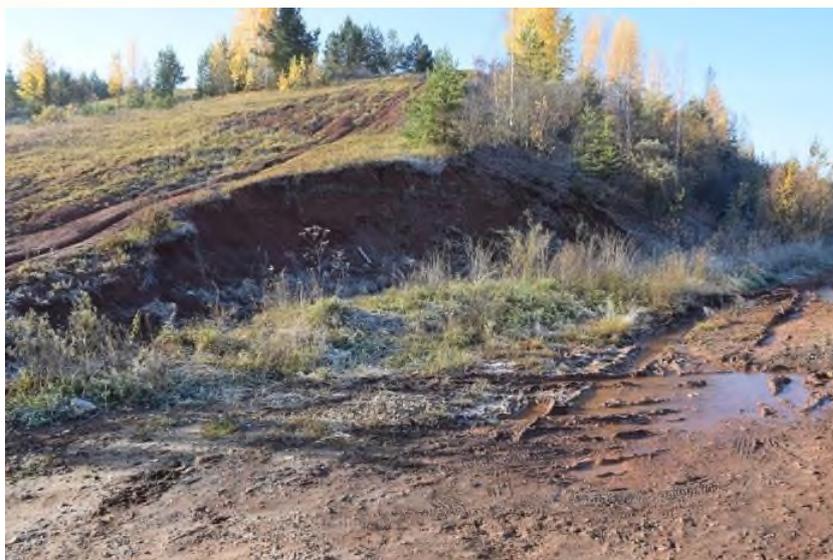
Фото 43.2021.0002. Подрезка основания склона р. Вятка около автодороги перед Новым мостом г. Кирова Кировской области

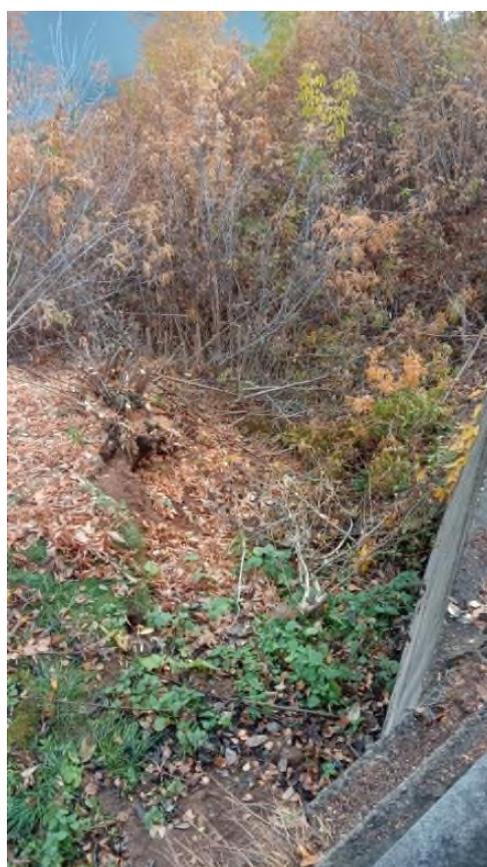
Фото 43.2021.0003. Вершина промоины, выходящая к фундаменту смотровой площадки на ул. Набережной Грина г. Кирова Кировской области

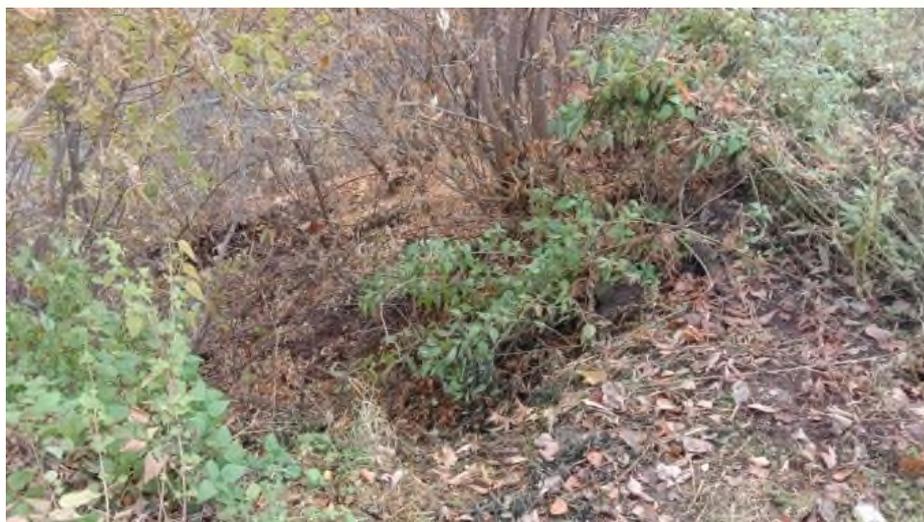
Фото 43.2021.0004. Вершина промоины, выходящая на бровку левого борта Раздерихинского оврага г. Кирова Кировской области

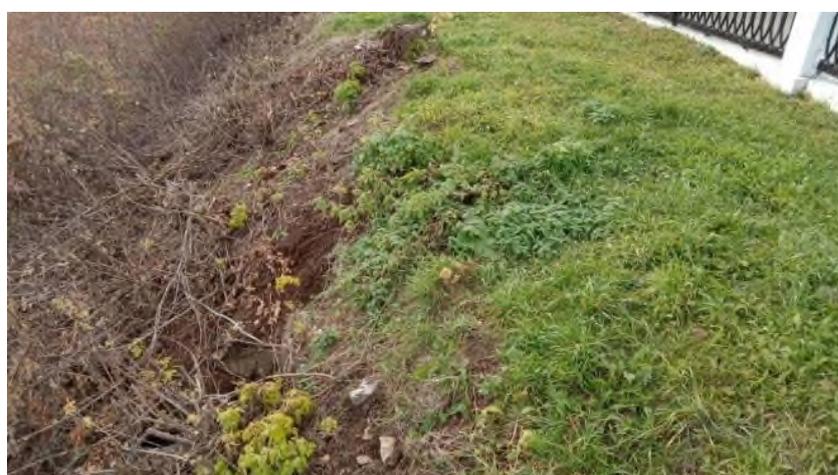
Фото 43.2021.0006. Вершина промоины, выходящая на бровку склона р. Вятка в районе мемориала «Вечный огонь» г. Кирова Кировской области

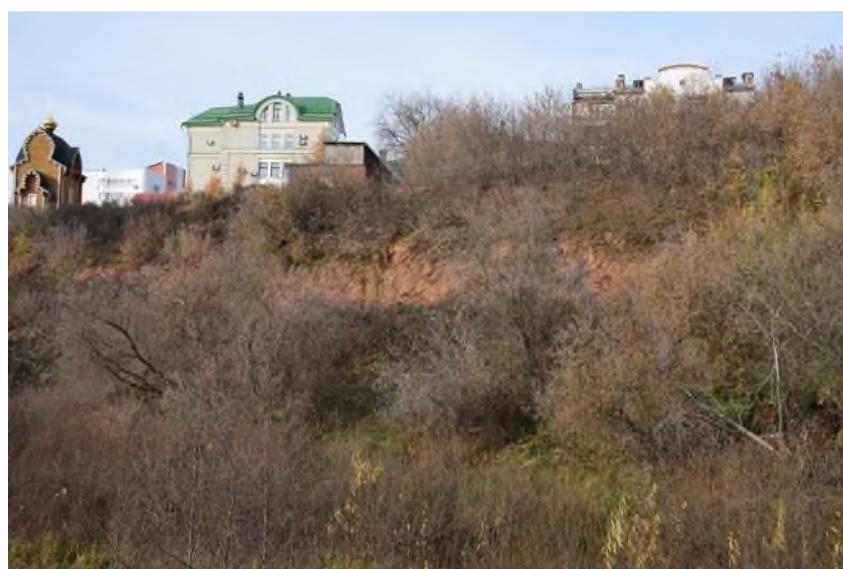
Фото 43.2021.0007. Подрезанный оголенный участок склона р. Вятка в районе телецентра в г. Киров Кировской области

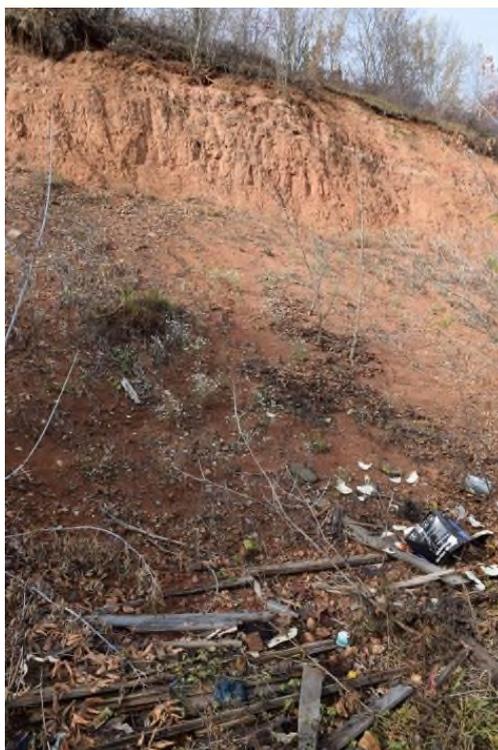
Фото 43.2021.0008. Развитие обвально-осыпного процесса на участке склона р. Вятка «Вересники» в г. Киров Кировской области

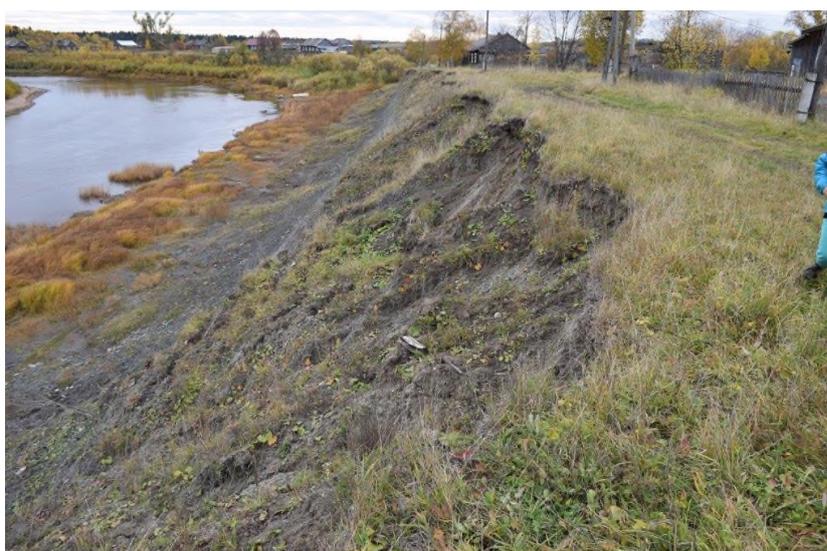
Фото 43.2021.0009. Развитие обвально-осыпного процесса на участке склона р. Кама в с. Лойно Верхнекамского района Кировской области

43.2021.0009	Приволжский	Кировская область	Верхнекамский район, с. Лойно, ул. Набережная	59,72825	52,65507	59,72825	52,65507	00.04.2021	00.10.2021	Об-Ос	Атм.	Не отмечались	В с. Лойно Верхнекамского района Кировской области в верхней части склона р. Кама отмечалась активизация обвально-осыпного процесса с захватом грунта мощностью до 0,5 м, длиной до 10 м. Вдоль бровки склона отмечены трещины закола шириной до 20 см. Скорость отступления бровки склона на разных участках различная и составляет от 0,04 до 0,06 м/год. Основные факторы активизации – атмосферные осадки. Литологический состав пород представлен серыми глинами среднеюрского возраста. Базис развития – основание склона долины р. Кама.

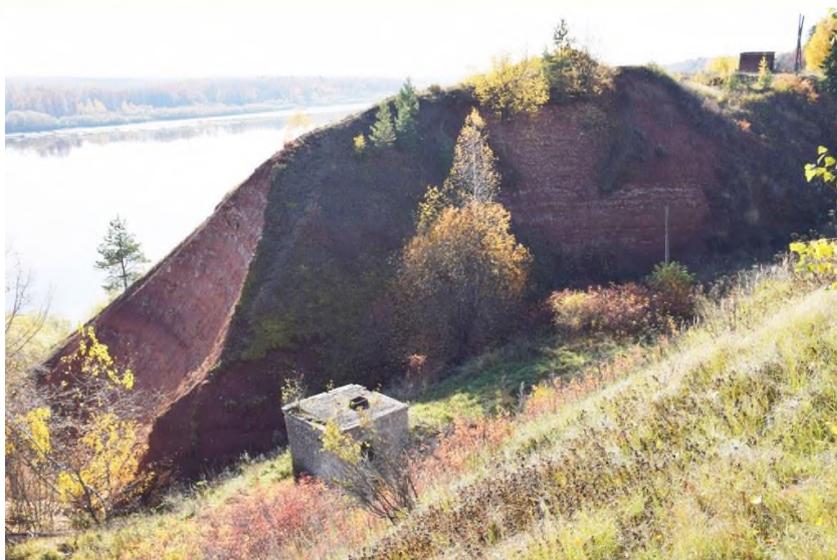
Фото 43.2021.0011. «Скорняковское городище» в г. Котельнич Котельничского района Кировской области

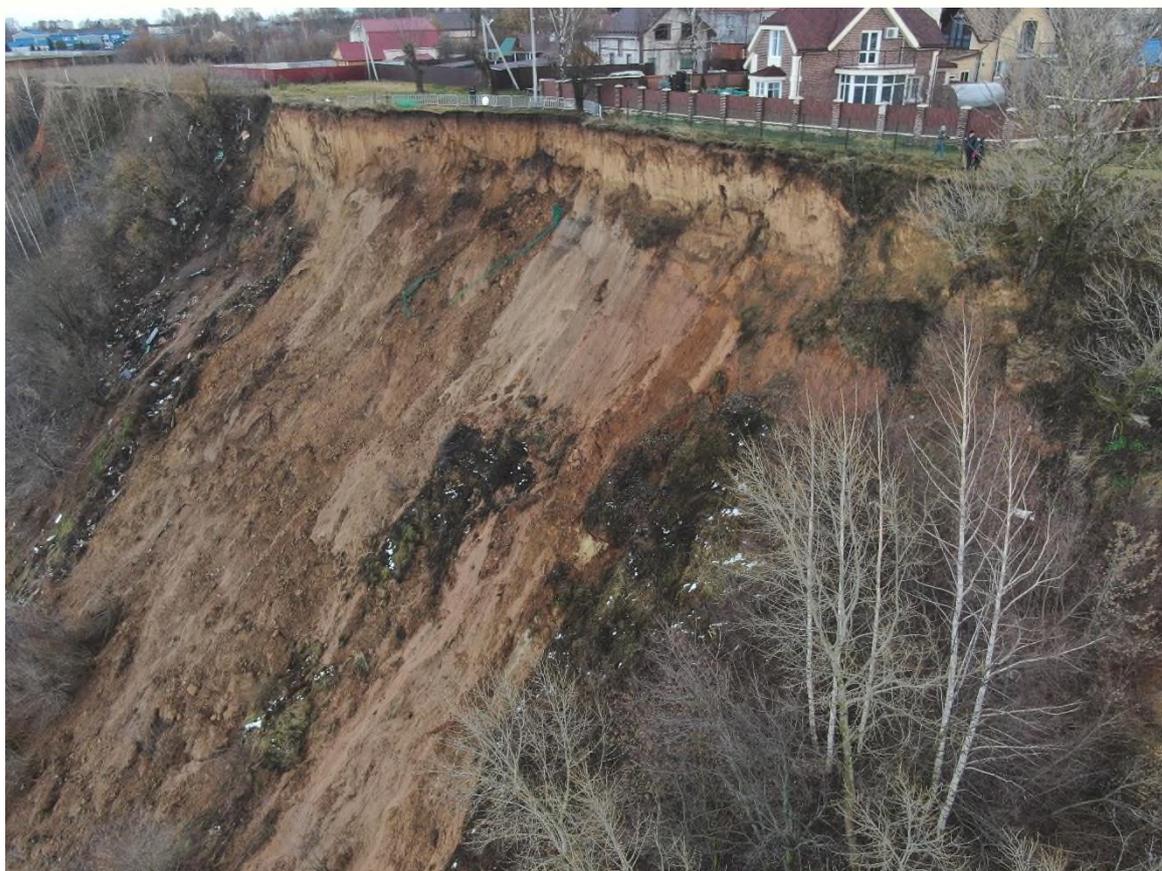
Фото 52.2021.0006. Панорамный снимок территории воздействия оползневого процесса у дома № 23, ул. Полянка, г. Павлово, Нижегородская область

Нижегородская область. В Нижегородской области за IV квартал 2021 г., по информации из открытых источников, отмечен 1 случай активизации опасных ЭГП (оползневой процесса), с потенциальной угрозой возникновения ЧС в Павловском районе в г. Павлово. Вследствие активизации оползневой процесса произошло частичное разрушение грунтовой дороги (подъезда к жилому дому № 19), проходившей вдоль склона. Основными факторами активизации явились – подмыв основания склона, переувлажнение грунтов атмосферными осадками и грунтовыми водами, в сочетании с нагрузкой на склон от частных построек и утечек из водонесущих коммуникаций.

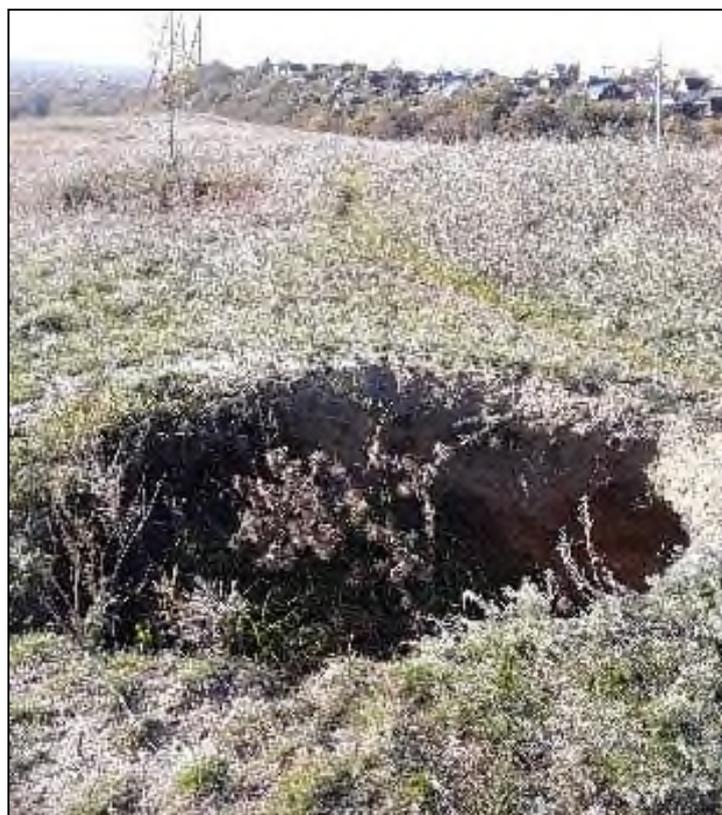
Фото 58.2021.0001. Новый провал с понором, уч. «Лысяя гора». ЮВ окраина г. Сердобск, Пензенская область

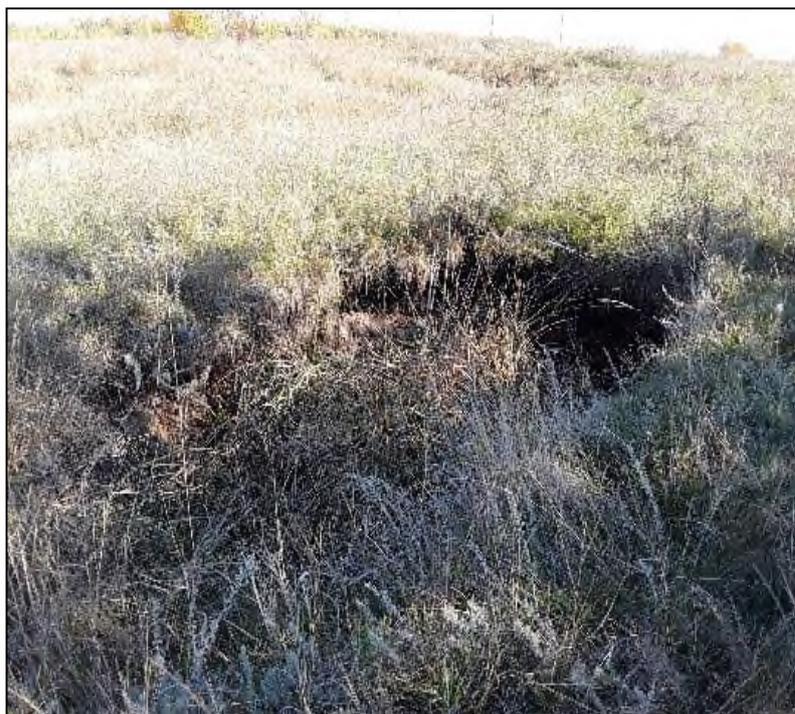
Фото 58.2021.0002. Новый провал с понором, уч. «Лысая гора».
ЮВ окраина г. Сердобск, Пензенская область

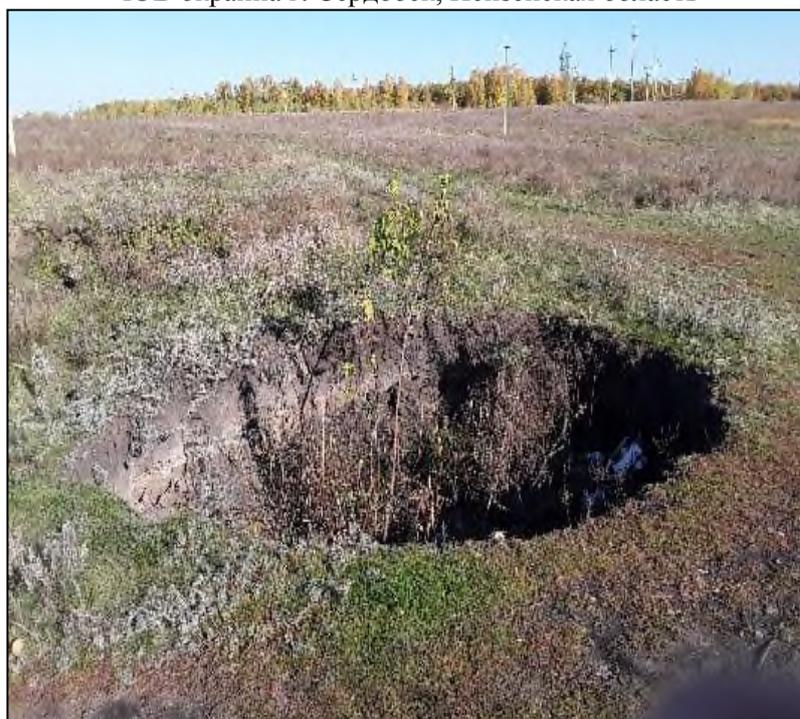
Фото 58.2021.0003. Активизация старого провала. уч. «Лысая гора».
ЮВ окраина г. Сердобск, Пензенская область

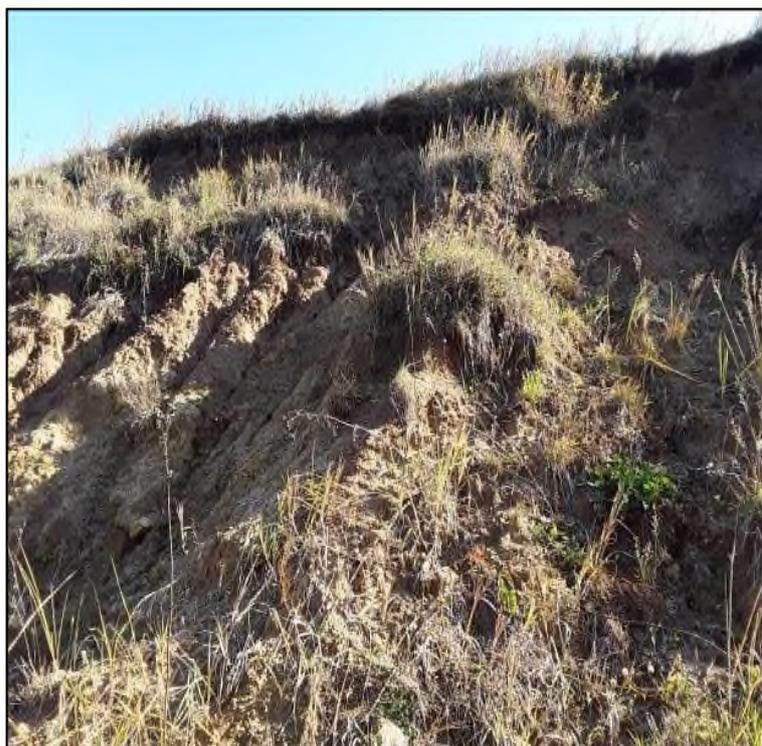
Фото 58.2021.0004. Активизация оползня-пльва., уч. «Овраг Южный-Мал. Набережная». ЮВ окраина г. Сердобск, Пензенская область

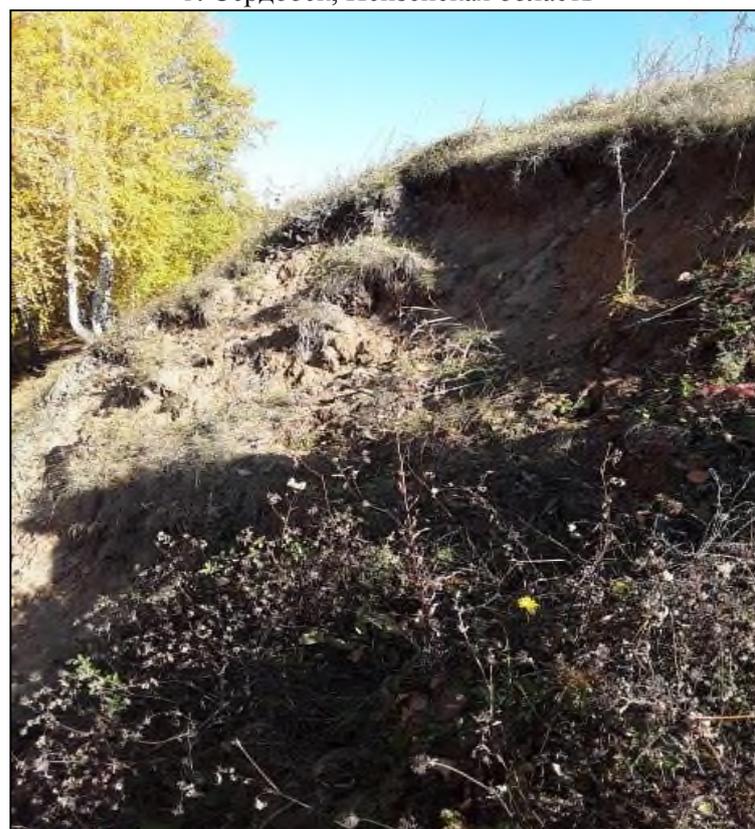
Фото 58.2021.0005. Активизация оползня-спльва уч. «Овраг Южный-Мал. Набережная». ЮВ окраина г. Сердобск, Пензенская область

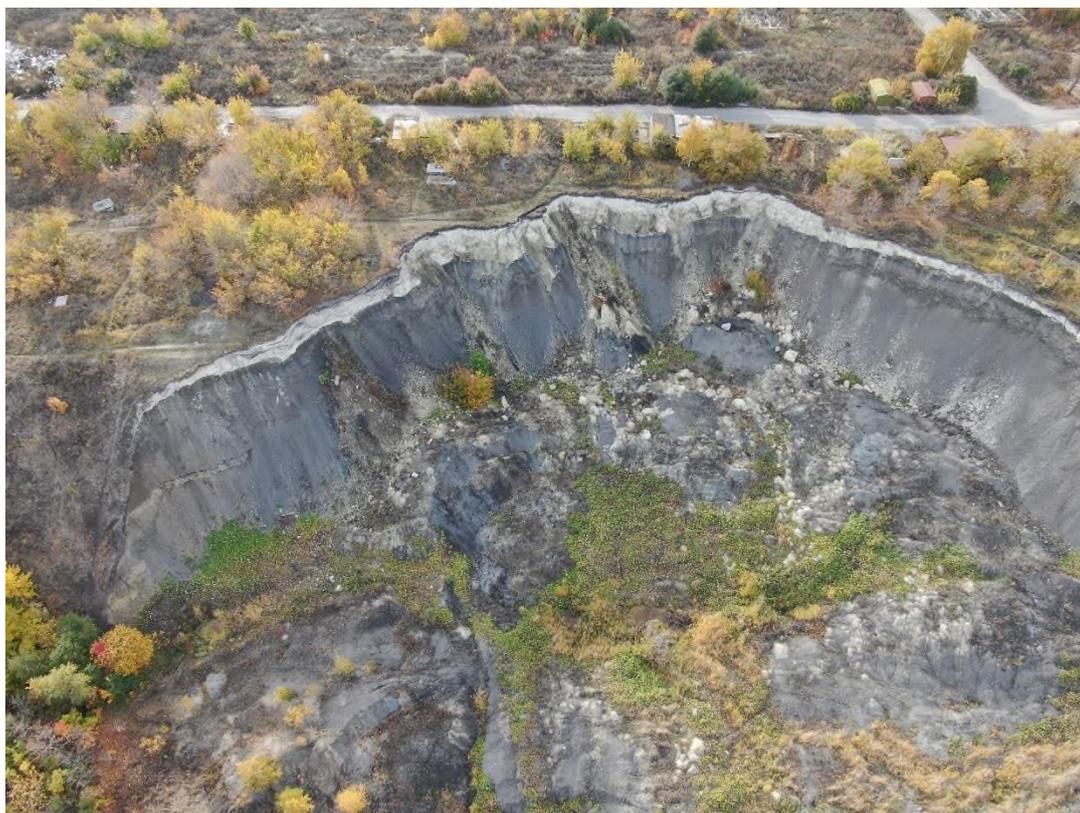
Фото 73.2021.0009. Срывы грунта, осыпи, застои грунтовых вод на оползне 2. Ленинский район, ул. Мостостроителей, г. Ульяновск, Ульяновская область

73.2021.0009	Приволжский	Ульяновская область	г. Ульяновск, Ленинский район, Ул. Мостостроителей	54,35695	48,39814	54,35695	48,39815	00.09.2021	Не завершилась	Оп	Гидрогеол.	Отмечались	Активизация оползневой процесса на участке детальных наблюдений «Ульяновск-центр» (территория г. Ульяновск в районе ул. Мостостроителей) произошла в сентябре-октябре 2021г. Отмечается отступление бровки оползня на 0,2-0,3 м, вспучивание и движение грунта в средней части оползня, а также трещины вдоль всей бровки срыва. Активизация процесса была вызвана выходами и застоями грунтовых вод, которые отмечаются на протяжении всего тела оползня и, особенно, в головной его части прямо под бровкой. Отмечается разрушение территории г. Ульяновска приблизительно площадью 15 – 25 м². Так же отмечается разрушение грунтовых пешеходных дорожек вдоль склона. Базисом развития оползня является нижняя часть волжского склона. Литологический состав пород, затронутых проявлением – суглинки, супеси, щебень (dl QIII-IV). Оползень имеет размеры 609×203 м, площадь 123194 м², мощность оползневой тела до 10 м. Оползень находится в стадии развития.
