**ФЕДЕРАЛЬНОЕ ГОСУДАРСТВЕННОЕ БЮДЖЕТНОЕ УЧРЕЖДЕНИЕ
«ГИДРОСПЕЦГЕОЛОГИЯ»**

**О ПРОЯВЛЕНИЯХ ЭКЗОГЕННЫХ
ГЕОЛОГИЧЕСКИХ ПРОЦЕССОВ НА
ТЕРРИТОРИИ РОССИЙСКОЙ ФЕДЕРАЦИИ**

**4 КВАРТАЛ
2022**

**ИНФОРМАЦИОННАЯ СВОДКА О
ПРОЯВЛЕНИЯХ ЭКЗОГЕННЫХ
ГЕОЛОГИЧЕСКИХ ПРОЦЕССОВ НА
ТЕРРИТОРИИ РОССИЙСКОЙ ФЕДЕРАЦИИ
ЗА IV КВАРТАЛ 2022 Г.**

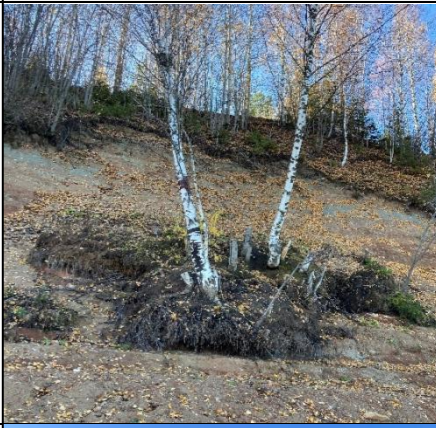
29.2022.0001	Северо-Западный	Архангельская область	Красноборский р-н, д. Мануиловская	61,55330	45,98460	61,55330	45,98460	01.09.22	14.10.22	Оп	Атм., Гидрогеол	Не отмечались	Береговой склон подвержен оползневому процессу. Склон практически полностью оголен, травяной покров, деревья и кустарники съезжают вместе с оползневыми массами. Параметры активизации: длина - 6 м; ширина - 11 м. Состав горных пород, затронутых проявлением: чередование разноцветных алевролитистых мергелей, алевролитов и глин с прослоями и линзами песков и песчаников, в основании прослой глин. Факторы активизации: 1. Атмосферный (Интенсивное снеготаяние, обильные атмосферные осадки в весенне-осенний период и как следствие повышение уровня ПВ в паводковые периоды); 2. Гидрогеологический (инфильтрация грунтовых вод).

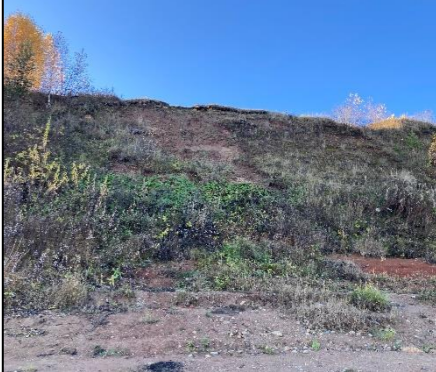
29.2022.0002	Северо-Западный	Архангельская область	Красноборский р-н, д. Осташевская	61,54830	45,99760	61,54830	45,99760	01.09.22	14.10.22	Оп	Атм., Гидрогеол	Не отмечались	Береговой склон подвержен оползневому процессу. Травяной покров и кустарники съезжают вместе с оползневыми массами. Параметры активизации: длина - 2 м; ширина - 9 м. Состав горных пород, затронутых проявлением: чередование разноцветных алевролитистых мергелей, алевролитов и глин с прослоями и линзами песков и песчаников, в основании прослой глин. Факторы активизации: 1. Атмосферный (Интенсивное снеготаяние, обильные атмосферные осадки в весенне-осенний период и как следствие повышение уровня ПВ в паводковые периоды); 2. Гидрогеологический (инфильтрация грунтовых вод).

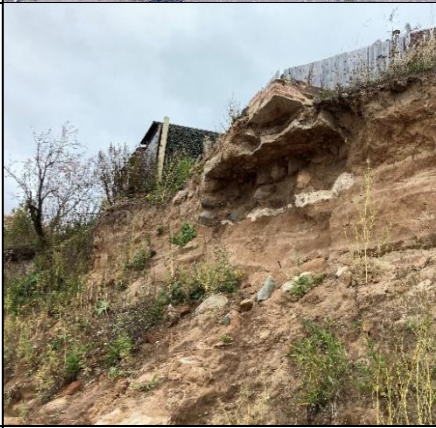
29.2022.0003	Северо-Западный	Архангельская область	Котласский район, МО Приводинское, вблизи д. Пускино	61,14100	46,60130	61,14100	46,60130	01.09.22	13.10.22	Оп	Атм., Гидрол., Гидрогеол.	Отмечались	По результатам текущего обследования установлено значительное смещение верхней бровки склона в сторону материковой части, таким образом, что оголился и повис над склоном кирпичный фундамент, на котором расположен деревянный забор частной территории. Также на протяжении всего маршрута отмечаются свежие оползневые массы, «пьяный лес» и нависание ПРС. Состав горных пород: Переслаивание пачек песков светло-серых мелкозернистых с пачками песков бурых разнозернистых, перекрываемые почвенно-растительным слоем, QIII. Факторы: атмосферный, гидрологический, гидрогеологический. Размер активизации: длина - 8,5 м, ширина - 1020 м, площадь - 8560 кв.м.

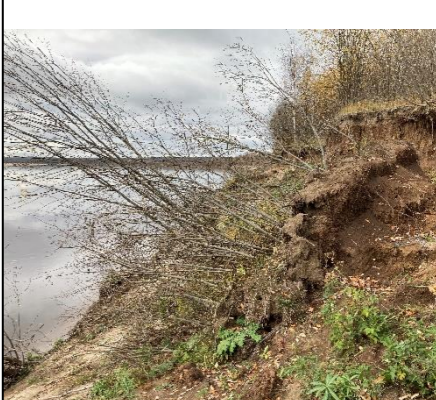
29.2022.0004	Северо-Западный	Архангельская область	МО Приводинское, вблизи д. Новинки	61,1414	46,6114	61,1410	46,6013	01.09.22	13.10.22	Оп	Атм., Гидрол., Гидрогеол.	Отмечались	Береговой склон вблизи д. Новинки поражен активным оползневым процессом. Отмечаются свежие оползневые песчаные массы, "пьяный лес", оголение почвенно-растительного слоя. Воздействие оказывается на водоохранную зону. Факторы активизации: атмосферный, гидрологический, гидрогеологический. Затронутые горные породы: Переслаивание пачек песков светло-серых мелкозернистых с пачками песков бурых разнозернистых; локальные синеклизы выполнены глинами, суглинками серыми, торфом, а также почвенно-растительным слоем, QIII-IV. Размеры активизации: длина - 11 м, ширина - 860 м, площадь - 8995 кв.м, высота склона 7-10 м.

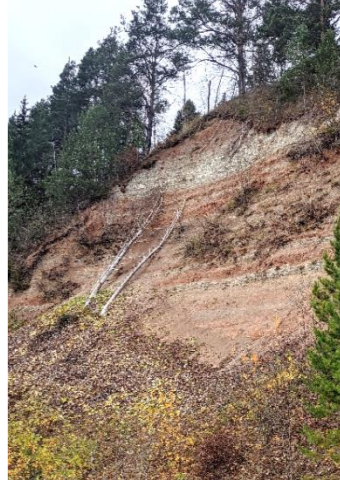
1	2	3	4	5	6	7	8	9	10	11	12	13	14	15	16
35.2022.0002	Северо-Западный	Вологодская область	Великоустюгский р-н, д. Красное Поле	60,77630	46,24400	60,77630	46,24400	01.09.22	15.10.22	Оп	Литол., Атм. Гидрогеол., Гидрол.	Отмечались	Склон высотой до 40 м на протяжении 395 м значительно оголён. У подножья склона отмечаются старые заросшие дёрном и кустарником оползневые террасы. Также в нижней части склона до высоты порядка 2 м отмечаются высачивания, в результате чего образуются локальные лужицы, происходит переувлажнение пород подножья склона. На всём протяжении верхней бровки склона оголён ПРС, свисают корневые системы растений. На наиболее активных участках склона отмечаются свежие делювиально-коллювиальные отложения (глин, суглинков, мергели, известняки). Размеры активизации: длина - 37 м, ширина - 395 м, площадь 14615 кв.м, мощность - до 40 м. Комплекс горных пород: глины, суглинки, пески с прослоями мергелей и известняков, песчаники с линзами конгломератов, P2, Q. Воздействие оказывается на водоохранную зону.

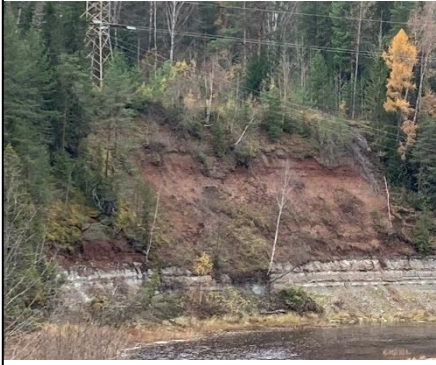
35.2022.0003	Северо-Западный	Вологодская область	Великоустюгский р-он, д. Студёное	60,58260	45,53750	60,58260	45,53750	01.09.22	11.10.22	Оп	Литол., Атм. Гидрогеол., Гидрол.	Отмечались	Склон высотой до 25 м поражен оползевым процессом, проявляющимся в оголении коренных пород склона, образовании свежих делювиально-коллювиальных отложений, обнажении корневых систем растений и нависание ПРС, также отмечаются многочисленные поваленные деревья и кустарники. На расстоянии 18 м от верхней бровки оползневой склона расположена опора ЛЭП, однако, на момент обследования оползневой процесс прямой угрозы на опору не несёт. Оползневой процесс оказывает воздействие на водоохранную зону территории государственного геологического (природного) заказника «Урочище Стрельна» (около 305 м). Размеры активизации достигают 22 м в длину, 353 м - в ширину. Процесс затрагивает глины, суглинки, пески с прослоями мергелей и известняков, песчаники с линзами конгломератов четвертичного и верхнепермского периодов

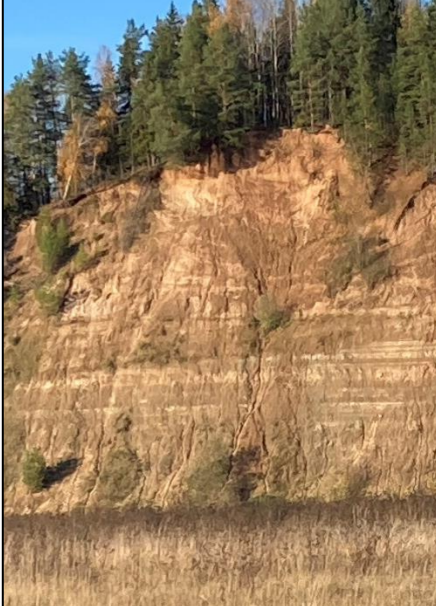
35.2022.0004	Северо-Западный	Вологодская область	Нюксенский муниципальный округ, вблизи д. Вострое	60,54510	44,92690	60,54510	44,92690	01.09.22	11.10.22	Оп	Литол., Атм. Гидрогеол., Гидрол.	Не отмечались	Береговой склон на противоположном берегу от д. Вострое поражен оползевым процессом, о чем свидетельствуют свежие оползневые массы, покосившиеся и упавшие со склона деревья, также регулярны на всем протяжении склона глубокие промоины. Ширина активной части до 700 м, длина - 68 м, высота активной оголенной части - до 35 м. Проявлением затронуты песчаные разности четвертичного возраста.

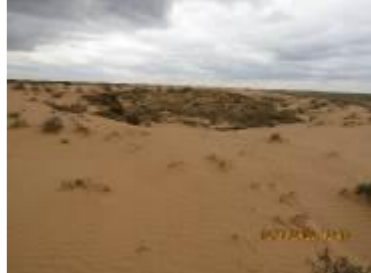
1	2	3	4	5	6	7	8	9	10	11	12	13	14	15	16
08.2022.0007	Южный	Республика Калмыкия	Черноземельский район, в 7,1 км восточнее п. Цува	45,44811	46,36442	45,44811	46,36442	00.00.22	Не завершилась	Эа	Атм., Литол.	Отмечались	В Черноземельском район, в 7,1 км восточнее п. Цува была зафиксирована активизация эолового процесса. Природно-климатическая обстановка (количество осадков и ветровой режим) способствовала активности эоловых процессов за счет снижения укрепления песчаных массивов корневой системой. В результате этого происходит увеличение размеров проявлений. Воздействие на земли с/х назначения (выпас скота) площадью 0,094 км ²

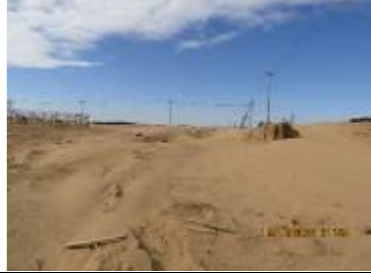
08.2022.0008	Южный	Республика Калмыкия	Черноземельский район, в 17 км юго-восточнее п. Чанта	44,99342	46,36947	44,99342	46,36947	00.00.22	Не завершилась	Эа	Атм., Литол.	Отмечались	В Черноземельском район, в 17 км восточнее п. Чанта была зафиксирована активизация эолового процесса. Природно-климатическая обстановка (количество осадков и ветровой режим) способствовала активности эоловых процессов за счет снижения укрепления песчаных массивов корневой системой. В результате этого происходит увеличение размеров проявлений. Занос грунтовой дороги идущей по трассе газопровода на участке протяженностью 1,6 км

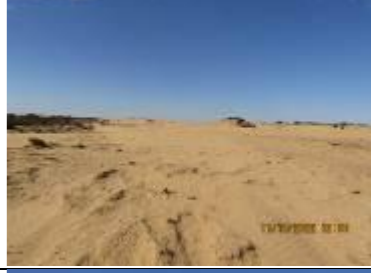
08.2022.0009	Южный	Республика Калмыкия	Черноземельский район, в 17 км юго-восточнее п. Чанта	44,98805	46,36339	44,98805	46,36339	00.00.22	Не завершилась	Эа	Атм., Литол.	Отмечались	В Черноземельском район, в 17 км юго-восточнее п. Чанта была зафиксирована активизация эолового процесса. Природно-климатическая обстановка (количество осадков и ветровой режим) способствовала активности эоловых процессов за счет снижения укрепления песчаных массивов корневой системой. В результате этого происходит увеличение размеров проявлений. Воздействие на земли с/х назначения (выпас скота) площадью 0,088 км ² , занос грунтовой дороги

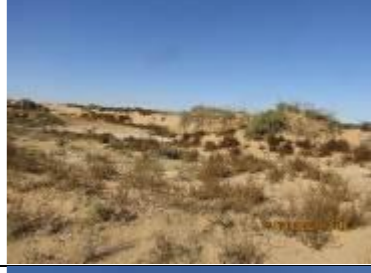
08.2022.0010	Южный	Республика Калмыкия	Черноземельский район, в 16,8 км юго-восточнее п. Чанта	44,98567	46,34087	44,98567	46,34087	00.00.22	Не завершилась	Эа	Атм., Литол.	Отмечались	В Черноземельском район, в 16,8 км юго-восточнее п. Чанта была зафиксирована активизация эолового процесса. Природно-климатическая обстановка (количество осадков и ветровой режим) способствовала активности эоловых процессов за счет снижения укрепления песчаных массивов корневой системой. В результате этого происходит увеличение размеров проявлений. Воздействие на земли с/х назначения (выпас скота) площадью 0,037 км ²

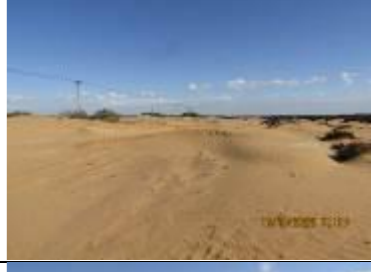
08.2022.0011	Южный	Республика Калмыкия	Черноземельский район, в 13,1 км юго-восточнее п. Чанта	45,00080	46,32779	45,00080	46,32779	00.00.22	Не завершилась	Эа	Атм., Литол.	Отмечались	В Черноземельском район, в 13,1 км юго-восточнее п. Чанта была зафиксирована активизация эолового процесса. Природно-климатическая обстановка (количество осадков и ветровой режим) способствовала активности эоловых процессов за счет снижения укрепления песчаных массивов корневой системой. В результате этого происходит увеличение размеров проявлений. Занос грунтовой дороги идущей по трассе газопровода на участке протяженностью 1 км

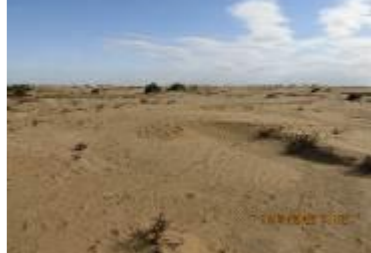
08.2022.0012	Южный	Республика Калмыкия	Черноземельский район, в 10,0 км юго-восточнее п. Чанта	45,00866	46,27565	45,00866	46,27565	00.00.22	Не завершилась	Эа	Атм., Литол.	Отмечались	В Черноземельском район, в 10 км юго-восточнее п. Чанта была зафиксирована активизация эолового процесса. Природно-климатическая обстановка (количество осадков и ветровой режим) способствовала активности эоловых процессов за счет снижения укрепления песчаных массивов корневой системой. В результате этого происходит увеличение размеров проявлений. Занос грунтовой автодороги на участке протяженностью 1,0 км

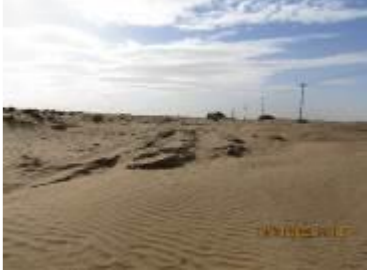
1	2	3	4	5	6	7	8	9	10	11	12	13	14	15	16
08.2022.0013	Южный	Республика Калмыкия	Черноземельский район, в 5,8 км юго-восточнее п. Чанта	45,00423	46,22937	45,00423	46,22937	00.00.22	Не завершилась	Эа	Атм., Литол.	Отмечались	В Черноземельском район, в 5,8 км юго-восточнее п. Чанта была зафиксирована активизация эолового процесса. Природно-климатическая обстановка (количество осадков и ветровой режим) способствовала активности эоловых процессов за счет снижения укрепления песчаных массивов корневой системой. Занос грунтовой дороги идущей по трассе газопровода на участке протяженностью 1,5 км

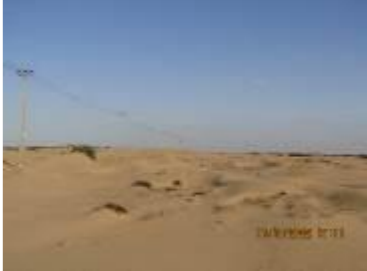
08.2022.0014	Южный	Республика Калмыкия	Черноземельский район, в 5,6 км юго-восточнее п. Чанта	45,00479	46,19483	45,00479	46,19483	00.00.22	Не завершилась	Эа	Атм., Литол.	Отмечались	В Черноземельском район, в 5,6 км юго-восточнее п. Чанта была зафиксирована активизация эолового процесса. Природно-климатическая обстановка (количество осадков и ветровой режим) способствовала активности эоловых процессов за счет снижения укрепления песчаных массивов корневой системой. Занос грунтовой дороги идущей по трассе газопровода на участке протяженностью 250 м

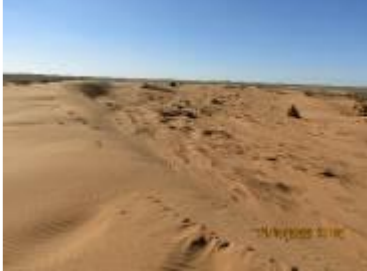
08.2022.0015	Южный	Республика Калмыкия	Черноземельский район, 7,15 км северо-восточнее п. Хулхута	46,33673	46,46108	46,33673	46,46108	00.00.22	Не завершилась	Эа	Атм., Литол.	Отмечались	В Черноземельском район, в 7,15 км северо-восточнее п. Хулхута была зафиксирована активизация эолового процесса. Природно-климатическая обстановка (количество осадков и ветровой режим) способствовала активности эоловых процессов за счет снижения укрепления песчаных массивов корневой системой. Воздействие на земли с/х назначения (выпас скота) площадью 0,01 км ²

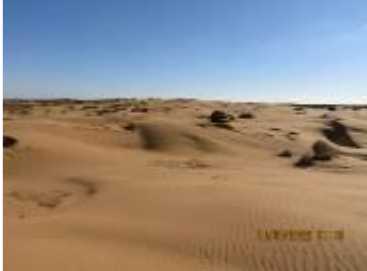
08.2022.0016	Южный	Республика Калмыкия	Черноземельский район, 7,5 км северо-восточнее п. Хулхута	46,32949	46,46964	46,32949	46,46964	00.00.22	Не завершилась	Эа	Атм., Литол.	Отмечались	В Черноземельском район, в 7,5 км северо-восточнее п. Хулхута была зафиксирована активизация эолового процесса. Природно-климатическая обстановка (количество осадков и ветровой режим) способствовала активности эоловых процессов за счет снижения укрепления песчаных массивов корневой системой. Воздействие на земли с/х назначения (выпас скота) площадью 0,06 км ²

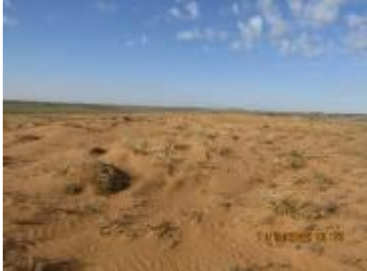
08.2022.0017	Южный	Республика Калмыкия	Яшкульский район, 2,4 км юго-западнее п. Хулхута	46,29841	46,34200	46,29841	46,34200	00.00.22	Не завершилась	Эа	Атм., Литол.	Отмечались	В Яшкульском район, в 2,4 км юго-западнее п. Хулхута была зафиксирована активизация эолового процесса. Природно-климатическая обстановка (количество осадков и ветровой режим) способствовала активности эоловых процессов за счет снижения укрепления песчаных массивов корневой системой. Воздействие на земли с/х назначения (выпас скота) площадью 0,148 км ²

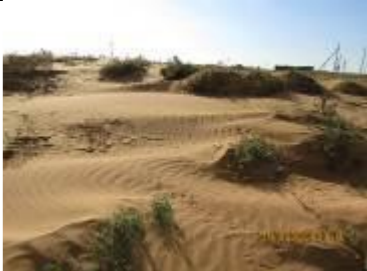
08.2022.0018	Южный	Республика Калмыкия	Яшкульский район, 2,8 км юго-западнее п. Хулхута	46,29713	46,34809	46,29713	46,34809	00.00.22	Не завершилась	Эа	Атм., Литол.	Отмечались	В Яшкульском район, в 2,8 км юго-западнее п. Хулхута была зафиксирована активизация эолового процесса. Природно-климатическая обстановка (количество осадков и ветровой режим) способствовала активности эоловых процессов за счет снижения укрепления песчаных массивов корневой системой. Занос грунтовой автодороги протяженностью 100 м

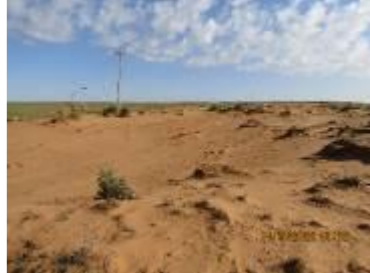
1	2	3	4	5	6	7	8	9	10	11	12	13	14	15	16
08.2022.0019	Южный	Республика Калмыкия	Яшкульский район, 1,6 км юго-западнее п. Хулхута	46,30476	46,35148	46,30476	46,35148	00.00.22	Не завершилась	Эа	Атм., Литол.	Отмечались	В Яшкульском район, в 1,6 км юго-западнее п. Хулхута была зафиксирована активизация эолового процесса. Природно-климатическая обстановка (количество осадков и ветровой режим) способствовала активности эоловых процессов за счет снижения укрепления песчаных массивов корневой системой. Воздействие на земли с/х назначения (выпас скота) площадью 0,004 км ² , занос автодороги на протяжении 35 м

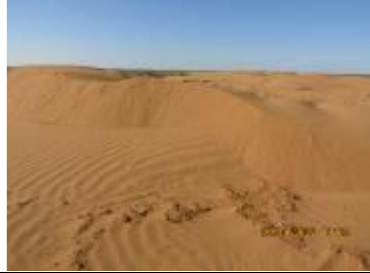
08.2022.0020	Южный	Республика Калмыкия	Яшкульский район, 0,98 км южнее п. Хулхута	46,30699	46,36163	46,30699	46,36163	00.00.22	Не завершилась	Эа	Атм., Литол.	Отмечались	В Яшкульском район, в 0,98 км южнее п. Хулхута была зафиксирована активизация эолового процесса. Природно-климатическая обстановка (количество осадков и ветровой режим) способствовала активности эоловых процессов за счет снижения укрепления песчаных массивов корневой системой. Воздействие на земли с/х назначения (выпас скота) площадью 0,075 км ²

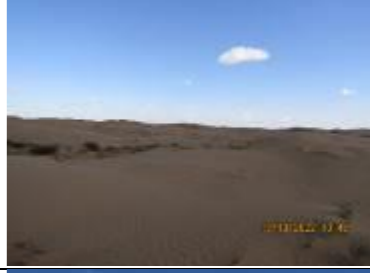
08.2022.0021	Южный	Республика Калмыкия	Яшкульский район, 2,5 км юго-восточнее п. Хулхута	46,30292	46,39991	46,30292	46,39991	00.00.22	Не завершилась	Эа	Атм., Литол.	Отмечались	В Яшкульском район, в 2,5 км юго-восточнее п. Хулхута была зафиксирована активизация эолового процесса. Природно-климатическая обстановка (количество осадков и ветровой режим) способствовала активности эоловых процессов за счет снижения укрепления песчаных массивов корневой системой. Воздействие на земли с/х назначения (выпас скота) площадью 0,01 км ²

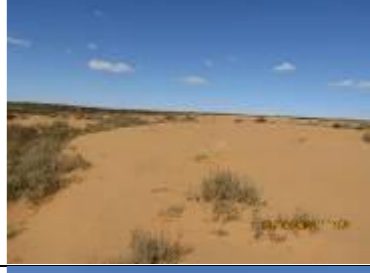
08.2022.0022	Южный	Республика Калмыкия	Яшкульский район, 3,7 км северо-западнее п. Хулхута	46,35009	46,36648	46,35009	46,36648	00.00.22	Не завершилась	Эа	Атм., Литол.	Отмечались	В Яшкульском район, в 3,7 км северо-западнее п. Хулхута была зафиксирована активизация эолового процесса. Природно-климатическая обстановка (количество осадков и ветровой режим) способствовала активности эоловых процессов за счет снижения укрепления песчаных массивов корневой системой. Воздействие на земли с/х назначения (выпас скота) площадью 0,036 км ²

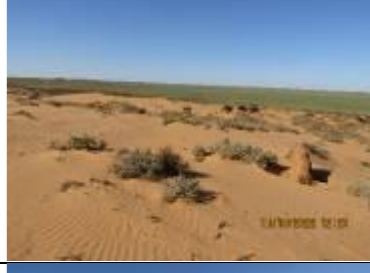
08.2022.0023	Южный	Республика Калмыкия	Яшкульский район, 6,2 км северо-восточнее п. Хулхута	46,34996	46,43578	46,34996	46,43578	00.00.22	Не завершилась	Эа	Атм., Литол.	Отмечались	В Яшкульском район, в 6,2 км северо-восточнее п. Хулхута была зафиксирована активизация эолового процесса. Природно-климатическая обстановка (количество осадков и ветровой режим) способствовала активности эоловых процессов за счет снижения укрепления песчаных массивов корневой системой. Воздействие на земли с/х назначения (выпас скота) площадью 0,016 км ²

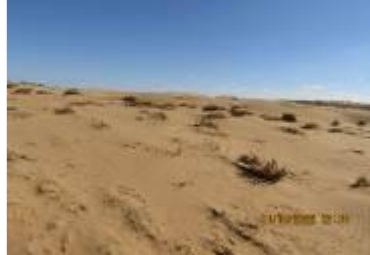
08.2022.0024	Южный	Республика Калмыкия	Яшкульский район, 5,9 км северо-восточнее п. Хулхута	46,34154	46,44141	46,34154	46,44141	00.00.22	Не завершилась	Эа	Атм., Литол.	Отмечались	В Яшкульском район, в 5,9 км северо-восточнее п. Хулхута была зафиксирована активизация эолового процесса. Природно-климатическая обстановка (количество осадков и ветровой режим) способствовала активности эоловых процессов за счет снижения укрепления песчаных массивов корневой системой. Воздействие на земли с/х назначения (выпас скота) площадью 0,20 км ²

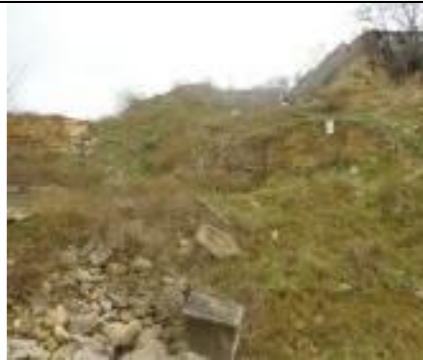
1	2	3	4	5	6	7	8	9	10	11	12	13	14	15	16
67.2022.0002	Южный	Севастополь	г. Севастополь, Нахимовский район, между ул. Тенистая и подъездными путями к ж/д Депо	44,59390	33,52961	44,59389	33,52960	00.10.21	00.12.22	Оп	Атм., Техноген.	Не отмечались	<p>В IV квартале в головном срыве оползня, выше разрушенных гаражных боксов и подпорной стеной, выявлена трещина растяжения длиной до 2-х м и шириной 0,02 м. Активность опасного ЭПГ до 10%. В средней части оползня сохраняется трещина растяжения длиной до 7 м и активный очаг, длиной до 8 м и высотой срыва до 3-х м (оползневой очаг с начала 2022 г. увеличился вдвое).</p> <p>Естественно-техногенный оползень, размерами 65 м по ширине и 40 м по оси. Основная причина возникновения оползня - избыточная нагрузка, обусловленная складированием (отвалов) грунта на склоне при производстве земляных работ. Часть гаражей разрушены, деформация подпорной стены, стена потеряла свои конструктивные свойства. Под угрозой находятся подпорная стена в основании склона, принадлежащая ж/д Депо, ж/д пути и опора контактной сети № 65А. Для повышения запаса устойчивости склона необходимо разгрузить его от насыпных грунтов и убрать разрушающуюся подпорную стену с разрушенными гаражными боксами, в т.ч. предусмотреть организацию стока ливневых вод с вышерасположенных участков.</p>

Фото 67.2022.0002-1. Правый борт оползня. Полуразрушенные и разрушенные гаражные боксы. Деформация подпорной стенки, осыпавшийся грунт из-за подпорной стены. Трещины в подпорной стене, стена потеряла свои конструктивные свойства. Смещения фундамента гаража. Разрушение гаражных боксов продолжается. г. Севастополь, Нахимовский район (23.11.2022)

Фото № 67.2022.0002-3. Головной срыв. Трещина растяжения, г. Севастополь, Нахимовский район (ноябрь 2022 г.)

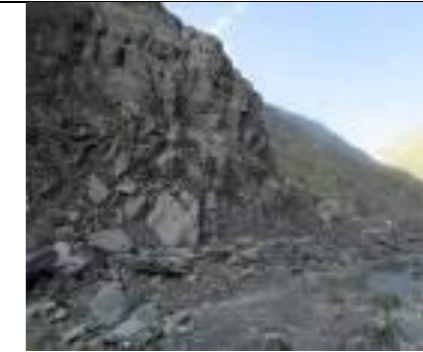
05.2022.53	Северо-Кавказский	Республика Дагестан	Ахтынский район с. Куркал, а/д "Ахты-Фий", 0,5км СВ с.Фий	41,29436	47,56639	41,29436	47,56639	19.08.22	19.08.22	Об	Атм., Техн, Неотект.	Отмечались	<p>Ахтынский район, с. Куркал, а/д "Ахты-Фий", 0,5км СВ с.Фий. Начало активизации 19.08.2022, окончание активизации 19.08.2022 Обвальный процесс произошел в нижнеюрских отложениях, представленных глинистыми сланцами и песчаниками. В результате активизации обвального процесса деформировано 10м автодороги без твердого покрытия. Параметры активной части: Длина – 10м, ширина – 60м, высота – 2м, площадь – 600м², объем – 1200м³. Основные факторы активизации: метеорологический фактор (выпадение обильных атмосферных осадков), техногенный (строительство автодороги), неотектонический</p>

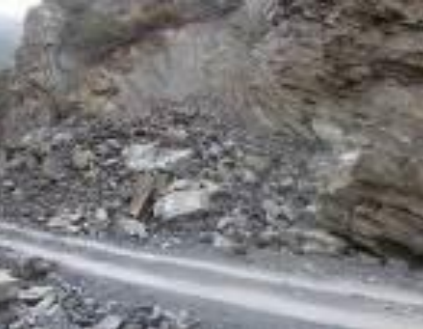
05.2022.54	Северо-Кавказский	Республика Дагестан	Ахтынский район с. Куркал, а/д "Ахты-Фий", км 1, 7,6км ЮЗ с.Смугул	41,29436	47,56361	41,29436	47,56639	19.08.22	19.08.22	Об	Атм., Техн, Неотект.	Отмечались	<p>Ахтынский район, с. Куркал, а/д "Ахты-Фий", км 1, 7,6км ЮЗ с.Смугул. Начало активизации 19.08.2022г., окончание активизации 19.08.2022г. Обвальный процесс произошел в юрских отложениях, представленных аргиллитами с прослойками алевролитов и песчаников. В результате активизации обвального процесса деформировано 10м автодороги без твердого покрытия. Параметры активной части: Длина – 10м, ширина – 20м, высота – 1м, площадь – 200м², объем – 200м³. Основные факторы активизации: 1) метеорологический фактор (выпадение обильных атмосферных осадков) 2) техногенный (строительство автодороги) 3) неотектонический</p>

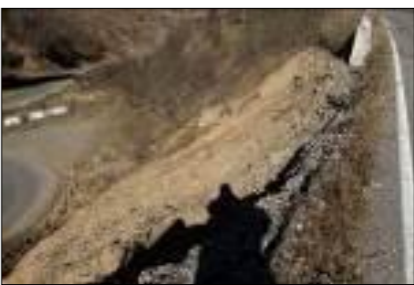
1	2	3	4	5	6	7	8	9	10	11	12	13	14	15	16
07.2022.0019	Северо-Кавказский	Кабардино-Балкарская Республика	Зольский муниципальный район, правый борт р.Харбас, от-кос автодороги Кисловодск - Долина нарзанов – Джилы-Су, в 0,4 км от моста	43,57302	42,57771	43,57289	42,57759	00.08.22	00.09.22	Оп	Атм. Гидро-геол. Техн.	Не отмечались	В долине р.Малка, в правом борту р.Харбас в 0,4 км от моста, отмечена оползневая активность на нижней части оползня, захватывающего виток серпантина автодороги Кисловодск - Долина нарзанов – Джилы-Су. Размеры активной части 10×15 м, горизонтальное и вертикальное смещение – до 1 м. Оползневая активность отмечалась ранее в 2017 г. Склон задернован, в верхней части залесён. Ущерба нет. По состоянию на 27.10.2022 активизация завершена. Проявлением затронуты коллювиально - делювиальные верхнечетвертичные отложения, состав горных пород - обломки, щебень аргиллитов, песчаников с суглинистым заполнителем. Факторы активизации: метеорологический (атмосферные осадки), техногенный (подрезка склона дорогой, пригрузка отсыпанным грунтом).

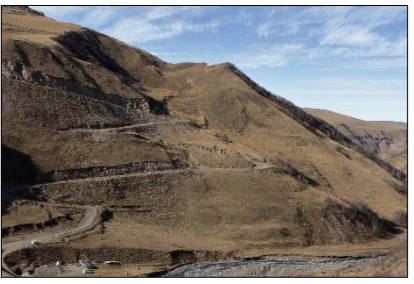
07.2022.0020	Северо-Кавказский	Кабардино-Балкарская Республика	Зольский муниципальный район, левый борт р.Малка, в 500 м ниже моста на р.Малка	43,46108	42,55079	43,46095	42,55066	00.06.22	Не завершилась	Оп	Техн. Атм. Гидро-геол. Геол.	Отмечались	Вновь зафиксирована активность на крупном оползне в левом борту р. Малка. Правый борт оползня подрезается трассой автодороги Кисловодск - Долина нарзанов – Джилы-Су, активная часть оползня имеет размеры около 400×100 м. Створ правой боковой плоскости смещения оползня проходит через два витка серпантина дороги, трещины отмечены на свежих асфальтовых латках, ширина раскрытия 4-5 см, вертикальная амплитуда вдоль трещин до 0,3 м, смещения в верхней части оползня визуальны до 0,5 м. Общая протяженность двух деформируемых участков асфальтированной автодороги порядка 280 м (80 и 200 м соответственно). По состоянию на 28.10.2022 активизация не завершена. Проявлением затронуты коллювиально-делювиальные верхнечетвертичные отложения, состав горных пород – обломки, щебень нижнеюрских песчаников, аргиллитов с суглинистым заполнителем. Факторы активизации: техногенный (пригрузка склона, изменение рельефа при дорожных работах, движение автотранспорта), метеорологический (атмосферные осадки), гидрогеологический (обводненность склона), геологические (участок дислоцирован в зоне тектонического разлома).

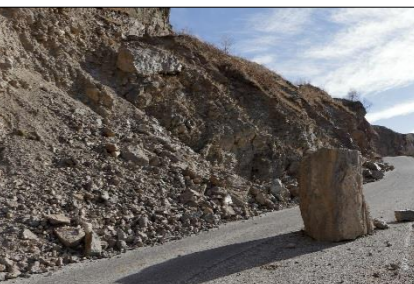
07.2022.0021	Северо-Кавказский	Кабардино-Балкарская Республика	Зольский муниципальный район, правый борт р.Малка, в 400 м выше моста на р.Малка	43,45371	42,55806	43,45358	42,55793	00.06.22	00.09.22	Об	Атм. Техн.	Отмечались	В правом борту р.Малка, в 400 м выше моста (к ЮВ), произошёл обвал скальных пород на участке размерами 20×15 м. Объём переместившихся масс около 20 м³. В результате была частично завалена асфальтированная а/д Кисловодск-Долина Нарзанов-Джилы-Су на протяжении 10 м. Размеры отдельных глыб до 3×2×2 м. Дорога частично расчищена. По состоянию на 29.10.2022 активизация завершена. В обвальный процесс вовлечены коллювиально - делювиальные верхнечетвертичные отложения - глыбы, щебень андезитдацитовых лав, лавобрекчий, туфов. Факторы активизации: метеорологический (атмосферные осадки), техногенные (подрезка склона дорогой, движение автотранспорта).

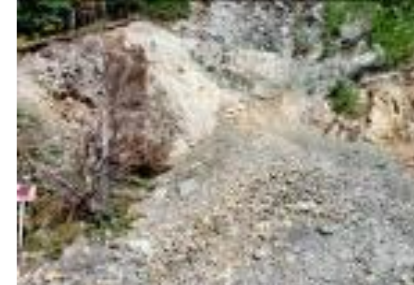
15.2022.0067	Северо-Кавказский	Республика Северная Осетия-Алания	Алагирский район, в 1км к юго-западу от с.В.Цей, автодорога Бурон-Цей км 6 (уч. Безымянный	42,80276	43,95236	42,80276	43,95236	00.10.22	Не завершилась	Об-Ос	Атм., Техн.	Отмечались	Обрушение пород с верхового откоса, скопление обломочной массы на дорожной полке, есть следы расчистки. Параметры активной части осыпного проявления: длина – 15м, ширина – 150м, площадь 2250 м². Базис развития – полка автодороги Бурон - Цей (Н=1720м). Факторы активизации: атмосферный (снеготаяние, осадки), техногенный (подрезка крутого склона дорожной выемкой). Активность на момент обследования – 100%. При активизации была перекрыта обломочным материалом автодорога Бурон – Цей на интервале 150м. Сооружений инженерной защиты нет, проводится периодическая расчистка дороги. Процессом были затронуты породы коллювиального чехла на палеозойских и протерозойских гранитоидах (PR-PZ).

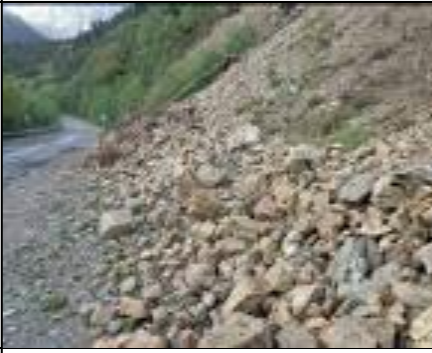
1	2	3	4	5	6	7	8	9	10	11	12	13	14	15	16
15.2022.0068	Северо-Кавказский	Республика Северная Осетия-Алания	Алагирский район, 1,5 км к востоку от с.В.Цей автодорога Бурон-Цей км 8,6 (участок Верхне-Цейский)	42,79906	43,92782	42,79906	43,92782	00.10.22	Не завершилась	Об-Ос	Атм., Техн.	Отмечались	Отмечены свежие участки осыпания в верховом откосе и скопление обломочного материала на внешнем крае дорожной полки. Заметны следы расчистки. Параметры активной части проявления: длина – 15м, ширина – 100м, площадь 1500 м ² , мощность до 0,5м. Активность процесса – 100%. Проявлением затронут древне-осыпной склон, представленный обломками кристаллических пород, как магматических, так и метаморфических. Факторы активизации: атмосферный (снеготаяние, осадки), техногенный (подрезка склона). Дорога была перекрыта обломочным материалом на интервале 100м. Защитных сооружений нет, дорожная полка периодически расчищается.

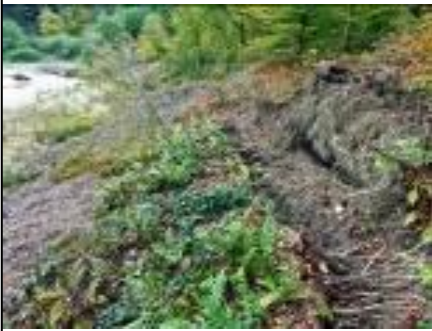
15.2022.0069	Северо-Кавказский	Республика Северная Осетия-Алания	Дигорский район, в 3 км к юго-западу от с.Кора (Южный Савердонский оползень)	43,04864	44,05030	43,04864	44,05030	00.10.22	Не завершилась	Оп	Атм., гидрол., гидрогеол.	Не отмечались	Отмечается отсадка ступеней грунта с высотой уступа до 1,5-2м, вывалы и оползание крупных деревьев, сильное обводнение и разжижение грунтов. Параметры участка активизации: длина – 200м, ширина – 100м, мощность – од 10м. Проявлением затронуты старые оползневые накопления (dpQ _H) коренные подстилающие породы – мергели палеогена (Pg). Рыхлые отложения, представленные суглинками и глинами с обломками карбонатных пород. Базис развития оползня – пойма р.Савердон (H=600м). Активность процесса – 20%. Факторы активизации: метеорологический (осадки), гидрологический (размыв фронта) и гидрогеологический (обводнение склона грунтовыми водами). Негативного воздействия на земли и хозобъекты не отмечено.

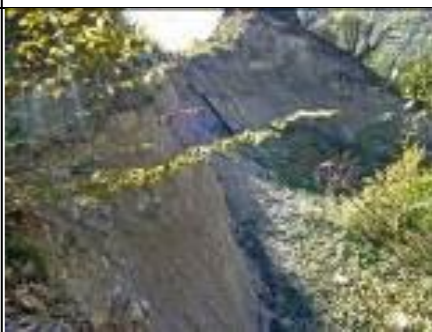
15.2022.0070	Северо-Кавказский	Республика Северная Осетия-Алания	Алагирский район, в 4 км к юго-западу от с.Тамиск (оползень Пионерный)	42,92246	44,18924	42,92246	44,18924	00.10.22	Не завершилась	Оп	Атм., гидрол., гидрогеол.	Не отмечались	Продолжается растрескивание склона и отсадка крупных блоков, вывал обломков. Разрушенная ранее технологическая дорога не восстановлена, проезда по ней нет. Фронтальный уступ размывается рекой Ардон. Площадь активной части оползня около 5 тыс. м ² , мощность – до 10м. Базисом развития является пойма р.Ардон (H=780м). Факторы активизации: техногенный (подрезка склона) и гидрологический (эрозия фронта). Процессом затронуты карбонатные породы верхней юры (J ₃), представленные обломками известняков и щебнисто-глинистыми грунтами. Технологическая дорога на этом участке была разрушена ранее, новых разрушений нет.

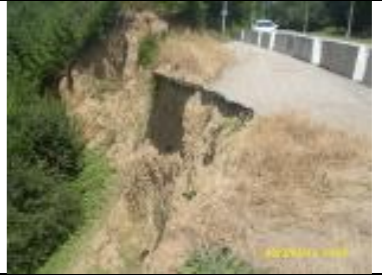
1	2	3	4	5	6	7	8	9	10	11	12	13	14	15	16
20.2022.0075	Северо-Кавказский	Чеченская Республика	Курчалоевский район, автодорога с. Джагларги - с. Курчалой - 4,3км	43,14932	46,09793	43,14932	46,09793	00.05.22	Не завершилась	Оп	Атм.	Не отмечались	Признаки активизации: обрушение стенки уступа, трещина закола в уступе. Параметры активной части- длина 10м, ширина - 6м, площадь 60м ² , объем 30м ³ , мощность 0,5м. Активность опасного ЭГП на момент обследования 0,5%. Комплексы и состав горных пород, затронутых проявлением: суглинки, глины, алевролиты Q _n - N. Базис развития опасного ЭГП: подножье склона. Факторы активизации опасного ЭГП: атмосферные осадки.

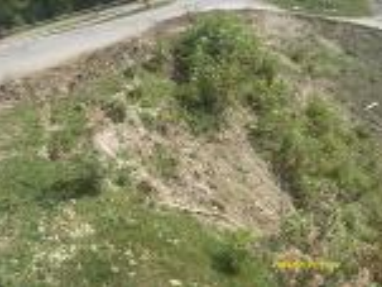
20.2022.0076	Северо-Кавказский	Чеченская Республика	Ножай-Юртовский район, с. Даттах центральная	43,01112	46,39598	43,01112	46,39598	00.07.22	Не завершилась	Оп	Атм.	Отмечались	Признаки активизации: обрушение стенки уступа, валы выпирания, трещины закола на теле оползня. Параметры активной части- длина 140м, ширина - 32м, площадь 4480м ² , объем 8960м ³ , мощность 2м. Активность опасного ЭГП на момент обследования 100%. Комплексы и состав горных пород, затронутых проявлением: суглинки, глины (N). Базис развития опасного ЭГП: пойма реки. Факторы активизации опасного ЭГП: атмосферные осадки. Активизация оползня привела к разрушению участка дороги без покрытия длиной 20м и участка дороги с покрытием длиной 6м шириной 1м.

Фото 20.2022.0076. Чеченская Республика. Ножай-Юртовский район. С.Датгах, центральная часть, развилка дорог на с.Зандак и с.Булгат-Ирзу. Активизация оползня привела к разрушению участка дороги без покрытия длиной 20м и участка дороги с покрытием длиной 6м шириной 1м.

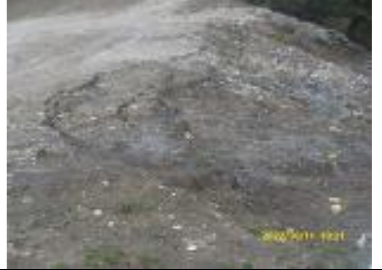
20.2022.0079	Северо-Кавказский	Чеченская Республика	Ножай-Юртовский район, с. Беной	42,98691	46,30565	42,98691	46,30565	00.08.22	Не завершилась	Оп	Атм	Не отмечались	Признаки активизации: обрушение стенки уступа, внутриоползневой уступ, трещины закола на теле оползня. Параметры активной части- длина 10м, ширина - 15м, площадь 150м ² , объем 75м ³ , мощность 0,5м. Активность опасного ЭГП на момент обследования 7%. Комплексы и состав горных пород, затронутых проявлением: суглинки, глины, валуны, гравий (N). Базис развития опасного ЭГП: тальвег ложбины. Факторы активизации опасного ЭГП: атмосферные осадки.

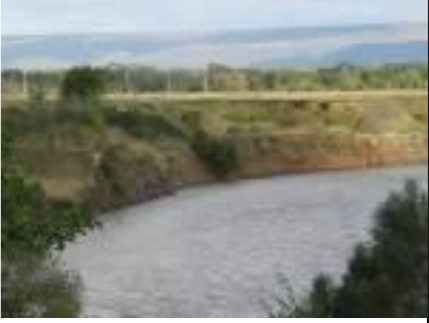
1	2	3	4	5	6	7	8	9	10	11	12	13	14	15	16
26.2022.55	Северо-Кавказский	Ставропольский край	Кочубеевский МО, в 1,5 км севернее с. Кочубеевского	44,72548	41,81479	44,72548	41,81479	00.04.22	00.10.22	Оп	Атм, гидрогеол, гидролог	Не отмечались	Оп. №1209. Смещения на локальных участках в откосах и у их основания. Параметры проявления ОЭГП: длина - 50м, Ширина - 1250м, площадь - 38810м ² . Параметры активной части: суммарная площадь - 1950м ² . Комплексы горных пород, затронутые проявлением: dpQ ₄ ; aQ; N ₁ mk. Состав горных пород затронутые проявлением: Делювиально-пролювиальные четвертичные суглинки, аллювий террас р. Кубани (галечники, валуны, пески, гравий, суглинки), глины майкопской серии. Базис развития опасного ЭГП: Русло р. Кубань. Факторы активизации опасного ЭГП: 1. Атмосферные осадки; 2. Увлажнение оползневых отложений грунтовыми водами; 3. Речная боковая эрозия. Характеристика воздействий опасного ЭГП на земли и хозяйственные объекты: не отмечалось. Защитные сооружения отсутствуют, мероприятия не проводились.

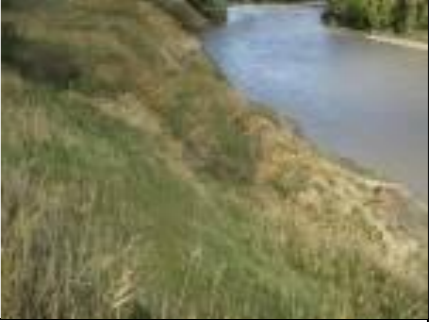
26.2022.56	Северо-Кавказский	Ставропольский край	Кочубеевский МО, в 1км севернее с. Кочубеевского	44,71789	41,82214	44,71789	41,82214	00.04.22	00.10.22	Оп	Атм, гидрогеол, гидролог	Не отмечались	Оп. №2994. Смещения средней интенсивности на двух локальных участках, в левой половине оползня. Параметры проявления ОЭГП: длина - 75м, ширина - 500м, площадь - 26130м ² . Параметры активной части: суммарная площадь - 900м ² . Комплексы горных пород, затронутые проявлением: dpQ ₄ ; aQ; N ₁ mk. Состав горных пород затронутые проявлением: Делювиально-пролювиальные четвертичные суглинки, аллювий террас р. Кубани (галечники, валуны, пески, гравий, суглинки), глины майкопской серии. Базис развития опасного ЭГП: Русло р. Кубань. Факторы активизации опасного ЭГП: 1. Атмосферные осадки; 2. Увлажнение оползневых отложений грунтовыми водами; 3. Речная боковая эрозия. Характеристика воздействий опасного ЭГП на земли и хозяйственные объекты: не отмечалось. Защитные сооружения отсутствуют, мероприятия не проводились.

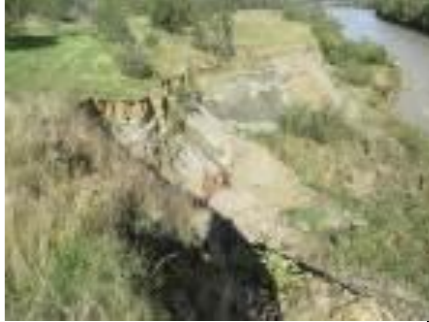
26.2022.57	Северо-Кавказский	Ставропольский край	Северо-восточная окраина с.Кочубеевского	44,70335	41,82298	44,70335	41,82298	00.04.22	00.10.22	Оп	Атм, гидрогеол, гидролог.	Не отмечались	Оп. №1639. Смещения высокой интенсивности в левой части оползня. Параметры проявления ОЭГП: длина - 85м, ширина - 400м, площадь - 34130м ² . Параметры активной части: длина - 50м, ширина - 100м, площадь - 5000м ² . Комплексы горных пород, затронутые проявлением: dpQ ₄ ; aQ; N ₁ mk. Состав горных пород затронутые проявлением: Делювиально-пролювиальные четвертичные суглинки, аллювий террас р. Кубани (галечники, валуны, пески, гравий, суглинки), глины майкопской серии. Базис развития опасного ЭГП: Русло р. Кубань. Факторы активизации опасного ЭГП: 1. Атмосферные осадки; 2. Увлажнение оползневых отложений грунтовыми водами; 3. Речная боковая эрозия. Характеристика воздействий опасного ЭГП на земли и хозяйственные объекты: не отмечалось. Защитные сооружения отсутствуют, мероприятия не проводились.

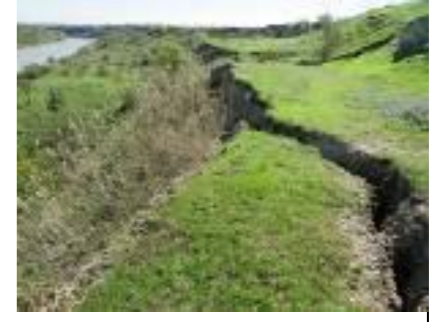
26.2022.58	Северо-Кавказский	Ставропольский край	Юго-восточная окраина с.Кочубеевского	44,67923	41,85193	44,67923	41,85193	00.04.22	00.10.22	Оп	Атм, гидрогеол, гидролог..	Не отмечались	Оп. №1641. Смещения на локальном участке в левой части оползня верхней части зоны транзита, свежие трещины растяжения. Параметры проявления ОЭГП: длина - 100м, ширина - 1170м, площадь - 113800м ² . Параметры активной части: длина - 20м, ширина - 40м, площадь - 800м ² . Комплексы горных пород, затронутые проявлением: dpQ ₄ ; aQ; N ₁ mk. Состав горных пород затронутые проявлением: Делювиально-пролювиальные четвертичные суглинки, аллювий террас р. Кубани (галечники, валуны, пески, гравий, суглинки), глины майкопской серии. Базис развития опасного ЭГП: Русло р. Кубань. Факторы активизации опасного ЭГП: 1. Атмосферные осадки; 2. Увлажнение оползневых отложений грунтовыми водами; 3. Речная боковая эрозия. Характеристика воздействий опасного ЭГП на земли и хозяйственные объекты: не отмечалось. Защитные сооружения отсутствуют, мероприятия не проводились.

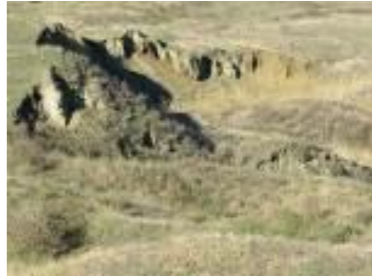
1	2	3	4	5	6	7	8	9	10	11	12	13	14	15	16
26.2022.63	Северо-Кавказский	Ставропольский край	В 3,5 км се-веро-западнее с.Казинка Андропов-ского МО	44,50376	42,28389	44,50376	42,28389	00.04.22	00.10.22	Оп	Атм, гидрогеол.	Не отмечались	Оп. №349. Смещения низкой интенсивности на локальных участках в верхней части зоны транзита у левого борта и голове. Параметры проявления ОЭГП: длина - 1500м, ширина - 550м, площадь - 341880м ² . Параметры активной части: Суммарная площадь - 6800м ² . Комплексы горных пород, затронутые проявлением: dcQ ₄ ; N ₁₂ ; Pg ₃ -N ₁ . Состав горных пород затронутые проявлением: Делювиально-коллювиальные четвертичные отложения, в том числе оползневые накопления; среднемиоценовые отложения: известковистые глины, мергели с прослоями песков, песчаников, ракушечников; олигоцен-миоценовые отложения майкопской серии: глины. Базис развития опасного ЭГП: Пологая часть склона. Факторы активизации опасного ЭГП: 1. Атмосферные осадки; 2. Увлажнение оползневых отложений грунтовыми водами. Характеристика воздействий опасного ЭГП на земли и хозяйственные объекты: не отмечалось. Защитные сооружения отсутствуют, мероприятия не проводились.

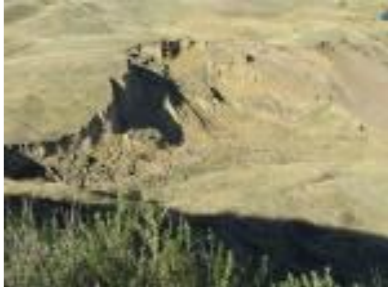
26.2022.64	Северо-Кавказский	Ставропольский край	В 3,5 км се-вернее с.Казинка Андропов-ского МО	44,50140	42,28919	44,50140	42,28919	00.04.22	00.10.22	Оп	Атм, гидрогеол.	Не отмечались	Оп. №350. Активизация на локальном участке в верхней части зоны транзита у левого борта оползня. Интенсивность смещений высокая. Параметры проявления ОЭГП: длина - 1600м, ширина - 380м, площадь - 425000м ² . Параметры активной части: Суммарная площадь - 34000м ² . Комплексы горных пород, затронутые проявлением: dcQ ₄ ; N ₁₂ ; Pg ₃ -N ₁ . Состав горных пород затронутые проявлением: Делювиально- коллювиальные четвертичные отложения, в том числе оползневые накопления; среднемиоценовые отложения: известковистые глины, мергели с прослоями песков, песчаников, ракушечников; олигоцен-миоценовые отложения майкопской серии: глины. Базис развития опасного ЭГП: Пологая часть склона. Факторы активизации опасного ЭГП: 1. Атмосферные осадки; 2. Увлажнение оползневых отложений грунтовыми водами. Характеристика воздействий опасного ЭГП на земли и хозяйственные объекты: не отмечалось. Защитные сооружения отсутствуют, мероприятия не проводились.

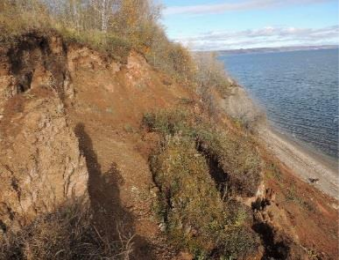
16.2022.0009	Приволжский	Республика Татарстан	Тетюшский муниципальный район, г. Тетюши	54,94983	48,84547	54,94983	48,84548	22.10.22	00.12.22	Оп	Гидрогеол.	Не отмечались	Осенняя активизация оползня скольжения произошла от кромки берегового откоса до уреза воды р. Волга в конце 4 репера 4 створа. Размеры оползня: длина - 45 м, ширина по фронту - 27 м, мощность 8 - 10 м. Площадь оползня - 1215 м ² , объем - 12 150 м ³ . Активизация вызвана выходом подземных вод в тело оползня, насыщением песчано-глинистых масс, проседание и сползанием к берегу водохранилища. Причина движения оползня - абразионное разрушение прибрежной полосы и подмыв склона. Песчано-глинистые отложения представлены неоген-четвертичного возраста. Пострадавших при сходе оползня нет.

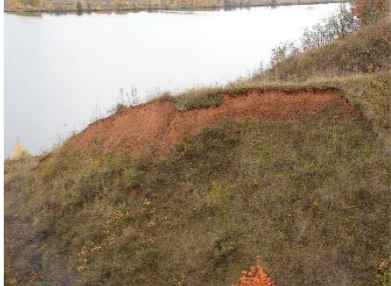
18.2022.0008	Приволжский	Удмуртская Республика	Каракулинский район, с. Колесниково	55,96814	53,56763	55,96814	53,56763	00.04.22	00.12.22	Оп	Атм	Не отмечались	В ходе октябрьского обследования зафиксировано образование поверхностного оползня вязкопластического течения на правом склоне оврага, в 11,0 м севернее т.н. 28. Оползень развивается в четвертичных лессовидных суглинках и имеет фронтальный облик. Протяженность его 22,0 м, глубина захвата грунтов - 0,6-0,8 м, объем около 90 м ³ . На береговом уступе р. Камы высотой до 8,0 м формируются оползни течения объемом до 15-20 м ³ . В верхней части уступа развит процесс плоскостного смыва. Отступление бровки берегового уступа за процессоопасный сезон составило 0,15-0,20 м.

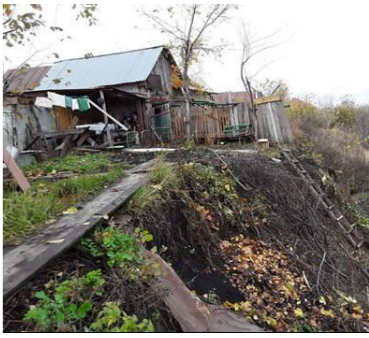
21.2022.0005	Приволжский	Чувашская Республика	с. Порецкое верхняя часть склона р. Сура, ул. Комсомольская	55,19254	46,33941	55,19254	46,33941	00.10.22	00.12.22	Оп	Гидрогеол.	Отмечались	Активная оползневая деформация расположена на восточной окраине с. Порецкое. Осенью 2022 г. оползень продолжил свое развитие. Оползневая деформация объемом 11700 м ² вплотную подступает к жилым домам №№ 93, 95, 97, 100, 102 по ул. Комсомольская, разрушает приусадебные участки и деформирует легкие строения. С каждым годом поступательно надвигается на 1-2 м в сторону жилых домов. Грозит обрушением жилых домов при дальнейшем таком же стремительном развитии. Породы представлены меловыми и юрскими отложениями состоящих из глин темно-серых с прослоями алевроитов и мергелей. Базис развития: нижняя часть тела оползня. Бровка оползня в активной стадии развития. Основной фактор активизации гидрогеологический.

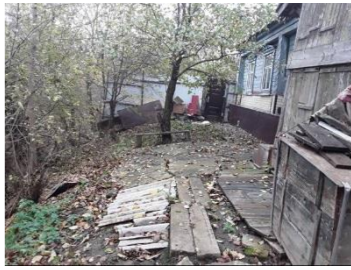
21.2022.0006	Приволжский	Чувашская Республика	г. Алатырь, восточная часть	54,85555	46,60414	54,85555	46,60414	00.10.22	00.12.22	Оп	Гидрогеол. Техн	Отмечались	Оползневой процесс расположен в восточной части г. Алатырь, ул. Подгорная, д. 37. На момент обследования 19.10.2022 г. оползень сохранил активность. В настоящее время оползень деформировал фундамент и приусадебный участок жилого дома. Площадь оползня 1200 м ² . Породы представлены меловыми и юрскими отложениями, состоящими из глин темно-серых с прослоями алевроитов и мергелей. Сохраняется угроза для жилого дома. Базис развития: нижняя часть тела оползня. Оползень в активной стадии развития. Фактор активизации гидрогеологический.

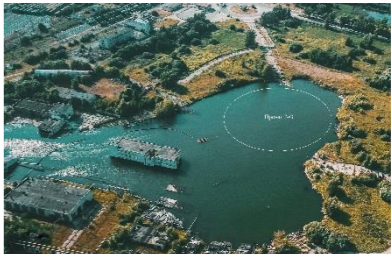
1	2	3	4	5	6	7	8	9	10	11	12	13	14	15	16
59.2022.0001	Приволжский	Пермский край	г. Березники, территория над затопленным рудником БКПРУ-1, пересечение улиц Березниковской, Тельмана и М.Горького	59,40009	56,77383	59,40009	56,77382	00.07.22	Не завершилась	От	Техн., Гидрогеол.	Отмечались	<p>В г. Березники, на территории над затопленными горными выработками рудника БКПРУ-1, активизация процесса оседания земной поверхности отмечается на пересечении улиц Березниковской, Тельмана и М.Горького (ПН «Промплощадка БШСУ»). На юго-востоке от провала №3 (автодорожное кольцо и гаражный кооператив «Кардан»), процесс оседания земной поверхности продолжает развиваться с небольшим уменьшением скорости. В 4 квартале 2022 г. скорость оседания составила 34-79 мм/мес (в 3-м квартале 2022 г. было 40-87 мм/мес). По сравнению с аналогичным периодом прошлого года в 4-м квартале 2022 года в районе автодорожного кольца и ГК «Кардан» произошло замедление скорости оседания на 5-30 мм/мес.</p> <p>Максимальные оседания земной поверхности (по данным последних измерений 03.02.2022 г.) в районе ГК «Кардан» достигли 12,6 м.</p> <p>Факторы активизации: техногенный – нарушение водозащитной толщи рудника при ведении горных работ; гидрогеологический – проникновение в рудник подземных вод через нарушенную водозащитную толщу.</p> <p>Возраст и состав горных пород, затронутых проявлением:</p> <ul style="list-style-type: none"> – пески, глины четвертичных отложений (аQ); – глины, песчаники, алевролиты пестроцветной толщи (P_{1ss}); – известняки, доломиты, мергели, аргиллиты терригенно-карбонатной толщи (P_{1sl₂}); – мергели, глины, гипсы, каменная соль соляно-мергельной толщи (P_{1sl₁}). Абсолютная отметка базиса развития опасного ЭГП (-161,7 м) – отметка подошвы нижнего промышленного пласта «Красный-2».

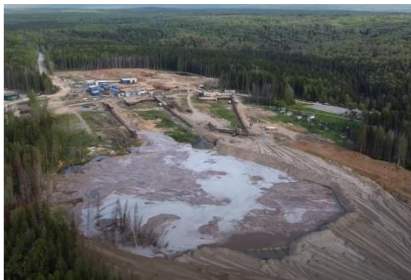
59.2022.0002	Приволжский	Пермский край	г. Соликамск, территория над рудником СКРУ-2, СНТ "Ключики"	59,59380	56,81040	59,59381	56,81039	00.07.22	Не завершилась	От	Техн., Гидрогеол.	Отмечались	<p>В г. Соликамске на аварийном участке рудника СКРУ-2 (СНТ "Ключики") в 4-м квартале 2022 г. объём водопритока в рудник уменьшился по сравнению с 3-м кварталом 2022 г. Водоприток менялся от 29 до 112 м³/час, в среднем за квартал 73 м³/час. В 3-м квартале 2022 г. в среднем было 151 м³/час.</p> <p>В 4-м квартале 2022 г. с уменьшением водопритока среднее значение минерализации рассолов увеличилось – 344 г/л (в 3-м кв. 333 г/л).</p> <p>По результатам аэрофотосъёмки, выполненной 22.10.2022 г., размеры провала составили 210,8×163,3 м, глубина – 0,1 м. Абсолютная отметка зеркала провала – 198,6 м. Факторы активизации: техногенный – нарушение водозащитной толщи рудника при ведении горных работ; гидрогеологический – проникновение в рудник подземных вод через нарушенную водозащитную толщу.</p> <p>В отчётный период в окрестностях провала не было зафиксировано ни одного сейсмособытия.</p> <p>Возраст и состав горных пород, затронутых проявлением:</p> <ul style="list-style-type: none"> – глины, суглинки четвертичных отложений (аQ); – глины, алевролиты, аргиллиты, песчаники пестроцветной толщи (P_{1ss}); – глины, известняки, мергели терригенно-карбонатной толщи (P_{1sl₂}); – мергели, глины, гипсы, каменная соль соляно-мергельной толщи (P_{1sl₁}). <p>Абсолютная отметка базиса развития опасного ЭГП (-152,4 м) – отметка подошвы нижнего промышленного пласта «Красный-2».</p>

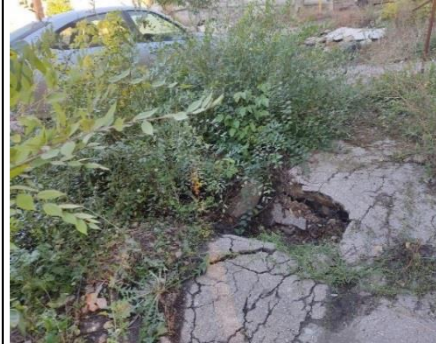
1	2	3	4	5	6	7	8	9	10	11	12	13	14	15	16
63.2022.0005	Приволжский	Самарская область	Волжский район, г. Самара, пункт наблюдения «Самарский Склон»	53,18136	50,19124	53,18136	50,19124	00.10.22	00.11.22	КС	Техн., Атм. Геол. Гидрогеол	Не отмечались	<p>Пункт наблюдения расположен на южной окраине г. Самара, на правобережном склоне р. Самара. В геоморфологическом отношении участок расположен на коренном склоне долины р. Самары. Абсолютные отметки поверхности выделенного участка изменяются от 60 до 100 м. Особенности геологического строения участка заключаются в практически полном выклинивании аллювиальных отложений и выходе на поверхность (или близком залегании) карбонатно-сульфатных пород казанского яруса верхней перми, что обуславливает возникновение и развитие карстово-суффозионных процессов. Кровля карстующихся сульфатно-карбонатных пород залегает, от 1,0 до 9,0 м. При осеннем обследовании пункта наблюдения «Самарский Склон» в г. Самара, был выявлен провал №0043, образовавшийся в одном метре от юго-западного угла многоквартирного жилого дома № 20 по ул. Аврора. Провал овальной формы 1,8×1,4 м мощностью 0,6 м. Сам дом имеет следы деформации: сквозные трещины, оседание фундамента со стороны южного торца здания. Со слов жителей «дом признан аварийным». Факторы активизации: геологическое строение, гидрогеологические условия, атмосферные осадки и техногенная нагрузка на территорию.</p>

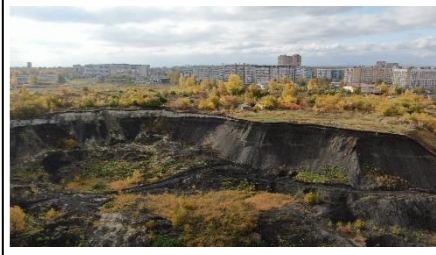
73.2022.0002	Приволжский	Ульяновская область	г. Ульяновск, Ленинский район, ул. Мостостроителей	54,35695	48,39814	54,35695	48,39814	01.10.22	00.11.22	Оп	Гидрогеол.	Отмечались	<p>Активизация оползневой процесс на участке детальных наблюдений «Ульяновск-центр» (территория г. Ульяновск в районе ул. Мостостроителей) произошла в октябре 2022 г. Отмечается отступление бровки оползня на 0,3-0,4 м, вспучивание и движение грунта в средней части оползня, а также трещины вдоль всей бровки срыва. Активизация процесса была вызвана выходами и застоями грунтовых вод, которые отмечаются на протяжении всего тела оползня и, особенно, в головной его части прямо под бровкой. Отмечается разрушение территории г. Ульяновска приблизительно площадью 20 – 40 м². Так же отмечается разрушение грунтовых пешеходных дорожек вдоль склона. Базисом развития оползня является нижняя часть волжского склона. Литологический состав пород затронутых проявлением – суглинки, супеси, щебень (dI QIII-IV). Оползень имеет размеры 609 x 203 м, площадь 123194 м², мощность оползня до 10 м. Оползень находится в стадии развития.</p>

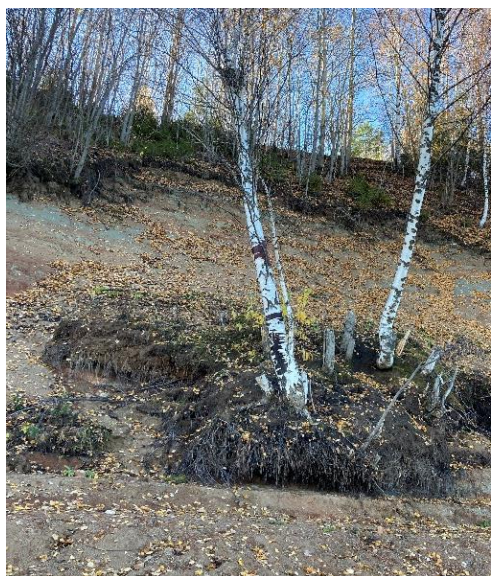
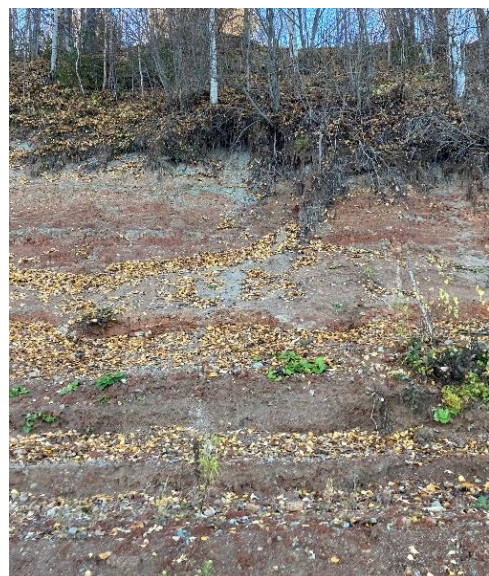
Фото 29-2022-0001. Оползень в д. Мануйловская, Красноборский район, Архангельская область, 14.10.2022 г.

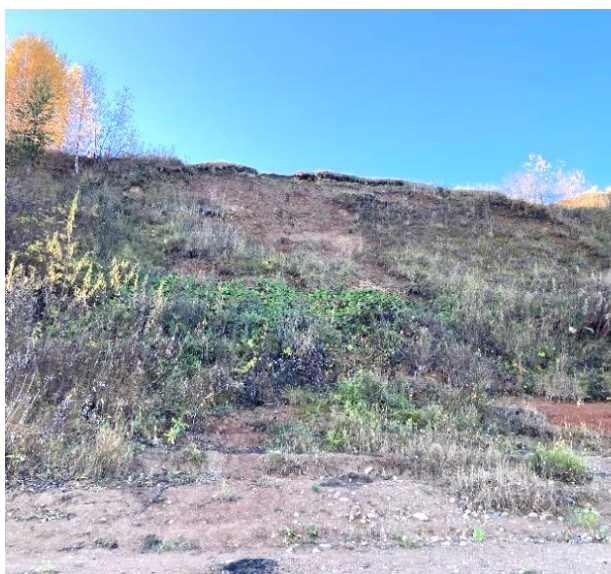
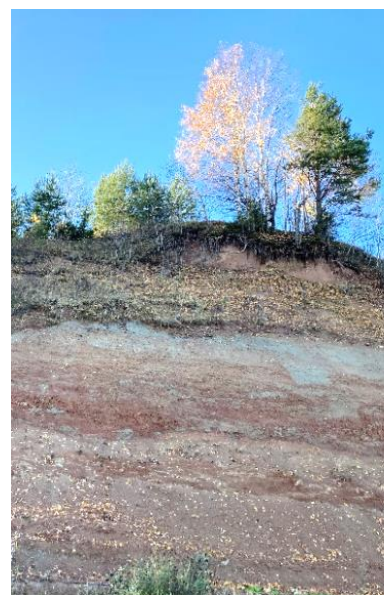
Фото 29-2022-0002. Оползень в д. Осташевская, Красноборский район, Архангельская область, 14.10.2022 г.

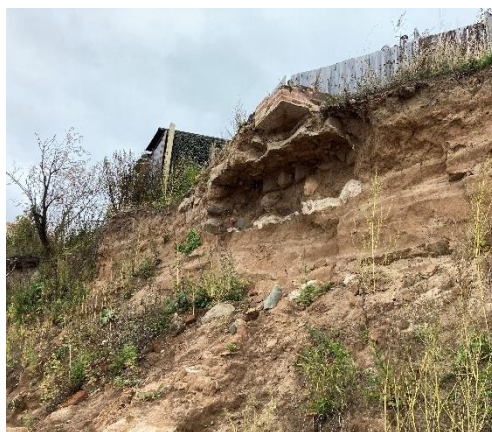
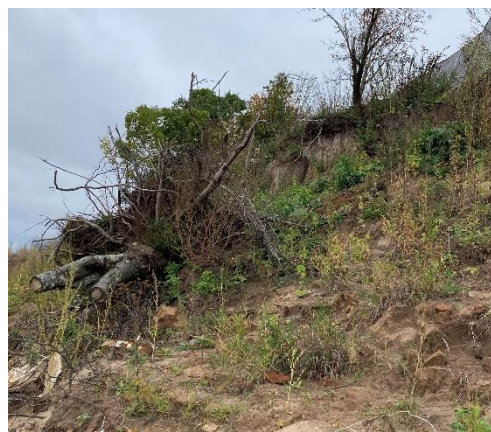
Фото 29-2022-0003. Оползень в, МО Приводинское, вблизи д. Пускино, Архангельская область, 13.10.2022 г.

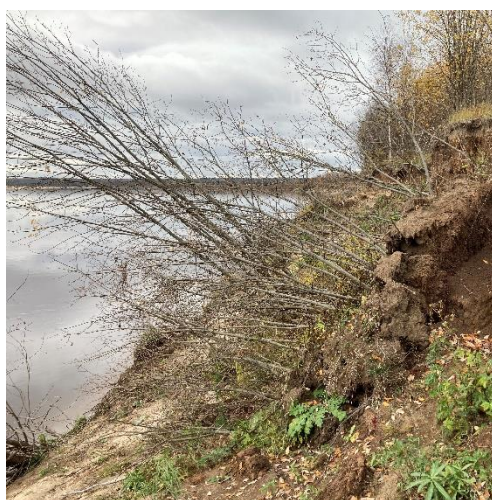
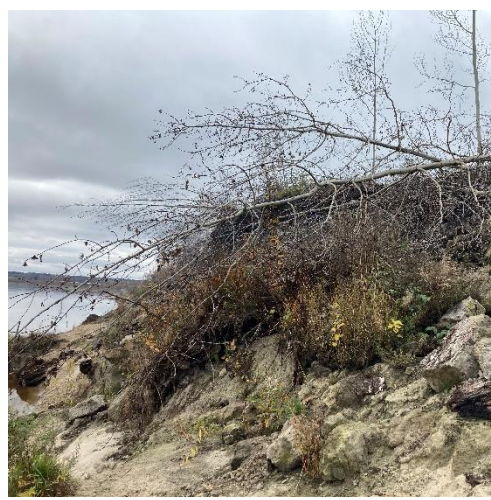
Фото 29-2022-0004. Оползень в МО Приводинское, вблизи д. Новинки, Архангельская область, 13.10.2022 г.

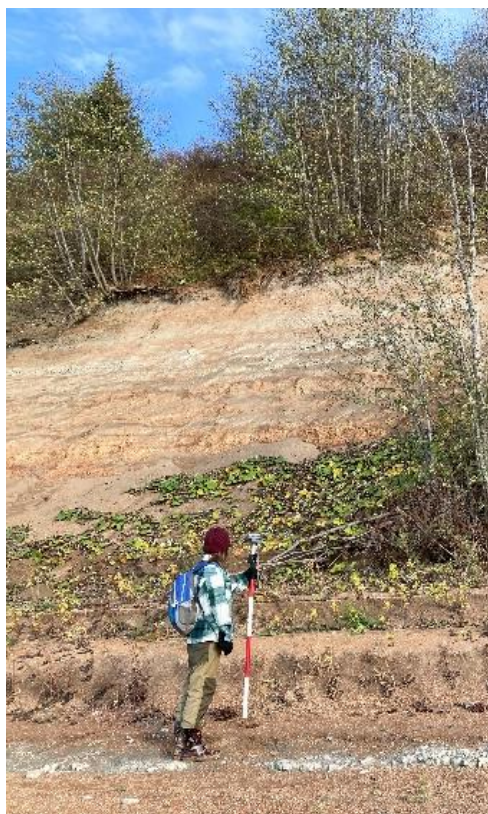
Фото 29-2022-0006. Оползень в г. Котлас, ДОК, ж/д станция Заовражье, Архангельская область, 14.10.2022 г.

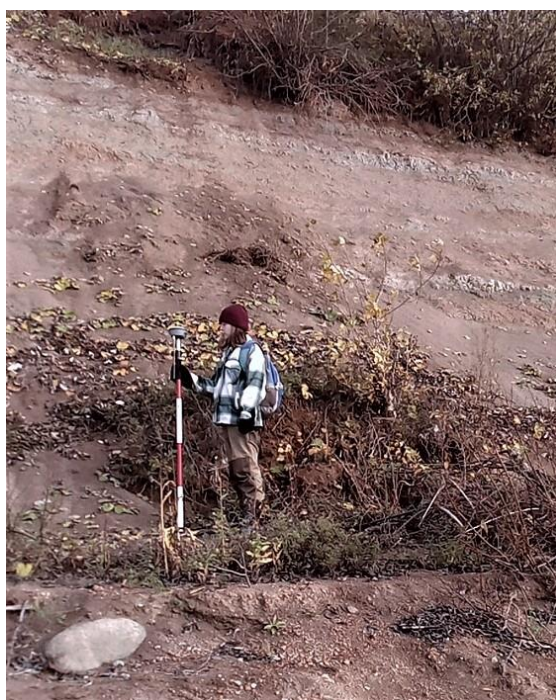
Фото 29-2022-0007. Оползень в г. Котлас, ДОК, ж/д станция Заовражье, Архангельская область, 14.10.2022 г.
