**ФЕДЕРАЛЬНОЕ ГОСУДАРСТВЕННОЕ БЮДЖЕТНОЕ УЧРЕЖДЕНИЕ
«ГИДРОСПЕЦГЕОЛОГИЯ»**

**О ПРОЯВЛЕНИЯХ ЭКЗОГЕННЫХ
ГЕОЛОГИЧЕСКИХ ПРОЦЕССОВ НА
ТЕРРИТОРИИ РОССИЙСКОЙ ФЕДЕРАЦИИ**

**4 КВАРТАЛ
2022**

**ИНФОРМАЦИОННАЯ СВОДКА О
ПРОЯВЛЕНИЯХ ЭКЗОГЕННЫХ
ГЕОЛОГИЧЕСКИХ ПРОЦЕССОВ НА
ТЕРРИТОРИИ РОССИЙСКОЙ ФЕДЕРАЦИИ
ЗА IV КВАРТАЛ 2022 Г.**

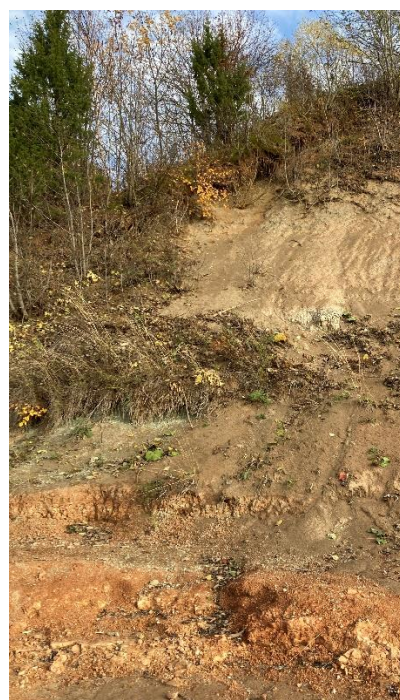
Фото 29-2022-0007. Оползень в г. Котлас, ДОК, ж/д станция Заовражье, Архангельская область, 14.10.2022 г.

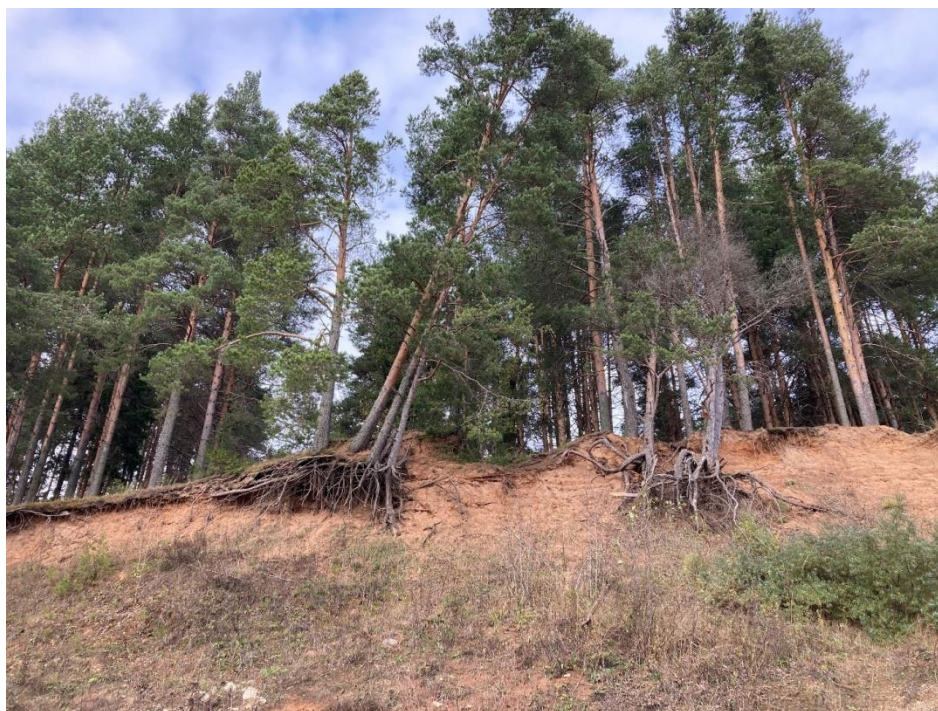
Фото 35.2022.0001. Общий вид оползневого склона, д. Сывороткино, Великоустюгский район, Вологодская область

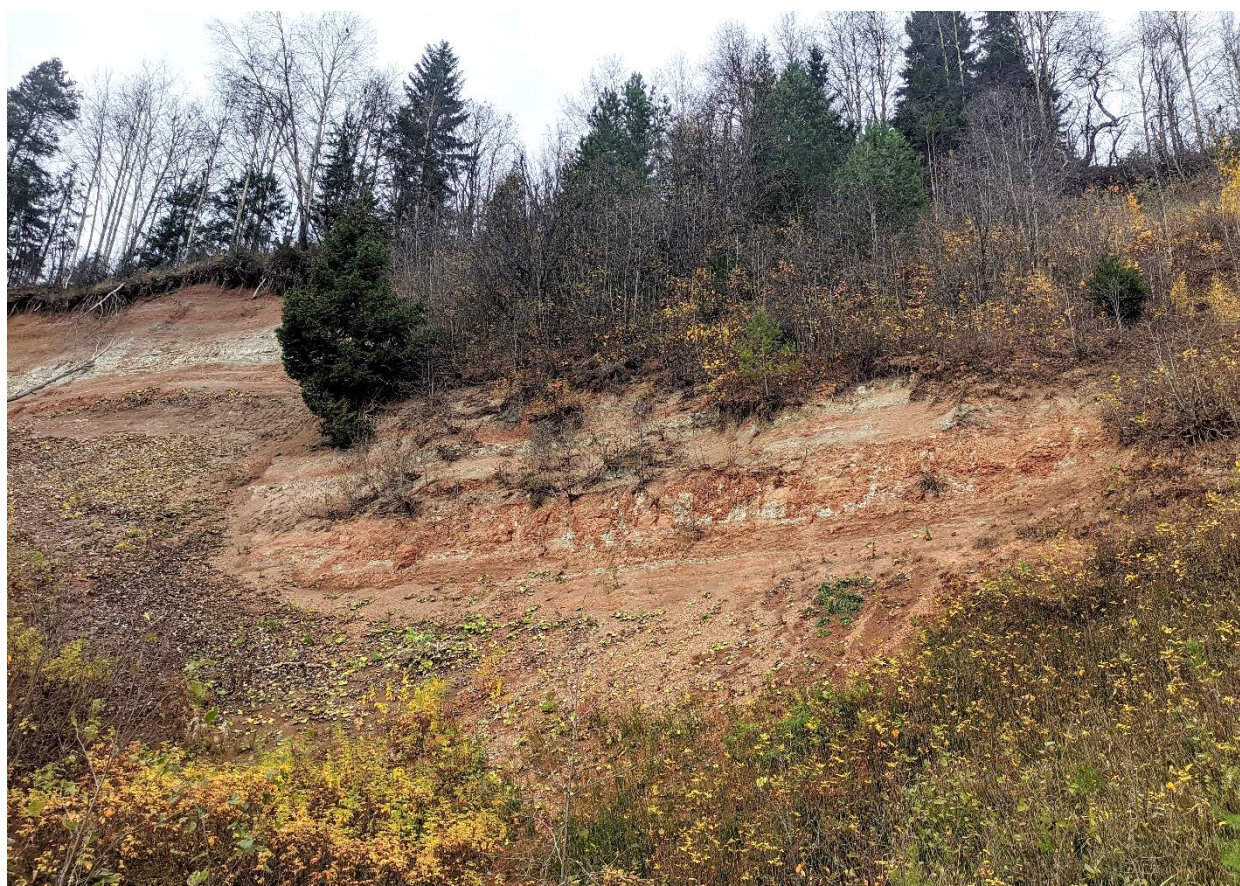
Фото 35.2022.0002. Общий вид оползневого склона, д. Красное Поле, Великоустюгский район, Вологодская область

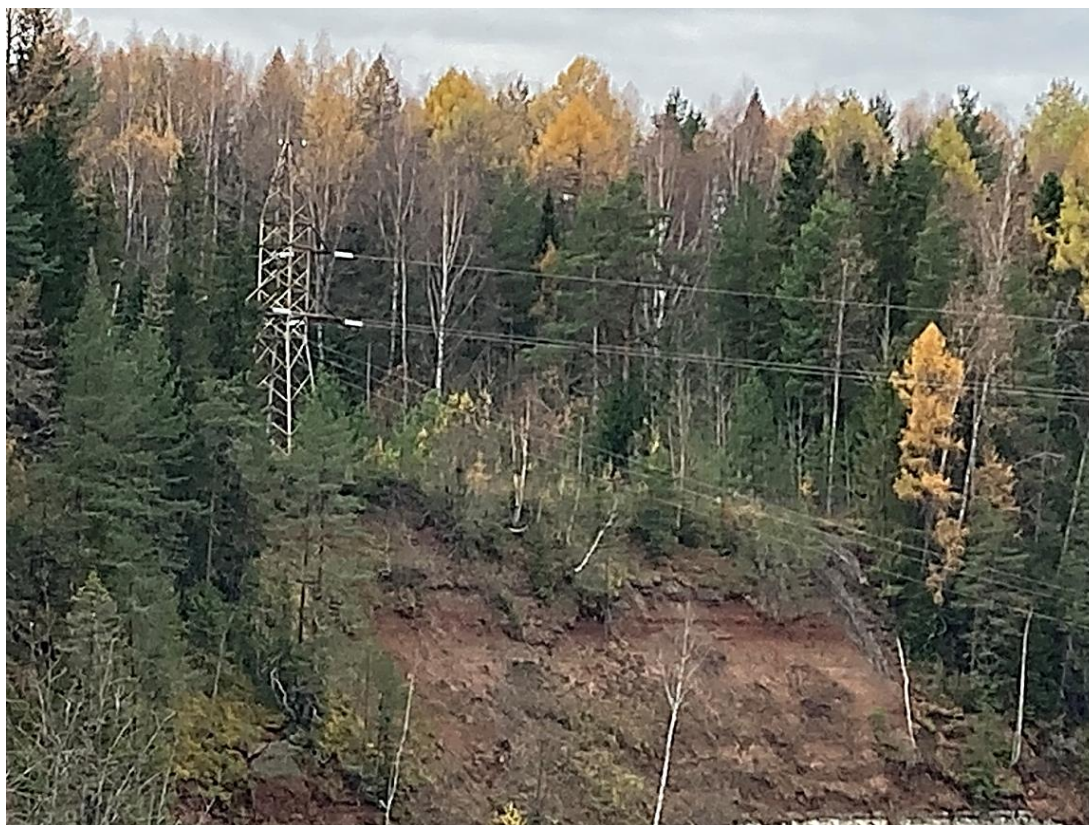
Фото 35.2022.0003. Общий вид оползневого склона, д. Студеное, Великоустюгский район, Вологодская область

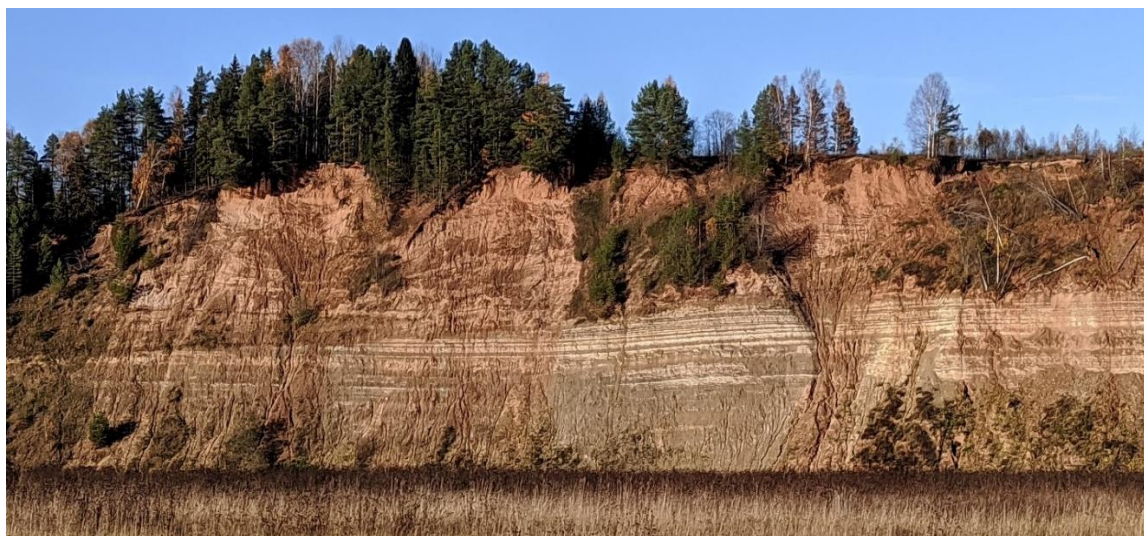
Фото 35.2022.0004. Общий вид оползневого склона вблизи д. Вострое, Нюксенский МО, Вологодская область

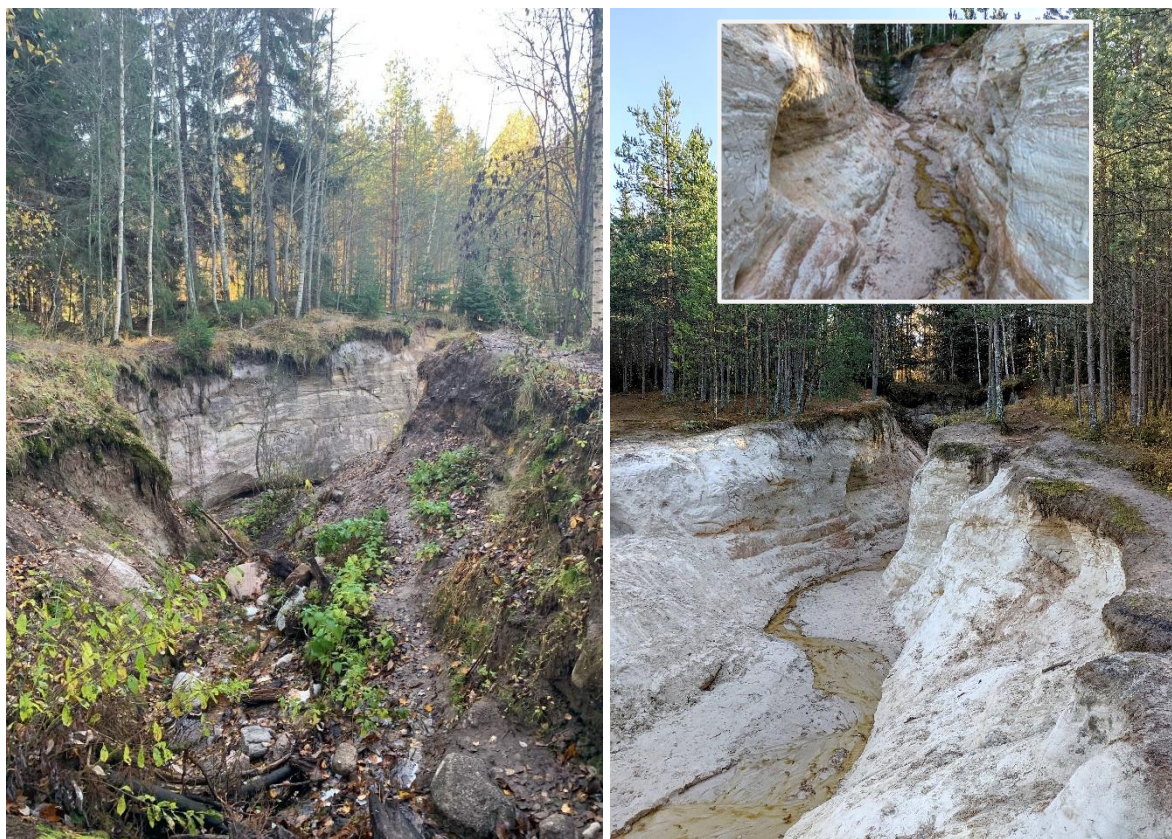
Фото 47-2022-0003. Проявление эрозионного процесса в Толмачёвском городском поселении, вблизи п. Плоское (Малый Лужский каньон), Ленинградская область, 24.10.2022 г.

В Толмачевском городском поселении, вблизи п. Плоское, была отмечена активизация процесса овражной эрозии, негативных воздействий не отмечалось.

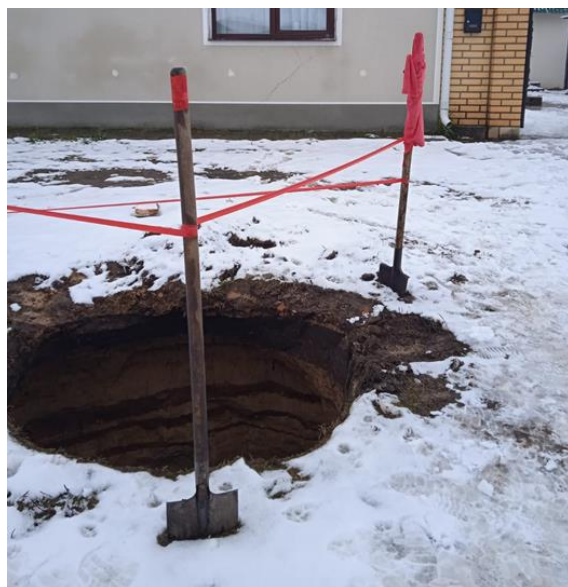
Фото 32.2022.0008. Участок активизации карстово-суффозионных процессов по ул. Октябрьская, с. Воронок, Стародубский муниципальный округ, Брянская область.

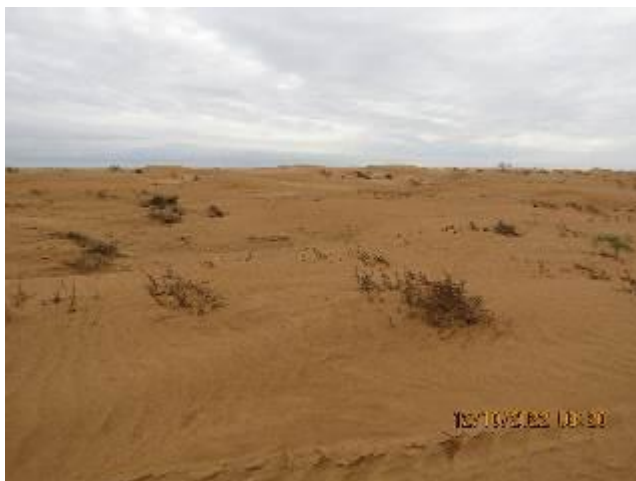
Фото 08.2022.0001. Участок аккумуляции песка в 0,85 км северо-западнее п. Цува, Черноземельский район, Республика Калмыкия

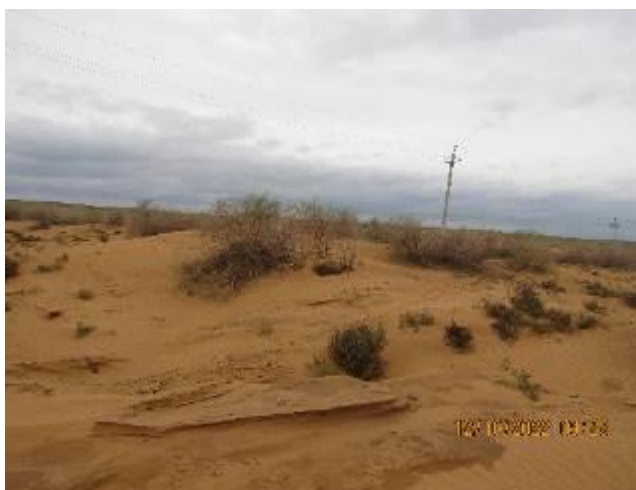
Фото 08.2022.0002. Участок грунтовой а/дороги в 6,8 км северо-восточнее п. Цува, Черноземельский район, Республика Калмыкия

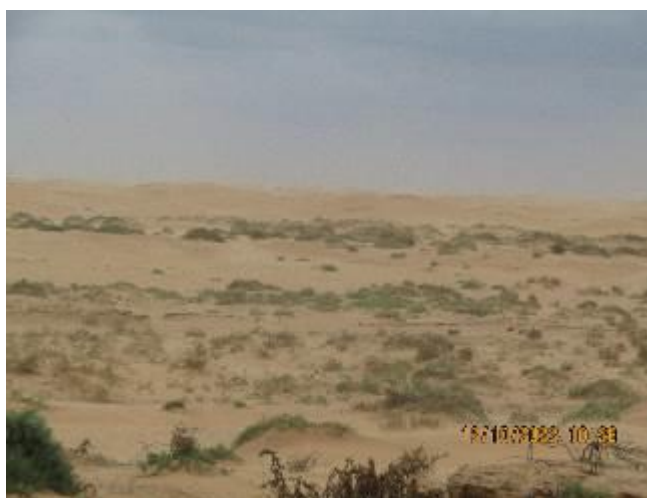
Фото 08.2022.0003. Черноземельский район, участок грунтовой а/дороги в 5,85 км северо-восточнее п. Цува, Республика Калмыкия

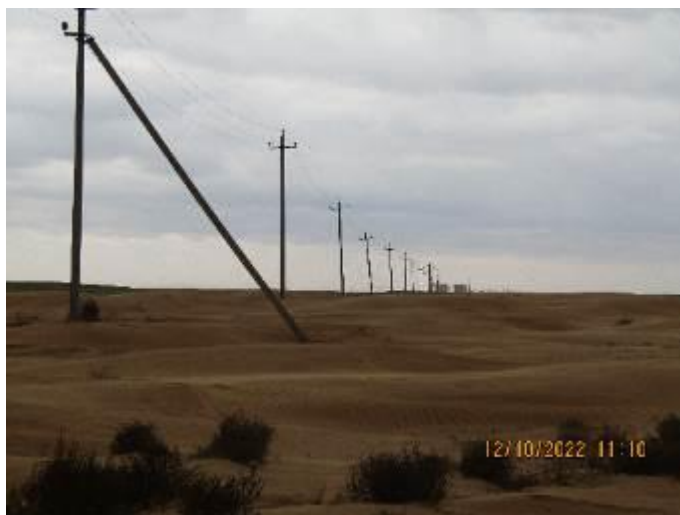
Фото 08.2022.0004. Черноземельский район, участок грунтовой а/дороги в 4,8 км северо-восточнее п. Цува, Республика Калмыкия

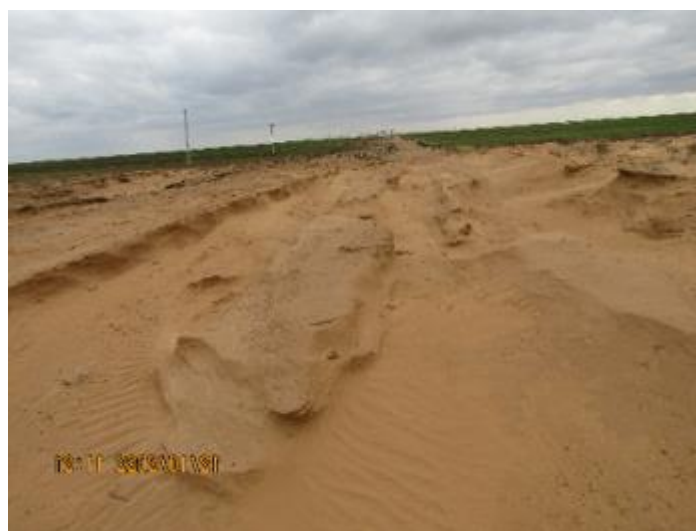
Фото 08.2022.0005. Черноземельский район, участок грунтовой а/дороги в 3,5 км северо-восточнее п. Цува, Республика Калмыкия

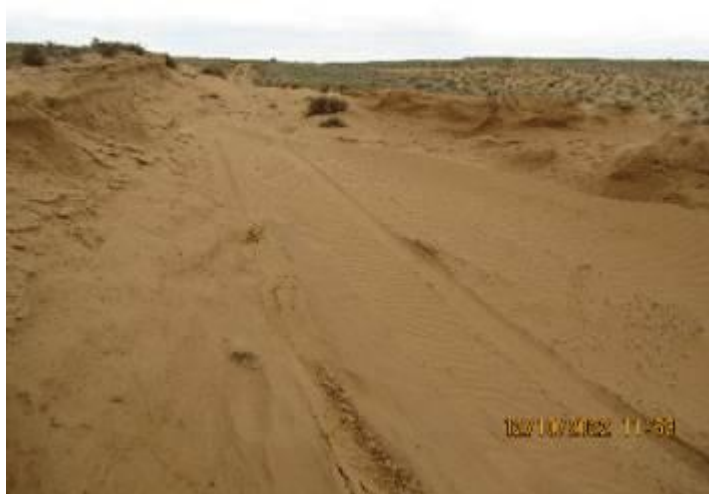
Фото 08.2022.0006. Черноземельский район, участок грунтовой а/дороги в 6,95 км восточнее п. Цува, Республика Калмыкия

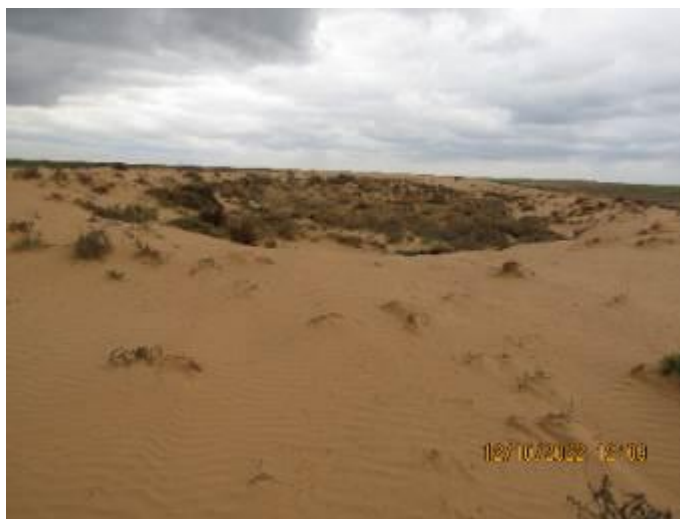
Фото 08.2022.0007. Черноземельский район, участок дефляции и аккумуляции песка в 7,1 км восточнее п. Цува, Республика Калмыкия

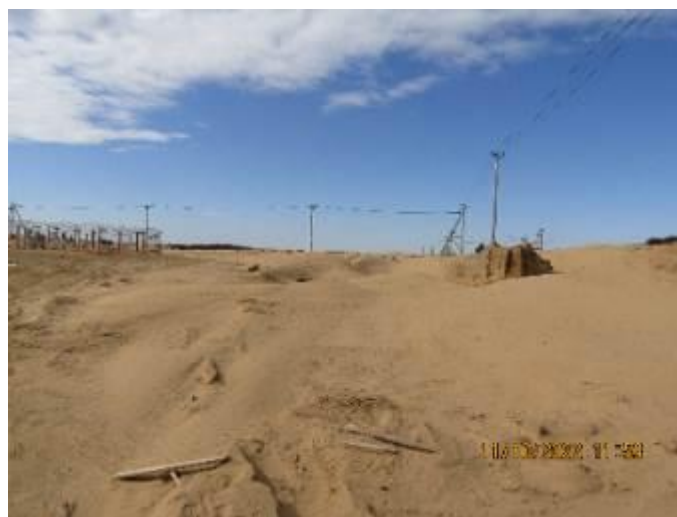
Фото 08.2022.0008. Черноземельский район, участок грунтовой а/дороги в 17 км юго-восточнее п. Чанта, Республика Калмыкия

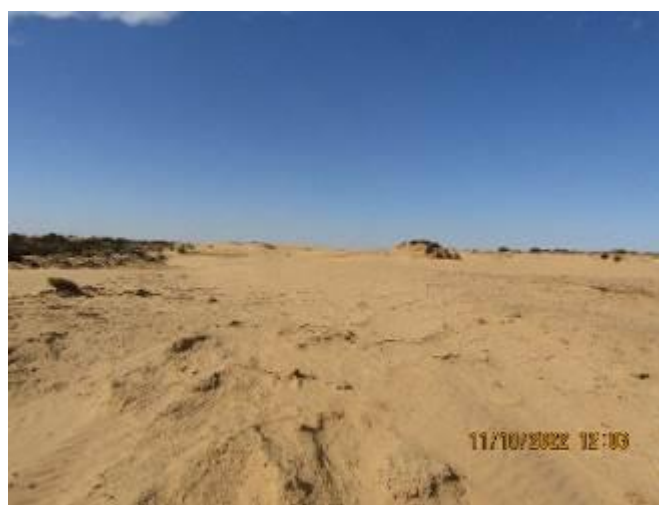
Фото 08.2022.0009. Черноземельский район, участок грунтовой а/дороги в 17 км юго-восточнее п. Чанта, Республика Калмыкия

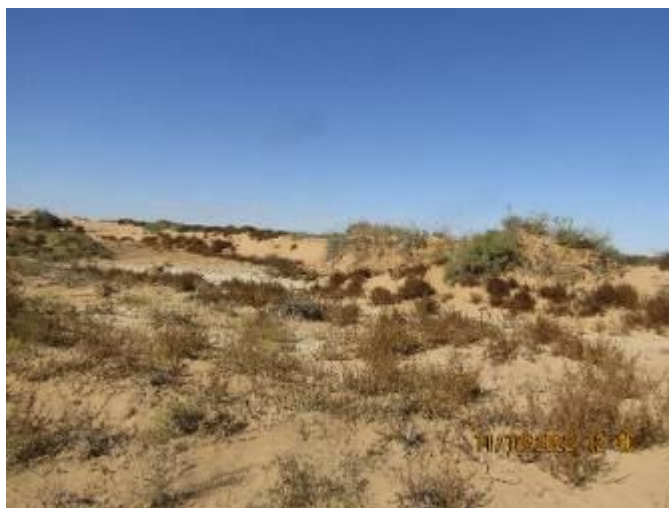
Фото 08.2022.0010. Черноземельский район, участок дефляции и аккумуляции песка в 16,8 км юго-восточнее п. Чанта, Республика Калмыкия

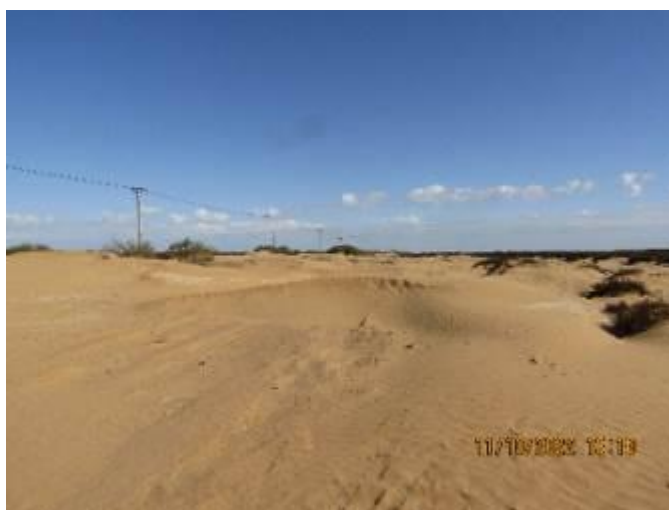
Фото 08.2022.0011. Черноземельский район, участок грунтовой а/дороги в 13,1 км юго-восточнее п. Чанта, Республика Калмыкия

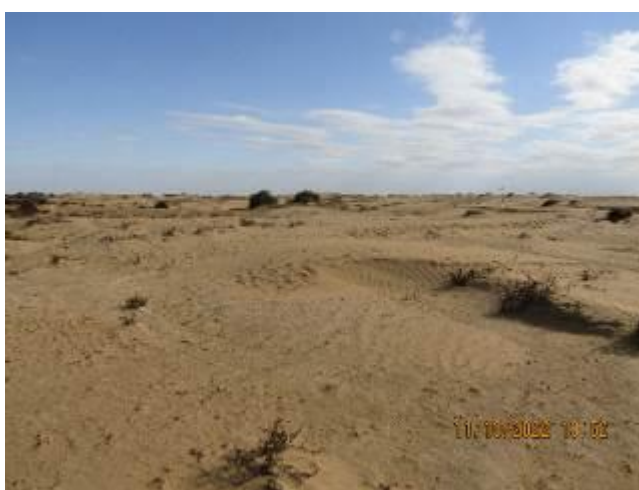
Фото 08.2022.0012. Черноземельский район, участок грунтовой а/дороги в 10,0 км юго-восточнее п. Чанта, Республика Калмыкия

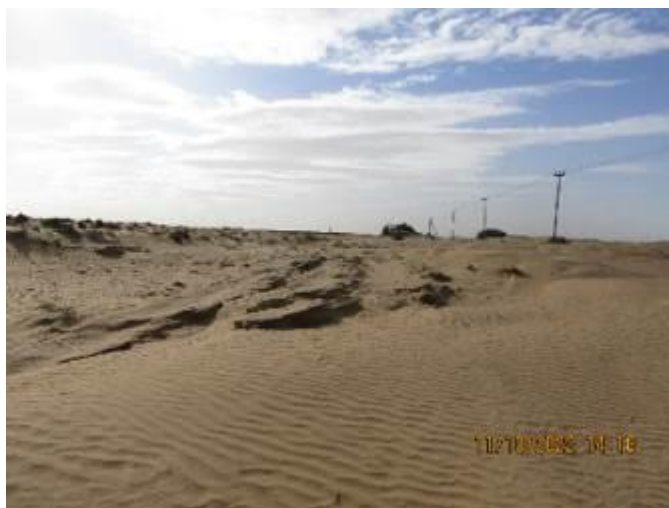
Фото 08.2022.0013. Черноземельский район, участок грунтовой а/дороги в 5,8 км юго-восточнее п. Чанта, Республика Калмыкия

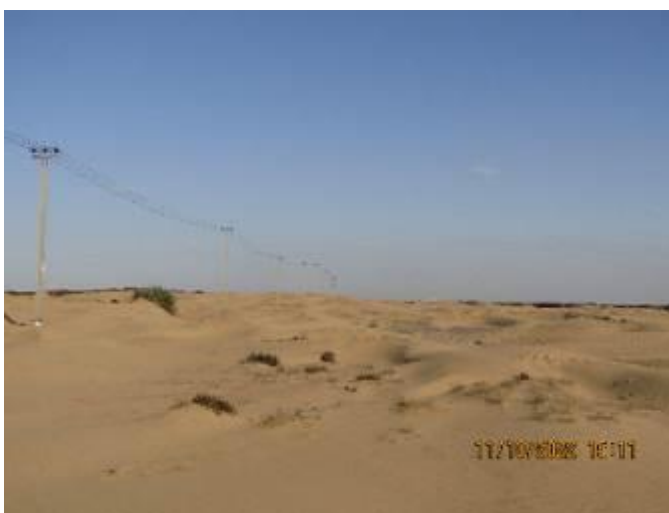
Фото 08.2022.0014. Черноземельский район, участок грунтовой а/дороги в 5,6 км юго-восточнее п. Чанта, Республика Калмыкия

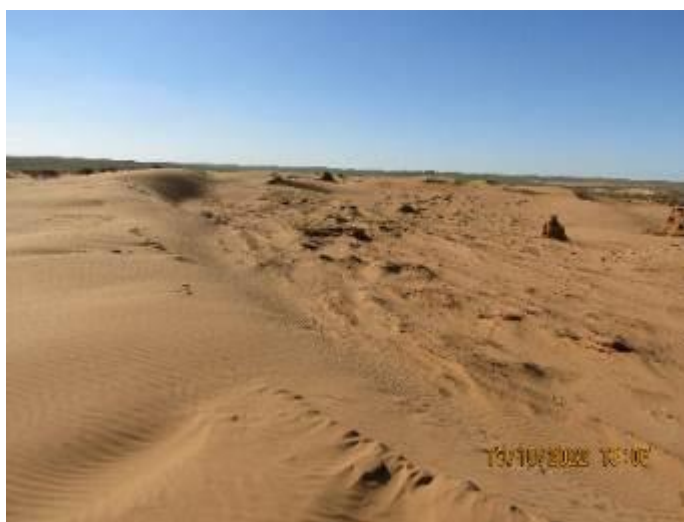
Фото 08.2022.0015. Черноземельский район, участок дефляции и аккумуляции песка в 7,15 км северо-восточнее п. Хулхута, Республика Калмыкия

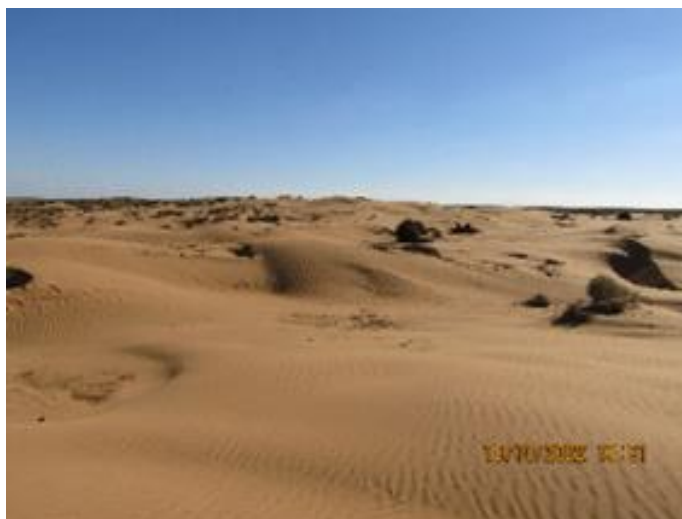
Фото 08.2022.0016. Черноземельский район, участок дефляции и аккумуляции песка в 7,5 км северо-восточнее п. Хулхута, Республика Калмыкия

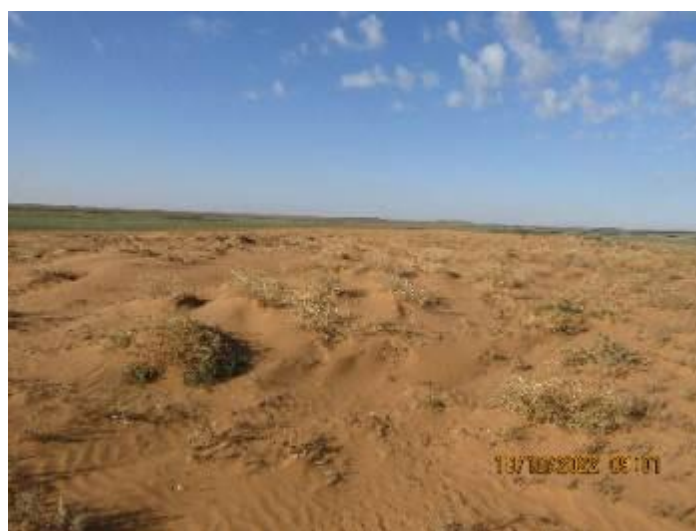
Фото 08.2022.0017. Яшкульский район, участок аккумуляции песка в 2,4 км юго-западнее п. Хулхута, Республика Калмыкия

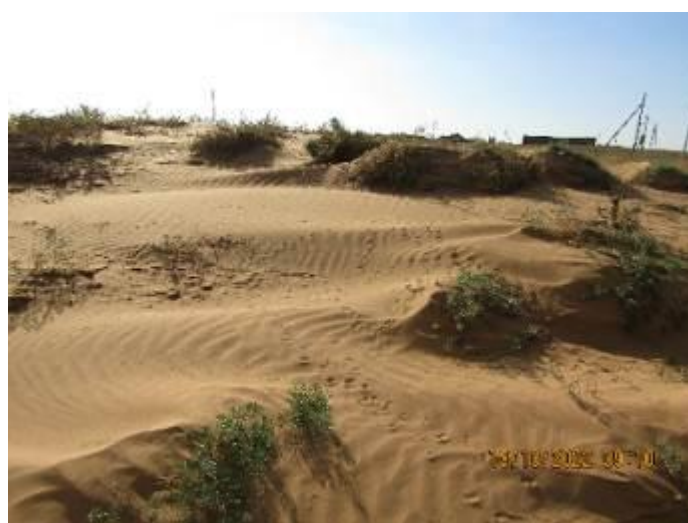
Фото 08.2022.0018. Яшкульский район, участок грунтовой а/дороги в 2,8 км юго-западнее п. Хулхута, Республика Калмыкия

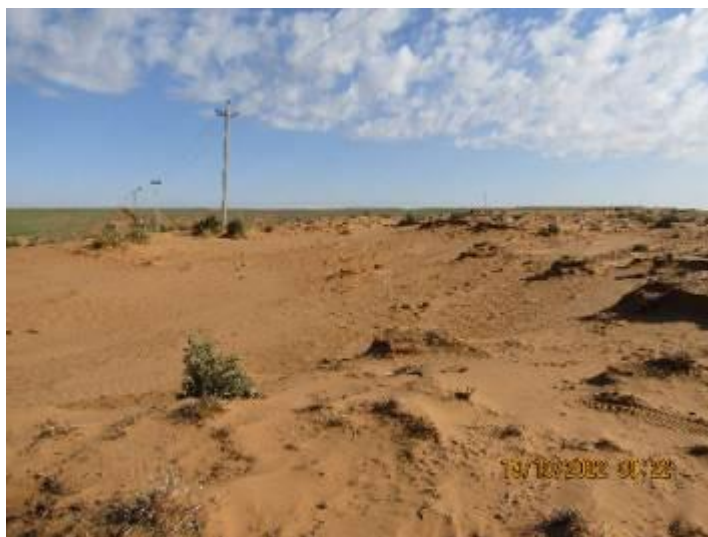
Фото 08.2022.0019. Яшкульский район, участок грунтовой а/дороги в 1,6 км юго-западнее п. Хулхута, Республика Калмыкия

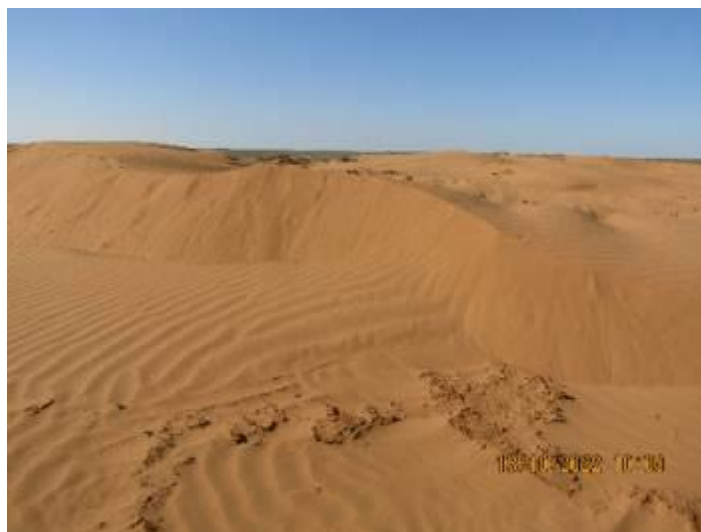
Фото 08.2022.0020. Яшкульский район, участок аккумуляции песка в 0,98 км южнее п. Хулхута, Республика Калмыкия

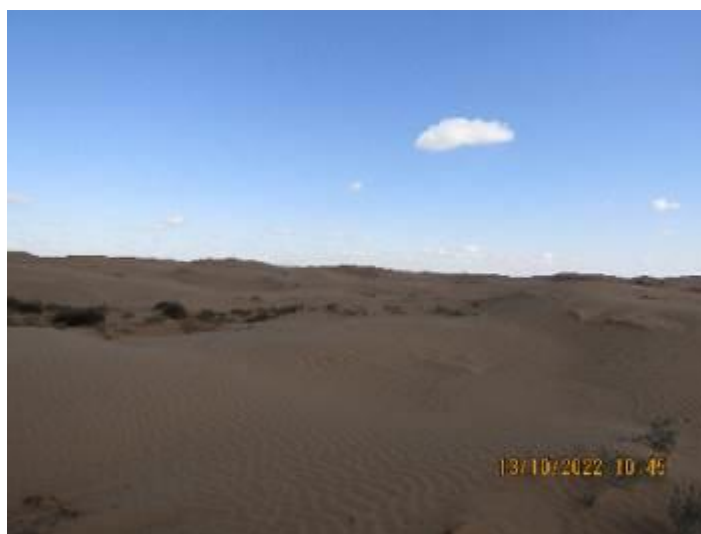
Фото 08.2022.0021. Яшкульский район, участок аккумуляции песка в 2,5 км юго-восточнее п. Хулхута, Республика Калмыкия

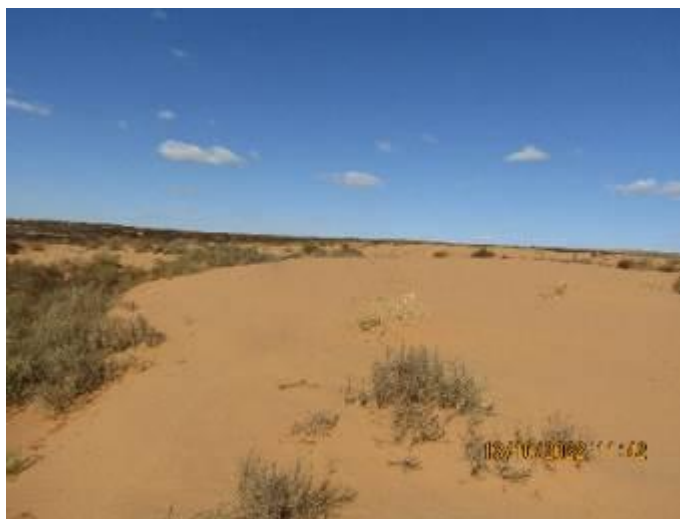
Фото 08.2022.0022. Яшкульский район, участок аккумуляции песка в 3,7 км северо-западнее п. Хулхута, Республика Калмыкия

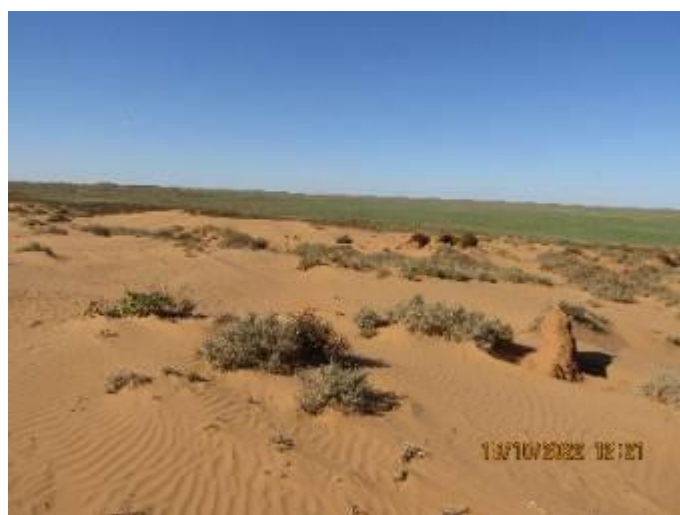
Фото 08.2022.0023. Яшкульский район, участок дефляции и аккумуляции песка в 6,2 км северо-восточнее п. Хулхута, Республика Калмыкия

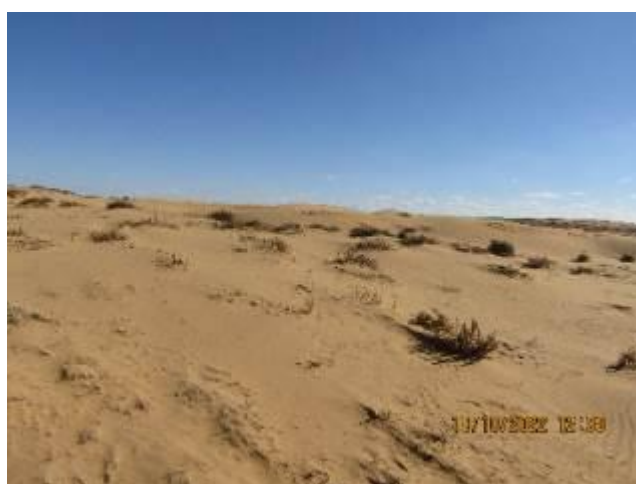
Фото 08.2022.0024. Яшкульский район, участок аккумуляции песка в 5,9 км северо-восточнее п. Хулхута, Республика Калмыкия

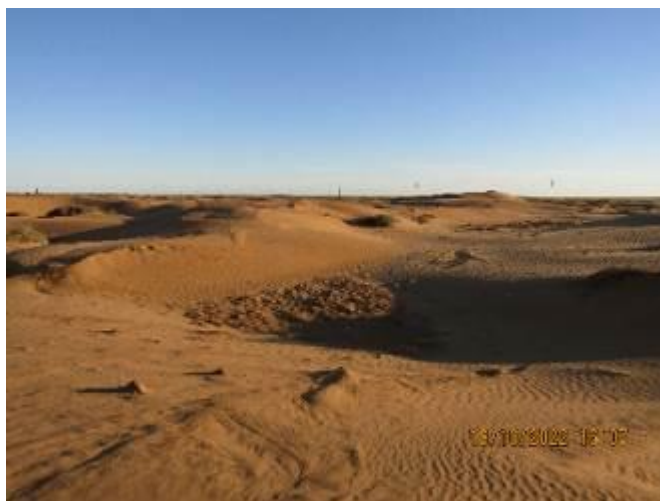
Фото 08.2022.0025. Яшкульский район, грунтовой а/дороги в 1,3 км северо-западнее п. Молодежный, Республика Калмыкия

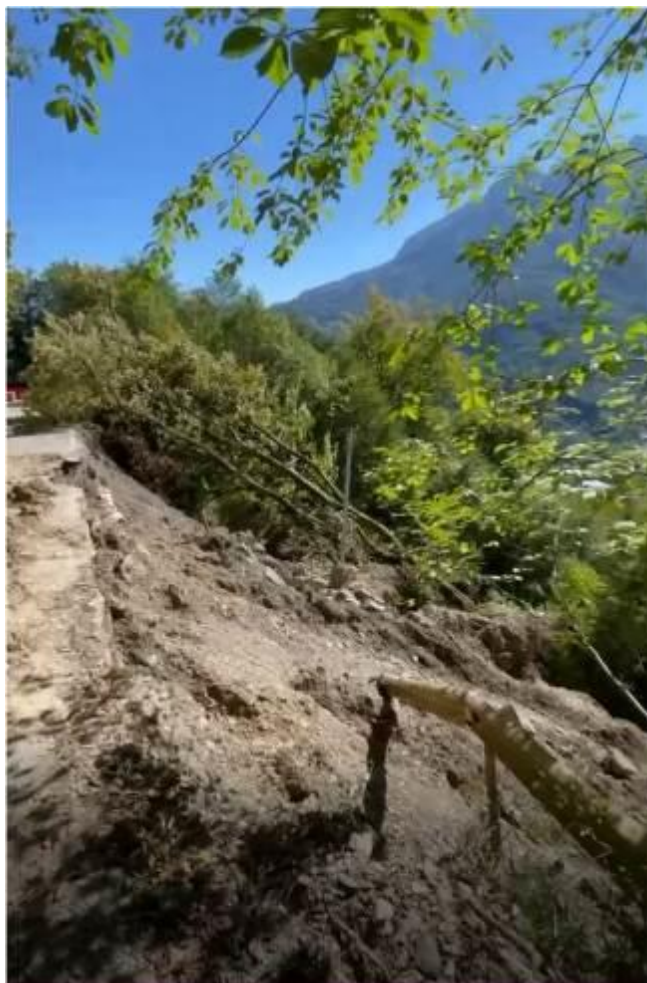
Фото 23.2022.0281. Активизация оползневого процесса вдоль ул. Защитников Кавказа в пгт. Красная Поляна МО Сочи, Краснодарский край

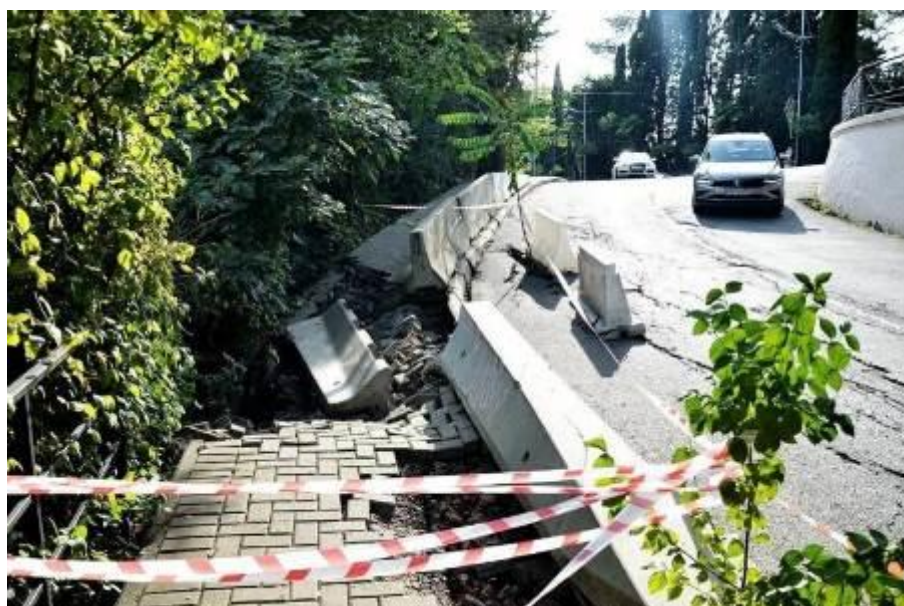
Фото 23.2022.0282. Активизация оползневого процесса в районе ул. Гагарина/Виноградная в Центральном районе МО Сочи

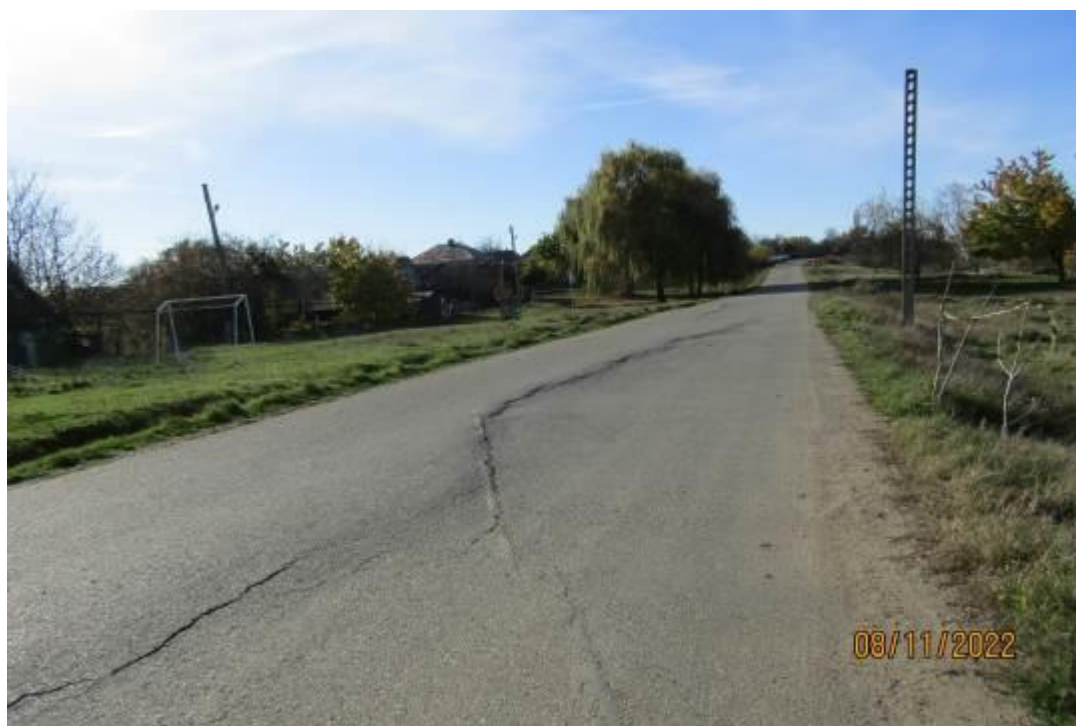
Фото 23.2022.0283. Оползневые деформации дорожного полотна по ул. Красной в пгт. Нефтегорске, Краснодарский край

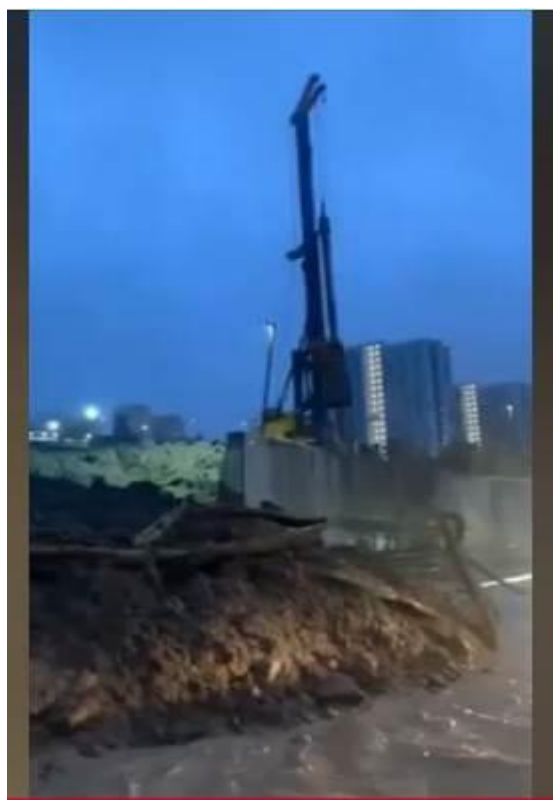
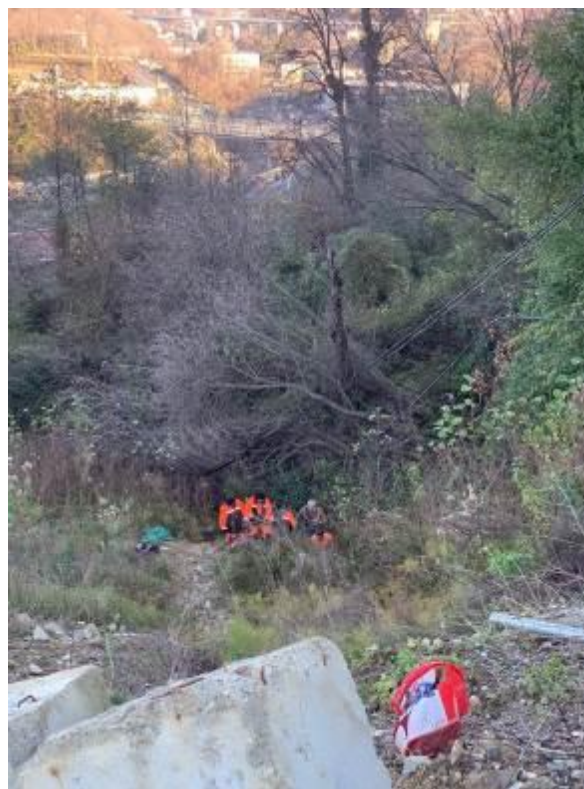
Фото 23.2022.0284. Активизация оползневого процесса в мкр. Бытха МО Сочи, Краснодарский край

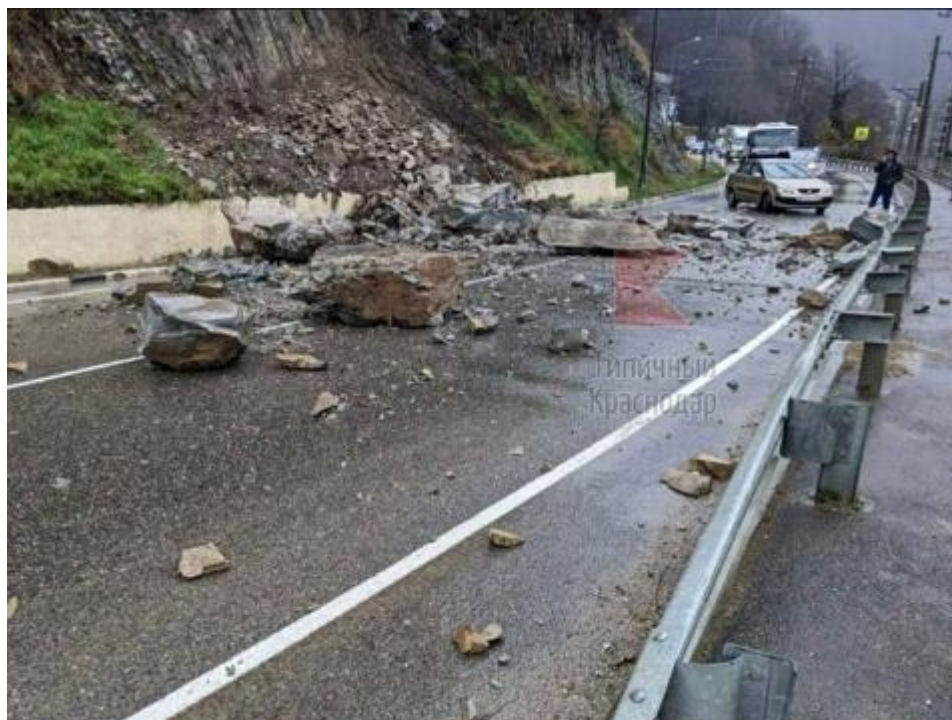
Фото 23.2022.0285. Обвал в верховом откосе автодороги 03К-003 (г. Майкоп - г. Туапсе) в районе п. Пригородный Туапсинского района, Краснодарский край

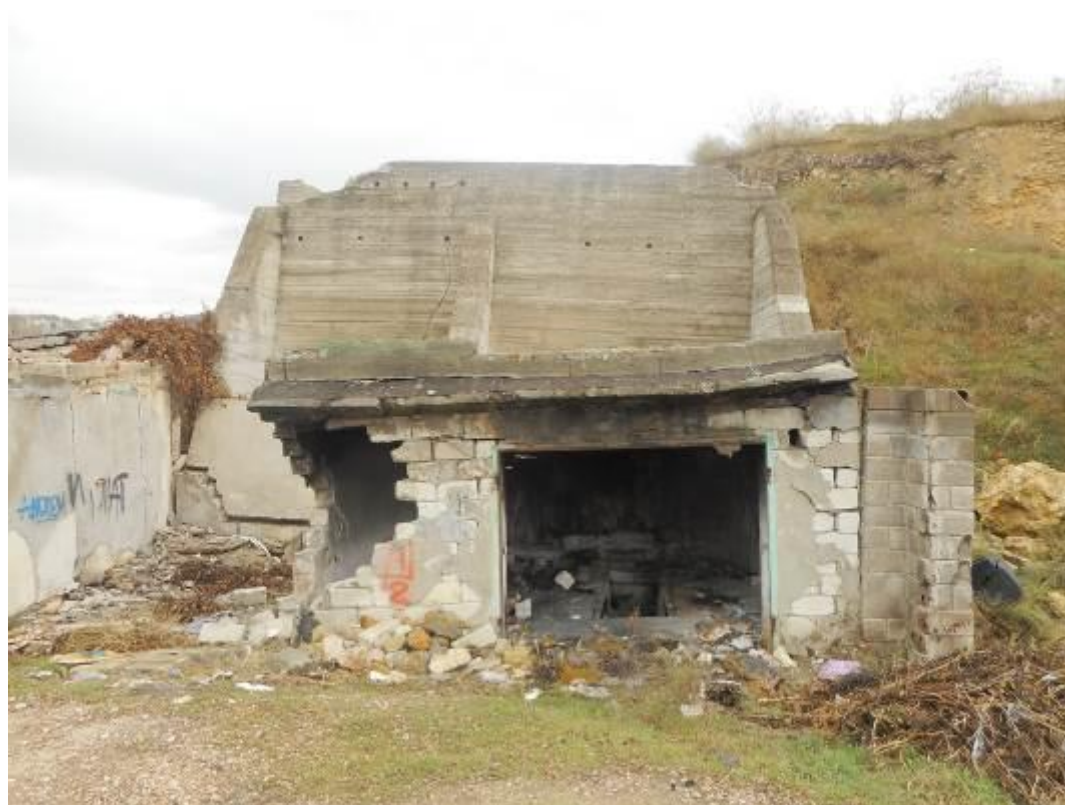
г. Севастополь. В IV квартале 2022 г. зафиксирован 1 случай активизации оползневой процесс. Активность выявлена в Нахимовском районе г. Севастополя, между ул. Тенистая и подъездными путями к железнодорожному депо. Основной фактор активизации оползневой процесс – техногенный (складирование отвалов грунта на склоне).

Фото 67.2022.0002-1. Правый борт оползня. Полуразрушенные и разрушенные гаражные боксы. Деформация подпорной стенки, осыпавшийся грунт из-за подпорной стены. Трещины в подпорной стене, стена потеряла свои конструктивные свойства. Смещения фундамента гаража. Разрушение гаражных боксов продолжается. г. Севастополь, Нахимовский район (23.11.2022)

1	2	3	4	5	6	7	8	9	10	11	12	13	14	15	16
67.2022.0002	Южный	Севастополь	г. Севастополь, Нахимовский район, между ул. Тенистая и подъездными путями к ж/д Депо	44,59390	33,52961	44,59389	33,52960	00.10.21	00.12.22	Оп	Атм., Техноген.	Не отмечались	<p>В IV квартале в головном срыве оползня, выше разрушенных гаражных боксов и подпорной стеной, выявлена трещина растяжения длиной до 2-х м и шириной 0,02 м. Активность опасного ЭПГ до 10%. В средней части оползня сохраняется трещина растяжения длиной до 7 м и активный очаг, длиной до 8 м и высотой срыва до 3-х м (оползневой очаг с начала 2022 г. увеличился вдвое).</p> <p>Естественно-техногенный оползень, размерами 65 м по ширине и 40 м по оси. Основная причина возникновения оползня - избыточная нагрузка, обусловленная складированием (отвалов) грунта на склоне при производстве земляных работ. Часть гаражей разрушены, деформация подпорной стены, стена потеряла свои конструктивные свойства. Под угрозой находятся подпорная стена в основании склона, принадлежащая ж/д Депо, ж/д пути и опора контактной сети № 65А. Для повышения запаса устойчивости склона необходимо разгрузить его от насыпных грунтов и убрать разрушающуюся подпорную стену с разрушенными гаражными боксами, в т.ч. предусмотреть организацию стока ливневых вод с вышерасположенных участков.</p>

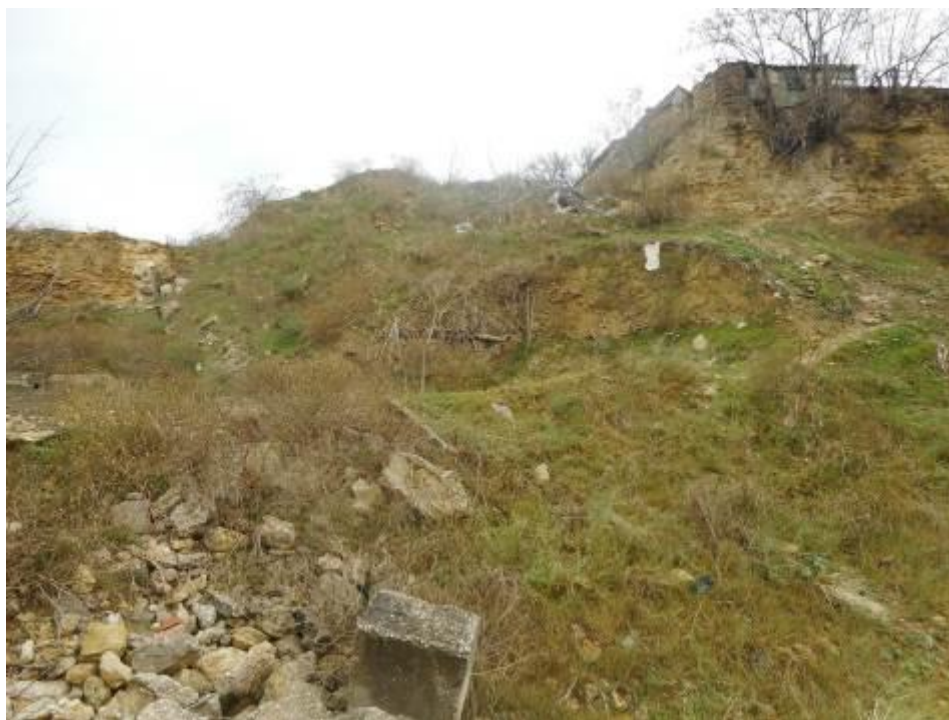
Фото 67.2022.0002-2. В средней части оползня активный оползневой очаг, г. Севастополь, Нахимовский район ноябрь 2022 г.

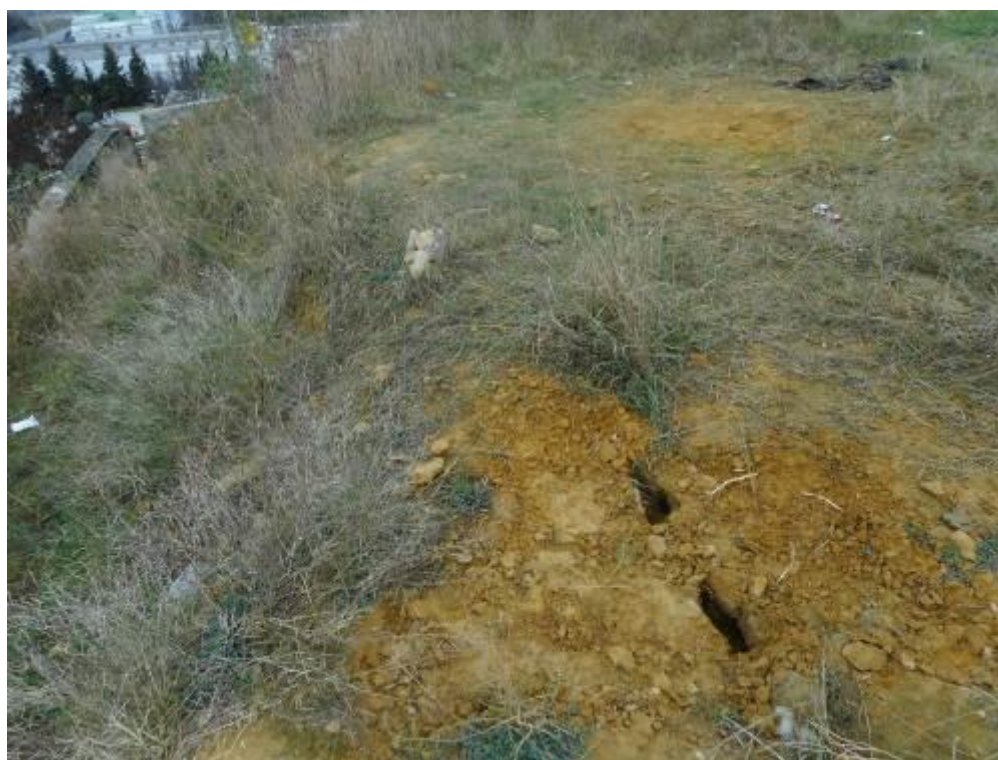
Фото № 67.2022.0002-3. Головной срыв. Трещина растяжения, г. Севастополь, Нахимовский район (ноябрь 2022 г.)

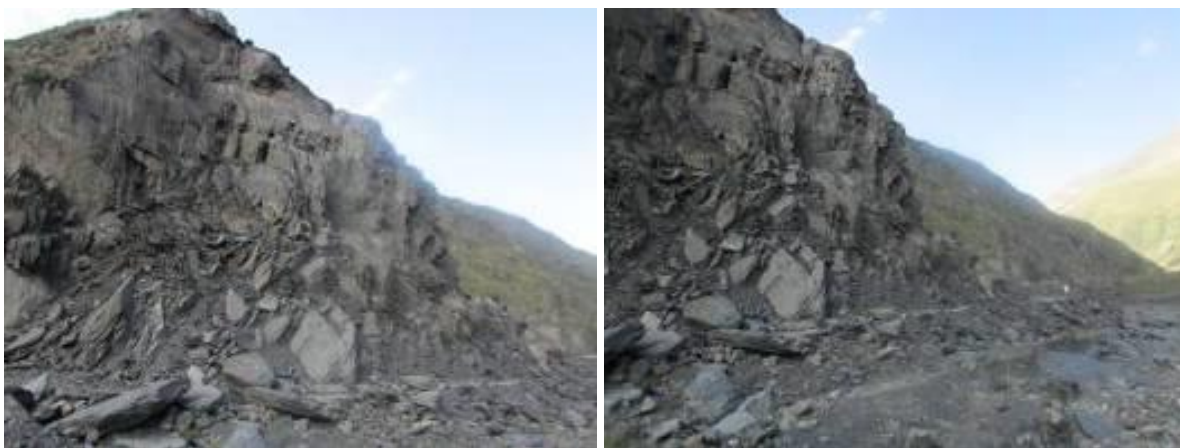
05.2022.53	Северо-Кавказский	Республика Дагестан	Ахтынский район с. Куркал, а/д "Ахты-Фий", 0,5км СВ с.Фий	41,29436	47,56639	41,29436	47,56639	19.08.22	19.08.22	Об	Атм., Техн, Неотект.	Отмечались	<p>Ахтынский район, с. Куркал, а/д "Ахты-Фий", 0,5км СВ с.Фий. Начало активизации 19.08.2022, окончание активизации 19.08.2022 Обвальный процесс произошел в нижнеюрских отложениях, представленных глинистыми сланцами и песчаниками. В результате активизации обвального процесса деформировано 10м автодороги без твердого покрытия. Параметры активной части: Длина – 10м, ширина – 60м, высота – 2м, площадь – 600м², объем – 1200м³. Основные факторы активизации: метеорологический фактор (выпадение обильных атмосферных осадков), техногенный (строительство автодороги), неотектонический</p>

Фото 95.2022.0053. Активизация обвального процесса на участке а/д “ Ахты – Фий”
0,5км СВ с.Фий, Ахтынский район, Республика Дагестан

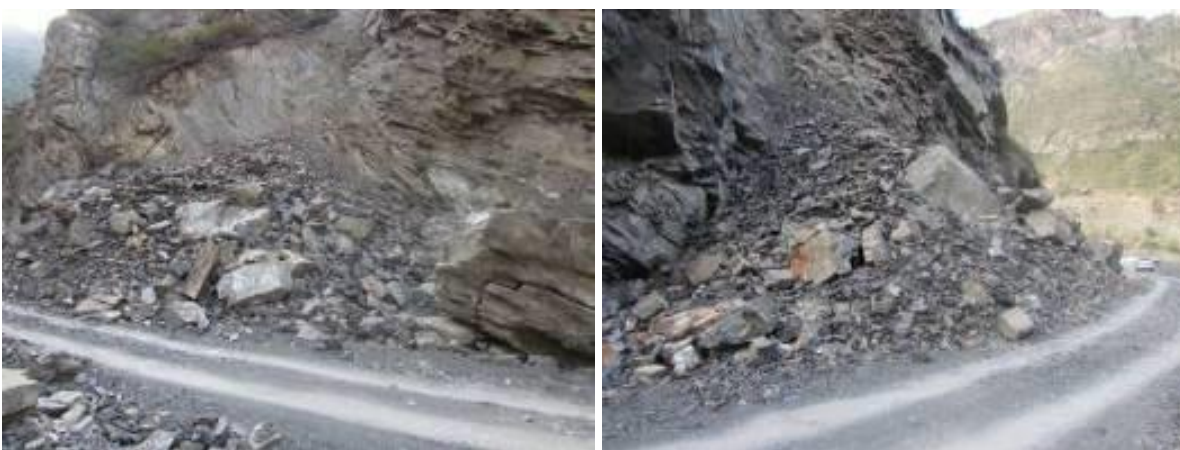
Фото 95.2022.0054. Активизация обвального процесса на участке а/д “ Ахты – Фий”
1км, 7,6км ЮЗ с.Смугул, Ахтынский район, Республика Дагестан

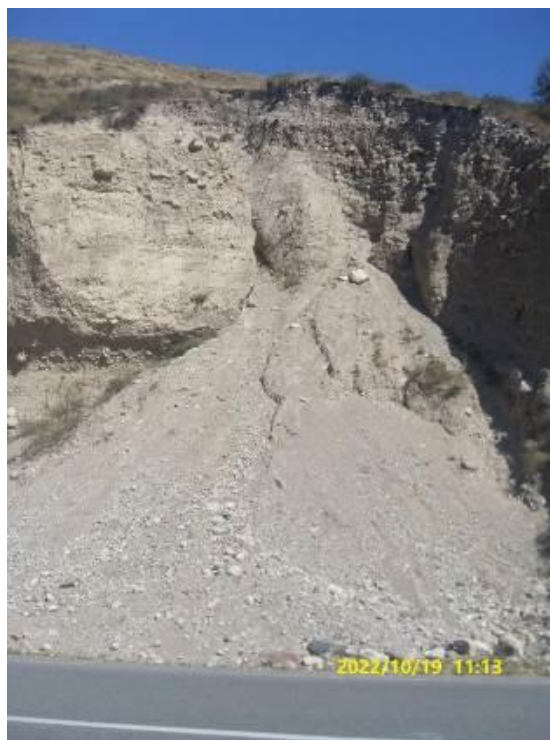
Фото 06.2022.0006. Республика Ингушетия. Джейрахский район.
С. Джейрах. Осыпь объемом смещенных масс 480м³
