**ФЕДЕРАЛЬНОЕ ГОСУДАРСТВЕННОЕ БЮДЖЕТНОЕ УЧРЕЖДЕНИЕ
«ГИДРОСПЕЦГЕОЛОГИЯ»**

**О ПРОЯВЛЕНИЯХ ЭКЗОГЕННЫХ
ГЕОЛОГИЧЕСКИХ ПРОЦЕССОВ НА
ТЕРРИТОРИИ РОССИЙСКОЙ ФЕДЕРАЦИИ**

**4 КВАРТАЛ
2022**

**ИНФОРМАЦИОННАЯ СВОДКА О
ПРОЯВЛЕНИЯХ ЭКЗОГЕННЫХ
ГЕОЛОГИЧЕСКИХ ПРОЦЕССОВ НА
ТЕРРИТОРИИ РОССИЙСКОЙ ФЕДЕРАЦИИ
ЗА IV КВАРТАЛ 2022 Г.**

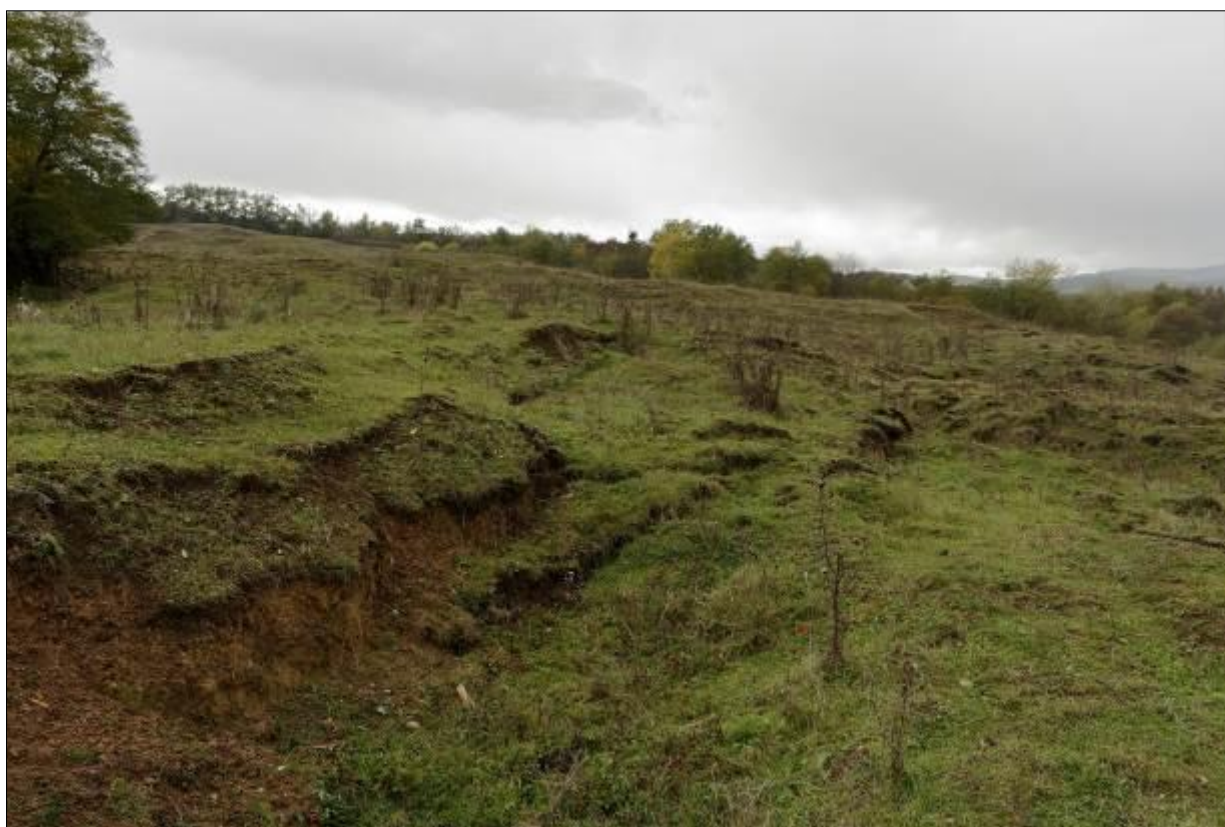
Фото 07.2022.0016. Бровка отрыва активного участка на оползне в правом борту р.
Куркужин, Баксанский муниципальный район, Кабардино-Балкарская Республика,
18.10.2022г.

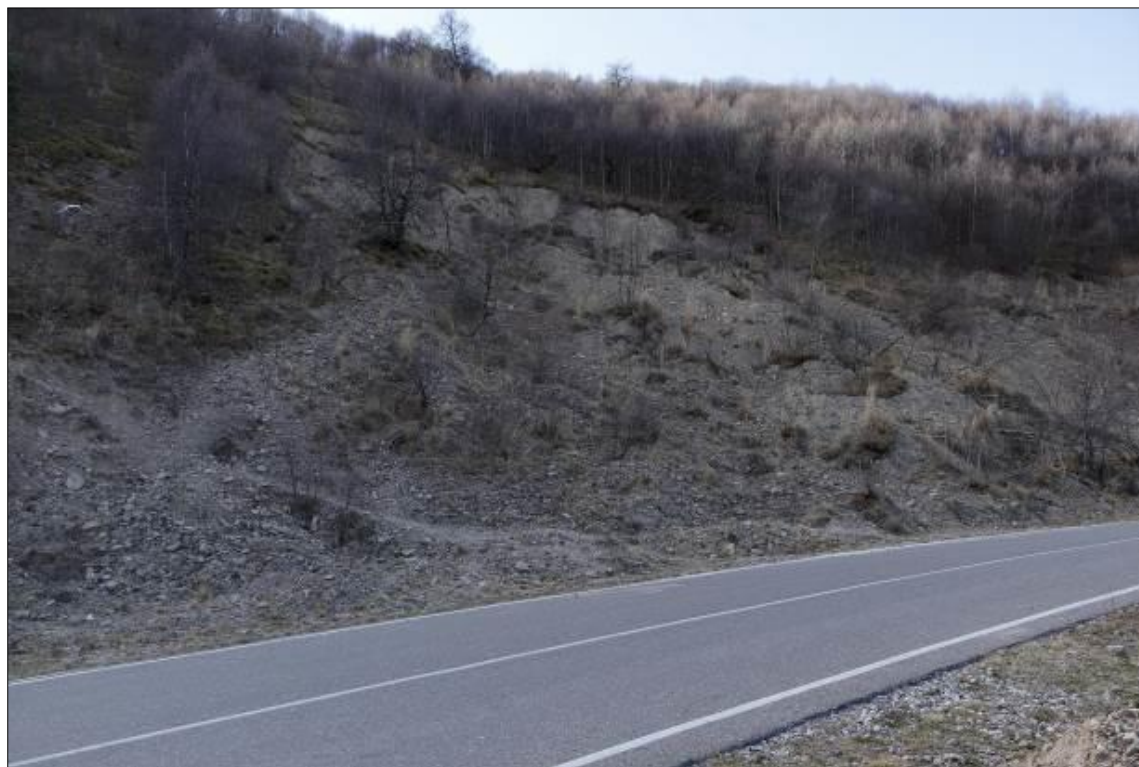
Фото 07.2022.0017. Правый борт оползня на верхнем откосе дороги, правый борт левого притока р.Харбас, Зольский район, Кабардино-Балкарская Республика, 21.10.2022г.

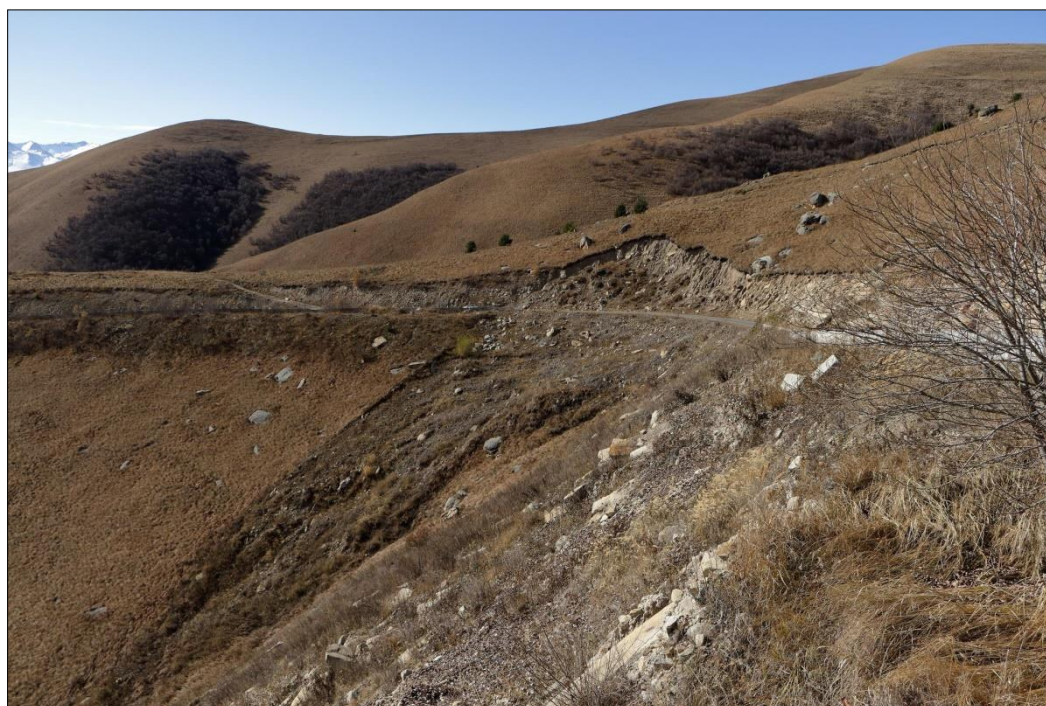
Фото 07.2022.0018. Оползень на нижнем откосе автодороги Кисловодск - Долина нарзанов - Джилысу на правом борту долины левого притока р. Харба, Зольский район, Кабардино-Балкарская Республика, 21.10.2022г.

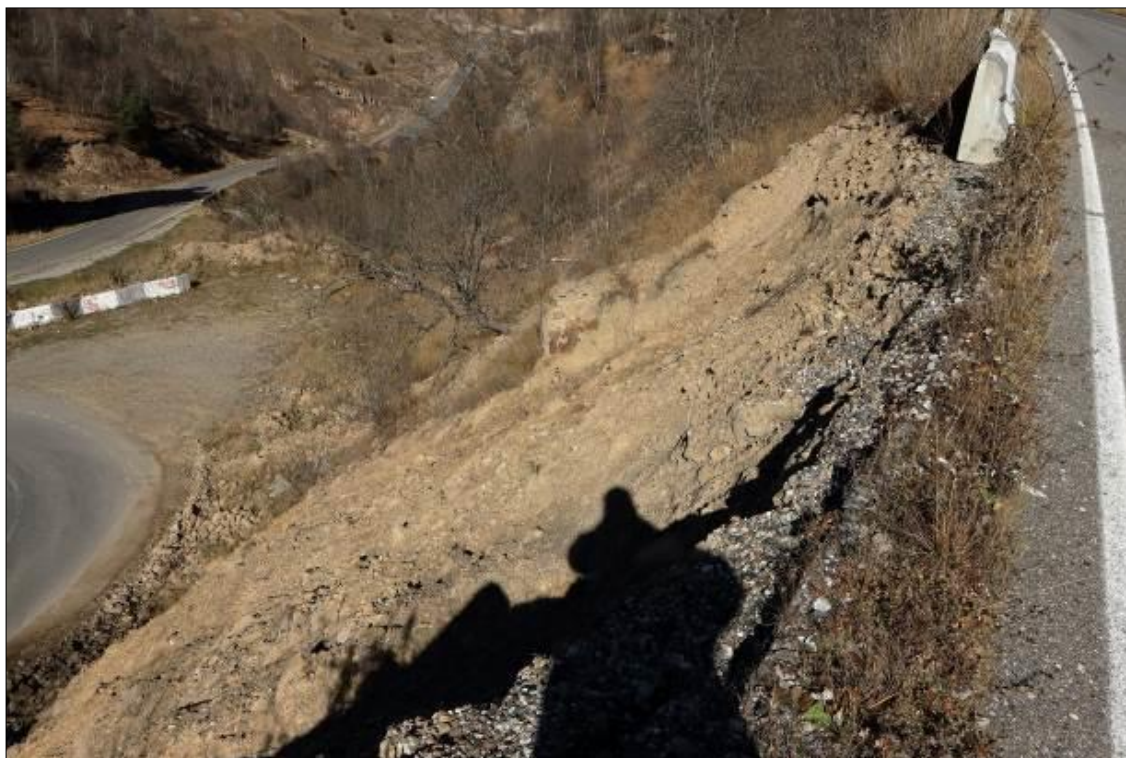
Фото 07.2022.0019. Активный участок оползня на откосе автодороги Кисловодск - Долина нарзанов - Джилысу в правом борту долины р. Харбас, Кабардино-Балкарская Республика, 27.10.2022г.

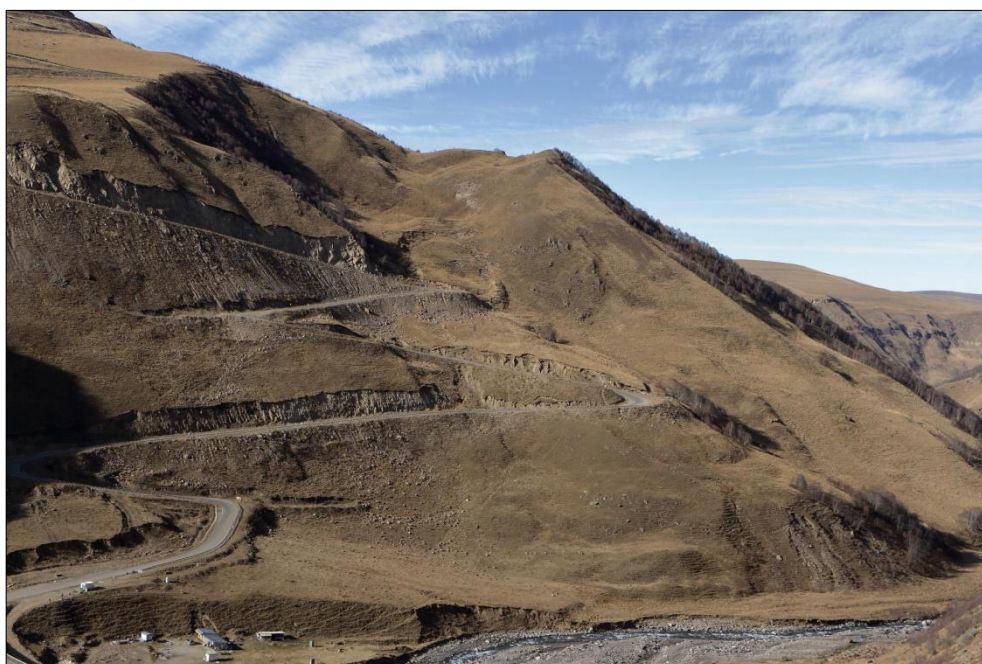
07.2022.0020	Северо-Кавказский	Кабардино-Балкарская Республика	Зольский муниципальный район, левый борт р.Малка, в 500 м ниже моста на р.Малка	43,46108	42,55079	43,46095	42,55066	00.06.22	Не завершилась	Оп	Техн. Атм. Гидро-геол. Геол.	Отмечались	Вновь зафиксирована активность на крупном оползне в левом борту р. Малка. Правый борт оползня подрезается трассой автодороги Кисловодск - Долина нарзанов – Джилы-Су, активная часть оползня имеет размеры около 400×100 м. Створ правой боковой плоскости смещения оползня проходит через два витка серпантина дороги, трещины отмечены на свежих асфальтовых латках, ширина раскрытия 4-5 см, вертикальная амплитуда вдоль трещин до 0,3 м, смещения в верхней части оползня визуальны до 0,5 м. Общая протяженность двух деформируемых участков асфальтированной автодороги порядка 280 м (80 и 200 м соответственно). По состоянию на 28.10.2022 активизация не завершена. Проявлением затронуты коллювиально-делювиальные верхнечетвертичные отложения, состав горных пород – обломки, щебень нижнеюрских песчаников, аргиллитов с суглинистым заполнителем. Факторы активизации: техногенный (пригрузка склона, изменение рельефа при дорожных работах, движение автотранспорта), метеорологический (атмосферные осадки), гидрогеологический (обводненность склона), геологические (участок дислоцирован в зоне тектонического разлома).

Фото 07.2022.0020. В центре - оползень в левом борту долины р.Малка (вид с правого борта), активность которого приводит к деформации а/д Кисловодск - Долина нарзанов – Джилысу, Кабардино-Балкарская Республика, 29.10.2022г.,

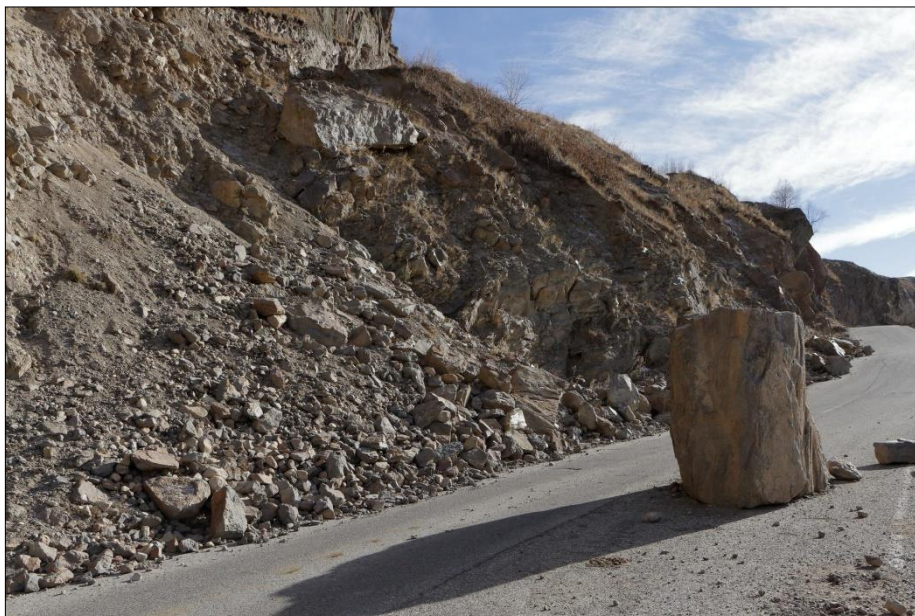
07.2022.0021	Северо-Кавказский	Кабардино-Балкарская Республика	Зольский муниципальный район, правый борт р.Малка, в 400 м выше моста на р.Малка	43,45371	42,55806	43,45358	42,55793	00.06.22	00.09.22	Об	Атм. Техн.	Отмечались	В правом борту р.Малка, в 400 м выше моста (к ЮВ), произошёл обвал скальных пород на участке размерами 20×15 м. Объём переместившихся масс около 20 м³. В результате была частично завалена асфальтированная а/д Кисловодск-Долина Нарзанов-Джилы-Су на протяжении 10 м. Размеры отдельных глыб до 3×2×2 м. Дорога частично расчищена. По состоянию на 29.10.2022 активизация завершена. В обвальный процесс вовлечены коллювиально - делювиальные верхнечетвертичные отложения - глыбы, щебень андезитдацитовых лав, лавобрекчий, туфов. Факторы активизации: метеорологический (атмосферные осадки), техногенные (подрезка склона дорогой, движение автотранспорта).

Фото 07.2022.0021 - Обвальный участок на верховом откосе а/д Кисловодск - Долина нарзанов - Джилысу в правом борту р. Малка, в 0,4 км выше моста, Кабардино-Балкарская Республика, 29.10.2022г.

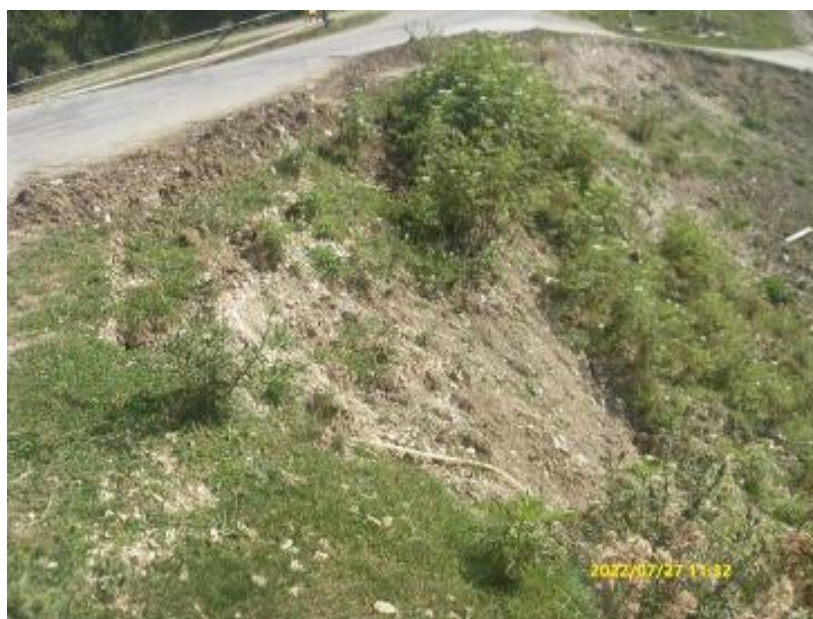
20.2022.0076	Северо-Кавказский	Чеченская Республика	Ножай-Юртовский район, с. Даттах центральная	43,01112	46,39598	43,01112	46,39598	00.07.22	Не завершилась	Оп	Атм.	Отмечались	Признаки активизации: обрушение стенки уступа, валы выпирания, трещины закола на теле оползня. Параметры активной части- длина 140м, ширина - 32м, площадь 4480м ² , объем 8960м ³ , мощность 2м. Активность опасного ЭГП на момент обследования 100%. Комплексы и состав горных пород, затронутых проявлением: суглинки, глины (N). Базис развития опасного ЭГП: пойма реки. Факторы активизации опасного ЭГП: атмосферные осадки. Активизация оползня привела к разрушению участка дороги без покрытия длиной 20м и участка дороги с покрытием длиной 6м шириной 1м.

Фото 20.2022.0076. Чеченская Республика. Ножай-Юртовский район. С.Датгах, центральная часть, развилка дорог на с.Зандак и с.Булгат-Ирзу. Активизация оползня привела к разрушению участка дороги без покрытия длиной 20м и участка дороги с покрытием длиной 6м шириной 1м.

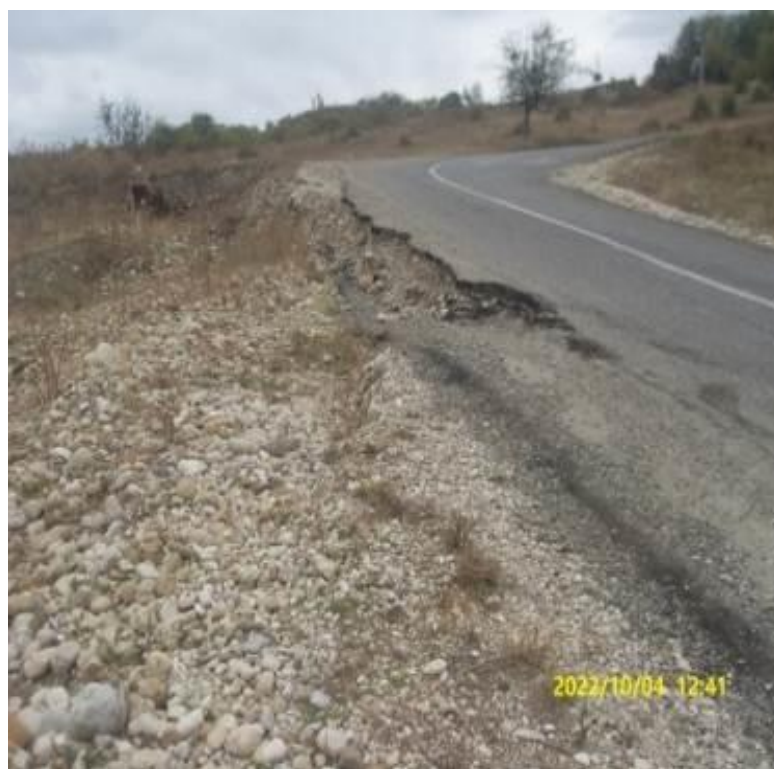
Фото 20.2022.0082. Чеченская Республика. Ножай-Юртовский район.
С. Саясан 0,42км. Активизация оползня привела к разрушению и частичному деформированию
полотна дороги с покрытием на участке длиной 40м.

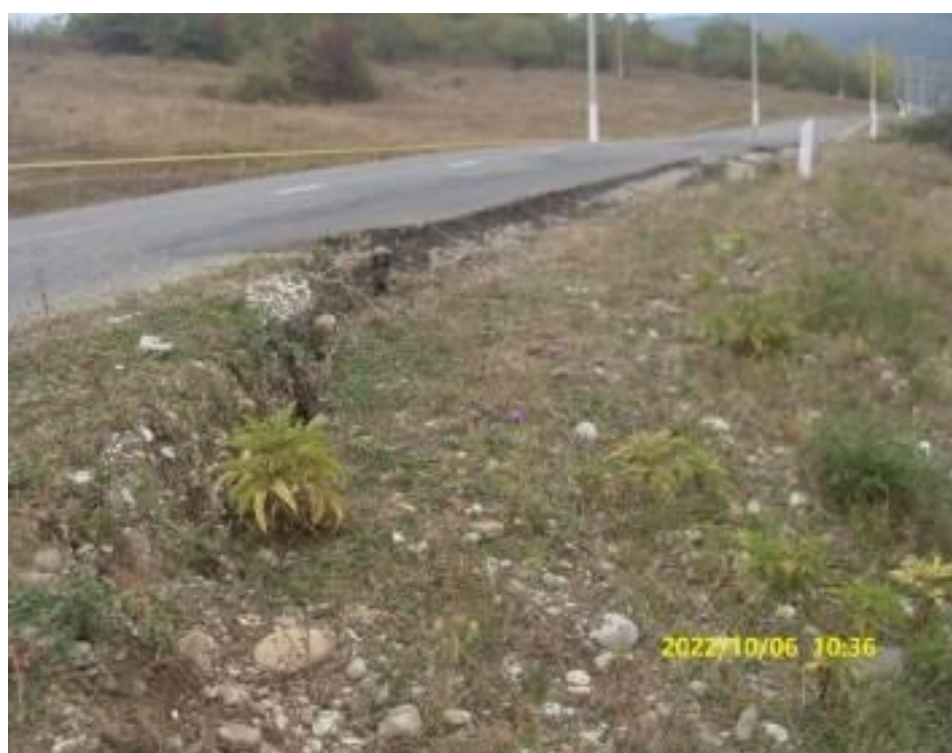
Фото 20.2022.0083. Чеченская Республика. Ножай-Юртовский район.
Автодорога с.Айти-Мокх – с. Саясан- 5,33км.

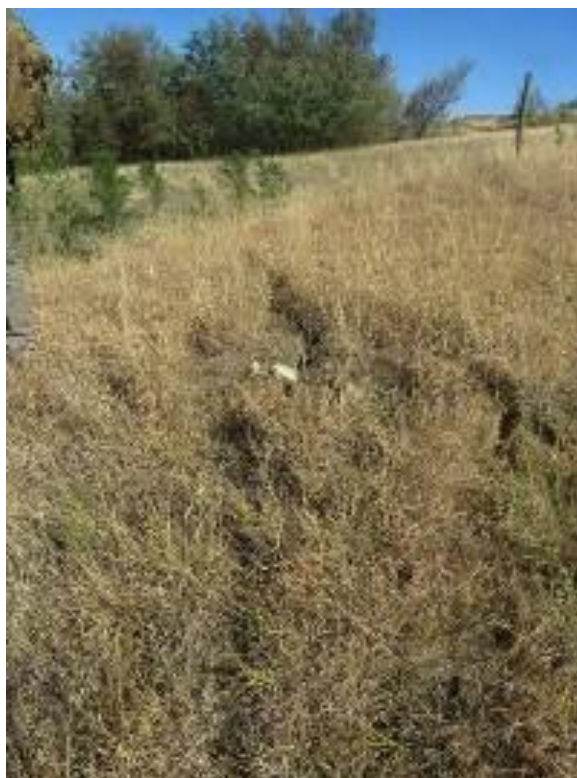
Фото 26.2022.0049. Оп. № 477. Смещения низкой интенсивности в голове у левого борта оползня, Южная окраина с. Донская Балка Петровского ГО, Ставропольский край

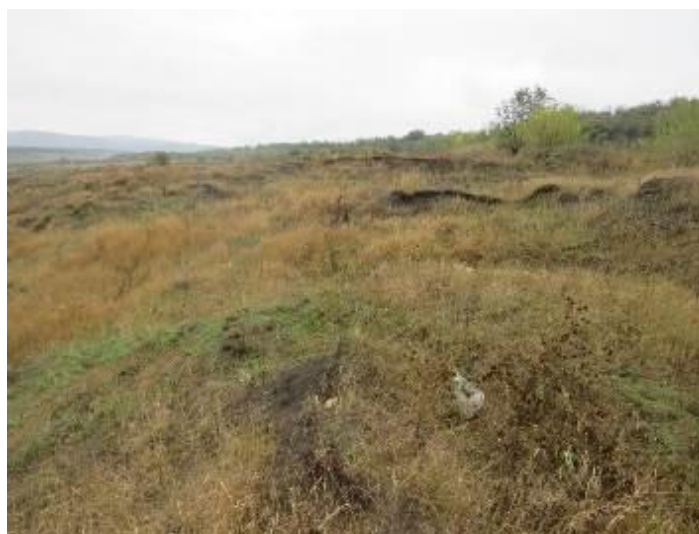
Фото 26.2022.0050. Оп. №471 Смещения низкой интенсивности в нижней половине зоны транзита, в 2,5 км юго-восточнее южной окраины г. Невинномысск, Ставропольский край

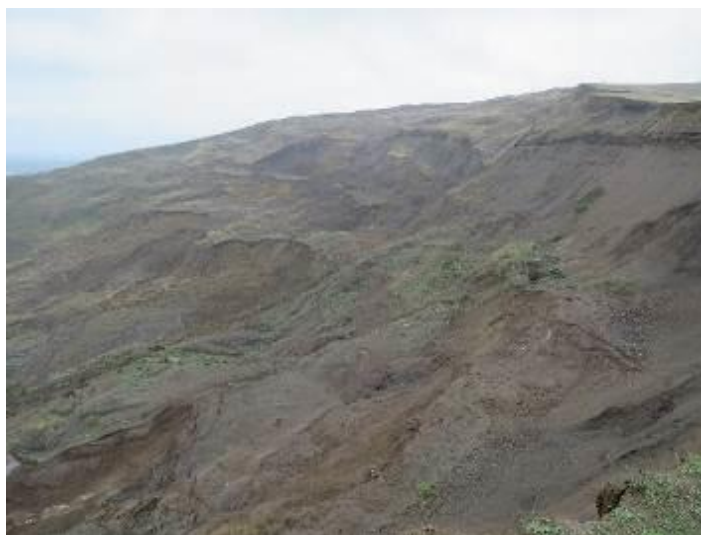
Фото 26.2022.0051. Оп. №461. Смещения в головной части и верхней части зоны транзита, преимущественно на оползневых откосах и у их основания, Кочубеевский МО, в 1 км северо-западнее южной окраины г. Невинномыска, Ставропольский край

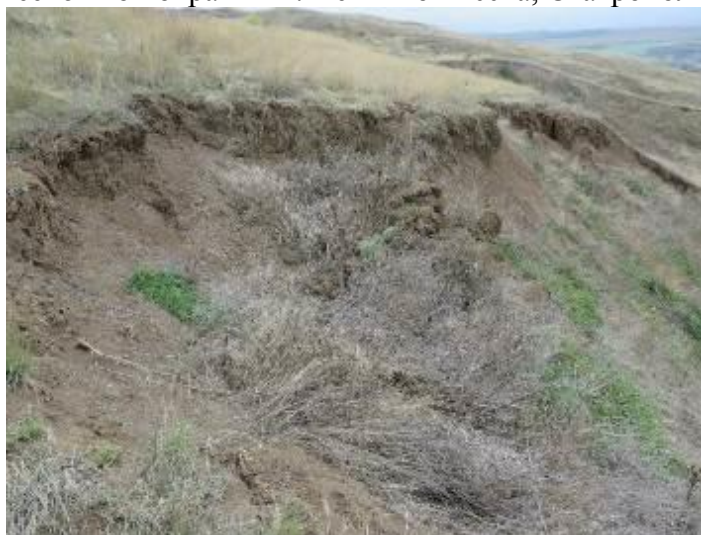
Фото 26.2022.0052. Оп. №465. Локальные проявления активизации не высокой интенсивности в головной части оползня, в 0,5 км от южной окраины г. Невинномыска, Ставропольский край

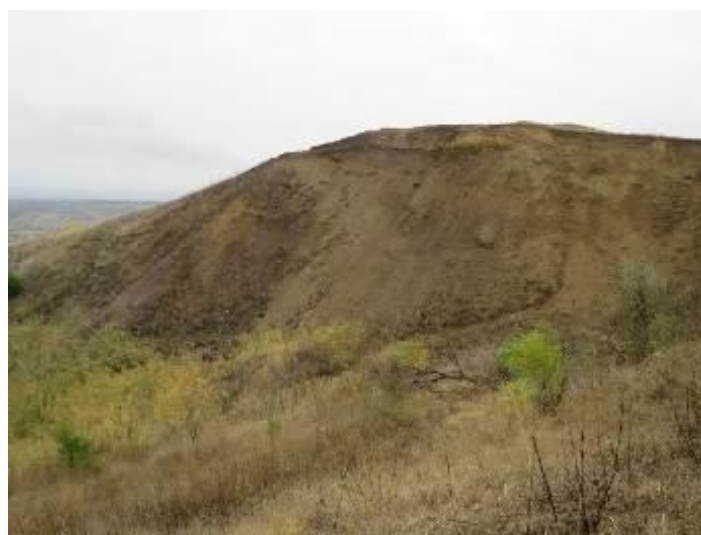
Фото 26.2022.0053. Оп. №460. Смещения на локальном участке в головной части оползня, г.Невинно-мыск, южная окраина, Ставропольский край

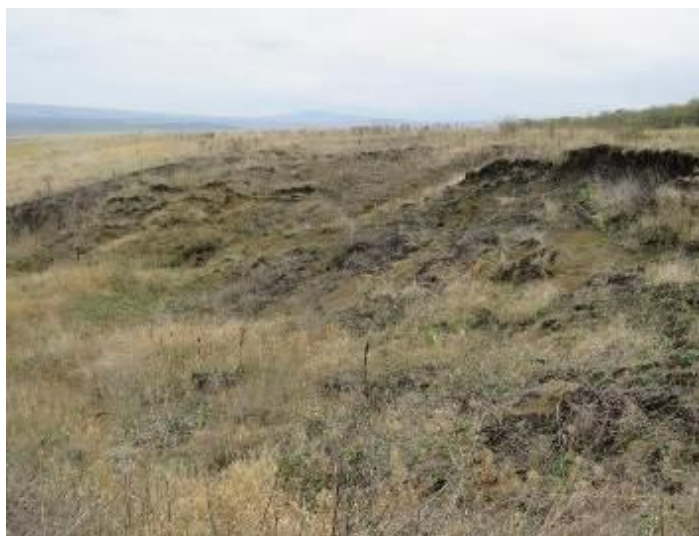
Фото 26.2022.0054. Оп. №469. Смещения средней интенсивности, в головной части оползня, в 1,8 км юго-восточнее южной окраины г. Невинномыск, Ставропольский край

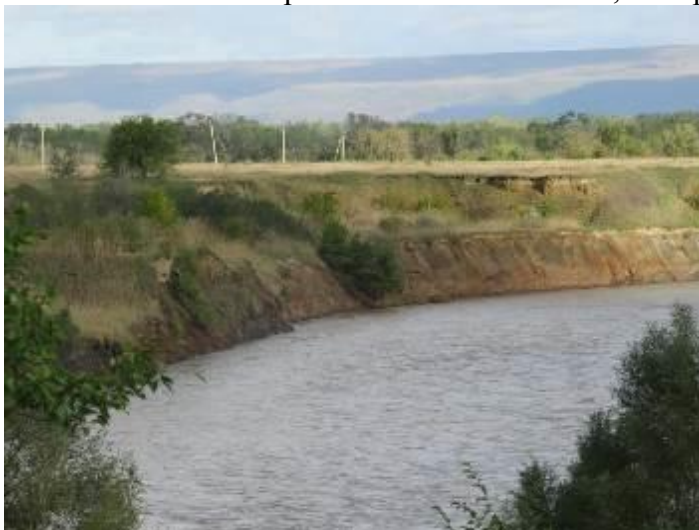
Фото 26.2022.0055. Оп. №1209. Смещения на локальных участках в откосах и у их основания, Кочубеевский МО, в 1,5 км севернее с. Кочубеевского, Ставропольский край

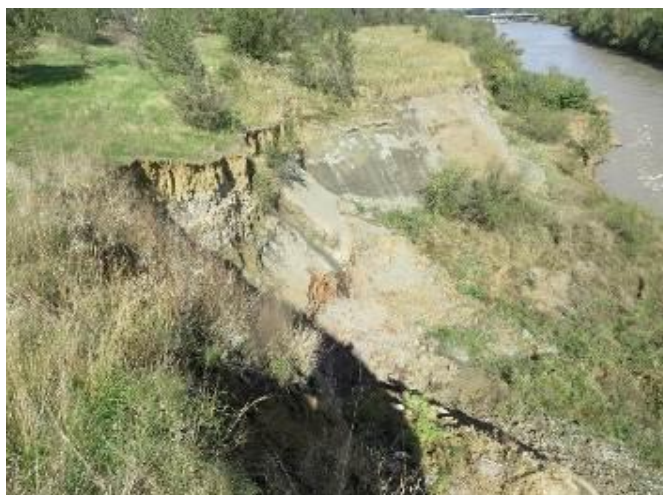
Фото 26.2022.0056. Оп. №2994. Смещения средней интенсивности локальных участках в левой половине оползня, Кочубеевский МО, Ставропольский край

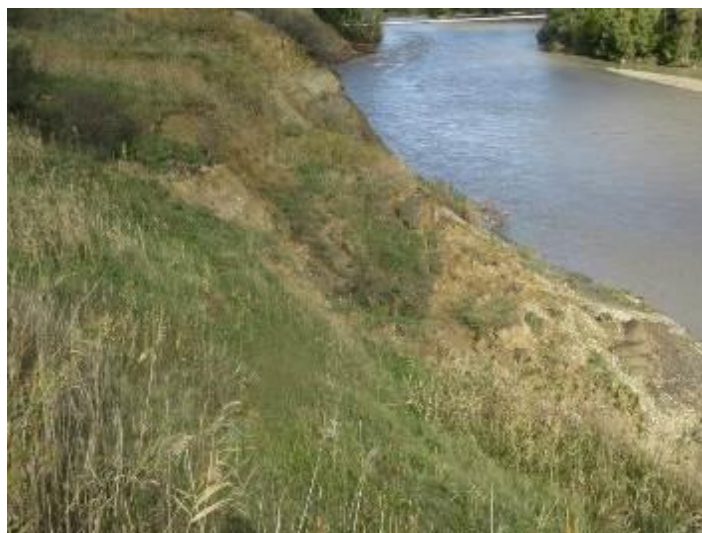
Фото 26.2022.0057. Оп. №1639. Смещения высокой интенсивности в левой части оползня, Северо-восточная окраина с. Кочубеевского, Ставропольский край

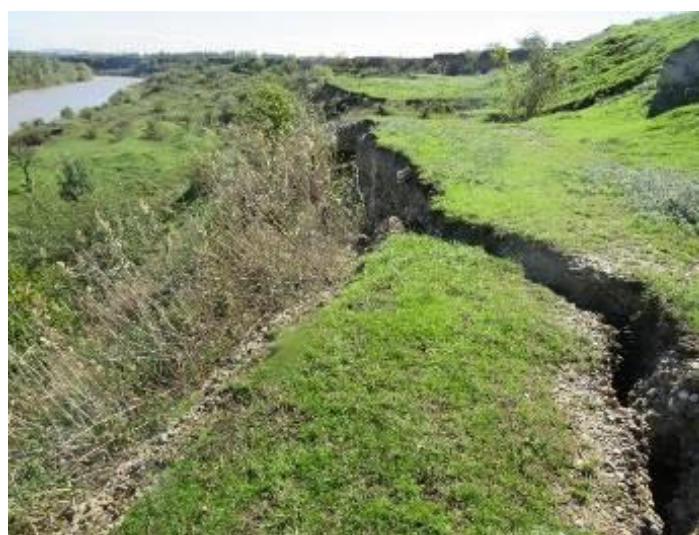
26.2022.58	Северо-Кавказский	Ставропольский край	Юго-восточная окраина с.Кочубеевского	44,67923	41,85193	44,67923	41,85193	00.04.22	00.10.22	Оп	Атм, гидрогеол, гидролог..	Не отмечались	Оп. №1641. Смещения на локальном участке в левой части оползня верхней части зоны транзита, свежие трещины растяжения. Параметры проявления ОЭГП: длина - 100м, ширина - 1170м, площадь - 113800м ² . Параметры активной части: длина - 20м, ширина - 40м, площадь - 800м ² . Комплексы горных пород, затронутые проявлением: dpQ ₄ ; aQ; N ₁ mk. Состав горных пород затронутые проявлением: Делювиально-пролювиальные четвертичные суглинки, аллювий террас р. Кубани (галечники, валуны, пески, гравий, суглинки), глины майкопской серии. Базис развития опасного ЭГП: Русло р. Кубань. Факторы активизации опасного ЭГП: 1. Атмосферные осадки; 2. Увлажнение оползневых отложений грунтовыми водами; 3. Речная боковая эрозия. Характеристика воздействий опасного ЭГП на земли и хозяйственные объекты: не отмечалось. Защитные сооружения отсутствуют, мероприятия не проводились.

Фото 26.2022.0058. Оп. №1641. Блоковые смещения на локальном участке в левой части оползня, Юго-восточная окраина с.Кочубеевского, Ставропольский край

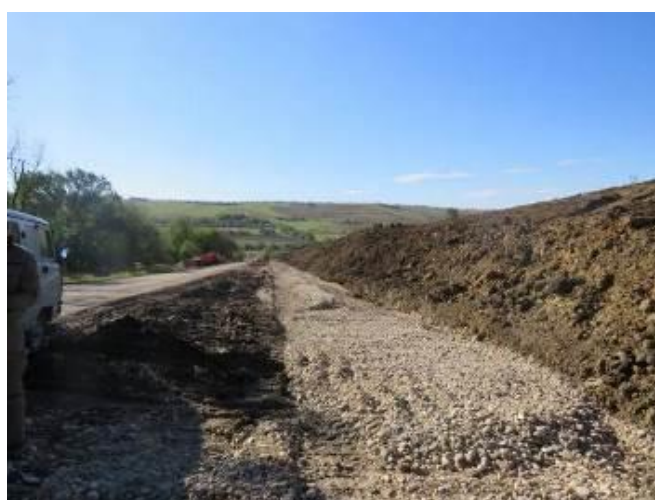
Фото 26.2022.0059. Оп. №2312. Весной 2022г происходили смещения высокой интенсивности в откосе вдоль левого борта, Северо-восточная окраина х. Васильевского Кочубеевского МО, Ставропольский край

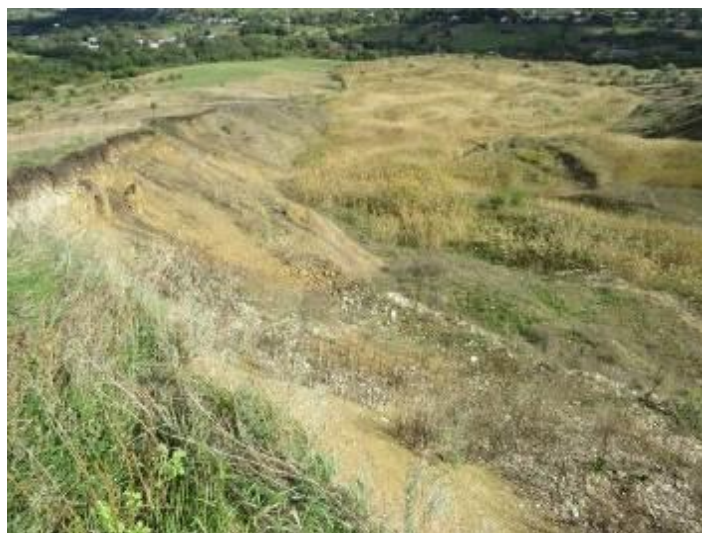
26.2022.60	Северо-Кавказский	Ставропольский край	Западная окраина х. Васильевско-го Кочубеев-ского МО	44,65835	41,64264	44,65835	41,64264	00.04.22	00.10.22	Оп	Атм, гидрогеол.	Не отмечались	Оп. №2303. Смещения минимальной интенсивности в отложениях у осыпающегося откоса и голове. Свежие, глубокие трещины растяжения. Параметры проявления ОЭГП: длина - 520м, ширина - 240м, площадь - 102060м ² . Параметры активной части: длина - 10м, ширина - 20м, площадь - 200м ² . Комплексы горных пород, затронутые проявлением: dpQ ₄ ; aQ; N ₁ mk. Состав горных пород затронутые проявлением: Делювиально-пролювиальные четвертичные суглинки, аллювий террас р. Кубани (галечники, валуны, пески, гравий, суглинки), глины майкопской серии. Базис развития опасного ЭГП: Пологая часть склона долины р. Казьма Большой. Факторы активизации опасного ЭГП: 1. Атмосферные осадки; 2. Увлажнение оползневых отложений грунтовыми водами. Характеристика воздействий опасного ЭГП на земли и хозяйственные объекты: не отмечалось. Защитные сооружения отсутствуют, мероприятия не проводились.

Фото 26.2022.0060. Оп. №2303. Смещения минимальной интенсивности в отложениях у осыпающегося откоса и голове, Западная окраина х. Васильевского Кочубеевского МО, Ставропольский край

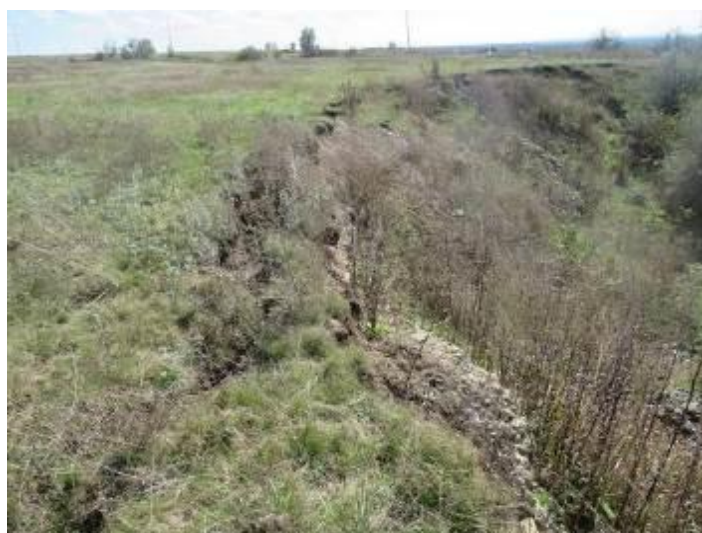
26.2022.61	Северо-Кавказский	Ставропольский край	Северная окраина с.Козьминского Кочубеев-ского МО	44,60275	41,67897	44,60275	41,67897	00.04.22	00.10.22	Оп	Атм, гидрогеол.	Не отмечались	Оп. №302. Смещения на локальном участке в головной части оползня, свежие трещины растяжения. Параметры проявления ОЭГП: длина - 240м, ширина - 320м, площадь - 63400м ² . Параметры активной части: длина - 10м, ширина - 30м, площадь - 300м ² . Комплексы горных пород, затронутые проявлением: Делювиально-пролювиальные четвертичные суглинки, аллювий террас р. Кубани (галечники, валуны, пески, гравий, суглинки), глины майкопской серии. Базис развития опасного ЭГП: Русло р. Овечка. Факторы активизации опасного ЭГП: 1. Атмосферные осадки; 2. Увлажнение оползневых отложений грунтовыми водами. Характеристика воздействий опасного ЭГП на земли и хозяйственные объекты: не отмечалось. Защитные сооружения отсутствуют, мероприятия не проводились.

Фото 26.2022.0061. Оп. №302. Смещения на локальном участке в головной части оползня, свежие трещины растяжения, Северная окраина с.Козьминского Кочубеевского МО, Ставропольский край

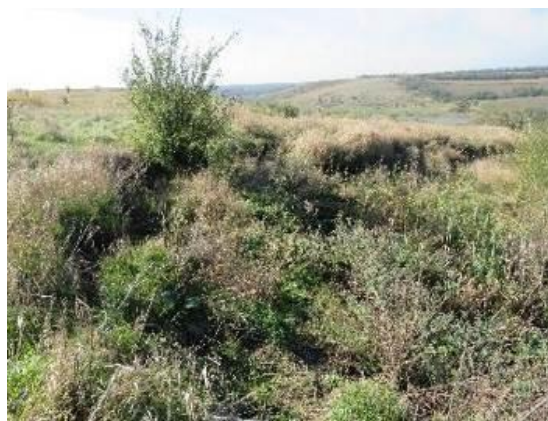
26.2022.62	Северо-Кавказский	Ставропольский край	В 1 км север-нее Хутора Мищенский Кочубеевско-го МО	44,61699	41,61838	44,61699	41,61838	00.03.22	00.10.22	Оп	Атм, гидрогеол, техн.	Не отмечались	Оп. №287. Смещения на локальном участке в головной части оползня, свежие трещины растяжения. Фактор активизации – антропогенный: порванный водовод от родника – увлажнение отложений при утечке воды. Параметры проявления ОЭГП: длина - 180м, ширина - 450м, площадь - 52800м ² . Параметры активной части: длина - 20м, ширина - 30м, площадь - 600м ² . Комплексы горных пород, затронутые проявлением: dpQ ₄ ; aQ; N ₁ mk. Состав горных пород затронутые проявлением: Делювиально-пролювиальные четвертичные суглинки, аллювий террас р. Кубани (галечники, валуны, пески, гравий, суглинки), глины майкопской серии. Базис развития опасного ЭГП: Донная часть балки. Факторы активизации опасного ЭГП: 1. Атмосферные осадки; 2. Увлажнение оползневых отложений грунтовыми водами; 3. Временные водотоки; 4. Антропогенный (порыв водопровода). Характеристика воздействий опасного ЭГП на земли и хозяйственные объекты: не отмечалось. Защитные сооружения отсутствуют, мероприятия не проводились.

Фото 26.2022.0062. Оп. №287. Смещения на локальном участке в головной части оползня, свежие трещины растяжения, северная окраина с. Козьминского Кочубеевского МО, Ставропольский край

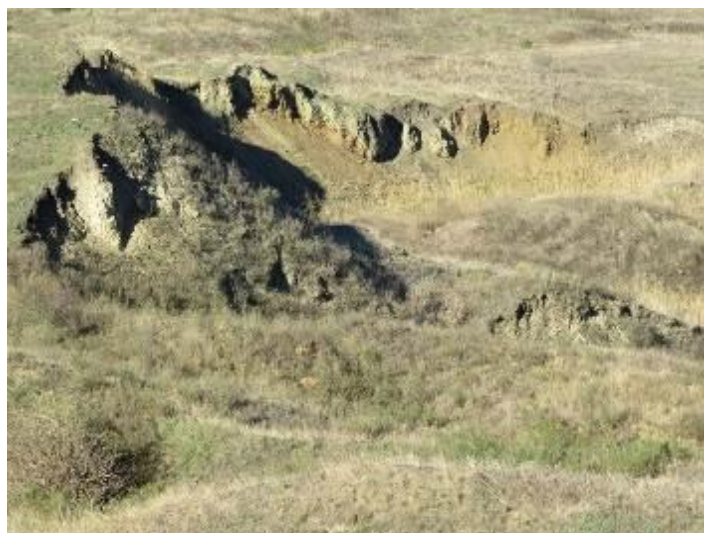
Фото 26.2022.0063. Оп. №349. Смещения низкой интенсивности на локальных участках в верхней части зоны транзита у левого борта, северная окраина с. Козьминского Кочубеевского МО, Ставропольский край

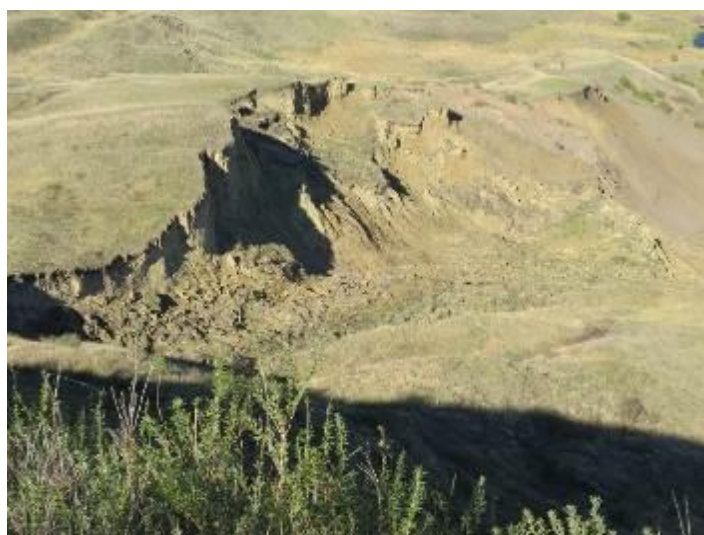
Фото 26.2022.0064. Оп. №350. Активизация на локальном участке в верхней части зоны транзита у левого борта оползня, в 1 км север-нее Хутора Мищенский Кочубеевского МО, Ставропольский край

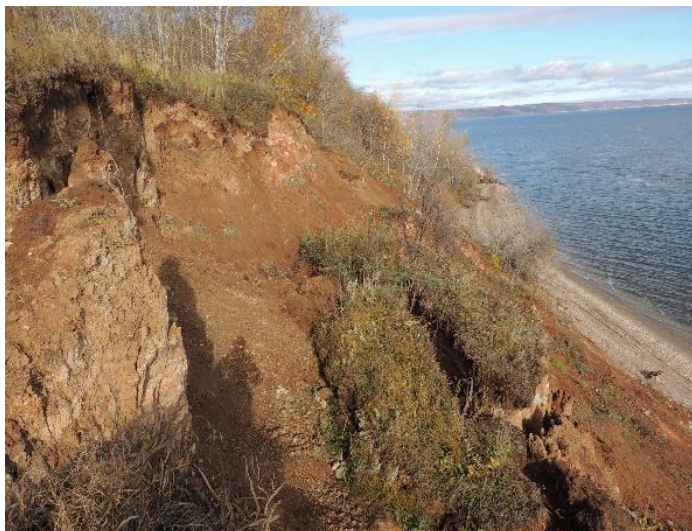
Фото 16.2022.0009. Новый оползень на береговом уступе р. Волга, октябрь 2022 г.
Тетюшский муниципальный район, Республика Татарстан

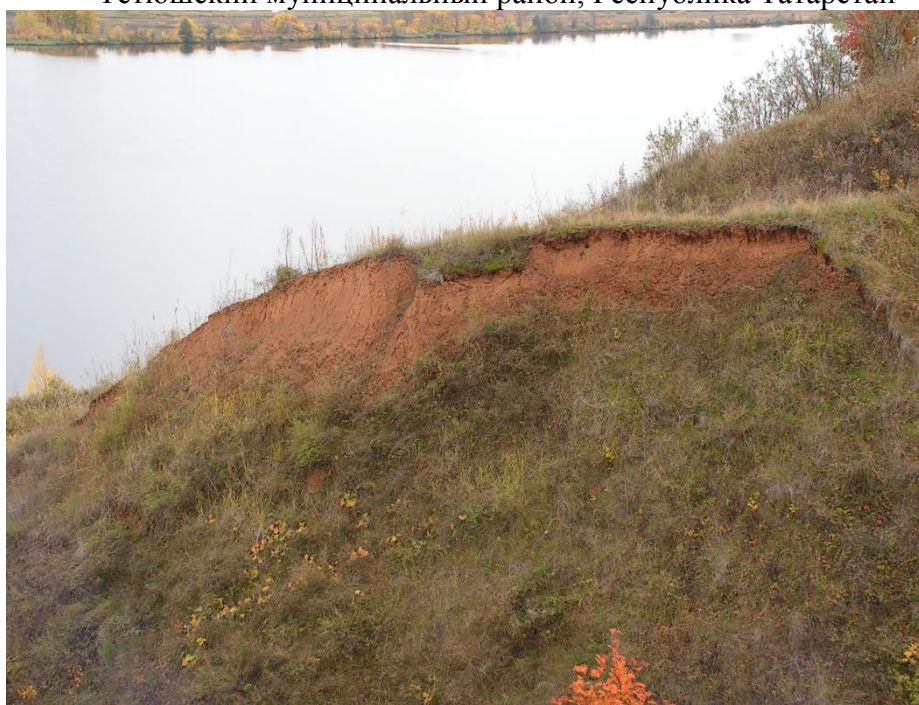
Фото 18.2022.0008. Поверхностный оползень течения на правом склоне оврага. с.
Колесниково», Каракулинский район, Удмуртская Республика. Октябрь 2022 г.

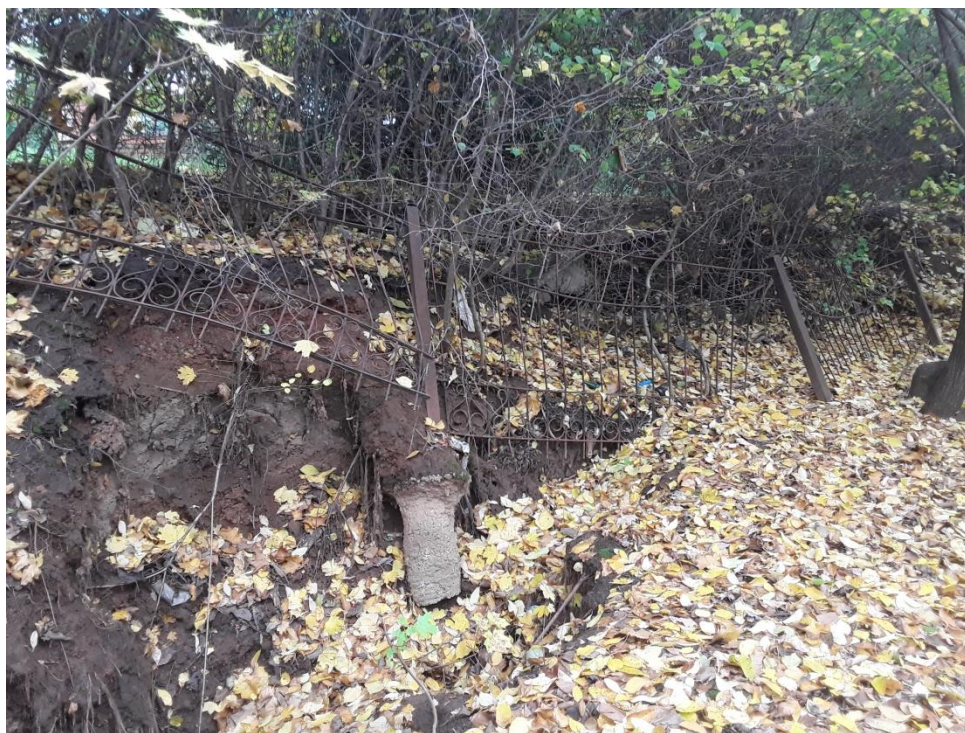
1	2	3	4	5	6	7	8	9	10	11	12	13	14	15	16
21.2022.0003	Приволжский	Чувашская Республика	г. Чебоксары северо-западная часть, ул. Семена Ислокова	56,15338	47,17005	56,15338	47,17005	00.10.22	00.12.22	Оп	Гидрогеол. Техн	Отмечались	Оползень находится в северо-западной части г. Чебоксары по ул. Семена Ислокова, на бровке склона Чебоксарского водохранилища. Повторная активизация произошла осенью 2022 г. В настоящее время оползневая деформация продолжает разрушать забор и территорию участка многоквартирного 3-х этажного жилого дома. Бровка оползня продолжила свое развитие, высота уступа и провалы увеличились в размерах. Площадь оползня 1080 м ² . Породы четвертичных и вятских отложений представлены песками, суглинками, глинами и песчаниками с прослоями известняков. Базис развития: нижняя часть бровки оползня. Оползень в активной стадии развития. Основной фактор активизации техногенный и гидрогеологический.

Фото 21.2022.0003. Деформация забора в г. Чебоксары ул. Семена Ислюкова. Чувашская Республика

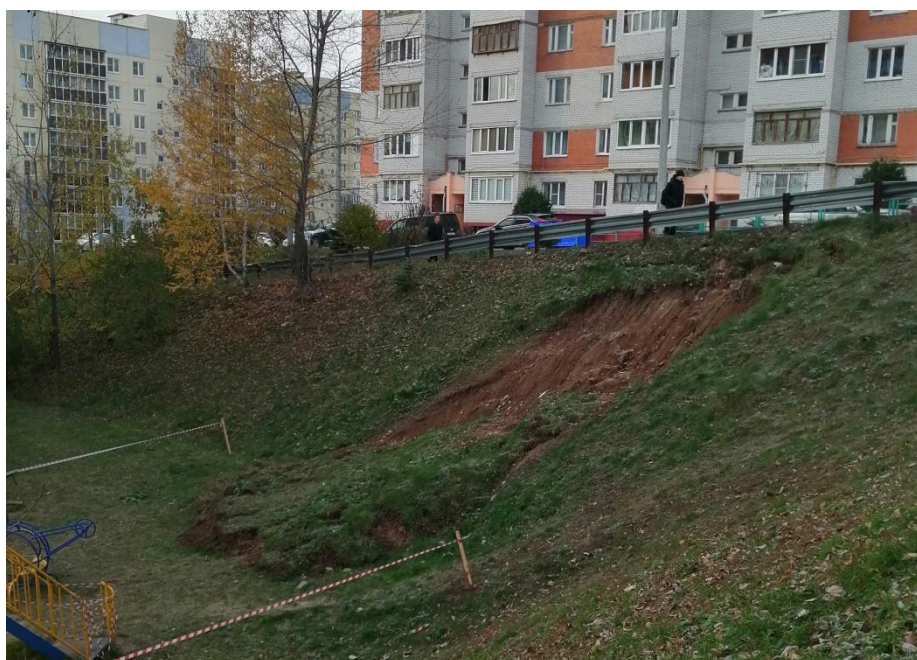
21.2022.0004	Приволжский	Чувашская Республика	г. Чебоксары ново южная часть, ул. Тракторостроителей 58 корп. 1	56,10407	47,31917	56,10407	47,31917	00.10.22	00.12.22	Оп	Гидрогеол. Техн	Отмечались	Оползень расположен в новоюжной части г. Чебоксары, ул. Тракторостроителей, 58 корп. 1, долина р. Кукшум. Активизация произошла в октябре 2022 г. Разрушилась часть насыпи дороги и территория детской площадки площадью 32 м ² . Протяженность поврежденной дорожной насыпи 4 м. Разрушенная часть дороги состоит из насыпного грунта (суглинки). Базис развития: нижняя часть бровки оползня. Оползень в активной стадии развития. Основной фактор активизации техногенный атмосферные осадки

Фото 21.2022.0004. Развитие оползневого процесса на проспекте Тракторостроителей, 58 корп. 1. г. Чебоксары. Чувашская Республика

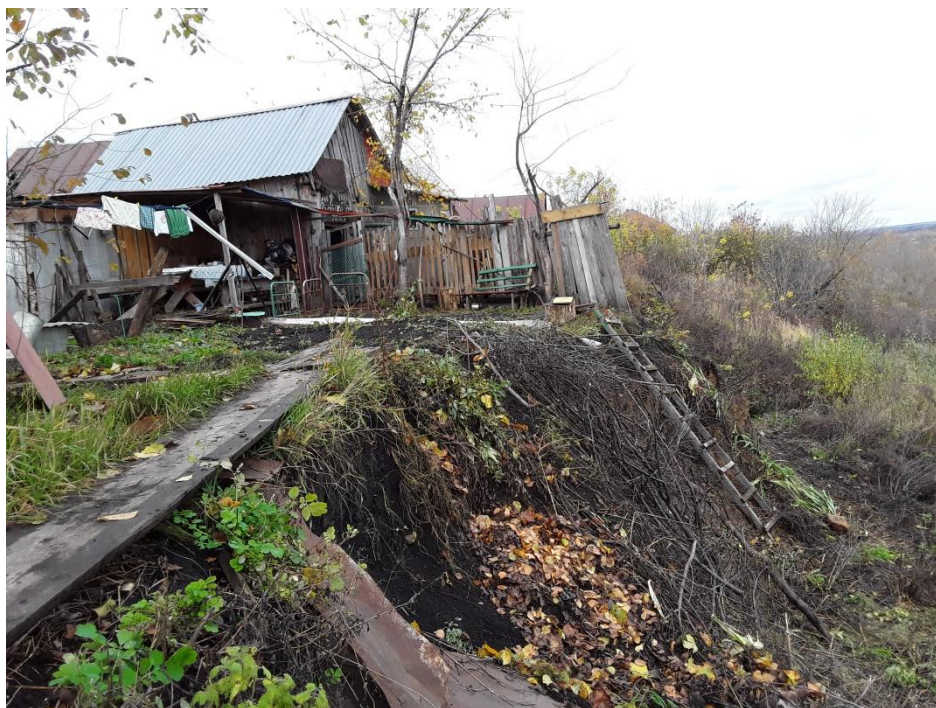
21.2022.0005	Приволжский	Чувашская Республика	с. Порецкое верхняя часть склона р. Сура, ул. Комсомольская	55,19254	46,33941	55,19254	46,33941	00.10.22	00.12.22	Оп	Гидрогеол.	Отмечались	Активная оползневая деформация расположена на восточной окраине с. Порецкое. Осенью 2022 г. оползень продолжил свое развитие. Оползневая деформация объемом 11700 м ² вплотную подступает к жилым домам №№ 93, 95, 97, 100, 102 по ул. Комсомольская, разрушает приусадебные участки и деформирует легкие строения. С каждым годом поступательно надвигается на 1-2 м в сторону жилых домов. Грозит обрушением жилых домов при дальнейшем таком же стремительном развитии. Породы представлены меловыми и юрскими отложениями состоящих из глин темно-серых с прослоями алевроитов и мергелей. Базис развития: нижняя часть тела оползня. Бровка оползня в активной стадии развития. Основной фактор активизации гидрогеологический.

Фото 21.2022.0005. Оползневой процесс в с. Порецкое ул. Комсомольская.
Чувашская Республика

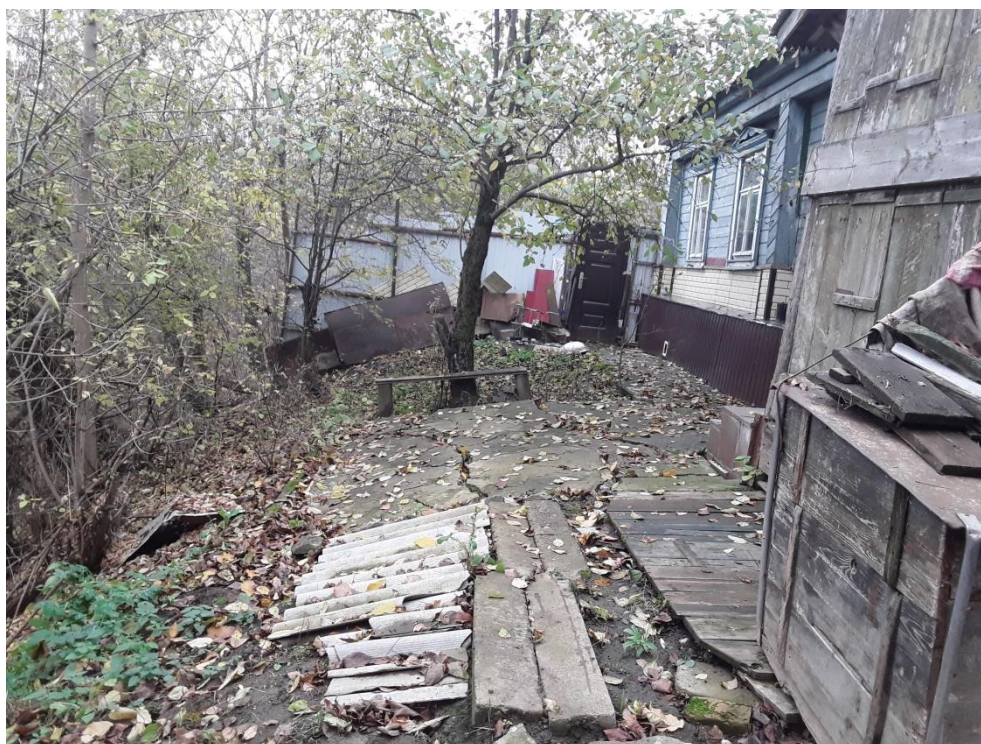
21.2022.0006	Приволжский	Чувашская Республика	г. Алатырь, восточная часть	54,85555	46,60414	54,85555	46,60414	00.10.22	00.12.22	Оп	Гидрогеол. Техн	Отмечались	Оползневой процесс расположен в восточной части г. Алатырь, ул. Подгорная, д. 37. На момент обследования 19.10.2022 г. оползень сохранил активность. В настоящее время оползень деформировал фундамент и приусадебный участок жилого дома. Площадь оползня 1200 м ² . Породы представлены меловыми и юрскими отложениями, состоящими из глин темно-серых с прослоями алевроитов и мергелей. Сохраняется угроза для жилого дома. Базис развития: нижняя часть тела оползня. Оползень в активной стадии развития. Фактор активизации гидрогеологический.

Фото 21.2022.0006. Оползневой процесс деформирует дом по ул. Подгорная,
д. 37, г. Алатырь. Чувашская Республика

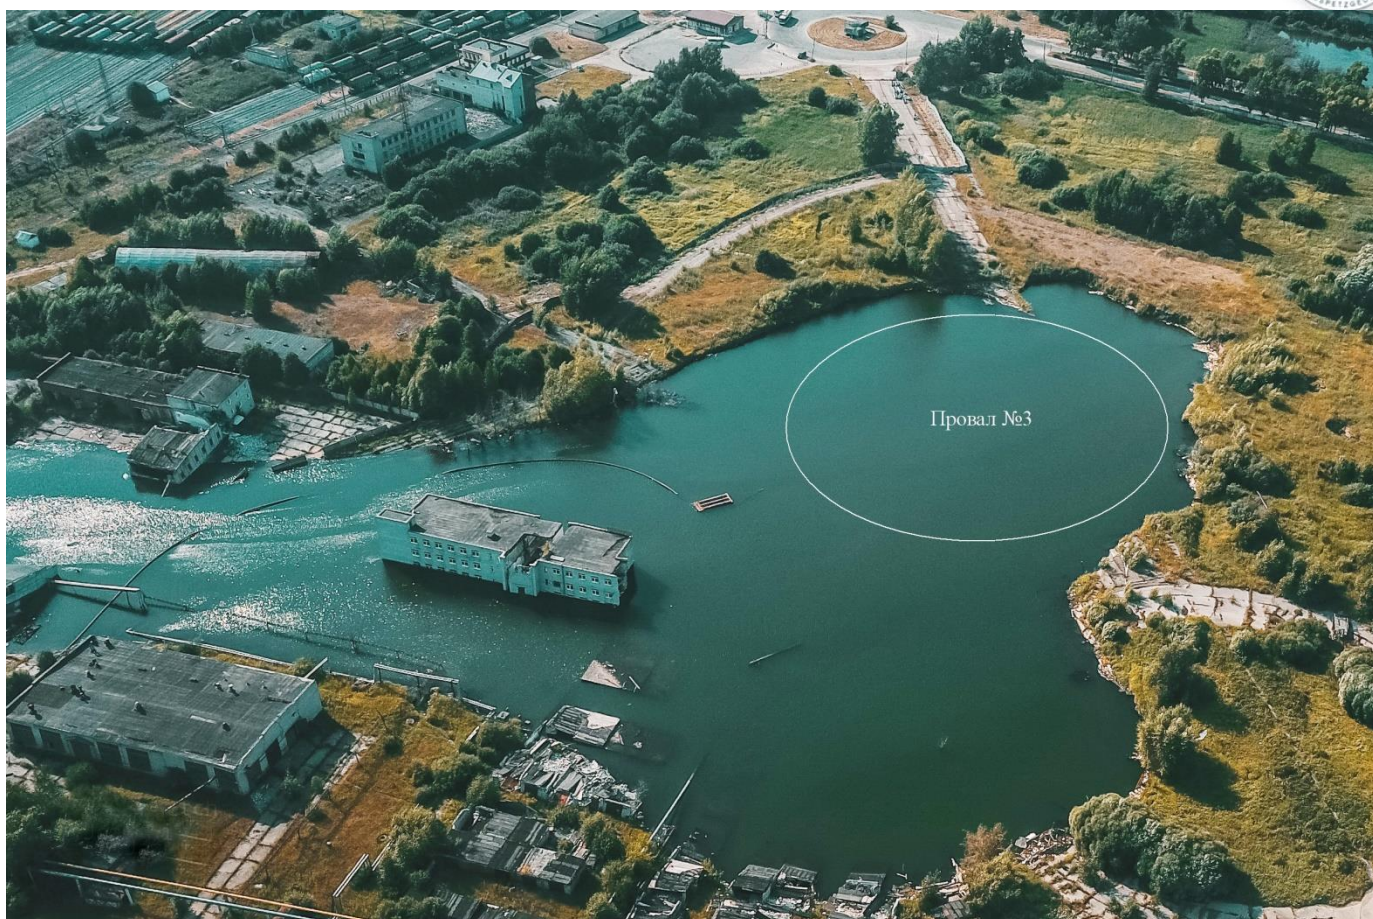
Фото 59.2022.0001. Провал №3, опускающиеся под воду гаражи в ГК «Кардан» и автодорожное кольцо (справа внизу), г. Берзники, июль 2021 г. Пермский край.

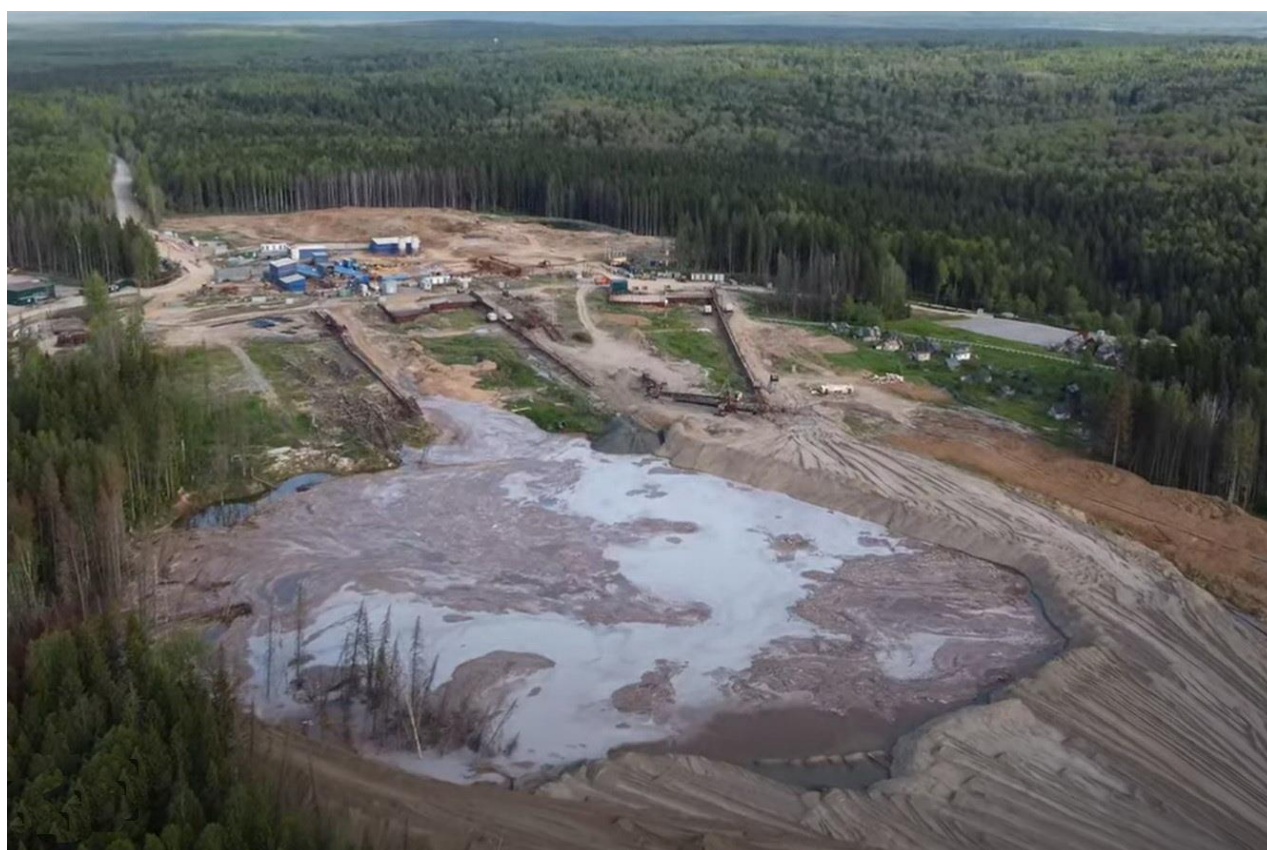
Фото 59.2022.0002. Провал на аварийном участке СКРУ-2, СНТ «Ключики»,
