**ФЕДЕРАЛЬНОЕ ГОСУДАРСТВЕННОЕ БЮДЖЕТНОЕ УЧРЕЖДЕНИЕ
«ГИДРОСПЕЦГЕОЛОГИЯ»**

**О ПРОЯВЛЕНИЯХ ЭКЗОГЕННЫХ
ГЕОЛОГИЧЕСКИХ ПРОЦЕССОВ НА
ТЕРРИТОРИИ РОССИЙСКОЙ ФЕДЕРАЦИИ**

**4 КВАРТАЛ
2022**

**ИНФОРМАЦИОННАЯ СВОДКА О
ПРОЯВЛЕНИЯХ ЭКЗОГЕННЫХ
ГЕОЛОГИЧЕСКИХ ПРОЦЕССОВ НА
ТЕРРИТОРИИ РОССИЙСКОЙ ФЕДЕРАЦИИ
ЗА IV КВАРТАЛ 2022 Г.**

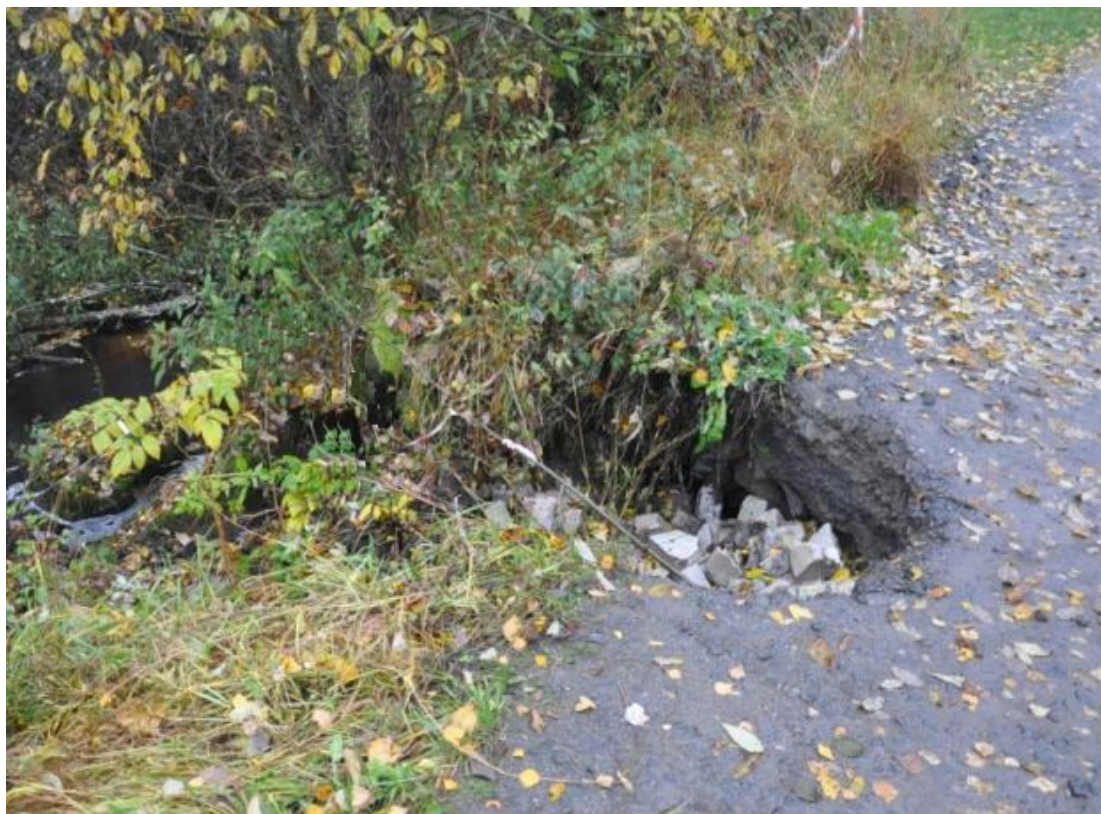
Фото 58.2022.0009. Новый размыв откоса автодороги, уч. «Сердобск». ЮВ окраина г. Сердобск, Пензенская область

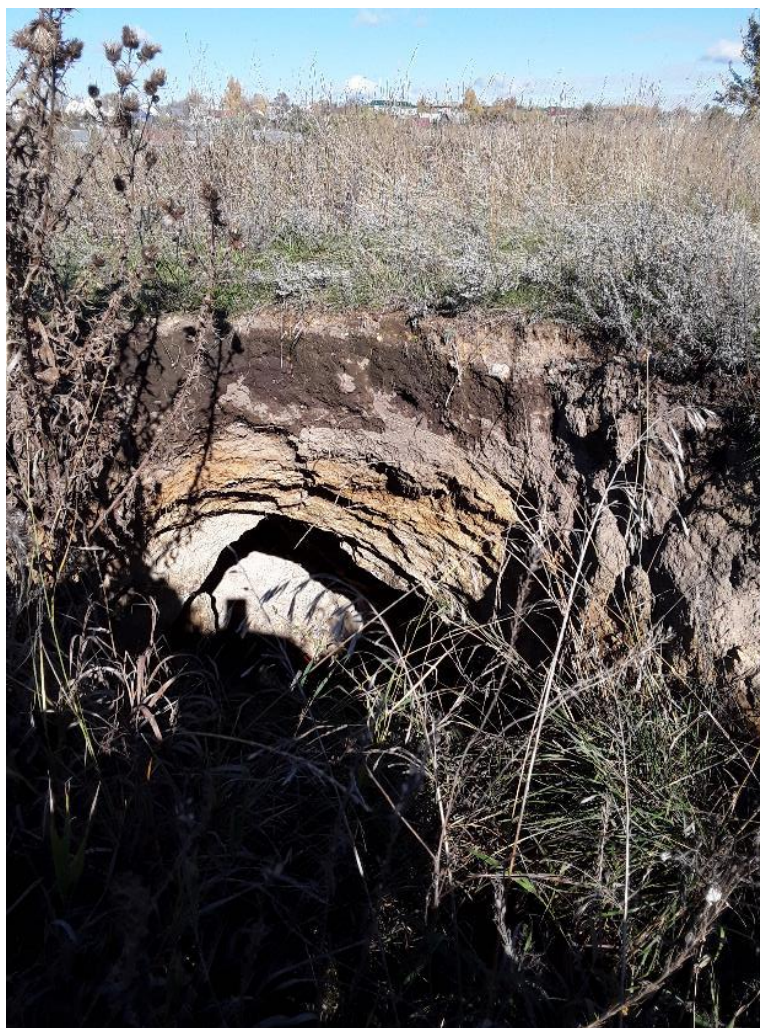
Фото 58.2022.0011. Активизация провала с понором, уч. «Лысая гора». ЮВ окраина г. Сердобск, Пензенская область

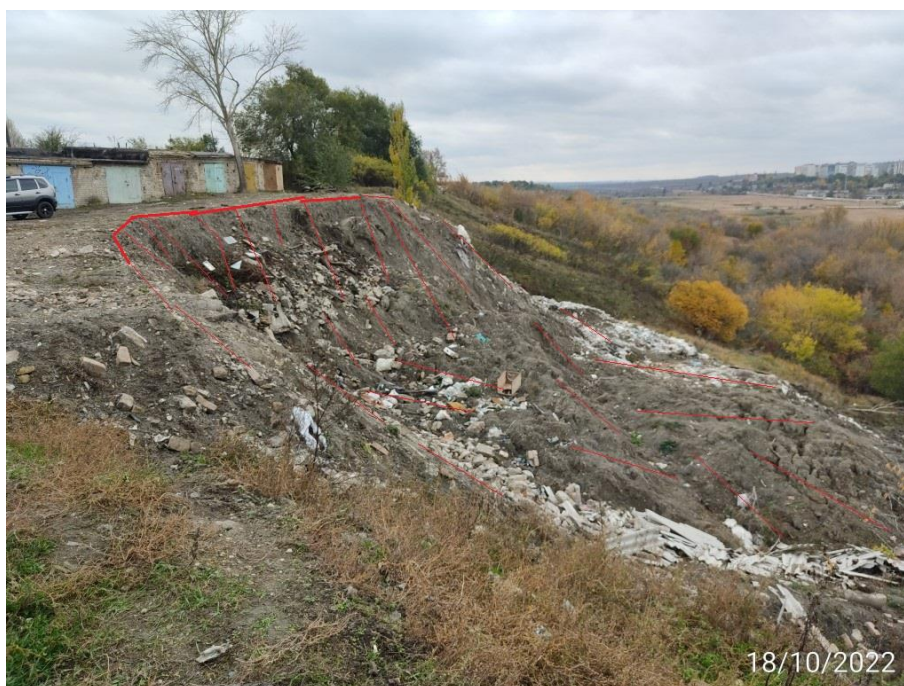
Рис. 63.2022.0004. Локальная активизация оползня №0009,

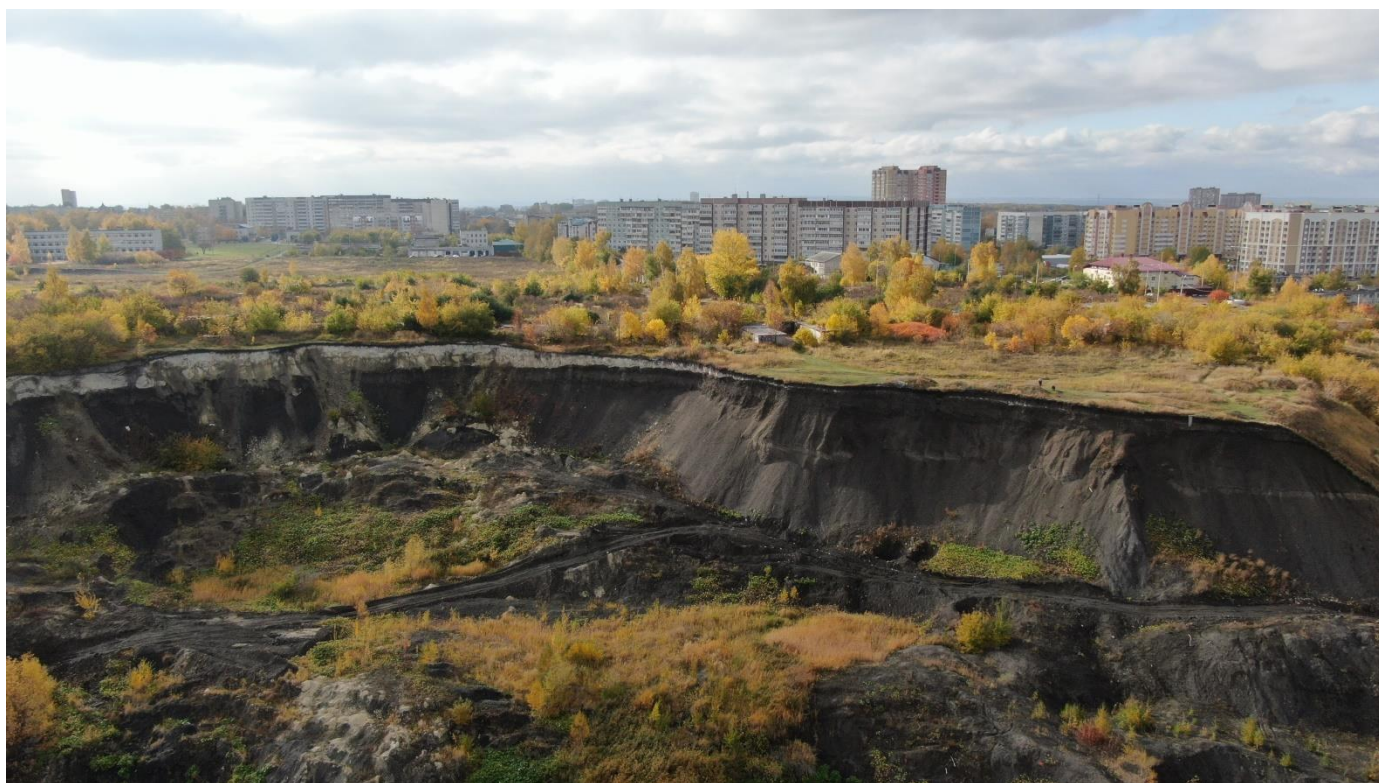
73.2022.0002	Приволжский	Ульяновская область	г. Ульяновск, Ленинский район, ул. Мостостроителей	54,35695	48,39814	54,35695	48,39814	01.10.22	00.11.22	Оп	Гидрогеол.	Отмечались	<p>Активизация оползневой процесс на участке детальных наблюдений «Ульяновск-центр» (территория г. Ульяновск в районе ул. Мостостроителей) произошла в октябре 2022 г. Отмечается отступление бровки оползня на 0,3-0,4 м, вспучивание и движение грунта в средней части оползня, а также трещины вдоль всей бровки срыва. Активизация процесса была вызвана выходами и застоями грунтовых вод, которые отмечаются на протяжении всего тела оползня и, особенно, в головной его части прямо под бровкой. Отмечается разрушение территории г. Ульяновска приблизительно площадью 20 – 40 м². Так же отмечается разрушение грунтовых пешеходных дорожек вдоль склона. Базисом развития оползня является нижняя часть волжского склона. Литологический состав пород затронутых проявлением – суглинки, супеси, щебень (dI QIII-IV). Оползень имеет размеры 609 x 203 м, площадь 123194 м², мощность оползня до 10 м. Оползень находится в стадии развития.</p>

Фото 73.2022.0002. Общий вид оползневого смещения, оползневые срывы, уступы, застои грунтовых вод, ул. Мостостроителей, г. Ульяновск, Ульяновская область.

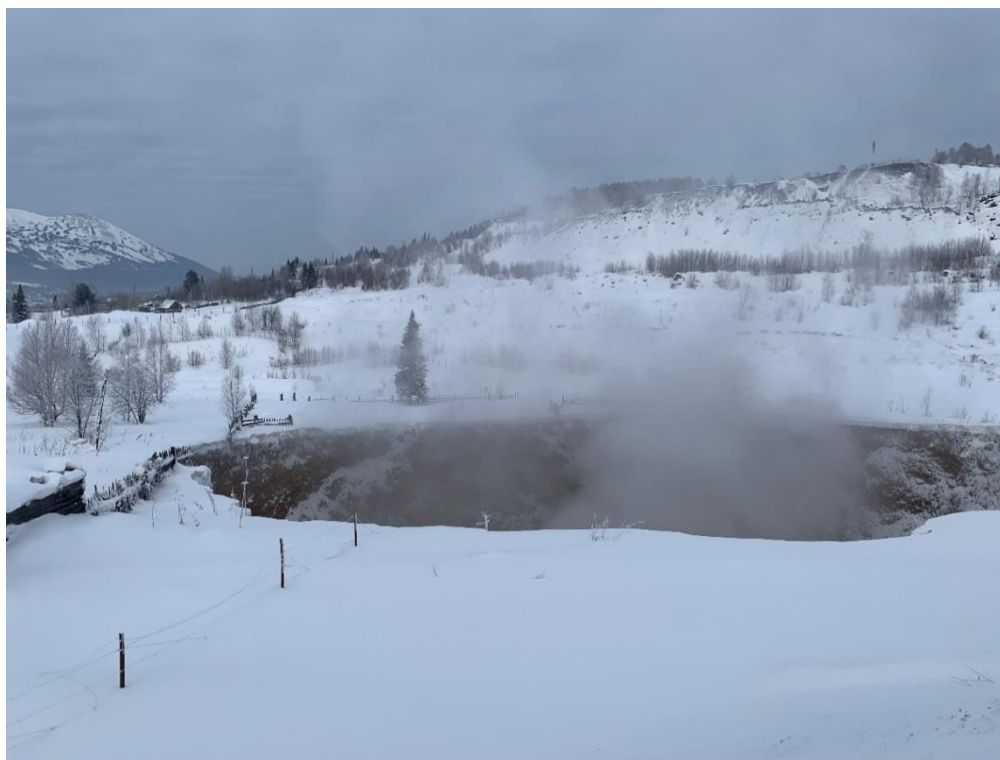
Фото 42.2022.0014. Обрушение поверхности над горной выработкой на ул. Первомайская, пгт. Шерегеш, Кемеровская область-Кузбасс
