ФЕДЕРАЛЬНОЕ ГОСУДАРСТВЕННОЕ БЮДЖЕТНОЕ УЧРЕЖДЕНИЕ
«ГИДРОСПЕЦГЕОЛОГИЯ»

ИНФОРМАЦИОННАЯ СВОДКА

О ПРОЯВЛЕНИЯХ ЭКЗОГЕННЫХ
ГЕОЛОГИЧЕСКИХ ПРОЦЕССОВ НА
ТЕРРИТОРИИ РОССИЙСКОЙ ФЕДЕРАЦИИ

1 КВАРТАЛ
2023

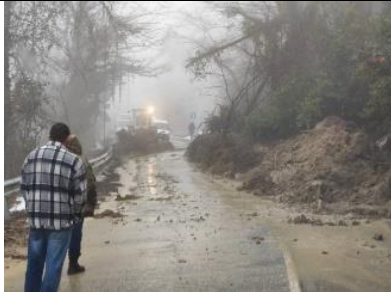
23-11-00350	Южный	Краснодарский край	МО г. Сочи, Лазаревский район, 139-й км трассы А-147, между мкр. Головинка и мкр. Якорная Щель	43,77462	39,48676	19.02.23	00.02.23	Оп	Атм.	Отмечались	<p>По информации СМИ 19 февраля 2023 г. к югу от микрорайона Головинка Лазаревского района МО г. Сочи в верховом откосе трассы А-147 в районе 139-го км произошла активизация оползневого процесса. Сообщалось, что одна полоса частично перекрыта. В оползание были вовлечены делювиальные суглинки, стволы деревьев. Основные факторы активизации опасного ЭГП: интенсивное выпадение атмосферных осадков, весеннее снеготаяние.</p>		СМИ
23-11-00351	Южный	Краснодарский край	МО г. Сочи, Адлерский район, участок дороги 03К-452, между селами Калиновое Озеро и Илларионовка	43,60868	39,8914	20.02.23	00.02.23	Оп	Атм.	Отмечались	<p>По информации СМИ 20 февраля 2023 г. в с. Калиновое озеро Адлерского района произошла активизация оползневого процесса в верховом откосе дороги 03К-452. Сообщалось, что одна полоса дороги перекрыта разжиженным деляпсией, сместившимися деревьями. Основные факторы активизации опасного ЭГП: интенсивное выпадение атмосферных осадков, весеннее снеготаяние.</p>

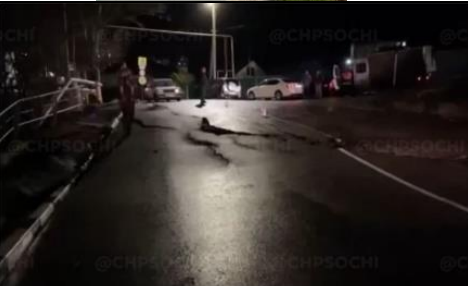
СМИ
23-11-00353	Южный	Краснодарский край	МО г. Сочи, Хостинский район, с. Прогресс, ул. Юбилейная (на пересечении с пер. Ахунским)	43,58699	39,82792	20.02.23	00.02.23	Оп	Атм.	Отмечались	<p>По информации СМИ 20 февраля 2023 г. в с. Прогресс по ул. Юбилейная (Хостинский район) активизировался оползневой процесс. Сообщалось, что на проезжей части образовались трещины, перепады. По данным муниципального центра управления Сочи – коммуникации, по которым ведется подача коммунальных ресурсов, не пострадали. Основные факторы активизации опасного ЭГП: интенсивное выпадение атмосферных осадков, весеннее снеготаяние.</p>

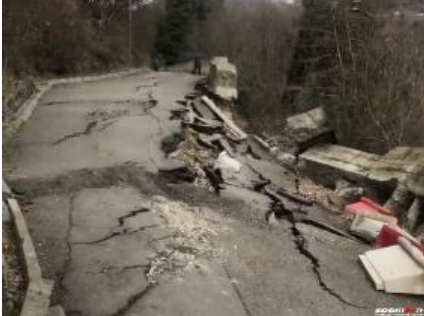
23-11-00356	Южный	Краснодарский край	МО г. Сочи, Хостинский район, жилой район Хоста, ул. Самшитовая (дорога к Национальному парку Тисо-самшитовая роща)	43,52591	39,87459	26.02.23	00.02.23	Оп	Атм.	Отмечались	По информации СМИ 26 февраля 2023 г. стало известно об активизации оползневой процесса по ул. Самшитовая в Хостинском районе г. Сочи. В результате активизации опасного ЭГП негативному воздействию подверглась автодорога с твердым покрытием. Сообщалось, что дорожное полотно было частично разрушено, а также изрезано трещинами, разрушена старая инженерная защита дороги. Основные факторы активизации опасного ЭГП: интенсивное выпадение атмосферных осадков, весеннее снеготаяние.

Фото 23-11-00356. Разрушенная в результате активизации оползневого процесса часть автодороги на территории МО г. Сочи, Хостинский район, жилой район Хоста, ул. Самшитовая (дорога к Национальному парку Тисо-самшитовая роща). Фото из открытых источников СМИ

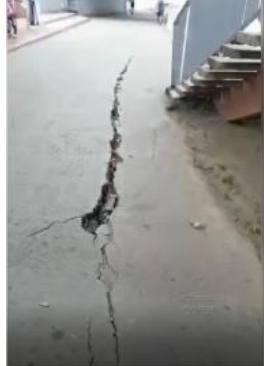
№ п/п	ФО РФ	СРФ	Администра-тивная привязка	Координаты (ГСК-2011)		Период активизации ЭГП		Генети-ческий тип ЭГП	Основные факторы активизации ЭГП	Негативные воздействия ЭГП	Характеристика активного проявления/случая активизации опасного ЭГП	Фотоматериалы	Приме-чание
				широта	долгота	начало	окончание						
23-11-00358	Южный	Краснодарский край	МО г. Сочи, Хостинский район, жилой район Хоста, набережная р. Хоста под эстакадой железной дороги	43,50725	39,86909	28.02.23	00.02.23	Оп	Атм.	Отмечались	По информации СМИ 28 февраля 2023 г. стало известно об активизации оползневой процесса на набережной р. Хоста в Хостинском районе г. Сочи под эстакадой железной дороги. Сообщалось об увеличении трещин, оползневых просадок, а также деформации асфальтового покрытия. Основные факторы активизации опасного ЭГП: интенсивное выпадение атмосферных осадков, весеннее снеготаяние.

Фото 23-11-00358. Увеличившиеся трещины в асфальтовом покрытии, в результате активизации оползневого процесса под эстакадой железной дороги на территории МО г. Сочи, Хостинский район, жилой район Хоста, набережная р. Хоста. Фото из открытых источников СМИ

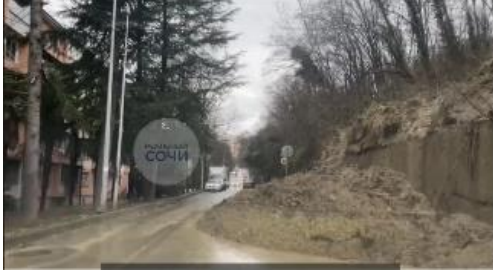
СМИ
23-11-0359	Южный	Краснодарский край	МО г. Сочи, Адлерский район, мкр. Блиново, ул. Лесная, 13	43,42262	39,96462	06.03.23	00.03.23	Оп	Атм.	Отмечались	По информации СМИ 6 марта 2023 г. произошла активизация оползневой процесса на ул. Лесная в районе дома №13 в мкр-не Блиново, Адлерского района г. Сочи. Сообщалось, что разжиженный деляпсий переполюз через подпорную стену. В результате активизации опасного ЭГП перекрыта одна полоса проезжей части. Это участок неоднократных активизаций оползневой процесса в 2022 г. Основные факторы активизации опасного ЭГП: интенсивное выпадение атмосферных осадков, весеннее снеготаяние.

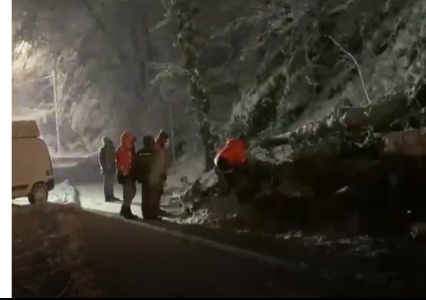
23-10-00037	Южный	Краснодарский край	МО г. Сочи, Лазаревский район, с. Волконка	43,88255	39,39802	14.02.23	00.02.23	Об	Атм.	Отмечались	По информации СМИ 14 февраля 2023 г. в п. Волконка Лазаревского района г. Сочи, на 116 км федеральной трассы Дзубга – Сочи (А147) в верхнем откосе отмечалась активизация обвального процесса. Основные факторы активизации опасного ЭГП: интенсивное выпадение атмосферных осадков, весеннее снеготаяние. В результате активизации опасного ЭГП обломки горных пород и деревья обрушились на транспортные средства, причинив значительный ущерб.

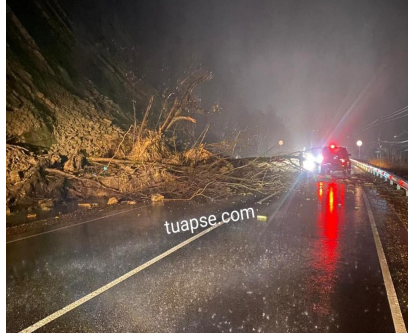
СМИ
23-11-00209	Южный	Краснодарский край	Туапсинский район, в 400 м к северо-востоку от с. Мессажай	44,14040	39,13311	18.02.23	00.02.23	Оп	Атм.	Отмечались	По информации СМИ 18 февраля 2023 г. на 130-м км трассы 03К-003 (Туапсе-Майкоп) произошла активизация оползневой процесса. Объем сместившихся горных пород составил порядка 6 м³. В результате активизации опасного ЭГП была перекрыта одна полоса автодороги. Основные факторы активизации опасного ЭГП: интенсивное выпадение атмосферных осадков, весеннее снеготаяние.

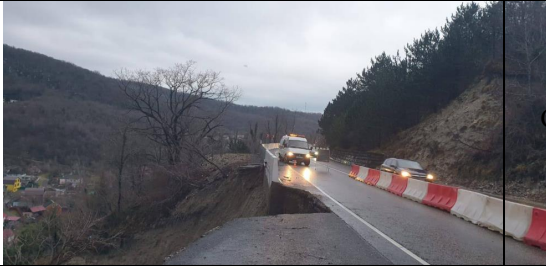
23-11-00210	Южный	Краснодарский край	Туапсинский район, в 600 м к северу от с. Дедеркой	44,07149	39,13966	19.02.23	00.02.23	Оп	Атм.	Отмечались	По информации СМИ 19 февраля 2023 г. около с. Дедеркой Туапсинского района (70-й км трассы А-147) произошла активизация оползневой процесса. В результате активизации опасного ЭГП была негативному воздействию подверглась автодорога. Сообщается, что на участке организовано реверсивное движение. Разрушена 1 полоса в низовом откосе дороги. Основные факторы активизации опасного ЭГП: интенсивное выпадение атмосферных осадков, весеннее снеготаяние.

Фото 23-11-00210. Разрушенная в результате активизации оползневого процесса часть автодороги в с. Дедеркой Туапсинского района (70-й км трассы А-147), Краснодарский край. Фото из открытых источников СМИ

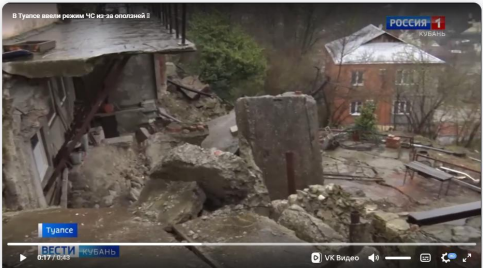
23-11-00193	Южный	Краснодарский край	г. Туапсе, ул. Пархоменко, ул. Офицерская	44,09677	39,10979	20.02.23	00.03.23	Оп	Атм.	Отмечались	По информации СМИ 20 февраля 2023 г. в г. Туапсе в микрорайоне Звездный по ул. Пархоменко оползень повредил газопровод и местную дорогу. Сообщается, что проезд по улице был временно запрещен. По информации СМИ 26 марта 2023 г. после сильного ливня произошла повторная активизация оползневой процесса – в оползневой процесс были вовлечены фундаменты десятков домов (общее кол-во жильцов ~ 67), была повреждена автодорога. Постановлением администрации Туапсинского городского поселения Туапсинского района №328 от 27.03.2023 введен режим ЧС муниципального характера. Основные факторы активизации опасного ЭГП: интенсивное выпадение атмосферных осадков, весеннее снеготаяние.

Фото 23-11-00193. Разрушенные в результате активизации оползневой процесс дома в г. Туапсе в микрорайоне Звездный ул. Пархоменко. Туапсинский район, Краснодарский край. Фото из открытых источников СМИ

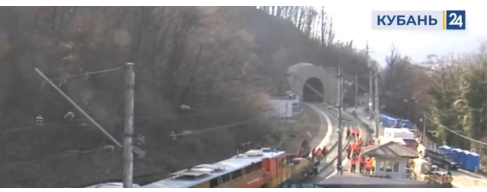
СМИ ЧС №328 от 27.03.2023 года муниципального уровня
23-11-00214	Южный	Краснодарский край	г. Туапсе, ж/д станция "Туапсе"	44,09869	39,08368	22.02.23	00.02.23	Оп	Атм.	Отмечались	По информации СМИ 22 февраля 2023 г. на ж/д перегоне «Туапсе-Шепси» 1886 км, пикет №8., отмечалась активизация оползневой процесса. Наблюдался сход горных пород на ж/д полотно. Объем проявления опасного ЭГП составил порядка 30 м³. На нечетном пути организовали реверсивное движение поездов. Пострадавших нет. Основные факторы активизации опасного ЭГП: интенсивное выпадение атмосферных осадков, весеннее снеготаяние.

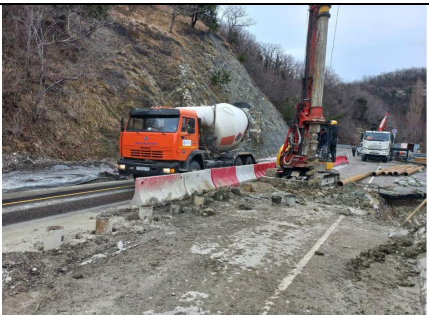
23-11-00215	Южный	Краснодарский край	МО Сочи, Лазаревский район, с. Волконка	43,88254	39,39778	22.02.23	00.02.23	Оп	Атм.	Отмечались	По информации СМИ 22 февраля 2023 г. на участке федеральной трассы А-147 (115 км+545-645) произошла активизация оползневой процесса. В результате активизации опасного ЭГП произошла просадка части дорожного полотна в с. Волконка Лазаревского района. Разрушена часть дороги в низовом откосе. Основные факторы активизации опасного ЭГП: интенсивное выпадение атмосферных осадков, весеннее снеготаяние.

Фото 23-11-00215. Разрушенная в результате активизации оползневого процесса часть автодороги на 115 км федеральной трассы А147 в с. Волконка. Фото из открытых источников СМИ

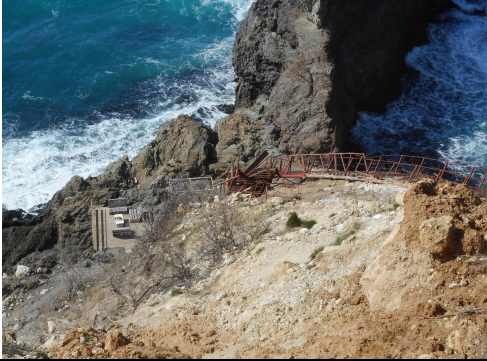
92-11-00001	Южный	Севастополь	г. Севастополь, Балаклавский район, на Ю-В от м. Лермонтова («Грот Дианы»), береговой склон между «Метрополичьими садами» и левым пляжем «Царское село»	44,50742	33,48357	29.03.23	00.03.23	Оп	Атм., Гидрол., Техн.	Отмечались	29.03.2023 г. в Балаклавском районе г. Севастополь произошла активизация оползневой массы. В результате активизации опасного ЭПП произошло разрушение тропы, ведущей на пляж «Царское село», а также повреждение металлической лестницы. Параметры проявления опасного ЭПП: длина – 57 м, ширина – 60 м, площадь – 2540 м ² , мощность – 5 м, объем – 12700 м ³ . Основные факторы активизации: выпадение обильного количества жидких атмосферных осадков, абразионная деятельность Черного моря, техногенный.

Фото 92-11-00001. Разрушенная пешеходная дорожка и металлическая лестница, в результате активизации оползневой процесса, Балаклавский район, г. Севастополь.

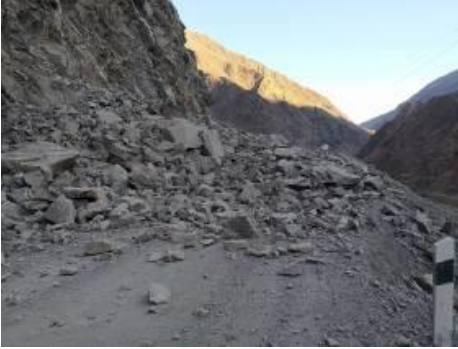
05-10-00001	Северо-Кавказский	Республика Дагестан	Высокогорная область Водораздельный хребет Ахтынский район 11-й км автодороги «Курукал-Хнов», в 2,7 км ЮЗ с. Смугул	41.36726	47.60642	28.01.23	28.01.23	Об	Техн.	Отмечались	По данным СМИ 28 января 2023 г. в Ахтынском районе на 11 км автодороги «Курукал-Хнов», произошла активизация обвального процесса. Состав горных пород, затронутых проявлением: юрские отложения, представленные аргиллитами с прослойками алевролитов и песчаников. Параметры активной части: длина – 90 м, ширина – 220 м, высота – 1 м, площадь – 19800 м ² , объем – 19800 м ³ . Основные факторы активизации: гидрометеорологический, техногенный (строительство автодороги).

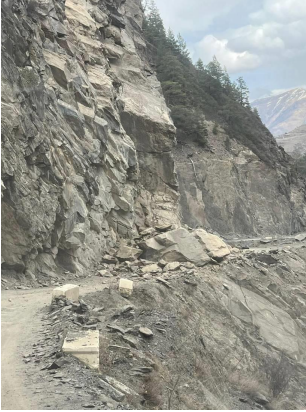
Данные ГКУ «Дагестан-автотдор»
05-10-00002	Северо-Кавказский	Республика Дагестан	Среднегорная область Известняковый Дагестан Гергебильский район 100-й км автодороги «Тунибское шоссе – Вантляшевский перевал», в 8,8 км восточнее от с. Карадах	42.45706	46.92358	23.03.23	23.03.23	Об	Техн., Атм.	Отмечались	По данным СМИ 23.03.2023 В Гергебильском районе на 100 км автодороги «Тунибское шоссе – Вантляшевский перевал» произошла активизация обвального процесса. Состав горных пород, затронутых проявлением: меловые отложения, представленные известняками, глинами, песчаниками и алевролитами. Параметры активной части: длина – 3 м, ширина – 5 м, высота – 6 м, площадь – 15 м ² , объем – 90 м ³ . Основные факторы активизации: 1) техногенный (строительство автодороги), 2) гидрометеорологический фактор (чередование сильных снегопадов и быстрое таяние в оттепель). В результате активизации обвального процесса было деформировано 5 м автодороги без твердого покрытия.

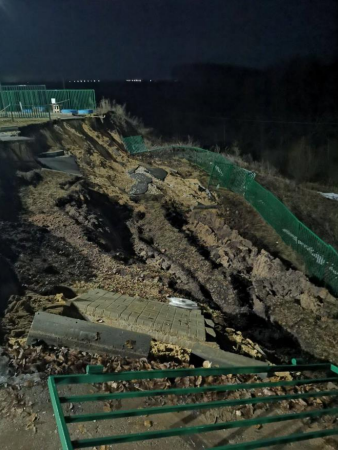
21-11-00001	Приволжский	Чувашская Республика	Моргаушский р-он центральная часть д. Кашмаши	55,9569	46,8085	30.03.23	Не заверши-лась	Оп	Техн., Атм.	Отмечались	<p>В 1 квартале 2023 г. на территории школы, расположенной в центральной части д. Кашмаши Моргаушский района произошла активизация оползневой процесса. Факторами активизации явились климатические – интенсивное снеготаяние, атмосферные осадки, возможно, произошли утечки из водоотводящих коммуникаций. Параметры проявления опасного ЭГП: длина ~ 23 м, ширина ~ 17 м, максимальная мощность смещенных пород – 6 м. Состав горных пород, затронутых проявлением: насыпные грунты, четвертичные отложения, представленные суглинками и глинами. В результате активизации оползневой процесса произошло разрушение территории школы, забора, асфальтового покрытия и водоотводящих коммуникаций.</p>

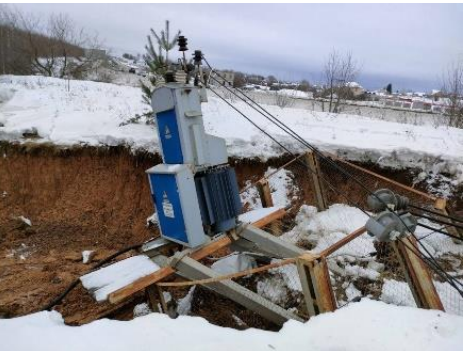
СМИ
52-11-00001	Приволжский	Нижегородская область	п. Новинки, ул. Окская, городской округ Нижний Новгород	56,20032	43,85106	13.01.23	Не заверши-лась	Оп	Техн., Атм.	Отмечались	<p>В 1 квартале 2023 г. на правом берегу р. Ока, в 80 м к северо-востоку от торгового центра «Семь вершин» произошла активизация оползневой процесса. Параметры проявления опасного ЭГП: ширина – от 8 м в верховье до 15 м в подошве, длина – 35 м, максимальная мощность смещенных пород – 3 м. Состав горных пород, затронутых проявлением: насыпные грунты, мощность которых варьируется от 0,2 до 0,4 м и оползневые отложения (dpQIV), представленные, преимущественно, суглинками. В результате активизации оползневой процесса произошло обрушение опор ЛЭП и электрической подстанции, обесточен ТЦ "Семь вершин".</p> <p>Основные факторы активизации: техногенный – нарушение функционирования водоотводящих коммуникаций (утечки на сетях холодного водоснабжения к торговому центру), гидрометеорологический.</p>

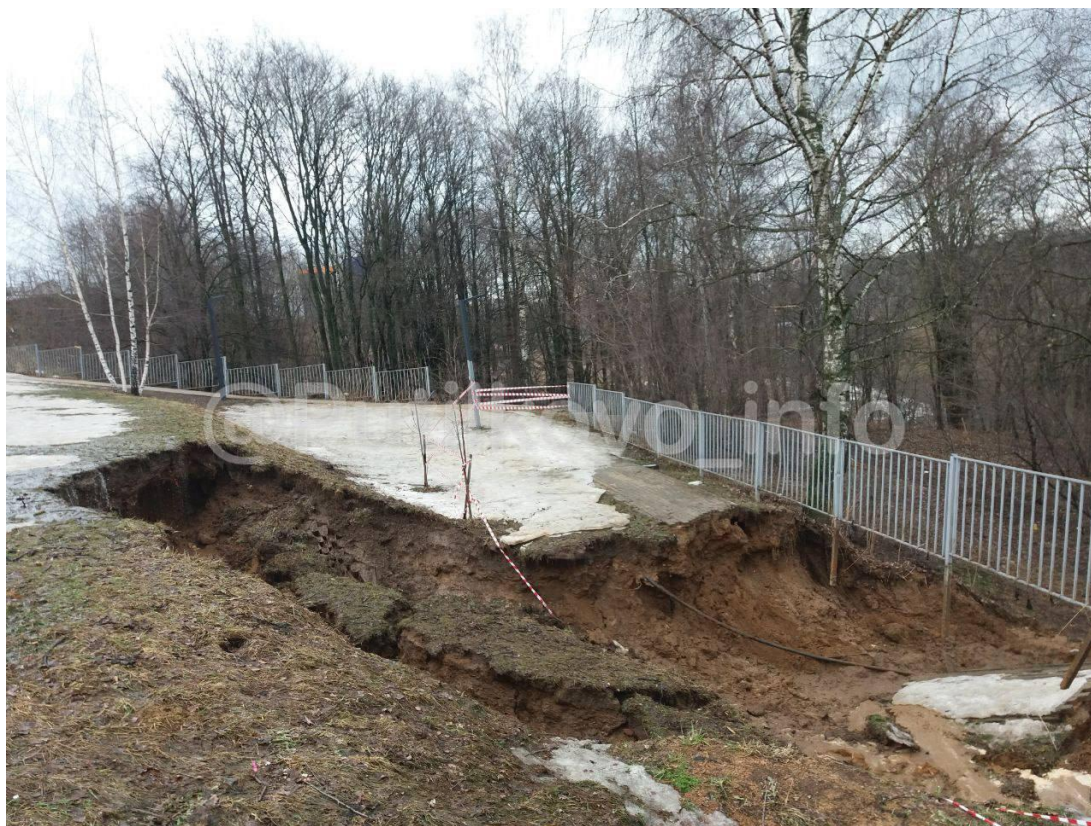
Фото. 50-2023-00001. Активное проявление оползневого процесса на территории Православного Храма Архангела Михаила. д. Путилково, Красногорский городской округ, Московская область.

Московская область. В Красногорском городском округе, в д. Путилково на территории Православного Храма Архангела Михаила отмечалось смещение оползневой блока пород. В результате было оказано воздействие на забор (оголены опоры) и разрушена пешеходная асфальтированная дорожка на протяжении 10 м.

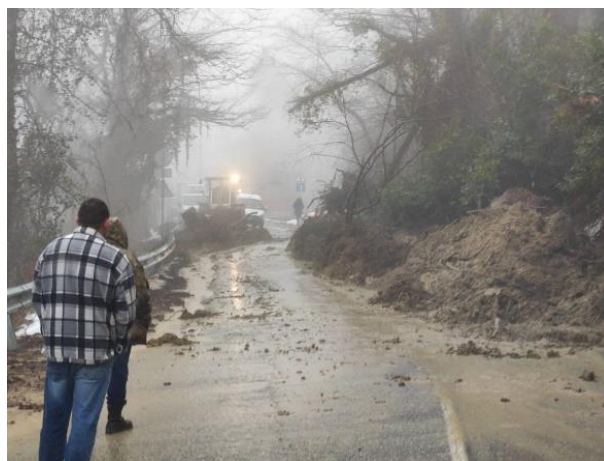
Фото 23-11-00351. Горные породы, сместившиеся на полотно автодороги, в результате активизации оползневого процесса в верховом откосе дороги 03К-452 МО г. Сочи, Адлерский район, участок дороги 03К-452, между селами Калиновое Озеро и Илларионовка. Фото из открытых источников СМИ

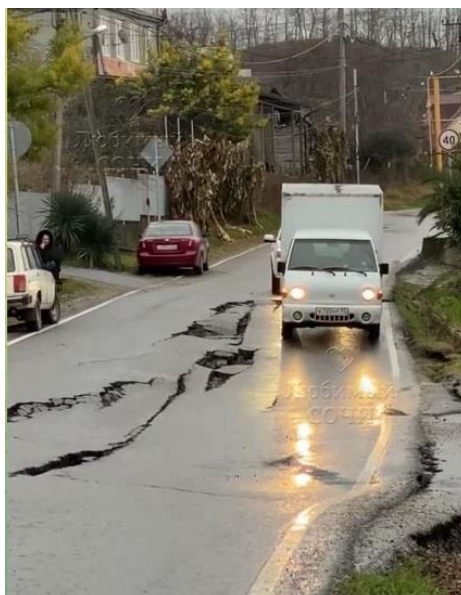
Фото 23-11-00352. Отрезок автодороги, деформированной в результате активизации оползневого процесса на территории МО г. Сочи, Адлерский район, с. Верхневеселое, ул. Блинова 33. Фото из открытых источников СМИ

23-11-00352	Южный	Краснодарский край	МО г. Сочи, Адлерский район, с. Верхневеселое, ул. Блинова 33	43,4233	39,98259	20.02.23	00.02.23	Оп	Атм.	Отмечались	<p>По информации СМИ 20 февраля 2023 г. в с. Верхневеселое Адлерского района по ул. Блинова в районе дома №33 активизировался оползневой процесс. Сообщалось, что на дорожном полотне трещины и деформации. Основные факторы активизации опасного ЭГП: интенсивное выпадение атмосферных осадков, весеннее снеготаяние.</p>

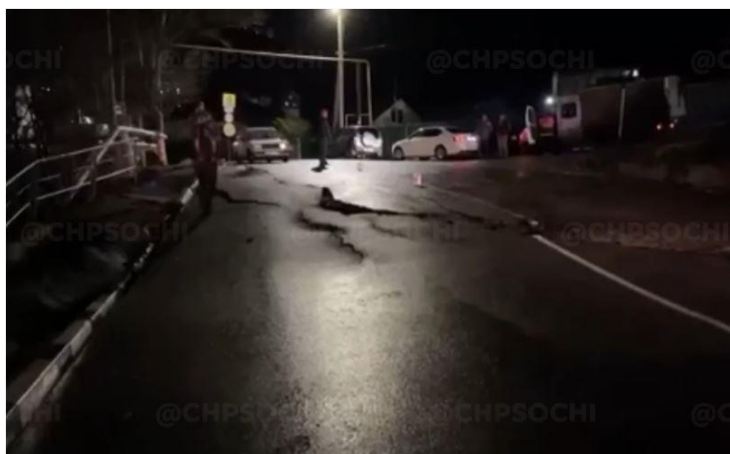
Фото 23-11-00353. Отрезок автодороги, деформированной в результате активизации оползневого процесса на территории МО г. Сочи, Хостинский район, с. Прогресс, ул. Юбилейная (на пересечении с пер. Ахунским). Фото из открытых источников СМИ

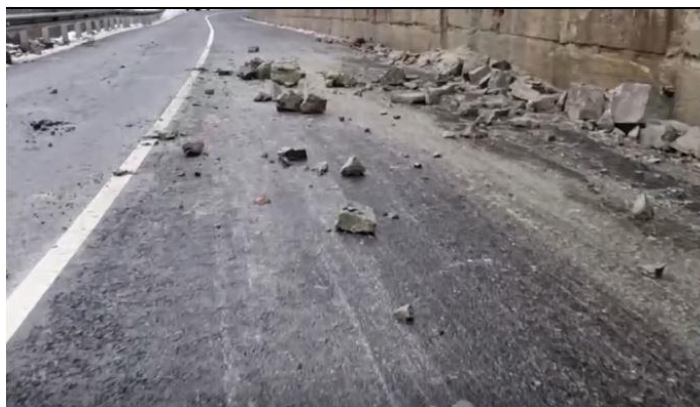
Фото 23-10-00101. Смещенный на полотно автодороги обломочный материал, в результате активизации обвального процесса на территории МО г. Сочи, Хостинский район, с. Измайловка, ул. Измайловская (в районе поворота на Змейковские водопады). Фото из открытых источников СМИ

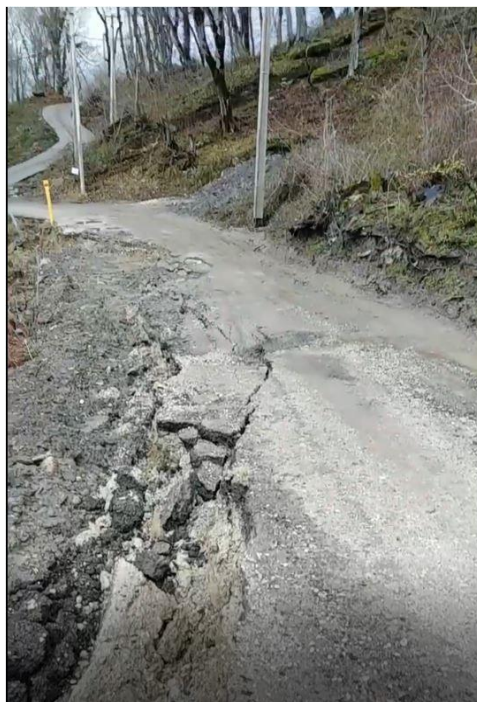
Фото 23-11-00354. Деформированная в результате активизации оползневого процесса часть автодороги на территории МО г. Сочи, Хостинский район, северная окраина с. Верхнениколаевское, ул. Псебайская. Фото из открытых источников СМИ

23-11-00354	Южный	Краснодарский край	МО г. Сочи, Хостинский район, северная окраина с. Верхнениколаевское, ул. Псебайская	43,52825	39,93098	23.02.23	00.02.23	Оп	Атм.	Отмечались	По информации СМИ 23 февраля 2023 г. на ул. Псебайская Хостинского района г. Сочи произошла активизация оползневой процесса. Дорога в с. Верхнениколаевское ведет к домам в СТ ЮГ и СТ Ромашка. Сообщалось о новых трещинах и разрушении проезжей части. Основные факторы активизации опасного ЭГП: интенсивное выпадение атмосферных осадков, весеннее снеготаяние.

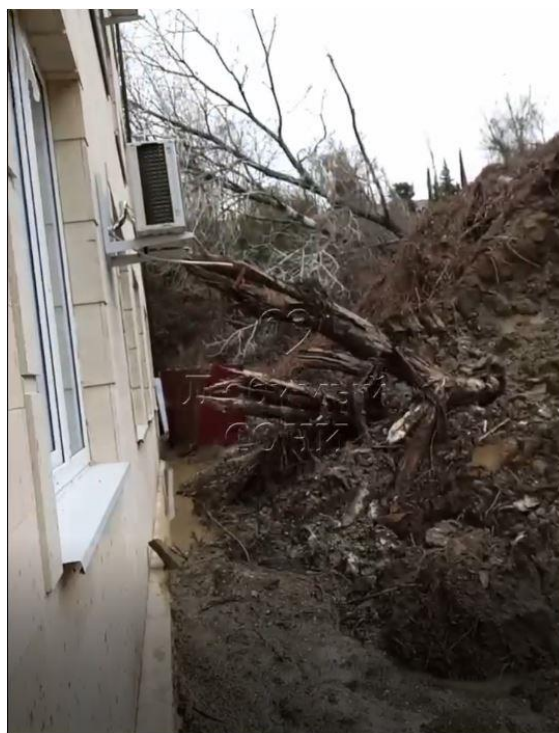
Фото 23-11-00355. Сместившиеся на придомовую территории гронные породы, в результате активизации оползневого процесса на территории МО г. Сочи, Хостинский район, ул. Яна Фабрициуса 66/6. Фото из открытых источников СМИ

СМИ
23-11-00355	Южный	Краснодарский край	МО г. Сочи, Хостинский район, ул. Яна Фабрициуса 66/6	43,59072	39,75606	24.02.23	00.02.23	Оп	Атм.	Отмечались	По информации СМИ 24 февраля 2023 г. стало известно об активизации оползневой процесса в г. Сочи по ул. Фабрициуса 66/6 (Хостинский район). Сообщалось, что деляпсий напользает на жилой многоквартирный дом. В оползание вовлечены крупные стволы деревьев. Основные факторы активизации опасного ЭГП: интенсивное выпадение атмосферных осадков, весеннее снеготаяние.

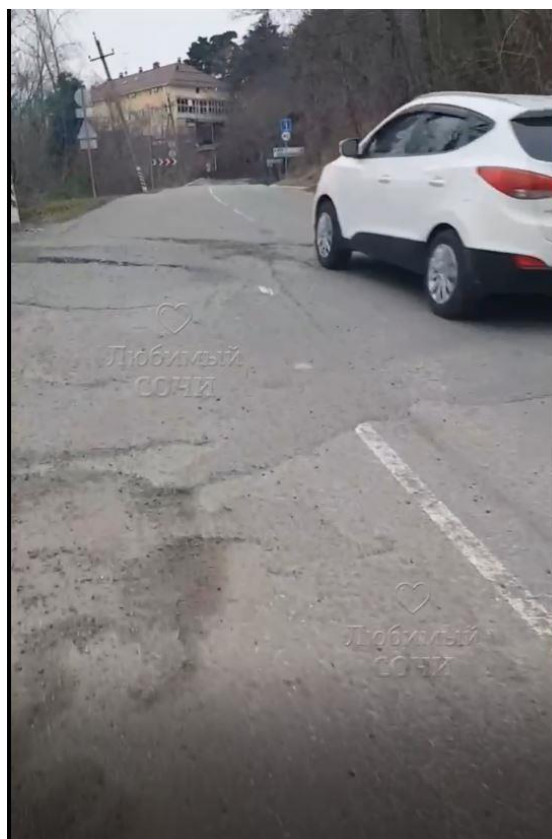
Фото 23-11-00357. Деформированный в результате активизации оползневого процесса участок автодороги, на территории МО г. Сочи, Лазаревский район, южная окраина с. Сергей-Поле (участок дороги 03К-466 между селами Васильевка и Сергей-Поле). Фото из открытых источников СМИ

СМИ
23-11-00357	Южный	Краснодарский край	МО г. Сочи, Лазаревский район, южная окраина с. Сергей-Поле (участок дороги 03К-466 между селами Васильевка и Сергей-Поле)	43,65939	39,69807	28.02.23	00.02.23	Оп	Атм.	Отмечались	По информации СМИ 28 февраля 2023 г. стало известно об оползневых деформациях между селами Сергей-Поле и Васильевка Лазаревского района г. Сочи. Сообщалось, что увеличились трещины и перегибы полотна. Разрушается инженерная защита дороги. Основные факторы активизации опасного ЭГП: интенсивное выпадение атмосферных осадков, весеннее снеготаяние.

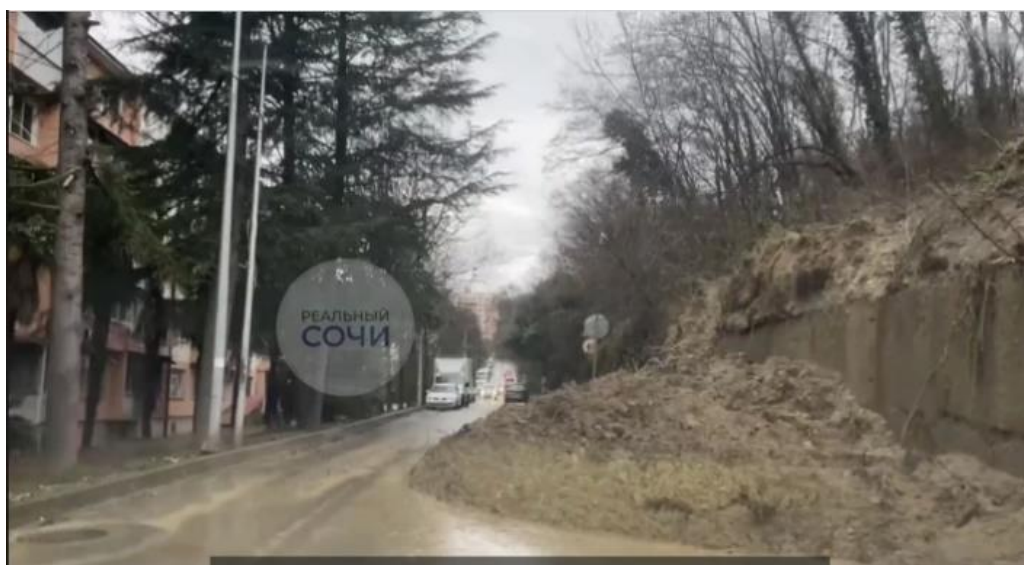
Фото 23-11-00359. Сместившиеся на полотно автодороги горные породы, в результате активизации оползневого процесса на территории МО г. Сочи, Адлерский район, мкр. Блиново, ул. Лесная, 13. Фото из открытых источников СМИ

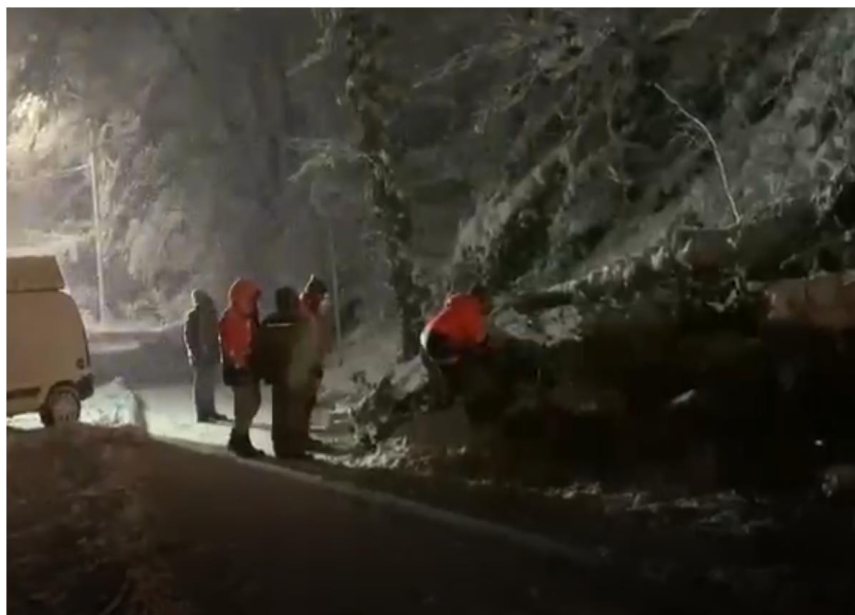
Фото 23-10-00037. Сместившие на полотно автодороги горные породы, в результате активизации обвального процесса на 116 км федеральной трассы А147 (Джубга –Сочи.). МО г. Сочи, Лазаревский район, с. Волконка. Фото из открытых источников СМИ

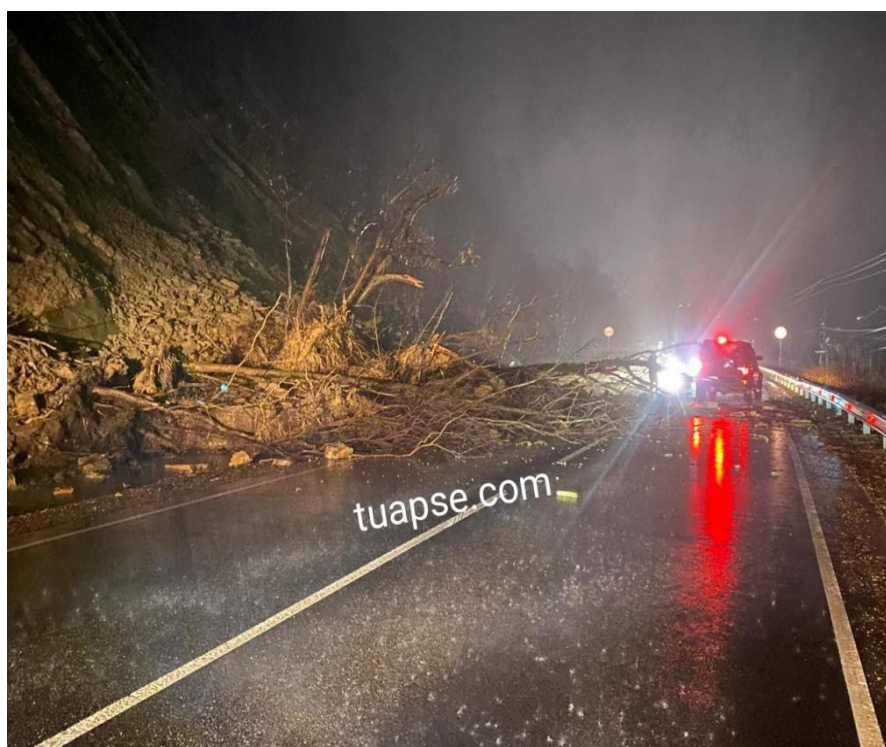
Фото 23-11-00209. Сместившиеся на полотно автодороги горные породы, в результате активизации оползневой процесс на 130-м км трассы 03К-003 (Туапсе-Майкоп). Туапсинский район, в 400 м к северо-востоку от с. Мессажай Фото из открытых источников СМИ

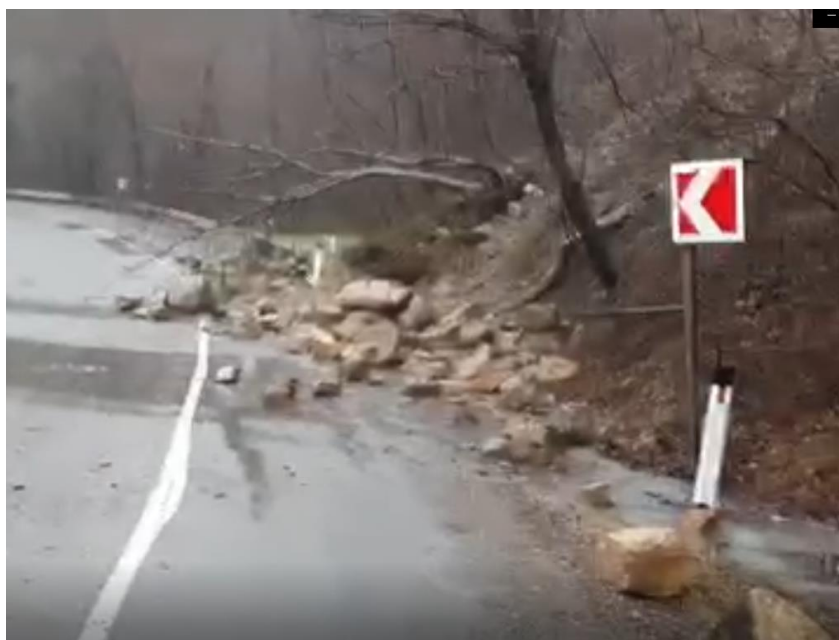
Фото 23-11-00212. Сместившиеся на полотно автодороги горные породы, в результате активизации оползневого процесса на 41-м км трассы А-147 в Туапсинском районе, Краснодарский край. Фото из открытых источников СМИ

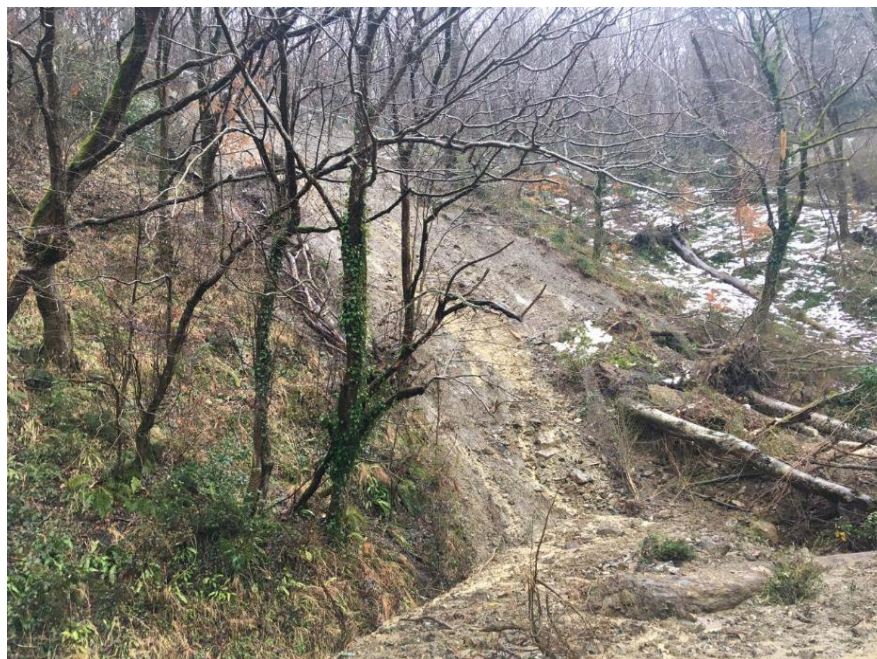
Фото 23-11-00213. Активное проявление оползневой процесс на 126 км автодороги А147 в с. Зубова Щель. МО Сочи, Лазаревский район, Краснодарский край. Фото из открытых источников СМИ

СМИ
23-11-00213	Южный	Краснодарский край	МО Сочи, Лазаревский район, с. Зубова Щель	43,83315	39,43184	19.02.23	00.02.23	Оп	Атм.	Отмечались	По информации СМИ 19 февраля 2023 г. на 126-км дороги А-147 в с. Зубова Щель Лазаревского района отмечалась активизация оползневой процесса. В результате активизации опасного ЭГП было полностью перекрыто движение по муниципальной дороге. Основные факторы активизации опасного ЭГП: интенсивное выпадение атмосферных осадков, весеннее снеготаяние.

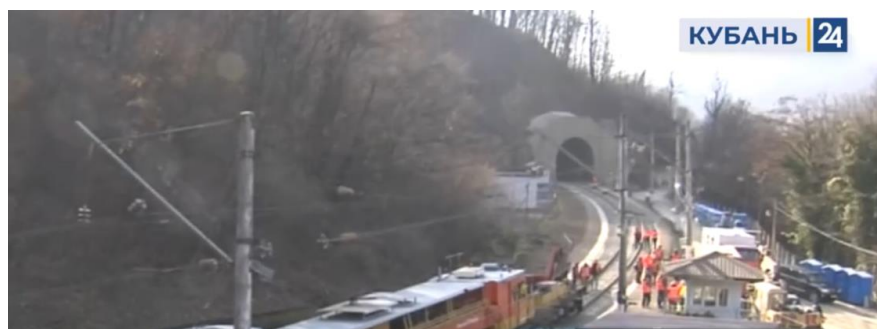
Фото 23-11-00214. Смещенные на ж/д пути горные породы, в результате активизации оползневой процесс в районе станции «Туапсе», Туапсинский район, Краснодарский край. Фото из открытых источников СМИ

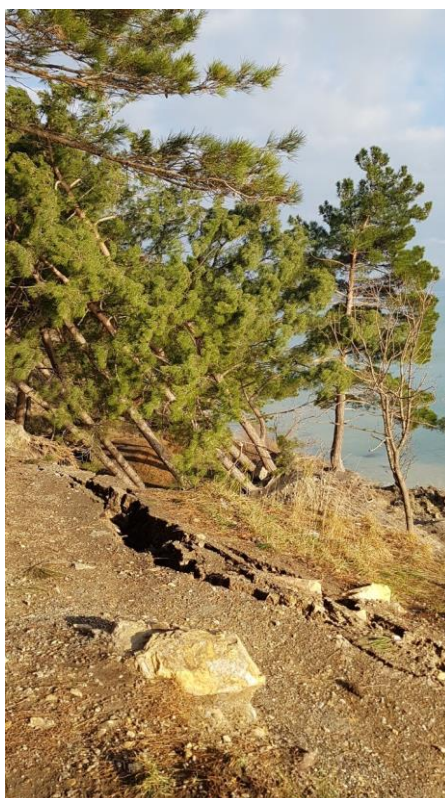
Фото 23-11-00216. Активное проявление оползневого процесса на участке морского склона между с. Ольгинка и п. Сосновым. Новомихайловское городское поселение, Туапсинский район, Краснодарский край. Фото из открытых источников СМИ

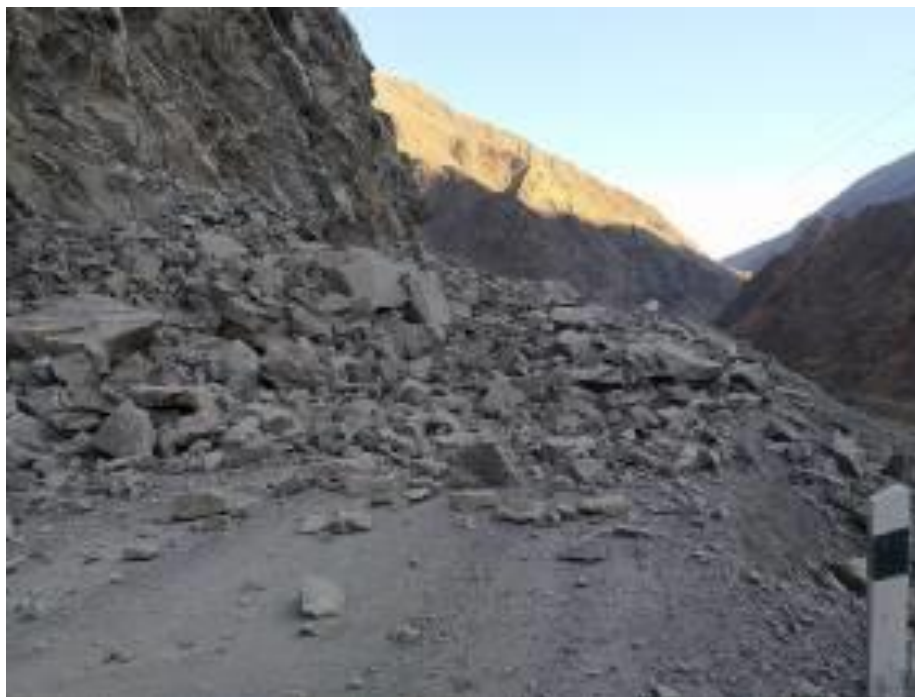
Фото 05-10-0001. Сместившиеся в результате активизации обвального процесса горные породы на 11-м км автодороги «Курукал–Хнов», в 2,7 км ЮЗ с. Смугул, Республика Дагестан.

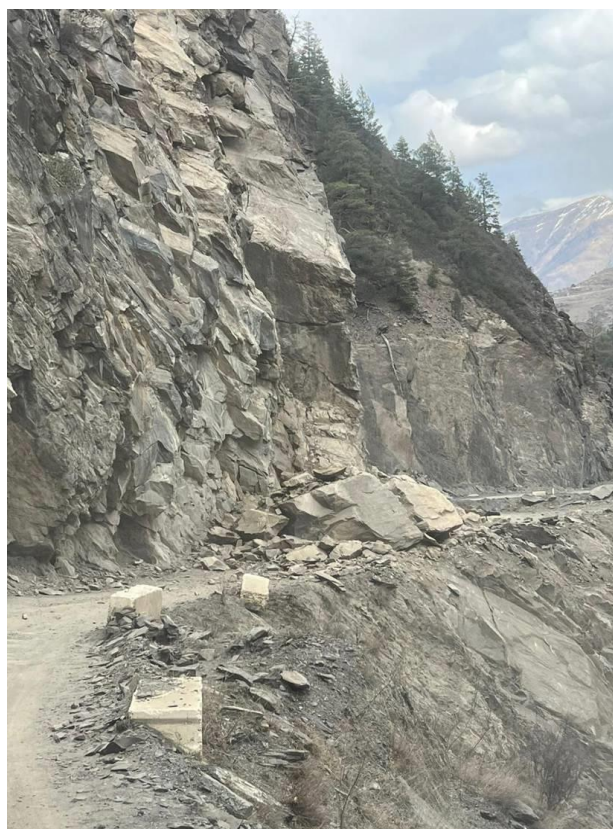
Фото 05-10-00002. Активизировавшийся обвальный процесс на 100 км автодороги “Тунибское шоссе – Вантляшевский перевал”, 8,8 км восточнее от с. Карадах, Республика Дагестан.

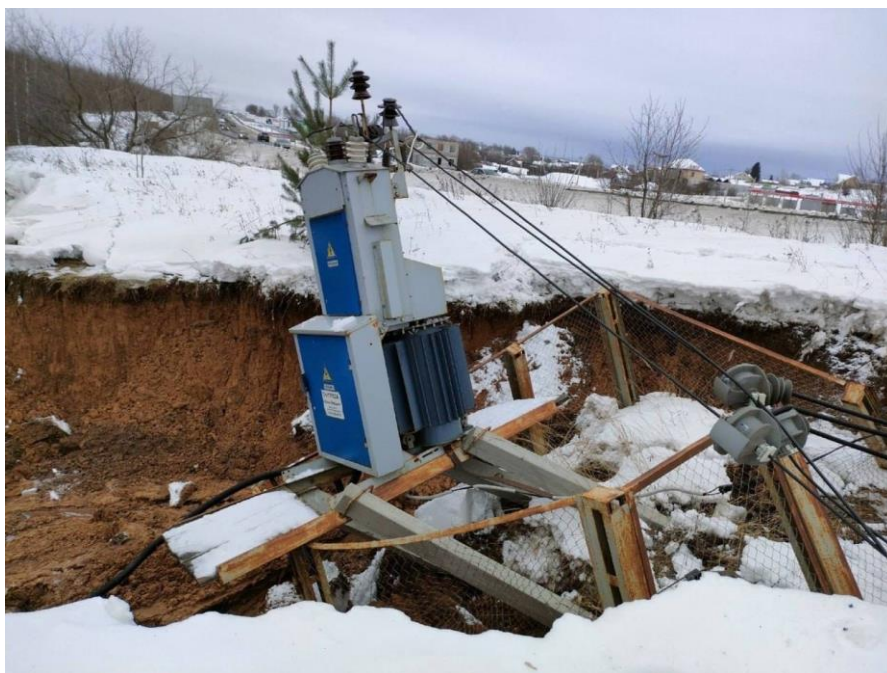
Фото 52-11-00001. Объект энергетической инфраструктуры, вовлеченный в оползневой процесс на территории п. Новинки, г.о. Нижний Новгород, Нижегородская область. 13 января 2023г.

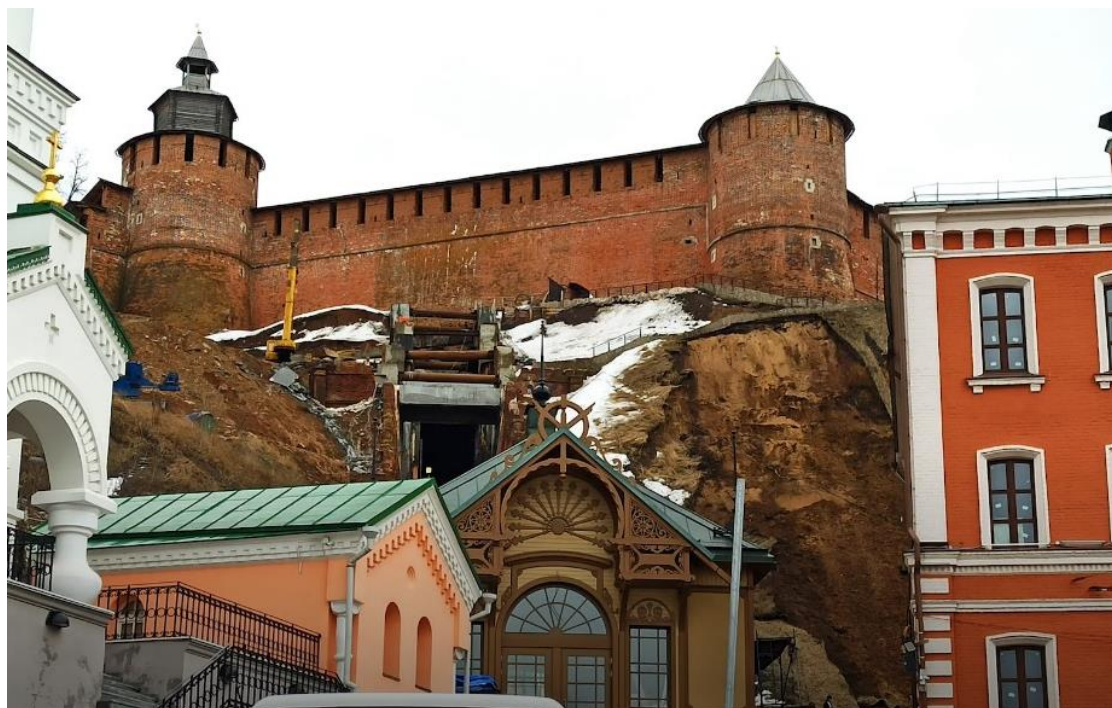
Фото 52-11-00002. Активное проявление оползневой процесса у Северной башни Нижегородского кремля, ул. Рождественская, г. Нижний Новгород, Нижегородская область, 25 марта 2023 г.
