УПРАВЛЕНИЕ ГОСУДАРСТВЕННОГО МОНИТОРИНГА СОСТОЯНИЯ НЕДР

ИНФОРМАЦИОННАЯ СВОДКА

О ПРОЯВЛЕНИЯХ ЭКЗОГЕННЫХ
ГЕОЛОГИЧЕСКИХ ПРОЦЕССОВ НА
ТЕРРИТОРИИ РОССИЙСКОЙ ФЕДЕРАЦИИ

4 КВАРТАЛ
2023

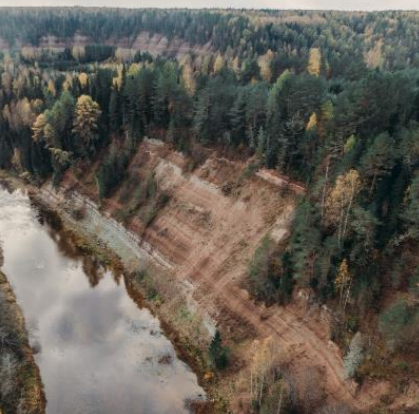
1	2	3	4	7	8	9	10	11	12	13	14	15	16
35-27-0002	Северо-Западный	Вологодская область	Великоустюгский р-он, д. Студёное	60,5888	45,5312	00.10.23	00.10.23	ГР	Атм., гидрогеол., гидрол.	Отмечались	Береговой склон высотой до 53 м в д. Студёное на протяжении 554 м поражён гравитационным комплексом процессов, отмечаются свежие коллювиальные и делювиальные отложения у подножья склона, нависание дернины, сползание почвы, кустарника и деревьев. Воздействие оказывается на земли водного фонда и государственного геологического заказника "Урочище Стрельна". Проявлением затронуты глины, суглинки, пески с прослоями мергелей и известняков, песчаники с линзами конгломератов (P2, Q). Факторы активизации: атмосферные осадки, снеготаяние, повышение уровня грунтовых вод, уровня поверхностных вод. Базис развития - урез р. Стрельна.

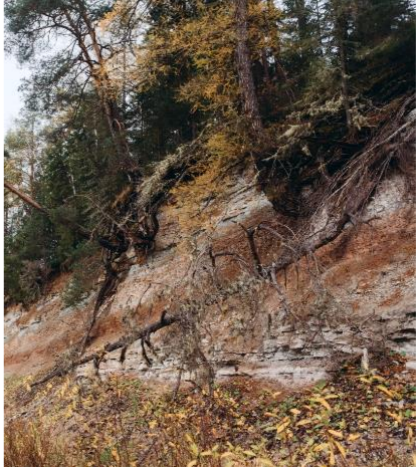
35-27-0003	Северо-Западный	Вологодская область	Великоустюгский р-он, д. Студёное	60,5828	45,5316	00.10.23	00.10.23	ГР	Атм., гидрогеол., гидрол.	Отмечались	Береговой склон высотой до 16 м в д. Студёное на протяжении 127 м поражён гравитационным комплексом процессов, отмечаются свежие коллювиальные и делювиальные отложения у подножья склона, нависание дернины, сползание почвы, кустарника и деревьев. Воздействие оказывается на земли водного фонда и государственного геологического заказника "Урочище Стрельна". Проявлением затронуты глины, суглинки, пески с прослоями мергелей и известняков, песчаники с линзами конгломератов (P2, Q). Факторы активизации: атмосферные осадки, снеготаяние, повышение уровня грунтовых вод, уровня поверхностных вод. Базис развития - урез р. Стрельна.

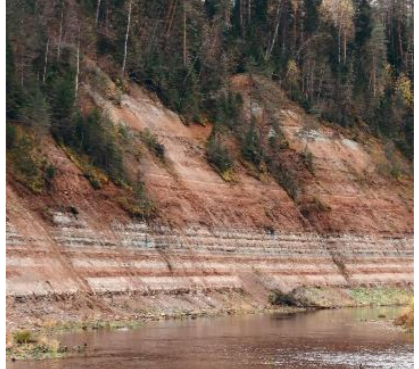
35-27-0004	Северо-Западный	Вологодская область	Великоустюгский р-он, д. Студёное	60,5784	45,5256	00.10.23	00.10.23	ГР	Атм., гидрогеол., гидрол.	Отмечались	Береговой склон высотой до 47 м в д. Студёное на протяжении 867 м поражён гравитационным комплексом процессов, отмечаются свежие коллювиальные и делювиальные отложения у подножья склона, нависание дернины, сползание почвы, кустарника и деревьев. Воздействие оказывается на земли водного фонда и государственного геологического заказника "Урочище Стрельна". Проявлением затронуты глины, суглинки, пески с прослоями мергелей и известняков, песчаники с линзами конгломератов (P2, Q). Факторы активизации: атмосферные осадки, снеготаяние, повышение уровня грунтовых вод, уровня поверхностных вод. Базис развития - урез р. Стрельна.

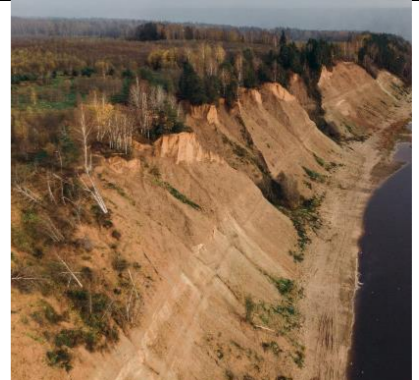
35-22-0001	Северо-Западный	Вологодская область	Нюксенский муниципальный округ, левый берег р. Сухона, вблизи д. Вострое	60,5451	44,9274	00.10.23	00.10.2022	Оп	Атм., гидрогеол., гидрол.	Отмечались	В д. Вострое на береговом склоне высотой до 52 м и порядка 714 м протяжённостью развивается процесс овражной эрозии. Процессу подвержены песчаники, мергели, известняки и глины с песком (P2, Q). На всём протяжении склона отмечаются крупные эрозионные врезы до 48 м в глубину и 105 м в длину, а также более мелкие. Отмечаются свежие делювиальные и коллювиальные отложения у подножья склона, нависание ПРС, смещение кустарников и деревьев. Процесс оказывает воздействие на земли водного фонда на площади 56170 м ² . Факторы активизации: атмосферные осадки, снеготаяние, повышение уровня грунтовых вод, уровня поверхностных вод. Базис развития - урез р. Сухона.

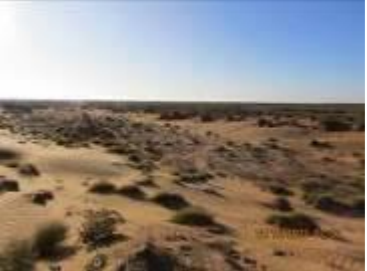
1	2	3	4	7	8	9	10	11	12	13	14	15	16
08-21-00064	Южный	Республика Калмыкия	Черноземельский район, в 16,2 км юго-восточнее п. Чанта	45,008922	46,363660	00.00.23	Не завершилась	Эа	Атм.	Отмечались	Расширение поля аккумуляции песка в северо-западном направлении. Параметры проявления: площадь - 9750 м ² ; длина - 230 м; ширина - 45 м. В процесс вовлечены современные отложения (пески Q _{IV}). Воздействие на земли с/х назначения (выпас скота) площадью 0,01 км ² . Основной фактор активизации - метеорологический.

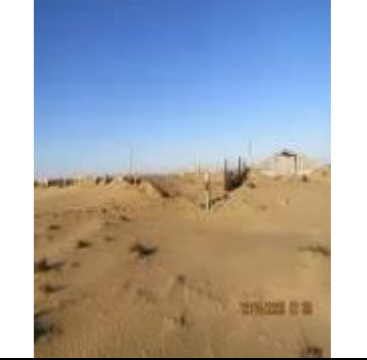
08-21-00065	Южный	Республика Калмыкия	Черноземельский район, в 17 км юго-восточнее п. Чанта	44,986468	46,360232	00.00.23	Не завершилась	Эа	Атм.	Отмечались	Расширение поля аккумуляции песка в северо-западном направлении, высота барханов до 2,0 м. Параметры проявления: площадь - 14403 м ² ; длина - 320 м; ширина - 45 м. В процесс вовлечены современные отложения (пески Q _{IV}). Воздействие на хозяйственные постройки фермерского хозяйства и на земли с/х назначения (выпас скота) площадью 0,01 км ² . Основной фактор активизации - метеорологический.

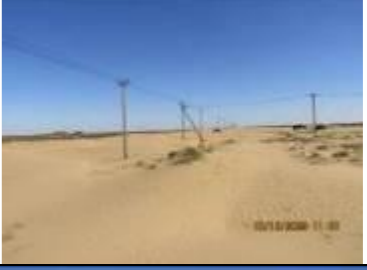
08-21-00066	Южный	Республика Калмыкия	Черноземельский район, в 5,7 км юго-восточнее п. Чанта	45,004892	46,196715	00.00.23	Не завершилась	Эа	Атм.	Отмечались	Увеличение участка аккумуляции песка в западном, юго-западном направлении. Параметры проявления: площадь - 296400 м ² ; длина - 1270 м; ширина - 230 м. Активность 13 %. В процесс вовлечены современные отложения (пески Q _{IV}). Воздействие на земли с/х назначения (выпас скота) площадью 0,3 км ² . Основной фактор активизации - метеорологический.

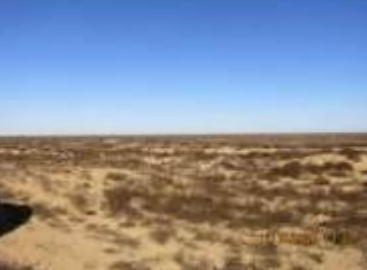
08-21-00067	Южный	Республика Калмыкия	Черноземельский район, в 9,2 км юго-восточнее п. Чанта	45,016529	46,274371	00.00.23	Не завершилась	Де	Атм.	Отмечались	Выдувание полотна дороги с образованием дефляционного углубления. Параметры проявления: площадь - 24000 м ² ; длина - 1200 м; ширина - 20 м. Активность 31 %. В процесс вовлечены современные отложения (пески Q _{IV}). Выдувание грунтовой дороги, идущей от трассы до фермерского хозяйства на участке протяжённостью 1,2 км. Основной фактор активизации - метеорологический.

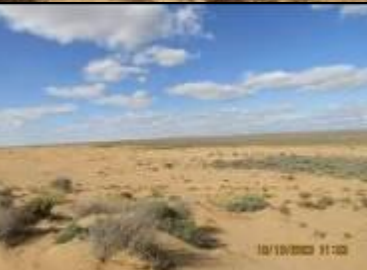
08-21-00068	Южный	Республика Калмыкия	Яшкульский район, 7,0 км восточнее п. Хулхута	46,322074	46,468356	00.00.23	Не завершилась	Эа	Атм.	Отмечались	Расширение поля аккумуляции песка в северо-западном направлении. Параметры проявления: площадь - 10705 м ² ; длина - 300 м; ширина - 50 м. В процесс вовлечены современные отложения (пески Q _{IV}). Воздействие на земли с/х назначения (выпас скота) площадью 0,011 км ² . Основной фактор активизации - метеорологический.

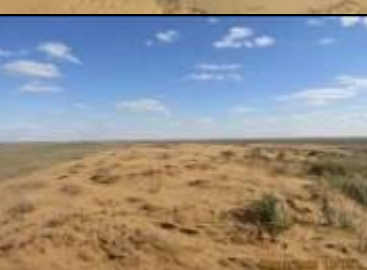
08-21-00069	Южный	Республика Калмыкия	Яшкульский район, 8,2 км северо-восточнее п. Хулхута	46,329382	46,484860	00.00.23	Не завершилась	Эа	Атм.	Отмечались	Расширение поля дефляции и аккумуляции песка в северо-западном направлении. Параметры проявления: площадь - 433833 м ² ; длина - 2700 м; ширина - 160 м. Активность 19%. В процесс вовлечены современные отложения (пески Q _{IV}). Воздействие на земли с/х назначения (выпас скота) площадью 0,433 км ² . Основной фактор активизации - метеорологический.

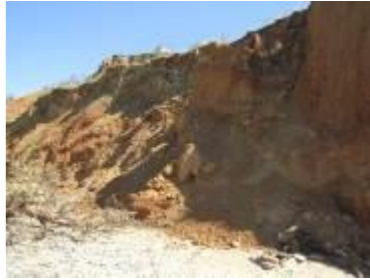
23-11-00549	Южный	Краснодарский край	МО город-курорт Сочи, Хостинский район, участок дороги 03К-470 "п.Хоста - с.Каштаны км 0+210 - 0+252"	43,51082	39,87887	00.10.23	н.с.	Оп	Атм.	Отмечались	ЧС №2775 от 13.09.2023 г. В Хостинском районе г. Сочи на автомобильной дороге "п. Хоста - с. Каштаны" произошла активизация оползневой процесса, что привело к деформации подпорной стены, проезжей части автомобильной дороги, тротуара, ограждения, системы водоотведения. Просадка проезжей части составляет более 1 м на протяжении 45 м.		
91-11-00903	Южный	Республика Крым	Бахчисарайский район, с. Береговое	44,89673	33,6118	00.10.23	Не завершилась	Оп	Атм., гидрол., гидрогеол.	Не отмечались	<p>В с. Береговое Бахчисарайского района отмечена локальная активность абразионного оползня № 903 Береговое II. Базис развития процесса – урез Черного моря. Параметры проявления опасного ЭГП: длина – 140 м, ширина – 420 м, площадь – 45900 м², мощность – 10 м, объем – 459 000 м³. Выделена локальная активная зона площадью 2295 м². Закольная трещина шириной от 10 до 30 см на протяжении 18 м, расположенная в головной части оползня задернована. Активный очаг у левого борта оползня, в языковой части размывает и образовал срыв 2,3 м. В теле очага образовалась оползневая ступень с величиной срыва до 5,5 м. Береговой клиф на всем протяжении подвержен оползанию и обрушению. В языковой части оползня зафиксирован свежий обвал объемом 50 м³, высота клифа 6 м.</p> <p>Состав горных пород, затронутых проявлением: континентальные алевриты и глины с прослоями гравийно-галечниковых грунтов, гравелитов, песчаников плиоценового (N₂) возраста.</p> <p>Факторы активизации: морская абразия берегового откоса, интенсивные атмосферные осадки, замачивание грунтов подземными водами.</p> <p>Оползневые процессы разрушают береговой откос. При дальнейшем отступлении бровки срыва будут захвачены земли сельскохозяйственного назначения.</p>

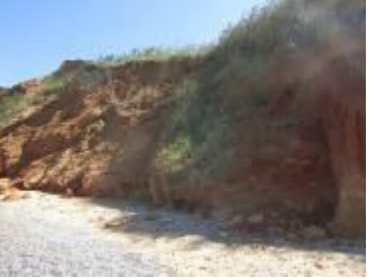
91-11-00904	Южный	Республика Крым	Бахчисарайский район, с. Береговое	44,89533	33,61144	00.10.23	Не завершилась	Оп	Атм., гидрол., гидрогеол.	Не отмечались	<p>В с. Береговое Бахчисарайского района отмечена локальная активность оползня № 904 Береговой I. Базис развития процесса – урез Черного моря. Параметры проявления опасного ЭГП: длина – 60 м, ширина – 110 м, площадь – 6600 м², мощность – 10 м; объем – 66000 м³. Современная активность проявления: выделена площадь локальной активизации 330 м². Береговой клиф на всем протяжении проявления подвержен сползанию и обрушению. Зафиксированы многочисленные обвалы и оплывины, в языке оползня. Мощность языка оползня в центральной части – 5-6 м.</p> <p>Состав горных пород, затронутых проявлением: континентальные алевриты и глины с прослоями гравийно-галечниковых грунтов, гравелитов и песчаников плиоценового (N²) возраста.</p> <p>Факторы активизации: морская абразия берегового откоса, интенсивные атмосферные осадки, замачивание грунтов подземными водами.</p> <p>Оползневые процессы разрушают береговой откос. При дальнейшем отступлении бровки будут захвачены земли сельскохозяйственного назначения.</p>

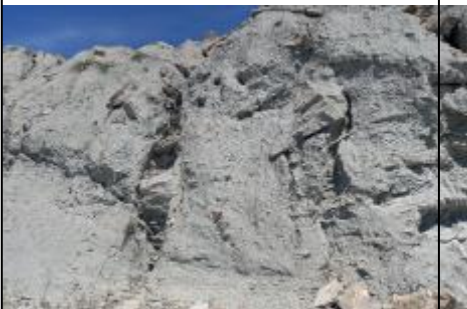
1	2	3	4	7	8	9	10	11	12	13	14	15	16
91-11-01836	Южный	Республика Крым	г.о. Феодосия, мыс. Ильи	45,01245	35,42417	00.10.23	Не завершилась	Оп	Техн., гидрол.	Не отмечались	<p>В г.о. Феодосия в районе мыса Ильи отмечалась активизация оползневой процесса. Базис развития процесса – урез Чёрного моря. Параметры проявления опасного ЭП: длина – 71 м, ширина – 133 м, площадь – 6 040 м², мощность – 20 м, объём – 120 000 м³. Современная активность проявления: выделена площадь локальной активизации 604 м².</p> <p>Выделен активный очаг в западной части проявления: оползание бортов эрозионной ложбины в грунтовом проезде абразионного клифа; многочисленные эрозионные промоины шириной 0,9-1,3 м. Оползневая терраса над абразионным клифом обильно поросла камышом. На береговом пляже наблюдаются вывалы грунта.</p> <p>Состав горных пород, затронутых проявлением – суглинки с глыбами щебней мергелей, суглинки щебнисто-древяные, глины с прослоями мергелей и песчаников (dpQ, J3t).</p> <p>Факторы активизации: интенсивные атмосферные осадки, эрозия.</p>

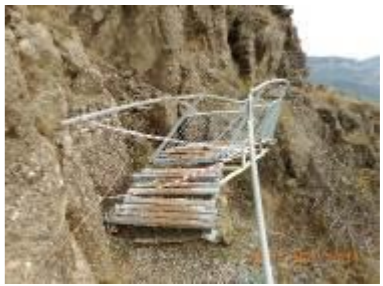
92-11-0003	Южный	Севастополь	г. Севастополь, Балаклавский район, в средней части юго-западного берегового склона горы Спилия.	44,49042	33,61352	18.11.23	19.11.23	Об	Атм., эр.	Отмечались	<p>В г. Севастополь в Балаклавском районе в средней части юго-западного берегового склона г. Спилия отмечалась активизация обвального процесса. Комплексы горных пород, затронутые проявлением: Конгломераты верхней юры (J3) (титонский ярус). Состав горных пород, затронутых проявлением: массивные мраморовидные тонкокристаллические и оолитовидные сильно трещиноватые известняки с редкими линзами конгломератов, песчаников, реже - глин. В результате активизации обвального процесса произошла деформация пешеходного моста. Инженерные сооружения защиты отсутствуют. Факторами активизации послужили: атмосферные осадки и эрозия.</p>

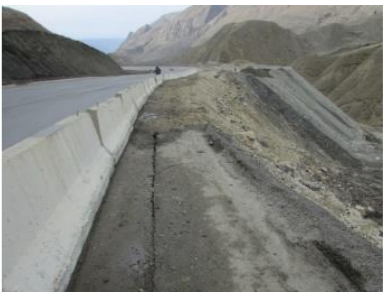
05-11-00058	Северо-Кавказский	Республика Дагестан	Левашинский район в 2,6 км ЮЗ с. Кутиша, автодорога местного значения «Махачкала – Буйнакск – Левашинский – Верхний Гуниб» 103 км + 400 м	42,40386	47,26409	04.10.23	04.10.23	Оп	Атм.	Отмечались	<p>По данным СМИ в Левашинском районе на участке автодороги местного значения «Махачкала - Буйнакск - Левашинский - Верхний Гуниб» 103 км + 400 м, в 2,6 км ЮЗ с. Кутиша, отмечалась активизация оползневой процесса. Оползень произошел в нижнемеловых отложениях, представленных глинами и алевролитами. Признаки активизации: деформированная часть автодороги, стенка отрыва 2 м. Параметры активной части: длина – 10 м, ширина – 60 м, высота – 2 м, площадь – 600 м², объем – 1200 м³. Основной фактор активизации – гидрометеорологический (обильные атмосферные осадки); В результате активизации оползневой процесса деформировано 60 м автодороги с твёрдым покрытием.</p>

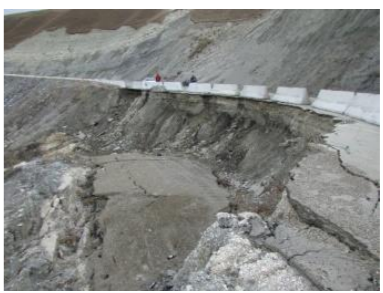
05-11-00059	Северо-Кавказский	Республика Дагестан	Левашинский район в 3,1 км ЮЗ с. Кутиша, автодорога местного значения «Махачкала – Буйнакск – Левашинский – Верхний Гуниб» 104 км + 600 м	42,40557	47,2527	04.10.23	04.10.23	Оп	Атм.	Отмечались	<p>По данным СМИ в Левашинском районе на участке автодороги местного значения «Махачкала - Буйнакск - Левашинский - Верхний Гуниб» 104 км + 600 м, в 3,1 км ЮЗ с. Кутиша, отмечалась активизация оползневой процесса. Оползень произошёл в нижнемеловых отложениях, представленных глинами и алевролитами. Признаки активизации: деформированная часть автодороги, стенка отрыва 2,5 м. Параметры активной части: длина – 10 м, ширина – 40 м, высота – 2,5 м, площадь – 400 м², объем – 1000 м³. Основной фактор активизации – гидрометеорологический (обильные атмосферные осадки); В результате активизации оползневой процесса деформировано 40 м автодороги с твёрдым покрытием.</p>

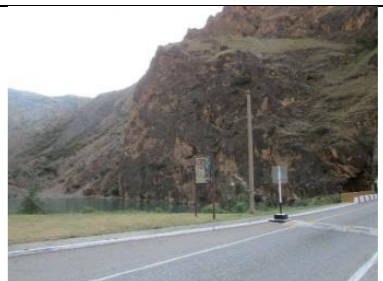
05-11-00060	Северо-Кавказский	Республика Дагестан	Унцукульский район Ирганайстский участок «65» массив в 1 км севернее пст. Шамилькала	42,69636	46,85181	00.10.23	Не завершилась	Оп	Гидрогеол	Не отмечались	<p>В Унцукульском районе на Ирганайском участке детальных наблюдений в 1 км севернее пст. Шамилькала отмечалась активизация оползневой процесса. Оползень древний, отложения меловые и делювиальные, представленные мергелями, суглинками, глинами и песками. Признаки проявления: смещения пород и расширение трещин. Параметры активной части: длина – 300 м, ширина – 200 м, мощность – 5 м, площадь - 60000 м², объем – 300000 м³, средняя величина смещения по реперам в 2023 г. - 0,044 м. Основной фактор активизации – гидрогеологический (режим заполнения водохранилища).</p>

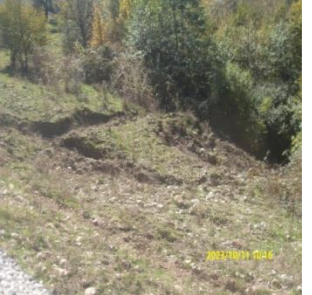
1	2	3	4	7	8	9	10	11	12	13	14	15	16
20-11-00581	Северо-Кавказский	Чеченская Республика	Ножай-Юртовский район, с. Беной	43,00463	46,30120	00.10.23	Не завершилась	Оп	Атм.	Не отмечались	Отмечалась активизация оползневой процесса в Ножай - Юртовском районе с. Беной. Признаки активизации: обрушение стенки уступа. Параметры оползня: длина - 65 м, ширина - 100 м, площадь - 6500 м ² , объем - 6500 м ³ , мощность - 1 м. Параметры активной части: длина - 30 м, ширина - 15 м, площадь - 450 м ² , объем - 450 м ³ , мощность - 1 м. Комплексы и состав горных пород, затронутых проявлением: глины N. Базис развития опасного ЭГП: основание склона. Факторы активизации опасного ЭГП: атмосферные осадки.

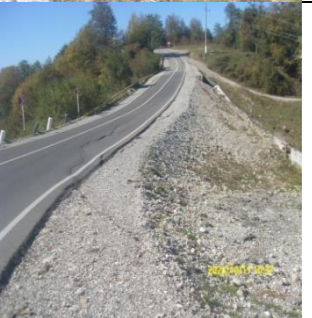
20-11-00515	Северо-Кавказский	Чеченская Республика	Ножай-Юртовский район, с. Беной	42,99650	46,31894	00.10.23	Не завершилась	Оп	Атм.	Отмечались	Отмечалась активизация оползневой процесса в Ножай - Юртовском районе с. Беной. Признаки активизации: обрушение стенки уступа. Параметры оползня: длина - 80 м, ширина - 90 м, площадь - 7200 м ² , объем - 21600 м ³ , мощность - 3 м. Параметры активной части: длина - 20 м, ширина - 45 м, площадь - 900 м ² , объем - 450 м ³ , мощность - 0,5 м. Активность опасного ЭГП на момент обследования 13 %. Комплексы и состав горных пород, затронутых проявлением: глины N. Базис развития опасного ЭГП: тальвег ложбины. Факторы активизации опасного ЭГП: атмосферные осадки. Активизация оползня привела к разрушению полотна дороги с покрытием на участке длиной 40 м, шириной 1 м

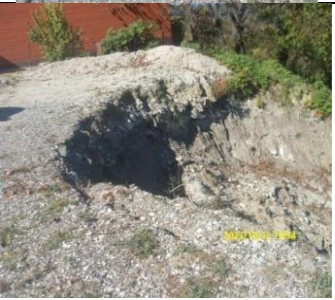
20-11-00362	Северо-Кавказский	Чеченская Республика	Ножай - Юртовский район, с. Беной	42,98330	46,31013	00.10.23	Не завершилась	Оп	Атм.	Не отмечались	Отмечалась активизация оползневой процесса в Ножай - Юртовском районе с. Беной. Признаки активизации: внутриоползневой уступ. Параметры оползня: длина - 100 м, ширина - 30 м, площадь - 3000 м ² , объем - 9000 м ³ , мощность - 3 м. Параметры активной части: длина - 40 м, ширина - 15 м, площадь - 600 м ² , объем - 1200 м ³ , мощность - 2 м. Активность опасного ЭГП на момент обследования 20 %. Комплексы и состав горных пород, затронутых проявлением: суглинки, глины N. Базис развития опасного ЭГП: тальвег ложбины. Факторы активизации опасного ЭГП: атмосферные осадки.

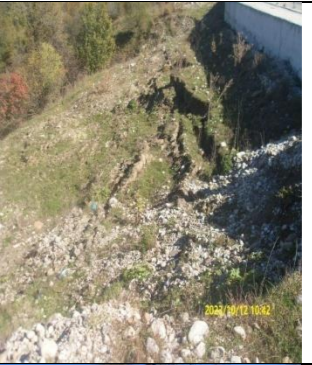
20-11-00457	Северо-Кавказский	Чеченская Республика	Ножай - Юртовский район, с. Беной	42,98516	46,31366	00.10.23	Не завершилась	Оп	Атм.	Не отмечались	Отмечалась активизация оползневой процесса в Ножай - Юртовском районе с. Беной. Признаки активизации: обрушение стенки уступа, образование внутриоползневых уступов, образование валов выпирания. Параметры оползня: длина - 60 м, ширина - 70 м, площадь - 4200 м ² , объем - 6300 м ³ , мощность - 1,5 м. Параметры активной части: длина - 40 м, ширина - 55 м, площадь - 2200 м ² , объем - 2200 м ³ , мощность - 1 м. Активность опасного ЭГП на момент обследования 52 %. Комплексы и состав горных пород, затронутых проявлением: суглинки, глины N. Базис развития опасного ЭГП: тальвег ложбины. Факторы активизации опасного ЭГП: атмосферные осадки.

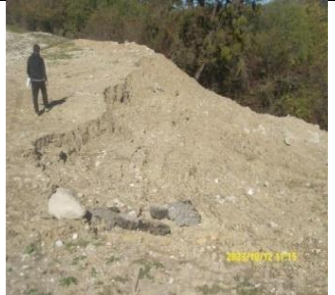
20-11-00517	Северо-Кавказский	Чеченская Республика	Ножай - Юртовский район, с. Беной	42,98691	46,30565	00.10.23	Не завершилась	Оп	Атм.	Не отмечались	Отмечалась активизация оползневой процесса в Ножай - Юртовском районе с. Беной. Признаки активизации: обрушение стенки уступа, внутриоползневые уступы. Параметры оползня: длина - 55 м, ширина - 40 м, площадь - 2200 м ² , объем - 2200 м ³ , мощность - 1 м. Активность опасного ЭГП на момент обследования 100 %. Комплексы и состав горных пород, затронутых проявлением: суглинки, глины N. Базис развития опасного ЭГП: тальвег ложбины. Факторы активизации опасного ЭГП: атмосферные осадки.

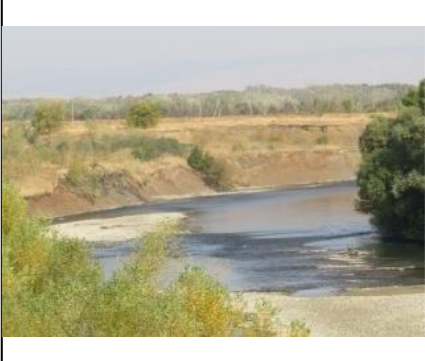
26-11-00064	Северо-Кавказский	Ставропольский край	Кочубеевский район, в 1,5 км севернее с. Кочубеевского	44,72548	41,81479	00.10.23	00.10.23	Оп	Атм, гидрогеол, гидрол.	Не отмечались	Отмечалась активизация оползневой процесса в Кочубеевском районе, в 1,5 км севернее с. Кочубеевского. Смещения невысокой интенсивности на локальных участках левой и правой частях оползня в откосах и у их основания. Параметры проявления ЭГП: длина - 50 м, ширина - 1250 м, площадь - 38810 м ² . Параметры активной части: общая площадь - 2000 м ² . Факторы активизации ЭГП: атмосферные осадки; увлажнение оползневых отложений грунтовыми водами; боковая эрозия р. Кубань. Стадия развития. Комплексы горных пород, затронутые проявлением: dpQ_4 ; aQ ; N_1^1mk . Состав горных пород затронутые проявлением: делювиально-пролювиальные четвертичные суглинки, аллювий террас р. Кубани (галечники, валуны, пески, гравий, суглинки), глины майкопской серии. Базис развития ЭГП - русло р. Кубань. Защитные сооружения отсутствуют.

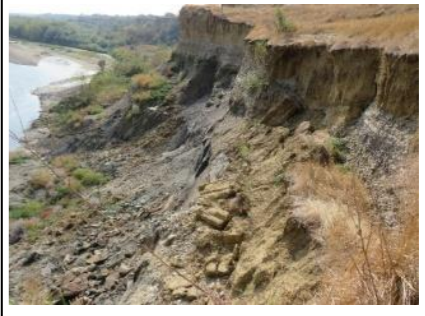
26-11-00063	Северо-Кавказский	Ставропольский край	Село Кочубеевское, северо-восточная окраина	44,703348	41,822983	00.10.23	Не завершилась	Оп	Атм, гидрогеол, гидрол.	Не отмечались	Отмечалась активизация оползневой процесса в Кочубеевском районе, в с. Кочубеевское. Смещения высокой интенсивности в левой части оползня. Параметры проявления ЭГП: длина - 85 м, ширина - 400 м, площадь - 34130 м ² . Параметры активной части: длина - 50 м, ширина - 100 м, площадь - 5000 м ² . Факторы активизации ЭГП: атмосферные осадки; увлажнение оползневых отложений грунтовыми водами; боковая эрозия р. Кубань. Стадия развития. Комплексы горных пород, затронутые проявлением: dpQ_4 ; aQ ; N_1^1mk . Состав горных пород затронутые проявлением: Делювиально-пролювиальные четвертичные суглинки, аллювий террас р. Кубани (галечники, валуны, пески, гравий, суглинки), глины майкопской серии. Базис развития ЭГП: русло р. Кубань. Защитные сооружения отсутствуют.

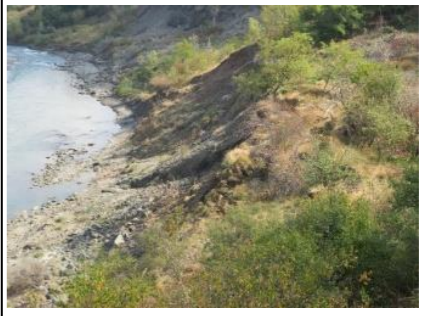
26-11-00126	Северо-Кавказский	Ставропольский край	Село Кочубеевское, северо-восточная окраина	44,679235	41,851935	00.10.23	00.10.23	Оп	Атм, гидрогеол, гидрол.	Не отмечались	Отмечалась активизация оползневой процесса в Кочубеевском районе, в с. Кочубеевское. Смещения от низкой до средней интенсивности в левой и правой частях оползня. Параметры проявления ЭГП: длина - 100 м, ширина - 1170 м, площадь - 113800 м ² . Параметры активной части: общая площадь - 1800 м ² . Факторы активизации ЭГП: атмосферные осадки; увлажнение оползневых отложений грунтовыми водами; боковая эрозия р. Кубань. Стадия развития. Комплексы горных пород, затронутые проявлением: dpQ_4 ; aQ ; N_1^1mk . Состав горных пород затронутые проявлением: Делювиально-пролювиальные четвертичные суглинки, аллювий террас р. Кубани (галечники, валуны, пески, гравий, суглинки), глины майкопской серии. Базис развития ЭГП: русло р. Кубань. Защитные сооружения отсутствуют.

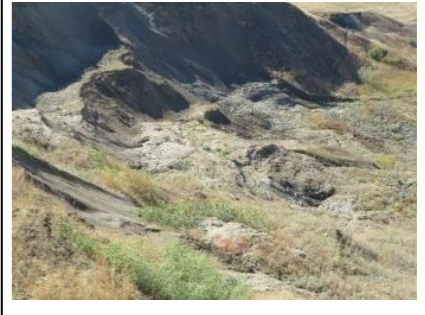
26-11-00058	Северо-Кавказский	Ставропольский край	Кочубеевский район, в 1 км северо-западнее южной окраины г. Невинномыска (район Низки)	44,576345	41,955457	00.10.23	00.10.23	Оп	Атм, гидрогеол, гидрол.	Не отмечались	Отмечалась активизация оползневой процесса в Кочубеевском районе, в 1 км северо-западнее южной окраины г. Невинномыска. Смещения от низкой до средней интенсивности на локальных участках оползня в весенне-летний период, в головной части и верхней части зоны транзита. Параметры проявления ЭГП: длина - 1100 м, ширина - 700 м, площадь - 483400 м ² . Параметры активной части: общая площадь - 43500 м ² . Факторы активизации ЭГП: атмосферные осадки; увлажнение оползневых отложений грунтовыми водами; боковая эрозия р. Кубань. Стадия развития. Комплексы горных пород, затронутые проявлением: dcQ_4 ; N_1^2 ; $Pg_3 - N_1^1$. Состав горных пород затронутые проявлением: делювиально-коллювиальные четвертичные отложения, в том числе оползневые накопления; средне-миоценовые отложения: известковистые глины, мергели с прослоями песков, песчаников, ракушечников; олигоцен-миоценовые отложения майкопской серии: глины с редкими линзами мелкозернистого песка и алевролита. Базис развития ЭГП: Русло р. Кубань. Защитные сооружения отсутствуют.

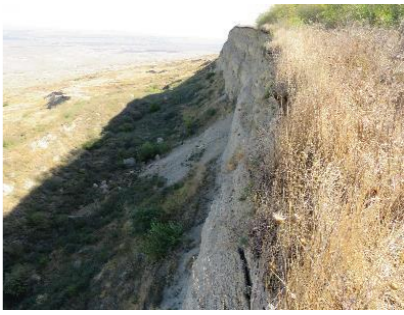
1	2	3	4	7	8	9	10	11	12	13	14	15	16
26-11-00051	Северо-Кавказский	Ставропольский край	В 3,5 км севернее с. Казинка Андроповского района	44,503762	42,283886	00.10.23	00.10.23	Оп	Атм, гидрогеол,	Не отмечались	Отмечалась активизация оползневой процесса в 3,5 км севернее с. Казинка Андроповского района. Смещения низкой интенсивности на локальных участках оползня в головной части и верхней части зоны транзита. Параметры проявления ЭПП: длина - 1500 м, ширина - 550 м, площадь - 341880 м ² . Параметры активной части: общая площадь - 5100 м ² . Факторы активизации ЭПП: атмосферные осадки; увлажнение оползневых отложений грунтовыми водами. Стадия вторичных смещений. Комплексы горных пород, затронутые проявлением: dcQ ₄ ; N ₁ ² ; Pg ₃ -N ₁ ¹ . Состав горных пород затронутые проявлением: делювиально-коллювиальные четвертичные отложения, в том числе оползневые накопления; средне-миоценовые отложения: известковистые глины, мергели с прослоями песков, песчаников, ракушечников; олигоцен-миоценовые отложения майкопской серии: глины. Базис развития ЭПП: пологая часть склона. Защитные сооружения отсутствуют.

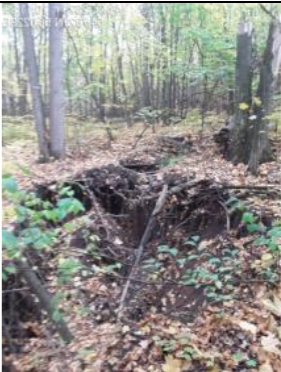
02-22-00001	Приволжский	Республика Башкортостан	г. Уфа, Орджоникидзевский район, за Республиканским Ожоговым центром	54,78233	56,02183	09.10.23	Не завершилась	Эо	Атм., гидрогеол., техн.	Не отмечались	Развитие овражной эрозии наблюдается на Северном участке Уфимского косогора, расположенного на территории парковой зоны г. Уфы и граничащего с ЖК "Зеленый берег" (ул. Блюхера). Наблюдаются овраги на площади 1,06 км ² . Параметры оврага: длина - 0,6 км, ширина - до 14 м. В вершине двух эрозионных врезов зафиксировано увеличение вершины на 1,37 м, наблюдается промыв грунта, углубление дна. По третьему отвесу углубились уступы на 0,20 м. Овраги развиты в терригенно-карбонатных нижнепермских отложениях, представленных мягкими глинами и мергелями. Факторы активизации - атмосферные осадки и сброс сточных вод с территории города.

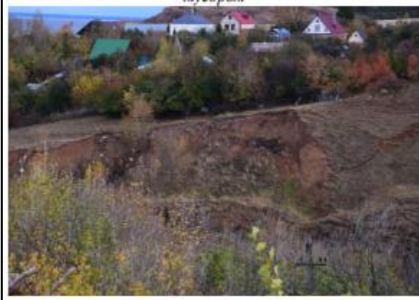
1	2	3	4	7	8	9	10	11	12	13	14	15	16
16-11-00060	Приволжский	Республика Татарстан	Камско - Устьинский район, пгт. Камское-Устье, ул. Пионерская, 14	55,20175	49,28059	21.10.23	Не завершилась	Оп	Гидрогеол.	Не отмечались	Отмечалась активизация оползневой процесса в Камско - Устьинском районе, пгт. Камское- Устье. На правом склоне оврага "Красный дол" наблюдается вертикальная стенка с углом наклона 90°, свежие обвалы и осыпи под кромкой склона. Вдоль всего склона видны свежие трещины и разрывы в грунте. Литологический состав представлен суглинками с щебнем, элювиально-делювиальными отложениями Мощность до 4 м. В нижней части склона новый отрыв оползня скольжения простирается до тальвега оврага и размывается ручьем, а из бортов оврага вытекают подземные воды. Базис развития процесса: тальвег оврага Красный Дол. Размеры деформации составляют 60 м в длину, 140 м в ширину и 10 м в высоту. Основной фактор, вызывающий активацию оползня, связан с гидрогеологическим процессом, который приводит к разрыхлению и перемещению песчано-глинистых грунтов в овраг. Пострадавших при сходе оползня нет.

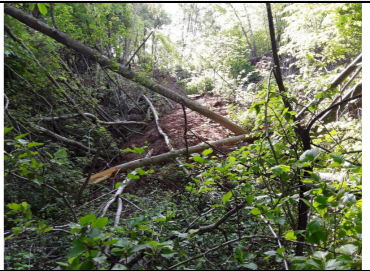
1	2	3	4	7	8	9	10	11	12	13	14	15	16
21-11-00019	Приволжский	Чувашская Республика	Чебоксарский муниципальный округ п. Сюктерка на склоне Чебоксарского водохранилища	56,12899	47,03456	16.05.23	Не завершилась	Оп	Атм	Не отмечались	Отмечалась активизация оползневой процесса в п. Сюктерка, на склоне Чебоксарского водохранилища. Площадь оползня - 1500 м ² , длина - 50 м, ширина - 30 м. Породы представлены вятскими отложениями, состоящими из глин и супесей. Оползень высоко активный. Основной фактор активизации – атмосферные осадки.

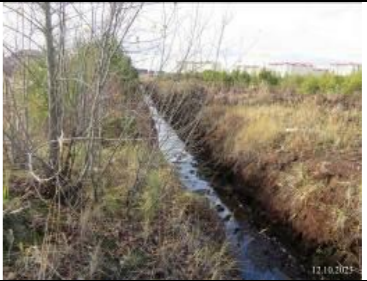
86-1110-0004-10	Уральский	ХМАО-Югра	г. Урай, торфяной массив в центре города	60,11803	64,778794	00.10.23	Не завершилась	Пт	Атм., гидрогеол.	Не отмечались	Отмечалась активизация процесса подтопления в г. Урай. Расположение заторфованного обводненного массива площадью 0,45 км ² в центре г. Урай затрудняет хозяйственное освоение территории. По периметру участка пройдена кольцевая дренажная канава глубиной 2-3 м, осушившая торфяной массив. На всю глубину канавой вскрыты отложения торфа.

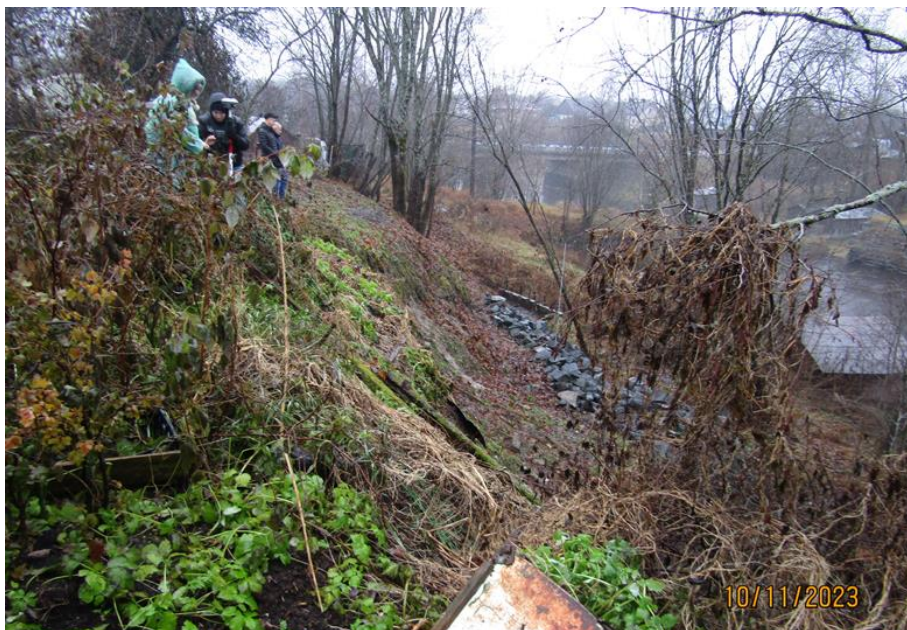
Фото 10.11.0006. Оползень в пгт. Хелюля (Сортавальское шоссе, д. 26) Республики Карелия. 11.10.2023 г.

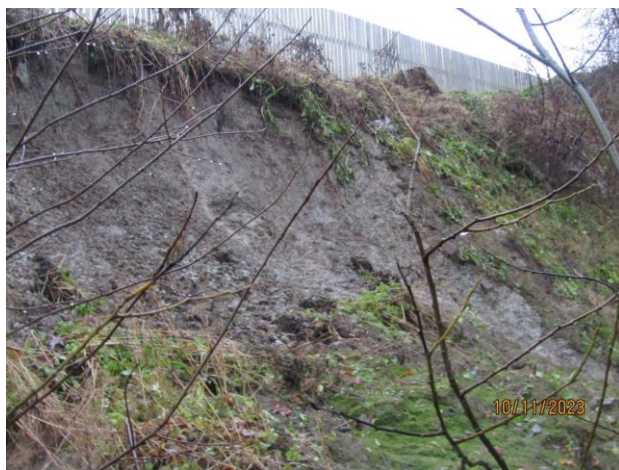
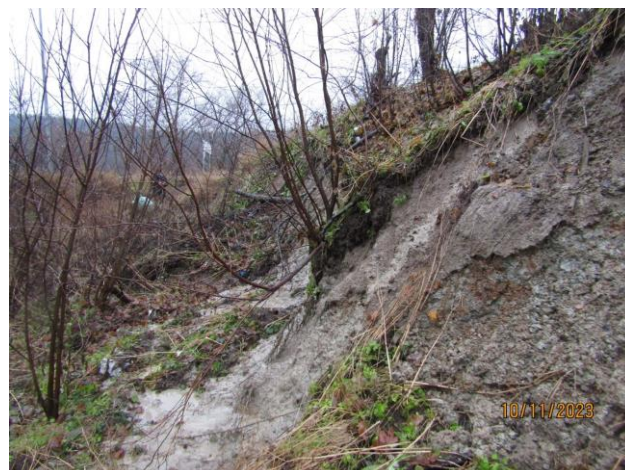
Фото 10.11.0007. Оползневой процесс на правом берегу реки Тохмайоки вблизи моста у дома № 29а по Сортавальскому шоссе, Республика Карелия. 11.10.2023 г.

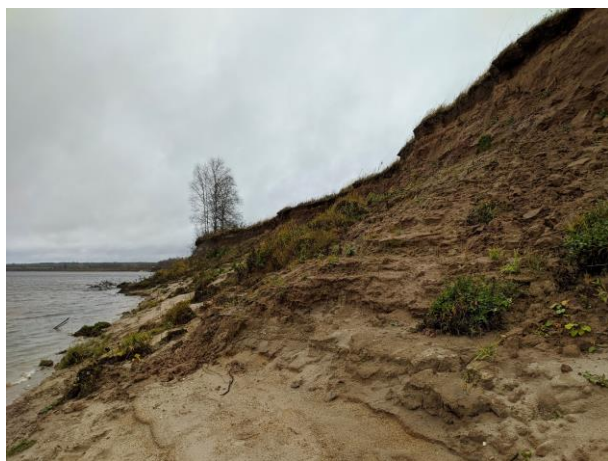
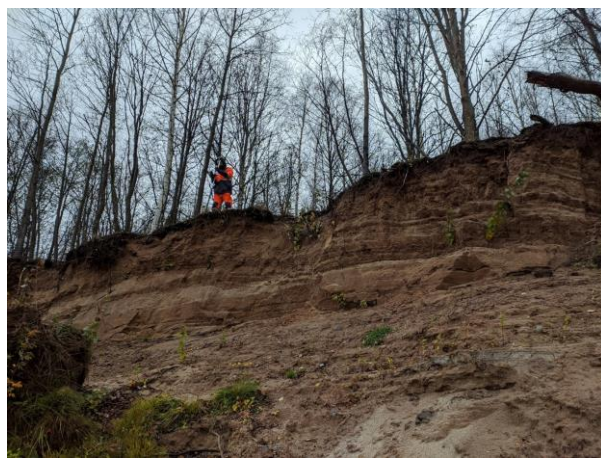
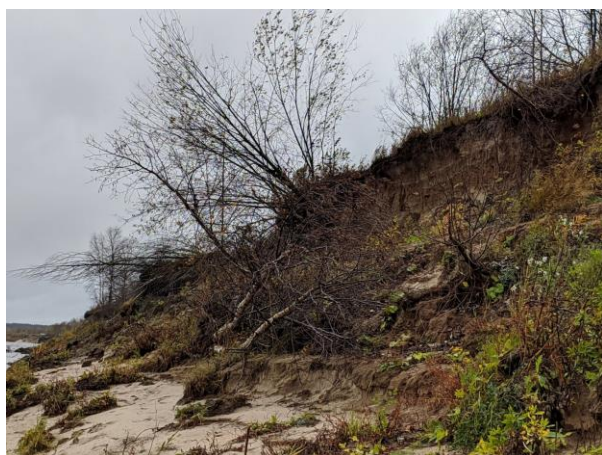
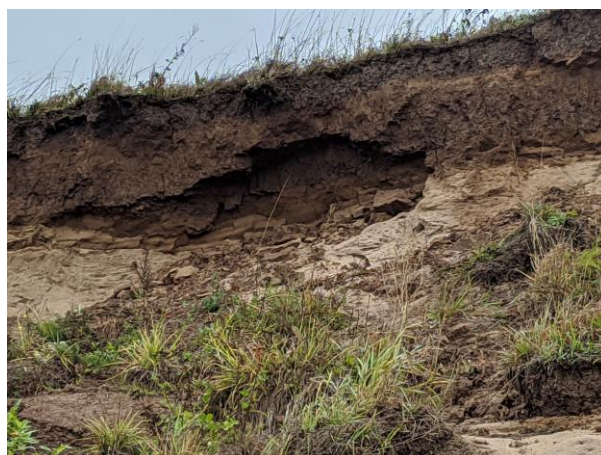
Фото 29.11.0023. Оползневой процесс вблизи д. Пускино Котласского района, Архангельская область.

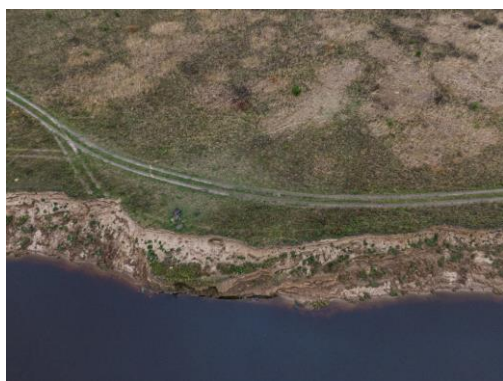
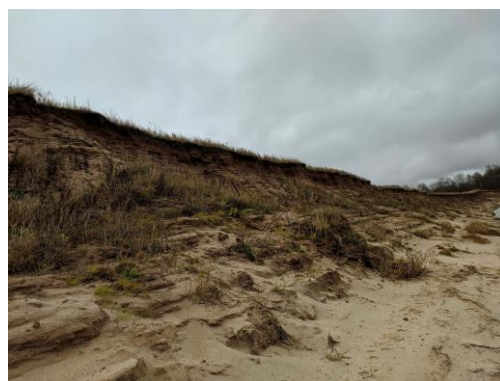
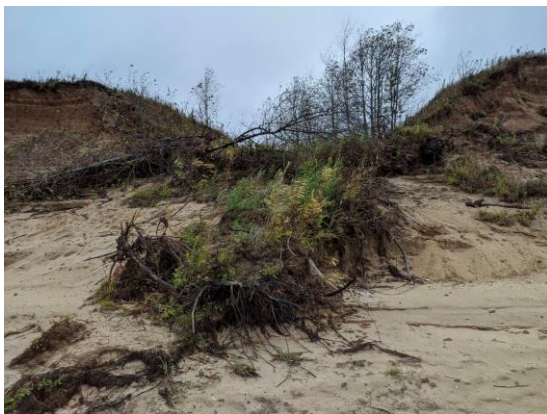
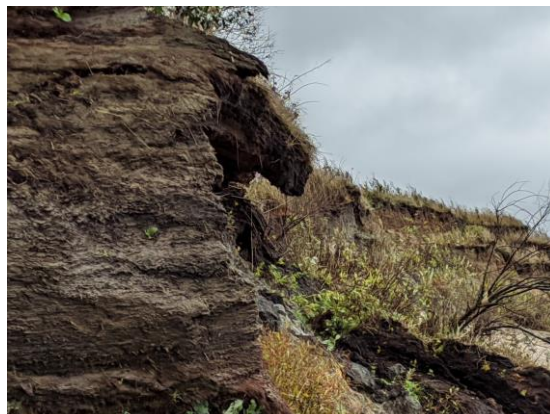
Фото 29.11.0022. Оползень вблизи д. Новинки Котласского района,
Архангельская область

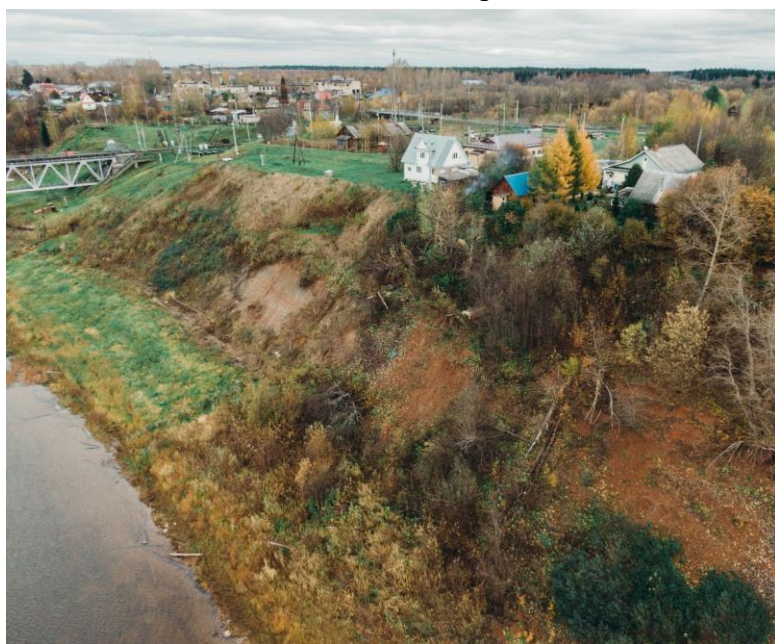
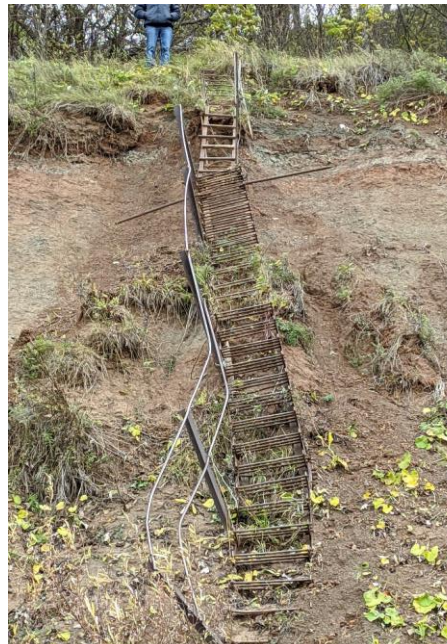
Фото 29.11.0014. Оползневое проявление в районе ж/д станции «Заовражье» г. Котлас,
Архангельская область.

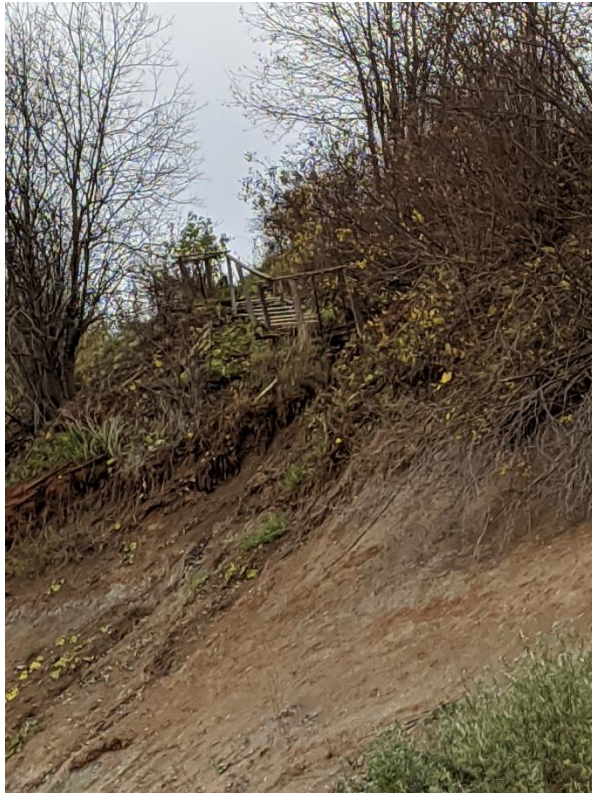
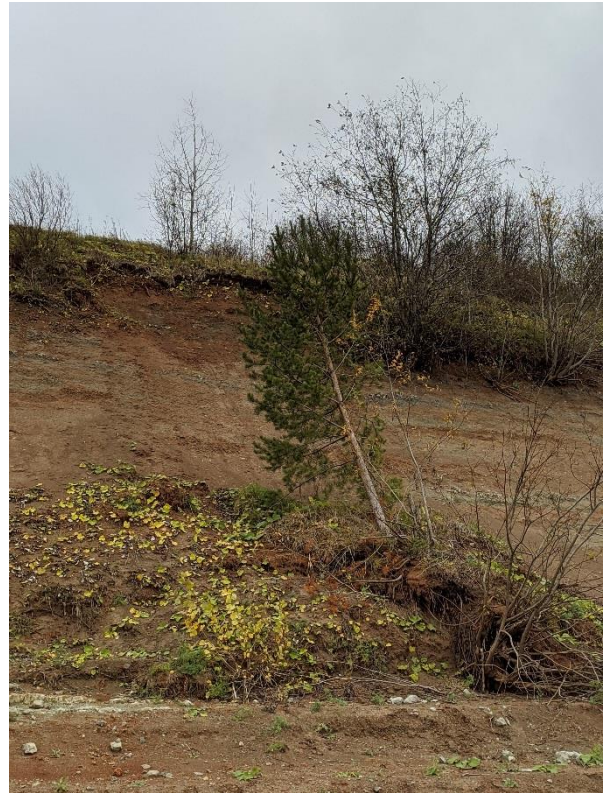
Фото 29.11.0016. Оползневой процесс в районе ДОКа у ж/д станции Заовражье, Архангельская область. 14.10.2023 г.

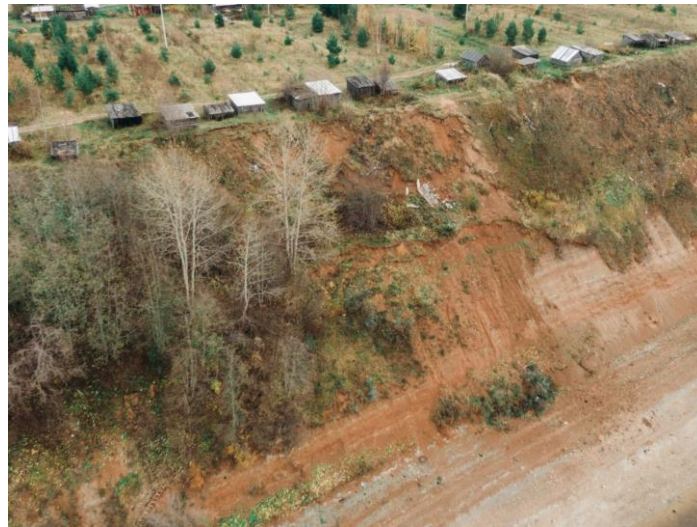
Фото 29.11.0017. Вид на оползневой склон южнее ДОКа, д/ж ст. Заовражье, Архангельская область. 14.10.2023 г.

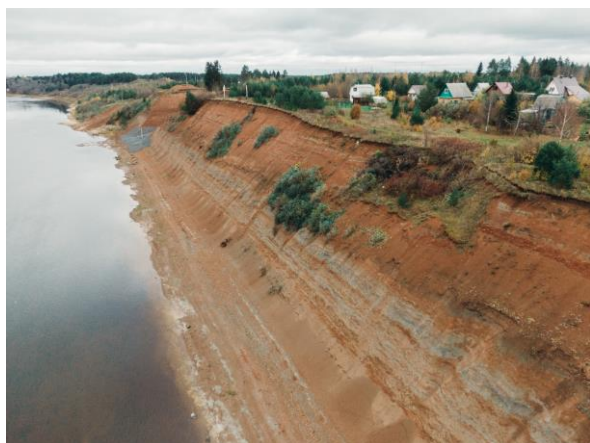
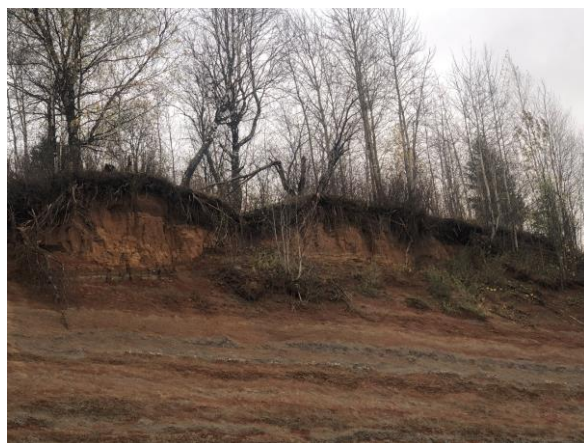
Фото 29.11.0027. Оползневой склон в д. Заовражье, Архангельская область. 14.10.2023 г.

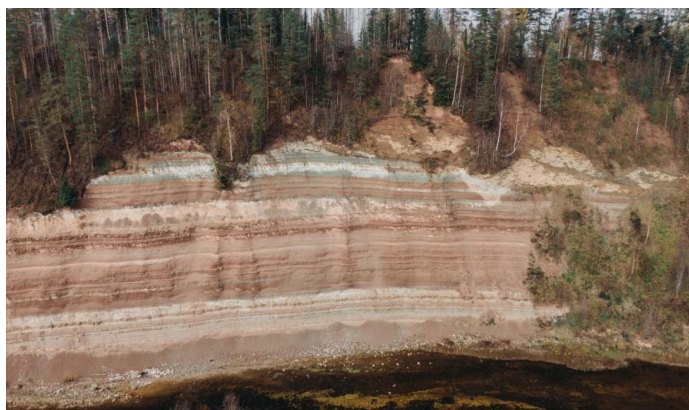
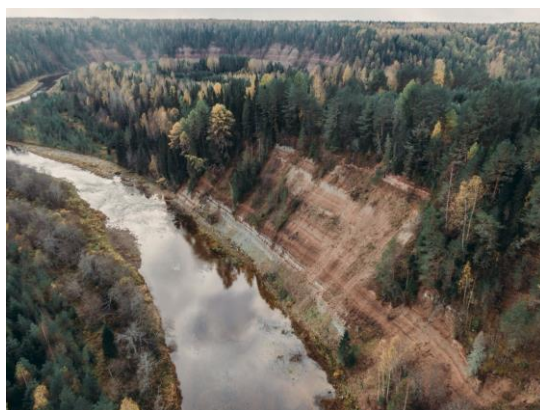
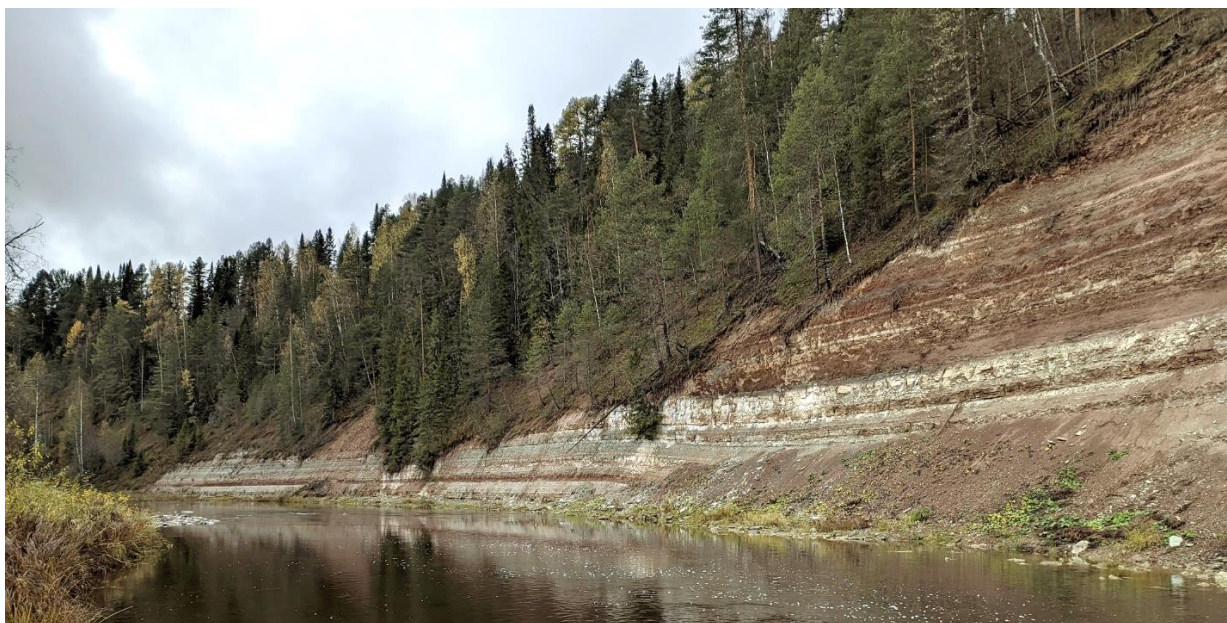
Фото 35.27.0002. Оползневой процесс на береговом склоне в д. Студёное Великоустюгского района, Вологодская область. 11.10.2023 г.

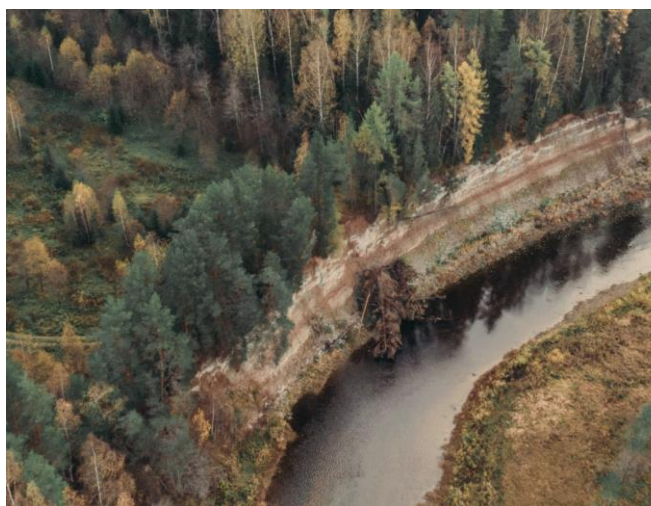
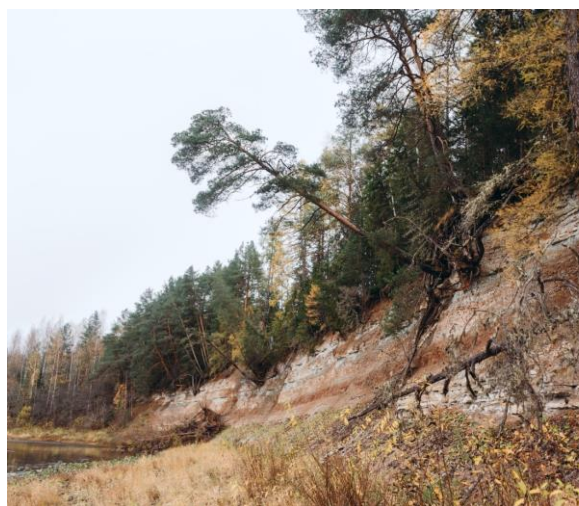
Фото 35.27.0003. Оползневой процесс в д. Студёное Великоустюгского района, Вологодская область.

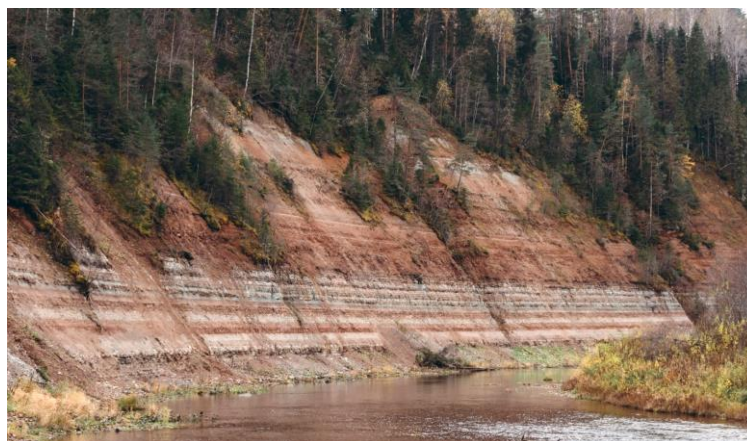
Фото 35.27.0004. Общий вид оползневого склона в ТН 4, д. Студёное Великоустюгского района, Вологодская область.

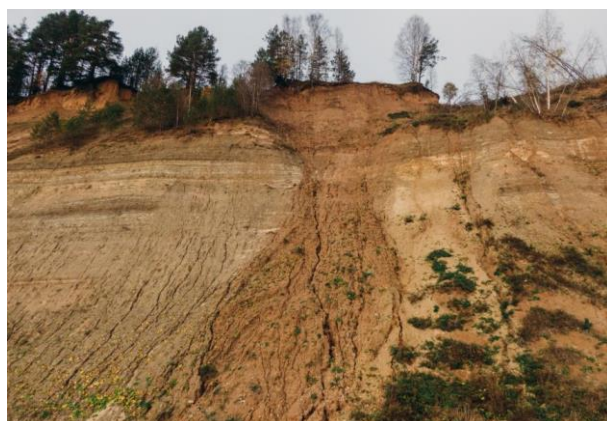
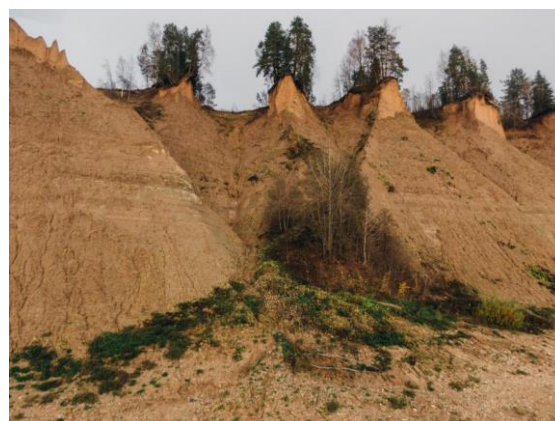
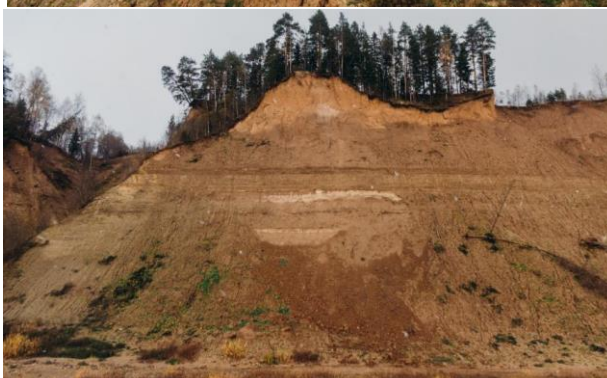
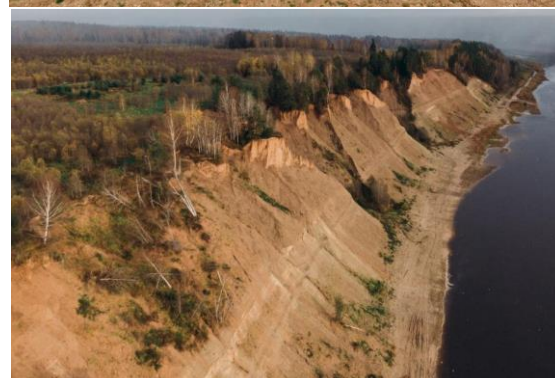
Фото 35.22.0001. Развитие оползневого процесса на береговой склон р. Сухона, в д. Вострое, Нюксенский муниципальный округ, Вологодская область. 10.10.2023 г.

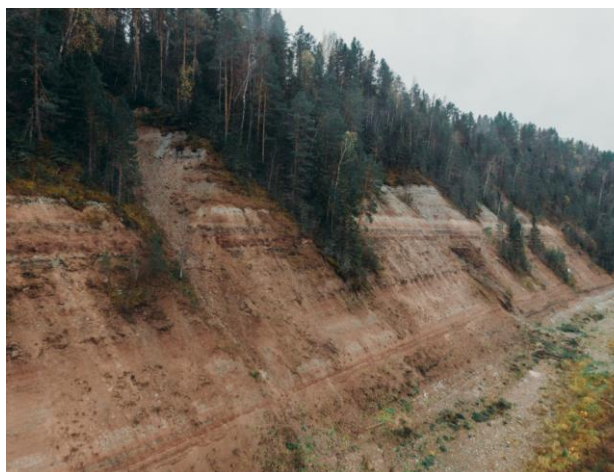
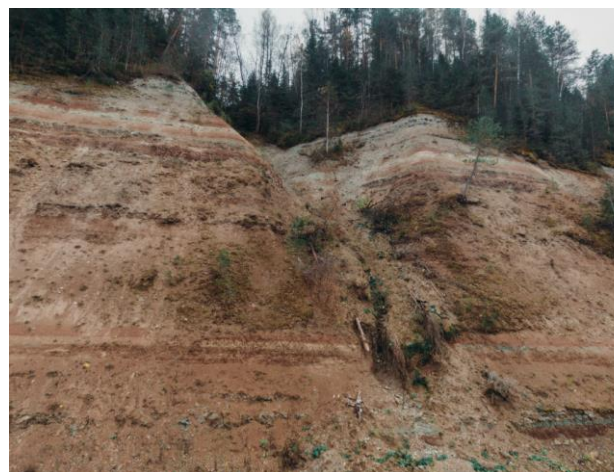
Фото 35.27.0006. Проявление гравитационных процессов на правом берегу р. Сухона вблизи д. Исады, Великоустюгский район, Вологодская область.

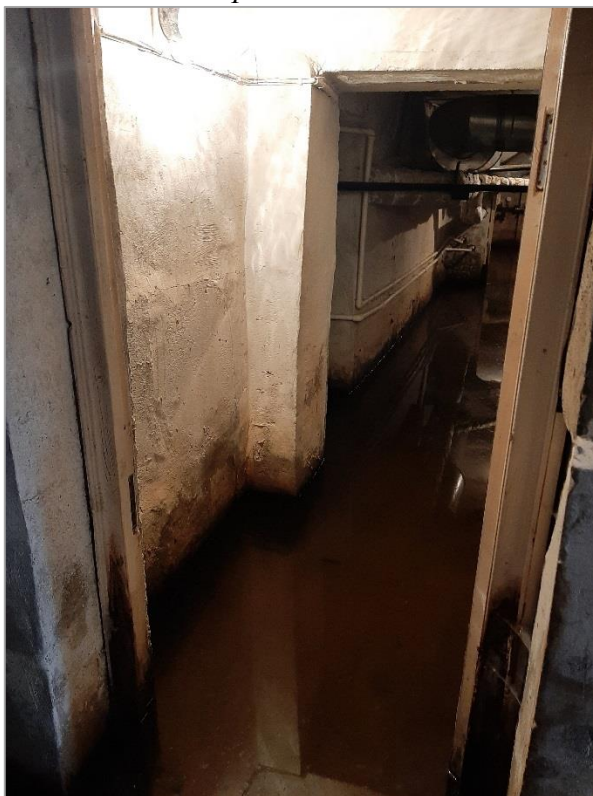
Фото 47.13.0024. Подтопление подвального помещения д. 25/6 по ул. Ленина на

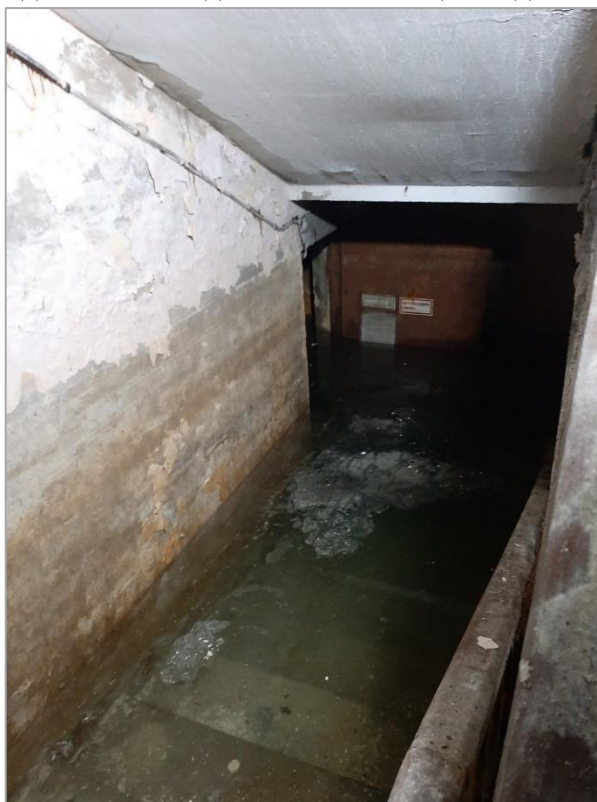
Фото 47.13.0025. Затопленные технологические ворота и подвал Сланцевской швейной фабрики, г. Сланцы, ул. Баранова, д. 20.
