УПРАВЛЕНИЕ ГОСУДАРСТВЕННОГО МОНИТОРИНГА СОСТОЯНИЯ НЕДР

ИНФОРМАЦИОННАЯ СВОДКА

О ПРОЯВЛЕНИЯХ ЭКЗОГЕННЫХ
ГЕОЛОГИЧЕСКИХ ПРОЦЕССОВ НА
ТЕРРИТОРИИ РОССИЙСКОЙ ФЕДЕРАЦИИ

4 КВАРТАЛ
2023

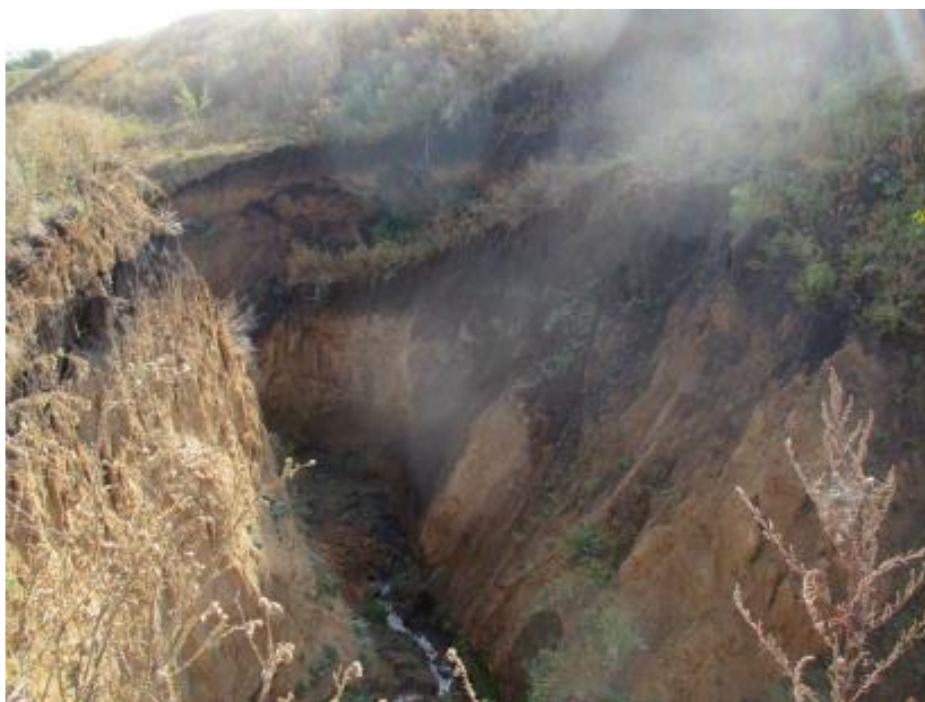
Фото 50-11-00857 Активное проявление процесса овражной эрозии, 04.11.2023 г., Воронежская область, Семилукский район, в 400 м на юг от села Вознесенка

Воронежская область. На территории области отмечался 1 случай активизации процесса овражной эрозии в пределах Семилукского района.

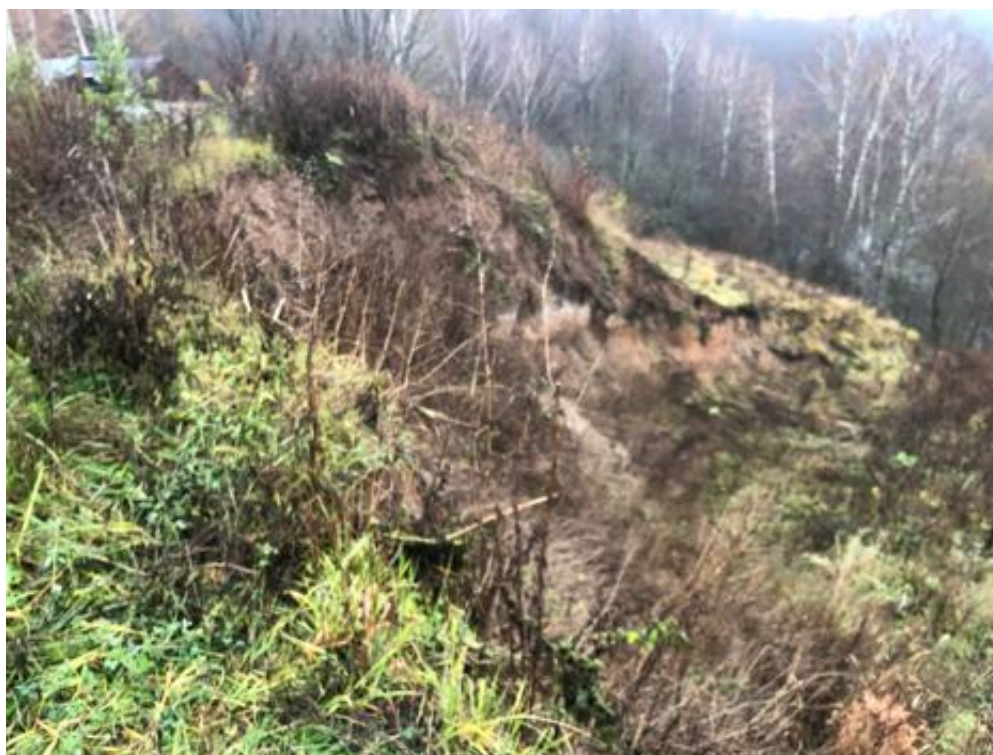
Фото 50-11-00857 Активный оползневой склон, 02.11.2023 г., ул. Верхняя Тополиная, с. Никитское, Московская область

Московская область. На территории области зафиксирован 1 случай активизации оползневой процесса в пределах с. Никитское, который сопровождался воздействием на асфальтированное дорожное покрытие.

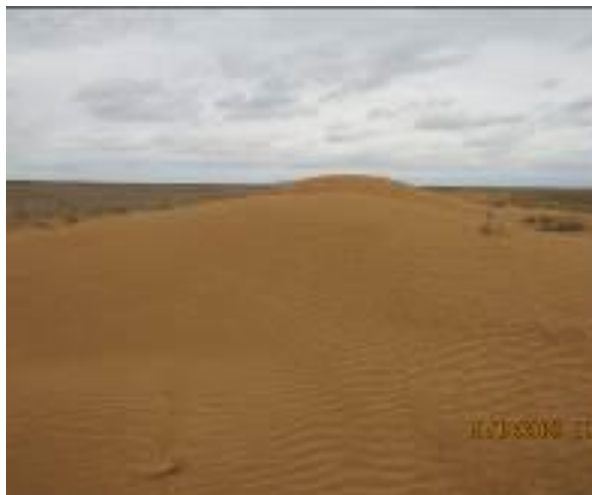
Фото 08-21-00060
Развитие барханов на Комсомольском участке.

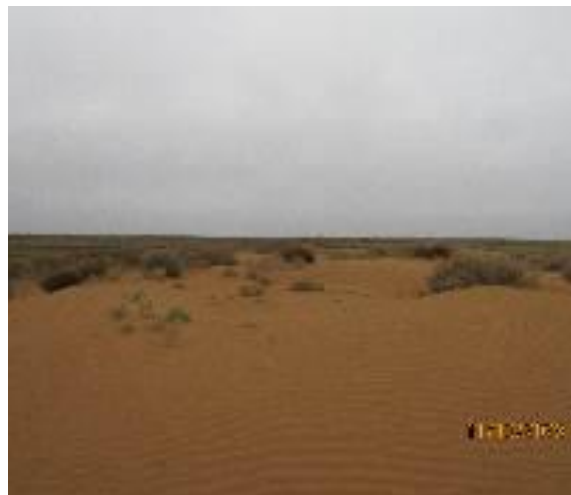
Фото 08 -21 -00061.
Развитие барханов высотой до 2,5 м с четкой ветровой рябью на бортах.

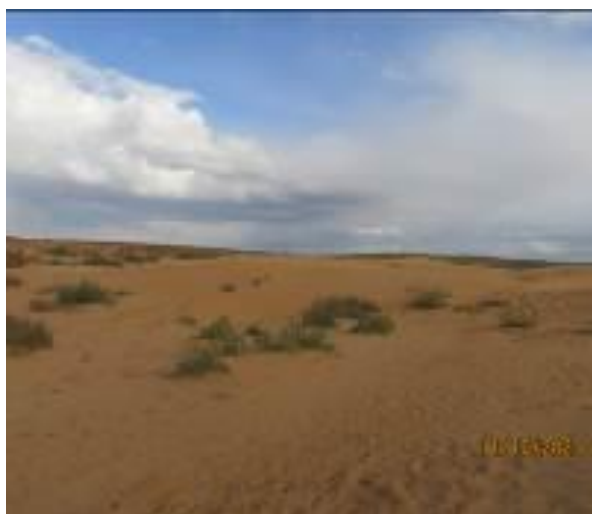
Фото 08 -21 -00062.
Развитие барханов высотой до 1,5 м с четкой ветровой рябью на бортах и образование дефляционного котлована глубиной до 2,0 м.

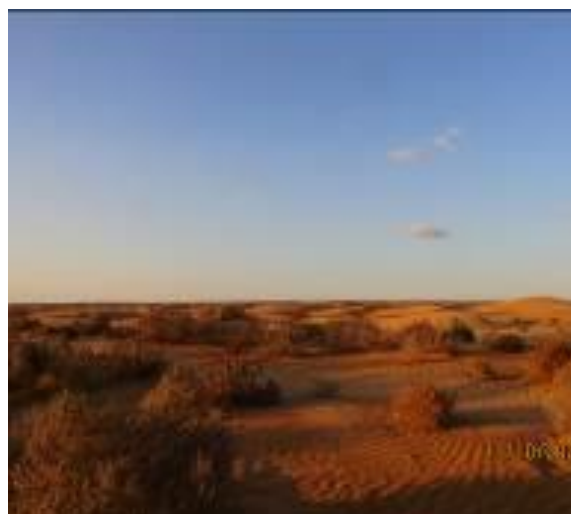
Фото 08 -21 -00063.
Развитие барханов высотой до 1,5-2,0 м с четкой ветровой рябью на бортах.

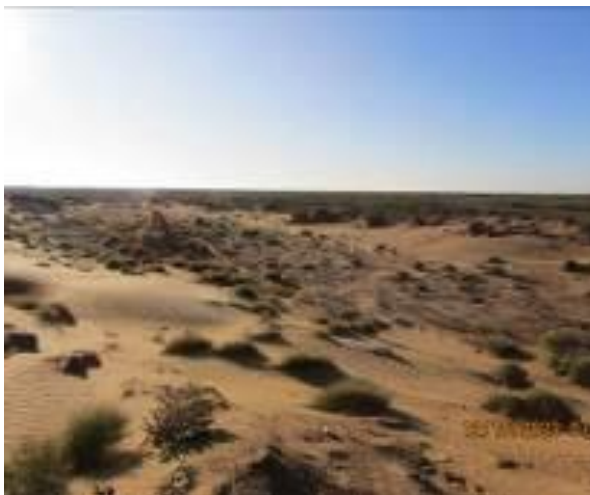
Фото 08 -21 -00064.
Расширение поля аккумуляции песка на
Прикумском участке.

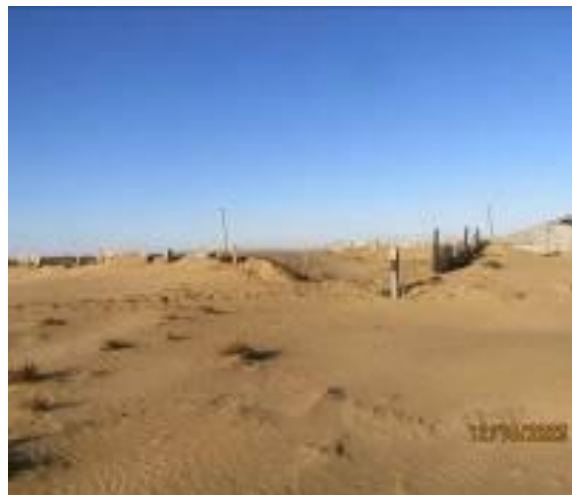
Фото 08 -21 -00065.
Воздействие на хозяйственные
постройки фермерского хозяйства.

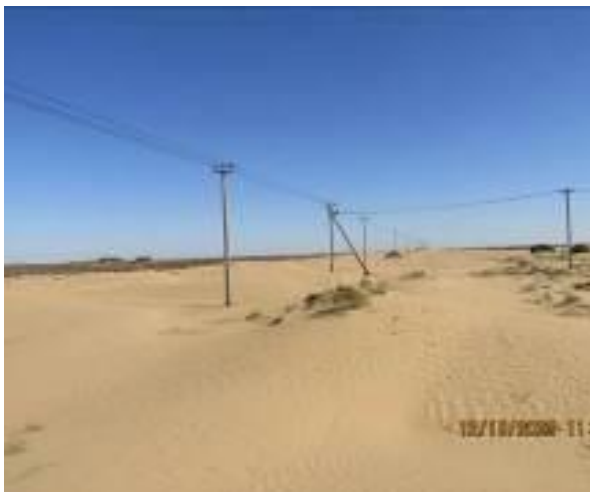
Фото 08 -21 -00066.
Воздействие на земли с/х назначения
(выпас скота).

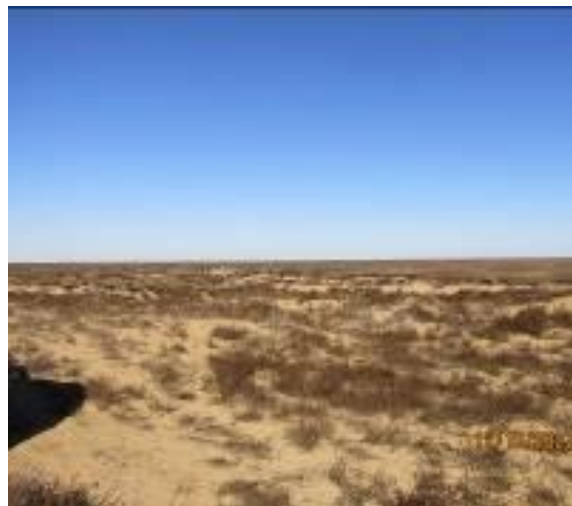
Фото 08 -21 -00067.
Выдувание грунтовой дороги, идущей
от трассы до фермерского хозяйства.

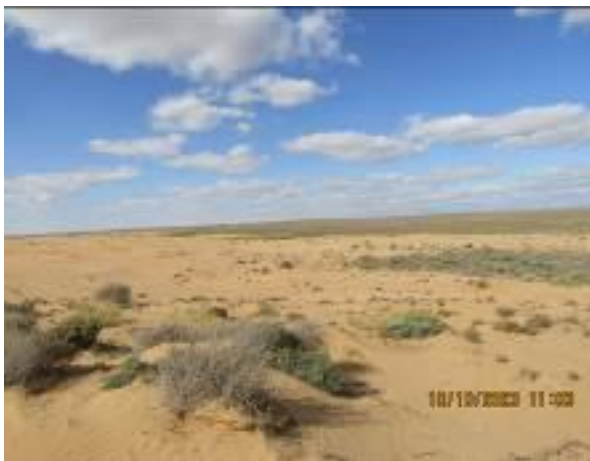
Фото 08 -21 -00068.
Расширение поля аккумуляции песка в С-З направлении на Южно-Уттинском участке.

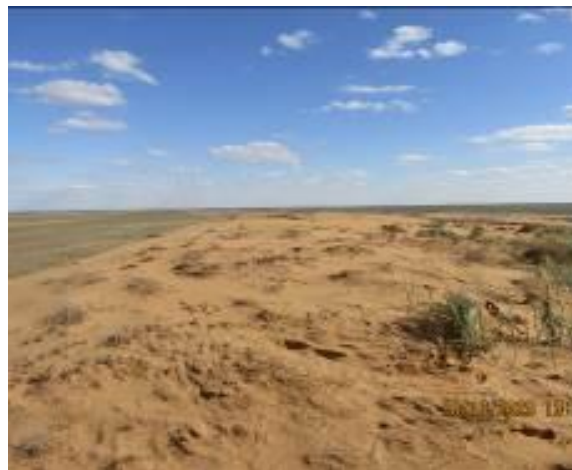
Фото 08 -21 -00069.
Расширение поля дефляции и аккумуляции песка в С-З направлении.

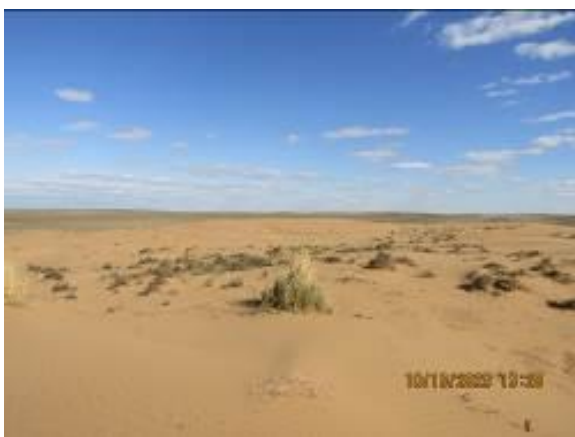
Фото 08 -21 -00070.
Расширение поля дефляции и аккумуляции песка в С-З направлении.

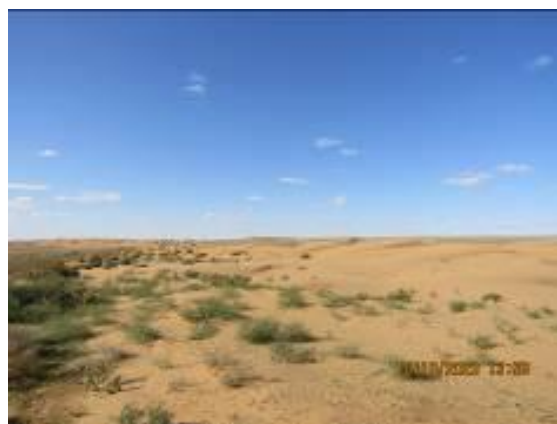
Фото 08 -21 -00071.
Воздействие на земли с/х назначения (выпас скота).

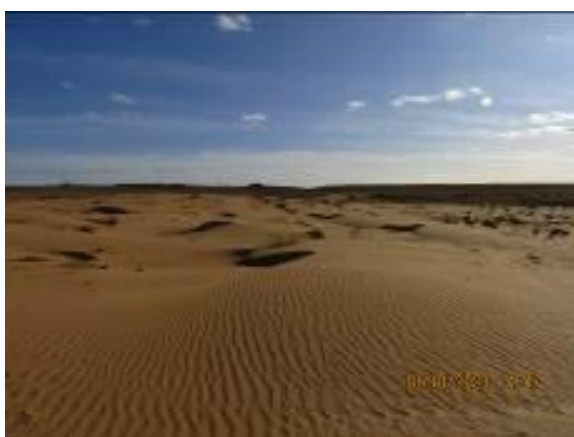
Фото 08 -21 -00072.
Расширение поля аккумуляции песка в С-З направлении.

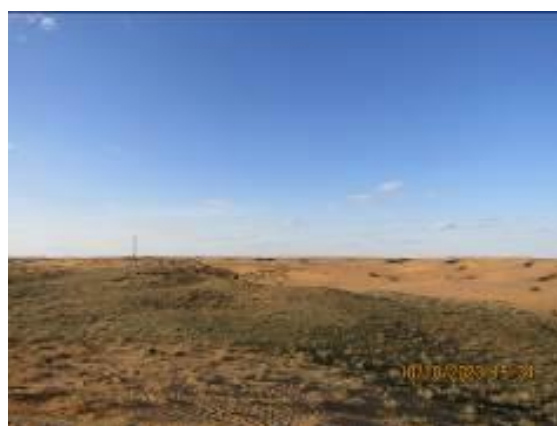
Фото 08 -21 -00073.
Расширение поля аккумуляции песка в западном направлении.

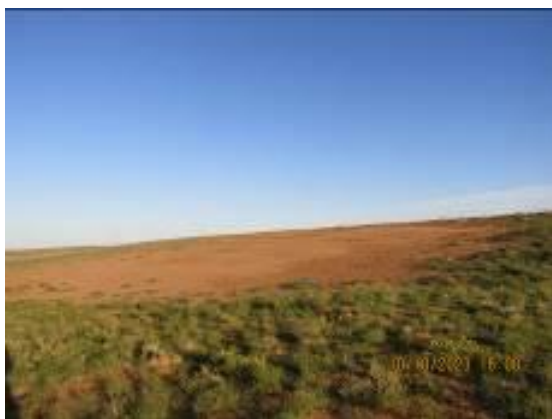
Фото 08 -21 -00074.

Расширение поля аккумуляции песка в
юго-западном направлении.
(Южно-Утгинский участок)

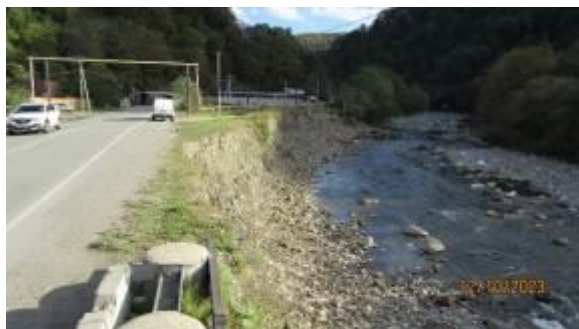
Фото 23.11.00430. Активизация оползневой процесса в низовом откосе автодороги по ул. Краснодарская, на правом берегу р. Сочи в городе-курорте Сочи

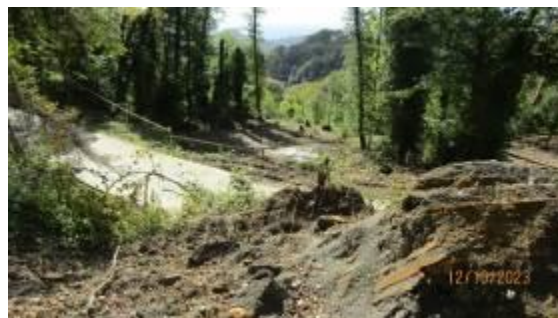
Фото 23.11.00455. Активизация оползневой процесса в районе ул. Фундучная с. Богушевка города курорта Сочи

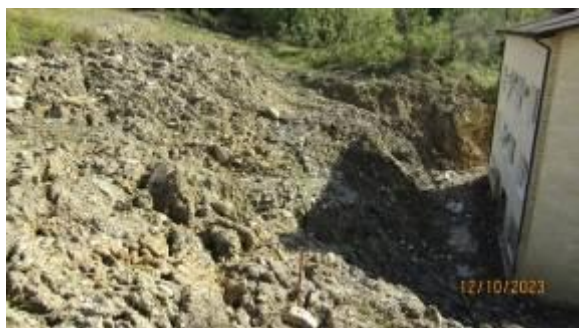
Фото 23.11.00355. Активизация оползневой процесса в районе ул. Яна Фабрициуса 66/6 города курорта Сочи. Наползание деляцсия на жилой многоквартирный дом.

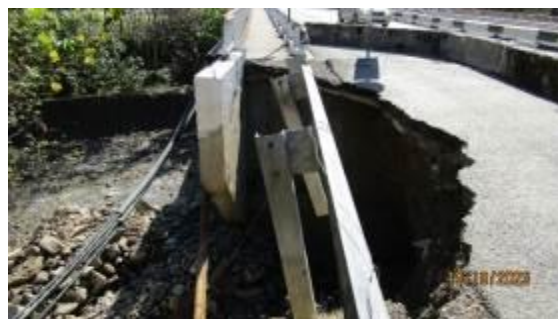
Фото 23.11.00544. Разрушение автодороги в результате активизации оползневой процесса на правом берегу р. Мацеста в с. Краевско-Армянское города – курорта Сочи.

23-11-00544	Южный	Краснодарский край	МО город-курорт Сочи, Хостинский район, северная часть с. Краевско-Армянское, ул. Измайловская в районе моста через р. Мацеста	43,60604	39,81065	00.10.23	00.10.23	Оп	Атм., эроз.	Отмечались	<p>Активизация оползневого процесса на правом борту р. Мацеста. В результате воздействия боковой эрозии произошло оползание грунта. Разрушена часть моста, асфальтное полотно, протяжённостью до 10 м, одна полоса перекрыта. Кабеля, различные линии коммуникаций, дорожный отбойник повисли в воздухе. Отмечаются недавние мероприятия по расчистке русла, аллювиальным материалом укреплены борта реки. Параметры активного очага: длина – 5 м, ширина - 10 м, мощность - 3 м, площадь - 50 м². Параметры всего проявления: длина - 5 м, ширина - 12 м, площадь - 60 м². Оползневой процесс находится в стадии развития. Базис развития - р. Мацеста. Факторы активизации: атмосферные осадки, боковая эрозия. В оползание вовлечены породы четвертичного возраста представленные аллювиальным материалом.</p>

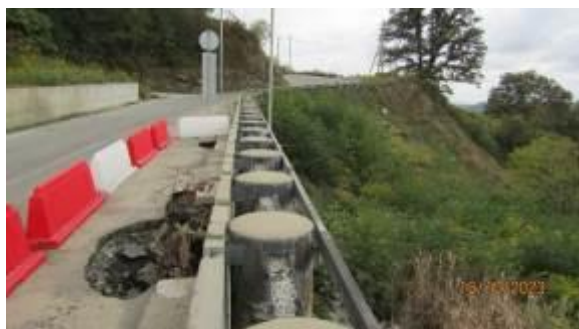
Фото 23.11.00525. Активизация оползневой процесса в низовом откосе автодороги по ул. Липецкая в с. Липники в городе-курорте Сочи

23-11-00525	Южный	Краснодарский край	МО город-курорт Сочи, Адлерский район, с. Липники, ул. Липецкая	43,49728	39,97027	00.10.23	00.10.23	Оп	Атм., техн.	Отмечались	<p>По ул. Липецкая, в с. Липники отмечается активизация оползневого процесса. Ранее была возведена подпорная стенка. Тело оползня, языковая часть задернованы, не просматриваются. В головной части, на дороге отмечена активизация. Под дорогой, в основании подпорной стены произошла оползневая просадка грунта, в результате чего была разрушена часть дорожного полотна протяжённостью 5 м. Параметры активного очага: длина - 4 м, ширина - 25 м, мощность - 1 м, площадь - 100 м². Параметры всего проявления: длина - 30 м, ширина - 60 м, площадь - 1800 м². Оползневой процесс находится в стадии развития. Базис развития: днище балки – левобережного притока р. Большая Хорота. Факторы активизации: атмосферные осадки, техногенная нагрузка вследствие эксплуатации автодороги. В оползание вовлечены делювиально-коллювиальные суглинки с включениями щебня.</p>

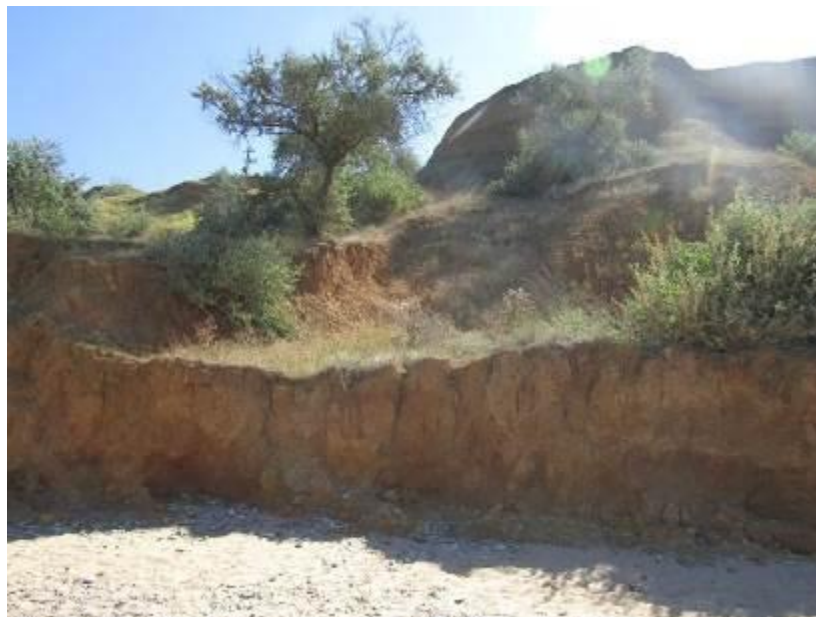
Фото 91-11-00903 Активная часть оползня у левого борта оползня № 903. Язык оползня образовал срыв 2,3 м. Над языком следующая ступень оползня с величиной срыва до 5,5 м.

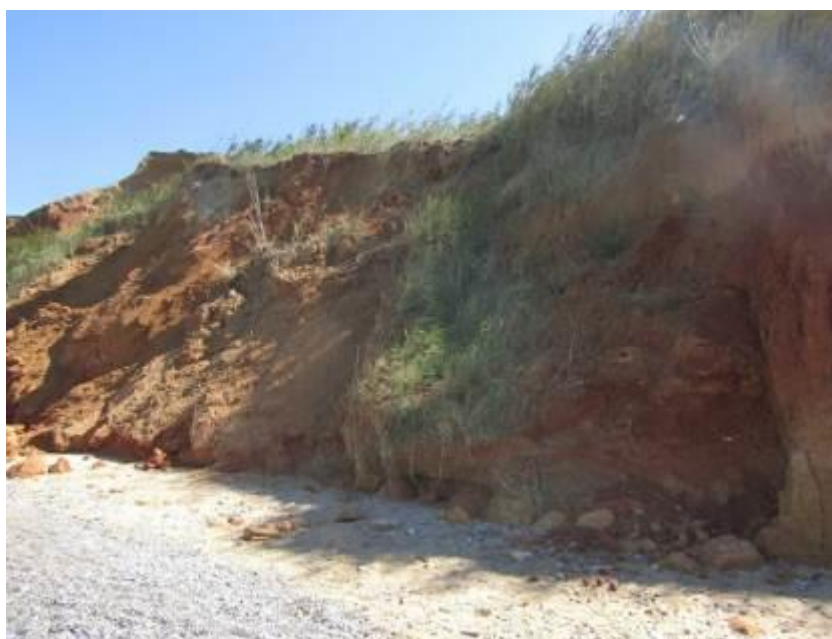
Фото 91-11-00904 Многочисленные обвалы и оплывины в языке оползня № 904. Мощность языка в центральной части оползня 5-6 м.

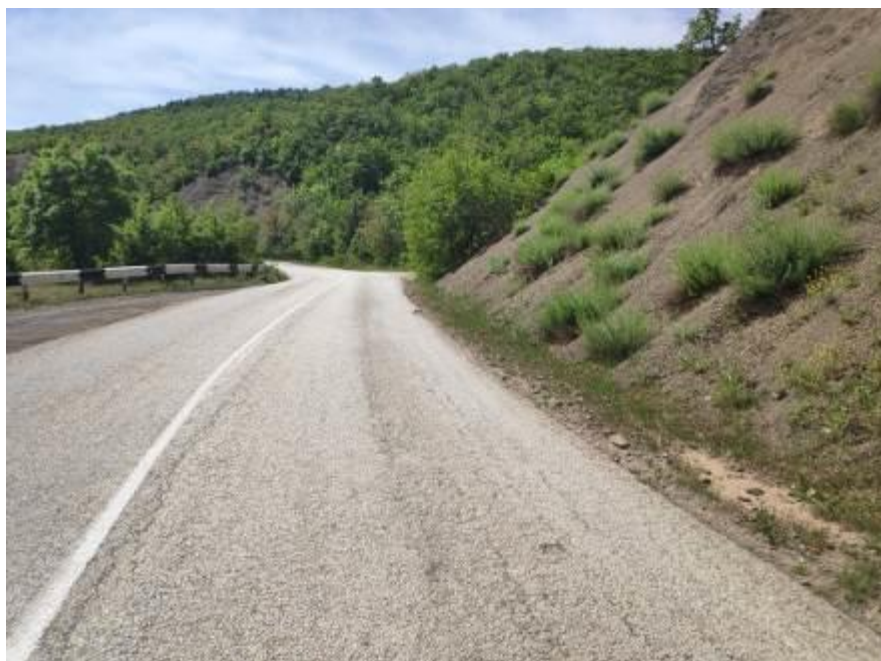
Фото 91-10-05301 Осыпи и отдельные камнепады со склона водораздела, южная часть

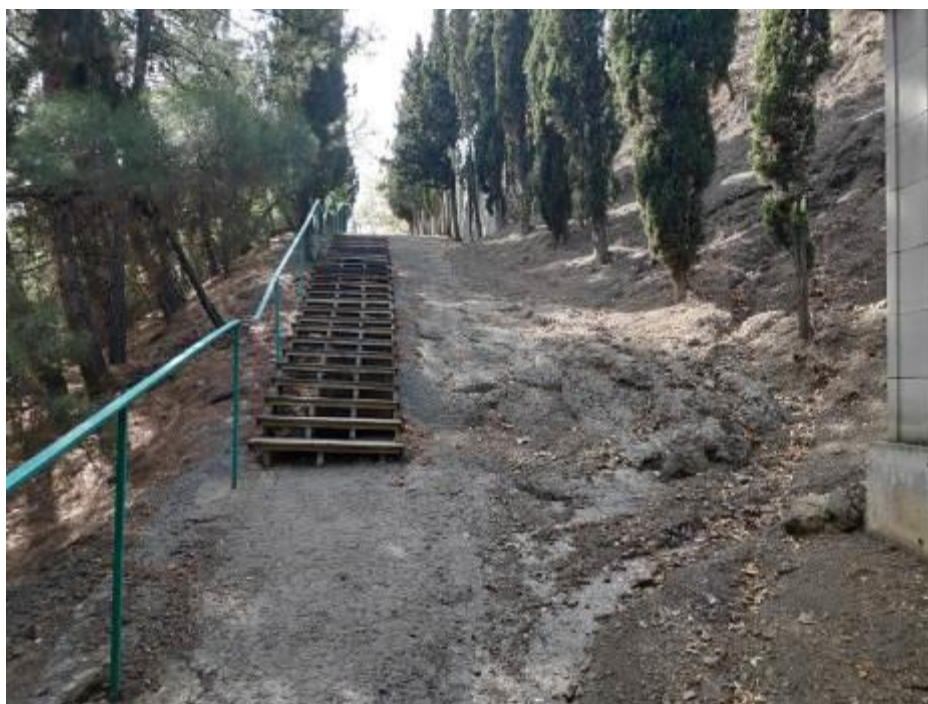
Фото 91-11-00732 Оползень № 732, верхняя часть, правый борт. Трещины и деформации на пешеходной дорожке

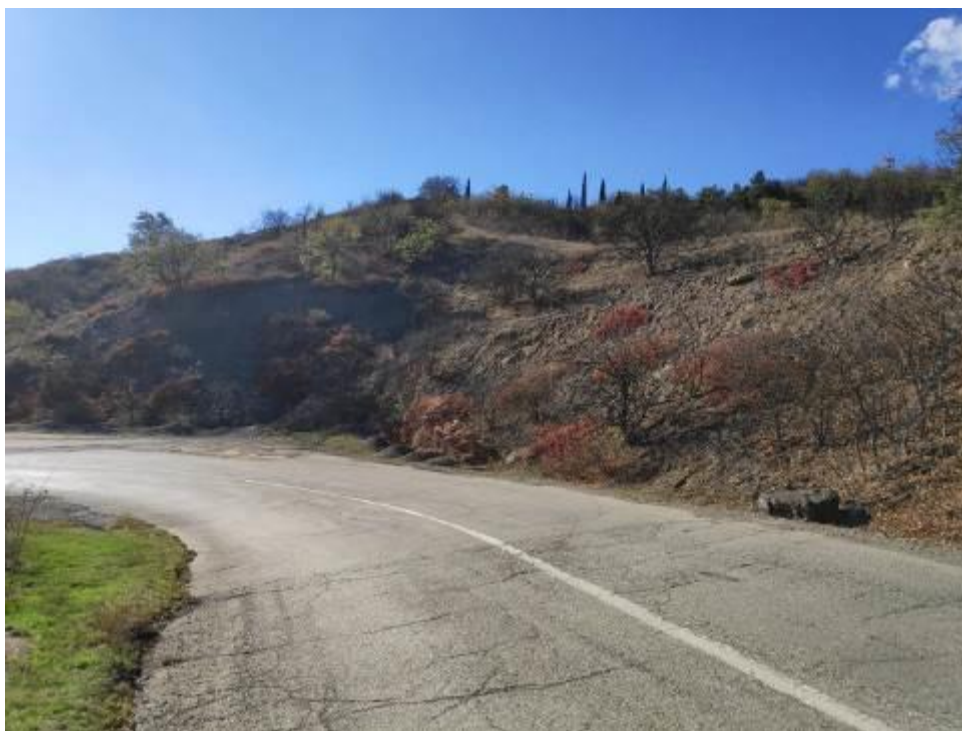
Фото 91-11-00736 Оползень № 736, средняя часть, правый борт. Мелкие трещины 3-5 мм на асфальте

91-11-00736	Южный	Республика Крым	г.о. Алушта, с. Рыбачье	44,76263	34,58638	00.10.23	Не завершилась	Оп	Гидрол.	Не отмечались	<p>В г.о. Алушта, с. Рыбачье отмечена локальная активизация оползня блокового № 736. Базис развития процесса – урез Чёрного моря. Параметры проявления опасного ЭГП: длина – 325 м, ширина – 150 м, площадь – 48800 м², мощность – 10-15 м, объём – 610000 м³, площадь активизации – 2928 м². Глетчеровидной формой в плане. Поверхность ступенчатая. В верхней части и по бортам на асфальте а/д 35 ОП РЗ 35К-005 "Алушта-Судак-Феодосия" (км 27-28) деформации и трещины шириной 5-10 мм.</p> <p>В процесс вовлечены флишевые породы таврической серии (Т₃-J₁), бескарбонатный флиш из аргиллитов с прослоями алевролитов и песчаников, при оползневом смещении перемятый и переработанный до состояния суглинков древесных.</p>	 	
91-12-06001	Южный	Республика Крым	г.о. Судак, с. Морское	44,82004	34,79888	00.11.23	Не завершилась	Ос	Атм., гидрогеол., техн.	Не отмечались	<p>В г.о. Судак, 0,5 км западнее с. Морское отмечена локальная активизация осыпного процесса. Базис развития процесса – автодорога Алушта-Судак-Феодосия. Параметры проявления опасного ЭГП: длина – 20 м, ширина – 95 м, площадь – 1985 м², мощность – 0,6 м, объем – 1200 м³, площадь активизации – 200 м².</p> <p>На участке автодороги Алушта-Судак-Феодосия площадью 200 м² отмечены многочисленные осыпи, камнепады на автодорогу.</p> <p>В процесс вовлечены флишевые породы таврической серии (Т₃-J₁), бескарбонатный флиш из аргиллитов с прослоями алевролитов и песчаников.</p>

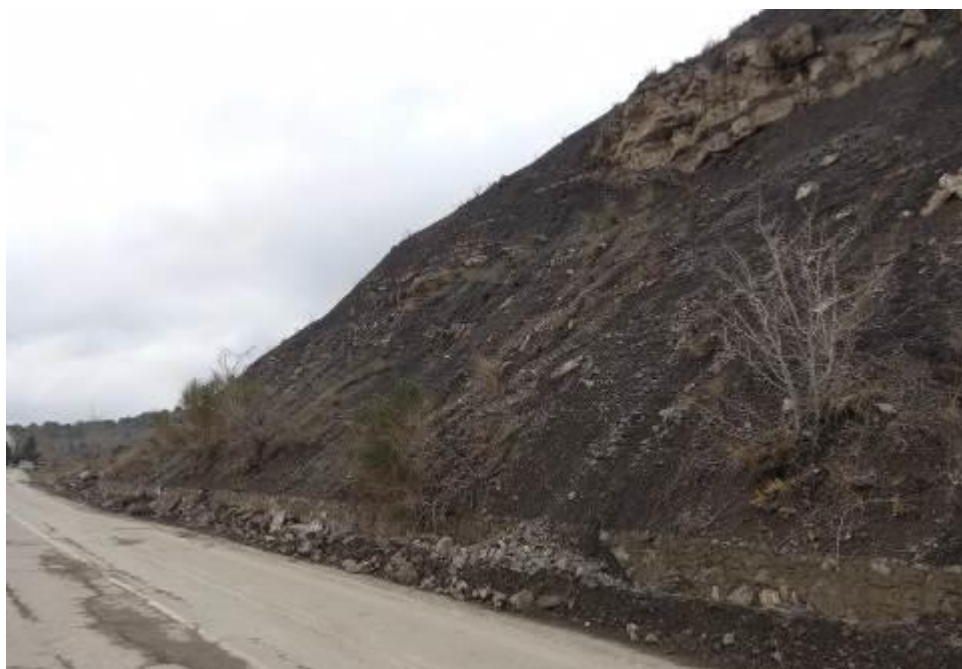
Фото 91-12-06001 Осыпь дресвяно-щебнисто-глинистой фракции в верховой обочине автодороги. Камнепады на дорогу

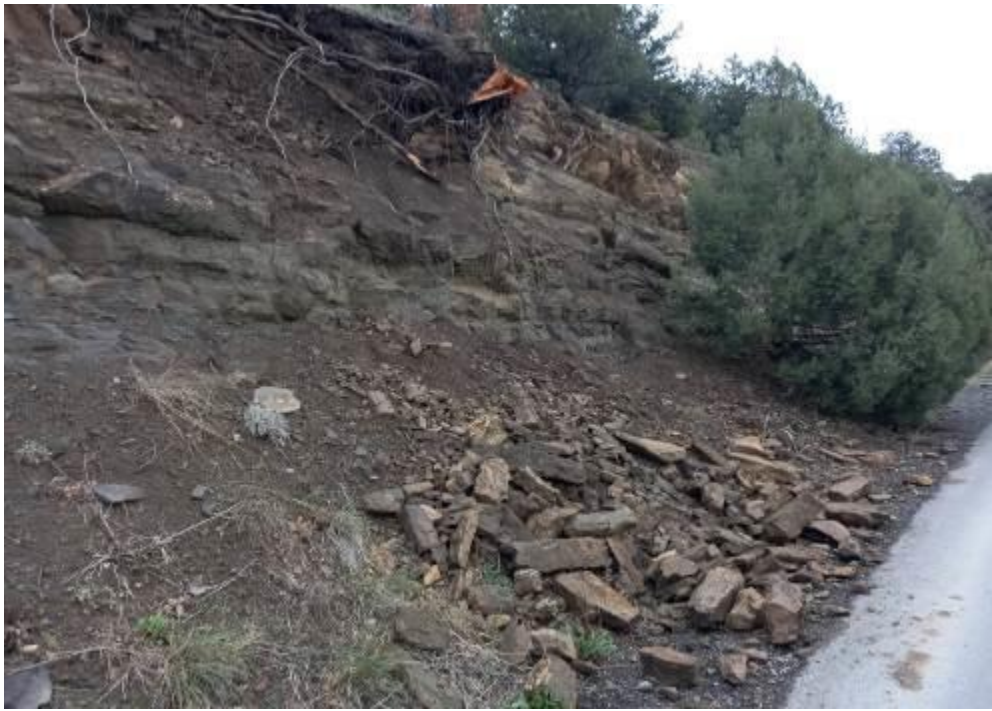
Фото 91-12-06002 Осыпь дресвяно-щебнисто-глинистой фракции в верхней обочине автодороги западнее с. Веселое.

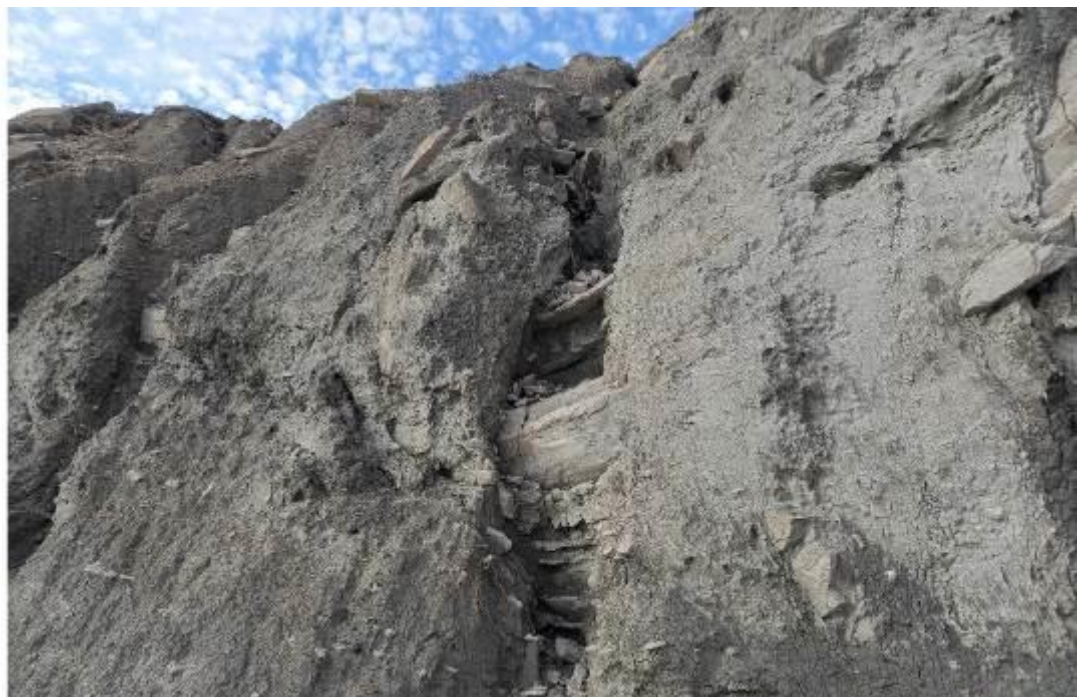
Фото 91-11-01836 Абразионный клиф между оползнями б/н и № 1836. Эрозионная промоина на всю высоту клифа.

1	2	3	4	7	8	9	10	11	12	13	14	15	16
91-11-01836	Южный	Республика Крым	г.о. Феодосия, мыс. Ильи	45,01245	35,42417	00.10.23	Не завершилась	Оп	Техн., гидрол.	Не отмечались	<p>В г.о. Феодосия в районе мыса Ильи отмечалась активизация оползневой процесса. Базис развития процесса – урез Чёрного моря. Параметры проявления опасного ЭП: длина – 71 м, ширина – 133 м, площадь – 6 040 м², мощность – 20 м, объём – 120 000 м³. Современная активность проявления: выделена площадь локальной активизации 604 м².</p> <p>Выделен активный очаг в западной части проявления: оползание бортов эрозионной ложбины в грунтовом проезде абразионного клифа; многочисленные эрозионные промоины шириной 0,9-1,3 м. Оползневая терраса над абразионным клифом обильно поросла камышом. На береговом пляже наблюдаются вывалы грунта.</p> <p>Состав горных пород, затронутых проявлением – суглинки с глыбами щебней мергелей, суглинки щебнисто-древяные, глины с прослоями мергелей и песчаников (dpQ, J3t).</p> <p>Факторы активизации: интенсивные атмосферные осадки, эрозия.</p>

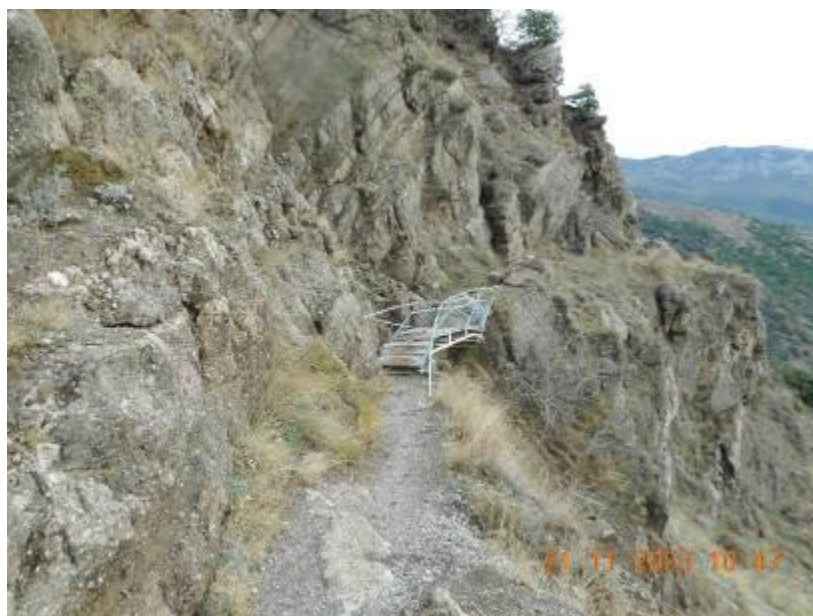
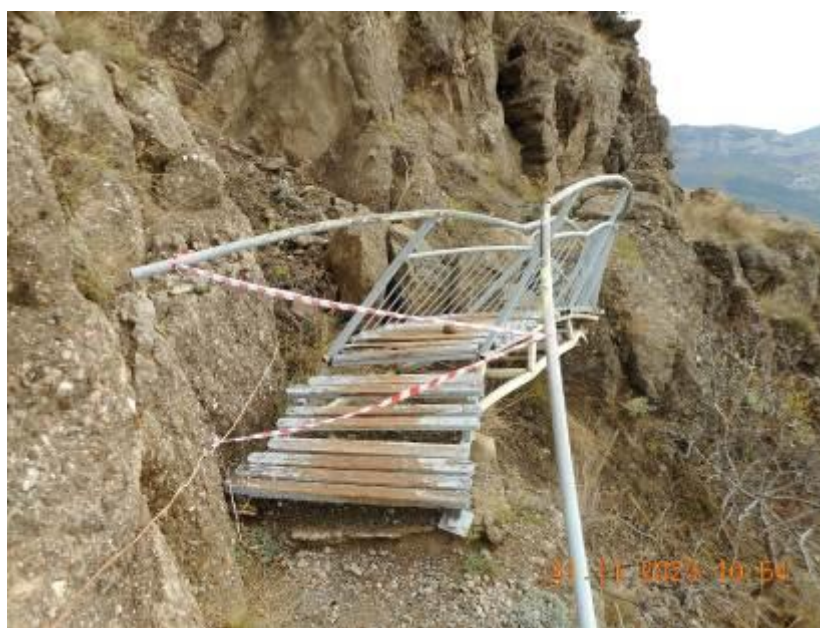
Фото № 92.11.0003. Повреждение пешеходного мостика. Объем обвала около 1,5 м³. (дата съемки 21.11.2023 г.)

92-11-0003	Южный	Севастополь	г. Севастополь, Балаклавский район, в средней части юго-западного берегового склона горы Спилия.	44,49042	33,61352	18.11.23	19.11.23	Об	Атм., эр.	Отмечались	<p>В г. Севастополь в Балаклавском районе в средней части юго-западного берегового склона г. Спилия отмечалась активизация обвального процесса. Комплексы горных пород, затронутые проявлением: Конгломераты верхней юры (J3) (титонский ярус). Состав горных пород, затронутых проявлением: массивные мраморовидные тонкокристаллические и оолитовидные сильно трещиноватые известняки с редкими линзами конгломератов, песчаников, реже - глин. В результате активизации обвального процесса произошла деформация пешеходного моста. Инженерные сооружения защиты отсутствуют. Факторами активизации послужили: атмосферные осадки и эрозия.</p>

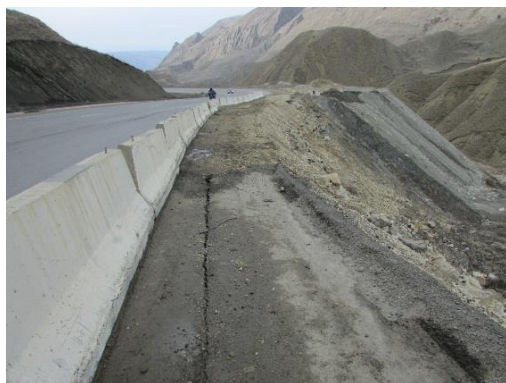
Фото 05-10-00058

Активизация оползневой процесса в Левашинском районе в 2.6км ЮЗ с. Кути

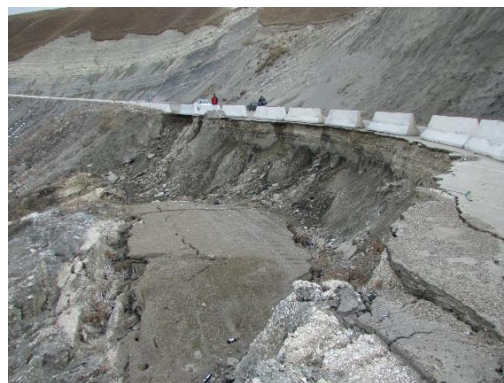
Фото 05-10-00059

Активизация оползневой процесса в Левашинском районе в 3.1км ЮЗ с. Кутиша

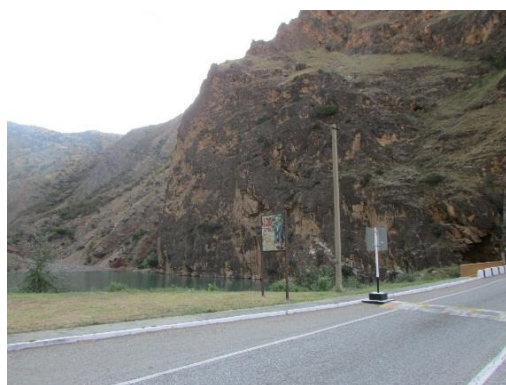
Фото 05-10-00060

Активизация оползневой процесса в Унцукульском районе в 1 км севернее пст. Шамилькала

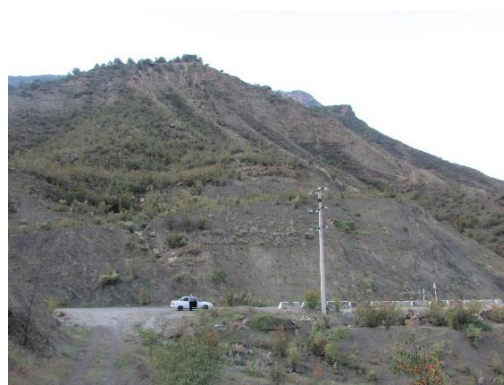
Фото 05-10-00061

Активизация оползневой процесса в Унцукульском районе. Расстояние от с. Гимры до подножья массива 1,5 км

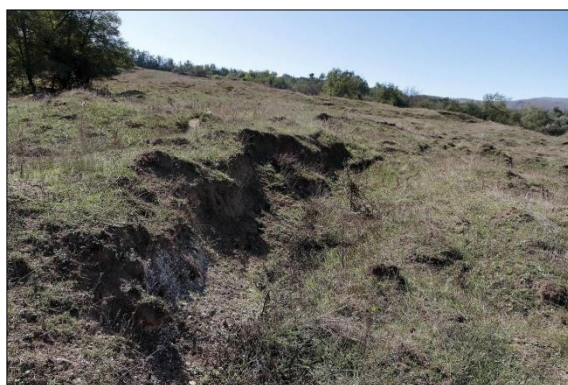
Фото 07-11-00060. Бровка отрыва активной участка на оползне 07.11.00060 в правом борту р. Куркужин

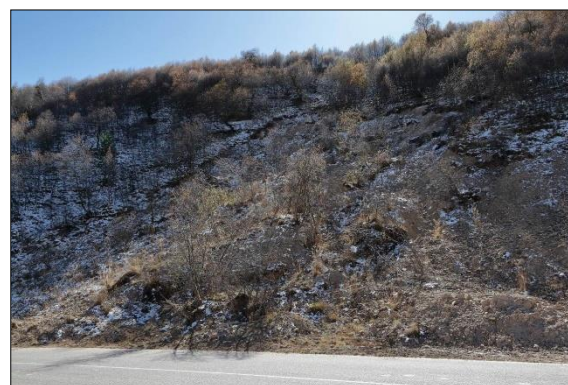
Фото 07-11-00095. Оползень на верхнем откосе автодороги Кисловодск - Долина нарзанов Джилысу в правом борту долины левого притока р. Харбас

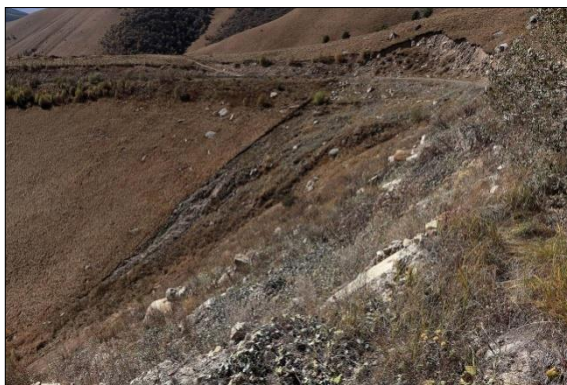
Фото 07-11-00102. Оползень на нижнем отк
автодороги Кисловодск - Долина нарзанов
Джилысу на правом борту долины левого
притока р. Харбас

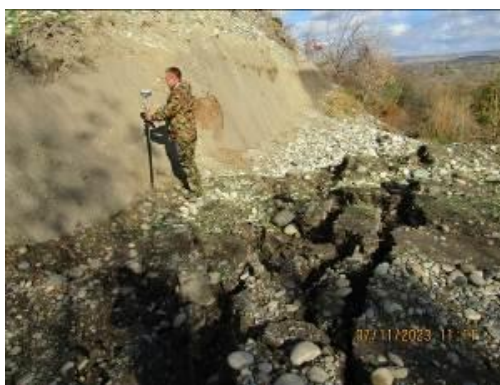
Фото 09-1110-0007 - 1. Подножие стенки
срыва оползня. Абазинский район, а. Псыж

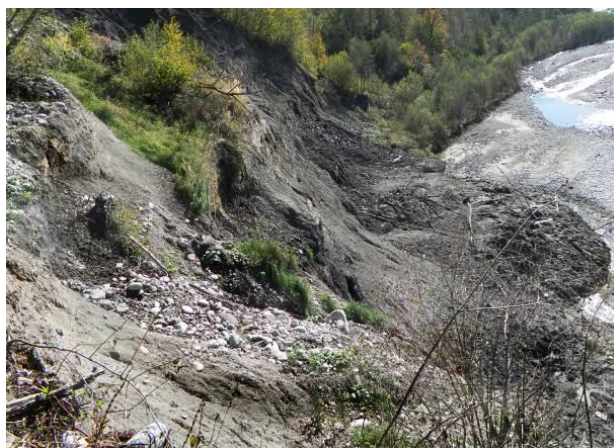
15-11-00016. Оползень Ахсарисарский
Новый

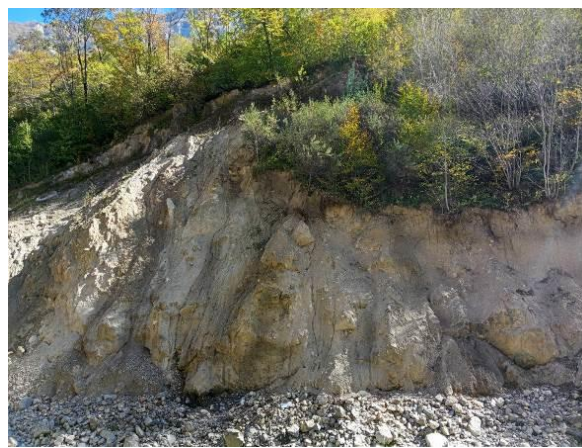
15-11-00032. Фронт Пионерного оползня

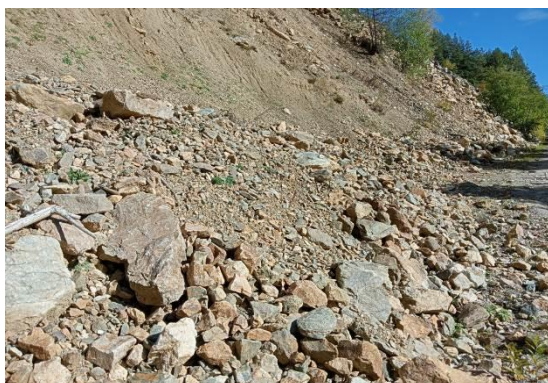
15-12-00051. Среднеобломочная осыпь на
км 8,6 автодороги Бурон – Цей

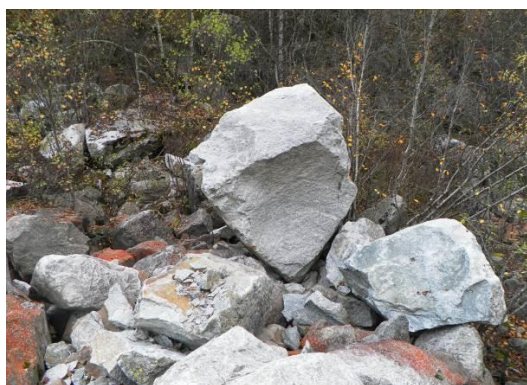
15-12-00116. Среднеобломочная осыпь на
км 6 автодороги Бурон - Цей

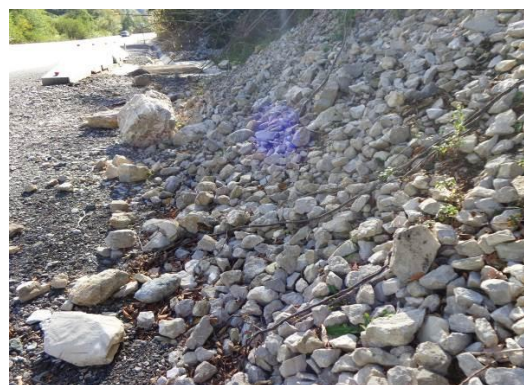
15-12-00051. Среднеобломочная осыпь на
км 8,6 автодороги Бурон – Цей

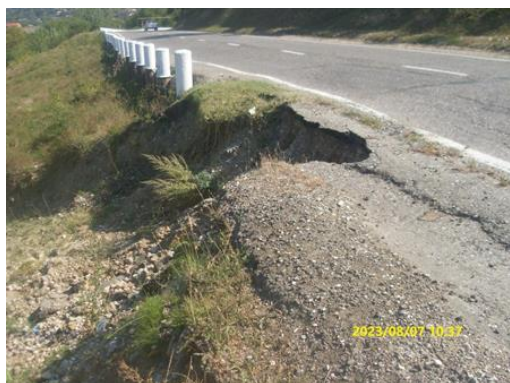
Фото 20-11-00054. Автодорога с. Бетти – Мохк - с. Совраги, 2,14 км
Активизация оползня

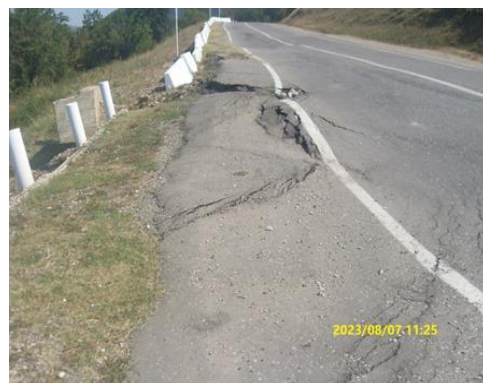
Фото 20-11-00427. Автодорога с. Бетти – Мохк - с. Совраги, 4,58 км
Активизация оползня

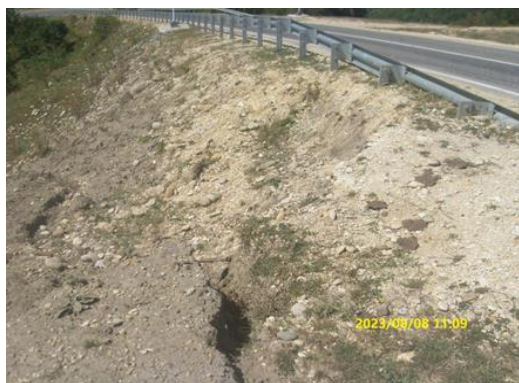
Фото 20-11-00574. Автодорога с. Мехкешты - с. Зандак – 4,3 км.
Активизация оползня

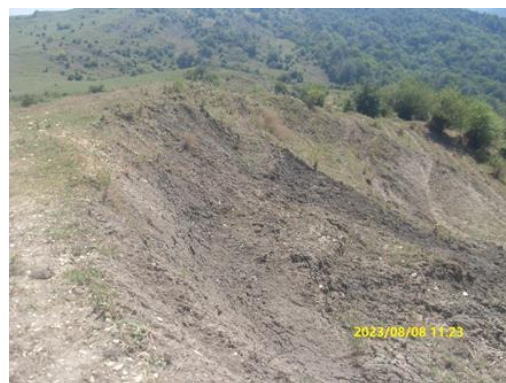
Фото 20-11-00077. Автодорога с. Мехкешты - с. Зандак – 4,3 км.
Активизация оползня

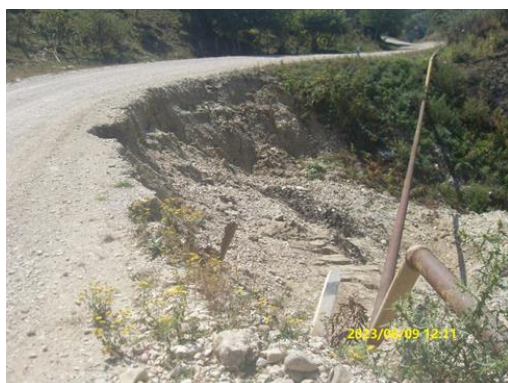
Фото 20-11-00555. Автодорога с. Мехкешты - с. Зандак – 4,7 км.
Активизация оползня

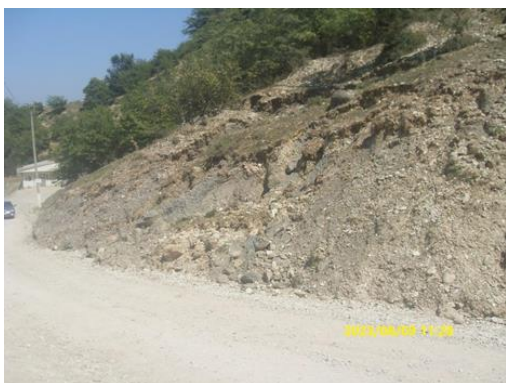
Фото 20-11-00575. С. Байтарки.
Активизация оползня

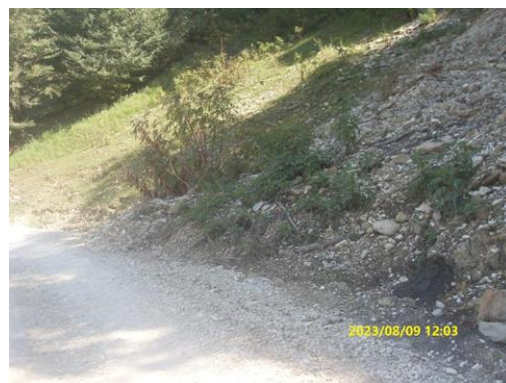
Фото 20-11-00576. с. Байтарки.
Активизация оползня

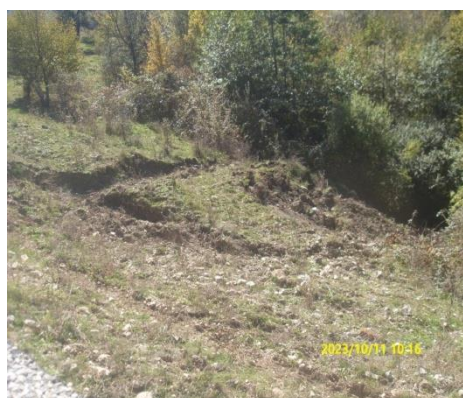
Фото 20-11-00581. С. Беной.
Активизация оползня

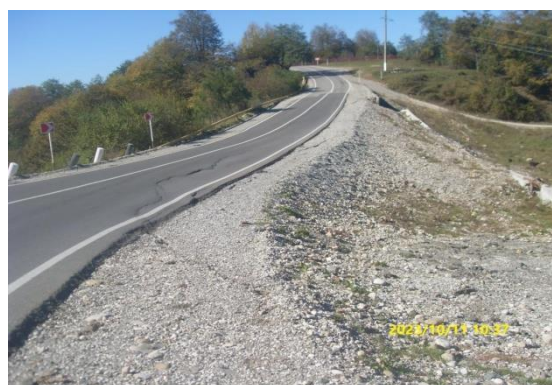
Фото 20-11-00515. С. Беной
Активизация оползня

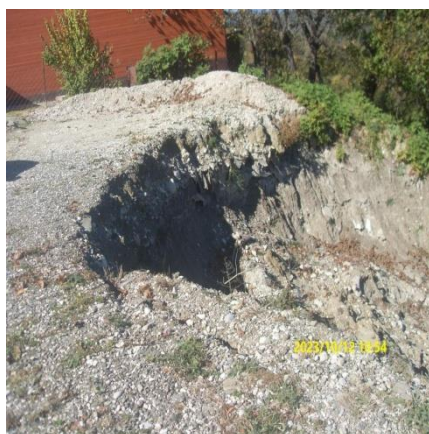
Фото 20-11-00362. С. Беной.
Активизация оползня

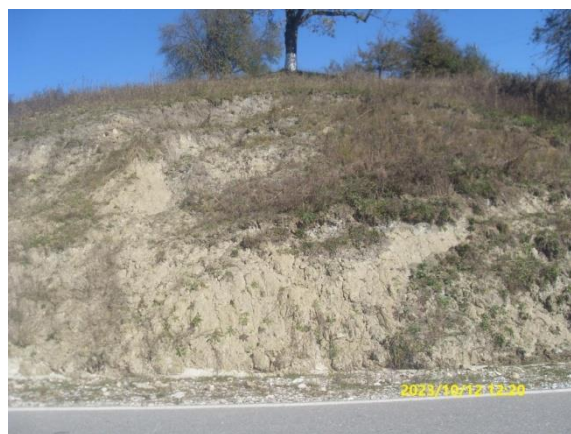
Фото 20-11-00368. С. Беной.
Активизация оползня

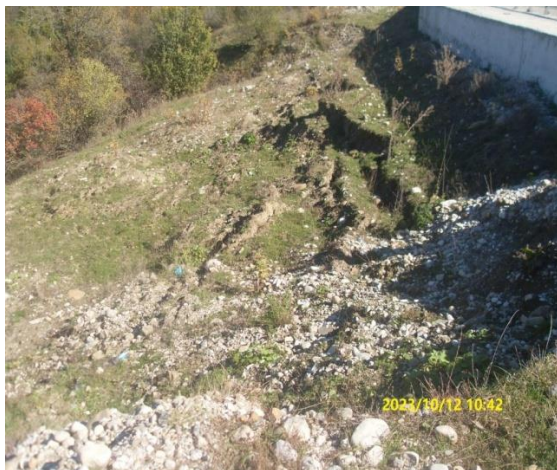
Фото 20-11-00457. С. Беной.
Активизация оползня

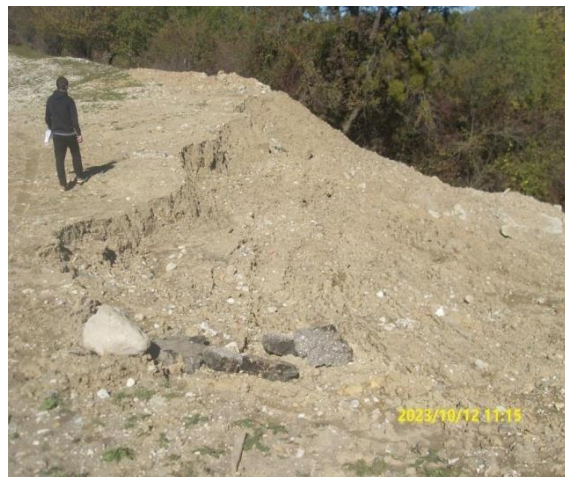
Фото 20-11-00517. С. Беной.
Активизация оползня

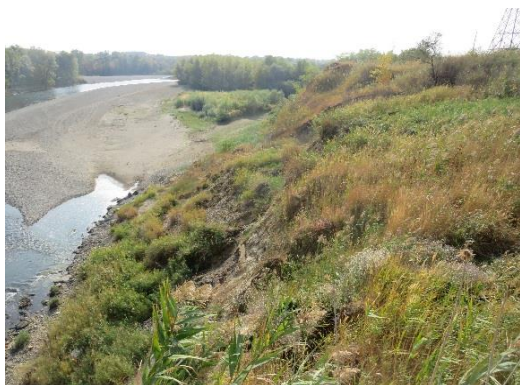
Фото 26-11-00148. Оп. №2994.
Смещения не высокой интенсивности
на локальном участке левой части оползня
в зоне транзита и языке

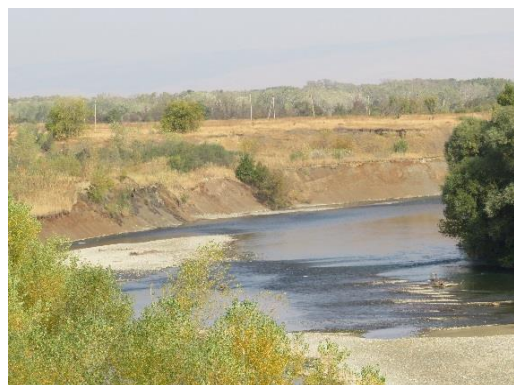
Фото 26-11-00064. Оп. №1209.
Смещения на локальных участках левой
и правой частях оползня в откосах
и у их основания

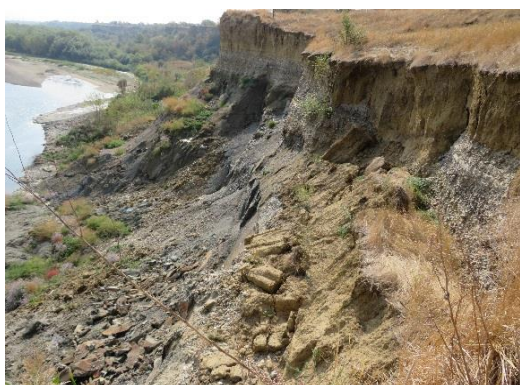
Фото 26-11-00063. Оп. №1639.
Смещения высокой интенсивности
в левой части оползня

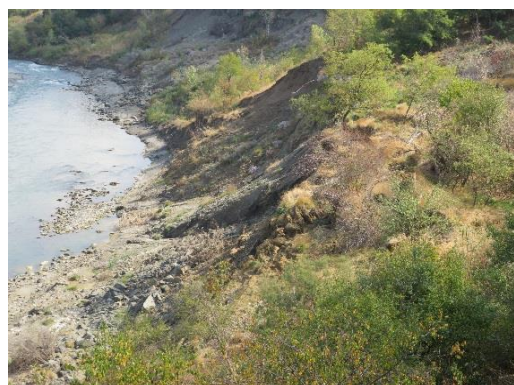
Фото 26-11-00126. Оп. № 1641.
Смещения средней интенсивности
в правой части оползня

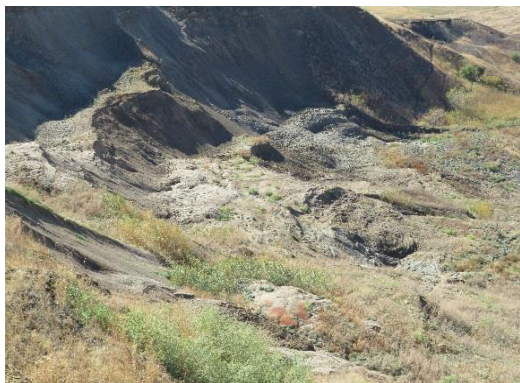
Фото 26-11-00058. Оп. № 461.

Смещения от низкой до средней интенсивности на локальных участках оползня в головной части и верхней части зоны транзита

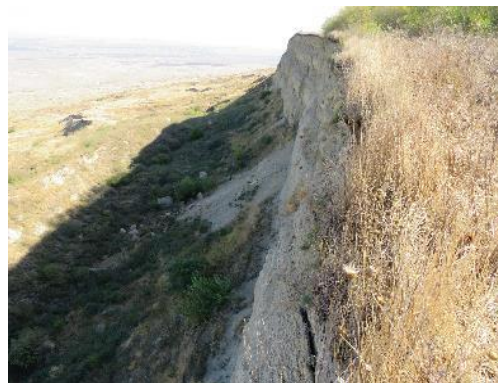
26-11-00051. Оп. № 349. Смещения низкой

интенсивности на локальных участках оползня в головной части и верхней части зоны транзита

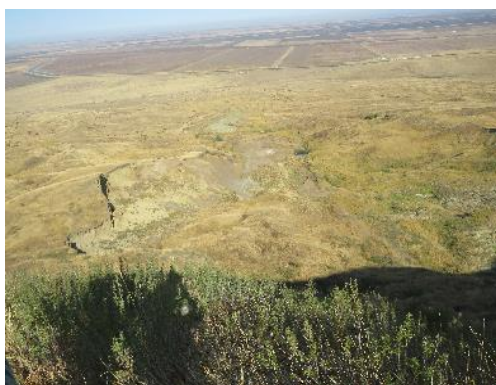
Фото 26-11-00050. Оп. № 350.

Смещения в верхней части зоны транзита и у левого борта оползня
