УПРАВЛЕНИЕ ГОСУДАРСТВЕННОГО МОНИТОРИНГА СОСТОЯНИЯ НЕДР

ИНФОРМАЦИОННАЯ СВОДКА

О ПРОЯВЛЕНИЯХ ЭКЗОГЕННЫХ
ГЕОЛОГИЧЕСКИХ ПРОЦЕССОВ НА
ТЕРРИТОРИИ РОССИЙСКОЙ ФЕДЕРАЦИИ

4 КВАРТАЛ
2023

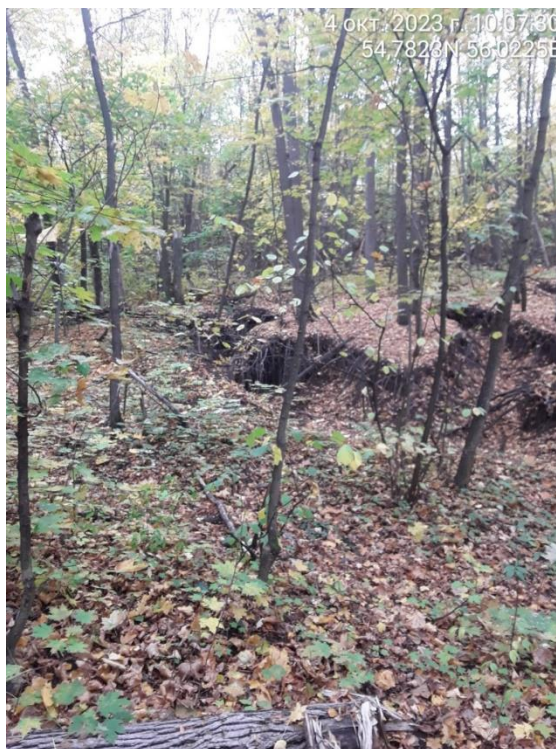
Фото 02-22-00001 Отвершки верхнего эрозионного уступа в вершине оврага 14, Северный участок Уфимского косогора, г. Уфа, Республика Башкортостан

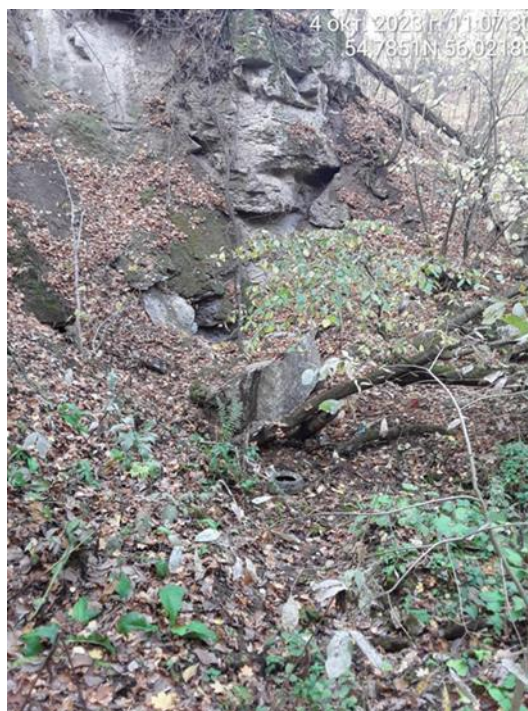
Фото 02-05-00002. Воронка 14/11, «Северный» участок Уфимского косогора, г. Уфа Республика Башкортостан

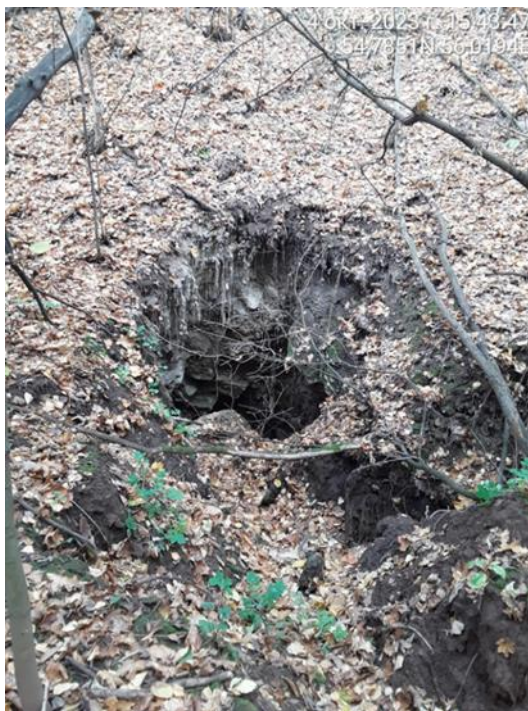
Фото 02-05-00007. Воронка 14/71, «Северный» участок Уфимского косогора, г. Уфа Республика Башкортостан

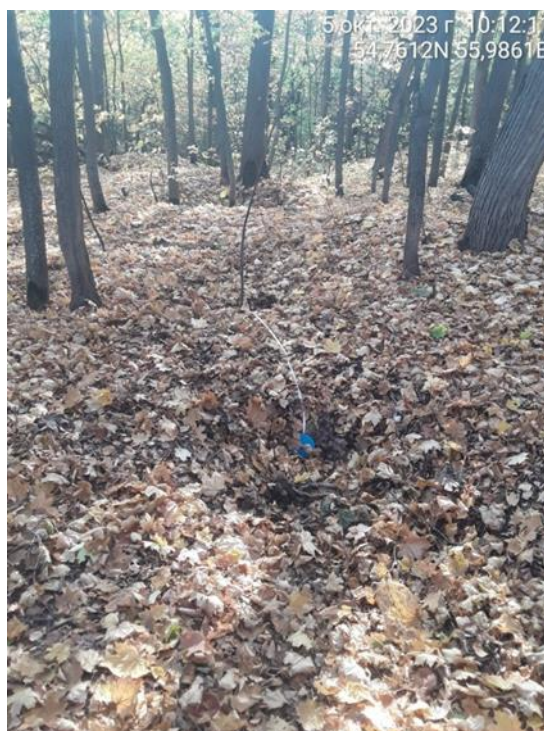
Фото 02-05-00016. Воронка 5/29, СВ понор, Южный участок Уфимского косогора, г. Уфа Республика Башкортостан

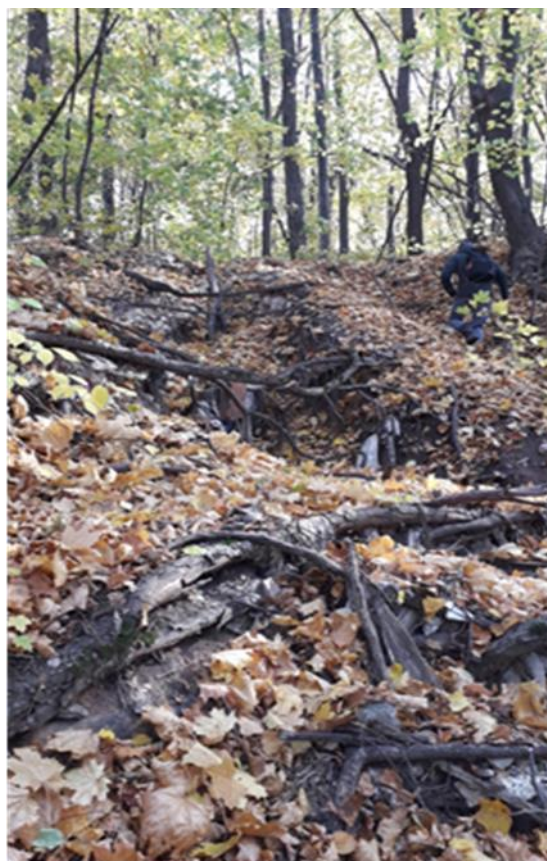
Фото 02-22-00007. Активный овраг в междурьях 7 и 8 оврагов, Южный участок Уфимского косогора, г. Уфа Республика Башкортостан

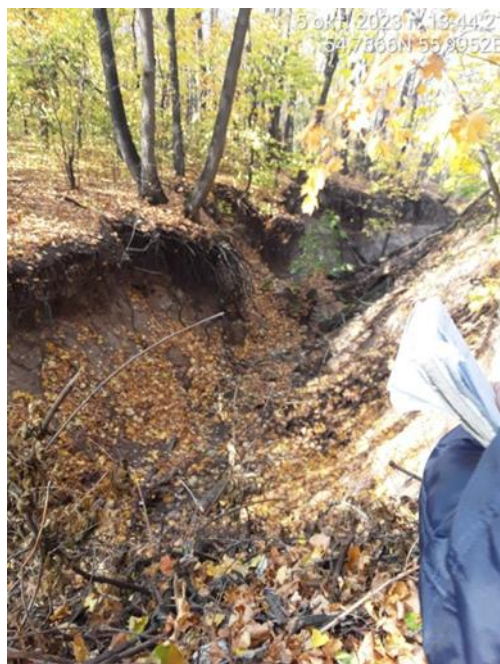
Фото 02-22-00008. Два активных отвершка оврага 8 Южный участок Уфимского косогора, г. Уфа Республика Башкортостан

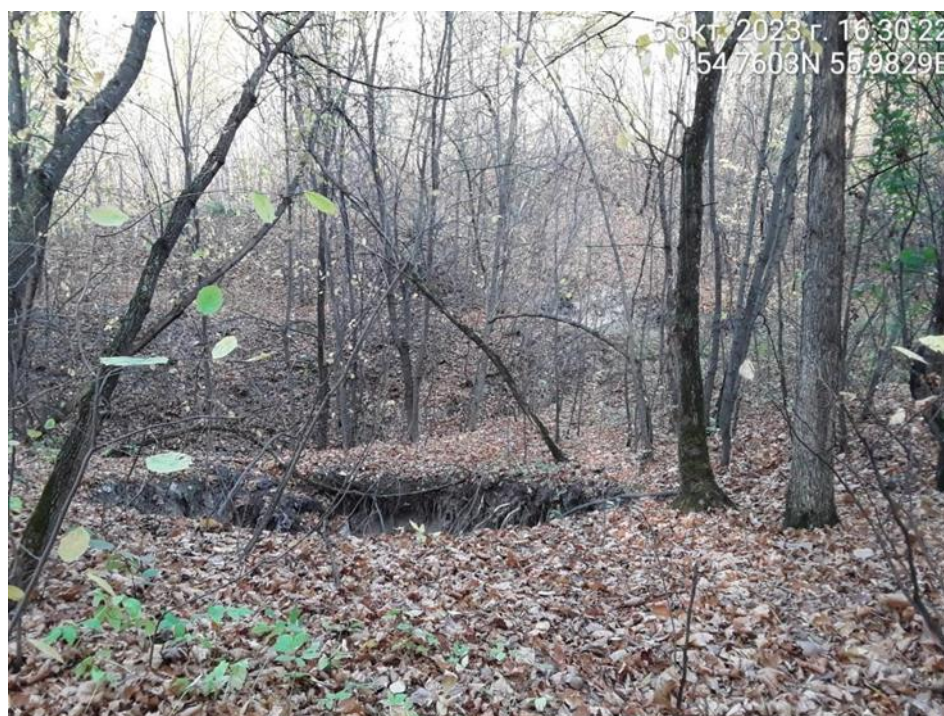
Фото 02-05-00010. Участок между воронками 4/13 и 4/13/1 Южный участок Уфимского косогора, г. Уфа Республика Башкортостан

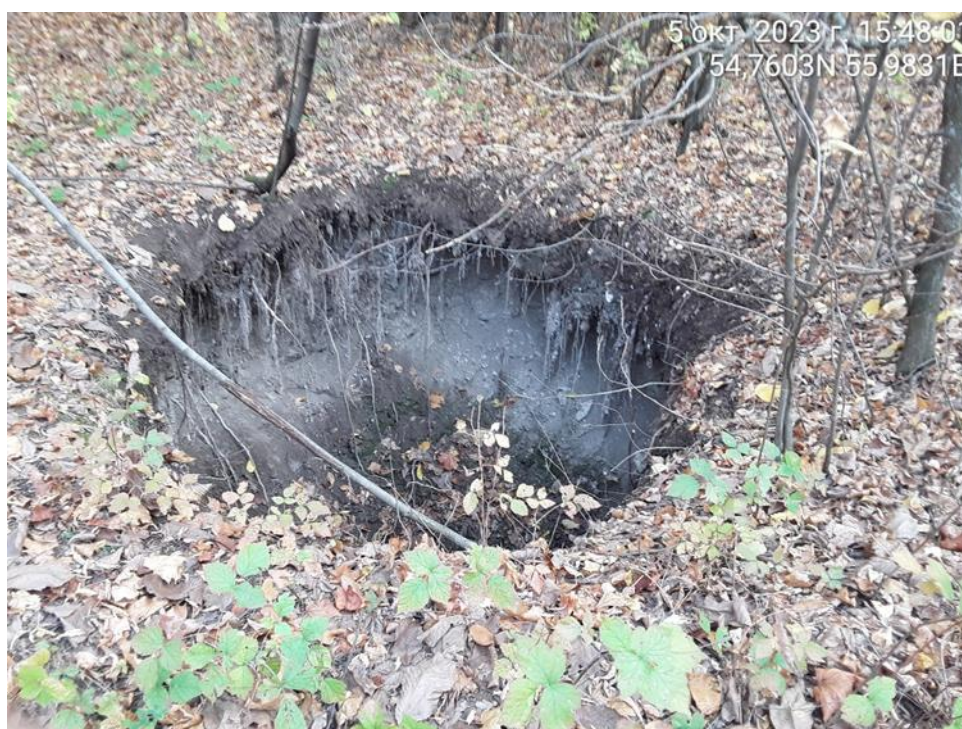
Фото 02-05-00014. Активная воронка 4/41, Южный участок Уфимского косогора, г. Уфа Республика Башкортостан.

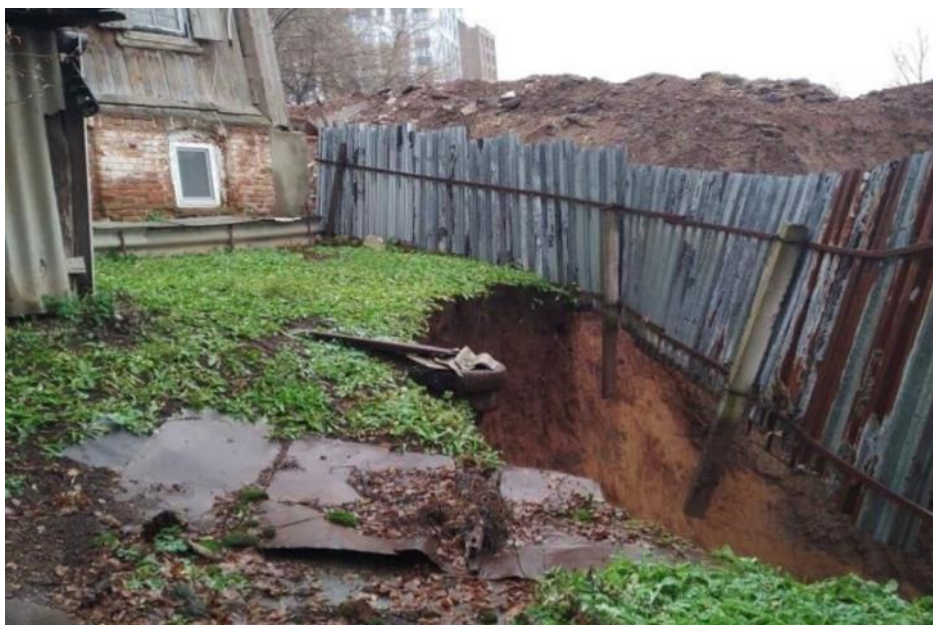
Фото 02-22-00020. Вершина оврага по ул. Коллективная д.3
г. Уфа Республика Башкортостан

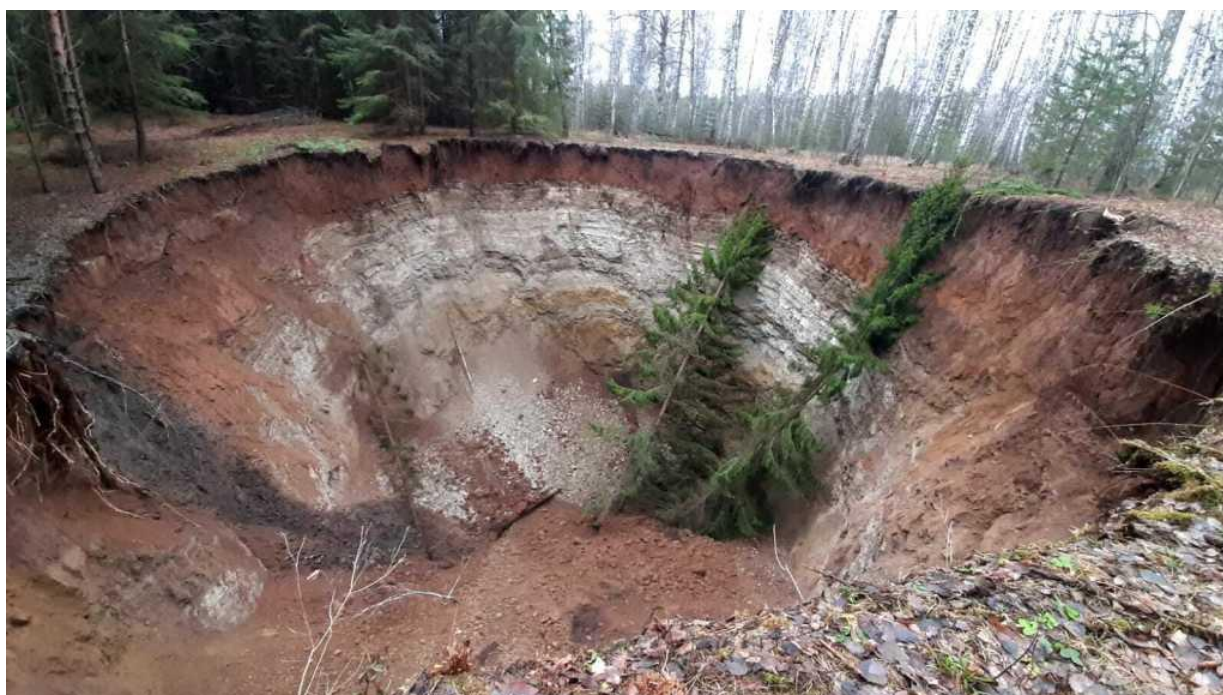
Фото 02-05-00020. Карстовый провал дд. Кунтугушево - Новоураево,
Балтачевский район Республика Башкортостан

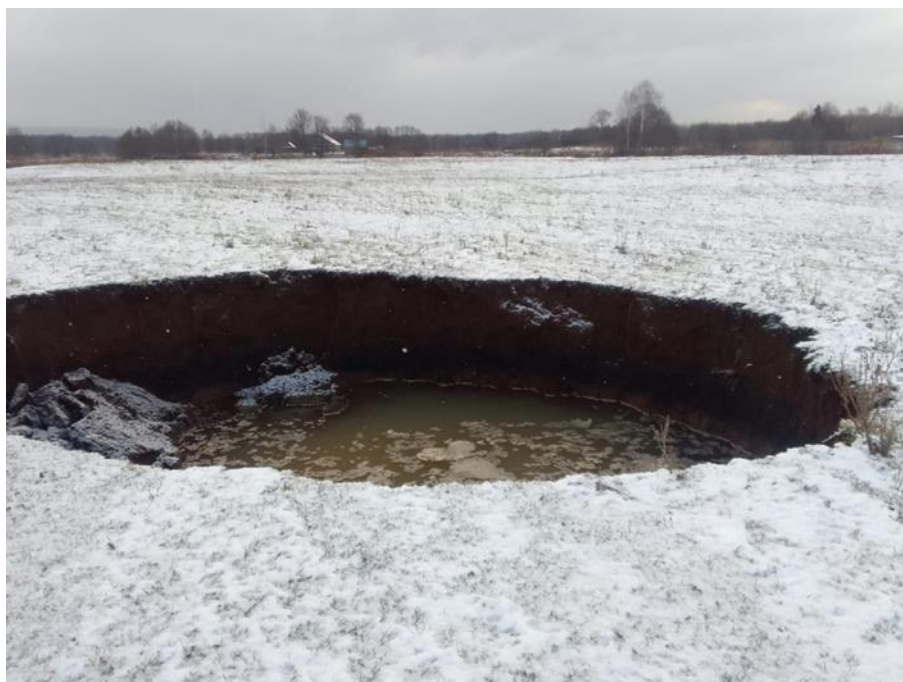
Фото 02-05-00021. Карстовый провал по состоянию на 26.10.2023 г., д. Новоминизитарово Благовещенский район, Республика Башкортостан

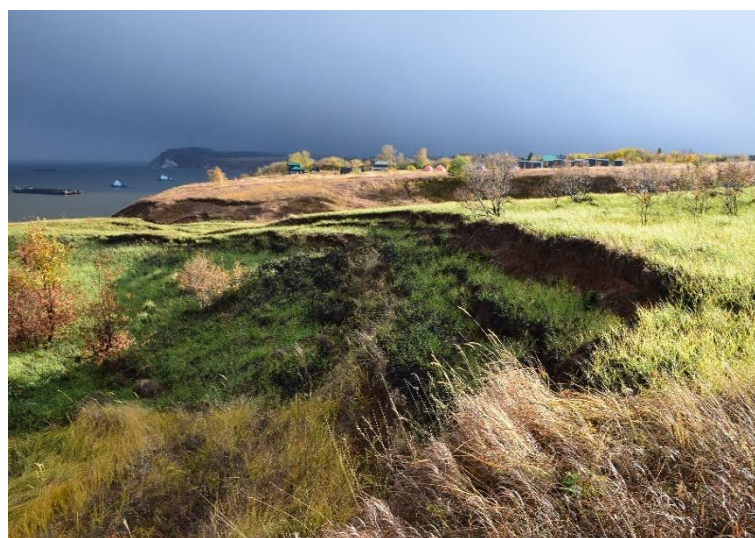
Фото 16-11-00282 Оползень скольжения между створами 1 и 2, октябрь 2023 г., пгт. Камское Устье, Камско – Устьинский муниципальный район, Республика Татарстан

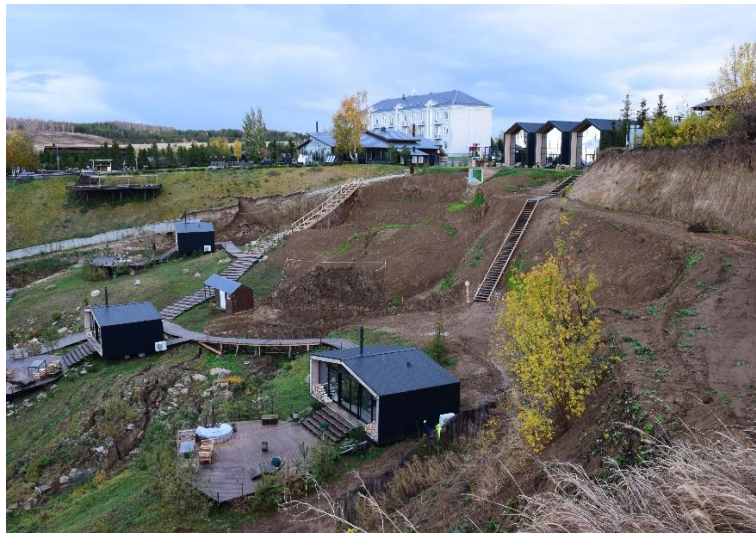
Фото 16-11-00058 Воздействие оползня скольжения на гостиничный комплекс «the Камский», октябрь 2023 г., пгт. Камское Устье, Камско – Устьинский муниципальный район, Республика Татарстан

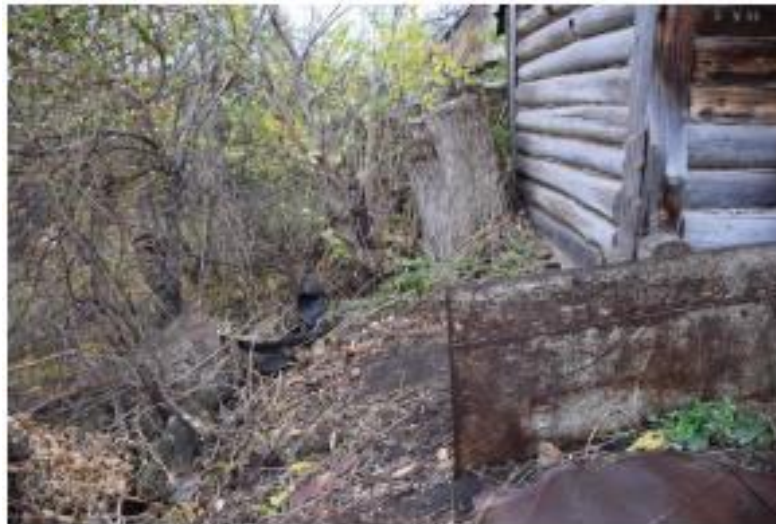
Фото 16-11-00001 Воздействие оползня на жилой дом по ул. Чапаева, 14, октябрь 2023, г. Чистополь, Чистопольский муниципальный район, Республика Татарстан

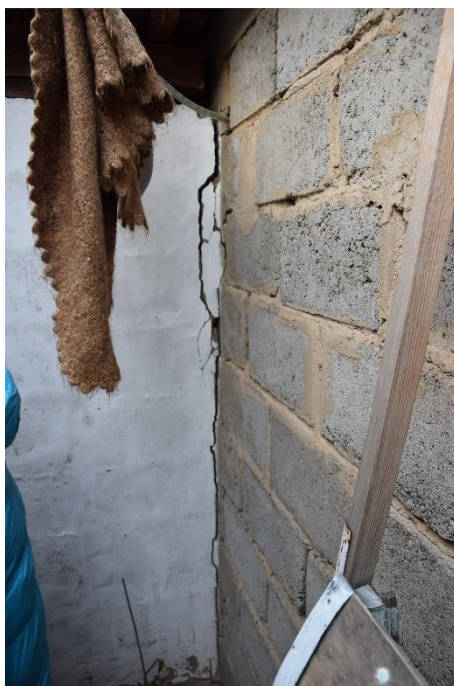
Фото 16-11.00003 Трещина стены дома 210 по ул. Бебеля, октябрь 2023 г., Чистополь, Чистопольский муниципальный район, Республика Татарстан

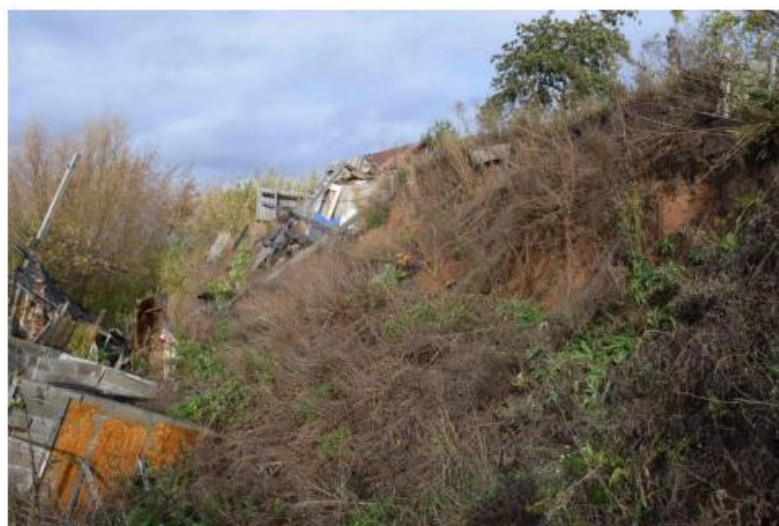
Фото 16-11-000017 Продолжается смещение грунта по ул. Маринина, октябрь 2023 г., Чистополь, Чистопольский муниципальный район, Республика Татарстан

1	2	3	4	7	8	9	10	11	12	13	14	15	16
16-11-00017	Приволжский	Республика Татарстан	Чистопольский район, г. Чистополь, ул. Маринина, 53	55,36068	50,63672	18.10.23	Не завершилась	Оп	Атм.	Отмечались	Отмечалась активизация оползневой процесса в Чистопольском районе, г. Чистополь. На правом борту оврага Берняжка оползень медленно сползает в направлении тальвега ручья, который протекает по дну оврага. На данном участке продолжается смещение грунта, наблюдаются свежие трещины. Под ступенью замечена разгрузка грунтовых вод. Дом 51 в верхней части склона основательно разрушился и обрушился. Основным фактором активизации оползня является гидрогеологический процесс, связанный с разжижением и выносом песчано-глинистых грунтов в овраг. Размеры деформации составляют 10 м в длину, в ширину – 15 м, мощность – 4 м. Площадь оползня составляет 150 м ² , объём – 600 м ³ .		
16-11-00102	Приволжский	Республика Татарстан	Тетюшский район, г. Тетюши, ул. Северная, со стороны забора базы автодороги	54,95390	48,84570	22.10.23	Не завершилась	Оп	Атм., гидрогеол.	Не отмечались	Отмечалась активизация оползневой процесса в Тетюшском районе в г. Тетюши. На момент обследования наблюдаются небольшие осыпания песчано-глинистых пород, трещины, оплывины. В основании оползня сильная заболоченность, постоянная разгрузка грунтовых вод. Грунты представлены песчано-глинистыми породами татарских и неогеновых отложений. Оползнеобразующий фактор – атмосферные осадки и гидрогеологический (разгрузка подземных вод на уровне двух водоносных горизонтов крутого склона берега р. Волга). Размеры деформации составляют 80 м в длину, в ширину – 100 м, мощность – 4 м. Площадь оползня составляет 8000 м ² , объём – 32000 м ³ .

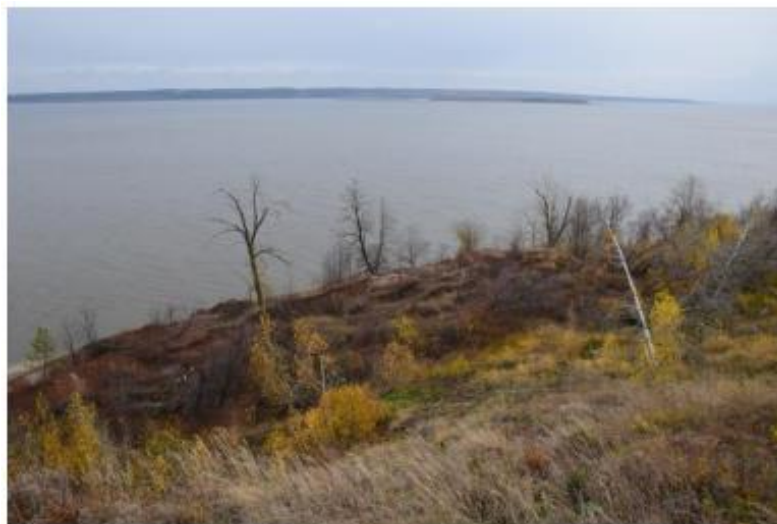
Фото 16-11-00102 Общий вид оползня скольжения на участке Тетюши, октябрь 2023 г., г. Тетюши, Тетюшский муниципальный район, Республика Татарстан

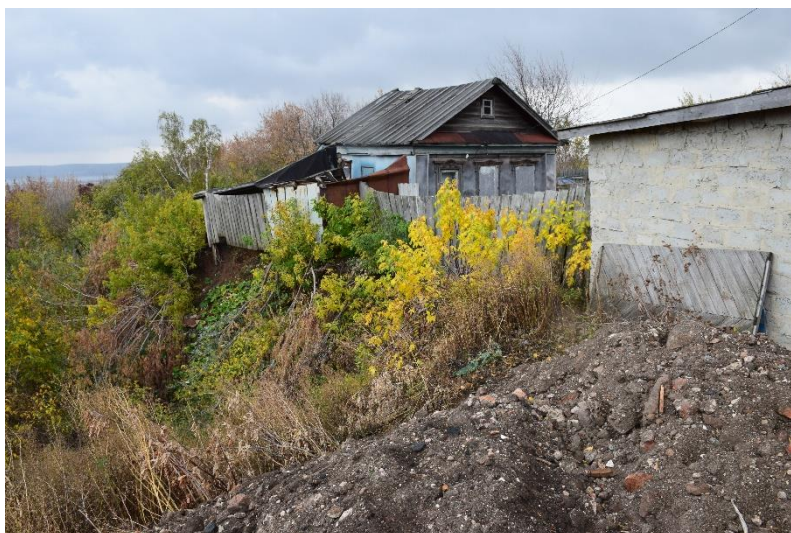
Фото 16-11-00107 Свежие трещины и осыпания на борту оврага по ул. Приволжская, октябрь 2023 г., г. Тетюши, Тетюшский муниципальный район, Республика Татарстан

16-11-00107	Приволжский	Республика Татарстан	Тетюшский район, г. Тетюши, ул. Приволжская 5	54,93701	48,84695	23.10.23	Не завершилась	Оп	Атм.	Отмечались	Отмечалась активизация оползневой процесса в Тетюшском районе в г. Тетюши. Створ расположен за домом № 5 по улице Приволжская в 180 – 200 м вниз по тропинке к р. Волге. Грунтовые репера установлены на старых оползневых ступенях. Овраг V – образного профиля, глубиной до 20 – 30 м, с крутыми склонами 70-80°. На левом борту оврага наблюдаются свежие трещины отрыва, ширина их раскрытия составляют от 3 до 10 см. Под оползневой ступенью разгрузки грунтовых вод не наблюдаются. По ул. Приволжская у домов 4 и 5 кромку оползневой уступа планируется полностью засыпать привезённым грунтом.		
16-11-00070	Приволжский	Республика Татарстан	Камско - Устьинский район, пгт. Камское-Устье, правый борт оврага, ниже ул. Большая Волга, старое кладбище	55,20330	49,28270	21.10.23	Не завершилась	Оп	Атм., гидрогеол.	Отмечались	Отмечалась активизация оползневой процесса в Камско - Устьинском районе, пгт. Камское- Устье. Литология участка: сложен отложениями P2t - переслаивание мергелей, глины известняков, песчаников, Q - переслаивание суглинков и супеси. Осенняя активизация оползня скольжения вызвана работами по берегоукреплению р. Волга при забивке шпунтов Ларсена в устье оврага Красный Дол. Размеры: длина - 20 м, ширина - 12 м, высота – 5 м. По всему телу оползня наблюдаются новые трещины отрыва, бугристость в средней части и осыпания в нижней. Вершина оползня выходит к северной границе старого кладбища, есть вероятность разрушения захоронений. Основные факторы активизации – атмосферные осадки и гидрогеологический (выход подземных вод в тело оползня, насыщением песчано-глинистых масс и их медленным сползанием к берегу водохранилища)

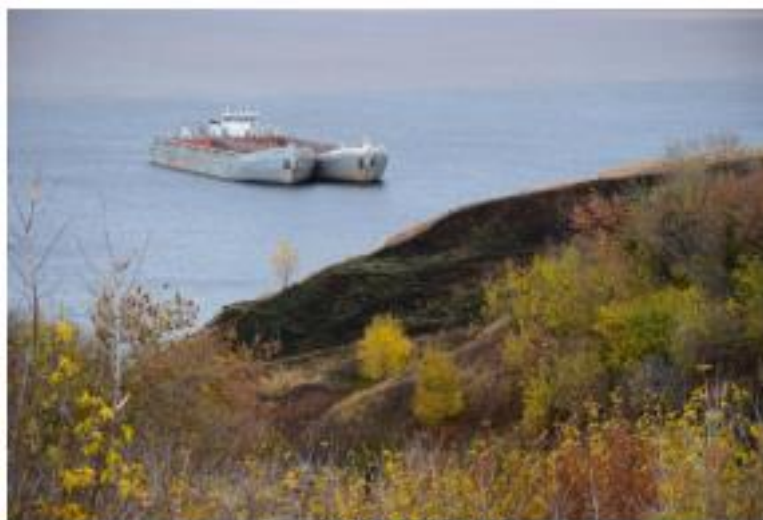
Фото 16-11-00070 Оползень скольжения в устье оврага Красный Дол, октябрь 2023 г., пгт. Камское Устье, Камско – Устьинский муниципальный район, Республика Татарстан

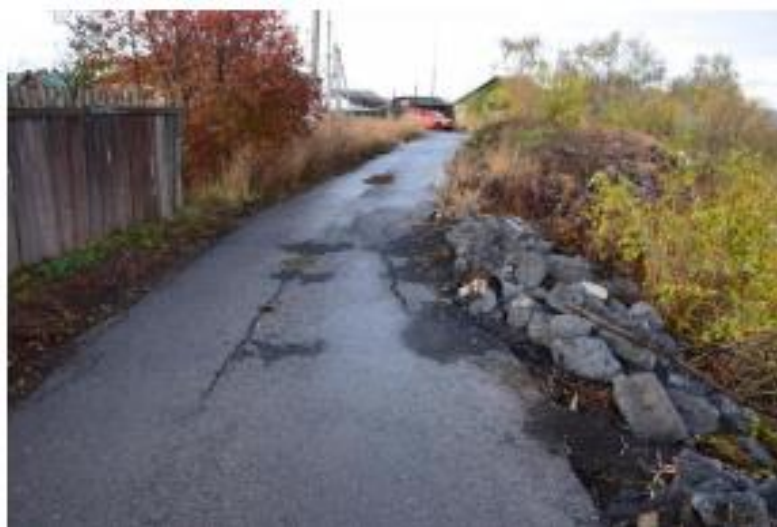
Фото 16-11-00066 Активный оползень скольжения на правом борту оврага по ул. Комсомольская, октябрь 2023 г., пгт. Камское Устье, Камско – Устьинский муниципальный район, Республика Татарстан

16-11-00066	Приволжский	Республика Татарстан	Камско - Устьинский район, пгт. Камское-Устье, ул. Комсомольская, 4-8	55,20219	49,27698	21.10.23	Не завершилась	Оп	Гидрогеол.	Отмечались	Отмечалась активизация оползневой процесса в Камско - Устьинском районе, пгт. Камское- Устье. Активный оползень скольжения наблюдается на левом склоне оврага, под воздействием овражной эрозии и постоянной разгрузки подземных вод. Оползень имеет протяжённость вдоль фронта 120 метров и угол наклона 80-90°. Процесс оползания грунта продолжается вдоль улицы, что приводит к разрушению автомобильной дороги и приближению к жилым домам 6-8 на ул. Комсомольская. Кромка оползня загромождена строительными и бытовыми отходами, которые просели на 1,5 м. Согласно измерениям, расстояние от кромки уступа до забора дома №4 составляет 2,90 м. Основной причиной активизации оползневой процесса на данном участке является постоянная разгрузка подземных вод. Базис развития процесса: тальвега оврага Красный Дол. Правая часть отрыва оползня проходит за домом №3 на ул. Мира, что привело к его наклону, разрушению хозяйственных построек и непригодности для проживания. Свежие трещины на автомобильной дороге (автомобильная дорога не эксплуатируется) Оползневой склон активно засыпают строительными отходами.

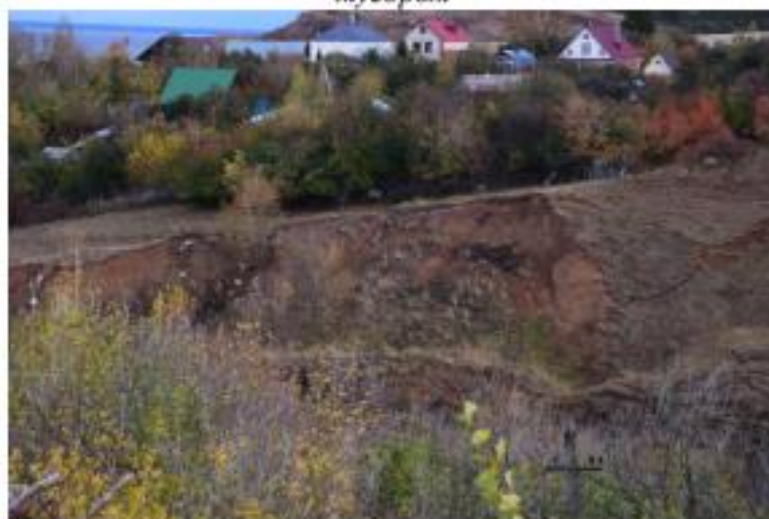
Фото 16-11-00060 Активизация оползня по левому борту оврага по ул. Пионерская, 14, октябрь 2023 г., пгт. Камское Устье, Камско – Устьинский муниципальный район, Республика Татарстан

1	2	3	4	7	8	9	10	11	12	13	14	15	16
16-11-00060	Приволжский	Республика Татарстан	Камско - Устьинский район, пгт. Камское-Устье, ул. Пионерская, 14	55,20175	49,28059	21.10.23	Не завершилась	Оп	Гидрогеол.	Не отмечались	Отмечалась активизация оползневой процесса в Камско - Устьинском районе, пгт. Камское- Устье. На правом склоне оврага "Красный дол" наблюдается вертикальная стенка с углом наклона 90°, свежие обвалы и осыпи под кромкой склона. Вдоль всего склона видны свежие трещины и разрывы в грунте. Литологический состав представлен суглинками с щебнем, элювиально-делювиальными отложениями Мощность до 4 м. В нижней части склона новый отрыв оползня скольжения простирается до тальвега оврага и размывается ручьем, а из бортов оврага вытекают подземные воды. Базис развития процесса: тальвег оврага Красный Дол. Размеры деформации составляют 60 м в длину, 140 м в ширину и 10 м в высоту. Основной фактор, вызывающий активацию оползня, связан с гидрогеологическим процессом, который приводит к разрыхлению и перемещению песчано-глинистых грунтов в овраг. Пострадавших при сходе оползня нет.

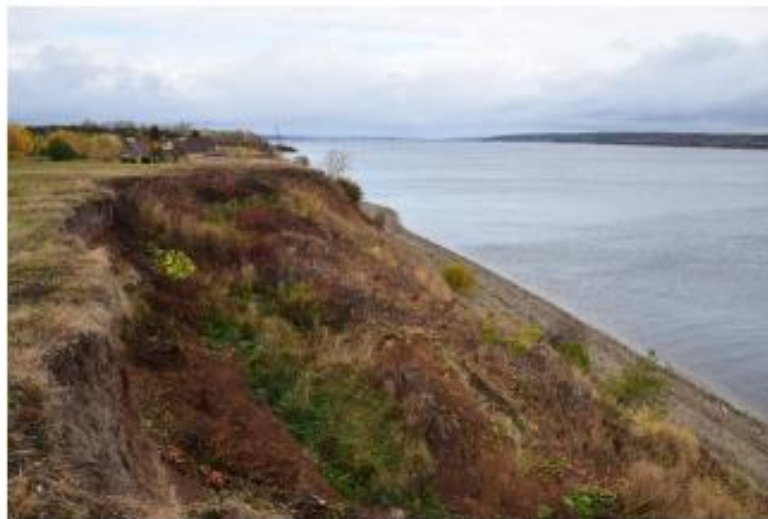
Фото 16-11-00274 Оползень скольжения на правом коренном берегу р. Волга у мечети, октябрь 2023 г., с. Кызыл – Байрак, Верхнеуслонский муниципальный район, Республика Татарстан

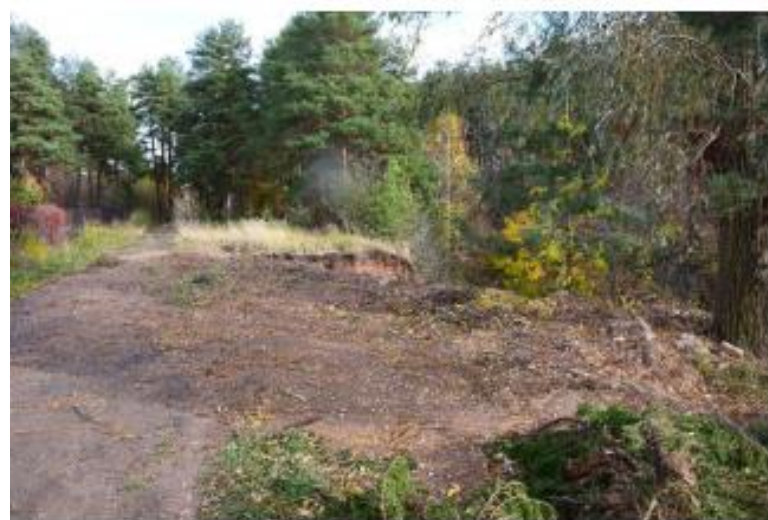
Фото 16-11-00280 Оползень скольжения на левом борту оврага по ул. Центральная, октябрь 2023 г., с. Кызыл – Байрак, Верхнеуслонский муниципальный район, Республика Татарстан

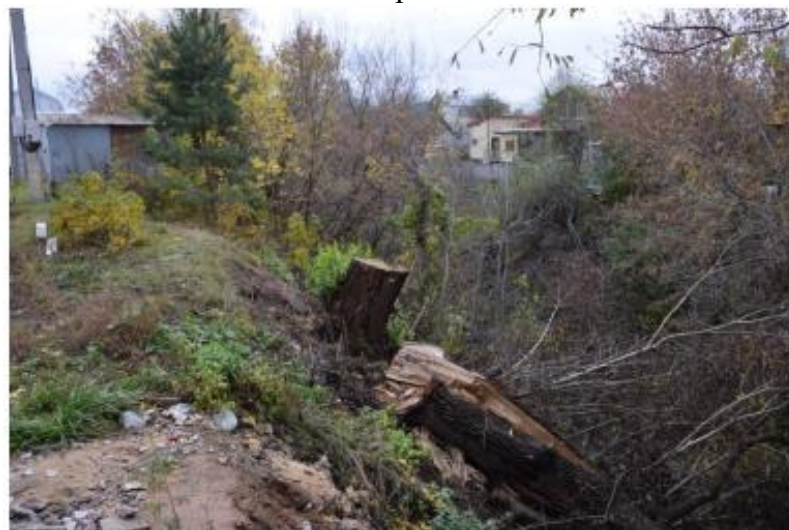
Фото 16-11-00202 Правый борт оврага Песчанного оврага по ул. Мамина – Сибиряка, октябрь 2023 г., Авиастроительный район, г. Казань, Республика Татарстан

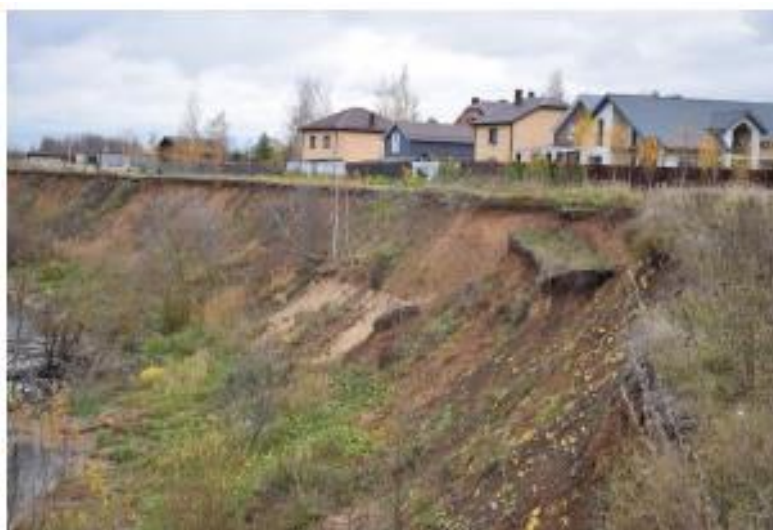
Фото 16-11-00215 Оползень скольжения на правом коренном берегу р. Казанка по ул. Зеркальная, октябрь 2023 г., Советский район, г. Казань, Республика Татарстан

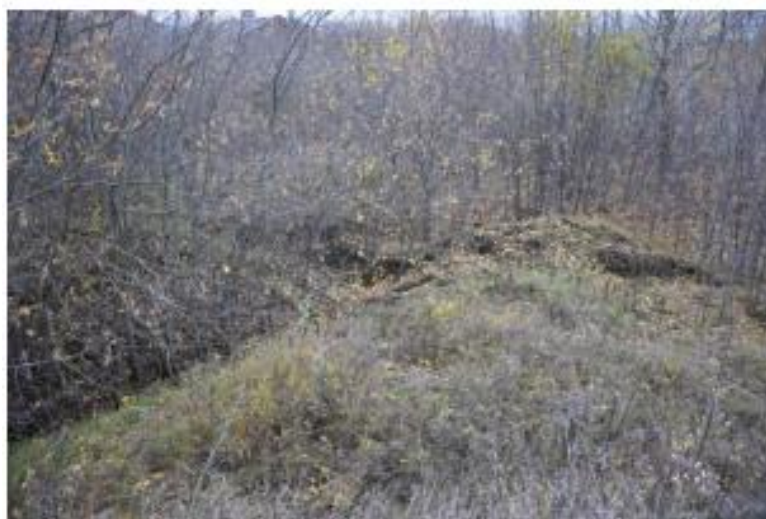
Фото 16-11-00151 Оползень скольжения на левом борту оврага Восточный, октябрь 2023 г., пгт. Рыбная Слобода, Рыбно – Слободский район, Республика Татарстан

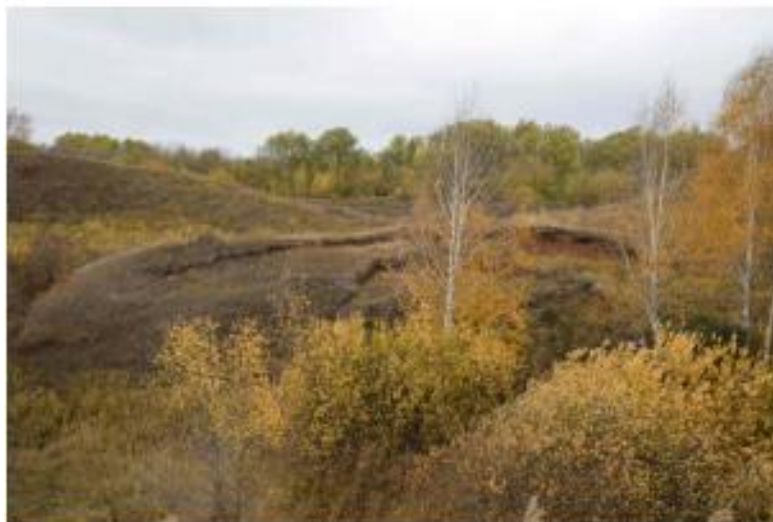
Фото 16-11-00153 Оползень скользя в конце 4 репера створа 2 на левом борту оврага Восточный, октябрь 2023 г., пгт. Рыбная Слобода, Рыбно – Слободский район, Республика Татарстан

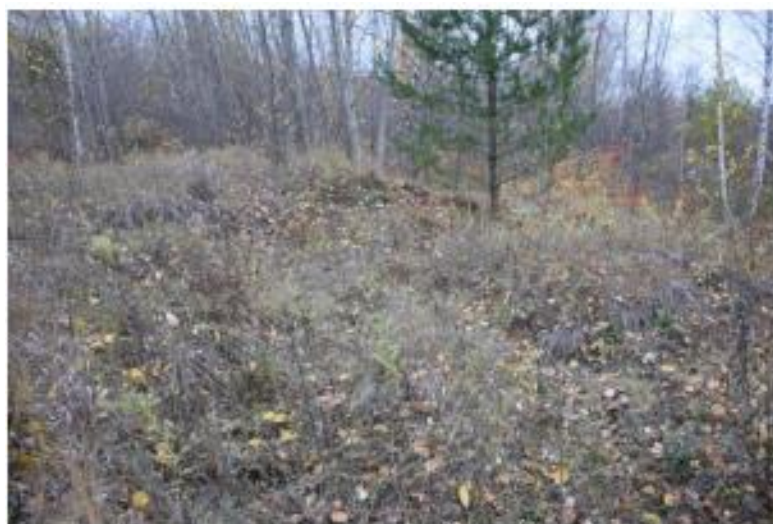
Фото 16-11-00152 Свежие трещины и проседания оползня ниже 3 створа оврага Восточный, октябрь 2023 г., пгт. Рыбная Слобода, Рыбно – Слободский район, Республика Татарстан

16-11-00152	Приволжский	Республика Татарстан	Рыбно – Слободский район, пгт. Рыбная Слобода, восточный борт оврага	55,45647	50,15471	17.10.23	Не завершилась	Оп	Гидрогеол.	Не отмечались	Отмечалась активизация оползневой процесса в Рыбно – Слободском районе, пгт. Рыбная Слобода. На участке присутствуют старые ступени оползня. Обнаруживается бугристый рельеф. На момент обследования зафиксированы свежие трещины отрыва 3 – 4 см. Разгрузка грунтовых вод не выявлена. Состав горных пород, затронутых проявлением: переслаивание супесей, суглинков, песков и глин N – Q. Размеры деформации составляют 70 м в длину, в ширину - 30 м, мощность - 4 м. Площадь оползня составляет 2100 м ² , объём – 8400 м ³ .		
16-11-00159	Приволжский	Республика Татарстан	Рыбно – Слободский район, пгт. Рыбная Слобода, западный овраг	55,45712	50,13930	17.10.23	Не завершилась	Оп	Гидрогеол.	Не отмечались	Отмечалась активизация оползневой процесса в Рыбно – Слободском районе, пгт. Рыбная Слобода. У подножия крутого склона левого борта оврага - ступень отрыва. В нижней части склона под степенью отрыва наблюдается свежая трещина отрыва оползня скольжения. Размеры оползня: длина - 10 м, ширина - 5 м, высота – 2 м. Состав пород, затронутых проявлением: глины, пески неоген – четвертичного возраста. Основные факторы активизации – атмосферные осадки и гидрогеологический.

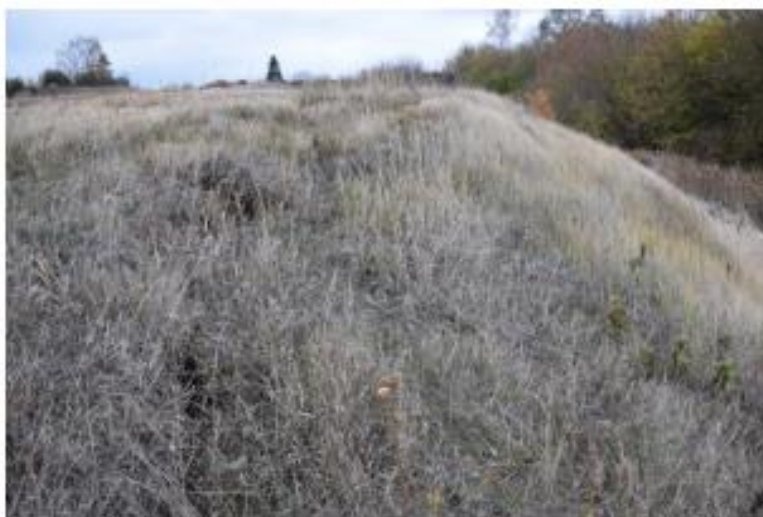
Фото 16-11-00159 Трещина на правом отворжке оврага Западный, октябрь 2023 г., пгт. Рыбная Слобода, Рыбно – Слободский район, Республика Татарстан

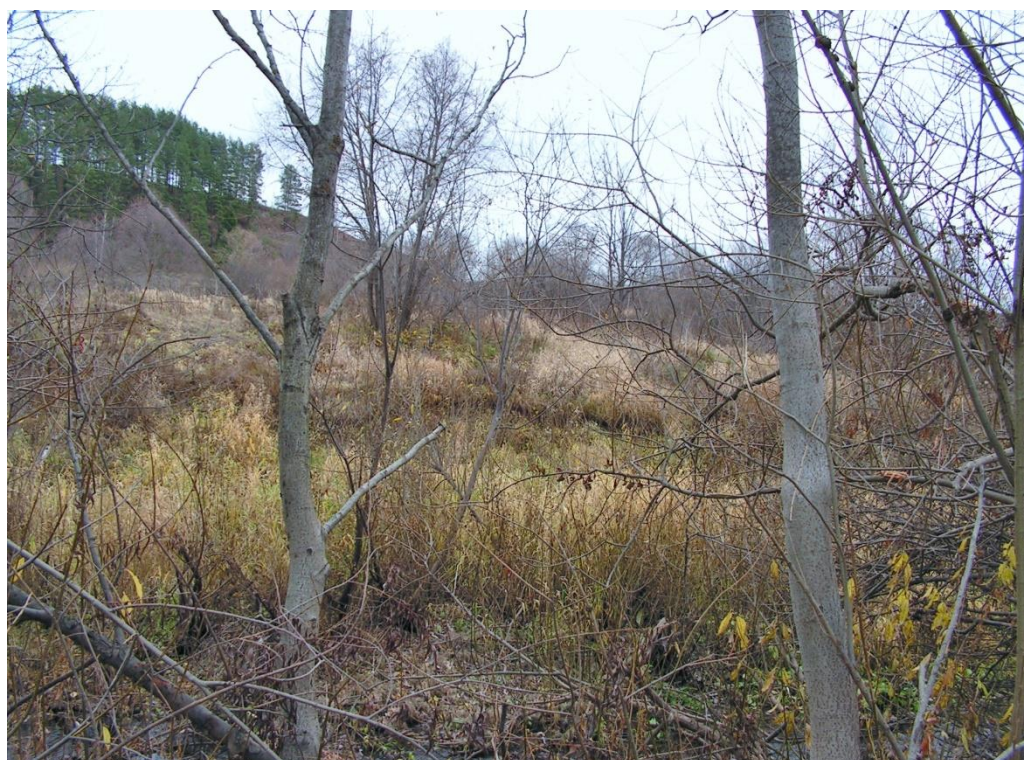
Фото 18-11-00001. Оползень течения на береговом уступе р. Винокурки на участке Докша, Завьяловский район, Удмуртская Республика

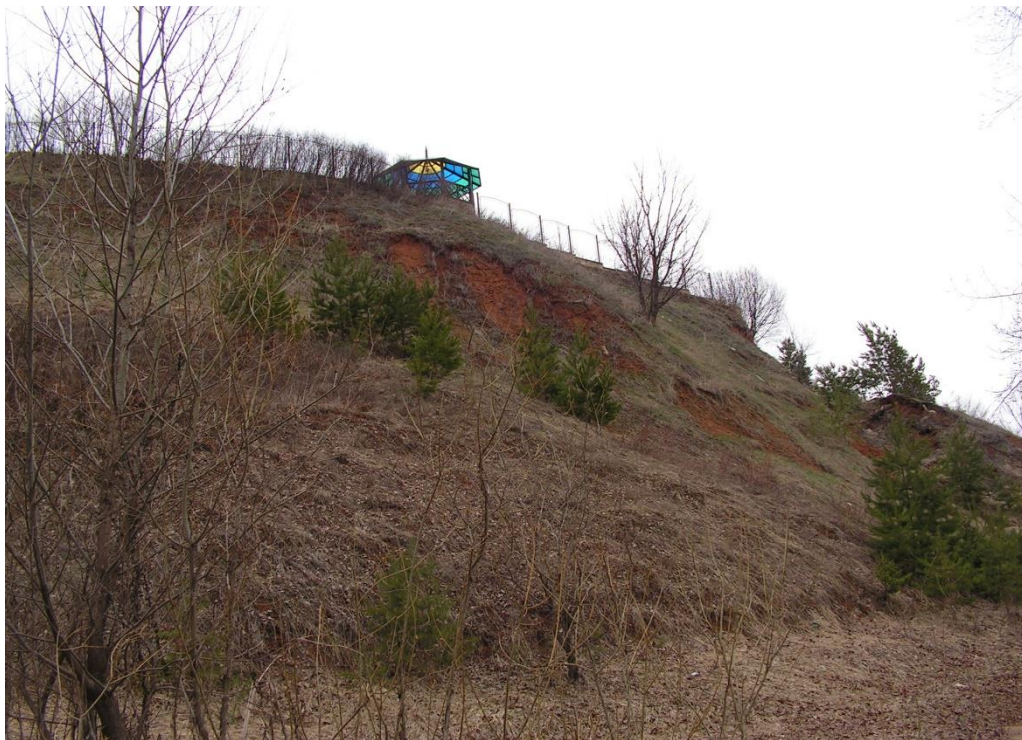
Фото 18-11-00017. Поверхностный оползень течения на левом склоне балки на участке Докша, Завьяловский район, Удмуртская Республика

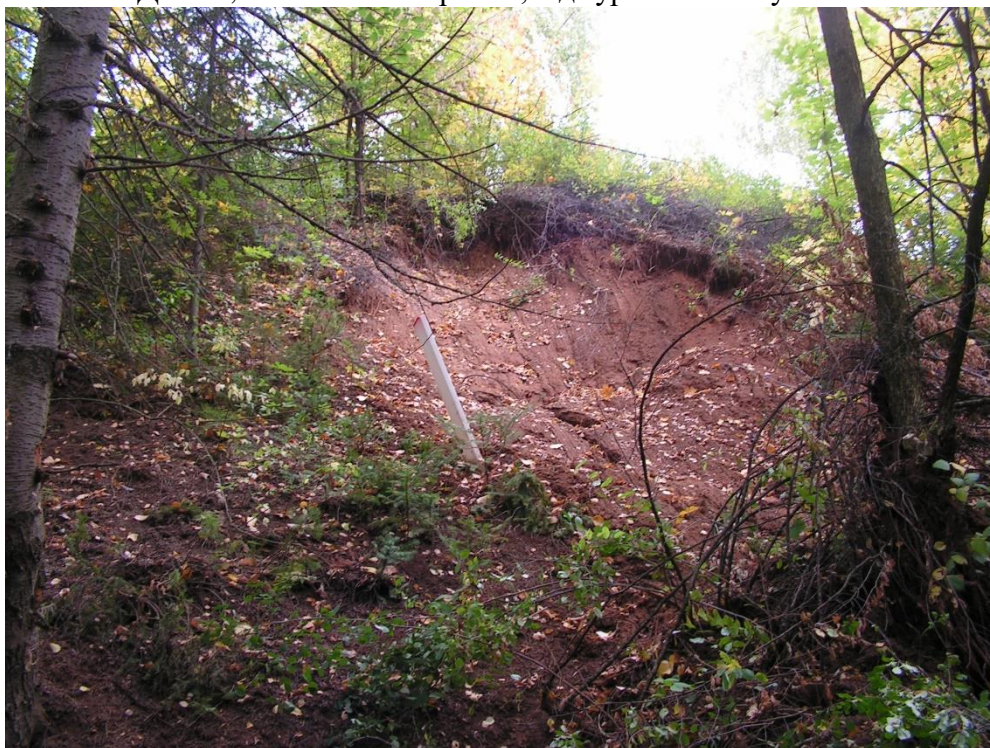
Фото 18-11-00026. Стенка отрыва и вершинная часть оползня на участке Гольяны, Завьяловский район, Удмуртская Республика

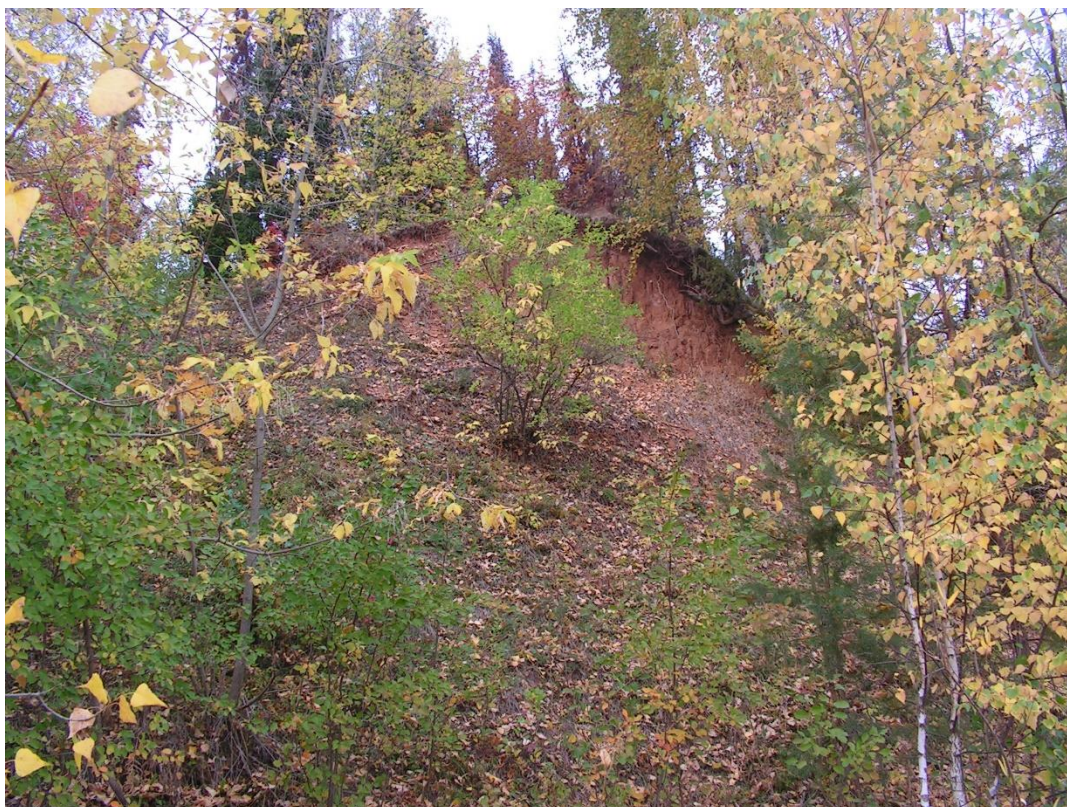
Фото 18-11-00018. Стабилизированный оползень вязкопластического течения на участке Гольяны, Завьяловский район, Удмуртская Республика

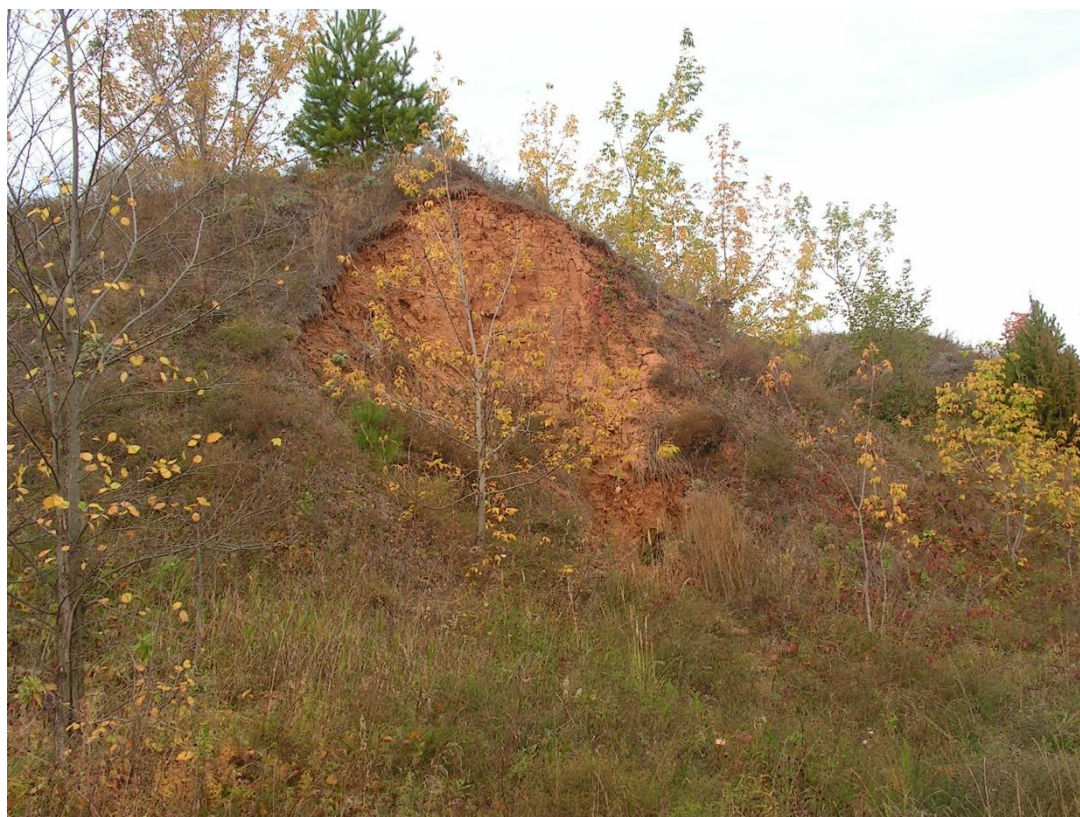
Фото 18-11-00021. Оползень вязкопластического течения на участке Гольяны, Завьяловский район, Удмуртская Республика

18-11-00021	Приволжский	Удмуртская Республика	Завьяловский район, с. Гольяны	56,74907	53,74351	00.10.23	00.10.23	Оп	Атм.	Не отмечались	Отмечалась активизация оползневой процесса в Завьяловском районе, с. Гольяны. Обнаружено обрушение от стенки отрыва оползня малых по объёму блоков суглинистого грунта. Состав горных пород: склоновые средневерхнечетвертичные делювиально-соллюфлюкционные отложения перигляциальной формации, представленные коричневыми лессовидными суглинками, пористыми, слабокарбонатными, разбитыми вертикальными трещинами на столбчатые отдельности. Мощность толщи - 20 м. Параметры проявления: длина -8,7 м, ширина - 10,5 м, площадь – 90 м ² . Мощность - 1,0-1,5м, объём –100 м ³ . Стадия развития – затухание. Основной фактор активизации – атмосферные осадки.		
18-11-00030	Приволжский	Удмуртская Республика	Сарапульский район, г. Сарапул	56,49049	53,81683	00.10.23	00.10.23	Оп	Гидрогеол.	Не отмечались	Отмечалась активизация оползневой процесса в Сарапульском районе, г. Сарапул. Во время обследования обнаружено, что поверхностные оползни вязкопластического течения сливаются на склоне в единый шлейф. Состав горных пород: красновато-коричневые глины и алевролиты с прослоями серых песчаников уржумского яруса и верхнеказанского подъяруса. Параметры проявления: длина - 84,5 м, ширина - 193 м, площадь - 16000 м ² . Мощность – 0,8-1,0 м, объём –14500 м ³ . Базис развития опасного ЭГП: урез р. Кама. Стадия развития – развитие. Основной фактор активизации – атмосферные осадки.

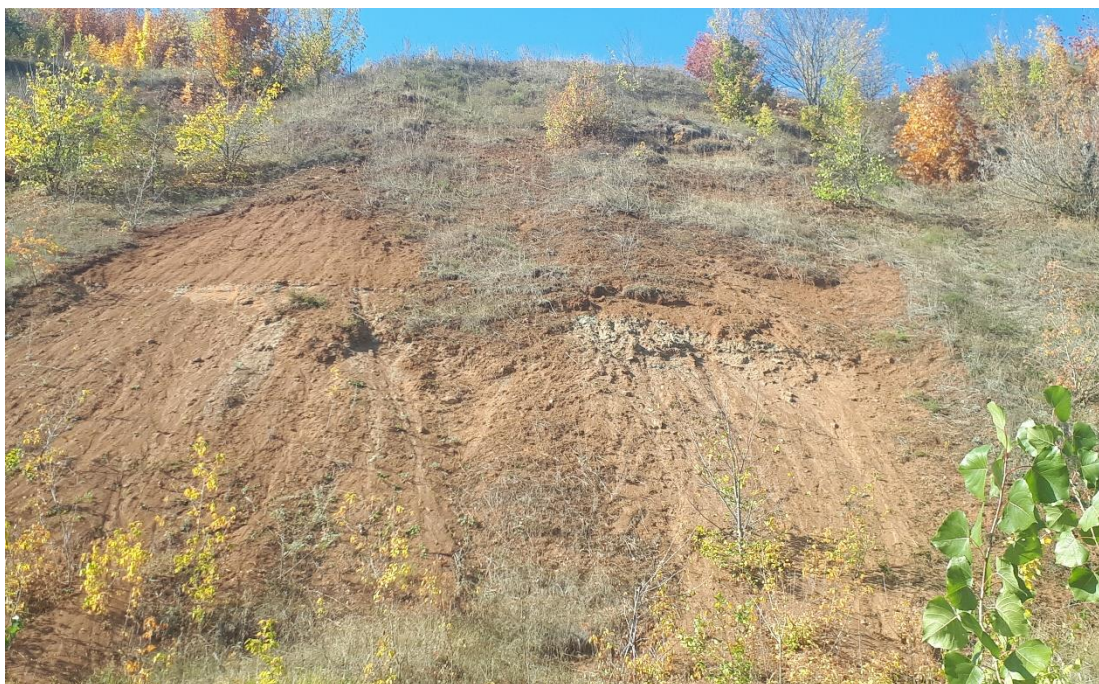
Фото 18-11-00030. Оползень вязкопластического течения на участке Сарапул, Сарапульский район, Удмуртская Республика

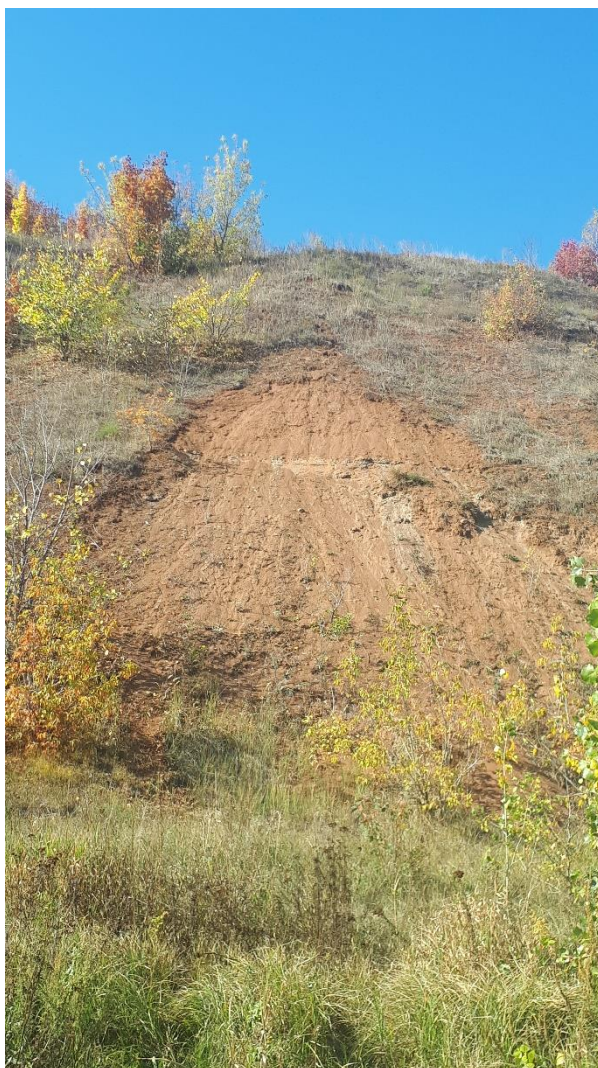
Фото 18-11-00031. Оползень вязкопластического течения на участке Сарапул, Сарапульский район, Удмуртская Республика
