УПРАВЛЕНИЕ ГОСУДАРСТВЕННОГО МОНИТОРИНГА СОСТОЯНИЯ НЕДР

ИНФОРМАЦИОННАЯ СВОДКА

О ПРОЯВЛЕНИЯХ ЭКЗОГЕННЫХ
ГЕОЛОГИЧЕСКИХ ПРОЦЕССОВ НА
ТЕРРИТОРИИ РОССИЙСКОЙ ФЕДЕРАЦИИ

4 КВАРТАЛ
2023

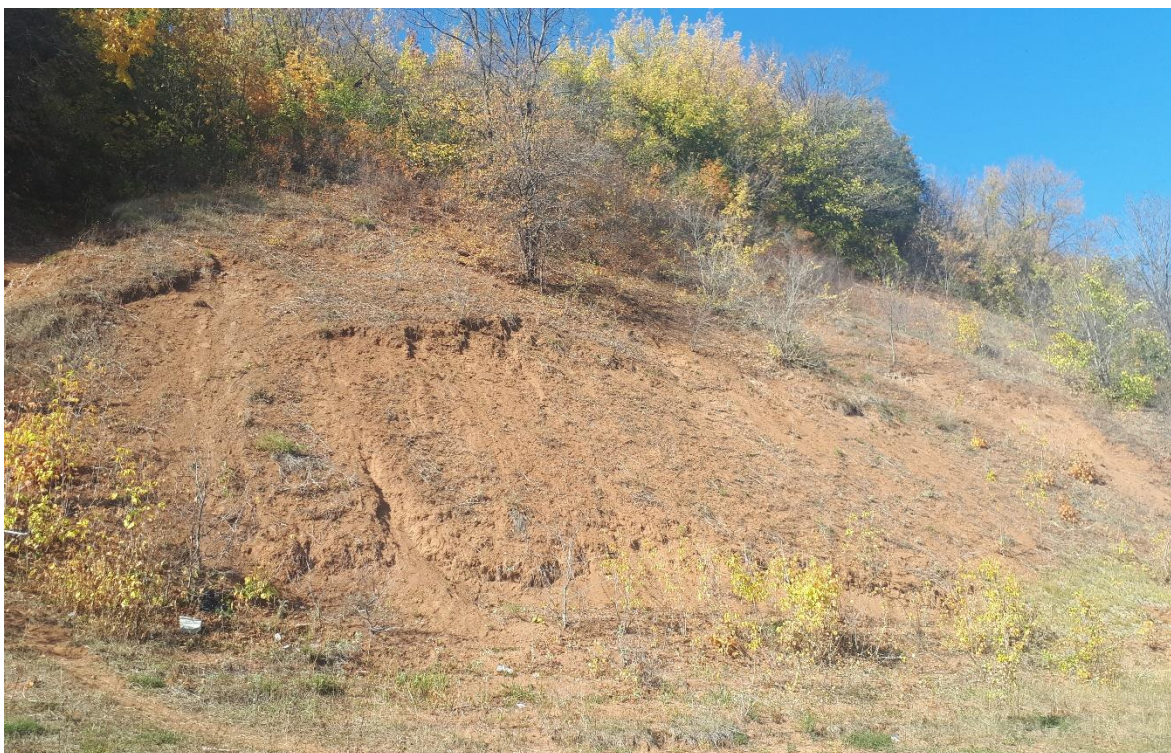
Фото 18-11-00032. Оползень вязкопластического течения на участке Сарапул, Сарапульский район, Удмуртская Республика

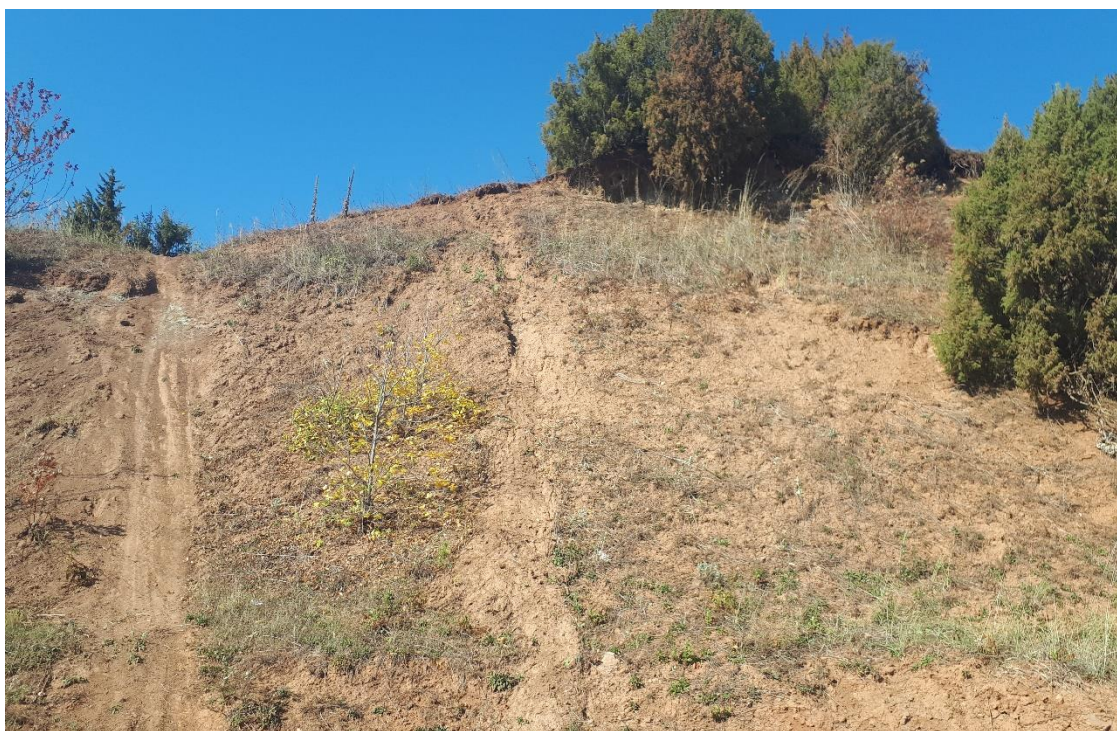
Фото 18-11-00020. Поверхностный оползень вязкопластического течения на участке Дулесово, Сарапульского района Удмуртская Республика

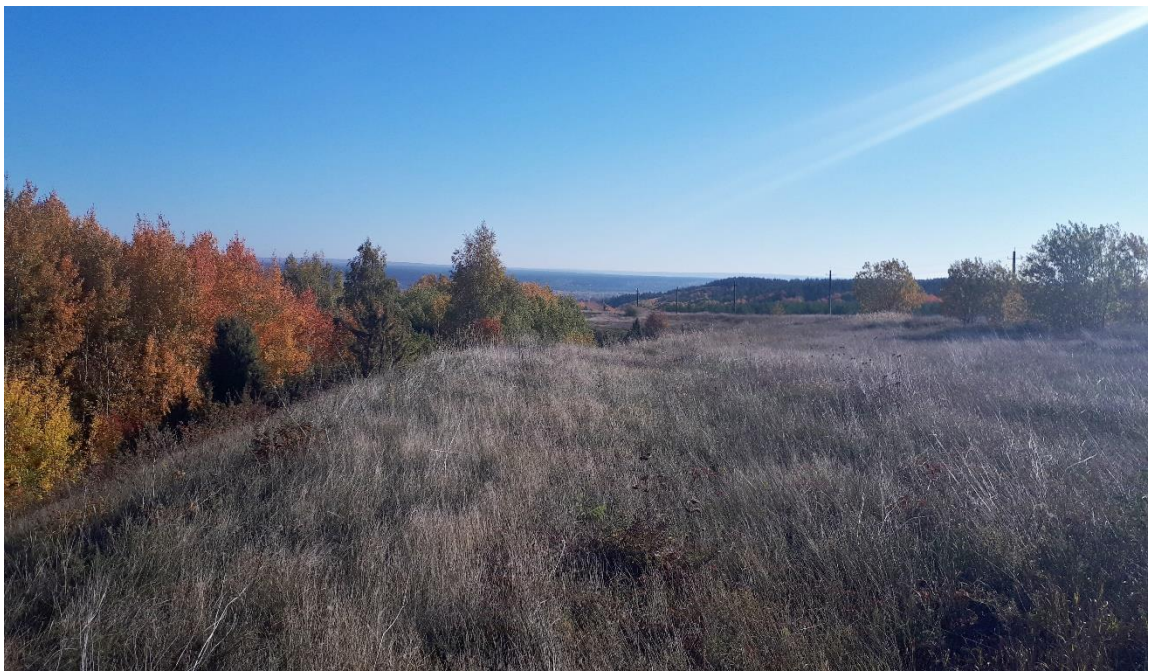
Фото 18-22-00023. Вершинная часть оврага на участке Соколовка, Сарапульского района
Удмуртская Республика

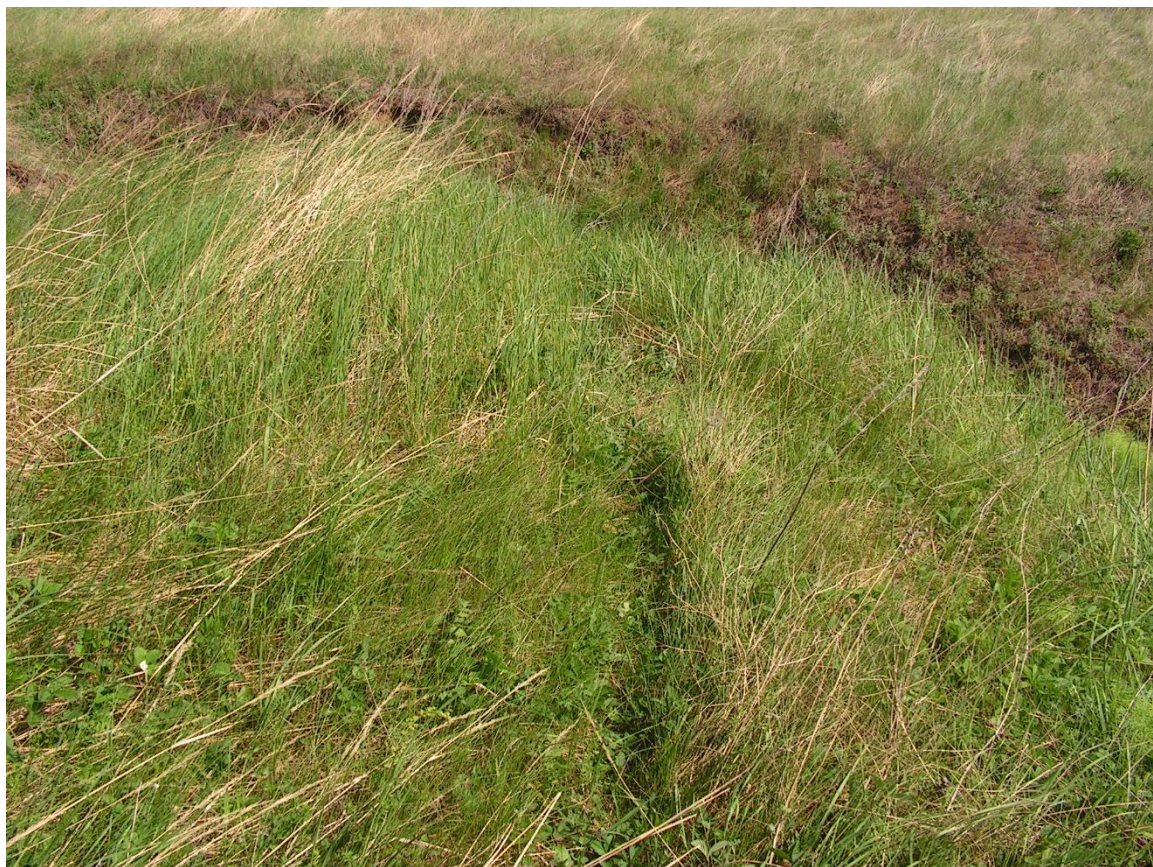
Фото 18-22-00024. Эрозионная промоина на участке Соколовка, Сарапульского района
Удмуртская Республика

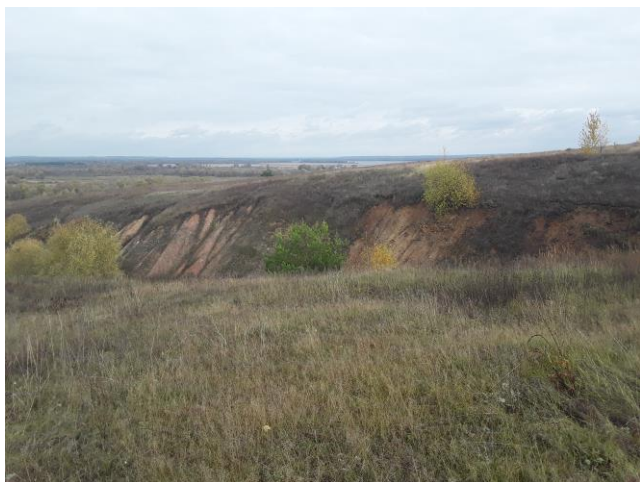
Фото 21.22.00037. Развитие овражной эрозии на восточной окраине д. Пиндиково Козловского мун. округа, Чувашская Республика

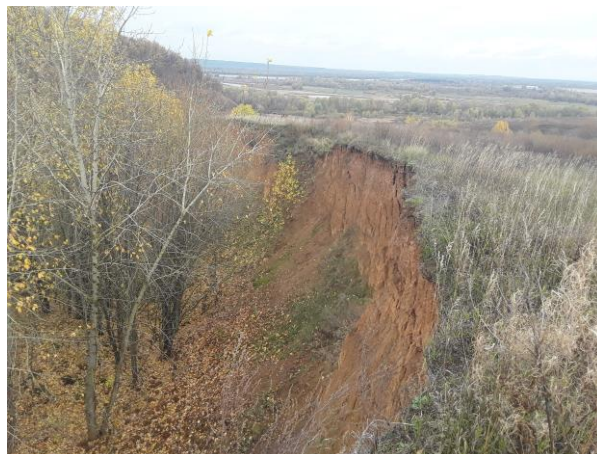
Фото 21.11.00038. Развитие овражной эрозии на северной окраине д. Пиндиково Козловского мун. округа, Чувашская Республика

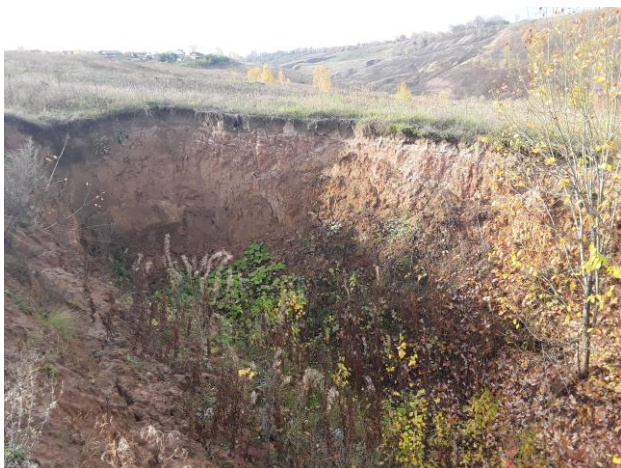
Фото 21.22.00039. Развитие овражной эрозии западнее д. Пиндиково Козловский мун. округа, Чувашская Республика

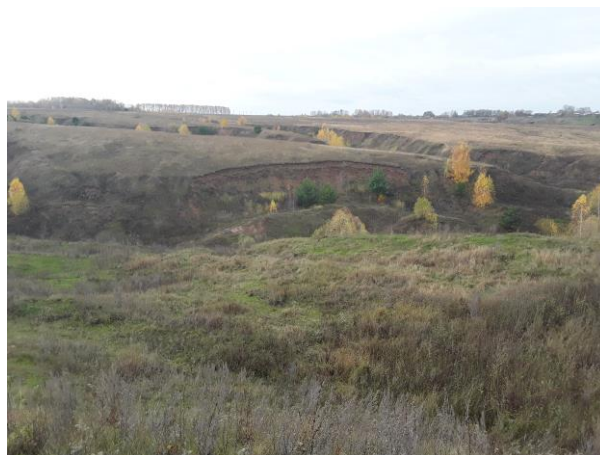
Фото 21.11.00037. Развитие оползневого процесса на юго-западной окраине д. Пиндиково Козловского мун. округа, Чувашская Республика

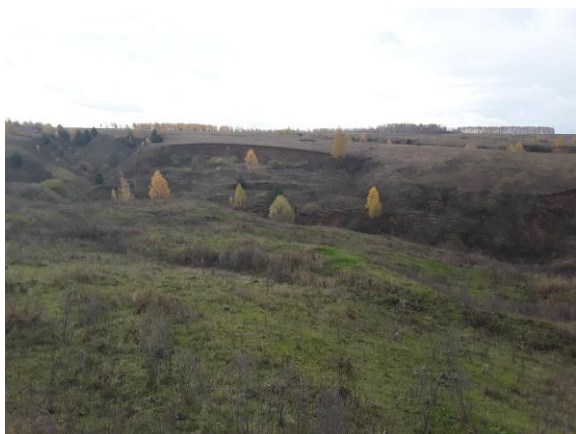
Фото 21.11.00038. Развитие оползневого процесса южнее д. Пиндиково Козловского мун. округ, Чувашская Республика

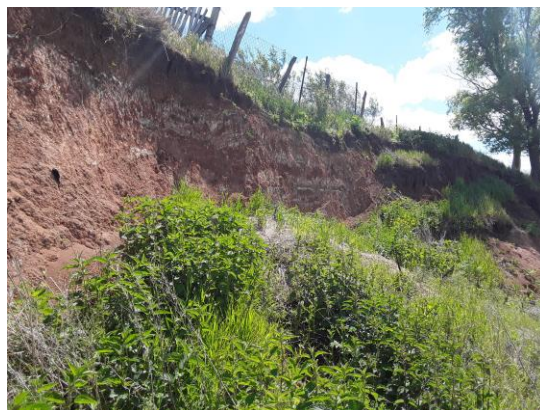
Фото 21.11.00039. Развитие оползневого процесса на южной окраине д. Пиндиково Козловского мун. округа, Чувашская Республика

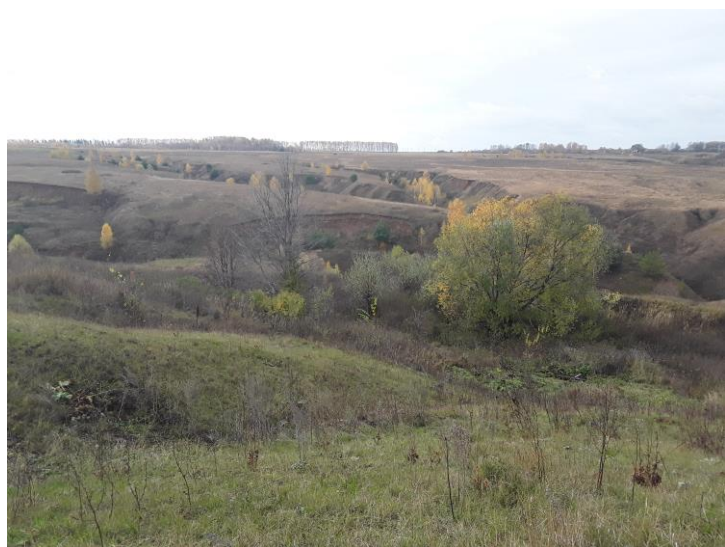
Фото 21.22.00040. Развитие овражной эрозии восточнее д. Пиндиково Козловского мун. округа

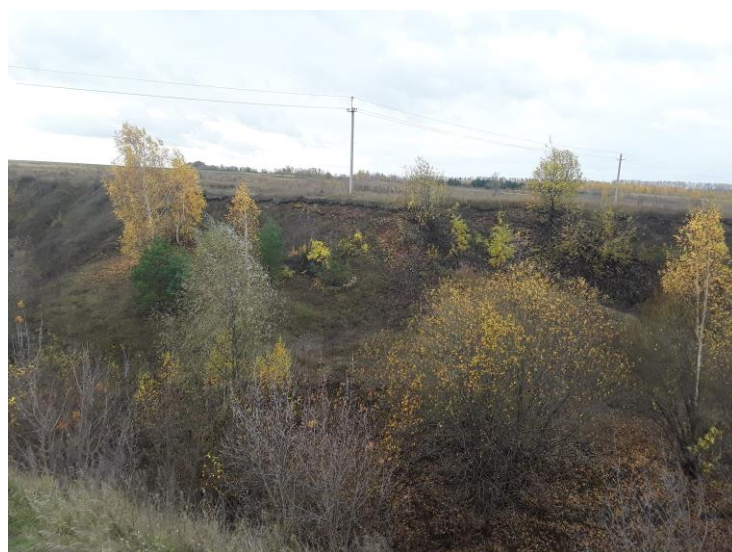
Фото 21.22.00041. Развитие овражной эрозии восточнее д. Пиндиково Козловского мун-округа

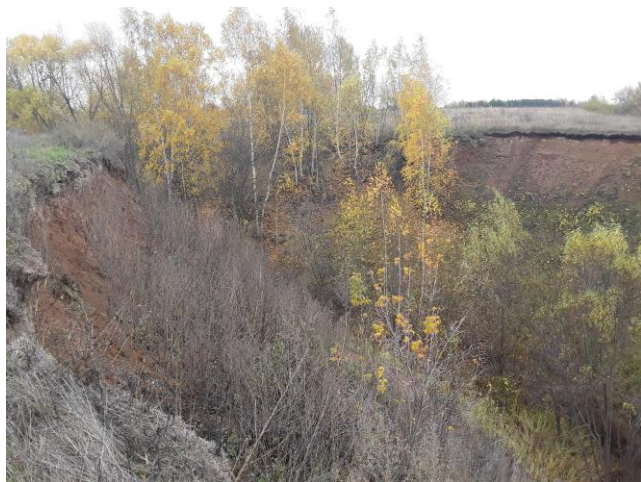
Фото 21.22.00042. Развитие овражной эрозии на юго-восточной окраине д. Пиндиково Козловского мун-округа, Чувашская Республика

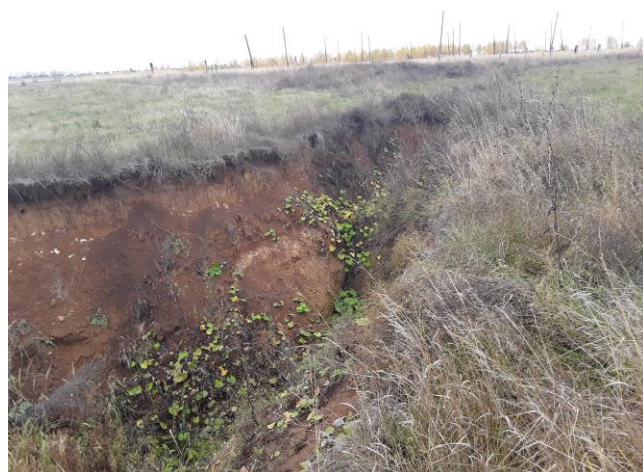
Фото 21.22.00043. Развитие овражной эрозии на южной окраине д. Пиндиково Козловского мун-округа, Чувашская Республика

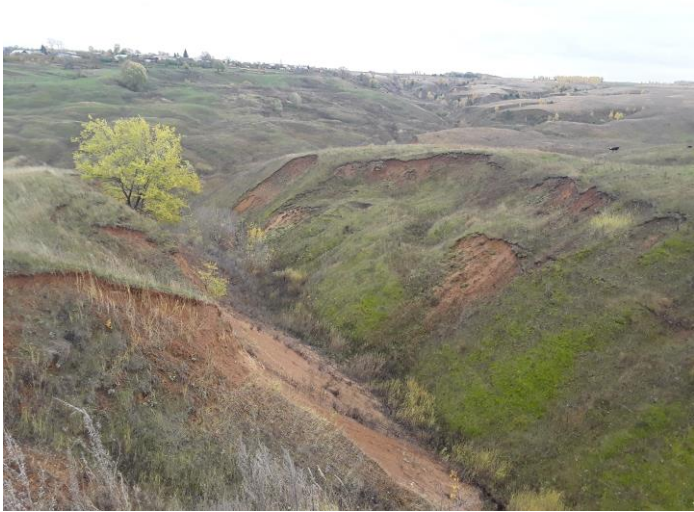
Фото 21.22.00044. Развитие овражной эрозии на восточной окраине д. Солдыбаево Козловского мун-округа, Чувашская Республика

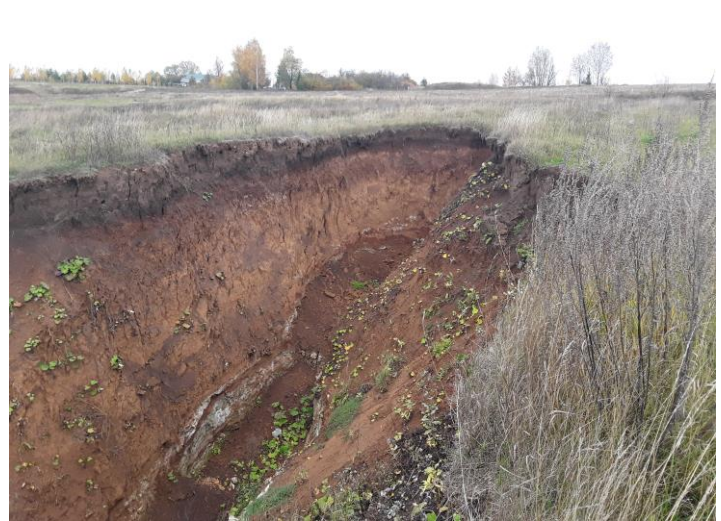
Фото 21.22.00045. Развитие овражной эрозии на южной окраине д. Дятлино Козловского мун-округа, Чувашская Республика

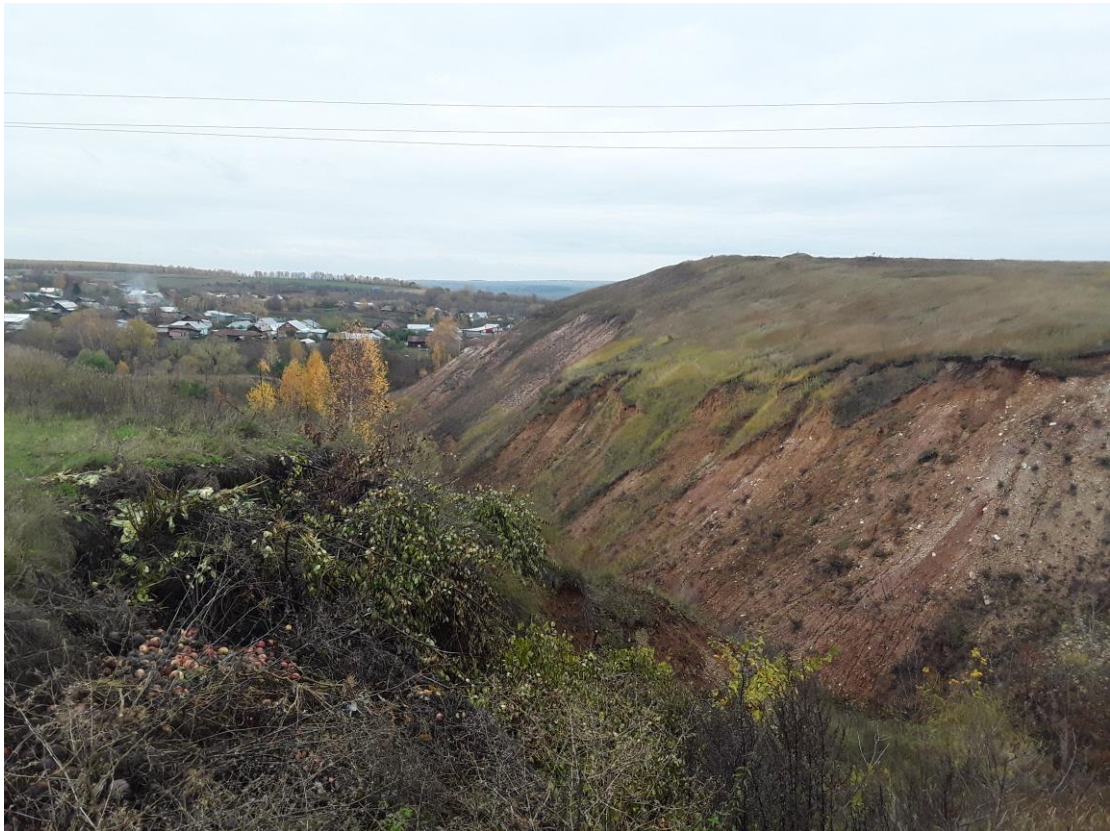
Фото 21.22.00046. Развитие овражной эрозии между д. Дятлино и д. Картлуево Козловский мун-округ, Чувашская Республика

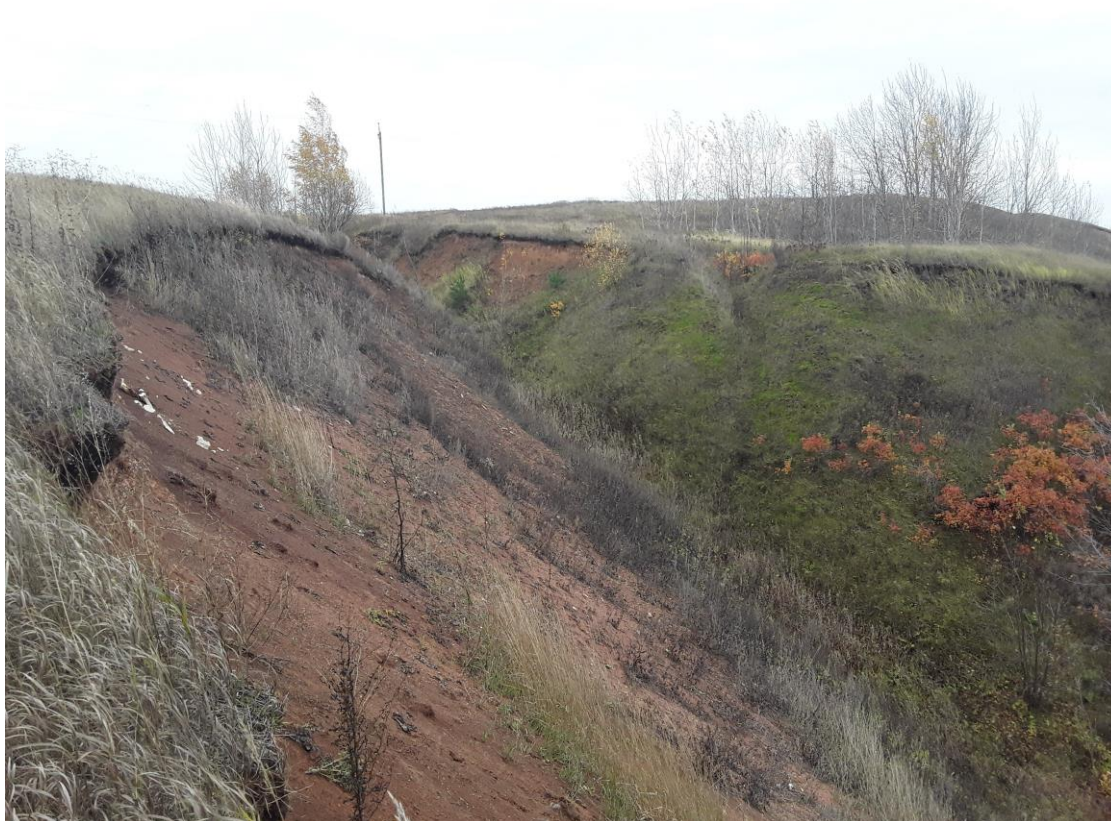
Фото 21.22.00047. Развитие овражной эрозии между дд. Карглуево и Дятлино
Козловский мун-округ, Чувашская Республика

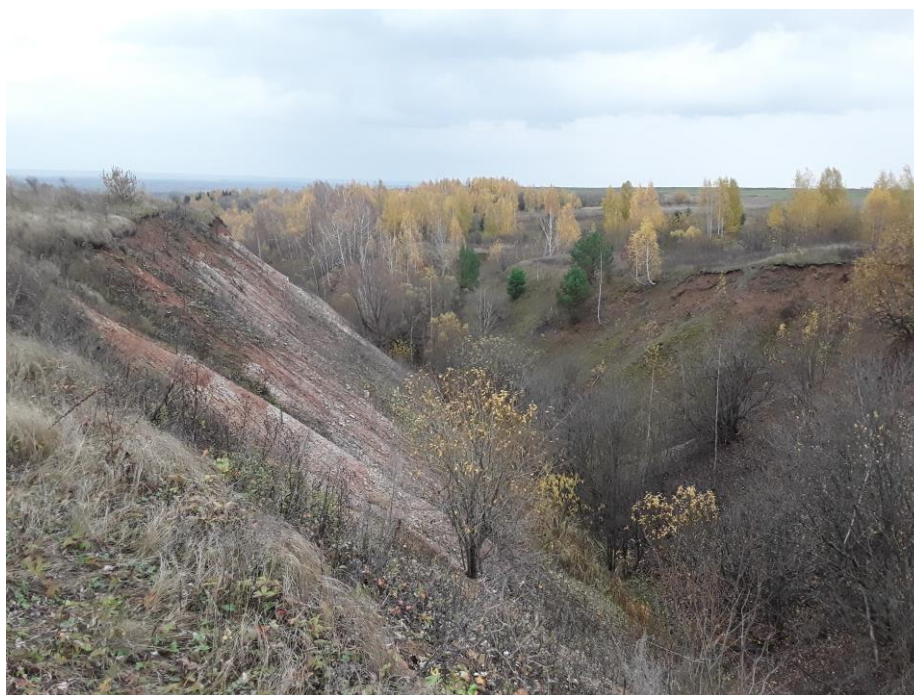
Фото 21.22.00048. Развитие овражной эрозии на восточной окраине д. Ураково
Мариинско-Посадский мун-округ, Чувашская Республика

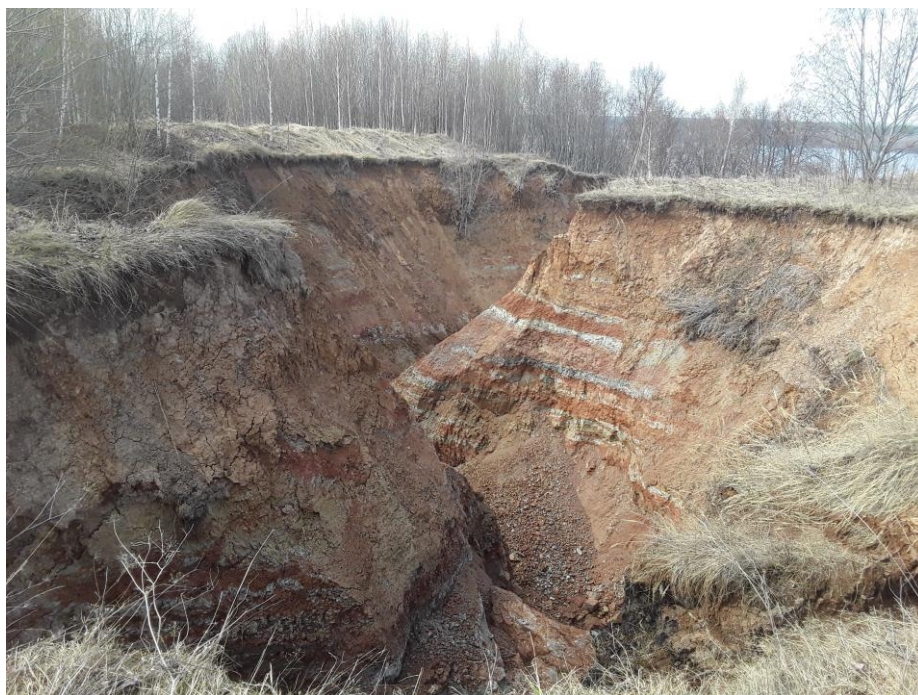
Фото 21.22.00049. Развитие овражной эрозии восточнее г. Мариинский-Посад, окраина, Чувашская Республика

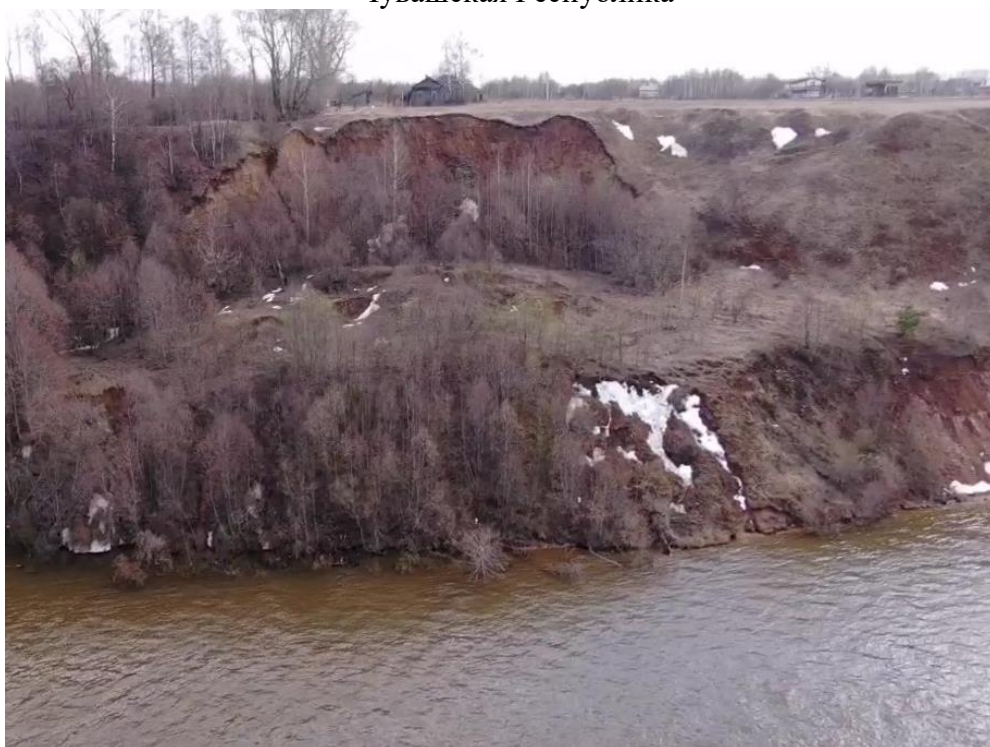
Фото. 21.11.00040. Развитие оползневого процесса в северной части г. Мариинский-Посад (государева гора), Чувашская Республика

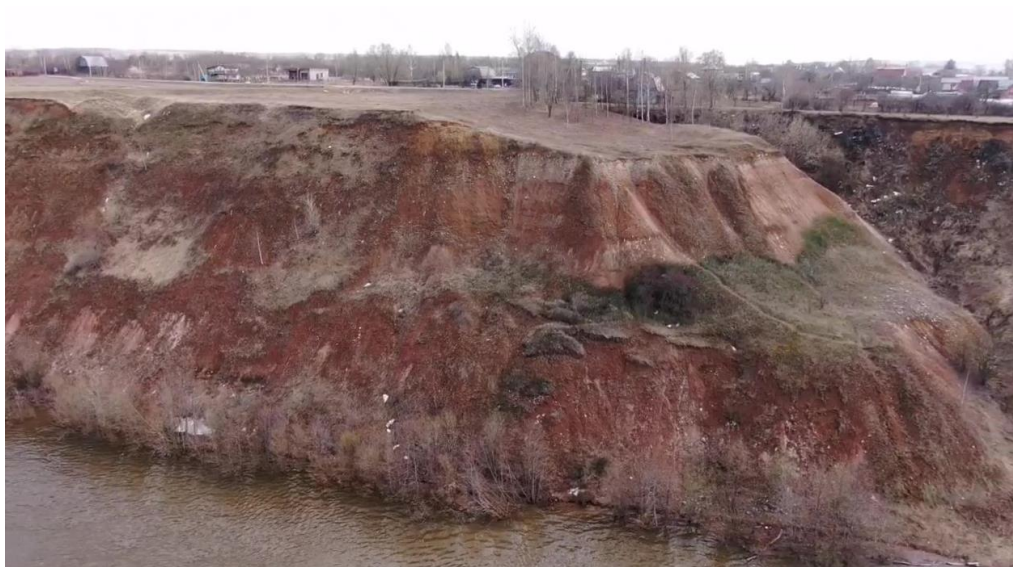
Фото. 21.11.00041. Развитие оползневого процесса в северной части г. Мариинский-Посад (государева гора) , Чувашская Республика

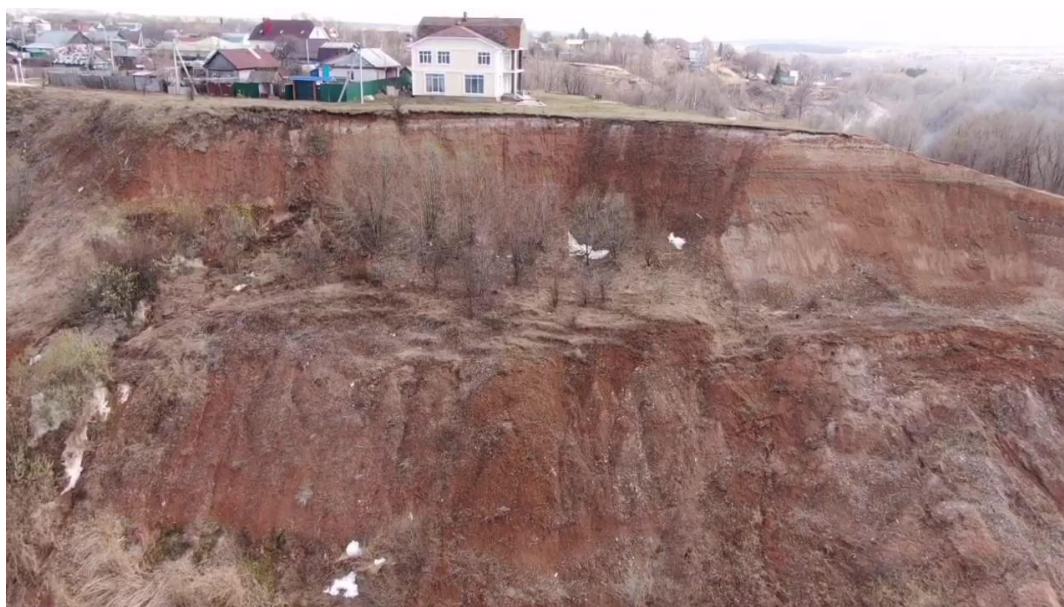
Фото. 21.11.00042. Развитие оползневого процесса в северной части г. Мариинский-Посад (государева гора) , Чувашская Республика

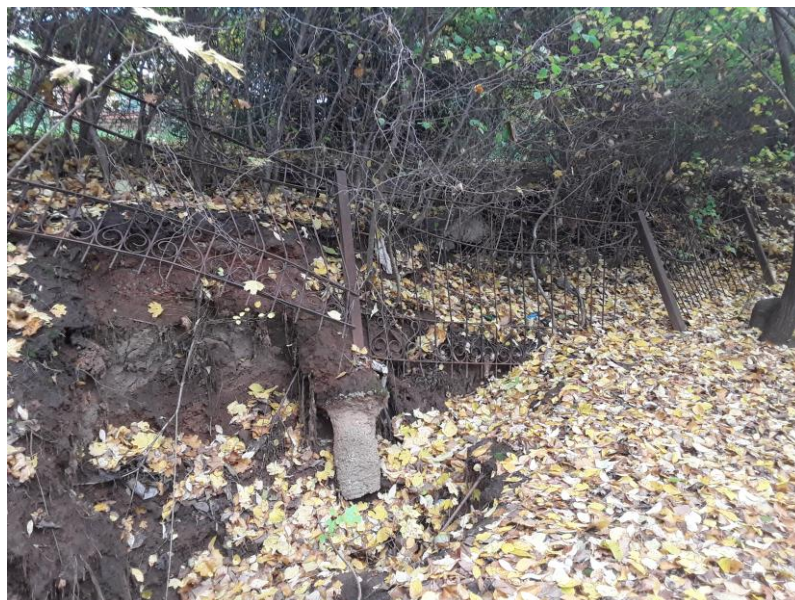
Фото 21.11.00001. Развитие оползневого процесса в северо-западной части, ул. Семена Ислюкова г. Чебоксары, Чувашская Республика

21-11-00001	Приволжский	Чувашская Республика	г. Чебоксары северо-западная часть, ул. Семена Ислукова	56,15338	47,17005	19.05.23	Не завершилась	Оп	Атм., техн	Отмечались	Оползень расположен в северо-западной части г. Чебоксары по ул. Семена Ислукова на бровке склона Чебоксарского водохранилища. Активизация не прекратилась осенью 2023. В настоящее время оползень продолжает разрушать забор и территорию участка многоквартирного 3-х этажного жилого дома. Бровка оползня продолжила своё развитие. Площадь оползня 1080 м ² , длина - 80 м, ширина - 13,5 м. Породы четвертичных и вятских отложений, представленных песками, суглинками, глинами и песчаниками с прослоями известняков. Базис развития: нижняя часть бровки оползня. Оползень в средней степени активности. Основной фактор активизации – техногенный и атмосферные осадки. Статус ЧС – не введён.		
21-22-00009	Приволжский	Чувашская Республика	Чебоксары северо-западная часть	56,15377	47,17813	19.05.23	Не завершилась	Эо	Атм., техн.	Не отмечались	Отмечалась активизация процесса овражной эрозии в г. Чебоксары, северо-западная часть. Длина оврага - 70 м. Обнажены породы четвертичных и вятских отложений, которые представлены песчаниками, мергелями, глинами красными плотными. Овраг в средней степени активности. Основной фактор активизации – техногенный и атмосферные осадки.

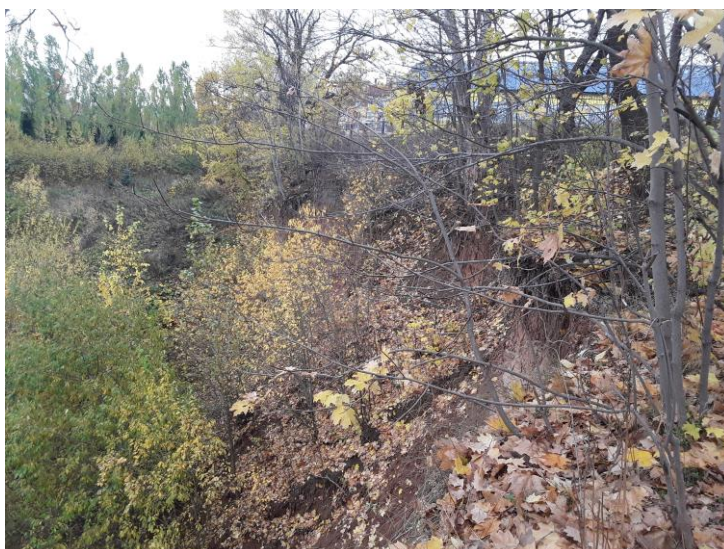
Фото. 21.22.00009. Развитие овражной эрозии в северо-западной части г. Чебоксары, Чувашская Республика

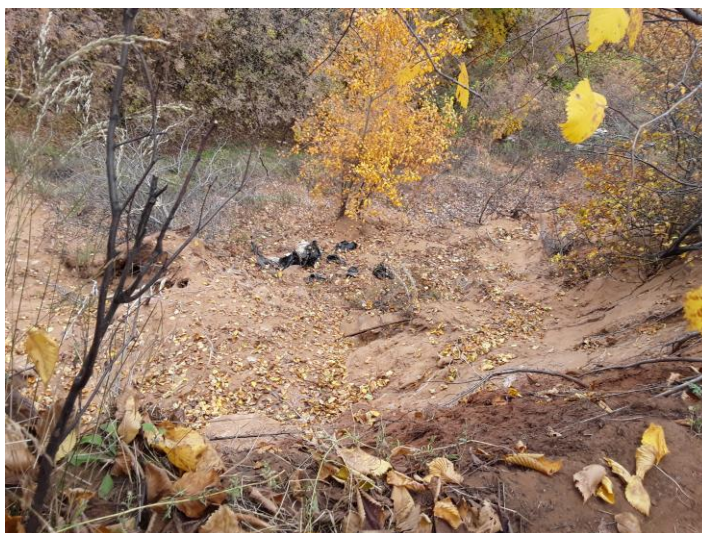
Фото. 21.22.00010. Развитие овражной эрозии в северо-западной части г. Чебоксары, ул. Сельская, Чувашская Республика

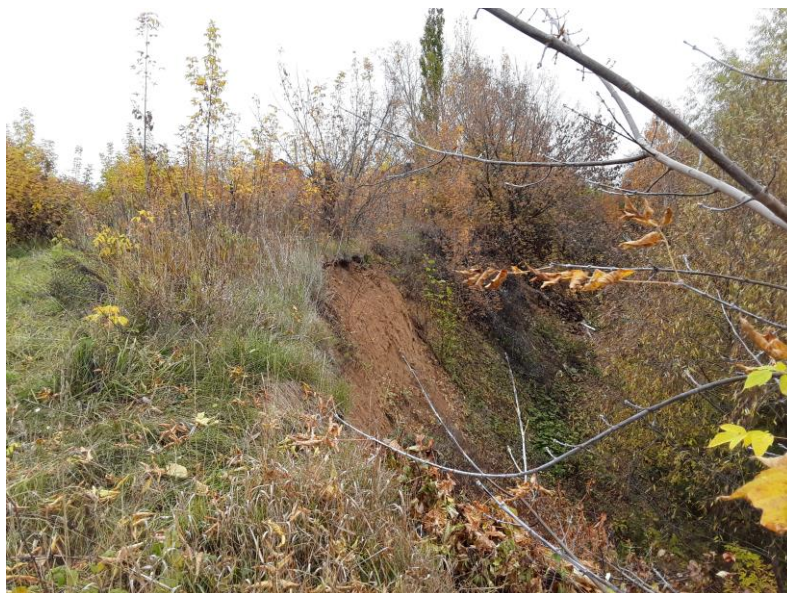
Фото. 21.11.00003 Развитие оползневого процесса в северо-восточной части г. Чебоксары, ул. Гремячево, Чувашская Республика

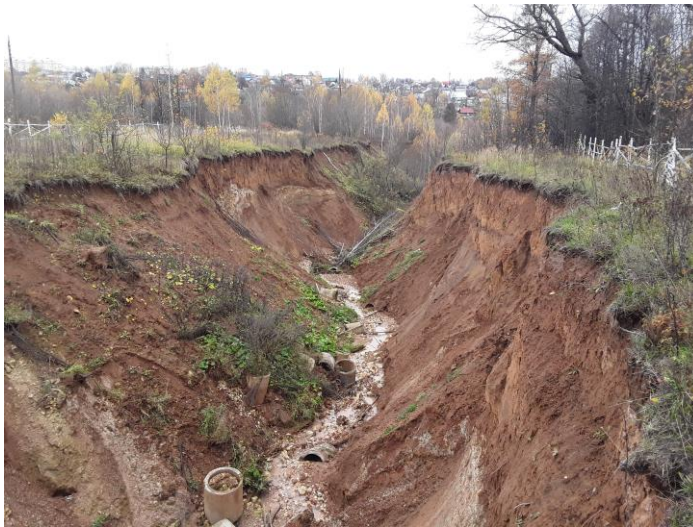
Фото. 21.22.00012. г. Развитие овражной эрозии в центральной части г. Чебоксары, Чувашская Республика

21-22-00012	Приволжский	Чувашская Республика	г. Чебоксары, центральная часть	56,11748	47,23803	19.05.23	Не завершилась	Эо	Атм., техн.	Не отмечались	Отмечалась активизация процесса овражной эрозии в г. Чебоксары. Длина оврага - 200 м. обнажённая обрывистая вершина и борта отвесные. Разрушенная труба водоотвода. Обнажены породы четвертичных и вятских отложений, представленные суглинками, глинами, в нижней части, на глубине 10 м прослой известняков, мергелей, аргиллитов. Базис развития: устье оврага. Овраг в очень высокой степени активности. Основной фактор активизации – техногенный и атмосферные осадки..		
21-11-00008	Приволжский	Чувашская Республика	с. Порецкое, левый берег р. Сура	55,18635	46,34167	16.05.23	Не завершилась	Оп	Атм	Не отмечались	Отмечалась активизация оползневого процесса в с. Порецкое, левый берег р. Сура. Площадь оползня - 6300 м ² , длина – 70 м, ширина – 90 м. Породы представлены меловыми и юрскими отложениями, состоящими из глин темно-серых с прослоями алевритов и мергелей. Оползень высокой степени активности. Основной фактор активизации – атмосферные осадки.

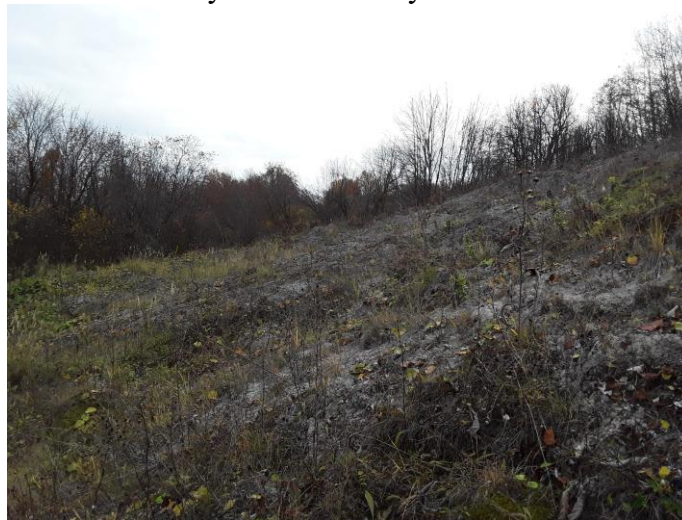
Фото. 21.11.00008. Развитие оползневого процесса на левом берегу р. Сура с. Порецкое, Чувашская Республика

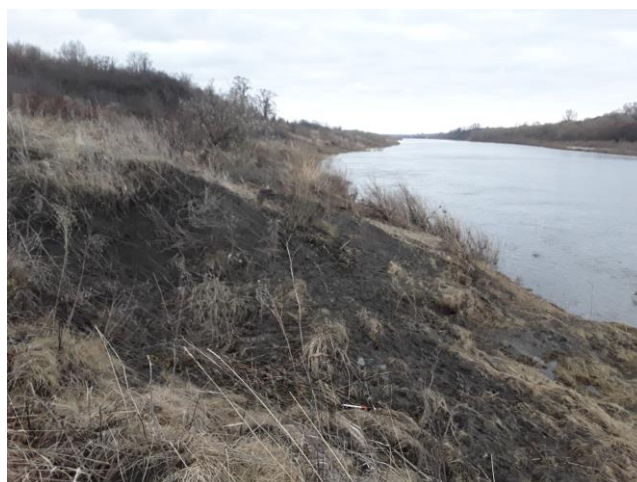
Фото. 21.11.00009. Развитие оползневого процесса на левом берегу р. Сура с. Порецкое, Чувашская Республика

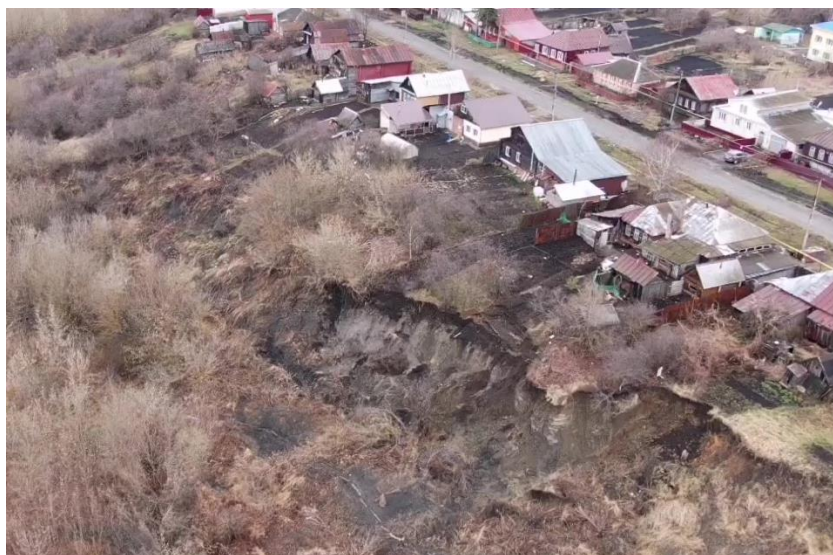
Фото. 21.11.00016 Развитие оползневого процесса на верхней части склона р. Сура, ул. Комсомольская с. Порецкое, Чувашская Республика

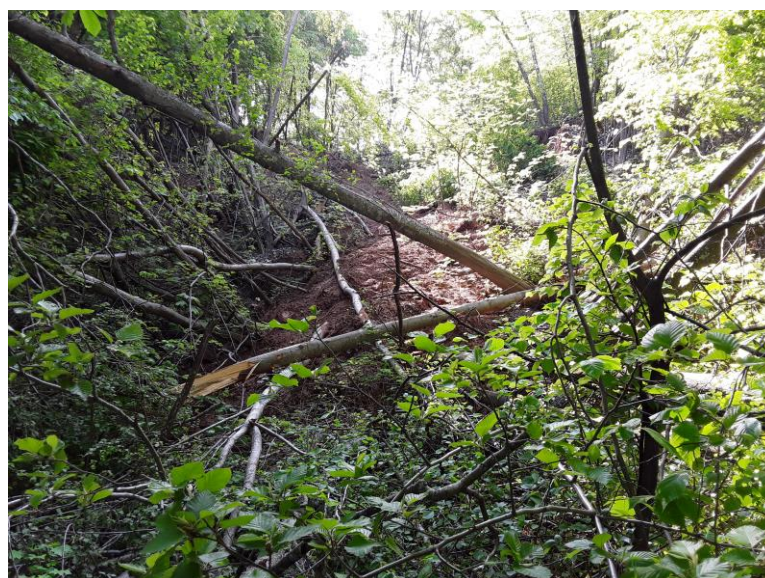
Фото. 21.11.00019. Развитие оползневого процесса в нижней части склона Чебоксарского водохранилища, п. Сюктерка Чебоксарский мун. округ, Чувашская Республика

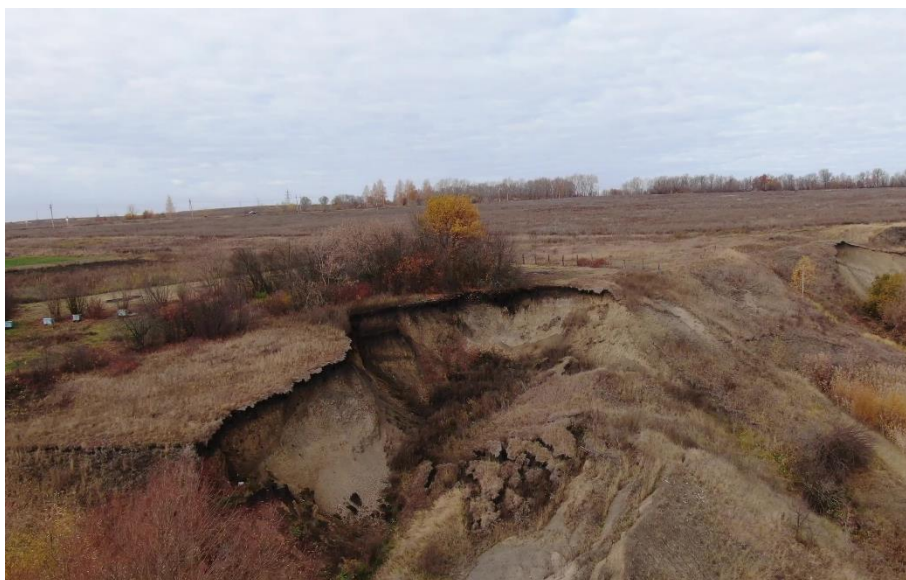
Фото. 21.11.00031. Развитие оползневого процесса на северной окраине д. Стемасы
Алатырский мун. округ, Чувашская Республика

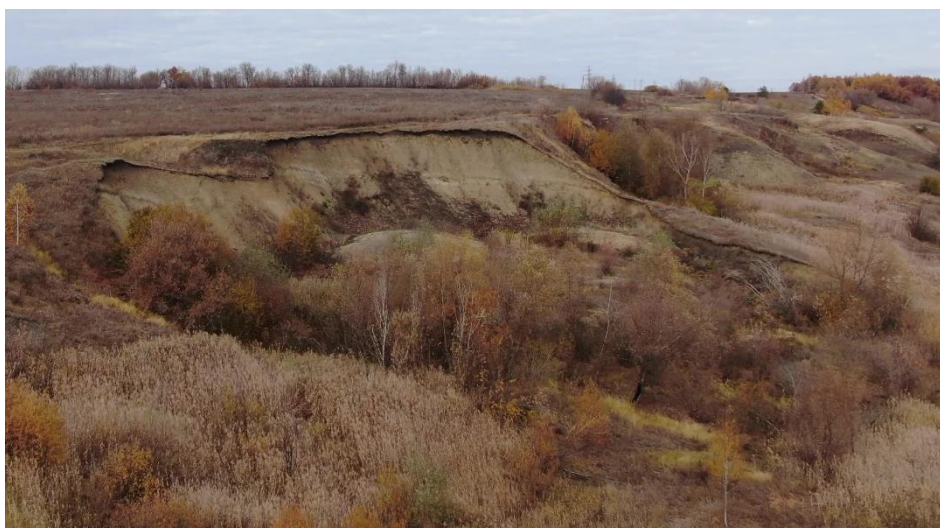
Фото. 21.11.00032. Развитие оползневого процесса на северной окраине д. Стемасы
Алатырский мун. округ, Чувашская Республика

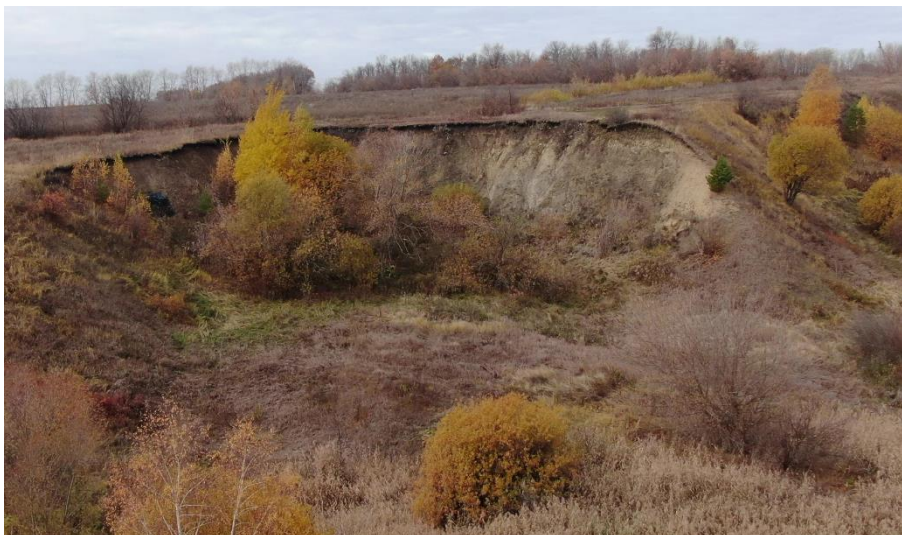
Фото. 21.11.00033. Развитие оползневого процесса на северной окраине д. Стемасы Алатырский мун. округ, Чувашская Республика

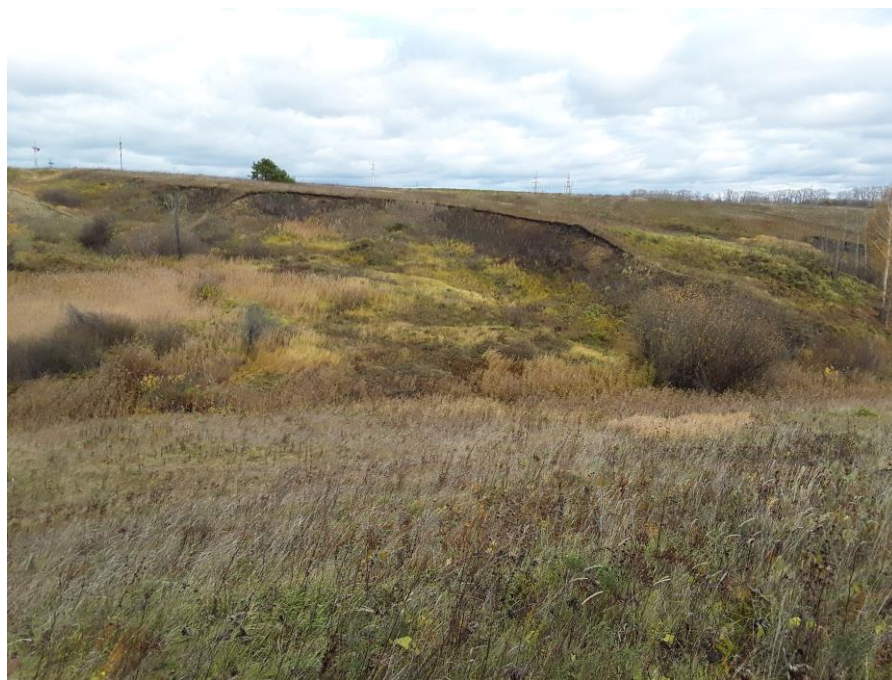
Фото. 21.11.00034. Развитие оползневого процесса на западной окраине д. Восход Алатырский мун. округ, Чувашская Республика

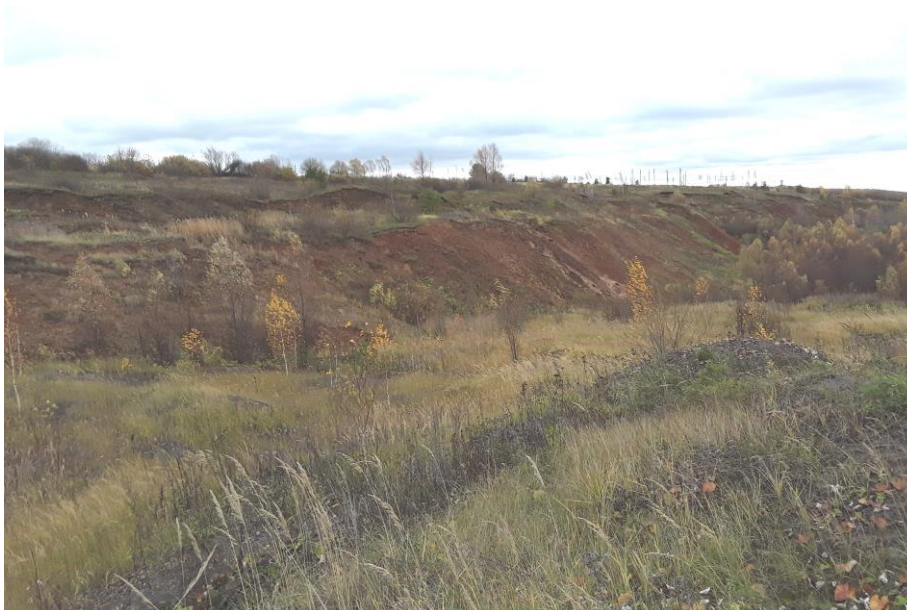
Фото. 21.11.00035. Развитие оползневой процесса на восточной окраине с. Анастасово
Порецкий мун. округ, Чувашская Республика

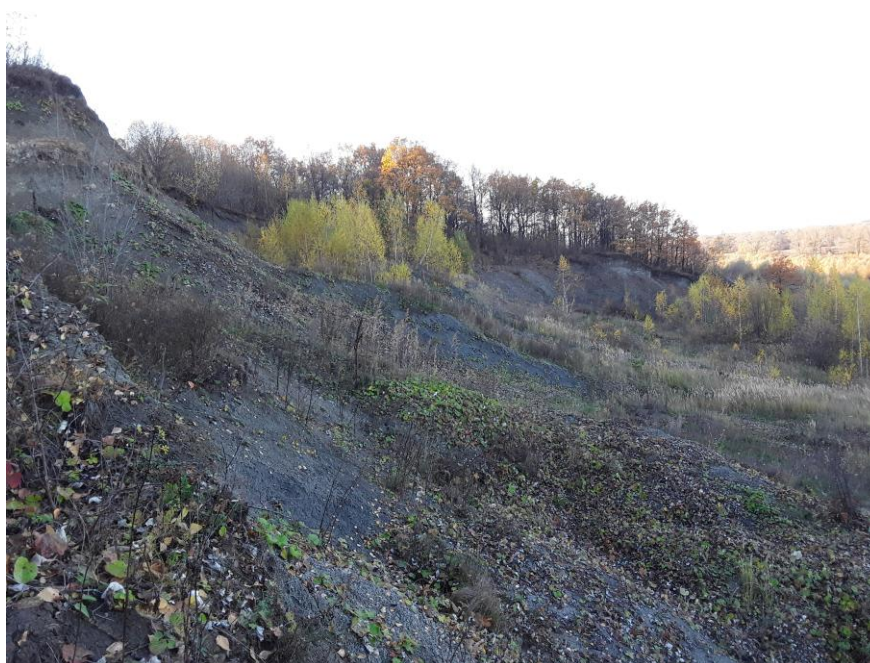
Фото. 21.11.00036 Развитие оползневой процесса на восточной окраине д. Устиновка
Порецкий мун. округ, Чувашская Республика

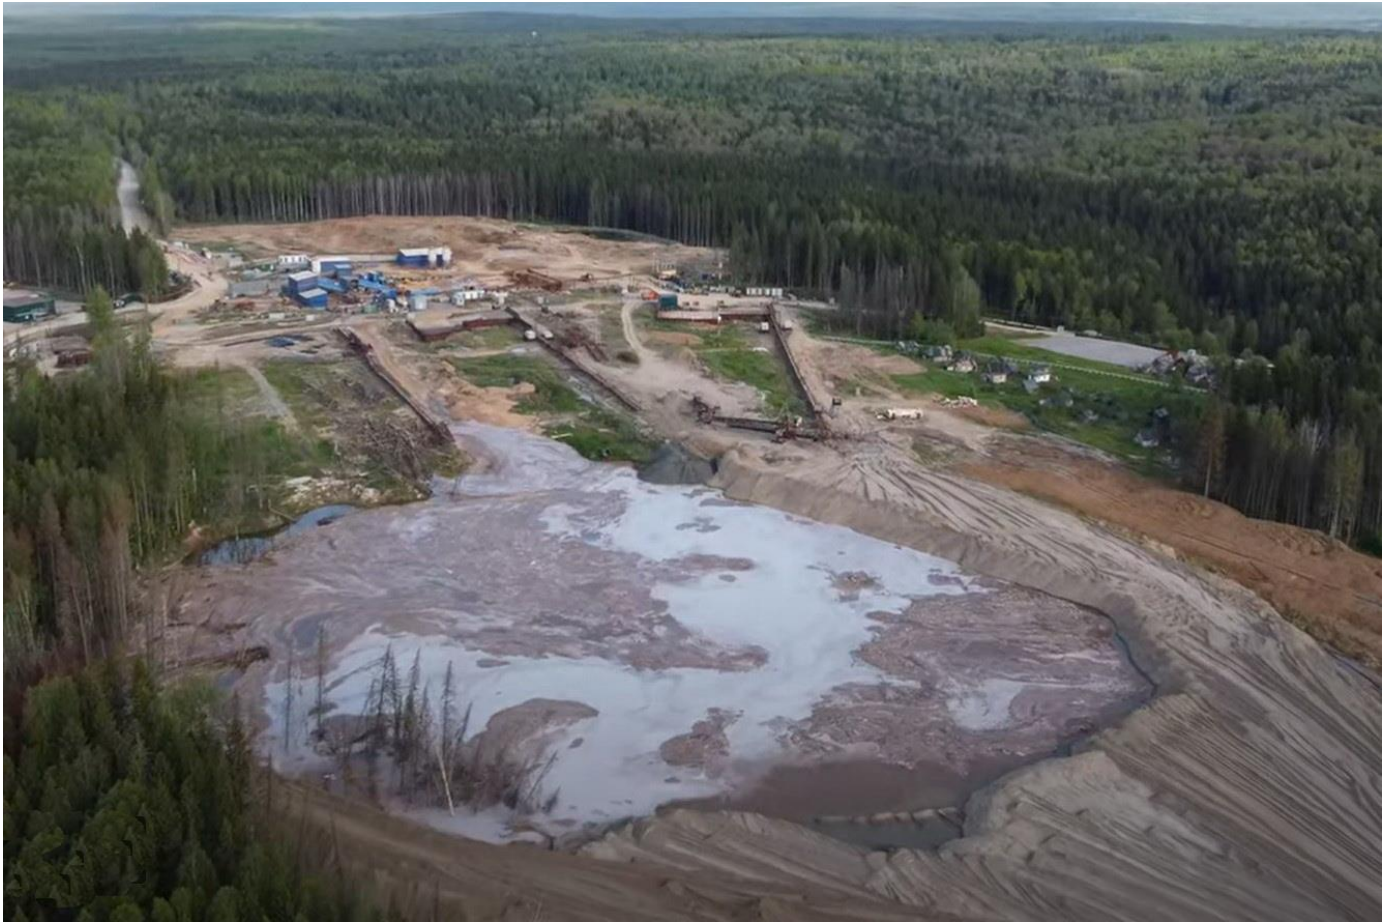
Фото 59-26-00010. Провал на аварийном участке СКРУ-2, июнь 2022 г., СНТ «Ключики», г. Соликамск, Пермский край.

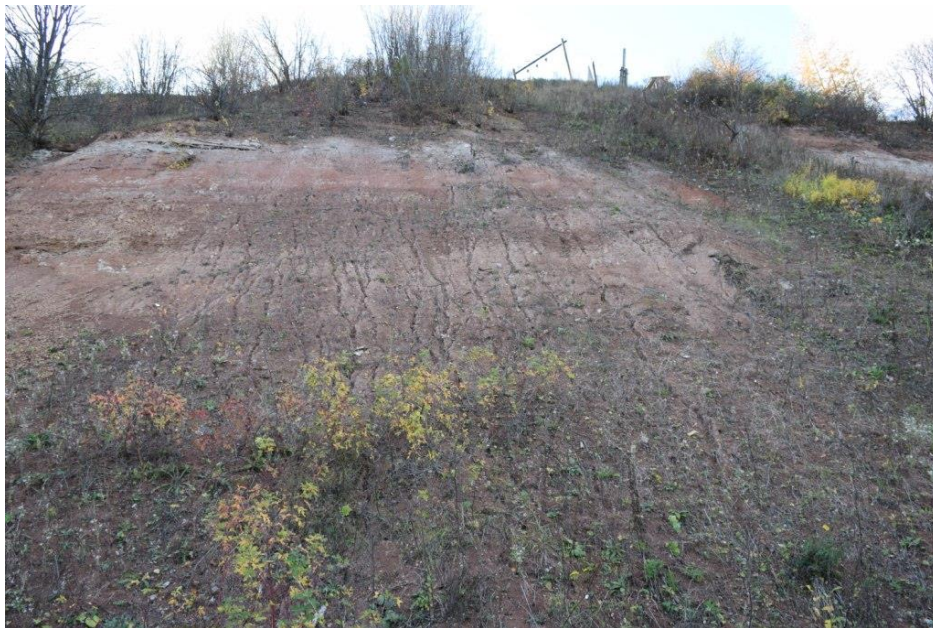
Фото 43-10-00001. Участок склона р. Вятка в сл. Санниковы г. Кирова Кировской области (Филейское обнажение)
