УПРАВЛЕНИЕ ГОСУДАРСТВЕННОГО МОНИТОРИНГА СОСТОЯНИЯ НЕДР

ИНФОРМАЦИОННАЯ СВОДКА

О ПРОЯВЛЕНИЯХ ЭКЗОГЕННЫХ
ГЕОЛОГИЧЕСКИХ ПРОЦЕССОВ НА
ТЕРРИТОРИИ РОССИЙСКОЙ ФЕДЕРАЦИИ

4 КВАРТАЛ
2023

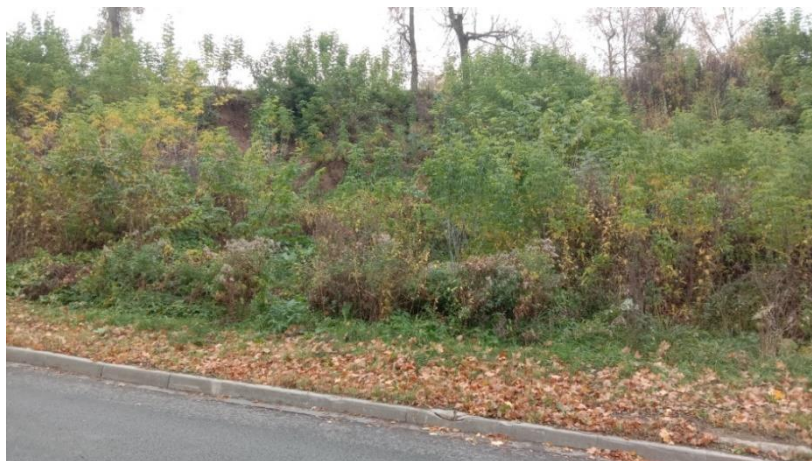
Фото 43-22-00003. Промоины в левом борту Раздерихинского оврага г. Кирова Кировской области

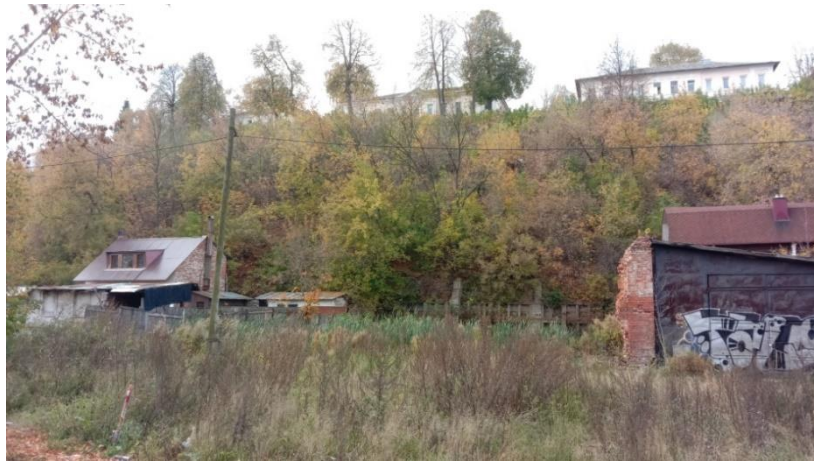
Фото 43-22-00004. Участок склона р. Вятка в районе мемориала «Вечный огонь» г. Кирова Кировской области

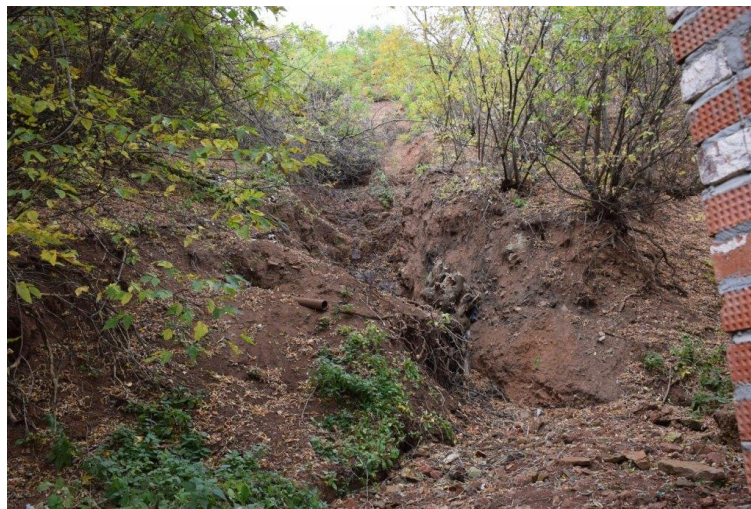
Фото 43-10-00002. Промоина за зданием ул. Пристанская, д. 5 г. Кирова Кировской области

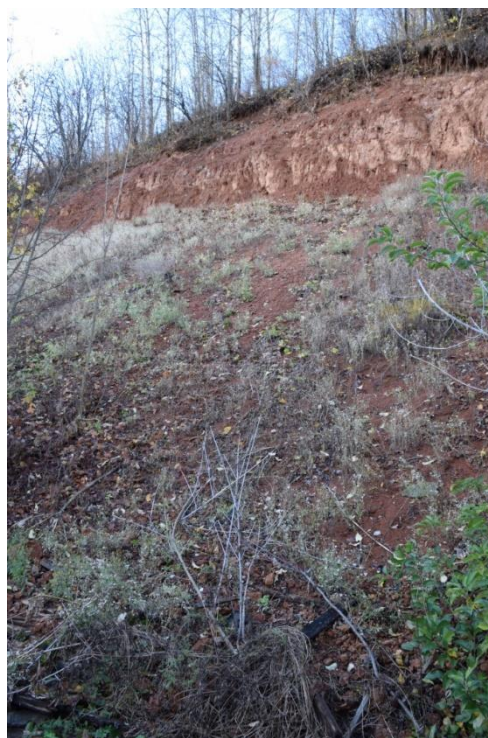
Фото 43-10-00003. Развитие обвально-осыпного процесса на участке склона р. Вятка «Вересники» в г. Киров Кировской области

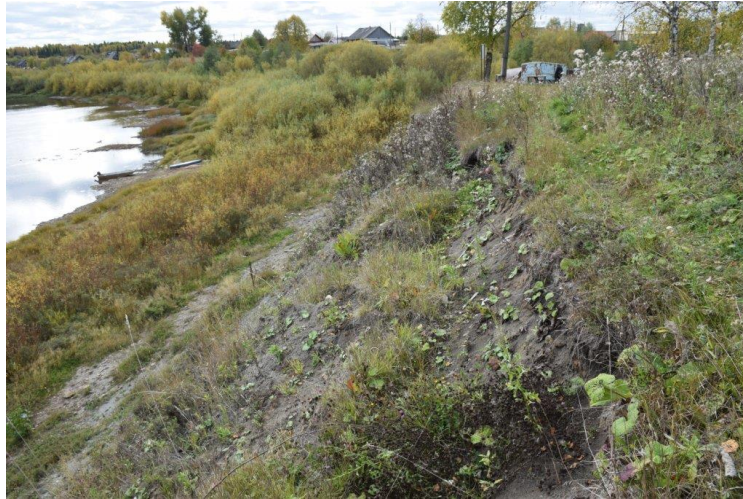
Фото 43-10-00005. Участок склона р. Кама в с. Лойно Верхнекамского района Кировской области

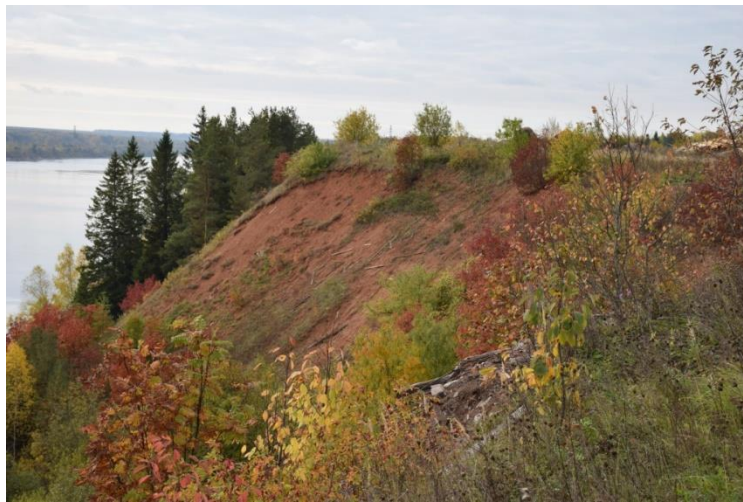
Фото 43-10-00006. Участок склона р. Вятка в д. Старостины Котельничского района Кировской области

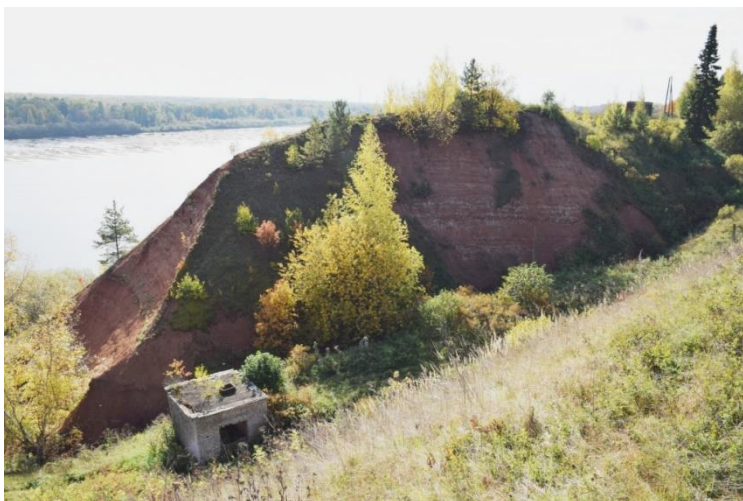
Фото 43-10-00007. «Скорняковское городище» на склоне р. Вятка в г. Котельнич Котельничского района Кировской области

43-10-00007	Приволжский	Кировская область	Котельничский район, г. Котельнич, «Скорняковское городище»	58,28572	48,32386	00.10.23	Не завершилась	Об-Ос	Атм.	Не отмечались	<p>Отмечалась активизация обвально-осыпного процесса в Котельничском районе, г. Котельнич. Скорняковское городище представляет собой холм, ограниченный с 2-х сторон склоном р. Вятка, с 3-й стороны – оврагом. На оголённом участке правого борта оврага отмечено осыпание грунта, сползания небольших участков дернового покрова. Вдоль бровки правого борта оврага отмечены трещины закола шириной - до 3 см и длиной - до 2 м.</p> <p>Основные параметры проявления: длина - 30 м, ширина - 40 м, площадь - 1200 м². Основные факторы активизации – атмосферные осадки. Стадия развития – развитие. Базис развития – тальвег оврага. Возраст и литологический состав пород – Р (глины).</p>		
43-10-00008	Приволжский	Кировская область	Котельничский район, с. Юрьево	58,44407	48,55066	00.10.23	Не завершилась	Об-Ос	Атм.	Не отмечались	<p>Отмечалась активизация обвально-осыпного процесса в Котельничском районе, с. Юрьево. Нижняя и средняя части склона р. Молома крутые (до 40°), оголены. На оголённых участках отмечено развитие обвально-осыпного процесса. Осыпавшийся грунт складывается у подножия склона, в нижней части склона произрастает травянистая, кустарниковая и древесная растительность. Над оголёнными участками отмечено нависание дерна, отмечены сползания небольших участков дернового покрова вниз по склону.</p> <p>Основные параметры проявления: длина - 500 м, ширина - 30 м, площадь - 15000 м². Основные факторы активизации – атмосферные осадки. Стадия развития – развитие. Базис развития – основание склона р. Вятка. Возраст и литологический состав пород – Р (глины, мергели, известняки).</p>

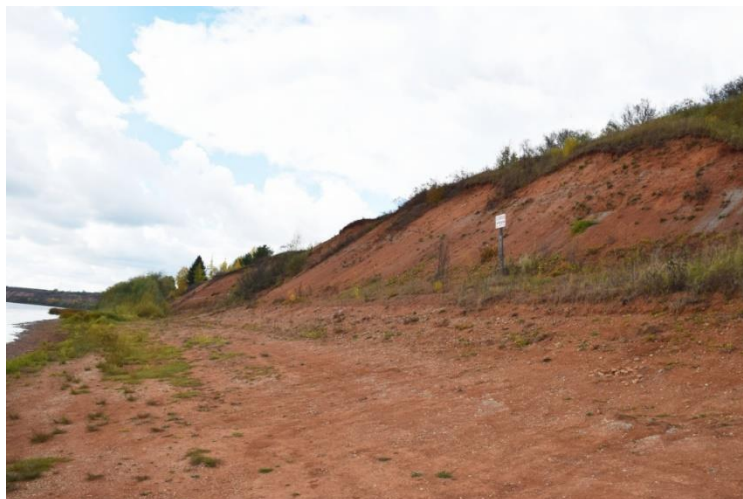
Фото 43-10-00008. Участок склона р. Молома в с. Юрьево Котельничского района Кировской области

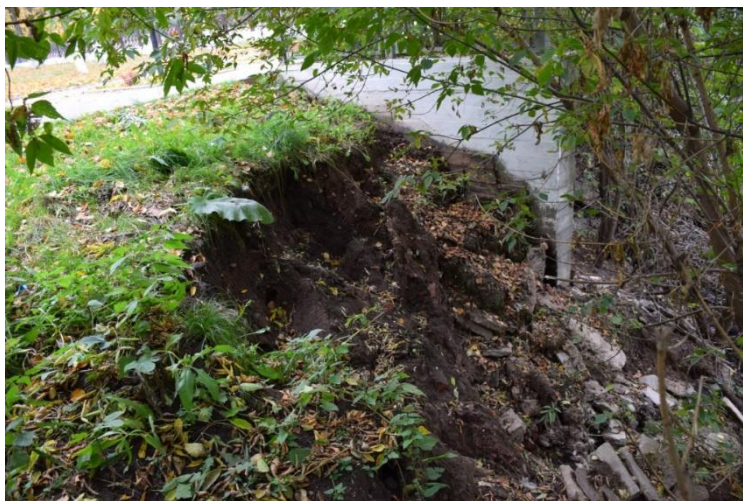
Фото 43-22-00008. Вершина оврага на склоне р. Вятка в районе парка «Аллея Славы» г. Слободской Слободского района Кировской области

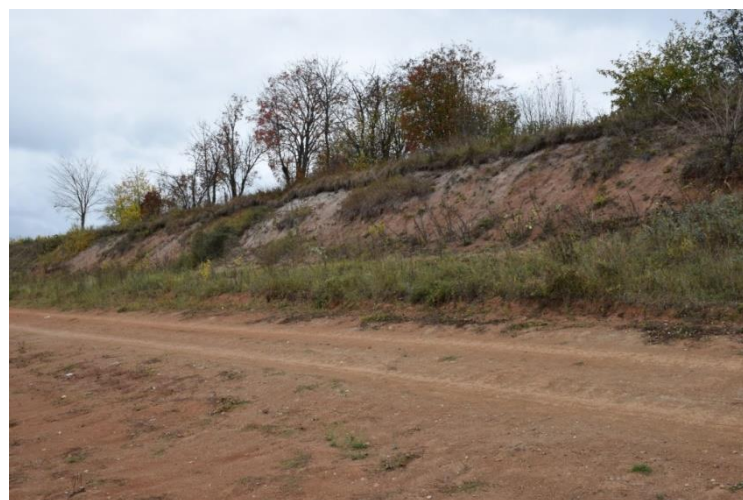
Фото 43-10-00009. Участок склона р. Вятка в г. Орлов Орловского района Кировской области

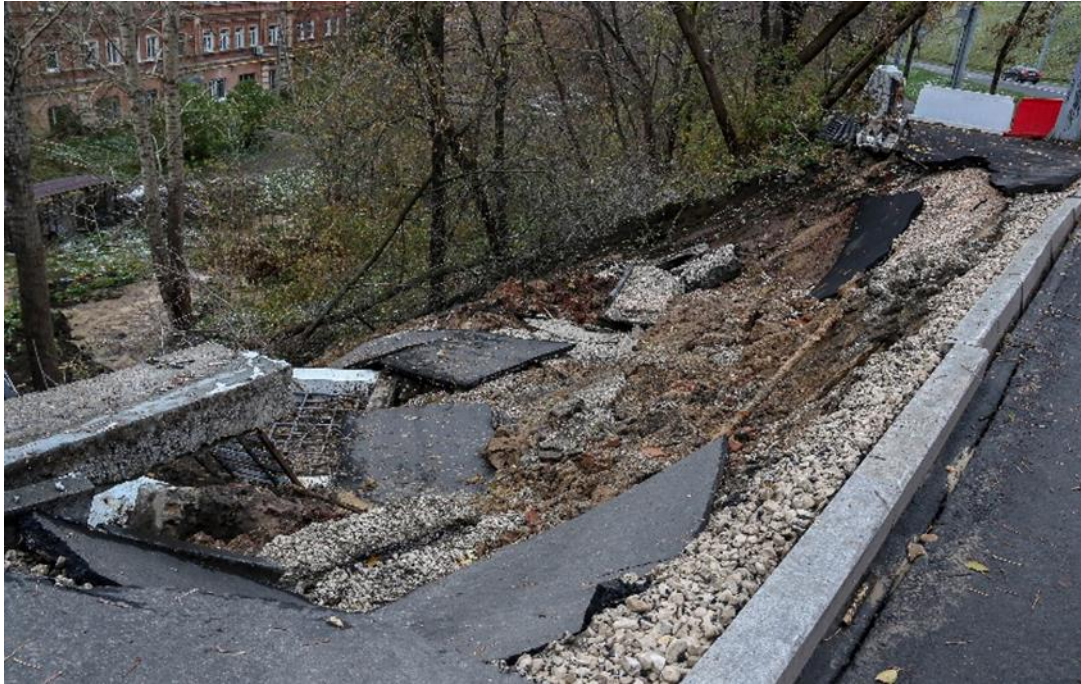
Фото 52.11.00348 (549). Активизации оползневого процесса в черте г. Нижнего Новгорода, на правом борту Почаинского оврага. Нижегородский район, октябрь 2023 г.

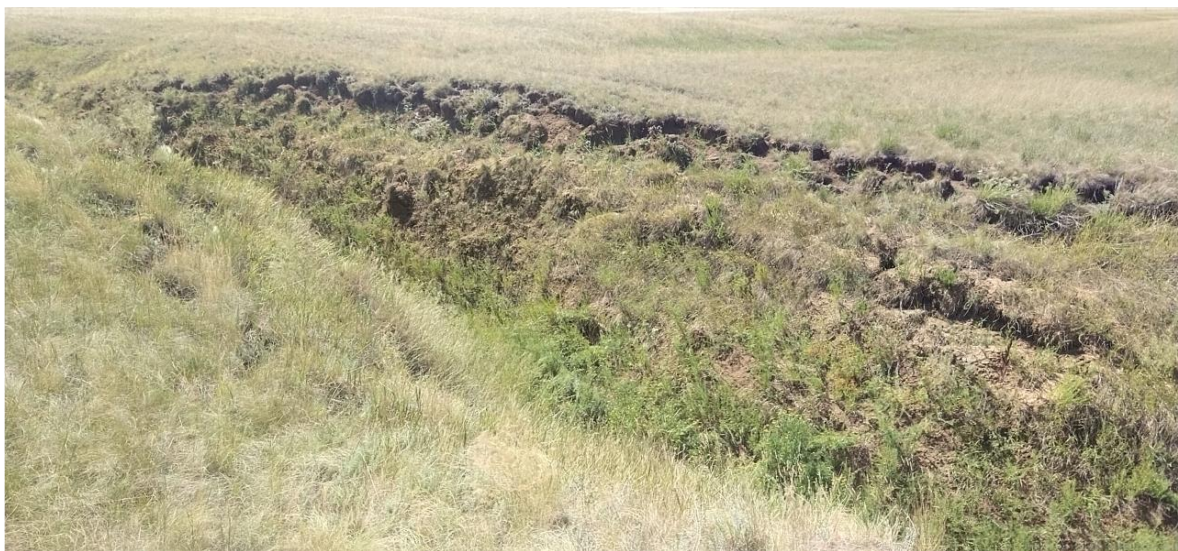
Фото 56-22-00009. В 15 м севернее верховья наблюдаемого оврага участка Тузлуккульский. 5,5 км северо-восточнее с. Пригорно, Беляевский район, Оренбургская область.

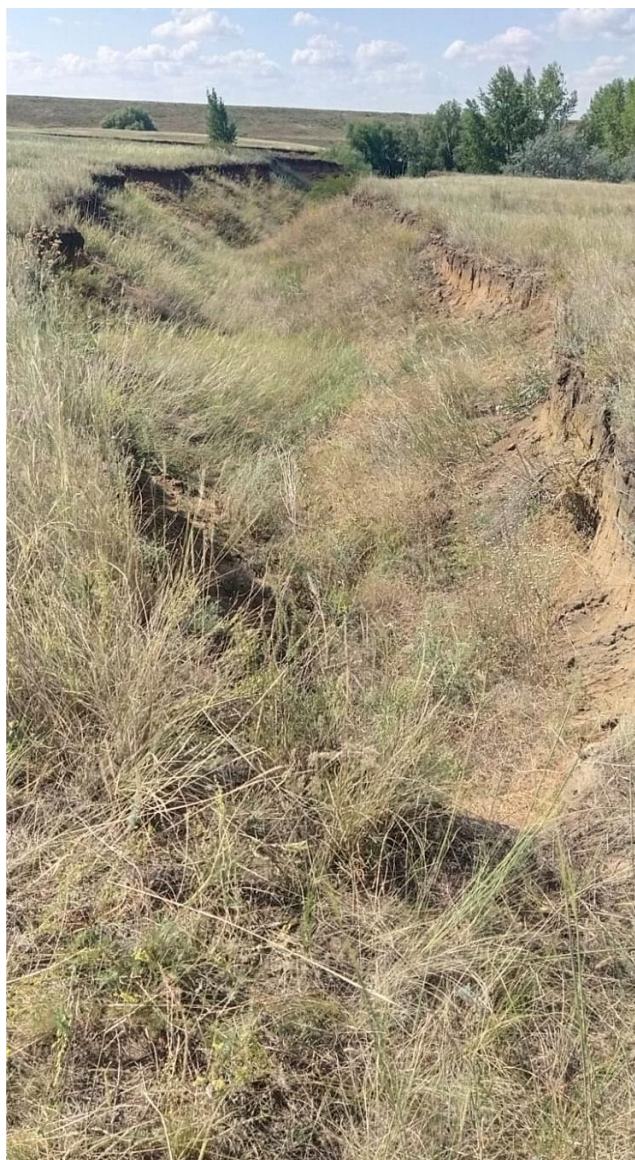
Фото 56-22-00010. Верховье наблюдаемого оврага участка Кумакский-2. Ясенский район, 4,3 км южнее п. Кумак, Оренбургская область.

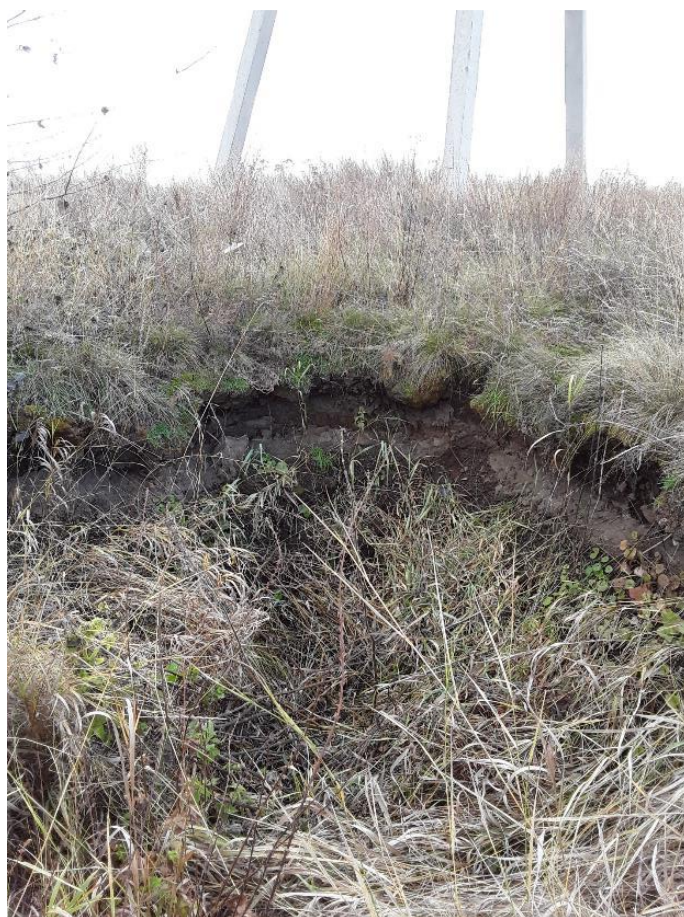
Фото 58.31.00019. Карстово-суффозионный провал, уч. «Южный».
ЮВ окраина г. Сердобска, Пензенская область

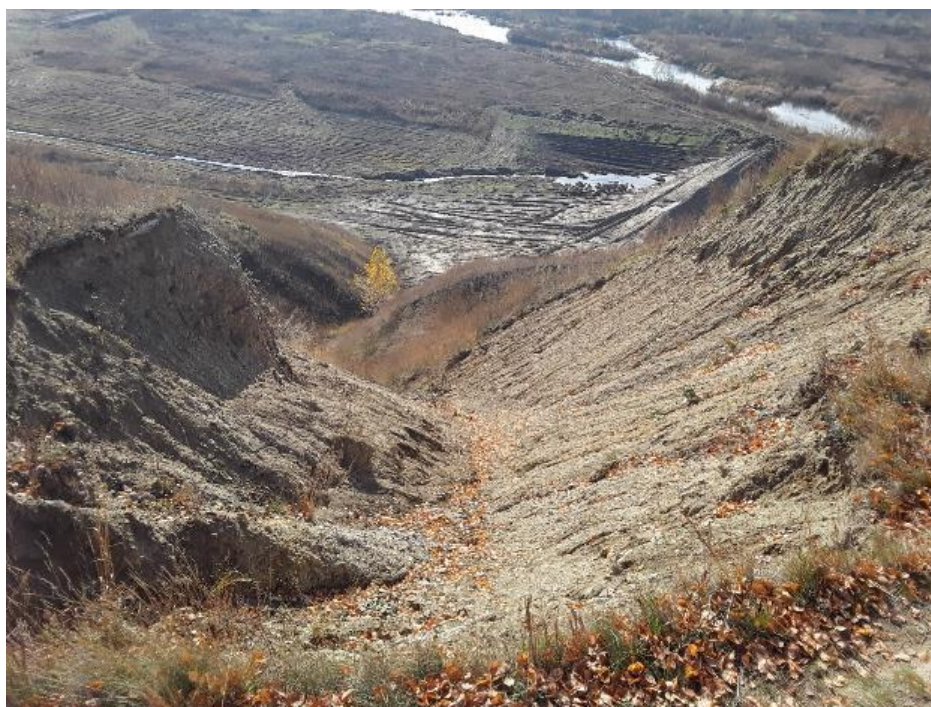
Фото 58.22.00006. Овражная эрозия, уч. «Южный».
ЮВ окраина г. Сердобска, Пензенская область

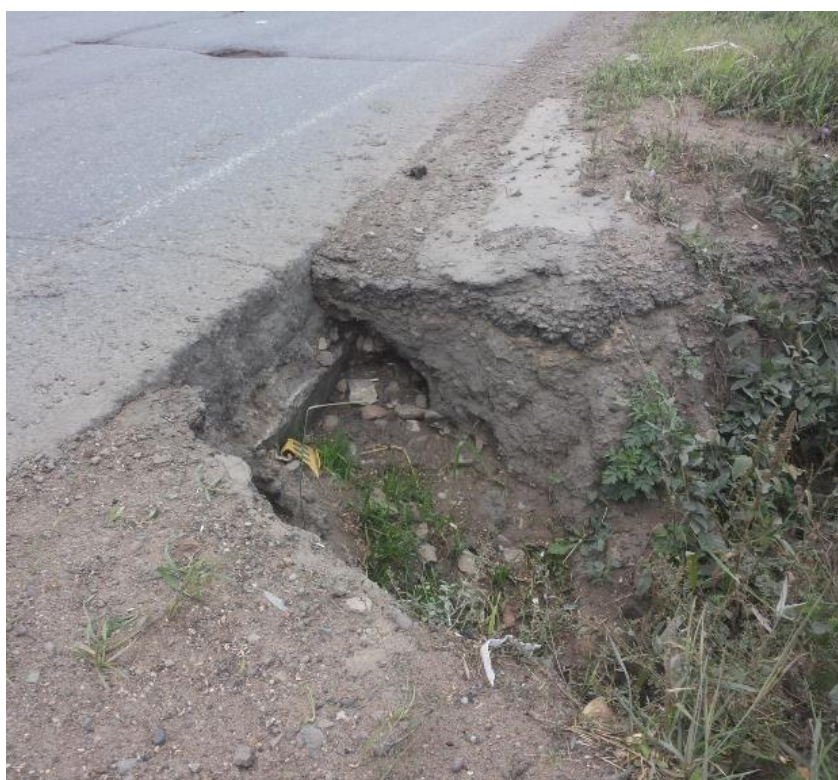
Фото 58.22.00007. Овражная эрозия, уч. «Набережный».
Ю окраина г. Сердобска, Пензенская область

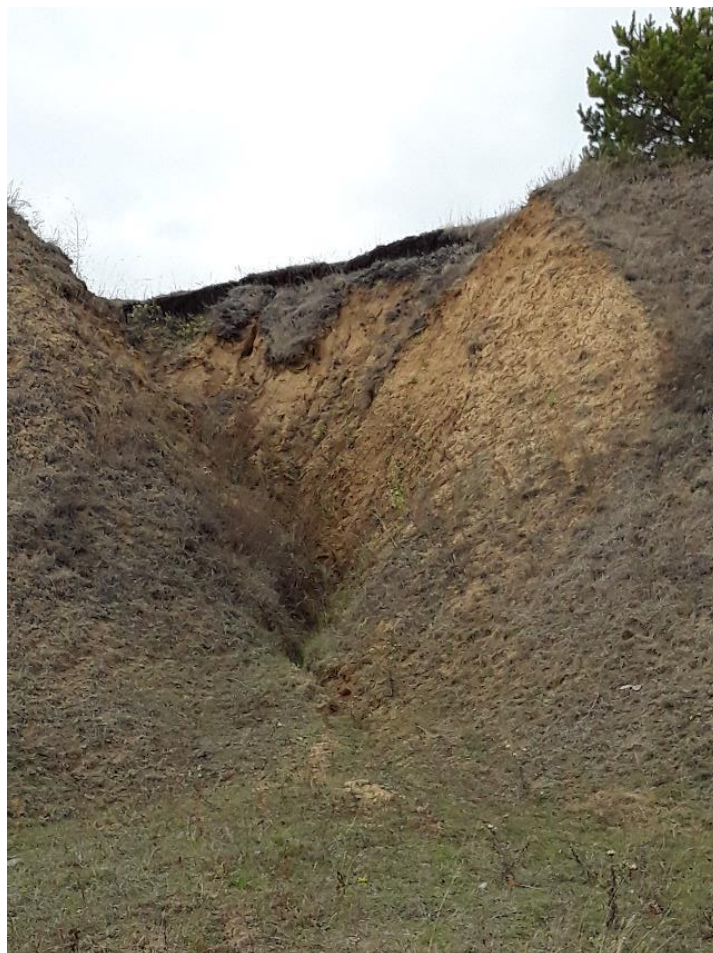
Фото 58.22.00008. Овражная эрозия. Промоина, уч. «Овраг Порнай». СВ окраина с. Илим-Гора, Пензенская область

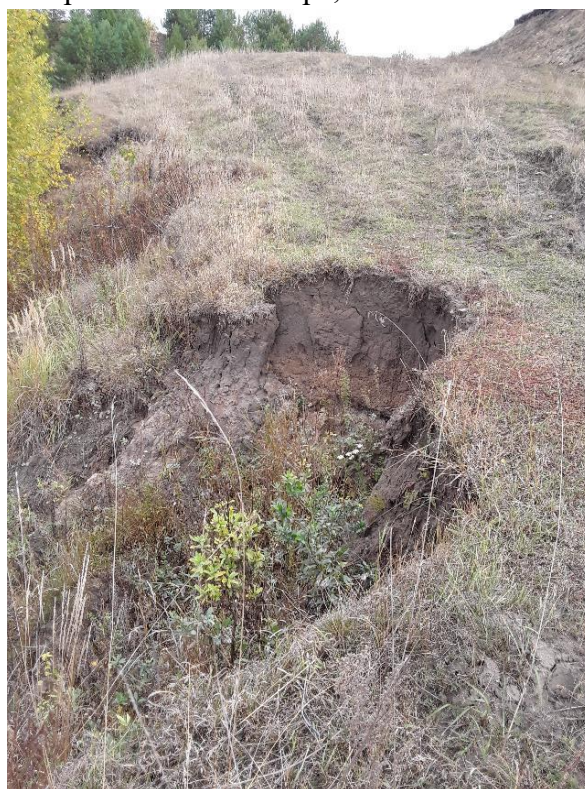
Фото 58.11.00051. Оползень-сплыв, уч. «Овраг Порнай». СВ окраина с. Илим-Гора, Пензенская область

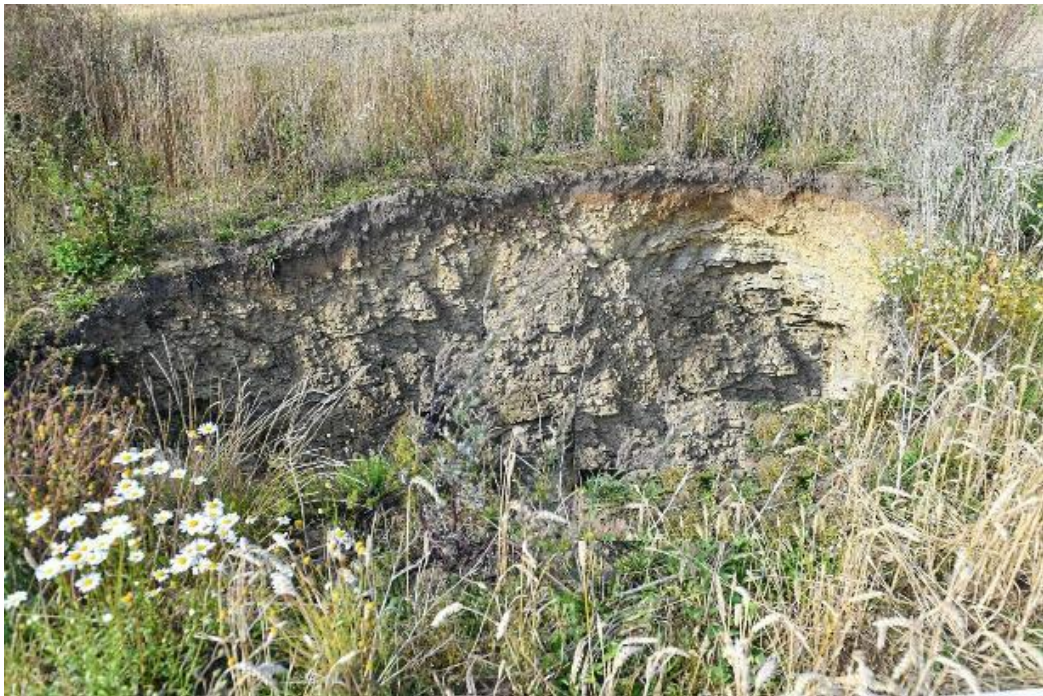
Фото 58.17.00002. Суффозионный провал, уч. «Овраг Порнай».
СВ окраина с. Илим-Гора, Пензенская область

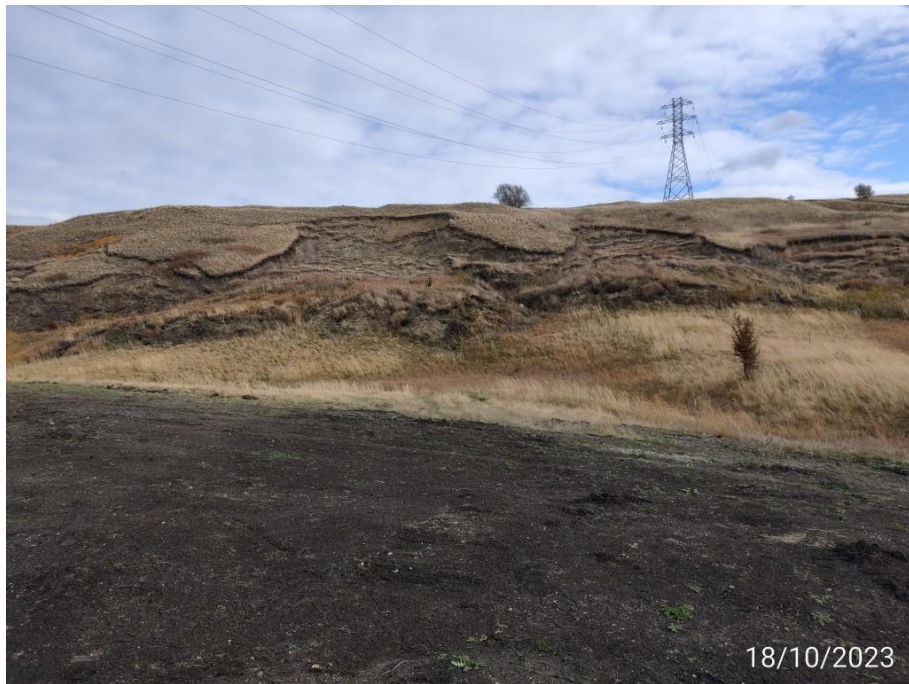
Фото 63.11.00002. Центральная часть оползневоего тела.
Наиболее активная часть оползня, г. Сызрань, 18.10.2023г.
Самарская область

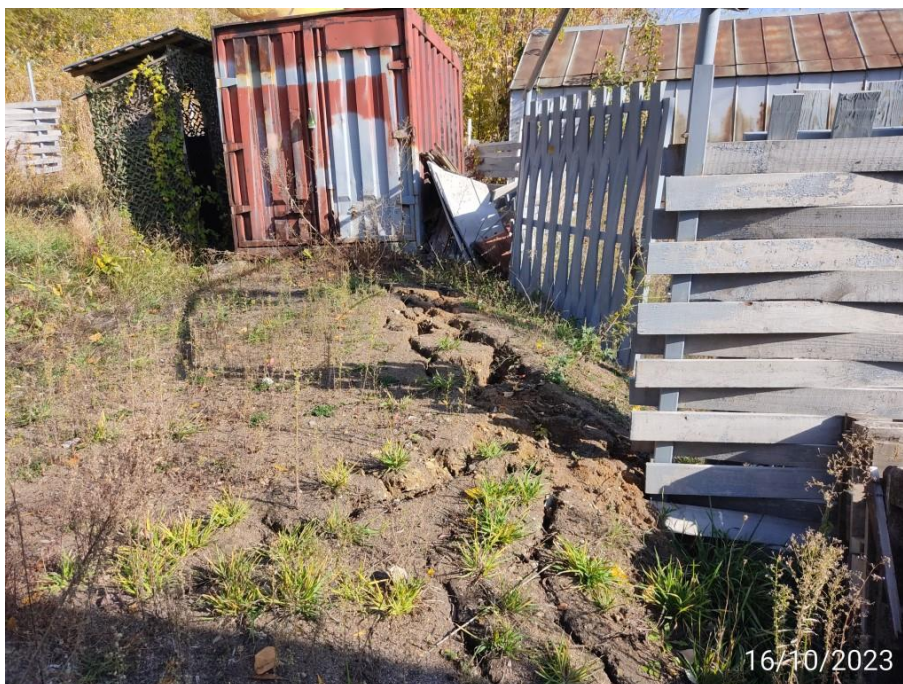
Фото 63.11.00004. Бугры вспучивания на территории дачи, расположенной в нижней части оползня, г.Сызрань, 16.10.2023г. Самарская область

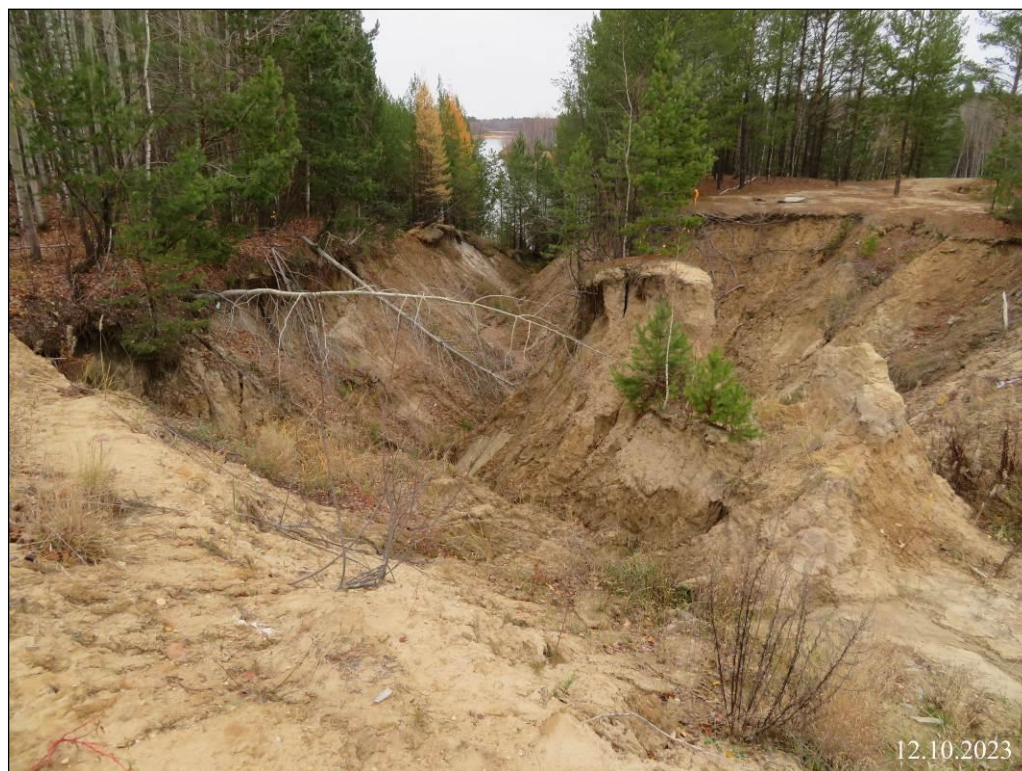
Фото 86-1110-0004-1. Овраг в районе вертолетной площадки Сухой Бор.
Урайский

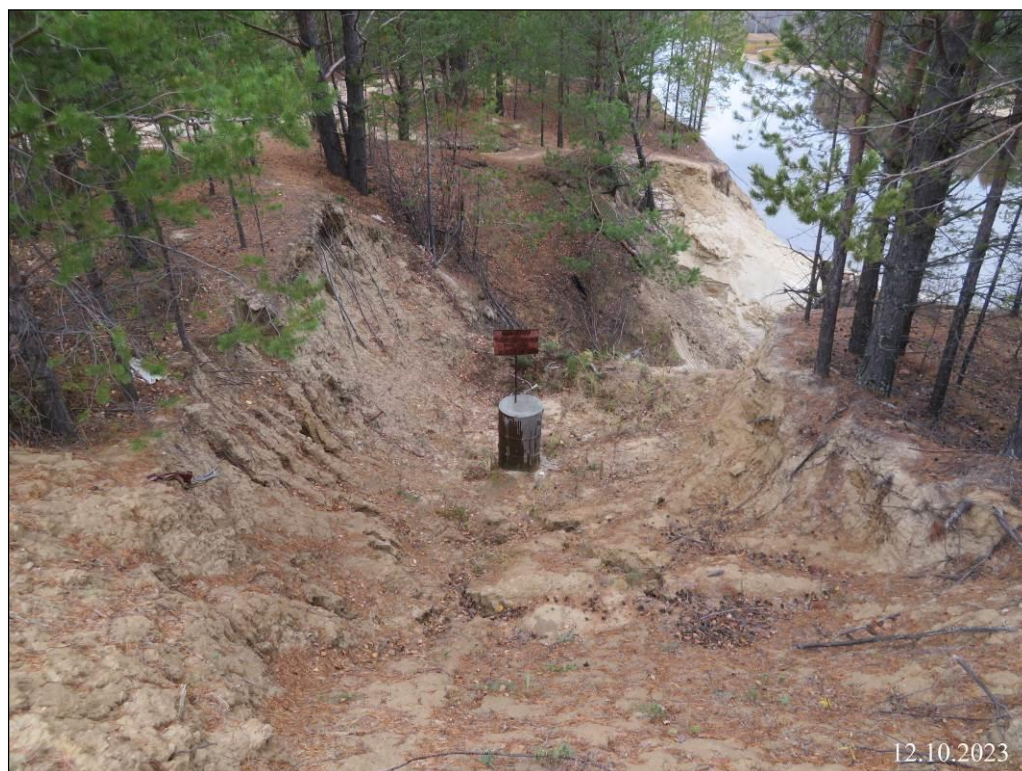
Фото 86-1110-0004-2. Овраг в ТН 2 в районе вертолетной площадки Сухой Бор.
Урайский

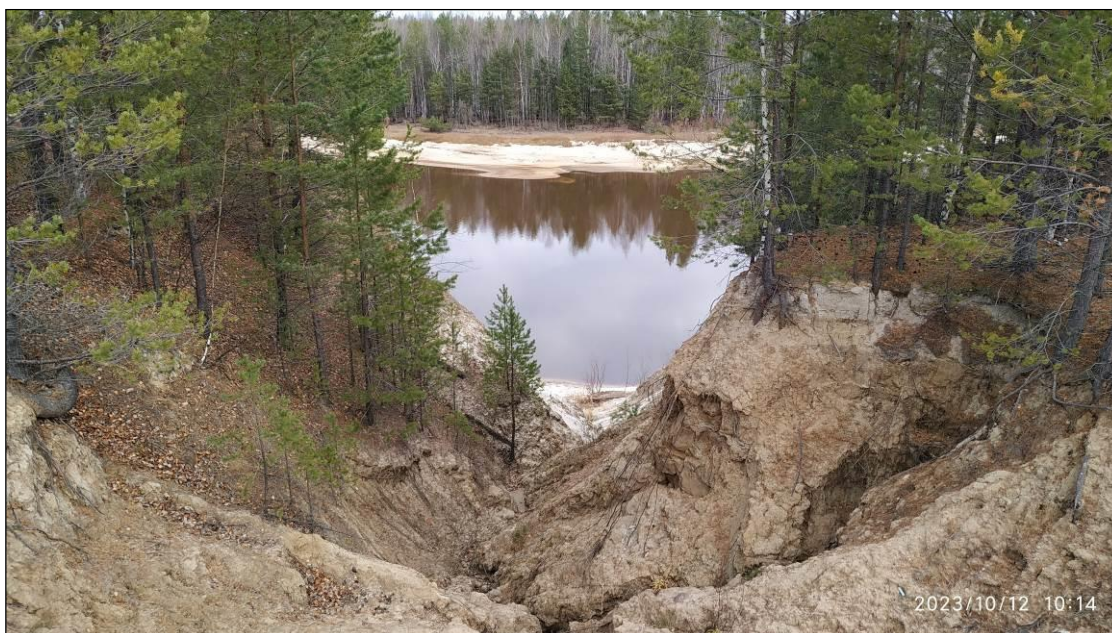
Фото 86-1110-0004-3. Овраг в районе вертолетной площадки Сухой Бор.
Урайский

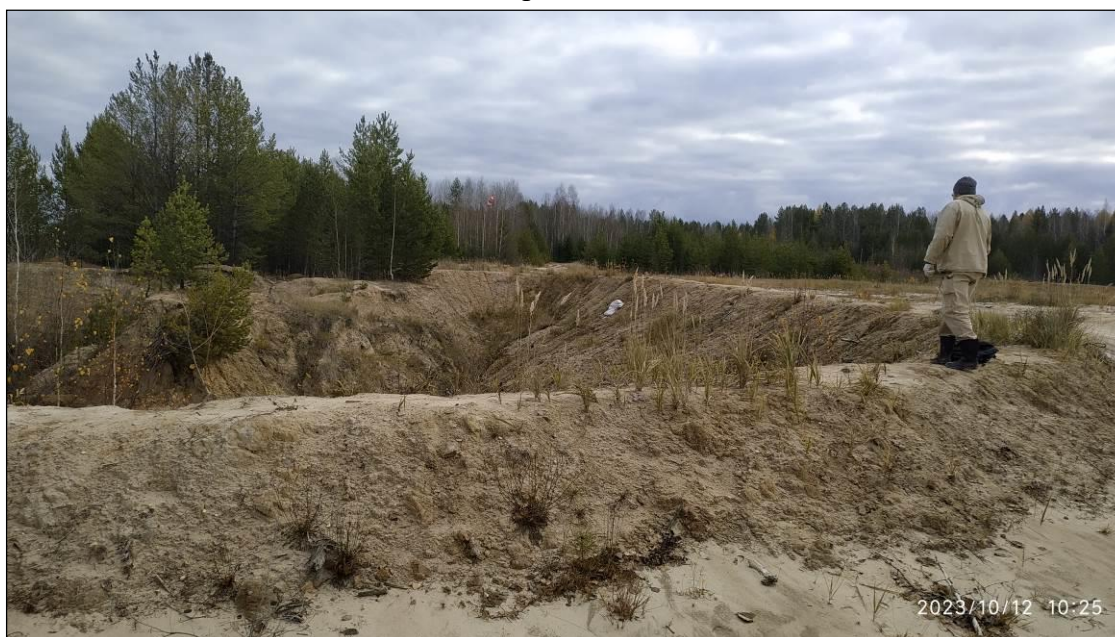
Фото 86-1110-0004-4. Обвалованная вершина оврага в районе вертолетной площадки Сухой Бор. Урайский

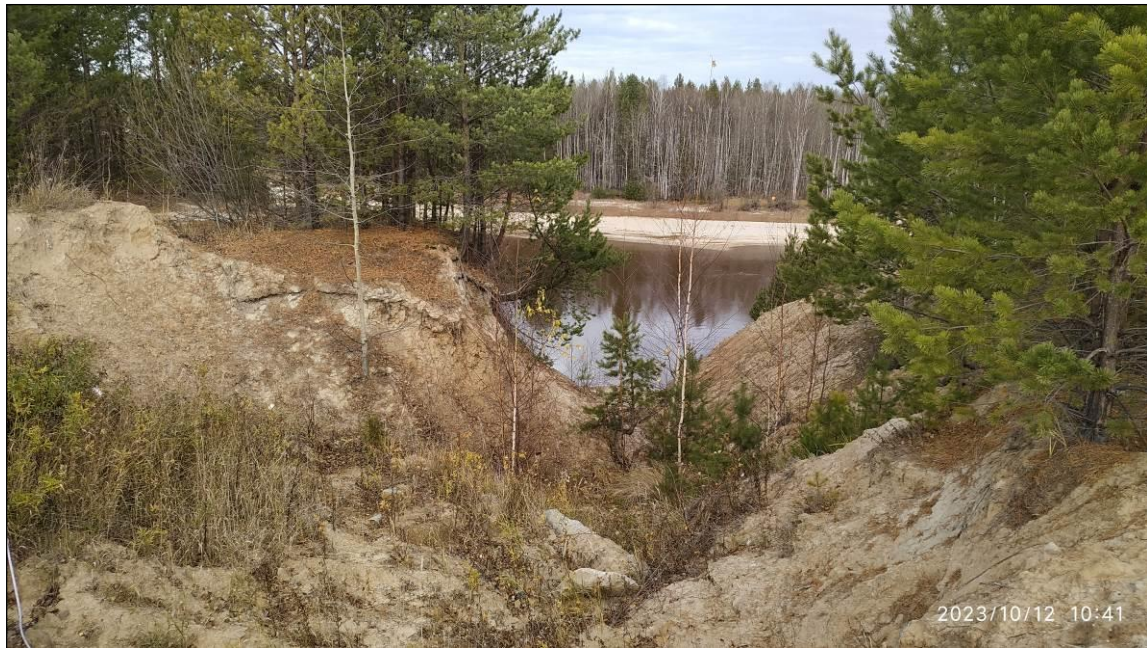
Фото 86-1110-0004-5. Овраг в районе вертолетной площадки Сухой Бор.
Урайский

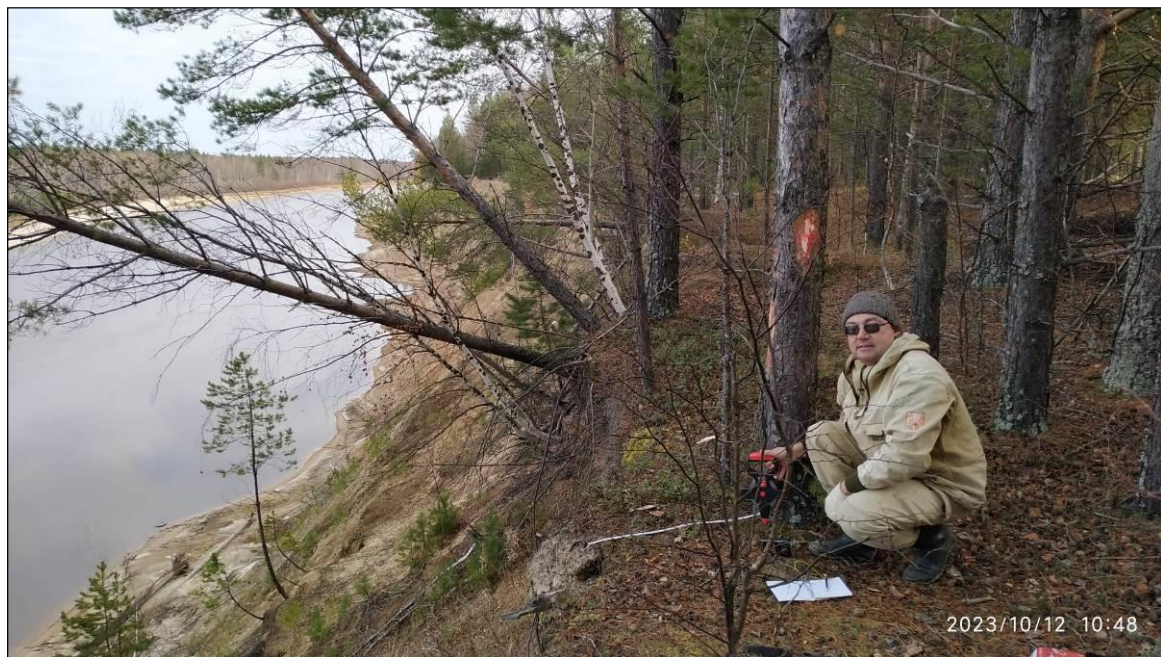
Фото 86-1110-0004-6. Гравитационный комплекс процессов в ТН 6 на правом
высоком берегу р. Конда, в районе вертолетной площадки Сухой Бор.
Урайский

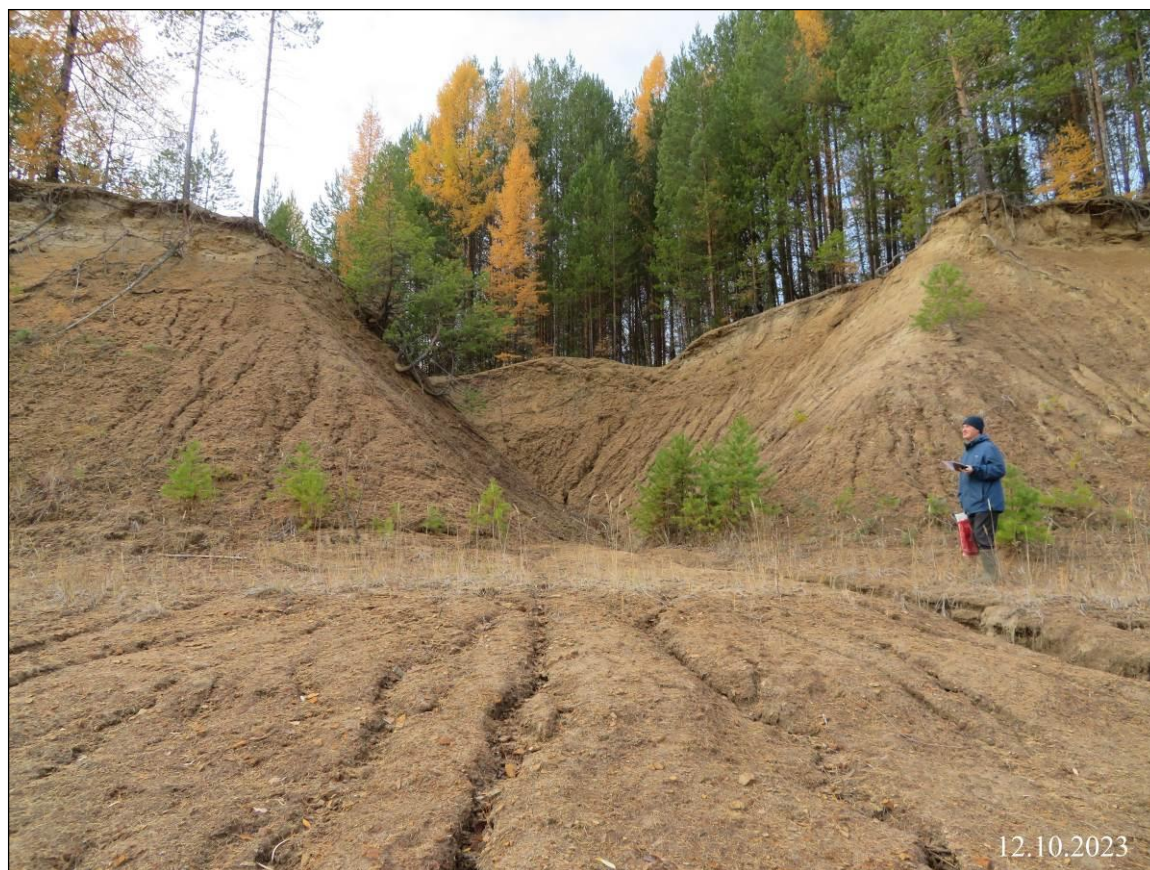
Фото 86-1110-0004-7. Овраг в районе СОНТ «Конда».
Урайский

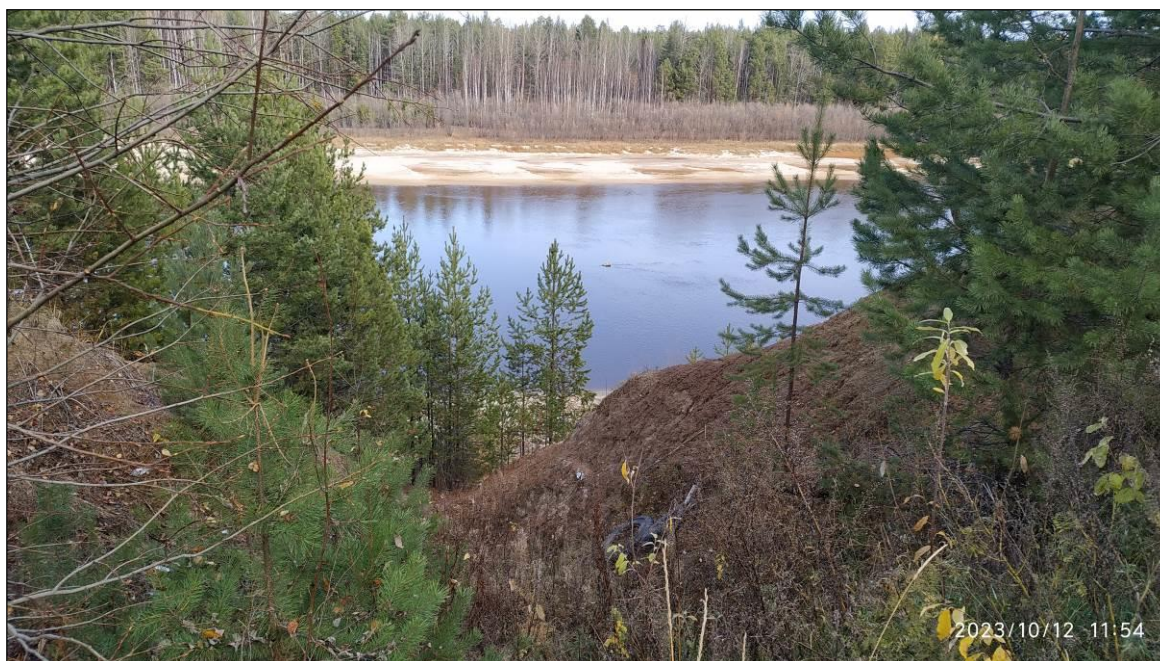
Фото 86-1110-0004-8. Овраг 8 у восточного въезда в СОНТ «Геолог-2».
Урайский

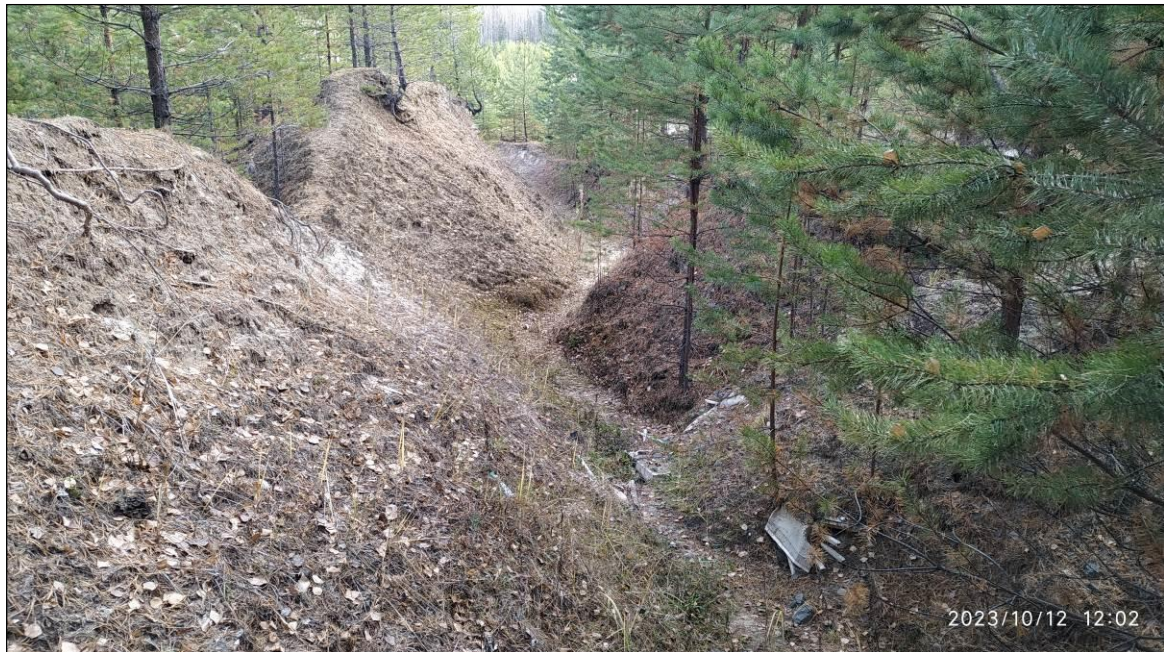
Фото 86-1110-0004-9. Овраг вдоль кювета грунтовой автодороги к реке у восточной окраины в СОНТ «Геолог-2». Урайский ПН 86-1110-0004

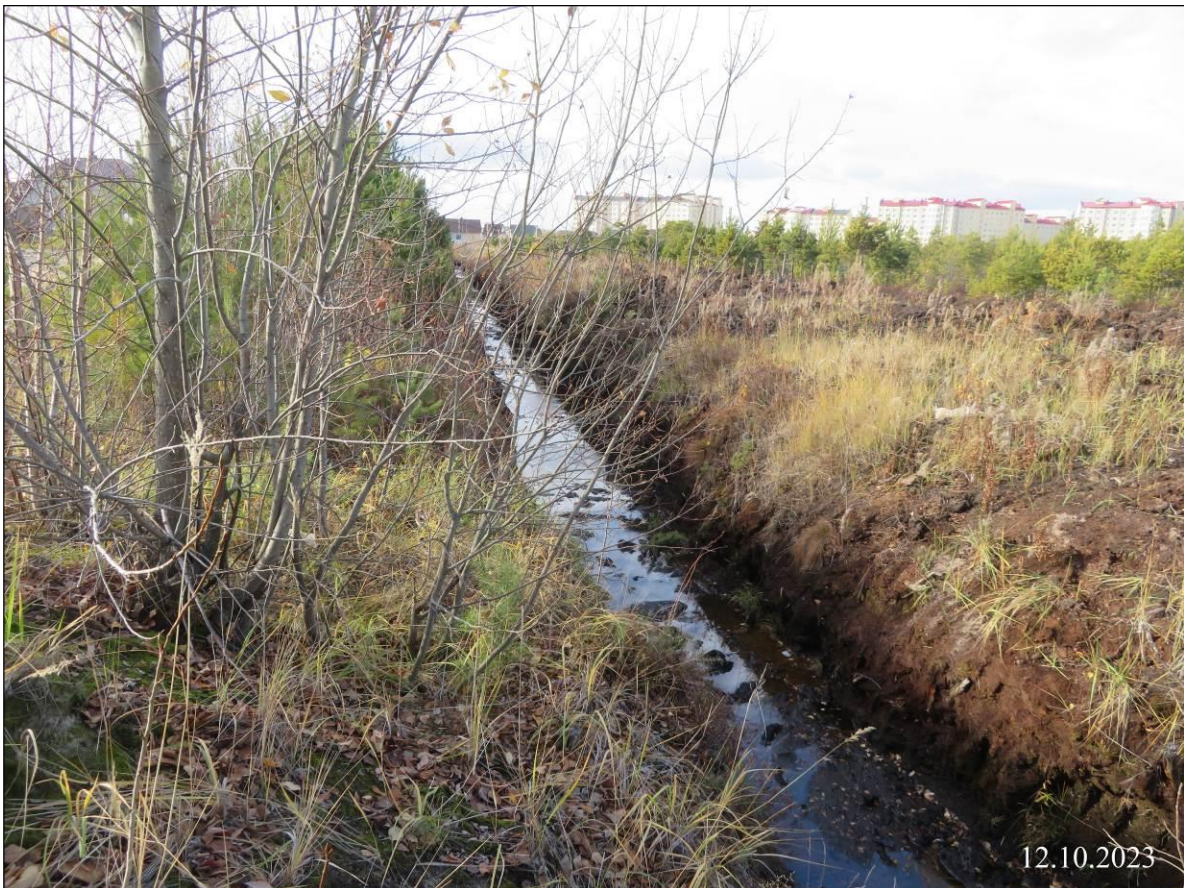
Фото 86-1110-0004-10. Дренажная канава в районе перекрестка ул. Кондинская и ул. Энтузиастов, на горизонте - мкр. Шаим в ТН 11. Урайский
