ФЕДЕРАЛЬНОЕ ГОСУДАРСТВЕННОЕ БЮДЖЕТНОЕ УЧРЕЖДЕНИЕ  
«ГИДРОСПЕЦГЕОЛОГИЯ»

# ИНФОРМАЦИОННАЯ СВОДКА

О ПРОЯВЛЕНИЯХ ЭКЗОГЕННЫХ  
ГЕОЛОГИЧЕСКИХ ПРОЦЕССОВ НА  
ТЕРРИТОРИИ РОССИЙСКОЙ ФЕДЕРАЦИИ

1 КВАРТАЛ  
2024

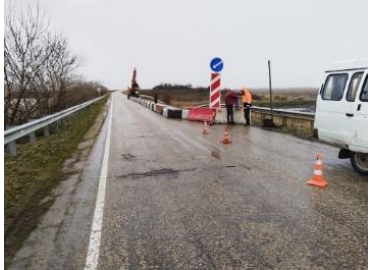
01-11-00117	Южный	Республика Адыгея	Тахтамукайский район, участок дамбы вдоль Октябрьского водохранилища (автодорога 79А-110 Энем-Адыгейск-Бжедугхабль)	44,92990	38,97424	06.02.2024	00.02.2024	Оп	Атм.	Отмечались	По данным СМИ 6 февраля на км 12+500 автомобильной дороги «Энем – Адыгейск» в откосе плотины выявлен оползень. По сообщениям СМИ протяженность оползневой участка около 30 м.

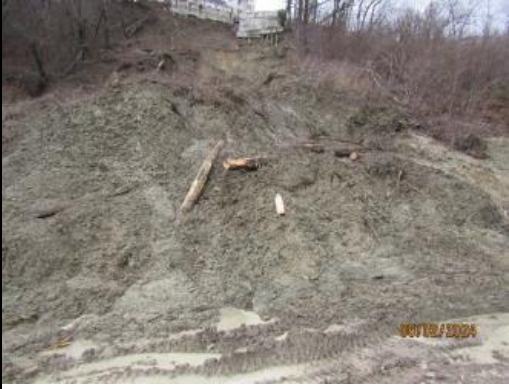
СМИ
23-11-00189	Южный	Краснодарский край	г. Туапсе, ул. Кириченко, дома № 7, 5, 8-В, 90, 90/1, ул. Калараша, дома № 1-А, 3-В, 3-А, 3/1, 5, 5-А	44,11773	39,06611	25.01.2024	Не завершилась	Оп	Атм.	Отмечались	По сообщению СМИ оползень активизировался 25.01.2024. Введен режим «Чрезвычайная ситуация». Жильцы дома № 5 на улице Калараша были переселены в жилое помещение маневренного фонда. Первичная активность оползня была зафиксирована в 2021 году. После выпадения обильных осадков в январе 2024 г. оползень вновь активизировался на площади 3600 м² (длина 120 м, ширина 30 м), мощность около 2 м. По состоянию на 08.02.2024 г. деляпсий разрыхлен и разжижен в языковой части. В оползание вовлечены плейстоцен-голоценовые покровные делювиально-коллювиальные суглинки с захватом коренных серо-зеленых глин палеоцена. Базис оползания - правобережная надпойменная терраса р. Паук. Под воздействием негативного процесса находится индивидуальные дома по ул. Калараша №№1А, 3В, 3А, 3/1, 5, 5А (наползание деляпсия на жилые строения), под угрозой воздействия оползня находятся 2 многоквартирных дома по ул. Кириченко (№№ 90 и 90/1).

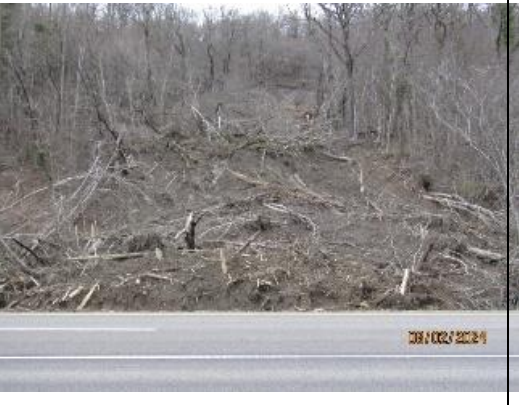
№ п/п	ФО РФ	СРФ	Административная привязка	Координаты (ГСК-2011)		Период активизации ЭГП		Генетический тип ЭГП	Основные факторы активизации ЭГП	Негативные воздействия ЭГП	Характеристика активного проявления/случая активизации опасного ЭГП	Фотоматериалы	Примечание
				широта	долгота	начало	окончание						
23-11-00275	Южный	Краснодарский край	Туапсинский район, Джубгское городское поселение, в 2,1 км к северу от с. Дефановка	44,45152	38,79123	00.01.2024	00.02.2024	Оп	Атм.	Отмечались	В 2,1 км к северу от с. Дефановка, на 1427 км автодороги М-4 «Дон» после обильных осадков в январе отмечалась активизация оползневой процесс. Оползень блоково-консистентный, развивается в нижней части правобережного склона р. Шапсухо. Длина оползня 100 м, ширина 30 м, высота стенки срыва около 2 м. В языковой части оползня значительное количество стволов деревьев, перемешанных с суглинком. На момент обследования-стадия затухания активного процесса, но еще продолжают малообъемные вывалы деляпсия на автодорогу. В оползание вовлечены плейстоцен-голоценовые делювиально-коллювиальные суглинки с захватом выветрелых нижнемеловых глин. Базис оползания оползня - полка автодороги М4 «Дон». Под воздействием ЭГП оказался участок автодороги М4, на протяжении 30 м деляпсий перекрыл проезд для автомобильного транспорта.

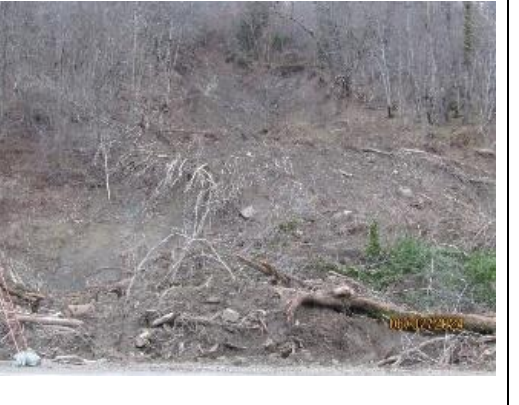
23-11-00274	Южный	Краснодарский край	Туапсинский район, Джубгское городское поселение, в 2,4 км к северу от с. Дефановка	44,45157	38,79492	26.01.2024	00.02.2024	Оп	Атм.	Отмечались	По сообщениям СМИ 26.01.2024 г. в связи с обильными осадками на 1427 км автодороги М-4 «Дон» сошел оползень, перекрыв проезжую часть. Оползень расположен в 2,4 км к северу от с. Дефановка в нижней части правобережного склона р. Шапсухо. По состоянию на 8.02.2024 г. оползень блоково-консистентный, длиной 120 м, шириной 40 м, высота стенки срыва 2,5 м, крутизна стенок по флангам около 45-50°, сходятся на узком днище. Смещенный грунт скопился в языковой части оползня с перекрытием проезжей части автодороги. На момент обследования продолжают незначительные вывалы деляпсия на полотно автодороги. В оползание вовлечены плейстоцен-голоценовые делювиально-коллювиальные суглинки с захватом выветрелых нижнемеловых глин. Базис оползания - полка автодороги М4 «Дон». Под воздействием ЭГП оказался участок автодороги М4, на протяжении 40 м деляпсий перекрыл проезд для автомобильного транспорта.

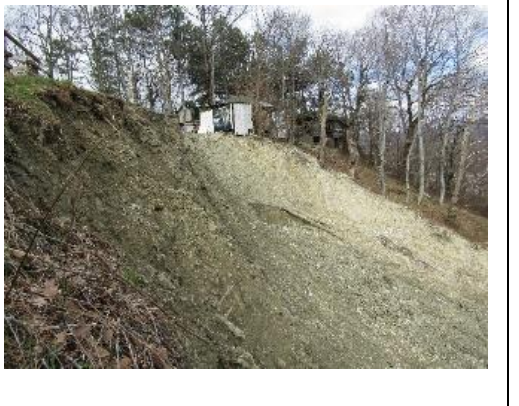
23-11-00276	Южный	Краснодарский край	Туапсинский район, Небугское сельское поселение, юго-восточная окраина с. Агой	44,13415	39,04696	00.01.2024	00.02.2024	Оп	Атм.	Отмечались	На юго-восточной окраине с. Агой отмечалась активизация оползневой процесс. Оползень развивается на левобережном склоне долины р. Агой. Бровка стенки срыва оползня расположена на водоразделе субмеридионального простираения, с абсолютными высотами около 200 м. Оползень блоково-консистентный, смещается в северо-восточном направлении, базис – днище балки – притока 2 порядка р. Паук. Ширина оползня в головной части 30 м, в средней – около 40 м, длина оползня – около 80 м. Высота стенки срыва в головной части 3,5 – 4 м, к языковой части уменьшается до 1-1,5 м. Фактор активизации – обильные атмосферные осадки. В оползание вовлечены плейстоцен-голоценовые делювиально-коллювиальные отложения, представленные суглинками с включением дресвы и щебня коренных пород. Деляпсий разрыхлен, по кровле нижележащих коренных пород отмечено высачивание грунтовых вод. Под воздействием оползневой процесс - ограждение и легкая постройка рекреационного парка.

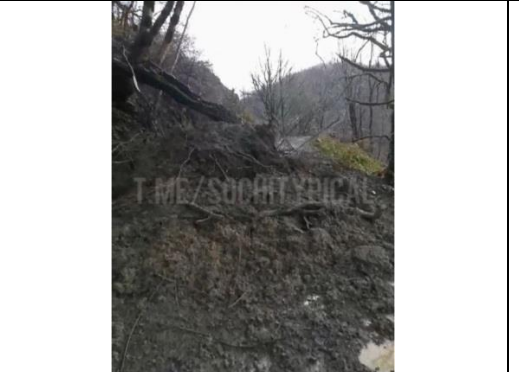
23-11-00434	Южный	Краснодарский край	МО город-курорт Сочи, Хостинский район, с. Пластунка, ул. Джапаридзе (дорога на Ореховские водопады)	43,70764	39,76926	06.01.2024	Не завершилась	Оп	Атм.	Отмечались	В Хостинском районе г. Сочи по данным СМИ по дороге на туристический объект «Ореховские водопады» 6 января отмечалась активизация оползневой процесс. Оползень сошел в верховом откосе грунтовой дороги, в результате чего она была полностью перекрыта для проезда автотранспорта. Фактор активизации - атмосферные осадки. Ориентировочные параметры воздействия – деляпсием перекрыто около 15 м местной дороги.

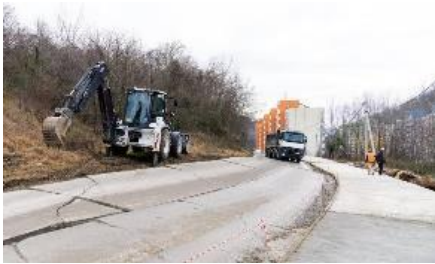
№ п/п	ФО РФ	СРФ	Административная привязка	Координаты (ГСК-2011)		Период активизации ЭГП		Генетический тип ЭГП	Основные факторы активизации ЭГП	Негативные воздействия ЭГП	Характеристика активного проявления/случая активизации опасного ЭГП	Фотоматериалы	Примечание
				широта	долгота	начало	окончание						
23-11-00574	Южный	Краснодарский край	МО город-курорт Сочи, Хостинский район, с. Раздольное, ул. Тепличная в районе дома №71	43,61484	39,76271	30.01.2024	Не завершилась	Оп	Атм.	Отмечались	По сообщениям СМИ в Хостинском районе г. Сочи отмечалась активизация оползневой массы, в результате активизации была повреждена проезжая часть на улице Тепличной. Инцидент произошел в районе дома №71. Вследствие активизации оползневой массы просело дорожное полотно. Отмечается, что специалисты приступили к восстановительным работам. Ориентировочные параметры воздействия – повреждено около 50 м автодороги.

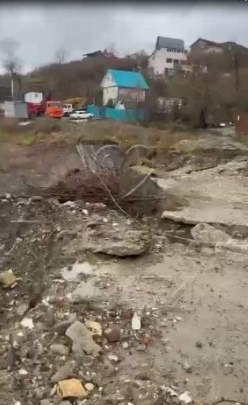
23-11-00575	Южный	Краснодарский край	МО город-курорт Сочи, Лазаревский район, СТ Черноморец	43,74707	39,54898	04.02.2024	Не завершилась	Оп	Атм.	Отмечались	По сообщениям СМИ 04.02 в СТ Черноморец к северу от пос. Вардане Лазаревского района г. Сочи отмечалась активизация оползневой массы. Ориентировочные параметры воздействия – повреждено около 20 м местной дороги и 50 м линии электропередач.

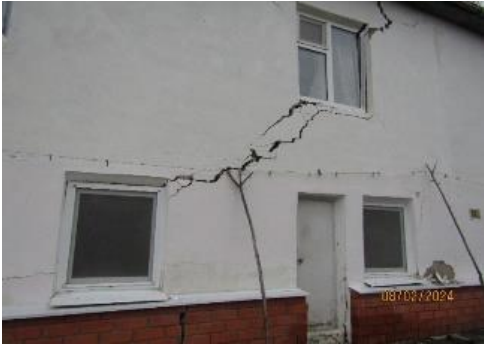
23-11-00509	Южный	Краснодарский край	МО город-курорт Сочи, Лазаревский район, с. Волковка, ул. Волковская	43,69883	39,67057	04.02.2024	Не завершилась	Оп	Атм.	Отмечались	4 февраля в с. Волковка, Лазаревского района, г. Сочи произошла активизация оползневой оползневой процесса на площади около 14,3 тыс. м². Протяженность оползня 180 м, средняя ширина 75 м. Базис оползания - днище долины р. Западный Дагомыс. В оползневой процесс вовлечены делювиальные суглинистые отложения голоценового возраста с предполагаемой мощностью 1,5-2 м. В зоне активизации находится 11 жилых индивидуальных домов, во всех домах наблюдается деформации, трещины на стенах и фундаментах, выпадение оконных стекол. Ширина трещин до 15 см. На придомовых территориях наблюдаются разрывы бетонных и асфальтированных покрытий, подпорных стенок, ширина трещин до 20 см. Фактором активизации является переувлажнение покровных отложений, вследствие избыточного количества осадков и нарушения естественного стока.

Фото 23-11-00509. Диагональные трещины растяжения на жилом доме. МО город-курорт Сочи, Лазаревский район, с. Волковка. Фото ЮРЦ ГМСН «Гидроспецгеология»

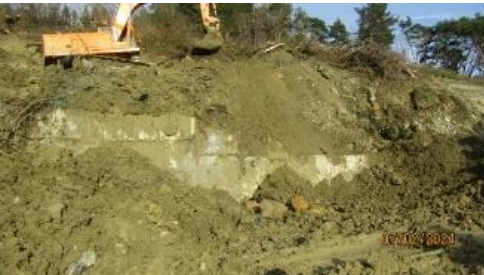
СМИ
23-11-00475	Южный	Краснодарский край	МО город-курорт Сочи, Лазаревский район, мкр. Культурное Уч-Дере, склон железной дороги Туапсе-Адлер (ПК1950-1951)	43,6629	39,62271	05.02.2024	Не завершилась	Оп	Атм.	Отмечались	4 февраля в мкр. Культурное Уч-Дере г. Сочи, на перегоне железной дороги, Дагомыс-Лоо произошла активизация оползневой оползневой процесса. Оползень блоково-консистентного типа, консеквентный, длиной 200 м, максимальная ширина 70 м. Высота стенки срыва в головной части 2,5 – 3 м, по флангам 2 – 4 м. Базис оползания - полка железной дороги Туапсе – Адлер. В оползание вовлечены четвертичные отложения, представленные глинами с включением дресвы и щебня с захватом выветрелых отложений эоцена, представленных аргиллитами, мергелями, песчаниками и алевролитами. В результате воздействия оползня были полностью перекрыты железнодорожные пути, оборваны контактные провода на протяжении 50 м, остановлено движение поездов на 3-е суток. Основным фактором оползневой активизации является переувлажнение склоновых коллювиально-делювиальных отложений атмосферными осадками.

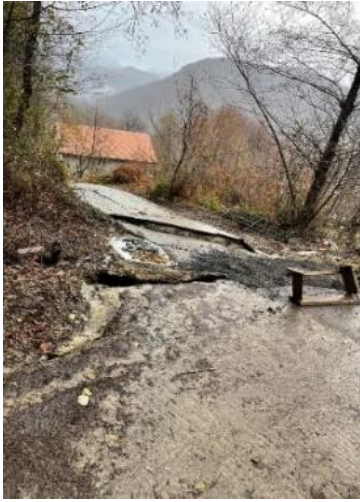
№ п/п	ФО РФ	СРФ	Административная привязка	Координаты (ГСК-2011)		Период активизации ЭГП		Генетический тип ЭГП	Основные факторы активизации ЭГП	Негативные воздействия ЭГП	Характеристика активного проявления/случая активизации опасного ЭГП	Фотоматериалы	Примечание
				широта	долгота	начало	окончание						
23-11-00567	Южный	Краснодарский край	МО город-курорт Сочи, Адлерский район, с. Каштаны, ул. Мичурина в районе дома №25а	43.52700	39.90076	07.01.2024	Не завершилась	Оп	Атм., Техн.	Отмечались	7 января в с. Каштаны города-курорта Сочи были зафиксированы первые признаки оползневой активизации (трещины вдоль низового откоса по ул. Мичурина). 27 января отмечалась активизация процесса с охватом территории площадью 4,7 тыс. м <sup>2</sup> . Оползень блоковый длиной 80 м, шириной от 40 -69 м, высота основной стенки срыва 0,8 -1,5 м. В оползание вовлечены плейстоцен-голоценовые суглинки с включением щебня, дресвы и глыб песчаника. Базис оползания - выположенная поверхность в средней части правобережного склона р. Кудепсты. В подошвенной части оползня отмечено высачивание грунтовых вод. Под воздействием оползня оказалось домовладение №25А по ул. Мичурина. Разрушен индивидуальный жилой дом (с полной непригодностью для проживания), бетонные отмостки и забор). На территории домовладения образовалась серия оползневых ступеней, трещины шириной 0,1-0,3 м. На протяжении 50 м деформировано, а на 2-х участках полностью разрушено дорожное покрытие по ул. Мичурина. Фактор оползневой активизации - переувлажнение грунта, вследствие избыточных осадков в январе и техногенное воздействие (подрезка склона при планировании строительной площадки, с засыпкой естественного водотока)

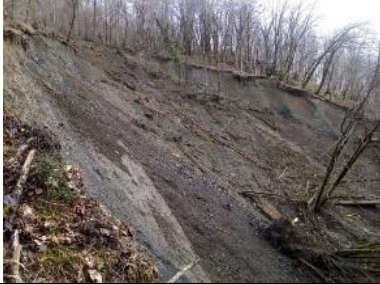
23-11-00573	Южный	Краснодарский край	МО город-курорт Сочи, Хостинский район, восточная окраина с. Пластунка	43,67327	39,78295	06.02.2024	00.02.2024	Оп	Атм., Техн.	Отмечались	По информации СМИ 6 февраля со склона горы Водопроводной в отроге хребта Алек в реку Кутарку сошел оползень. Размеры оползня: длина – 278 м, ширина – 60 м. Оползень перекрыл один из правых притоков Кутарки, снес мост и разрушил грунтовую дорогу к водопадам (ориентировочно на протяжении 50 м).

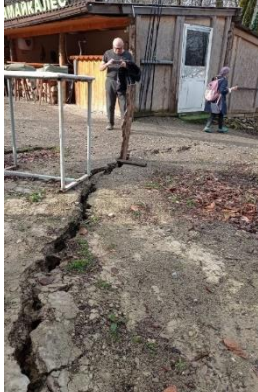
СМИ
23-11-00584	Южный	Краснодарский край	МО город-курорт Сочи, Лазаревский район, пер. Теневой, база отдыха «Мамайка Лес»	43,65666	39,71177	16.02.2024	Не завершилась	Оп	Атм.	Отмечались	По сообщениям СМИ 16 февраля в Лазаревском районе г. Сочи, в 150 м на восток от СТ Заря, в районе Теневого переулка, на территории базы отдыха произошла активизация оползневой процесса. В результате активизации оползня были повреждены: газопровод (ориентировочно на протяжении 50 м), бетонное покрытие (ориентировочно на протяжении 50 м) и заборы на территории частных домохозяйств.

Фото 23-11-00584. Трещина бокового отпора оползня в районе базы отдыха «Мамайка Лес». МО город-курорт Сочи, Лазаревский район. Фото из открытых источников СМИ

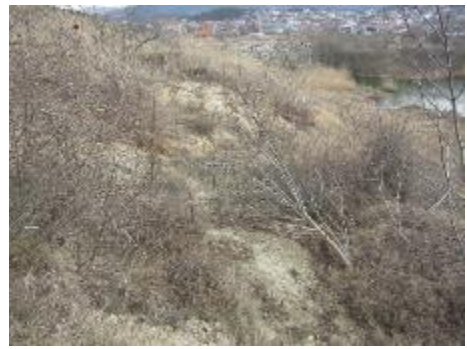
91-11-01001	Южный	Республика Крым	г. Симферополь, р-н. мкр-н Марьино	44,90894	34,1352	2022 г	Не завершилась	Оп	Атм. Гидрол.	Не отмечались	В г. Симферополь, микрорайон Марьино отмечалась активизация оползневой процесса. На левом борту и в головной части оползня выделено 2 активных очага (993 м <sup>2</sup> и 2145 м <sup>2</sup> ). Базис развития процесса – дно бывшего карьера (оз. Глинки). Параметры проявления опасного ЭГП: длина – 210 м, ширина – 310 м, площадь – 65 100 м <sup>2</sup> , мощность – 5 м, объем – 325 500 м <sup>3</sup> . Суммарная площадь активной зоны 3138 м <sup>2</sup> . Зафиксированы субвертикальные (до 5,0 м) и вертикальные срывы до 0,48 м срывы, оплывины в языке оползня. В оползневой процесс вовлечены глинистые известняки и мергели до состояния щебня, глины мелового возраста (K), четвертичные грунты смешанного генезиса (Q). Факторы активизации: атмосферные осадки, гидрогеологический.

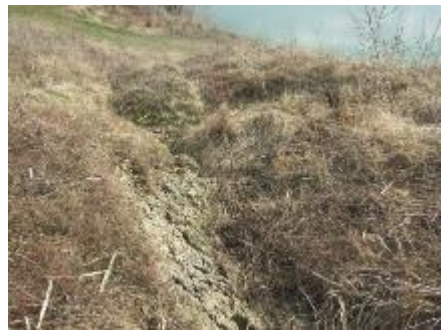
91-11-01002	Южный	Республика Крым	г. Симферополь, р-н. мкр-н Марьино	44,90164	34,13078	2022 г.	Не завершилась	Оп	Техн. Атм.	Не отмечались	В г. Симферополь, микрорайон Марьино отмечалась активизация оползневой процесса. Базис развития процесса – дно бывшего карьера. Параметры проявления опасного ЭГП: длина – 216 м, ширина – 100 м, площадь – 20 574 м <sup>2</sup> , мощность – 5 м, объем – 102870 м <sup>3</sup> . Современная активность проявления: выделено 2 активных зоны (1078 м <sup>2</sup> и 2496 м <sup>2</sup> ) общей площадью локальной активизации 3547 м <sup>2</sup> . Зафиксированы оплывины в западном борту оз. Глинки, разрушенная тропа вдоль берега, вертикальные срывы (до 3,0 м), головной срыв до 5,0 м. В оползневой процесс вовлечены глинистые известняки и мергели до состояния щебня, глины мелового возраста (K), четвертичные грунты смешанного генезиса (Q). Факторы активизации: эрозийные процессы, атмосферные осадки, техногенный.

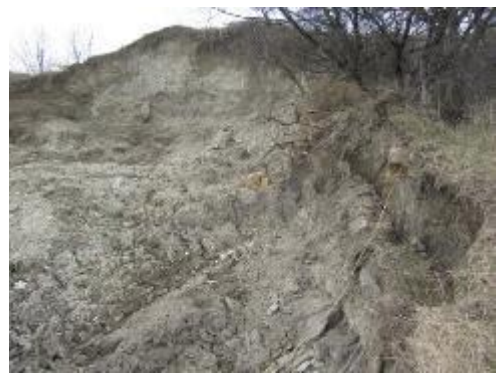
91-11-01003	Южный	Республика Крым	г. Симферополь, р-н. мкр-н Марьино	44,69443	34,43535	2022 г	Не завершилась	Оп	Атм, Гидрол.	Не отмечались	В г. Симферополь, микрорайон Марьино отмечалась активизация оползневой процесса. Базис развития процесса – дно бывшего карьера. Параметры проявления опасного ЭГП: длина – 123 м, ширина – 52 м, площадь – 6 218 м <sup>2</sup> , мощность – 5 м, объем – 31 090 м <sup>3</sup> . Современная активность проявления: выделены 2 локальные активные зоны (380 м <sup>2</sup> и 191 м <sup>2</sup> ) общей площадью 571 м <sup>2</sup> . Зафиксирована свежая оплывина в южном борту карьера над карьерной полкой, шириной до 20 м, полка карьера опустилась на 2,5 – 3 м. Отмечены свежие подвижки в средней части склона (срыв величиной 1,5 м и длиной до 9 м). В оползневой процесс вовлечены глинистые известняки и мергели до состояния щебня, глины мелового возраста (K), четвертичные грунты смешанного генезиса (Q). Факторы активизации: атмосферные осадки, гидрологические процессы.

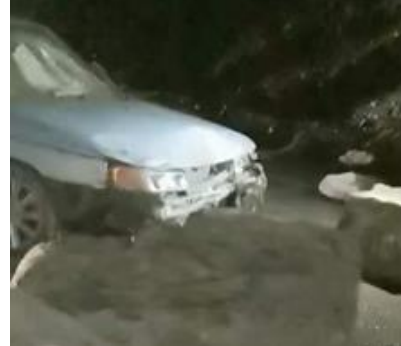
№ п/п	ФО РФ	СРФ	Административная привязка	Координаты (ГСК-2011)		Период активизации ЭГП		Генетический тип ЭГП	Основные факторы активизации ЭГП	Негативные воздействия ЭГП	Характеристика активного проявления/случая активизации опасного ЭГП	Фотоматериалы	Примечание
				широта	долгота	начало	окончание						
05-10-00037	Северо-Кавказский	Республика Дагестан	Среднегорный Дагестан Унцукульский район. Автодорога «Буйнакск-Гимри-Чирката» 37км в 2км ЮВ с. Гимри	42,74562	46,82875	07.03.2024	07.03.2024	Об	Атм.	Отмечались	По данным СМИ в Унцукульском районе на 37 км автодороги «Буйнакск-Гимри-Чирката» в 2 км ЮВ с. Гимри произошла активизация обвального процесса. Обвальный процесс произошел в нижнемеловых отложениях, представленных известняками, глинами и песчаниками. Признаки активизации: перекрытие дороги каменным материалом. Параметры активной части: длина – 5 м, ширина – 40 м, высота – 0,7 м, площадь – 200 м², объем – 140 м³. Основной фактор активизации - выпадение обильных атмосферных осадков. В результате активизации обвального процесса произошла автомобильная авария, пострадали 2 человека и деформировано 40 м автодороги с твердым покрытием.

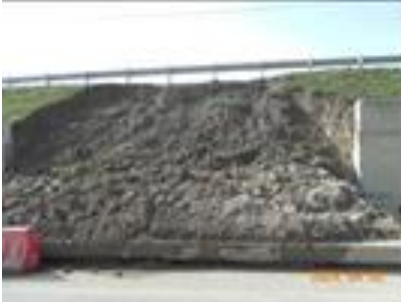
05-11-00027	Северо-Кавказский	Республика Дагестан	Предгорный Дагестан Карабудахкентский район. г. Махачкала, Южный пост, ФАД Р-217 транспортное кольцо-развязка, выезд из г. Махачкала в пос. Агачаул	42,90297	47,51767	26.03.2024	26.03.2024	Оп	Атм.	Отмечались	Карабудахкентский район. г. Махачкала, Южный пост, ФАД Р-217 транспортное кольцо-развязка, выезд из г. Махачкала в пос. Агачаул произошла активизация оползневой процесс. Оползневой процесс произошел в четвертичных отложениях, представленных суглинками, глинами. Признаки активизации: перекрытие дороги каменным материалом. Параметры активной части: длина – 10 м, ширина – 9 м, мощность – 5 м, площадь – 90 м², объем – 450 м³. Основной фактор активизации - гидрометеорологический (обильные атмосферные осадки). В результате активизации оползневой процесс деформировано 9 м автодороги с твердым покрытием.

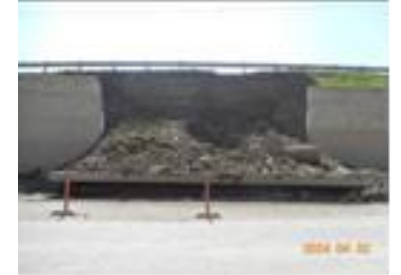
05-11-00028	Северо-Кавказский	Республика Дагестан	Предгорный Дагестан Карабудахкентский район. г. Махачкала, Южный пост, ФАД Р-217 транспортное кольцо-развязка, въезд в г. Махачкала со стороны г. Дербент	42,90242	47,52264	26.03.2024	26.03.2024	Оп	Атм.	Отмечались	Карабудахкентский район. г. Махачкала, Южный пост, ФАД Р-217 транспортное кольцо-развязка въезд в г. Махачкала со стороны г. Дербент произошла активизация оползневой процесс. Оползневой процесс произошел в четвертичных отложениях, представленных суглинками, глинами. Признаки активизации: перекрытие дороги каменным материалом. Параметры активной части: длина – 9м, ширина – 9м, мощность – 5 м. Площадь – 81 м², объем – 400 м³. Основной фактор активизации - гидрометеорологический (обильные атмосферные осадки). В результате активизации оползневой процесс деформировано 9 м автодороги с твердым покрытием.

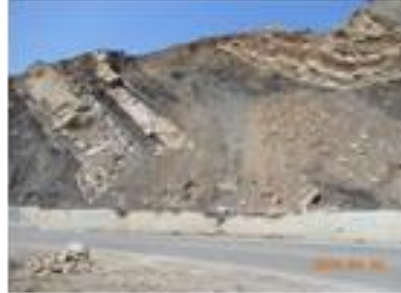
05-10-00038	Северо-Кавказский	Республика Дагестан	Предгорный Дагестан Кумторкалинский район. Автодорога «Буйнакский перевал» 6км + 100м	42,94686	47,36197	30.03.2024	30.03.2024	Об	Атм.	Отмечались	В Буйнакском районе на автодороге «Буйнакский перевал» 6 км + 100 м произошла активизация обвального процесса. Обвал произошел в четвертичных отложениях, представленных песчаниками и глинами. Параметры активной части: длина – 35 м, ширина – 5 м, мощность – 10 м, площадь – 175 м², объем – 1750 м³. Основные факторы активизации: гидрометеорологический (обильные атмосферные осадки). В результате активизации обвального процесса деформировано 20 м автодороги с твердым покрытием.

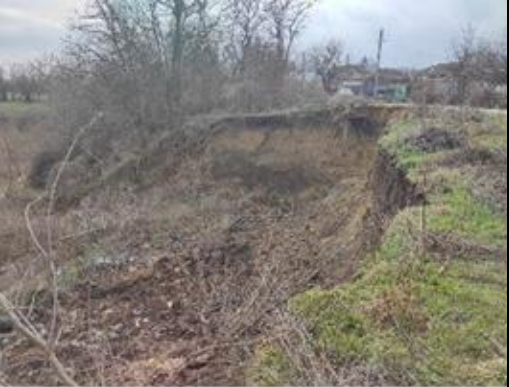
№ п/п	ФО РФ	СРФ	Административная привязка	Координаты (ГСК-2011)		Период активизации ЭГП		Генетический тип ЭГП	Основные факторы активизации ЭГП	Негативные воздействия ЭГП	Характеристика активного проявления/случая активизации опасного ЭГП	Фотоматериалы	Примечание
				широта	долгота	начало	окончание						
26-11-00116	Северо-Кавказский	Ставропольский край	Изобильненский МО, станция Новотроицкая, ул. Егорлыкская, левый берег р. Егорлык	45,37395	41,54084	09.02.2024	Не завершилась	Оп	Атм., Гидрол., Гидрогеол.	Отмечались	Отмечалась активизация оползневой процесса в Изобильненском МО, ст. Новотроицкая. Тело оползня находится в переувлажненном состоянии. Параметры проявления ЭГП: длина - 15 м, ширина - 30 м, площадь - 400 м². Параметры активной части: длина - 15 м, ширина - 30 м, площадь - 400 м². Факторы активизации опасного ЭГП: атмосферные осадки, речная боковая эрозия, увлажнение оползневых отложений грунтовыми водами. Комплексы горных пород, затронутые проявлением: dpQ4; aQ представленные делювиально-пролювиальными четвертичными суглинками; аллювиальными континентальными отложениями (пески, гравий суглинки, слоистые глины). Базис развития оползневой процесса - русло р. Егорлык. Негативному воздействию подверглась обочина проезжей части на участке длиной около 5 м без твёрдого покрытия по ул. Егорлыкской. Выросла угроза деформации автодороги, в том числе жилых домов по ул. Егорлыкской. В 2014 г. проводилась отсыпка берега глыбами известняка-ракушечника.

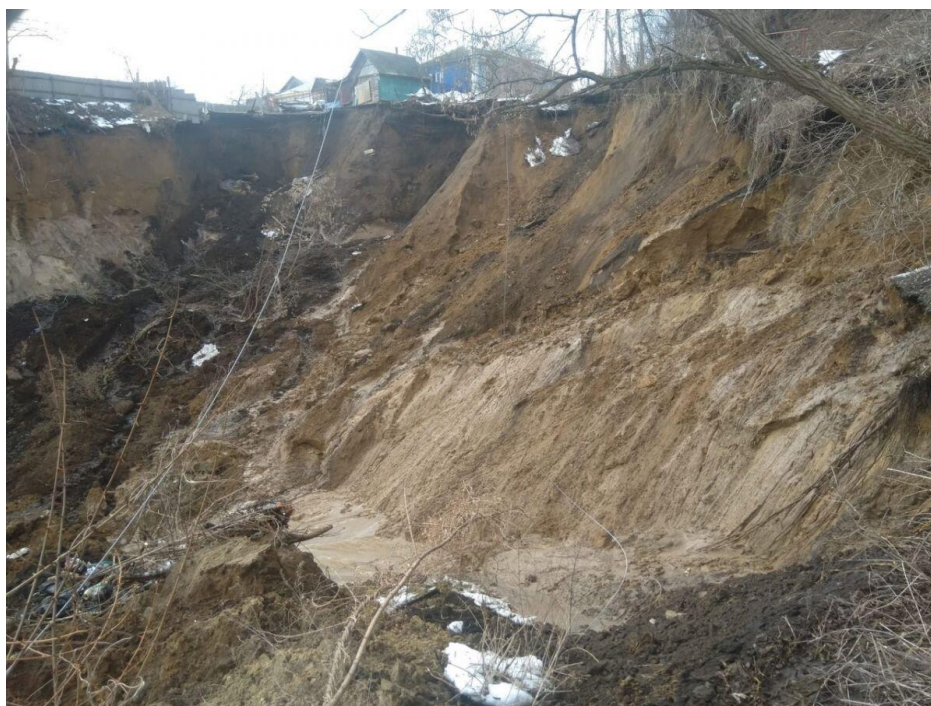
Фото 36-11-00541 Оползень в г. Новохоперск, Воронежской области.

**Воронежская область.** В I квартале 2024 года на территории области отмечался 1 случай активизации оползневой процесса в пределах г. Новохоперска, который сопровождалась воздействием на частные жилые домовладения.

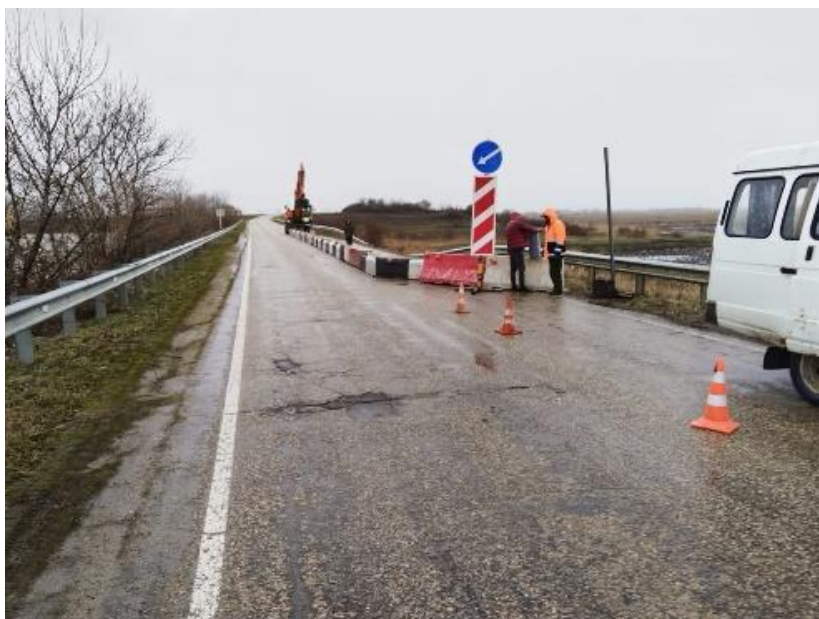
Фото 01-11-00117. Оползень в откосе дороги на участке дамбы вдоль Октябрьского водохранилища. Тахтамукайский район (автодорога 79А-110 Энем-Адыгейск-Бжедугхабль).

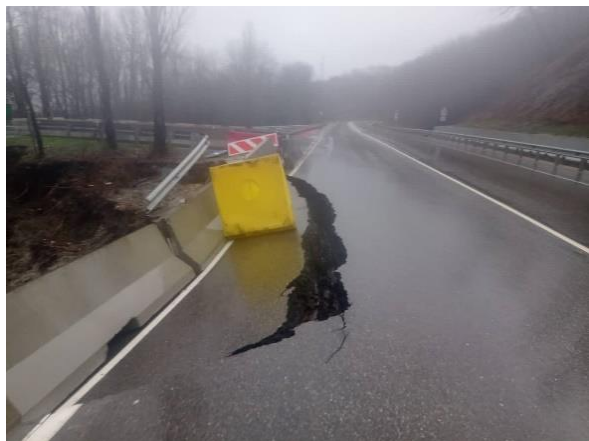
Фото 23-11-00262. Оползень на участке автодороги М4 «Дон» (1492-й км).  
Муниципальное образование г. Геленджик.  
Фото из открытых источников СМИ

СМИ
23-11-00262	Южный	Краснодарский край	Муниципальное образование г. Геленджик, в 1,9 км к юго-востоку от с. Возрождение	44,53187	38,27023	04.01.2024	Не завершилась	Оп	Атм.	Отмечались	По СМИ 4 января 2024 года в районе г. Геленджик, на участке автомобильной дороги федерального значения М-4 «Дон» (1492-й км) произошел оползень. Проезжая часть частично повреждена.

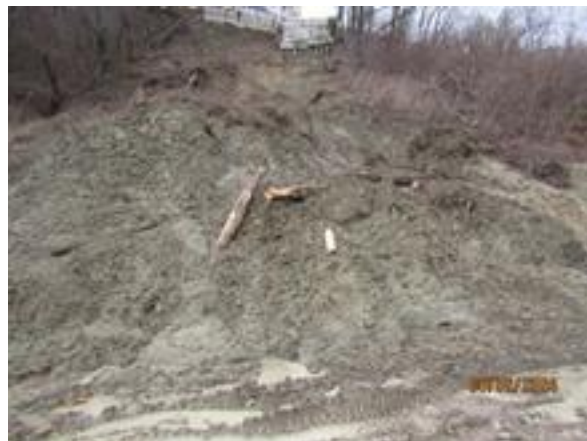
Фото 23-11-00189. Оползень в г.Туапсе в районе улиц Кириченко и Калараша. Фото ЮРЦ ГМСН «Гидроспецгеология»

Постановлением администрации Туапсинского городского поселения Туапсинского района от 25.01.2024 ЧС№43 с изменением №65 от 26.01.2024 г. был введен режим ЧС муниципального уровня в границах Туапсинского городского поселения, в районе улиц Калараша и Кириченко. После выпадения обильных осадков в январе 2024 г. оползень вновь активизировался на площади 3600 м<sup>2</sup> (длина 120 м, ширина 30 м), мощность около 2 м. Жильцы дома № 5 на улице Калараша были переселены в жилое помещение маневренного фонда.

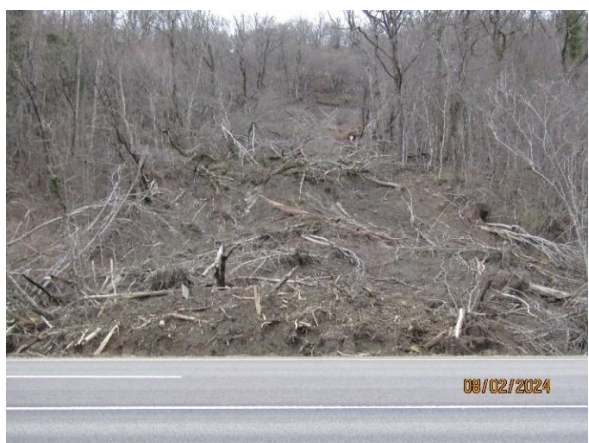
Фото 23-11-00275. Оползень на участке 1427 км автодороги М-4 «Дон» в 2,1 км к северу от с.Дефановка, Туапсинский район. Фото ЮРЦ ГМСН «Гидроспецгеология»

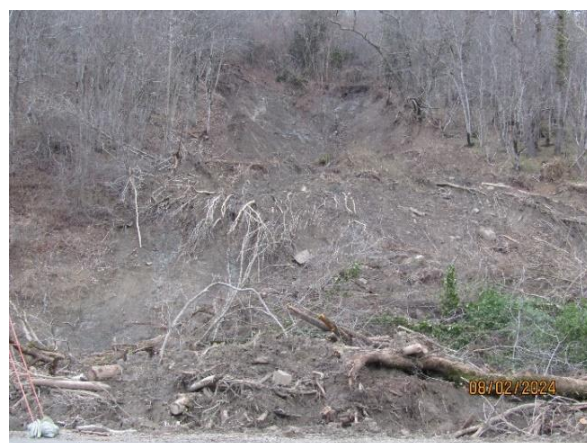
Фото 23-11-00274. Оползень на участке 1427 км автодороги М-4 «Дон» в 2,4 км к северу от с.Дефановка, Туапсинский район. Фото ЮРЦ ГМСН «Гидроспецгеология»

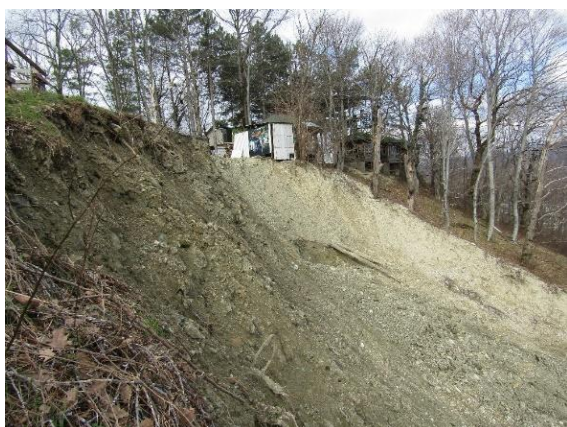
Фото 23-11-00276. Оползень в районе Агойского перевала, Туапсинский район. Фото ЮРЦ ГМСН «Гидроспецгеология»

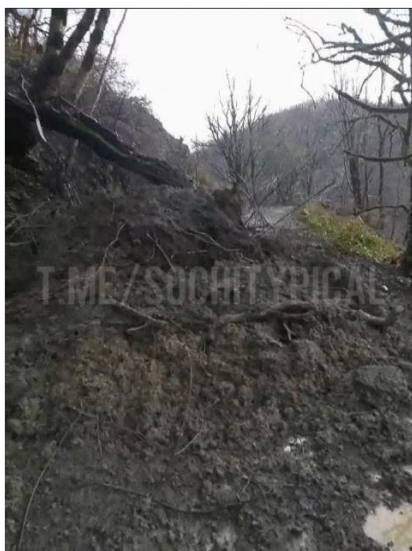
Фото 23-11-00434. Оползень на дороге к Ореховским водопадам. МО город-курорт Сочи, Хостинский район, с. Пластунка.  
Фото из открытых источников СМИ

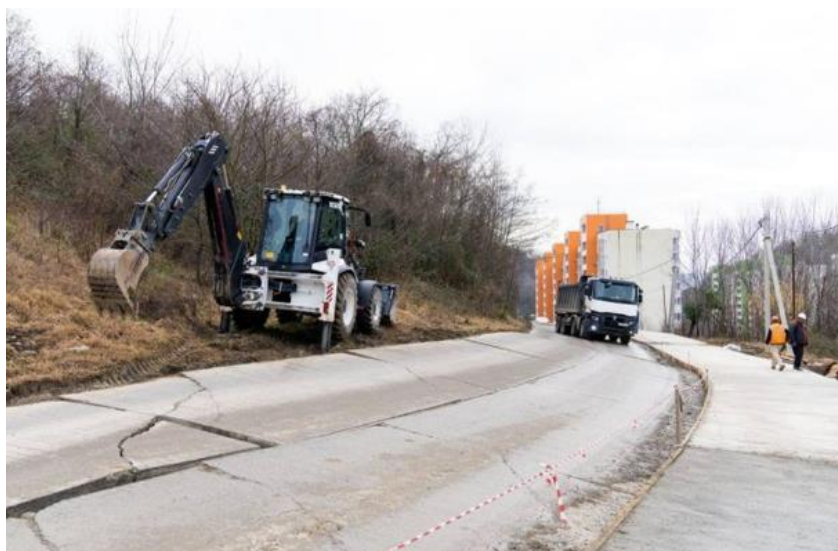
Фото 23-11-00574. Деформация бетонной дороги вследствие оползневого процесса. МО город-курорт Сочи, Хостинский район, с. Раздольное.  
Фото из открытых источников СМИ

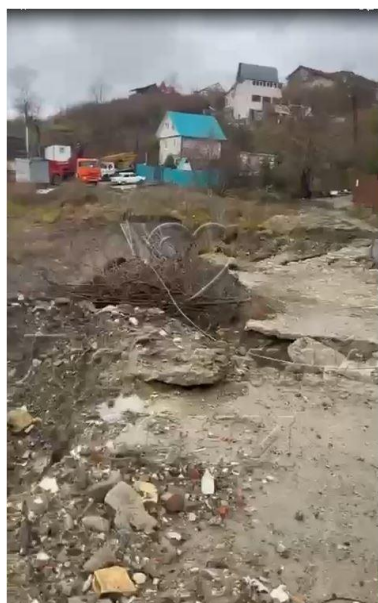
Фото 23-11-00575. Головная часть оползня пересекает автодорогу. МО город-курорт Сочи, Лазаревский район, СТ Черноморец.  
Фото из открытых источников СМИ

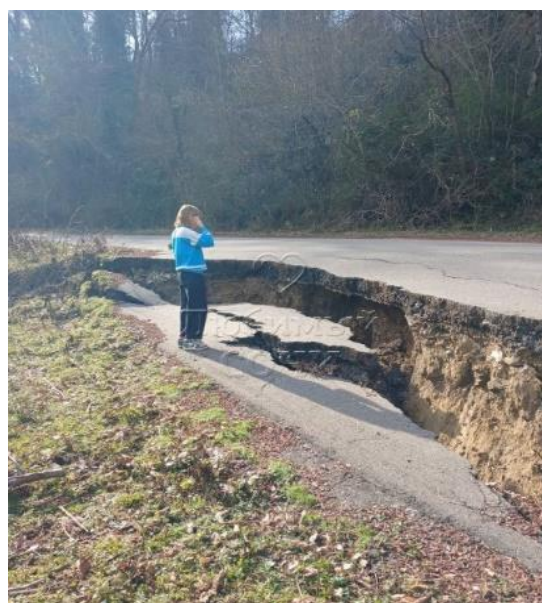
Фото 23-11-00576. Разрушенное дорожное полотно в результате активизации оползня. МО город-курорт Сочи, Адлерский район, с. Галицыно.  
Фото из открытых источников СМИ

СМИ
23-11-00576	Южный	Краснодарский край	МО город-курорт Сочи, Адлерский район, с. Галицыно, ул. Батайская	43,55772	39,99076	05.02.2024	Не завершилась	Оп	Атм.	Отмечались	По сообщениям СМИ 5 февраля в с. Лесное Адлерского района зафиксирована активизация оползневой массы. Оползневые деформации локализованы в низовом откосе автодороги. В результате активизации накренялась опора высоковольтной ЛЭП (около 50 м), а также было повреждено дорожное полотно на протяжении около 30 м. Амплитуда оползневой просадки в низовом откосе достигает 1 м.

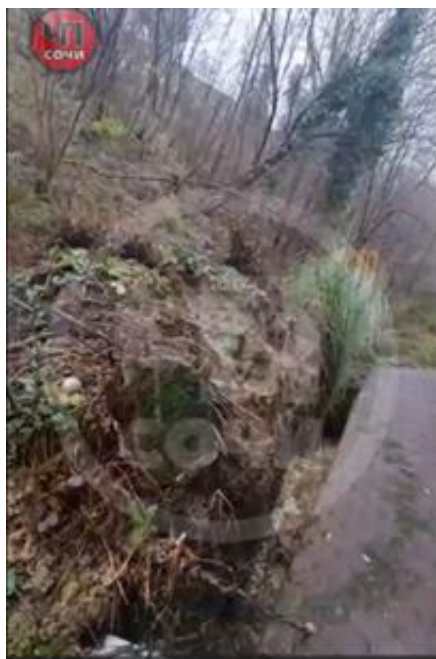
Фото 23-11-00577 Оползень по ул. Клубничная МО город-курорт Сочи, Центральный район, мкр. Новый Сочи. Фото из открытых источников СМИ

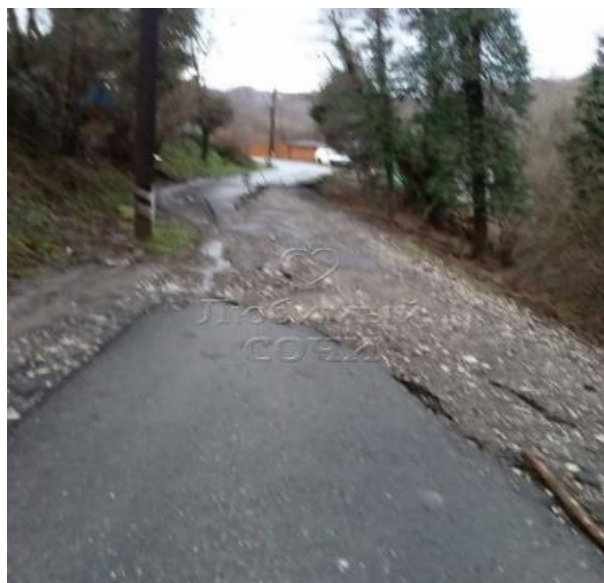
Фото 23-11-00578. Повреждение дорожного полотна в результате оползня по ул. Шолоховская. МО город-курорт Сочи, Адлерский район, с. Воронцовка. Фото из открытых источников СМИ

СМИ
23-11-00578	Южный	Краснодарский край	МО город-курорт Сочи, Адлерский район, с. Воронцовка, ул. Шолоховская	43,61607	39,91664	07.02.2024	Не завершилась	Оп	Атм.	Отмечались	По сообщениям СМИ 7 февраля в с. Воронцовка отмечалась активизация оползневой массы. В результате оползневых деформаций было повреждено дорожное полотно по ул. Шолоховской. Ориентировочные параметры воздействия – 30 м местной автодороги.

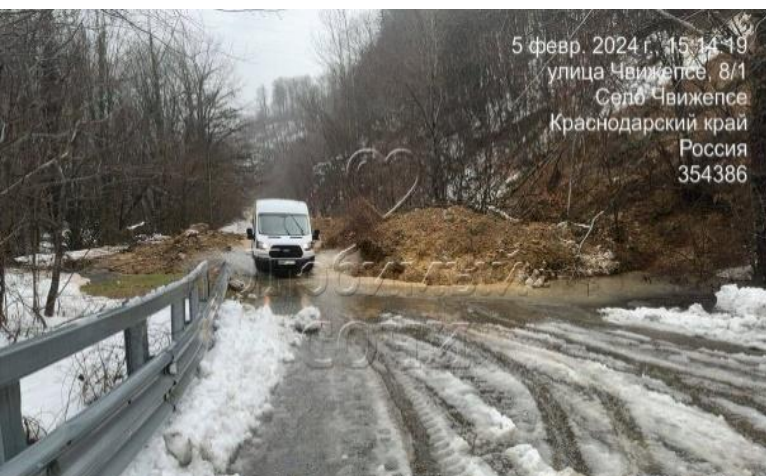
Фото 23-11-00312. Перекрытие оползневыми массами проезжей части автодороги. МО город-курорт Сочи, Адлерский район, с. Чвижепсе. Фото из открытых источников СМИ

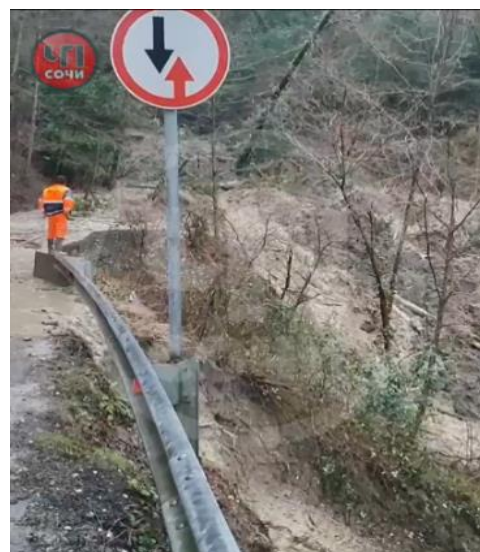
Фото 23-11-00579. Перекрытие участка дороги оползнем. 03К-465 «Подъезд к с. Красная Воля» 4 км +200 МО город-курорт Сочи, Адлерский район. Фото из открытых источников СМИ

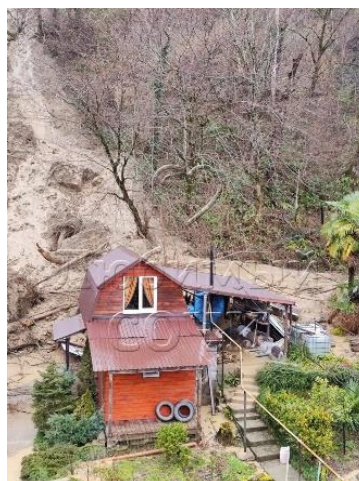
Фото 23-11-00582. Наползание оползневых масс на жилой дом. МО город-курорт Сочи, Адлерский район, с. Казачий Брод, СТ Пекан. Фото из открытых источников СМИ

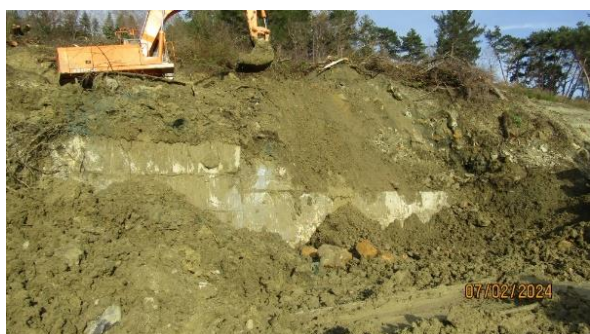
Фото 23-11-00475. Перекрытие языковой частью оползня железнодорожные пути. МО город-курорт Сочи, Лазаревский район, мкр. Культурное Уч-Дере, склон железной дороги Туапсе-Адлер (ПК 1950-1951). Фото ЮРЦ ГМСН «Гидроспецгеология»

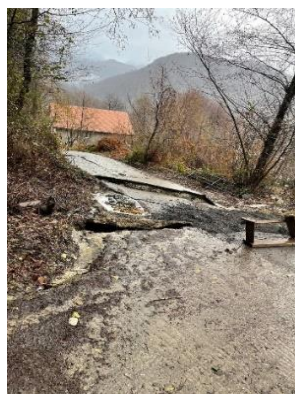
Фото 23-11-00567. Деформация дорожного покрытия в результате активизации оползня по ул. Мичурина. МО город-курорт Сочи, Адлерский район, с. Каштаны. Фото из сторонних источников.

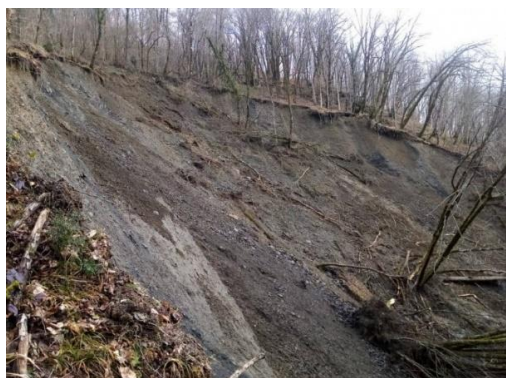
Фото 23-11-00573. Оползень на одном из притоков р. Кутарки. МО город-курорт Сочи, Хостинский район, восточная окраина с. Пластунка. Фото из открытых источников СМИ

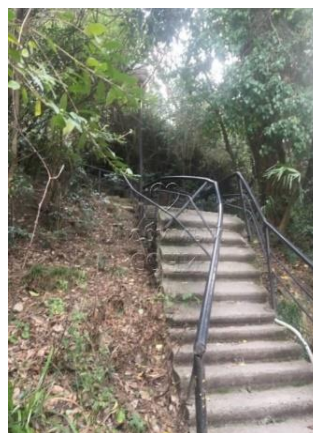
Фото 23-11-00583. Деформация бетонной лестницы в результате активизации оползня. МО город-курорт Сочи, Центральный район, мкр. Завокзальный. Фото из открытых источников СМИ

СМИ
23-11-00583	Южный	Краснодарский край	МО город-курорт Сочи, Центральный район, мкр. Завокзальный, ул. Тоннельная	43,58686	39,73022	10.02.2024	Не завершилась	Оп	Атм.	Отмечались	По сообщениям СМИ 10 февраля в центральном районе г. Сочи, на улице Тоннельная произошла активизация оползневой процесса. В результате активизации были повреждены лестница и бетонный колодец.

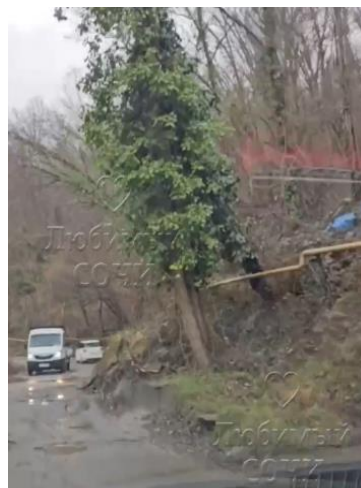
Фото 23-11-00490. Оползень в верховом откосе дороги. МО город-курорт Сочи, Хостинский район, мкр. Малый Ахун. Фото из открытых источников СМИ

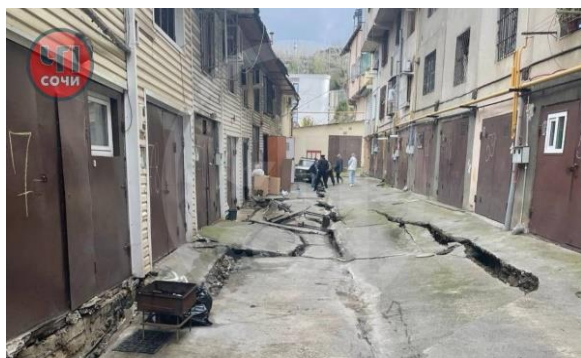
Фото 23-11-00585. Деформации дорожного полотна, жилых гаражей при активизации оползневого процесса. МО город-курорт Сочи, Центральный район, мкр. Больничный городок. Фото из открытых источников СМИ

23-11-00585	Южный	Краснодарский край	МО город-курорт Сочи, Центральный район, мкр. Больничный городок, ул. Дагомысская, 11	43,60200	39,73609	23.03.2024	Не завершилась	Оп	Атм.	Отмечались	По информации СМИ 23 марта в Центральном районе г. Сочи по ул. Дагомысская 11 зафиксирована активизация оползневой процесса. В результате активизации оползня были повреждены жилые гаражи, подпорная стенка, дорожное полотно. Отмечаются оползневые просадки амплитудой до 0,5 м, трещины растяжения, значительные оползневые деформации на дорожном полотне (ориентировочно на протяжении 50-70 м) и строениях.		СМИ
23-11-00538	Южный	Краснодарский край	МО город-курорт Сочи, Адлерский район, с. Ахштырь, ул. Кропоткинская у Пункта пограничного контроля	43,51508	40,02661	27.03.2024	Не завершилась	Оп	Атм.	Отмечались	По информации СМИ 27 марта в Адлерском районе г. Сочи, на северо-восточной окраине с. Ахштырь, по ул. Кропоткинская зафиксирована активизация оползневой процесса. Оползень блоково-консистентный, развивается в верховом откосе автодороги. Фактором активизации послужили атмосферные осадки. В результате активизации оползневой процесса была перекрыта проезжая часть (ориентировочно на протяжении 30 м), ведутся работы по устранению последствий оползня.		СМИ

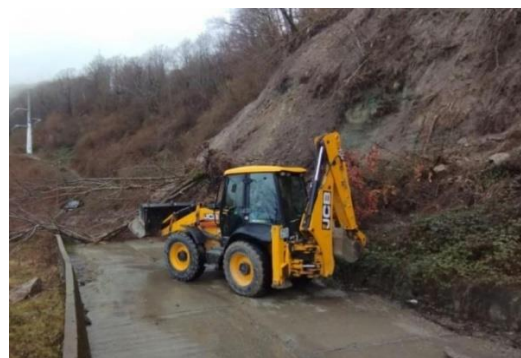
Фото 23-11-00538. Оползень в верховом откосе дороги. МО город-курорт Сочи, Адлерский район, с. Ахштырь, ул. Кропоткинская у Пункта пограничного контроля. Фото из открытых источников СМИ

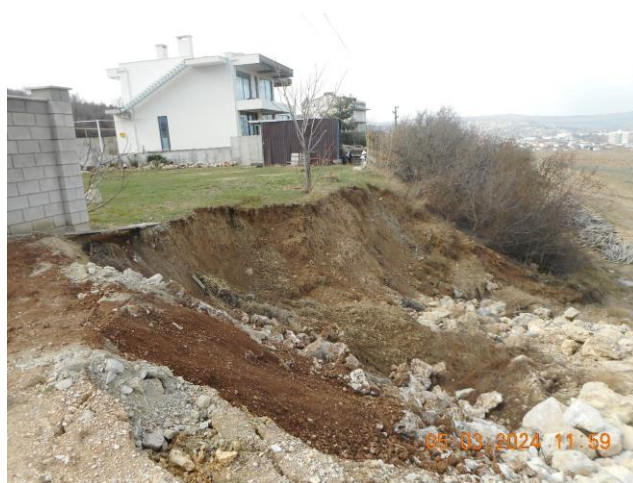
Фото 92-11-0004. Головной срыв оползня в районе придомовой территории по ул. Мускатная д. 37, 39, Балаклавский район (05.03.2024 г.)

92-11-0004	Южный	Севастополь	г. Севастополь, Балаклавский район, ул. Мускатная д. 37, д. 39.	44,50956	33,63339	00.00.2024	Не завершилась	Оп	Атм., Гидрогеол., Техн.	Не отмечались	Отмечалась активизация оползневой процесса по ул. Мускатной в Балаклавском районе г. Севастополь. Состав горных пород: суглинки с известняковой мукой, щебнем и глыбами известняка. Оползень фронтальной формы длиной 55 и шириной 43 м, площадь 1808 м². Тело оползня бугристой формы, многочисленные трещины в насыпных грунтах в головной и средней частях оползня. Языковая часть заболочена, покрыта влаголюбивой растительностью, деревьями и кустарниками. Активный оползневой очаг длиной вдоль бровки головного срыва до 10 м, шириной 6 м и мощностью до 4 м. Факторами активизации послужили: атмосферные осадки, техногенное подтопление, естественное наличие выходов подземных вод в языке оползня; подрезка склона при проведении земляных работ. Сохраняется потенциальная угроза придомовым территориям, зданиям и сооружениям, находящимся на теле оползня.

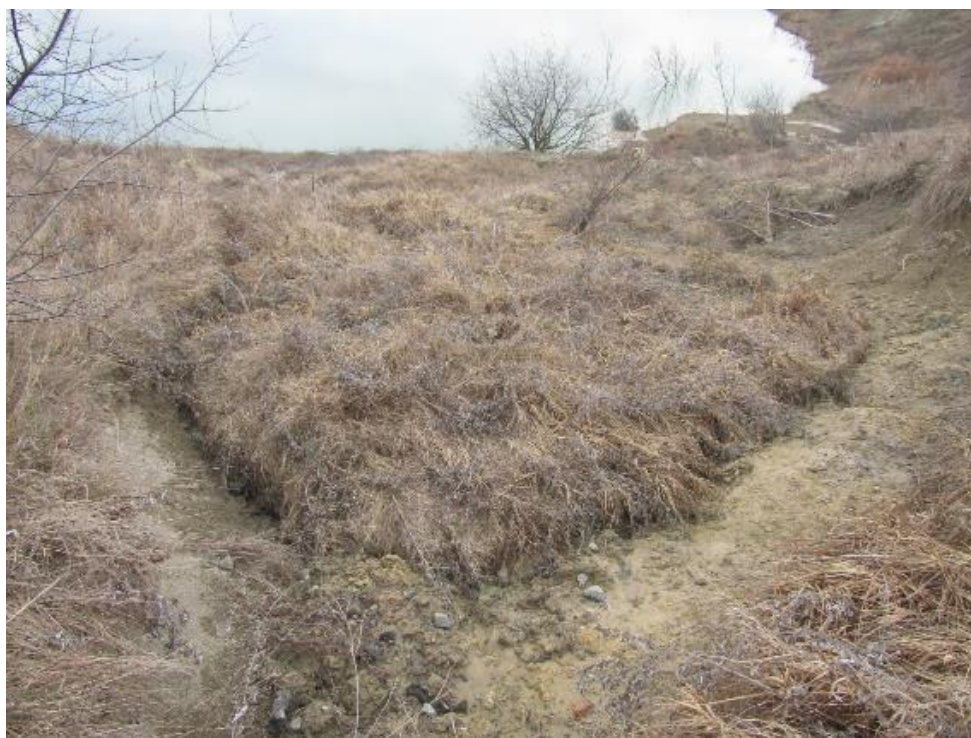
Фото 91-11-01002 Активный оползень над карьером в г. Симферополь, р-н. мкр-н Марьино

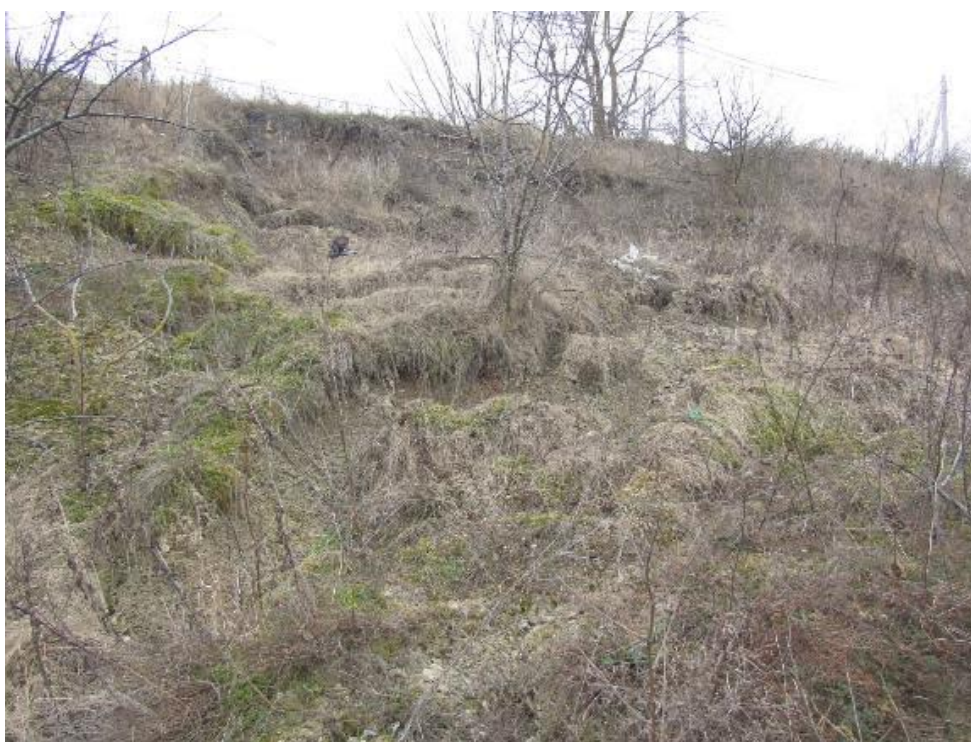
Фото 91-11-01003 Небольшой оползень в южном борту карьера шириной до 20 м. Выпор на полку карьера. Головной срыв до 2,5м. г. Симферополь, р-н. мкр-н Марьино

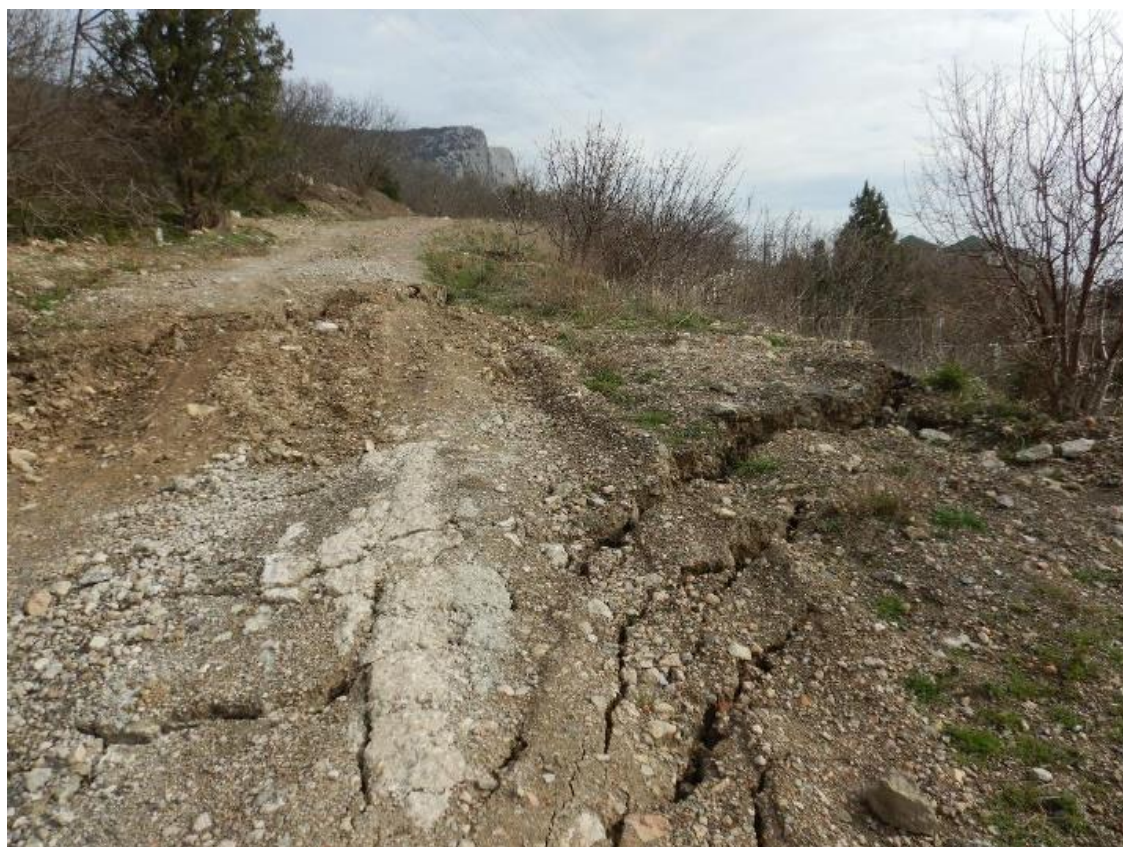
Фото 91-11-01102 Свежие деформации на грунтовой автодороге, приуроченные к левому борту оползневого очага, г.о. Ялта, пгт. Форос

91-11-01102	Южный	Республика Крым	г.о.Ялта, пгт. Форос	44,39516	33,78096	30.07.2023	Не завершилась	Оп	Атм., Гидрол.	Не отмечались	Отмечалась активизация оползневой процесса в г.о. Ялта, пгт. Форос. Базис развития процесса – для локального очага - площадка с разрушенными теплицами. Параметры проявления опасного ЭГП: длина – 245 м, ширина – 80 м, площадь – 19 600 м <sup>2</sup> , мощность – 8-10 м объем – 176400 м <sup>3</sup> . Площадь активной части 1550 м <sup>2</sup> . Состав горных пород, затронутых проявлением: суглинки голоцена (dpQ3-4). Факторы активизации: эрозионные процессы, атмосферные осадки.		
91-11-01203	Южный	Республика Крым	г.о.Ялта, пгт. Форос	44,39954	33,80111	30.07.2023	Не завершилась	Оп	Атм.	Отмечались	Отмечалась активизация оползневой процесса в г.о. Ялта, пгт. Форос. Базис развития процесса – выположенный участок склона. Параметры проявления опасного ЭГП: длина – 160 м, ширина – 70 м, площадь – 11 200 м <sup>2</sup> , мощность – 8-10 м объем – 100800 м <sup>3</sup> . В головной части оползня выделен активный очаг площадью 560 м <sup>2</sup> . Состав горных пород, затронутых проявлением: суглинки голоцена (dpQ3-4). Факторы активизации: эрозионные процессы, атмосферные осадки. Отмечались деформации автодороги – Форосский спуск на протяжении 70 м.

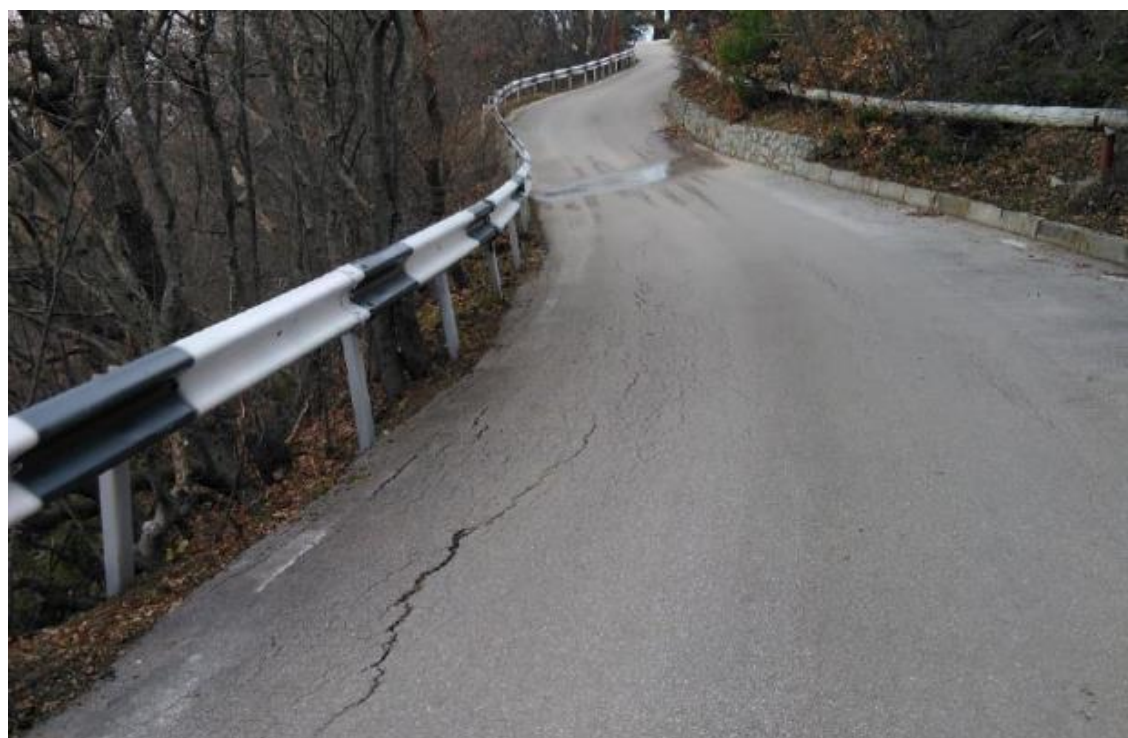
Фото 91-11-01205 Деформация покрытия автодороги на пгт. Санаторное, приуроченное к правому борту оползня.

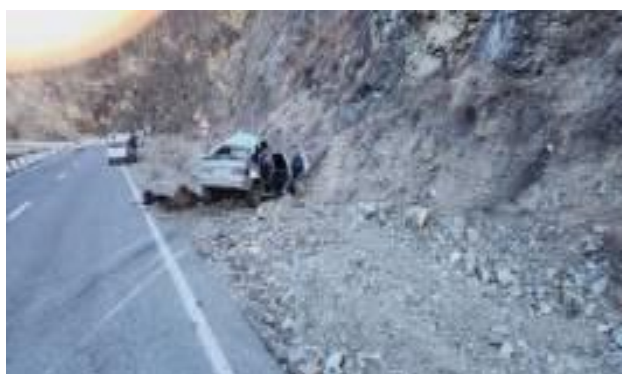
Фото 05-10-00036. Авария в результате активизации обвального процесса на 47км+900м автодороги «Буйнакск-Гимри-Чирката», Унцукульский район

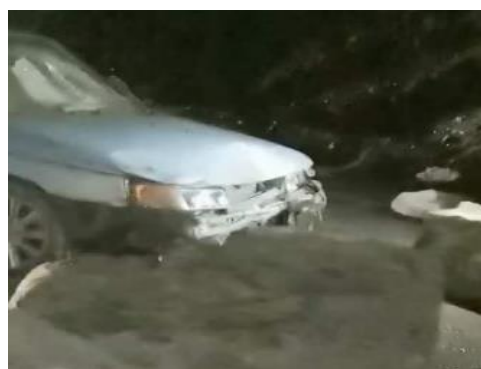
Фото 05-10-00037. Авария в результате активизации обвального процесса на 37км автодороги «Буйнакск-Гимри-Чирката», Унцукульский район

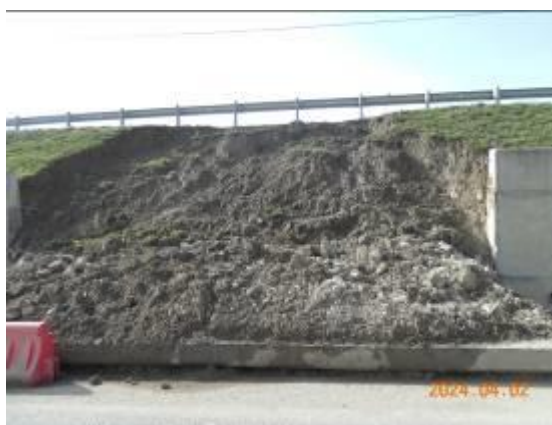
Фото 05-11-00027. Оползень в откосе дороги. Южный пост, ФАД Р-217 выезд из г. Махачкала в пос. Агачаул, Карабудахкентский район.
