ФЕДЕРАЛЬНОЕ ГОСУДАРСТВЕННОЕ БЮДЖЕТНОЕ УЧРЕЖДЕНИЕ  
«ГИДРОСПЕЦГЕОЛОГИЯ»

# ИНФОРМАЦИОННАЯ СВОДКА

О ПРОЯВЛЕНИЯХ ЭКЗОГЕННЫХ  
ГЕОЛОГИЧЕСКИХ ПРОЦЕССОВ НА  
ТЕРРИТОРИИ РОССИЙСКОЙ ФЕДЕРАЦИИ

1 КВАРТАЛ  
2024

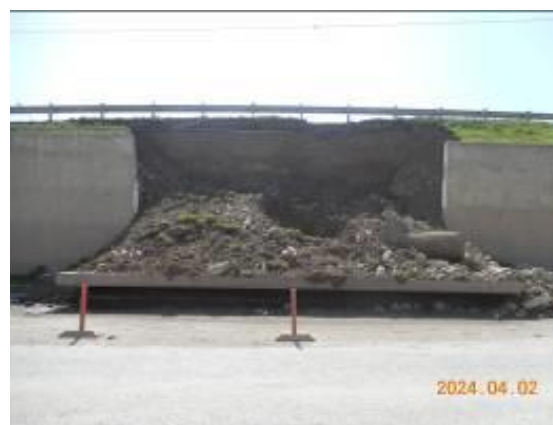
Фото 05-11-00028. Оползень в откосе дороги. Южный пост, ФАД Р-217 въезд в г. Махачкала со стороны г. Дербент, Карабудахкентский район.

05-11-00028	Северо-Кавказский	Республика Дагестан	Предгорный Дагестан Карабудахкентский район. г. Махачкала, Южный пост, ФАД Р-217 транспортное кольцо-развязка, въезд в г. Махачкала со стороны г. Дербент	42,90242	47,52264	26.03.2024	26.03.2024	Оп	Атм.	Отмечались	Карабудахкентский район. г. Махачкала, Южный пост, ФАД Р-217 транспортное кольцо-развязка въезд в г. Махачкала со стороны г. Дербент произошла активизация оползневой процесс. Оползневой процесс произошел в четвертичных отложениях, представленных суглинками, глинами. Признаки активизации: перекрытие дороги каменным материалом. Параметры активной части: длина – 9м, ширина – 9м, мощность – 5 м. Площадь – 81 м², объем – 400 м³. Основной фактор активизации - гидрометеорологический (обильные атмосферные осадки). В результате активизации оползневой процесс деформировано 9 м автодороги с твердым покрытием.

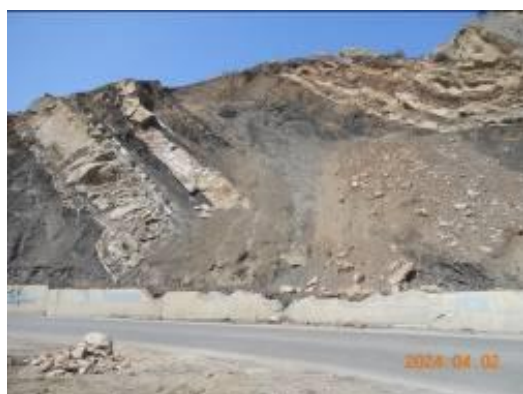
Фото 05-10-00038. Обвал на автодороге «Буйнакский перевал» 6 км + 100 м, Кумторкалинский район.

05-10-00038	Северо-Кавказский	Республика Дагестан	Предгорный Дагестан Кумторкалинский район. Автодорога «Буйнакский перевал» 6км + 100м	42,94686	47,36197	30.03.2024	30.03.2024	Об	Атм.	Отмечались	В Буйнакском районе на автодороге «Буйнакский перевал» 6 км + 100 м произошла активизация обвального процесса. Обвал произошел в четвертичных отложениях, представленных песчаниками и глинами. Параметры активной части: длина – 35 м, ширина – 5 м, мощность – 10 м, площадь – 175 м², объем – 1750 м³. Основные факторы активизации: гидрометеорологический (обильные атмосферные осадки). В результате активизации обвального процесса деформировано 20 м автодороги с твердым покрытием.

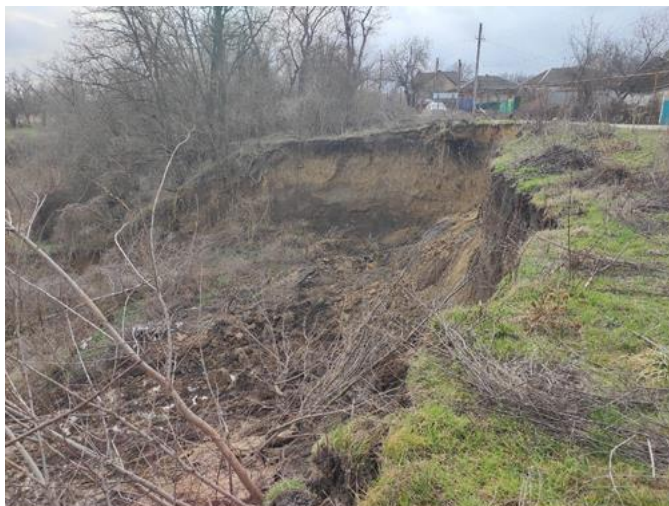
Фото 26-11-00116. Стенка срыва оползня с захватом обочины проезжей части по ул. Егорлыкской в ст. Новотроицкой Изобильненского МО

**Ставропольский край.** В I квартале 2024 г. в Изобильненском МО, станица Новотроицкая произошла активизация оползневой процесса.

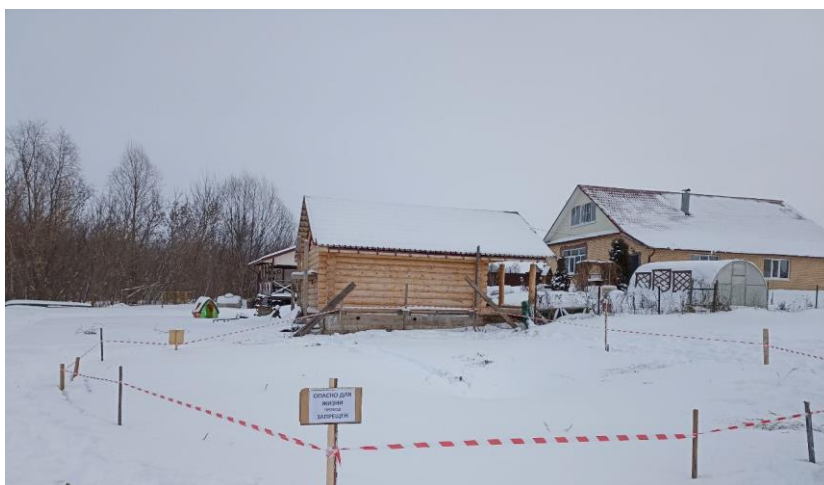
Фото 52-31-00341. Карстовая воронка на ул. Сельская, с. Дубское, Перевозский район

**Нижегородская область.** В I квартале 2024 г. на территории Перевозского района в с. Дубское, ул. Сельская был зафиксирован карстовый провал.

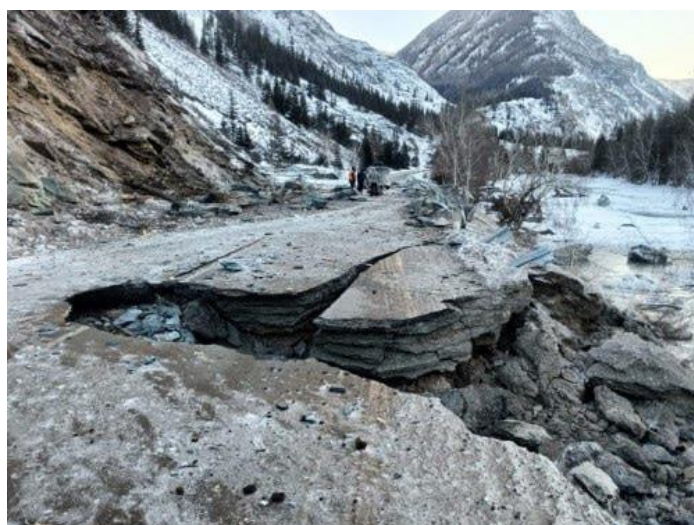
Фото 04-10-00005. Разрушенный участок автодороги Р-256 764,525-764,86 км «Чуйский тракт» в результате обвала. Онгудайский район, 19.01.2024 г.

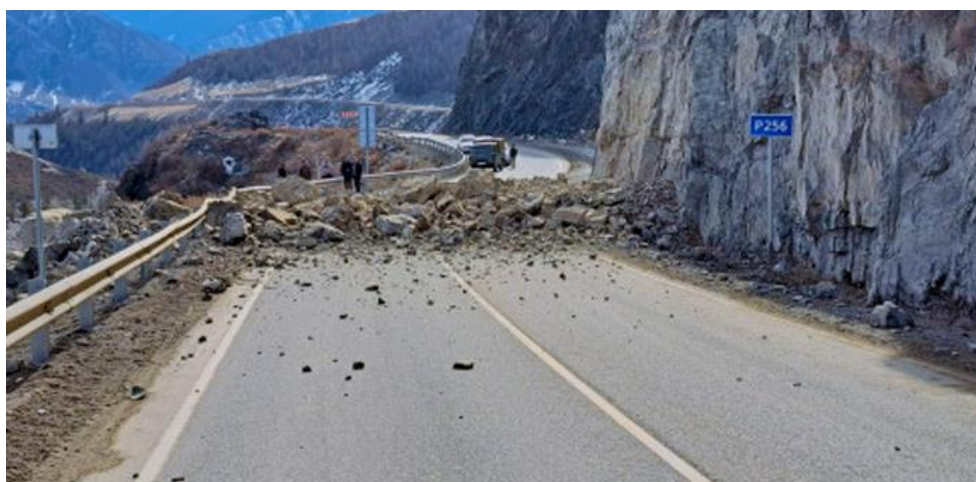
Фото 04-10-00004. Перекрытие автодороги обвальным материалом на отрезке 10 м (а/дорога Р-256, 686 км). Онгудайский район, Республика Алтай, 27.03.2024 Фото из открытого источника [https://04.mchs.gov.ru/deyatelnost/press-centr/vse\\_novosti/5241544](https://04.mchs.gov.ru/deyatelnost/press-centr/vse_novosti/5241544)

04-10-00004	Сибирский	Республика Алтай	Онгудайский район, уч. а/дороги Р-256 Чуйский тракт, 686 км, в 7,4 км С с. Малый Яломан	50,56312	86,55409	27.03.2024	27.03.2024	Об	Атм.	Отмечались	<p>В Онгудайском районе, в 7,4 км севернее с. Малый Яломан, на участке автодороги Р-256 Чуйский тракт, 686 км 27.03.2024 г. отмечалась активизация обвального процесса на крутом денудационном склоне. Отрыв скальных масс произошел в скальном выступе, подавляющая часть обвала рассредоточена на отрезке автодороги длиной 10 м, ее обочинах и откосах. Размер глыб 0,2-1,5 м. Негативное воздействие: разрушение участка а/дороги и отбойников на отрезке 0,01 км. Литологический состав глыб: плотные серые известняки массивной текстуры. Факторы активизации: метеорологический (резкий перепад температуры).</p>		Управление МЧС по РА

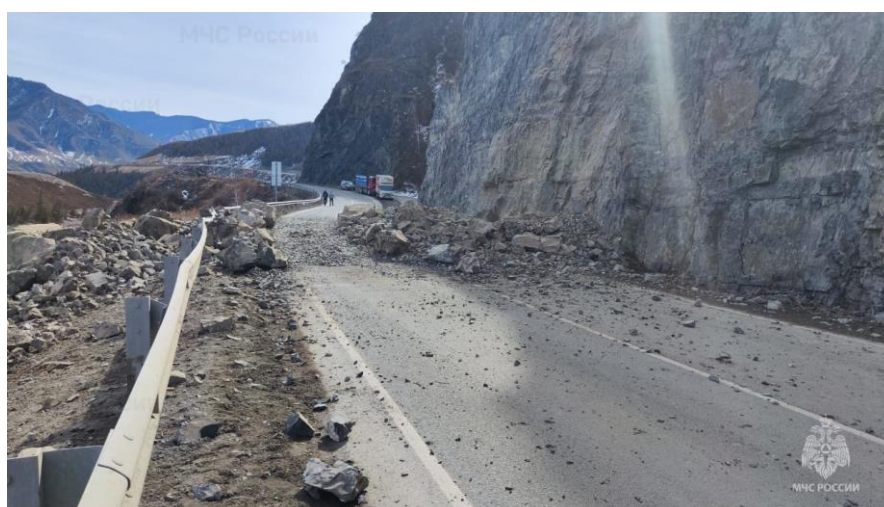
Фото 04-10-00004. Обвал на отрезке автодороги (Р-256 «Чуйский тракт», 686 км). Онгудайский район, Республика Алтай, 27.03.2024 г.
