# ИНФОРМАЦИОННАЯ СВОДКА

О ПРОЯВЛЕНИЯХ ЭКЗОГЕННЫХ  
ГЕОЛОГИЧЕСКИХ ПРОЦЕССОВ НА  
ТЕРРИТОРИИ РОССИЙСКОЙ ФЕДЕРАЦИИ

4 КВАРТАЛ  
2024

**ИНФОРМАЦИОННАЯ СВОДКА О  
ПРОЯВЛЕНИЯХ ЭКЗОГЕННЫХ  
ГЕОЛОГИЧЕСКИХ ПРОЦЕССОВ НА  
ТЕРРИТОРИИ РОССИЙСКОЙ ФЕДЕРАЦИИ  
ЗА IV КВАРТАЛ 2024 Г.**

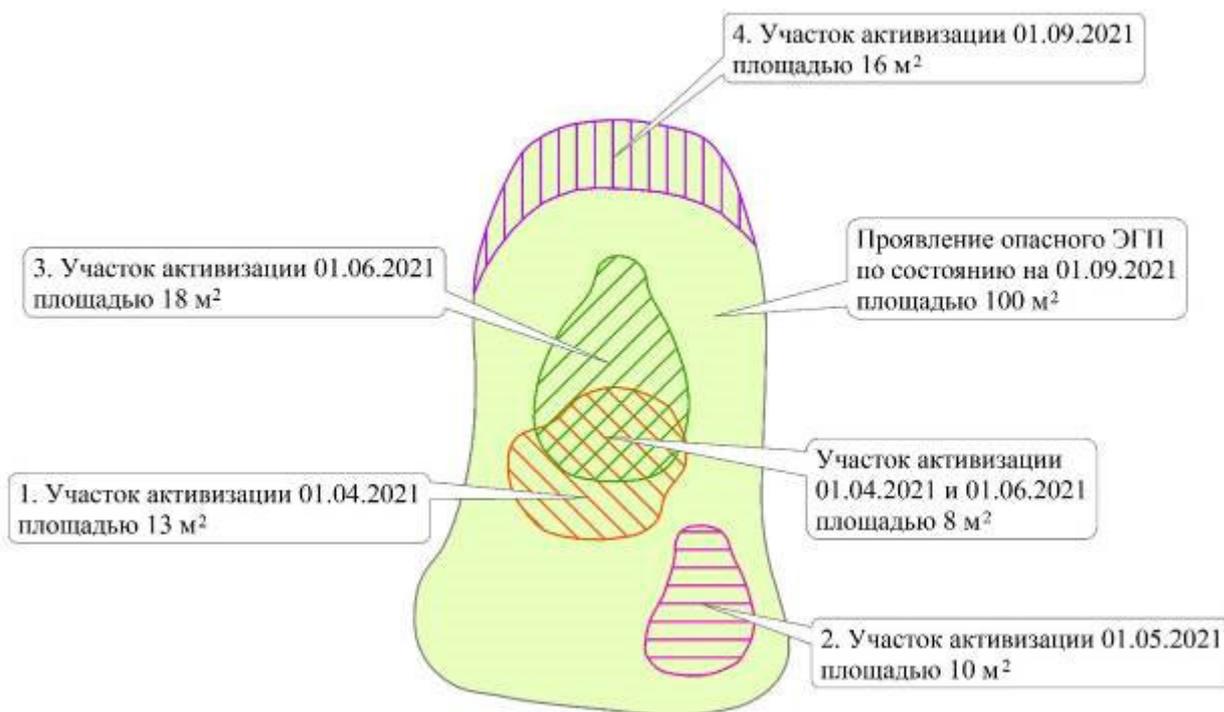
Рисунок – Пример определения активности опасного ЭГП в пределах проявления за определенный период времени

Из примера (Рисунок) видно, что в 2021 г. в пределах проявления фиксировалась активизация опасного ЭГП в различные периоды времени на 4-х участках. Участок активизации № 4 увеличил общую площадь проявления на 16 м<sup>2</sup>, поэтому общая площадь определяется с учетом последней активизации и составляет 100 м<sup>2</sup>. Участки активизации № 1 и № 3 пересекаются. Площадь активной части учитывается 1 раз для оцениваемого периода, т.е. площадь пересечения участков активизации № 1 и 3 вычитается из суммы площадей этих участков. Таким образом, активность опасного ЭГП в пределах проявления в оцениваемый период 2021 г. для данного примера составляет:  $(10 + 13 + 18 - 8 + 16) \times 100 \% / 100 = 49 \%$ , а общая площадь активной части проявления опасного ЭГП за 2021 г. составляет:  $10 + 13 + 18 - 8 + 16 = 49 \text{ м}^2$ .

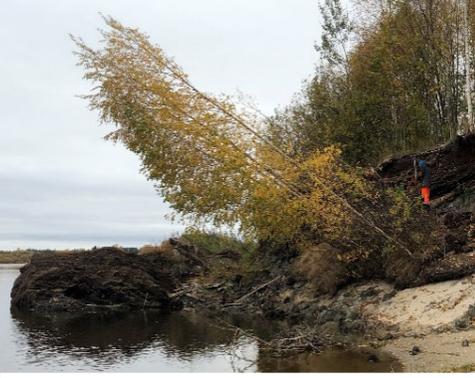
№ п/п	ФО РФ	СРФ	Административная привязка	Координаты ГСК-2011		Период активизации ЭГП		Генетический тип ЭГП	Основные факторы активизации ЭГП	Негативные воздействия ЭГП	Характеристика случая активизации ЭГП	Фотоматериалы	Примечание
				широта	долгота	начало	окончание						
1	2	3	4	7	8	9	10	11	12	13	14	15	16
29-11-0022	Северо-Западный	Архангельская область	Котласский район, МО Приводинское, вблизи д. Новинки	61,140898	46,600731	01.05.2024	04.10.2024	Оп	Атм., Гидрогеол., Гидрол.	Отмечались	На береговом склоне отмечаются результаты воздействия оползневой процесса и сопутствующих процессов осыпания и эрозии. Вблизи д. Новинки оползневой процесс умеренно активен – береговой склон зарос травой и кустарниками, встречаются единичные небольших размеров осыпи (до 1,5 м в ширину, до 0,5 м в высоту). Далее по ходу маршрута береговой склон поражен активным оползневой процессом. Отмечаются свежие оползневые песчаные массы, оголенный надоползневой уступ с трещинами отрыва различных размеров. Общая активность на проявлении – высокая. Параметры проявления опасного ЭГП: длина 10,6 м, ширина 880 м, площадь 9328 м <sup>2</sup> . Состав горных пород, затронутых проявлением: переслаивание песков светло-серых и светло-жёлтых мелкозернистых с пачками песков бурых разномерных. Базис развития опасного ЭГП: подножие склона, урез воды р. Северная Двина. Факторы активизации: атмосферные осадки, разгрузка грунтовых вод. Отмечается воздействие на земли водного фонда (9328 м <sup>2</sup> ), грунтовую дорогу, используемую для обслуживания сельхоз. угодий (160 м), которая ежегодно сдвигается от бровки оползающего склона вглубь.

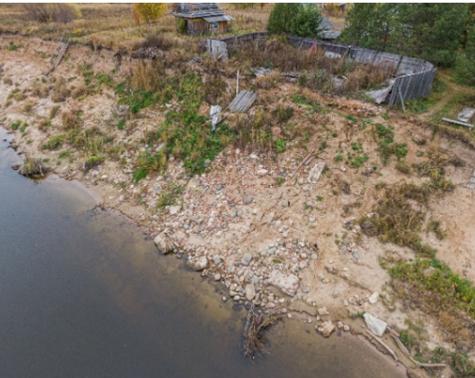
29-11-0023	Северо-Западный	Архангельская область	Котласский район, МО Приводинское, вблизи д. Пускино	61,14193	46,61662	01.05.2024	04.10.2024	Оп	Атм., Гидрогеол., Гидрол.	Отмечались	Береговой склон поражен оползневой процессом, о чем свидетельствует наличие свежих стенок отрыва высотой до 1,5 м на протяжении всего маршрута. Язык оползня на самом крупном участке в длину достигает 15 м. Высота склона порядка 9 м. Оползневые тела захватывают кустарники, островки ПРС и единичные крупные деревья. Наблюдаются свежие оползневые и осыпные массы в виде бугров и языков, что говорит об активности процесса. Под верхней бровкой склона оголены корни мелких кустарников и небольших деревьев, отмечается нависание ПРС, вывалы (ТН 2.2). Параметры проявления опасного ЭГП: длина 10,5 м, ширина 1350 м, площадь 14160 м <sup>2</sup> . Состав горных пород, затронутых проявлением: переслаивание песков светло-серых и светло-жёлтых мелкозернистых с пачками песков бурых разномерных. Базис развития опасного ЭГП: подножие склона, урез воды р. Северная Двина. Факторы активизации: атмосферные осадки, разгрузка грунтовых вод. По результатам текущего обследования установлено значительное смещение верхней бровки склона в сторону материковой части, таким образом, что полностью разрушен старый пустующий дом (37,5 м <sup>2</sup> ). Также воздействию подвержена деревянная спусковая лестница и земли водного фонда (14160 м <sup>2</sup> ).

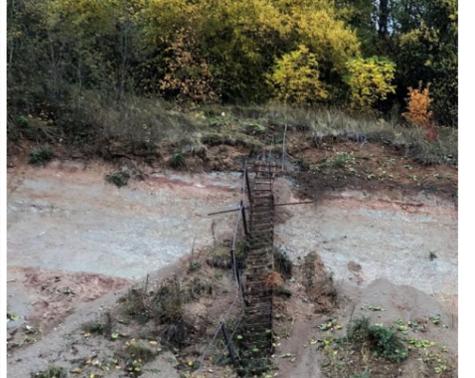
29-11-0014	Северо-Западный	Архангельская область	г. Котлас, район ДОКа, ж/д станция Заовражье, ул. Мостозавод, 107	61,202244	46,620855	01.05.2024	04.10.2024	Оп	Атм., Гидрогеол., Гидрол.	Отмечались	На проявлении частично склон оголен, частично зарос растительностью, наблюдаются небольшие деревья и кустарники, которые «сползают» вместе с телом оползня. Изредка отмечаются обвалившиеся кустарники и деревья у подножья склона. На склоне - незначительные свежие массы делювиальных отложений. Параметры проявления опасного ЭГП: длина 28 м, ширина 470 м, площадь 13160 м <sup>2</sup> . Состав горных пород, затронутых проявлением: ярко окрашенные охристо-бурые алевролиты и глины с прослоями голубовато-серых и красно-бурых мергелей; пески буровато-жёлтые разномерные глинистые. Базис развития опасного ЭГП: подножие склона, урез воды р. Северная Двина. Факторы активизации: атмосферные осадки, разгрузка грунтовых вод. В непосредственной близости к верхней бровке находятся постройки – деревянный забор и небольшие хозяйственные сооружения. На расстоянии 25-30 м от бровки находятся частные дома. На момент обследования активность низкая. Воздействию подвержены земли водного фонда (13160 м <sup>2</sup> ) и металлическая спусковая лестница.

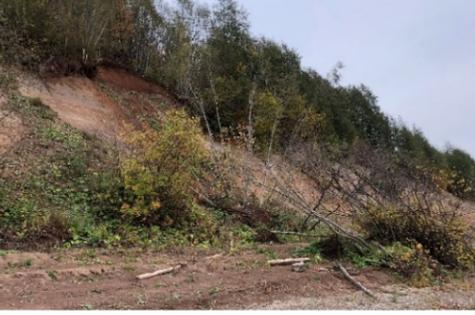
1	2	3	4	7	8	9	10	11	12	13	14	15	16
29-11-0016	Северо-Западный	Архангельская область	г. Котлас, район ДОКа у ж/д станции Заовражье	61,195978	46,62188	01.05.2024	04.10.2024	Оп	Атм., Гидрогеол., Гидрол.	Отмечались	Береговой склон имеет оползневую террасу, на которой растут кустарники и деревья, многие из которых сильно наклонены в результате оползания части склона. Отмечаются оголённые корневые системы в верхней части склона. У подножья оползневой тела – делювиальные отложения. На всём протяжении склона встречаются эрозионные врезы и промоины различных размеров, а также поваленные деревья у подножья склона, фиксировались оползания ПРС с деревьями. Параметры проявления опасного ЭПП: длина 20 м, ширина 838 м, площадь 16280 м <sup>2</sup> . Состав горных пород, затронутых проявлением: ярко окрашенные охристо-бурые алевролиты и глины с прослоями голубовато-серых и красно-бурых мергелей; пески буровато-жёлтые разнозернистые глинистые. Базис развития опасного ЭПП: подножие склона, урез воды р. Северная Двина. Факторы активизации: атмосферные осадки, разгрузка грунтовых вод. Воздействию подвержены земли водного фонда (16280 м <sup>2</sup> ) и спусковая лестница.

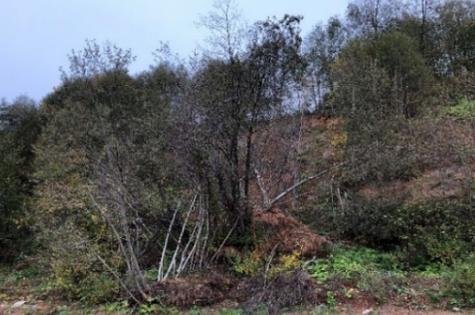
29-11-0017	Северо-Западный	Архангельская область	г. Котлас, на юг от ДОКа, ж/д ст. Заовражье	61,17875	46,62843	01.05.2024	04.10.2024	Оп	Атм., Гидрогеол., Гидрол.	Отмечались	Береговой склон подвержен оползневому процессу, о чем свидетельствуют оползневые массы на склоне, наличие делювиальных отложений. Поражённая часть склона оголена, но также присутствует много растительности, уцелевшей при сползании, в ТН 4.1 и 4.2 отмечаются свежие оползшие острова ПРС с деревьями, на остальных участках проявления активность низкая. Параметры проявления опасного ЭПП: длина 41,7 м, ширина 1080 м, площадь 45052 м <sup>2</sup> . Состав горных пород, затронутых проявлением: ярко окрашенные охристо-бурые алевролиты и глины с прослоями голубовато-серых и красно-бурых мергелей; пески буровато-жёлтые разнозернистые глинистые. Базис развития опасного ЭПП: подножие склона, урез воды р. Северная Двина. Факторы активизации: атмосферные осадки, разгрузка грунтовых вод. Воздействию подвержены земли водного фонда (45052 м <sup>2</sup> ) и спусковая лестница.

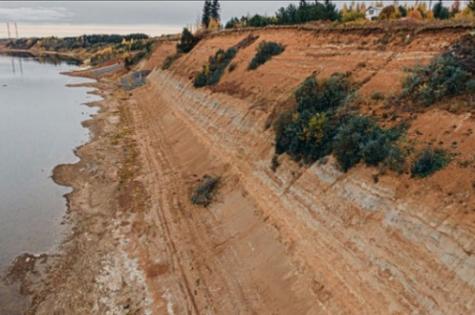
29-11-0027	Северо-Западный	Архангельская область	Котласский муниципальный округ, д. Заовражье	61,14997	46,64489	01.05.2024	04.10.2024	Оп	Атм., Гидрогеол., Гидрол.	Отмечались	Береговой склон подвержен оползневому процессу, о чем свидетельствуют оползневые массы и промоины, отмечаются незначительные массы свежих делювиальных отложений у подножья склона. Большая часть склона оголена. Параметры проявления опасного ЭПП: длина 34,6 м, ширина 1935 м, площадь 66960 м <sup>2</sup> . Состав горных пород, затронутых проявлением: ярко окрашенные охристо-бурые алевролиты и глины с прослоями голубовато-серых и красно-бурых мергелей; пески буровато-жёлтые разнозернистые глинистые. Базис развития опасного ЭПП: подножие склона, урез воды р. Северная Двина. Факторы активизации: атмосферные осадки, разгрузка грунтовых вод. Воздействию подвержены земли водного фонда (66960 м <sup>2</sup> ).

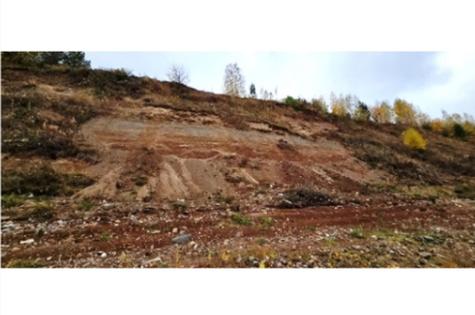
29-11-0021	Северо-Западный	Архангельская область	Красноборский район, МО Телеговское, д. Осташевская	61,550664	45,991531	01.05.2024	05.10.2024	Оп	Атм., Гидрогеол., Гидрол.	Отмечались	Береговой склон подвержен оползневому процессу, о чем свидетельствуют подмываемые в период паводка оползневые «языки», в последствии приобретающие вид небольших речных террас. Верхняя часть склона задернована. Местами травяной покров и кустарники съезжают вместе с оползновыми массами, наблюдаются локальные активные участки, где у подножья склона отмечаются свежие оползневые массы и делювиальные отложения. В целом на проявлении активность низкая. Параметры проявления опасного ЭПП: длина 25,5 м, ширина 1640 м, площадь 41920 м <sup>2</sup> . Состав горных пород, затронутых проявлением: чередование разноцветных алевролитистых мергелей, алевролитов и глин с прослоями и линзами песков и песчаников, в основании прослой глин. Базис развития опасного ЭПП: подножие склона, урез воды р. Северная Двина. Факторы активизации: атмосферные осадки, разгрузка грунтовых вод. Негативное воздействие отмечается на спусковую лестницу, а также на водоохранную зону (41920 м <sup>2</sup> ).

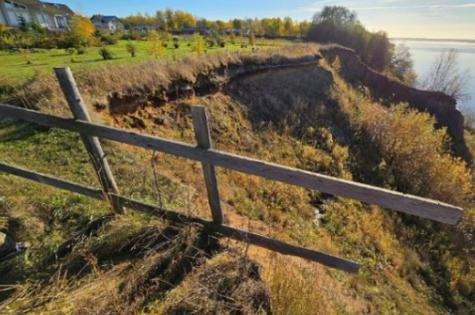
29-11-0028	Северо-Западный	Архангельская область	Приморский муниципальный округ, муниципальное образование Боброво-Лявленское, д. Бабанегово, д. Псарёво	64,42769	40,97472	01.10.2024	08.10.2024	Оп	Атм., Гидрогеол., Гидрол.	Отмечались	Крутой оползневой склон на практически на всем протяжении имеет следы активизации оползневой процесса: свежие сползания глинистого грунта и ПРС, следы штриховки и скольжения, оголение ПРС и корневых систем растений у верхней бровки уступа. Также на склоне отмечаются следы парагенетически связанного процесса овражной эрозии – небольшие промоины. Общая активность оползневой процесса на проявлении – средняя. Параметры проявления опасного ЭПП: длина 34,2 м, ширина 3840 м, площадь 131437 м <sup>2</sup> . Состав горных пород, затронутых проявлением: глины и суглинки валунные, пески. Базис развития опасного ЭПП: подножие склона, урез воды р. Северная Двина. Факторы активизации: атмосферные осадки, разгрузка грунтовых вод. Воздействие оползневой процесса претерпевают ограды частных территорий, а также земли водного фонда 131437 м <sup>2</sup> .

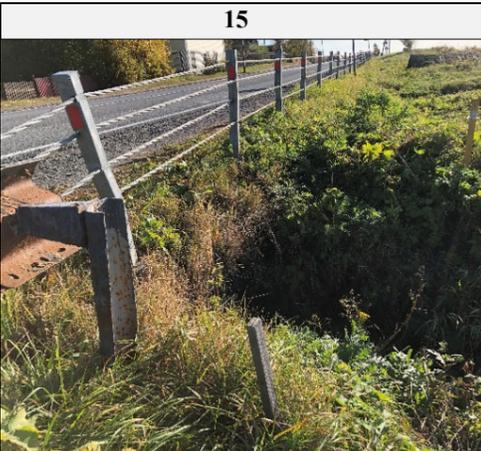
1	2	3	4	7	8	9	10	11	12	13	14	15	16
29-11-0029	Северо-Западный	Архангельская область	Приморский муниципальный округ, муниципальное образование Боброво-Лявленское, СНТ Северодвинка, д. Ершовка	64,39605	41,00231	01.10.2024	08.10.2024	Оп	Атм., Гидрогеол., Гидрол.	Отмечались	Береговой склон подвержен активному оползневому процессу на локальных участках. Так, наиболее значимая активизация происходит вблизи дороги 11А-004, где оползни сокращают обочину и подошли вплотную к дорожному полотну. Отмечен оголенный склон, наблюдаются свежие, увлажнённые оползневые массы. Площадь активной части достигает порядка 21000 м <sup>2</sup> . Параметры проявления опасного ЭГП: длина 36,9 м, ширина 2443 м, площадь 90378 м <sup>2</sup> . Состав горных пород, затронутых проявлением: глины и суглинки валунные, пески. Базис развития опасного ЭГП: подножие склона, урез воды р. Северная Двина. Факторы активизации: атмосферные осадки, снеготаяние, разгрузка грунтовых вод. Оползневой процесс в парагенетической связи с процессом овражной эрозии сокращает обочину дороги и вплотную подошли к дорожному полотну. Параметры воздействия: обочина дороги и ограда – 190 м; земли водного фонда 90378 м <sup>2</sup>

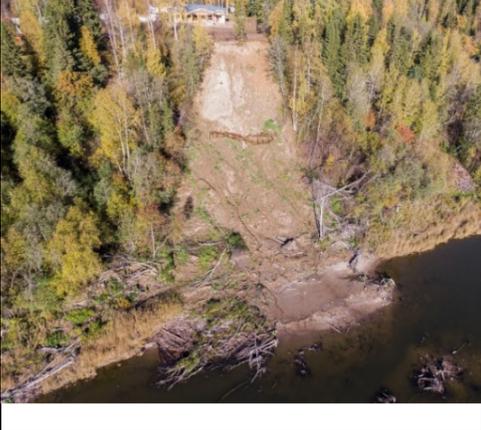
29-11-0030	Северо-Западный	Архангельская область	Приморский муниципальный округ, посёлок Боброво, КИЗ Волна	64,35478	41,08923	01.10.2024	08.10.2024	Оп	Атм., Гидрогеол., Гидрол.	Отмечались	На береговом склоне высотой до 34 м наблюдается свежий оползень. По всей высоте склона отмечаются свежие оползневые массы, тело оползня языком погружено в воду, длина языка до 60 м. Ширина активной части оползня у верхней бровки достигает 25 м, у подножья – 61 м. У подножья склона значительное количество поваленных деревьев, на теле оползня отмечаются промоины и островки ПРС. Площадь активизации порядка 5100 м <sup>2</sup> . Параметры проявления опасного ЭГП: длина 61,6 м, ширина 165 м, площадь 10163 м <sup>2</sup> . Состав горных пород, затронутых проявлением: глины и суглинки валунные, пески. Базис развития опасного ЭГП: подножие склона, урез воды р. Северная Двина. Факторы активизации: атмосферные осадки, снеготаяние, разгрузка грунтовых вод. Ближайшая постройка находится в 36 м от активной части склона, на уступе наблюдается поваленная ограда частного участка. Воздействию подвержены: частная территория площадью ~365 м <sup>2</sup> , ограда частной территории (разрушена), земли водного фонда 10163 м <sup>2</sup>

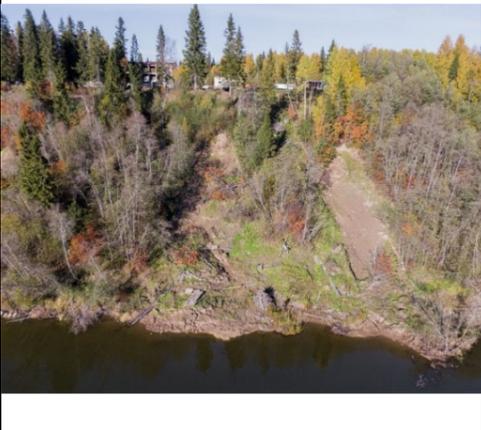
29-11-0031	Северо-Западный	Архангельская область	Приморский муниципальный округ, посёлок Боброво, территория База отдыха Мостострой	64,35383	41,11643	01.10.2024	08.10.2024	Оп	Атм., Гидрогеол., Гидрол.	Отмечались	Береговой склон подвержен оползневому процессу. Проявление представляет собой крупный оползень, разделённый в верхней части неактивной перемышкой плотно растущих деревьев и кустарника, и соединяющийся в единое оползневое тело в нижней части склона. Таким образом, верхняя граница активной части имеет М-образный вид. Язык оползня в ширину достигает 55 м и у подножья погружен в воду. На оголённых частях склона отчётливо видны следы скольжения оползневого тела, которое представляет собой суглинистую массу с почвенным слоем и деревьями. Также в нижней части склона отмечается большое количество строительного мусора и остатки деревянных конструкций, обломки деревянной лестницы. Вблизи активной части на склоне наблюдается «пьяных лес». Параметры проявления опасного ЭГП: длина 45,6 м, ширина 55 м, площадь 2509 м <sup>2</sup> . Состав горных пород, затронутых проявлением: глины и суглинки валунные, пески. Базис развития опасного ЭГП: подножие склона, урез воды р. Северная Двина. Факторы активизации: атмосферные осадки, разгрузка грунтовых вод. Оползневой процесс разрушил нижние пролёты деревянной спусковой лестницы, воздействию подвержены также земли водного фонда 2509 м <sup>2</sup>

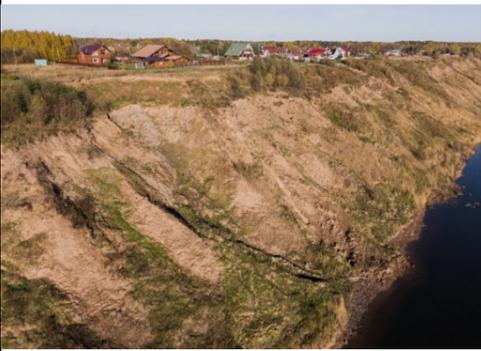
29-11-0032	Северо-Западный	Архангельская область	Приморский муниципальный округ, д. Боброво	64,35103	41,18431	01.10.2024	08.10.2024	Оп	Атм., Гидрол.	Отмечались	Береговой склон подвержен активному оползневому процессу. На всем протяжении проявления склон выработан оползневыми цирками, переходящими один в другой. Активные участки составляют до 40% от всей площади проявления (3200 м <sup>2</sup> ). В верхней части склона повсеместно наблюдаются оголённые уступы, оползания, поражающие склон по всей высоте, встречаются реже. Длина оползневого тела достигает 77,5 м. На наиболее активных участках отмечаются свежие оползневые тела с почвенным слоем, также следы сползания на оголённых участках. Параметры проявления опасного ЭГП: длина 95 м, ширина 1311 м, площадь 78889 м <sup>2</sup> . Состав горных пород, затронутых проявлением: глины и суглинки валунные, пески. Базис развития опасного ЭГП: подножие склона, урез воды р. Северная Двина. Факторы активизации: атмосферные осадки и эрозионная деятельность реки. Воздействию подвержены частные земли (огороды) 492 м <sup>2</sup> , воздействие на земли водного фонда 78889 м <sup>2</sup> .

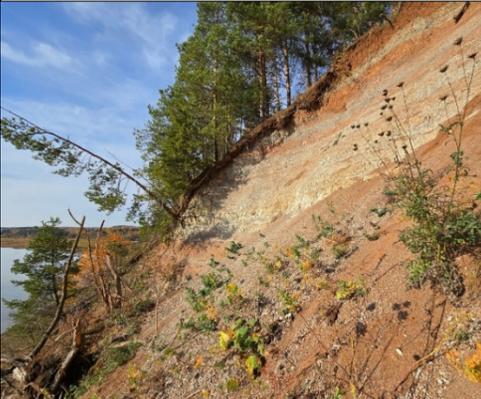
35-10-0001	Северо-Западный	Вологодская область	Великоустюгский район, д. Студёное, берег р. Стрельна	60,5826	45,5375	01.04.2024	02.10.2024	Оп	Атм., Гидрол.	Отмечались	Склон высотой до 25 м поражён оползневой процессом, проявляющимся в разрушении коренных пород, обнажении корневых систем растений и нависание ПРС, отмечаются многочисленные поваленные деревья и кустарники. Параметры проявления: длина 386 м, ширина 13,6 м, площадь 7766 м <sup>2</sup> . Проявлением затронуты глины, суглинки, пески с прослоями мергелей и известняков, песчаники с линзами конгломератов. Базис развития - подножие склона, урез воды в р. Стрельна. Факторами активизации являются обильные атмосферные осадки и эрозийная деятельность реки. На расстоянии 18 м от верхней бровки оползневого склона расположена опора ЛЭП. Процесс оказывает воздействие на территорию государственного геологического заказника «Урочище Стрельна» (7766 м <sup>2</sup> ). За 2024 г. расстояние от бровки склона до опоры ЛЭП не изменилось.

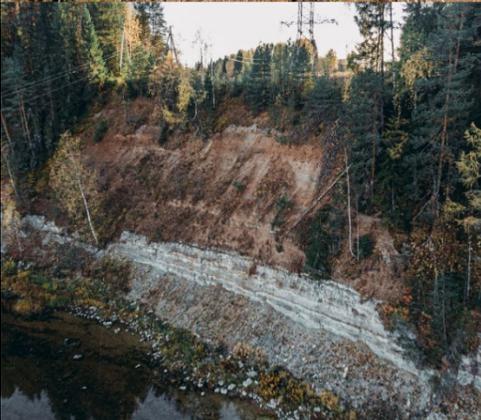
35-10-0002	Северо-Западный	Вологодская область	Великоустюгский район, д. Студёное, берег р. Стрельна	60,58717	45,52863	01.04.2024	02.10.2024	Об	Атм., Гидрол.	Отмечались	Склон высотой до 50 м поражён обвальным процессом, проявляющимся в оголении коренных пород склона, образовании свежих вывалов твёрдой породы, обнажении корневых систем растений и нависание ПРС, отмечаются поваленные деревья и кустарники. Наблюдается тесная связь с парагенетически связанным осыпным процессом. Параметры проявления: длина 554 м, ширина 25,7 м, площадь 14288 м <sup>2</sup> . Проявлением затронуты глины, суглинки, пески с прослоями мергелей и известняков, песчаники с линзами конгломератов. Базис развития - подножие склона, урез воды в р. Стрельна. Факторами активизации являются обильные атмосферные осадки и эрозийная деятельность реки. Активизация процесса оказывает воздействие на территорию государственного геологического заказника «Урочище Стрельна» (14288 м <sup>2</sup> ).

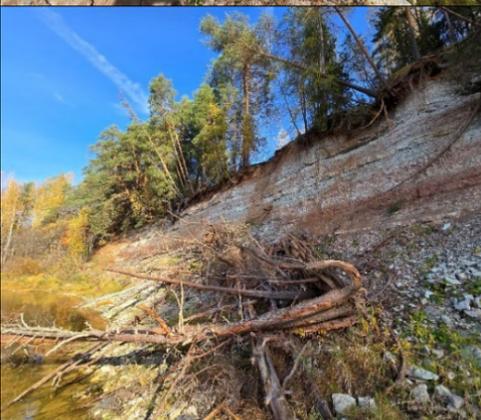
35-10-0003	Северо-Западный	Вологодская область	Великоустюгский район, д. Студёное, берег р. Стрельна	60,58292	45,5317	01.04.2024	02.10.2024	Об	Атм., Гидрол.	Отмечались	Береговой склон высотой до 16 м на протяжении 127 м поражён обвальным процессом, отмечаются свежие вывалы твёрдой породы у подножья склона, нависание дернины, сползание почвы, кустарника и деревьев. Параметры проявления: длина 127 м, ширина 12,7 м, площадь 1613 м <sup>2</sup> . Проявлением затронуты глины, суглинки, пески с прослоями мергелей и известняков, песчаники с линзами конгломератов. Базис развития - подножие склона, урез воды в р. Стрельна. Факторами активизации являются обильные атмосферные осадки и эрозийная деятельность реки. Процесс оказывает воздействие на территорию государственного геологического заказника «Урочище Стрельна» (1613 м <sup>2</sup> )

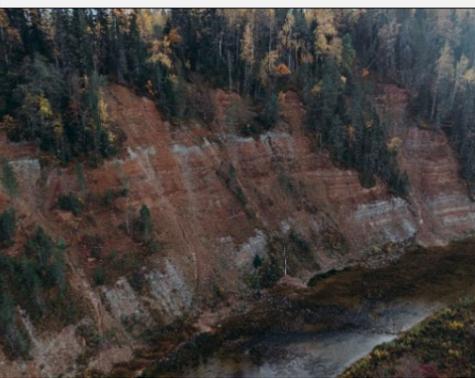
1	2	3	4	7	8	9	10	11	12	13	14	15	16
35-10-0004	Северо-Западный	Вологодская область	Великоустюгский р-он, д. Студёное, берег р. Стрельна	60,5784	45,5256	01.04.2024	02.10.2024	Об	Атм., Гидрол.	Отмечались	Береговой склон высотой до 48 м на протяжении 775 м поражён обвальным процессом. Отмечаются свежие вывалы твёрдой породы у подножья склона, нависание дернины, сползание почвы, кустарника и деревьев. В сравнении с 2023 г. наблюдаются свежие конусы выноса (до 2-3 м), делювий и коллювий. Параметры проявления: длина 775 м, ширина 35,5 м, площадь 27546 м <sup>2</sup> . Проявлением затронуты глины, суглинки, пески с прослоями мергелей и известняков, песчаники с линзами конгломератов. Обвальная процесс на данном участке парагенетически связан с осыпным процессом. Факторами активизации являются обильные атмосферные осадки и эрозийная деятельность реки. Базис развития - подножие склона, урез воды в р. Стрельна. Воздействию подвержена территория государственного геологического заказника «Урочище Стрельна» (27546 м <sup>2</sup> ).

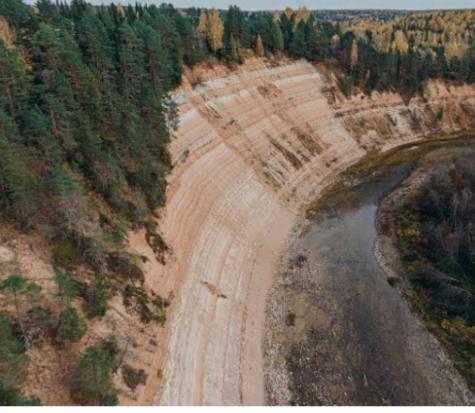
5-10-0005	Северо-Западный	Вологодская область	Великоустюгский р-он, д. Студёное, берег р. Стрельна	60,58534	45,52260	01.04.2024	02.10.2024	Об	Атм., Гидрол.	Отмечались	Склон высотой до 52 м поражён обвальным процессом, проявляющемся в оголении коренных пород склона, образовании свежих вывалов твёрдой породы, обнажении корневых систем растений и нависание ПРС. Также отмечаются многочисленные поваленные деревья и кустарники. Параметры проявления: длина 493 м, ширина 27,4 м, площадь 13528 м <sup>2</sup> . Проявлением затронуты глины, суглинки, пески с прослоями мергелей и известняков, песчаники с линзами конгломератов. Базис развития - подножие склона, урез воды в р. Стрельна. Воздействию подвержена территория государственного геологического заказника «Урочище Стрельна» (27546 м <sup>2</sup> ).

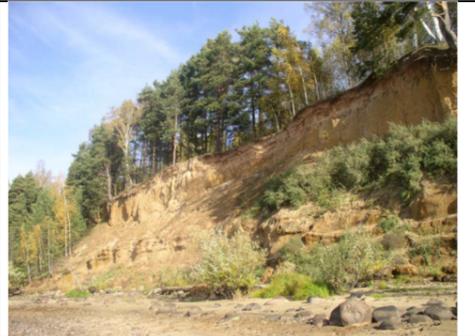
76-12-00005	Центральный	Ярославская область	Ярославская область, Рыбинский район, участок Глебово (с. Ивановское – д. Селехово)	58,02639	38,42581	02.10.2024	02.10.2024	Ос	Атм.	Не отмечались	В Ярославской области, Рыбинской области, между с. Ивановское и д. Селехово отмечались обрушения и осыпания склона протяженностью 100 м, высота осыпной части 25 м. Возраст проявления опасного ЭГП – современное. Параметры проявления: длина – 1060 м, ширина – 25 м, площадь – 26500 м <sup>2</sup> . Комплексы горных пород, затронутые проявлением: меловые и четвертичные отложения, пески, песчаники. Базис развития опасного ЭГП: абсолютная отметка Рыбинского водохранилища - 99,57 м. Факторы активизации опасного ЭГП: обильные атмосферные осадки.

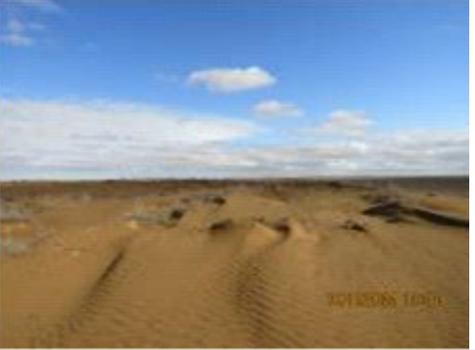
08-21-00001	Южный	Республика Калмыкия	Черноземельский муниципальный район, в 0,8 км северо-западнее п. Цува	45,46803	46,27647	00.01.2024	Не завершилась	Эа	Атм.	Отмечались	Отмечалась активизация процесса эоловой аккумуляции в Черноземельском муниципальном районе. Развитие барханов современных песчаных масс высотой 0,5- 1,0м с четкой ветровой рябью - на землях с/х назначения (выпас скота) площадью 0,0515 км <sup>2</sup> , длина – 410 м, ширина – 125 м.

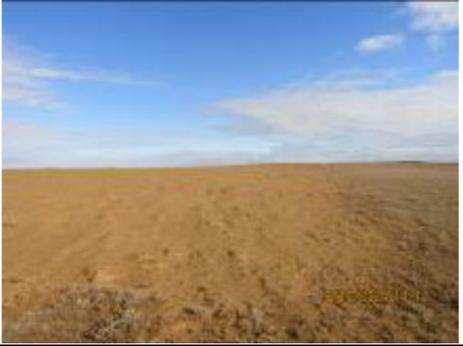
1	2	3	4	7	8	9	10	11	12	13	14	15	16
08-21-00061	Южный	Республика Калмыкия	Черноземельский муниципальный район, в 7,25 км северо-восточнее п. Цува	45,51184	46,33925	00.01.2024	Не завершилась	Эа	Атм.	Отмечались	Отмечалась активизация процесса эоловой аккумуляции в Черноземельском муниципальном районе. Воздействие на земли с/х назначения (выпас скота) - развитие барханов современных песчаных масс высотой до 2,0 м на площади ~ 0,0548 км <sup>2</sup> , длина – 550 м, ширина – 100 м

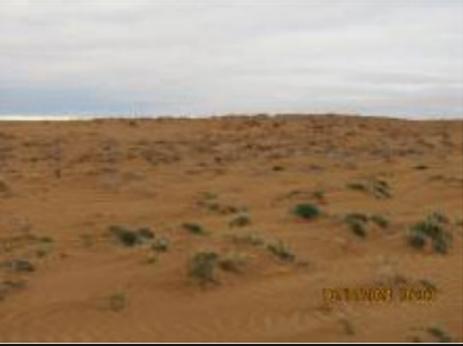
08-21-00062	Южный	Республика Калмыкия	Черноземельский муниципальный район, в 7,7 км северо-восточнее п. Цува	45,47516	46,37728	00.01.2024	Не завершилась	Эа	Атм.	Отмечались	Отмечалась активизация процесса эоловой аккумуляции в Черноземельском муниципальном районе. Развитие барханов современных песчаных масс высотой до 1,5 м воздействие на земли с/х назначения (выпас скота) площадью ~ 0,0108 км <sup>2</sup> , длина – 210 м, ширина – 50 м.

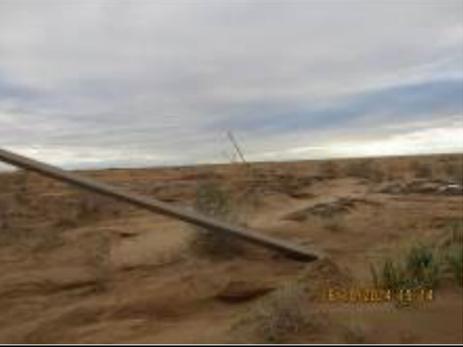
08-21-00050	Южный	Республика Калмыкия	Черноземельский муниципальный район, в 7,0 км северо-восточнее п. Цува	45,49448	46,34297	00.01.2022	Не завершилась	Эа	Атм.	Отмечались	Отмечалась активизация процесса эоловой аккумуляции в Черноземельском муниципальном районе. Воздействие на земли с/х назначения (выпас скота) площадью ~ 0,4554 км <sup>2</sup> , развитие барханов современных песчаных масс высотой до 1,5-2,5 м с четкой ветровой рябью на склонах, засыпано песком около 600 м грунтовой дороги, ослаблено эоловым процессом основание у 4 опор ЛЭП (180 м), что привело к их наклону

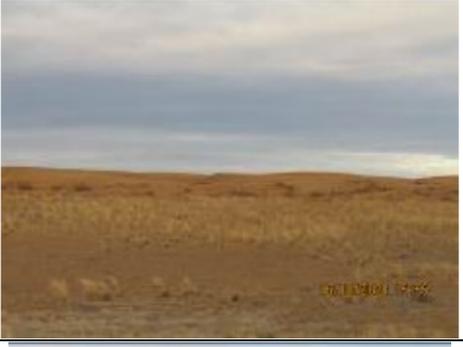
08-21-00051	Южный	Республика Калмыкия	Черноземельский муниципальный район, северо-восточнее п. Цува	45,48014	46,36434	00.01.2024	Не завершилась	Эа	Атм.	Отмечались	Отмечалась активизация процесса эоловой аккумуляции в Черноземельском муниципальном районе. Развитие барханов высотой до 1,5-2,5 м с четкой ветровой рябью на землях с/х назначения (выпас скота) площадью ~ 0,0647 км <sup>2</sup> , длина 730 м, ширина – 90 м.

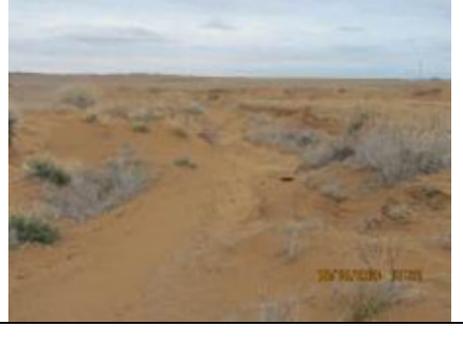
08-21-00059	Южный	Республика Калмыкия	Черноземельский муниципальный район, в 6,9 км северо-восточнее п. Цува	45,45177	46,36682	00.01.2024	Не завершилась	Эа	Атм.	Отмечались	Отмечалась активизация процесса эоловой аккумуляции в Черноземельском муниципальном районе. В результате активизации эолового процесса 80 м грунтовой дороги частично перекрыто песком.

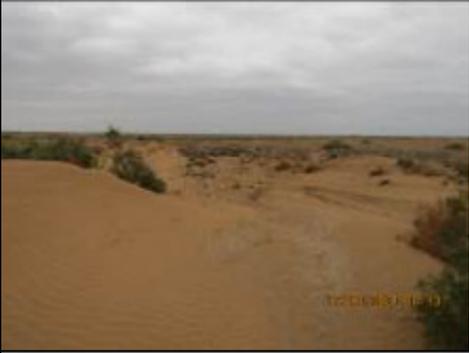
1	2	3	4	7	8	9	10	11	12	13	14	15	16
08-21-00077	Южный	Республика Калмыкия	Черноземельский муниципальный район, в 13,1 км юго-восточнее п. Чанга	45,00972	46,32383	01.01.2024	Не завершилась	Эа	Атм.	Отмечались	Отмечалась активизация процесса эоловой аккумуляции в Черноземельском муниципальном районе. Перенос песчаных масс с образованием барханов высотой до 2,0 м и дефляционного углубления. Активная площадь – 3860 м <sup>2</sup> , длина – 100 м, ширина – 40 м оказано негативное воздействие на земли с/х назначения (выпас скота) площадью ~ 0,0039 км <sup>2</sup>

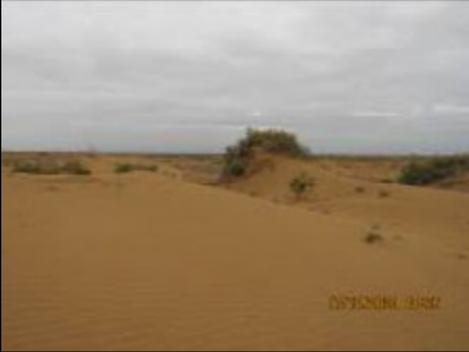
08-21-00053	Южный	Республика Калмыкия	Черноземельский муниципальный район, в 13,7 км юго-восточнее п. Чанга	45,00784	46,32948	01.01.2024	Не завершилась	Эа	Атм.	Отмечались	Отмечалась активизация процесса эоловой аккумуляции в Черноземельском муниципальном районе. Увеличение участка аккумуляции песка в западном, юго-западном направлении, высота барханов 1,0 – 1,5 м. Активная площадь – 3750 м <sup>2</sup> , длина – 90 м, ширина – 45 м, оказано негативное воздействие на земли с/х назначения (выпас скота) площадью ~ 0,0038 км <sup>2</sup>

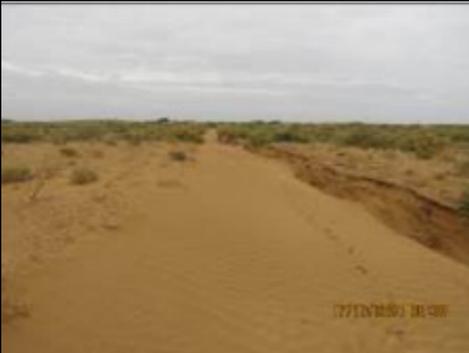
08-21-00052	Южный	Республика Калмыкия	Черноземельский муниципальный район, в 13,9 км юго-восточнее п. Чанга	45,00428	46,32888	01.01.2024	Не завершилась	Эа	Атм.	Отмечались	Отмечалась активизация процесса эоловой аккумуляции в Черноземельском муниципальном районе. Увеличение участка аккумуляции песка, высота барханов 1,0 – 2,0 м. Активная площадь – 6380 м <sup>2</sup> , длина – 200 м, ширина – 30 м, оказано воздействие на земли с/х назначения (выпас скота) площадью ~ 0,0064 км, около 500 м грунтовой дороги частично засыпано песком

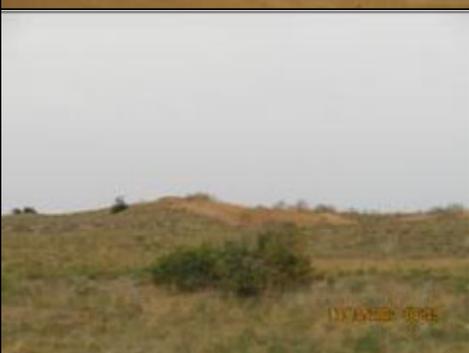
08-21-00079	Южный	Республика Калмыкия	Черноземельский муниципальный район, в 14,9 км юго-восточнее п. Чанга	45,01035	46,34664	01.01.2024	Не завершилась	Эа	Атм.	Отмечались	Отмечалась активизация процесса эоловой аккумуляции в Черноземельском муниципальном районе. Аккумуляции современных песчаных масс (высота барханов 1,5 м), активная площадь – 1300 м <sup>2</sup> , длина – 130 м, ширина – 10 м оказала воздействие на земли с/х назначения (выпас скота) площадью ~ 0,0013 км <sup>2</sup>

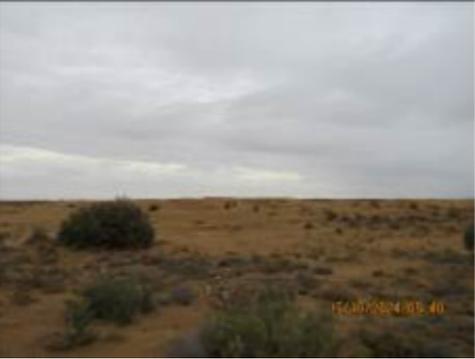
1	2	3	4	7	8	9	10	11	12	13	14	15	16
08-21-00010	Южный	Республика Калмыкия	Черноземельский муниципальный район, в 16,6 км юго-восточнее п. Чанга	44,98879	46,36023	01.01.2024	Не завершилась	Эа	Атм.	Отмечались	Отмечалась активизация процесса эоловой аккумуляции в Черноземельском муниципальном районе. Аккумуляция песка, (высота барханов 1,0 – 2,0 м), активная площадь – 29000 м <sup>2</sup> , длина – 520 м, ширина – 55 м, оказано воздействие на земли с/х назначения (выпас скота) площадью ~ 0,0290 км <sup>2</sup>

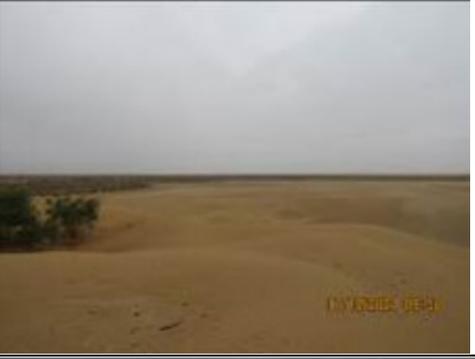
08-21-00011	Южный	Республика Калмыкия	Черноземельский муниципальный район, в 15,2 км юго-восточнее п. Чанга	44,98669	46,33804	01.01.2024	Не завершилась	Эа	Атм.	Отмечались	Отмечалась активизация процесса эоловой аккумуляции в Черноземельском муниципальном районе. Аккумуляция современных песчаных масс (высота барханов 1,0 – 2,0 м), активная площадь – 20620 м <sup>2</sup> , длина – 190 м, ширина – 55 м, оказано воздействие на земли с/х назначения (выпас скота) площадью ~ 0,0262 км <sup>2</sup>

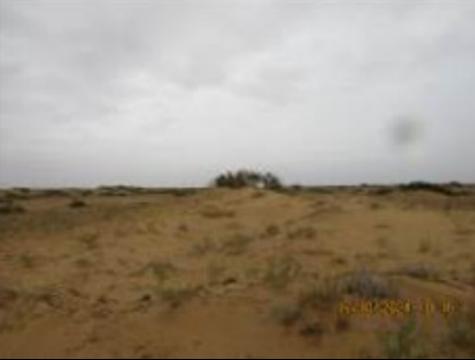
08-21-00080	Южный	Республика Калмыкия	Черноземельский муниципальный район, в 13,8 км юго-восточнее п. Чанга	44,99477	46,32519	01.01.2024	Не завершилась	Эа	Атм.	Отмечались	Отмечалась активизация процесса эоловой аккумуляции в Черноземельском муниципальном районе. Аккумуляция современных песчаных масс (высота барханов до 1,0 м), активная площадь – 27730 м <sup>2</sup> , длина – 290 м, ширина – 95 м, оказано воздействие на земли с/х назначения (выпас скота) площадью ~ 0,0277 км <sup>2</sup>

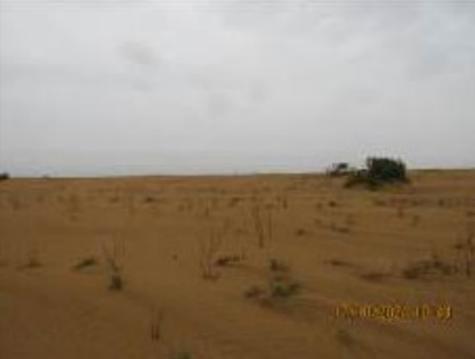
08-21-00015	Южный	Республика Калмыкия	Черноземельский муниципальный район, в 9,9 км юго-восточнее п. Чанга	45,00756	46,27877	01.01.2024	Не завершилась	Эа	Атм.	Отмечались	Отмечалась активизация процесса эоловой аккумуляции в Черноземельском муниципальном районе. Аккумуляция современных песчаных масс (высота барханов до 1 м), активная площадь – 119320 м <sup>2</sup> , длина – 760 м, ширина – 160 м, оказано воздействие на земли с/х назначения (выпас скота) площадью ~ 0,1193 км <sup>2</sup>

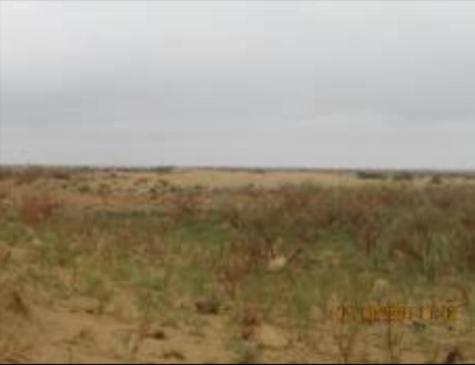
1	2	3	4	7	8	9	10	11	12	13	14	15	16
08-21-00081	Южный	Республика Калмыкия	Черноземельский муниципальный район, в 4,3 км юго-восточнее п. Чанга	45,01870	46,19778	01.01.2024	Не завершилась	Эа	Атм.	Отмечались	Отмечалась активизация процесса эоловой аккумуляции в Черноземельском муниципальном районе. Аккумуляция современных песчаных масс (высота барханов до 1м), активная площадь – 4500 м <sup>2</sup> , длина – 100 м, ширина – 45 м, оказано воздействие на земли с/х назначения (выпас скота) площадью ~ 0,0045 км <sup>2</sup>

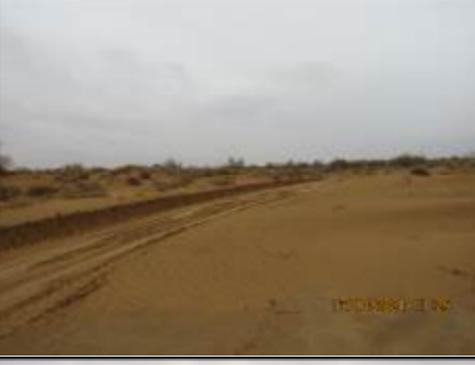
08-21-00082	Южный	Республика Калмыкия	Черноземельский муниципальный район, в 6,9 км юго-восточнее п. Чанга	45,01784	46,22726	01.01.2024	Не завершилась	Эа	Атм.	Отмечались	Отмечалась активизация процесса эоловой аккумуляции в Черноземельском муниципальном районе. Аккумуляция современных песчаных масс (высота барханов 1,0-2,0 м), активная площадь – 4800+191300 = 196100 м <sup>2</sup> , длина – 760 м, ширина – 290 м, оказано негативное воздействие на земли с/х назначения (выпас скота) на двух активных участках общей площадью ~ 0,1961 км <sup>2</sup> , аккумуляции современных песчаных масс с образованием барханов высотой 1,0-2,0 м, здесь же 50 м грунтовой дороги, занесено песком

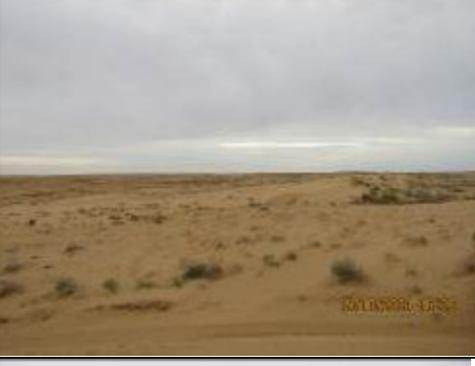
08-21-00076	Южный	Республика Калмыкия	Черноземельский муниципальный район, в 1,85 км юго-восточнее п. Хулхута	46,30230	46,38650	01.01.2024	Не завершилась	Эа	Атм.	Отмечались	Отмечалась активизация процесса эоловой аккумуляции в Черноземельском муниципальном районе. Развитие эоловой аккумуляции с образованием барханов высотой до 1,0 м, активная площадь – 4000 м <sup>2</sup> , длина – 100 м, ширина – 40 м, оказано воздействие на земли с/х назначения (выпас скота) площадью ~ 0,004 км <sup>2</sup> и 100 м грунтовой дороги частично занесено песком

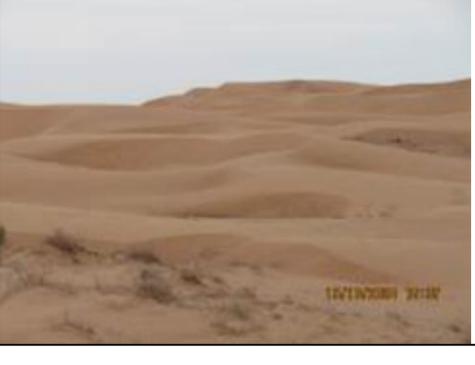
08-21-00025	Южный	Республика Калмыкия	Черноземельский муниципальный район, в 2,1 км юго-восточнее п. Хулхута	46,30267	46,40051	01.01.2024	Не завершилась	Эа	Атм.	Отмечались	Отмечалась активизация процесса эоловой аккумуляции в Черноземельском муниципальном районе. Увеличение площади аккумуляции песка в западном направлении. Высота барханов 1,0 – 2,5 м. Активная площадь – 0,134 км <sup>2</sup> , длина – 950 м, ширина – 140 м. Негативное воздействие оказано на земли с/х назначения (выпас скота) площадью ~ 0,134 км <sup>2</sup>

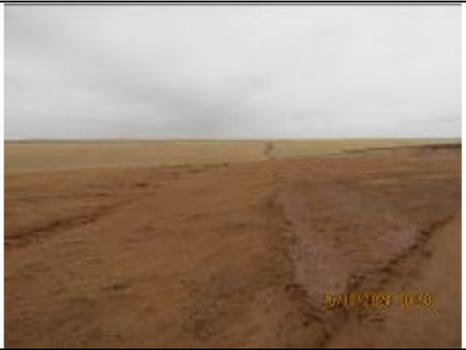
1	2	3	4	7	8	9	10	11	12	13	14	15	16
08-21-00072	Южный	Республика Калмыкия	Яшкульский муниципальный район, в 3,6 км северо-восточнее п. Хулхута	46,33736	46,41938	01.01.2024	Не завершилась	Эа	Атм.	Отмечались	Отмечалась активизация процесса эоловой аккумуляции в Яшкульском муниципальном районе. В результате активизации эолового процесса деформирован 1,0 км грунтовой дороги глубина выдувания 0,5 - 0,7 м. местами частично засыпана песком.

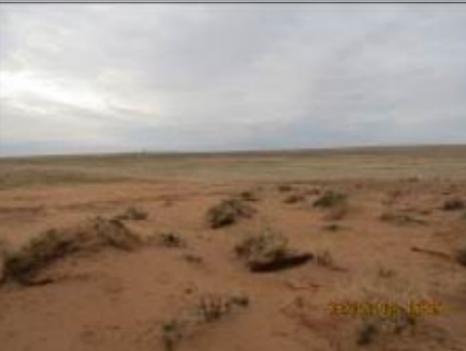
08-21-00073	Южный	Республика Калмыкия	Яшкульский муниципальный район, в 0,85 км на юго-запад от п. Хулхута	46,31155	46,35300	01.01.2024	Не завершилась	Эа	Атм.	Отмечались	Отмечалась активизация процесса эоловой аккумуляции в Яшкульском муниципальном районе. Аккумуляция современных песчаных масс с четкой ветровой рябью на склонах. Наносы песка высотой не более 0,5 м. Активная площадь – 12000 м <sup>2</sup> , длина – 150 м, ширина – 80 м, оказано воздействие на земли с/х назначения (выпас скота) площадью ~0,012 км <sup>2</sup>

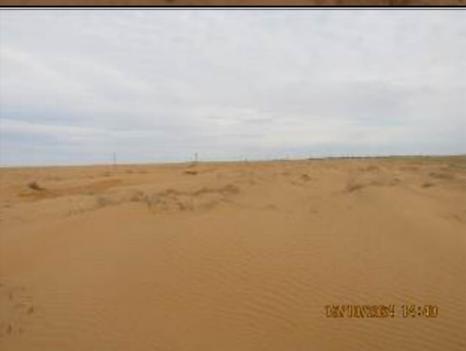
08-21-00043	Южный	Республика Калмыкия	Яшкульский муниципальный район, в 1,5 км на северо-запад от п. Молодежный	46,60234	46,19969	01.01.2024	Не завершилась	Эа	Атм.	Отмечались	Отмечалась активизация процесса эоловой аккумуляции в Яшкульском муниципальном районе. Развитие барханов высотой до 1,0 м с четкой ветровой рябью на склонах. Активная площадь – 595600 м <sup>2</sup> , длина – 1250 м, ширина – 475 м, оказано воздействие на земли с/х назначения (выпас скота) площадью ~ 0,5928 км <sup>2</sup>

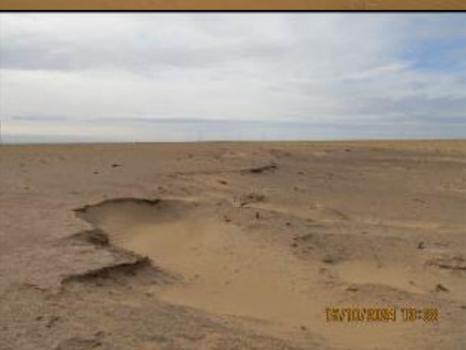
08-21-00044	Южный	Республика Калмыкия	Яшкульский муниципальный район, в 0,7 км на северо-запад от п. Молодежный	46,59746	46,21233	01.01.2024	Не завершилась	Эа	Атм.	Отмечались	Отмечалась активизация процесса эоловой аккумуляции в Яшкульском муниципальном районе. Дефляционная котловина глубиной до 2,5 м неправильной, округлой формы, с резкими краями и полным отсутствием растительности. Площадь активизации – 57700 м <sup>2</sup> , длина – 270 м, ширина – 210 м, оказано воздействие на земли с/х назначения (выпас скота) площадью ~ 0,0567 км <sup>2</sup>

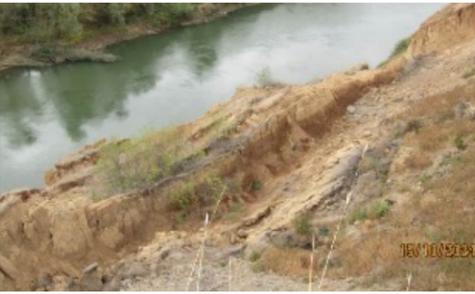
23-11-00055	Южный	Краснодарский край	Кавказский район, у южной окраины ст-цы Кавказской	45,43653	40,67945	00.00.2024	00.10.2024	Оп	Атм., Гидролог., Гидрогеол.	Отмечались	У южной окраины ст-цы Кавказской в границах проявления активизировались 2 оползневых очага суммарной площадью 60,8 тыс.м <sup>2</sup> . Первый оползневой очаг активизировался в верхней части уступа на площади 1,8 тыс.м <sup>2</sup> (ширина 60 м, длина 30 м). Оползень блоковый, высота стенки срыва 4 м. В оползание вовлечены четвертичные лессовидные суглинки и деляпсивные отложения. Отсевшие оползневые ступени разрушены и смещены вниз по склону. Второй оползневой очаг вторичной генерации активизировался в языковой части оползня по смещенным ранее отложениям на площади около 59 тыс. м <sup>2</sup> (ширина 370 м, длина 160 м). Обновились трещины вдоль валов выпирания, с увеличением ширины раскрытия до 1 м, деляпсий разрыхлен, частично увлажнен. Базис оползания – русло р. Кубани. Факторы активизации: атмосферные осадки, наряду с высачиванием грунтовых вод на склон, а также активная боковая эрозия. Под воздействием оползневого процесса находятся земли сельскохозяйственного назначения, около 0,070 км <sup>2</sup> земель малопригодно для использования (разбиты трещинами).

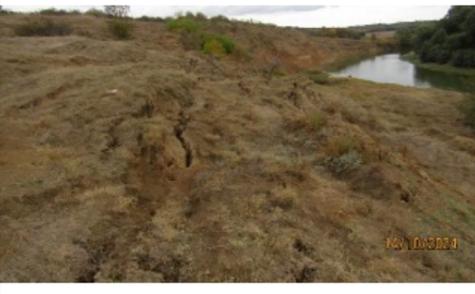
23-11-00057	Южный	Краснодарский край	Кавказский район, юго-западная окраина ст-цы Темижбекской	45,43289	40,83600	00.00.2024	00.10.2024	Оп	Атм., Гидролог.	Не отмечались	На юго-западной окраине ст-цы Темижбекской наблюдалась оползневая активизация в нижней части правобережного уступа р. Кубань. Базис оползания – русло р.Кубань. Фактор активизации – атмосферные осадки, боковая эрозия реки, высачивание подземных вод. Оползень блоково-консистентный, вторичной генерации, развивается по четвертичным суглинистым деляпсивным отложениям более ранних оползневых подвижек. В языковой части тело оползня разбито множеством трещин вдоль валов выпирания, частично обводнено. Общая площадь активизации 7,5 тыс.м <sup>2</sup> (ширина 250 м, длина 30 м).

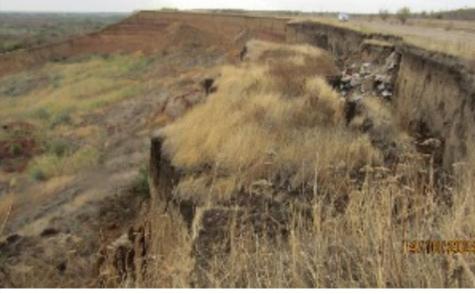
23-11-00060	Южный	Краснодарский край	Кавказский район, 1,0 км к востоку от ст-цы Темижбекской	45,44655	40,90438	00.00.2024	00.10.2024	Оп	Атм., Гидролог.	Не отмечались	В 1,0 км к востоку от ст-цы Темижбекской отмечена оползневая активизация в центральной части крупного оползневого массива на правобережном уступе р. Кубань. Базис оползания – русло р. Кубань. Активизация локализована в головной части оползня на площади ориентировочно 3200 м <sup>2</sup> (ширина 80 м, длина 40 м) с захватом целиковой части уступа. В оползание вовлечены четвертичные лессовидные суглинки, супеси. Стенка срыва высотой 1,5 м, в теле оползня наблюдаются, как свежие, не разрушенные оползневые блоки, так и разрыхленный деляпсий. Параметры наиболее крупной оползневой ступени: ширина 30 м, длина 8 м. Вдоль бровки стенки срыва отмечены трещины отпора длиной до 7-8 м с шириной раскрытия до 10 см. Фактор активизации – атмосферные осадки, боковая эрозия реки. Стенка срыва оползня вплотную подступила к автодороге 03К – 043 (г. Кропоткин - ст-ца Темижбекская).

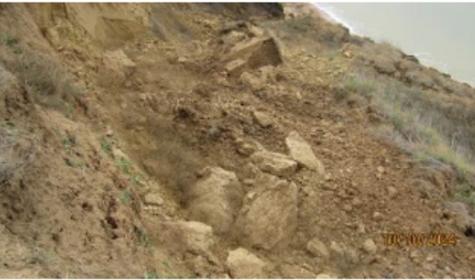
23-11-00029	Южный	Краснодарский край	Темрюкский район, в 0,8 км к югу от п. Таманский	45,11805	36,78422	00.00.2024	00.10.2024	Оп	Атм.	Не отмечались	В 0,8 км к югу от п. Таманский сохраняется оползневая активность в прибрежной части уступа на левом фланге крупного оползневого массива. В оползневой процесс вовлечено около 3 тыс.м <sup>2</sup> плейстоцен-неогеновых суглинков, песков, глин. Базис оползания – береговая полоса Черного моря. На протяжении 100 м развиты трещины, контролирующие отседание мелких блоков с высотой вертикальной ступени от 0,5 до 1 м. Отступление бровки уступа около 30 м. Стенка срыва в головной части оползня четко не выражена, проявляется серией трещин поперек склона длиной до 30 м, шириной до 0,5 м. Фактор активизации – атмосферные осадки.

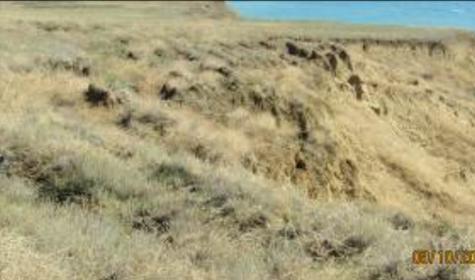
23-11-00031	Южный	Краснодарский край	Темрюкский район, в 1,5 км к югу от п. Артющенко	45,11956	36,80491	00.00.2024	00.10.2024	Оп	Атм.	Не отмечались	В 1,5 км к югу от п. Артющенко отмечена оползневая активность на правом фланге проявления. Зафиксированы 2 очага активизации. Площадь 1 очага 600 м <sup>2</sup> (ширина 20м, длина 30 м), второго 9,1 тыс. м <sup>2</sup> (ширина 130 м, длина 70 м). Более крупный очаг образовался по гривке, которая сместившись раскололась на отдельные блоки, захватив часть прилегающего склона. В оползание вовлечены четвертичные и неогеновые отложения, представленные суглинками, глинами, прослоями алевролитов, песков, ракушняка. Базис оползания – береговая полоса Черного моря. На склоне отмечены серии параллельных трещин, валы выпирания. Фактор активизации – атмосферные осадки.

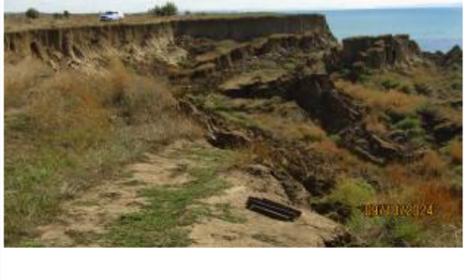
23-11-00034	Южный	Краснодарский край	Темрюкский район, Новотаманское сельское поселение, западная окраина п. Веселовка	45,11632	36,84522	21.04.2024	00.10.2024	Оп	Атм.	Отмечались	На западной окраине п. Веселовка наблюдалась оползневая активизация на древнеоползневом склоне на площади 17,5 тыс. м <sup>2</sup> (ширина-350 м, длина от 40 до 80 м). Оползень блоковый, циркообразный, высота стенки срыва оползня 3-4 м. Базис оползания берег Черного моря. В рельефе выделяются две стадии активизации. Первая стадия привела к смещению крупных оползневых блоков вниз по склону на расстояние до 60 м от стенки срыва. Максимальный размер оползневых блоков - 30 м в ширину и 15 м в длину. На второй стадии активности, сместившиеся блоки отсели на 3-7 м от стенки срыва, ориентированы параллельно бровке уступа и активно разрушаются. Оползают плейстоцен-неогеновые супеси, кварцевые пески, суглинки, глины. Поверхность оползня представляет собой хаотичное нагромождение разнонаправленных фрагментов оползневых блоков. Вдоль бровки уступа большое количество трещин шириной до 20 см, на расстоянии до 5 м от бровки. Бровка уступа отступила вглубь целика на 10-50 м, разрушив старую грунтовую дорогу на протяжении 70 м и часть лесопосадки. Фактор активизации – атмосферные осадки.

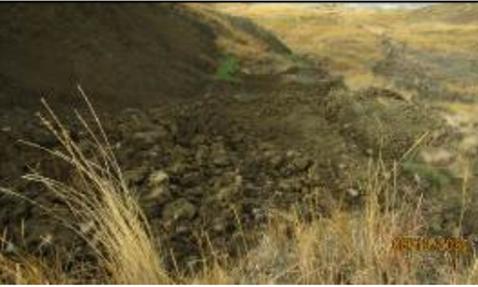
1	2	3	4	7	8	9	10	11	12	13	14	15	16
23-11-00016	Южный	Краснодарский край	Темрюкский район, Запорожское сельское поселение в 0,5 км к северо-западу от п. Приазовского	45,44580	36,82690	00.04.2024	00.10.2024	Оп	Атм.	Отмечались	В 0,5 км к северо-западу от п. Приазовский в контурах старого оползневого цирка активизировались 2 оползневых очага, слившихся по флангам суммарной площадью 4,9 тыс.м <sup>2</sup> (ширина 100 м, длина 50 м). На левом фланге и в головной части оползень имеет блоковый тип, со стенкой срыва высотой до 2,5 м, отступление бровки стенки срыва составило 2-3 м, на протяжении 15 м разрушена грунтовая дорога. На левом фланге активизировался оползневой процесс вторичного генезиса. После избыточного насыщения влагой началось смещение деляпися, в виде оползня-потока. Площадь потока увеличивалась за счет добавления оплывин с бортов оползневого очага. Направление развития – северное, базис оползания – Азовское море. В оползание вовлечены плейстоцен-плиоценовые отложения, представленные супесями, суглинками, песками, глинами, ракушняком. Фактор активизации – атмосферные осадки.

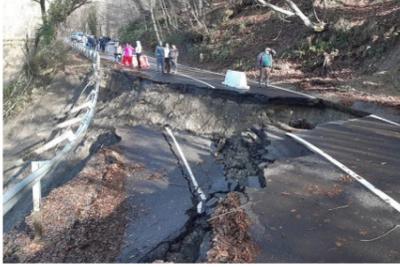
23-11-00645	Южный	Краснодарский край	МО город-курорт Сочи, Хостинский район, с. Семеновка	43,63803	39,84839	17.12.2024	00.12.2024	Оп	Атм.	Отмечались	По сообщениям СМИ 17 декабря после ливневых осадков отмечалась активизация оползневой процесса в с. Семеновка Хостинского района г. Сочи. В результате активизации оползневой процесса была деформирована автодорога. Приведены ориентировочные координаты..

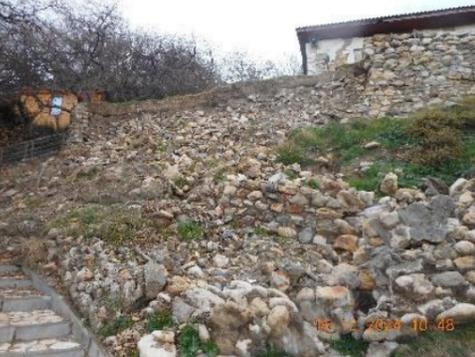
1	2	3	4	7	8	9	10	11	12	13	14	15	16
92-11-0005	Южный	г. Севастополь	г. Севастополь, Балаклавский район, микрорайон Фиолент, спуск на Яшмовый пляж	44,50371	33,50816	00.11.2024	Не завершилась	Оп	Атм., Гидрогеол.	Отмечались	Участок активизации оползня расположен в Балаклавском районе города, микрорайон Фиолент, спуск на Яшмовый пляж. Геоморфологические условия склона определяются воздействием тектонических, эрозионных, абразионных и оползневых процессов. Крутизна склона изменяется от 15-20° до 40-45° и общей высотой до 200 м. Склон слабо задернован, с редкими группами деревьев и кустарников. Только восточный участок лестницы проходит по искусственным террасам в овраге, густо заросшим деревьями, кустарниками и влаголюбивой растительностью. К факторам активизации оползневых процессов относятся обильные атмосферные осадки и наличие родников в основании склона. В геолого-литологическом строении склона принимают участие породы неогена (средний миоцен), вулканиты средней юры и четвертичные коллювиально-делювиальные отложения. Известняки среднего миоцена (N <sup>2</sup> 1) выветрелые, слабопрочные, интенсивно раздроблены системой вертикальных трещин. Слабая устойчивость известняков определяет поступление на склон обломочного материала - дресвы, щебня и глыб объемом 1-2 м <sup>3</sup> . В результате активизации оползневых процессов произошло разрушение подпорной стены 6 м в длину и 2 метра в высоту.

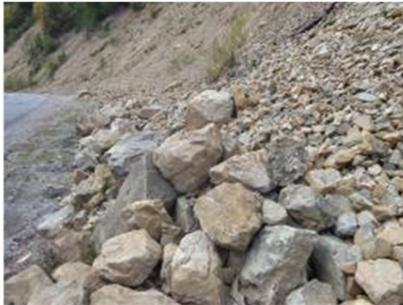
15-12-00053	Северо-Кавказский	Республика Северная Осетия-Алания	Алагирский район, в 2,5 км к юго-востоку от с. В. Цей, прав. борт р. Сказдон	42,785216	43,912432	00.10.2024	Не завершилась	Об	Атм.	Не отмечались	Активность наблюдается на левом фланге участка: видны следы обваливания крупных обломков пород, наблюдается выкат в лесистую часть отдельных глыб, есть поврежденные деревья. Параметры активной части: длина 150 м, ширина 100 м, площадь 15 тыс. м <sup>2</sup> . Базис развития - урез р. Сказдон (абс. отм. 1850 м). Активность на момент обследования – 100 %. Факторы активизации: метеорологический (снеготаяние, ливневые осадки). Процессом были затронуты породы коллювиального чехла на палеозойских и протерозойских гранитах и гранитоидах (PR - PZ). При активизации обвального-осыпного процесса возникает угроза поражения базы отдыха СК ГМИ, расположенной ниже, в зоне досягаемости обломков. Защитных сооружений нет, противообвальных мероприятий не проводилось

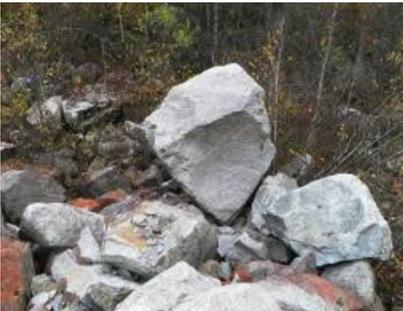
20-11-000506	Северо-Кавказский	Чеченская Республика	Ножай - Юртовский район, автодорога с. Мехкешты - с. Зандак – 1,3 км	43,04343	46,40253	00.07.2024	00.10.2024	Оп	Атм.	Не отмечались	Признаки активизации: обрушение стенки уступа. Параметры оползня - длина 30 м, ширина – 50 м, площадь 1500 м <sup>2</sup> , объем 2250 м <sup>3</sup> , мощность 1,5 м. Активность опасного ЭГП на момент обследования 100%. Комплексы и состав горных пород, затронутых проявлением: суглинки, глины Q <sub>IV</sub> -N. Базис развития опасного ЭГП: пойма реки. Факторы активизации опасного ЭГП: атмосферные осадки..

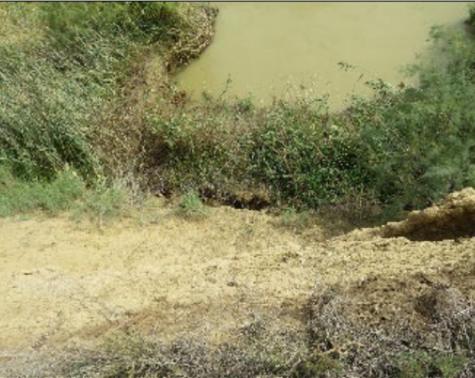
1	2	3	4	7	8	9	10	11	12	13	14	15	16
26-11-00500	Северо-Кавказский	Ставропольский край	Грачевский район, в 7,9 км северо-восточнее от восточной окраины п.Новоспицевский	45,15383	42,73297	00.02.2024	00.10.2024	Оп	Атм., Гидрогеол., Гидрол.	Не отмечались	Оползень №3257. Смещения средней интенсивности у основания откоса центральной части оползня. Параметры проявления ЭГП: длина – 15 м, Ширина – 130 м, площадь – 1460 м <sup>2</sup> . Параметры активной части: длина – 5 0 м, ширина – 15 м, площадь – 75 м <sup>2</sup> . Факторы активизации опасного ЭГП: 1. Атмосферные осадки; 2. Речная боковая эрозия, 3. Увлажнение оползневых отложений грунтовыми водами. Стадия развития. Комплексы горных пород, затронутые проявлением: $aQ$ ; $dpQ_{IV}$ ; $N_1^3sr_2cr$ . Состав горных пород затронутые проявлением: Делювиально-пролювиальные четвертичные суглинки; отложения криптомактровых слоев среднего сармата: глины с редкими прослоями мергелей, аллювиальные континентальные отложения: пески, гравий суглинки, глины слоистые. Базис развития опасного ЭГП: русло р.Калаус. Защитные сооружения отсутствуют.
