# ИНФОРМАЦИОННАЯ СВОДКА

О ПРОЯВЛЕНИЯХ ЭКЗОГЕННЫХ  
ГЕОЛОГИЧЕСКИХ ПРОЦЕССОВ НА  
ТЕРРИТОРИИ РОССИЙСКОЙ ФЕДЕРАЦИИ

4 КВАРТАЛ  
2024

**ИНФОРМАЦИОННАЯ СВОДКА О  
ПРОЯВЛЕНИЯХ ЭКЗОГЕННЫХ  
ГЕОЛОГИЧЕСКИХ ПРОЦЕССОВ НА  
ТЕРРИТОРИИ РОССИЙСКОЙ ФЕДЕРАЦИИ  
ЗА IV КВАРТАЛ 2024 Г.**

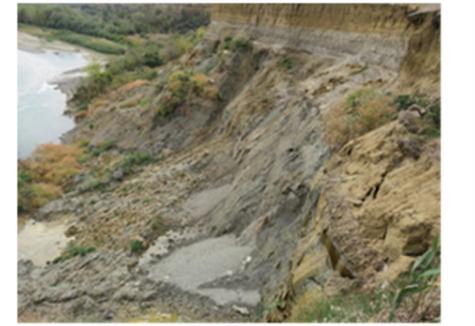
02-22-00023	Приволжский	Республика Башкортостан	г. Уфа, Орджоникидзевский район	54,79539	56,02893	18.07.2024	Не завершилась	Эо	Атм., Гидрогеол.	Не отмечались	В пределах «Северного» участка на нагорном склоне на 1629 км железной дороги на перегоне Уфа-Иглино активизировались эрозионные процессы. На участке длиной 22,6 м и шириной 13 м образовались эрозионные промоины различной глубины от 0,45 до 1,5 м. В 3,5 м от опоры пешеходного моста над железнодорожными путями промоина длиной 12,6 м, шириной 2,9 м, глубиной уступа 2,0 м. Промоина образовалась в суглинках элювиально-делювиальных неоген-четвертичных отложений (edN-Q). Фактор активизации - обильные атмосферные осадки. Негативного воздействия не отмечалось.

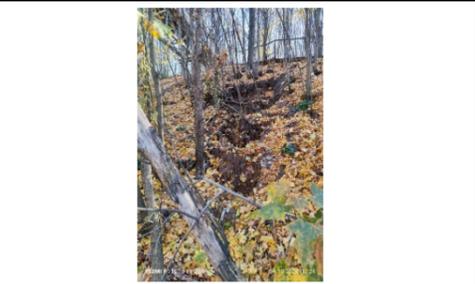
02-11-00003	Приволжский	Республика Башкортостан	г. Уфа, Орджоникидзевский район	54,79466	56,02620	18.07.2024	Не завершилась	Оп	Атм., Гидрогеол.	Не отмечались	Активность оползневой процесса отмечена на участке "Северный" Уфимского косогора. Оползневой склон шириной 40 м и длиной 20 м имеет несколько ярусов. В результате подмыва подножья склона активизировался нижний оползневой массив длиной 8,5 м и шириной 6,10 м, высота стенки отрыва - 5,20 м. Отложения, затронутые проявлением - суглинки с щебнем и обломками коренных пород элювиально-делювиальных отложений (pdQ). Фактор активизации - атмосферные осадки, поверхностный сток ручья. Вследствие активизации нижнего оползневой массива в верхней части склона осыпается щебенка, использованная для отсыпки участка.

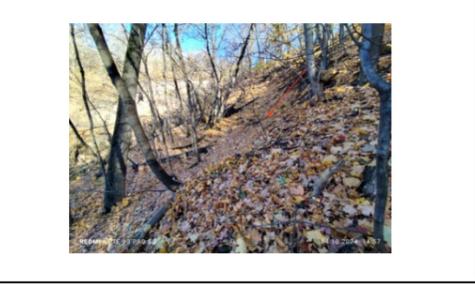
02-22-00005	Приволжский	Республика Башкортостан	г. Уфа, Орджоникидзевский район	54,78527	56,01898	18.07.2024	Не завершилась	Эо	Атм.	Не отмечались	Активизация овражной эрозии наблюдалась на нижнем эрозионном уступе оврага 14 на участке "Северный" Уфимского косогора. Участок имеет размеры - длина 11 м, ширина 10,41 м, глубина при вершине 2,90 м. В летне-осенний период произошло обрушение кромки по левому борту шириной до 0,70 м с образованием промоин. Ширина активной части -11,60 м. Породы, затронутые проявлением пролювиально-делювиальные отложений (pdQ), представлены суглинками. Фактор активизации- атмосферные осадки. Негативного воздействия не отмечалось.

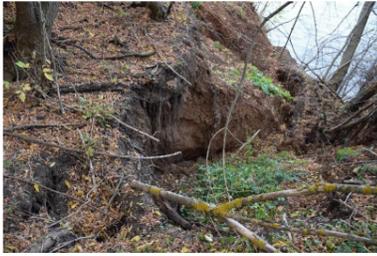
16-11-00070	Приволжский	Республика Татарстан	Камско - Устьинский муниципальный район, пгт. Камское Устье, старое кладбище	55,20309	49,28327	00.10.2024	Не завершилась	Оп	Гидрогеол. Атм.	Не отмечались	Активное развитие оползневого процесса у старого кладбища в пгт Камское Устье, наблюдаются свежие осыпания песчано - глинистых грунтов. В подошве оползня отмечаются выходы грунтовых вод. Литологический состав представлен песчано-глинистыми отложениями неоген-четвертичного возраста. Основной причиной активизации оползневых процессов на данном участке является постоянная разгрузка подземных вод. Размеры деформации оползня: 10 м в длину, 50 м в ширину, высота 4 м.

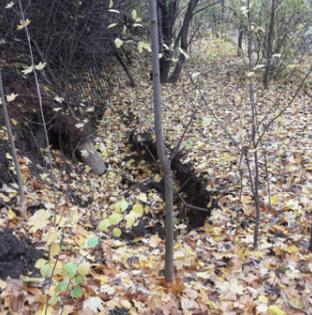
1	2	3	4	7	8	9	10	11	12	13	14	15	16
21-22-00007	Приволжский	Чувашская Республика	г. Чебоксары северо-западная часть	56,15401	47,17723	00.10.2024	Не завершилась	Эо	Гидрогеол. Техн	Не отмечались	г. Чебоксары северо-западная часть. Длина оврага 10 м. Обнажены породы четвертичных и вятских отложений песчаники, мергели, известняки, суглинки. Базис развития: дно оврага. Овраг в средней стадии развития. Признаки активизации: обнажённые склоны и вершина оврага. Основной фактор активизации техногенный и гидрогеологический.

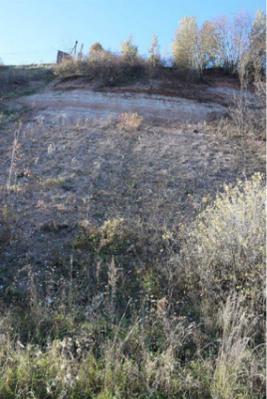
43-22-00010	Приволжский	Кировская область	г. Киров, ул. Северная Набережная, д. 5	58,65001	49,61985	00.04.2024	Не завершилась	Эо	Атм., Техн.	Не отмечались	В г. Кирове на склоне р. Вятка, напротив ул. Северная Набережная, д. 5 отмечен активный овраг на склоне р. Вятка. Ширина оврага в верхней части достигает 38 м, глубина – до 10 м. В верхней части оврага борта оврага крутые, оголенные; отмечены вертикальные стенки срыва длиной до 8 м и высотой до 3 м. В тальвеге оврага отмечены сползшие кустарники и молодые деревья с грунтом размерами 3 × 2 м. В вершине оврага, в средней части склона на бровке правого борта оврага и в подножии склона расположены канализационные колодцы (по склону проложен канализационный коллектор). Канализационный колодец, расположенный в средней части склона на бровке правого борта оврага, оголен, отмечены трещины и частичное разрушение бетонных стен колодца. Между канализационными колодцами по склону проложены металлические трубы, отмечено частичное разрушение трубы около канализационного коллектора в средней части склона (сквозные дыры в верхней части). Ширина оврага в устьевой части достигает 25 м, глубина до 12 м. Основные факторы активизации – атмосферные осадки, техногенный (неорганизованный направленный сток талых и ливневых вод). Стадия развития – развитие. Базис развития – основание склона р. Вятка. Возраст и литологический состав пород – Р (глины, аргиллиты, мергели, известняки).

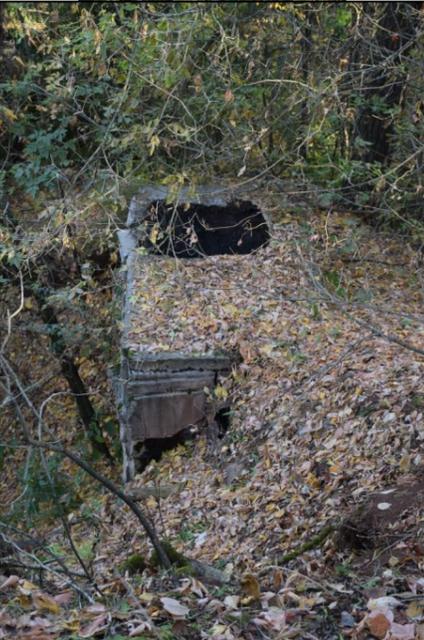
43-22-00002	Приволжский	Кировская область	г. Киров, ул. Набережная Грина, Церковь в честь Феодоровской иконы Божией Матери	58,61204	49,68719	00.04.2024	Не завершилась	Эо	Атм.	Не отмечались	В г. Киров на склоне р. Вятка, напротив церкви отмечена растущая промоина, вершина промоины выходит к фундаменту смотровой площадки на Набережной Грина. Длина промоины 30 м, ширина до 4 м, глубина до 2 м. Вместе с тальми и ливневыми водами происходит срыв грунта вниз к основанию склона. Основные факторы активизации – атмосферные осадки. Стадия развития – развитие. Базис развития – основание склона долины р. Вятка. Возраст и литологический состав пород – Р (глины, мергели) + tН (насыпные грунты).

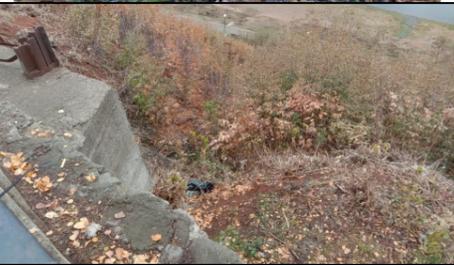
43-22-00003	Приволжский	Кировская область	г. Киров, Первомайский район, ул. Слободской спуск, Раздерихинский овраг	58,60827	49,68382	00.04.2024	Не завершилась	Эо	Атм.	Не отмечались	Отмечена активизация в Раздерихинском овраге г. Кирова. Отмечен рост промоин по бортам оврага, ширина промоин в левом борту оврага достигает 10 м, глубина до 4 м; вершины промоин выходят на бровку борта оврага. В правом борту около пешеходного моста через овраг отмечены стенки срыва дернового покрова в средней части. Отмечено смещение некоторых железобетонных блоков, положенных на бровке левого борта Раздерихинского оврага. Основные факторы активизации – атмосферные осадки. Стадия развития – развитие. Базис развития – тальвег оврага. Возраст и литологический состав пород – Р (глины, аргиллиты, мергели) + tН (насыпные грунты).

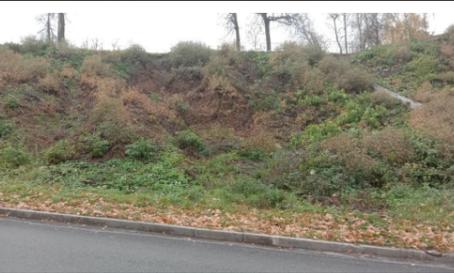
1	2	3	4	7	8	9	10	11	12	13	14	15	16
43-22-00004	Приволжский	Кировская область	Г. Киров, ул. Набережная Грина, мемориал «Вечный огонь»	58,60395	49,69018	00.04.2024	Не завершилась	Эо	Атм.	Не отмечались	В г. Киров с обеих сторон смотровой площадки на Набережной Грина у мемориала «Вечный огонь» отмечено развитие промоин длиной 30 м, шириной 2-4 м, глубиной до 1,2 м. Вершины промоин выходят на бровку склона р. Вятка, к фундаменту смотровой площадки. Вершины промоин засыпаны опилом, крупными деревянными стружками. На склоне р. Вятка выполнены работы по вырубке молодой древесной и кустарниковой растительности. Основные факторы активизации – атмосферные осадки, подземные воды (интенсивный родниковый сток). Стадия развития – развитие. Базис развития – основание склона долины р. Вятка. Возраст и литологический состав пород - Р (глины, аргиллиты, мергели) + tH (насыпные грунты).

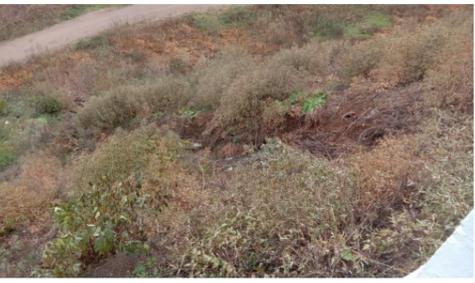
43-10-00002	Приволжский	Кировская область	г. Киров, по ул. Пристанская, д. 5	58,60692	49,68972	00.04.2024	Не завершилась	Ос	Атм., Техн.	Не отмечались	За нежилым зданием ул. Пристанская, д. 5 г. Кирова отмечен оголенный участок склона р. Вятка. Основные параметры проявления: длина 20 м, ширина 10 м, площадь 200 м <sup>2</sup> . На подрезанном участке наблюдается осыпание выветрелого грунта, сползание дернового покрова с кустарниковой растительностью. Отмечен активный рост промоины, ширина составила до 4,5 м (в апреле 2023 г. ширина составляла 1,5 м), глубина до 3 м (в апреле 2023 г. - 2,2 м). Вершина промоины выходит к пешеходной дорожке на бровке склона р. Вятка, ширина промоины достигает 2 м, глубина до 1,5 м. Основные факторы активизации – атмосферные осадки, техногенный (подрезка основания склона, неорганизованный направленный сток талых и ливневых вод). Стадия развития – развитие. Базис развития – основание склона долины р. Вятка. Возраст и литологический состав пород – Р (глины, пески).

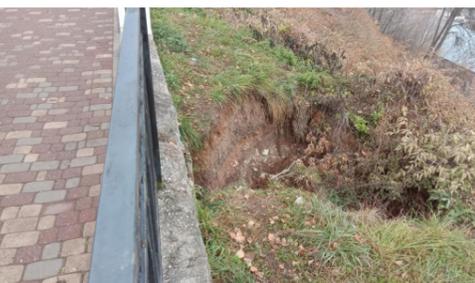
43-10-00003	Приволжский	Кировская область	г. Киров, от ул. Приозерная до ул. Тимирязева	58,57852	49,69153	00.04.2024	Не завершилась	Ос	Атм.	Не отмечались	Верхняя часть склона р. Вятка задернована, на бровке склона, на прибровочном плато произрастает древесная растительность. Средняя часть склона р. Вятка наиболее крутая, оголена. В средней части склона отмечены вертикальные стенки срыва грунта, срывы дернового покрова, у подножия склона - скопление несортированного смещенного материала. Основные параметры проявления: длина 450 м, ширина 50 м, площадь 22500 м <sup>2</sup> . Основные факторы активизации – атмосферные осадки. Стадия развития – развитие. Базис развития – основание склона долины р. Вятка. Возраст и литологический состав пород – Р (глины, мергели, известняки).

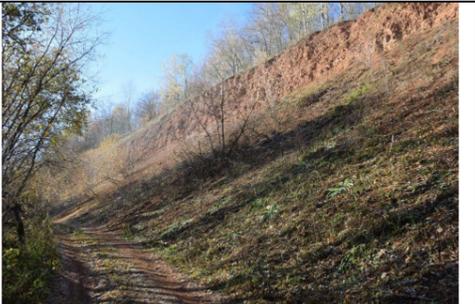
43-22-00005	Приволжский	Кировская область	г. Киров, ул. Ленина, 184	58,57354	49,69201	00.04.2024	Не завершилась	Эо	Атм., Техн.	Не отмечались	Напротив дома по ул. Ленина, 184 обследован старый овраг на склоне р. Вятка. Длина оврага 80 м, ширина 45 м, глубина 30 м. В средней и нижних частях бортов оврага отмечены оголенные участки, срывы дернового покрова. По тальвегу протекает ручей, происходит сток талых и ливневых вод из-за чего активно растет промоина шириной до 3 м, глубиной до 1,5 м. Вершина оврага на бровке склона р. Вятка забетонирована и отсыпана грунтом, проложена труба для стока талых и ливневых вод. Работы выполнены не в полной мере, сток воды ниже трубы происходит по тальвегу оврага. В устьевой части оврага сооружен отвод воды в сторону (прокопана канава и перекрыто место старого стока воды колесами, ветвями, грунтом и пр.). Основные факторы активизации – атмосферные осадки, техногенный фактор (организация стока талых и ливневых вод с прибровочной территории в тальвег оврага). Стадия развития – развитие. Базис развития – основание склона долины р. Вятка. Возраст и литологический состав пород – Р (глины, мергели).

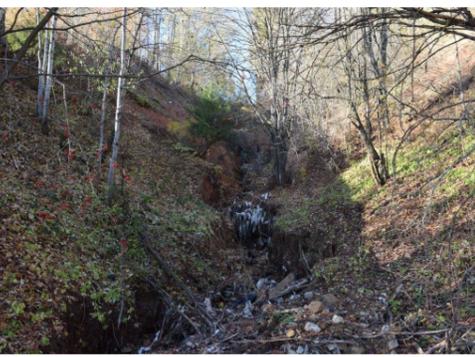
43-10-00005	Приволжский	Кировская область	Верхнекамский район, с. Лойно	59,72825	52,65507	00.04.2024	Не завершилась	Ос	Атм.	Не отмечались	В верхней части склона р. Кама также отмечены вертикальные стенки срыва грунта, осыпание грунта на оголенных участках склона, скопление у подножия склона несортированного смещенного материала. В верхней части склона наблюдаются небольшие оползневые смещения с захватом грунта мощностью до 0,5 м, длиной до 7 м. Вдоль бровки склона отмечены трещины закола длиной до 4 м и шириной до 5 см. Основные параметры проявления: длина 400 м, ширина 20 м, площадь 8000 м <sup>2</sup> . Основные факторы активизации – атмосферные осадки. Стадия развития – развитие. Базис развития – урез р. Кама. Возраст и литологический состав пород – Q + J (глины).

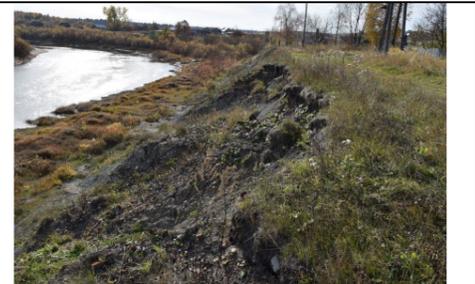
1	2	3	4	7	8	9	10	11	12	13	14	15	16
43-10-00006	Приволжский	Кировская область	Котельничский район, д. Старостины	58,27166	48,31870	00.04.2024	Не завершилась	Ос	Атм.	Не отмечались	Верхняя и средняя части склона р. Вятка наиболее крутые (до 60 <sup>0</sup> ), оголены. На оголенных участках отмечено развитие осыпных процессов. Осыпавшийся грунт складывается у подножия склона. Над оголенными участками отмечено нависание дерна, отмечены сползания небольших участков дернового покрова вниз по склону. Основные параметры проявления: длина 500 м, ширина 25 м, площадь 12500 м <sup>2</sup> . Основные факторы активизации – атмосферные осадки. Стадия развития – развитие. Базис развития – нижняя часть склона р. Вятка. Возраст и литологический состав пород – Р (глины, мергели, известняки).

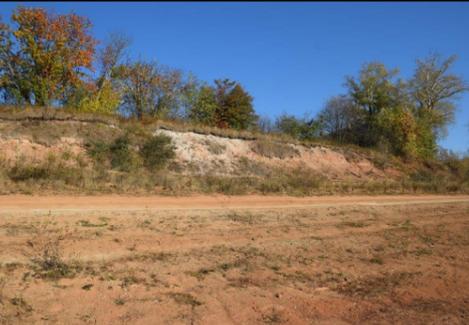
56-22-00002	Приволжский	Оренбургская область	В 1,5 км юго-восточнее с. Спасское. Саракташ-ского района	52,00919	56,51169	00.04.2024	Не завершилась	Эо	Атм.	Не отмечались	На участке наблюдается овраг на левом склоне долины реки Дубовка, в 2,0 км западнее церкви в с. Спасское. В 2024 г. рост вершины оврага составил 0,35 м. Протяженность наблюдаемого оврага составляет 0,185 км. Ширина варьирует в пределах от 0,5 до 7,8 м. По результатам визуального обследования установлено, что эрозионный процесс на участке развивается, укрепительных мероприятий не производилось. Активизация происходит, преимущественно, в паводковый период. Основные факторы активизации - атмосферные осадки. В составе пород, затронутых проявлением, преобладает суглинок бурокоричневый с прослоями глины красновато-коричневой. Овраг находится в стадии развития.

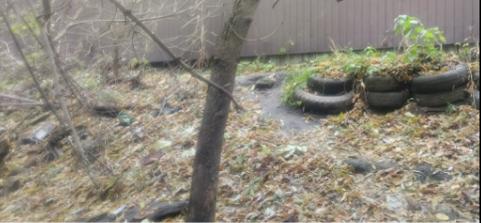
58-11-00052	Приволжский	Пензенская область	с. Илим-Гора, Неверкинского района, овраг Порнай	52,80239	46,94512	01.10.2024	20.10.2024	Оп	Атм.	Не отмечались	Активизация оползневой процесса на участке дежурных наблюдений «Овраг Порнай» (с. Гора Илим, Неверкинского района, овраг Порнай) произошла в октябре 2024г. Отмечается обрушение бровки и осыпи грунта по склону. Активизация процесса была вызвана переувлажнением грунта в сезон дождей. Общая площадь активизации оползня составляет около 70 м <sup>2</sup> . Активизация отмечается во всех частях оползня. Базисом развития оползня является тальвег оврага. Литологический состав пород, затронутых проявлением – суглинки, песчаные глины (e dQ). Оползень имеет размеры 12 x 60 м (указаны максимальные размеры по каждому направлению), площадь 641 м <sup>2</sup> , мощность до 0,5 м. Оползень находится в стадии развития.

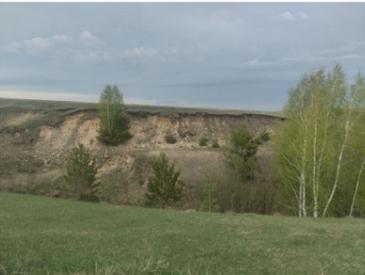
58-11-00053	Приволжский	Пензенская область	с. Илим-Гора, Неверкинского района, овраг Порнай	52,80602	46,94638	01.10.2024	20.10.2024	Оп	Атм.	Не отмечались	Активизация оползневой процесса на участке дежурных наблюдений «Овраг Порнай» (с. Гора Илим, Неверкинского района, овраг Порнай) произошла в октябре 2024г. Отмечается обрушение бровки и осыпи грунта по склону. Активизация процесса была вызвана переувлажнением грунта в сезон дождей. Общая площадь активизации оползня составляет около 50 м <sup>2</sup> . Активизация отмечается во всех частях оползня. Базисом развития оползня является тальвег оврага. Литологический состав пород, затронутых проявлением: суглинки, песчаные глины (e dQ). Оползень имеет размеры 17 x 60м (указаны максимальные размеры по каждому направлению), площадь 815 м <sup>2</sup> , мощность до 0,5м. Оползень находится в стадии развития.

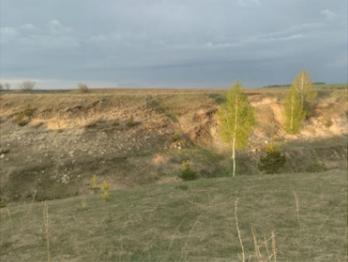
58-11-00054	Приволжский	Пензенская область	с. Илим-Гора, Неверкинского района, овраг Порнай	52,81027	46,95556	01.10.2024	20.10.24	Оп	Атм.	Не отмечались	Активизация оползневой процесса на участке дежурных наблюдений «Овраг Порнай» (с. Гора Илим, Неверкинского района, овраг Порнай) произошла в октябре 2024г. Отмечается обрушение бровки и осыпи грунта по склону. Активизация процесса была вызвана переувлажнением грунта в сезон дождей. Общая площадь активизации оползня составляет около 50 м <sup>2</sup> . Активизация отмечается во всех частях оползня. Базисом развития оползня является тальвег оврага. Литологический состав пород, затронутых проявлением: суглинки, песчаные глины (e dQ). Оползень имеет размеры 19 x 69 м (указаны максимальные размеры по каждому направлению), площадь 1082 м <sup>2</sup> , мощность до 0,5м. Оползень находится в стадии развития.

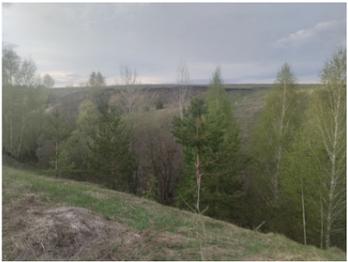
1	2	3	4	7	8	9	10	11	12	13	14	15	16
63-05-00048	Приволжский	Самарская область	Волжский район, г. Самара, ул. Авроры,16	53,18077	50,19128	00.10.2024	Не завершилась	Ка	Техн.	Отмечались	Пункт наблюдения расположен на южной окраине г. Самара, на правобережном склоне реки Самара. В геоморфологическом отношении участок расположен на коренном склоне долины р. Самары. Абсолютные отметки поверхности выделенного участка изменяются от 60 до 100 м. Особенности геологического строения участка заключаются в практически полном выклинивании аллювиальных отложений и выходе на поверхность (или близком залегании) карбонатно-сульфатных пород казанского яруса верхней перми, что обуславливает возникновение и развитие карстового процесса. Кровля карстующихся сульфатно-карбонатных пород залегает, от 1,0 до 9,0м. Осенью 2024 г. в 5,0 м западнее второго подъезда многоквартирного дома №16 по ул. Авроры образовался новый провал №00048. Провал воронкообразной формы диаметром 3,0м, глубиной 0,6м, частично засыпан щебнем. В результате заблокирован проезд автотранспорта рядом с домом №16 по ул. Авроры. Факторы активизации: техногенная нагрузка на территорию.

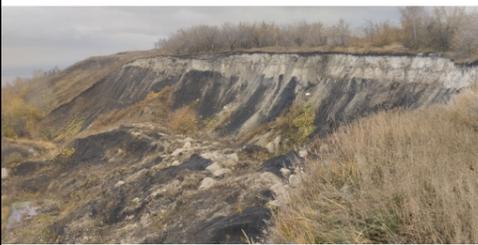
73-11-00003	Приволжский	Ульяновская область	г. Ульяновск, Ленинский район, Ул. Мостостроителей	54,35512	48,39620	01.04.2024	Не завершилась	Оп	Гидрогеол., Атм.	Не отмечались	Активизация оползневой процесс на участке детальных наблюдений «Ульяновск-центр» (территория г. Ульяновск в районе ул. Мостостроителей) произошла в апреле 2024г. и продолжается на протяжении всего года. Отмечается движение грунта в подошвенной части оползня. Активизация процесса была вызвана выходами и застоями грунтовых вод, которые отмечаются в подошвенной части. Общая площадь активизации оползня составляет около 4600 м <sup>2</sup> . Активизация отмечается в подошвенной части оползня. Базисом развития оползня является нижняя часть волжского склона. Литологический состав пород, затронутых проявлением – суглинки, супеси, щебень (dI QIII-IV). Оползень имеет размеры 464 x 186м (указаны максимальные размеры по каждому направлению), площадь 93828м <sup>2</sup> , мощность до 10м. Оползень находится в стадии развития.

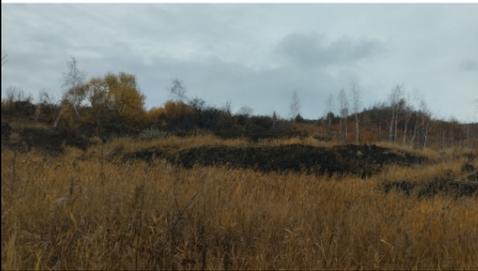
73-11-00004	Приволжский	Ульяновская область	г. Ульяновск, Ленинский район, Ул. Северный венец	54,35374	48,39702	01.04.2024	29.10.2024	Оп	Гидрогеол., Атм.	Не отмечались	Активизация оползневой процесс на участке детальных наблюдений «Ульяновск-центр» (территория г. Ульяновск в районе ул. Северный венец) произошла в апреле 2024г. и продолжалась на протяжении весенне-осеннего периода. Отмечается движение грунта в подошвенной части оползня, Активизация процесса была вызвана выходами и застоями грунтовых вод, которые отмечаются в подошвенной части оползня. Общая площадь активизации оползня составляет около 5700 м <sup>2</sup> . Активизация отмечается в подошвенной части оползня. Базисом развития оползня является нижняя часть волжского склона. Литологический состав пород, затронутых проявлением – суглинки, супеси, щебень (dI QIII-IV). Оползень имеет размеры 705 x 180м (указаны максимальные размеры по каждому направлению), площадь 115406м <sup>2</sup> , мощность до 10м. Оползень находится в стадии развития.

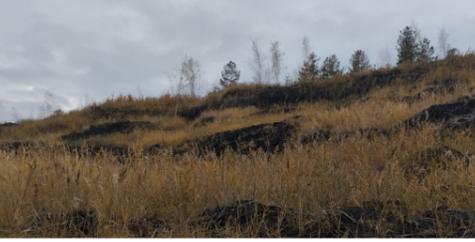
73-11-00010	Приволжский	Ульяновская область	г. Ульяновск, Ленинский район, район стадиона училища связи	54,34077	48,40747	01.10.2024	29.10.2024	Оп	Гидрогеол., Атм.	Не отмечались	Активизация оползневой процесса на участке детальных наблюдений «Ульяновск-центр» (территория г. Ульяновск в районе стадиона училища связи) произошла в октябре 2024г. Отмечается движение грунта в подошвенной части оползня. Активизация процесса была вызвана выходами и застоями грунтовых вод, которые отмечаются в подошвенной части оползня. Общая площадь активизации оползня составляет около 5000 м <sup>2</sup> . Активизация отмечается в подошвенной части оползня. Базисом развития оползня является нижняя часть волжского склона. Литологический состав пород, затронутых проявлением – суглинки, супеси, щебень (dI QIII-IV). Оползень имеет размеры 600 x 185м (указаны максимальные размеры по каждому направлению), площадь 153407м <sup>2</sup> , мощность до 10м. Оползень находится в стадии развития..

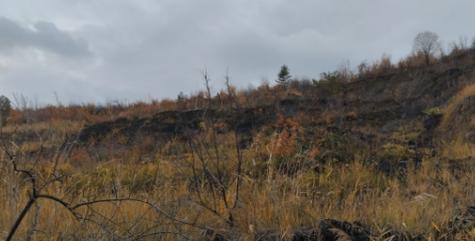
73-11-00011	Приволжский	Ульяновская область	г. Ульяновск, Ленинский район, район училища связи	54,32955	48,40764	01.10.2024	29.10.2024	Оп	Гидрогеол., Атм.	Не отмечались	Активизация оползневой процесса на участке детальных наблюдений «Ульяновск-центр» (территория г. Ульяновск в районе училища связи) произошла в октябре 2024г. Отмечается движение грунта в подошвенной части оползня. Активизация процесса была вызвана выходами и застоями грунтовых вод, которые отмечаются в подошвенной части оползня. Общая площадь активизации оползня составляет около 3700 м <sup>2</sup> . Активизация отмечается в подошвенной части оползня. Базисом развития оползня является нижняя часть волжского склона. Литологический состав пород, затронутых проявлением – суглинки, супеси, щебень (dI QIII-IV). Оползень имеет размеры 588 x 209м (указаны максимальные размеры по каждому направлению), площадь 70491м <sup>2</sup> , мощность до 10м. Оползень находится в стадии развития.

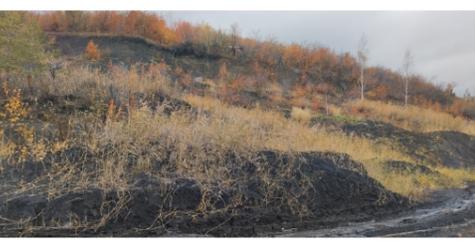
73-11-00012	Приволжский	Ульяновская область	г. Ульяновск, Ленинский район, район Военного госпиталя 428	54,33736	48,41096	01.04.2024	29.10.2024	Оп	Гидрогеол., Атм.	Не отмечались	Активизация оползневой процесса на участке детальных наблюдений «Ульяновск-центр» (территория г. Ульяновск в районе Военного госпиталя 428) произошла в апреле 2024г. и продолжалась на протяжении всего весенне-осеннего периода. Отмечается срывы грунта на бровке в подошвенной части оползня, сплывы и разжижение грунтовых масс в центральной и подошвенной частях, Активизация процесса была вызвана выходами и застоями грунтовых вод, которые отмечаются в подошвенной части оползня. Общая площадь активизации оползня составляет около 30000 м <sup>2</sup> . Активизация отмечается в подошвенной и центральной частях оползня. Базисом развития оползня является нижняя часть волжского склона. Литологический состав пород затронутых проявлением – суглинки, супеси, щебень (dI QIII-IV). Оползень имеет размеры 584 x 692м (указаны максимальные размеры по каждому направлению), площадь 217372м <sup>2</sup> , мощность до 10м. Оползень находится в стадии развития.

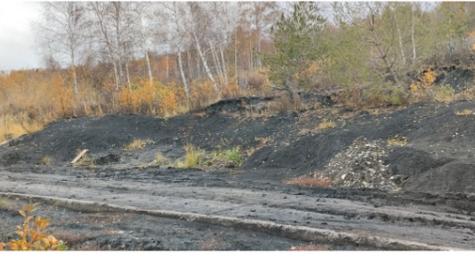
1	2	3	4	7	8	9	10	11	12	13	14	15	16
73-11-00013	Приволжский	Ульяновская область	г. Ульяновск, Ленинский район, ул. Средний венец	54,33232	48,41110	01.04.2024	29.10.2024	Оп	Гидрогеол. Атм.	Не отмечались	Активизация оползневой процесс на участке детальных наблюдений «Ульяновск-центр» (территория г. Ульяновск в районе ул. Средний венец) произошла в апреле 2024г. и продолжалась на протяжении всего весенне-осеннего периода. Отмечаются сплывы и разжижение грунтовых масс в центральной и подошвенной частях. Активизация процесса была вызвана выходами и застоями грунтовых вод, которые отмечаются в подошвенной части оползня. Общая площадь активизации оползня составляет около 16000 м <sup>2</sup> . Активизация отмечается в подошвенной и центральной частях оползня. Базисом развития оползня является нижняя часть волжского склона. Литологический состав пород, затронутых проявлением – суглинки, супеси, щебень (dI QIII-IV). Оползень имеет размеры 675 x 330м (указаны максимальные размеры по каждому направлению), площадь 167261м <sup>2</sup> , мощность до 10м. Оползень находится в стадии развития.

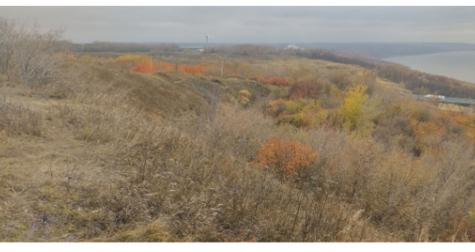
73-11-00001	Приволжский	Ульяновская область	г. Ульяновск, Ленинский район, ул. Мостостроителей	54,35695	48,39814	01.09.2024	29.10.2024	Оп	Гидрогеол., Атм.	Не отмечались	Активизация оползневой процесс на участке детальных наблюдений «Ульяновск-центр» (территория г. Ульяновск в районе ул. Мостостроителей) произошла в сентябре 2024г. Отмечается отступление бровки оползня на 0,1-0,2 м. Активизация процесса была вызвана выходами грунтовых вод. Общая площадь активизации оползня составляет около 8000 м <sup>2</sup> . Активизация отмечается на бровке оползня. Базисом развития оползня является нижняя часть волжского склона. Литологический состав пород, затронутых проявлением – суглинки, супеси, щебень (dI QIII-IV). Оползень имеет размеры 640 x 300м (указаны максимальные размеры по каждому направлению), площадь 159834м <sup>2</sup> , мощность до 10м. Оползень находится в стадии развития.

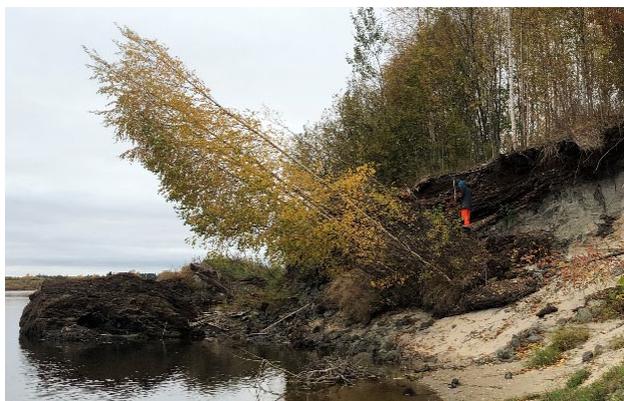
Фото 29-11-0022. Оползень вблизи д. Новинки Котласского района, Архангельская область

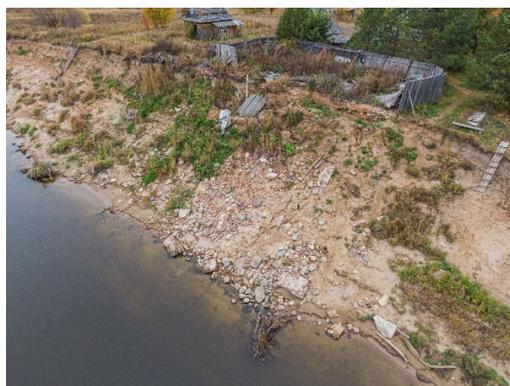
Фото 29-11-0023. Оползневой процесс вблизи д. Пускино Котласского района, Архангельская область.

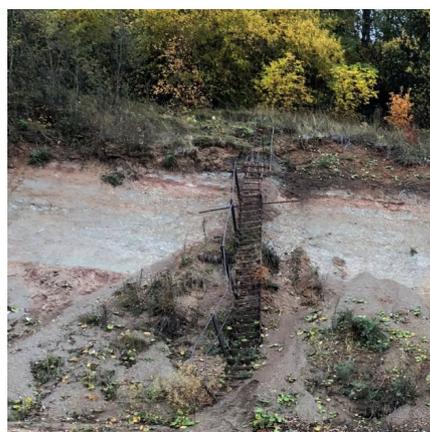
Фото 29-11-0014. Оползневое проявление в районе ж/д станции «Заовражье» г. Котлас, Архангельская область.

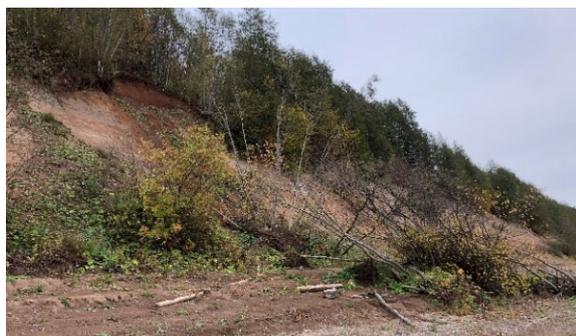
Фото 29-11-0016. Проявление оползневого процесса в районе ДОКа у ж/д станции Заовражье, Архангельская область.

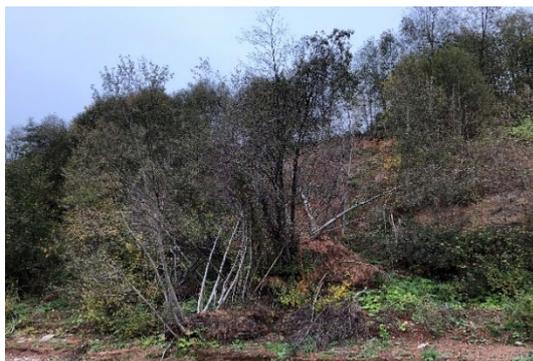
Фото 29-11-0017. Вид на оползневой склон южнее ДОКа, д/ж ст. Заовражье, Архангельская область.

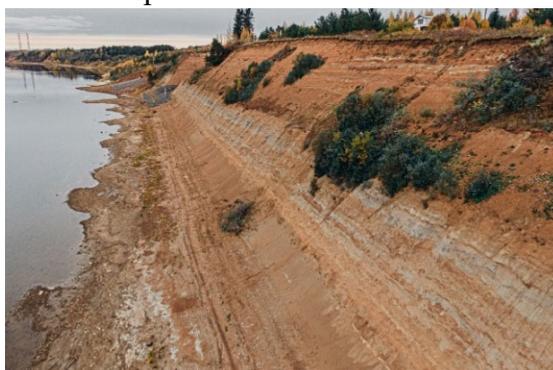
Фото 29-11-0027. Оползневой склон в д. Заовражье, Архангельская область.

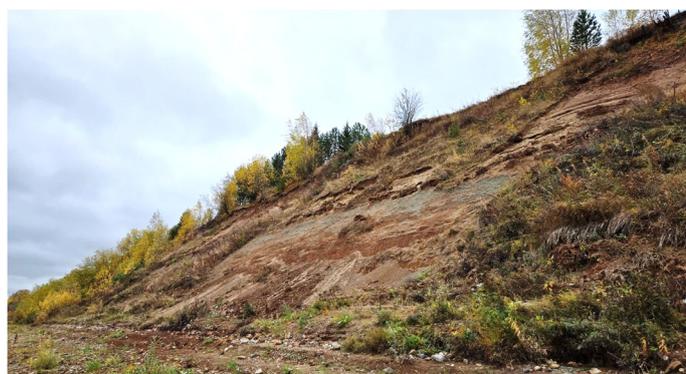
Фото 29-11-0021. Свежие оползневые массы, д. Осташевская. Красноборский район, Архангельская область

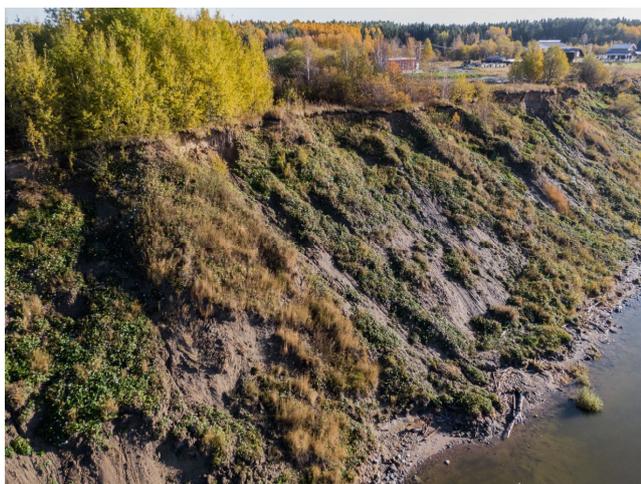
Фото 29-11-0028. Общий вид на правый оползневой склон р. Северная Двина между д. Черный Яр и д. Бабанегово. Приморский муниципальный округ, Архангельская область.

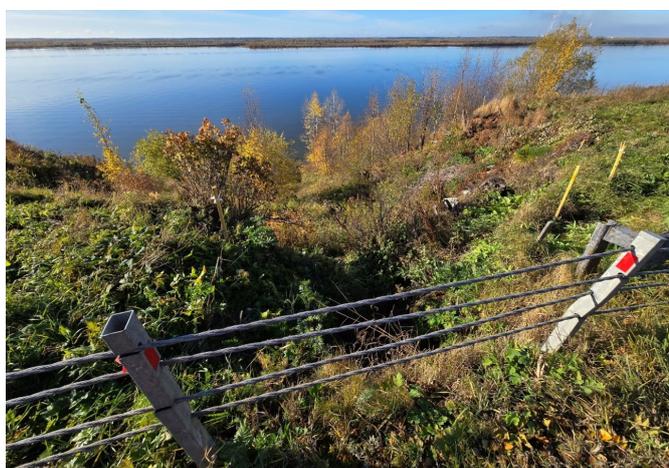
Фото 29-11-0029. Вид на оползневой цирк, воздействие процесса на ограду дороги в д. Ершовка. Приморский муниципальный округ, Архангельская область

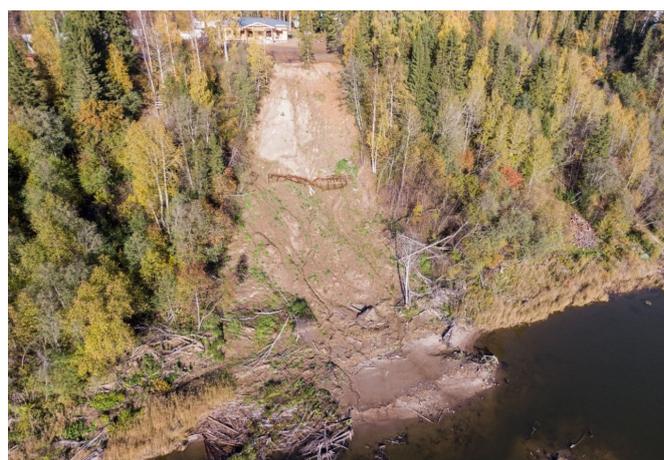
Фото 29-11-0030. Общий вид на оползень в посёлке Боброво, КИЗ Волна. Поваленные ограда и деревья на теле оползня. Приморский муниципальный округ, Архангельская область

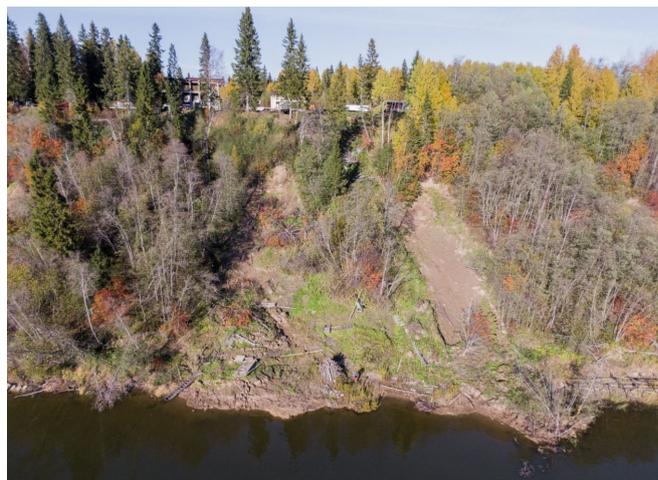
Фото 29-11-0031. Общий вид оползня в посёлке Боброво на территории Базы отдыха Мостострой. Приморский муниципальный округ, Архангельская область

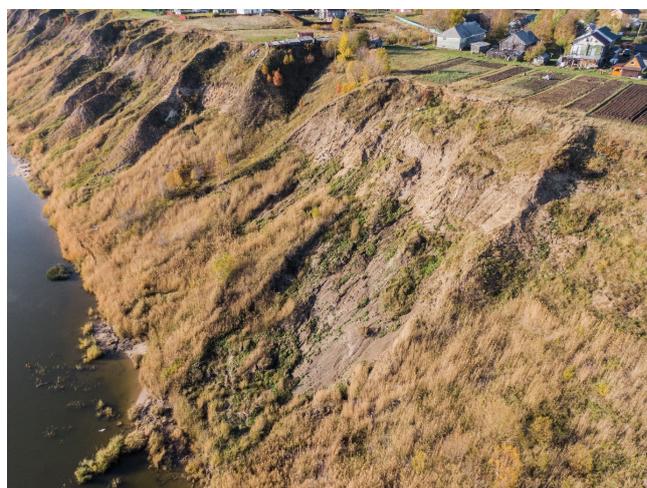
Фото 29-11-0032. Общий вид на оползневой склон, д. Боброво, Приморский муниципальный округ, Архангельская область

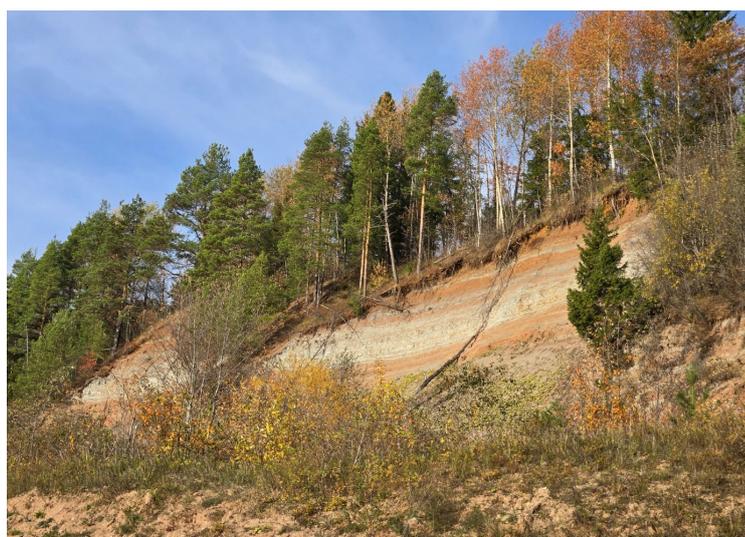
Фото 35-11-0005. Общий вид на оползневой склон в д. Красное Поле Великоустюгского района, Вологодская область.

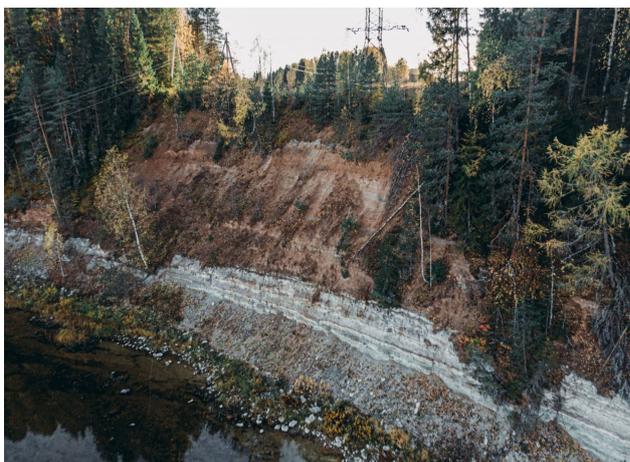
Фото 35-10-0001. Высоковольтные линии, проходящие через р. Стрельна, опоры у бровки оголённого склона вблизи д. Студёное Великоустюгского района, Вологодская область.

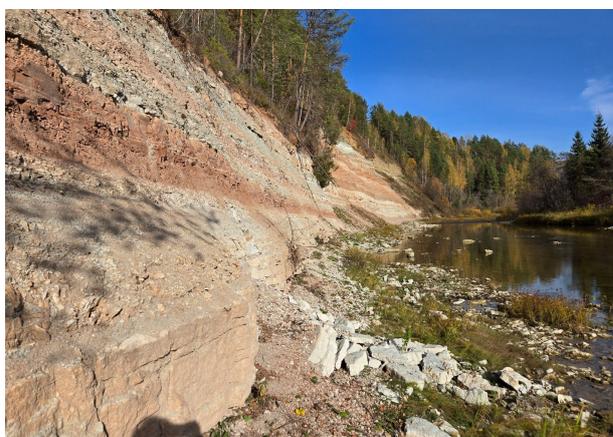
Фото 35-10-0002. Вывалы твёрдой породы у подножья склона вблизи д. Студёное Великоустюгского района, Вологодская область

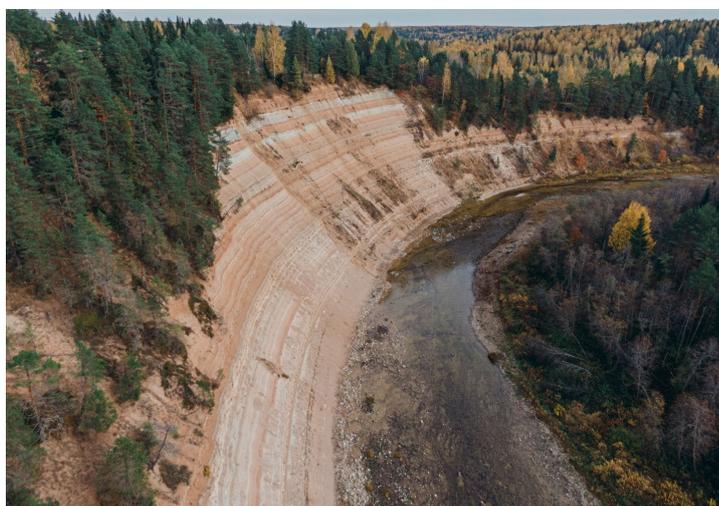
Фото 35-10-0005. Общий вид на береговой склон в пределах проявления вблизи д. Студёное Великоустюгского района, Вологодская область

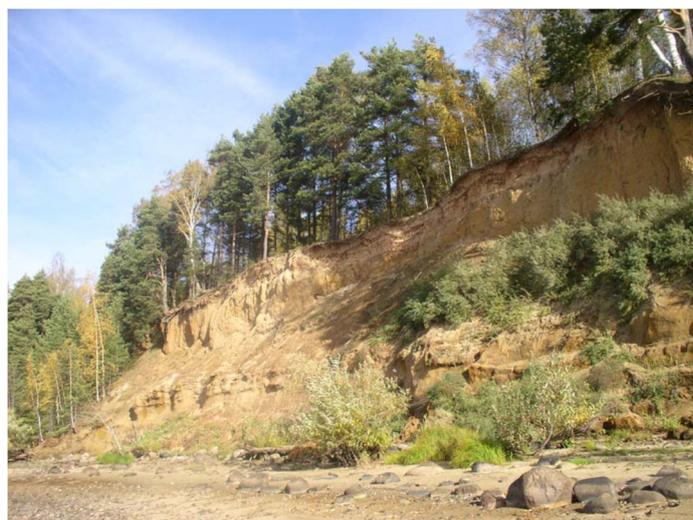
Фото 76-12-00005. Осыпной процесс между с. Ивановское и д. Селехово, Рыбинский район, Ярославская область

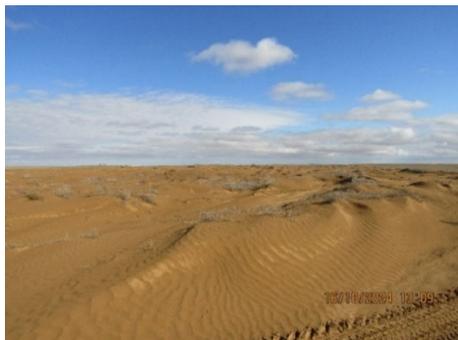
Фото 08-21-00001.

Западная граница активного поля эоловой аккумуляции, проявление. Черноземельский муниципальный район, в 0,8 км северо-западнее п. Цува. Фото ЮРЦ ГМСН Гидроспецгеология

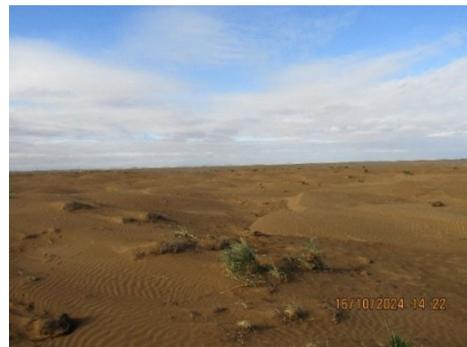
Фото 08-21-00061.

Юго-восточная граница активного проявления. Черноземельский муниципальный район, в 7,25 км северо-восточнее п. Цува. Фото ЮРЦ ГМСН Гидроспецгеология

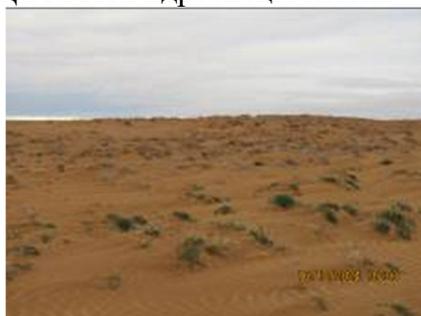
Фото 08-21-00062. Западная граница активного проявления. Черноземельский муниципальный район, в 7,7 км северо-восточнее п. Цува. Фото ЮРЦ ГМСН Гидроспецгеология

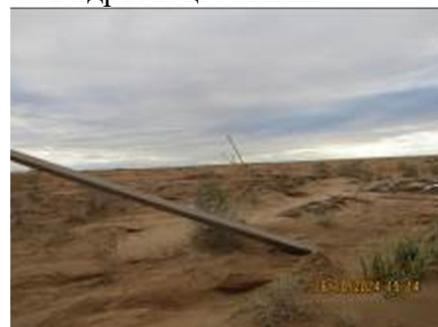
Фото 08-21-00050.

Северная граница активного проявления. Воздействие эолового процесса на ЛЭП. Черноземельский муниципальный район, в 7,0 км северо-восточнее п. Цува. Фото ЮРЦ ГМСН Гидроспецгеология

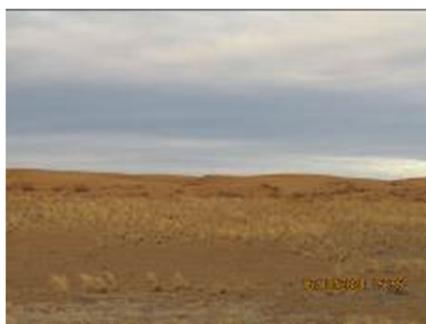
Фото 08-21-00051. Западная граница активной части проявления. Развитие барханов высотой до 1,5-2,0 м с четкой ветровой рябью на бортах. Черноземельский муниципальный район, северо-восточнее п. Цува. Фото ЮРЦ ГМСН Гидроспецгеология

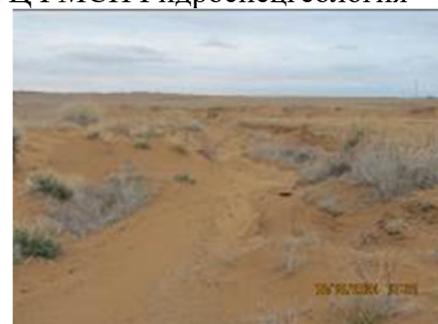
Фото 08-21-00059. Проявление эолового процесса в 6,9 км северо-восточнее п. Цува. Фото ЮРЦ ГМСН Гидроспецгеология

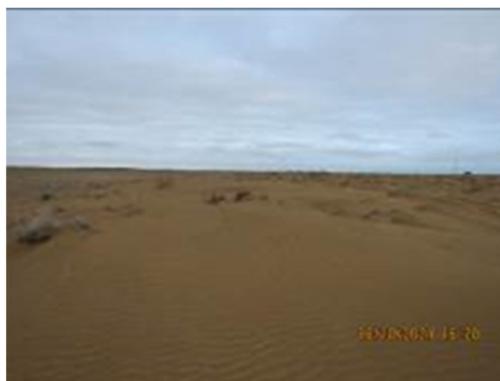
Фото 08-21-00006. Активное поле аккумуляции песка проявление 08-21-00006. Черноземельский муниципальный район, в 6,7 км на восток то п. Цува. Фото ЮРЦ ГМСН Гидроспецгеология

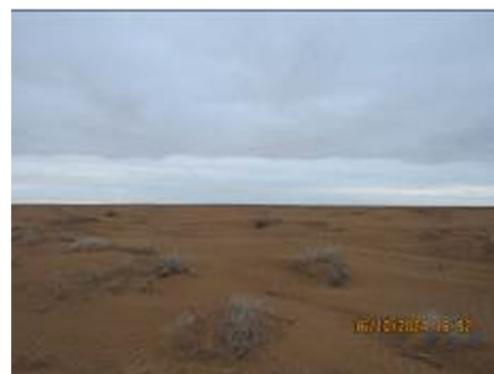
Фото 08-21-00075. Активное поле аккумуляции песка проявление. Черноземельский муниципальный район, в 3,6 км на юго-восток то п. Цува. Фото ЮРЦ ГМСН Гидроспецгеология

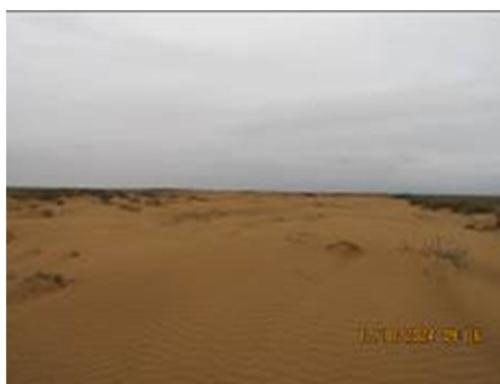
Фото 08-21-00064. Западная граница поля аккумуляции песка. Черноземельский муниципальный район, в 16,2 км юго-восточнее п. Чанта. Фото ЮРЦ ГМСН Гидроспецгеология

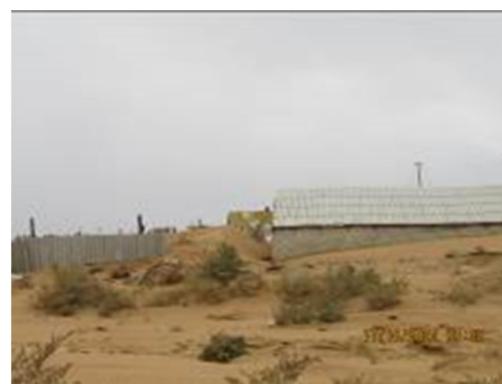
Фото 08-21-00065. Частично занесены песком фермерские хозяйственные постройки. Черноземельский муниципальный район, в 17 км юго-восточнее п. Чанта. Фото ЮРЦ ГМСН Гидроспецгеология

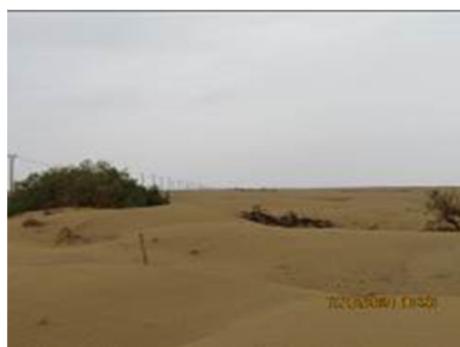
Фото 08-21-00016. Восточная граница поля аккумуляции песка. Черноземельский муниципальный район, в 6,6 км юго-восточнее п. Чанта Фото ЮРЦ ГМСН Гидроспецгеология

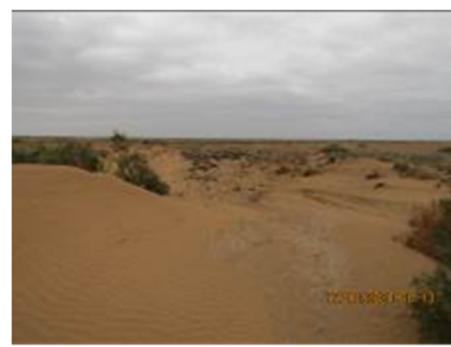
Фото 08-21-00077. Активная часть поля дефляции и аккумуляции. Черноземельский муниципальный район, в 13,1 км юго-восточнее п. Чанта. Фото ЮРЦ ГМСН Гидроспецгеология

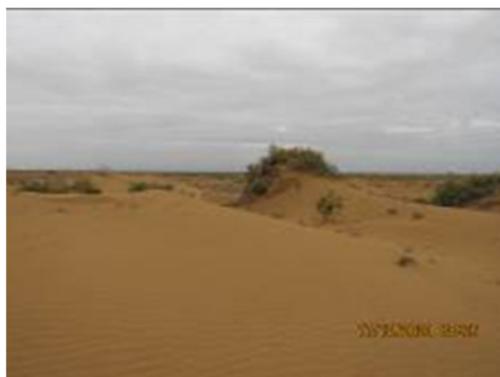
Фото 08-21-00053. Активная часть поля аккумуляции песка. Черноземельский муниципальный район, в 13,7 км юго-восточнее п. Чанта. Фото ЮРЦ ГМСН Гидроспецгеология

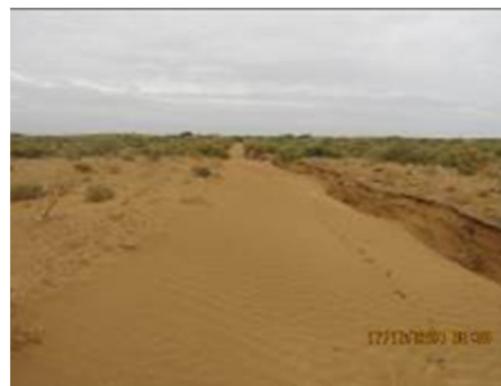
Фото 08-21-00052. Проявление эолового процесса. Черноземельский муниципальный район, в 13,9 км юго-восточнее п. Чанта. Фото ЮРЦ ГМСН Гидроспецгеология

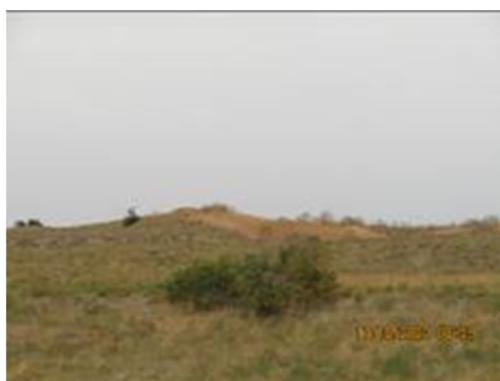
Фото 08-21-00079. Северная граница поля аккумуляции песка. Черноземельский муниципальный район, в 14,9 км юго-восточнее п. Чанта. Фото ЮРЦ ГМСН Гидроспецгеология

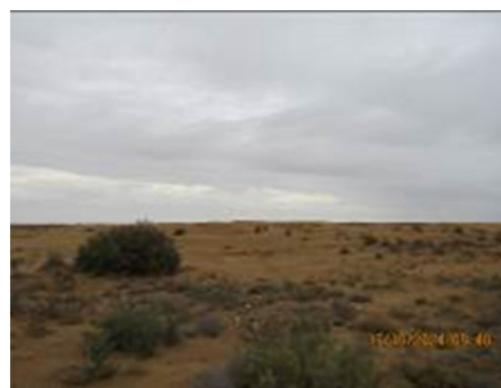
Фото 08-21-00010. Южная граница поля аккумуляции песка. Черноземельский муниципальный район, в 16,6 км юго-восточнее п. Чанта. Фото ЮРЦ ГМСН Гидроспецгеология

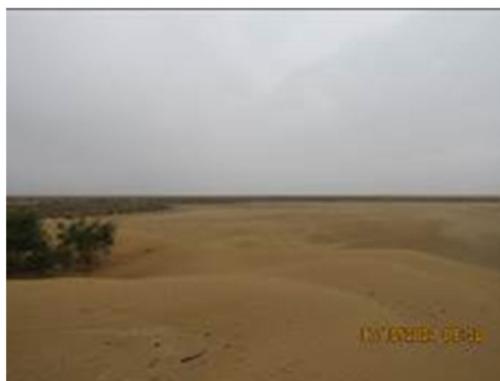
Фото 08-21-00011. Поле аккумуляции песка. Черноземельский муниципальный район, в 15,2 км юго-восточнее п. Чанта. Фото ЮРЦ ГМСН Гидроспецгеология

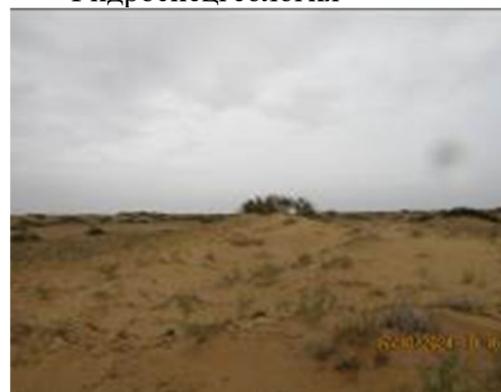
Фото 08-21-00080. Поле аккумуляции песка. Черноземельский муниципальный район, в 13,8 км юго-восточнее п. Чанта. Фото ЮРЦ ГМСН Гидроспецгеология

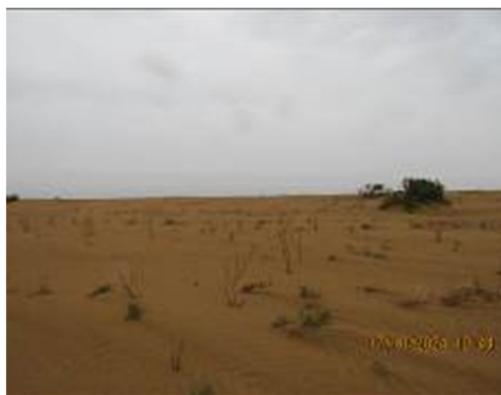
Фото 08-21-00015. Поле аккумуляции песка. Черноземельский муниципальный район, в 9,9 км юго-восточнее п. Чанта. Фото ЮРЦ ГМСН Гидроспецгеология

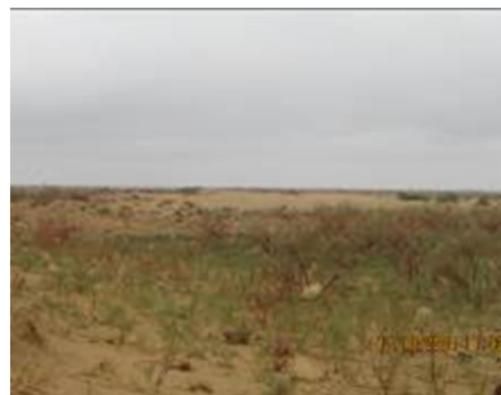
Фото 08-21-00081. Восточная граница дефляционной котловины. Черноземельский муниципальный район, в 4,3 км юго-восточнее п. Чанта. Фото ЮРЦ ГМСН Гидроспецгеология

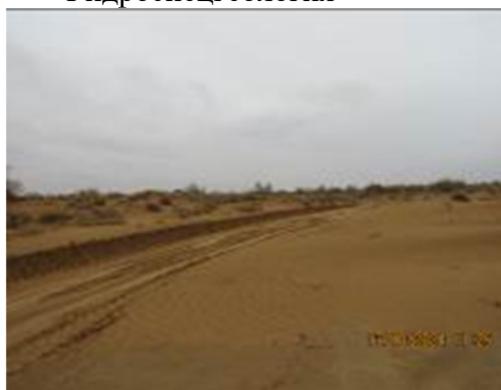
Фото 08-21-00082. Западная часть поля аккумуляции песка, проявление Черноземельский муниципальный район, в 6,9 км юго-восточнее п. Чанта. Фото ЮРЦ ГМСН Гидроспецгеология

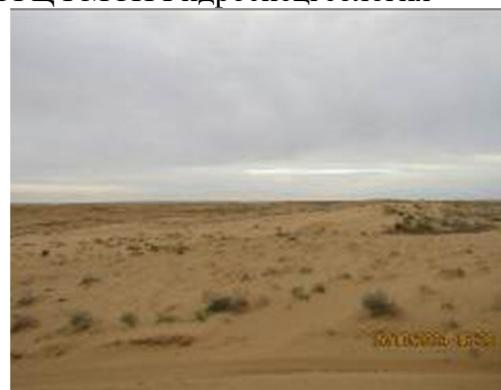
Фото 08-21-00076. Активная часть проявления с воздействием на грунтовую дорогу (100 м). Черноземельский муниципальный район, в 1,85 км юго-восточнее п. Хулхута. Фото ЮРЦ ГМСН Гидроспецгеология

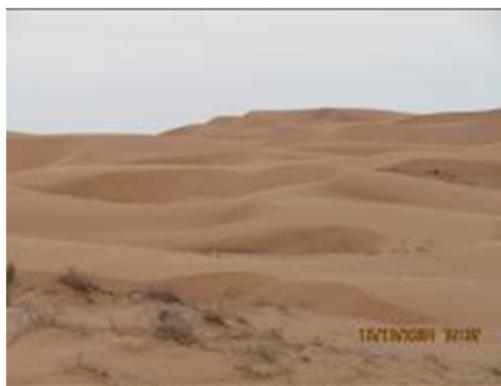
Фото 08-21-00025. Южный фланг поля аккумуляции песка. Черноземельский муниципальный район, в 2,1 км юго-восточнее п. Хулхута. Фото ЮРЦ ГМСН Гидроспецгеология

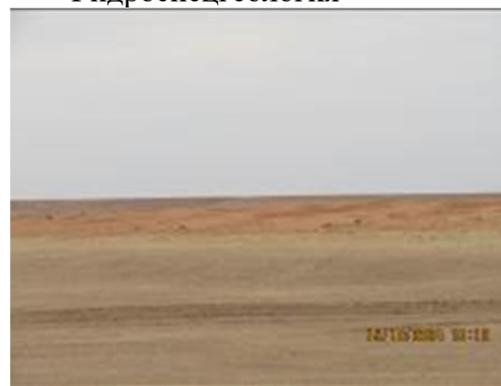
Фото 08-21-00024. Вид на проявление. Яшкульский муниципальный район, в 1,2 км на юг от п Хулхута. Фото ЮРЦ ГМСН Гидроспецгеология

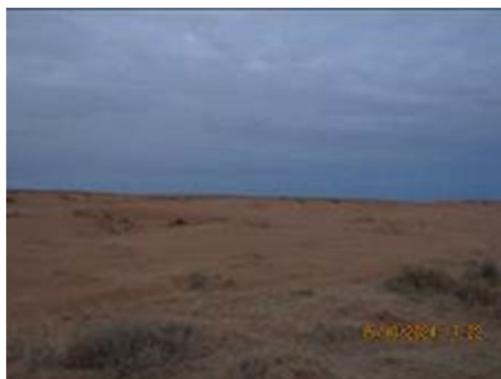
Фото 08-21-00026. Юго-западный фланг поля аккумуляции песка. Яшкульский муниципальный район, в 3,6 км на север от п. Хулхута. Фото ЮРЦ ГМСН Гидроспецгеология

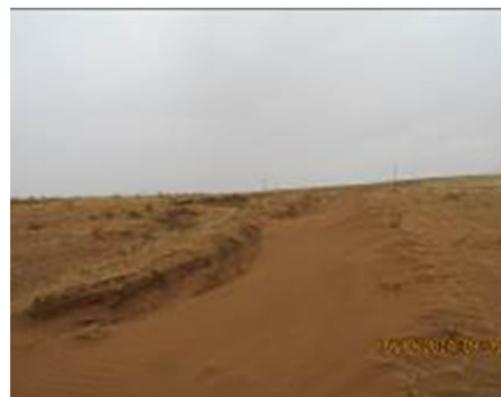
Фото 08-21-00027. Аккумуляция песка на грунтовой дороге (50 м). Яшкульский муниципальный район, в 8,5 км северо-восточнее п. Хулхута. Фото ЮРЦ ГМСН Гидроспецгеология

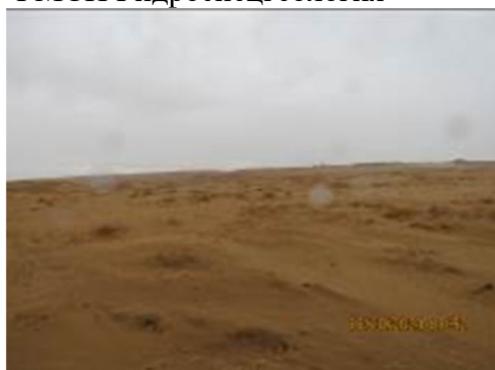
Фото 08-21-00039. Северо-западный фланг поля аккумуляции песка. Яшкульский муниципальный район, в 5,9 км северо-восточнее п. Хулхута. Фото ЮРЦ ГМСН Гидроспецгеология

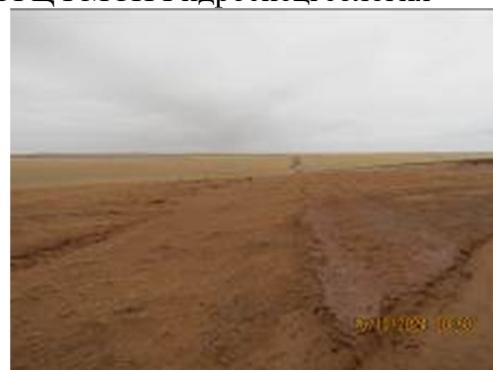
Фото 08-21-00072. В 3,6 км северо-восточнее п. Хулхута, около 1,0 км грунтовой дороги выдуто ветром глубиной 0,5 - 0,7 м, местами частично засыпана песком. Фото ЮРЦ ГМСН Гидроспецгеология

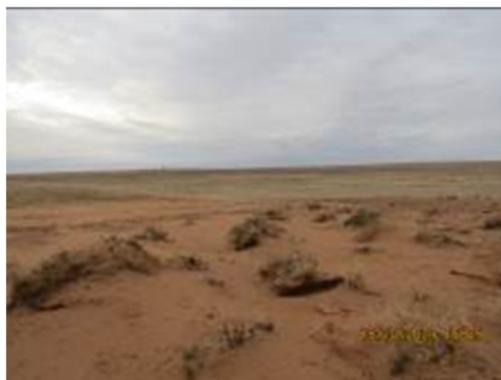
Фото 08-21-00073. Восточный фланг поля аккумуляции песка. Яшкульский муниципальный район, в 0,85 км на юго-запад от п. Хулхута. Фото ЮРЦ ГМСН Гидроспецгеология

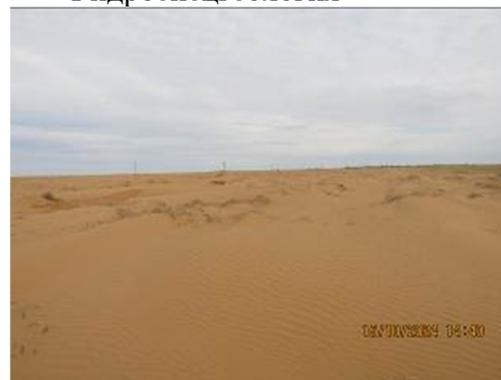
Фото 08-21-00043. Южная граница активного поля аккумуляции песчаных масс. Яшкульский муниципальный район, в 1,5 км на северо-запад от п. Молодежный. Фото ЮРЦ ГМСН Гидроспецгеология

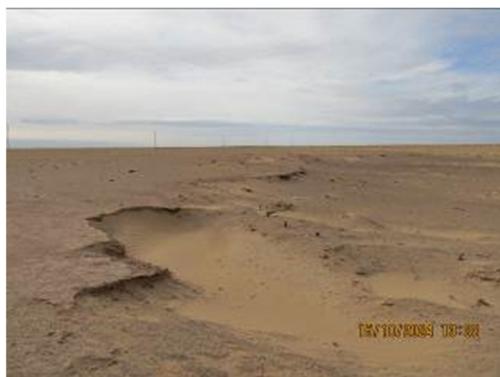
Фото 08-21-00044. Южная граница дефляционной котловины. Яшкульский муниципальный район, в 0,7 км на северо-запад от п. Молодежный. Фото ЮРЦ ГМСН Гидроспецгеология
