# ИНФОРМАЦИОННАЯ СВОДКА

О ПРОЯВЛЕНИЯХ ЭКЗОГЕННЫХ  
ГЕОЛОГИЧЕСКИХ ПРОЦЕССОВ НА  
ТЕРРИТОРИИ РОССИЙСКОЙ ФЕДЕРАЦИИ

4 КВАРТАЛ  
2024

**ИНФОРМАЦИОННАЯ СВОДКА О  
ПРОЯВЛЕНИЯХ ЭКЗОГЕННЫХ  
ГЕОЛОГИЧЕСКИХ ПРОЦЕССОВ НА  
ТЕРРИТОРИИ РОССИЙСКОЙ ФЕДЕРАЦИИ  
ЗА IV КВАРТАЛ 2024 Г.**

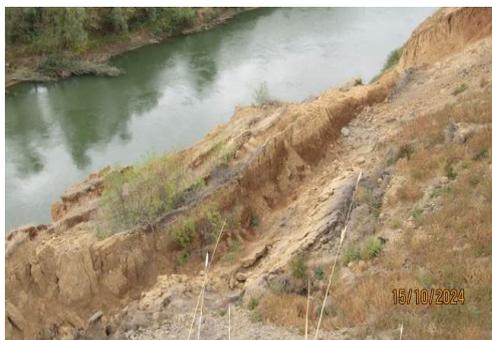
Фото 23-11-00062. Оползневая активизация на правобережном склоне р. Лабы, на западной окраине ст-цы Воздвиженской. Фото ЮРЦ ГМСН Гидроспецгеология

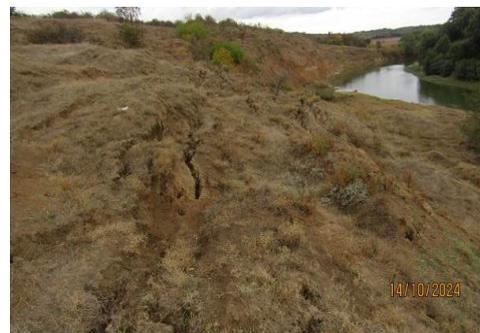
Фото 23-11-00055. Оползневой очаг в нижней части правобережного склона р.Кубани у южной окраины ст-цы Кавказской. Фото ЮРЦ ГМСН Гидроспецгеология

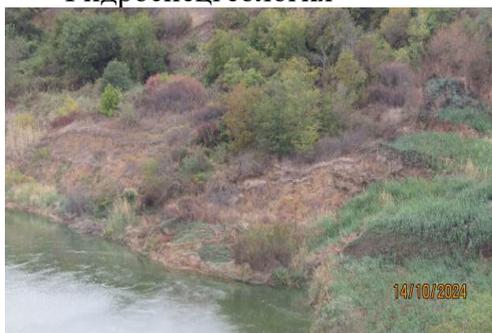
Фото 23-11-00057. Оползневая активизация в нижней части правобережного склона р.Кубани на юго-западной окраине ст-цы Темижбекской. Фото ЮРЦ ГМСН Гидроспецгеология

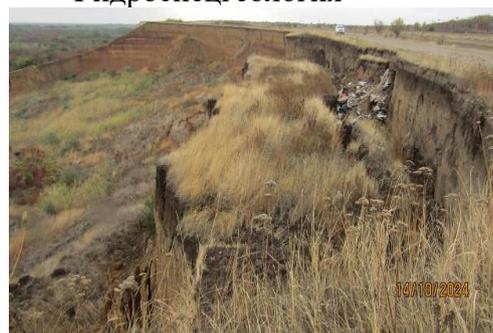
Фото 23-11-00060. Активный оползень на правобережном уступе р. Кубань, в 1,0 км к востоку от ст-цы Темижбекской. Фото ЮРЦ ГМСН Гидроспецгеология

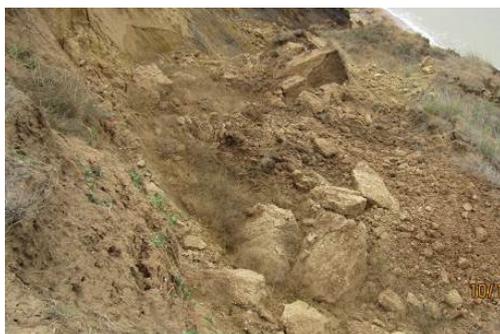
Фото 23-11-0021. Активный оползневой процесс в 2,5 км к юго-западу от ст-цы Тамань на береговом уступе Керченского пролива. Фото ЮРЦ ГМСН Гидроспецгеология

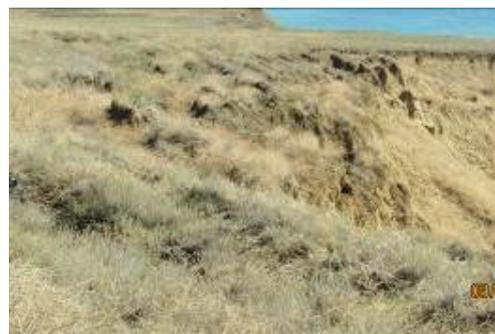
Фото 23-11-00029. Оползневая активность в прибрежной части морского уступа Таманского полуострова в 0,8 км к югу от п. Таманский. Фото ЮРЦ ГМСН Гидроспецгеология

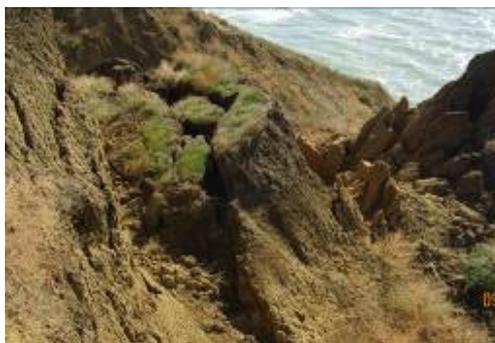
Фото 23-11-00031. Оползневая активизация на Черноморском побережье Таманского полуострова, в 1,5 км к югу от п. Артюшенко. Фото ЮРЦ ГМСН Гидроспецгеология

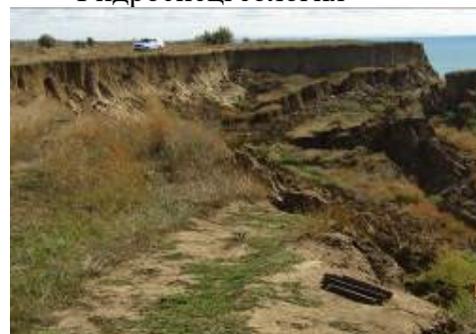
Фото 23-11-00034. Оползневая активизация на Черноморском побережье Таманского полуострова, на западной окраине п. Веселовка. Фото ЮРЦ ГМСН Гидроспецгеология

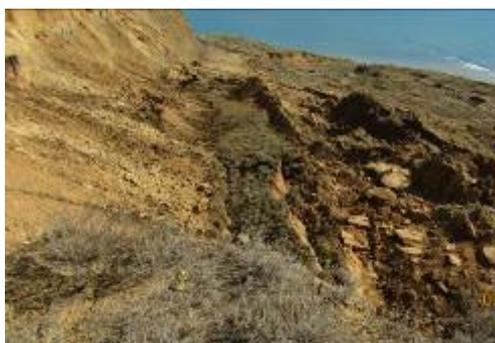
Фото 23-11-00025. Оползневая активизация на оконечности мыса Железный Рог, в 2 км к юго-востоку от п. Волна. Фото ЮРЦ ГМСН Гидроспецгеология

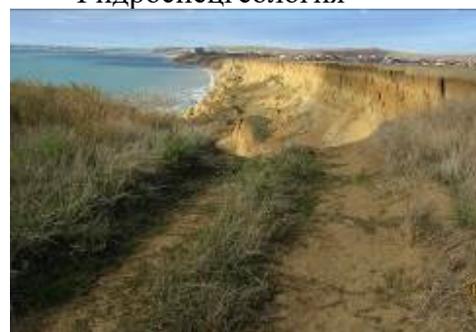
Фото 23-11-00027. Оползневая активизация на уступе побережья Черного моря в 250м к югу от п. Таманского. Разрушена грунтовая автодорога на протяжении 100м. Фото ЮРЦ ГМСН Гидроспецгеология

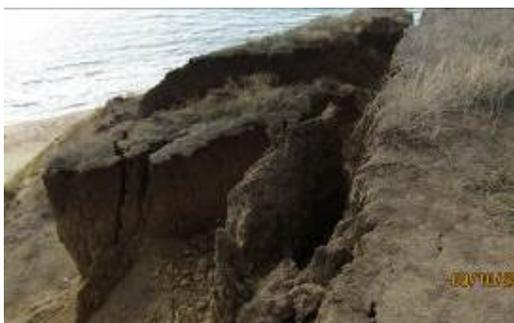
Фото 23-11-00028. Отседание оползневых блоков на уступе черноморского побережья на южной окраине п. Волна. Фото ЮРЦ ГМСН Гидроспецгеология

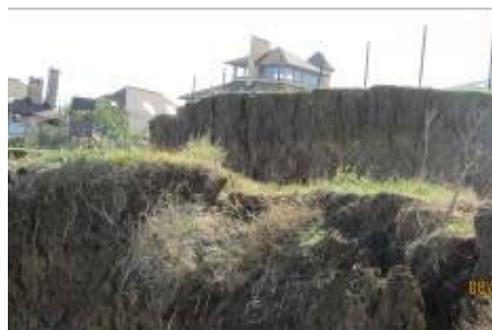
Фото 23-11-00011. Отседание оползневой ступени на западной окраине п. Пересыпь. Фото ЮРЦ ГМСН Гидроспецгеология

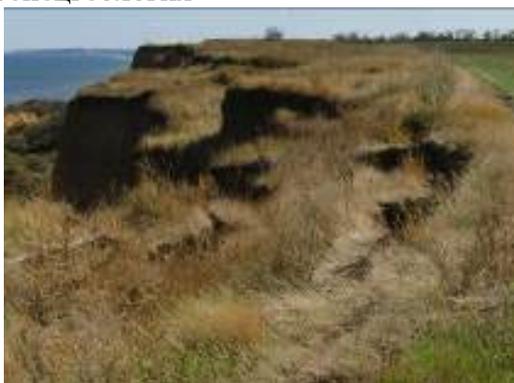
Фото 23-11-00012. Активизация оползневой процесс на морском уступе в 3,5 км к северо-западу от п. Родина. Фото ЮРЦ ГМСН Гидроспецгеология

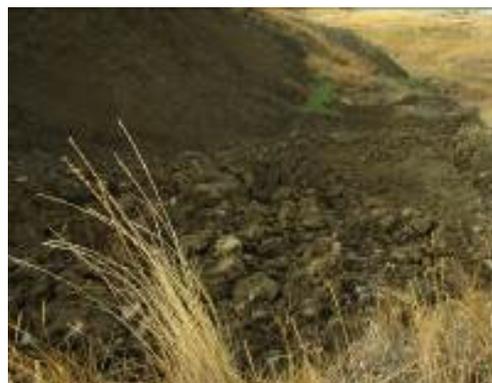
Фото 23-11-00016. Активный оползень в 0,5 км к северо-западу от п. Приазовский. Фото ЮРЦ ГМСН Гидроспецгеология

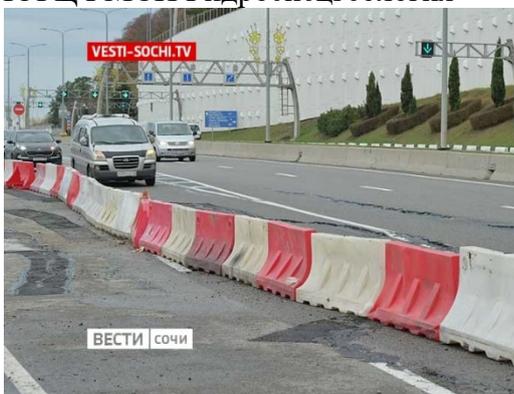
Фото 23-11-00634. Оползневые деформации на дорожном полотне. Дублер Курортного проспекта, МО г. Сочи. Фото из открытых источников СМИ

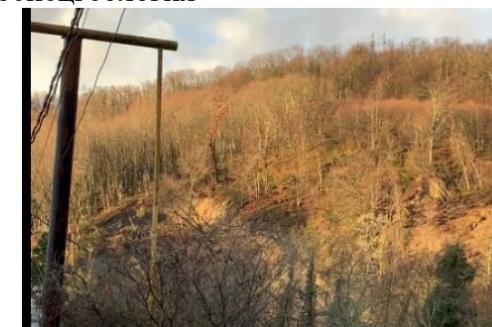
Фото 23-11-00635. Активизация оползня на склоне долины р. Дагомыс Восточный в с. Барановка. Фото из открытых источников СМИ

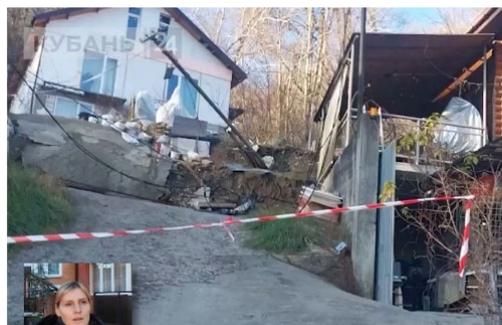
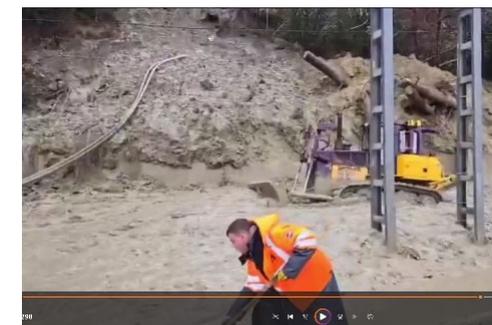
Фото 23-11-00636. Активизация оползневого процесса в с. Краевско-Армянское (СТ Клен). Фото из открытых источников СМИ

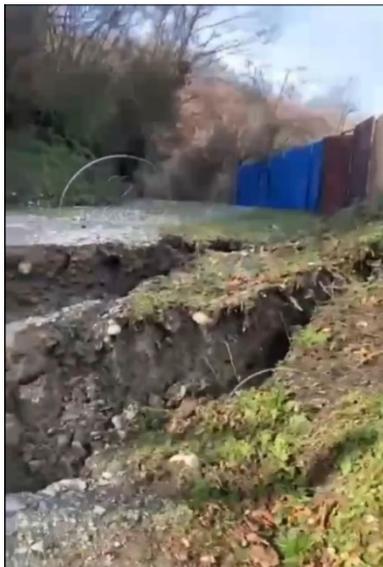
Фото 23-11-00642. Активизация оползневого процесса на перегоне Дагомыс-Мамайка. Фото из открытых источников СМИ

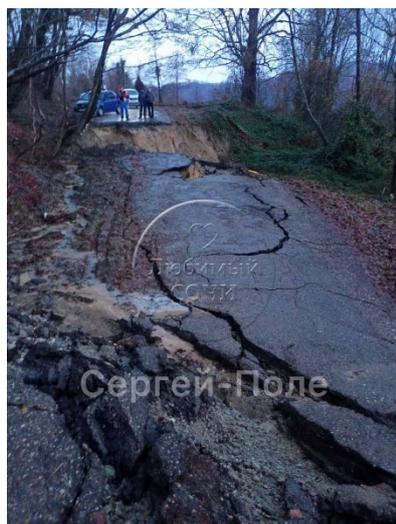
Фото 23-11-00638. Активизация оползневого процесса в с. Ордынка Лазаревского района г. Сочи. Фото из открытых источников СМИ

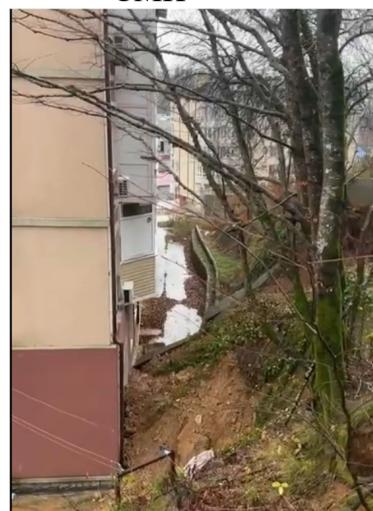
Фото 23-11-00639. Оползневые деформации по ул. Шалфейная СНТ Каштан с. Сергей-Поле г. Сочи. Фото из открытых источников СМИ

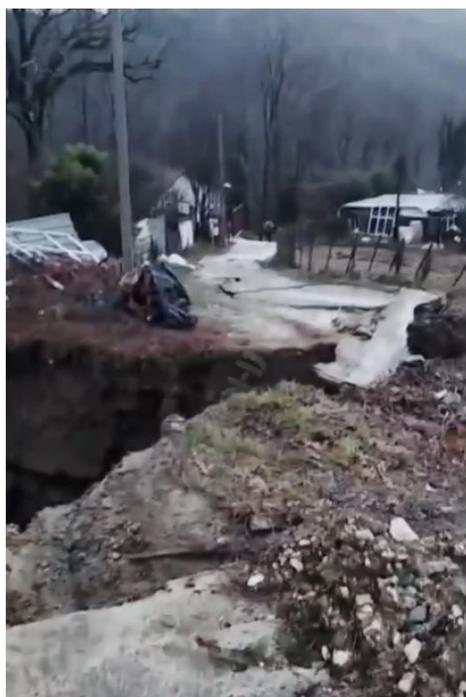
Фото 23-11-00641. Дорога в с. Бестужевское разрушена оползнем. Фото из открытых источников СМИ

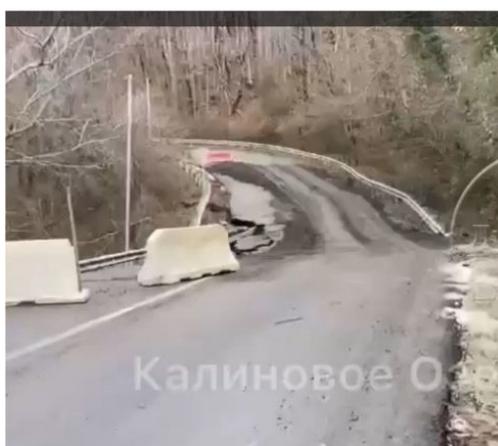
Фото 23-11-00643. Оползнем разрушена дорога в с. Калиновое Озеро. Фото из открытых источников СМИ

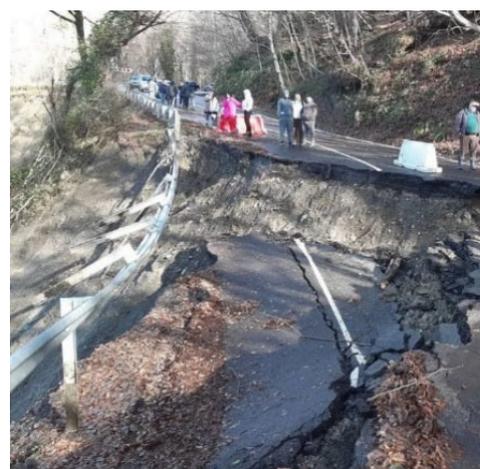
Фото 23-11-00645. Оползнем разрушена дорога в с. Семеновка. Фото из открытых источников СМИ

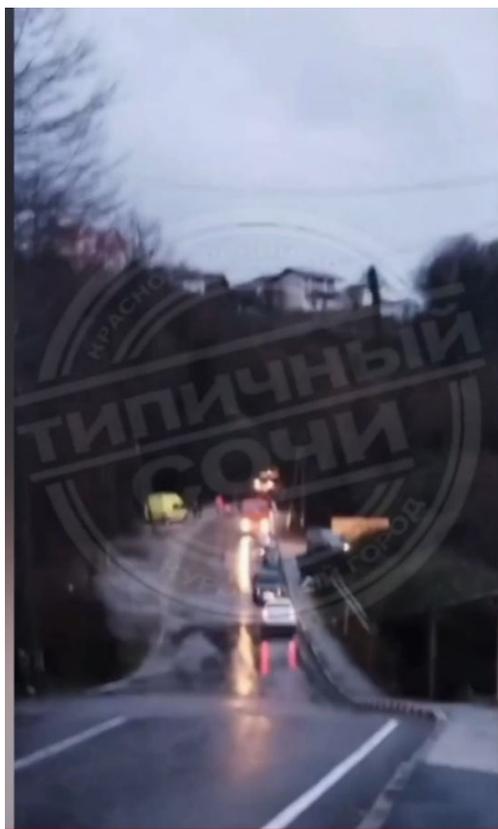
Фото 23-11-00644. Оползнем разрушена дорога в с. Прогресс (Мацеста-Абазинка). Фото из открытых источников СМИ

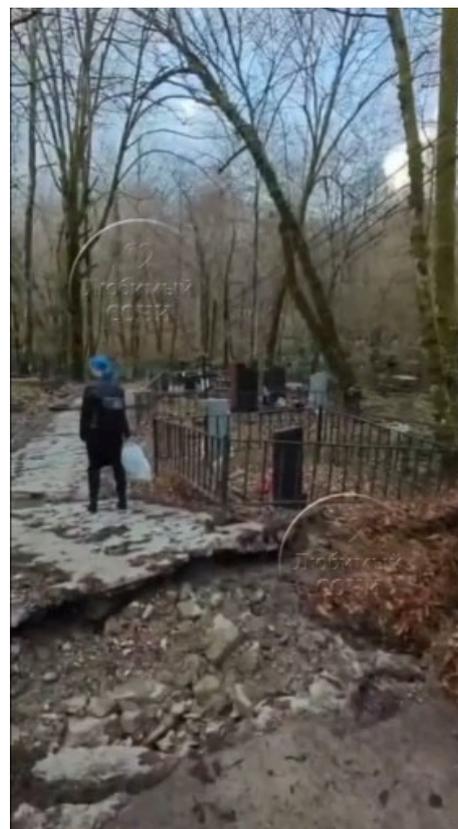
Фото 23-11-00646. Оползнем разрушается территория кладбища в с. Измайловка. Фото из открытых источников СМИ

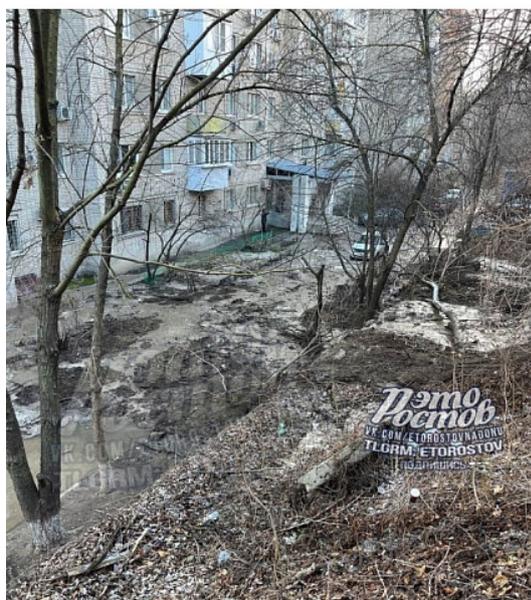
Фото 61-10-0084. Активизация оползня в районе проспекта Ленина, 89 (фото из открытых источников СМИ). г. Ростов-на-Дону.

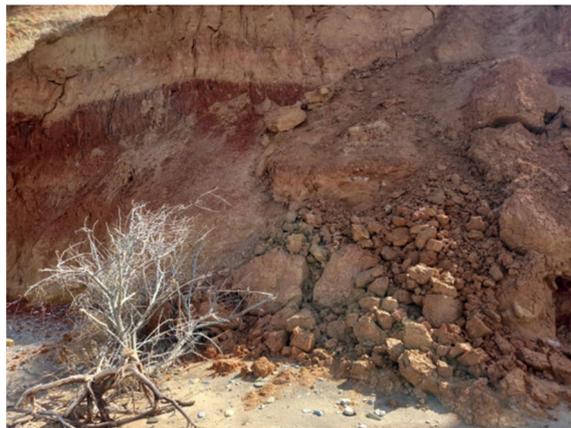
Фото 91-11-00102. Вывал пород на пляжную зону. Бахчисарайский район, с. Береговое

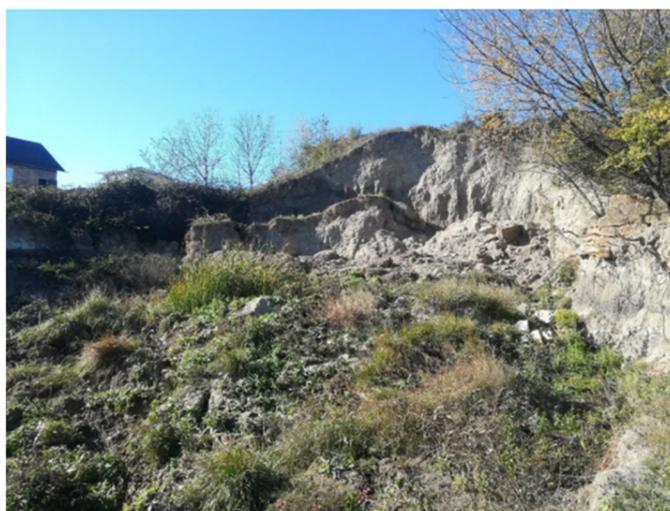
Фото 91-11-01002. Головной срыв оползня. Вид с левого борта оползня в юго-западном углу карьера» (оз. Глинки). Симферопольский район, г. Симферополь, мкрн. Марьино

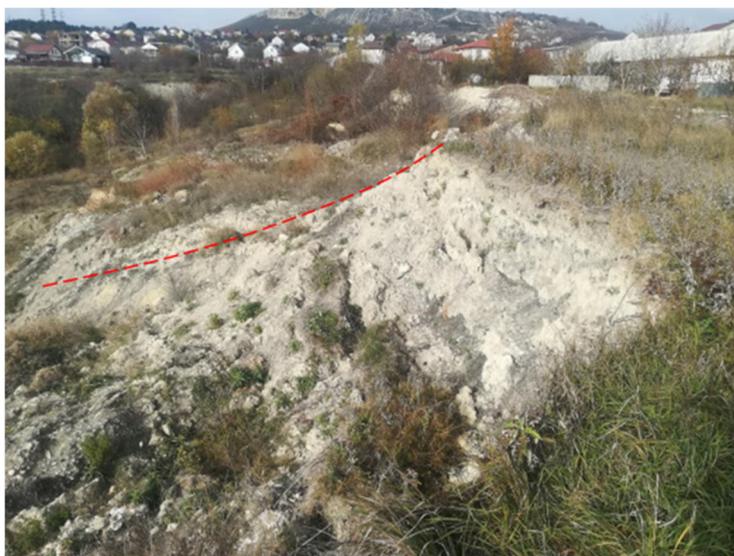
91-11-01003	Южный	Республика Крым	Симферопольский район, г. Симферополь, мкрн. Марьино	44,90164	34,13078	00.10.2024	Не завершилась	Оп	Атм.	Не отмечались	Оползневой процесс. Частичное расширение существующих границ оползней, смещение грунта внутри оползневых границ, образование новых оползневых трещин Площадь активной зона – 11,0 тыс.м <sup>2</sup> .

Фото 91-11-01003. Вид на левый борт оползня №1054 и примыкающий к нему с востока дополнительный оползневый очаг (на ближнем плане). Симферопольский район, г. Симферополь, мкрн. Марьино.

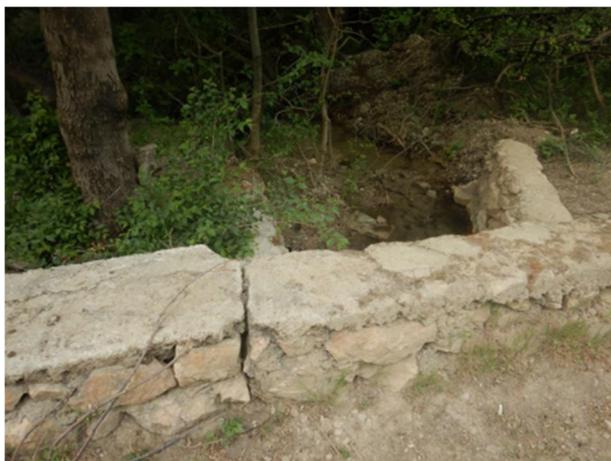
Фото 91-11-02702. Головной (верховой) склон в районе Севастопольского шоссе, заболачивание в районе водопропуска. г.о. Ялта, пгт. Симеиз

91-11-02702	Южный	Республика Крым	г.о. Ялта., пгт. Симеиз	44,41297	34,01037	00.10.2024	Не завершилась	Оп	Атм.	Отмечались	Оползень № 33 глетчеровидной формы в плане. Свежие деформации тротуара, разрушение и обрушение подпорной стены со стороны низового склона ул. Советской. Площадь, вовлеченная в активизацию, составляет 300 м <sup>2</sup> , длиной 30 м, шириной 10 м.

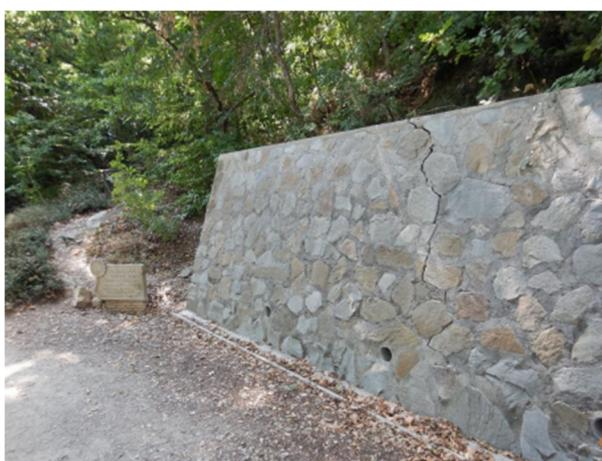
Фото 91-11-03504. Деформации подпорной стены, приуроченные к правому борту оползня. г.о. Ялта, пгт. Ливадия

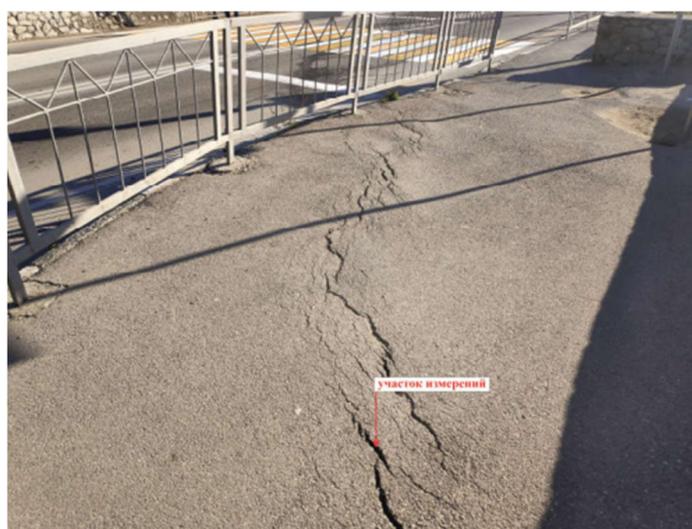
91-11-04201	Южный	Республика Крым	г.о. Ялта., пгт. Никита	44,51666	34,23274	00.10.2024	Не завершилась	Оп	Техн., Атм., Гидрол.	Отмечались	Техногенный блоковый оползень № 408 «Нижне-Никитский водоем» глетчеровидной формы в плане. Трещины и деформации в головной части оползня на асфальте, а/д 35 ОП РЗ 35А-002 «граница с Херсонской областью-Симферополь-Алушта-Ялта» в районе 202-го км. Активная зона длиной 20 м, шириной 60 м, площадью 1,2 тыс.м <sup>2</sup> .		
91-11-04401	Южный	Республика Крым	г.о. Ялта., пгт. Гурзуф	44,54004	34,26666	00.03.2024	Не завершилась	Оп	Техн., Атм., Гидрол.	Отмечались	Оползень № 69/263, представляет собой оползневую систему, состоящую из двух ветвей: № 69 – южная (основная) ветвь и № 263 северная ветвь. Техногенный. Глетчеровидной формой в плане. После выполнения комплекса противооползневых мероприятий в 1960-80-х гг., проявляет локальную активность в средней части, в районе Южнобережного и Гурзуфского шоссе. Четыре локальные активные зоны, общей площадью 25,2 тыс.м <sup>2</sup> . Трещины и деформации на дорожном полотне Южнобережного шоссе (а/д граница с Украиной – Симферополь – Алушта – Ялта 35 ОП РЗ 35А-002) и по ул. Гурзуфское шоссе в пгт. Гурзуф, разрушение жилого дома № 2 по ул. 9 мая (признан аварийным, жители отселены, здание снесено).

Фото 91-11-04201. Оползень № 408, головная часть, правый борт. Трещины на асфальте а/д35 ОП РЗ 35А-002. г.о. Ялта, пгт. Никита

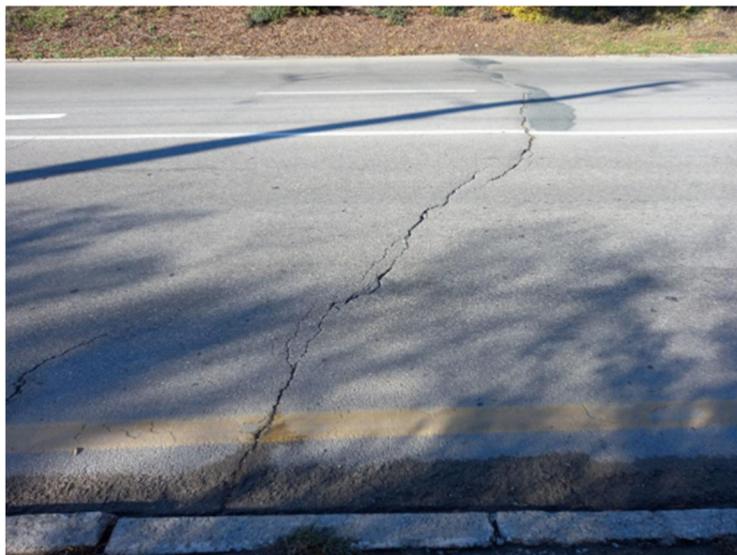
Фото 10. Проявление 91-11-04401. Южнобережное шоссе. Левый борт оползня. Трещины и деформации на дорожном полотне

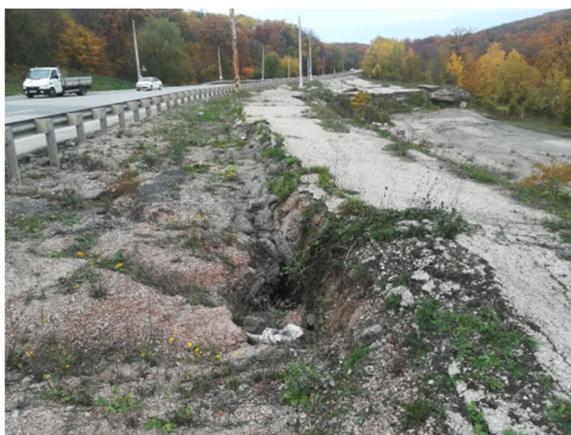
91-11-04702	Южный	Республика Крым	г.о. Алушта., а/д 35 ОП РЗ 35А-002 (км 163-164)	44,74801	34,34377	00.02.2024	Не завершилась	Оп	Атм., Техн., Гидрол.	Отмечались	Оползень № 226 «У Ангарского перевала» эрозийного генезиса глетчеровидной формы в плане на асфальте и сооружениях инженерной защиты. На неэксплуатируемом старом участке автодороги трещины и деформации, постепенное разрушение свайных ростверков постройки 1978-1979 гг. и асфальтового покрытия, вследствие ветшания сооружений и суффозии в межсвайном пространстве. Активная зона: длина – 240 м, ширина – ~ 23,5 м; площадь – 5,7 тыс.м <sup>2</sup>		
91-11-04901	Южный	Республика Крым	г.о. Алушта., с. Лучистое	44,74484	34,38641	00.03.2024	Не завершилась	Оп	Техн., Атм., Гидрол.	Отмечались	Оползень № 338 «Лучистое-Сад» обвального-эрозийного генезиса глетчеровидной формы в плане. Проявляет ежегодную локальную активность в районе 2 – 3 км автомобильной дороги 35 ОП РЗ 35Н-012 «от а/д Граница с Херсонской областью – Симферополь – Алушта – Ялта – Лучистое до а/д Алушта – Судак – Феодосия». На дорожном полотне многочисленные трещины и деформации. На поверхности земли промоины глубиной до 1,0 м. Активная зона: длина – 270 м, ширина – 205 м; площадь – 55,4 тыс.м <sup>2</sup> .

Фото 91-11-04702. Оползень. Деформирование (проседание) асфальта из-за суффозии вдоль свайного ростверка на старом неэксплуатируемом участке а/д 35 ОП РЗ 35А-002 (км 163-164), г.о. Алушта.

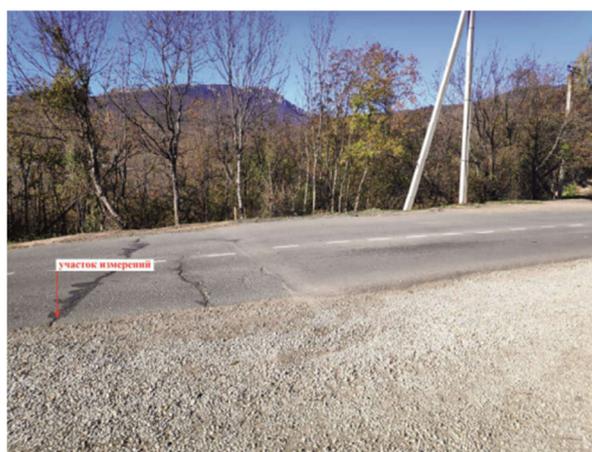
Фото 91-11-04901. Участок а/д 35 ОП МЗ 35Н-012. Правый борт локального оползневого очага. г.о. Алушта., с. Лучистое

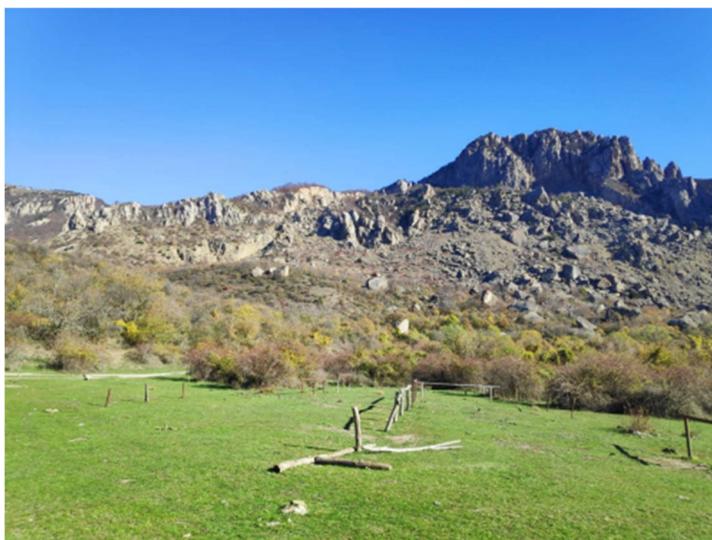
Фото 91-10-05101. Активная зона обвалов и камнепадов в северо-западной части горы Демерджи. г.о. Алушта., северо-восточная окраина с. Лучистое

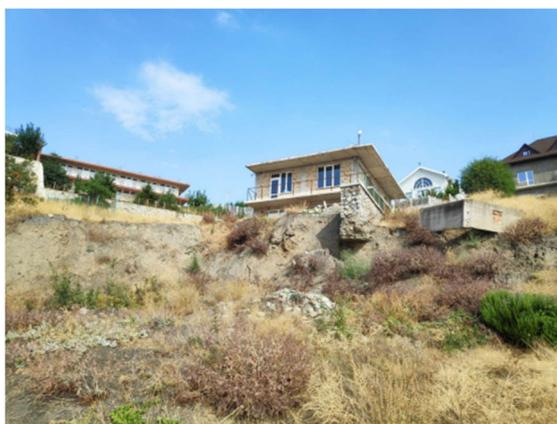
Фото 91-11-05201. Оползень № 834, средняя часть. Головная часть активной зоны. Зависшее основание подпорной стены. г.о. Алушта., п. Семидворье

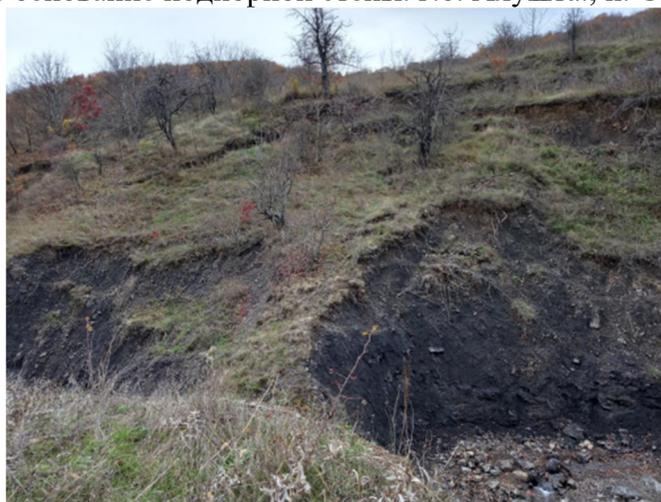
Фото 91-11-05301. Оползень № 816, языковая часть, правый борт, русло р. Тапшан-Гя. г.о. Алушта., п. Семидворье

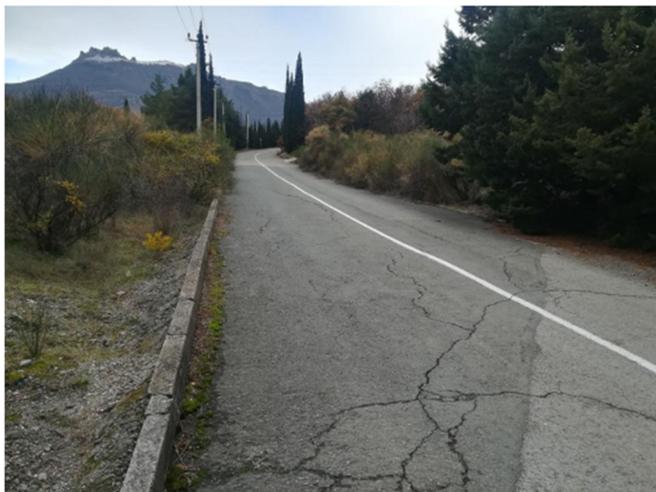
Фото 91-11-05302. Подошва оползня. Трещины на дорожном полотне. А/д 35 ОП МЗ 35Н-004 подъезд к пос. Семидворье. г.о. Алушта.

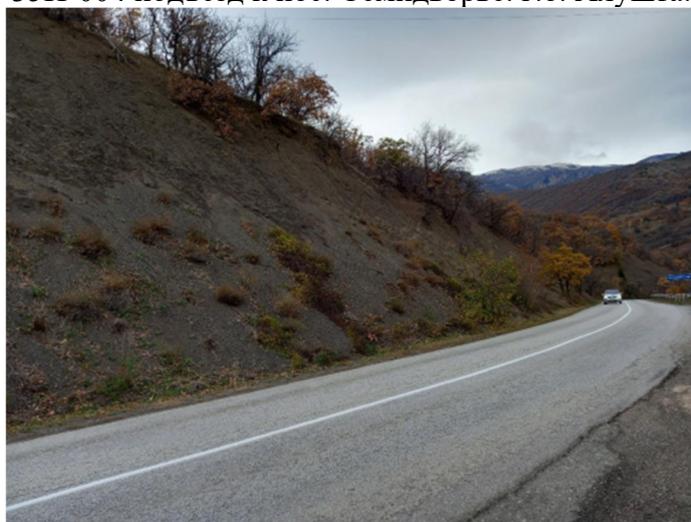
Фото 91-10-05303. Осыпи и отдельные камнепады со склона местного водораздела, северная часть. г.о. Алушта, п. Семидворье

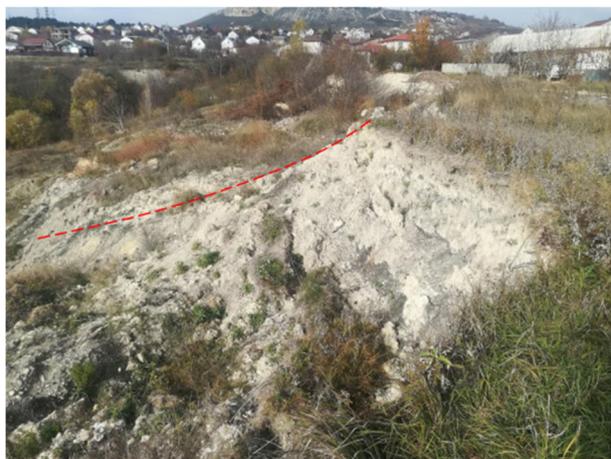
Фото 91-11-05501. Вид на левый борт оползня №1054 и примыкающий к нему с востока дополнительный оползневый очаг (на ближнем плане). г.о. Алушта, с. Солнечногорское

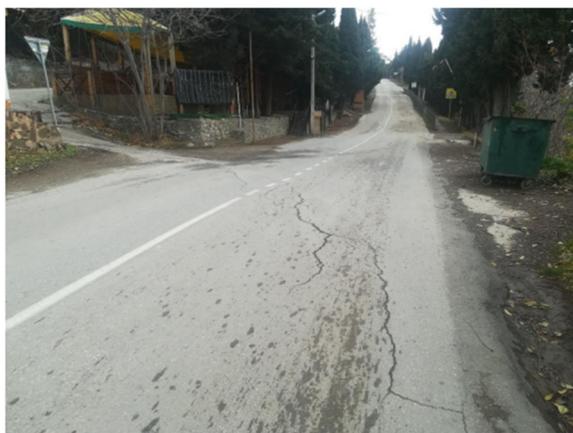
91-11-05601	Южный	Республика Крым	г.о. Алушта., с. Приветное	44,79539	34,68099	00.11.2024	Не завершилась	Оп	Атм., Абраз.	Отмечались	Блоковый оползень № 746 глетчеровидной формы в плане. В нижней части оползня в районе клифа активная зона: оплывины и блоковые оседания. Активная зона длиной 45,0 м и шириной 367,0 м, площадь – 16,515 тыс.м <sup>2</sup> . Трещины и деформации грунтового проезда на протяжении 260,0 м.

Фото 91-11-05601. Оползень № 732, нижняя часть, правый борт. Трещины и деформации на а/д 35 ОП РЗ 35К-005. г.о. Алушта, с. Приветное

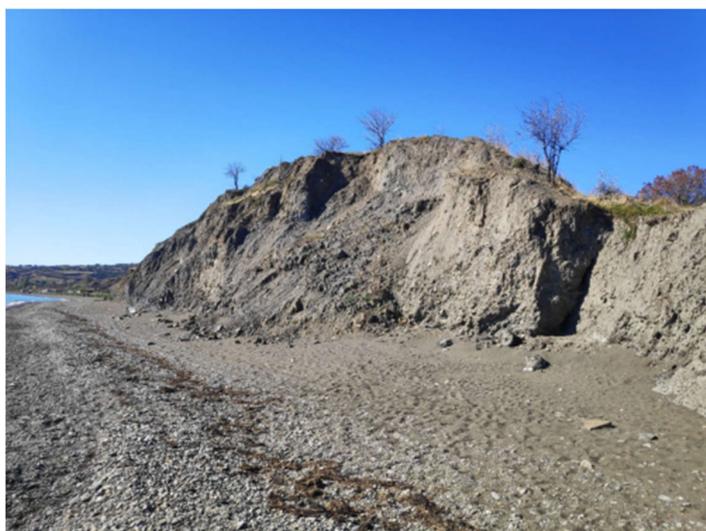
Фото 91-11-05701. Оползень № 750, языковая часть подверженная морской абразии. Вид со стороны пляжа, левый борт. г.о. Алушта, с. Приветное

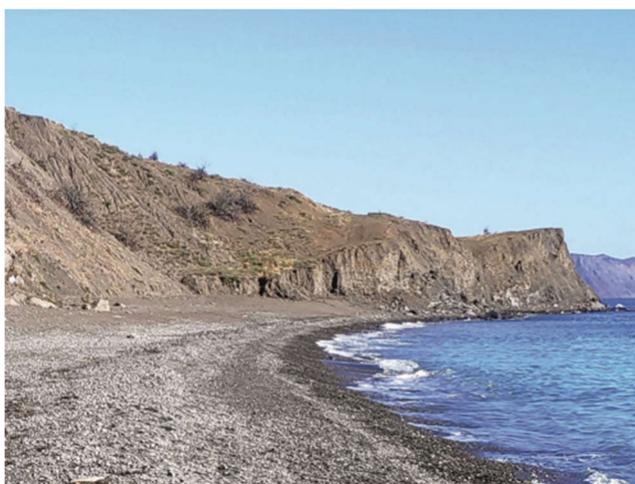
Фото 91-11-05702. Оползень № 813, языковая часть, правый борт. г.о. Алушта, с. Приветное

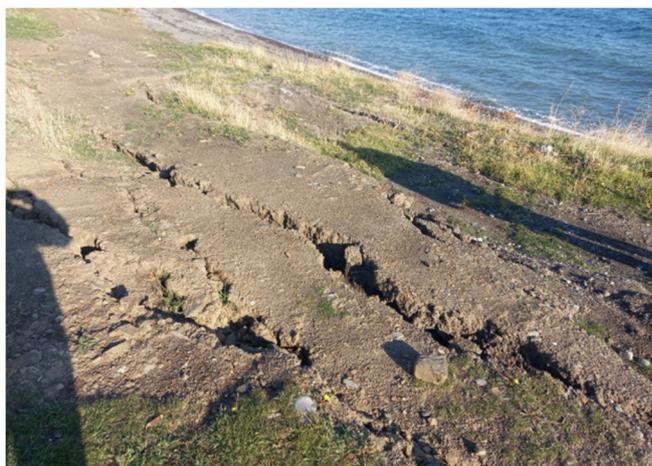
91-10-05801	Южный	Республика Крым	г.о. Судак., с. Морское	44,81337	34,75375	00.10.2024	Не завершилась	Об	Абраз., Атм.	Не отмечались	Зафиксированы новые трещины закола в верхней части клифа в восточном замыкании обвала с захватом территории склона до 6 м, в западном замыкании оползневые смещения по трещинам.		
91-12-06006	Южный	Республика Крым	г.о. Судак., западнее с. Веселое	44,84724	34,86055	00.11.2024	Не завершилась	Ос	Атм., Техн.	Отмечались	Осыпной процесс. Зафиксированы накопление осыпного материала в верховой обочине автодороги, обвал крупной глыбы. Зафиксированы вывалы пород на автодорогу «Алушта – Судак – Феодосия» западнее с. Веселое общим объемом 4,5 м <sup>3</sup> .		
91-11-06403	Южный	Республика Крым	г.о. Феодосия	45,01245	35,42417	00.11.2024	Не завершилась	Оп	Техн., Абраз.	Не отмечались	Оползень сдвига № 1836 «Строительный» циркообразной формы в плане. Выделен активный очаг в западной части, связанный с оползанием бортов эрозионной ложбины в грунтовом проезде. В абразионном клифе фиксируется подготовка оползневого смещения (очага). Наблюдается обводнение оползневой террасы. Ширина оползня четко определяется по измененному контуру береговой линии. Оползень сохраняет активность в юго-западной части. После обильных осадков в октябре 2024 г. наблюдается активный очаг в западной части, связанный с оползанием бортов эрозионной ложбины в грунтовом проезде. В клифе фиксируется подготовка оползневого смещения (трещины растяжения).

Фото 91-10-05801. Трещины закола в восточном левом борте оползня. г.о. Судак, с. Морское

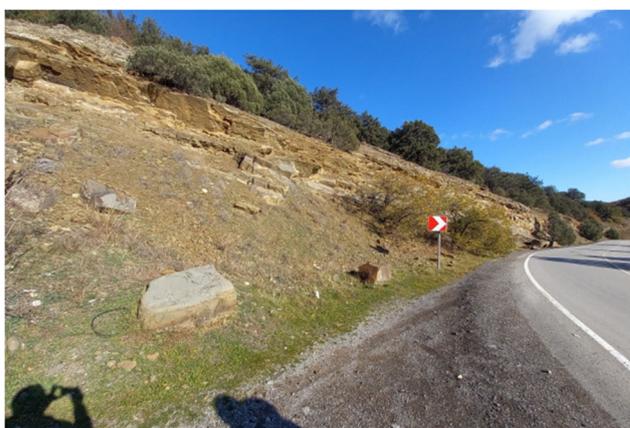
Фото 91-12-06006. Осыпь крупноглыбовой фракции в верхней обочине автодороги западнее с. Веселое. г.о. Судак

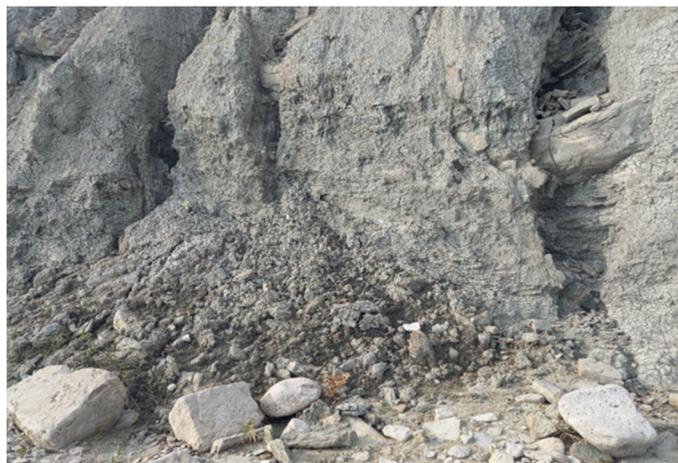
Фото 91-11-06403. Абразионный клиф между оползнями б/н и №1836. Глинистые конусы выноса в основании клифа. г.о. Феодосия

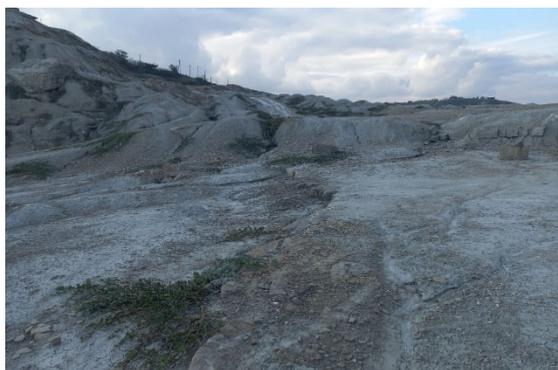
Фото 91-11-06404. Плоскостная эрозия разработанной площадки на СВ примыкании к территории маячного комплекса. Вид с востока. г.о. Феодосия

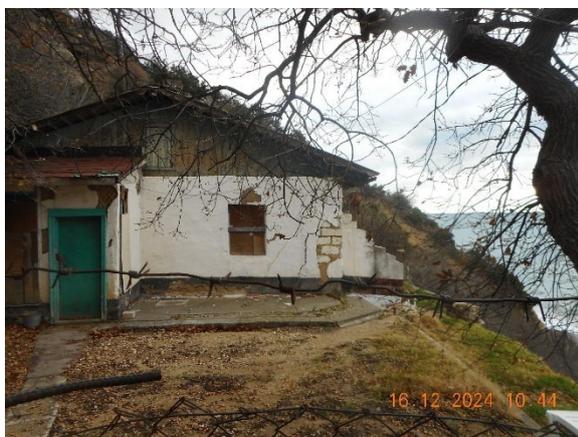
Фото 92-11-0005. Деформации каменного строения на террасе выше подпорной стены (16.12.2024 г.). г. Севастополь, Балаклавский район, микрорайон Фиолент, спуск на Яшмовый пляж

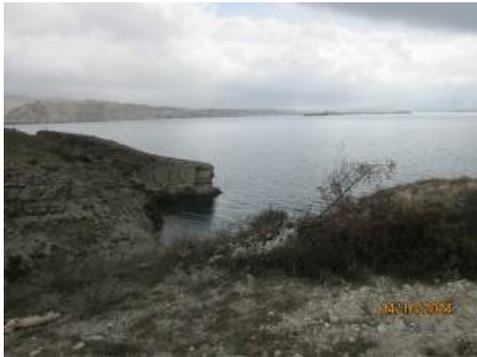
Фото 05-11-00018. Активизация оползневого процесса на Чиркейском участке детальных наблюдений "1" массив в 10км СЗ пст.Чиркей

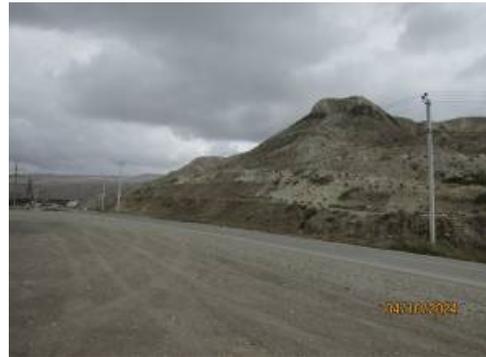
Фото 05-11-00019. Активизация оползневого массива на Чиркейском участке детальных наблюдений "2" массив в 9км СЗ пст.Чиркей

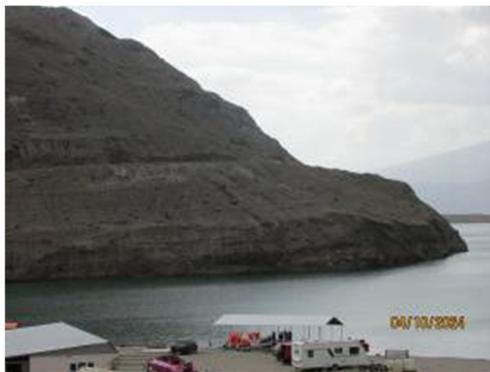
Фото 05-11-00020. Активизация оползневого массива на Чиркейском участке детальных наблюдений "3" массив в 8км СЗ пст.Чиркей

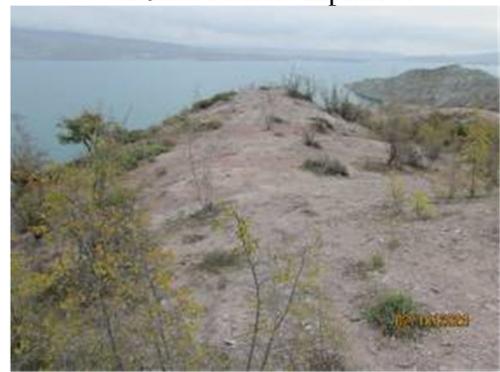
Фото 05-11-00021. Активизация оползневого массива на Чиркейском участке детальных наблюдений "4" массив в 14км СЗ пст.Чиркей

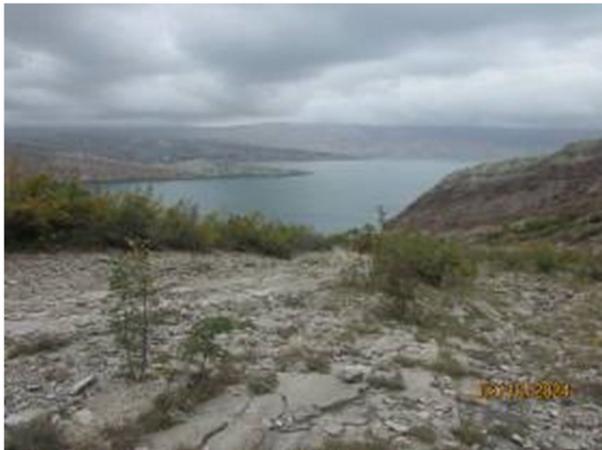
Фото 05-11-00022. Активный оползневой массив на Чиркейском участке детальных наблюдений "5" массив в 14км СЗ пст.Чиркей

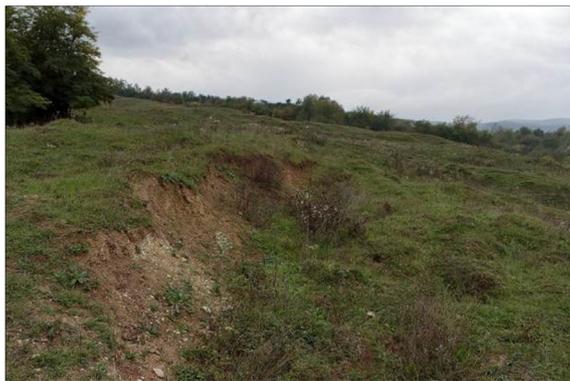
Фото 07-11-00060. Бровка отрыва активного участка на оползне 07.11.00060 в правом борту р. Куркужин

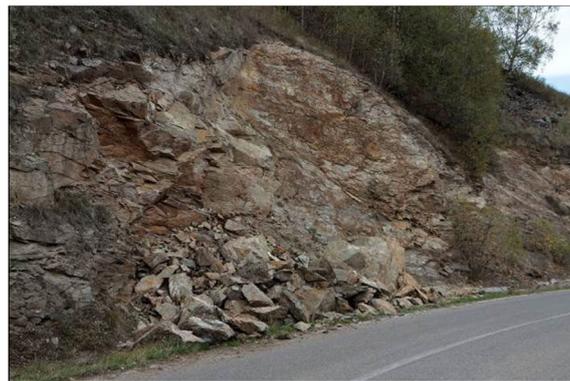
Фото 07-10-00013. Обвальный участок в верхнем откосе дороги Кисловодск - Долина Нарзанов – Джилы-Су в правом борту р. Хасаут, в 1,6 км от т/б «Долина Нарзанов»

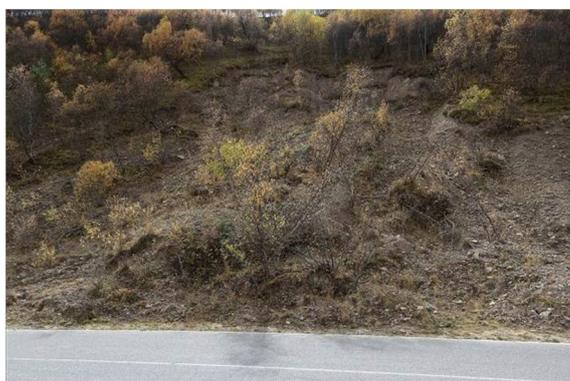
Фото 07-11-00095. Оползень на верхнем откосе автодороги Кисловодск - Долина Нарзанов – Джилы-Су в правом борту долины левого притока р.Харбас

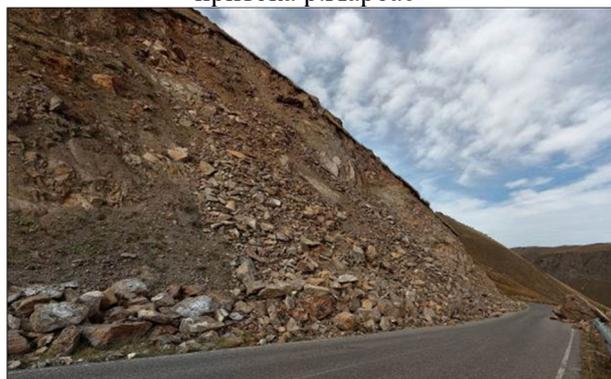
Фото 07-10-00014. Обвальный участок на верх. откосе а/д Кисловодск- Долина Нарзанов – Джилы-Су, дорога частично расчищена

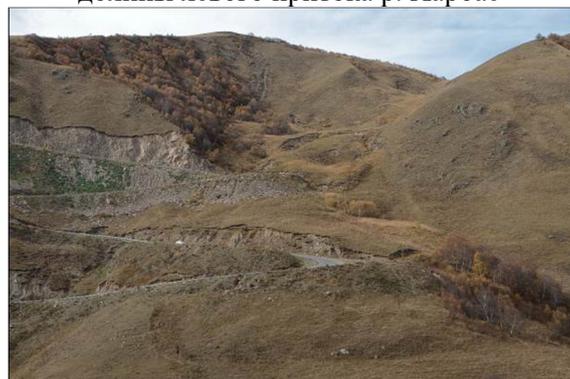
Фото 07-11-00096. Оползень в левом борту р.Малка (в центре снимка, верхняя и ср. части), активность которого приводит к деформации а/д Кисловодск - Долина Нарзанов – Джилы-Су

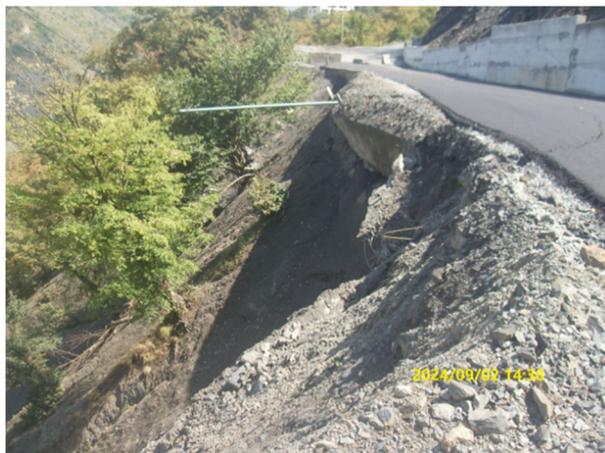
Фото 06-12-00088. Осыпной процесс в Джейрахском районе, с.Джейрах.

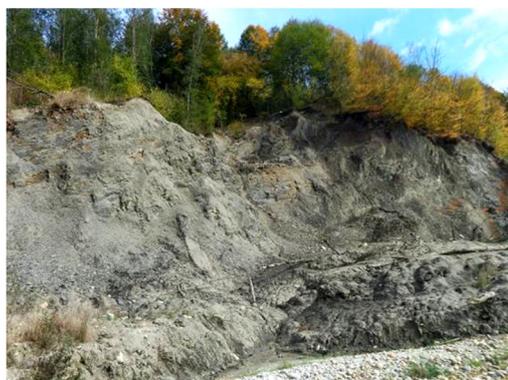
Фото. 15-11-00016. Оползень. Ирафский район, с. Ахсарисар

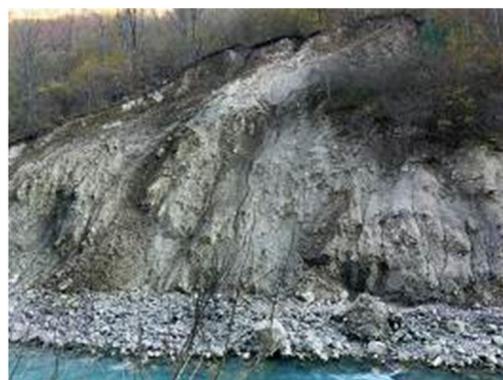
Фото 15-11-00032. Оползневой склон. Алагирский район, в 4 км к юго-западу от с. Тамиск

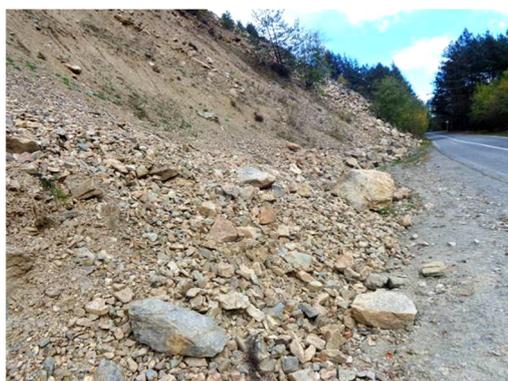
Фото 15-12-00051. Среднеобломочная осыпь на км 8,6 автодороги Бурон – Цей

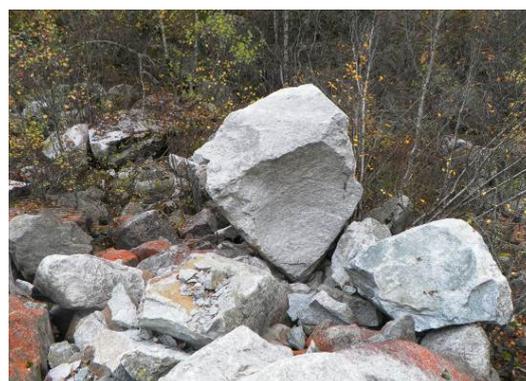
Фото 15-12-00053. Обвал. Алагирский район, в 2,5 км к юго-востоку от с.В.Цей, прав. борт р. Сказдон

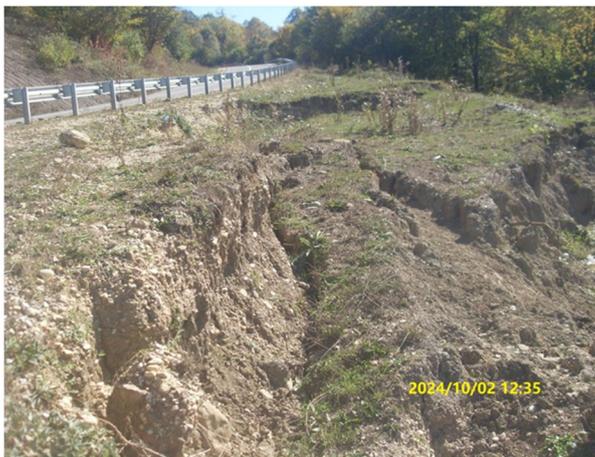
Фото 20-11-00506. Оползневая ступень.  
Ножай-Юртовский район, автодорога  
с.Мехкешты - с.Зандак - 1,31км

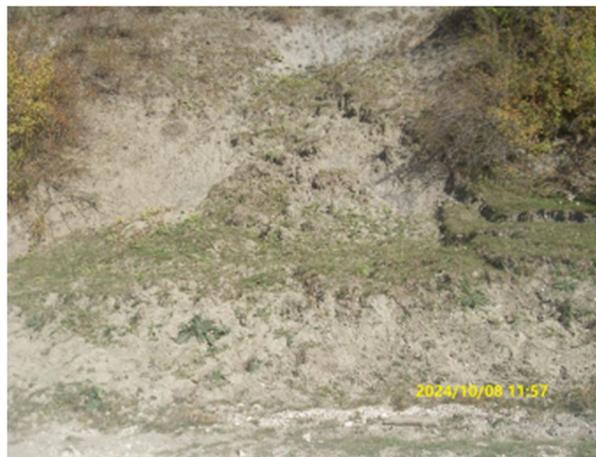
Фото 20-11-00349. Оползневой склон.  
08.10.2024. Ножай-Юртовский район,  
с.Датта

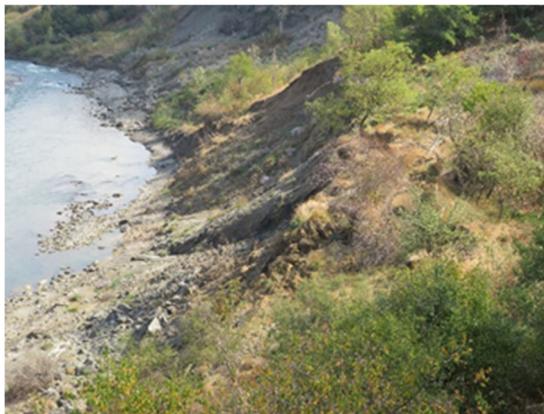
Фото. 26-11-00050. Оползневой склон. Грачевский район, в 7,9 км северо-восточнее от  
восточной окраины п.Новоспицевский

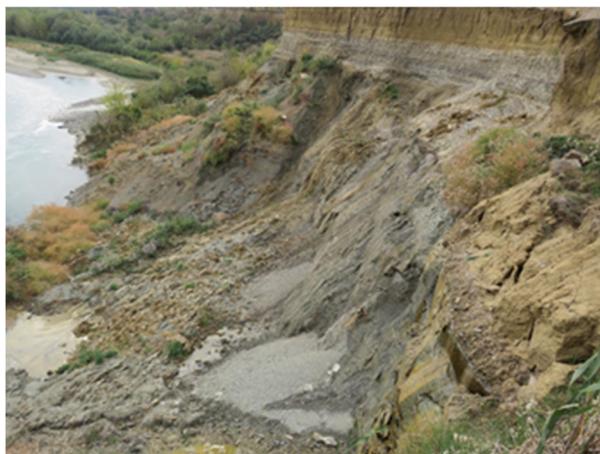
Фото 26-11-00063. Оползневые смещения. Село Кочубеевское, северо-восточная  
окраина

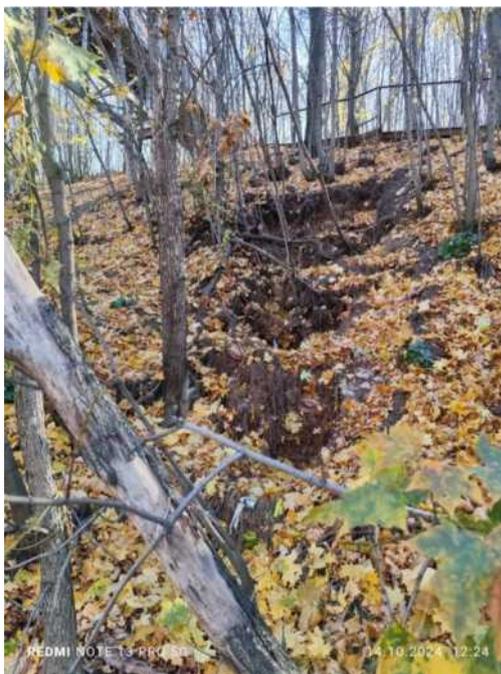
Фото 02-22-00023 Эрозионная промоина у основания опоры пешеходного моста над железнодорожными путями. Участок «Северный» Уфимского косогора, г. Уфа Республика Башкортостан

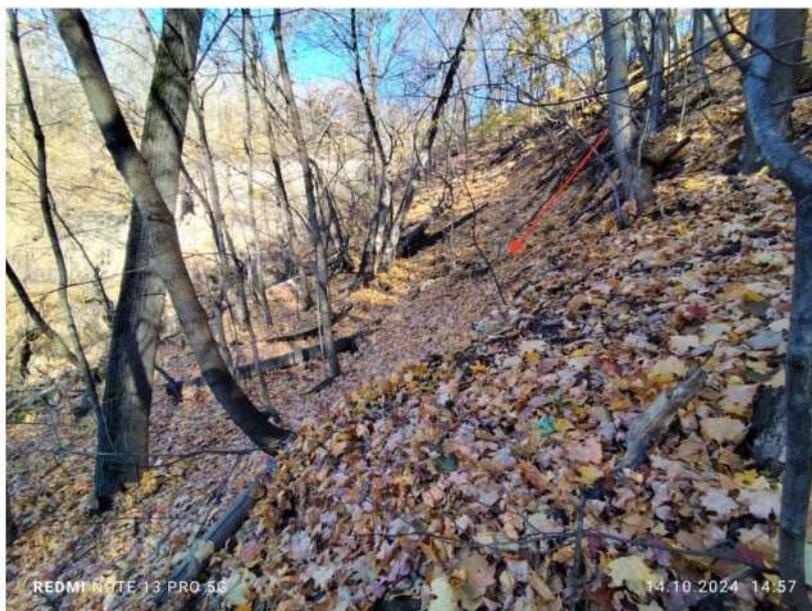
Фото 02-11-00003. Оползневой склон 16/01, средний уступ. Участок «Северный» Уфимского косогора, г. Уфа Республика Башкортостан

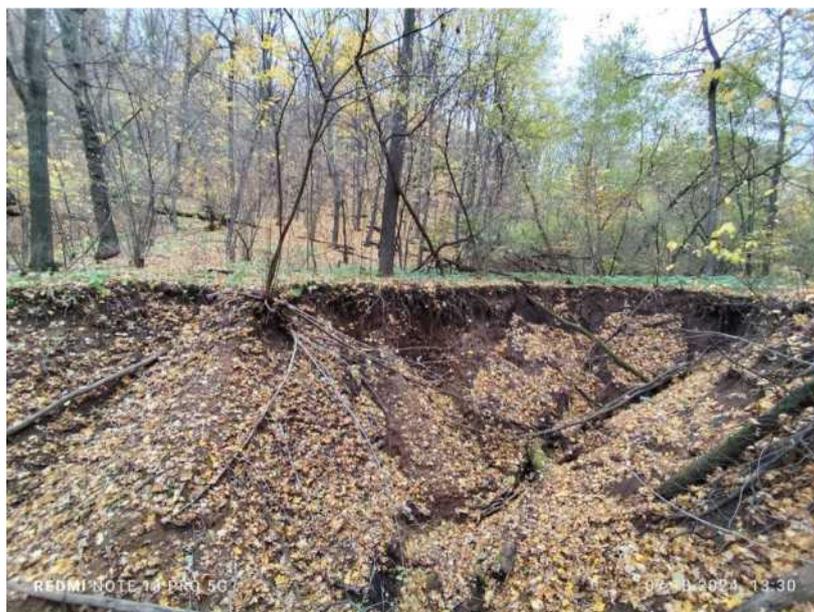
Фото 02-22-00005. Активизация овражной эрозии на нижнем уступе оврага 14. Участок «Северный» Уфимского косогора, г. Уфа Республика Башкортостан

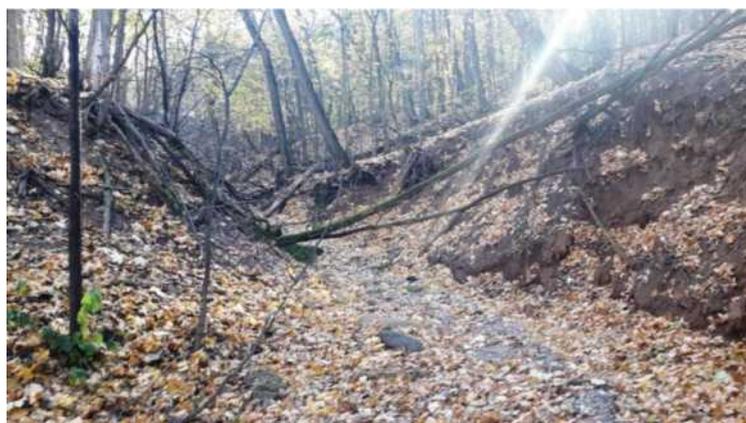
Фото 02-22-00015. Активизация боковой и донной эрозии в средней части оврага 15. Участок «Северный» Уфимского косогора, г. Уфа Республика Башкортостан
