# ИНФОРМАЦИОННАЯ СВОДКА

О ПРОЯВЛЕНИЯХ ЭКЗОГЕННЫХ  
ГЕОЛОГИЧЕСКИХ ПРОЦЕССОВ НА  
ТЕРРИТОРИИ РОССИЙСКОЙ ФЕДЕРАЦИИ

4 КВАРТАЛ  
2024

**ИНФОРМАЦИОННАЯ СВОДКА О  
ПРОЯВЛЕНИЯХ ЭКЗОГЕННЫХ  
ГЕОЛОГИЧЕСКИХ ПРОЦЕССОВ НА  
ТЕРРИТОРИИ РОССИЙСКОЙ ФЕДЕРАЦИИ  
ЗА IV КВАРТАЛ 2024 Г.**

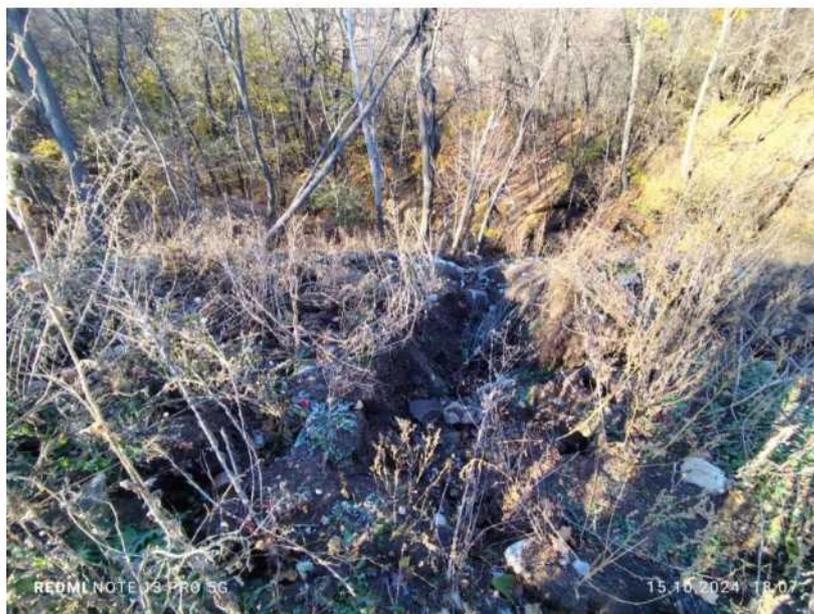
Фото 02-22-00011. Эрозионные промоины в вершине оврага 7, участок «Южный» Уфимского косогора, г. Уфа Республика Башкортостан.

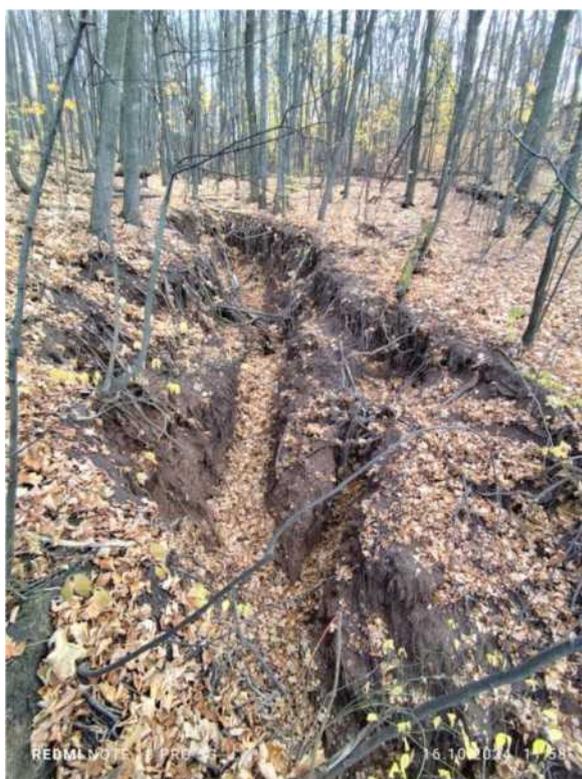
Фото 02-22-00007. Нижний эрозионный уступ развивающегося оврага на межовражье 7 и 8 оврагов, участок «Южный» Уфимского косогора, г. Уфа Республика

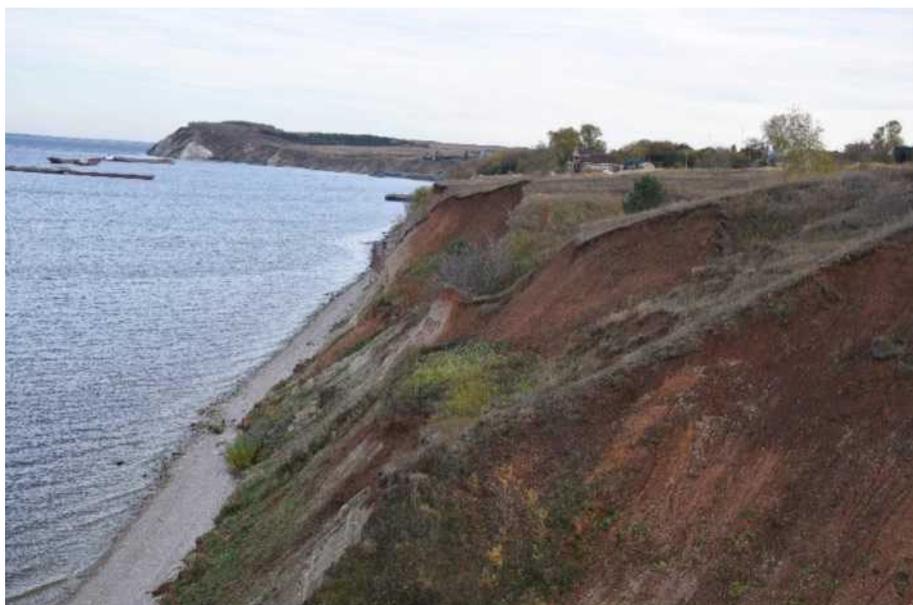
Фото 16-11-00052. Оползень скольжения на правом берегу р. Волга у т.н. 2, п.г.т. Камское Устье, Камско - Устьинский район, Республика Татарстан

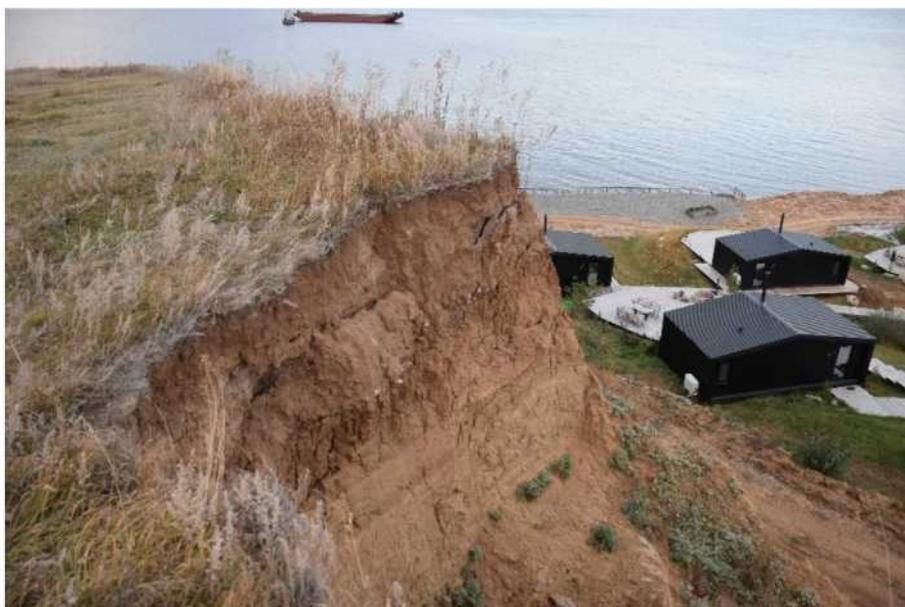
16-11-00070	Приволжский	Республика Татарстан	Камско - Устьинский муниципальный район, пгт. Камское Устье, старое кладбище	55,20309	49,28327	00.10.2024	Не завершилась	Оп	Гидрогеол. Атм.	Не отмечались	Активное развитие оползневого процесса у старого кладбища в пгт Камское Устье, наблюдаются свежие осыпания песчано - глинистых грунтов. В подошве оползня отмечаются выходы грунтовых вод. Литологический состав представлен песчано-глинистыми отложениями неоген-четвертичного возраста. Основной причиной активизации оползневых процессов на данном участке является постоянная разгрузка подземных вод. Размеры деформации оползня: 10 м в длину, 50 м в ширину, высота 4 м.

Фото 16-11-00070 Оползень скольжения на правом борту Волжского склона, п.г.т. Камское Устье, Камско - Устьинский район, Республика Татарстан

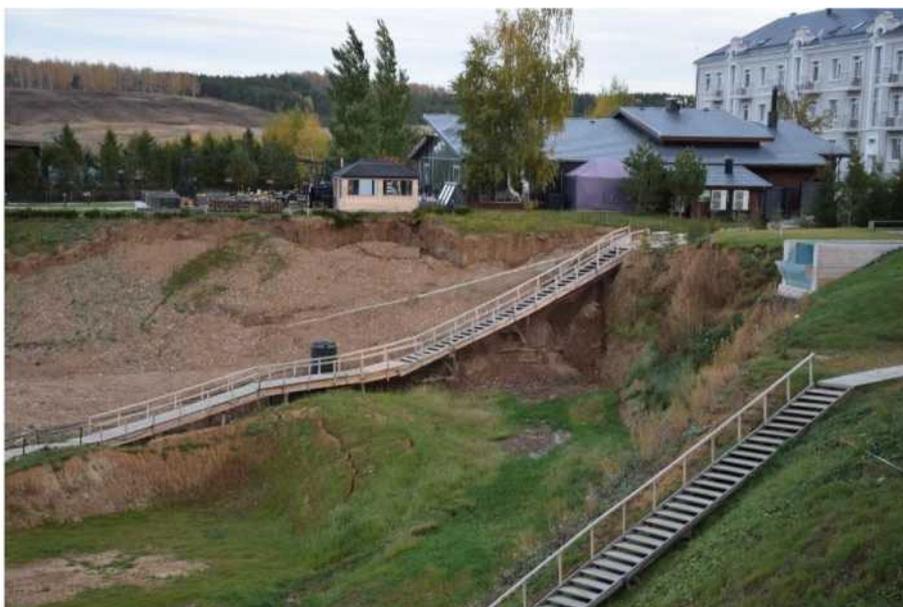
16-11-00283	Приволжский	Республика Татарстан	Камско - Устьинский муниципальный район, пгт. Камское Устье, Камский Трофей	55,20309	49,28327	00.10.2024	Не завершилась	Оп	Гидрогеол. Атм., Техн.	Отмечались	Активное развитие оползневого процесса у гостиничного комплекса. Камский Трофей в пгт. Камское Устье. Отмечаются свежие осыпания песчано-глинистых материалов. В нижней части склона отмечаются трещины, смятие грунта, выходы подземных вод. Литологический состав представлен коллювиальными отложениями оползней (gQIIIIV), состоящими из обломков коренных пород со гравийно-глинистым материалом. Высота обрыва составляет от 8 до 10 метров. Размеры деформации 100 м в длину, 200 м в ширину. Основные факторы активизации опасного ЭГП - разгрузка подземных вод. Повреждены гостиничные домики и пешеходные дорожки.

Фото 16-11-00283 Продолжение развитие оползня в гостиничном комплексе Камский Трофей, п.г.т. Камское Устье, Камско - Устьинский район, Республика Татарстан

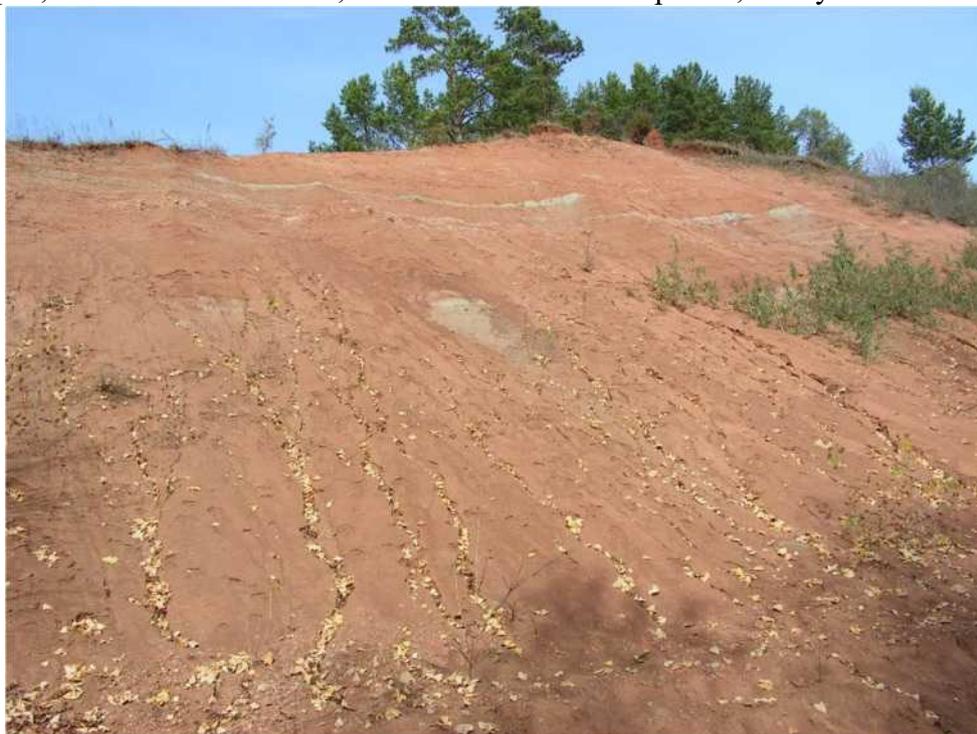
18-23-00001	Приволжский	Удмуртская Республика	Завьяловский район, д. Докша	56,81376	53,75915	00.04.2024	Не завершилась	Эп	Атм.	Не отмечались	Развитие процесса плоскостного смыва на фрагменте правого склона р. Камы, относительной высотой 40,0-42,0 м и протяженностью 260 м. Площадь проявления – 10000 м <sup>2</sup> , мощность делювиального покрова – 0,3-0,5 м. Размыты подвержены красноцветные глины и алевролиты уржумского яруса средней перми (P <sub>2</sub> ur). Базис развития опасного ЭГП - поверхность бечевника р. Камы – 67,0 м. На склоне развита сеть свежих поперечных эрозионных борозд. Активность опасного ЭГП на момент обследования – 80%. Стадия развития – активное развитие. Факторы активизации: интенсивные атмосферные осадки.

Фото 18-23-00001. Развитие процесса плоскостного смыва на правом склоне долины р. Камы. Участок дежурных инженерно-геологических обследований «Докша», Завьяловский район, Удмуртская Республика. Октябрь 2024 г.

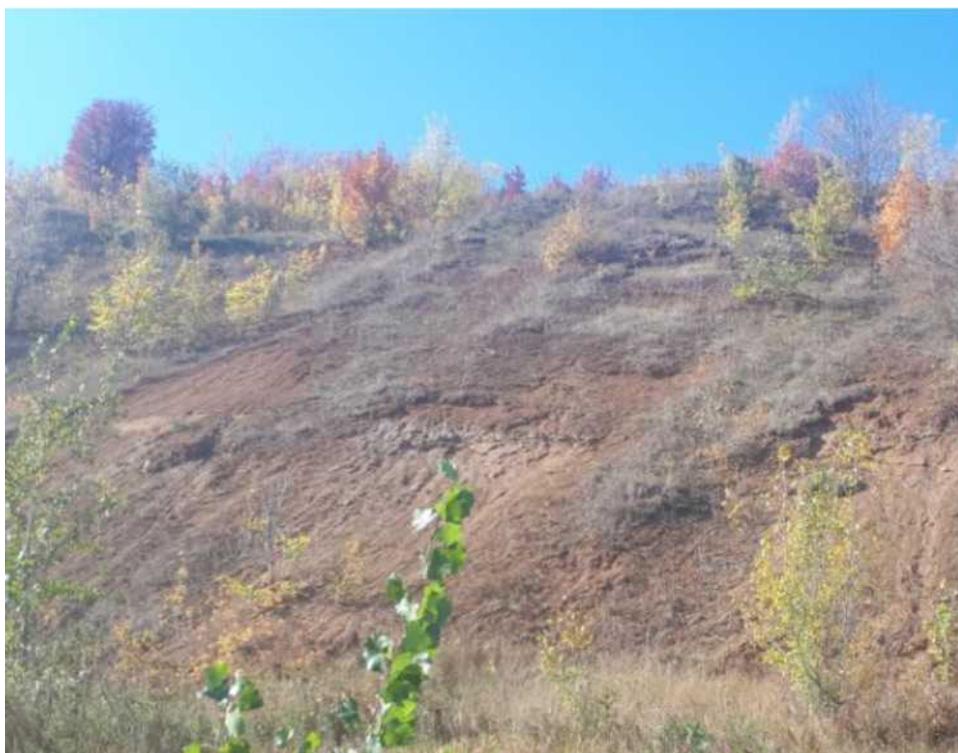
Фото 18-11-00044. Оползень вязкопластического течения. Участок дежурных инженерно-геологических обследований «Сарапул», Сарапульский район, Удмуртская Р

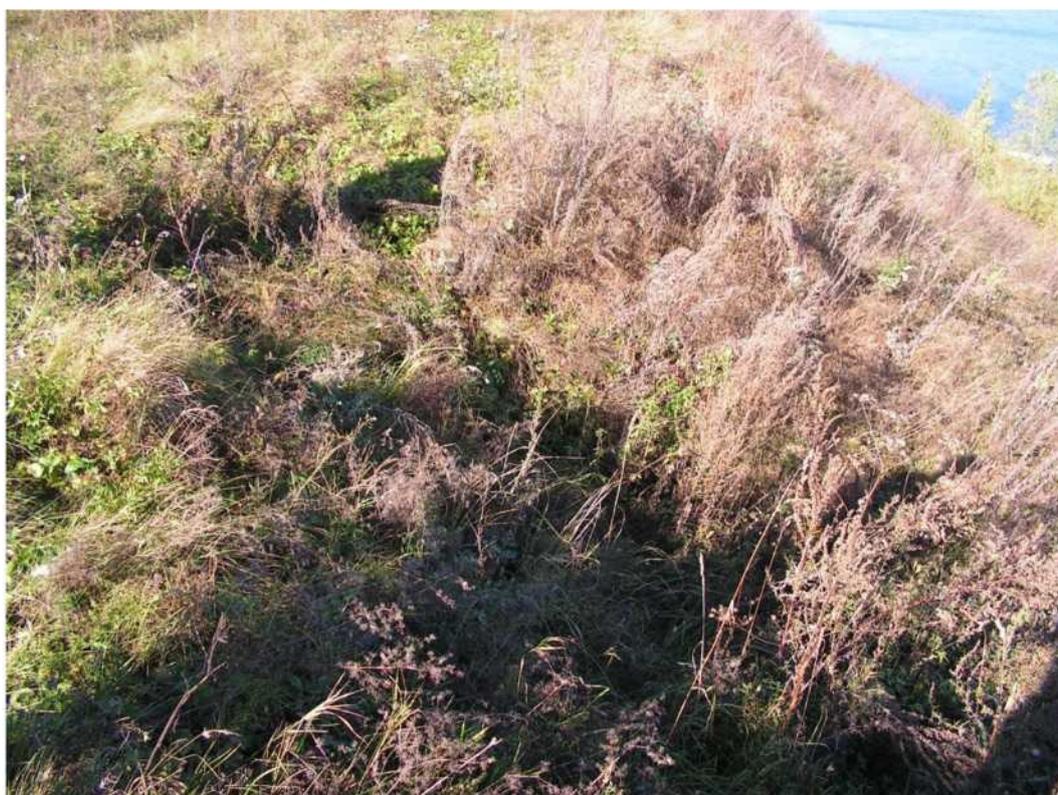
18-11-00050	Приволжский	Удмуртская Республика	Сарапульский район, с. Дулесово	56,54442	53,78643	00.04.2024	Не завершилась	Оп	Атм. Техн.	Не отмечались	Поверхностный оползень вязкопластического течения. Оползанию подвержены средне-верхнечетвертичные делювиально-солифлюкционные суглинки перигляциальной формации. Параметры проявления: длина 17,0 м, ширина 35,0 м, площадь - 600 м <sup>2</sup> . Мощность 0,7-1,0м, Объем – около 500 м <sup>3</sup> . Базис развития опасного ЭГП 66,0 м (бечевник р. Камы). На склоне наблюдается развитие трещин сдвига, смещение суглинистых масс. Стадия развития – активное развитие. Активность опасного ЭГП на момент обследования – 30%. Факторы активизации: интенсивные атмосферные осадки.

Фото 18-11-00050. Оползень вязкопластического течения. Участок дежурных инженерно-геологических обследований «Дулесово», Сарапульский район, Удмуртская Республика. Октябрь 2024 г.

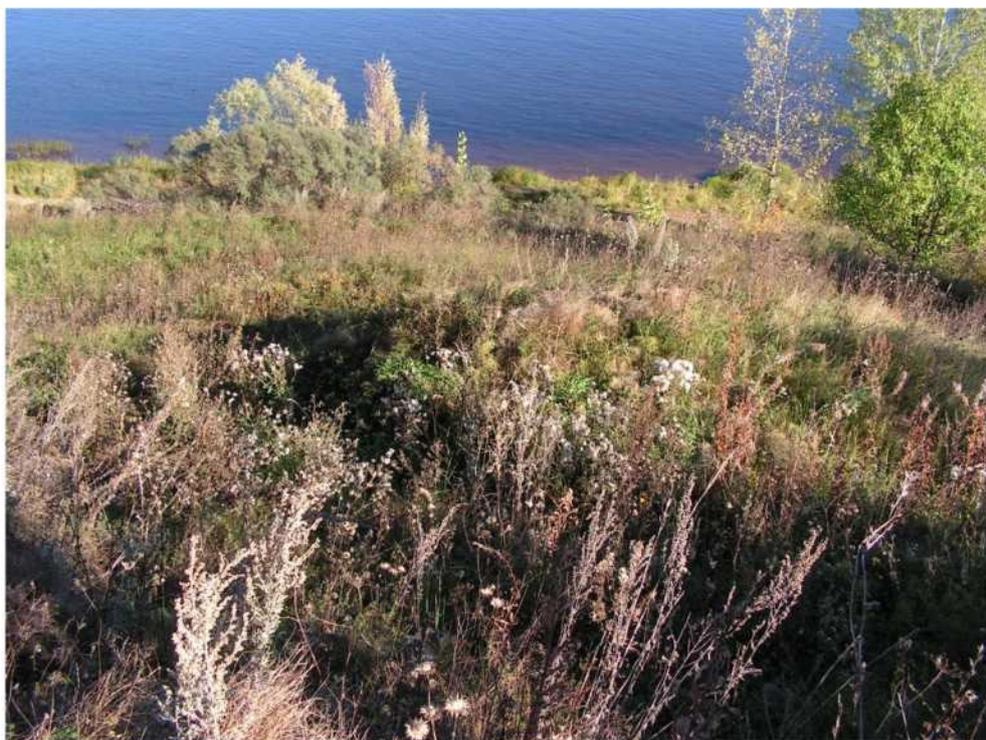
1	2	3	4	7	8	9	10	11	12	13	14	15	16
18-11-00051	Приволжский	Удмуртская Республика	Сарапульский район, с. Дулесово	56,54536	53,78641	00.04.2024	Не завершилась	Оп	Атм. Техн.	Не отмечались	Поверхностный оползень вязкопластического течения. Оползанию подвержены средне-верхнечетвертичные делювиально-солифлюкционные суглинки перигляциальной формации. Параметры проявления: длина 9,0 м, ширина 23,0 м, площадь - 200 м <sup>2</sup> . Мощность 0,7-1,0м, Объем – около 180 м <sup>3</sup> . Базис развития опасного ЭГП 66,0 м (бечевник р. Камы). На склоне наблюдается развитие трещин сдвига, смещение суглинистых масс. Стадия развития – активное развитие. Активность опасного ЭГП на момент обследования – 40%. Факторы активизации: интенсивные атмосферные осадки.		
18-11-00052	Приволжский	Удмуртская Республика	Сарапульский район, с. Дулесово	56,55800	53,77092	00.04.2024	Не завершилась	Оп	Атм.	Не отмечались	Поверхностный оползень вязкопластического течения. Оползанию подвержены средне-верхнечетвертичные делювиально-солифлюкционные суглинки перигляциальной формации и красновато-коричневые глины и алевролиты уржумского яруса средней перми. Параметры проявления: длина 14,5 м, ширина 61,0 м, площадь - 880 м <sup>2</sup> . Мощность 0,3- 0,7 м, Объем – около 450 м <sup>3</sup> . азис развития опасного ЭГП 79,0 м. На склоне наблюдается поверхностное смещение глинистых грунтов. Стадия развития – активное развитие. Активность опасного ЭГП на момент обследования – 40%. Факторы активизации: интенсивные атмосферные осадки.

Фото 18-11-00051. Оползень вязкопластического течения в начальной стадии развития. Участок дежурных инженерно-геологических обследований «Дулесово», Сарапульский район, Удмуртская Республика. Октябрь 2024 г.

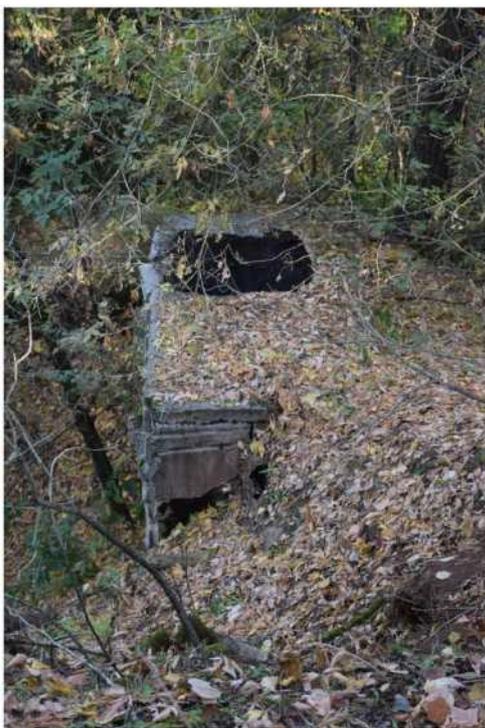
Фото 43-22-00010. Овраг на склоне р. Вятка напротив ул. Северная Набережная, д. 5 г. Кирова Кировской области

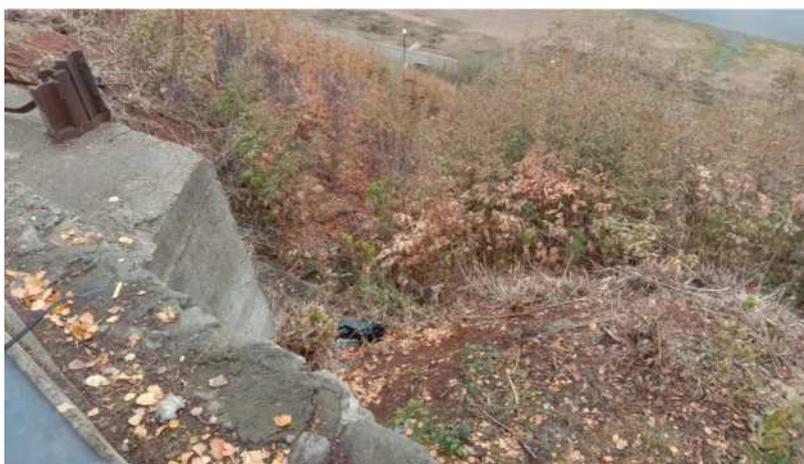
Фото 43-22-00002. Вершина промоины, выходящая к фундаменту смотровой площадки на ул. Набережной Грина г. Кирова Кировской области

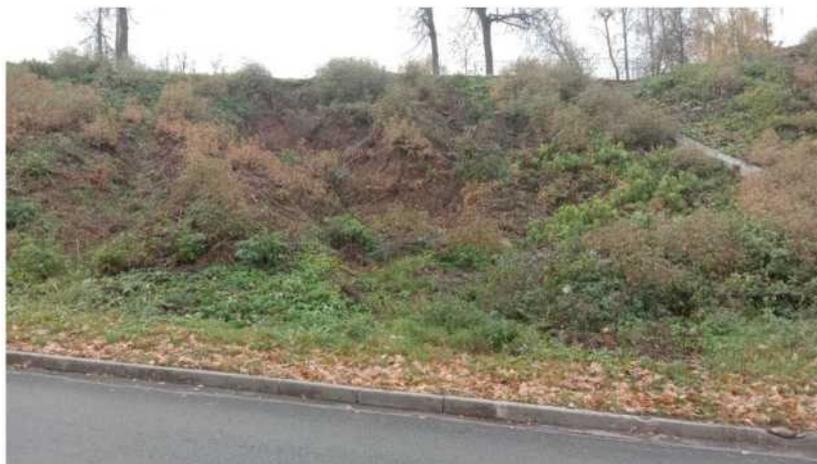
Фото 43-22-00003. Промоины в левом борту Раздерихинского оврага г. Кирова Кировской области

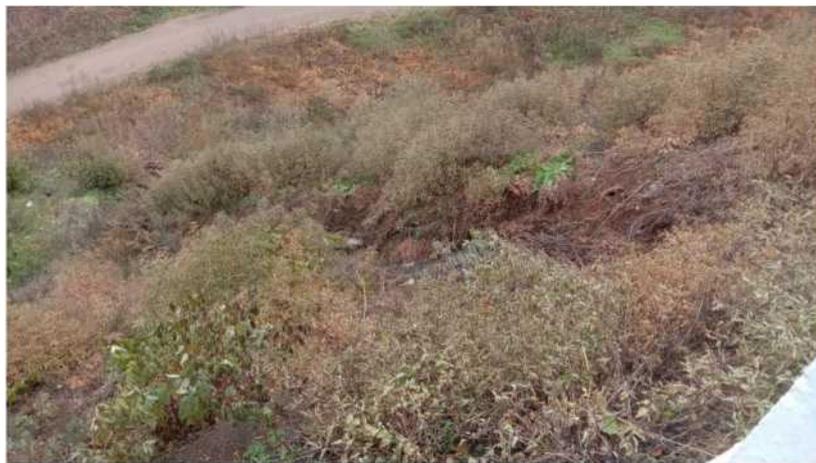
Фото 43-22-00004. Промоина на участке склона р. Вятка в районе мемориала «Вечный огонь» г. Кирова Кировской области

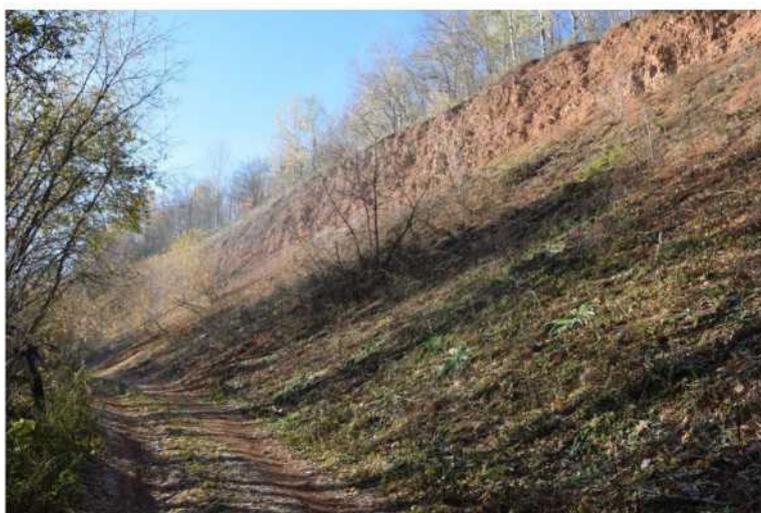
Фото 43-10-00003. Развитие осыпного процесса на участке склона р. Вятка «Вересники» в г. Киров Кировской области

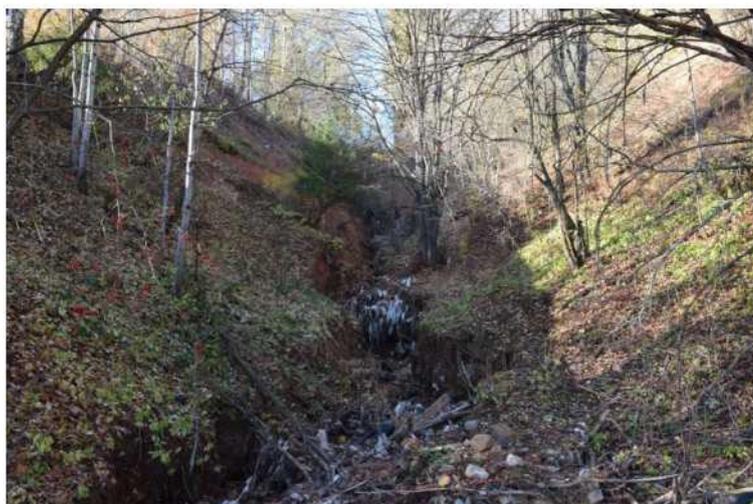
Фото 43-22-00005. Овраг на склоне р. Вятка напротив дома ул. Ленина, 184 г. Кирова Кировской области

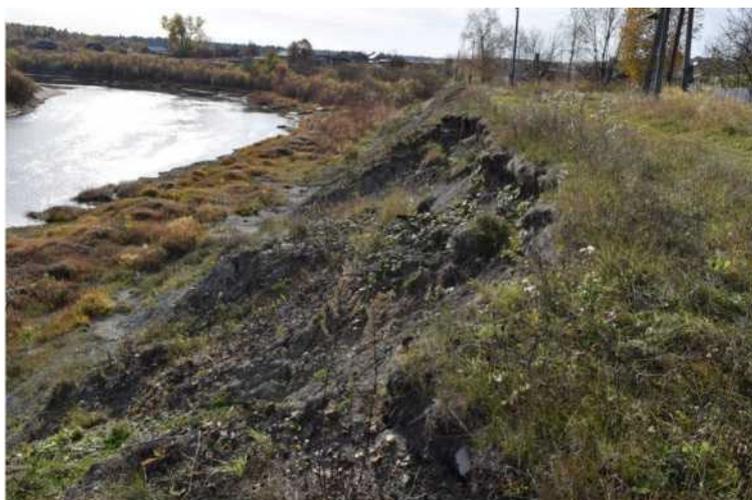
43-10-00005	Приволжский	Кировская область	Верхнекамский район, с. Лойно	59,72825	52,65507	00.04.2024	Не завершилась	Ос	Атм.	Не отмечались	В верхней части склона р. Кама также отмечены вертикальные стенки срыва грунта, осыпание грунта на оголенных участках склона, скопление у подножия склона несортированного смещенного материала. В верхней части склона наблюдаются небольшие оползневые смещения с захватом грунта мощностью до 0,5 м, длиной до 7 м. Вдоль бровки склона отмечены трещины закола длиной до 4 м и шириной до 5 см. Основные параметры проявления: длина 400 м, ширина 20 м, площадь 8000 м <sup>2</sup> . Основные факторы активизации – атмосферные осадки. Стадия развития – развитие. Базис развития – урез р. Кама. Возраст и литологический состав пород – Q + J (глины).

Фото 43-10-00005. Участок склона р. Кама в с. Лойно Верхнекамского района Кировской области

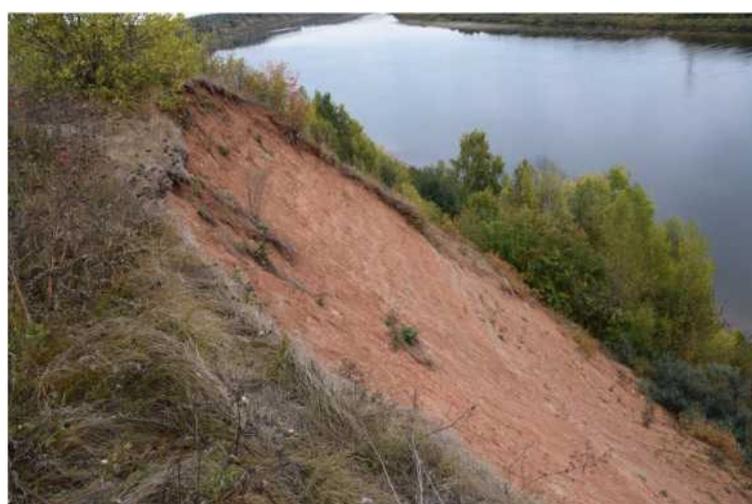
1	2	3	4	7	8	9	10	11	12	13	14	15	16
43-10-00006	Приволжский	Кировская область	Котельничский район, д. Старостины	58,27166	48,31870	00.04.2024	Не завершилась	Ос	Атм.	Не отмечались	Верхняя и средняя части склона р. Вятка наиболее крутые (до 60 <sup>0</sup> ), оголены. На оголенных участках отмечено развитие осыпных процессов. Осыпавшийся грунт складывается у подножия склона. Над оголенными участками отмечено нависание дерна, отмечены сползания небольших участков дернового покрова вниз по склону. Основные параметры проявления: длина 500 м, ширина 25 м, площадь 12500 м <sup>2</sup> . Основные факторы активизации – атмосферные осадки. Стадия развития – развитие. Базис развития – нижняя часть склона р. Вятка. Возраст и литологический состав пород – Р (глины, мергели, известняки).

Фото 43-10-00006. Участок склона р. Вятка в д. Старостины Котельничского района Кировской области

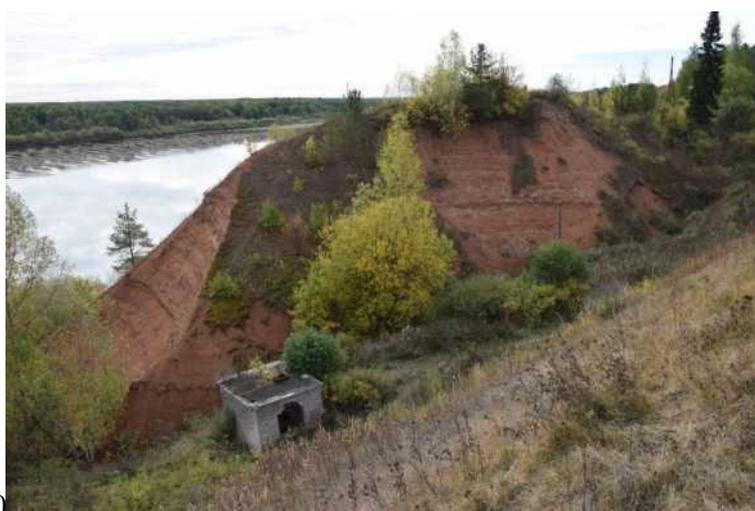
Фото 43-10-00007

43-10-00007	Приволжский	Кировская область	Котельничский район, г. Котельнич, «Скорняковское городище»	58,28572	48,32386	00.04.2024	Не завершилась	Ос	Атм.	Не отмечались	Скорняковское городище представляет собой холм, ограниченный с 2-х сторон склоном р. Вятка, с 3-й стороны – оврагом. На оголенном участке правого борта оврага отмечено осыпание грунта, сползания небольших участков дернового покрова. Вдоль бровки правого борта оврага отмечены трещины закола шириной до 3 см и длиной до 2,5 м. Основные параметры проявления: длина 30 м, ширина 40 м, площадь 1200 м <sup>2</sup> . Основные факторы активизации – атмосферные осадки. Стадия развития – развитие. Базис развития – тальвег оврага. Возраст и литологический состав пород – Р (глины).

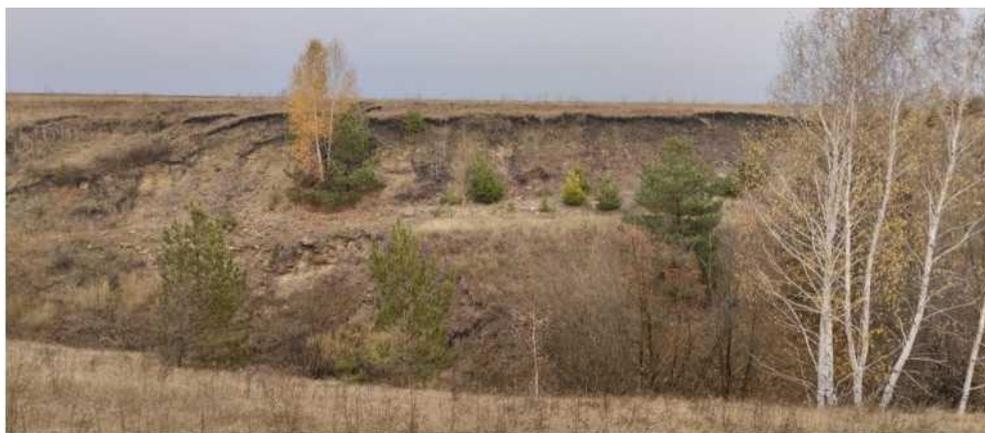
Фото 58-31-00052. Общий вид оползневого смещения, осыпание грунтов по склону, обрушение бровки оползня Пензенская область, с. Гора Илим, Неверкинского района, овраг Порнай

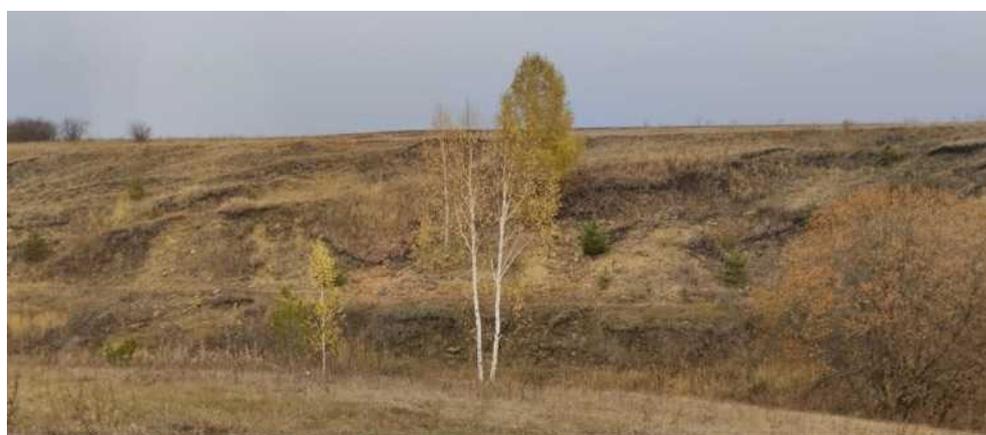
Фото 58-31-00053. Общий вид оползневого смещения, осыпание грунтов по склону, обрушение бровки оползня Пензенская область, с. Гора Илим, Неверкинского района, овраг Порнай

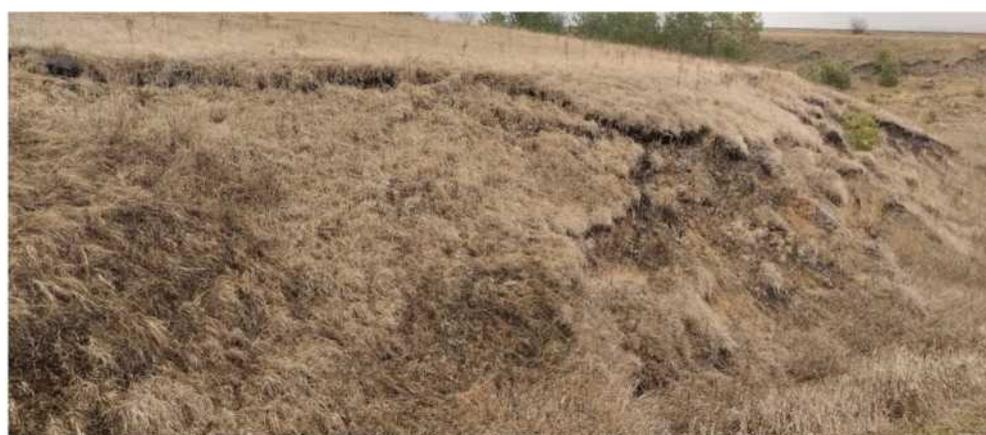
Фото 58-31-00054. Общий вид оползневого смещения, осыпание грунтов по склону, обрушение бровки оползня Пензенская область, с. Гора Илим, Неверкинского района, овраг Порнай

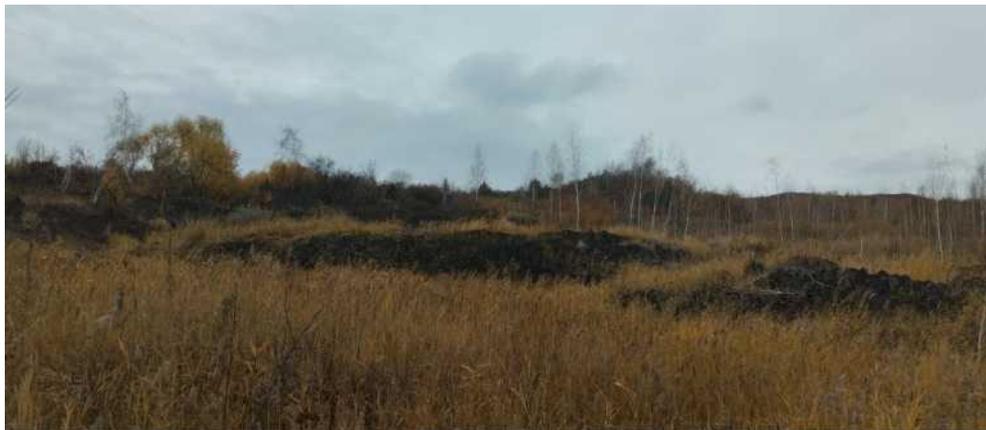
Ульяновская область, г. Ульяновск, Ленинский р-н, ул. Мостостроителей. Фото 73-11-00003. Подошвенная часть оползня, вспучивания и движения грунта Ульяновская область, г. Ульяновск, Ленинский р-н, ул. Мостостроителей.

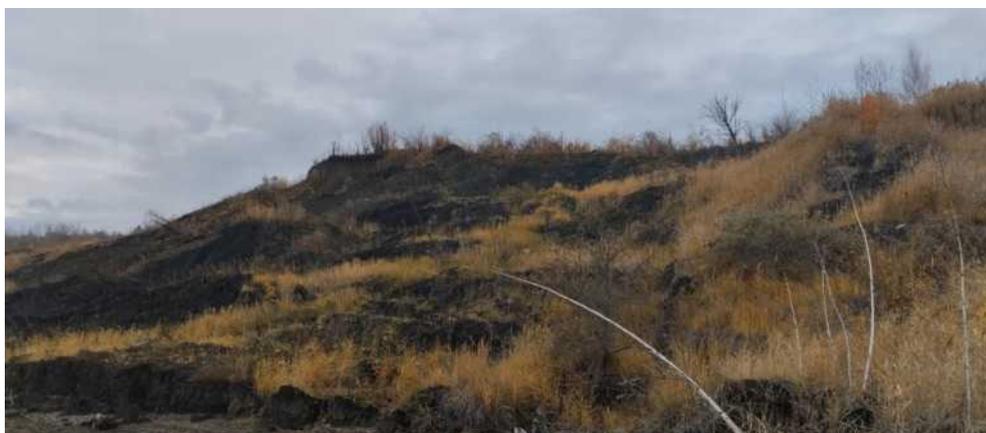
Фото 73-11-00004. Подошвенная часть оползня, вспучивания и движения грунта Ульяновская область, г. Ульяновск, Ленинский район, ул. Северный венец

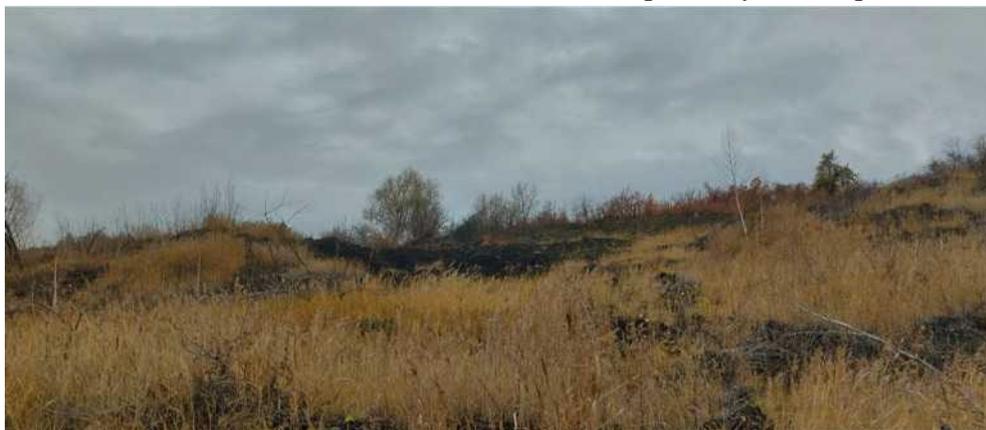
Фото 73-11-00005. Подошвенная часть оползня, вспучивания и движения грунта Ульяновская область, г. Ульяновск, Ленинский район, ул. Докучаева

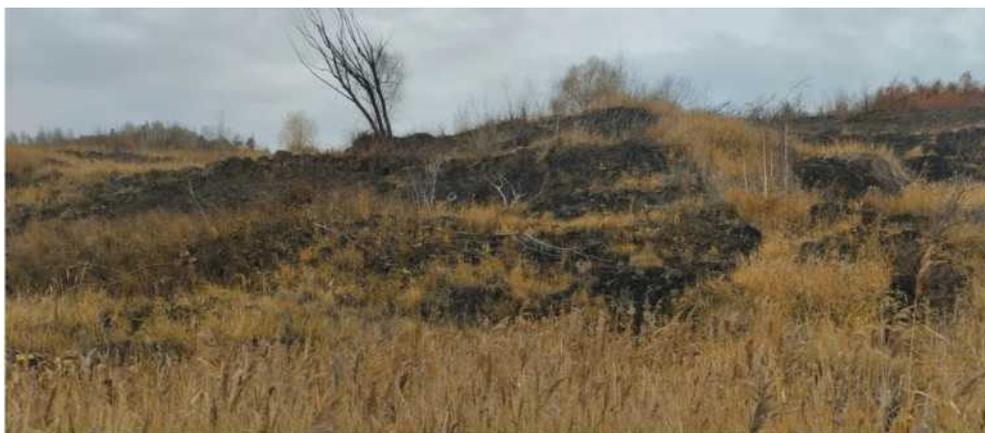
Фото 73-11-00006. Подошвенная часть оползня, вспучивания и движения грунта Ульяновская область, г. Ульяновск, Ленинский р-н, ул. Северный венец

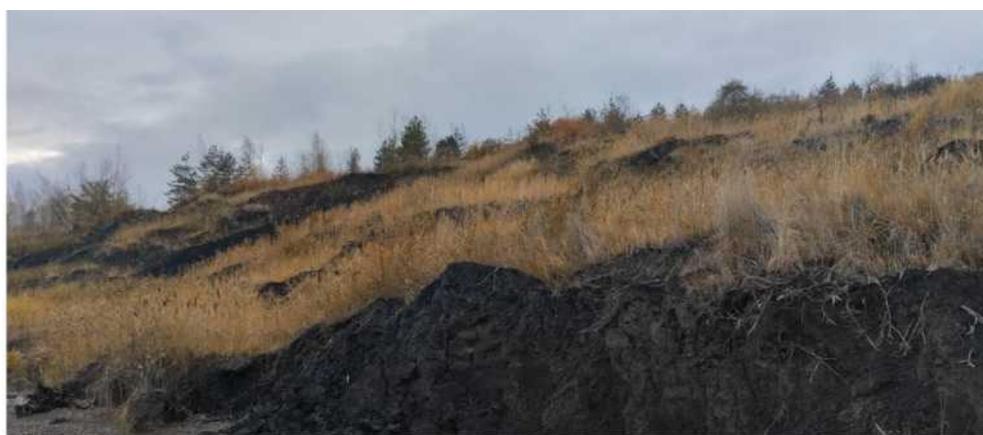
Фото 73-11-00007. Подошвенная часть оползня, вспучивания и движения грунта Ульяновская область, г. Ульяновск, Ленинский р-н, ул. Северный венец

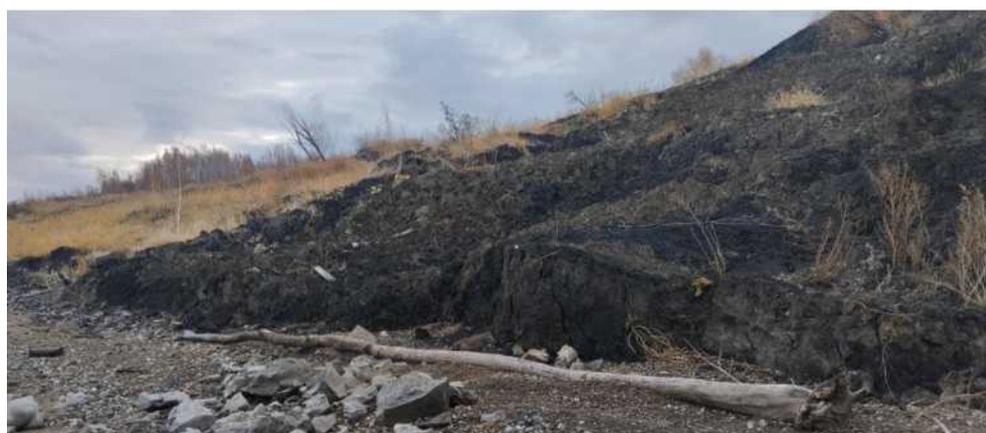
Фото 73-11-00008. Подошвенная часть оползня, вспучивания и движения грунта Ульяновская область, г. Ульяновск, Ленинский р-н, ул. Северный венец

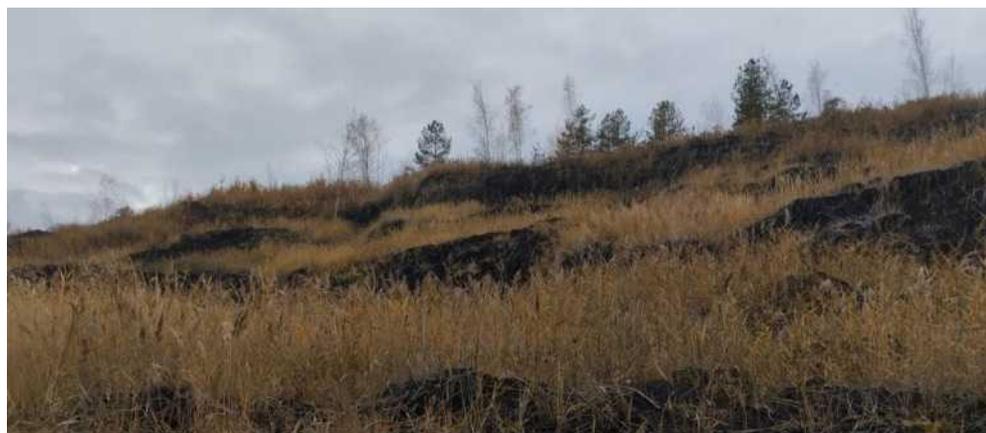
Фото 73-11-00009. Подошвенная часть оползня, вспучивания и движения грунта  
Ульяновская область, г. Ульяновск, г. Ульяновск, Ленинский район, ул. Радищева 132б

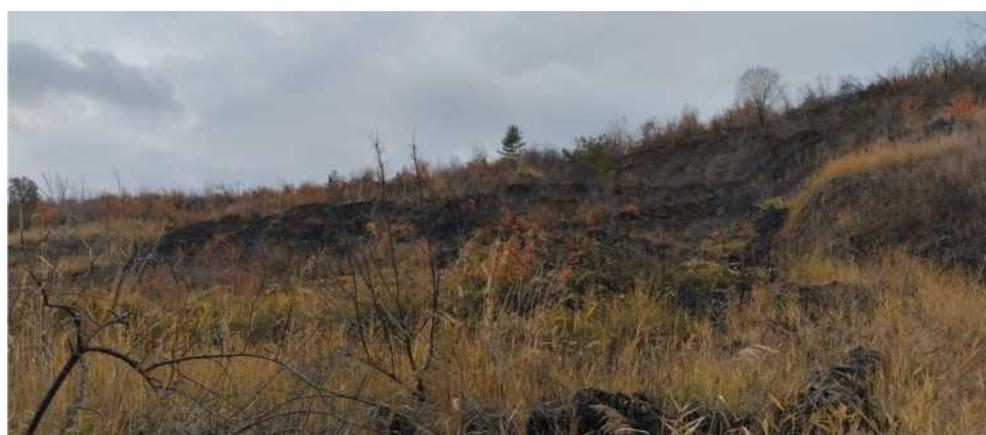
Фото 73-11-00010. Подошвенная часть оползня, вспучивания и движения грунта  
Ульяновская область, г. Ульяновск, район стадиона училища связи

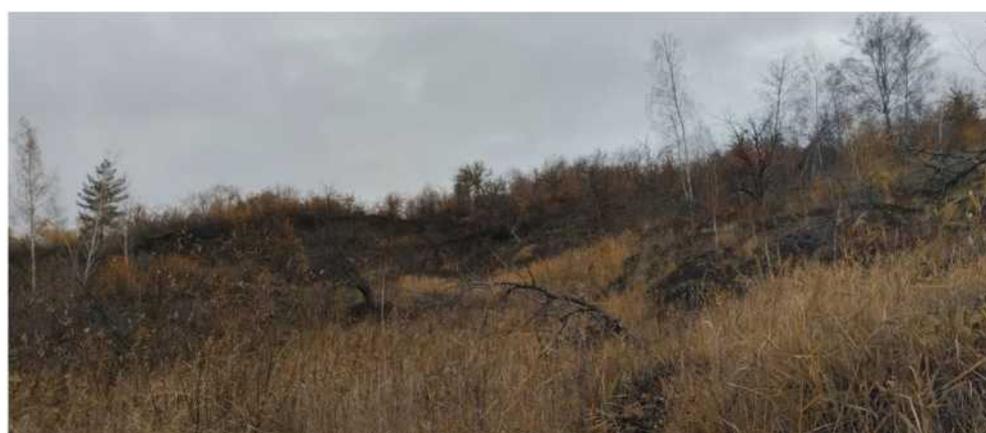
Фото 73-11-00011. Подошвенная часть оползня, вспучивания и движения грунта  
Ульяновская область, г. Ульяновск, Ленинский р-н, район училища связи.

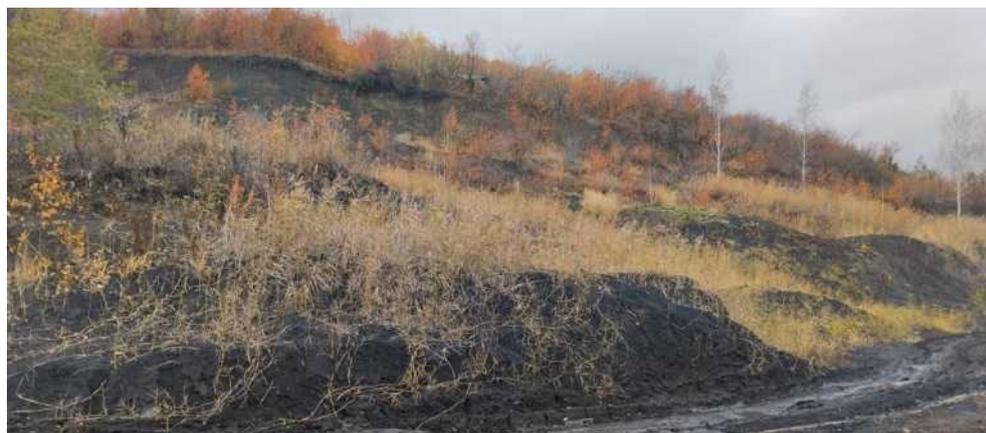
Фото 73-11-00012. Бровка срыва в подошвенной части оползня.  
Переувлажненные грунты, сплывы  
Ульяновская область, г. Ульяновск, Ленинский р-н, район Военного госпиталя 428.

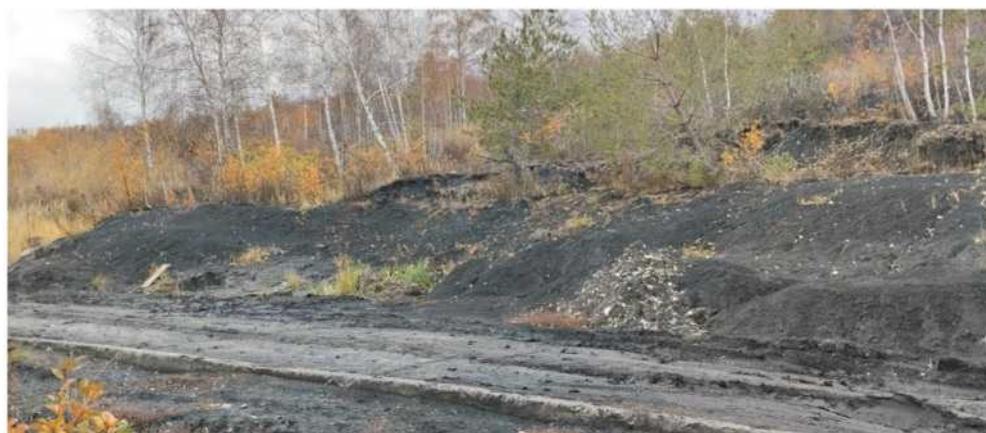
Фото 73-11-00013. Подошвенная часть оползня, сползания грунта  
Ульяновская область, г. Ульяновск, Ленинский р-н, ул. Средний венец

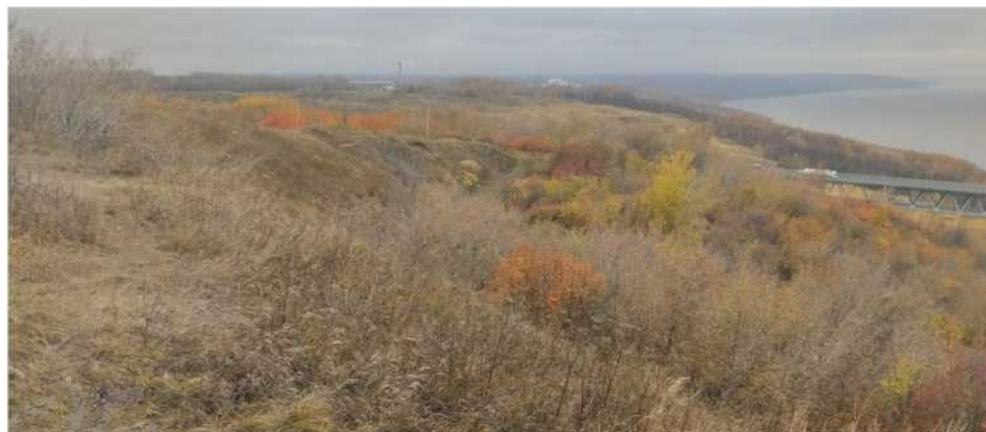
Фото 73-11-00001. Головная часть, бровка срыва, осыпание грунта  
Ульяновская область, г. Ульяновск, Ленинский р-н, ул. Мостостроителей
