ФЕДЕРАЛЬНОЕ АГЕНСТВО ПО НЕДРОПОЛЬЗОВАНИЮ
ФЕДЕРАЛЬНОЕ ГОСУДАРСТВЕННОЕ БЮДЖЕТНОЕ УЧРЕЖДЕНИЕ
«ГИДРОСПЕЦГЕОЛОГИЯ»

ИНФОРМАЦИОННАЯ СВОДКА

**О ПРОЯВЛЕНИЯХ ОПАСНЫХ ЭКЗОГЕННЫХ ГЕОЛОГИЧЕСКИХ
ПРОЦЕССОВ НА ТЕРРИТОРИИ ЦЕНТРАЛЬНОГО ФЕДЕРАЛЬНОГО
ОКРУГА ЗА III КВАРТАЛ 2024 ГОДА**

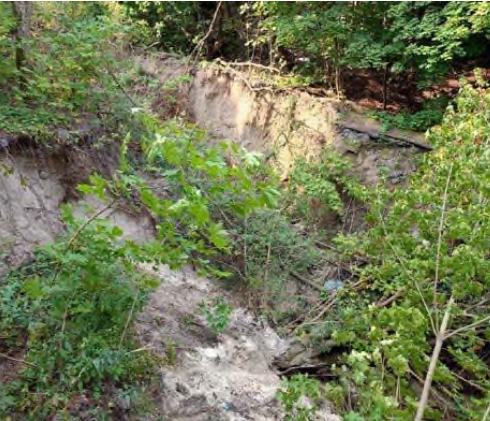
№ п/п	Федеральный округ Российской Федерации	Субъект Российской Федерации	Административная привязка	Координаты		Период активизации ЭГП		Генетический тип ЭГП	Основные факторы активизации ЭГП	Негативные воздействия ЭГП	Характеристика случая активизации ЭГП	Фотоматериалы	Примечание
				ГСК-2011		начало	окончание						
				широта	долгота								
1	2	3	4	5	6	7	8	9	10	11	12	13	14
32-22-00004	Центральный	Брянская область	г. Брянск, Советский район, ООПТ «Верхний Судок», в 30 м северо-восточнее д. 28 по ул. Топальской	53,24716	34,36728	26.04.2024	22.08.2024	Эо	Атм., Техн.	Не отмечались	<p>В г. Брянск в Советском районе на ООПТ «Верхний Судок» в 30 м северо-восточнее д. 28 по ул. Топальской в августе 2024 г. было отмечено увеличение поперечного размера отвершка в центральной его части на 4-5 м. Параметры активного отвершка: длина – 48,5 м, ширина – 9-15 м, глубина – до 6 м в самой глубокой части. Горные породы, затронутые проявлением представлены делювиальными суглинками рг, d II-III. Базис развития опасного ЭГП - тальвег оврага. Факторы активизации опасного ЭГП: метеорологический (атм. осадки), техногенный (неорганизованный ливневый сток). Парагенетическая связь процесса с оползневый и осыпным процессами. Воздействие опасного ЭГП на земли и хозяйственные объекты не отмечено.</p> <p>Развитие процесса может привести к дальнейшему разрушению дороги до подошвы склона, а также к деформации автомобильной дороги на бровке правого склона оврага.</p>

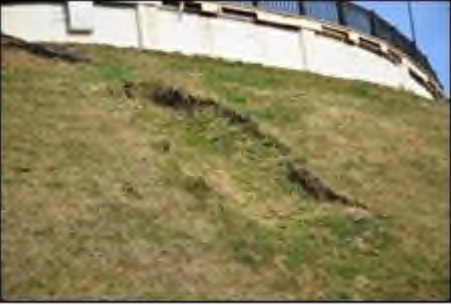
33-11-00151	Центральный	Владимирская область	Владимирская область, г. Владимир, южная окраина парка им. Пушкина, под смотровой площадкой у памятника Князю Владимиру и святителю Федору	56,12577	40,40741	00.07.2024	00.09.2024	Оп	Атм.	Не отмечались	<p>В г. Владимир на южной окраине парка им. Пушкина, под смотровой площадкой у памятника Князю Владимиру и святителю Федору на крутом склоне образовался новый оползень шириной 3,0 м и длиной до 15,0 м. Базис развития опасного ЭГП - тальвег оврага. Горные породы, затронутые проявлением представлены суглинками четвертичного возраста. Мощность смещенных пород 0,5 м. Оползневое проявление представляет собой смещение грунта с дерном по крутой стенке срыва в верхней средней частях склона.</p> <p>Оползнеобразующим фактором наряду с климатическим является техногенный фактор.</p> <p>Негативные воздействия не отмечались, но существует вероятность воздействия процесса на смотровую площадку у памятника Князю Владимиру и святителю Федору. Водоотводящие ливневые лотки выведены вплотную к подпорной стенке смотровой площадки. Кроме того, на памятнике отошла часть бокового фрагмента, в связи с чем он стянут лентами крепления. Расстояние от бровки проявления до подпорной стенки смотровой площадки составляет около 3,0 м, крутизна склона 60°.</p> <p>Режим ЧС введен не был, восстановительные работы поврежденного участка не произведены. Сооружения инженерной защиты в пределах оползневой зоны отсутствуют. Локально вдоль смотровой площадки, в местах образования в брусчатке отдельных ям, установлены предупреждающие об опасности ограждения, однако, на участке над оползнем – они отсутствуют.</p>

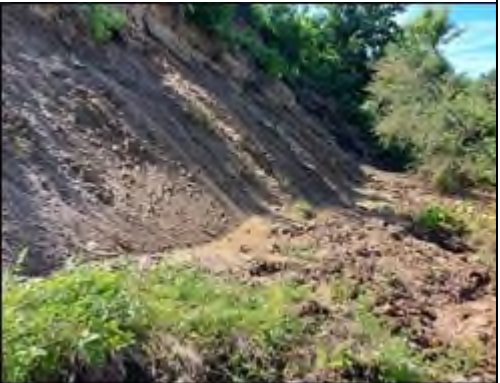
33-11-00152	Центральный	Владимирская область	Владимирская область, Суздальский район, с. Сельцо, правый склон р. Каменка, в районе улиц Красноармейская з/у №15 и 2-ая Красноармейская д.№22	56,42864	40,43014	00.07.2024	00.09.2024	Оп	Атм., Техн.	Не отмечались	<p>В Владимирской области в пределах с. Сельцо Суздальского района на правобережном склоне р. Каменка, в пределах улиц Красноармейская земельный участок №15 и 2-ая Красноармейская д.№22 образовался новый оползень шириной 50,0 м и длиной 15,0 м. Базис развития опасного ЭГП – р. Каменка. Горные породы, затронутые проявлением представлены суглинками четвертичного возраста. Мощность смещенных пород 10,0-12,0 м. Оползневое проявление представляет собой смещение грунта по всей высоте склона с дерном в верхней части склона и обрушением бровки по всей ширине оползня, а также в виде течения грунта по крутой стенке срыва в средней и нижней частях проявления. Отступ бровки составил 0,5 м, местами до 1,0 м.</p> <p>На момент обследования нависание бровки составляет 0,1 м, тело оползня – обнажено, основание – увлажнено, грунт – жидкий, отмечены мочажины. В пределах проявления также зафиксированы выходы подземных вод. Расстояние от основания оползня до р. Каменка менее 10 м. Оползнеобразующими факторами являются климатический и техногенный (утечка из водопроводящих коммуникаций). Негативные воздействия не отмечались, но существует вероятность воздействия процесса на приусадебную территорию земельного участка №15 по ул. Красноармейская, на отрезок асфальтированного полотна автодороги и опору действующего ЛЭП. Расстояние от бровки оползня до ограждения территории – 8,0 м, до опоры ЛЭП – 5,0 м, до асфальтированной дороги (отрезок в районе домов №22 и №24 по ул. 2-ая Красноармейская) – 4,0 м.</p> <p>Режим ЧС введен не был, произведены восстановительные работы поврежденного участка водопроводящих коммуникаций. Сооружения инженерной защиты в пределах оползневой зоны отсутствуют. На период обследования территория оползня не огорожена.</p>

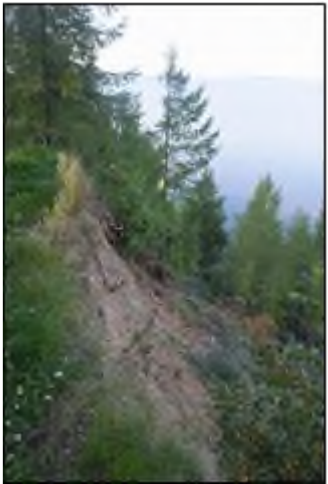
37-11-00004	Центральный	Ивановская область	Ивановская область, Пучежский район, северная окраина г. Пучеж, в 150-170 м на северо-восток от спортивной площадки «Воркаут», вдоль правобережного склона р. Волга (Горьковское вдхр.)	56,99062	43,16940	00.07.2024	00.09.2024	Оп	Атм.	Не отмечались	<p>В Ивановской области на северной окраине г. Пучеж (в пределах городского парка лесной зоны отдыха) на правобережном склоне р. Волга в пределах акватории Горьковского водохранилища активизировался оползень шириной 65,0 м и длиной 20,0 м. Наблюдается смещение грунта в верхней части склона по всей ширине проявления по обнаженной стенке срыва (крутизной до 70°) со следами течения, нависание бровки составляет 0,3 м. Наибольшая активизация процесса отмечается по правому борту, где мощность смещенных пород с дерном и молодым березняком достигла 1,5 м. Смещенный грунт по правому борту в языковой части оползня – влажный, зафиксированы выходы подземных вод. В основании оползня отмечается деформация деревьев в связи с давлением оползневых масс. Базис развития опасного ЭГП – р. Волга. Комплексы горных пород (пески, суглинки), затронутые проявлением относятся к четвертичным аллювиальным образованиям, подстилающиеся ниже-триасовыми-верхнепермскими коренными отложениями. Оползнеобразующим фактором является климатический фактор. Негативные воздействия не отмечались, но существует вероятность воздействия процесса на смотровые площадки в городском парке лесной зоны отдыха вдоль склона. Режим ЧС не введен. Сооружения инженерной защиты в пределах оползневой зоны отсутствуют.</p>

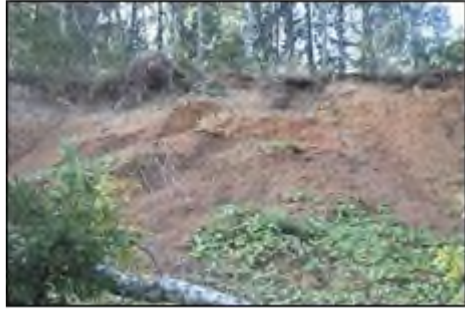
37-11-00007	Центральный	Ивановская область	Ивановская область, Пучежский район, севернее д. Девкина Гора, вдоль правобережного склона р. Волга (Горьковское вдхр.)	57,00826	43,09572	00.07.2024	00.09.2024	Оп	Атм.	Не отмечались	<p>В Ивановской области севернее д. Девкина Гора Пучежского района на правобережном склоне р. Волга в пределах акватории Горьковского водохранилища активизировался левый борт оползня. Общие параметры проявления шириной 50 м и длиной 20,0 м. В верхней и средней части склона по левому борту проявления образовалось 2 ступени оседания на глубину 0,5-0,7 м и 0,3 м протяженностью 8,0 м и 6,0 м. Базис развития опасного ЭГП – р. Волга. Горные породы, затронутые проявлением представлены суглинками четвертичного возраста. Центральная часть оползня и его правый борт – стабильны с незначительным подсыпанием грунта и следами течения в верхней части склона. Также прослеживается проседание поверхности в прибровочной части с произрастающими на ней деревьями и кустарниками. Нависание бровки варьирует от 0,2-0,5 м до 1,0 м. Языковая часть оползня со следами течения, изрезанная поперечными и продольными трещинами, подвергалась волновой переработке. Оползнеобразующим фактором является климатический фактор.</p> <p>Негативные воздействия не отмечались. Ближайшие жилые дома д. Девкина Гора расположены в 180-200 м от оползневой зоны. Режим ЧС не введен. Сооружения инженерной защиты в пределах оползневой зоны отсутствуют.</p>

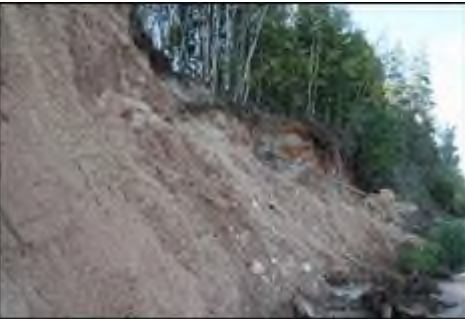
37-11-00110	Центральный	Ивановская область	Ивановская область, Пучежский район, северо-восточнее д. Юшково, правобережный склон р. Волга (Горьковское вдхр.)	57,12062	43,04789	00.07.2024	00.09.2024	Оп	Атм.	Не отмечались	<p>В Ивановской области северо-восточнее д. Юшково на правобережном склоне р. Волга в пределах акватории Горьковского водохранилища активизировался оползень шириной 90,0 м и длиной 7,0 м. Характер активизации поверхностный в виде осыпания грунта (часто со следами течения) по всей ширине проявления мощностью 0,5 м на всю высоту уступа по крутой обнаженной стенке срыва. Локально, где по трещинам закола в прибровочной части сместились блоки пород 0,5x1,5 м, мощность смещенных пород увеличилась до 1,5 м. Нависание бровки составляет 0,1-0,3 м, иногда достигает 1,0-1,5 м. Также прослеживается проседание поверхности в прибровочной части с произрастающим на ней молодым березняком, реже – с обрушением деревьев. Базис развития опасного ЭГП – р. Волга. Комплексы горных пород, затронутые проявлением и представленные песками, суглинками и глинами, относятся к четвертичным образованиям аллювиального генезиса, подстилающиеся нижне-триасовыми коренными отложениями. Оползнеобразующим фактором является климатический фактор.</p> <p>Негативные воздействия не отмечались. Ближайшие жилые дома д. Юшково №6 и №4 расположены в 140-230 м от оползневой зоны. Режим ЧС не введен. Сооружения инженерной защиты в пределах оползневой зоны отсутствуют.</p>

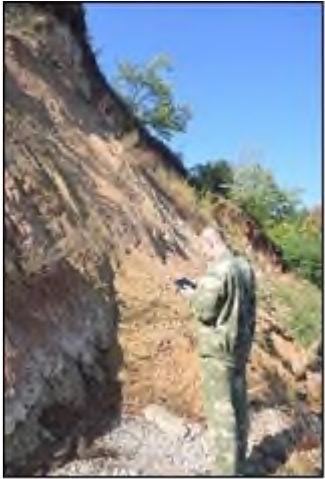
37-11-00118	Центральный	Ивановская область	Ивановская область, Пучежский район, между д. Попереково и д. Хмелеватово, правобережный склон р. Волга (Горьковское вдхр.)	56,93088	43,18189	00.07.2024	00.09.2024	Оп	Атм.	Не отмечались	<p>В Ивановской области между д. Попереково и д. Хмелеватово на правобережном склоне р. Волга в пределах акватории Горьковского водохранилища активизировался левый борт оползня. Мощность смещенных пород увеличилась на 0,7 м. Общие параметры активного проявления шириной 70,0 м и длиной 18,0 м. Характер активизации поверхностный в виде осыпания грунта часто со следами течения в средней части склона по обнаженной стенке срыва крутизной 60°. В 20,0-25,0 м от левого борта зафиксирован, впадающий в р. Волга, ручей. Базис развития опасного ЭГП – р. Волга. Комплексы горных пород, затронутые проявлением и представленные песками и суглинками, относятся к четвертичным образованиям аллювиального генезиса, подстилающиеся нижнетриасовыми-верхнепермскими коренными отложениями. Оползнеобразующим фактором является климатический фактор. Негативные воздействия не отмечались. Ближайший жилой дом д. Хмелеватово №24 расположен в 200 м ССЗ от оползневой зоны. Режим ЧС не введен. Сооружения инженерной защиты в пределах оползневой зоны отсутствуют.</p>

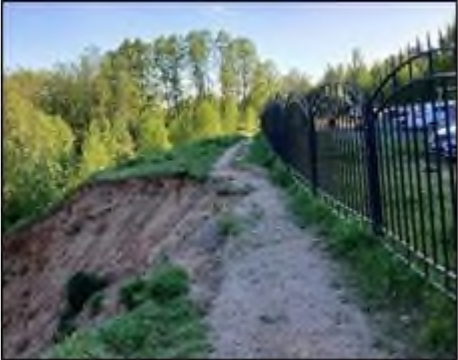
44-11-00053	Центральный	Костромская область	Костромская область, южная окраина г. Кострома, у территории многоэтажного дома №6 по ул. Соловьиная, правый борт оврага	57,72703	41,00087	00.07.2024	00.09.2024	Оп	Атм., Техн.	Не отмечались	<p>В Костромской области на южной окраине г. Кострома, вблизи территории многоэтажного дома №6 по ул. Соловьиная на склоне оврага образовался новый оползень шириной от 18,0 м до 25,0 м и длиной до 23,0-25,0 м. Базис развития опасного ЭГП – р. Волга. Мощность смещенных пород четвертичного возраста, представленных суглинками, песками и глинами - 4,0-7,0 м. Нависание бровки оползня по левому борту составляет 0,1– 0,2 м. Оползнеобразующими факторами являются климатический и техногенный (нарушение функционирования водоотводящих коммуникаций - разрушение ливневой трубы). Негативные воздействия не отмечались, но существует вероятность воздействия оползневой процесс на территорию многоэтажного дома №6 по ул. Соловьиная, в пределах которой также расположены детская площадка и автостоянка. Расстояние от бровки оползня до жилого д. №6 – 25,0 м, до детской площадки 8,5-9,0 м, до автостоянки около 6,0 м. Ограждение придомовой территории, расположено менее чем в 1,0 м от бровки оползневой склона. В районе оползневой цирка зафиксирован наклон ограждения в сторону оврага. Кроме того, в 13,0 м севернее левого борта расположены опора ЛЭП, в 15,0 м восточнее – вышка связи. Режим ЧС не введен, восстановительные работы не произведены. Сооружения инженерной защиты в пределах оползневой зоны отсутствуют.</p>

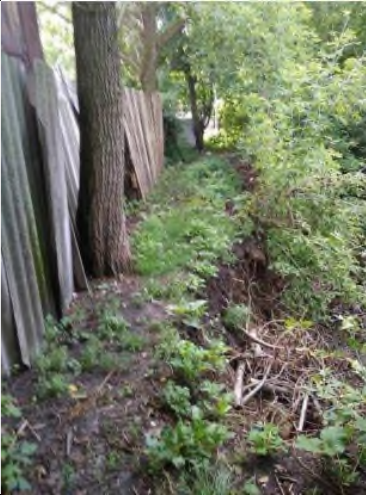
48-11-00112	Центральный	Липецкая область	Чаплыгинский район, г. Чаплыгин, ул. Подгорная	53,23843	39,95619	19.04.2024	19.04.2024	Оп	Атм.	Не отмечались	В Липецкой области Чаплыгинском районе, г. Чаплыгин по ул. Подгорная наблюдался отрыв и смещение оползневых блоков шириной 0,5-1,0 м на протяжении 10 м. Оползневой процесс находится в стадии развития. базис – урез р. Ягодная Ряса. Возраст проявления опасного ЭГП – современный. Комплексы горных пород, затронутых проявлением: суглинки четвертичного возраста. Параметры проявления опасного ЭГП: длина – 800 м, ширина – 10 м, площадь – 8000 м ² . Основным фактором активизации опасного ЭГП послужили интенсивные дожди в отчетный период, а также эрозионная деятельность реки.

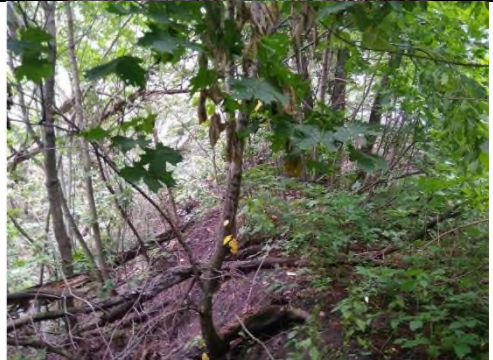
48-11-000116	Центральный	Липецкая область	Чаплыгинский район, п. Рощинский, ул. Зеленая, д.3	53,26431	39,9973	00.04.2024	00.04.2024	Оп	Атм.	Не отмечались	В Липецкой области, в Чаплыгинском районе в п. Рощинский по ул. Зеленая, д. 3 наблюдалось смещение оползневых блоков на 0,4-0,8 м вниз по склону, бровка склона отвесная, оголена. На оползневом склоне отмечено высачивание грунтовых вод. Оползневой процесс находится в стадии развития. базис – пойма р. Ряса. Возраст проявления опасного ЭГП – современный. Комплексы горных пород, затронутых проявлением: суглинки четвертичного возраста. Параметры проявления опасного ЭГП: длина – 80 м, ширина – 90 м, площадь – 7200 м ² . Основным фактором активизации опасного ЭГП послужили интенсивные дожди в отчетный период и эрозионная деятельность реки.

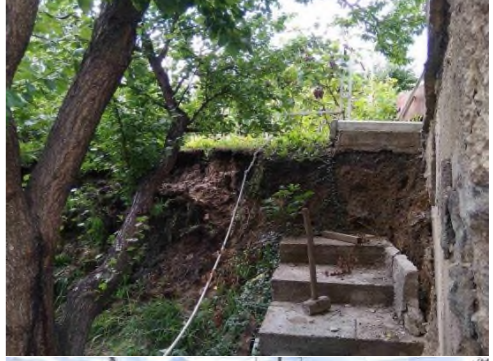
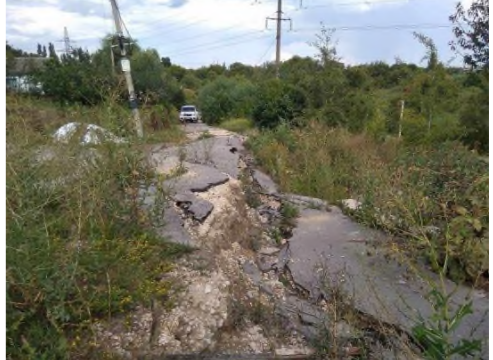
48-11-00117	Центральный	Липецкая область	Липецкий район, с. Сырское, ул. Речная, д. 24, 25, 26, 27, 28	52,56338	39,54465	00.03.2024	00.03.2024	Оп	Атм., Техн., Гидрогеол	Отмечались	В Липецкой области Липецком районе в с. Сырское по ул. Речная, д. 24, 25, 26, 27, 28 наблюдалось смещение грунта по ранее образовавшимся трещинам растяжения на 0,1-0,3 м, увеличение трещины отрыва от фундамента д.26 на 3-5 см (ширина до 75-80 см, видимая глубина -80 см). Отмечено увеличение трещин кладки водопроводного кольца на 2-4 см. Оползневой процесс находится в стадии развития. базис – урез р. Воронеж. Возраст проявления опасного ЭГП – современный. Комплексы и состав горных пород, затронутые проявлением представлены в основном суглинками, глинистыми песками четвертичного и верхне-неогенового возраста. Параметры проявления опасного ЭГП: длина – 130 м, ширина – 90 м, площадь – 11700 м ² , мощность – 8 м, объем - 93600 м ³ . Основным фактором активизации опасного ЭГП послужили интенсивное выпадение атмосферных осадков, увеличение водонасыщенности пород, разгрузка напорного неоген-четверичного водоносного горизонта. В результате активизации оползневой процесса происходит разрушение крыльца у д. 26, образовались трещины на домах 25, 27, 29 по ул. Речная, приусадебные участки разбиты оползневыми ступенями, возможно нарушение водопроводной сети, разрушен асфальтовый подъезд в домах №№ 25,26,27,28,29.

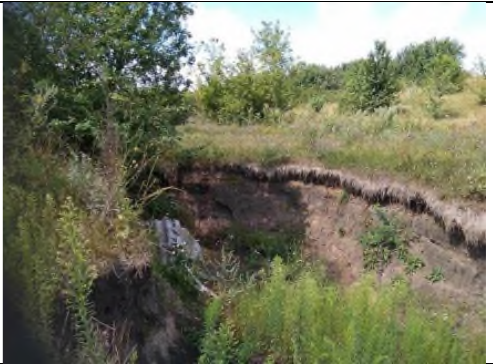
48-22-00002	Центральный	Липецкая область	Добровский район, ур. Озерки, в 1,1 км западнее с. Екатериновка	52,94123 1	39,51666 7	00.04.2024	00.04.2024	Эо	Атм.	Не отмечались	В Добровском районе в 1,1 км западнее с. Екатериновка отмечено увеличение ширины слепой балки до 1,2 м и длины на 8 м. Длина активного проявления 50 м, ширина – 12 м, глубина – до 3 м. Породы, затронутые активным процессом оврагообразования, представлены супесями и суглинками четвертичного возраста. Базисом развития процесса овражной эрозии является кровля трещиноватых известняков (а.о. 135-140 м). Факторами активизации процесса овражной эрозии являются интенсивные атмосферные осадки. В данном случае процесс овражной эрозии связан с карстово-суффозионными процессами.

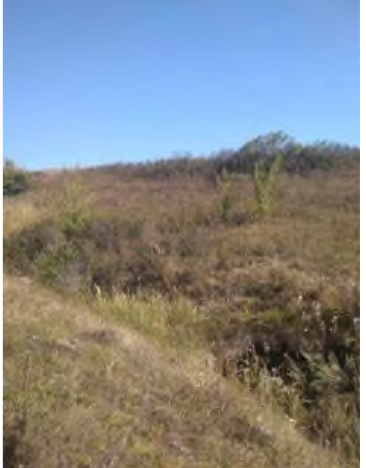
48-31-00749	Центральный	Липецкая область	Лебедянский район, в 6 км восточнее от с. Донские Избищи	52,82883	39,13656	00.05.2024	00.05.2024	КС	Атм.	Не отмечались	В Липецкой области Лебедянском районе в 6 км восточнее от с. Донские Избищи в тальвеге оврага отмечалось увеличение параметров карстово-суффозионных воронок на 0,3-0,5 м в диаметре. Карстовый процесс находится в стадии развития, базис – кровля карбонатных пород – а.о. 115 м. Комплексы и состав горных пород, затронутых проявлением: глинистые породы четвертичного возраста, известняки верхнего девона. Параметры слепой балки с воронками: длина – 240 м, ширина – 4 м, площадь – 960 м ² . Основным фактором активизации опасного ЭГП послужило интенсивное выпадение атмосферных осадков. В 60 м проходит магистральный нефтепровод.

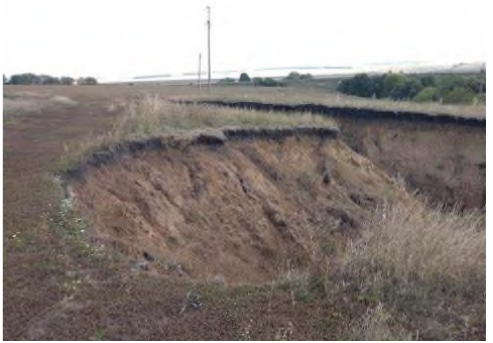
48-31-00755	Центральный	Липецкая область	Данковский район, в 0,5-км юго-западнее д. Масловка, левый борт руч. Паники	53,37993 3	39,13811 7	00.05.2024	00.05.2024	Эо	Атм.	Не отмечались	В Липецкой области Данковском районе 0,5 км на юго-запад от д. Масловка отмечалось увеличение ширины слепой балки на 2 м, размытие бортов. Процесс овражной эрозии находится в стадии развития, базис развития – кровля карстующихся известняков верхнего девона. Возраст проявления опасного ЭГП – современный. Комплексы и состав горных пород, затронутых проявлением: песчано-глинистые породы четвертичного возраста. Параметры проявления опасного ЭГП: длина – 60 м, ширина – 8 м, площадь – 480 м ² . Основным фактором активизации опасного ЭГП послужили интенсивное выпадение атмосферных осадков.

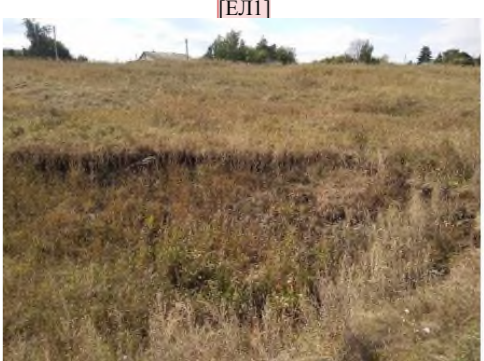
48-31-00760	Центральный	Липецкая область	Данковский район, между с. Березовка и с. Баловинки	53,40693 3	38,84570 3	00.05.2024	00.05.2024	КС	Атм., Гидрогеол	Не отмечались	В Данковском районе между с. Березовка и с. Баловинки отмечено увеличение диаметра карстово-суффозионных воронок на 0,3-0,8 м, глубины на 0,2 м до 1,0 м. Общее количество зафиксированных проявлений - 13. Параметры карстового поля: длина - 600 м, ширина - 70 м, площадь - 42000 м ² . Базисом развития процесса является кровля карстующихся известняков на а.о. 175-180 м. Основными факторами активизации опасного ЭГП послужили интенсивное выпадение атмосферных осадков, а также гидрогеологические условия.

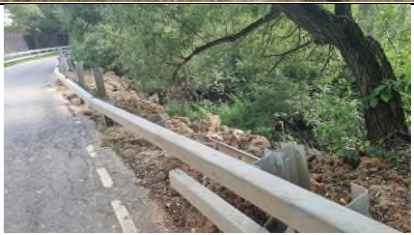
77-11-00070	Центральный	г. Москва	г. Москва, п. Сосенки, д. Ларёво, ул. Зимёнковская, д. 40 А	55,56256	37,40715	28.08.2024	28.08.2024	Оп	Атм.	Не отмечались	В г. Москве в п. Сосенки д. Ларёво по ул. Зимёнковская, д. 40 А было зафиксировано смещение оползневого блока пород на теле оползня длиной 14 м, шириной 5 м. Оползневой процесс находится в стадии развития. Базис - урез р. Десна. Возраст проявления опасного ЭГП - современный. Состав горных пород, затронутых проявлением: супеси, суглинки. Комплекс горных пород, затронутых проявлением четвертичный возраст. Параметры проявления опасного ЭГП: длина - 300 м, ширина - 30 м, площадь - 9000 м ² . Основным фактором активизации опасного ЭГП послужили интенсивное выпадение атмосферных осадков.

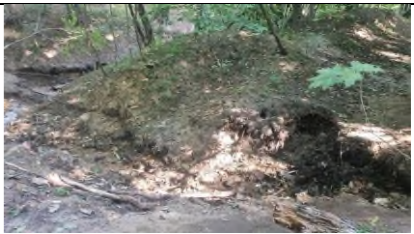
77-22-00002	Центральный	г. Москва	г. Москва, Западный административный округ, район Фили Давыдково, Большая Филёвская улица	55,74377	37,46755	06.09.2024	06.09.2024	Эо	Атм.	Не отмечались	В г. Москве по ул. Большая Филёвская, в парке Фили-Кунцево зафиксировано активное проявление процесса овражной эрозии, ширина активной части - 3 м, длина - 50 м. Процесс овражной эрозии находится в стадии развития. Базис - урез р. Москва. Возраст проявления опасного ЭГП - современный. Состав горных пород, затронутых проявлением: супеси, суглинки. Комплекс горных пород, затронутых проявлением четвертичный возраст. Параметры проявления опасного ЭГП: длина - 50 м, ширина - 5 м, площадь - 250 м ² . Основным фактором активизации опасного ЭГП послужили интенсивное выпадение атмосферных осадков.

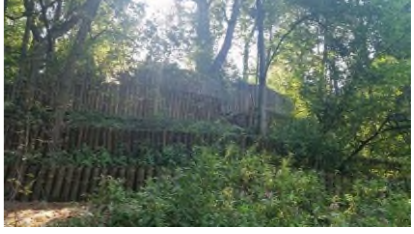
77-11-00041	Центральный	г. Москва	г. Москва, Южный административный округ, вниз по Коломенскому ручью, по Голосову оврагу	55,66311	37,65958	29.08.2024	29.08.2024	Оп	Атм	Не отмечались	В г. Москве в парке Коломенское, вниз по Коломенскому ручью, по Голосовому оврагу было зафиксировано смещение оползневого блока пород длиной 5 м, шириной 2,5 м. Оползневой процесс находится в стадии развития. Базис - Коломенский ручей. Возраст проявления опасного ЭГП - современный. Состав горных пород, затронутых проявлением: супеси, суглинки. Комплекс горных пород, затронутых проявлением четвертичный возраст. Параметры проявления опасного ЭГП: длина - 1220 м, ширина - 90 м, площадь - 109800 м ² . Основным фактором активизации опасного ЭГП послужили интенсивное выпадение атмосферных осадков.

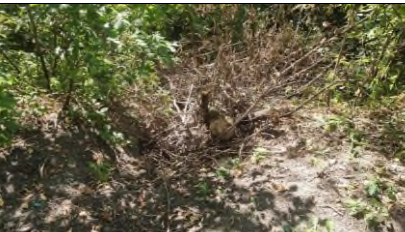
77-22-00008	Центральный	г. Москва	г. Москва, район Хорошёво-Мнёвники, Карамышевская набережная д. 9	55,77683	37,45398	02.09.2024	02.09.2024	Эо	Атм	Не отмечались	В г. Москве в районе Хорошево-Мневники возле Троицкой Церкви зафиксировано активное проявление процесса овражной эрозии, ширина активной части – 1,5 м, длина – 20 м. Процесс овражной эрозии находится в стадии развития. Базис – урез р. Москва. Возраст проявления опасного ЭГП – современный. Состав горных пород, затронутых проявлением: супеси, суглинки. Комплекс горных пород, затронутых проявлением четвертичный возраст. Параметры проявления опасного ЭГП: длина – 20 м, ширина – 1,5 м, площадь – 30 м ² . Основным фактором активизации опасного ЭГП послужили интенсивное выпадение атмосферных осадков.	 	
77-22-00009	Центральный	г. Москва	г. Москва, район Хорошёво-Мнёвники, Карамышевская набережная д. 9	55,77675	37,45410	02.09.2024	02.09.2024	Эо	Атм	Не отмечались	В г. Москве в районе Хорошево-Мневники возле Троицкой Церкви зафиксировано активное проявление процесса овражной эрозии, ширина активной части – 1 м, длина – 15 м. Процесс овражной эрозии находится в стадии развития. Базис – р. Москва. Возраст проявления опасного ЭГП – современный. Состав горных пород, затронутых проявлением: супеси, суглинки. Комплекс горных пород, затронутых проявлением четвертичный возраст. Параметры проявления опасного ЭГП: длина – 15 м, ширина – 1 м, площадь – 15 м ² . Основным фактором активизации опасного ЭГП послужили интенсивное выпадение атмосферных осадков.

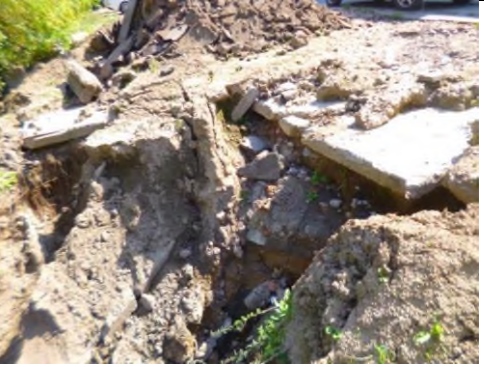
67-11-00144	Центральный	Смоленская область	Смоленская область, г. Смоленск, ул. Шевченко	54,77702	32,07705	02.04.2024	19.08.2024	Оп	Атм.	Не отмечались	В Смоленской области г. Смоленске по ул. Шевченко зафиксировано смещение оползневого блока пород на теле оползня длиной 6 м, шириной 3,5 м. Оползневой процесс находится в стадии развития. Базис – урез р. Рачевка. Возраст проявления опасного ЭГП – современный. Состав горных пород, затронутых проявлением: супеси, суглинки. Комплекс горных пород, затронутых проявлением четвертичный возраст, Верхнемосковский ледниковый горизонт gПms3. Параметры проявления опасного ЭГП: длина – 6 м, ширина – 3,8 м, площадь – 22,8 м ² . Основным фактором активизации опасного ЭГП послужили интенсивное выпадение атмосферных осадков.

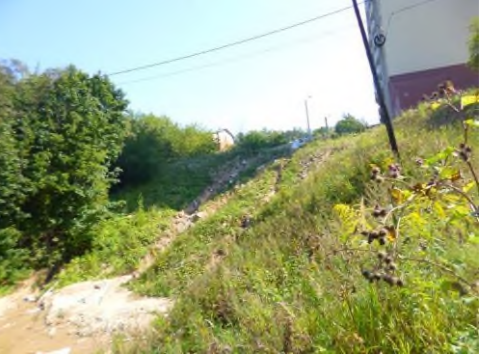
67-22-00002	Центральный	Смоленская область	Смоленская область, г. Смоленск, ул. Шевченко	54,77351	32,06386	02.04.2024	19.08.2024	Эо	Атм.	Не отмечались	В Смоленской области г. Смоленске по ул. Шевченко зафиксировано активное проявление процесса овражной эрозии, ширина активной части – 2 м, длина – 17 м. Процесс овражной эрозии находится в стадии развития. Базис – урез р. Рачевка. Возраст проявления опасного ЭГП – современный. Состав горных пород, затронутых проявлением: супеси, суглинки. Комплекс горных пород, затронутых проявлением четвертичный возраст, Верхнемосковский ледниковый горизонт gПms3. Параметры проявления опасного ЭГП: длина – 17 м, ширина – 2 м, площадь – 34 м ² . Основным фактором активизации опасного ЭГП послужили интенсивное выпадение атмосферных осадков.

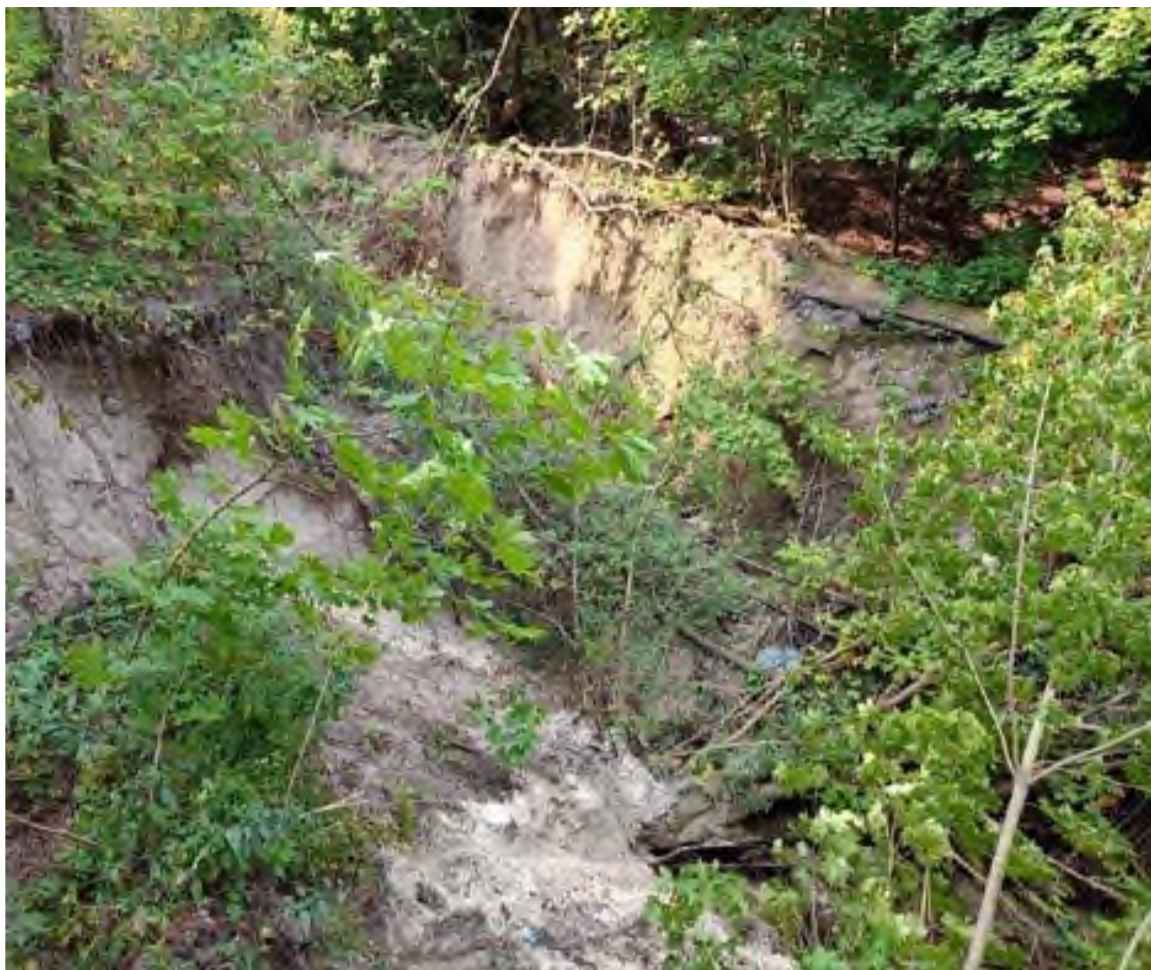
Фото 32-22-00004. Центральная часть отвершка оврага Верхний Судок. г. Брянск, ул. Топальская, 28, Брянская область

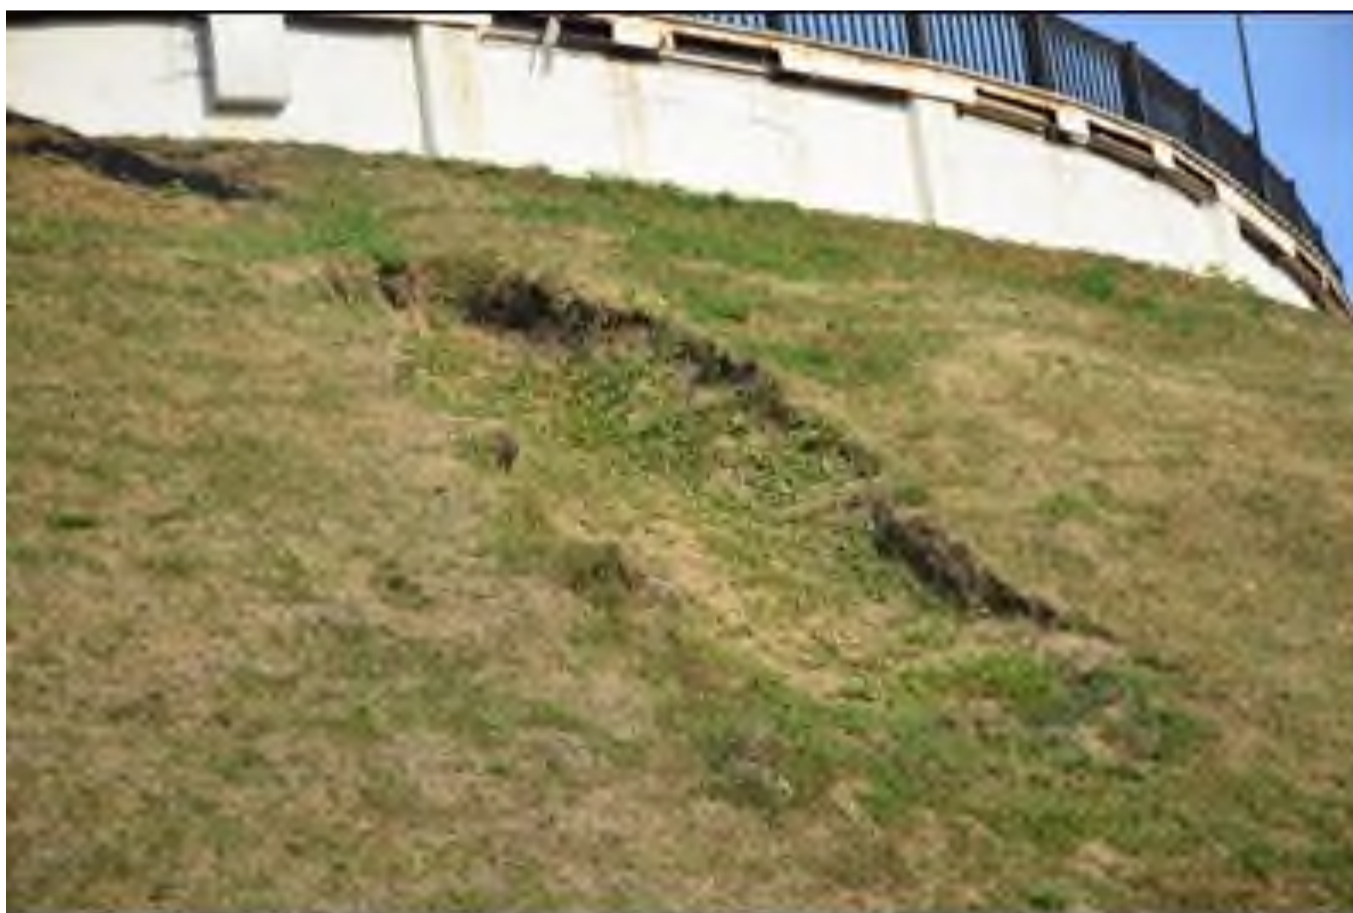
Фото 33-11-00138. Оползень в г. Владимире, южная окраина парка им. Пушкина, под смотровой площадкой у памятника Князю Владимиру и святителю Федору, Владимирская область

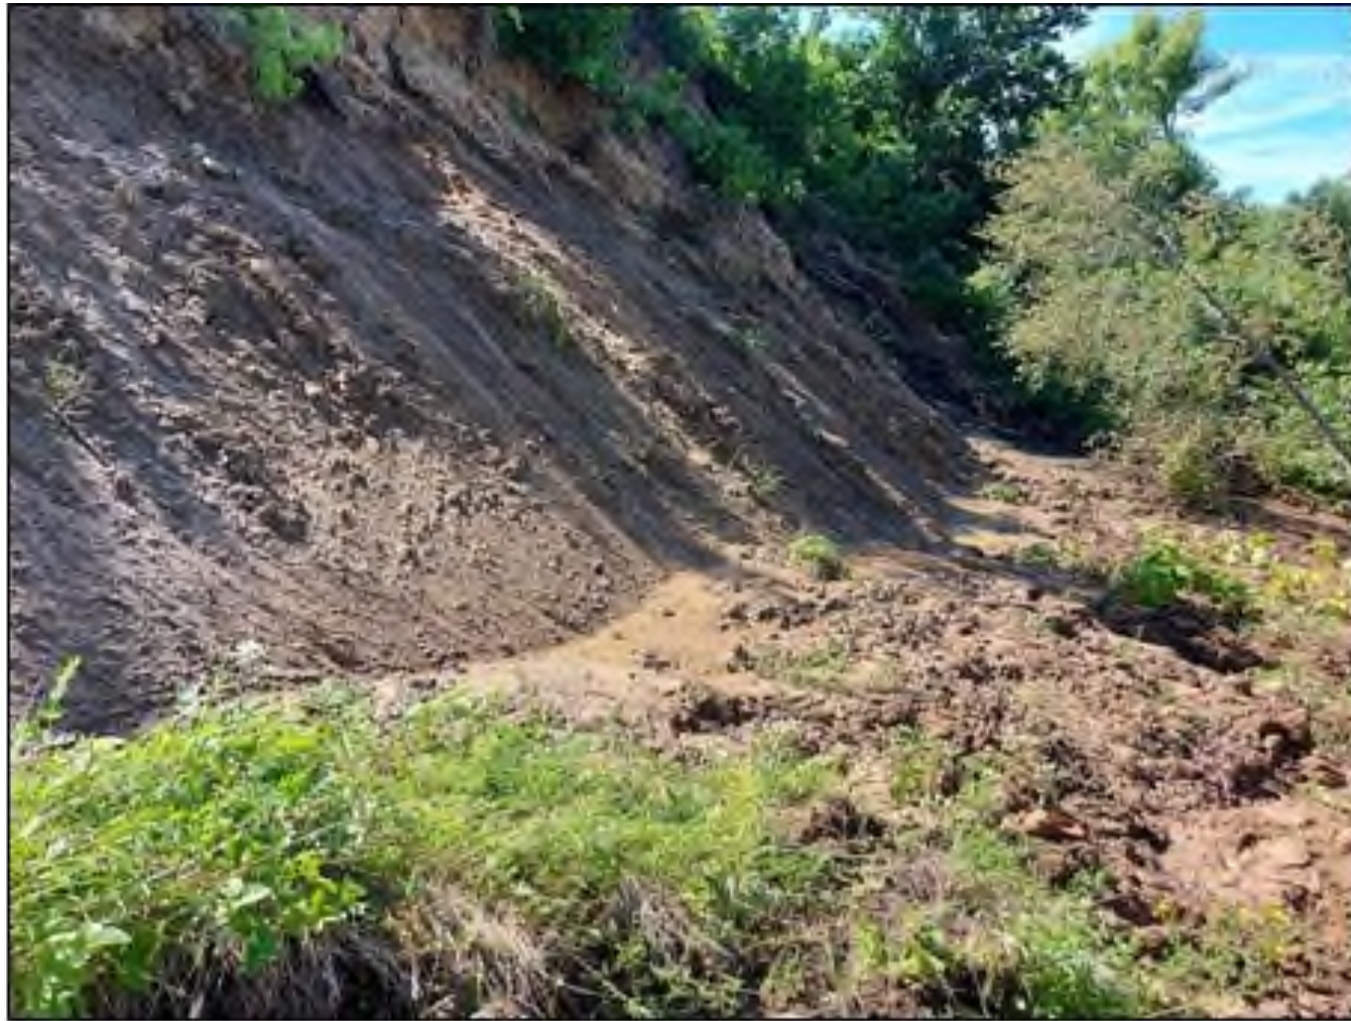
Фото 33-11-00139. Оползень в Суздальском районе, в с. Сельцо, в пределах улиц Красноармейская з/у №15 и 2-ая Красноармейская д.№22, правый склон долины р. Каменка, Владимирская область

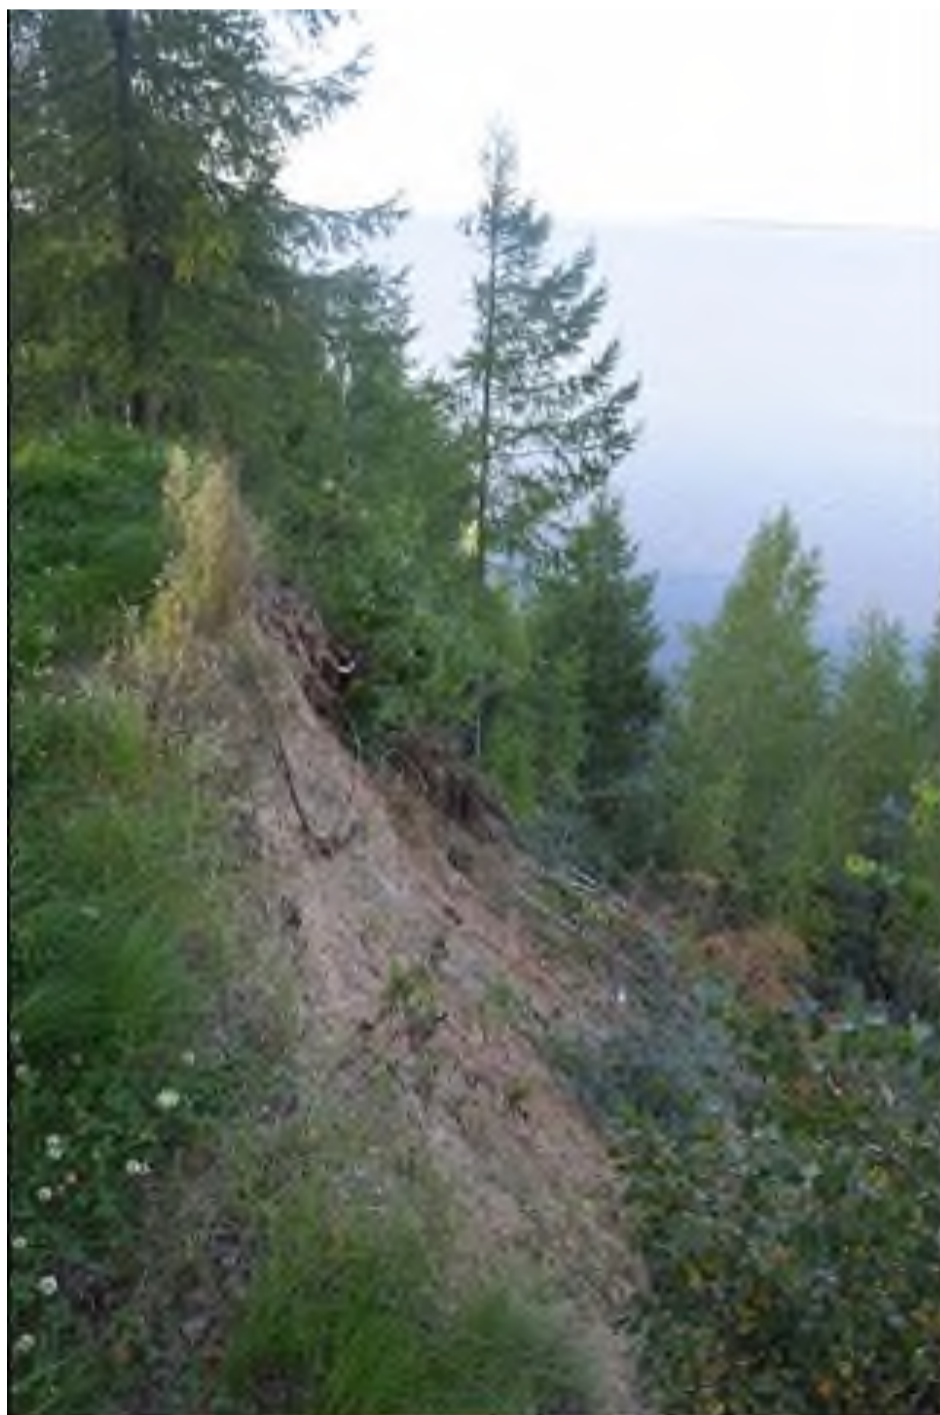
Фото 37-11-00004. Оползень в Пучежском районе, северная окраина г. Пучеж, северо-восточнее спортивной площадки «Воркаут», вдоль правобережного склона р. Волга (Горьковское вдхр.), Ивановская область

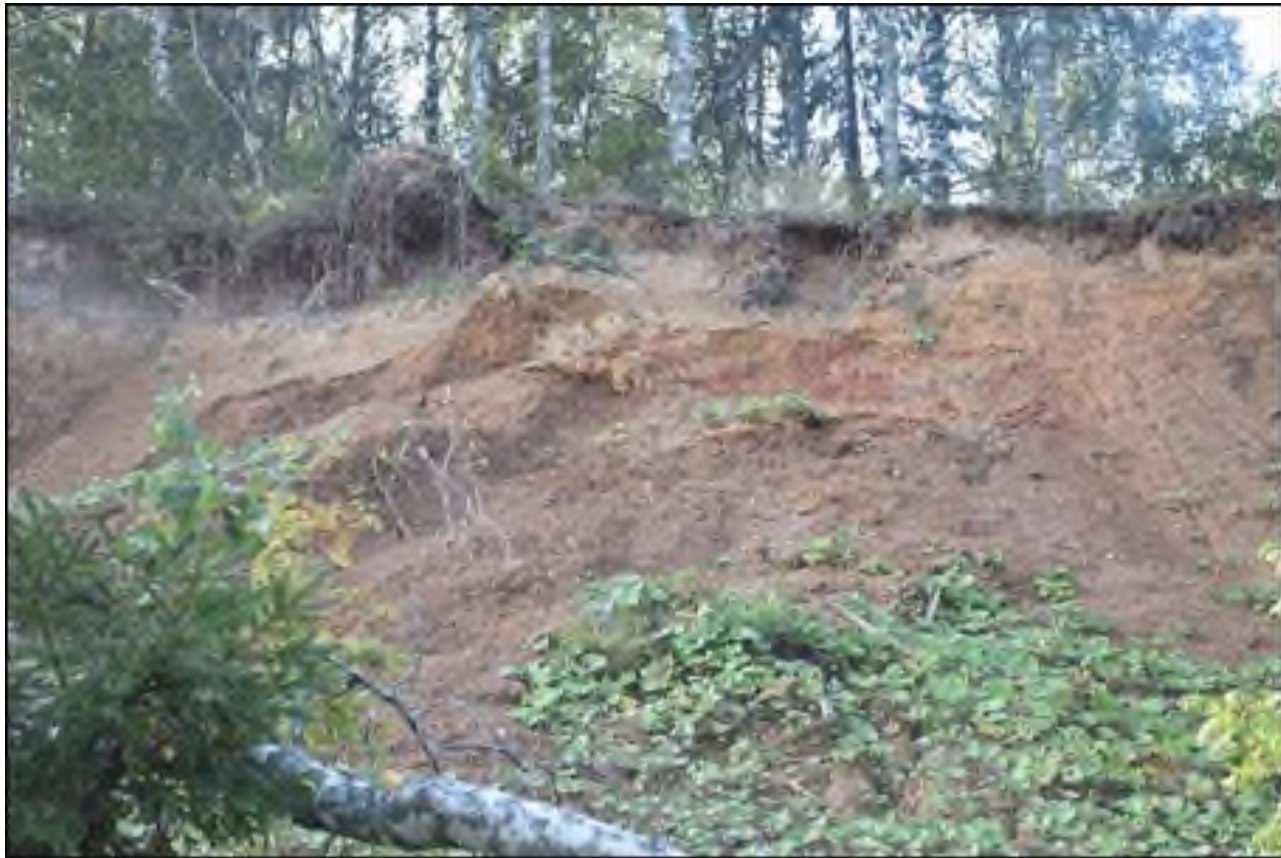
Фото 37-11-00007. Оползень в Пучежском районе, севернее д. Девкина Гора, вдоль правобережного склона р. Волга (Горьковское вдхр.), Ивановская область

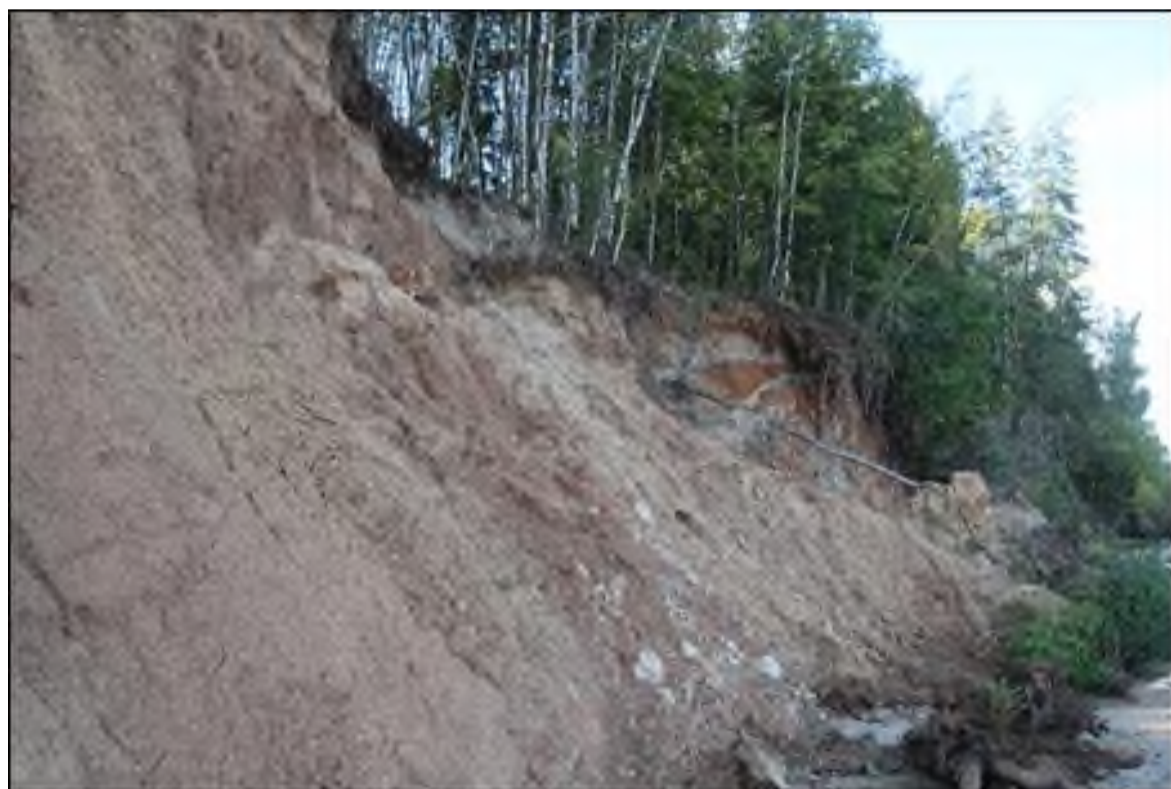
Фото 37-11-00110. Оползень в Пучежском районе, северо-восточнее д. Юшково, вдоль правобережного склона р. Волга (Горьковское вдхр.), Ивановская область

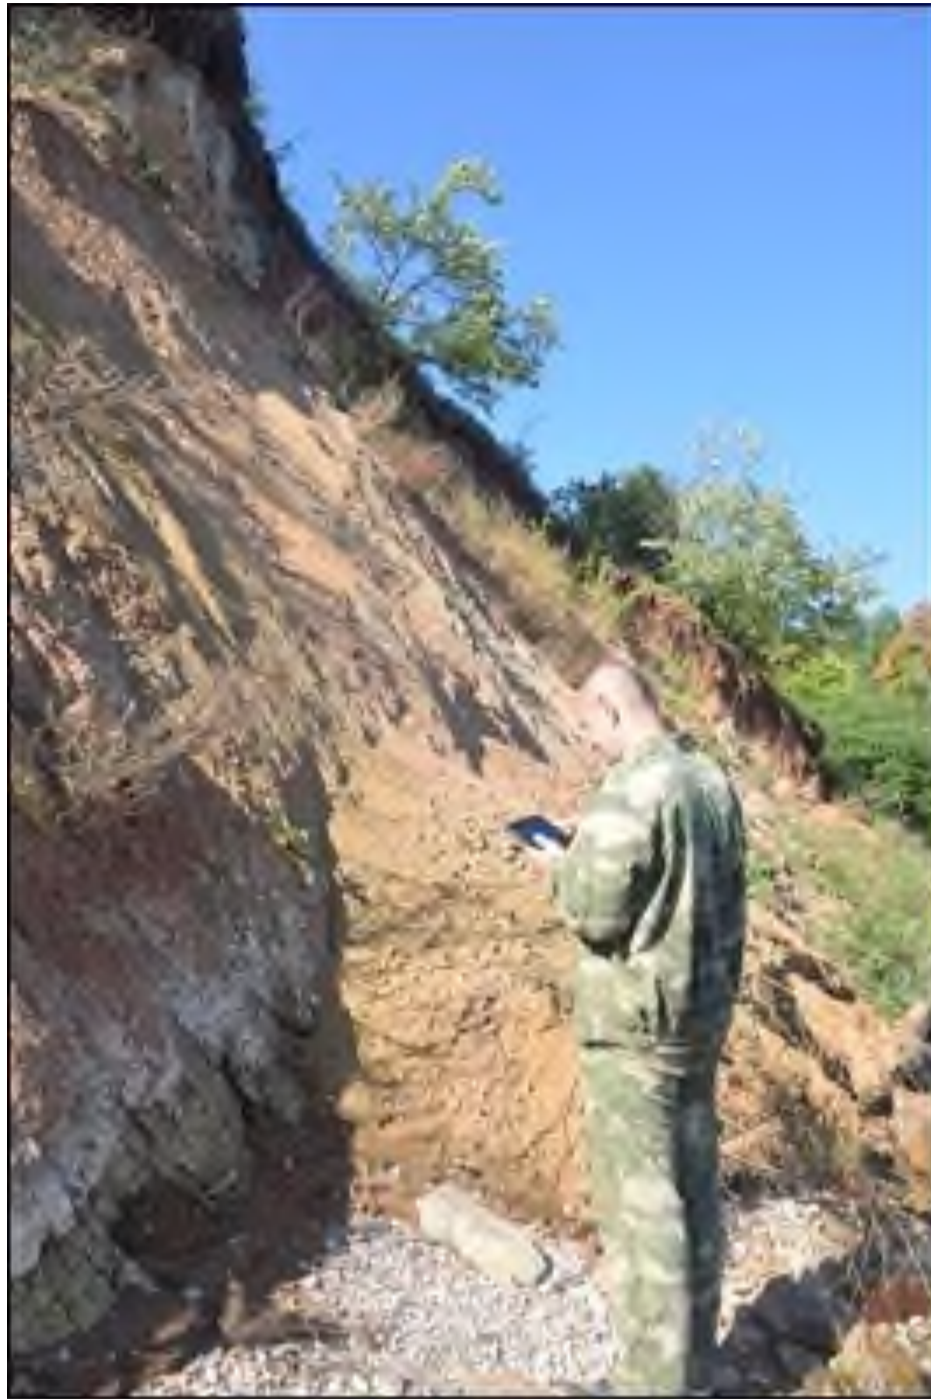
Фото 37-11-00118. Оползень в Пучежском районе, между д. Попереково и д. Хмелеватово, вдоль правобережного склона р. Волга (Горьковское вдхр.), Ивановская область

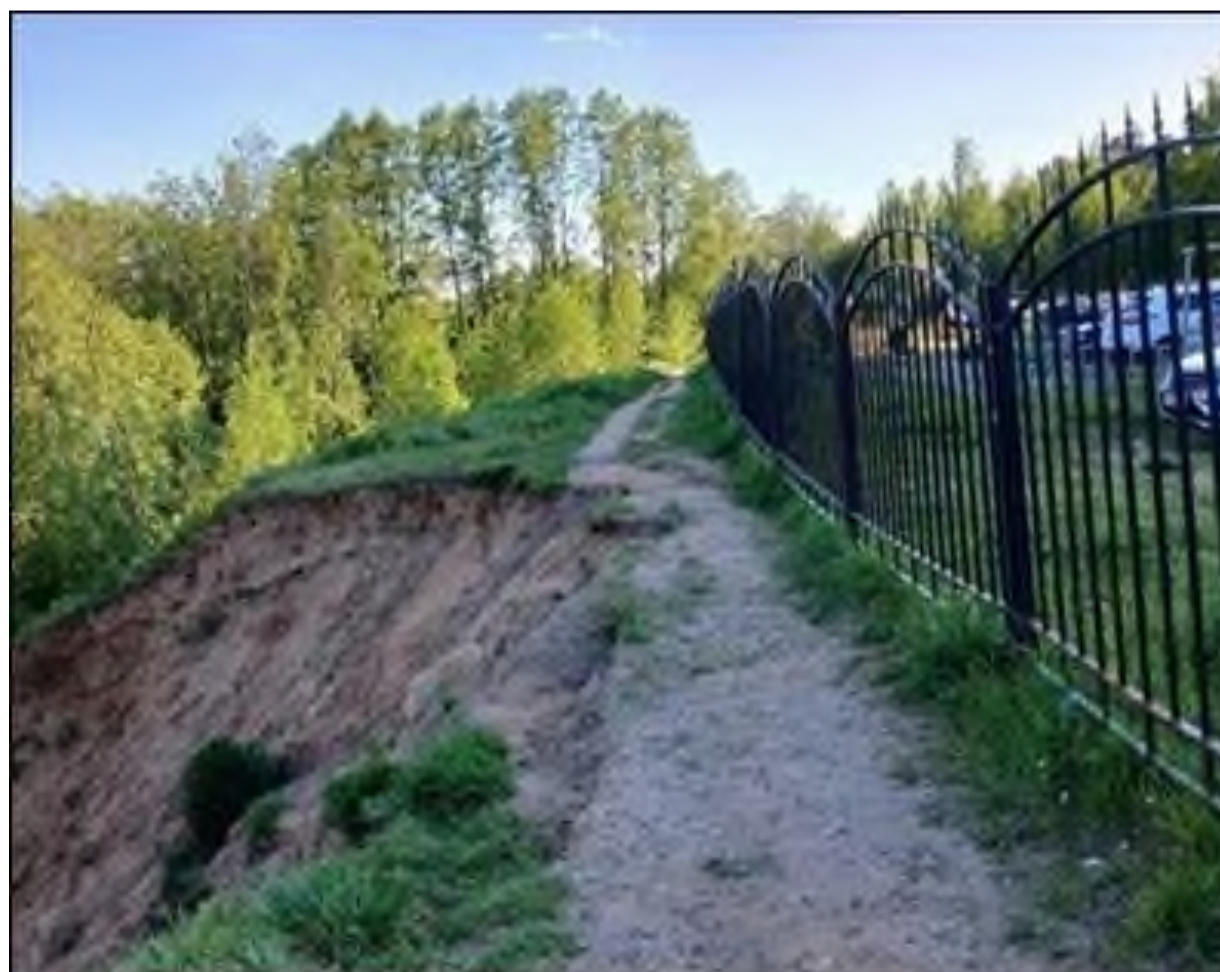
Фото 44-11-00053. Оползень в Костромском районе, на южной окраине г. Кострома, у территории жилого многоэтажного дома №6 по ул. Соловьиная, правый борт оврага, Костромская область

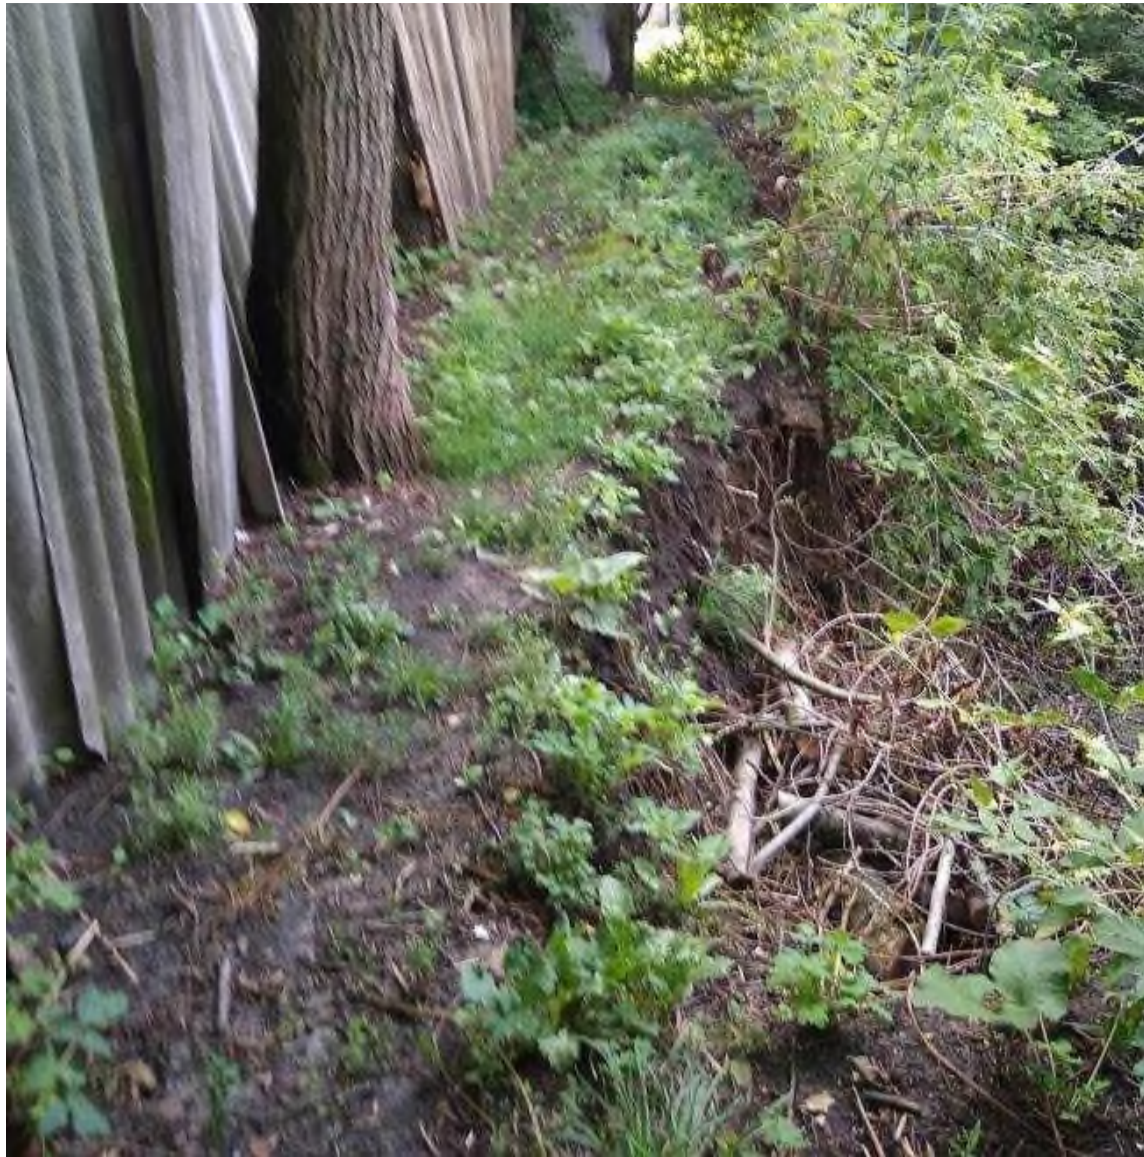
Фото 48-11-00112. Оползень в Чаплыгинском районе, г. Чаплыгин, ул. Подгорная, Липецкая область
