ФЕДЕРАЛЬНОЕ АГЕНСТВО ПО НЕДРОПОЛЬЗОВАНИЮ
ФЕДЕРАЛЬНОЕ ГОСУДАРСТВЕННОЕ БЮДЖЕТНОЕ УЧРЕЖДЕНИЕ
«ГИДРОСПЕЦГЕОЛОГИЯ»

ИНФОРМАЦИОННАЯ СВОДКА

**О ПРОЯВЛЕНИЯХ ОПАСНЫХ ЭКЗОГЕННЫХ ГЕОЛОГИЧЕСКИХ
ПРОЦЕССОВ НА ТЕРРИТОРИИ ЦЕНТРАЛЬНОГО ФЕДЕРАЛЬНОГО
ОКРУГА ЗА III КВАРТАЛ 2024 ГОДА**

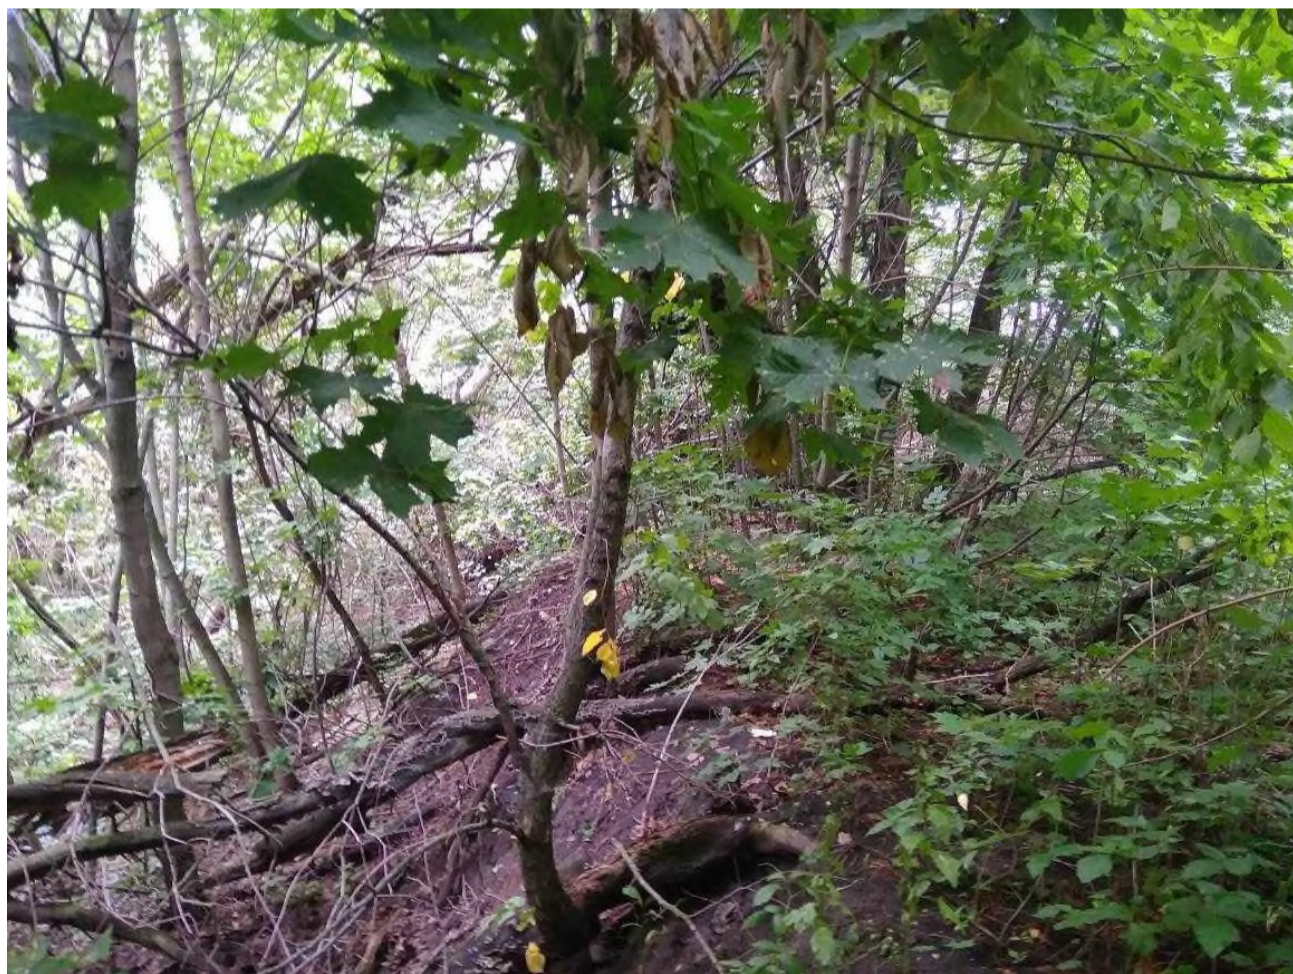
48-11-000116	Центральный	Липецкая область	Чаплыгинский район, п. Рощинский, ул. Зеленая, д.3	53,26431	39,9973	00.04.2024	00.04.2024	Оп	Атм.	Не отмечались	В Липецкой области, в Чаплыгинском районе в п. Рощинский по ул. Зеленая, д. 3 наблюдалось смещение оползневых блоков на 0,4-0,8 м вниз по склону, бровка склона отвесная, оголена. На оползневом склоне отмечено высачивание грунтовых вод. Оползневой процесс находится в стадии развития. базис – пойма р. Ряса. Возраст проявления опасного ЭГП – современный. Комплексы горных пород, затронутых проявлением: суглинки четвертичного возраста. Параметры проявления опасного ЭГП: длина – 80 м, ширина – 90 м, площадь – 7200 м ² . Основным фактором активизации опасного ЭГП послужили интенсивные дожди в отчетный период и эрозионная деятельность реки.

Фото 48-11-00116. Оползень в Чаплыгинском районе, п. Рощинский, ул. Зеленая, д.3, Липецкая область

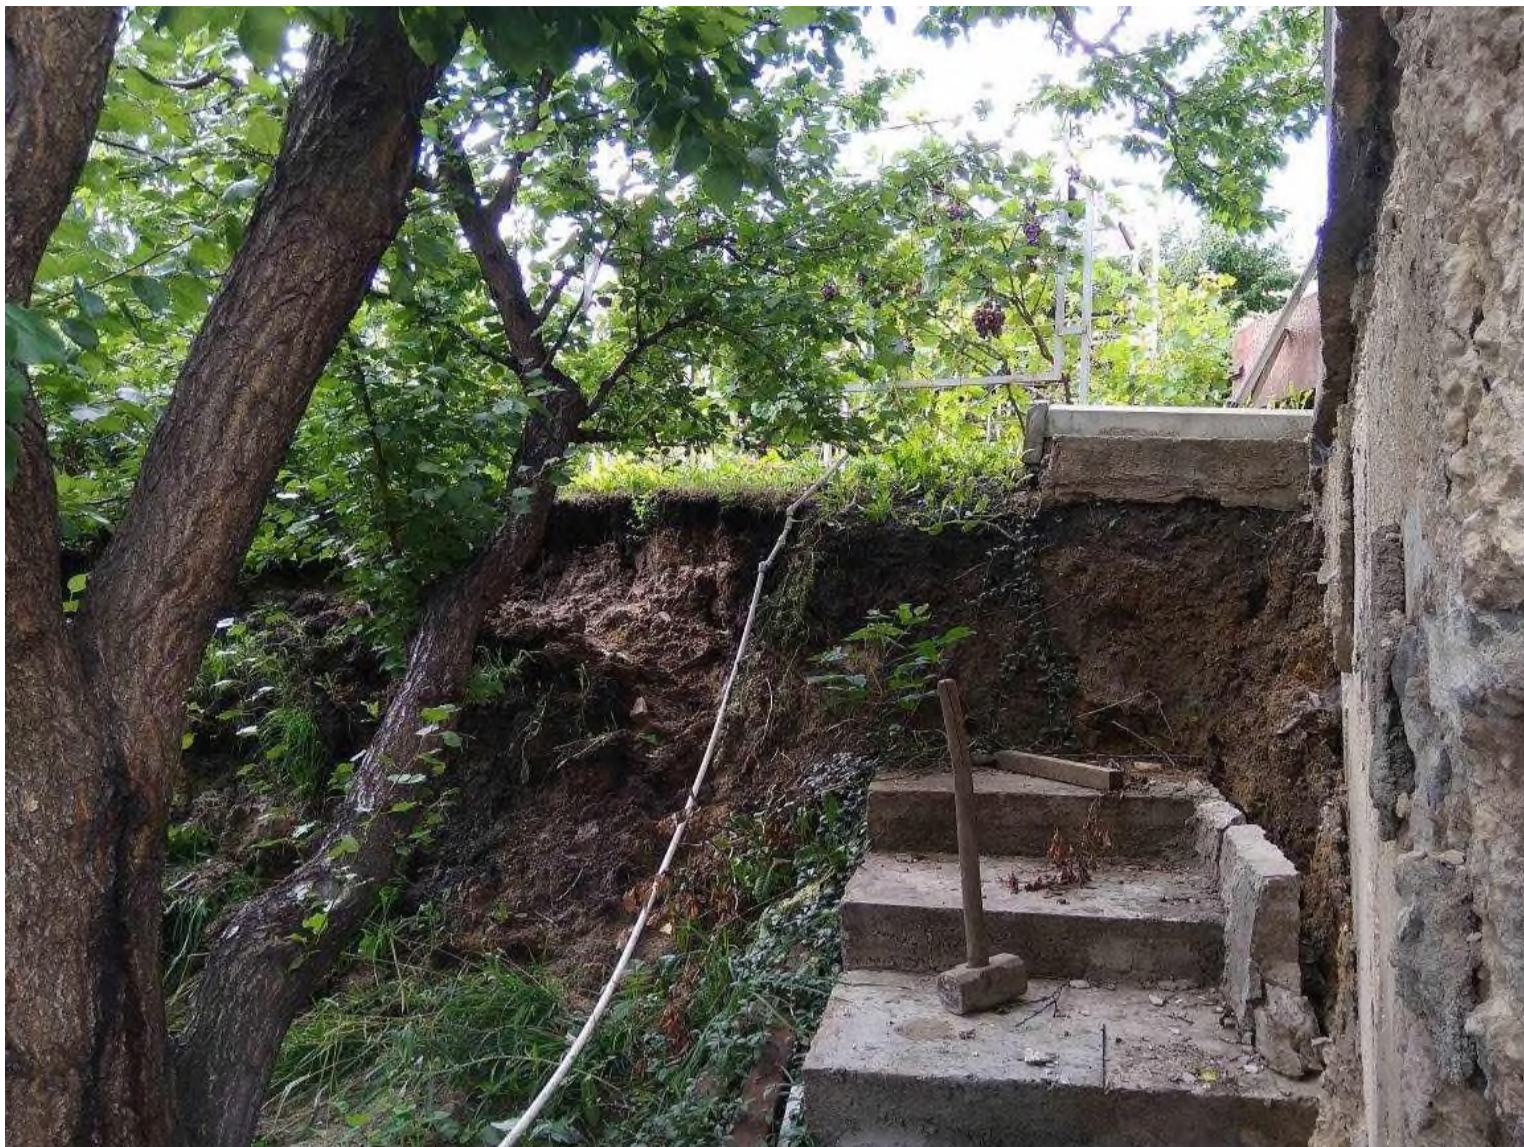
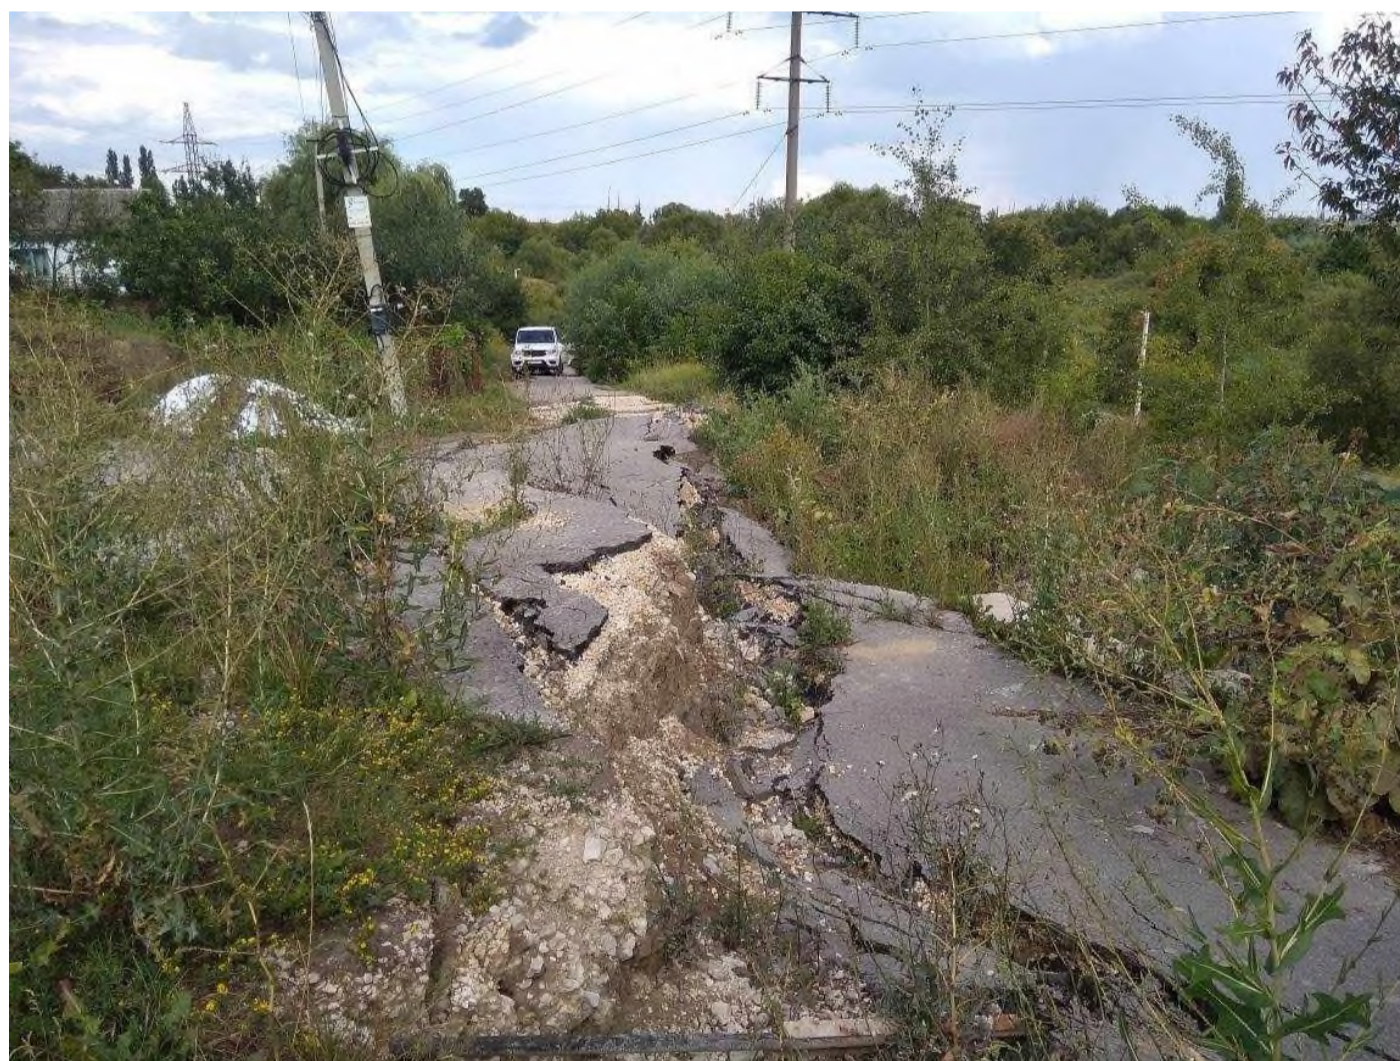
48-11-00117	Центральный	Липецкая область	Липецкий район, с. Сырское, ул. Речная, д. 24, 25, 26, 27, 28	52,56338	39,54465	00.03.2024	00.03.2024	Оп	Атм., Техн., Гидрогеол	Отмечались	В Липецкой области Липецком районе в с. Сырское по ул. Речная, д. 24, 25, 26, 27, 28 наблюдалось смещение грунта по ранее образовавшимся трещинам растяжения на 0,1-0,3 м, увеличение трещины отрыва от фундамента д.26 на 3-5 см (ширина до 75-80 см, видимая глубина -80 см). Отмечено увеличение трещин кладки водопроводного кольца на 2-4 см. Оползневой процесс находится в стадии развития. базис – урез р. Воронеж. Возраст проявления опасного ЭГП – современный. Комплексы и состав горных пород, затронутые проявлением представлены в основном суглинками, глинистыми песками четвертичного и верхне-неогенового возраста. Параметры проявления опасного ЭГП: длина – 130 м, ширина – 90 м, площадь – 11700 м ² , мощность – 8 м, объем - 93600 м ³ . Основным фактором активизации опасного ЭГП послужили интенсивное выпадение атмосферных осадков, увеличение водонасыщенности пород, разгрузка напорного неоген-четверичного водоносного горизонта. В результате активизации оползневой процесса происходит разрушение крыльца у д. 26, образовались трещины на домах 25, 27, 29 по ул. Речная, приусадебные участки разбиты оползневыми ступенями, возможно нарушение водопроводной сети, разрушен асфальтовый подъезд в домах №№ 25,26,27,28,29.

Фото 48-11-00117. Оползень в Липецком районе, с. Сырское, ул. Речная, д. 24, 25, 26, 27, 28, Липецкая область

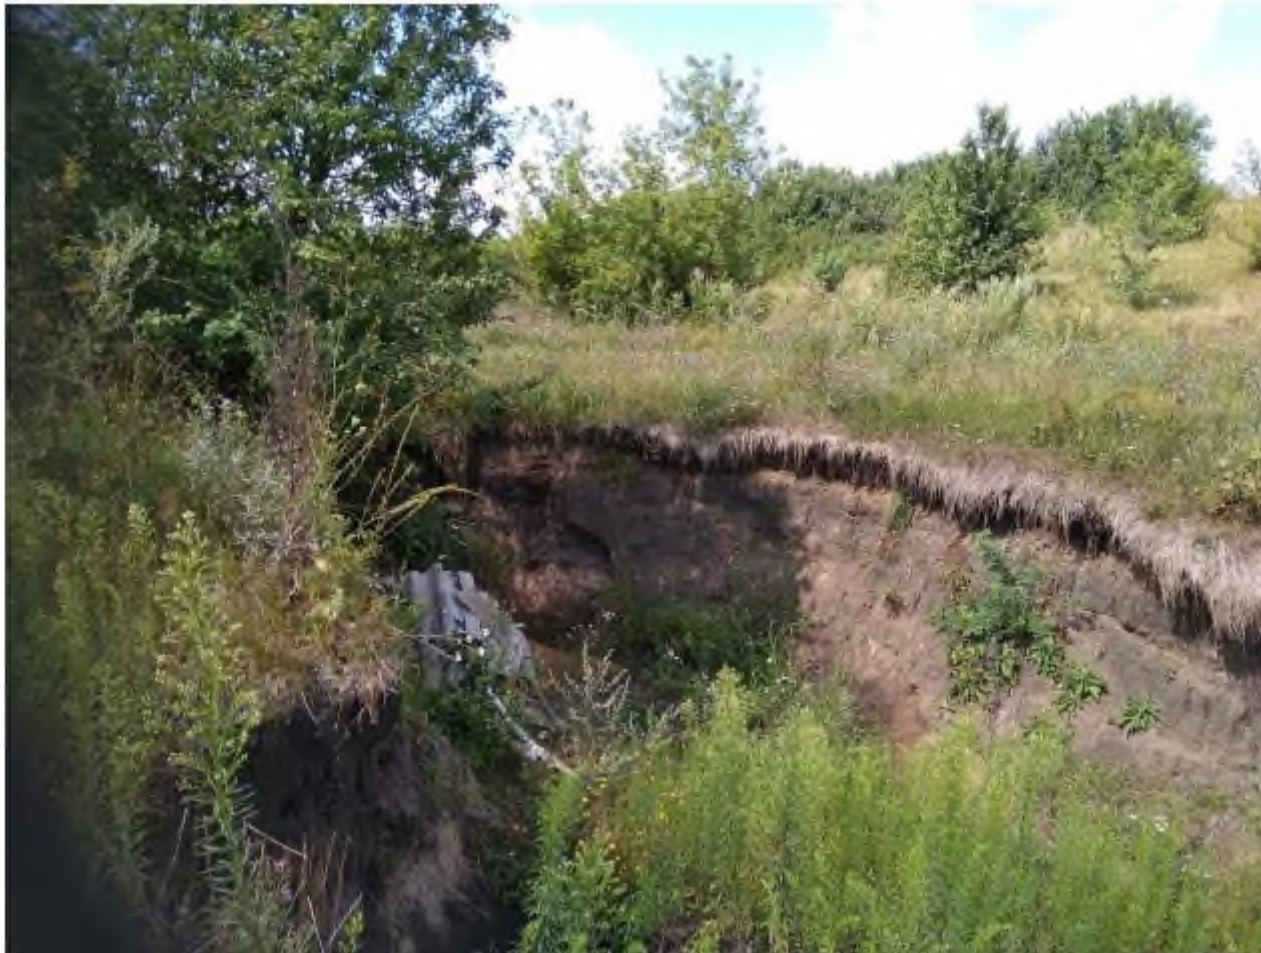
48-22-00002	Центральный	Липецкая область	Добровский район, ур. Озерки, в 1,1 км западнее с. Екатериновка	52,94123 1	39,51666 7	00.04.2024	00.04.2024	Эо	Атм.	Не отмечались	В Добровском районе в 1,1 км западнее с. Екатериновка отмечено увеличение ширины слепой балки до 1,2 м и длины на 8 м. Длина активного проявления 50 м, ширина – 12 м, глубина – до 3 м. Породы, затронутые активным процессом оврагообразования, представлены супесями и суглинками четвертичного возраста. Базисом развития процесса овражной эрозии является кровля трещиноватых известняков (а.о. 135-140 м). Факторами активизации процесса овражной эрозии являются интенсивные атмосферные осадки. В данном случае процесс овражной эрозии связан с карстово-суффозионными процессами.

Фото 48-22-00002. Процесс овражной эрозии в Добровском районе, ур. Озерки, в 1,1 км западнее с. Екатериновка, Липецкая область

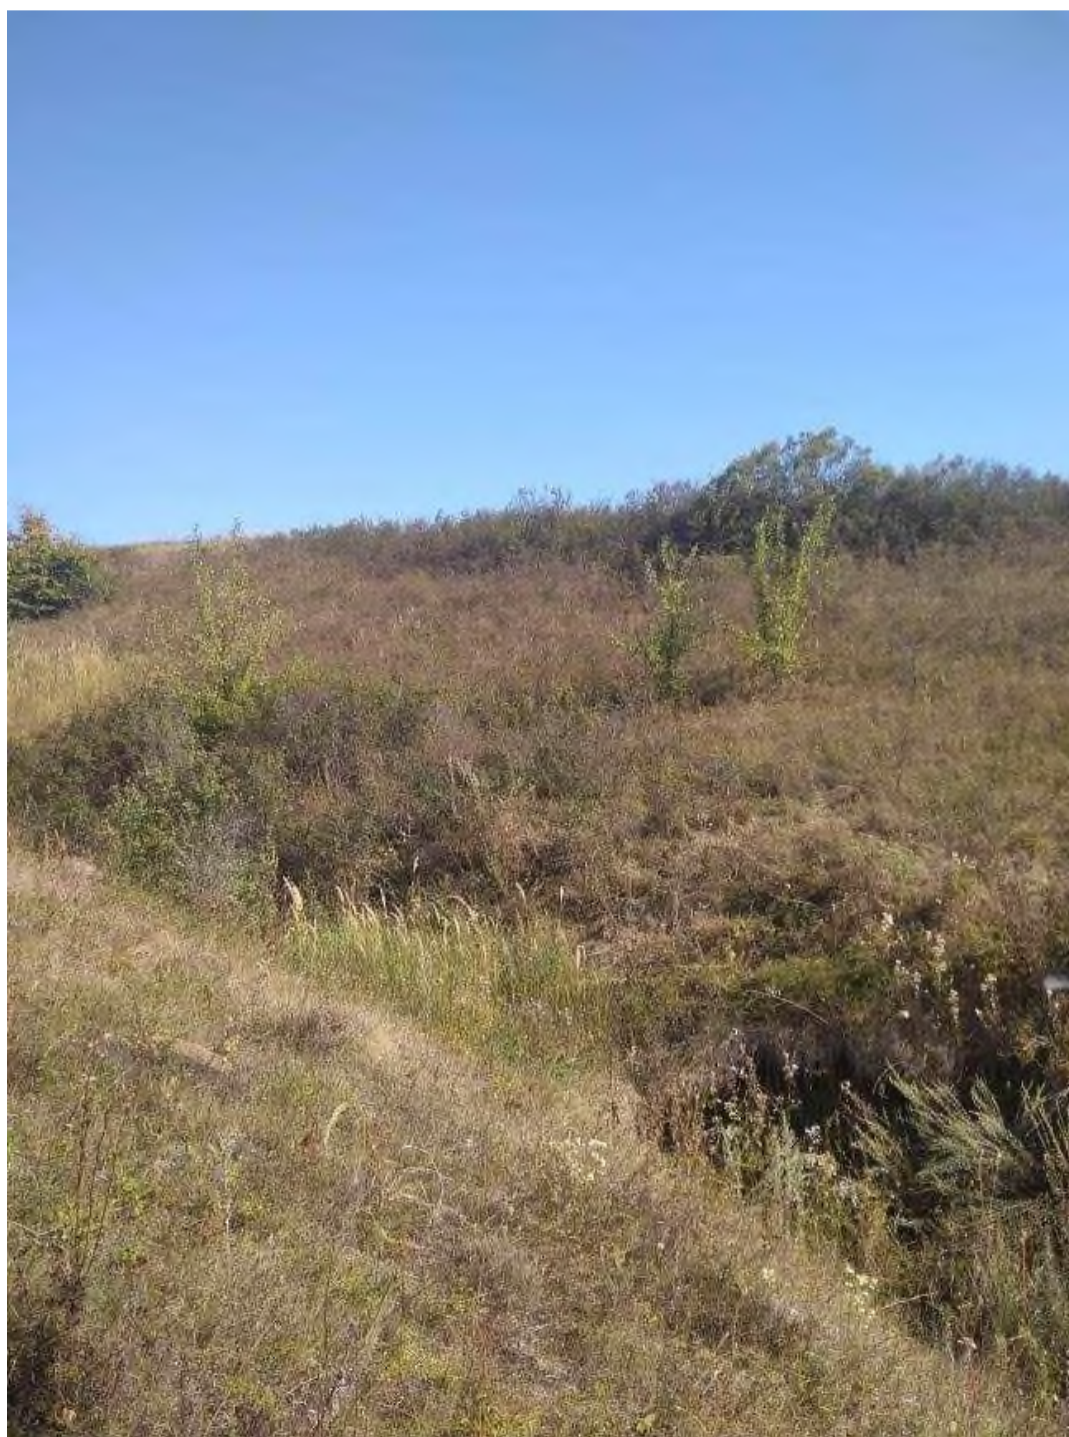
48-31-00749	Центральный	Липецкая область	Лебедянский район, в 6 км восточнее от с. Донские Избищи	52,82883	39,13656	00.05.2024	00.05.2024	КС	Атм.	Не отмечались	В Липецкой области Лебедянском районе в 6 км восточнее от с. Донские Избищи в тальвеге оврага отмечалось увеличение параметров карстово-суффозионных воронок на 0,3-0,5 м в диаметре. Карстовый процесс находится в стадии развития, базис – кровля карбонатных пород – а.о. 115 м. Комплексы и состав горных пород, затронутых проявлением: глинистые породы четвертичного возраста, известняки верхнего девона. Параметры слепой балки с воронками: длина – 240 м, ширина – 4 м, площадь – 960 м ² . Основным фактором активизации опасного ЭГП послужило интенсивное выпадение атмосферных осадков. В 60 м проходит магистральный нефтепровод.

Фото 48-31-00749. Карстово-суффозионный процесс в Лебедянском районе, в 6 км восточнее от с. Донские Избищи, Липецкая область

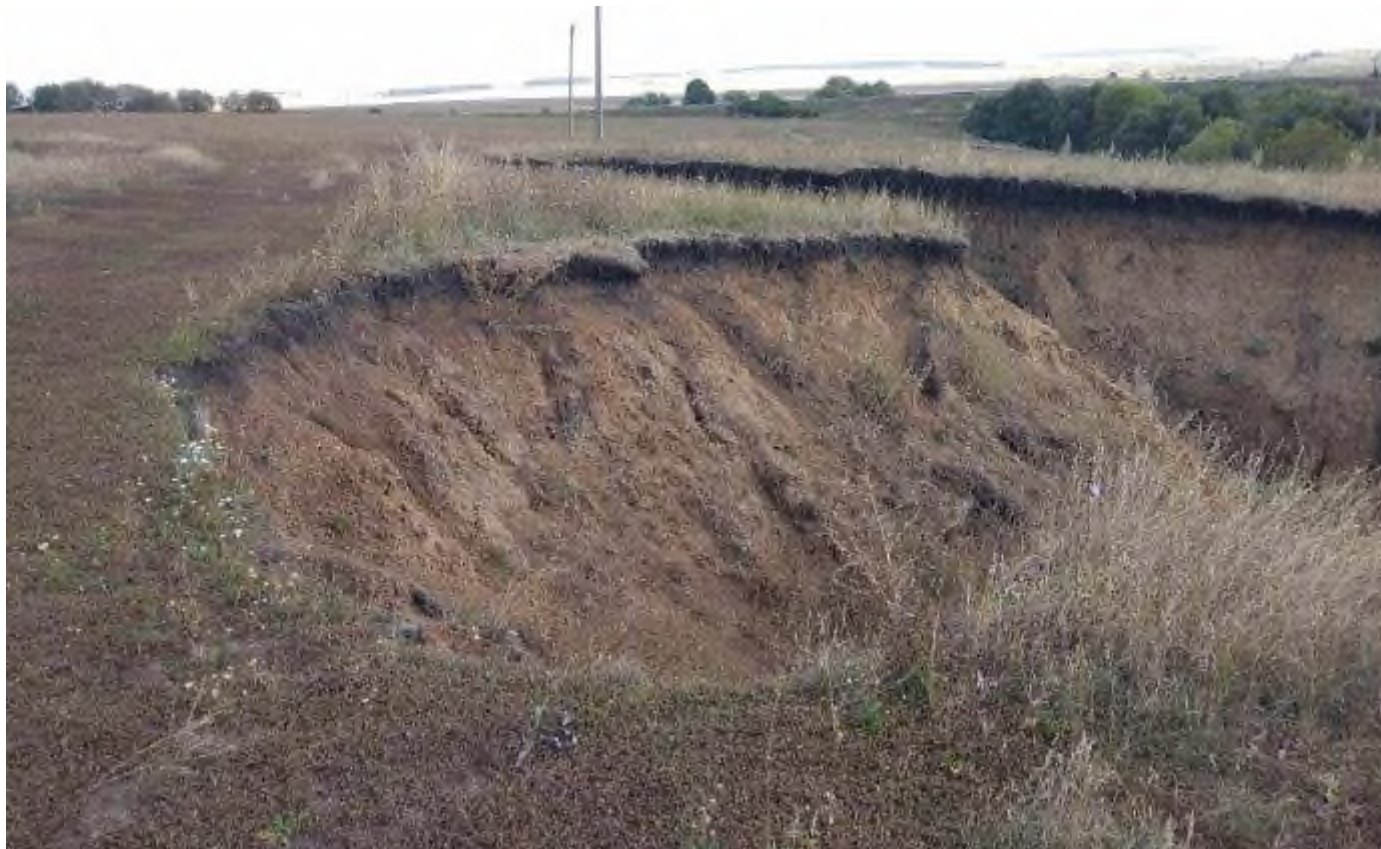
48-31-00755	Центральный	Липецкая область	Данковский район, в 0,5-км юго-западнее д. Масловка, левый борт руч. Паники	53,37993 3	39,13811 7	00.05.2024	00.05.2024	Эо	Атм.	Не отмечались	В Липецкой области Данковском районе 0,5 км на юго-запад от д. Масловка отмечалось увеличение ширины слепой балки на 2 м, размытие бортов. Процесс овражной эрозии находится в стадии развития, базис развития – кровля карстующихся известняков верхнего девона. Возраст проявления опасного ЭГП – современный. Комплексы и состав горных пород, затронутых проявлением: песчано-глинистые породы четвертичного возраста. Параметры проявления опасного ЭГП: длина – 60 м, ширина – 8 м, площадь – 480 м ² . Основным фактором активизации опасного ЭГП послужили интенсивное выпадение атмосферных осадков.

Фото 48-31-00755. Карстово-суффозионный процесс в Данковском районе, в 0,5-км юго-западнее д. Масловка, левый борт руч. Паники, Липецкая область

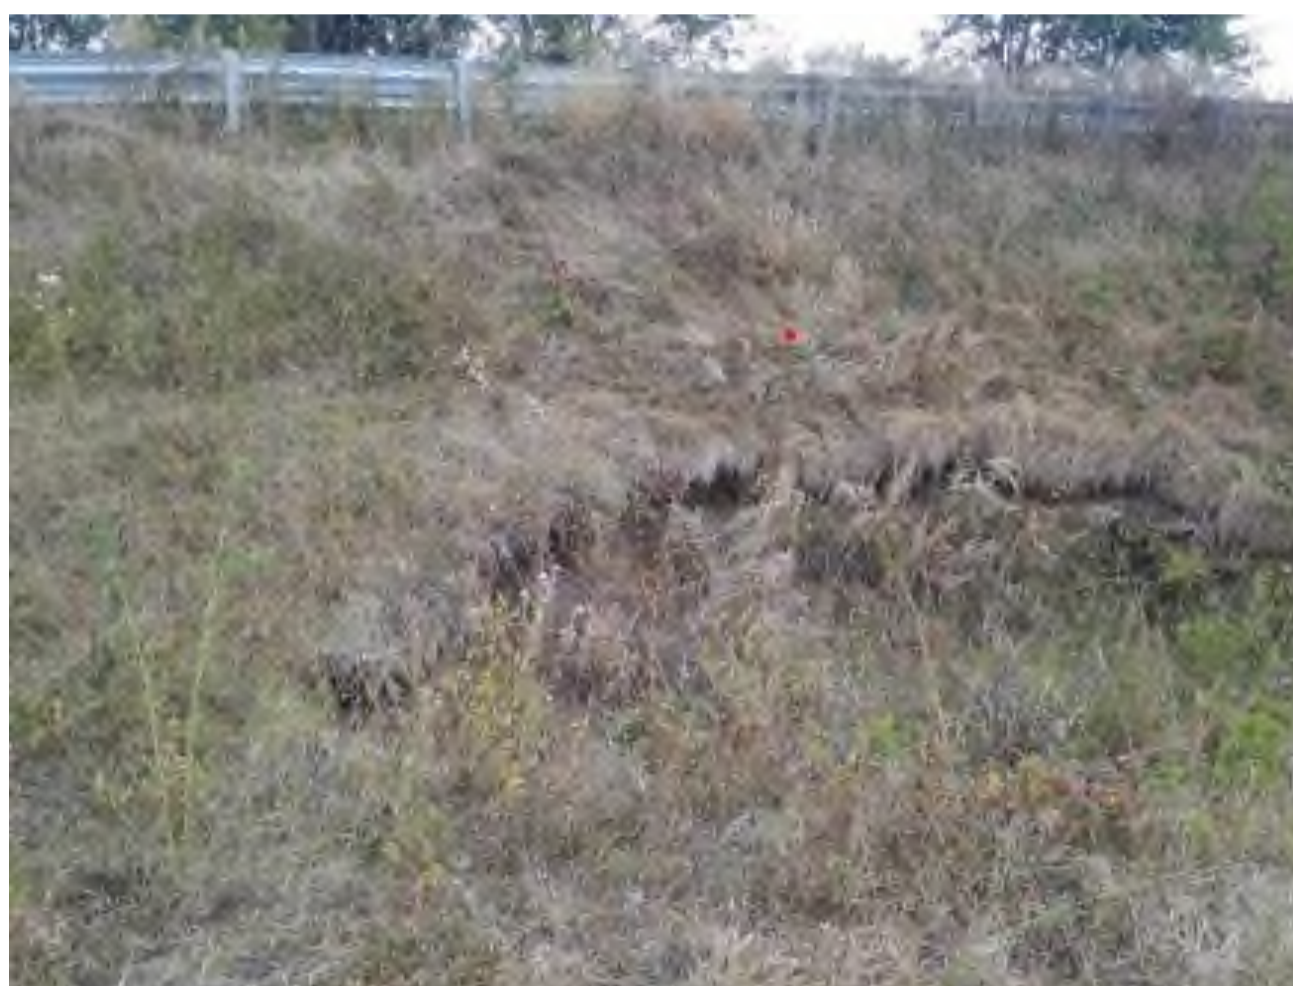
48-31-00758	Центральный	Липецкая область	Данковский район, между д. Измайловка и с. Баловинки (у моста)	53,39110	38,82205	00.05.2024	00.05.2024	КС	Атм., Гидрогеол	Не отмечались	В Данковском районе между д. Измайловка и с. Баловинки в районе остановочного пункта Баловинки отмечено увеличение параметров карстово-суффозионной воронки до 5,5*2,5 м при глубине 1,5 м. Породы, затронутые процессом, представлены суглинками четвертичных отложений и известняками верхнедевонских отложений. Базисом развития процесса является кровля карстующихся известняков на а.о. 175-180 м. Основным фактором активизации опасного ЭГП послужило интенсивное выпадение атмосферных осадков. Активное проявление расположено в непосредственной близости от автомобильной дороги.

Фото 48-31-00758. Карстово-суффозионный процесс в Данковском районе, между д. Измайловка и с. Баловинки (у моста), Липецкая область

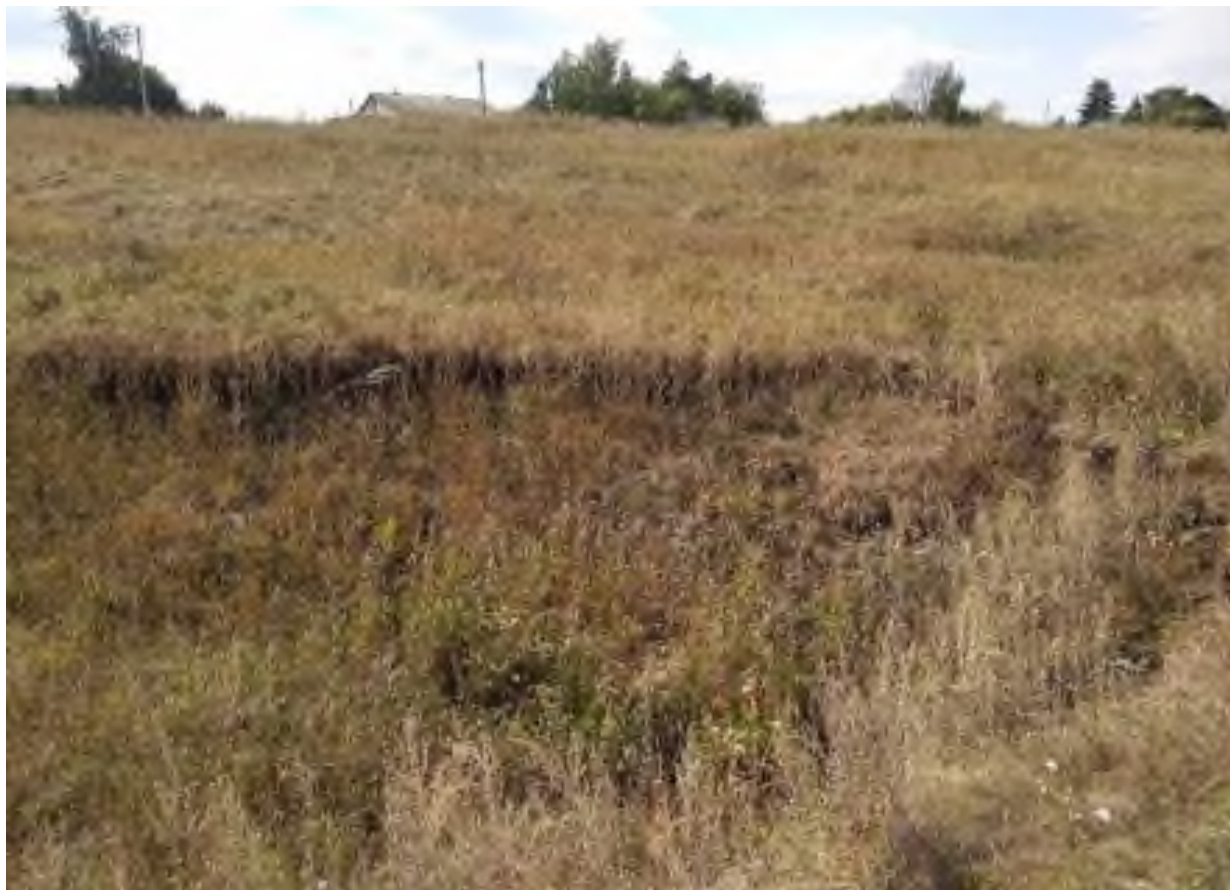
48-31-00760	Центральный	Липецкая область	Данковский район, между с. Березовка и с. Баловинки	53,40693 3	38,84570 3	00.05.2024	00.05.2024	КС	Атм., Гидрогеол	Не отмечались	В Данковском районе между с. Березовка и с. Баловинки отмечено увеличение диаметра карстово-суффозионных воронок на 0,3-0,8 м, глубины на 0,2 м до 1,0 м. Общее количество зафиксированных проявлений - 13. Параметры карстового поля: длина - 600 м, ширина - 70 м, площадь - 42000 м ² . Базисом развития процесса является кровля карстующихся известняков на а.о. 175-180 м. Основными факторами активизации опасного ЭГП послужили интенсивное выпадение атмосферных осадков, а также гидрогеологические условия.

Фото 48-31-00760. Карстово-суффозионный процесс в Данковском районе, между с. Березовка и с. Баловинки, Липецкая область

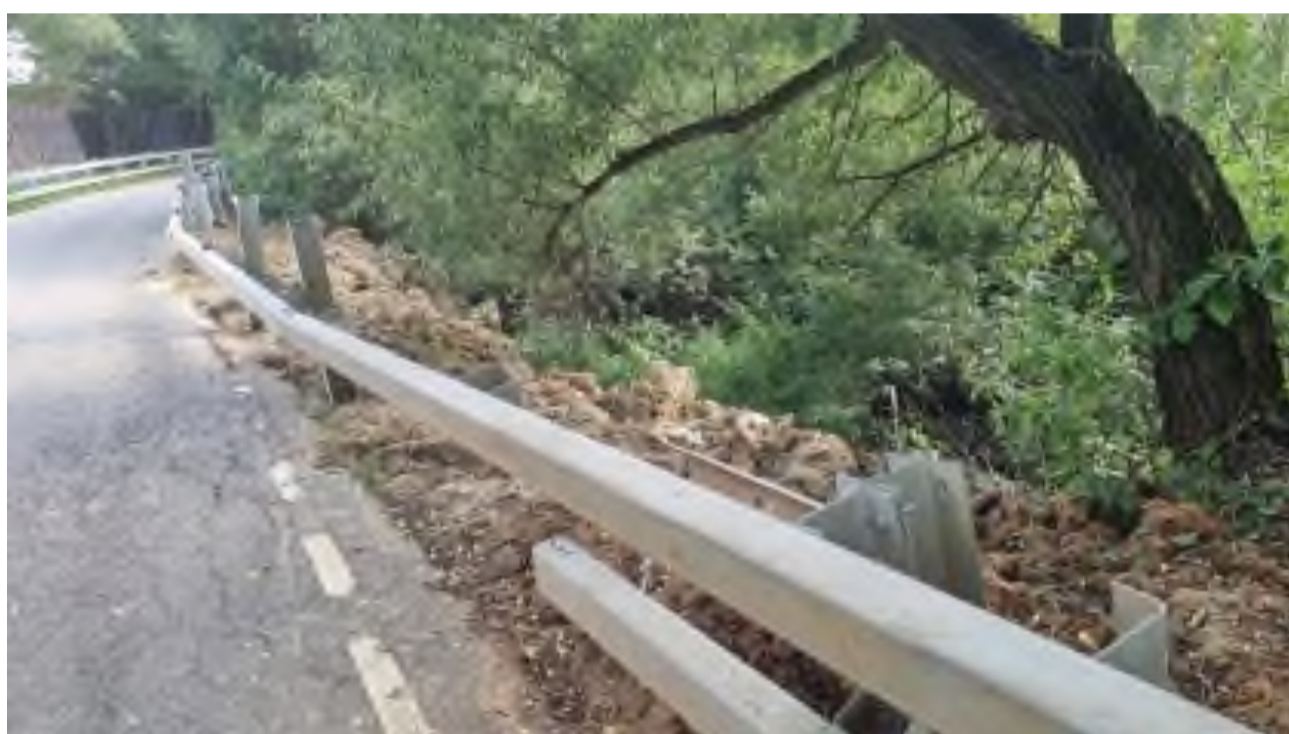
77-11-00070	Центральный	г. Москва	г. Москва, п. Сосенки, д. Ларёво, ул. Зимёнковская, д. 40 А	55,56256	37,40715	28.08.2024	28.08.2024	Оп	Атм.	Не отмечались	В г. Москве в п. Сосенки д. Ларёво по ул. Зимёнковская, д. 40 А было зафиксировано смещение оползневого блока пород на теле оползня длиной 14 м, шириной 5 м. Оползневой процесс находится в стадии развития. Базис - урез р. Десна. Возраст проявления опасного ЭГП - современный. Состав горных пород, затронутых проявлением: супеси, суглинки. Комплекс горных пород, затронутых проявлением четвертичный возраст. Параметры проявления опасного ЭГП: длина - 300 м, ширина - 30 м, площадь - 9000 м ² . Основным фактором активизации опасного ЭГП послужили интенсивное выпадение атмосферных осадков.

Фото 77-11-00070. Активный оползень по ул. Зимёнковская, д. Ларёво, г. Москва

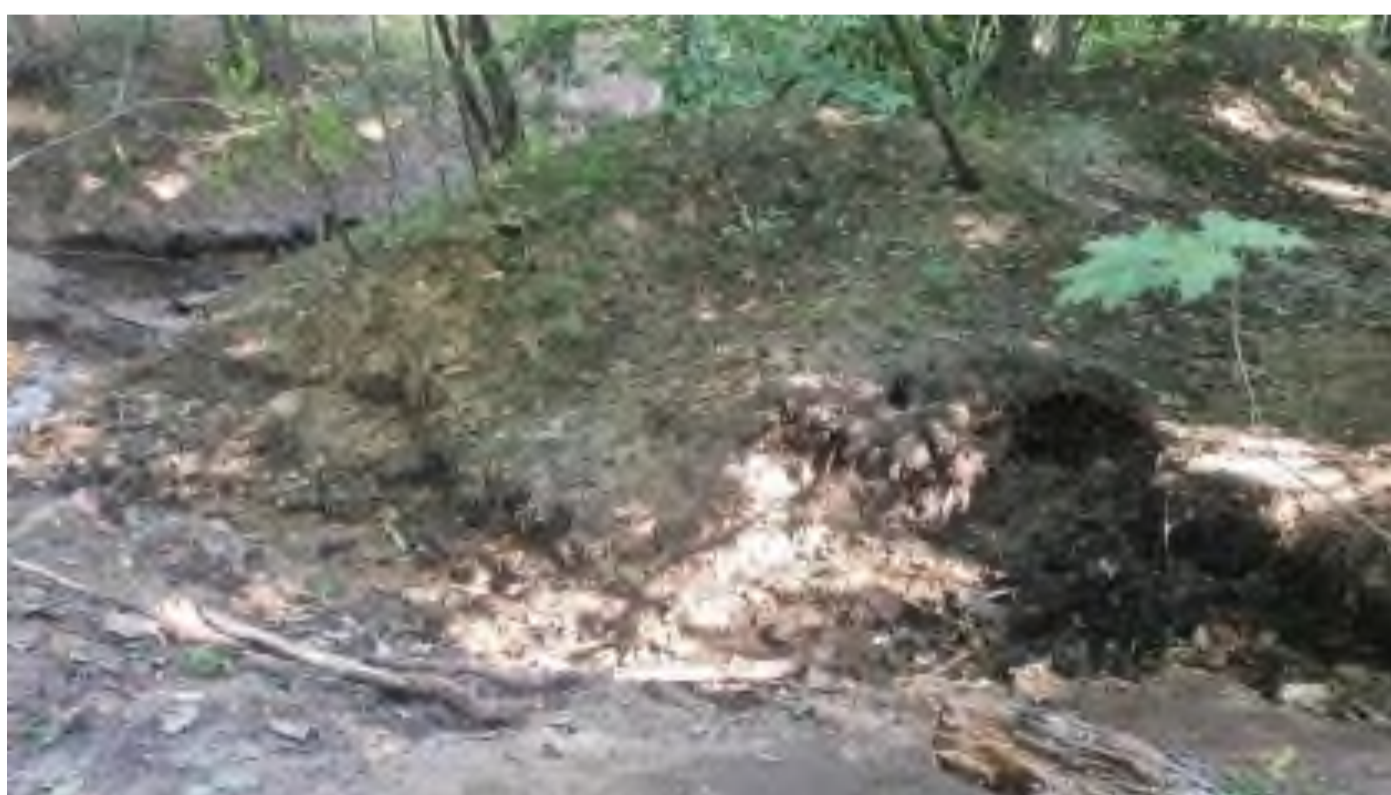
77-22-00002	Центральный	г. Москва	г. Москва, Западный административный округ, район Фили Давыдково, Большая Филёвская улица	55,74377	37,46755	06.09.2024	06.09.2024	Эо	Атм.	Не отмечались	В г. Москве по ул. Большая Филёвская, в парке Фили-Кунцево зафиксировано активное проявление процесса овражной эрозии, ширина активной части - 3 м, длина - 50 м. Процесс овражной эрозии находится в стадии развития. Базис - урез р. Москва. Возраст проявления опасного ЭГП - современный. Состав горных пород, затронутых проявлением: супеси, суглинки. Комплекс горных пород, затронутых проявлением четвертичный возраст. Параметры проявления опасного ЭГП: длина - 50 м, ширина - 5 м, площадь - 250 м ² . Основным фактором активизации опасного ЭГП послужили интенсивное выпадение атмосферных осадков.

Фото 77-22-00002. Процесс овражной эрозии в г. Москве по ул. Большая Филевская, в парке Фили-Кунцево

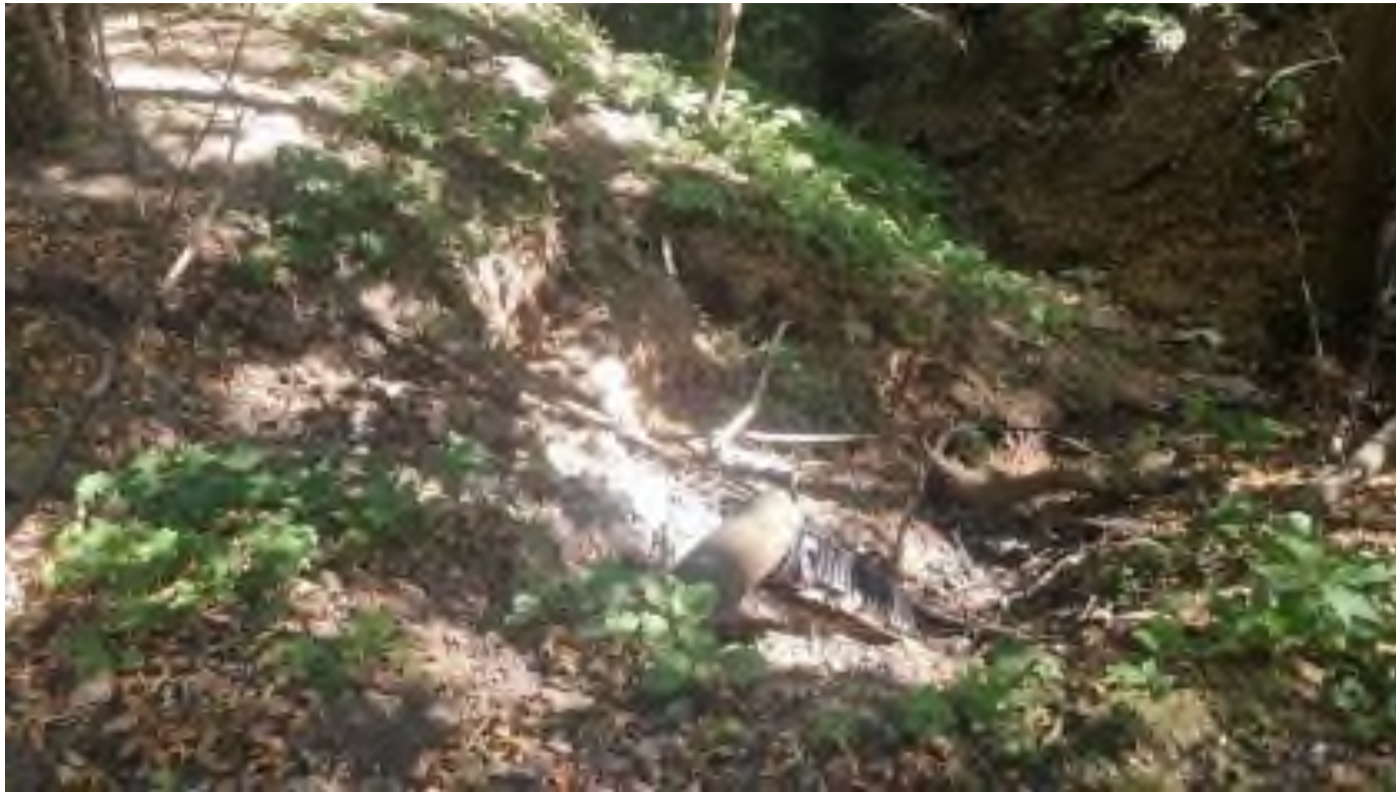
77-11-00038	Центральный	г. Москва	г. Москва, Западный административный округ, Солдатёнковский парк	55,73929	37,44137	06.09.2024	06.09.2024	Оп	Атм	Не отмечались	В г. Москве в Солдатёновском парке было зафиксировано смещение оползневого блока пород на теле оползня длиной 7 м, шириной 4 м. Оползневой процесс находится в стадии развития. Базис - урез р. Москва. Возраст проявления опасного ЭГП - современный. Состав горных пород, затронутых проявлением: супеси, суглинки. Комплекс горных пород, затронутых проявлением четвертичный возраст. Параметры проявления опасного ЭГП: длина - 2500 м, ширина - 300 м, площадь - 750000 м ² . Основным фактором активизации опасного ЭГП послужили интенсивное выпадение атмосферных осадков.

Фото 77-11-00038. Активный оползень в г. Москве в Солдатеновском парке

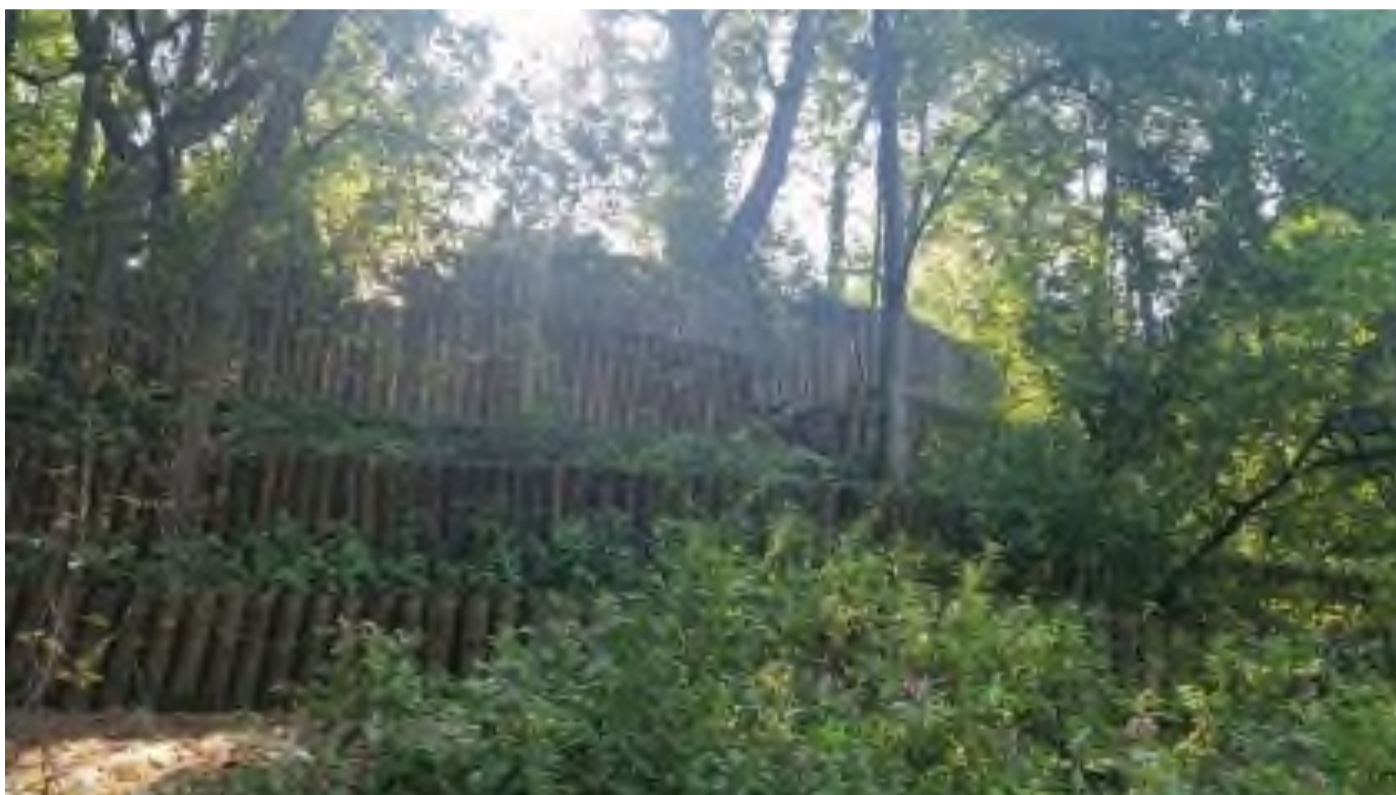
77-11-00041	Центральный	г. Москва	г. Москва, Южный административный округ, вниз по Коломенскому ручью, по Голосову оврагу	55,66311	37,65958	29.08.2024	29.08.2024	Оп	Атм	Не отмечались	В г. Москве в парке Коломенское, вниз по Коломенскому ручью, по Голосовому оврагу было зафиксировано смещение оползневого блока пород длиной 5 м, шириной 2,5 м. Оползневой процесс находится в стадии развития. Базис - Коломенский ручей. Возраст проявления опасного ЭГП - современный. Состав горных пород, затронутых проявлением: супеси, суглинки. Комплекс горных пород, затронутых проявлением четвертичный возраст. Параметры проявления опасного ЭГП: длина - 1220 м, ширина - 90 м, площадь - 109800 м ² . Основным фактором активизации опасного ЭГП послужили интенсивное выпадение атмосферных осадков.

Фото 77-11-00041. Активный оползень в г. Москве в Коломенском парке, Голосовском ручье

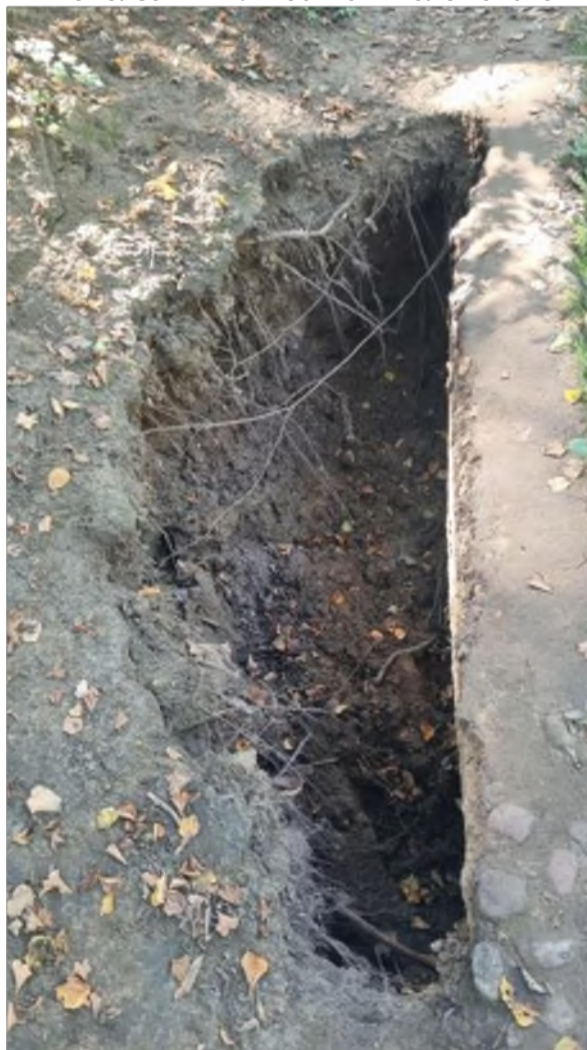
77-22-00003	Центральный	г. Москва	г. Москва, Южный административный округ, 200 м на запад от Верхнего Коломенского пруда	55,66319	37,66041	29.08.2024	29.08.2024	Эо	Атм	Не отмечались	В г. Москве по ул. Большая Филевская, в парке Фили-Кунцево зафиксировано активное проявление процесса овражной эрозии, ширина активной части – 3 м, длина – 1,5 м. Процесс овражной эрозии находится в стадии развития. Базис – Коломенский ручей. Возраст проявления опасного ЭГП – современный. Состав горных пород, затронутых проявлением: супеси, суглинки. Комплекс горных пород, затронутых проявлением четвертичный возраст. Параметры проявления опасного ЭГП: длина – 1300 м, ширина – 150 м, площадь – 195000 м ² . Основным фактором активизации опасного ЭГП послужили интенсивное выпадение атмосферных осадков.	 	
77-11-00048	Центральный	г. Москва	г. Москва, район Хорошёво-Мнёвники от Карамышевской набережной, д. 57 до Троицкой церкви	55,77458	37,45688	02.09.2024	02.09.2024	Оп	Атм	Отмечались	В г. Москве в районе Хорошево-Мневники возле Троицкой Церкви было зафиксировано смещение оползневого блока пород длиной 1,5 м, шириной 25 м, в результате активизации отмечалось воздействие на асфальтированное дорожное покрытие на протяжении 25 м. Оползневой процесс находится в стадии развития. Базис – урез р. Москва. Возраст проявления опасного ЭГП – современный. Состав горных пород, затронутых проявлением: супеси, суглинки. Комплекс горных пород, затронутых проявлением четвертичный возраст. Параметры проявления опасного ЭГП: длина – 600 м, ширина – 87 м, площадь – 52200 м ² . Основным фактором активизации опасного ЭГП послужили интенсивное выпадение атмосферных осадков.

Фото 77-22-00003. Активный овраг в г. Москве в Коломенском парке, Голосовском ручье

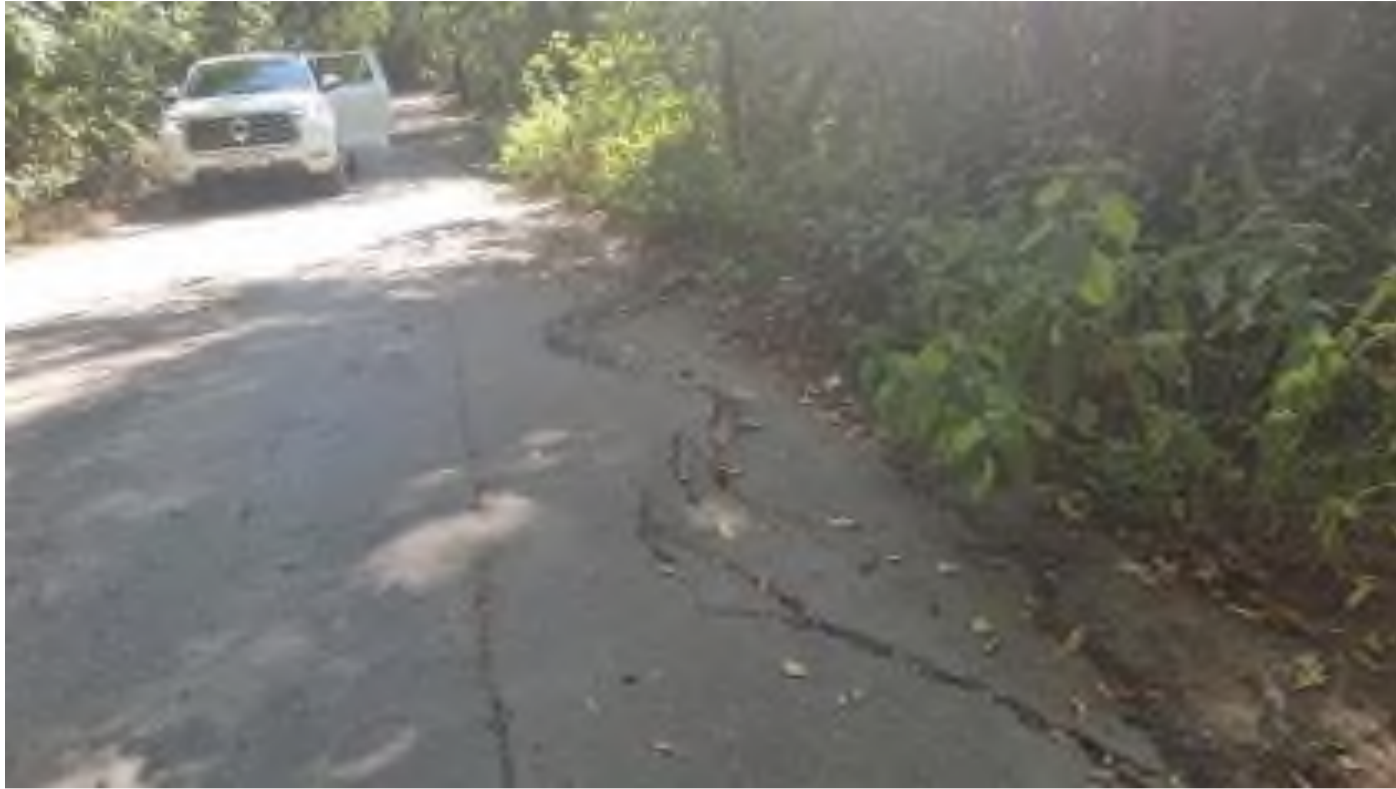
Фото 77-11-00048. Активный оползень в г. Москве в районе Хорошево-Мневники возле Троицкой Церкви

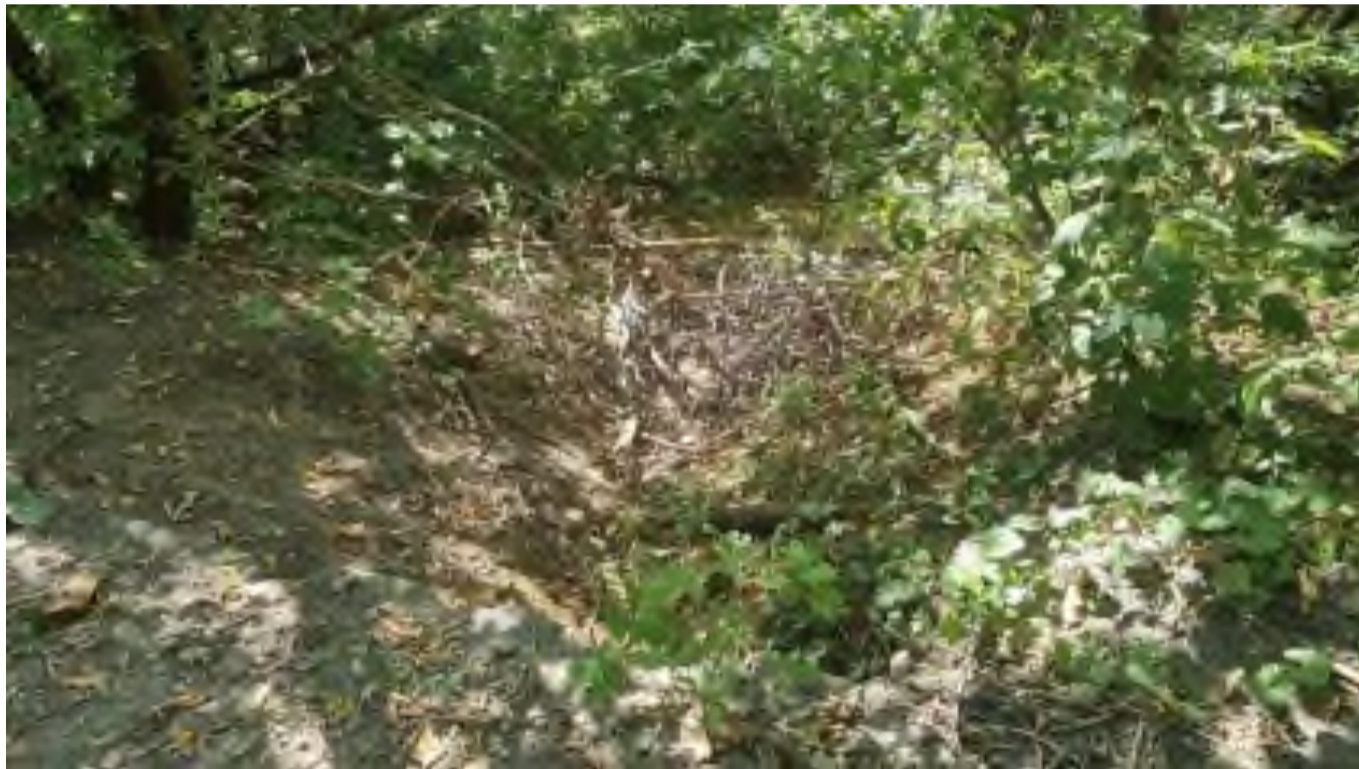
77-22-00008	Центральный	г. Москва	г. Москва, район Хорошёво-Мнёвники, Карамышевская набережная д. 9	55,77683	37,45398	02.09.2024	02.09.2024	Эо	Атм	Не отмечались	В г. Москве в районе Хорошево-Мневники возле Троицкой Церкви зафиксировано активное проявление процесса овражной эрозии, ширина активной части – 1,5 м, длина – 20 м. Процесс овражной эрозии находится в стадии развития. Базис – урез р. Москва. Возраст проявления опасного ЭГП – современный. Состав горных пород, затронутых проявлением: супеси, суглинки. Комплекс горных пород, затронутых проявлением четвертичный возраст. Параметры проявления опасного ЭГП: длина – 20 м, ширина – 1,5 м, площадь – 30 м ² . Основным фактором активизации опасного ЭГП послужили интенсивное выпадение атмосферных осадков.	 	
77-22-00009	Центральный	г. Москва	г. Москва, район Хорошёво-Мнёвники, Карамышевская набережная д. 9	55,77675	37,45410	02.09.2024	02.09.2024	Эо	Атм	Не отмечались	В г. Москве в районе Хорошево-Мневники возле Троицкой Церкви зафиксировано активное проявление процесса овражной эрозии, ширина активной части – 1 м, длина – 15 м. Процесс овражной эрозии находится в стадии развития. Базис – р. Москва. Возраст проявления опасного ЭГП – современный. Состав горных пород, затронутых проявлением: супеси, суглинки. Комплекс горных пород, затронутых проявлением четвертичный возраст. Параметры проявления опасного ЭГП: длина – 15 м, ширина – 1 м, площадь – 15 м ² . Основным фактором активизации опасного ЭГП послужили интенсивное выпадение атмосферных осадков.

Фото 77-22-00008. Активный овраг в г. Москве в районе Хорошево-Мневники возле Троицкой Церкви

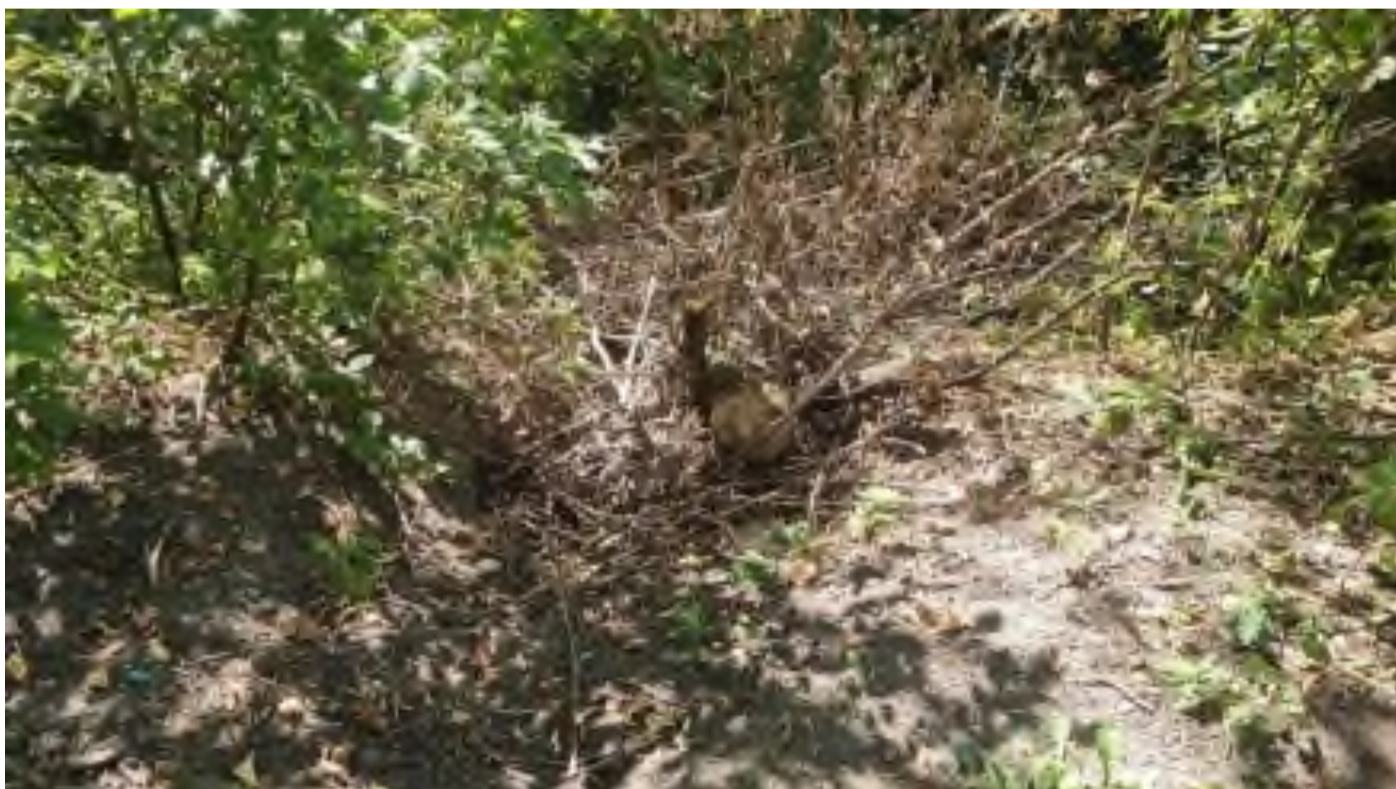
Фото 77-22-00009. Активный овраг в г. Москве в районе Хорошево-Мневники возле Троицкой Церкви
