ФЕДЕРАЛЬНОЕ АГЕНСТВО ПО НЕДРОПОЛЬЗОВАНИЮ
ФЕДЕРАЛЬНОЕ ГОСУДАРСТВЕННОЕ БЮДЖЕТНОЕ УЧРЕЖДЕНИЕ
«ГИДРОСПЕЦГЕОЛОГИЯ»

ИНФОРМАЦИОННАЯ СВОДКА

**О ПРОЯВЛЕНИЯХ ОПАСНЫХ ЭКЗОГЕННЫХ ГЕОЛОГИЧЕСКИХ
ПРОЦЕССОВ НА ТЕРРИТОРИИ ЦЕНТРАЛЬНОГО ФЕДЕРАЛЬНОГО
ОКРУГА ЗА III КВАРТАЛ 2024 ГОДА**

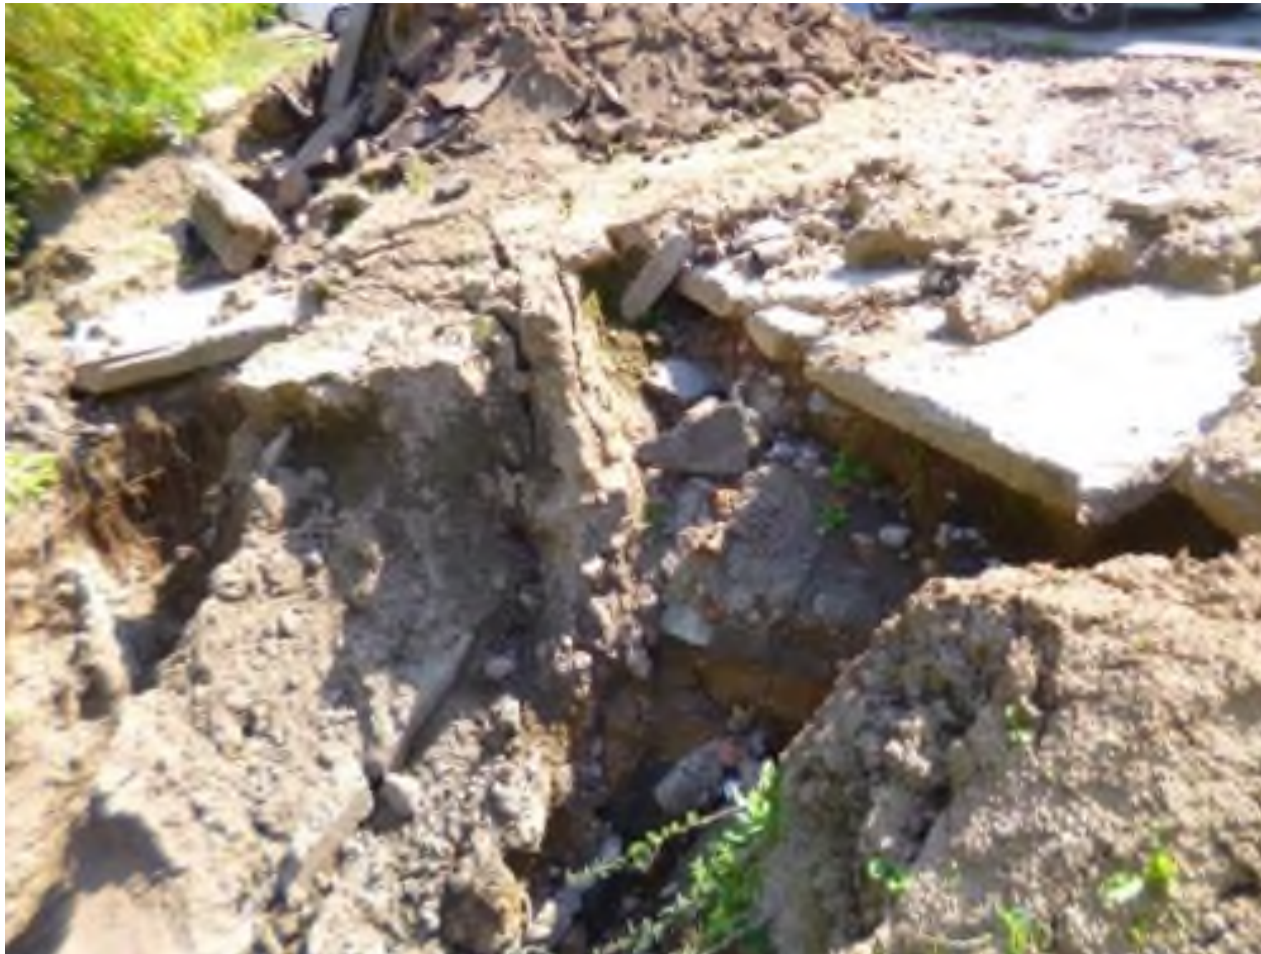
67-11-00144	Центральный	Смоленская область	Смоленская область, г. Смоленск, ул. Шевченко	54,77702	32,07705	02.04.2024	19.08.2024	Оп	Атм.	Не отмечались	В Смоленской области г. Смоленске по ул. Шевченко зафиксировано смещение оползневого блока пород на теле оползня длиной 6 м, шириной 3,5 м. Оползневой процесс находится в стадии развития. Базис – урез р. Рачевка. Возраст проявления опасного ЭГП – современный. Состав горных пород, затронутых проявлением: супеси, суглинки. Комплекс горных пород, затронутых проявлением четвертичный возраст, Верхнемосковский ледниковый горизонт gПms3. Параметры проявления опасного ЭГП: длина – 6 м, ширина – 3,8 м, площадь – 22,8 м ² . Основным фактором активизации опасного ЭГП послужили интенсивное выпадение атмосферных осадков.

Фото 67-11-00144. Оползень по ул. Шевченко, г. Смоленск, Смоленская область

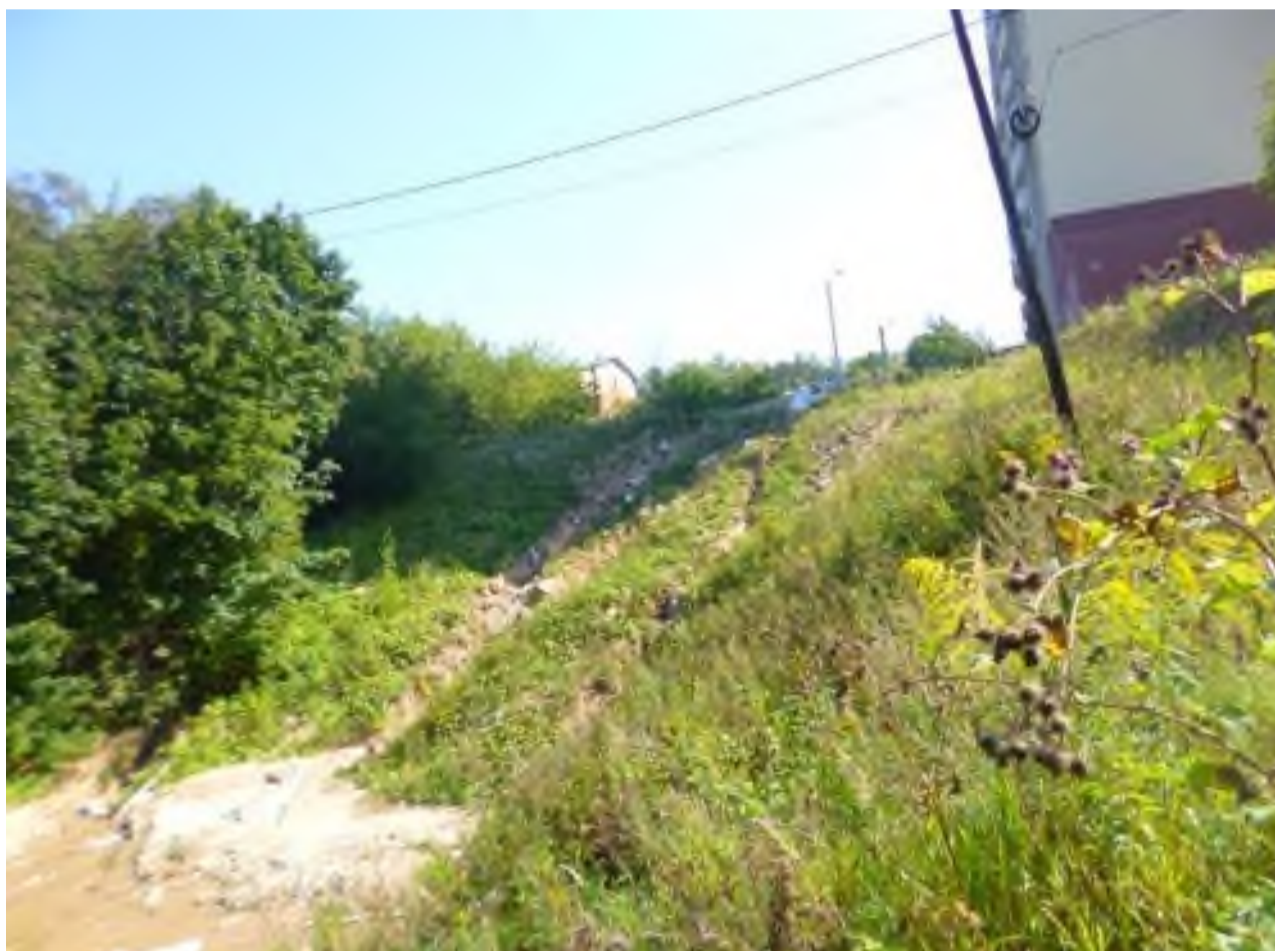
67-22-00002	Центральный	Смоленская область	Смоленская область, г. Смоленск, ул. Шевченко	54,77351	32,06386	02.04.2024	19.08.2024	Эо	Атм.	Не отмечались	В Смоленской области г. Смоленске по ул. Шевченко зафиксировано активное проявление процесса овражной эрозии, ширина активной части – 2 м, длина – 17 м. Процесс овражной эрозии находится в стадии развития. Базис – урез р. Рачевка. Возраст проявления опасного ЭГП – современный. Состав горных пород, затронутых проявлением: супеси, суглинки. Комплекс горных пород, затронутых проявлением четвертичный возраст, Верхнемосковский ледниковый горизонт gПms3. Параметры проявления опасного ЭГП: длина – 17 м, ширина – 2 м, площадь – 34 м ² . Основным фактором активизации опасного ЭГП послужили интенсивное выпадение атмосферных осадков.

Фото 67-22-00002. Активный процесс овражной эрозии по ул. Шевченко, г. Смоленск, Смоленская область
