ФИЛИАЛ «ПРИВОЛЖСКИЙ РЕГИОНАЛЬНЫЙ ЦЕНТР ГМСН»

ИНФОРМАЦИОННАЯ СВОДКА

О ПРОЯВЛЕНИЯХ ЭКЗОГЕННЫХ ГЕОЛОГИЧЕСКИХ ПРОЦЕССОВ НА
ТЕРРИТОРИИ ПРИВОЛЖСКОГО ФЕДЕРАЛЬНОГО ОКРУГА
ЗА III КВАРТАЛ 2024 Г.

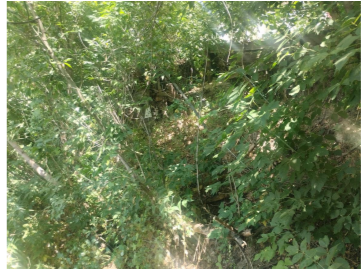
58-11-00058	Приволжский	Пензенская область	г. Кузнецк, ул. 4-я Линия, между д.1 и д. 2	53,12766	46,60751	01.06.2024	не завершили	Оп	Атм	отметались	Активизация оползневой процесс на участке «Карпаты» произошла в июне 2024г. Отмечается спливание маломощного слоя рыхлых пород по склону. Активизация процесса была вызвана активным процессом снеготаяния. Общая площадь активизации оползня составляет около 1 м ² . Активизация отмечается на бровке срыва оползня. Разрушению подверглась территория населенного пункта площадью около 1м ² . Базисом развития оползня является грунтовая дорога. Литологический состав пород, затронутых проявлением – суглинки, мергели, щебень (dII-III). Оползень имеет размеры 3,5 x 5м (указаны максимальные размеры по каждому направлению), площадь 17,5м ² . Оползень находится в стадии развития.

Фото 58-11-00058. Оползневой склон, осыпание грунта по склону, ул. 4-я Линия, между д.1 и д. 2, г. Кузнецк, Пензенская область

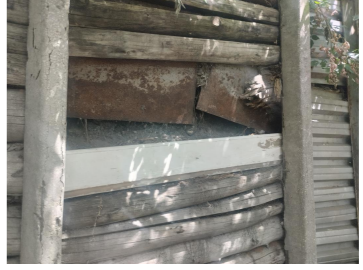
58-22-00059	Приволжский	Пензенская область	г. Кузнецк, ул. 3-я Линия, д.16	53,1263	46,60835	01.06.2024	не завершили	Эо	Атм	Не отмечались	Активизация оползневой процесс на участке «Карпаты» произошла в июне 2024г. Отмечается осыпание стенки оползня. Активизация процесса была вызвана активным процессом снеготаяния, крутизной склона. Общая площадь активизации оползня составляет около 1 м ² . Активизация отмечается на бровке срыва оползня. Базисом развития оползня является грунтовая дорога. Литологический состав пород затронутых проявлением – суглинки, мергели, щебень (dII-III). Оползень имеет размеры 3,5 x 3м (указаны максимальные размеры по каждому направлению), площадь 10,5м ² . Оползень находится в стадии развития..

Фото 58-22-00059. Осыпание стенки оползня, ул. 3-я Линия, д.16,
г. Кузнецк, Пензенская область

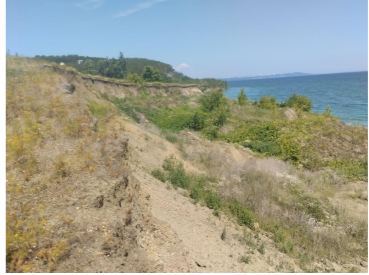
73-11-00048	Приволжский	Ульяновская область	Ульяновская обл. Ульяновский р-н, снт. Родничок	54,19867	48,36265	01.06.2024	не завершили	Оп	Гидрогеол.	отметались	Активизация оползневой процесса на ПН (Яблоневый) произошла в июне 2024г. Отмечается осыпание бровки оползня по всей длине. При активизации оползня было разрушено около 20м ² земель снт. Родничок. Причиной активизации оползневой процесса стали выходы подземных вод. Расстояние от бровки оползня до ближайших садовых участков около 30м. Общая площадь активизации оползня составляет около 480 м ² . Активизация отмечается, в основном, на бровке. Базисом развития оползня является нижняя часть волжского склона. Литологический состав пород, затронутых проявлением – суглинки, супеси, щебень (dI QIII-IV). Оползень имеет размеры 53 x 257м (указаны максимальные размеры по каждому направлению), площадь около 9691м ² , мощность оползневой слоя до 2м. Оползень находится в стадии развития.

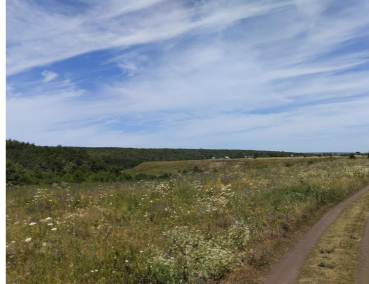
73-11-00086	Приволжский	Ульяновская область	Ульяновская обл. Ульяновский р-н, п. Городищи. Городищенский разрез,	54,57339	48,40466	01.06.2024	не завершили	Оп	Гидрогеол.	Не отмечались	Активизация оползневой процесса на ПН (Городищенский) произошла в июне 2024г. Отмечается осыпание бровки. Причиной активизации оползневой процесса стали выходы подземных вод. Общая площадь активизации оползня составляет около 670 м ² . Активизация отмечается, в основном, на бровке оползня. Базисом развития оползня является нижняя часть волжского склона. Литологический состав пород, затронутых проявлением – суглинки, супеси, супеси (ed QI-III). Оползень имеет размеры 84 x 176м (указаны максимальные размеры по каждому направлению), площадь около 13394м ² , мощность оползневой слоя до 1,5м. Оползень находится в стадии развития.

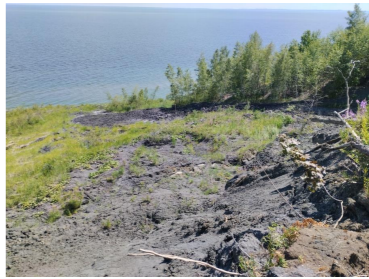
73-11-00142	Приволжский	Ульяновская область	Ульяновская обл. Ульяновский р-н, п. Городищи. Городищенский разрез,	54,56639	48,41608	01.06.2024	не завершили	Оп	Гидрогеол.	отметались	Активизация оползневой процесса на ПН (Городищенский) произошла в июне 2024г. Отмечаются сплывы грунта в центральной части. Причиной активизации оползневой процесса стали выходы подземных вод. Оползень является геологическим памятником «Долина кристаллов». Отмечается разрушение земель лесного фонда около 40м ² . Общая площадь активизации оползня составляет около 1000 м ² . Активизация отмечается, в основном, на бровке оползня и в центральной его части. Базисом развития оползня является нижняя часть волжского склона. Литологический состав пород, затронутых проявлением – суглинки, супеси, супеси (ed QI-III). Оползень имеет размеры 170 x 108м (указаны максимальные размеры по каждому направлению), площадь около 19464м ² , мощность оползневой слоя до 2м. Оползень находится в стадии развития.

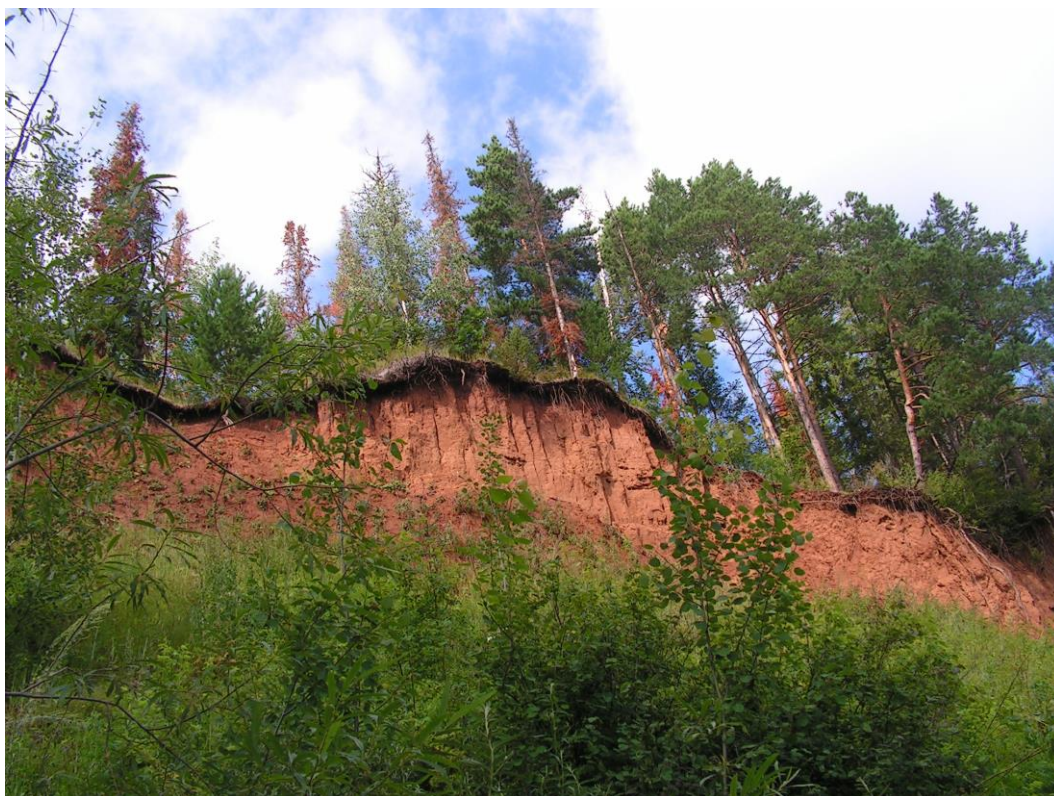
Фото 18-11-00028. Оползневой процесс. Участок дежурных инженерно-геологических обследований «Гольяны», Завьяловский район, Удмуртская Республика. Август 2024 г. Стенка отрыва и вершинная часть оползня вязкопластического течения

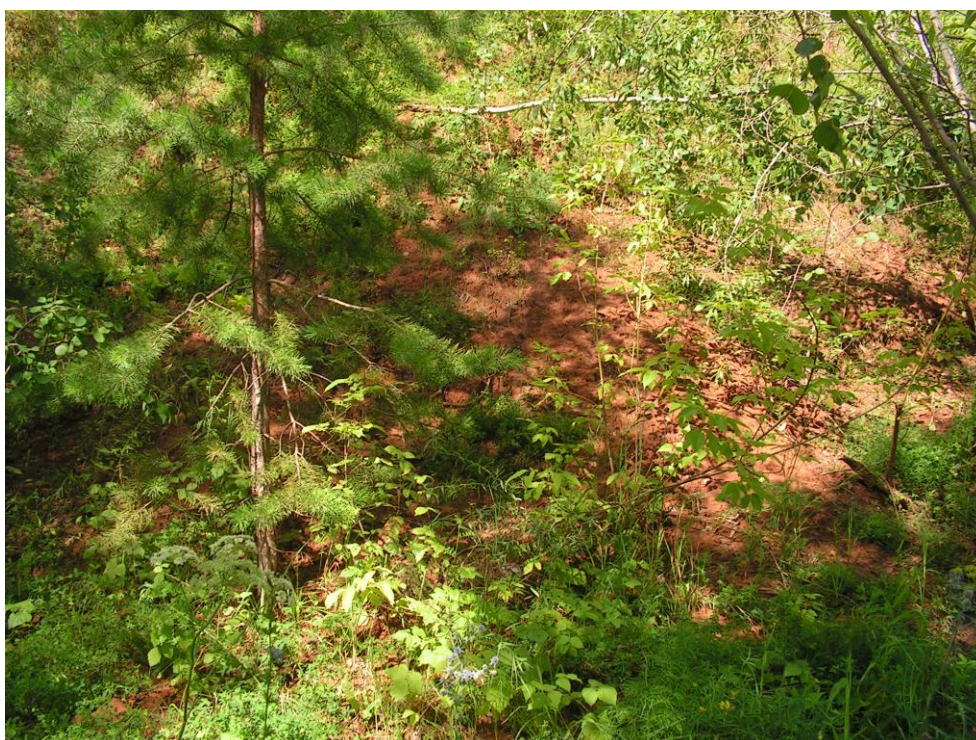
Фото 18-11-00029. Участок дежурных инженерно-геологических обследований «Гольяны», Завьяловский район, Удмуртская Республика. Август 2024 г. Оползень разжижения

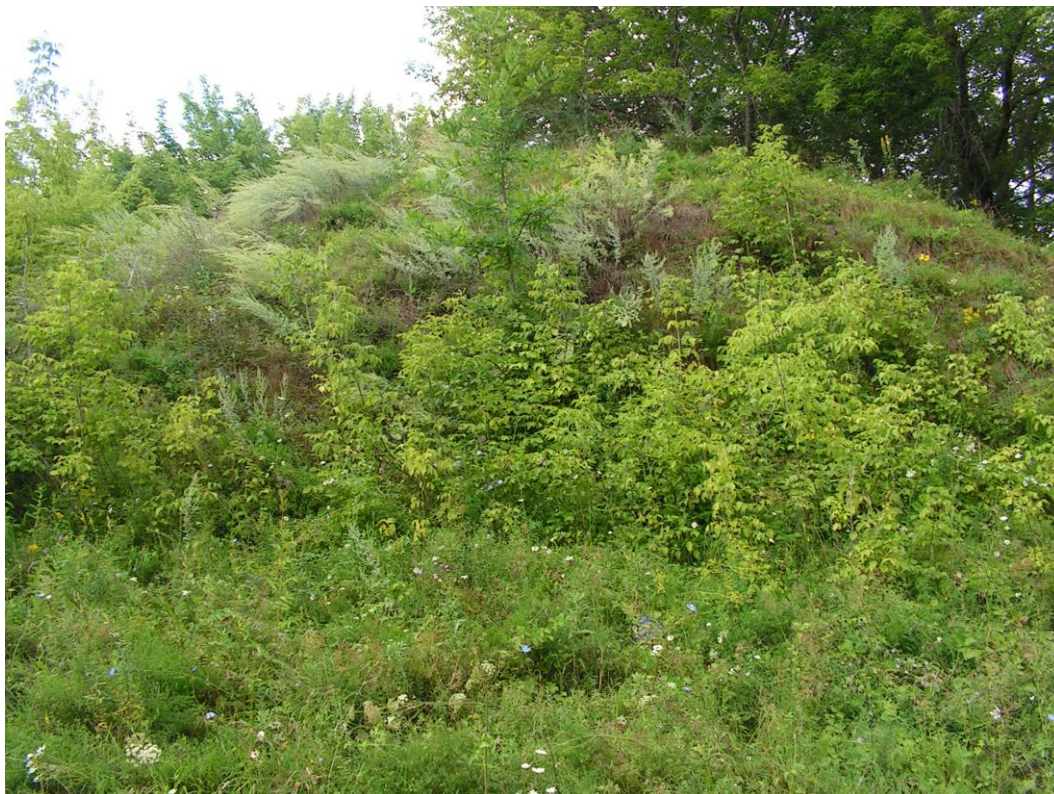
Фото 18-11-00030. Участок дежурных инженерно-геологических обследований «Гольяны», Завьяловский район, Удмуртская Республика. Август 2024 г. Оползень вязкопластического течения в стадии затухания

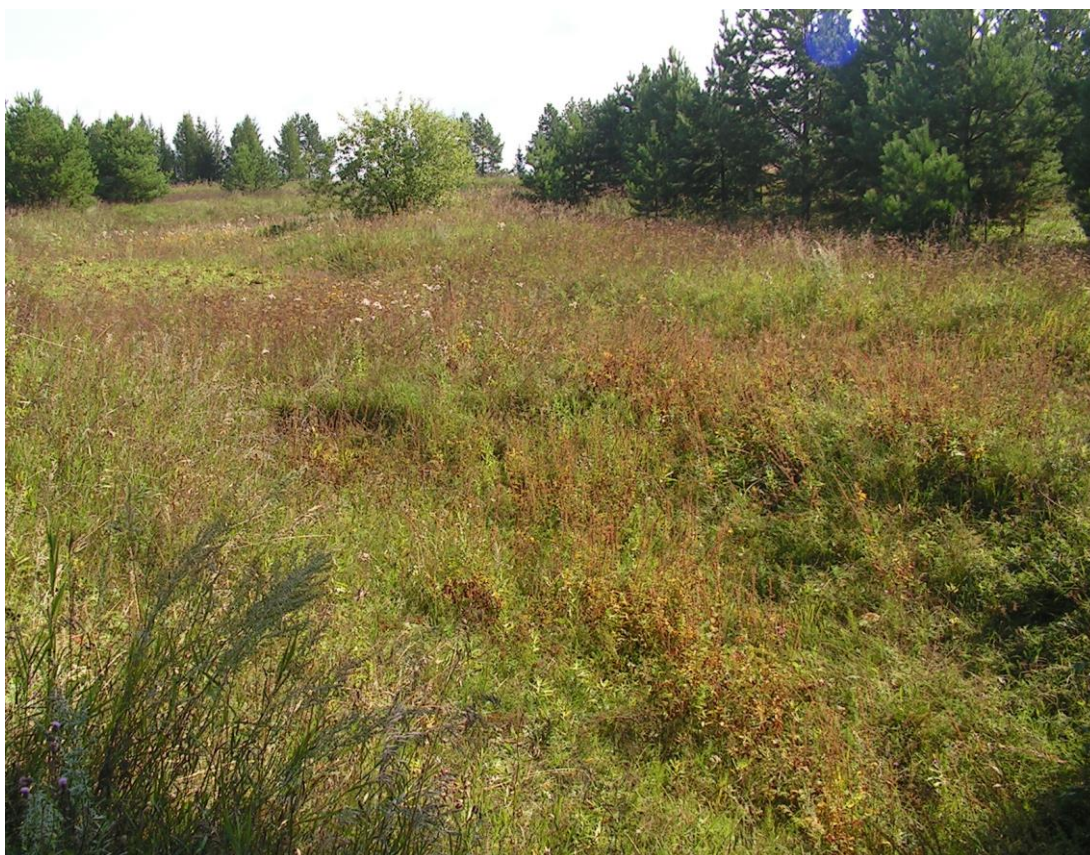
Фото 18-22-00013. Овражная эрозия. Участок планового инженерно-геологического обследования «Синяр-Бодья», Кизнерский район, Удмуртская Республика. Август 2024 г.

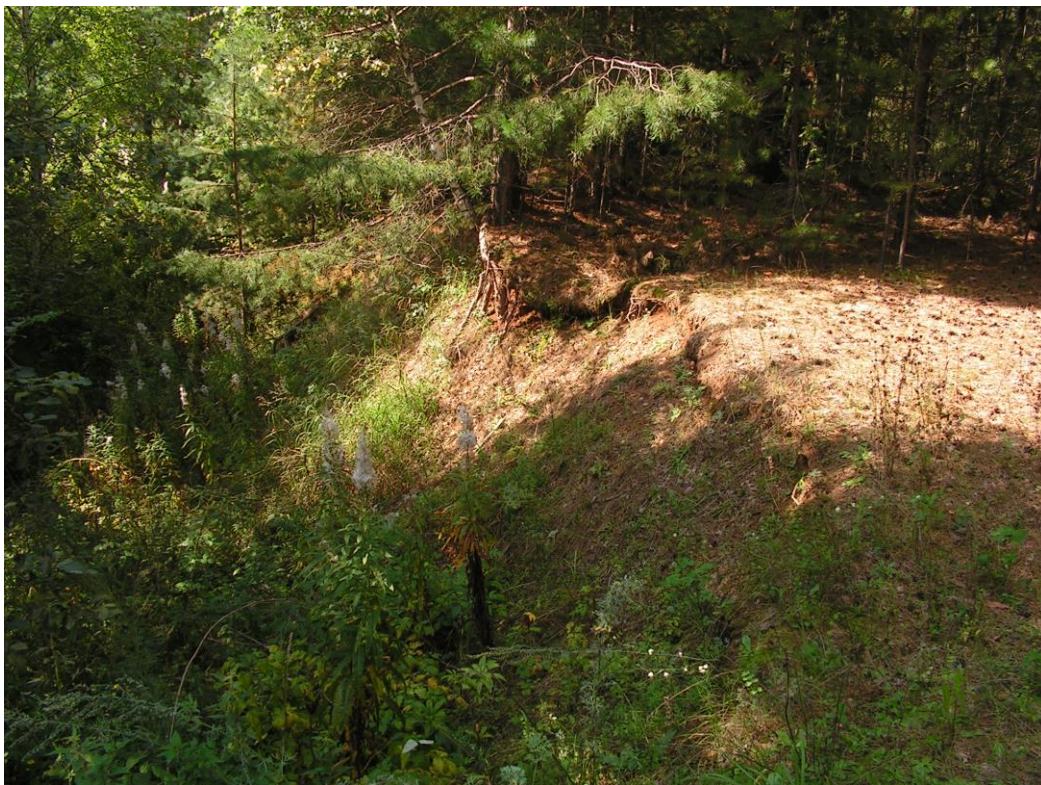
Фото 18-22-00014. Участок планового инженерно-геологического обследования «Синяр-Бодья», Кизнерский район, Удмуртская Республика. Август 2024 г. Вершинная часть оврага

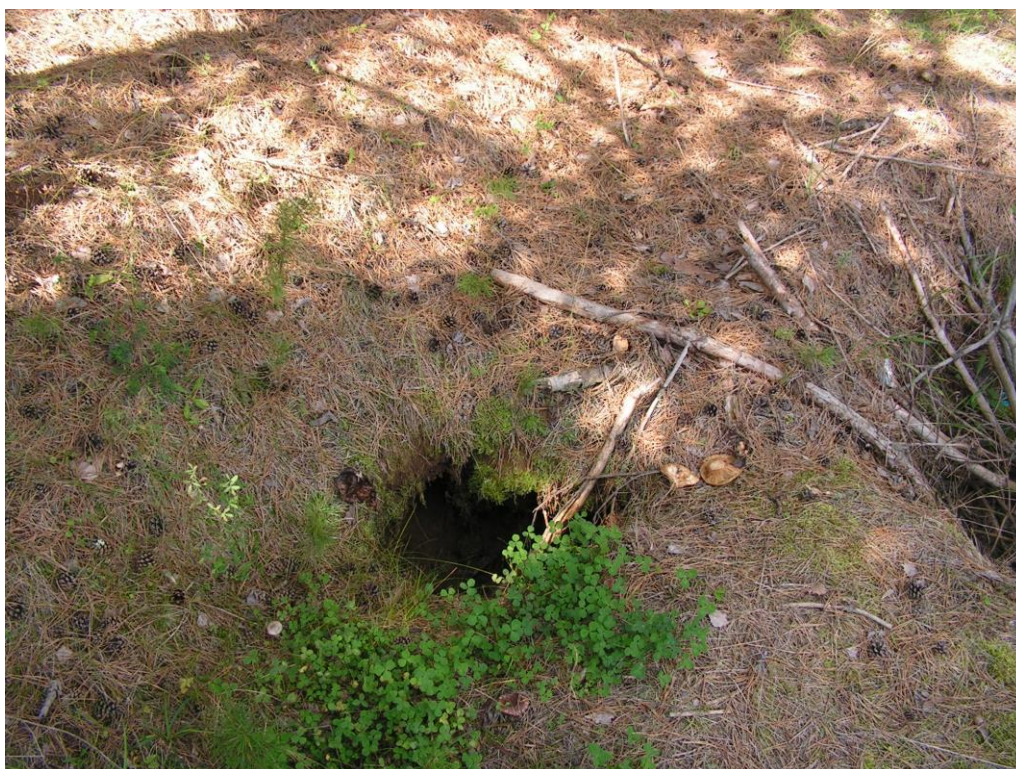
Фото 18-17-00004. Участок планового инженерно-геологического обследования «Синяр-Бодья», Кизнерский район, Удмуртская Республика. Август 2024 г. Свежие суффозионные провалы

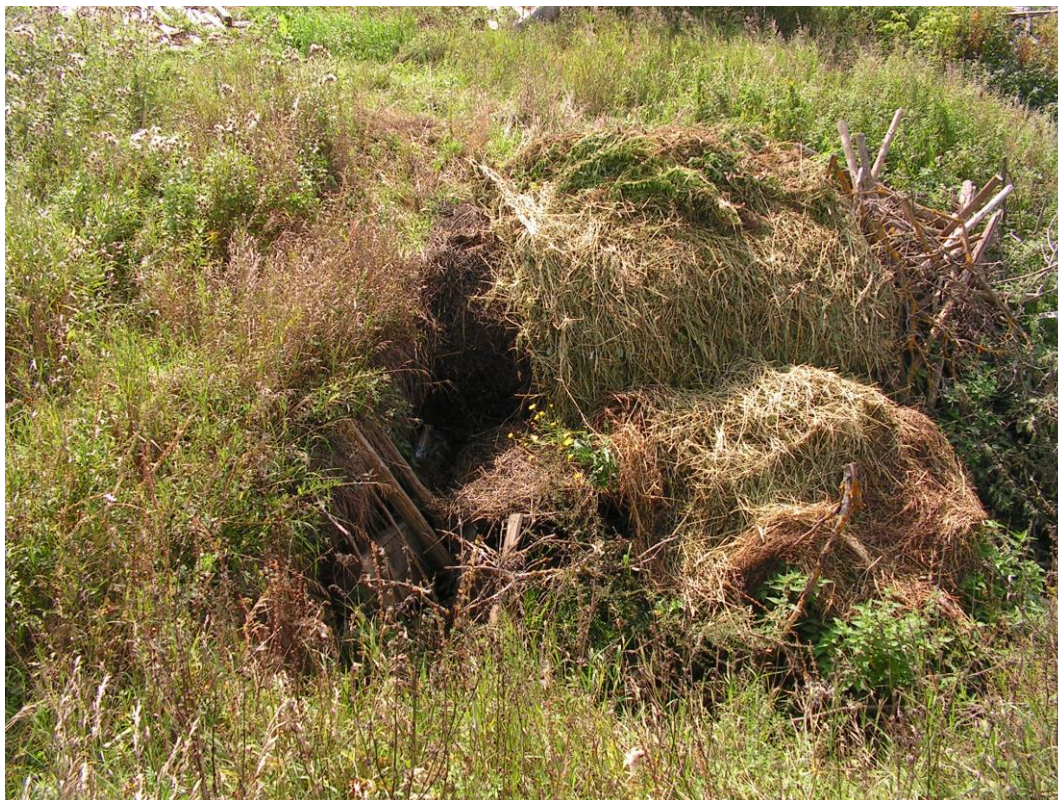
Фото 18-22-00015. Участок планового инженерно-геологического обследования «Синяр-Бодья», Кизнерский район, Удмуртская Республика. Август 2024 г. Вершина оврага

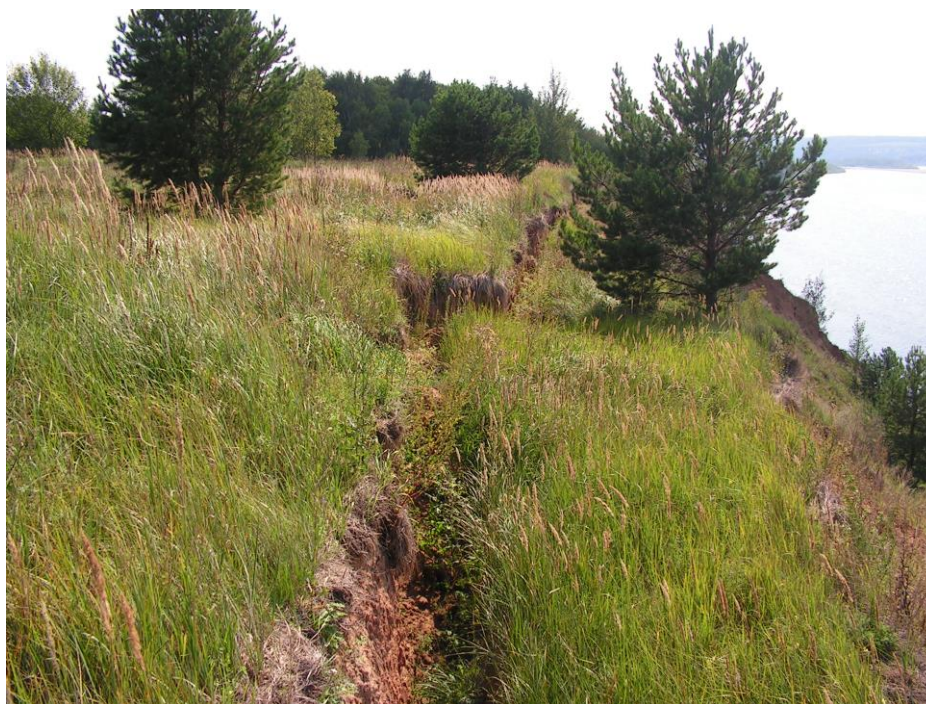
18-11-00031	Приволжский	Удмуртская Республика	Кизнерский район, с. Крымская Слудка	56,00225	51,42189	00.04.2024	не завершили	Оп	Атм	Не отмечались	Оползневая трещина растяжения, описанная в 2023 г, трансформировалась в трещину сдвига со смещением низового плеча до 1,4 м. Протяженность трещины составляет 48,0 м. Трещина ограничивает блок песчаных грунтов шириной 4,0-5,0 м. Состав горных пород: аллювий третьей надпойменной террасы – горизонтально-слоистые буровато-коричневые пески. Протяженность трещины – 48,0 м. Базис развития опасного ЭГП 75,0м. Стадия развития – активное развитие. Активность опасного ЭГП на момент обследования – 100%

Фото 18-11-00031. Участок дежурных инженерно-геологических обследований «Крымская Слудка», Кизнерский район, Удмуртская Республика. Август 2024 г. Оползневая трещина растяжения

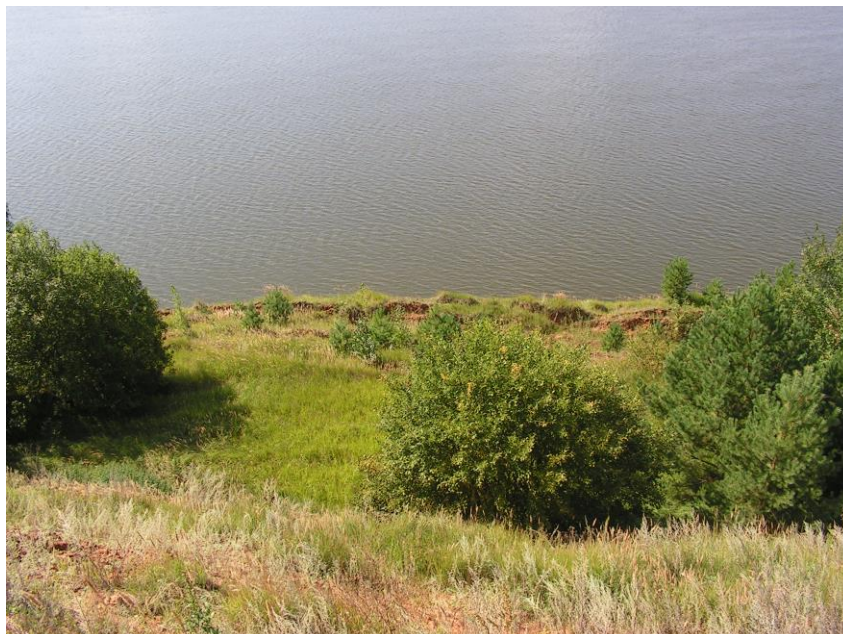
18-11-00032	Приволжский	Удмуртская Республика	Кизнерский район, с. Крымская Слудка	56,00261	51,42053	00.04.2024	не завершили	Оп	Атм. Гидрол.	Не отмечались	Во время обследования обнаружено развитие многочисленных трещин сдвига и растяжения. Состав горных пород: аллювий третьей надпойменной террасы – горизонтально-слоистые буровато-коричневые пески. Параметры проявления: длина 320,0м, ширина 68,0м, площадь -21000 м ² . Мощность до 10,0м, Объем – около 120000м ³ . Базис развития опасного ЭГП: 54,0м. Стадия развития – активное развитие. Активность опасного ЭГП на момент обследования – 80%

Фото 18-11-00032. Участок дежурных инженерно-геологических обследований «Крымская Слудка», Кизнерский район, Удмуртская Республика. Август 2024 г. Оползень скольжения

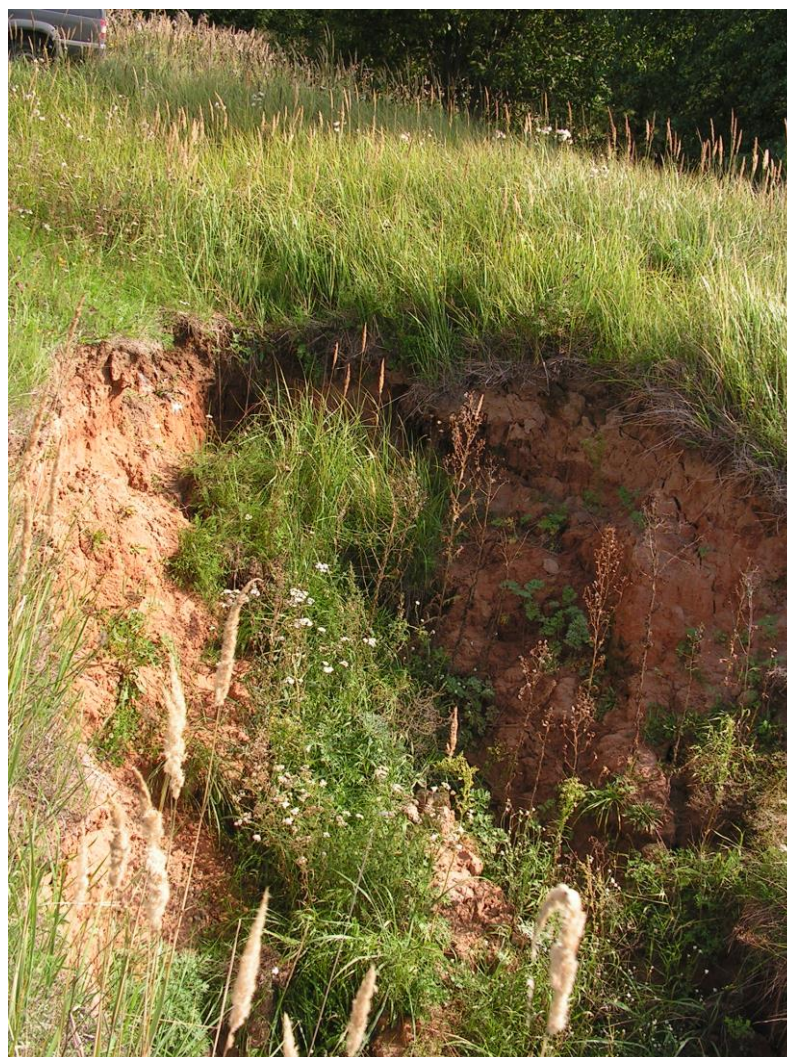
Фото 18-22-00018. Участок дежурных инженерно-геологических обследований «Крымская Слудка», Кизнерский район, Удмуртская Республика. Август 2024 г. Овраг в начальной стадии развития

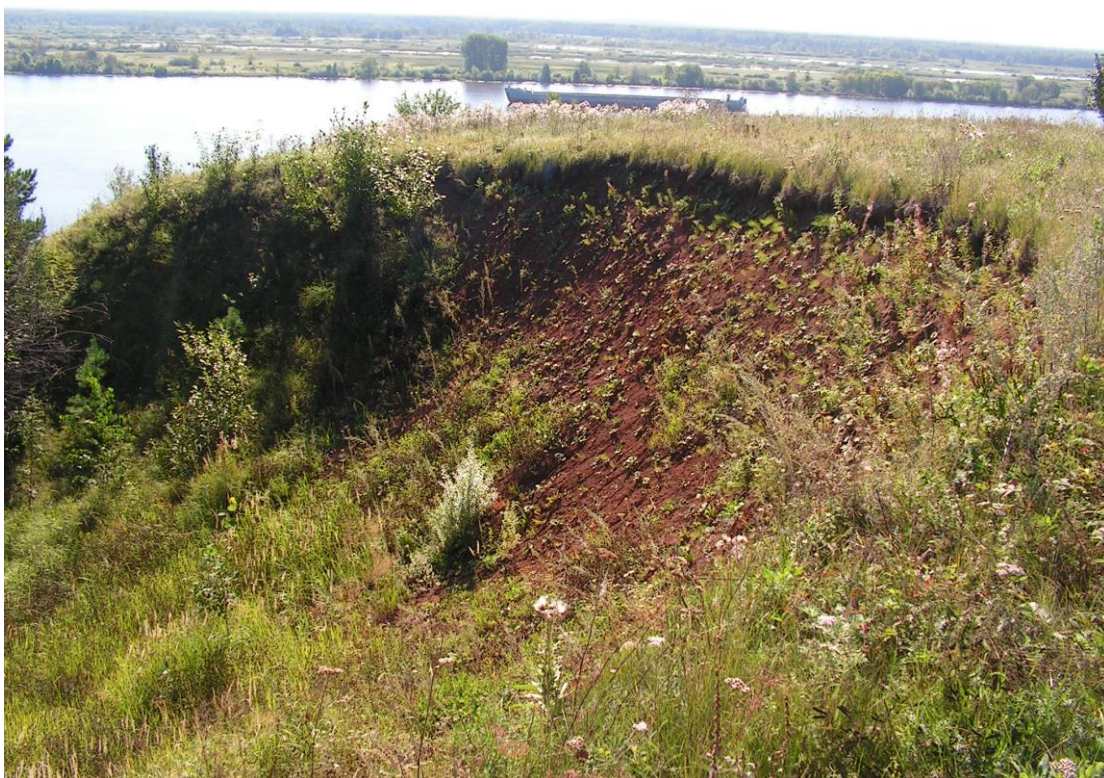
Фото 18-11-00037. Участок дежурных инженерно-геологических обследований «Колесниково», Каракулинский район, Удмуртская Республика. Август 2024 г. Стенка отрыва оползня вязкопластического течения

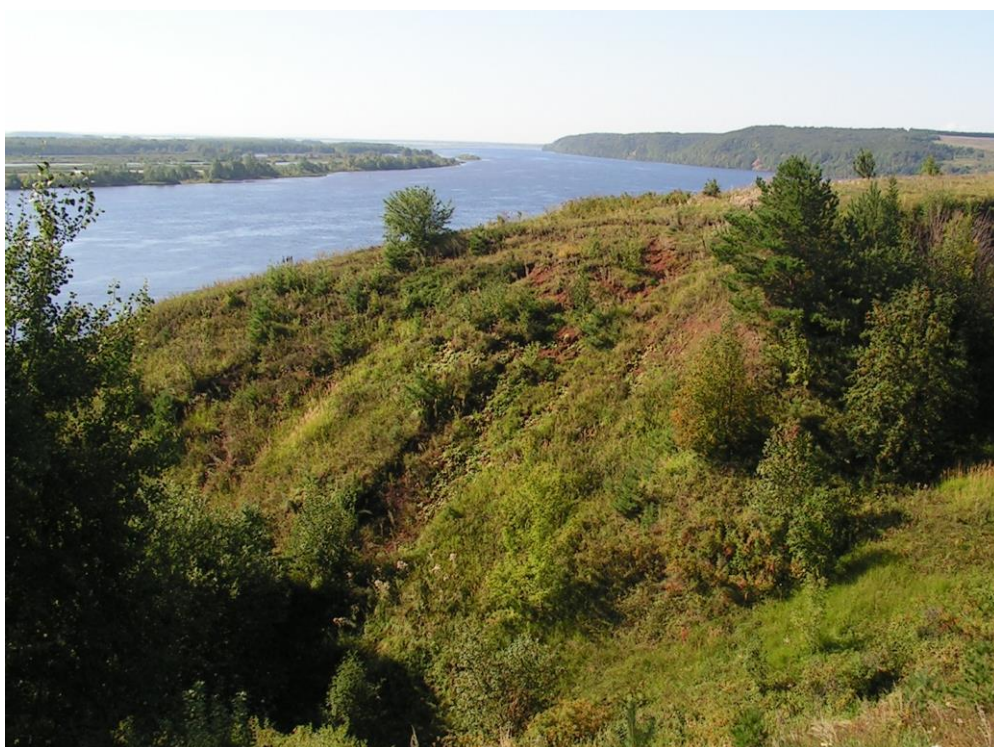
Фото 18-11-00037. Участок дежурных инженерно-геологических обследований «Колесниково», Каракулинский район, Удмуртская Республика. Август 2024 г. Оползень разжижения

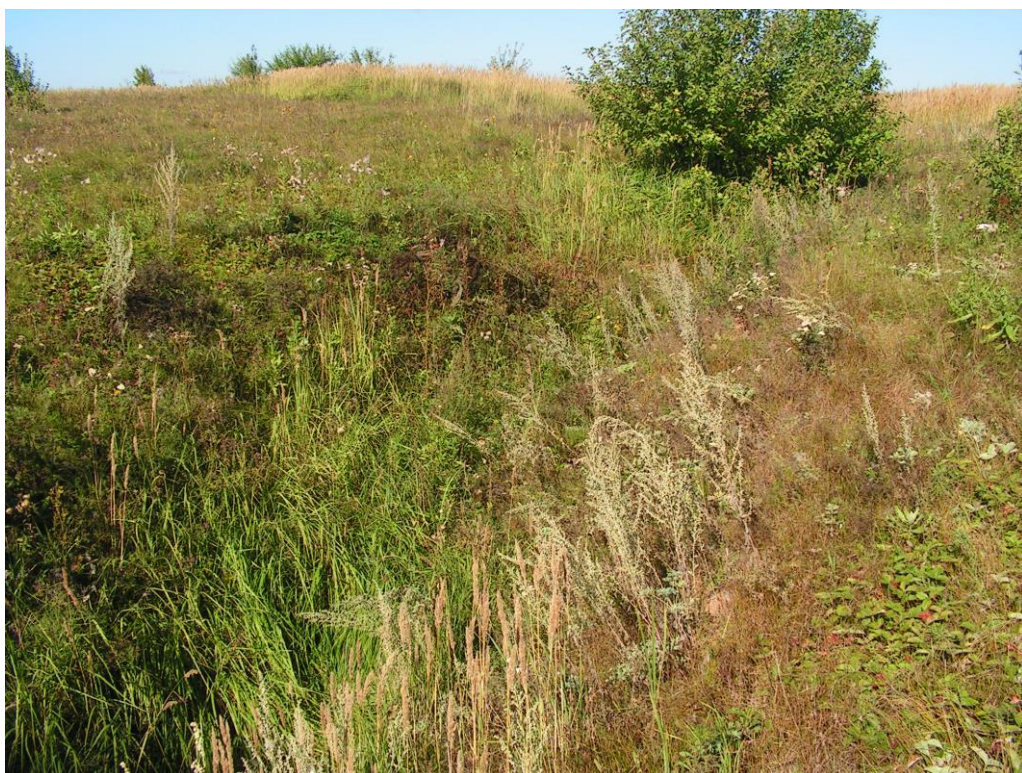
18-11-00034	Приволжский	Удмуртская Республика	Каракулинский район, с. Чеганда	55,9591 7	53,5508 6	00.04.2024	не завершилась	Оп	Атм.	Не отмечались	Оползневая трещина закола. Раскрытие суглинистых грунтов по трещине – до 0,1 м. Протяженность трещины – 12,8 м. Оползневой процесс развивается в склоновых средне-верхнечетвертичных делювиально-солифлюкционных суглинках перигляциальной формации. Мощность толщи около 10м. Базис развития опасного ЭГП - поверхность выравнивания – а.о. 80,0 м. Стадия развития – активное развитие.	 	
18-11-00035	Приволжский	Удмуртская Республика	Каракулинский район, с. Чеганда	55,9601 0	53,5509 4	00.04.2024	не завершилась	Оп	Атм.	Не отмечались	На левом склоне оврага, расчленяющего правый склон долины р. Камы формируются оползни вязкопластического течения с глубиной захвата 0,8-1,0 м, объемом 5-10 м ³ , которые образуют единый оползневой шлейф. Оползневой процесс развивается в склоновых средне-верхнечетвертичных делювиально-солифлюкционных суглинках перигляциальной формации. Протяженность фрагмента склона, подверженного оползанию – 47,0 м. объем оползневых масс около 1100 м ³ . Базис развития - 89,0 м (талъвег оврага). Стадия развития – активное развитие.

Фото 18-11-00034. Участок дежурных инженерно-геологических обследований «Чеганда», Каракулинский район, Удмуртская Республика. Август 2024 г. Оползневая трещина закола.

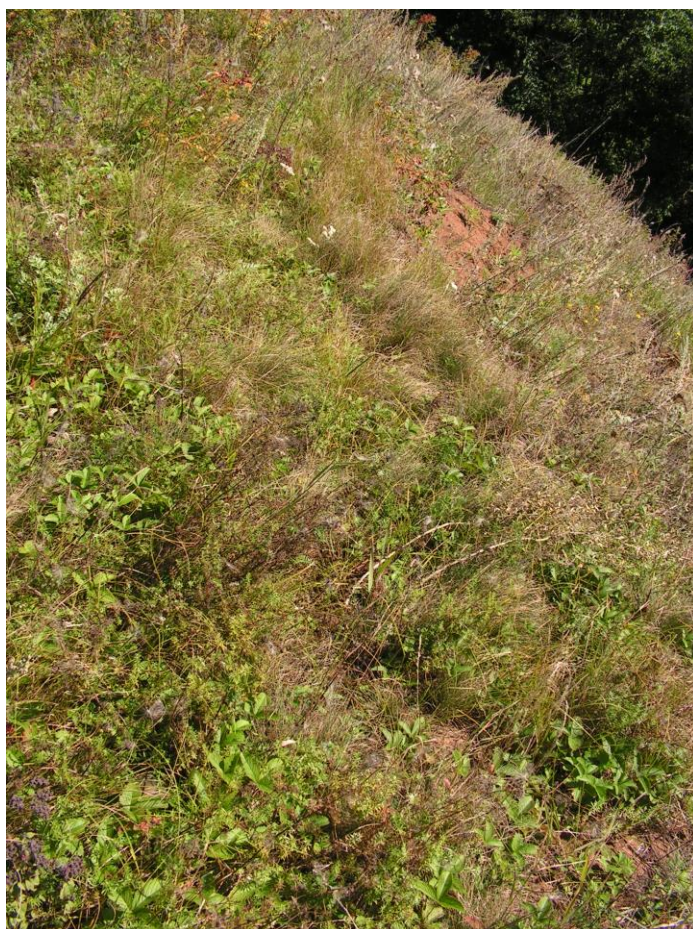
Фото 18-11-00033. Участок дежурных инженерно-геологических обследований «Чеганда», Каракулинский район, Удмуртская Республика. Август 2024 г. Оползневая трещина закола

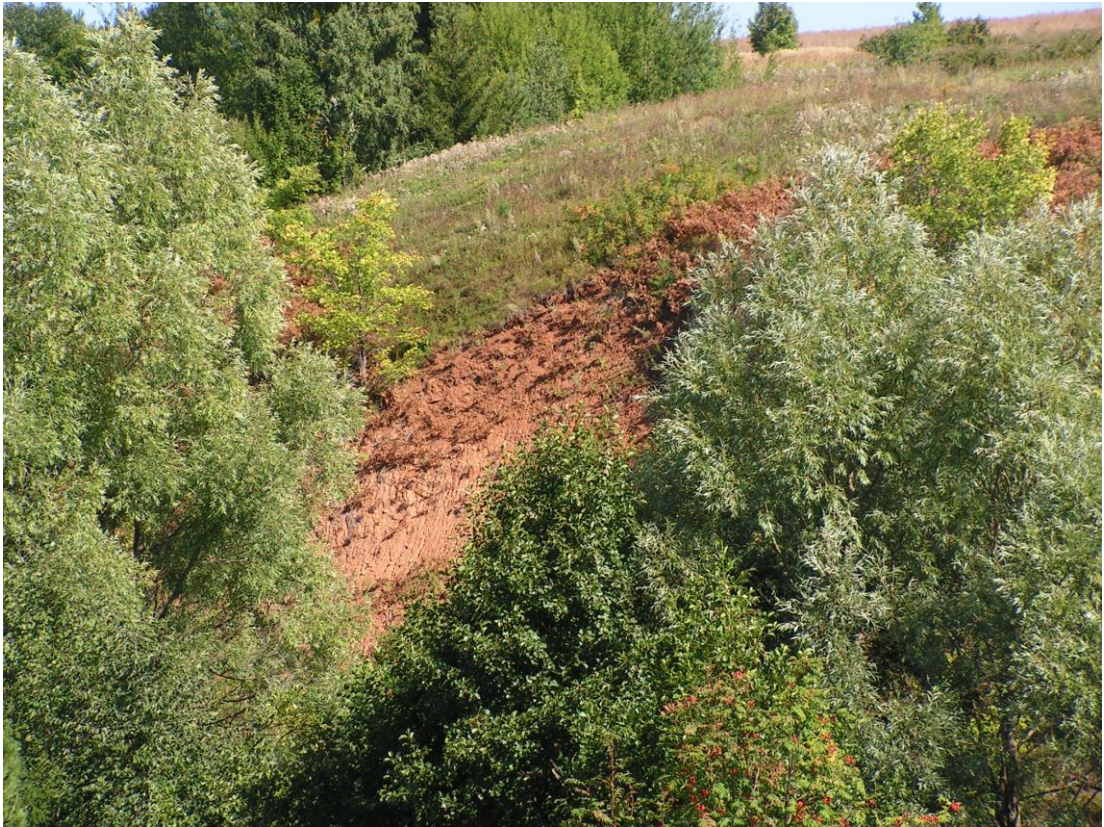
Фото 18-11-00035. Участок дежурных инженерно-геологических обследований «Чеганда», Каракулинский район, Удмуртская Республика. Август 2024 г. Фрагмент поверхностного оползня вязкопластического течения

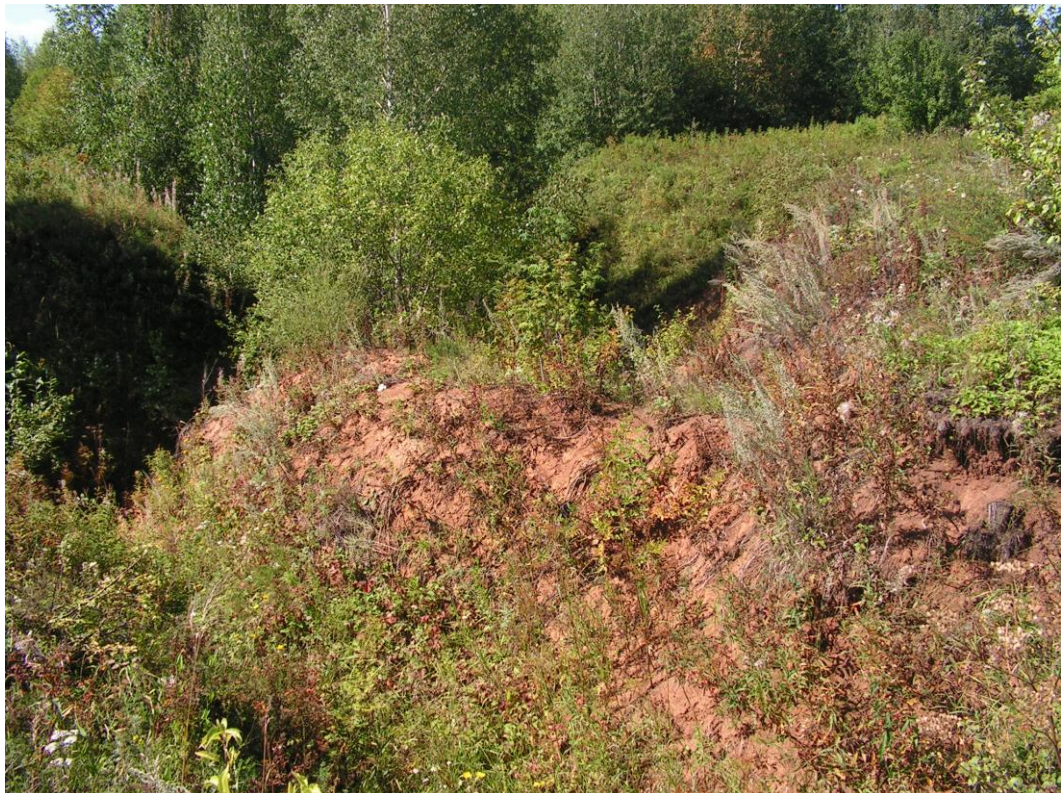
Фото 18-22-00021. Участок дежурных инженерно-геологических обследований «Каракулино», Каракулинский район, Удмуртская Республика. Август 2024 г. Поверхностный оползень течения в вершине оврага

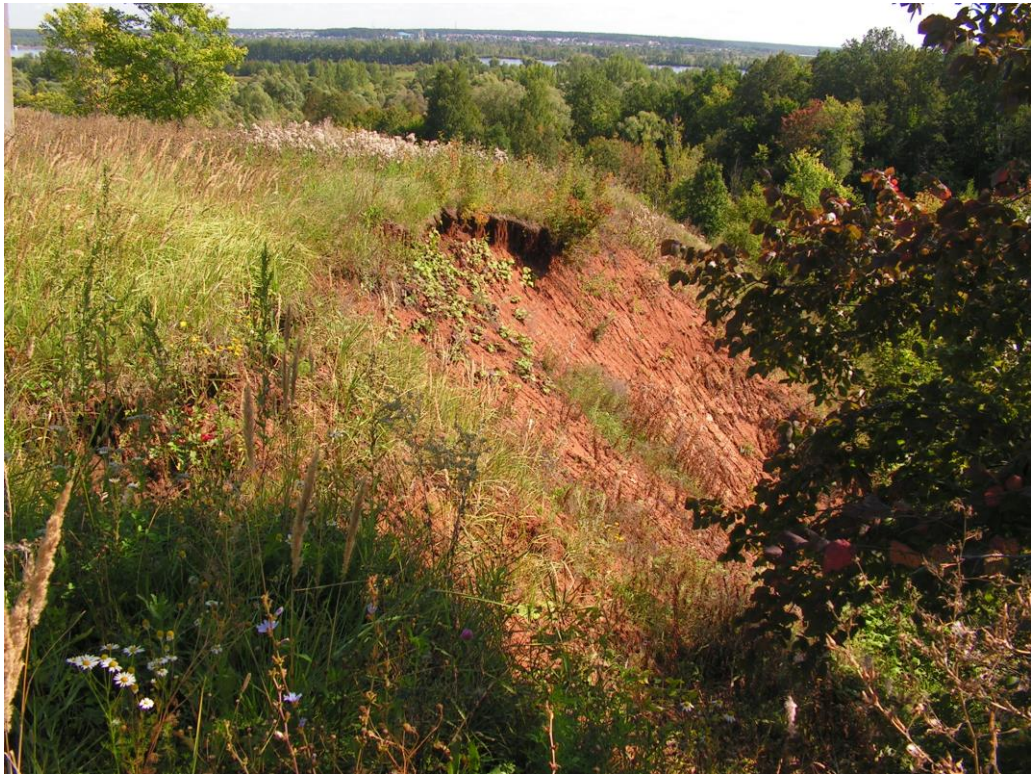
Фото 18-22-00023. Участок дежурных инженерно-геологических обследований «Галаново», Каракулинский район, Удмуртская Республика. Август 2024 г. Левый склон оврага

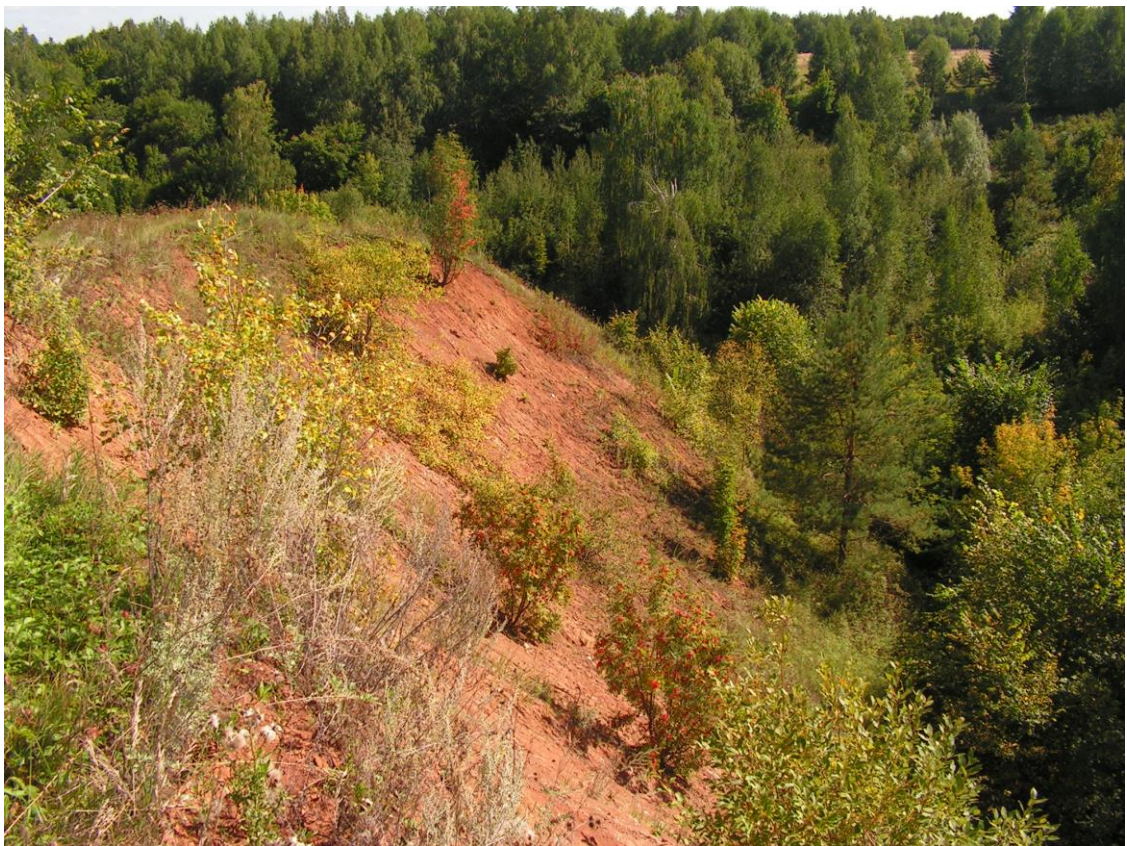
Фото 18-22-00024. Участок дежурных инженерно-геологических обследований «Галаново», Каракулинский район, Удмуртская Республика. Август 2024 г. Зона плоскостного смыва на левом склоне оврага

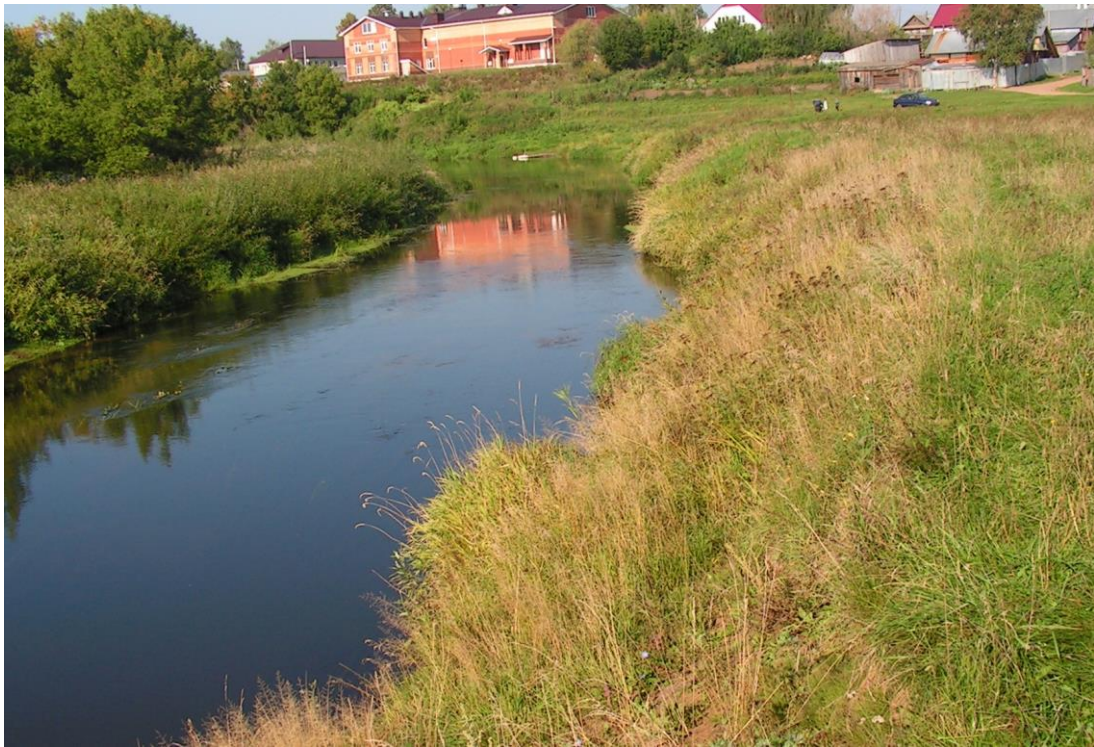
На участке «Нылга», в северо-восточной части территории, на правом береговом уступе р. Нылга в аллювии высокой поймы был образован новый оползень вязкопластического течения. Размеры оползневого тела в плане – 10,5x9,7 м, глубина захвата – 2,5 м. На участке «Крымская Слудка» размеры и объем крупного оползня скольжения ежегодно увеличиваются за счет оползания масс аллювиальных песков на флангах и на стенке отрыва. Протяженность оползневого тела, ориентированного вдоль уступа третьей террасы, составляет 320 м.

Фото 18-11-00039. Участок дежурных инженерно-геологических обследований «Нылга», Увинский район, Удмуртская Республика. Август 2024 г. Оползень вязкопластического течения

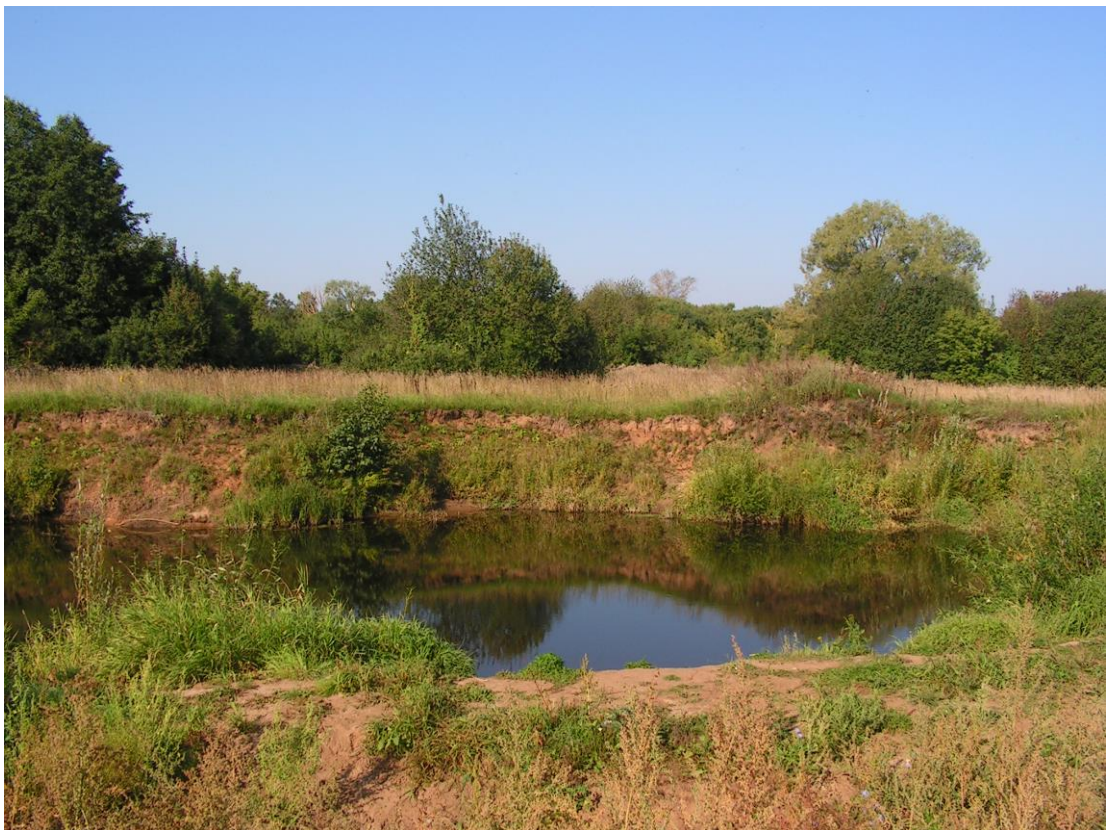
Фото 18-11-00040. Участок дежурных инженерно-геологических обследований «Нылга», Увинский район, Удмуртская Республика. Август 2024 г. Оползень вязкопластического течения

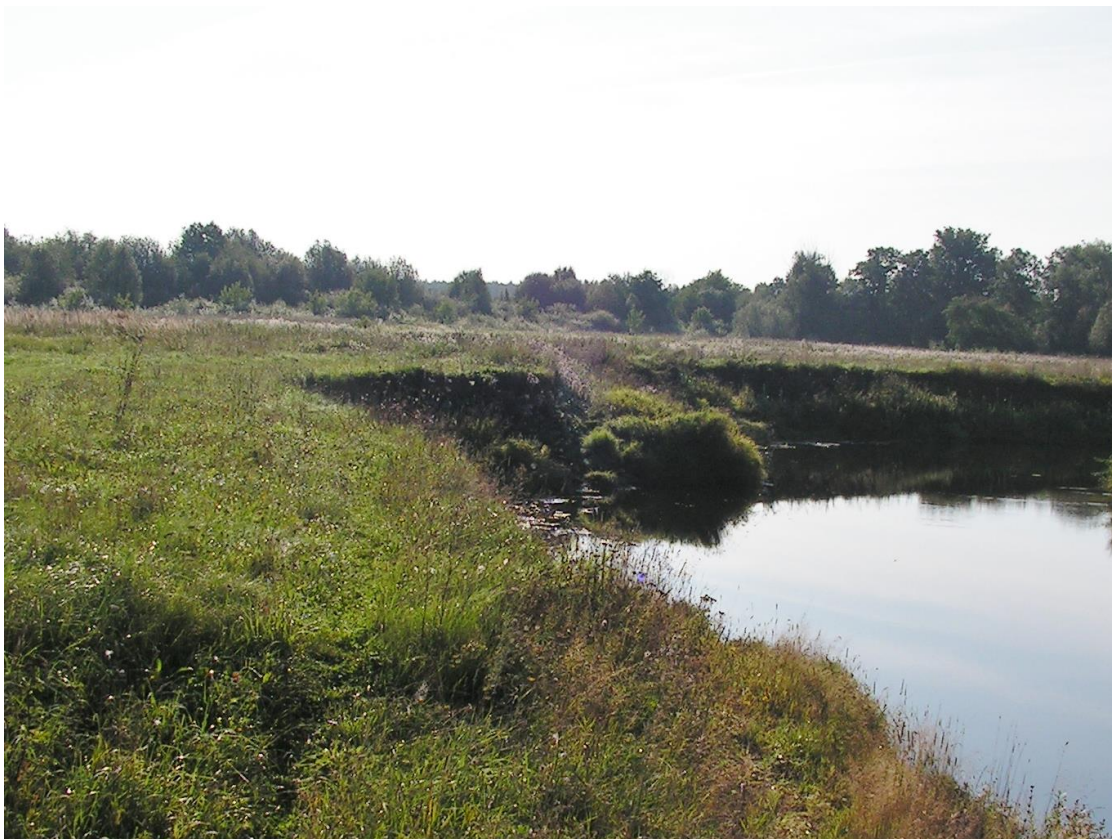
Фото 18-11-00041. Участок дежурных инженерно-геологических обследований «Нылга», Увинский район, Удмуртская Республика. Август 2024 г. Оползень вязкопластического течения

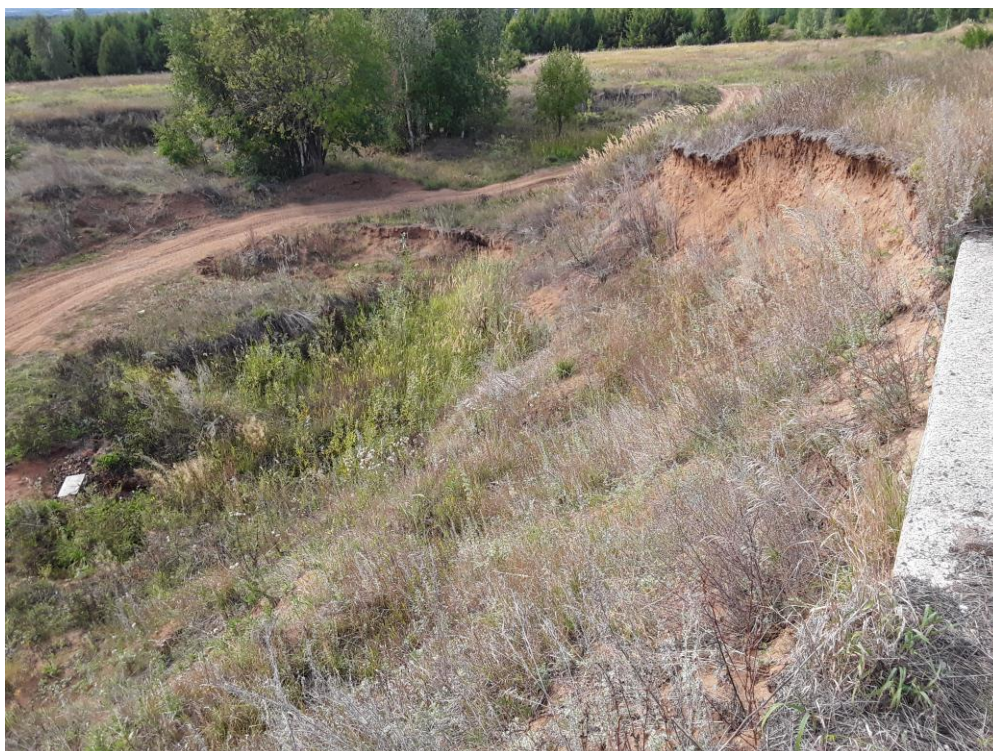
Фото 21-22-00028. Развитие овражной эрозии на восточной окраине д. Кугеево Козловский мун. округ Чувашская Республика

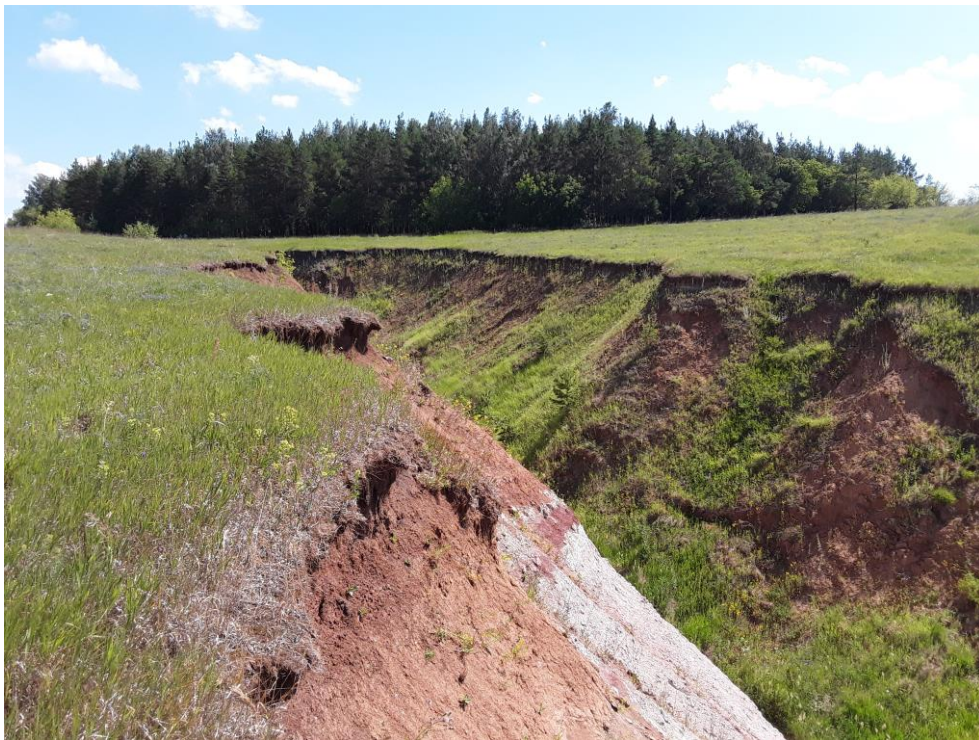
Фото 21-22-00031. Растущий овраг западнее д. Баланово
Козловский мун. округ Чувашская Республика

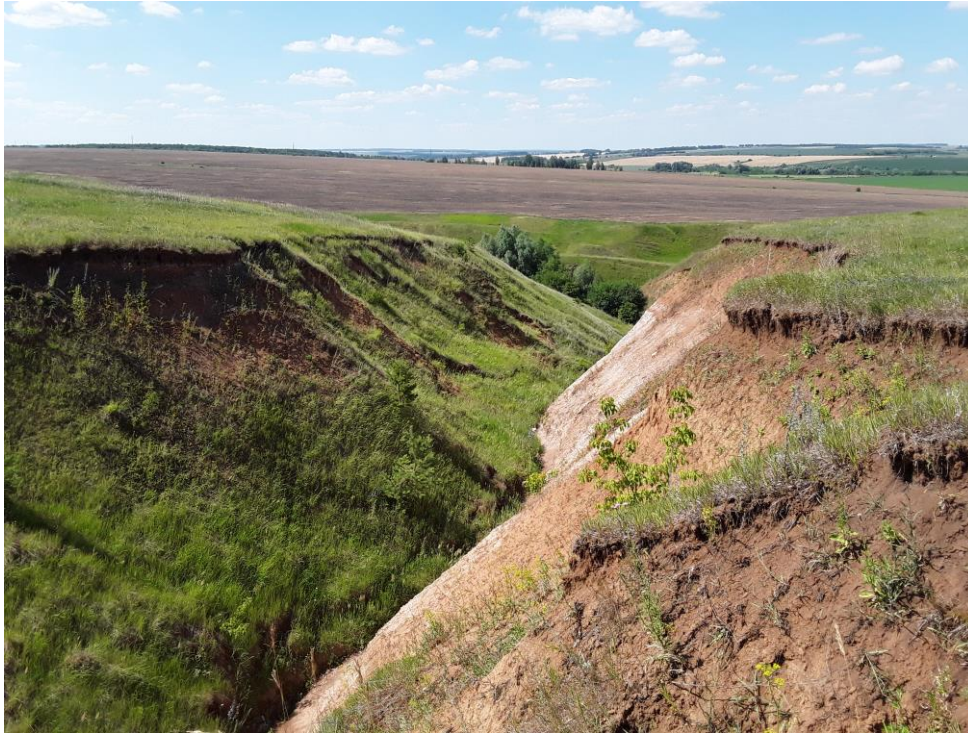
Фото 21-22-00032. Развитие оврага западнее д. Баланово
Козловский мун. округ Чувашская Республика
