ФИЛИАЛ «ПРИВОЛЖСКИЙ РЕГИОНАЛЬНЫЙ ЦЕНТР ГМСН»

ИНФОРМАЦИОННАЯ СВОДКА

О ПРОЯВЛЕНИЯХ ЭКЗОГЕННЫХ ГЕОЛОГИЧЕСКИХ ПРОЦЕССОВ НА
ТЕРРИТОРИИ ПРИВОЛЖСКОГО ФЕДЕРАЛЬНОГО ОКРУГА
ЗА III КВАРТАЛ 2024 Г.

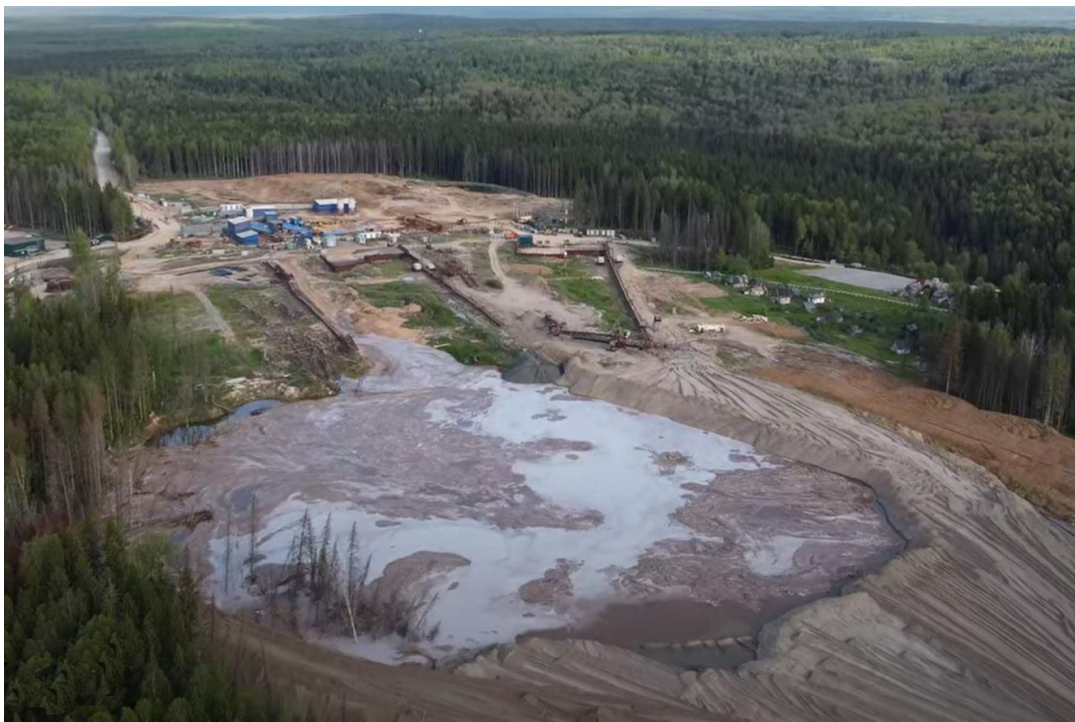
Фото 59-26-00010. Провал на аварийном участке СКРУ-2, июнь 2022 г., СНТ «Ключики», г. Соликамск, Пермский край.

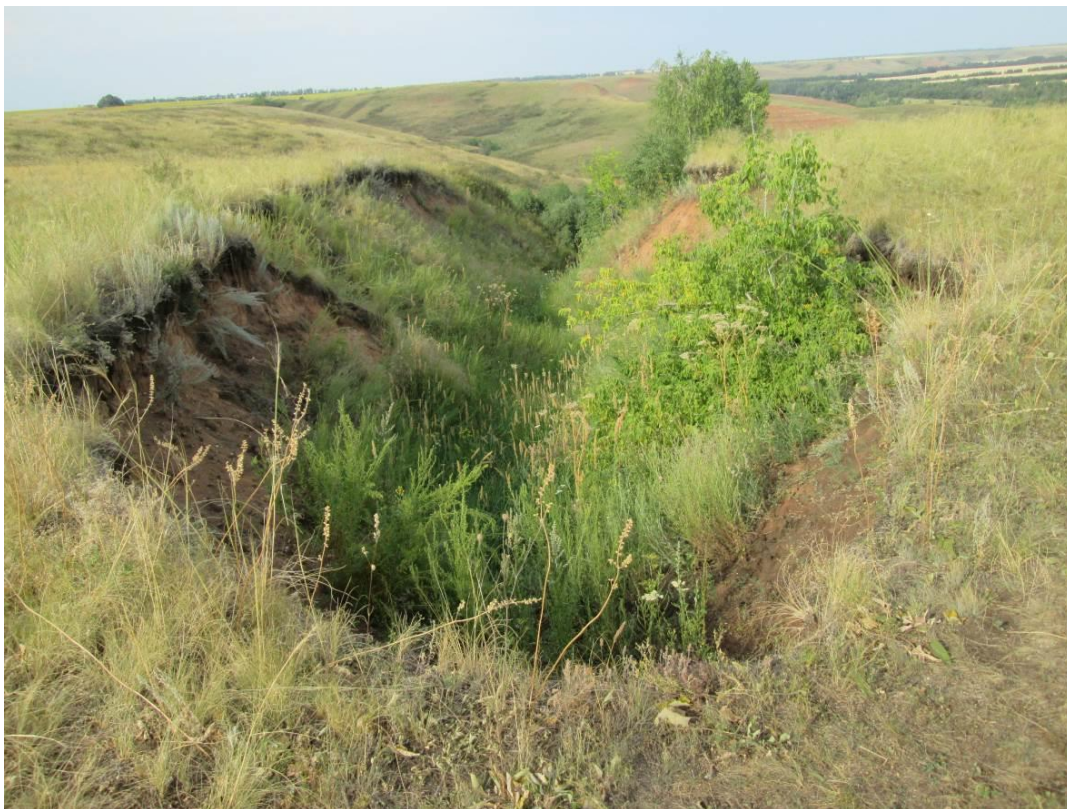
Фото 56-22-00002. Верховье наблюдаемого оврага. Вид северном направлении. 0,8 км севернее с. Верхнеигнашкино, Грачевский район, Оренбургская область

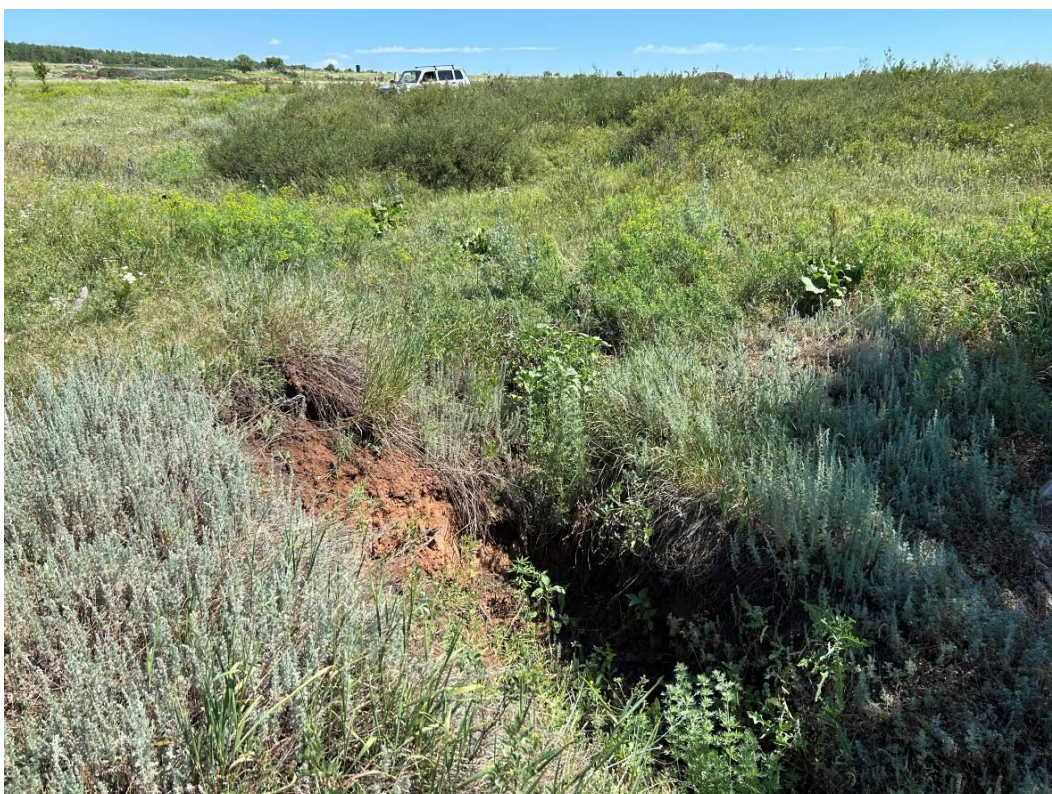
Фото 56-22-00004. Верховье наблюдаемого оврага. Вид в западном направлении. 0,5 км севернее с. Нижнеозерное, Илекский район. Оренбургская область

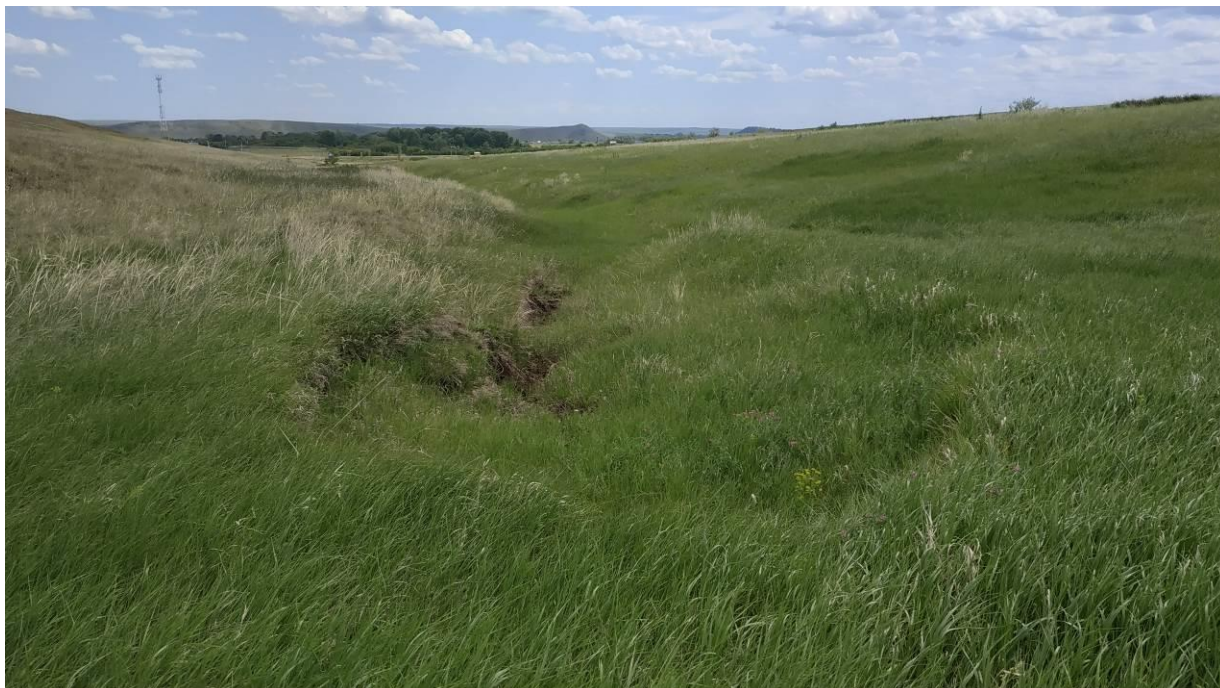
Фото 56-22-00001. У верховья наблюдаемого оврага (т.н. 85). Вид на восток. правый склон долины реки Салмыш, в 1,5 км западнее с. Буланово, Октябрьский район, Оренбургская область

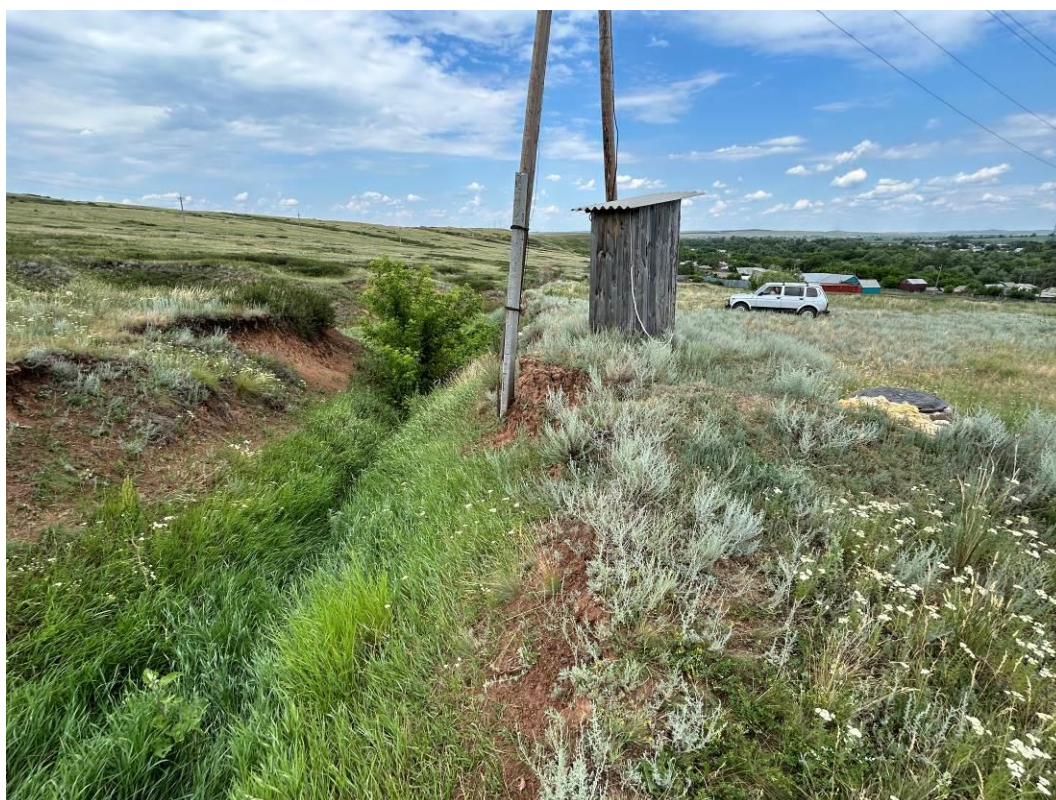
На южной окраине с. Кулагино Оренбургского городского округа овражная эрозия несет потенциальную угрозу для водоснабжения села. Водозаборная скважина расположена в 2 м восточнее обрывистого борта оврага. Длина оврага составляет 210 м. Ширина изменяется от 2,5 до 20,0 м, глубина – от 1,5 до 4,5 м. Дальнейшее расширение оврага приведет к разрушению пункта управления насосным оборудованием скважины.

Фото 56-22-00005. Скважина и будка управления насосом. Вид в северном направлении. западная окраина с. Кулагино, Новосергиевский район, Оренбургская область

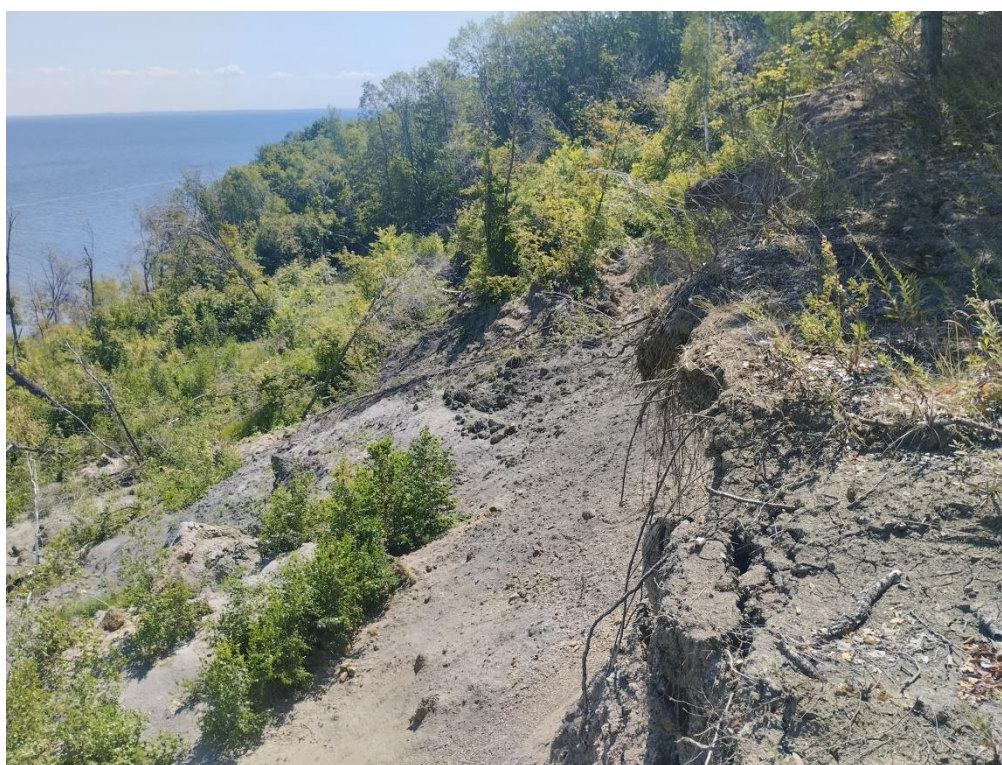
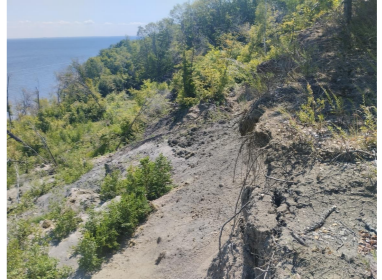
73-11-00062	Приволжский	Ульяновская область	Ульяновская обл. Сенгилеевский р-н, с. Буераки	53,92000	48,86907	00.06.2024	Не завершили	Оп	Гидрогеол	отметались	Активизация оползневой процесс на участке «Буераки» произошла в июне 2024г. и имеет признаки активизации. Отмечается отступление бровки оползня на 0,2-0,5 м, вспучивание и движение грунта в районе правого борта оползня, а так же трещины вдоль всей бровки срыва. Активизация процесса была вызвана выходами и застоями грунтовых вод, которые отмечаются в подошвенной части оползня, что приводит к систематической активизации оползневой процесс. Общая площадь движения грунта составляет около 3000 м ² . Основная часть активности приходится на правый борт и бровку оползня. Отмечается разрушение земель лесного фонда около 50м ² и грунтовой дороги, проходящей вдоль бровки срыва длиной около 5м. Базисом развития оползня является нижняя часть волжского склона. Литологический состав пород затронутых проявлением – глины и известняки (K _{1a}). Оползень имеет размеры 180 x 380м (указаны максимальные размеры по каждому направлению), площадь около 38000м ² , мощность оползневой слоя до 2м. Оползень находится в стадии развития.

Фото 73-11-00062. Сплывы и осыпи грунта в районе правого борта оползня.
Ульяновская обл. Сенгилеевский р-н, с. Буераки

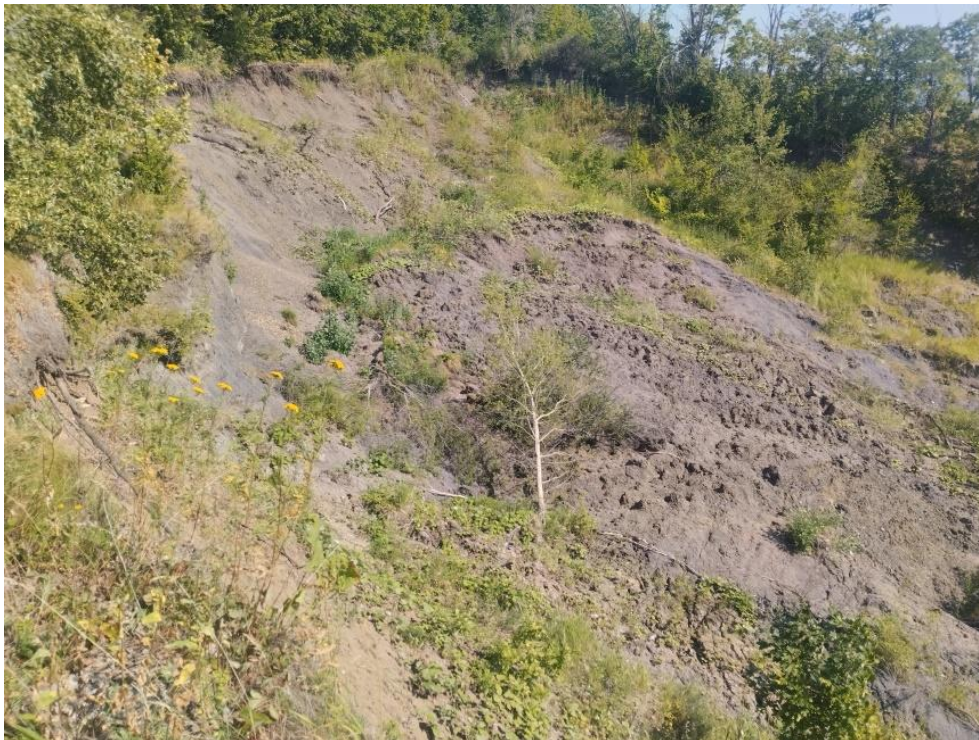
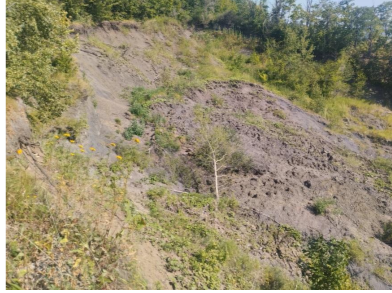
73-11-00090	Приволжский	Ульяновская область	Ульяновская обл. Ульяновский р-н. П. Сланцевый рудник	54,44326	48,39050	01.06.2024	не завершилась	Оп	Гидрогеол	отметались	Активизация оползневой процесса на участке «Сланцевый Рудник» произошла в июне 2024г. Отмечается отступление бровки оползня на 0,1-0,2 м, вспучивание и движение грунта в средней и подошвенной части оползня. Активизация процесса была вызвана выходами и застоями грунтовых вод, которые отмечаются на протяжении всего тела оползня. Отмечается разрушение территории п. Сланцевый Рудник, приблизительно, площадью 30 м ² . Общая площадь активизации оползня составляет около 550 м ² . Активизация отмечается, в основном, в центральной и головной частях оползня. Базисом развития оползня является нижняя часть волжского склона. Литологический состав пород, затронутых проявлением – суглинки, супеси, щебень (dl Q _{III-IV}). Оползень имеет размеры 66 x 155м (указаны максимальные размеры по каждому направлению), площадь 7461м ² , мощность оползневой слоя до 2м. Оползень находится в стадии развития.

Фото 73-11-00090. Общий вид оползня, срывы и осыпи в районе бровки.
Ульяновская обл. Ульяновский р-н. П. Сланцевый рудник

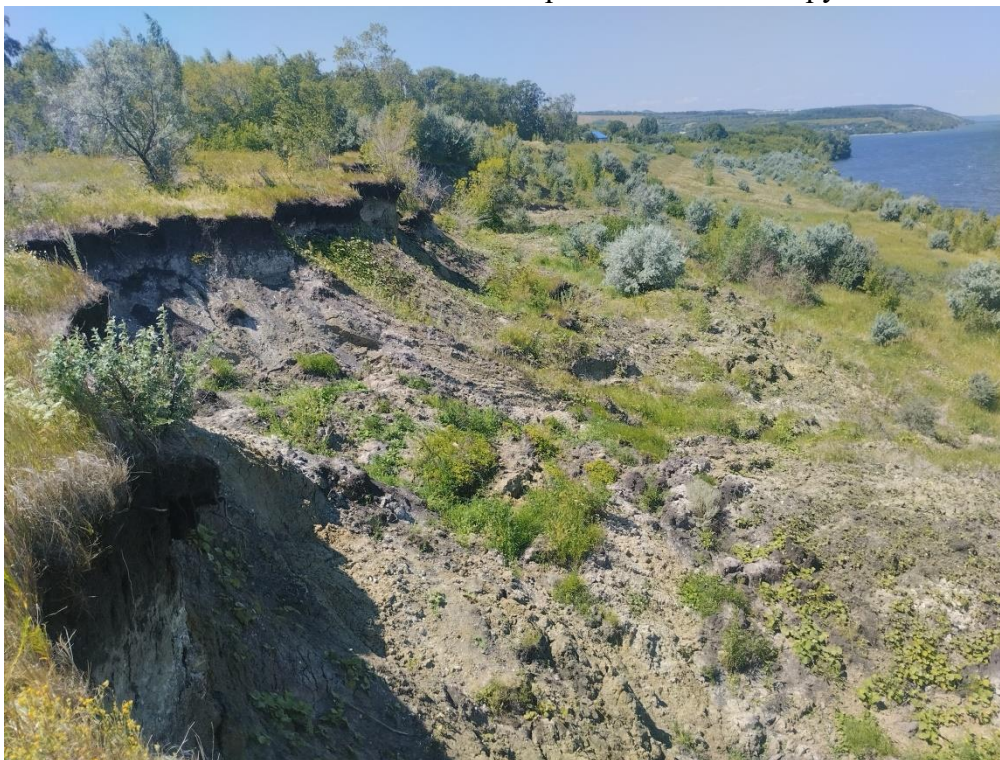
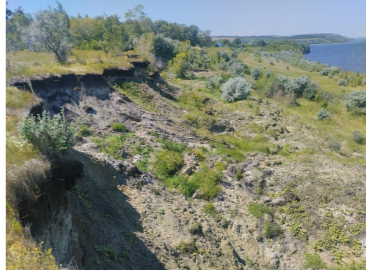
73-11-00096	Приволжский	Ульяновская область	Ульяновская обл. Сенгилеевский р-н. г. Сенгилей	53,95945	48,82437	01.06.2024	не завершилась	Оп	Гидрогеол	отметались	Активизация оползневой процесса на участке «Сенгилей» произошла в июне 2024г. Отмечается отступление бровки оползня до 0,1м, вспучивание и движение грунта в средней части оползня. Активизация процесса была вызвана выходами и застоями грунтовых вод, которые отмечаются на протяжении всего тела оползня, что приводит к систематической активизации оползневой процесса. Отмечается разрушение территории г. Сенгилей, приблизительно, площадью 40 м ² . Общая площадь активизации оползня составляет около 740 м ² . Активизация отмечается, в основном, в центральной и головной частях оползня. Базисом развития оползня является нижняя часть волжского склона. Литологический состав пород, затронутых проявлением – глины и известняки (K _{1a}). Оползень имеет размеры 47 x 115м (указаны максимальные размеры по каждому направлению), площадь около 4900м ² , мощность оползневой слоя до 2м. Оползень находится в стадии развития.

Фото 73-11-00096. Общий вид оползневых смещений,
Оползневые блоки, осыпание грунта
Ульяновская обл. Сенгилеевский р-н. г. Сенгилей

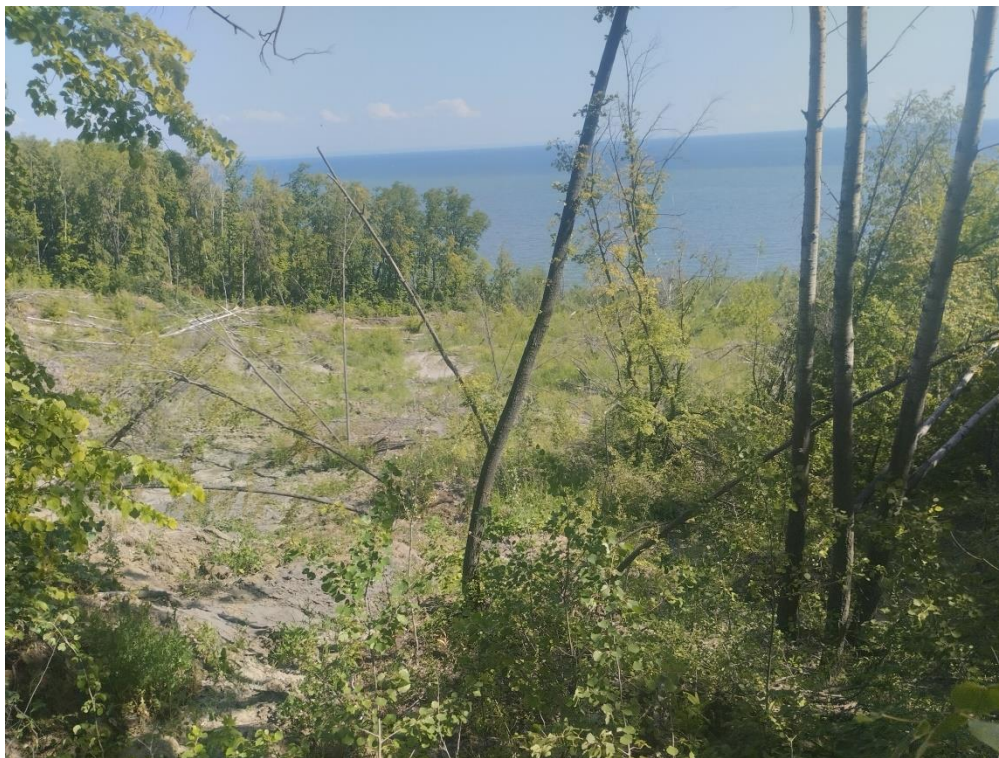
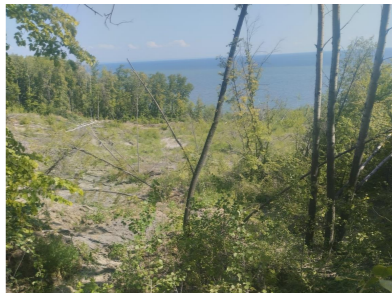
73-11-00042	Приволжский	Ульяновская область	Ульяновская обл. г. Ульяновск. Ул. Уютная	53,36795	48,39151	01.06.2024	не завершилась	Оп	Гидрогеол	отметались	Активизация оползневой процесса на участке «Ульяновск» произошла в июне 2024г. Отмечается отступление бровки оползневой уступа до 0,5м в центральной части, вспучивание и движение грунта. Активизация процесса была вызвана выходами и застоями грунтовых вод, которые отмечаются на участке активизации оползня, что приводит к систематической активизации оползневой процесса. Отмечается разрушение территории земель лесного хозяйства расположенных в г. Ульяновск, приблизительно, площадью 150 м ² . Общая площадь активизации оползня составляет около 16300 м ² . Активизация отмечается в основном в центральной части оползня. Базисом развития оползня является нижняя часть волжского склона. Литологический состав пород затронутых проявлением – суглинки, супеси, щебень (e, d Q _{I-III}). Оползень имеет размеры 475 x 370м (указаны максимальные размеры по каждому направлению), площадь около 163000м ² , мощность оползневой слоя до 2м. Оползень находится в стадии развития.

Фото 73-11-00042. Общий вид оползневого смещения в центральной части оползня, оползневые, вспучивание грунта, поваленные деревья
Ульяновская обл. г. Ульяновск. Ул. Уютная

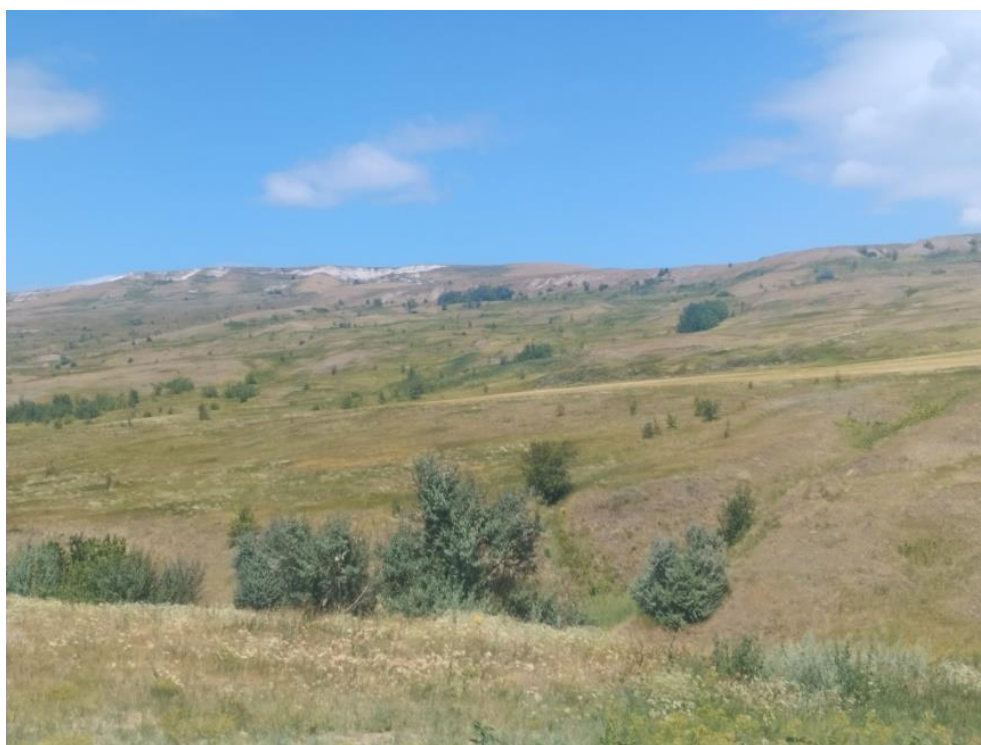
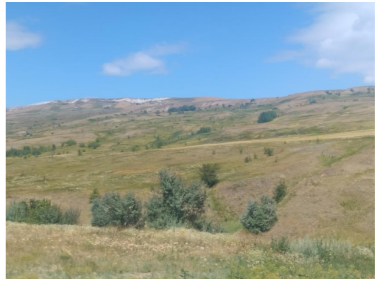
73-11-00070	Приволжский	Ульяновская область	Ульяновская обл. Радищевский р-н. с. Панышино	52,94014	48,45759	01.06.2024	не завершена	Оп	Атм	отметались	Активизация оползневой процесс на ПН (Вязовские горы) произошла в июне 2024г. Отмечается движение грунта в центральной части оползня.. Причиной активизации оползневой процесс стали, скорее всего, атмосферные осадки. Отмечается разрушение территории с/х земель с. Панышино, приблизительно, площадью 50 м ² . Общая площадь активизации оползня составляет около 6000 м ² . Активизация отмечается, в основном, в центральной части оползня. Базисом развития оползня является нижняя часть волжского склона. Литологический состав пород, затронутых проявлением – суглинки, супеси, щебень (ed Q _{1-III}). Оползень имеет размеры 533 x 255м (указаны максимальные размеры по каждому направлению), площадь около 120000м ² , мощность оползневой слоя до 2м. Оползень находится в стадии развития.

Фото 73-11-00070. Общий вид, осыпание грунта на теле оползня
Ульяновская обл. Радищевский р-н. с. Панышино

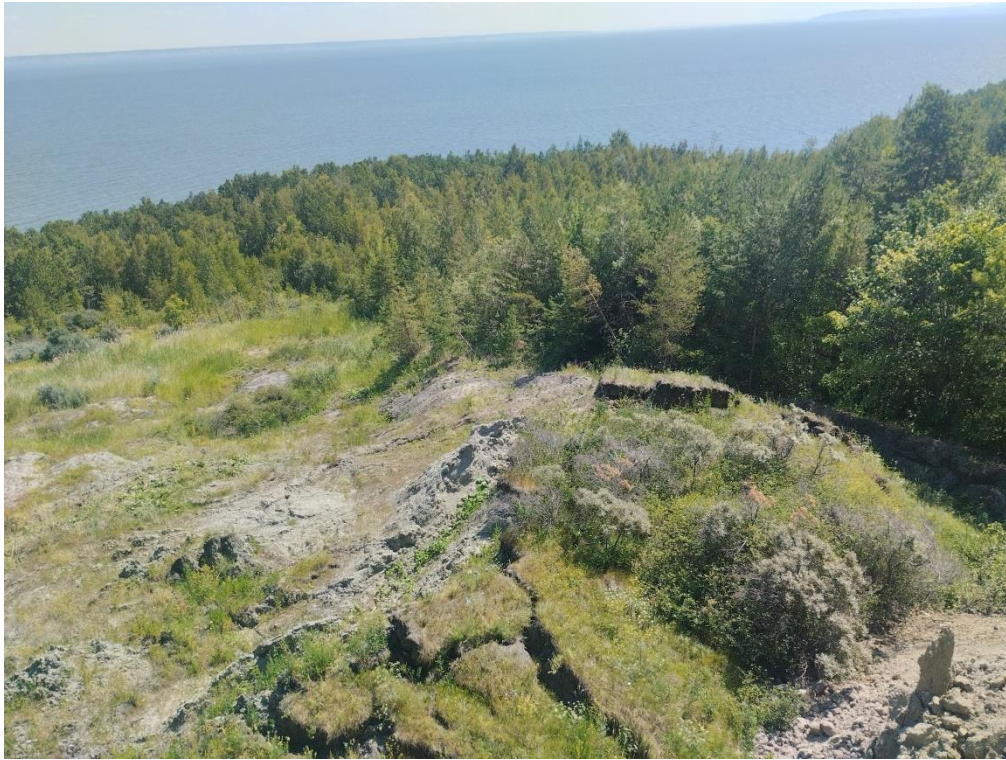
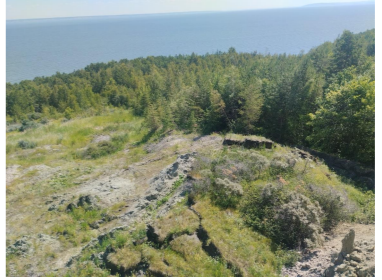
73-11-00046	Приволжский	Ульяновская область	Ульяновская обл. Ульяновский р-н, снт. Геолог	54,20460	48,35890	01.06.2024	не завершена	Оп	Гидрогеолог	отметались	Активизация оползневой процесса на ПН (Яблонево) произошла в июне 2024г. Отмечается отступление бровки оползня до 1м, многочисленные сполывы грунта в центральной части. Причиной активизации оползневой процесса стали выходы и застои подземных вод, которые присутствуют в центральной части оползня. Отмечается разрушение территории снт. Геолог, приблизительно, площадью 200 м2. Расстояние от бровки оползня до ближайших садовых участков около 180м. Общая площадь активизации оползня составляет около 9500 м2. Активизация отмечается, в основном, на бровке и центральной части оползня. Базисом развития оползня является нижняя часть волжского склона. Литологический состав пород, затронутых проявлением – суглинки, супеси, щебень (dI QIII-IV). Оползень имеет размеры 230 x 335м (указаны максимальные размеры по каждому направлению), площадь около 55745м2, мощность оползневой слоя до 2м. Оползень находится в стадии развития

Фото 73-11-00046. Срывы грунта, оползневой блок
Ульяновская обл. Ульяновский р-н, снт. Геолог

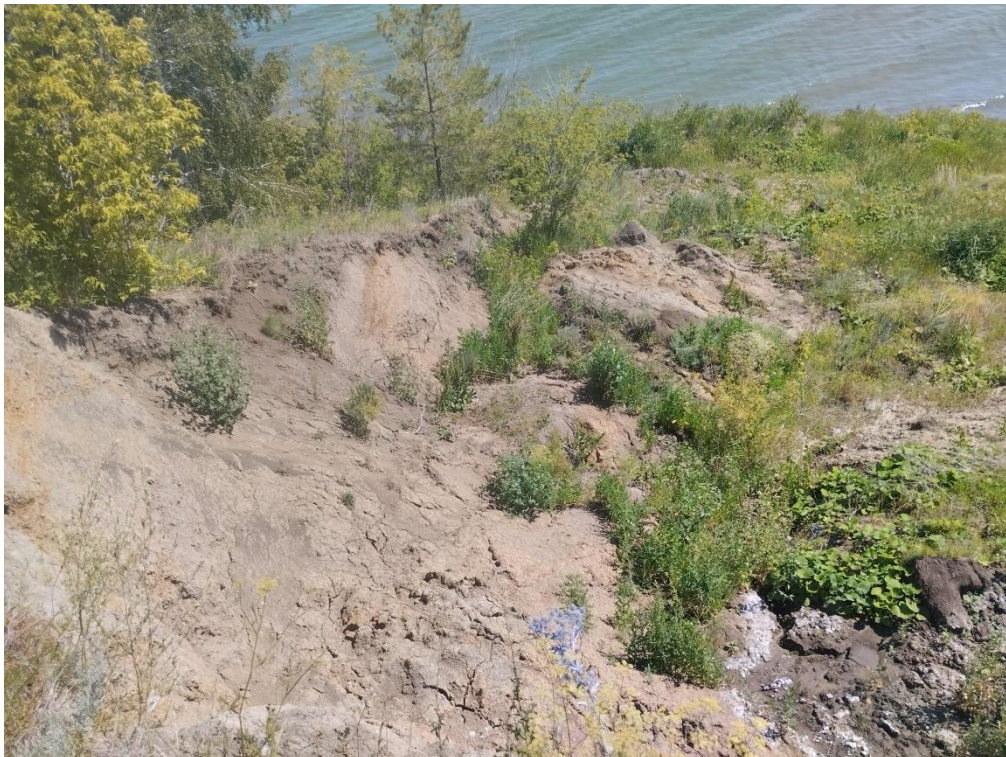
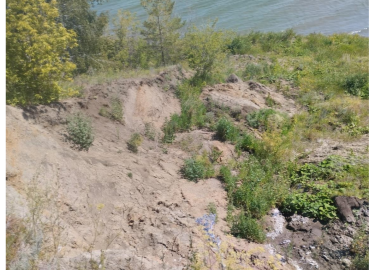
73-11-00051	Приволжский	Ульяновская область	Ульяновская обл. Ульяновский р-н, снт. Родничок	54,17765	48,37682	01.06.2024	не завершена	Оп	Гидрогеолог	Не отмечались	Активизация оползневой процесса на ПН (Яблонево) произошла в июне 2024г. Отмечается отступление бровки оползня до 0,8м, многочисленные вспучивания грунта в центральной части. Причиной активизации оползневой процесса стали выходы подземных вод. Расстояние от бровки оползня до ближайших садовых участков около 100м. Общая площадь активизации оползня составляет около 3600 м2. Активизация отмечается, в основном, на бровке и центральной части оползня. Базисом развития оползня является нижняя часть волжского склона. Литологический состав пород, затронутых проявлением – суглинки, супеси, щебень (dI QIII-IV). Оползень имеет размеры 135 x 300м (указаны максимальные размеры по каждому направлению), площадь около 24425м2, мощность оползневой слоя до 2м. Оползень находится в стадии развития.

Фото 73-11-00051. Срывы, смещения грунта в районе левого борта оползня
Ульяновская обл. Ульяновский р-н, снт. Родничок

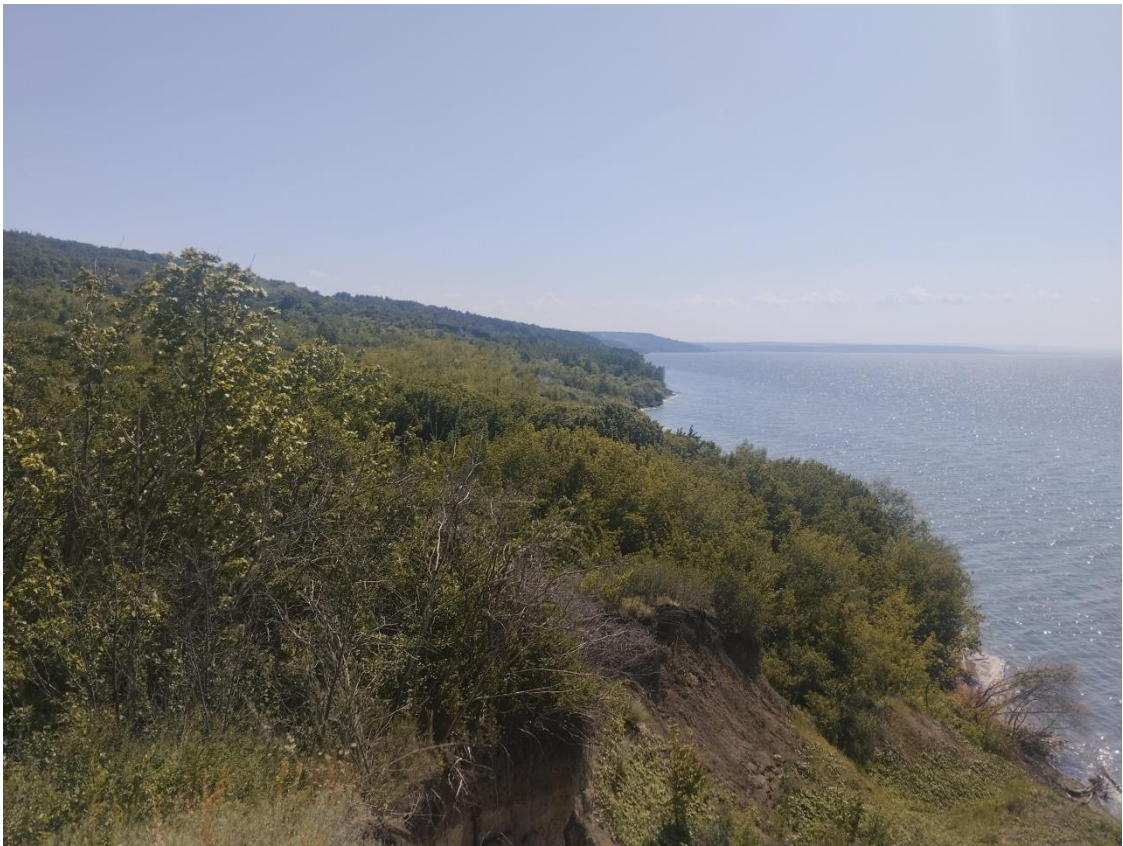
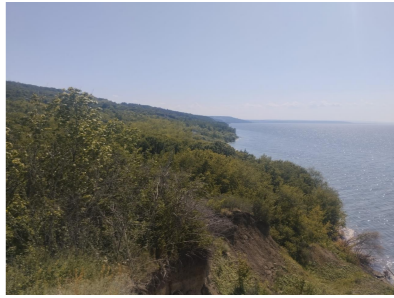
73-11-00032	Приволжский	Ульяновская область	Ульяновская обл. Ульяновский р-н, п. им. Карамзина, ул. Береговая	54,22145	48,24128	01.04.2024	не завершена	Оп	Гидрогеолог	отметались	Активизация оползневой процесса на ПН (Карамзинский) произошла в июне 2024г. Отмечается многочисленные осыпи грунта в центральной части и на бровке оползня. Причиной активизации оползневой процесса стали выходы подземных вод. Расстояние от бровки оползня до ближайших садовых участков около 100м. Отмечается разрушение земель п. им. Карамзина 50м2. Общая площадь активизации оползня составляет около 1800 м2. Активизация отмечается, в основном, на бровке и центральной части оползня. Базисом развития оползня является нижняя часть волжского склона. Литологический состав пород, затронутых проявлением – суглинки, супеси, щебень (dI QI-III). Оползень имеет размеры 157 x 221м (указаны максимальные размеры по каждому направлению), площадь около 34759м2, мощность оползневой слоя до 2м. Оползень находится в стадии развития.

Фото 73-11-00032. Осыпание бровки оползня
Ульяновская обл. Ульяновский р-н, п. им. Карамзина, ул. Береговая

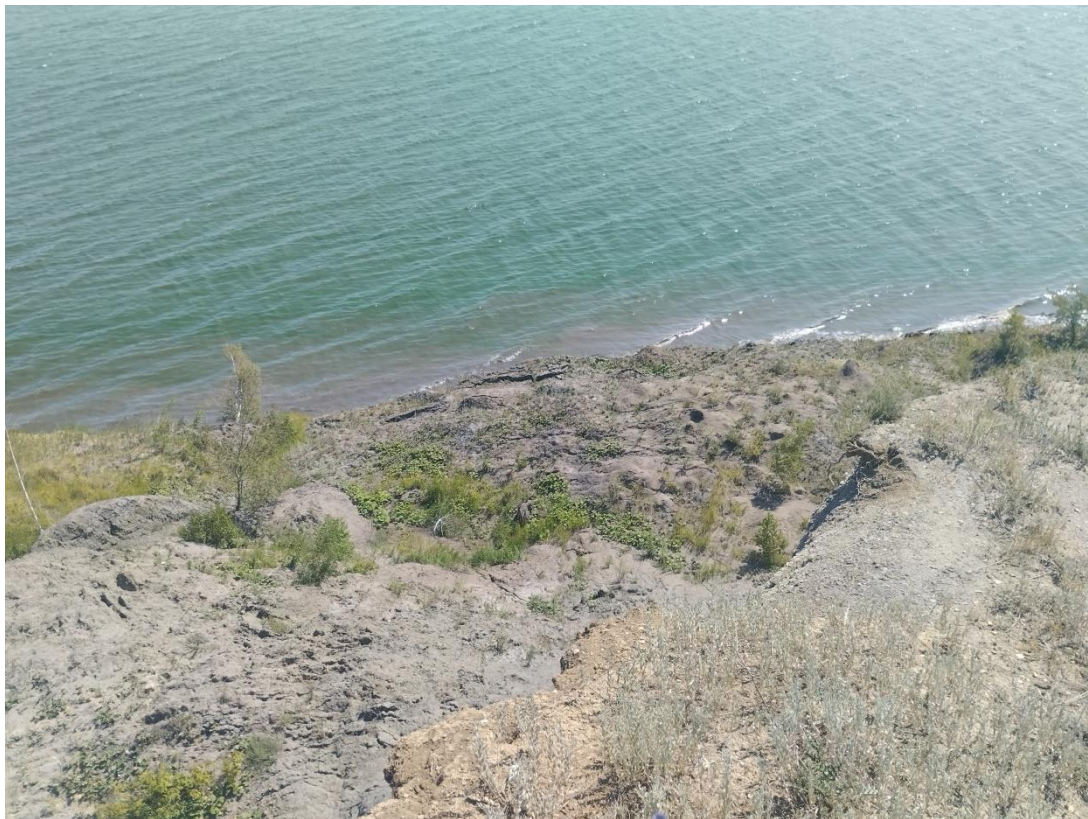
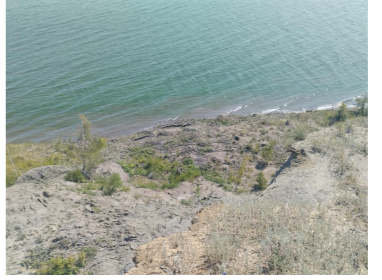
73-11-00033	Приволжский	Ульяновская область	Ульяновская обл. Ульяновский р-н, п. им. Карамзина, р-н кладбища	54,21823	48,35316	01.06.2024	не завершена	Оп	Гидрогеолог	отметались	Активизация оползневой процесса на ПН (Карамзинский) произошла в июне 2024г. Отмечается большое количество трещин вдоль всей бровки, осыпи и сполывы грунта в районе правого борта оползня. Причиной активизации оползневой процесса стали выходы подземных вод. Расстояние от бровки оползня до кладбища около 80м. Отмечается разрушение земель п. им. Карамзина 100м2. Общая площадь активизации оползня составляет около 3700 м2. Активизация отмечается в основном на правом борту оползня. Базисом развития оползня является нижняя часть волжского склона. Литологический состав пород, затронутых проявлением – суглинки, супеси, щебень (dI QI-III). Оползень имеет размеры 225 x 550м (указаны максимальные размеры по каждому направлению), площадь около 74847м2, мощность оползневой слоя до 2м. Оползень находится в стадии развития.

Фото 73-11-00033. Разжижение и сплывы грунта в центральной части
Ульяновская обл. Ульяновский р-н, п. им. Карамзина, р-н кладбища

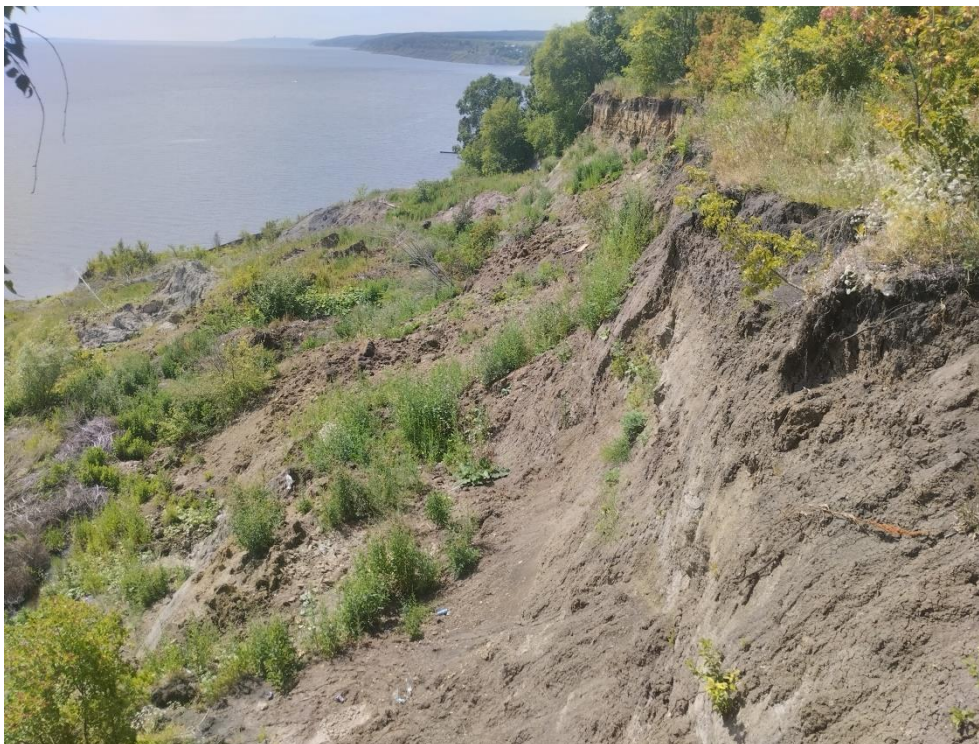
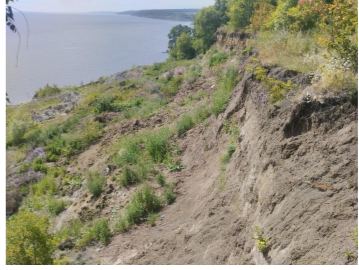
73-11-00083	Приволжский	Ульяновская область	Ульяновская обл. Ульяновский р-н, п. Ундоры, ул. Малые Ундоры	54,59828	48,42782	01.06.2024	не завершена	Оп	Гидрогеол.	отметались	Активизация оползневой процесс на ПН (Ундоровский) произошла в июне 2024г. Отмечаются отступление бровки оползня до 0,5м, сплывы и осыпи грунта в центральной части оползня, а также трещины на теле и бровке оползня и напозвание языка оползня на забитые береговые сваи. Причиной активизации оползневой процесс стали выходы подземных вод. Расстояние от бровки оползня до кемпинга Чайка менее 10м, до ДОЛ Волжанка около 30м. Отмечается разрушение земель п. Ундоры около 100м2. Активизация данного оползня происходит регулярно Общая площадь активизации оползня составляет около 1200 м2. Активизация отмечается по всей площади оползня. Базисом развития оползня является нижняя часть волжского склона. Литологический состав пород, затронутых проявлением – суглинки, супеси, щебень (dl QI-III). Оползень имеет размеры 77 x 110м (указаны максимальные размеры по каждому направлению), площадь около 8200м2, мощность оползневой слоя до 2м. Оползень находится в стадии развития.

Фото 73-11-00083. Срывы бровки, осыпание и сплывы грунта в центральной части оползня Ульяновская обл. Ульяновский р-н, п. Ундоры, ул. Малые Ундоры

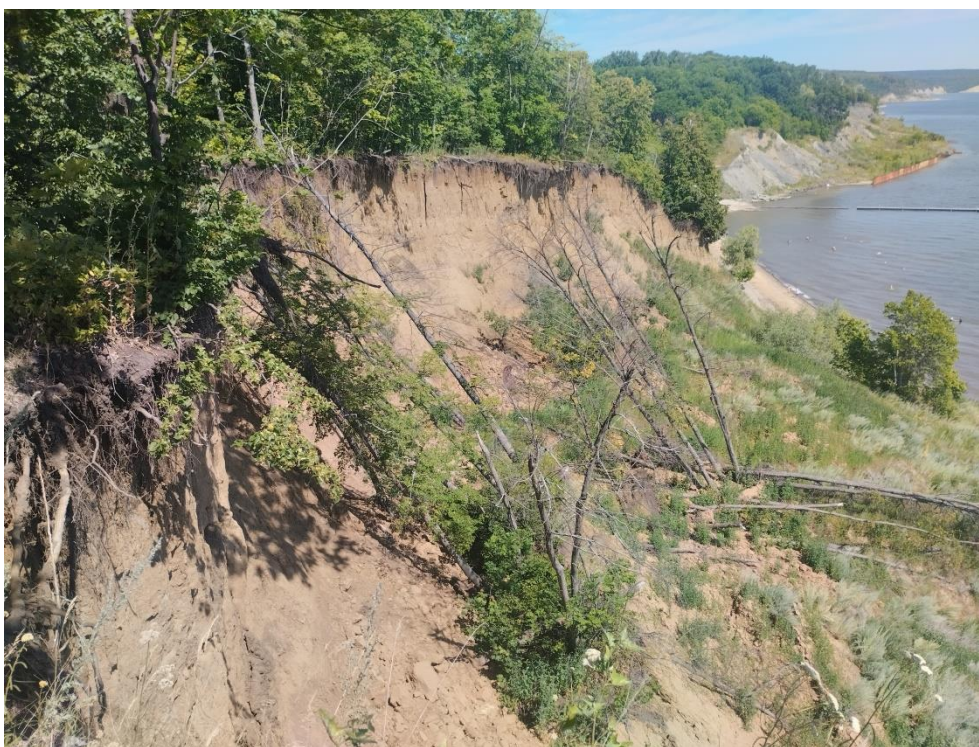
73-11-00111	Приволжский	Ульяновская область	Ульяновская обл. Ульяновский р-н, п. Ундоры, санаторий им. Ленина,	54,59416	48,42305	01.06.2024	не завершена	Оп	Гидрогеол.	отметались	Активизация оползневой процесс на ПН (Ундоровский) произошла в июне 2024г. Отмечаются отступление бровки оползня до 0,5м, сплывы и осыпи и разжижение грунта в центральной части оползня на бровке оползня, сваленные деревья и кустарники. Причиной активизации оползневой процесс стали выходы подземных вод. Оползень находится на территории санатория им. Ленина. Отмечается разрушение земель санатория около 50м2. Активизация данного оползня происходит регулярно Общая площадь активизации оползня составляет около 1200 м2. Активизация отмечается по всей площади оползня. Базисом развития оползня является нижняя часть волжского склона. Литологический состав пород, затронутых проявлением – суглинки, супеси, щебень (dl QI-III). Оползень имеет размеры 77 x 110м (указаны максимальные размеры по каждому направлению), площадь около 11800м2, мощность оползневой слоя до 10м. Оползень находится в стадии развития.

Фото 73-11-00111. Поваленные деревья, бровка срыва оползня Ульяновская обл. Ульяновский р-н, п. Ундоры, санаторий им. Ленина

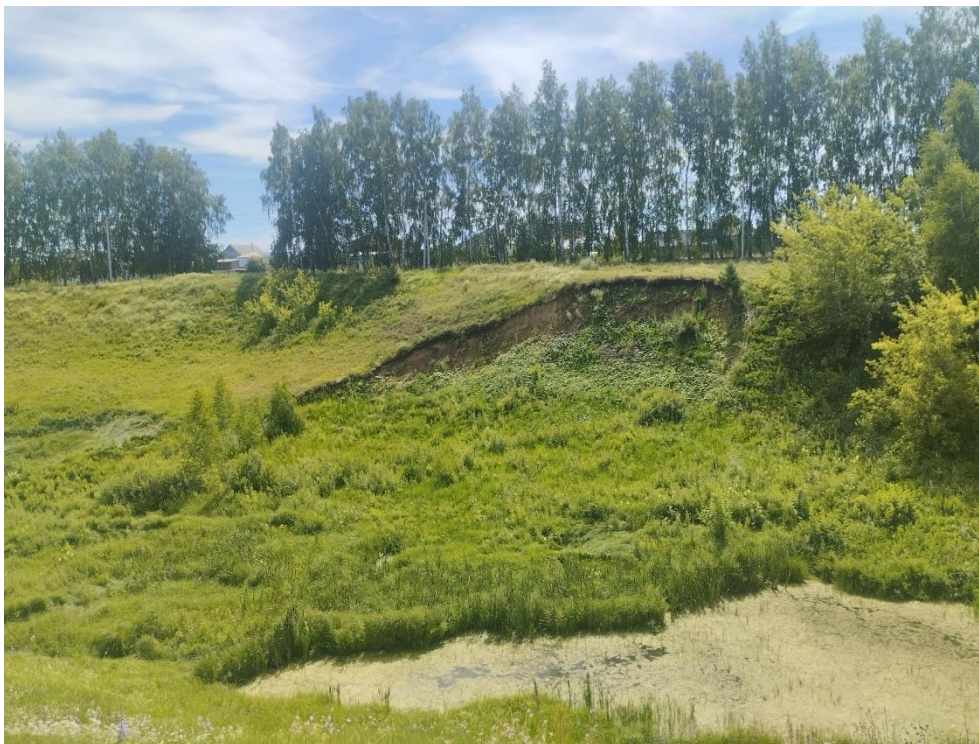
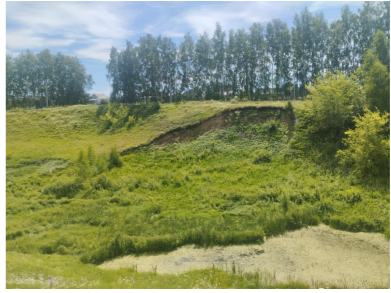
73-11-00141	Приволжский	Ульяновская область	Ульяновская обл. Ульяновский р-н, п. Ундоры, ул. Молодежная,	54,61998	48,39296	01.06.2024	не завершена	Оп	Гидрогеол.	отметались	Активизация оползневой процесс на ПН (Ундоровский) произошла в июне 2024г. Отмечаются осыпание и сползание грунта с борта оврага. Причиной активизации оползневой процесс стали застои воды на дне оврага, на котором расположен оползень. Расстояние до ближайших садовых участков около 30м. Так же на борту оврага находятся опоры ЛЭП. Отмечается разрушение земель п. Ундоры около 20м2. Общая площадь активизации оползня составляет около 150 м2. Активизация отмечается по всей площади оползня. Базисом развития оползня является дно оврага. Литологический состав пород, затронутых проявлением – суглинки, супеси, пески (ed I-III). Оползень имеет размеры 88 x 36м (указаны максимальные размеры по каждому направлению), площадь около 3000м2, мощность оползневой слоя до 2м. Оползень находится в стадии развития.

Фото 73-11-00141. Общий вид, срывы грунта по бровке оползня
Ульяновская обл. Ульяновский р-н, п. Ундоры, ул. Молодежная

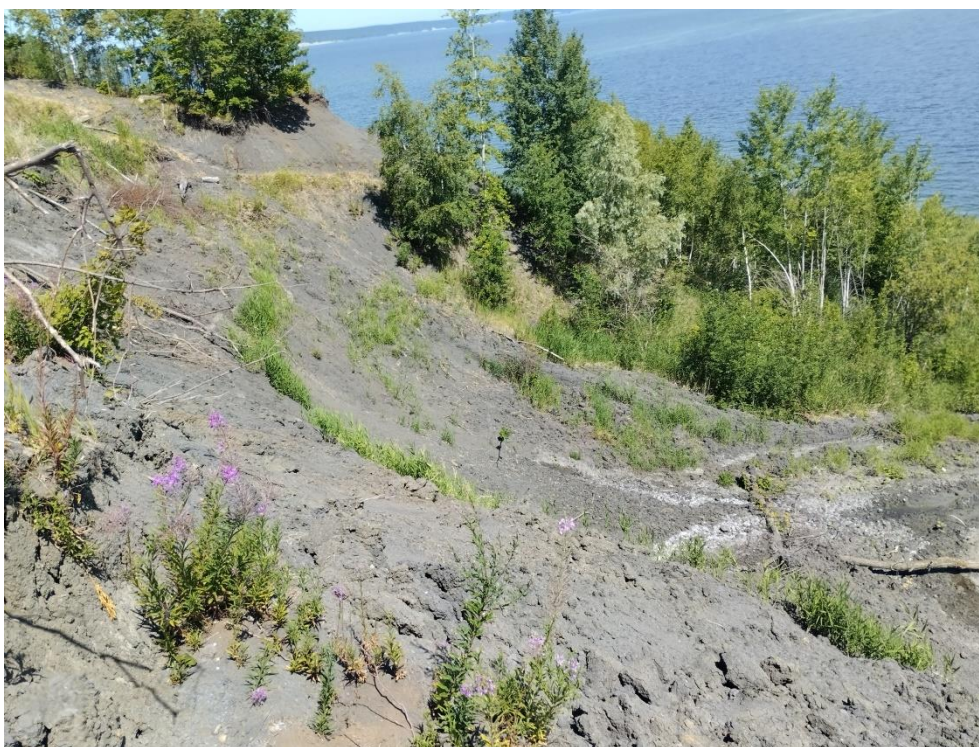
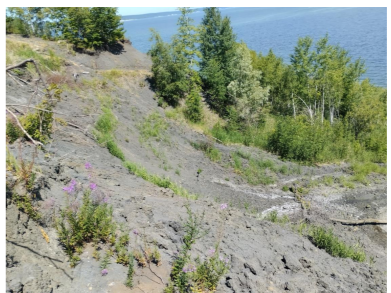
73-11-00130	Приволжский	Ульяновская область	Ульяновская обл. Ульяновский р-н, п. Городищи. Городищенский разрез,	54,56444	48,41553	01.06.2024	не завершена	Оп	Гидрогеол.	отметались	Активизация оползневой процесса на ПН (Городищенский) произошла в июне 2024г. Отмечаются сполывы грунта в центральной части. Причиной активизации оползневой процесса стали выходы подземных вод. Оползень является геологическим памятником «городищенский разрез». Отмечается разрушение земель лесного фонда около 50м ² . Общая площадь активизации оползня составляет около 2200 м ² . Активизация отмечается, в основном, на бровке оползня. Базисом развития оползня является нижняя часть волжского склона. Литологический состав пород, затронутых проявлением – суглинки, супеси, супеси (ed QI-III). Оползень имеет размеры 138 x 335м (указаны максимальные размеры по каждому направлению), площадь около 44422м ² , мощность оползневой слоя до 2м. Оползень находится в стадии развития.

Фото 73-11-00130. Левый борт оползня, оползневые сплывы в центральной части оползня
Ульяновская обл. Ульяновский р-н, п. Городищи. Городищенский разрез

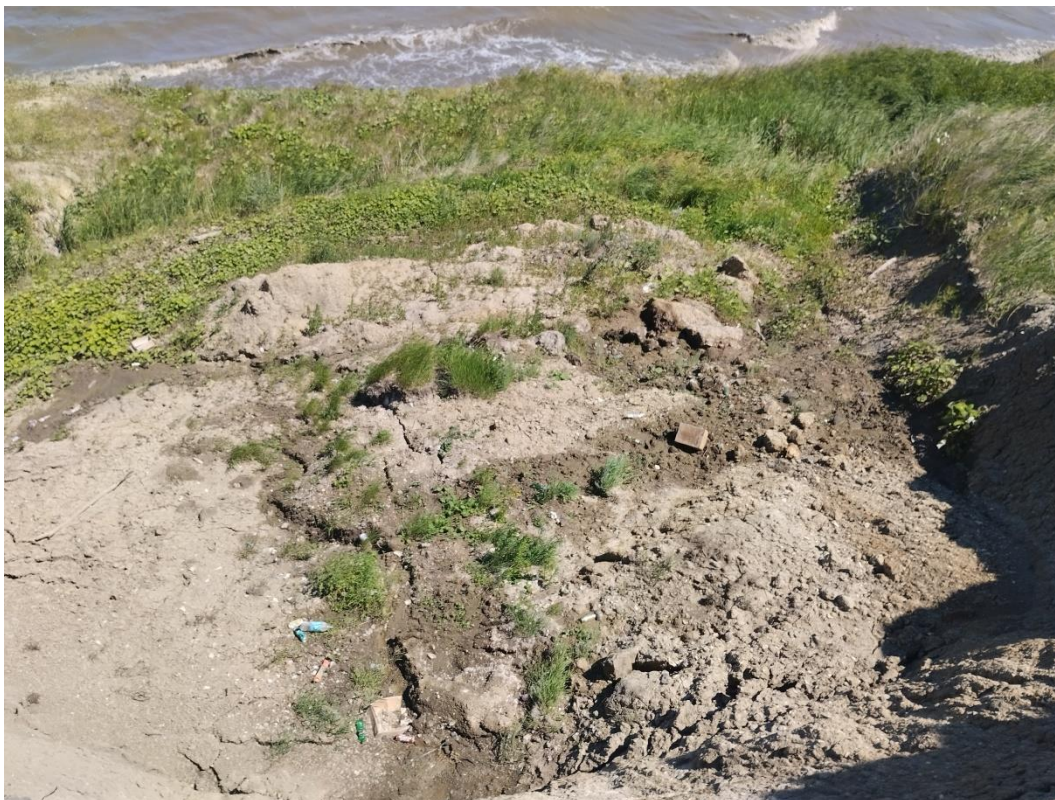
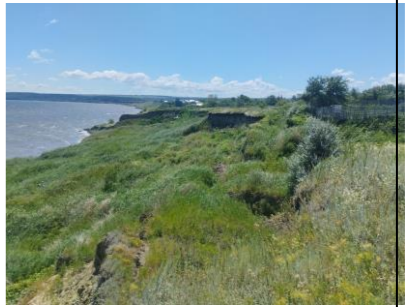
73-11-00135	Приволжский	Ульяновская область	Ульяновская обл. г. Новоульяновск, ул. Портовая	54,15300	48,40062	01.06.2024	не завершена	Оп	Гидрогеол.	отметались	Активизация оползневой процесса на ПН (Новоульяновский) произошла в июне 2024г. Отмечаются отступление бровки оползня до 0,4м, сполывы и осыпи в центральной части. Причиной активизации оползневой процесса стали выходы подземных вод, которые отмечаются повсеместно. Оползень находится на территории парка отдыха в г. Новоульяновск. Отмечается разрушение земель г. Новоульяновск около 200м ² , а так же грунтовых дорожек, идущих вдоль оползня. Общая площадь активизации оползня составляет около 2640 м ² . Южная часть оползня находится в 20 м от асфальтовой дороги Активизация отмечается, в основном, на бровке оползня и в центральной части. Базисом развития оползня является нижняя часть волжского склона. Литологический состав пород, затронутых проявлением – суглинки, супеси, супеси (ed QI-III). Оползень имеет размеры 321 x 50м (указаны максимальные размеры по каждому направлению), площадь около 13200м ² , мощность оползневой слоя до 2м. Оползень находится в стадии развития.

Фото 73-11-00135. Срывы на бровке оползня, осыпи
Ульяновская обл. г. Новоульяновск, ул Портовая

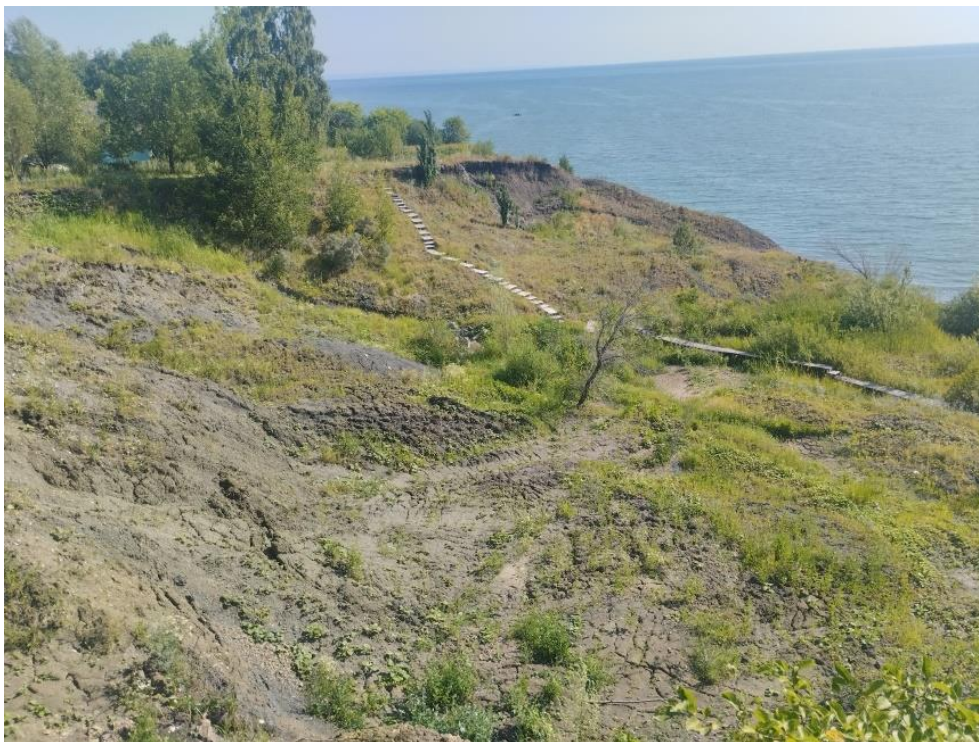
73-11-00089	Приволжский	Ульяновская область	Ульяновская обл. Ульяновский р-н. П. Сланцевый рудник	54,44445	48,39090	01.06.2024	не завершили	Оп	Гидрогеол	отметались	Активизация оползневой процесса на участке «Сланцевый Рудник» произошла в июне 2024г. Отмечается отступление бровки оползня на 0,1 м, вспучивание и оплывание грунта в средней и подошвенной части оползня. Активизация процесса была вызвана выходами и застоями грунтовых вод, которые отмечаются на протяжении всего тела оползня. Отмечается разрушение территории п. Сланцевый Рудник и б/о Михайловская, приблизительно, площадью 15 м ² . Общая площадь активизации оползня составляет около 230 м ² . Активизация отмечается, в основном, в центральной и головной частях оползня. Базисом развития оползня является нижняя часть волжского склона. Литологический состав пород, затронутых проявлением – суглинки, супеси, щебень (dl Q _{III-IV}). Оползень имеет размеры 70 x 65м (указаны максимальные размеры по каждому направлению), площадь 7461м ² , мощность оползневой слоя до 2м. Оползень находится в стадии развития.

Фото 73-11-00089. Оплывание грунта в центральной части оползня.
Ульяновская обл. п. Сланцевый Рудник
