**ФЕДЕРАЛЬНОЕ АГЕНТСТВО ПО НЕДРОПОЛЬЗОВАНИЮ
ФЕДЕРАЛЬНОЕ ГОСУДАРСТВЕННОЕ БЮДЖЕТНОЕ УЧРЕЖДЕНИЕ
«ГИДРОСПЕЦГЕОЛОГИЯ»
ФИЛИАЛ «ЮЖНЫЙ РЕГИОНАЛЬНЫЙ ЦЕНТР ГМСН»**

**ИНФОРМАЦИОННАЯ СВОДКА
О ПРОЯВЛЕНИЯХ ЭКЗОГЕННЫХ ГЕОЛОГИЧЕСКИХ ПРОЦЕССОВ НА
ТЕРРИТОРИИ ЮЖНОГО ФЕДЕРАЛЬНОГО ОКРУГА
ЗА III КВАРТАЛ 2024 ГОДА**

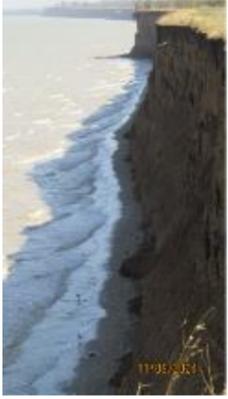
Воронцовский

23.68.24	23-10-00005	Южный	Краснодарский край	Ейский район, Кухаривское сельское поселение, в 2-7 км к западу от с.Воронцовка	46,63657	38,01195	00.00.2024	00.09.2024	Об	Атм., шторм	отмечались	<p>В 2-7 км к западу от с. Воронцовка на отрезке берегового уступа субширотного простирания, высотой 13 м (в восточной части- до 19 м), отвесного, оголенного, зафиксирована обвальная активность. Обвальный уступ высотой 12-13 м, (макс.19 м) отвесный, оголенный. На правом фланге проявления ширина пляжевой полосы 1-1,5м, далее на запад пляж отсутствует, чем объясняется отсутствие или незначительное количество коллювия у подножия уступа. В то же время цвет воды на расстояние до 50 м от берега имеет выраженный коричневый оттенок, что свидетельствует об активном размывании рыхлых глинистых отложений. В связи с этим степень активности обвального процесса оценивается по косвенным признакам, таким как: оголенность и отвесность уступа; значительная изрезанность черты бровки уступа в плане; большое количество глинистых взвесей в воде; несколько участков разрушения 1 колеи грунтовой дороги вдоль уступа (то есть на этих участках бровка уступа отступила не менее чем на 2 м); в стенке срыва сформированы пластинчатые и столбчатые отдельности, подверженные обрушениям. По совокупности косвенных признаков степень активности уступа оценивается как высокая. Ориентировочно суммарная площадь активных обвалов 9 тыс. м². В процесс вовлечены плейстоценовые эолово-делювиальные лессовидные суглинки. Базис развития процесса - пляжевая полоса Таганрогского залива. Факторы активизации - атмосферные осадки и волновое воздействие моря. Отмечено воздействие на земли сельхозназначения - разрушено около 0,00225 км².</p>

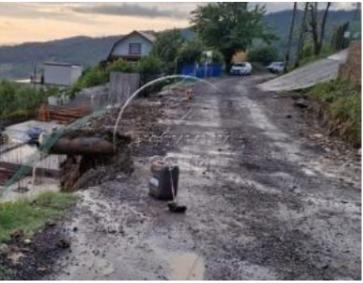
23.90.24	23-11-00605	Южный	Краснодарский край	МО город-курорт Сочи, Хостинский район, с. Верхнениколаевское, ул. Веринская	43,50286	39,95175	29.07.2024	00.09.2024	Оп	Атм., техн.	отмечались	По информации СМИ 29 июля 2024 г дорога, соединяющая села Верхнениколаевское и Вардане-Верино (Хостинский район г. Сочи), обвалилась в результате активизации оползневой процесса. Предположительно, проезжая часть улиц Веринская и Кузнечная обвалилась из-за действий застройщика, ведущего работы ниже по склону. Базис развития – русловой врез бассейна р. Херота. Активизация произошла на площади около 200 м ² . Факторы активизации – атмосферные осадки и жилое строительство.

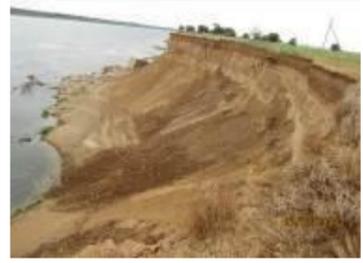
Акт ПН ЭГП 30-1210-0001 Никольский

30.01.24	30-11-00002	Южный	Астраханская область	Енотаевский р-н, с. Никольское	47.77239	46.38229	00.04.2024	не завершился	Оп	Атм., Гидрол.	Отмечались	Оползневое проявление протяженностью 1810 м, расположено вдоль субвертикального берегового уступа высотой 15-18 м. Сложен уступ в верхней части (2-8 м) коричневыми глинами и суглинками, а ниже – песками с прослоями глины и суглинков верхнечетвертичного возраста (Qш). Параметры активизации: протяженность вдоль берега 1810 м, длина по смещению от 0.6 до 10,7 м, мощность до 15-18 м. Вдоль уступа происходят оползания крупных блоков пород. Высокая скорость разрушения берега здесь объясняется боковой эрозией прижимного течения на излучине реки. Ежегодно накапливающиеся обвально-оползневые образования размываются паводковыми водами. Средняя ширина оползневой берега здесь составила 5,38 м (наибольшая - более 20 м). Активизация на площади 9740 м ² , объем 155800 м ³ . Базис развития - основание берегового уступа реки. Активность на время обследования - 53%. Отмечалось воздействие на земли сельскохозяйственного использования Основные факторы активизации - боковая эрозия, атмосферные осадки.

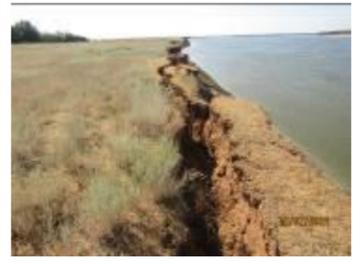
Акт ПН ЭГП 30-1110-0007 Копановка

30.02.24	30-10-00007	Южный	Астраханская область	Енотаевский р-н, с. Копановка	47,46238	46,81927	00.04.2024	не завершился	Об	Атм., Гидрол.	Не отмечались	Обвальное проявление протяженностью 1400 м расположено вдоль берегового уступа на правом берегу р. Волги, напротив с. Копановка Енотаевского района. Уступ высотой 15-17 м, сложен верхнечетвертичными (Qшh _{v1}) коричневыми суглинками (2-8 м) подстилающимися песками. Вдоль бровки уступа, по образованным трещинам отрыва, происходят обвалы и наблюдается ряд отделяющихся блоков размером до 1×3,0 м. Ширина обвальной зоны берегового уступа составила 2 м. Базис развития - основание берегового уступа реки. Активизация на площади 23800 м ² , объем 47600 м ³ . Основные факторы активизации - атмосферные осадки, боковая эрозия в паводковый период. Активность проявления на время обследования - 100 %.

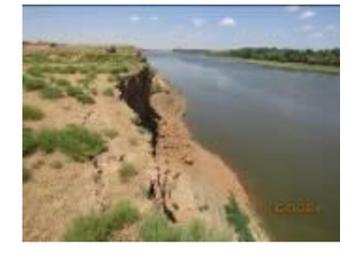
Акт ПН ЭГП 30-1110-0009 Косика

30.03.24	30-10-00011	Южный	Астраханская область	Енотаевский р-н, с. Косика	47,09692	47,21414	00.04.2024	не завершился	Об	Атм., Гидрол.	Не отмечались	Обвальное проявление протяженностью 500 м расположено вдоль берегового уступа высотой 6-12 м. Уступ сложен верхнечетвертичными (Qшh _{v1}) песками, перекрытыми красновато-коричневыми суглинками (2-3 м) с прослоями песков. Активизация наблюдалась на всем интервале проявления, где на склоне уступа видны мелкообломочные обвальные образования объемом до 1-2 м ³ , по трещинам закола идет образование блоков. Ширина зоны обвалов берегового уступа составила 0,52 м. Базис развития - основание берегового уступа реки. Активизация на площади 3000 м ² , объем 1560 м ³ . Основные факторы активизации - атмосферные осадки, боковая эрозия в паводковый период. Активность проявления на время обследования - 100 %.

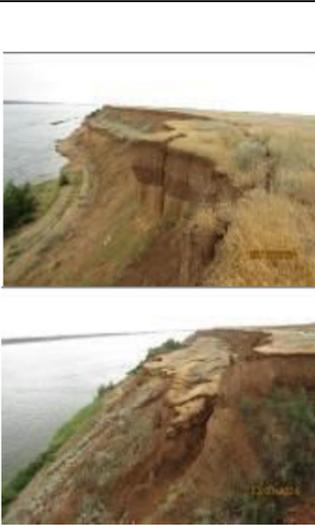
Акт ПН ЭГП 30-1110-0015 Природный парк

30.07.24	30-11-00003	Южный	Астраханская область	Черноярский р-н, 6.5 км южнее с. Черный Яр	47,99694	46,11163	00.04.2024	не завершился	Оп	Атм., Гидрол.	Не отмечались	<p>Наблюдается активизация старого оползня 2016 г. на северном и южном участках вдоль берегового уступа высотой 15-18 м, сложенного песками, перекрытыми (2-3 м) коричневыми глинами и суглинками хвалынского возраста ($Q_{III}hv_1$), на северном фланге проявления происходит образование новых трещин отрыва и дробление оползневых ступеней с образованием блоков более высоких порядков и их смещений. Протяженность вдоль берега активной части оползневого участка – 200 м, площадь активизации 8000 м², объем – 80000 м³. Центр активизации - 47.999156° с.ш. 46.11028° в.д.</p> <p>На втором участке активизации проявления зафиксирована на интервале в 600 м, где вдоль бровки берегового уступа происходит формирование и оседание оползневых блоков по трещинам отрыва. Площадь активизации 24000 м², объем – 240000 м³. Центр активизации - 47.987223° с.ш. 46.114496° в.д.</p> <p>Общая площадь активной части оползня – 32000 м², объем 320000 м³. Активность оползневого проявления на время обследования - 42 %.</p>

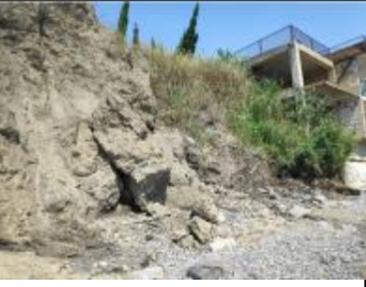
4	91-11-05601	Южный	Республика Крым	г.о. Алушта, с. Приветное	44,79631	34,67896	00.00.2024	не завер- шилась	Оп	Абра- зия, эрозия	Отмеча- лись	<p>Блоковый оползень глетчеровидной формы в плане. В нижней части оползня в районе клифа активная зона: оплывины и блоковые оседания. Активная зона длиной 55,0 м и шириной 420,0 м, площадь – 23,1 тыс. м². Обрушение части клифа на необорудованный пляж, наличие оплывин и блоковых оседаний в теле оползня в районе курортно-рекреационных комплексов «Афалина» и «Катран». Трещины и деформации грунтового проезда на протяжении 260,0 м.</p> <p>Активность оползневого процесса составила 5 %.</p>

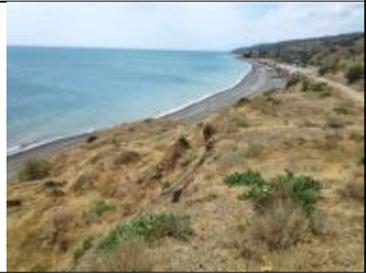
91-1110-0056 «Привет- нос, участок западный»
5	91-11-05701	Южный	Республика Крым	г.о. Алушта, с. Приветное	44,80579	34,70155	00.00.2024	не завер- шилась	Оп	Абра- зия, эрозия	Не отме- чались	<p>Абразионный оползень глетчеровидной формы в плане. Границы хорошо просматриваются в рельефе, признаки активизации на большей части оползня не просматриваются. На поверхности эрозионные промоины. В нижней части оползня, в районе клифа активная зона: оплывины и блоковые оседания. Активная зона длиной 20,0 м и шириной 325,0 м, площадь – 6,5 тыс. м². Активность составила 2 %.</p>

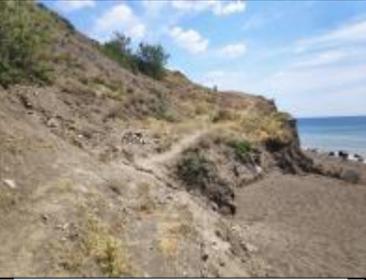
6	91-11-05702	Южный	Республика Крым	г.о. Алушта, с. Приветное	44,80958	34,70914	00.00.2024	не завер- шилась	Оп	Абра- зия, эрозия	Не отме- чались	<p>Блоковый абразионный оползень сложной формы в плане, с очагами более высокого порядка. Границы хорошо просматриваются в рельефе, признаки активизации на большей части оползня не просматриваются. На поверхности эрозионные промоины, бессточные западины с густой растительностью. В нижней части оползня, в районе клифа активная зона: оплывины и блоковые оседания. Активная зона длиной 22,0 м и шириной 205,0 м, площадь – 4,5 тыс. м². Активность составила 0,5 %.</p>

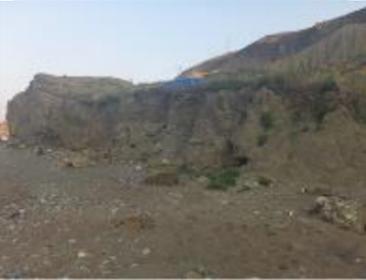
8	91-11-06202	Южный	Республика Крым	г.о. Феодосия, пгт. Орджо- никидзе	44,96812	35,3418	00.00.2024	не завер- шилась	Оп	Абра- зия	Отмечались	<p>Оползень сдвига, абразионный, глетчеровидной формы в плане. В верхней и средней части оползень стабилен, задернован. Активная зона (длина 9,0 м и ширина 156,0 м, площадь – 1,4 тыс. м²) наблюдается в базисной части, фиксируются свежие обвалы глинистого и глыбового грунта на территорию необорудованного пляжа, относящегося к землям особо охраняемых территорий и объектов. Восточнее территории оползня в клифе фиксируются ранее не наблюдавшиеся выходы ПВ в виде мочажин на выходах песчаника. Активность составила 4,5 %.</p>

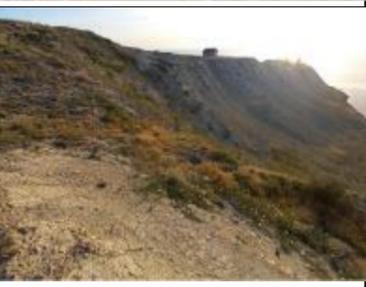
91-1110-0062 «Орджо- никидзе, участок запад- ный»
9	91-11-06402	Южный	Республика Крым	г.о. Феодосия, побережье мыса Святого Ильи	45,01161	35,42014	00.00.2024	не завер- шилась	Оп	Абра- зия, эрозия	Не отме- чались	<p>Оползень сдвига. Генезис: абразионный. Фронтальной формы в плане. В верхней восточной части эродированная земляная насыпь от выравнивания смотровой и строительной площадок. В абразионном клифе активная абразия с выработкой волноприбойных ниш, размывом оползневых смещений. На поверхности стенки срыва и абразионного клифа эрозионные промоины. В теле оползня осыпь глыб мергеля. Наблюдается активная абразия (обвал в клифе), эрозия (увеличение промоин в клифе). Активность составила 1,5 %</p>

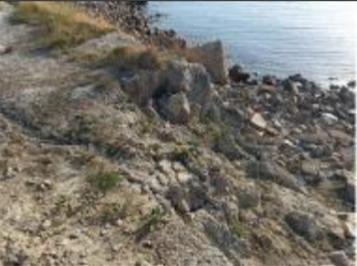
10	91-11-06403	Южный	Республика Крым	г.о. Феодосия, побережье мыса Святого Ильи	45,01245	35,42417	00.00.2024	не завершилась	Оп	Техн. процессы, абразия, эрозия.	Не отмечались	Оползень техногенно-абразионный, циркообразной формы в плане. При обследовании выделен активный очаг в западной части, связанный с оползанием бортов эрозионной ложбины в грунтовом проезде. В абразионном клифе фиксируется подготовка оползневого смещения (очага). Наблюдается обводнение оползневой террасы. Ширина оползня четко определяется по измененному контуру береговой линии. Активность составила 7 %.

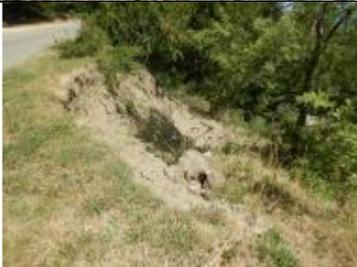
91-1110-0064 «Феодосия»
11	91-11-01803	Южный	Республика Крым	г.о. Ялта, с. Оползневое	44,40893	33,93399	00.00.2024	не завершилась	Оп	Эрозия	Отмечались	Оползень-поток глетчеровидной формы в плане. Проявление активизации выражено свежим обрушением низового склона Севастопольского шоссе, приуроченным к правому борту оползневого очага: обрушение бровки дороги. Площадь, вовлеченная в активизацию, составляет 540,0 м ² . Длина обрушенного участка 30,0 м, ширина 20,0 м. Активность составила 5 %.

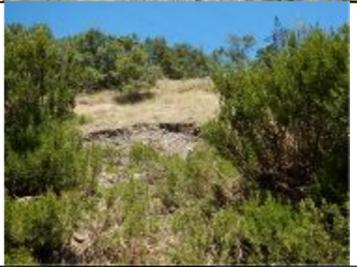
12	91-11-01806	Южный	Республика Крым	г.о. Ялта, с. Оползневое	44,40893	33,93431	00.00.2024	не завершилась	Оп	Эрозия	Не отмечались	Оползень-поток, глетчеровидной формы в плане. Проявление активизации выражено оплывиной со стороны верховой подпорной стены Южнобережного шоссе, приуроченной к языковой части оползневого очага. Площадь, вовлеченная в активизацию, составляет 250 м ² . Длина обрушенного участка 20,0 м, ширина 13,0 м. Активность составила 5 %.

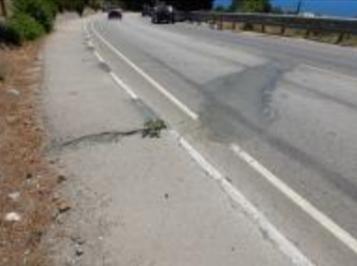
91-1110-0018 «Оползневое, участок западный»
13	91-11-01807	Южный	Республика Крым	г.о. Ялта, с. Оползневое	44,40216	33,93386	00.00.2024	не завершилась	Оп	Эрозия	Отмечались	Оползень-поток глетчеровидной формы в плане. Проявление активизации выражено деформациями асфальтового покрытия Южнобережного шоссе. Площадь, вовлеченная в активизацию, составляет 300,0 м ² . Длина обрушенного участка 20,0 м, ширина 15,0 м. Активность составила 5 %.

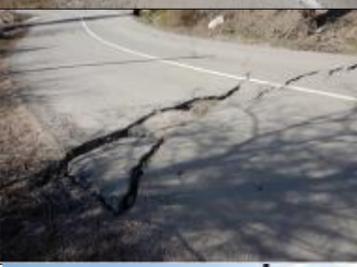
14	91-11-01901	Южный	Республика Крым	г.о. Ялта, с. Оползневое	44,75418	34,39810	00.00.2024	не завершилась	Оп	Эрозия	Отмечались	Оползень-поток, глетчеровидной формы в плане. Проявление активизации выражено деформациями асфальтового покрытия Севастопольского шоссе. Площадь активной части составляет 4550 м ² . Длина составляет 70,0 м, ширина 65,0 м. Активность – 2%.

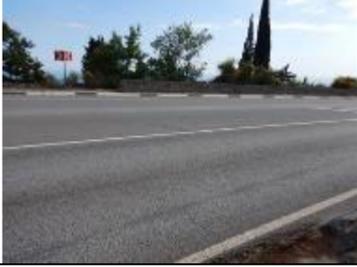
91-1110-0019 «Оползневое, участок центральный»
15	91-11-02304	Южный	Республика Крым	г.о. Ялта, пгт. Голубой залив	44,40853	33,97511	00.00.2024	не завершилась	Оп	Эрозия, грунтовые воды	Отмечались	Оползень-поток глетчеровидной формы в плане. Свежие деформации асфальта в районе правого борта. Площадь, вовлеченная в активизацию, составляет 755,0 м ² , протяженность – 50,0 м, ширина – 15,0 м. Активность составила 4 %;

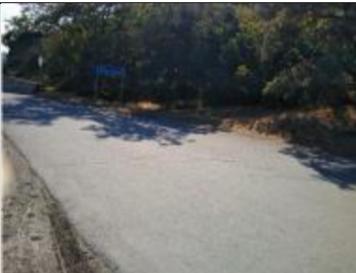
16	91-11-02306	Южный	Республика Крым	г.о. Ялта, пгт. Голубой залив	44,40187	33,98116	00.00.2024	не завершилась	Оп	Эрозия, грунтовые воды	Отмечались	Оползень-поток циркообразной формы в плане. Свежие деформации асфальта дорожного покрытия по ул. Советская в районе правого борта. Площадь, вовлеченная в активизацию, составляет 2100,0 м ² , протяженность – 80,0 м, ширина – 26,0 м. Активность – 4 %.

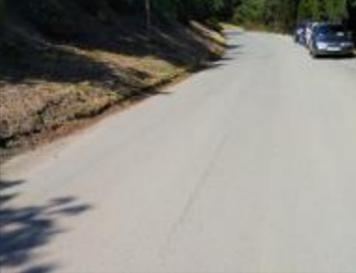
91-1110-0023 «Голубой залив, участок западный»
17	91-11-02307	Южный	Республика Крым	г.о. Ялта, пгт. Голубой залив	44,39789	33,98013	00.00.2024	не завершилась	Оп	Эрозия, грунтовые воды	Отмечались	Оползень-поток циркообразной формы в плане. Свежие деформации асфальта дорожного покрытия по ул. Академика Шулейкина в районе правого борта. Площадь, вовлеченная в активизацию, составляет 735,0 м ² , протяженность – 70,0 м, ширина – 10,5 м. Активность – 4 %.

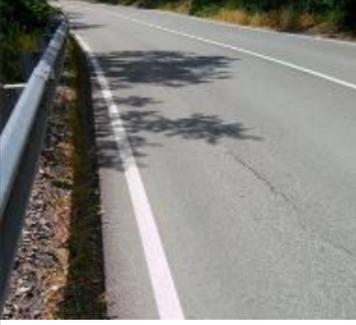
18	91-11-03401	Южный	Республика Крым	г.о. Ялта, пгт. Ореанда	44,45122	34,13365	00.00.2024	не завершилась	Оп	Эрозия	Отмечались	Оползневая система, сложная, глетчеровидной формы в плане, расширяющаяся в верхней части и сужающаяся в нижней. Проявление активизации наблюдаются в головных частях локальных очагов головной части и левого борта оползня. Площадь, вовлеченная в активизацию, в головной части - 3443 м ² , деформации асфальтового покрытия Севастопольского шоссе протяженностью 10,0 м, ширина раскрытия менее 1 см. Площадь, вовлеченная в активизацию в районе левого борта, 3985 м ² , деформации подпорной стены и дорожного полотна Алушкинского шоссе протяженностью 20,0 м. Деформации асфальтового покрытия (длина по 4,0 м, величина раскрытия 2,0 см) и низовой стены (на протяжении 50,0 см, величина раскрытия 1,0 см). Активность – 3 %.

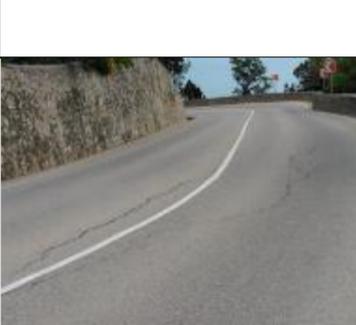
91-1110-0034 «Ореанда»
19	91-11-03402	Южный	Республика Крым	г.о. Ялта, пгт. Ореанда	44,44979	34,13397	00.00.2024	не завершилась	Оп	Эрозия	Отмечались	Оползень глетчеровидной формы в плане. Проявление активизации наблюдаются в районе Алушкинского шоссе. Площадь, вовлеченная в активизацию, в головной части – 970 м ² , деформации асфальтового покрытия Севастопольского шоссе без раскрытия протяженностью 20,0 м. Активность – 4 %.

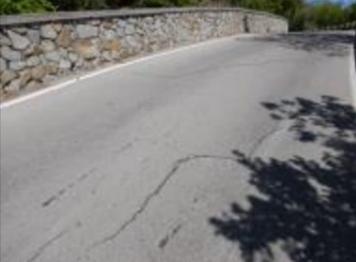
20	91-11-03501	Южный	Республика Крым	г.о. Ялта, пгт. Ливадия	44,46383	34,14342	00.00.2024	не завершилась	Оп	Эрозия	Отмечались	Оползневая система, сложная, расширяющаяся в нижней части. Появление свежих деформации и увеличение раскрытия ранее наблюдавшихся деформаций на асфальтовом покрытии дороги (протяженностью 170 м) головной части оползня № 54 Ливадия западный. Площадь, вовлеченная в активизацию, в головной части – 5300 м ² . Активность – 4 %.

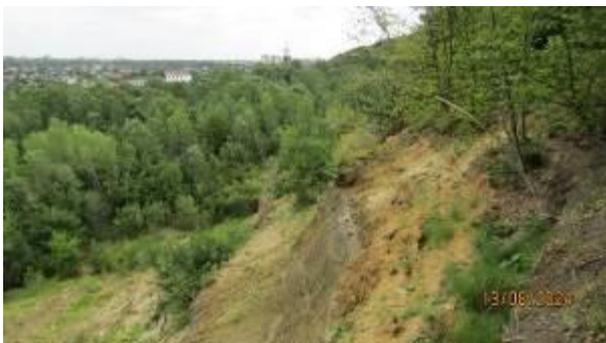
Фото 01-11-00117. Активизация оползневой процесса на Краснооктябрьском оползне. Юго-западная окраина г. Майкоп, в 2 км к северу от пос. Краснооктябрьский.

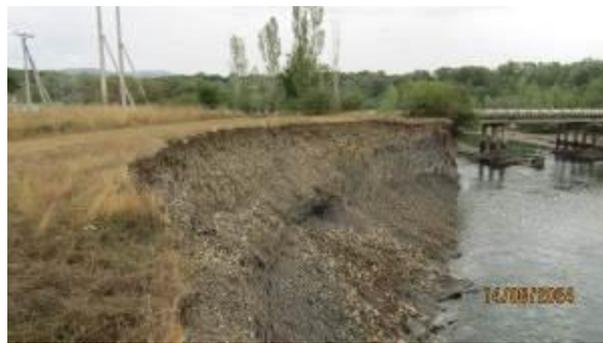
Фото 01-10-00002. Эрозионно-обвальный участок в активном состоянии. Майкопский район, ст-ца Абадзехская, северо-западная окраина – мост через р. Белая, ул. Шоссейная.

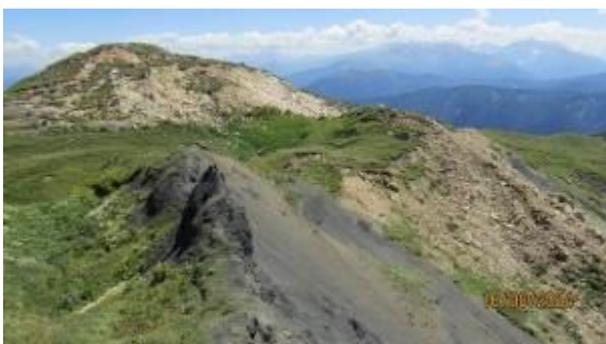
Фото 01-11-00080. Оползневой массив в верховьях р. Мутный Тепляк. Майкопский район, в 12 км к западу – юго-западу от пос. Гузерибль

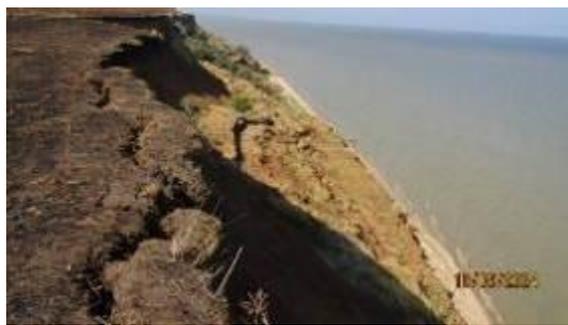
Фото 23-11-00002. Активный циркуобразный оползневой очаг в 1,2 км к востоку от х. Молчановка.

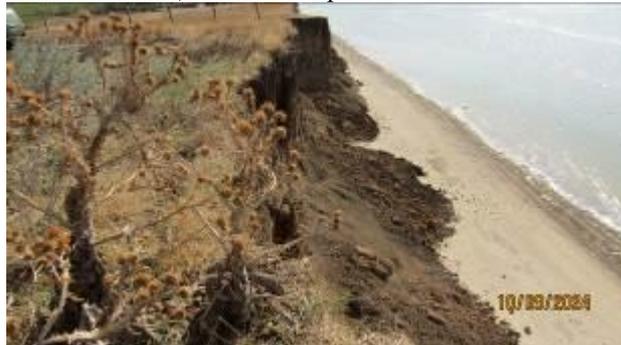
Фото 23.10.00001. Очень высокая степень активности на обвальном уступе на северной окраине с. Глафировка

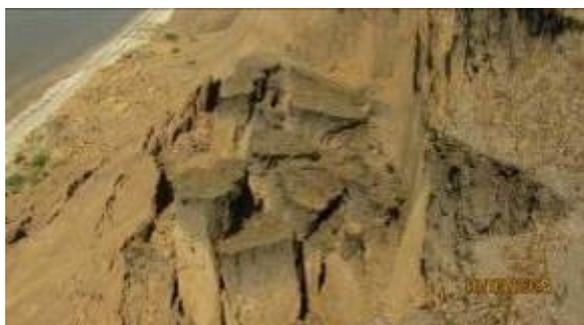
Фото 23-11-00005. Активный оползневой процесс на северной окраине с. Глафировка

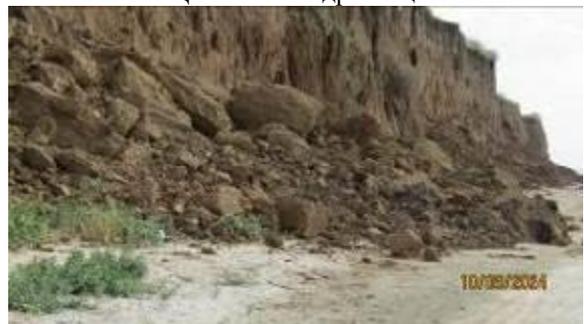
Фото 23-10-00039. Активный обвальный уступ на западной окраине с. Глафировка

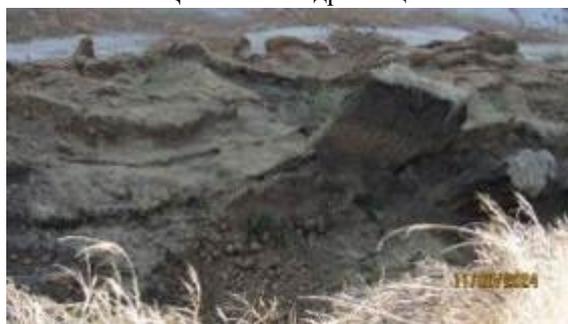
Фото 23-11-00007. Оползневой отрезок побережья Азовского моря в 0,6 км к северо-востоку от с. Воронцовка

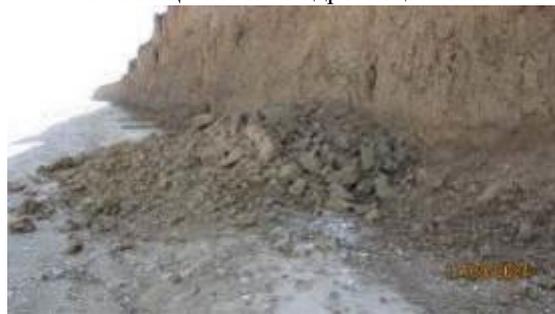
Фото 23-11-00007. Обвалы на северо-восточной окраине ст-цы Должанской
Фото ЮРЦ ГМСН «Гидроспецгеология»

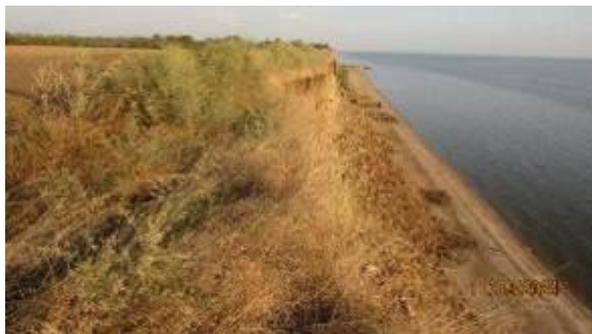
Фото 23-10-00013. Активный обвальный уступ в 6 км к северо-западу от х. Шиловка
Фото ЮРЦ ГМСН «Гидроспецгеология»

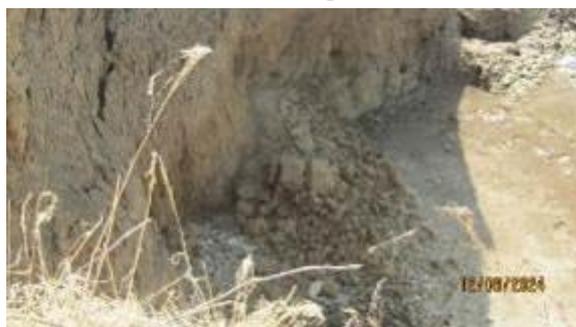
Фото 23-10-00016. Малообъемный обвал на береговом уступе в 3 км к юго-западу от х. Морозовского
Фото ЮРЦ ГМСН «Гидроспецгеология»

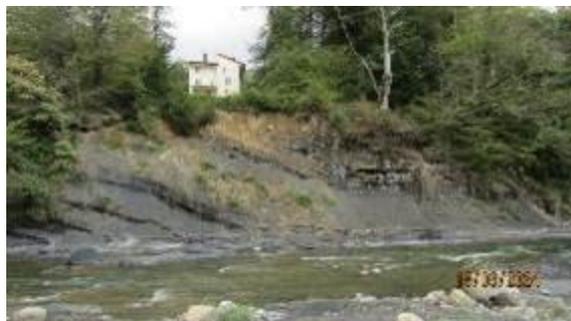
Фото 23-11-00592. Активизация оползневого процесса на левом борту р. Сочи. Дата 18.09.2024. МО город-курорт Сочи, Хостинский район, с. Пластунка, садовое товарищество Горизонт-3.

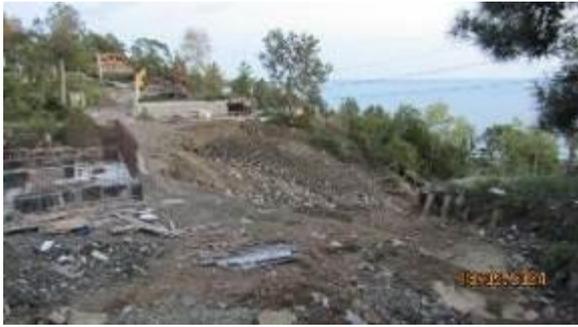
Фото 23-11-00407. Головная часть активного оползневого проявления. Дата 18.09.2024. МО город-курорт Сочи, Центральный район, СТ Железнодорожник. пос. 73-й километр, ул. Ландышева

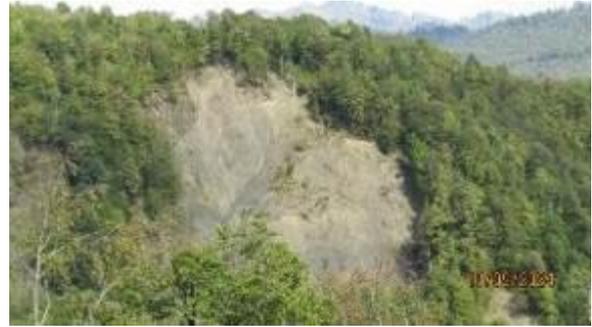
Фото 23-11-00331. Слабоактивное оползневое проявление на левом борту левобережного притока р. Мзымта. Дата 19.09.2024. МО город-курорт Сочи, Адлерский район, курорт Красная Поляна, в 0,3 км к юго-востоку от станции «Экстрим 1044».

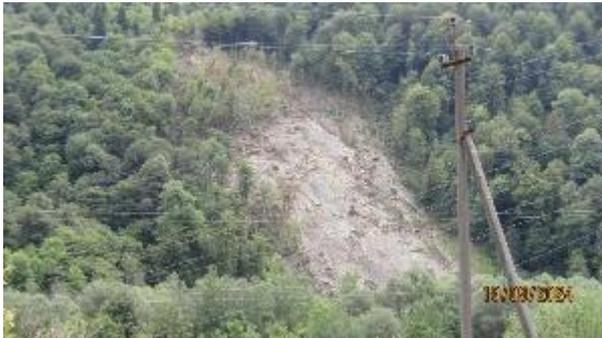
Фото 23-11-00600. Активизация оползневого процесса на левом борту долины р. Мзымта. Дата 19.09.2024. МО город-курорт Сочи, Адлерский район, курорт Красная Поляна, А-149, участок Адлер — курорт Альпика-Сервис, 35-36-й километр.

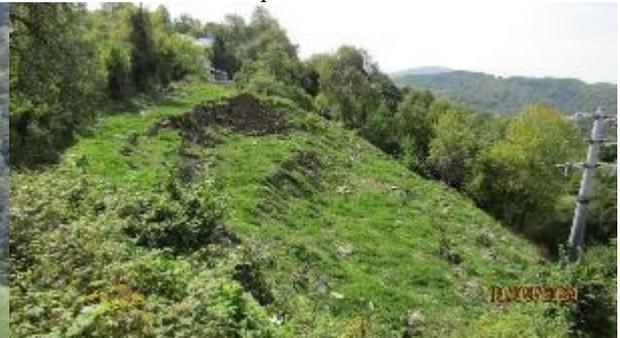
Фото 23-10-00107. Активизация оползневого процесса в низовом откосе дороги. Дата 19.09.2024. МО город-курорт Сочи, Адлерский район, с. Галицыно, ул. Тернопольская.

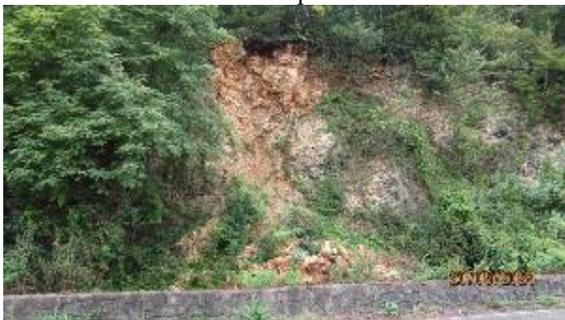
Фото 23-11-00602. Активный обвальный очаг в верхнем откосе дороги. Дата 20.09.2024. МО город-курорт Сочи, Хостинский район, мкр. Малый Ахун, ул. Дорога на Большой Ахун.

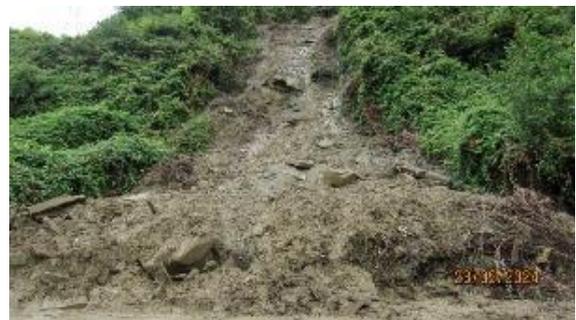
Фото 23-11-00603. Активизация оползневого процесса в верхнем откосе дороги. Дата 23.09.2024. МО город-курорт Сочи, Адлерский район, ул. Володарского.

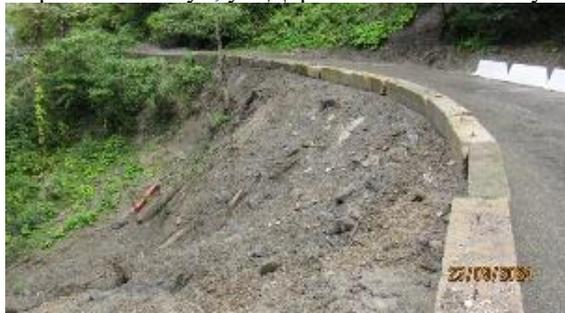
Фото 23-11-00604. Слабоактивное оползневое проявление в низовом откосе дороги. Дата 23.09.2024. МО город-курорт Сочи, Адлерский район, участок дороги 03К-465 «Подъезд к с. Красная Воля».

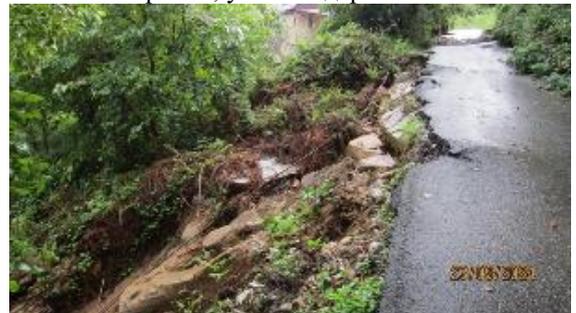
Фото 23-11-00567. Активизация оползневого процесса в низовом откосе дороги. Дата 23.09.2024. МО город-курорт Сочи, Адлерский район, с. Каштаны, ул. Мичурина в районе дома №25а.

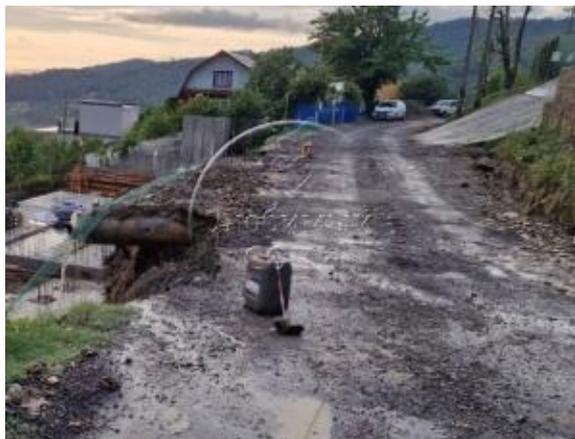
Фото 23-11-00605. Активизация оползневого процесса в низовом откосе дороги. Дата 29.07.2024.
МО город-курорт Сочи, Хостинский район,
с. Верхнениколаевское, ул. Веринская.

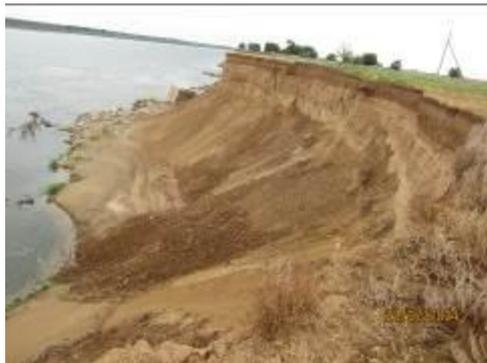
Фото 30-11-00002. Оползневое проявление к западу от с. Никольское Енотаевского района. Ширина обвально-оползневой зоны 8,58 м.
(Фото филиала ЮРЦ ГМСН ФГБУ «Гидроспецгеология»)

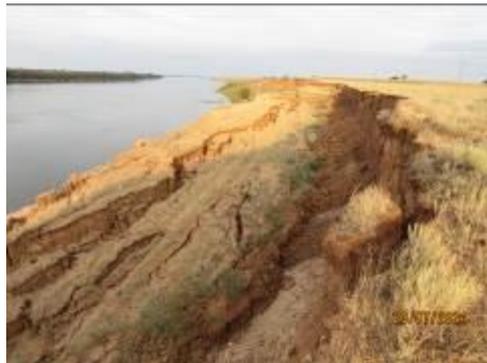
Фото 30-11-00005. Разрушение оползневой ступени в западной части оползневого проявления Пришиб Енотаевского р-на.
(Фото филиала ЮРЦ ГМСН ФГБУ «Гидроспецгеология»)

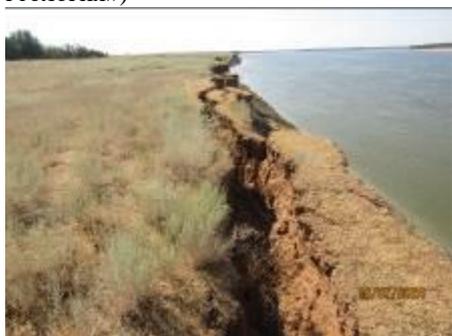
Фото 30-10-00007. Обвальное проявление в с. Копановка Енотаевского района. По образованным трещинам отрыва происходят обвалы и наблюдается ряд отделяющихся блоков размером до 0,8 x 2,5 м. Ширина обвальной зоны берега составила 2,0 м.
(Фото филиала ЮРЦ ГМСН ФГБУ «Гидроспецгеология»)

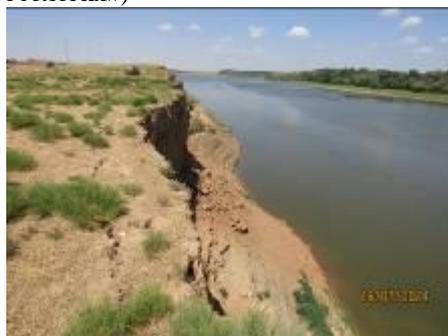
Фото 30-10-00011. Обвальное проявление напротив с. Косика Енотаевского района. Под уступом видны свежие, преимущественно мелкообломочные обвальные образования объемом 1-1,5 м³. Ширина зоны обвалов берегового уступа составила 0,52 м.
(Фото филиала ЮРЦ ГМСН ФГБУ «Гидроспецгеология»)

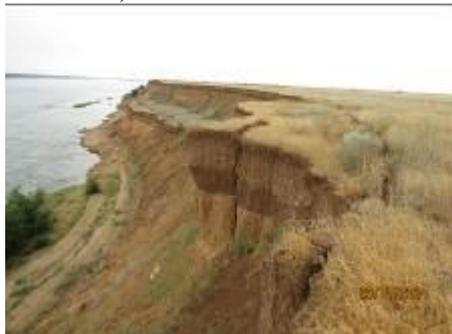
Фото 30-11-00003. Разрушение оползневой ступени старого оползня (2016 г.) с образованием и смещением новых блоков на северном фланге оползневого проявления Природный парк Черногоярского р-на.
(Фото филиала ЮРЦ ГМСН ФГБУ «Гидроспецгеология»)

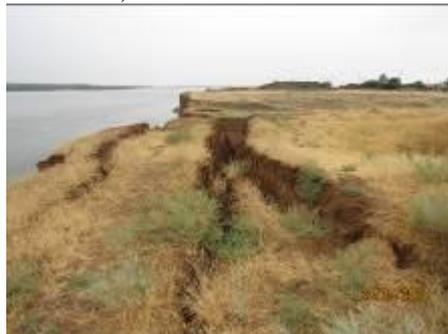
Фото 30-11-00001. Трещины отрыва в теле оползня на южной окраине с. Черный Яр Черногоярского р-на.
(Фото филиала ЮРЦ ГМСН ФГБУ «Гидроспецгеология»)

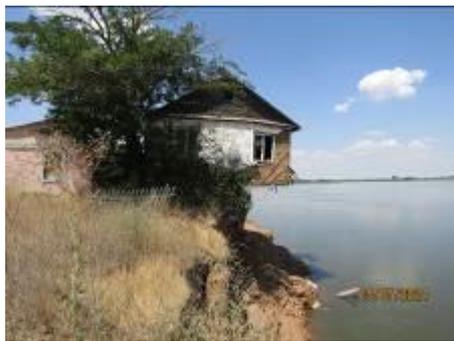
Фото 30-10-00015. Обвальное проявление на правом берегу р. Бахтемир, в с. Сергиевка Икрянинского района. Продолжается разрушение жилых домов вдоль кромки берегового уступа. Средняя ширина обвальной зоны берега составила 1,5 м. (Фото филиала ЮРЦ ГМСН ФГБУ «Гидроспецгеология»)

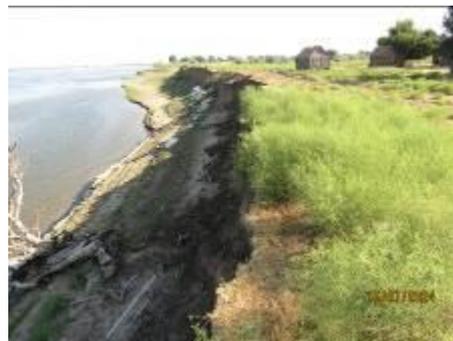
Фото 30-10-00016. Обвальное проявление на левом берегу р. Волги, в с. Петропавловка Наримановского района. Средняя ширина обвальной зоны берега составила 0,9 м. (Фото филиала ЮРЦ ГМСН ФГБУ «Гидроспецгеология»)

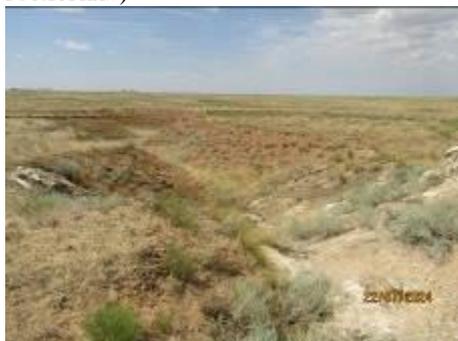
Фото 30-05-00001. Карстовое проявление в вершине отвешка слепого оврага №2 расположено в 1,32 км на северо-восток от п. Средний Баскунчак Ахтубинского района. (Фото филиала ЮРЦ ГМСН ФГБУ «Гидроспецгеология»)

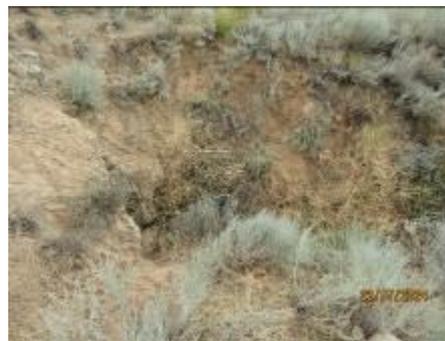
Фото 30-05-00002. Карстовое проявление расположено в 1,36 км на север-северо-восток от п. Средний Баскунчак Ахтубинского района. Вытянутый воронкообразный провал, на стенках имеются выходы гипсов, а в основании щелевидный понор. (Фото филиала ЮРЦ ГМСН ФГБУ «Гидроспецгеология»)

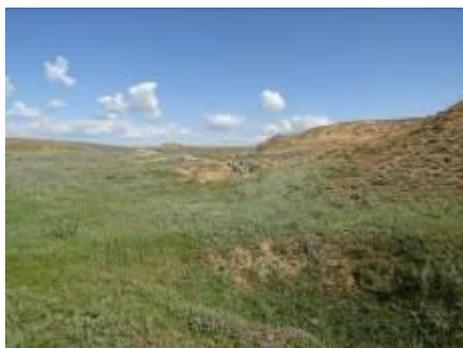
Фото 30-05-00003. Карстовое проявление расположено в 1,34 км на север-северо-восток от п. Средний Баскунчак Ахтубинского района. Представлено двумя воронкообразными формами. Активна восточная, наиболее глубокая воронка, в основании которой имеется понор. (Фото филиала ЮРЦ ГМСН ФГБУ «Гидроспецгеология»)

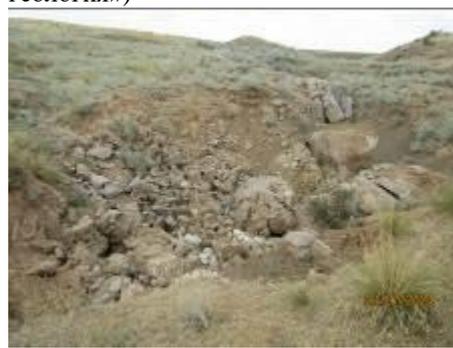
Фото 30-05-00004. Карстовое проявление расположено в 1,37 км на север-северо-восток от п. Средний Баскунчак Ахтубинского района. Группа воронок на дне слепого оврага №1. Активна одна воронка. (Фото филиала ЮРЦ ГМСН ФГБУ «Гидроспецгеология»)

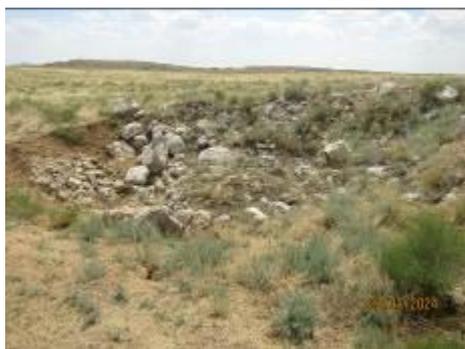
Фото 30-05-00006. Карстовое проявление расположено в 1,58 км на север-северо-восток от п. Средний Баскунчак Ахтубинского района. Активная одиночная воронка (Фото филиала ЮРЦ ГМСН ФГБУ «Гидроспецгеология»)

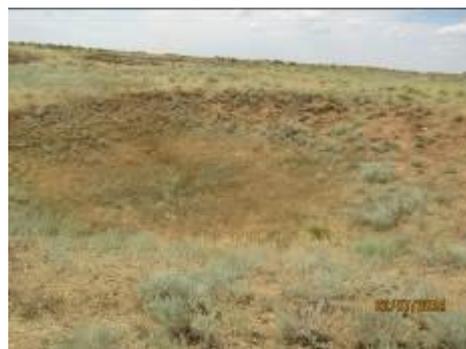
Фото 30-05-00019. Карстовое проявление расположено в 1,17 км на север-северо-восток от п. Средний Баскунчак Ахтубинского района. Активная одиночная воронка со слабой активизацией (Фото филиала ЮРЦ ГМСН ФГБУ «Гидроспецгеология»)

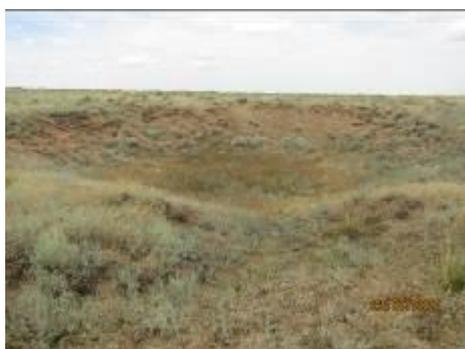
Фото 30-05-00020. Карстовое проявление расположено в 1,17 км на север-северо-восток от п. Средний Баскунчак Ахтубинского района. Активная одиночная воронка со слабой активизацией (Фото филиала ЮРЦ ГМСН ФГБУ «Гидроспецгеология»)

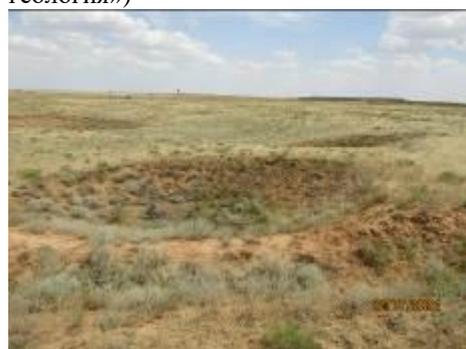
Фото 30-05-00021. Карстовое проявление расположено в 1,17 км на север-северо-восток от п. Средний Баскунчак Ахтубинского района. Активная одиночная воронка со слабой активизацией (Фото филиала ЮРЦ ГМСН ФГБУ «Гидроспецгеология»)

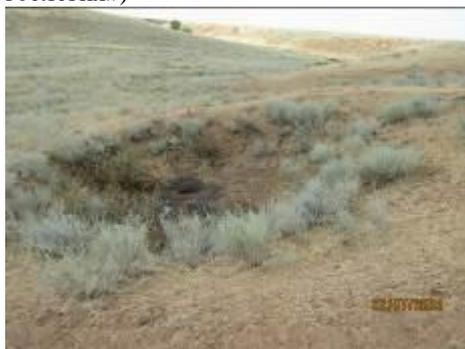
Фото 30-05-00028. Карстовое проявление расположено в 1,17 км на север-северо-восток от п. Средний Баскунчак Ахтубинского района. Активная воронка на склоне слепого оврага №1 (Фото филиала ЮРЦ ГМСН ФГБУ «Гидроспецгеология»)

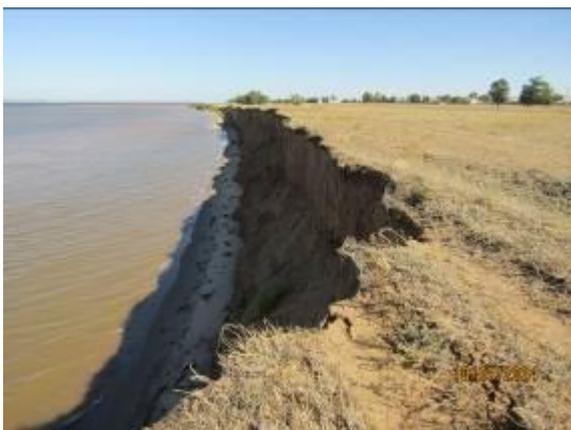
Фото 34-10-00001. Образование трещин отрыва напротив южной части с. Рахинка Среднеахтубинского района. Средняя ширина обвальной зоны вдоль берегового уступа составила 1,32 м. (Фото филиала ЮРЦ ГМСН ФГБУ «Гидроспецгеология»)

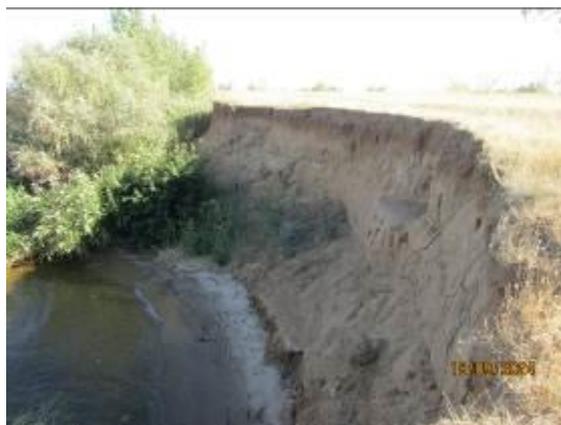
Фото 34-10-00002. Обвальный берег напротив южной части п. Приморск Быковского района. Ширина обвальной зоны берега составила 0,6 м. (Фото филиала ЮРЦ ГМСН ФГБУ «Гидроспецгеология»)

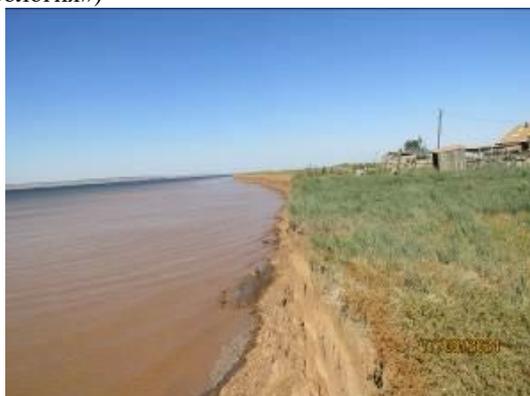
Фото 34-10-00003. Обвальный берег напротив с. Нижний Балыклей Быковского района. Вдоль бровки уступа по трещинам закола образуются блоки отрыва. Средняя ширина обвальной зоны берега составила 2,0 м. (Фото филиала ЮРЦ ГМСН ФГБУ «Гидроспецгеология»)

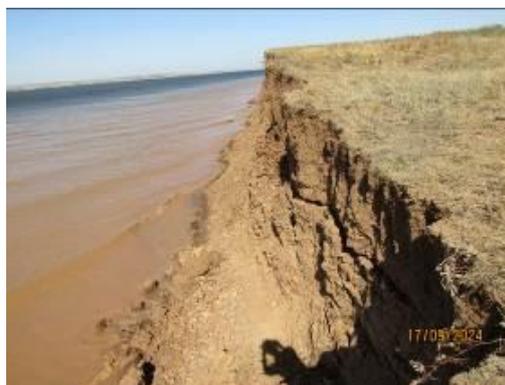
Фото 34-10-00004. Обвальный берег напротив южной части п. Быково Быковского района. Средняя ширина обвалов составила 0,96 м. (Фото филиала ЮРЦ ГМСН ФГБУ «Гидроспецгеология»)

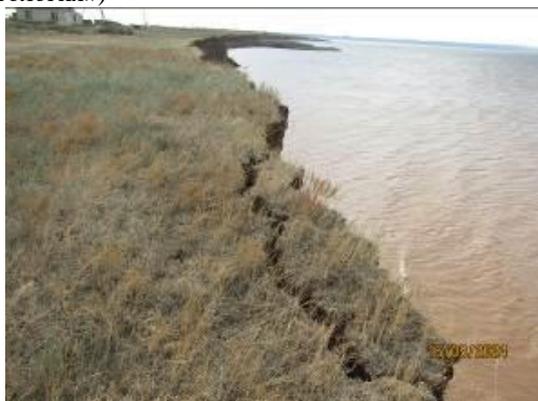
Фото 34-10-00008. Обвальное проявление в х. Рыбный Николаевского р-на. Вдоль бровки уступа видны трещины закола, по которым формируются блоки отрыва. Средняя ширина обвальной зоны берега составила 4,68 м. (Фото филиала ЮРЦ ГМСН ФГБУ «Гидроспецгеология»)

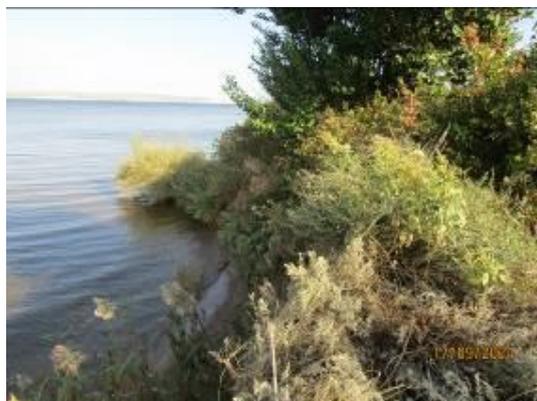
Фото 34-10-00005. Обвальный берег напротив южной части с. Кислово Быковского района. Под уступом имеются следы свежих обвалов, но почти все они размывы водой. Ширина обвальной части берега составила 0,44 м. (Фото филиала ЮРЦ ГМСН ФГБУ «Гидроспецгеология»)

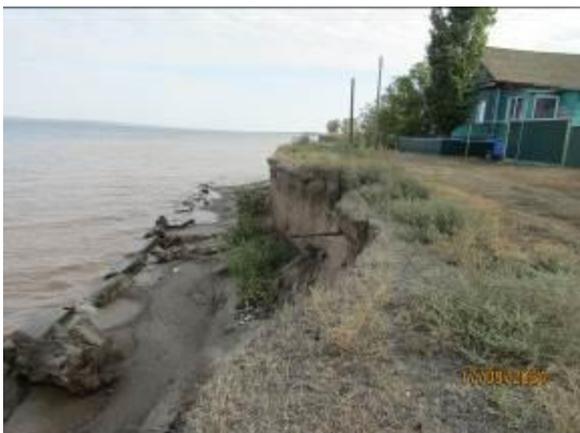
Фото 34-10-00006. Обвальный берег напротив средней части с. Кислово. Быковского района. Берег укреплен защитными бетонными блоками. Средняя ширина обвальной части берега составила 0,18 м.

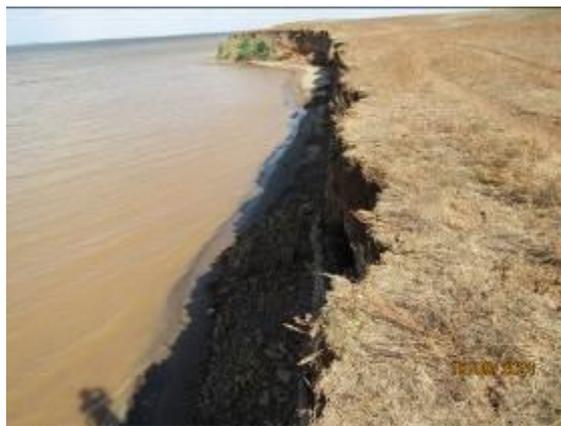
Фото 34-10-00007. Обвальный берег напротив центральной части с. Бережновка Николаевского района. Ширина обвального берега здесь составила 2,6 м.

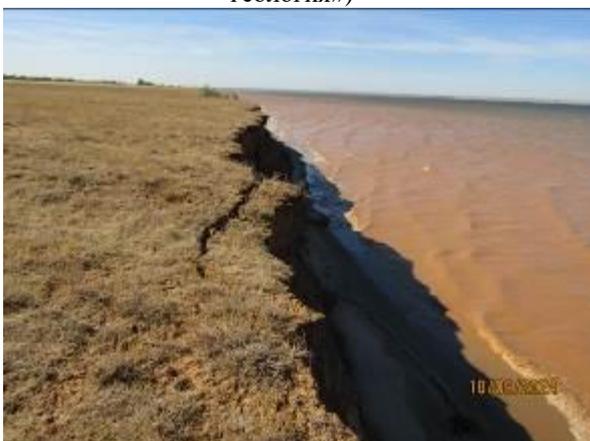
Фото 34-10-00026. Обвальный берег напротив с. Верхнепогромное Среднеахтубинского района. Наблюдаются трещины закола вдоль берегового уступа. Ширина обвальной зоны берега составила 0,42 м

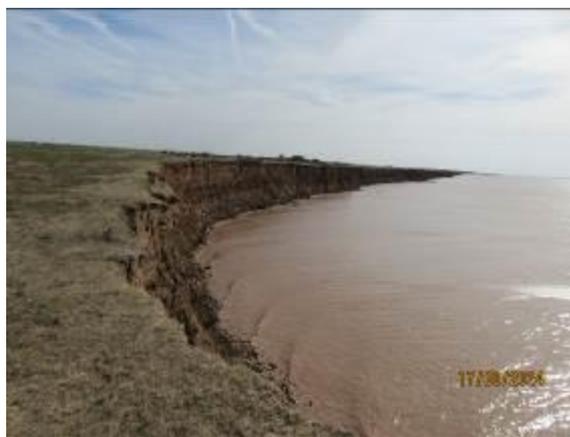
Фото 34-10-00027. Обвальный берег напротив ст-цы Степано-Разинской Быковского района. Вдоль бровки встречаются трещины закола и обвалы пород. Средняя ширина обвальной зоны берега составила 0,65 м.

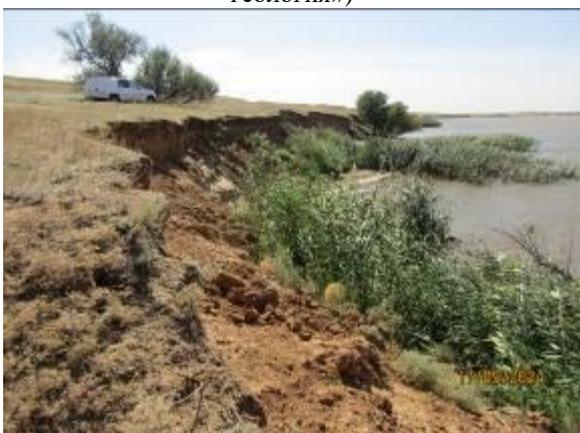
Фото 34-10-00028. Обвальный берег напротив п. Молодежный Быковского района. Ширина обвального берега составила 0,53 м.

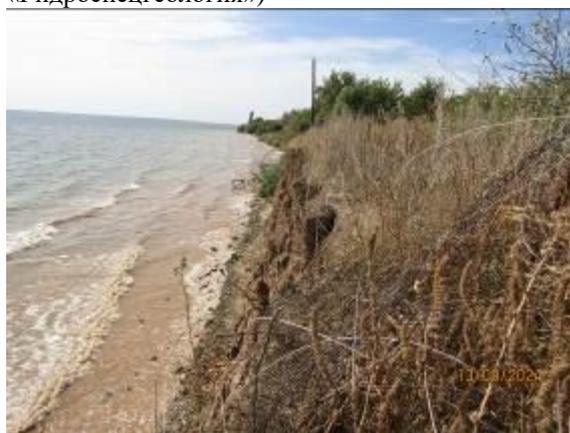
Фото 34-10-00009. Обвальный береговой уступ в северной части села с. Нижняя Добринка Камышинского р-на. Ширина обвальной зоны проявления в среднем составила 0,26 м.

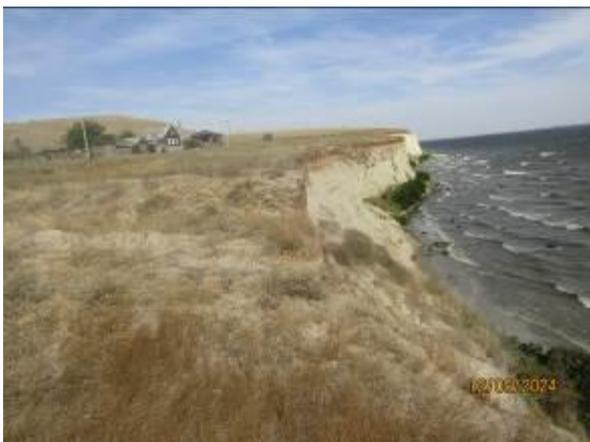
Фото 34-10-00010. Обвальный берег напротив северо-восточной части с. Горный Балыклей убовского р-на. Средняя ширина обвальной части берега составила 3,5 м.
(Фото филиала ЮРЦ ГМСН ФГБУ «Гидроспецгеология»)

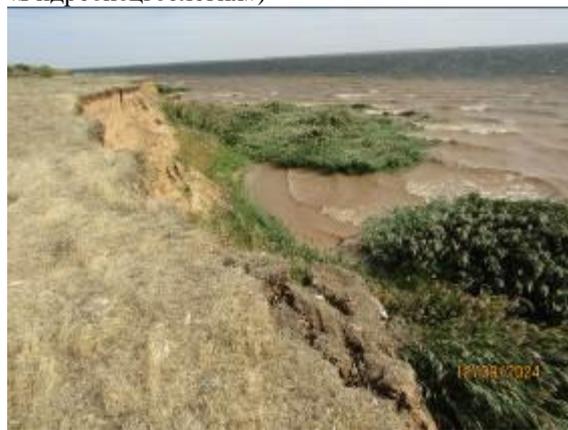
Фото 34-10-00011. Обвальное проявление напротив средней части с. Горный Балыклей Дубовского р-на. Ширина зоны обвалов составила 0,77 м.
(Фото филиала ЮРЦ ГМСН ФГБУ «Гидроспецгеология»)

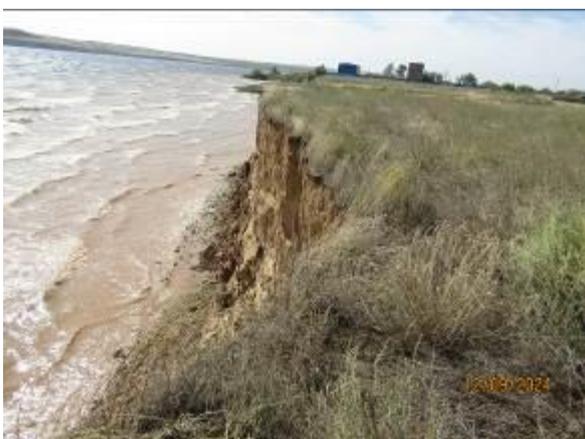
Фото 34-10-00012. Обвальный берег напротив средней части с. Горный Балыклей Дубовского р-на. Под уступом сплошная полоса свежих обвальных образований. Ширина зоны обвалов составила 0,17 м.
(Фото филиала ЮРЦ ГМСН ФГБУ «Гидроспецгеология»)

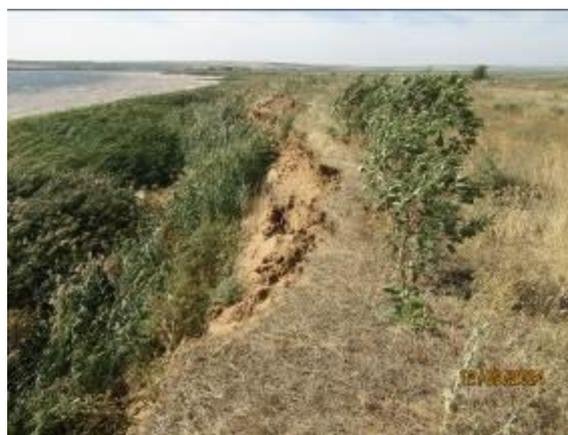
Фото 34-10-00013. Обвальный берег напротив южной части с. Горный Балыклей Дубовского р-на. Ширина зоны обвалов составила 0,65 м.
(Фото филиала ЮРЦ ГМСН ФГБУ «Гидроспецгеология»)

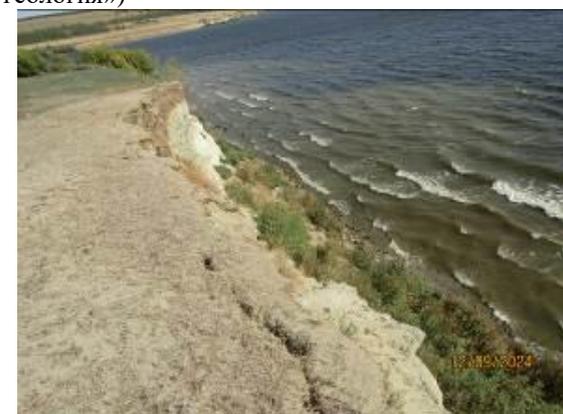
Фото 34-10-00014. Обвальный берег напротив северной части ст-цы Суводской Дубовского р-на. На уступе развиты трещины закола. Средняя ширина обвальной зона берега составила 0,42 м.
(Фото филиала ЮРЦ ГМСН ФГБУ «Гидроспецгеология»)

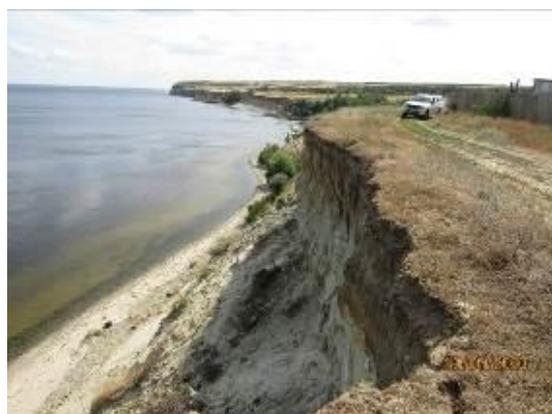
Фото 34-10-00015. Обвальное проявление вдоль берегового уступа в с. Горноводяное Дубовского р-на. Ширина обвалов на всем проявлении составила 1,5 м.
(Фото филиала ЮРЦ ГМСН ФГБУ «Гидроспецгеология»)

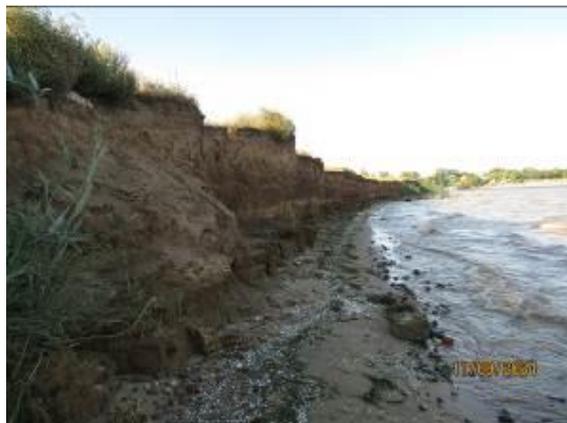
Фото 34-10-00018. Обвальный вдоль берегового уступа южнее залива г. Дубовка Дубовского р-на. Под уступом видны обвальные образования. Ширина обвальной зоны берега на интервале составила 0,3 м.

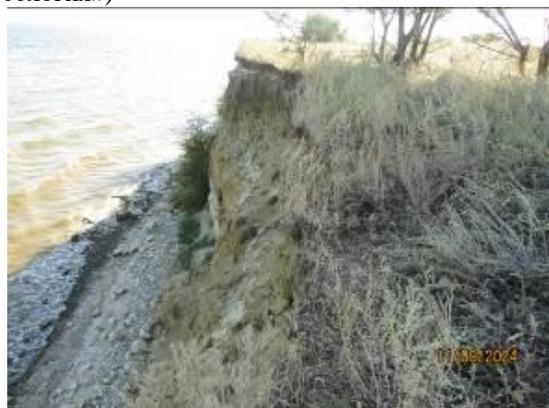
Фото 34-10-00019. Обвальный вдоль берегового уступа Ю-В окончание г. Дубовка Дубовского р-на. Ширина обвальной зоны берега на интервале составила 0,1 м.

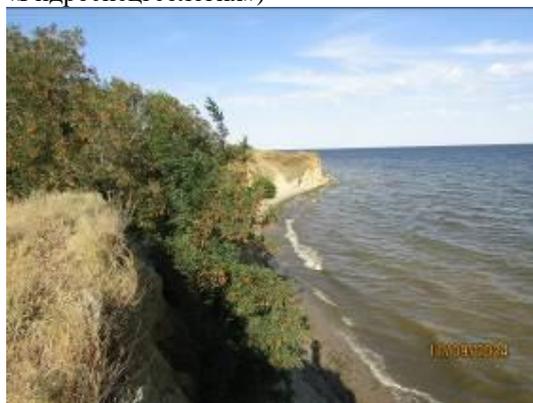
Фото 34-10-00016. Обвальный вдоль берегового уступа южнее г. Дубовка Дубовского р-на. Обвальные образования наблюдаются по всему активному берегу. Ширина обвальной зоны составила 0,24 м.

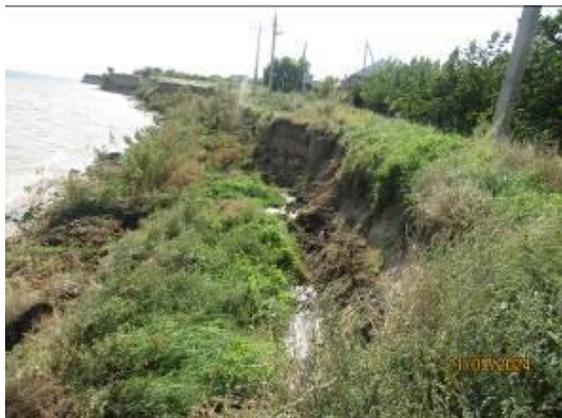
Фото 34-10-00020. Обвальное проявление вдоль берегового уступа напротив с. Пичуга Дубовского р-на. Обвальные образования наблюдаются по всему активному берегу. В центральной части проявления на протяжении 70 м ширина обвалившейся части берега составила 1,4 м.

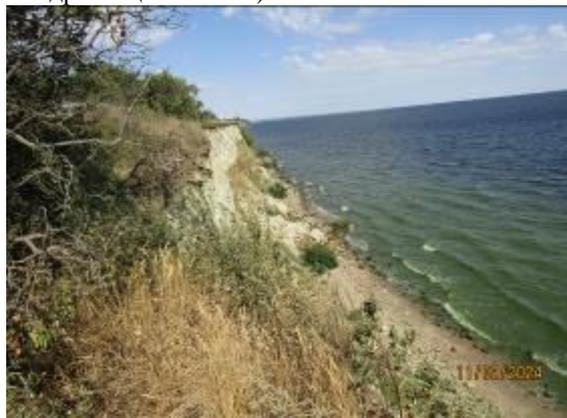
Фото 34-10-00032. Обвальное проявление вдоль берегового уступа напротив с. Винновка Городищенского р-она. пляж усыпан обломками песчаников и опок. Ширина обвального берега на составила 0,20 м.

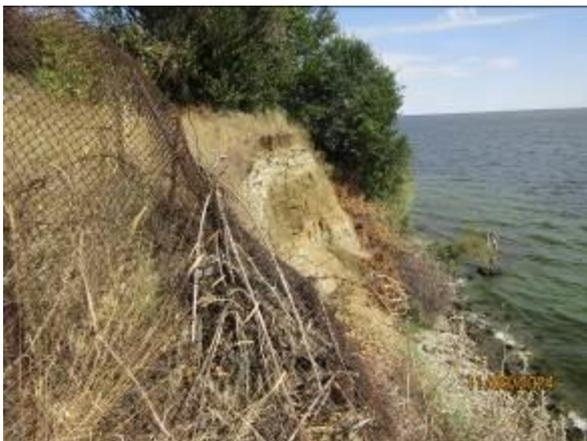
Фото 34-10-00031. Обвальное проявление в напротив с. Виновка Городищенского р-она. Отступление берега на интервале составило 0,20 м. (Фото филиала ЮРЦ ГМСН ФГБУ «Гидроспецгеология»)
