**ФЕДЕРАЛЬНОЕ АГЕНТСТВО ПО НЕДРОПОЛЬЗОВАНИЮ
ФЕДЕРАЛЬНОЕ ГОСУДАРСТВЕННОЕ БЮДЖЕТНОЕ УЧРЕЖДЕНИЕ
«ГИДРОСПЕЦГЕОЛОГИЯ»
ФИЛИАЛ «ЮЖНЫЙ РЕГИОНАЛЬНЫЙ ЦЕНТР ГМСН»**

**ИНФОРМАЦИОННАЯ СВОДКА
О ПРОЯВЛЕНИЯХ ЭКЗОГЕННЫХ ГЕОЛОГИЧЕСКИХ ПРОЦЕССОВ НА
ТЕРРИТОРИИ ЮЖНОГО ФЕДЕРАЛЬНОГО ОКРУГА
ЗА III КВАРТАЛ 2024 ГОДА**

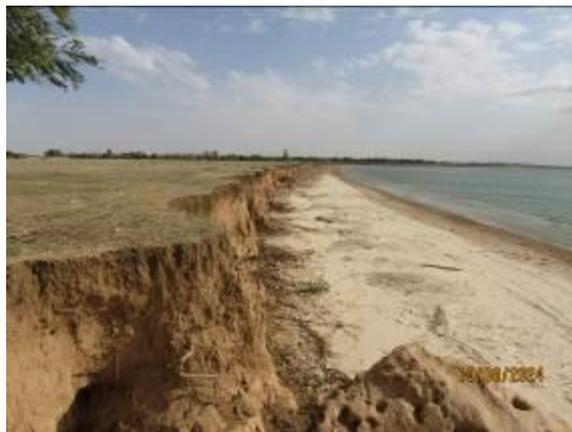
Фото 34-10-00025. Береговой уступ в х. Красноярский Котельниковского р-она. Бровка уступа извилистая, часто с нависающими краями. Под уступом встречаются залитанные блоки обвалившегося берега. Средняя ширина полосы обвального берегового уступа составила 0,50 м. (Фото филиала ЮРЦ ГМСН ФГБУ «Гидроспецгеология»)

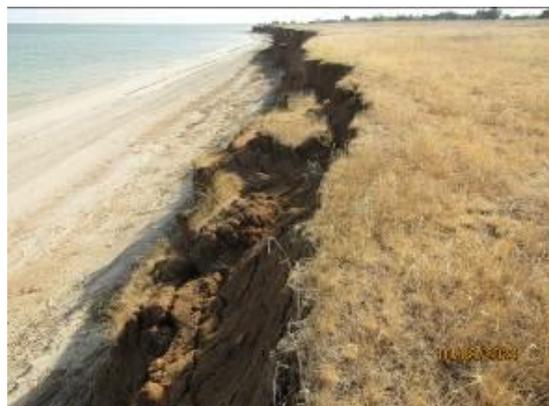
Фото 34-10-00023. Обвальный берег напротив восточной части ст-цы Нагавской Котельниковского района. Ширина зоны обвального уступа составила 3,24 м. (Фото филиала ЮРЦ ГМСН ФГБУ «Гидроспецгеология»)

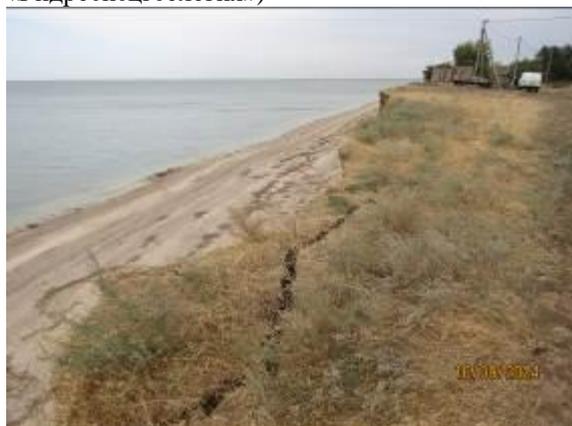
Фото 34-10-00024. Обвальный берег х. Веселый Котельниковского района. Вдоль бровки уступа происходит образование трещин закола и обвалы отдельных блоков пород. Ширина обвалов берегового уступа составила 2,54 м. (Фото филиала ЮРЦ ГМСН ФГБУ «Гидроспецгеология»)

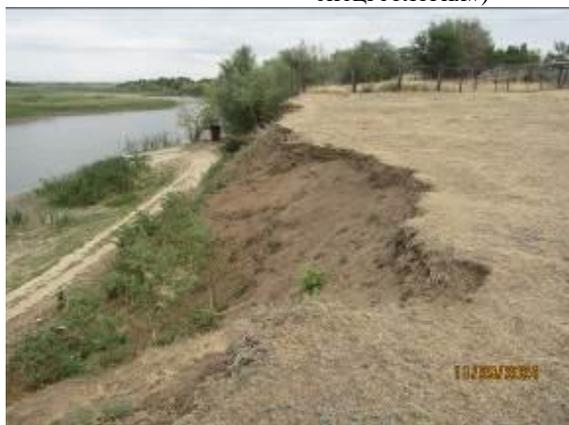
Фото 34-10-00036. Обвальный берег в юго-западной части х. Колпачки Калачевского района. Ширина зоны обвального уступа составила 0,37 м. (Фото филиала ЮРЦ ГМСН ФГБУ «Гидроспецгеология»)

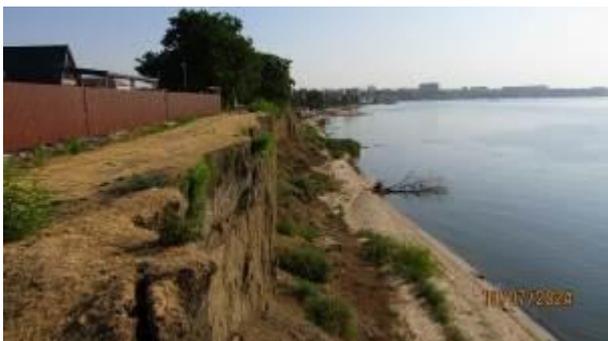
Фото 61-10-0062. Активизация обвального процесса в пределах берегового уступа. В верхней части уступа отмечаются свежие стенки срыва. Дата 19.07.2024. Неклиновский район, с. Петрушино, 2й-3й переулки.

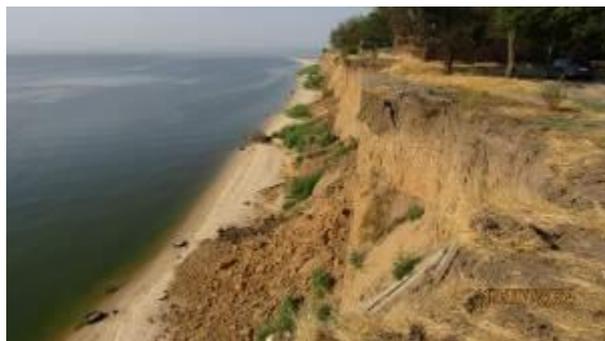
Фото 61-10-0009. Активный береговой уступ, пораженный обвальными процессами. Дата 19.07.2024. Неклиновский район, с. Петрушино, 6-й переулок 30.

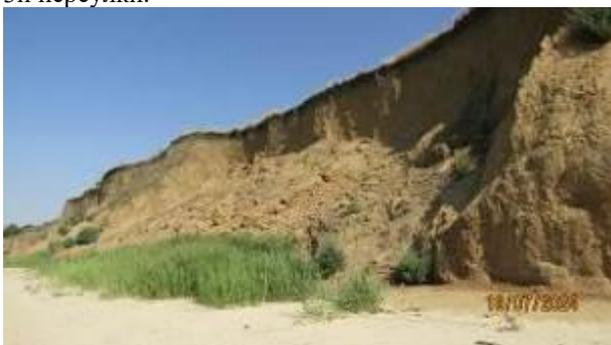
Фото 61-10-0081. Очаг активизации обвального процесса. Дата 18.07.2024. Неклиновский район, 200 м на юго-запад от пос. Приазовский.

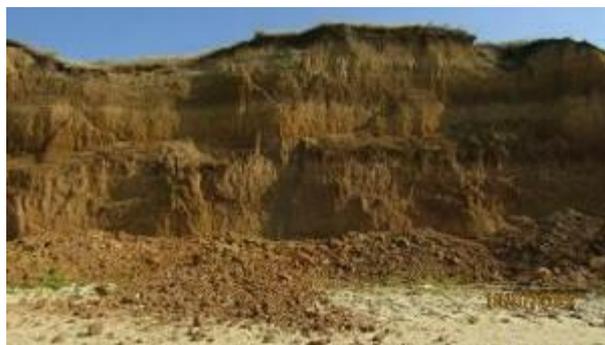
Фото 61-10-0028. Активный обвальный процесс в пределах берегового уступа. В пляжевой зоне значительные свежие коллювиальные накопления. Дата 18.07.2024. Неклиновский район, юго-западная окраина х. Рожок, пер. Мира.

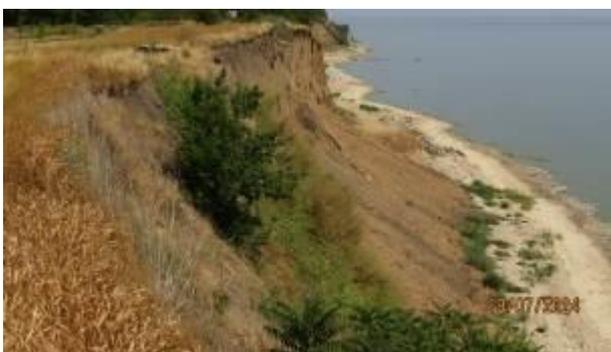
Фото 61-10-0019. Активизация обвального процесса в пределах берегового уступа. В подножии свежие коллювиальные накопления. Дата 18.07.2024. Неклиновский район, с. Христофоровка.

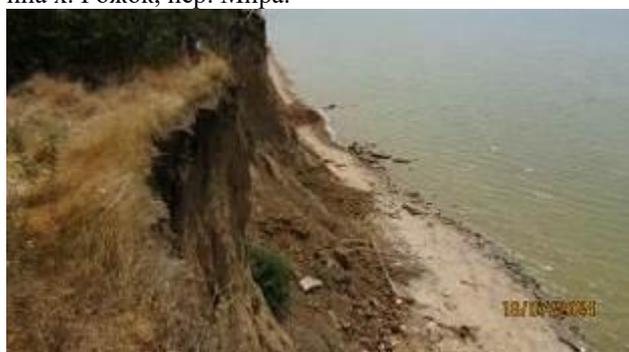
Фото 61-10-0036. Центральная часть проявления. Активен обвальный процесс. В подножии уступа свежие скопления коллювиального материала. Дата 18.07.2024. Неклиновский район, южная окраина с. Весело-Вознесенка, от ул. Садовая до ул. Береговая.

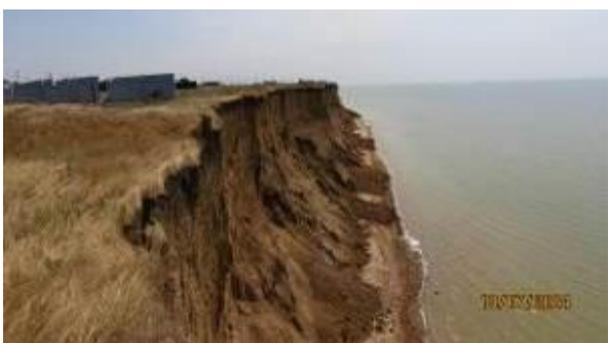
Фото 61-10-0034. Правый фланг проявления. В

подножии уступа свежие коллювиальные накопления. Дата 18.07.2024. Неклиновский район, юго-восточная окраина с. Весело-Вознесенка.

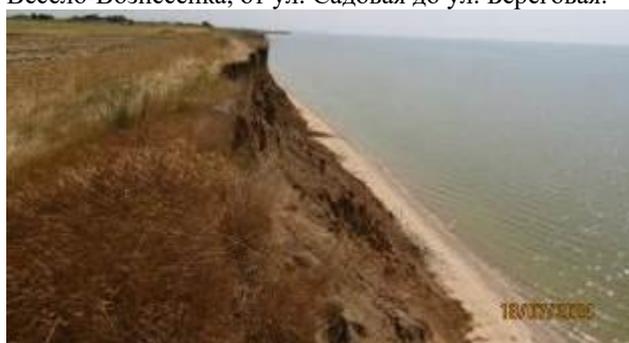
Фото 61-10-0033. Активизация обвального процесса

в пределах берегового уступа. Дата 18.07.2024. Неклиновский район, юго-западная окраина пос. Приазовский между улицами Восточная и Милосердия.

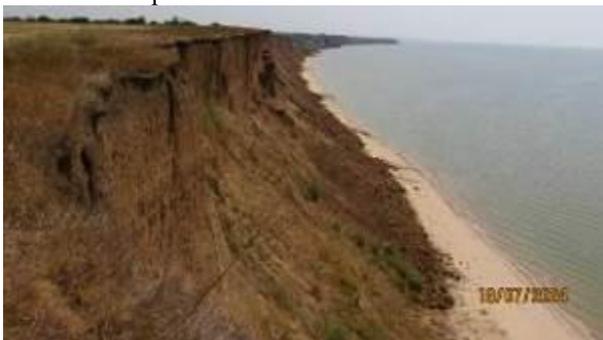
Фото 61-10-0032. Активизация обвального процесса в пределах берегового уступа. Дата 18.07.2024. Неклиновский район, 600 м на юго-восток от с. Весело-Вознесенка.

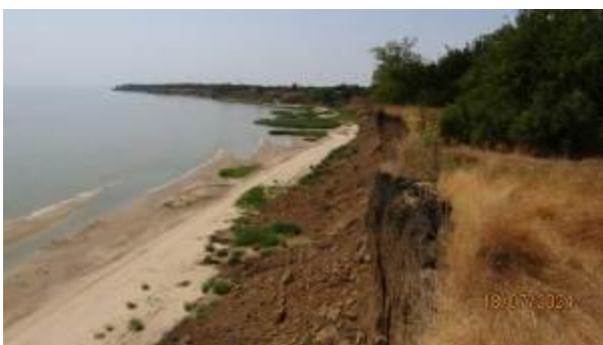
Фото 61-10-0012. Активизация обвального процесса в пределах берегового уступа. Дата 18.07.2024. Неклиновский район, с. Боцманово, ул. Приморская.

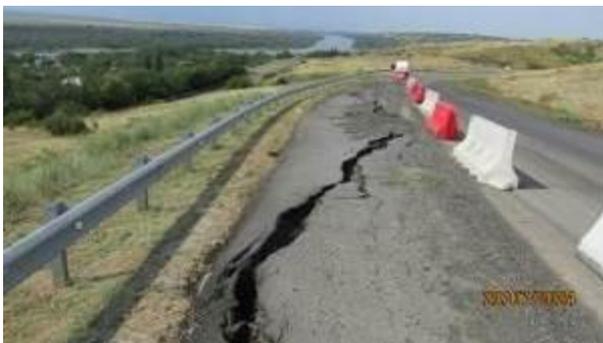
Фото 61-11-0122. Вид с левого фланга проявления. Активный оползневой очаг. Дата 23.07.2024 Усть-Донецкий район, северная окраина хут. Пухляковский.

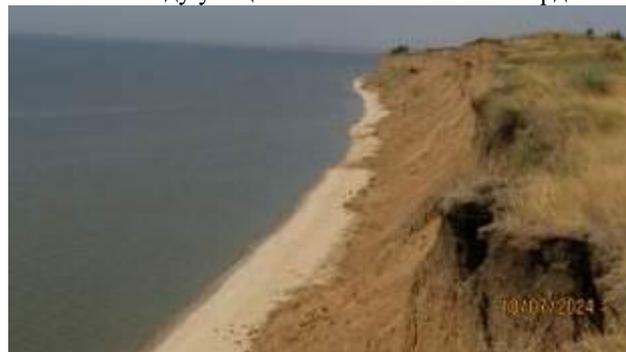
Фото 61-10-0031 Центральная часть проявления. На всем видимом протяжении по поверхности уступа и в подножии свежие вывалы грунта. Дата 18.07.2024. Неклиновский район, южная окраина пос. Приазовский между улицами Лесная и Молодежная.

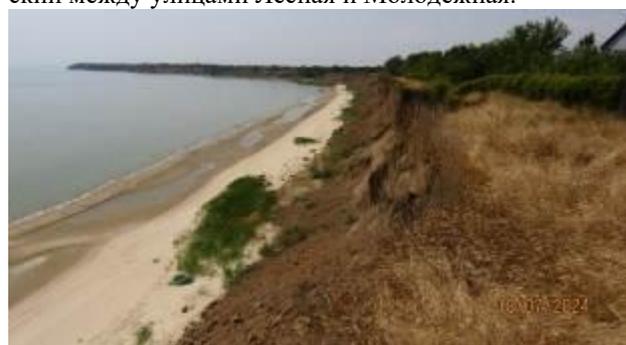
Фото 61-10-0011. Правый фланг проявления. Обвальный процесс находится в стадии активизации. Дата 18.07.2024. Неклиновский район, с. Александровка коса, ул. Набережная.

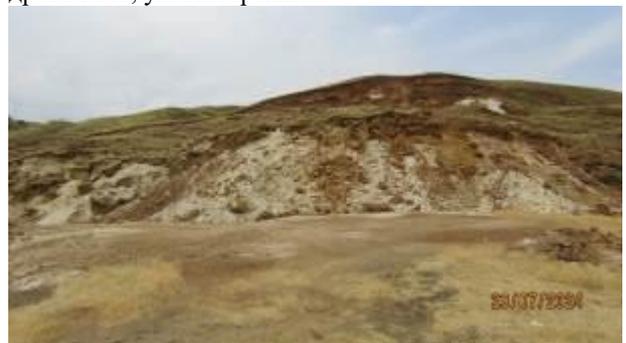
Фото 61-11-0121. Активное оползневое проявление. Выделяется крупная оползневая ступень, разбитая на отдельные блоки. Дата 23.07.2024. Усть-Донецкий район, северная окраина ст-цы Раздорская.

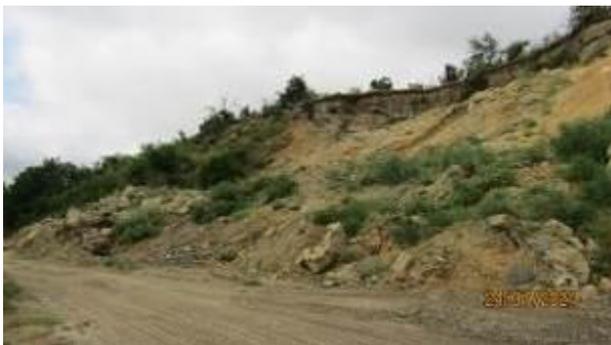
Фото 61-11-0041. Активизация оползневого процесса в пределах берегового уступа. Крупный очаг активизации Дата 24.07.2024. Цимлянский район, восточная окраина г. Цимлянск.

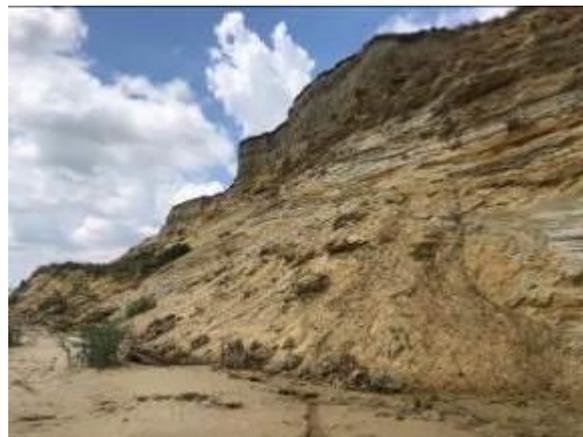
Фото 61-11-0046. Левый фланг оползневого массива. Свежий очаг оползневой активизации. Дата 24.07.2024. Цимлянский район, 260 м на юго-восток от пос. Саркел.

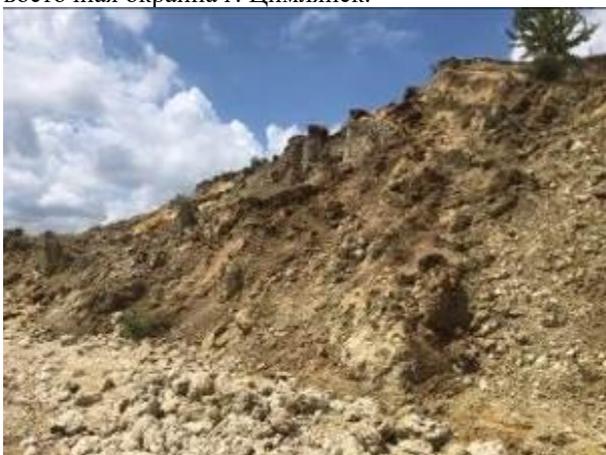
Фото 61-11-0047. Активизация оползневого процесса в пределах берегового уступа Цимлянского водохранилища. Дата 24.07.2024. Цимлянский район, 350 м на северо-восток от пос. Саркел.

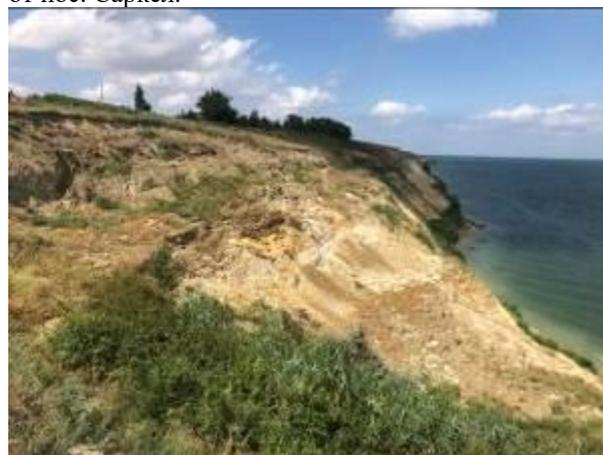
Фото 61-11-0051. Активизация оползневого процесса, локализованная в центральной части проявления. Выделяется 2 оползневых ступени. Дата 24.07.2024. Цимлянский район, юго-восточная окраина ст-цы Хорошевская.

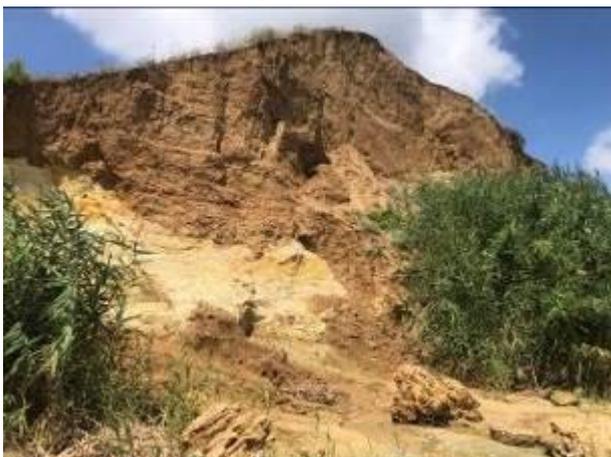
Фото 61-10-0055. Активизация обвального процесса в пределах берегового уступа. Дата 24.07.2024. Цимлянский район, 1,7 км на северо-восток от пос. Саркел.

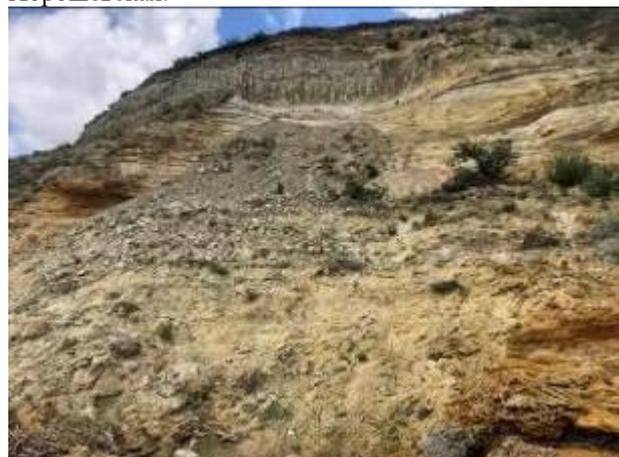
Фото 61-11-0058. Правый фланг проявления. Активный оползневой очаг. Дата 24.07.2024 Цимлянский район, 1,9 км на северо-восток от пос. Саркел.

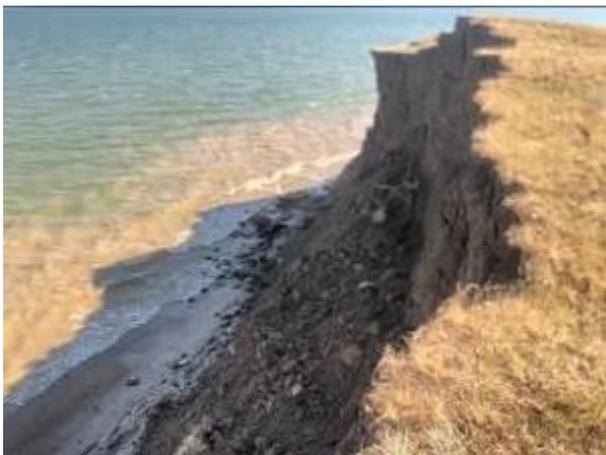
Фото 61-10-0039. Левый фланг проявления. Отмечается активизация обвального процесса. Дата 25.07.2024. Дубовский район, 800 м на северо-восток от х. Харсеев.

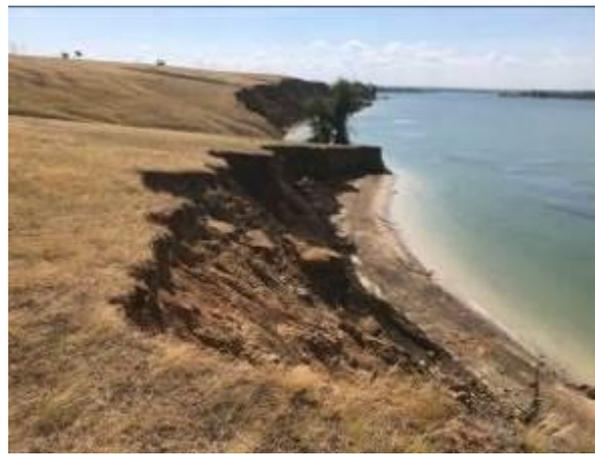
Фото 61-11-0027. Активный оползневой очаг на левом фланге проявления. В головной части свежая стенка срыв. Дата 25.07.2024 Дубовский район, 670м на север от ст-цы Жуковская.

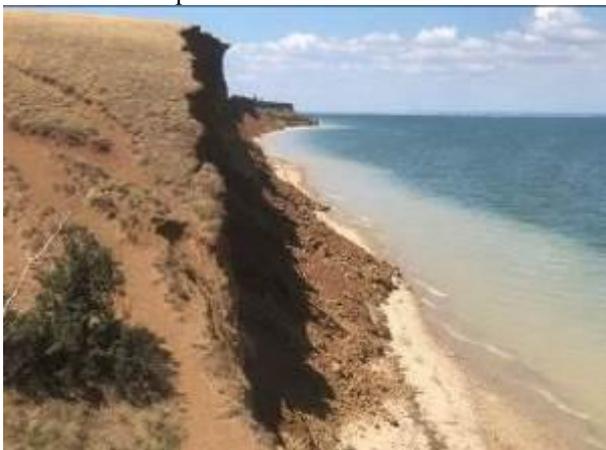
Фото 61-10-0030. Активизация обвального процесса в пределах берегового уступа. Дата 25.07.2024. Дубовский район, 2,2 км на северо-восток от ст-цы Жуковская.

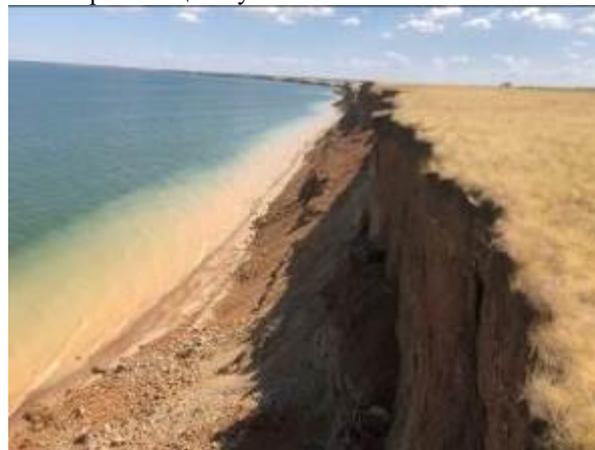
61.24.24	61-10-0042	Южный	Ростовская область	Дубовский район, 3 км к северо-востоку от ст-цы Жуковская	47,64171	42,53042	00.03.2024	00.07.2024	Об	Атм., волн.	Не отмечались	<p>В пределах берегового уступа Цимлянского водохранилища зафиксирована активизация обвального процесса. Обвал развивается в пределах отвесного, обнаженного уступа, высотой 10-12 м. Активность ЭГП 5%. В подножии уступа повсеместно распространены свежие коллювиальные накопления. По поверхности уступа отмечается наличие трещин закола, отделившихся блоков. Уступ подвержен эрозионному воздействию временных водотоков. Параметры активного очага – ширина 225 м, длина 3 м, площадь 675 м². В оползание вовлечены красно-бурые скифские глины верхний плиоцен - нижнечетвертичного возраста. Базис развития – пляжная зона Цимлянского водохранилища. Факторы активизации – атмосферные осадки, волноприбойная деятельность водохранилища.</p>

Фото 61-10-0042. Активизация обвального процесса в пределах берегового уступа Цимлянского водохранилища. Дата 25.07.2024. Дубовский район, 3 км к северо-востоку от ст-цы Жуковская.

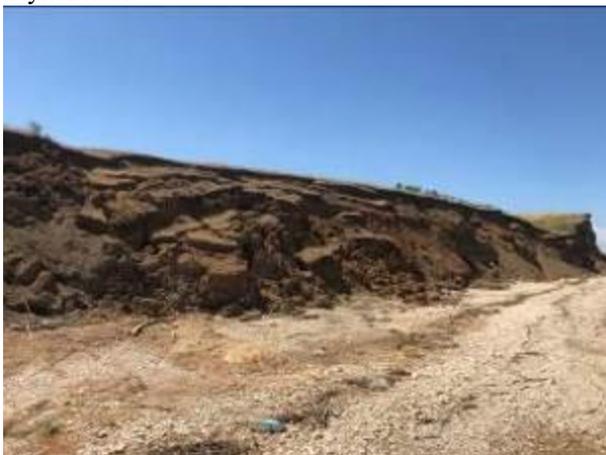
Фото 61-11-0032. Активный оползневой очаг на правом фланге проявления. Дата 25.07.2024. Дубовский район, 3 км к северо-западу от ст-цы Баклановская.

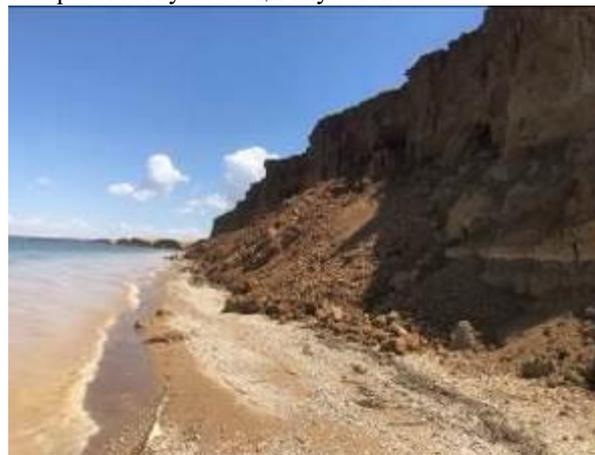
61.26.24	61-11-0033	Южный	Ростовская область	Дубовский район, 2,6 км к северо-западу от ст-цы Баклановская	47,64241	42,54811	00.03.2024	00.07.2024	Оп	Атм., волн.	Не отмечались	<p>В пределах берегового уступа Цимлянского водохранилища зафиксирована активизация оползневой процесса. Оползень блоково-консистентного типа. Уступ отвесный, обнаженный, высота достигает 8-9 м. До ½ от высоты уступа достигают коллювиальные накопления. Свежие оползневые массы распространены на всем видимом протяжении, вдоль подножья уступа. По поверхности уступа отмечаются трещины закола, а также отделившиеся блоки, готовые к оползанию. Оползень развивается в северном направлении. Деляпсий представлен как отдельными целыми блоками размером до 0,5х0,5 м так и мелкодисперсным переформированным материалом. Активность ЭГП 7%. Параметры активного очага – ширина 75 м, длина 8 м, площадь 600 м². В оползание вовлечены красно-бурые скифские глины верхний плиоцен - нижнечетвертичного возраста. Базис развития – пляжная зона Цимлянского водохранилища. Факторы активизации – атмосферные осадки, волноприбойная деятельность водохранилища.</p>

Фото 61-11-0033. Левый фланг проявления. Активен оползневой процесс. Дата 25.07.2024 Дубовский район, 2,6 км к северо-западу от ст-цы Баклановская.

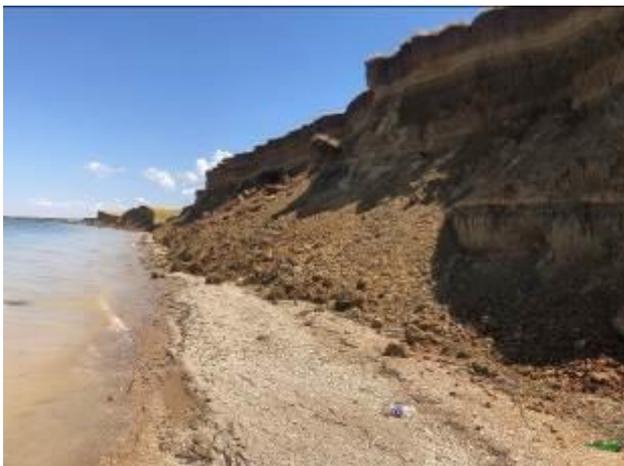
Фото 61-10-0043. Левый фланг проявления. Активизация обвального процесса. Дата 25.07.2024. Дубовский район, 2,1 км на северо-запад от ст-цы Ба-клановская.

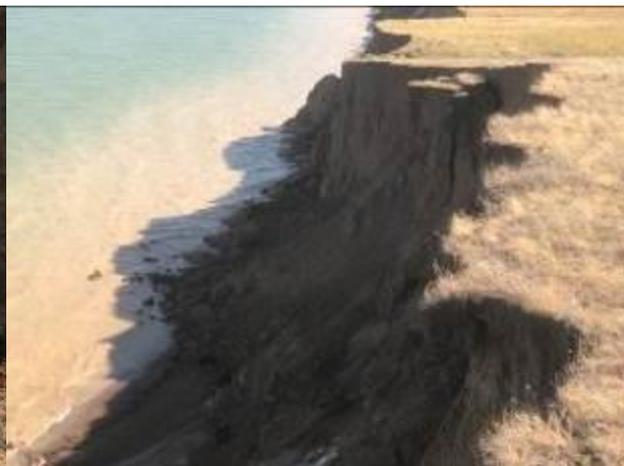
Фото 61-11-0036. Центральная часть проявления. Отмечается активный оползневой очаг. Дата 26.07.2024. Дубовский район, 0,7 км к северо-западу от хут. Алдабульский.

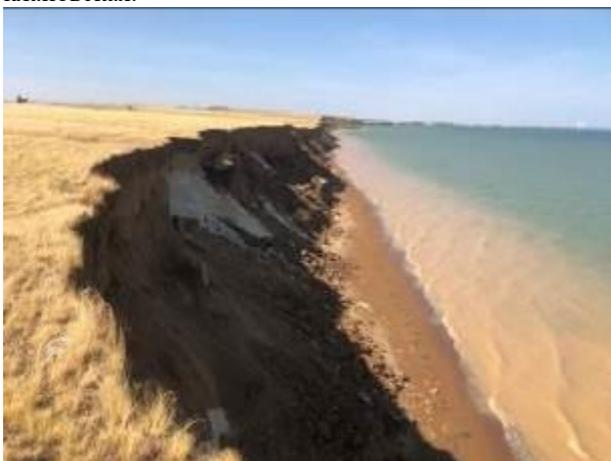
Фото 61-11-0037. Активный оползневой очаг. В головной части оползня отмечаются свежая стенка срыва. Дата 26.07.2024. Дубовский район, 0,6 км к северо-западу от хут. Алдабульский.

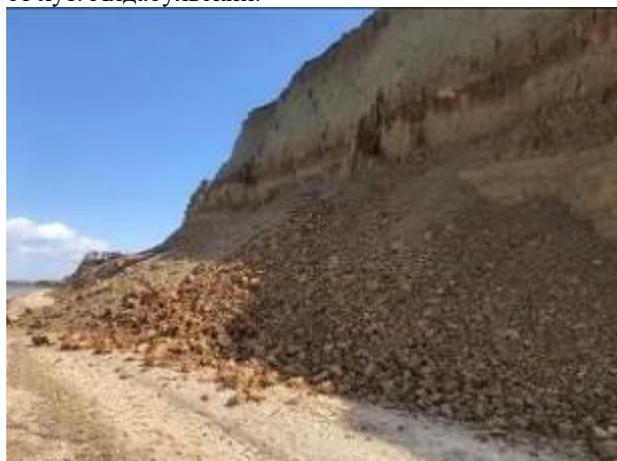
Фото 61-10-0045. Левый фланг проявления. В подножии уступа широко развиты свежие коллювиальные накопления. Дата 26.07.2024. Дубовский район, 1500 м на северо-восток от хут. Алдабульский.

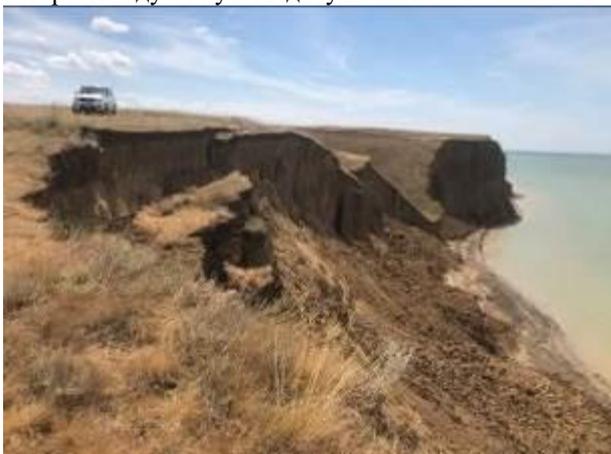
Фото 61-10-0063. Правый фланг обвального проявления. Отмечается крупный очаг активизации. Дата 26.07.2024. Дубовский район, 1 км на запад от с. Малая Лучка.

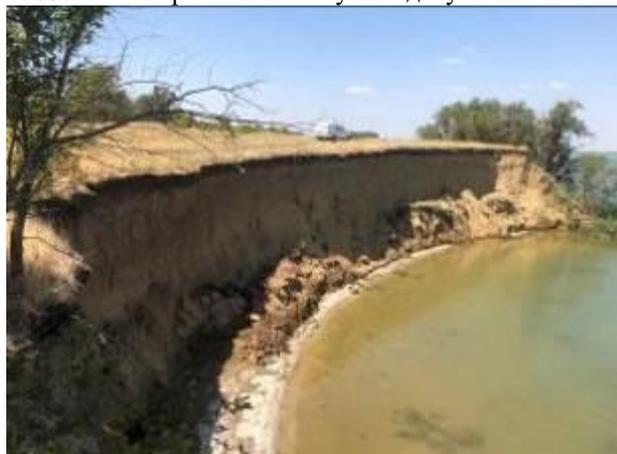
Фото 61-10-0068. Активизация обвального процесса в пределах берегового уступа. В подножии свежие вывалы грунта. Дата 30.07.2024. Сальский район, в 7,4 км на северо-запад от г. Пролетарск.

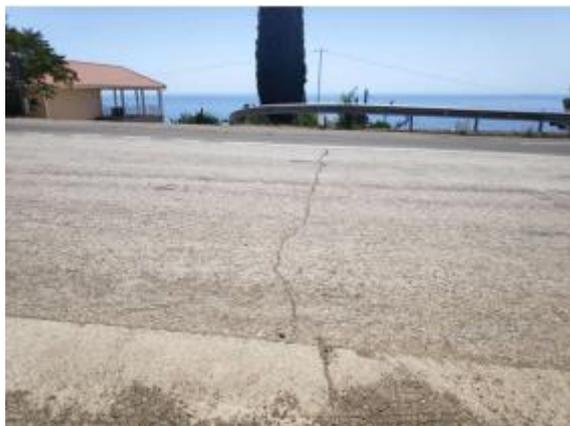
Фото 1. Оползень № 834, верхняя часть, левый борт. Трещина на асфальте а/д 35 ОП РЗ 35К-005. Проявление опасного ЭГП № 91-11-05201

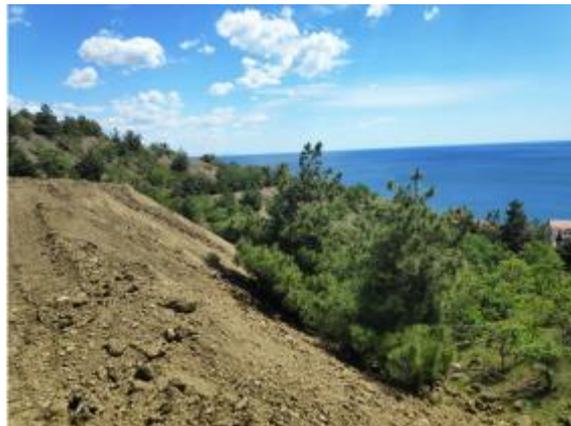
Фото 2. Оползень № 834, средняя часть. Отвалы насыпного грунта мощностью до ~4 м. Проявление опасного ЭГП № 91-11-05201

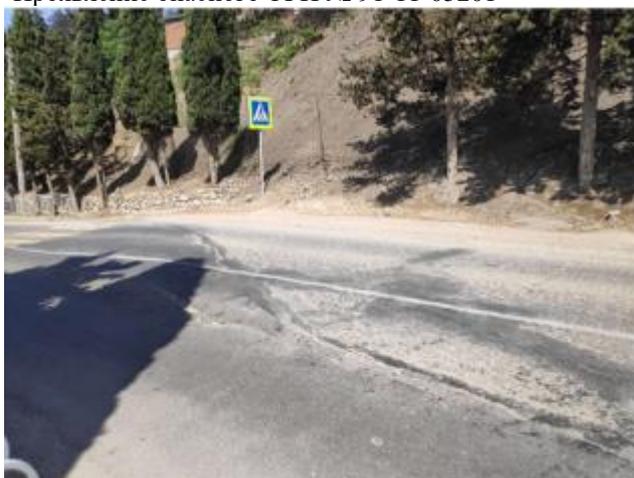
Фото 3. Оползень № 732, нижняя часть, левый борт. Трещины и деформации на а/д 35 ОП РЗ 35К-005. Проявление опасного ЭГП № 91-11-05501

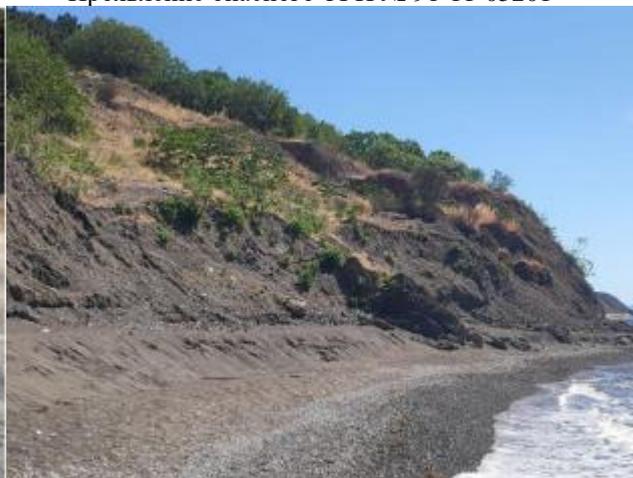
Фото 4. Оползень № 732, языковая часть. Активная зона, в результате осенне-весенних штормов произошло блоковое обрушение шириной 30 м, высотой до 10 м, глубиной захвата 5 м; объём 1,5 м³. Проявление опасного ЭГП № 91-11-05501

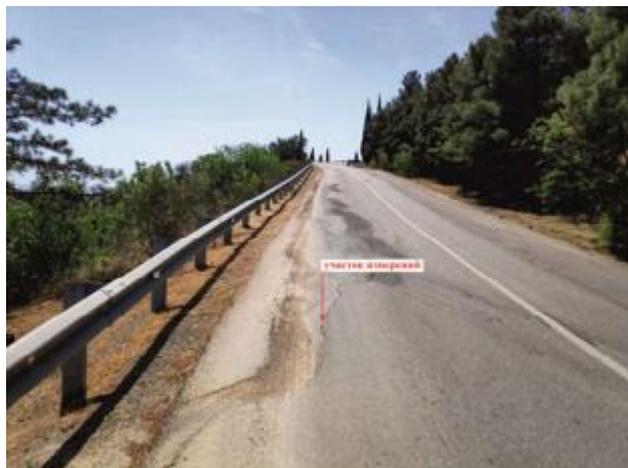
Фото 5. Оползень № 736, верхняя часть. Деформации и трещины шириной 5-10 мм на асфальте, а/д 35 ОП РЗ 35К-005. Проявление опасного ЭГП № 91-11-05506

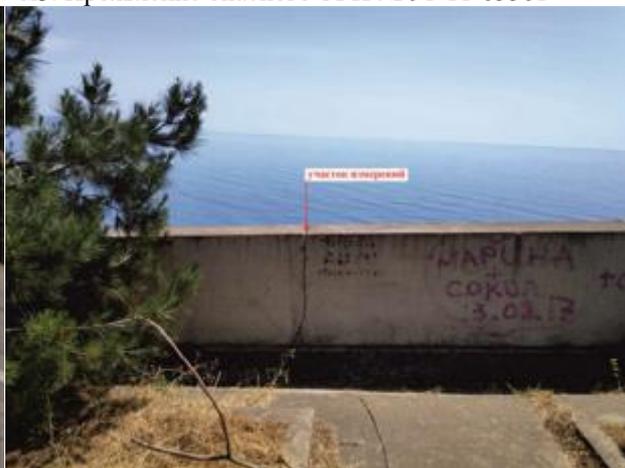
Фото 6. Оползень № 736, языковая часть. Трещины на анкерной подпорной стене. Проявление опасного ЭГП № 91-11-05506

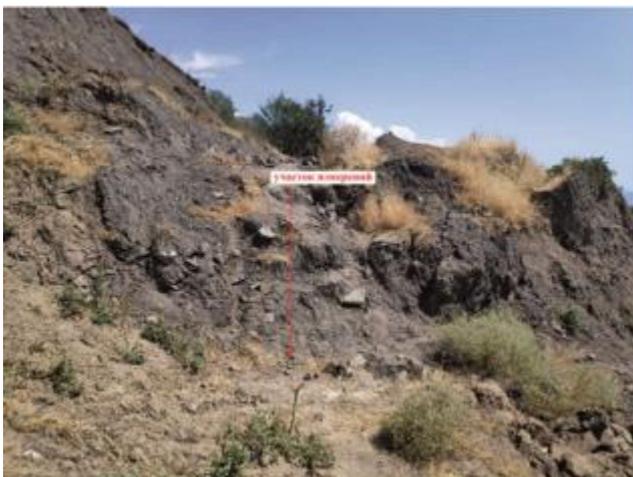
Фото 7. Оползень № 746, нижняя часть. Зона активных оползневых проявлений. Борт локальных подвижек. Проявление опасного ЭГП № 91-11-05601

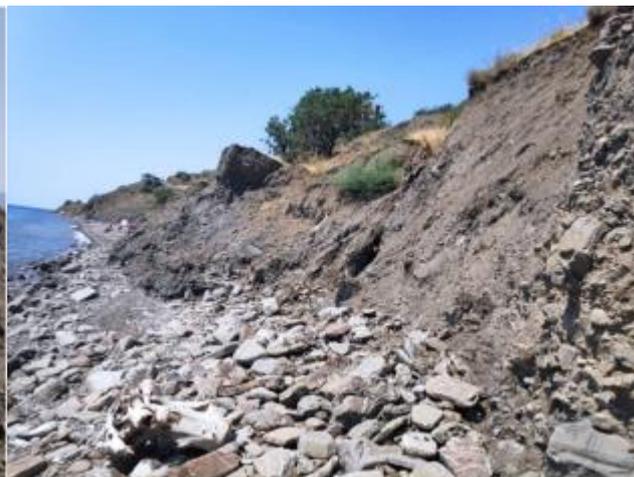
Фото 8. Оползень № 746, языковая часть. Зона активных оползневых проявлений. Обрушение части клифа. Проявление опасного ЭГП № 91-11-05601

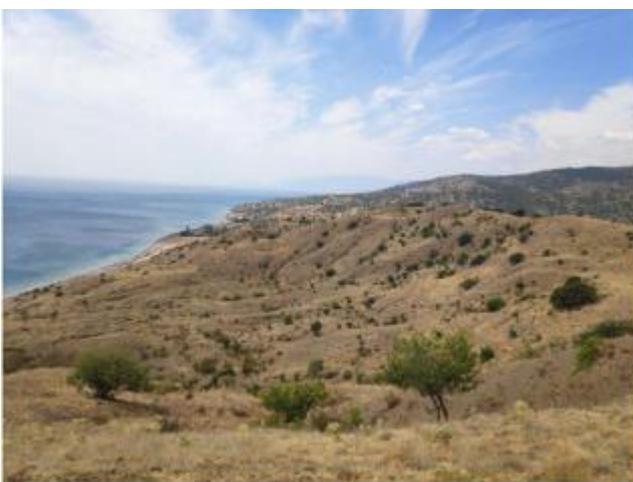
Фото 9. Оползень № 750, головная часть, хорошо просматриваемая в рельефе, западный участок. Проявление опасного ЭГП № 91-11-05701

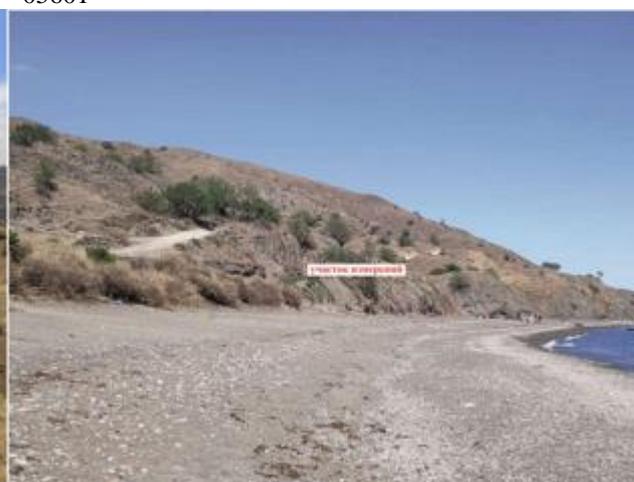
Фото 10. Оползень № 750, языковая часть подверженная морской абразии, активная зона ОЭГП. Вид со стороны пляжа, правый борт. Проявление опасного ЭГП № 91-11-05701

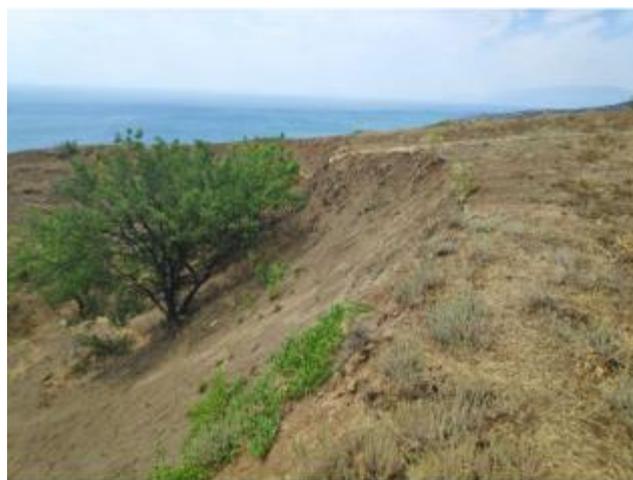
Фото 11. Оползень № 813, головная часть по правому борту, оползневой срыв. Проявление опасного ЭГП № 91-11-05702

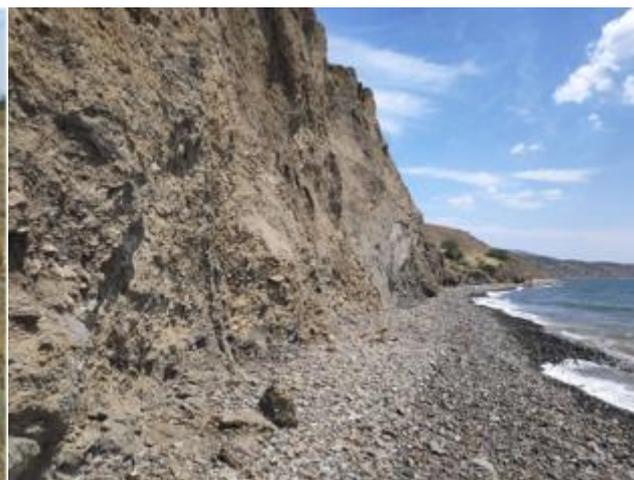
Фото 12. Оползень № 813, языковая часть. Активная зона ОЭГП подверженная морской абразии. Субвертикальная оползневая плоскость скольжения. Проявление опасного ЭГП № 91-11-05702

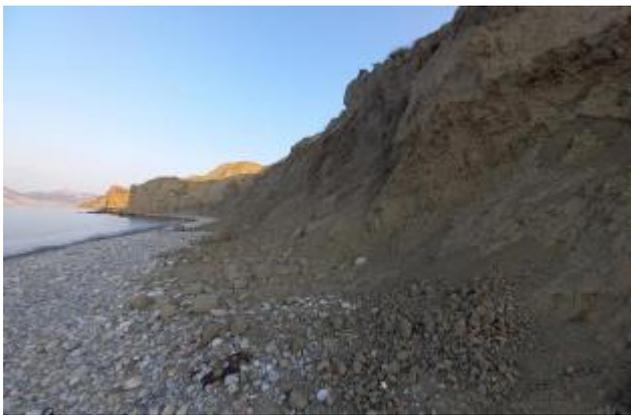
Фото 13. Оползень № 636, свежие обвалы и оползание глинистого грунта в абразионном клифе. Проявление опасного ЭГП № 91-11-06201

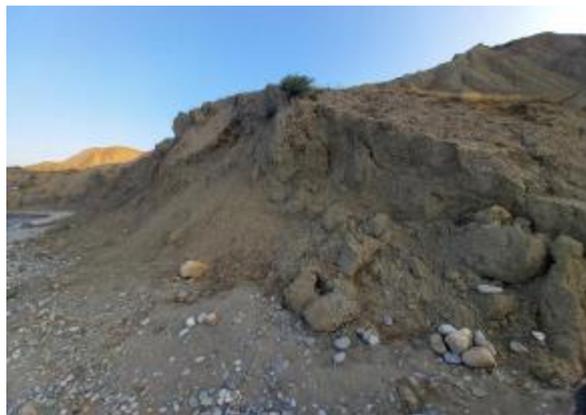
Фото 14. Оползень № 636, обвал глинистого грунта в абразионном клифе. Проявление опасного ЭГП № 91-11-06201

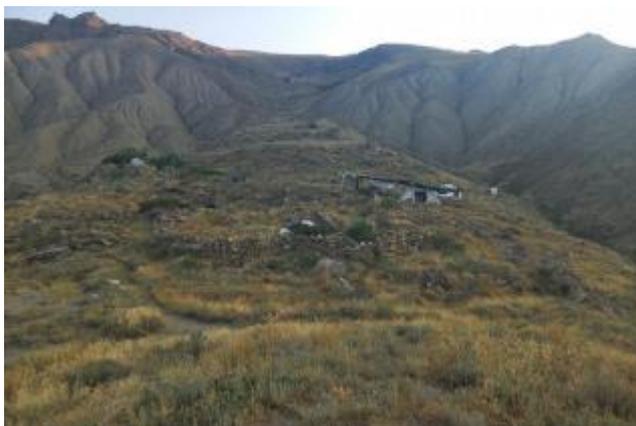
Фото 15. Общий вид территории оползня № 637. Активная плоскостная и линейная эрозия конусов выноса в бортах оползня. Оплывины к тальвегу балки в левом борте оползня (увеличились). Проявление опасного ЭГП № 91-11-06202

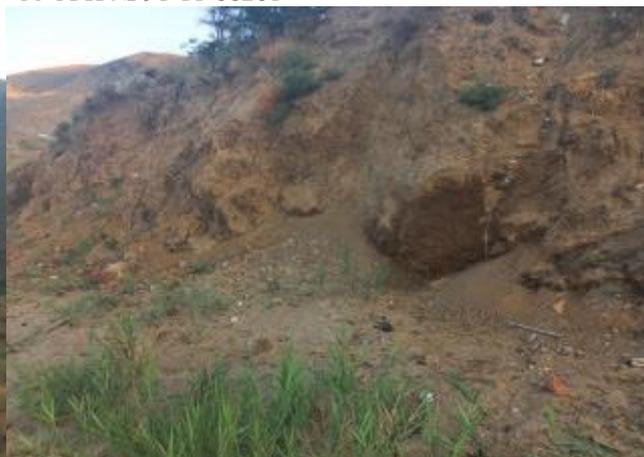
Фото 16. Мочажины в основании абразионного клифа между территориями оползней 637 и 1850, осыпь щебенистого грунта. Проявление опасного ЭГП № 91-11-06202

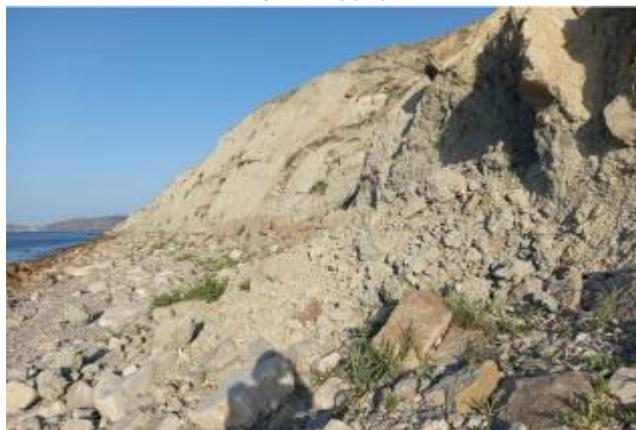
Фото 17. Оползень б/н, нижняя восточная часть, валунно-галечный пляж, абразионный клиф. Обвал на месте останца, наблюдаемого в 2023 г. Проявление опасного ЭГП № 91-11-06402.

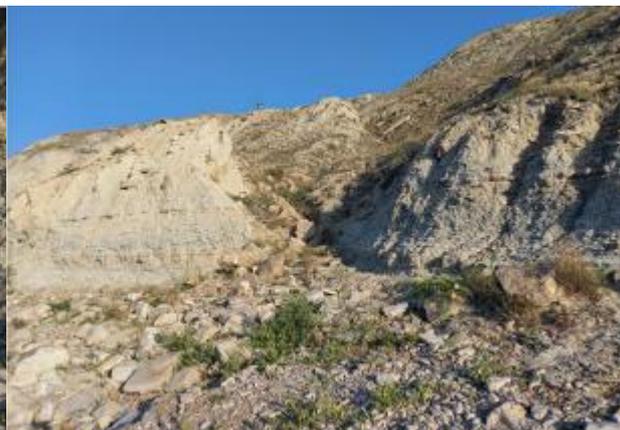
Фото 18. Оползень б/н, нижняя восточная часть, валунно-галечный пляж, абразионный клиф. Разгрузка на пляже эрозионного вреза в восточной языковой части оползня. Вынос осыпного материала. Проявление опасного ЭГП № 91-11-06402.

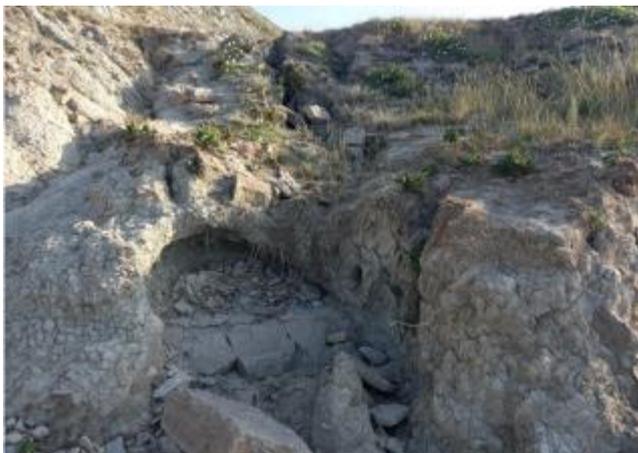
Фото 19. Оползень № 1836, нижняя западная часть. Разгрузка на пляж эрозионной промоины на низовом примыкании к грунтовому проезду. Инструментальный замер. Глубина оврага 1,49 м (не изменилась). Эрозионно-суффозионный размыв и оползание в месте разгрузки оврага на пляж. Проявление опасного ЭГП № 91-11-06403.

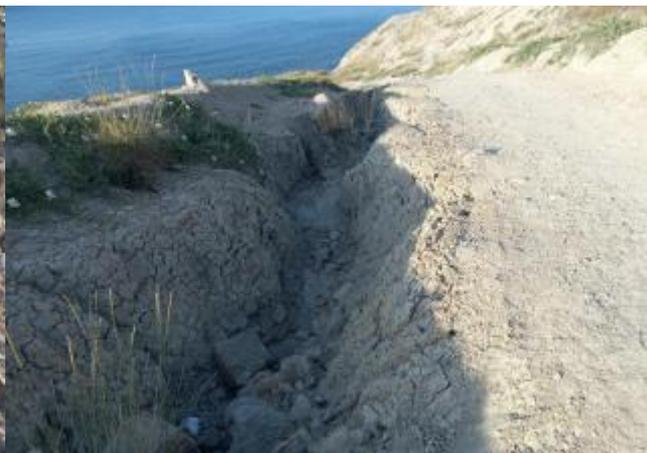
Фото 20. Эрозия грунтового проезда, частично попадающего на территорию оползня № 1836. Визуально – углубление оврага. Проявление опасного ЭГП № 91-11-06403.

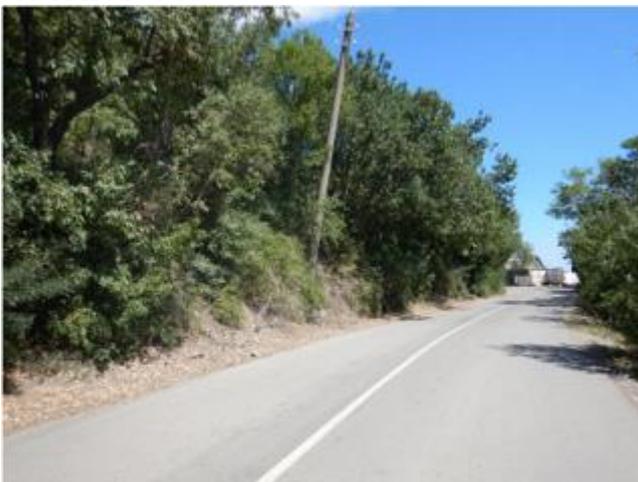
Фото 21. Наклон столба электрического освещения со стороны верхового склона, приуроченные к левому борту оползневого очага. Проявление опасного ЭГП № 91-11-01803

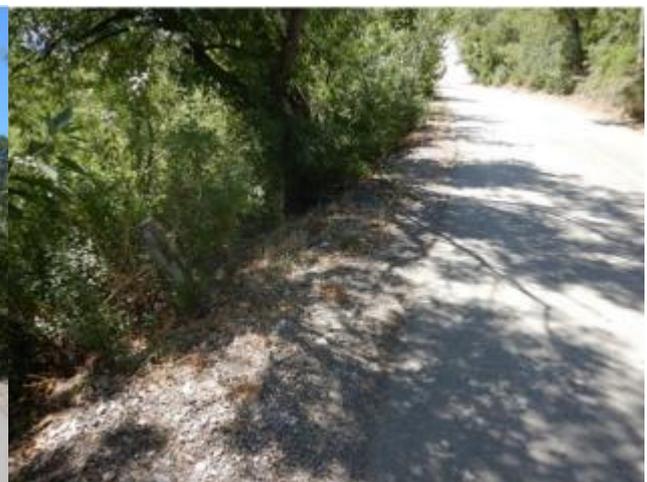
Фото 22. Низовой склон в районе левого борта оползневого очага. Проявление опасного ЭГП № 91-11-01803.

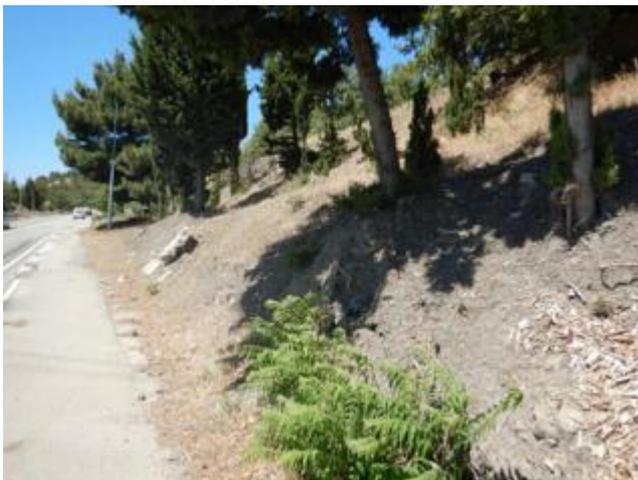
Фото 23. Языковая часть оползня со стороны верхового склона Южнобережного шоссе. Проявление опасного ЭГП № 91-11-01806.

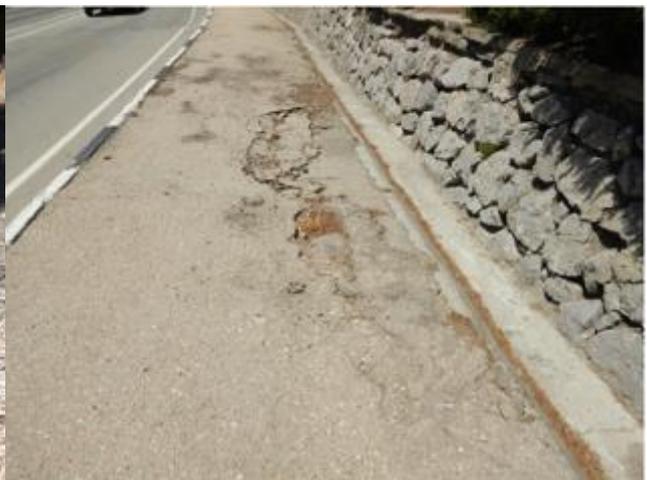
Фото 24. Деформации асфальтового покрытия тротуара и верховой подпорной стены, приуроченные к правому борту локального очага. Проявление опасного ЭГП № 91-11-01806.

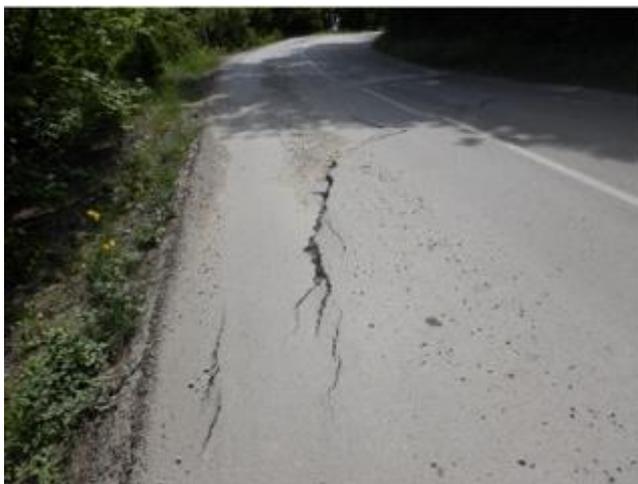
Фото 25. Свежие деформации асфальтового покрытия в районе левого борта оползневого очага оползня №20 Восточно-Кикенеизский. Величина опускания 8,0 см. Проявление опасного ЭГП № 91-11-01901

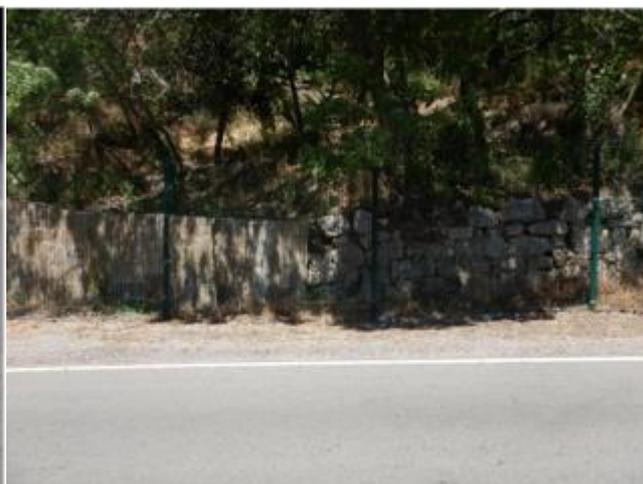
Фото 26. Деформации на подпорных стенах в районе правого борта оползневого очага. Проявление опасного ЭГП № 91-11-01901.

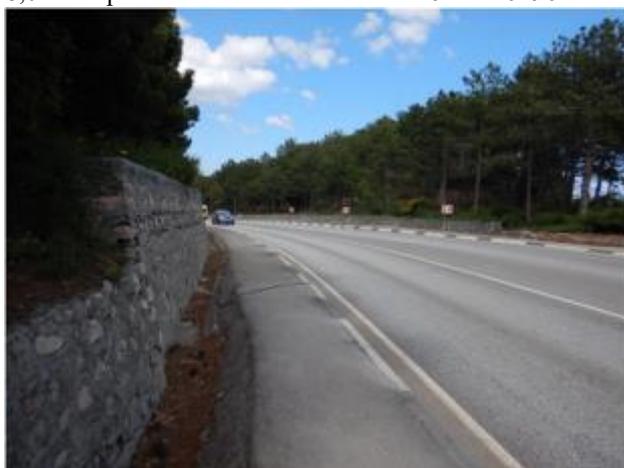
Фото 27. Деформации с частичным разрушением асфальта тротуара в районе правого борта оползня №146. Проявление опасного ЭГП № 91-11-02304

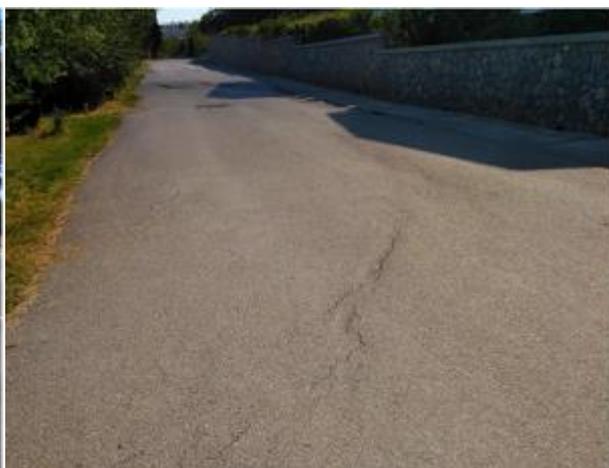
Фото 28. Деформации асфальтового покрытия в районе левого борта оползня №29. Ширина раскрытия 1 см. Проявление опасного ЭГП № 91-11-02306.

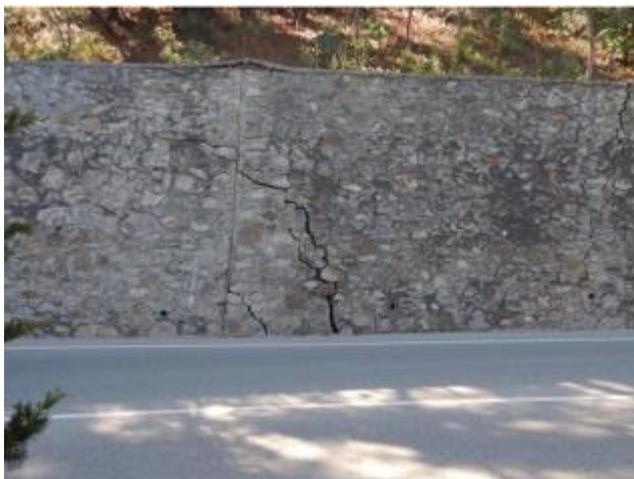
Фото 29. Деформации на верховой подпорной стене Алушкинского шоссе, приуроченные к левому борту оползня. В нижней части стены величина раскрытия - 7 см, в средней части стены величина раскрытия - 4 см, фронтальное смещение 3 см. Проявление опасного ЭГП № 91-11-03401.

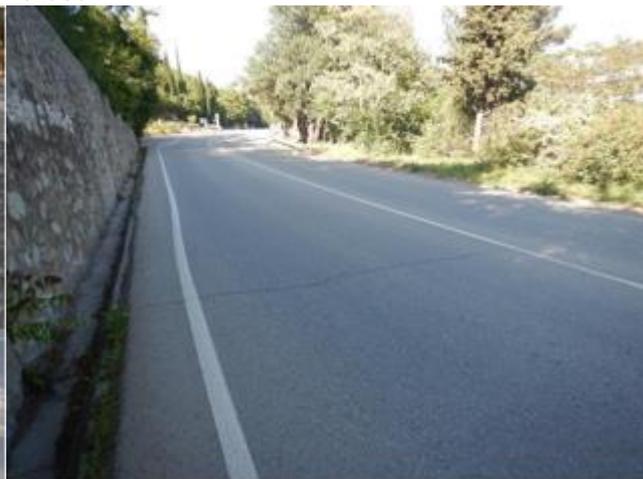
Фото 30. Свежие деформации на асфальтовом покрытии Алушкинского шоссе, приуроченные к левому борту оползня. Величина раскрытия - 1 см. Проявление опасного ЭГП № 91-11-03401.

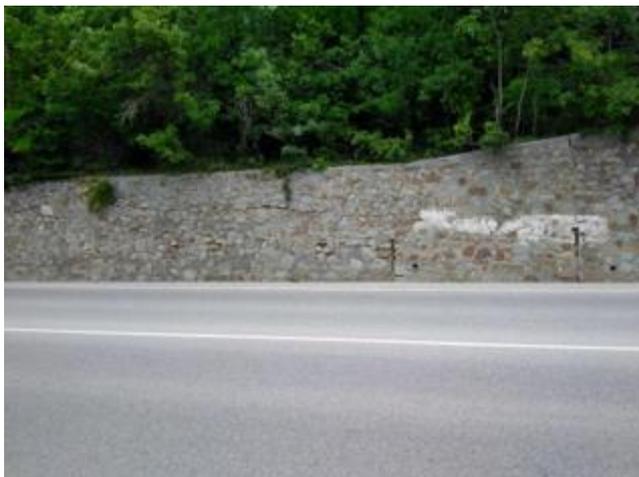
Фото 31. Деформации верхней стены, приуроченные к правому борту локального очага. Проявление опасного ЭГП № 91-11-03402.

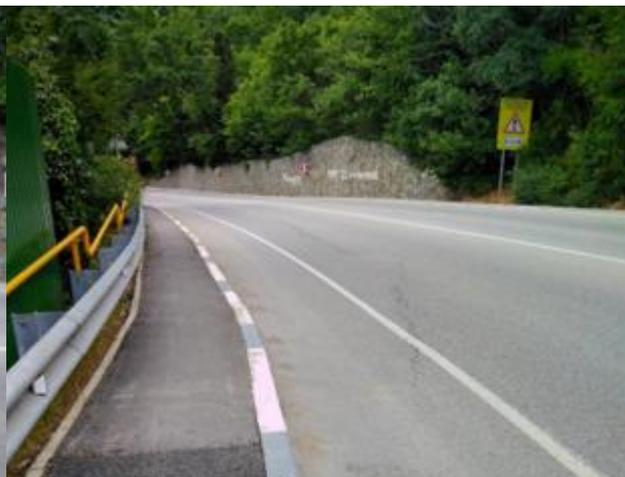
Фото 32. Деформации асфальтового покрытия, приуроченные к левому борту локального очага. Проявление опасного ЭГП № 91-11-03402.

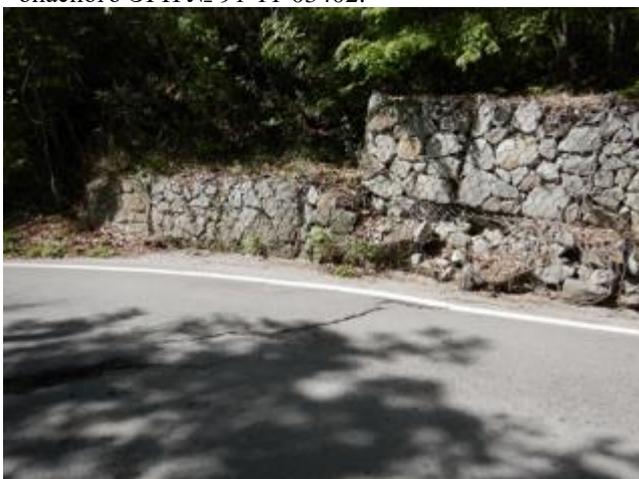
Фото 33. Частичное разрушение верхней подпорной стены, выполненной габионами, приуроченное к правому борту оползня №54. Проявление опасного ЭГП № 91-11-03501.

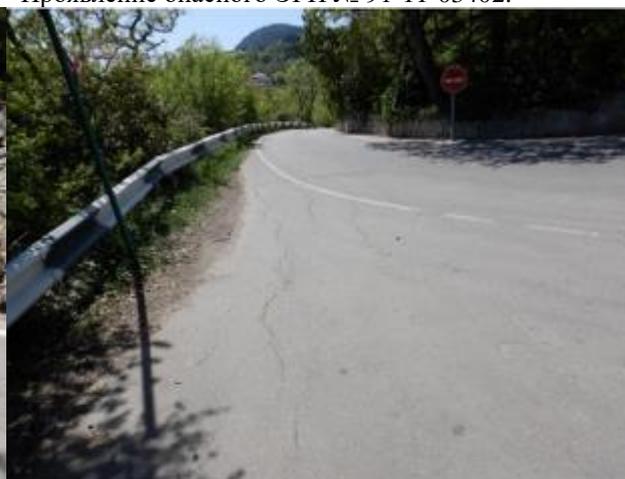
Фото 34. Деформации на асфальтовом покрытии дороги, приуроченные к головной части оползневого очага. Проявление опасного ЭГП № 91-11-03501.
