**ФЕДЕРАЛЬНОЕ ГОСУДАРСТВЕННОЕ БЮДЖЕТНОЕ УЧРЕЖДЕНИЕ
«ГИДРОСПЕЦГЕОЛОГИЯ»**

ИНФОРМАЦИОННАЯ СВОДКА

**О ПРОЯВЛЕНИЯХ ОПАСНЫХ ЭКЗОГЕННЫХ ГЕОЛОГИЧЕСКИХ
ПРОЦЕССОВ НА ТЕРРИТОРИИ ЦЕНТРАЛЬНОГО ФЕДЕРАЛЬНОГО
ОКРУГА ЗА II КВАРТАЛ 2024 ГОДА**

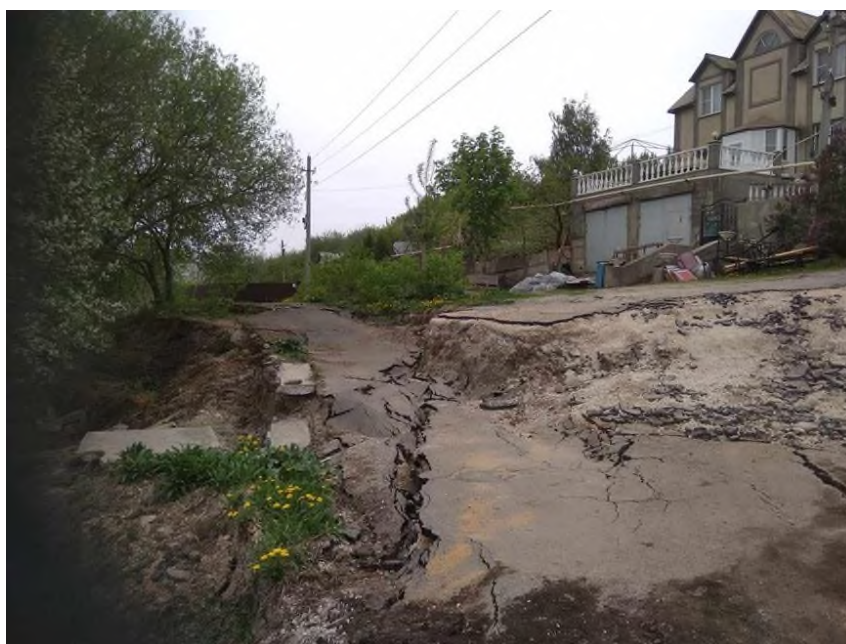
Рис. 1 Смещение оползневого блока пород в с. Сырское, ул. Речная д. 24, Липецкий район, Липецкая область

По результатам дежурных инженерно-геологических обследований на пункте наблюдения в Липецкой области Липецком районе с. Сырское по ул. Речная д. 24-28 в весенний процессоопасный период наблюдалось отрыв и смещение грунта на склоне протяженностью 80 м, шириной 60 м. Также зафиксировано образование множества трещин по смещениям грунта, длиной 1,5 м, высотой 1,2 м. Глубина отдельных трещин у дома № 26 более 1,2 м (Рис. 1).

Оползневой процесс находится в стадии развития. базис – урез р. Воронеж. Возраст проявления опасного ЭПП – современный. Комплексы и состав горных пород, затронутых проявлением суглинки, четвертичного возраста. Параметры проявления опасного ЭПП: длина – 130 м, ширина – 90 м, площадь – 11700 м², мощность – 8 м, объем - 93600 м³. Основным фактором активизации опасного ЭПП послужили интенсивное выпадение атмосферных осадков и весеннее снеготаяние. В результате активизации зафиксировано воздействие на асфальтированное дорожное покрытие на протяжении 60 м, также разрушение водопроводного колодца и водопроводной трубы. Помимо этого, были нарушены линии газопровода, линии электропередач на протяжении 60 м. Подъезда к домам 29, 27, 25, 24, 26, 28 нет. Ступени дома отошли от фундамента на 80 см.

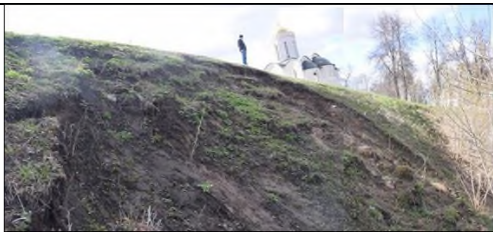
33.11.00136	ЦФО	Владимирская область	Владимирская область, г. Владимир, в 25,0 м западнее ул. Клязьминская, в 50,0 м ЮВ Дмитриевского собора (ул. Бол. Московская д.№60), в 0,8-2,5 м СВ смотровой площадки	56,12885	40,41175	00.04.2024	00.04.2024	Оп	Атм.	Не отмечались	<p>В апреле 2024 года в г. Владимир у смотровой площадки Дмитриевского собора (ул. Большая Московская зд. №60), продолжилась активизация оползня, образовавшегося весной 2023 года, с увеличением длины проявления на 1,0 м, таким образом, ширина оползня составила 12,0 м, длина – 9,0 м. Активизация выражалась в виде поверхностного смещения грунта с дерном в верхней и средней частях склона, со следами течения грунта по бортам. Глубина захвата четвертичных пород, представленных песками, супесью и суглинками, составила 1,0 м. В прибровочной части зафиксирована свежая трещина закола протяженностью 3,0 м и шириной раскрытия 0,1-0,15 м, нависание бровки – 0,1 м. Грунт влажный, выходы подземных вод отсутствуют.</p> <p>Смотровая площадка уложена тротуарной плиткой и находится в 1,0-1,5 м от бровки оползня. Водоотводящие лотки вдоль площадки отсутствуют, местами фиксируется деформация поверхности плиточной укладки. Предупреждающее об опасности ограждение вдоль бровки оползня отсутствует. Негативные воздействия процесса на смотровую площадку Дмитриевского собора сохраняется. Расстояние до смотровой площадки сократилось и варьирует от 0,8 м до 2,5 м. Оползнеобразующим фактором, наряду с гидрогеологическими условиями территории, является климатический фактор.</p> <p>Режим ЧС введен не был, восстановительные работы не произведены. Сооружения инженерной защиты в пределах оползневой зоны отсутствуют.</p>

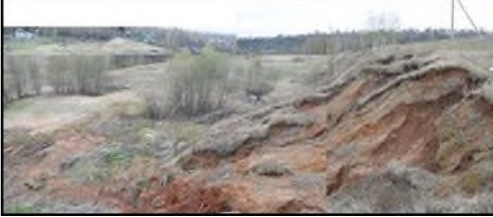
33-11-00127	ЦФО	Владимирская область	Владимирская область, г. Вязники, Вязниковский район, правый склон долины р. Свистишна	56,23328	42,15755	00.04.2024	00.04.2024	Оп	Атм.	Не отмечались	<p>В пределах г. Вязники на правобережном склоне р. Свистишна возобновилась активизация оползня шириной 25,0 м и длиной 12,5 м, выражалась в виде поверхностного смещения грунта с дерном в верхней части склона с локальным обрушением бровки, а также в виде течения грунта по крутой стенке срыва в средней и нижней частях проявления. Мощность смещенных пород составила 1 м, нависание бровки – 0,2-0,3 м, отступ бровки местами до 0,5 м. Оползневой процесс находится в стадии развития. базис – урез р. Свистишна. Возраст проявления опасного ЭГП – современный. Комплексы горных пород, затронутых проявлением супеси, суглинки, четвертичного возраста. Параметры проявления опасного ЭГП: длина – 12,5 м, ширина – 25 м, площадь – 312,5 м², мощность – 0,7 м, объем – 218,75 м³. Основным фактором активизации опасного ЭГП послужили интенсивное выпадение атмосферных осадков и весеннее снеготаяние.</p> <p>Негативные воздействия не отмечались, но опасность деформации грунтовой дороги в верхней части правобережного склона р. Свистишна и воздействия на железобетонную опору ЛЭП, расположенных в 4,0 м и в 15,0 м от бровки оползня соответственно, сохраняются. Режим ЧС введен не был, восстановительные работы не произведены. Сооружения инженерной защиты в пределах оползневой зоны отсутствуют. На период обследования территория оползня не огорожена.</p>

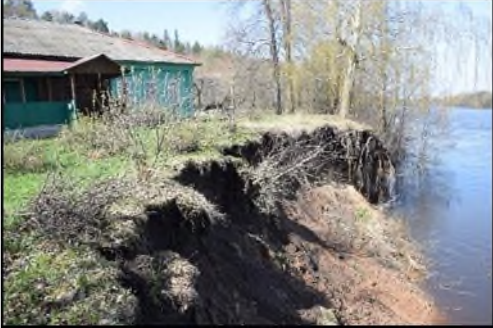
33-11-00135	ЦФО	Владимирская область	Владимирская область, Вязниковский район, северная окраина д. Олтушево, между д.№73 и №56, правый берег р. Клязьма	56,22536	42,37818	00.04.2024	00.04.2024	Оп	Атм., Гидрол.	Отмечались	<p>Вдоль правобережного склона р. Клязьма на северной окраине д. Олтушево Вязниковского района на территории жилого дома №73 продолжилась активизация оползня по всей ширине проявления. Ширина оползня 50,0 м, длина – 10,0 м. В целом активизация проявления выражалась в осыпании грунта с дерном в верхней и средней частях склона по крутой обнаженной стенке срыва, с локальным обрушением бровки по трещинам закола, в центральной части оползня и по правому борту, где частично обвалился крупный блок длиной 2 м, шириной 2 м. В прибровочной части по центру оползня – свежая трещина закола длиной около 2,0 м и шириной раскрытия 5,0-10 см. Нависание бровки – 0,2-0,4 м, локально до 1,0 м.</p> <p>Негативные воздействия отмечены в виде сокращения полезной площади придомовой территории д. №73. Также сохраняется вероятность воздействия на приусадебную территорию д. №56.</p> <p>Оползневой процесс находится в стадии развития. базис – урез р. Клязьма. Возраст проявления опасного ЭГП – современный. Комплексы горных пород, затронутых проявлением супеси, суглинки, четвертичного возраста. Параметры проявления опасного ЭГП: длина – 10 м, ширина – 50 м, площадь – 500 м², мощность – 1 м, объем – 500 м³. Основным фактором активизации опасного ЭГП послужили интенсивное выпадение атмосферных осадков и весеннее снеготаяние.</p> <p>Режим ЧС введен не был, восстановительные работы поврежденного участка произведены в частном порядке. В 4,4 м от бровки оползневого склона, сооружена новая хозяйственная постройка, а также частично восстановлено ограждение территории (сеткой рабицей) в северо-восточном направлении. Сооружения инженерной защиты в пределах оползневой зоны отсутствуют.</p>

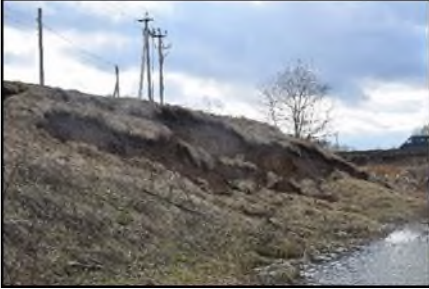
33-11-00150	ЦФО	Владимирская область	Владимирская область, Суздальский район, с. Павловское правый берег р. Чердаевка, западнее автомобильного моста, севернее д. №9 по ул. Заречная	56,32043	40,47414	00.04.2024	00.04.2024	Оп	Атм., Гидрол.	Не отмечались	<p>Вдоль правобережного склона р. Чердаевка, в центральной части с. Павловское Суздальского района, севернее жилого дома №9 по ул. Заречная и западнее автомобильного моста и автомагистрали, зафиксирован новый оползень шириной 46,0 м и длиной до 6,0 м. Мощность смещенных пород, представленных суглинками, достигла 2,0-2,5 м. В прибровочной части по всей ширине оползня зафиксированы трещины закола с шириной раскрытия 10,0-20 см, нависание бровки – 0,2 м. Оползневой процесс находится в стадии развития. базис – урез р. Чердаевка. Возраст проявления опасного ЭГП – современный. Комплексы горных пород, затронутых проявлением супеси, суглинки, четвертичного возраста.</p> <p>Негативные воздействия не отмечались, но сохраняется большая вероятность воздействия процесса на железобетонную опору действующей ЛЭП, расположенную менее чем в 0,2 м от бровки оползня (под опорой наблюдается проседание грунта и нависание бровки) и грунтовую дорогу – в 10,0 м от проявления. Расстояние до ограждения ближайшего жилого дома №9 по ул. Заречная составляет 18,0 м, до автомобильного моста и автомагистрали – около 40,0 м.</p> <p>Сооружения инженерной защиты в пределах оползневой зоны отсутствуют. На период обследования территория оползня не огорожена.</p>

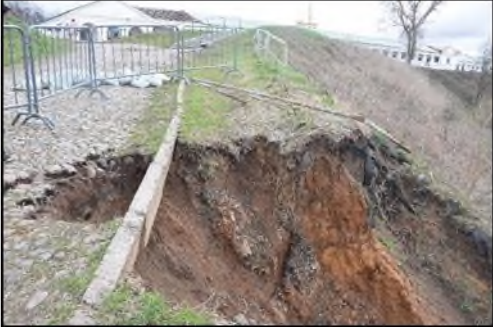
33-11-00140	ЦФО	Владимирская область	Владимирская область, Суздальский район, г. Суздаль, между ул. Ленина д.№63А и Набережная д.№1, у смотровой площадки торговых рядов Гостиного Двора, левобережный склон р. Каменка	56,42120	40,44638	00.04.2024	00.04.2024	Оп	Атм., Техн., Гидрогеол.	Отмечались	<p>В г. Суздаль между ул. Ленина д. № 63 А и ул. Набережная д.№1 продолжилась активизация оползня, с увеличением общих параметров. Ширина оползня - 9,0 м, длина – 6,0 м. Активизация оползневого процесса выражалась в смещении грунта с дерном в верхней части склона, со следами течения на всю длину. Глубина захвата четвертичных пород, представленных песками, супесью и суглинками. В 30,0 м юго-восточнее расположен оползень с незначительной активизацией.</p> <p>Оползневой процесс находится в стадии развития, базис – урез тальвег оврага. Возраст проявления опасного ЭГП – современный. Параметры проявления опасного ЭГП: длина – 6 м, ширина – 9 м, площадь – 54 м², мощность – 1 м, объем – 54 м³. Основным фактором активизации опасного ЭГП послужили интенсивное выпадение атмосферных осадков и весеннее снеготаяние.</p> <p>Негативные воздействия процесса отмечены на мостовую ул. Набережная (соединяющуюся со смотровой площадкой торговых рядов Гостиного Двора на ул. Ленина), где обвалилась часть твердого покрытия мощеной дороги, а также на северную стену жилого строения д. №1 по ул. Набережная, где появилась продольная трещина от фундамента к окну с шириной раскрытия до 3,0 см. Другие деформации отсутствуют, но вероятность дальнейшего воздействия процесса на дом сохраняется. Режим ЧС введен не был, восстановительные работы произведены лишь в частном порядке – расчищена от сошедших в 2023 г. грунтовых масс восточная стена жилого дома №1, севернее дома организован сток грунтовых и поверхностных вод в виде канавы. В приборочной части склона вдоль оползневой зоны установлено предупреждающее об опасности незакрепленное металлическое ограждение. Въезд к Гостиному Двору через ул. Набережная ограничен, установлены загромождающие дорогу бетонные блоки. Основные сооружения инженерной защиты отсутствуют, но склон укреплен георешеткой (которая в районе оползня не восстановлена), в 1,0-1,5 м от бровки частично установлены водоотводящие лотки.</p>

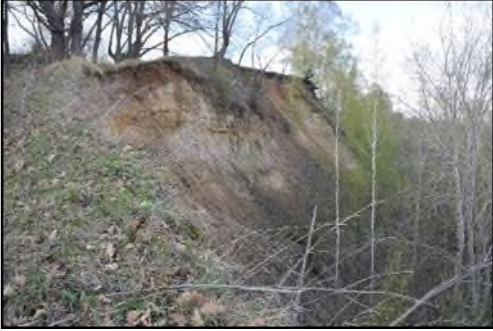
33-11-00146	ЦФО	Владимирская область	Владимирская область Меленковский район, восточная окраина д. Окшово, в 170 м ЮЮЗ смотровой площадки «Гандарейка», левобережный склон долины р. Ока	55,13239	41,71801	00.04.2024	00.04.2024	Оп	Атм.	Не отмечались	<p>Вдоль левобережного склона р. Ока на восточной окраине д. Окшово Меленковского района, юго-западнее смотровой площадки «Гандарейка» в верхней части склона отмечается поверхностное смещение грунта по крутой обнаженной стенке срыва на протяжении 25 м, местами небольшими блоками. Мощность смещенных пород (четвертичные суглинки, пески, супеси) 0,7 м. Нависание бровки 0,2-0,5 м. В средней части склона по центру и левому борту проявления – свежие следы течения грунта. Параметры проявления опасного ЭГП: длина – 25 м, ширина – 200 м, площадь – 5000 м², мощность – 0,7 м, объем – 3500 м³.</p> <p>Оползневой процесс находится в стадии развития, базис – урез тальвег оврага. Возраст проявления опасного ЭГП – современный. Комплексы горных пород, затронутых проявлением пески, суглинки, четвертичного возраста. Основным фактором активизации опасного ЭГП послужили интенсивное выпадение атмосферных осадков и весеннее снеготаяние.</p> <p>Негативные воздействия не отмечались, но существует вероятность воздействия процесса на земли сельскохозяйственного назначения. Минимальное расстояние от бровки склона до территории распаханых полей около 6,0 м.</p> <p>Режим ЧС введен не был, восстановительные работы поврежденного участка не произведены. Сооружения инженерной защиты в пределах оползневой зоны отсутствуют.</p>

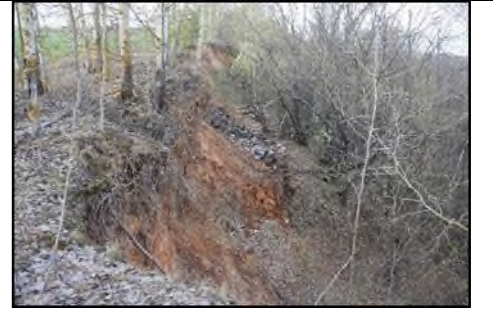
33-11-00148	ЦФО	Владимирская область	Владимирская область, Меленковский район, восточная окраина д. Окшово, в 135 м ССВ смотровой площадки «Гандарейка», левобережный склон долины р. Ока	55,13595	41,71994	00.04.2024	00.04.2024	Оп	Атм.	Не отмечались	<p>Вдоль левобережного склона р. Ока на восточной окраине д. Окшово Меленковского района, восточнее смотровой площадки «Гандарейка» в верхней и средней частях склона отмечается поверхностное смещение грунта по крутой обнаженной стенке срыва с дерном, местами целыми блоками. В средней части склона отмечаются свежие следы течения грунта.</p> <p>Оползневой процесс находится в стадии развития, базис – урез тальвег оврага. Возраст проявления опасного ЭГП – современный. Комплексы горных пород, затронутых проявлением супеси, суглинки, четвертичного возраста. Параметры проявления опасного ЭГП: длина – 10 м, ширина – 250 м, площадь – 2500 м², мощность – 1 м, объем – 2500 м³. Основным фактором активизации опасного ЭГП послужили интенсивное выпадение атмосферных осадков и весеннее снеготаяние.</p> <p>Негативные воздействия не отмечались, но существует вероятность воздействия процесса на земли сельскохозяйственного назначения. Минимальное расстояние от бровки склона до территории распаханых полей около 6,0 м.</p> <p>Режим ЧС введен не был, восстановительные работы поврежденного участка не произведены. Сооружения инженерной защиты в пределах оползневой зоны отсутствуют.</p>

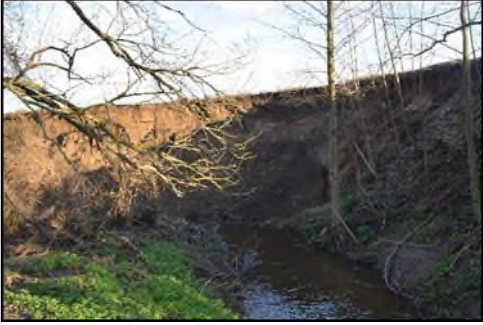
33-11-00149	ЦФО	Владимирская область	Владимирская область, Меленковский район, в 380 м ЮВ д. Дмитриевы Горы, правый склон руч. Ястребка, в 100 м ВЮВ автомобильного моста	55,19533	41,79768	00.04.2024	00.04.2024	Оп	Атм.	Не отмечались	<p>Вдоль правобережного склона руч. Ястребка юго-восточнее д. Дмитриевы Горы Меленковского района и в 100м восточнее автомобильного моста зафиксирован оползень шириной 30 м и длиной 4,0 м в виде поверхностного смещения грунта в верхней части склона по всей ширине проявления по практически вертикальной обнаженной стенке срыва. Кроме того, по правому борту в верхней части склона зафиксирована ступень оседания шириной 7,0 м и мощностью 0,3-1,0 м, также по правому борту в средней и нижней части склона отмечаются следы течения грунта.</p> <p>Оползневой процесс находится в стадии развития, базис – урез руч. Ястребка. Возраст проявления опасного ЭГП – современный. Комплексы горных пород, затронутых проявлением супеси, суглинки, четвертичного возраста. Параметры проявления опасного ЭГП: длина – 4 м, ширина – 30 м, площадь – 120 м², мощность – 1 м, объем – 120 м³. Основным фактором активизации опасного ЭГП послужили интенсивное выпадение атмосферных осадков и весеннее снеготаяние.</p> <p>Негативные воздействия не отмечались, но существует вероятность воздействия процесса на земли сельскохозяйственного назначения и грунтовую дорогу. Минимальное расстояние от бровки склона до территории распаханых полей около 7,0-9,0 м.</p> <p>Режим ЧС введен не был, восстановительные работы поврежденного участка не произведены. Сооружения инженерной защиты в пределах оползневой зоны отсутствуют.</p>

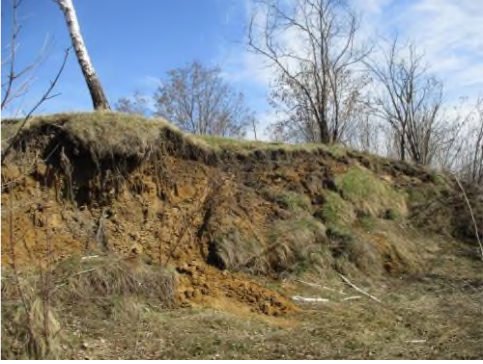
36-11-00529	Центральный	Воронежская область	Воронежская область, Семилукский район, г. Семилуки, ул. Тимирязева	51,70322	39,03027	01.04.2024	02.04.2024	Оп	Атм.	не отмечались	<p>В Воронежской области Семилукском районе, г. Семилуки по ул. Тимирязева в апреле 2024 г. отмечалось смещение оползневой блока пород шириной 3 м, длиной 1,5 м, также зафиксирована стенка отрыва высотой до 4 м. Основным фактором активизации послужило интенсивное весеннее снеготаяние. Состав горных пород затронутые проявлением: отложения четвертичного возраста, которые представлены суглинками, супесями с галькой и гравием. Базис развития оползневой процесса – урез р. Дон. Возраст проявления опасного ЭГП – современный. Параметры проявления опасного ЭГП: длина – 400 м, ширина – 270 м, площадь – 10800 0м², мощность – 30 м, объем – 3240000 м³.</p> <p>Парагенетическая связь с другими процессами – овражная эрозия.</p>

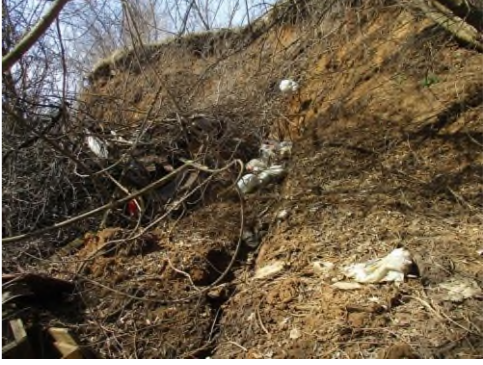
36-11-00530	Центральный	Воронежская область	Воронежская область, Семилукский район, г. Семилуки, ул. Луговая	51,70435	39,02990	01.04.2024	02.04.2024	Оп	Атм.	не отмечались	<p>В Воронежской области Семилукском районе, г. Семилуки по ул. Луговая в апреле 2024 г. отмечалось смещение оползневой блока пород шириной 10 м, длиной 1,5 м. Основным фактором активизации послужило интенсивное весеннее снеготаяние. Состав горных пород затронутые проявлением: отложения четвертичного возраста, которые представлены суглинками и глинами. Базис развития оползневой процесса – урез р. Дон. Возраст проявления опасного ЭГП – современный. Параметры проявления опасного ЭГП: длина – 500 м, ширина – 350 м, площадь – 175000 0м², мощность – 30 м, объем – 2520000 м³.</p> <p>Парагенетическая связь с другими процессами – овражная эрозия.</p>

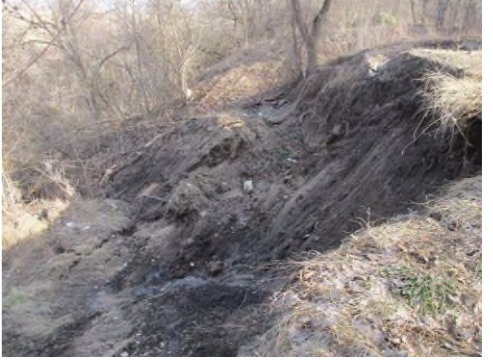
36-11-00531	Центральный	Воронежская область	Воронежская область, Семилукский район, г. Семилуки, ул. 25 лет Октября, ал.2-й Воздушной Армии	51,69862	39,02875	01.04.2024	02.04.2024	Оп	Атм.	не отмечались	В Воронежской области Семилукском районе, г. Семилуки, ул. 25 лет Октября, ал.2-й Воздушной Армии в апреле 2024 г. отмечалось смещение оползневого блока пород шириной 30 м, высотой 4 м. Основными факторами активизации послужили интенсивное весеннее снеготаяние и выпадение атмосферных осадков. Состав горных пород затронутые проявлением: отложения четвертичного возраста, которые представлены суглинками и глинами. Базис развития оползневого процесса – урез р. Дон. Возраст проявления опасного ЭГП – современный. Параметры проявления опасного ЭГП: длина – 700 м, ширина – 400 м, площадь – 280000 0м ² . Парагенетическая связь с другими процессами – овражная эрозия.

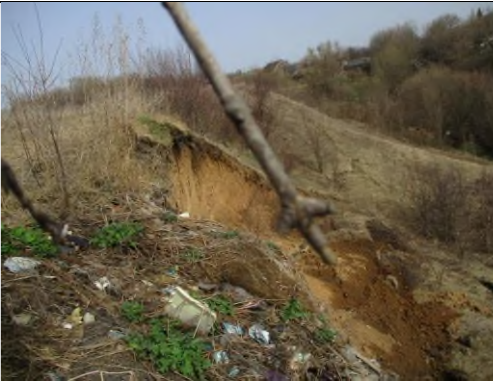
36-11-00532	Центральный	Воронежская область	Воронежская область, Семилукский район, ст. Латная, ул. Мира, ул. Победы, ул. Матросова	51,65101	38,91117	01.04.2024	02.04.2024	Оп	Атм.	не отмечались	В Воронежской области, Семилукском районе, ст. Латная, ул. Мира, ул. Победы, ул. Матросова отмечалось смещение оползневого блока пород высота стенки отрыва от 1,5 до 4 м. Сошли блоки песчано-глинистых пород на протяжении 40 м вместе с кустами и молодыми деревьями, росшими вдоль бровки, размер отдельных блоков 0,7 x 1,5 м. Оползневой процесс находится в стадии развития. базис – урез р. Гнилуша. Возраст проявления опасного ЭГП – современный. Комплексы горных пород, затронутых проявлением глины, пески, супеси, суглинки, четвертичного возраста. Параметры проявления опасного ЭГП: длина – 800 м, ширина – 700 м, площадь – 560000 м ² . Основными факторами активизации послужили интенсивное выпадение атмосферных осадков и весеннее снеготаяние. Парагенетическая связь с другими процессами – овражная эрозия.

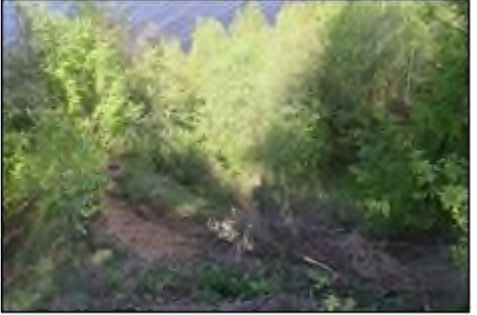
37-11-00002	ЦФО	Ивановская область	Ивановская область, Пучежский район, северная окраина г. Пучеж, в районе памятника К.А. Журину на ул. Фрунзе, вдоль правобережного склона р. Волга (Горьковское вдхр.)	56,98887	43,17571	00.04.2024	00.04.2024	Оп	Атм.	Не отмечались	<p>На северной окраине г. Пучеж Пучежского района (у памятника К.А. Журину на ул. Фрунзе) на правом склоне р. Волга активизировался оползень шириной 45,0 м и длиной 20,0 м. Мощность смещенных пород увеличилась до 2,0 м. Характер активизации поверхностный в виде осыпания грунта верхней части склона по бортам оползня и течения в средней части по центру, целыми блоками по крутой стенке срыва. Нависание бровки – 0,2-0,3 м. Средняя часть склона в пределах проявления местами задернована влаголюбивой растительностью, нижняя – молодым березняком. Комплексы горных пород, затронутые проявлением и представленные песками, суглинками и глинами, относятся к четвертичным образованиям аллювиального генезиса, подстилающиеся нижнетриасовыми-верхнепермскими коренными отложениями. Возраст проявления опасного ЭГП – современный. Базис развития – урез Горьковского вдхр. Параметры проявления опасного ЭГП: длина – 20 м, ширина – 45 м, площадь – 900 м², мощность – 2 м, объем – 1800 м³. Основным фактором активизации опасного ЭГП послужили интенсивное выпадение атмосферных осадков и весеннее снеготаяние. Негативные воздействия не отмечались, но существует вероятность воздействия процесса на грунтовые пешие дорожки вдоль склона.</p>

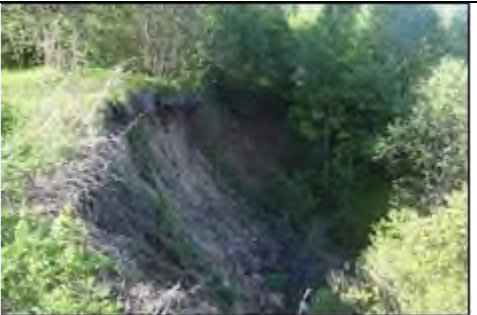
37-11-00010	ЦФО	Ивановская область	Ивановская область, Пучежский район, д. Бакланиха, д. №11, вдоль правобережного склона р. Волга (Горьковское вдхр.)	57,01216	43,08838	00.04.2024	00.04.2024	Оп	Атм.	Отмечались	<p>В д. Бакланиха Пучежского района на правом склоне р. Волга в 9,5 м СВ от придомовой территории д. №11 (~в 20,0 м от жилого строения) в верхней части склона продолжилась активизация по всей ширине проявления (ширина оползня 50,0 м, длина – 60,0 м). В центре и по бортам оползня отмечается поверхностное смещение грунта по вертикальной стенке срыва. Мощность смещенных пород (нижнечетвертичные аллювиальные пески и суглинки на нижнетриасовых-верхнепермских глинах) – 0,7 м, нависание бровки – 0,3 м, фиксируются трещины закола с шириной раскрытия до 2,0 см в 0,1-0,2 м от бровки. Оползень увлажнен, по левому борту – выходы подземных вод, в основании оползня протекает ручей шириной 1,0-1,5 м. Оползневой процесс находится в стадии развития, базис развития – урез Горьковского вдхр. Возраст проявления опасного ЭГП – современный. Комплексы горных пород, затронутых проявлением пески, супеси, суглинки, четвертичного возраста. Параметры проявления опасного ЭГП: длина – 60 м, ширина – 50 м, площадь – 3000 м², мощность – 0,7 м, объем – 2100 м³. Основным фактором активизации опасного ЭГП послужили интенсивное выпадение атмосферных осадков и весеннее снеготаяние. В результате активизации процесса сокращена площадь придомовой территории д. №11, существует вероятность дальнейшего воздействия процесса. Отступление бровки составило 0,5 м. Режим ЧС введен не был. Сооружения инженерной защиты в пределах оползневой зоны отсутствуют.</p>

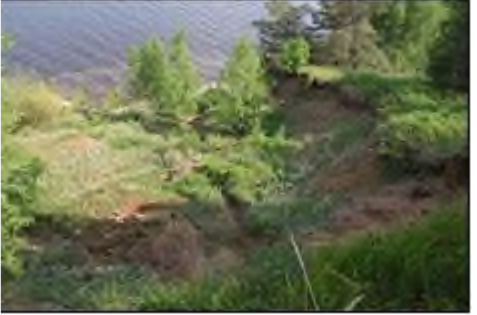
37-11-00020	ЦФО	Ивановская область	Ивановская область, Пучежский район, северо-восточнее д. Красная Гора, вдоль правобережного склона р. Волга (Горьковское вдхр.)	57,11012	43,05084	00.04.2024	00.04.2024	Оп	Атм.	Не отмечались	<p>На северо-восточной окраине д. Красная Гора Пучежского района на правобережном склоне р. Волга продолжилась активизация оползня (шириной 30,0 м и длиной 35,0 м – параметры без изменений) по всей длине проявления в виде поверхностного смещения грунта с дерном в верхней части склона, иногда целыми блоками по крутой обнаженной стенке срыва. Общая мощность смещенных пород (представленные четвертичными аллювиальными песками и суглинками, подстилающиеся нижнетриасовыми глинами).</p> <p>Оползневой процесс находится в стадии развития, базис – урез Горьковского вдхр. Возраст проявления опасного ЭГП – современный. Параметры проявления опасного ЭГП: длина – 35 м, ширина – 30 м, площадь – 1050 м², мощность – 0,7 м, объем – 735 м³. Основным фактором активизации опасного ЭГП послужили интенсивное выпадение атмосферных осадков и весеннее снеготаяние. Негативные воздействия не отмечались, но существует вероятность воздействия на земли сельскохозяйственного фонда (расстояние до бровки 10,0-15,0 м). Режим ЧС введен не был. Сооружения инженерной защиты отсутствуют.</p>

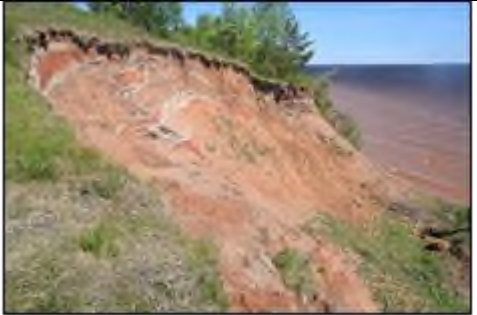
37-11-00094	ЦФО	Ивановская область	Ивановская область, Пучежский район, северо-восточнее д. Красная Гора, вдоль правобережного склона р. Волга (Горьковское вдхр.)	57,10730	43,05115	00.04.2024	00.04.2024	Оп	Атм.	Не отмечались	<p>Северо-восточнее д. Красная Гора Пучежского района на правобережном склоне р. Волга в пределах акватории Горьковского водохранилища продолжилась активизация оползня (шириной 45,0 м и длиной 18,0 м – без изменения параметров) по всей ширине проявления в виде поверхностного смещения грунта в верхней части цирка оползня по центру и бортам с мощностью смещенных пород до 0,7 м. Оползневой процесс находится в стадии развития, базис – урез Горьковского вдхр. Возраст проявления опасного ЭГП – современный. Параметры проявления опасного ЭГП: длина – 18 м, ширина – 45 м, площадь – 810 м², мощность – 0,7 м, объем – 567 м³. Основным фактором активизации опасного ЭГП послужили интенсивное выпадение атмосферных осадков и весеннее снеготаяние.</p> <p>Комплексы горных пород, затронутые проявлением и представленные песками, суглинками и глинами, относятся к четвертичным образованиям аллювиального генезиса, подстилающиеся нижнетриасовыми коренными отложениями.</p> <p>Негативные воздействия не отмечались, но существует вероятность воздействия на земли сельскохозяйственного фонда (расстояние до бровки 90,0-95,0 м). Режим ЧС введен не был. Сооружения инженерной защиты в пределах оползневой зоны отсутствуют.</p>

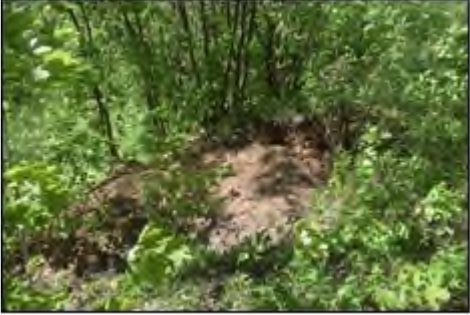
44-11-00002	ЦФО	Костромская область	Костромская область, Костромской район, юго-восточная окраина г. Кострома, в районе северо-западной границы ЖК «Васильевский берег» по ул. Юбилейная д.№30 (корп. 5), левобережный склон р. Волга	57,73270	40,96928	00.04.2024	00.04.2024	Оп	Атм.	Не отмечались	<p>В пределах городской промышленной зоны на юго-восточной окраине г. Кострома, в районе северо-западной границы ЖК «Васильевский берег» (ул. Юбилейная д.№30, (корп. 5) на левобережном склоне р. Волга (руслонная часть Горьковского вдхр.) зафиксирована активизация - оползень шириной 3,0 м и длиной 5,0 м в виде поверхностного осыпания грунта верхней части склона, локально со следами течения. Мощность смещенных пород составила 0,6 м. Нависание бровки оползня составляет 0,2-0,3 м. Средняя часть склона в пределах проявления равномерно залесена и задернована, основание склона притолено.</p> <p>Оползневой процесс находится в стадии развития. базис – урез р. Волги. Возраст проявления опасного ЭГП – современный. Комплексы горных пород, затронутых проявлением супеси, суглинки, четвертичного возраста. Параметры проявления опасного ЭГП: длина – 5 м, ширина – 3 м, площадь – 15 м², мощность – 0,6 м, объем – 9 м³. Основным фактором активизации опасного ЭГП послужили интенсивное выпадение атмосферных осадков и весеннее снеготаяние.</p> <p>Негативные воздействия не отмечались, но существует вероятность воздействия процесса на многоподъездный дом №30 (Корп. 5) в пределах ЖК «Васильевский берег» по ул. Юбилейная, расположенный в 25,0-30,0 м от бровки склона, а также на производственные строения мебельной фабрики «Ваш день» по ул. Юбилейная зд.№28 и №28/2. Режим ЧС введен не был. Сооружения инженерной защиты в пределах оползневой зоны отсутствуют.</p>

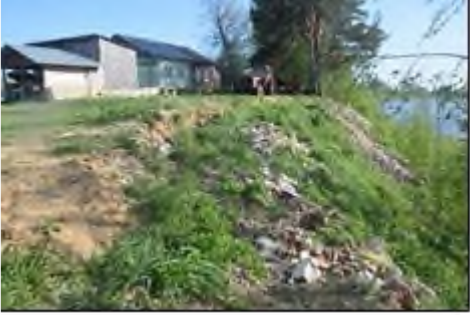
44-11-00015	ЦФО	Костромская область	Костромская область, Костромской район, с. Сандогора, приусадебная территория д.№15, левобережный склон р. Кострома	58,19812	40,96617	00.04.2024	00.04.2024	Оп	Атм., Гидрол.	Отмечались	<p>В с. Сандогора Костромского района на левобережном склоне р. Кострома в 12,0-13,0 м западнее от жилого дома №15 по ул. Центральная отмечалось смещение оползневой блока пород: ширина 50,0 м и длина 6,0 м. Мощность смещенных пород составила 0,6 м. Большая часть склона задернована влаголюбивой растительностью, в основании склона по-прежнему отмечается наличие мочажин. Базис развития опасного ЭГП – урез р. Кострома. Комплексы горных пород, затронутые проявлением и представленные песками мелкозернистыми и суглинками, относятся к верхнечетвертичным образованиям аллювиального генезиса. Параметры проявления опасного ЭГП: длина – 6 м, ширина – 50 м, площадь – 300 м², мощность – 0,6 м, объем – 180 м³.</p> <p>Основным фактором активизации опасного ЭГП послужили интенсивное выпадение атмосферных осадков и весеннее снеготаяние. В результате активизации процесса продолжает сокращаться площадь придомовой территории с хозяйственными постройками жилого дома №15 по ул. Центральная. Также существует вероятность воздействия, при дальнейшем развитии процесса, на приусадебную территорию жилого дома №23.</p> <p>Режим ЧС введен не был, восстановительные работы поврежденного участка произведены в частном порядке в виде отсыпки привозным грунтом с битым кирпичом приросточной части склона шириной 1,0-1,2 м от бровки. Сооружения инженерной защиты в пределах оползневой зоны отсутствуют.</p>

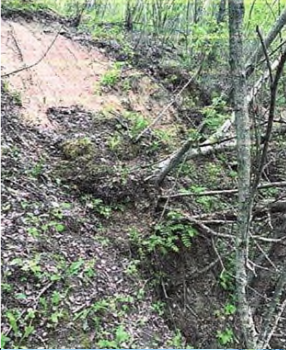
40-11-00551	Центральный	Калужская область	Калужская область, Тарусский район, г. Таруса	54,74174	37,18899	15.05.2024	15.05.2024	Оп	Атм	Не отмечалось	В Калужской области Тарусском районе г. Таруса отмечалось отрыв оползневого блока пород протяженностью 30 м, высотой 1,5 м. Оползневой процесс находится в стадии развития. базис – ручей впадающий в р. Оку. Возраст проявления опасного ЭГП – современный. Комплексы горных пород, затронутых проявлением суглинки четвертичного возраста. Параметры проявления опасного ЭГП: длина – 50 м, ширина – 100 м, площадь – 5000 м ² . Основным фактором активизации опасного ЭГП послужили интенсивное выпадение атмосферных осадков и весеннее снеготаяние.

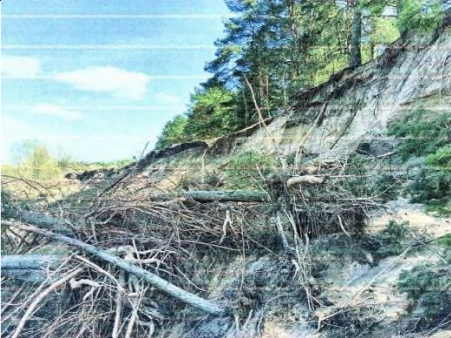
40-11-00551	Центральный	Калужская область	Калужская область, Перемышльский район, д. Корекозево	54,34058	36,18096	12.04.2024	12.04.2024	Оп	Атм	Не отмечалось	В Калужской области Перемышльском районе д. Корекозево отмечалось отрыв оползневого блока пород протяженностью 40 м, высотой 15 м. Оползневой процесс находится в стадии развития. базис – урез р. Ока. Возраст проявления опасного ЭГП – современный. Комплексы горных пород, затронутых проявлением суглинки четвертичного возраста. Параметры проявления опасного ЭГП: длина – 800 м, ширина – 50 м, площадь – 40000 м ² . Основным фактором активизации опасного ЭГП послужили интенсивное выпадение атмосферных осадков и весеннее снеготаяние.

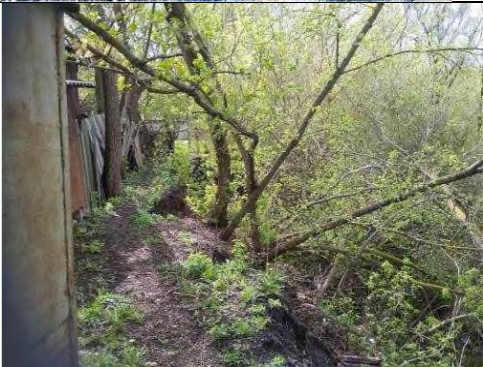
48-11-00112	Центральный	Липецкая область	Липецкая область, Чаплыгинский район, г. Чаплыгин, ул. Подгорная	53,23903	39,95439	19.04.2024	19.04.2024	Оп	Атм	Не отмечалось	В Липецкой области Чаплыгинском районе, г. Чаплыгин по ул. Подгорная наблюдалось отрыв и смещение оползневого блока на протяжении 10 м, длиной 2,5 м. Оползневой процесс находится в стадии развития. базис – урез р. Ягодная Ряса. Возраст проявления опасного ЭГП – современный. Комплексы горных пород, затронутых проявлением суглинки, четвертичного возраста. Параметры проявления опасного ЭГП: длина – 800 м, ширина – 10 м, площадь – 8000 м ² . Основным фактором активизации опасного ЭГП послужили интенсивное выпадение атмосферных осадков и весеннее снеготаяние.

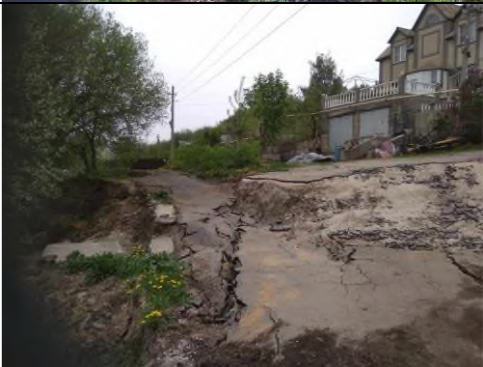
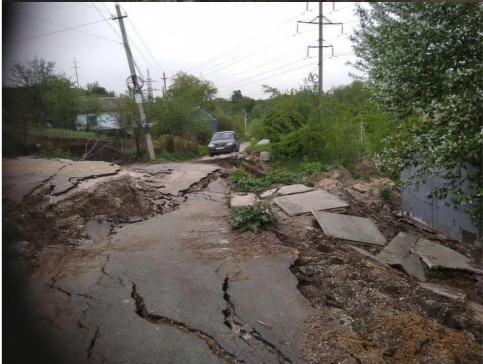
48-11-00112
48-11-00117	Центральный	Липецкая область	Липецкая область, Липецкий район, с. Сырское, ул. Речная, д. 24, 25, 26, 27, 28	52,56341	39,54295	09.04.2024	09.04.2024	Оп	Атм	Отмечалось	В Липецкой области Липецком районе в с. Сырское по ул. Речная, д. 24, 25, 26, 27, 28 наблюдалось отрыв и смещение грунта на склоне протяженностью 80 м, шириной 60 м. Также зафиксировано образование множества трещин по смещениям грунта, длиной 1,5 м, высотой 1,2 м. Глубина отдельных трещин у дома № 26 более 1,2 м. Оползневой процесс находится в стадии развития. базис – урез р. Воронеж. Возраст проявления опасного ЭГП – современный. Комплексы и состав горных пород, затронутых проявлением суглинки, четвертичного возраста. Параметры проявления опасного ЭГП: длина – 130 м, ширина – 90 м, площадь – 11700 м ² , мощность – 8 м, объем - 93600 м ³ . Основным фактором активизации опасного ЭГП послужили интенсивное выпадение атмосферных осадков и весеннее снеготаяние. В результате активизации зафиксировано воздействие на асфальтированное дорожное покрытие на протяжении 60 м, также разрушение водопроводного колодца и водопроводной трубы. Помимо этого, были нарушены линии газопровода, линии электропередач на протяжении 60 м. Подъезда к домам 29, 27, 25, 24, 26, 28 нет. Ступени дома отошли от фундамента на 80 см.

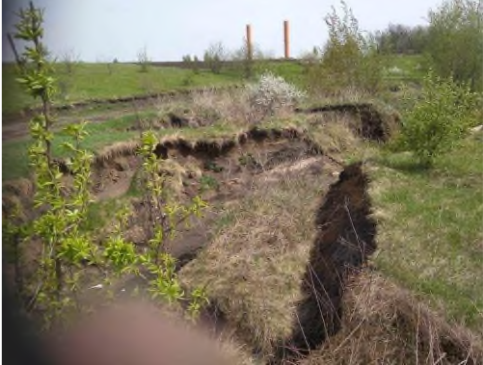
48-22-00004	Центральный	Липецкая область	Липецкая область, Добровский район, ур. Озерки, 1,1 км на запад от с. Екатериновка	52,94126	39,51495	25.04.2024	25.04.2024	Эо	Атм	Отмечалось	В Липецкой области Добровском районе ур. Озерки в 1,1 км западнее с. Екатериновка отмечалось увеличение ширины от 3-4 м, длиной 10 м. Процесс овражной эрозии находится в стадии развития, базис развития – урез ручья. Возраст проявления опасного ЭГП – современный. Комплексы и состав горных пород, затронутых проявлением суглинки, четвертичного возраста. Параметры проявления опасного ЭГП: длина – 40 м, ширина – 10 м, площадь – 400 м ² , мощность – 3 м, объем – 1200 м ³ . Основным фактором активизации опасного ЭГП послужили интенсивное выпадение атмосферных осадков и весеннее снеготаяние. В результате активизации зафиксировано воздействие на грунтовую дорогу на протяжении 2 м.

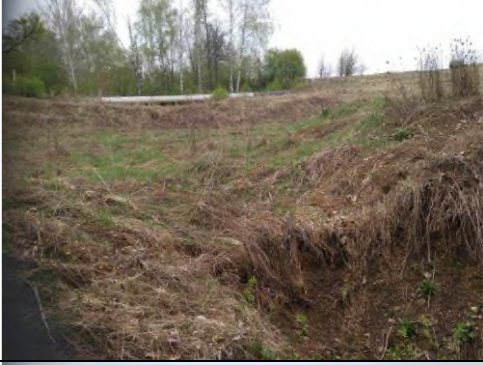
48-31-00747	Центральный	Липецкая область	Липецкая область, Лебедянский район, ур. Красная Роща, 4 км севернее с. Каменная Дубна	52,82106	39,14685	17.04.2024	17.04.2024	Ка	Атм	Не отмечалось	В Липецкой области Лебедянском районе ур. Красная Роща 4 км севернее с. Каменная Лубна отмечалась просадка грунта диаметром 2,5 м, глубиной 1,5 м. Карстовый процесс находится в стадии развития, базис – кровля карбонатных пород – а.о. 150 -152 м. Комплексы и состав горных пород, затронутых проявлением суглинки, пески, супеси, четвертичного возраста. Параметры проявления опасного ЭГП: длина – 20 м, ширина – 6,7 м, площадь – 134 м ² . Основным фактором активизации опасного ЭГП послужили интенсивное выпадение атмосферных осадков и весеннее снеготаяние.

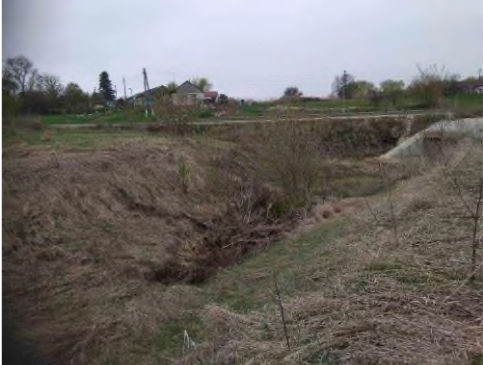
48-31-00747
48-31-00749	Центральный	Липецкая область	Липецкая область, Лебедянский район, 0,5 км на юг от с. Донские Избищи	52,83217	39,03587	17.04.2024	17.04.2024	Ка	Атм	Не отмечалось	В Липецкой области Лебедянском районе 0,5 км на юг от с. Донские Избищи отмечалась просадка грунта диаметром 2,5 м, глубиной 1,5 м. Карстовый процесс находится в стадии развития, базис – кровля карбонатных пород – а.о. 115 м. Комплексы и состав горных пород, затронутых проявлением глинистые грунты четвертичного возраста. Параметры карстового поля: длина – 500 м, ширина – 31 м, площадь – 15500 м ² . Основным фактором активизации опасного ЭГП послужили интенсивное выпадение атмосферных осадков и весеннее снеготаяние.

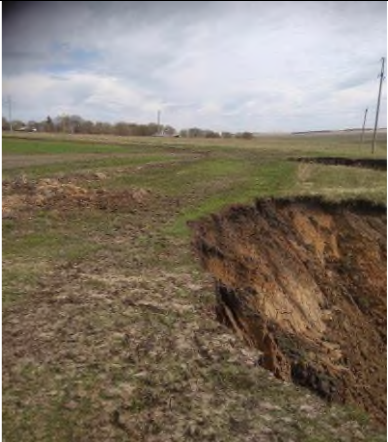
48-31-00755	Центральный	Липецкая область	Липецкая область, Данковский район, с. Масловка, левый борт руч. Паники	53,37997	39,13637	12.04.2024	12.04.2024	Эо	Атм	Не отмечалось	В Липецкой области Данковском районе 1 км на юго-запад от с. Масловке отмечалось увеличение ширины на 2 м, длиной 2 м. Процесс овражной эрозии находится в стадии развития, базис развития – урез ручья Паника. Возраст проявления опасного ЭГП – современный. Комплексы и состав горных пород, затронутых проявлением суглинки, четвертичного возраста. Параметры проявления опасного ЭГП: длина – 50 м, ширина – 25 м, площадь – 1250 м ² . Основным фактором активизации опасного ЭГП послужили интенсивное выпадение атмосферных осадков и весеннее снеготаяние.

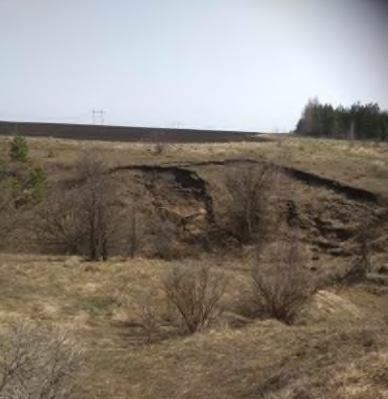
48-31-00755
48-11-00122	Центральный	Липецкая область	Липецкая область, Липецкий район, в 1 км юго-восточнее с. Крутые Хутора	52,48808	39,37570	10.04.2024	10.04.2024	Оп	Атм	Не отмечалось	В Липецкой области Липецком районе у с. Крутые Хутора наблюдалось смещение глинистых пород протяженностью 30 м, образования оползня со смещением грунтов на 10 м. Оползневой процесс находится в стадии развития. базис – урез тальвег оврага. Возраст проявления опасного ЭГП – современный. Комплексы горных пород, затронутых проявлением суглинки, четвертичного возраста. Параметры проявления опасного ЭГП: длина – 222 м, ширина – 5 м, площадь – 1110 м ² . Основным фактором активизации опасного ЭГП послужили интенсивное выпадение атмосферных осадков и весеннее снеготаяние.

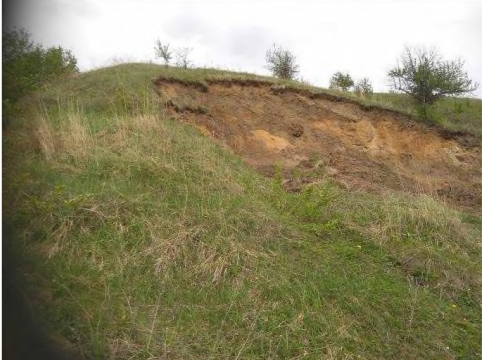
48-11-00124	Центральный	Липецкая область	Липецкая область, Задонский район, с. Алексеевка и Каменка	52,37859	38,78592	26.04.2024	26.04.2024	Оп	Атм	Не отмечалось	В Липецкой области Задонском районе у с. Алексеевка наблюдалось смещение грунта на протяжении 10 м, шириной 15 – 20 м.. Оползневой процесс находится в стадии развития. базис – урез тальвег оврага. Возраст проявления опасного ЭГП – современный. Комплексы горных пород, затронутых проявлением суглинки, четвертичного возраста. Параметры проявления опасного ЭГП: длина – 50 м, ширина – 25 м, площадь – 1250 м ² . Основным фактором активизации опасного ЭГП послужили интенсивное выпадение атмосферных осадков и весеннее снеготаяние.

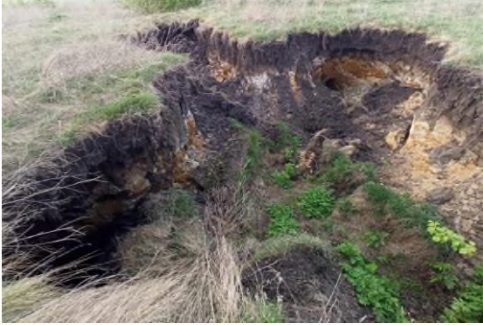
48-11-00124
48-31-00768	Центральный	Липецкая область	Липецкая область, Хлевенский район, с. Конь-Колодезь	52,11773	39,15299	26.04.2024	26.04.2024	КС	Атм	Не отмечалось	В Липецкой области Хлевенском районе с. Конь – Колодезь на западной окраине населенного пункта отмечались провалы грунта диаметром от 3 до 4 м, глубиной более 1 м. Карстовый процесс находится в стадии развития, базис – кровля карбонатных пород – а.о. 115 м. Комплексы и состав горных пород, затронутых проявлением глинистые грунты четвертичного возраста. Параметры карстового поля: длина – 800 м, ширина – 150 м, площадь – 0,12 км ² . Основным фактором активизации опасного ЭГП послужили интенсивное выпадение атмосферных осадков и весеннее снеготаяние.

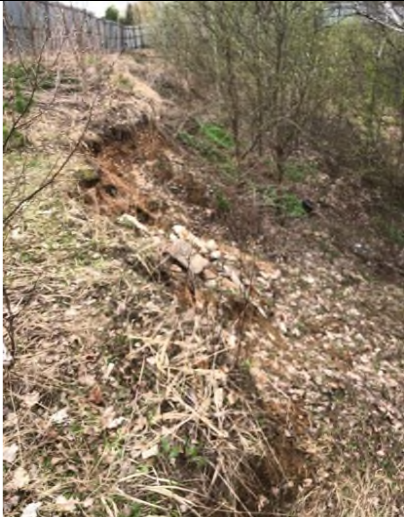
50-11-00856	Центральный	Московская область	Московская область, Раменский район, с. Дмитровское, правый берег р. Истра	55,76599	37,10334	22.04.2024	22.04.2024	Оп	Атм.	Не отмечалось	<p>В Московской области, Раменском районе, с. Дмитровское, правый берег р. Истра отмечалась активизация, которая выражалась в виде продолжительной стенки срыва, дугообразной, протяженностью – 34 м, ширина захвата до 10 м, высота вновь образованной стенки срыва</p> <p>1 м. Оползневой процесс находится в стадии развития. Базис – урез р. Истра. Возраст проявления опасного ЭГП – современное. Комплексы горных пород, затронутых проявлением глины, пески, супеси, суглинки, четвертичного возраста. Параметры проявления опасного ЭГП: длина – 1000 м, ширина – 50 м, площадь – 50000 м². Основным фактором активизации опасного ЭГП послужило интенсивное выпадение атмосферных осадков, весеннее снеготаяние.</p>

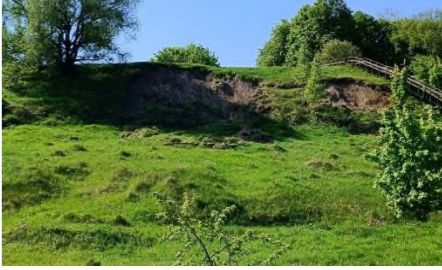
50-11-00856
62-11-00006	Центральный	Рязанская область	Рязанская область, Рыбновский район, с. Константиново	54,86516	39,60259	21.05.2024	21.05.2024	Оп	Атм	Отмечались	<p>В Рязанской области Рыбновском районе с. Константиново отмечалось смещение оползневой блока пород длиной 10 м, шириной 25 м. Оползневой процесс находится в стадии развития. базис – урез р. Ока. Возраст проявления опасного ЭГП – современный. Состав горных пород, затронутых проявлением: супеси, суглинки с прослоями и линзами пылеватых песков. Комплексы горных пород, затронутых проявлением четвертичный возраст. Параметры проявления опасного ЭГП: длина – 1810 м, ширина – 350 м, площадь – 633500 м². Основным фактором активизации опасного ЭГП послужили интенсивное выпадение атмосферных осадков и весеннее снеготаяние. В результате активизации отмечалась деформация ступенек.</p>

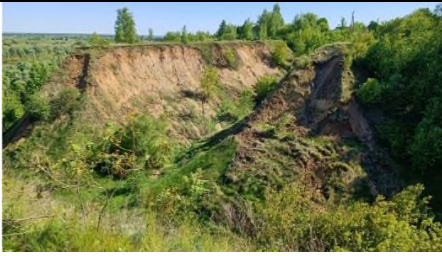
62-11-00581	Центральный	Рязанская область	Рязанская область, Спасский район, с. Троица	54,39448	40,23386	23.05.2024	23.05.2024	Оп	Атм	Не отмечалось	<p>В Рязанской области Спасском районе с. Троица отмечалось отрыв оползневой блока пород длиной 5 м, шириной 30 м. Оползневой процесс находится в стадии развития. базис – урез р. Ока. Возраст проявления опасного ЭГП – современный. Состав горных пород, затронутых проявлением: супеси, суглинки с прослоями и линзами пылеватых песков. Комплексы горных пород, затронутых проявлением четвертичный возраст. Параметры проявления опасного ЭГП: длина – 130 м, ширина – 120 м, площадь – 15600 м². Основным фактором активизации опасного ЭГП послужили интенсивное выпадение атмосферных осадков и весеннее снеготаяние.</p>

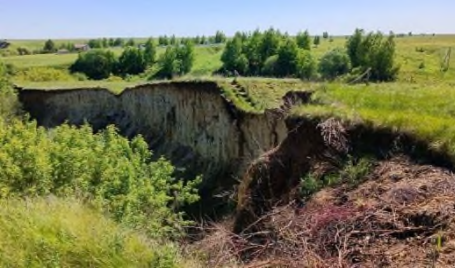
62-11-00587	Центральный	Рязанская область	Рязанская область, Спасский район, южная окраина с. Троица	54,39598	40,23280	23.05.2024	23.05.2024	Оп	Атм	Не отмечалось	<p>В Рязанской области Спасском районе на южной окраине с. Троица отмечались отрыв оползневых блоков пород длиной от 5 до 10 м, шириной 2 до 10 м. Оползневой процесс находится в стадии развития. базис – урез р. Ока. Возраст проявления опасного ЭГП – современный. Состав горных пород, затронутых проявлением: супеси, суглинки с прослоями и линзами пылеватых песков. Комплексы горных пород, затронутых проявлением четвертичный возраст. Параметры проявления опасного ЭГП: длина – 930 м, ширина – 99 м, площадь – 92070 м². Основным фактором активизации опасного ЭГП послужили интенсивное выпадение атмосферных осадков и весеннее снеготаяние.</p>

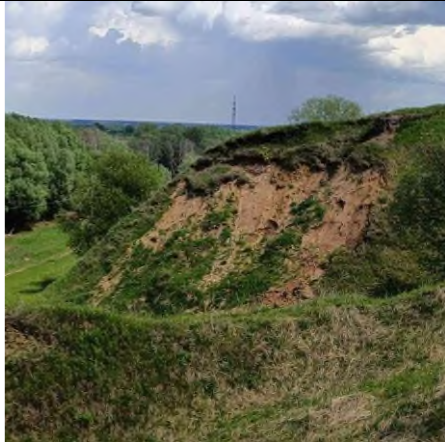
62-11-00585	Центральный	Рязанская область	Рязанская область, Рязанский район, д. Дядьково	54,61022	39,86968	22.05.2024	22.05.2024	Оп	Атм	Не отмечалось	В Рязанской области Рязанском районе в д. Дядьково отмечались отрыв оползневых блоков пород длиной 10 м, шириной 14 м. Оползневой процесс находится в стадии развития. базис – урез р. Ока. Возраст проявления опасного ЭГП – современный. Состав горных пород, затронутых проявлением: супеси, суглинки, пески. Комплексы горных пород, затронутых проявлением четвертичный возраст. Параметры проявления опасного ЭГП: длина – 174 м, ширина – 40 м, площадь – 6960 м ² . Основным фактором активизации опасного ЭГП послужили интенсивное выпадение атмосферных осадков и весеннее снеготаяние.

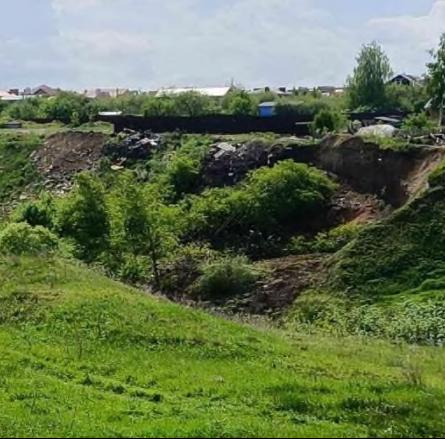
62-11-00585	Центральный	Рязанская область	Рязанская область, Рязанский район, д. Дядьково	54,61002	39,86806	22.05.2024	22.05.2024	Оп	Атм	Не отмечалось	В Рязанской области Рязанском районе в д. Дядьково отмечались отрыв оползневых блоков пород длиной 10 м, шириной 10 м. Оползневой процесс находится в стадии развития. базис – урез р. Ока. Возраст проявления опасного ЭГП – современный. Состав горных пород, затронутых проявлением: супеси, суглинки, пески. Комплексы горных пород, затронутых проявлением четвертичный возраст. Параметры проявления опасного ЭГП: длина – 174 м, ширина – 40 м, площадь – 6960 м ² . Основным фактором активизации опасного ЭГП послужили интенсивное выпадение атмосферных осадков и весеннее снеготаяние.

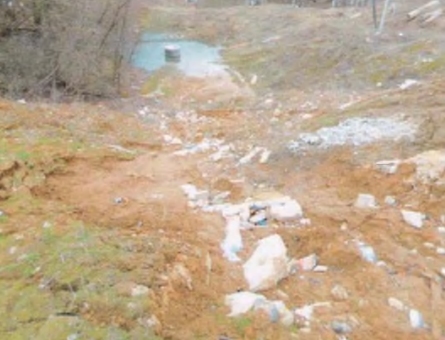
67-11-00146	Центральный	Смоленская область	Смоленская область, г. Смоленск, ул. Шевченко	54,77351	32,06386	02.04.2024	02.04.2024	Оп	Атм	Не отмечалось	В Смоленской области г. Смоленске по ул. Шевченко отмечалось образование оползня шириной 7 м, длиной 12 м. Оползневой процесс находится в стадии развития. базис – урез р. Рачевка. Возраст проявления опасного ЭГП – современный. Комплексы горных пород, затронутых проявление: супеси, суглинки, четвертичного возраста (верхнемосковского ледникового горизонта). Параметры проявления опасного ЭГП: длина – 12 м, ширина – 7 м, площадь – 84 м ² . Основным фактором активизации опасного ЭГП послужили интенсивное выпадение атмосферных осадков и весеннее снеготаяние.

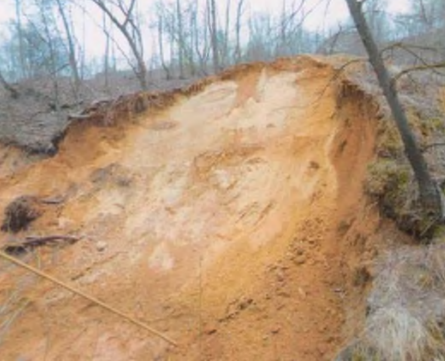
67-11-00147	Центральный	Смоленская область	Смоленская область, г. Смоленск, ул. Шевченко	54,77872	32,07255	02.04.2024	02.04.2024	Оп	Атм	Не отмечалось	В Смоленской области г. Смоленске по ул. Шевченко отмечалось увеличение оползня в ширину на 15 м, длиной 10 м, на оползневом склоне отсутствует растительность. Оползневой процесс находится в стадии развития. базис – урез р. Рачевка. Возраст проявления опасного ЭГП – современный. Комплексы горных пород, затронутых проявление: супеси, суглинки, четвертичного возраста (верхнемосковского ледникового горизонта). Параметры проявления опасного ЭГП: длина – 180 м, ширина – 70 м, площадь – 12600 м ² . Основным фактором активизации опасного ЭГП послужили интенсивное выпадение атмосферных осадков и весеннее снеготаяние. Парагенетическая связь с другими процессами – овражная эрозия.

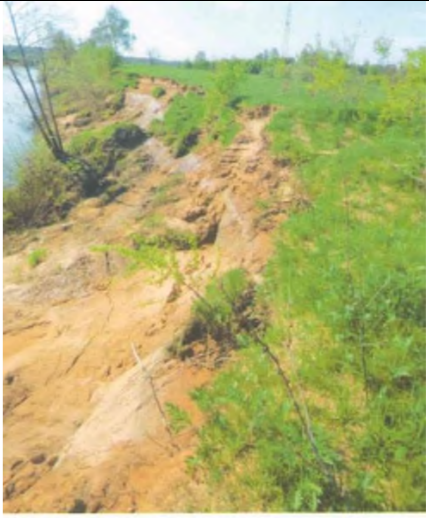
67-11-00153	Центральный	Смоленская область	Смоленская область, Кардымовский район, 280 м на юго-восток от д. Соловьево	54,91900	32,71242	20.05.2024	20.05.2024	Оп	Атм	Не отмечалось	В Смоленской области Кардымовском районе 280 м на юго-восток от д. Соловьево отмечались отрыв и сползание грунта протяженностью 60 м и шириной 13 м. Оползневой процесс находится в стадии развития. базис – урез р. Днепр. Возраст проявления опасного ЭГП – современный. Комплексы горных пород, затронутых проявление: супеси, пески четвертичного возраста (верхнечетвертичного современного аллювиального горизонта). Параметры проявления опасного ЭГП: длина – 60 м, ширина – 13 м, площадь – 780 м ² . Основным фактором активизации опасного ЭГП послужили интенсивное выпадение атмосферных осадков и весеннее снеготаяние.

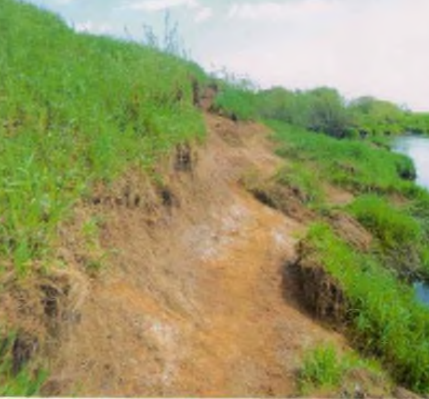
67-11-00154	Центральный	Смоленская область	Смоленская область, Дорогобужский район, 0,7 км на юго-восток от д. Бизюково	54,96670	33,16776	20.05.2024	20.05.2024	Оп	Атм	Не отмечалось	В Смоленской области Дорогобужском районе 0,7 км на юго-восток от д. Бизюково отмечались отрыв и сползание грунта протяженностью 12 м и шириной 6 м. Оползневой процесс находится в стадии развития. базис – урез р. Днепр. Возраст проявления опасного ЭГП – современный. Комплексы горных пород, затронутых проявление: супеси, пески четвертичного возраста (верхнечетвертичного современного аллювиального горизонта). Параметры проявления опасного ЭГП: длина – 12 м, ширина – 6 м, площадь – 72 м ² . Основным фактором активизации опасного ЭГП послужили интенсивное выпадение атмосферных осадков и весеннее снеготаяние.

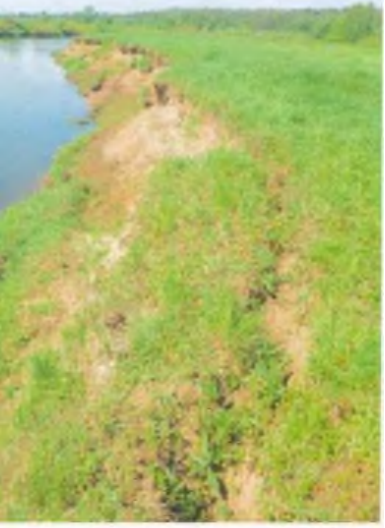
67-11-00158	Центральный	Смоленская область	Смоленская область, Дорогобужский район, 0,2 км на юго-восток от д. Бизюково	54,97247	33,16297	20.05.2024	20.05.2024	Оп	Атм	Не отмечалось	В Смоленской области Дорогобужском районе 0,2 км на юго-восток от д. Бизюково отмечались отрыв и сползание грунта протяженностью 2 м и шириной 6 м. Оползневой процесс находится в стадии развития. базис – урез р. Днепр. Возраст проявления опасного ЭГП – современный. Комплексы горных пород, затронутых проявление: супеси, пески четвертичного возраста (верхнечетвертичного современного аллювиального горизонта). Параметры проявления опасного ЭГП: длина – 98 м, ширина – 6 м, площадь – 588 м ² . Основным фактором активизации опасного ЭГП послужили интенсивное выпадение атмосферных осадков и весеннее снеготаяние.

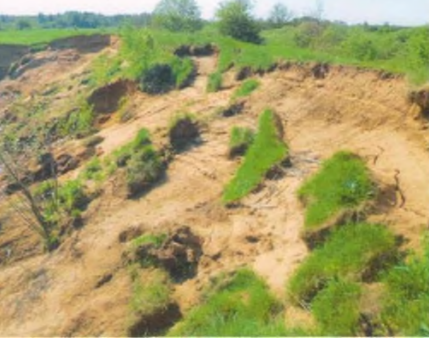
67-11-00164	Центральный	Смоленская область	Смоленская область, Кардымовский район, 1 км, на восток от д. Макеевская	54,91452	32,71018	25.05.2024	25.05.2024	Оп	Атм	Не отмечалось	В Смоленской области Кардымовском районе 1 км на восток от д. Бизюково отмечалось смещение оползневого блока пород протяженностью 30 м и шириной 2 м. Оползневой процесс находится в стадии развития. базис – урез р. Днепр. Возраст проявления опасного ЭГП – современный. Комплексы горных пород, затронутых проявление: супеси, пески четвертичного возраста (верхнечетвертичного современного аллювиального горизонта). Параметры проявления опасного ЭГП: длина – 90 м, ширина – 30 м, площадь – 2700 м ² . Основным фактором активизации опасного ЭГП послужили интенсивное выпадение атмосферных осадков и весеннее снеготаяние.

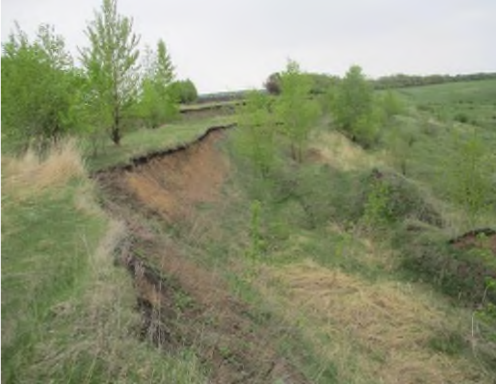
68-11-00046	Центральный	Тамбовская область	Тамбовская область, Жердевский район, в 1 км северо-западнее от д. Красная Горка, в районе балки старицы р. Савалы, в 10 м к востоку от грунтовой дороги	51,96956	41,64828	01.04.2024	24.04.2024	Оп	Атм	Не отмечались	В Тамбовской области Жердевском районе в 1 км северо-западнее от д. Красная Горка, в районе балки старицы р. Савалы, в 10 м к востоку от грунтовой дороги отмечалось смещение оползневых пород длиной 150 м, шириной от 1 до 5 м. Оползневой процесс находится в стадии развития. базис – урез р. Савала. Возраст проявления опасного ЭГП – современный. Комплексы горных пород, затронутых проявлением суглинки, четвертичного возраста. Параметры проявления опасного ЭГП: длина – 1200 м, ширина – 400 м, площадь – 480000 м ² , мощность – 10 м, объем – 4800000 м ³ . Основным фактором активизации опасного ЭГП послужили: интенсивное выпадение атмосферных осадков и весеннее снеготаяние. Парагенетическая связь с другими процессами – овражная эрозия.

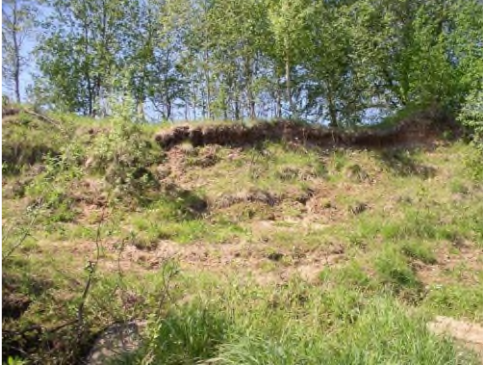
76-11-00187	Центральный	Ярославская область	Ярославская область, Тутаевский район, д. Антифьево – д. Кузилово	57,89894	39,44796	28.05.2024	28.05.2024	Оп	Атм	Не отмечалось	В Ярославской области Тутаевском районе от д. Антифьево до д. Кузилово наблюдалось смещение оползневых блоков пород длиной от 2 до 8 м, шириной от 1 до 3 м. Оползневой процесс находится в стадии развития. базис – Горьковское водохранилище. Возраст проявления опасного ЭГП – современный. Комплексы горных пород, затронутых проявлением пески, супеси, суглинки, четвертичного возраста. Параметры проявления опасного ЭГП: длина – 103 м, ширина – 5 м, площадь – 515 м ² . Основным фактором активизации опасного ЭГП послужили интенсивное выпадение атмосферных осадков и весеннее снеготаяние.
