**ФЕДЕРАЛЬНОЕ ГОСУДАРСТВЕННОЕ БЮДЖЕТНОЕ УЧРЕЖДЕНИЕ
«ГИДРОСПЕЦГЕОЛОГИЯ»**

ИНФОРМАЦИОННАЯ СВОДКА

**О ПРОЯВЛЕНИЯХ ОПАСНЫХ ЭКЗОГЕННЫХ ГЕОЛОГИЧЕСКИХ
ПРОЦЕССОВ НА ТЕРРИТОРИИ ЦЕНТРАЛЬНОГО ФЕДЕРАЛЬНОГО
ОКРУГА ЗА II КВАРТАЛ 2024 ГОДА**

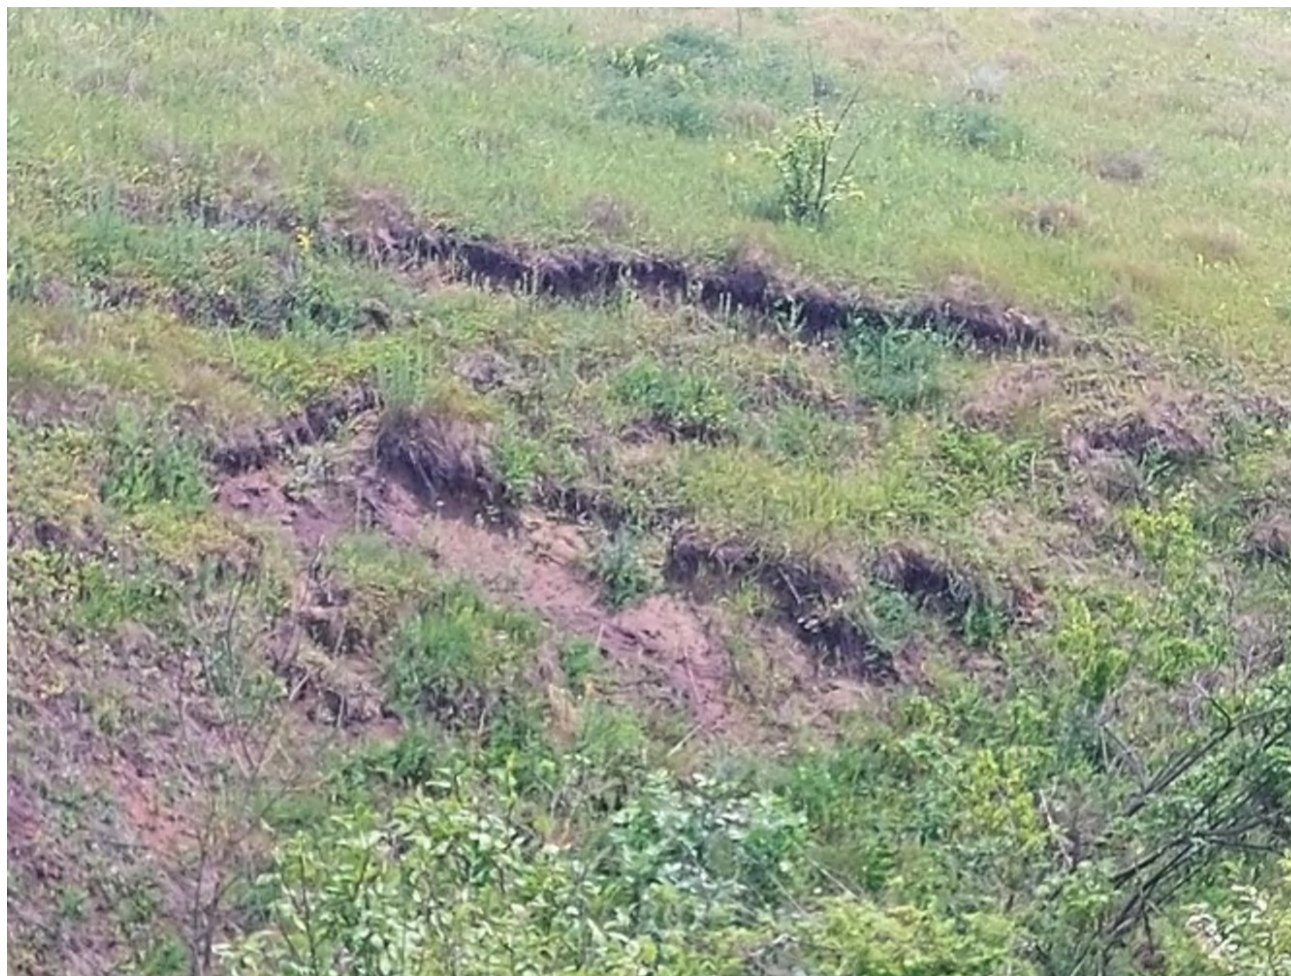
Фото 31-11-00326 Активный оползень 0,5 км от с. Мелихово, Корочанский район, Белгородская область

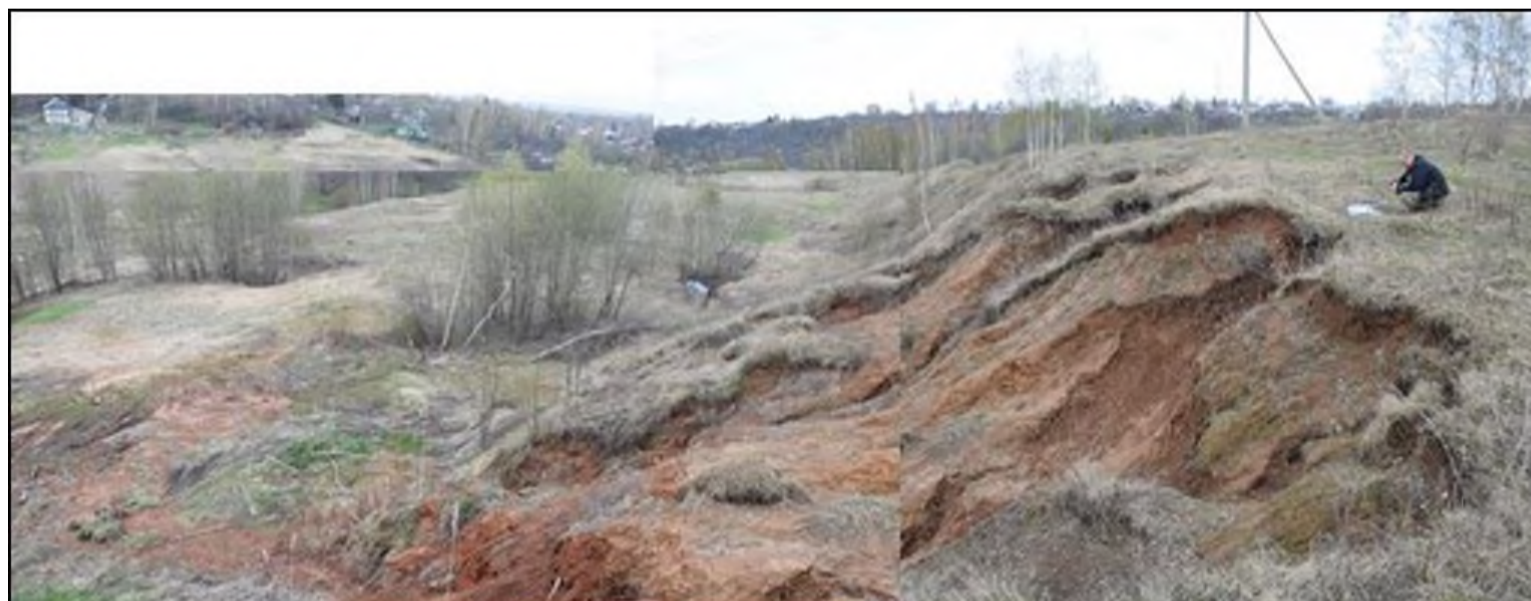
Фото 33.11.00127, Активный оползень в г. Вязники, правый склон долины р. Свистишна, Владимирская область

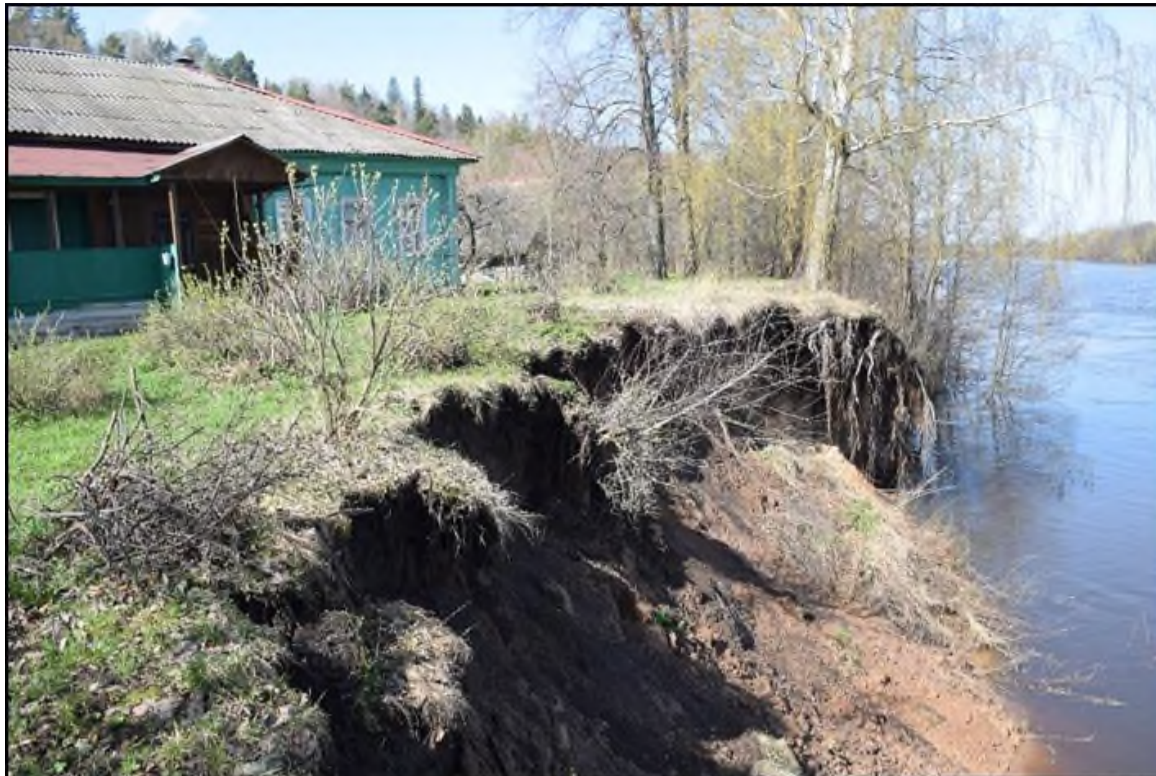
Фото 33.11.00135 Оползень в Вязниковском районе, северная окраина д. Олтушево, между д.№73 и №56, правый берег р. Клязьма, Владимирская область

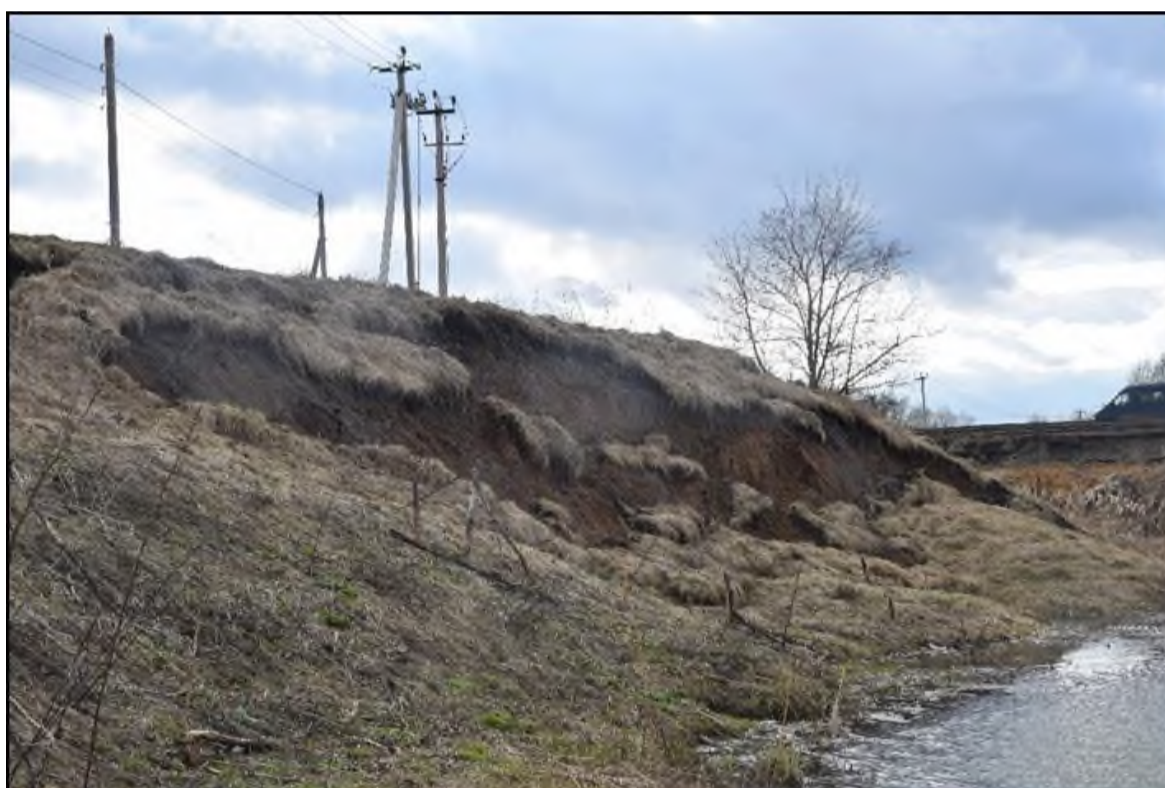
Фото 33.11.00150 Оползень в Суздальском районе, центральная часть с. Павловское, правый берег р. Чердыевка, Владимирская область

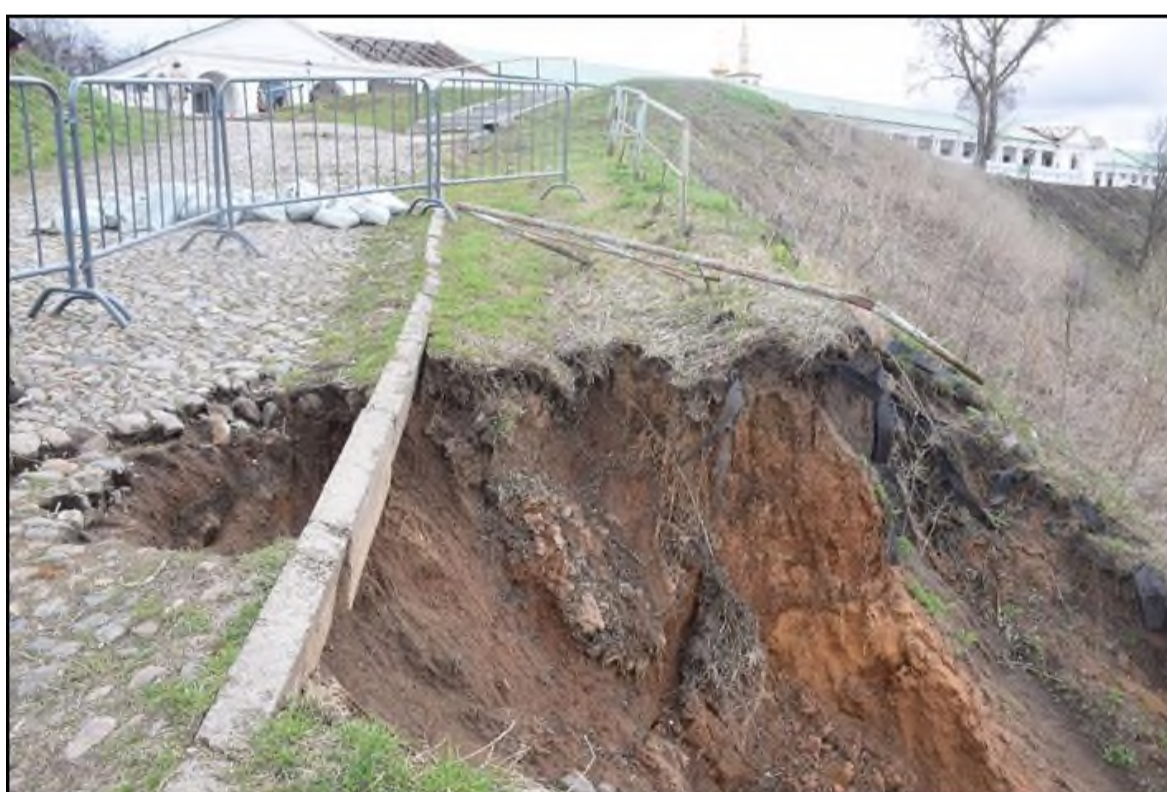
Фото 33.11.00140 Оползень в г. Суздаль, между улицами Ленина д.№63А и Набережная д.№1, левобережный склон р. Каменка, Владимирская область

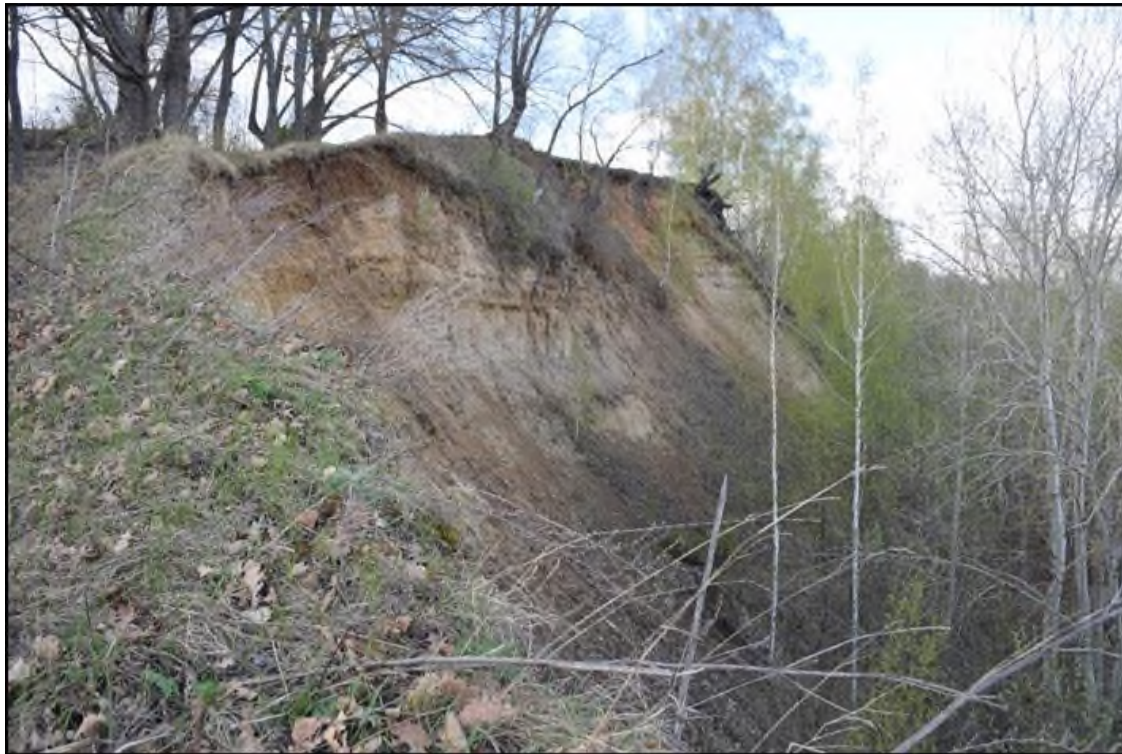
Фото 33.11.00146 Оползень в Меленковском районе, восточная окраина д. Окшово, ЮЮЗ смотровой площадки «Гандарейка», левобережный склон долины р. Ока, Владимирская область

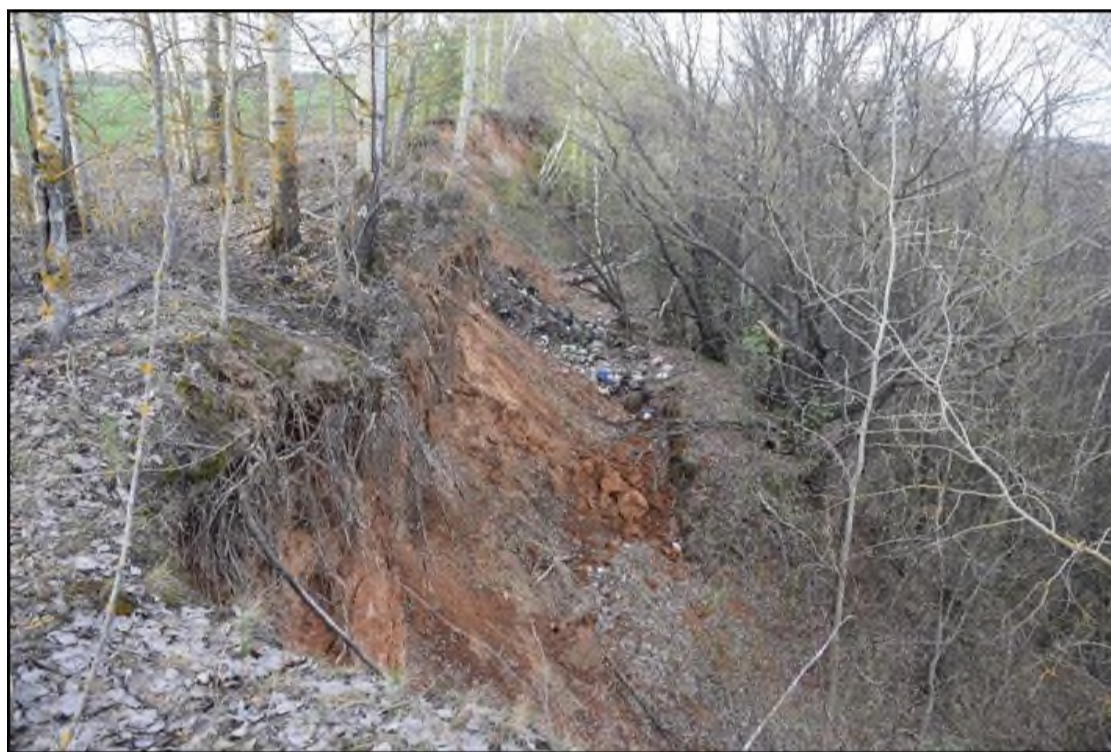
Фото 33.11.00148 Оползень в Меленковском районе, восточная окраина д. Окшово, ССВ смотровой площадки «Гандарейка», левобережный склон долины р. Ока, Владимирская область

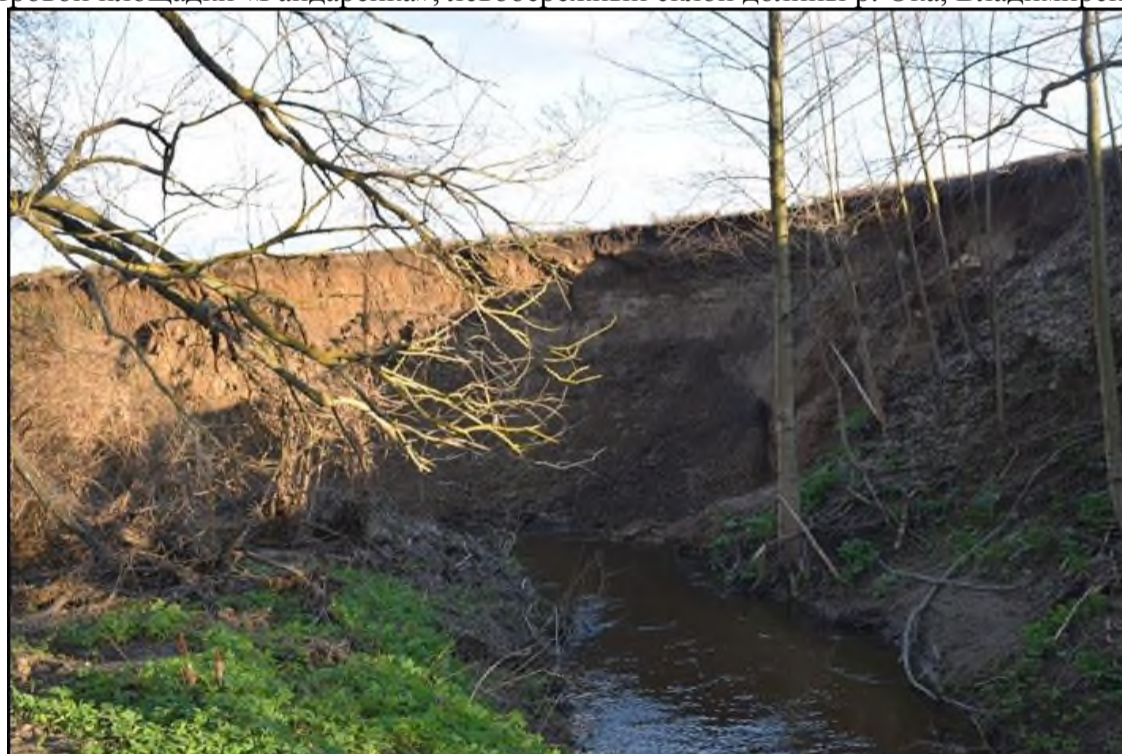
Фото 33.11.00149 Оползень в Меленковском районе, юго-восточнее д. Дмитриевы Горы, правый берег руч. Ястребка, Владимирская

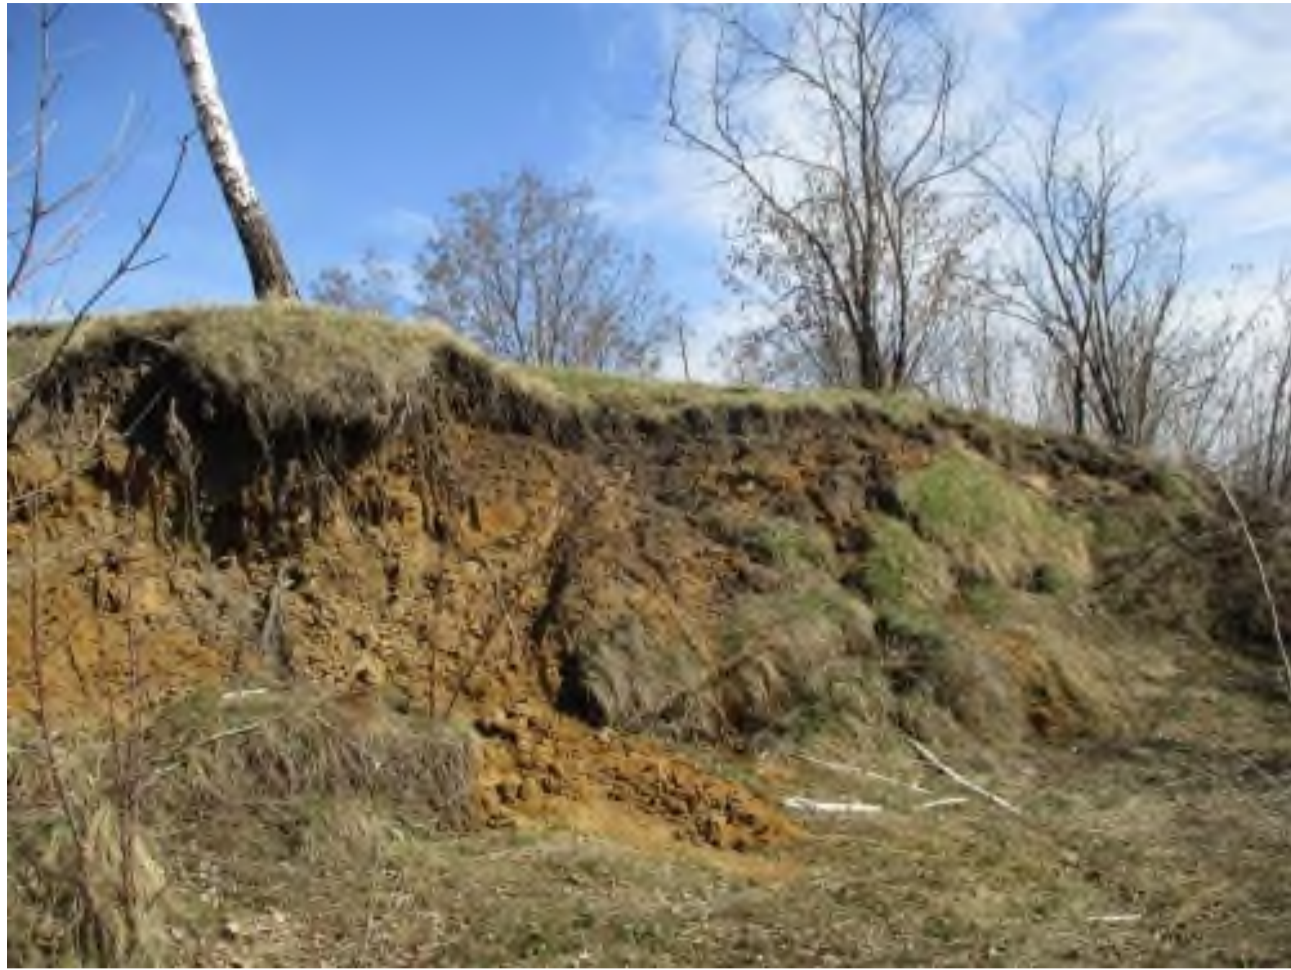
Фото 36-11-00529. Активный оползень в г. Семилуки, Семилукский район, Воронежская область

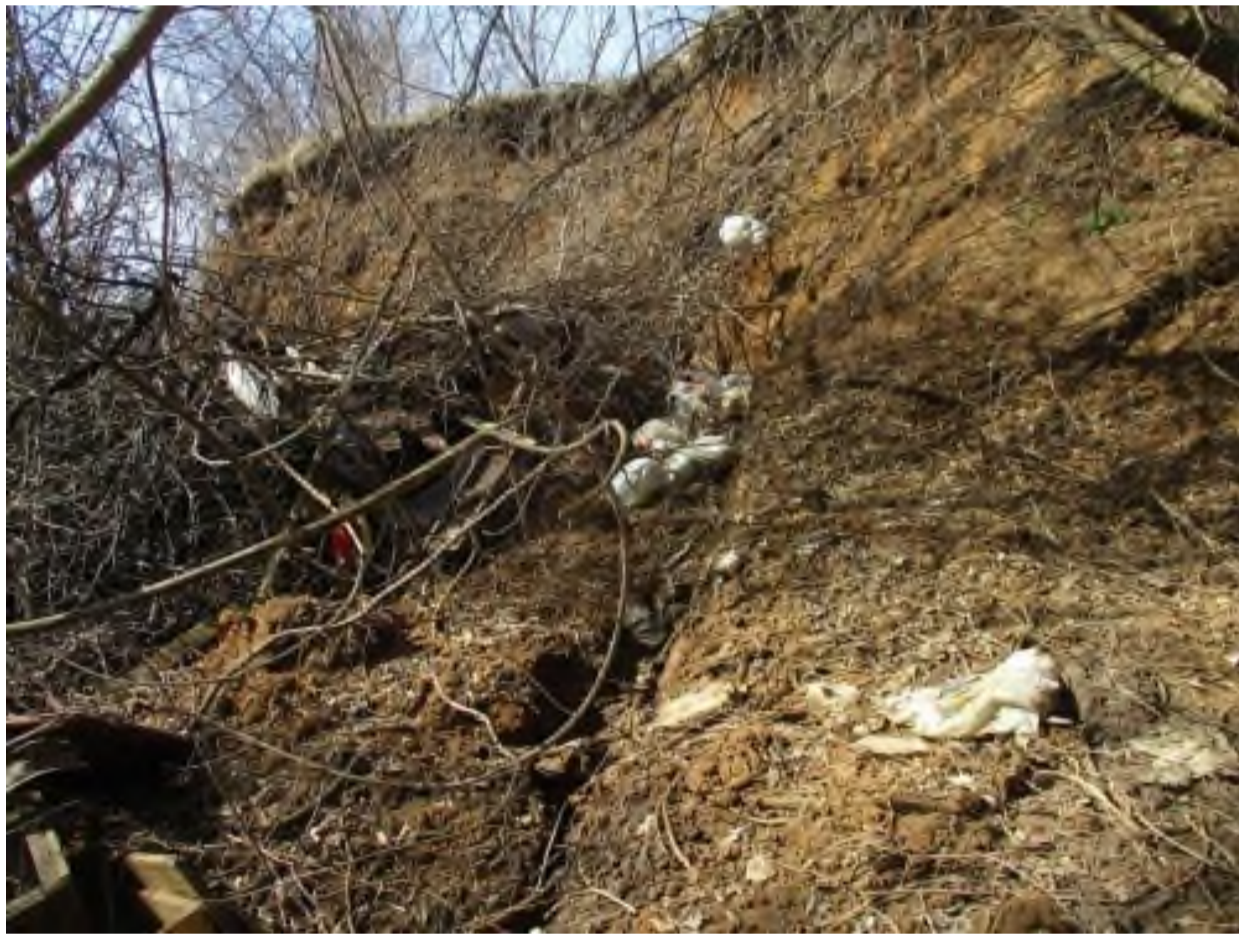
Фото 36-11-00530. Активный оползень в г. Семилуки, Семилукский район, Воронежская область

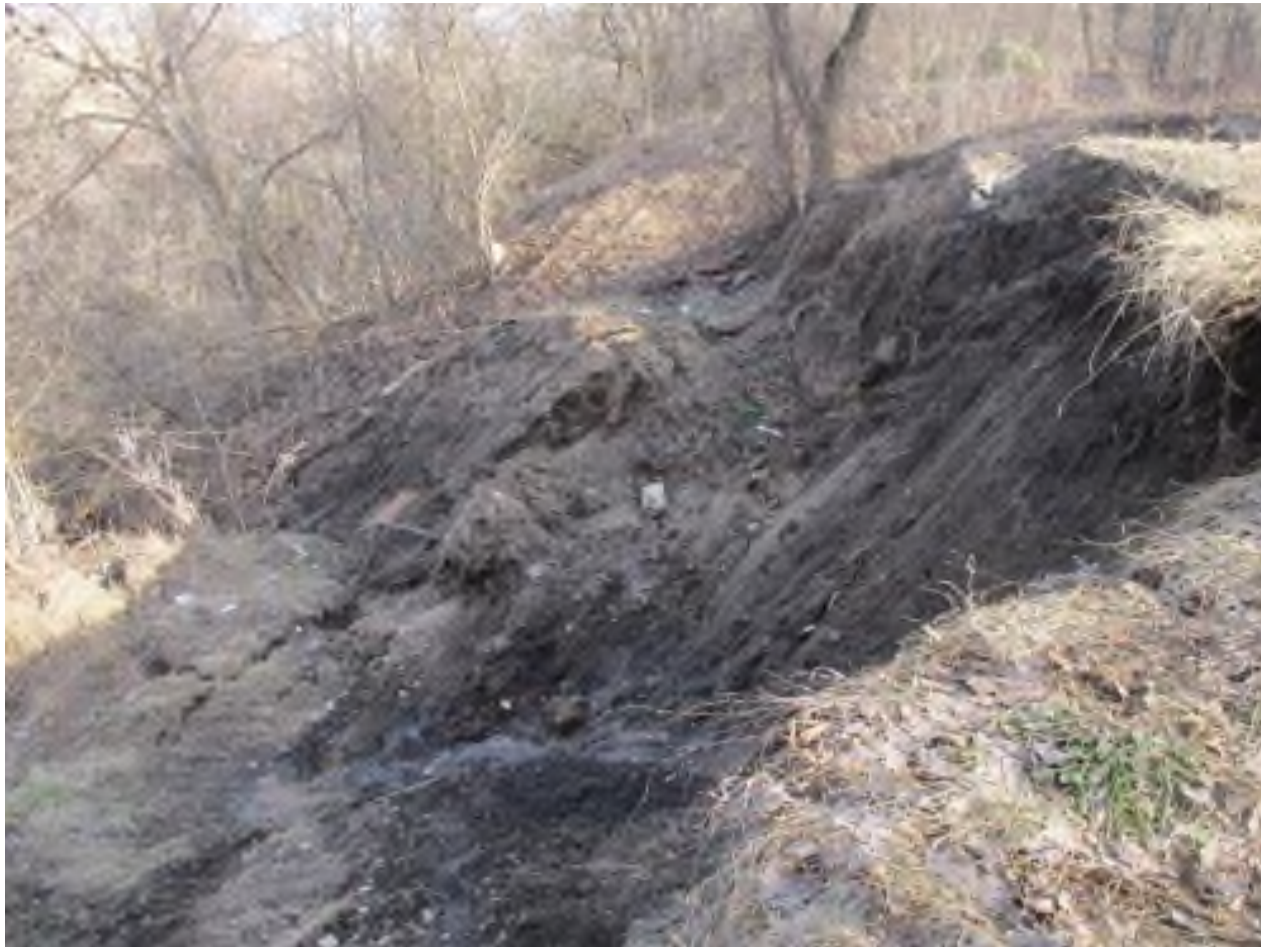
Фото 36-11-00531. Активный оползень в г. Семилуки, Семилукский район, Воронежская область

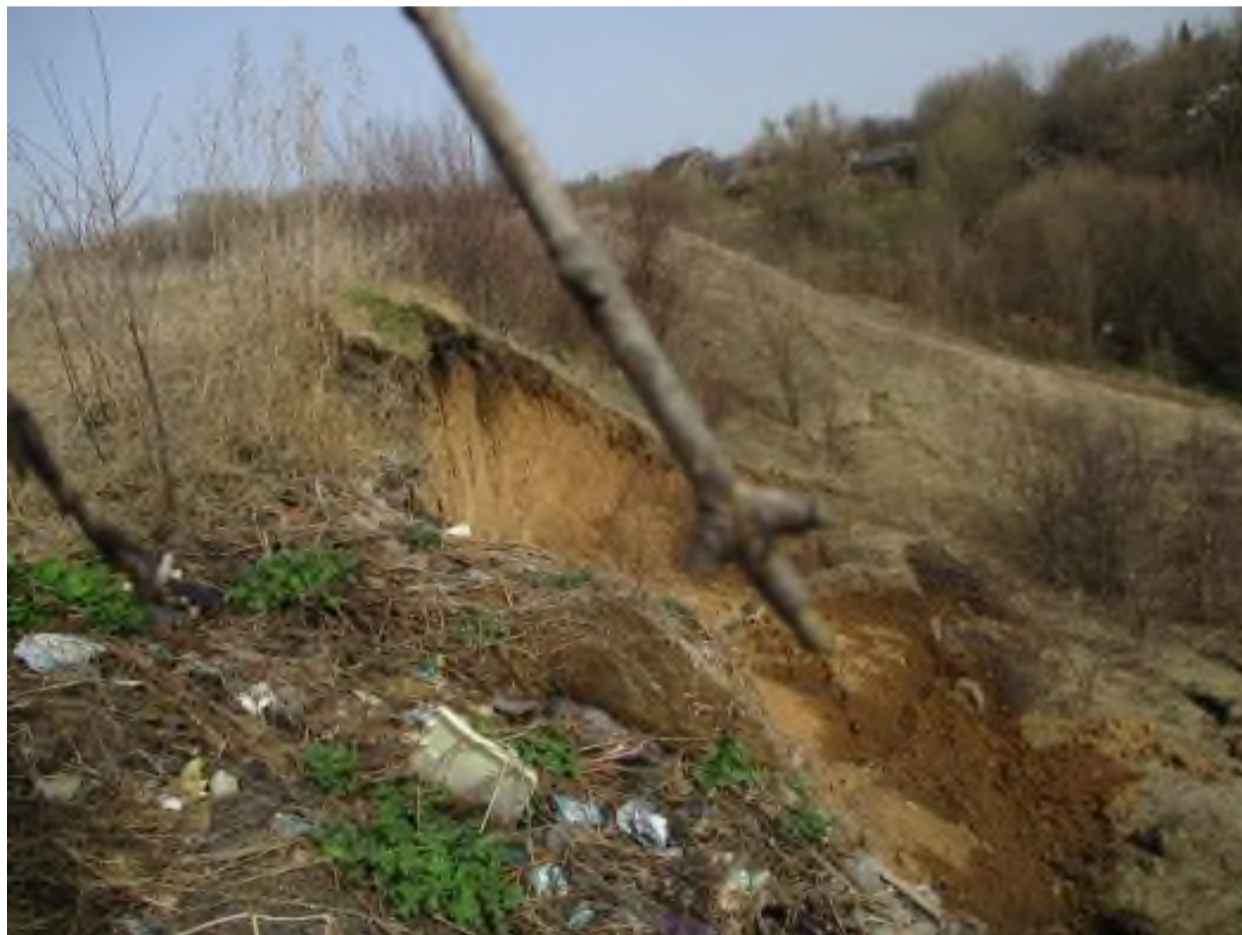
Фото 36-11-00532. Активный оползень ст. Латная, Семилукский район, Воронежская область

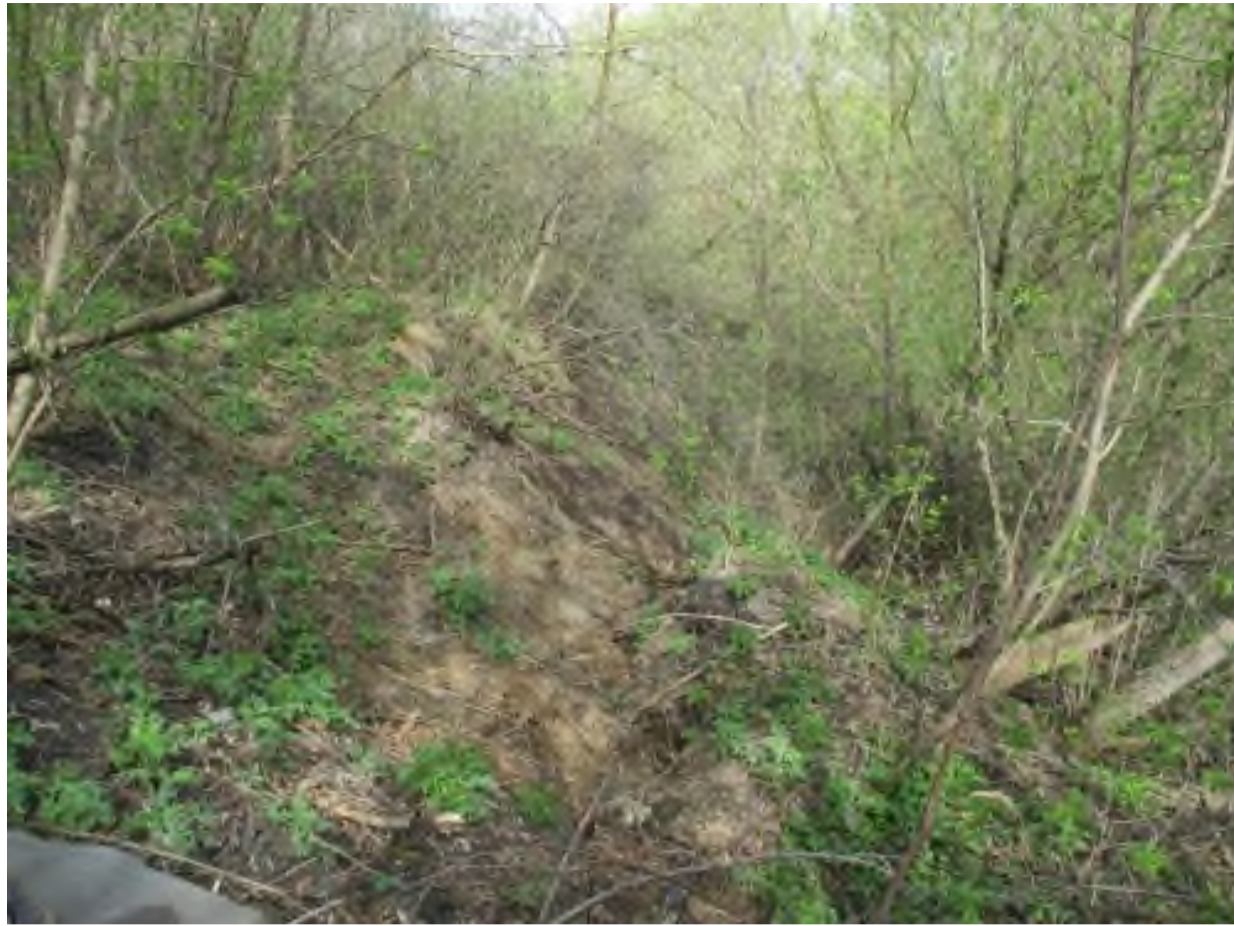
Фото 36-11-00533. Активный оползень р.п. Каменка, Каменский район, Воронежская область

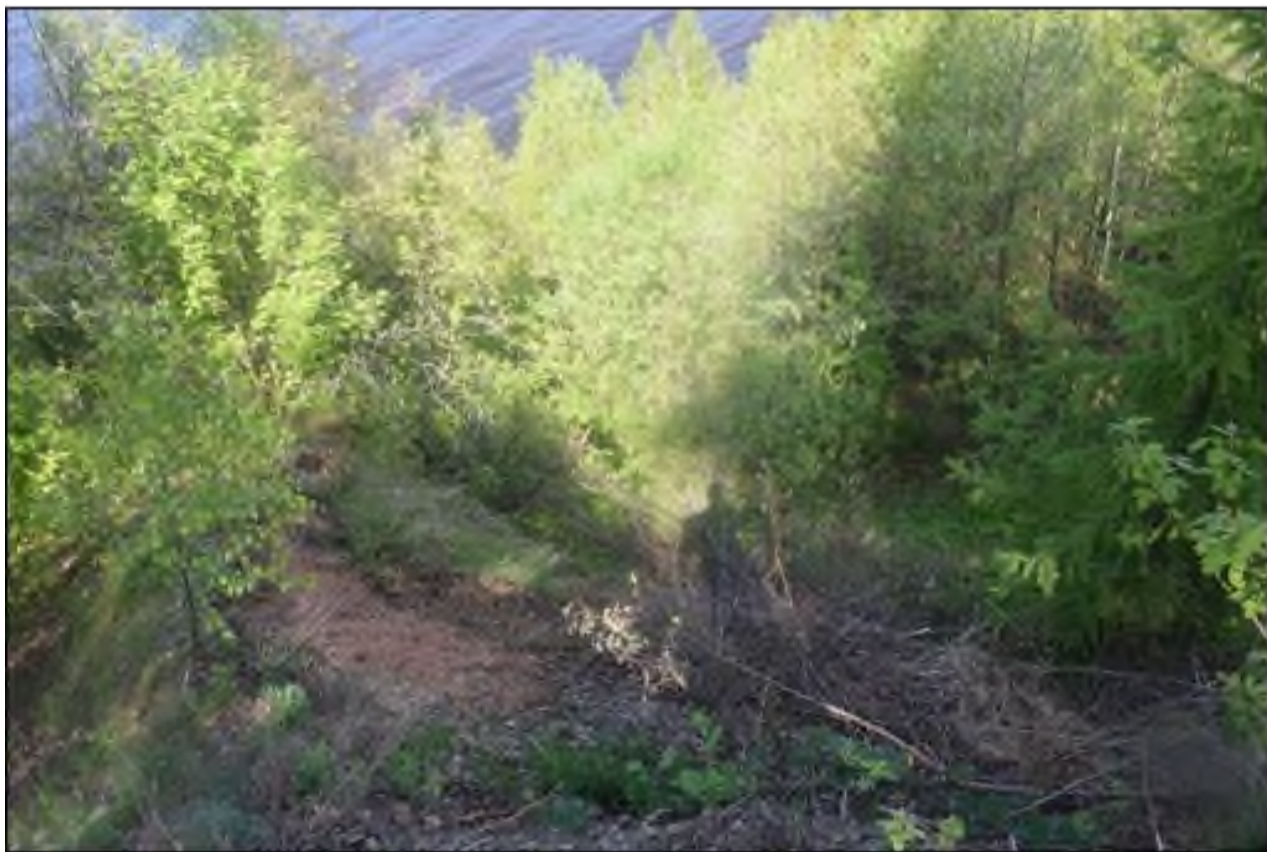
Фото 37.11.00002 Оползень на северная окраина г. Пучеж Пучежского района, (у памятника К.А. Журину на ул. Фрунзе), вдоль правобережного склона р. Волга (Горьковское вдхр.) Ивановская область

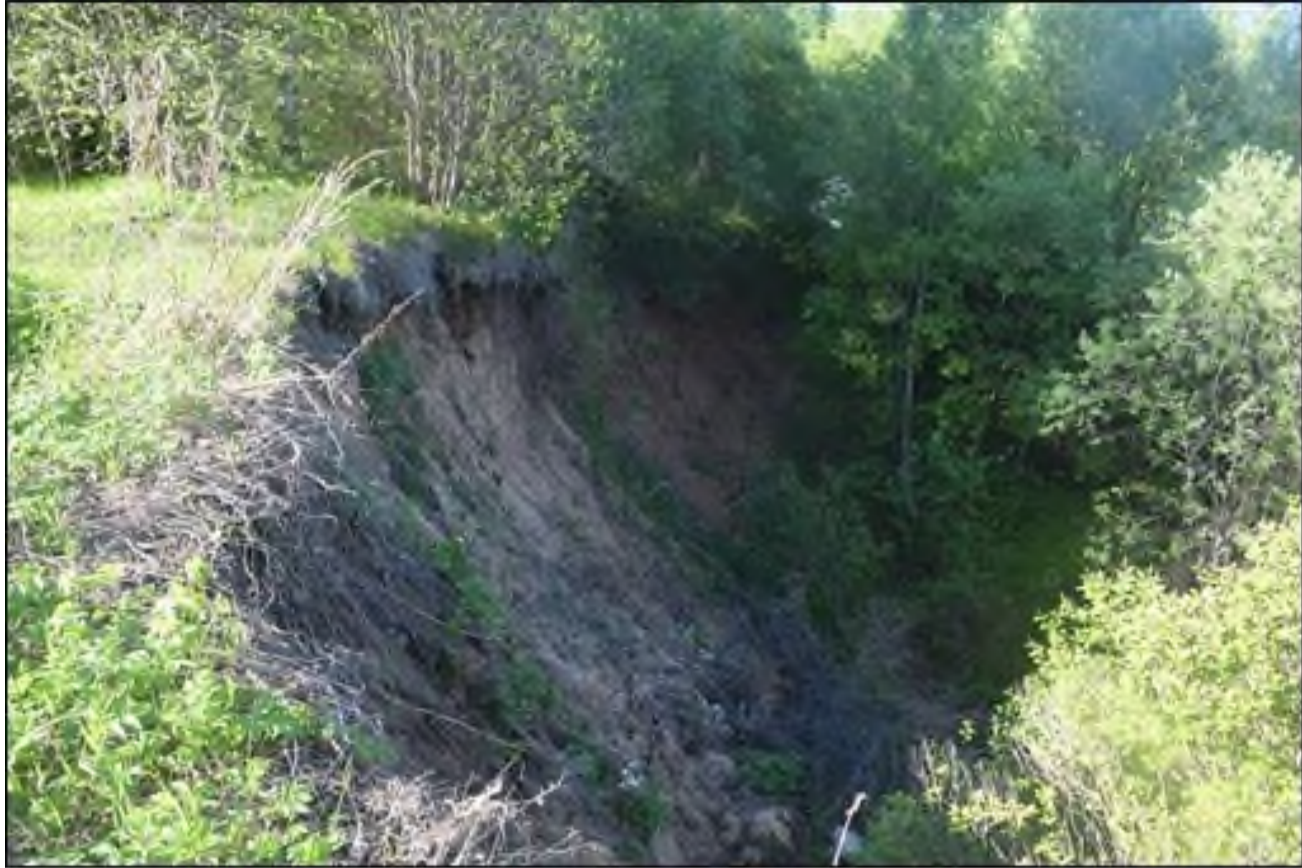
Фото 37.11.00010 Оползень возле придомовой территории д.№11 в д. Бакланиха Пучежского района вдоль правобережного склона р. Волга (Горьковское вдхр.) Ивановская область

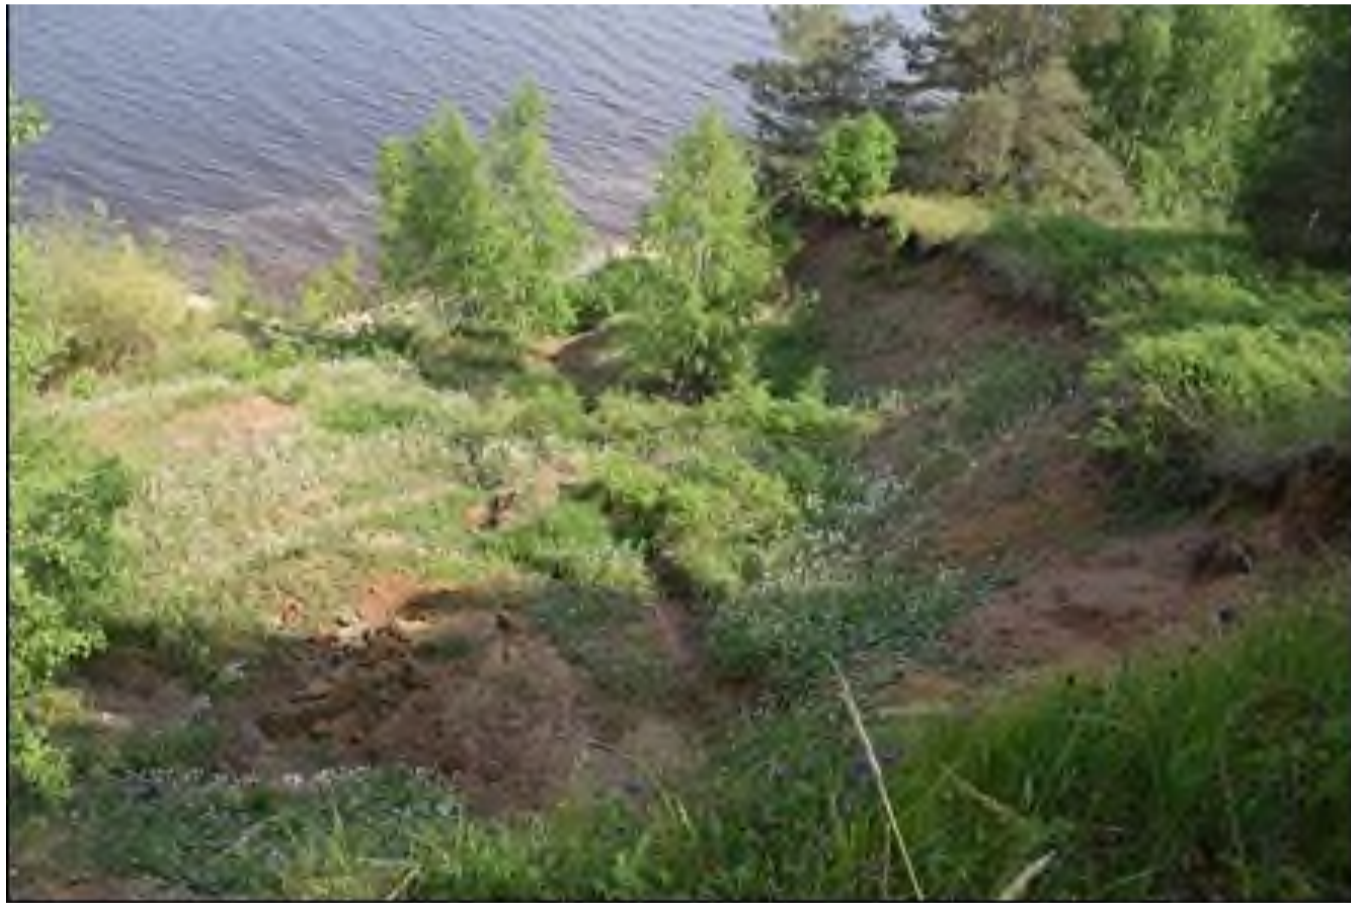
Фото 37.11.00020 Оползень расположенный северо-восточнее д. Красная Гора Пучежского района вдоль правобережного склона р. Волга (Горьковское вдхр.) Ивановская область

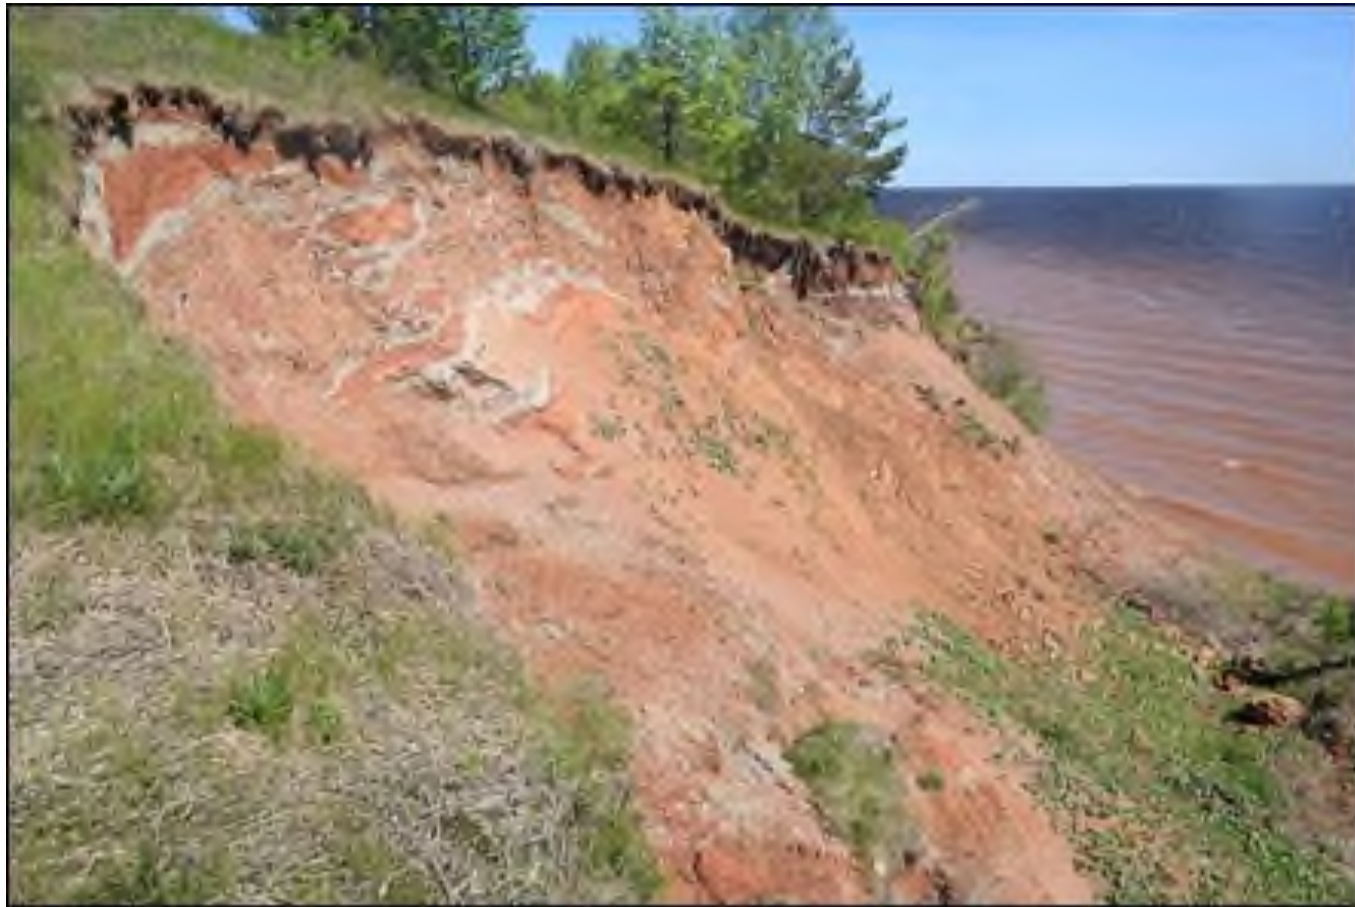
Фото 37.11.00094 Оползень расположенный северо-восточнее д. Красная Гора Пучежского района вдоль правобережного склона р. Волга (Горьковское вдхр.) Ивановская область

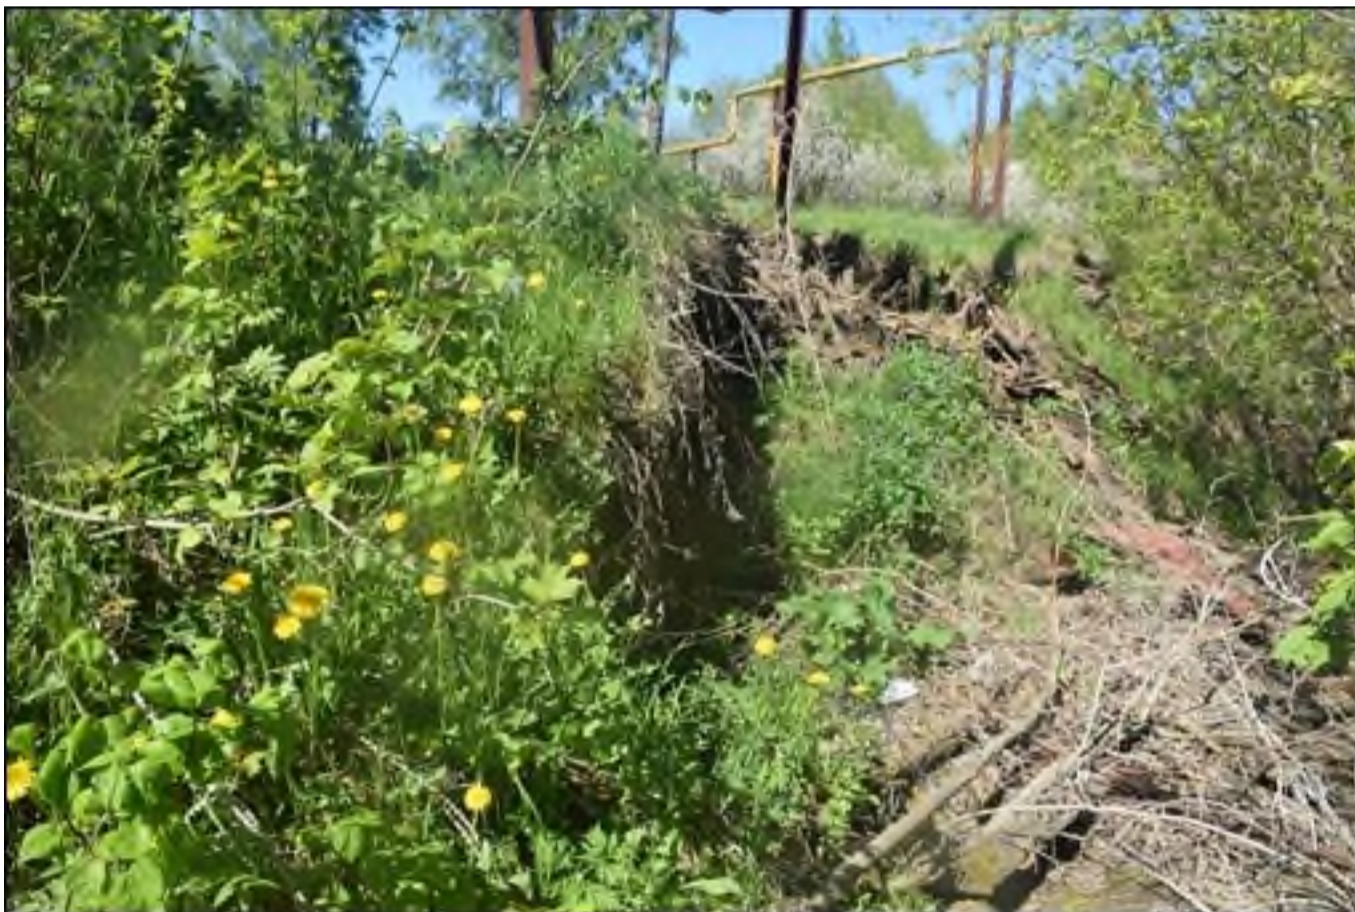
Фото 37.11.00023 Оползень в п. Новописцово Вичугского района вдоль ул. Нагорная, правобережный склон р. Сунжа, Ивановская область

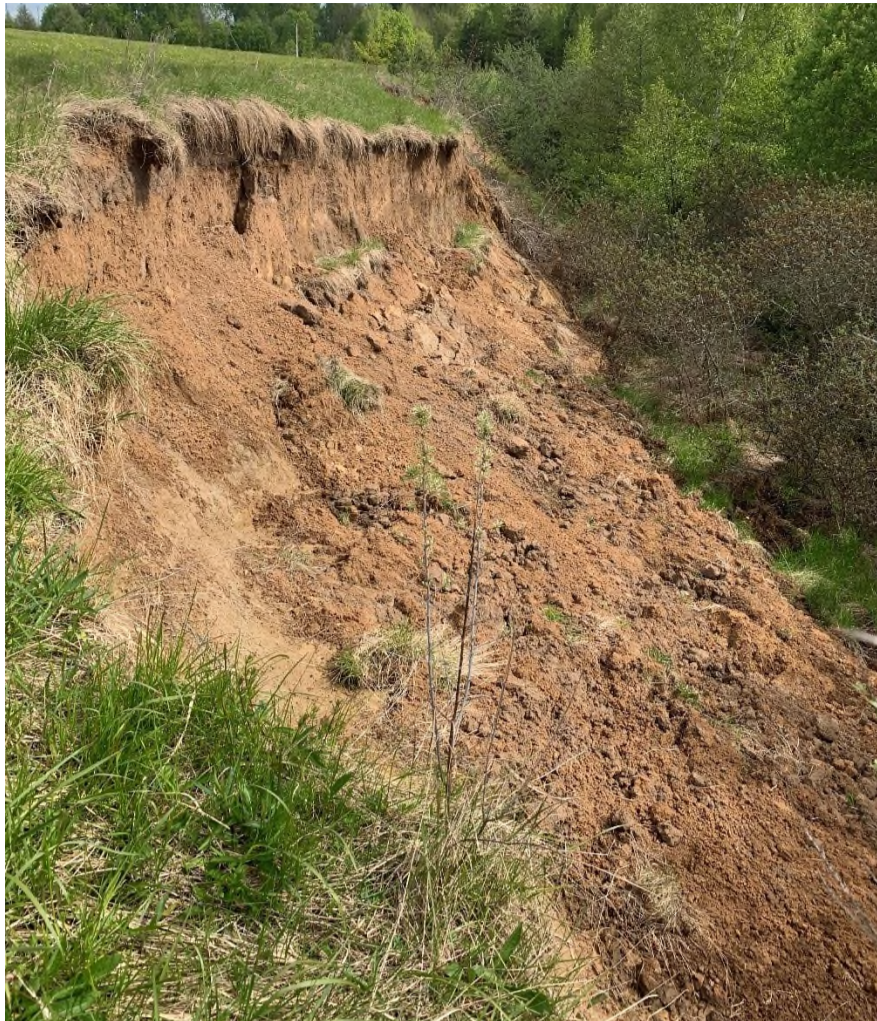
Фото 40-11-00551. Активный оползень в г. Таруса, Перемышльский район, Калужская область

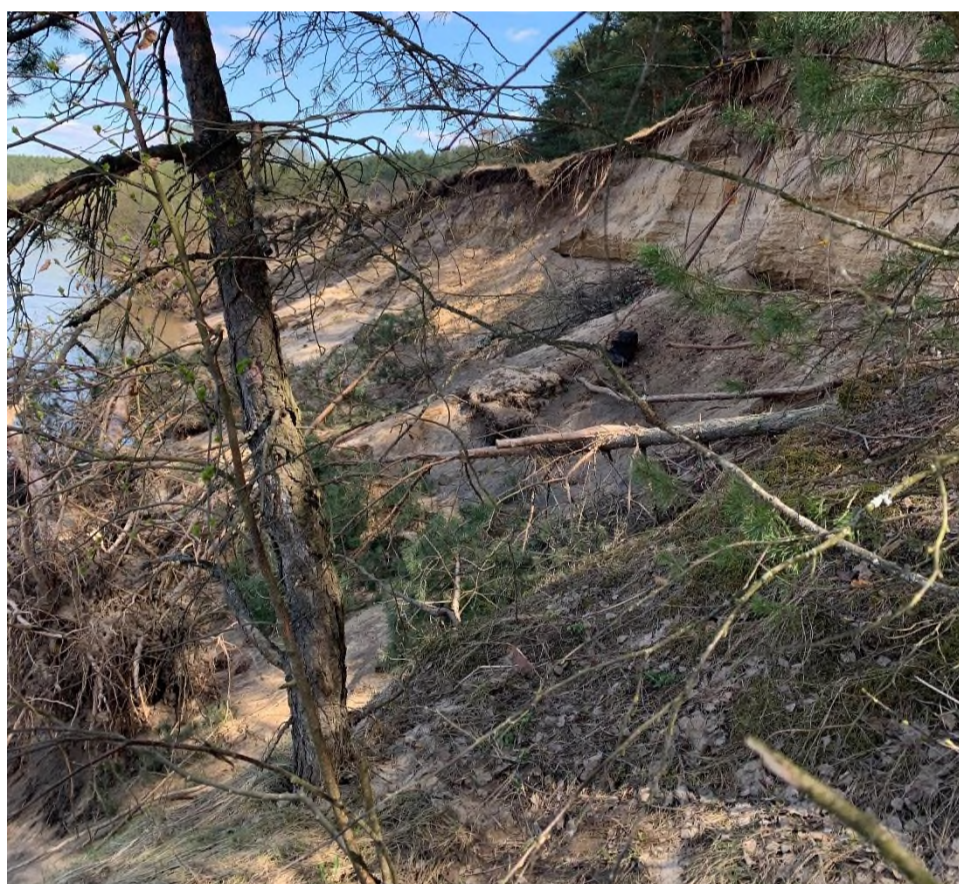
Фото 40-11-00554. Активный оползень в д. Корекозово, Перемышльский район, Калужская область
