**ФЕДЕРАЛЬНОЕ ГОСУДАРСТВЕННОЕ БЮДЖЕТНОЕ УЧРЕЖДЕНИЕ
«ГИДРОСПЕЦГЕОЛОГИЯ»**

ИНФОРМАЦИОННАЯ СВОДКА

**О ПРОЯВЛЕНИЯХ ОПАСНЫХ ЭКЗОГЕННЫХ ГЕОЛОГИЧЕСКИХ
ПРОЦЕССОВ НА ТЕРРИТОРИИ ЦЕНТРАЛЬНОГО ФЕДЕРАЛЬНОГО
ОКРУГА ЗА II КВАРТАЛ 2024 ГОДА**

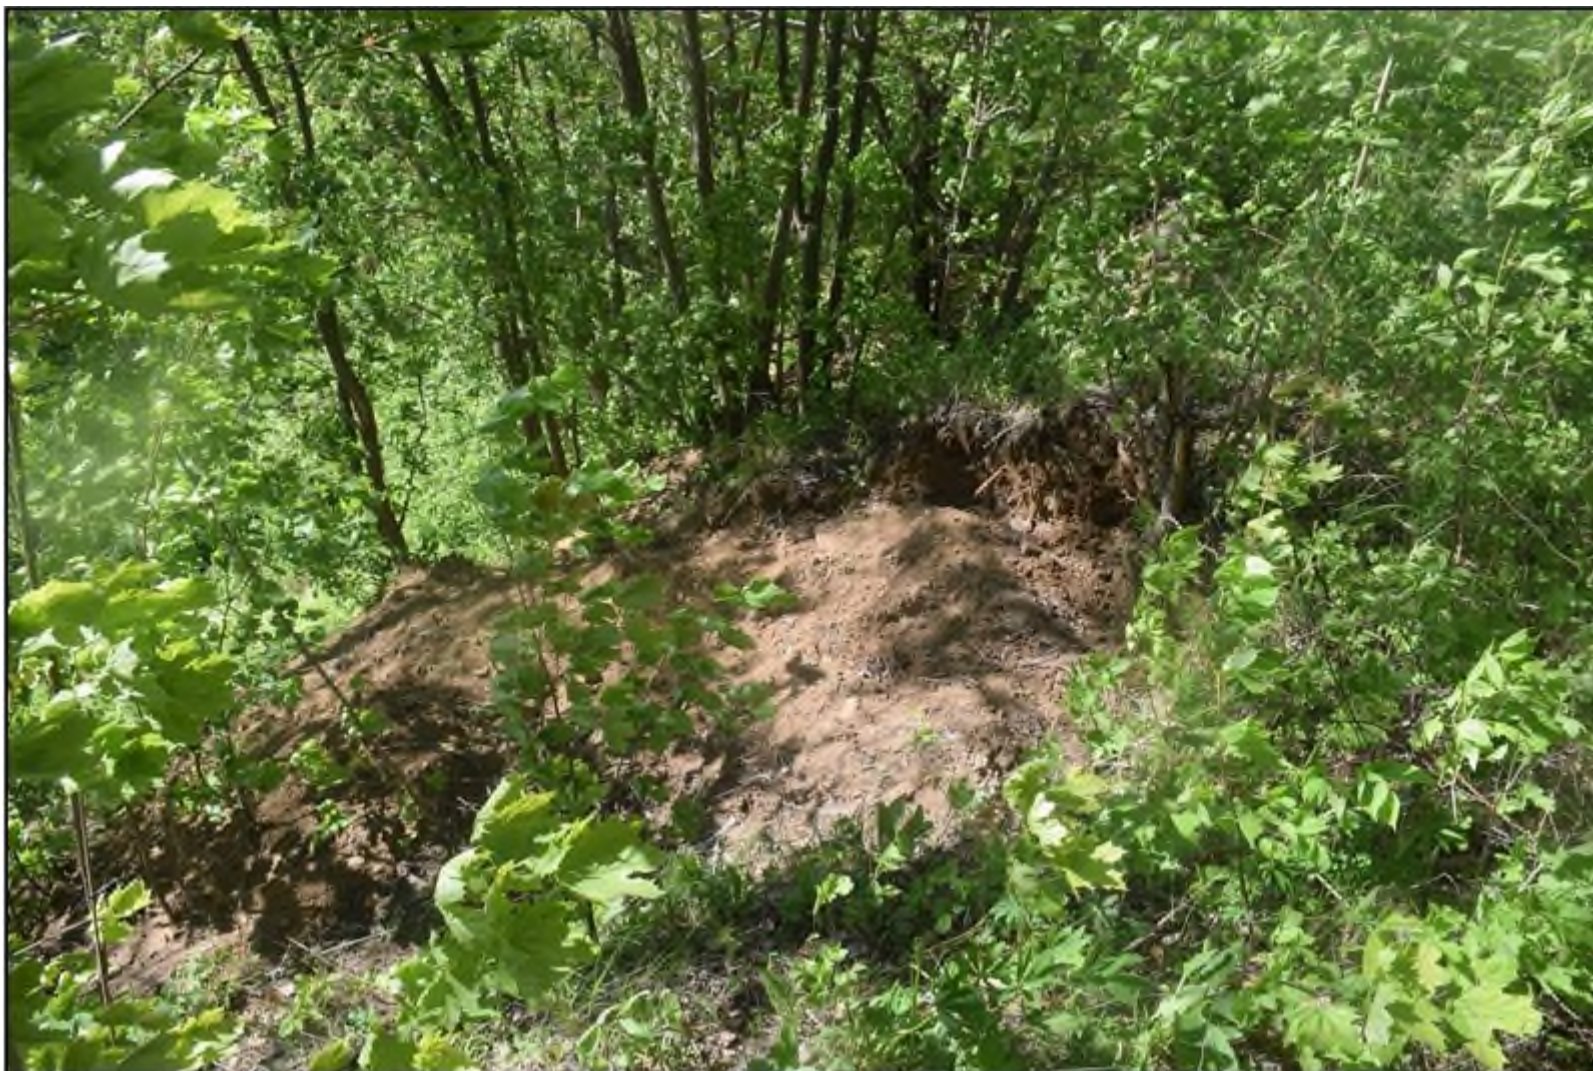
Фото 44.11.00002 Оползень в Костромском районе, юго-восточная окраина г. Кострома, в районе ЖК «Васильевский берег» по ул. Юбилейная д.№30, левобережный склон р. Волга, Костромская область

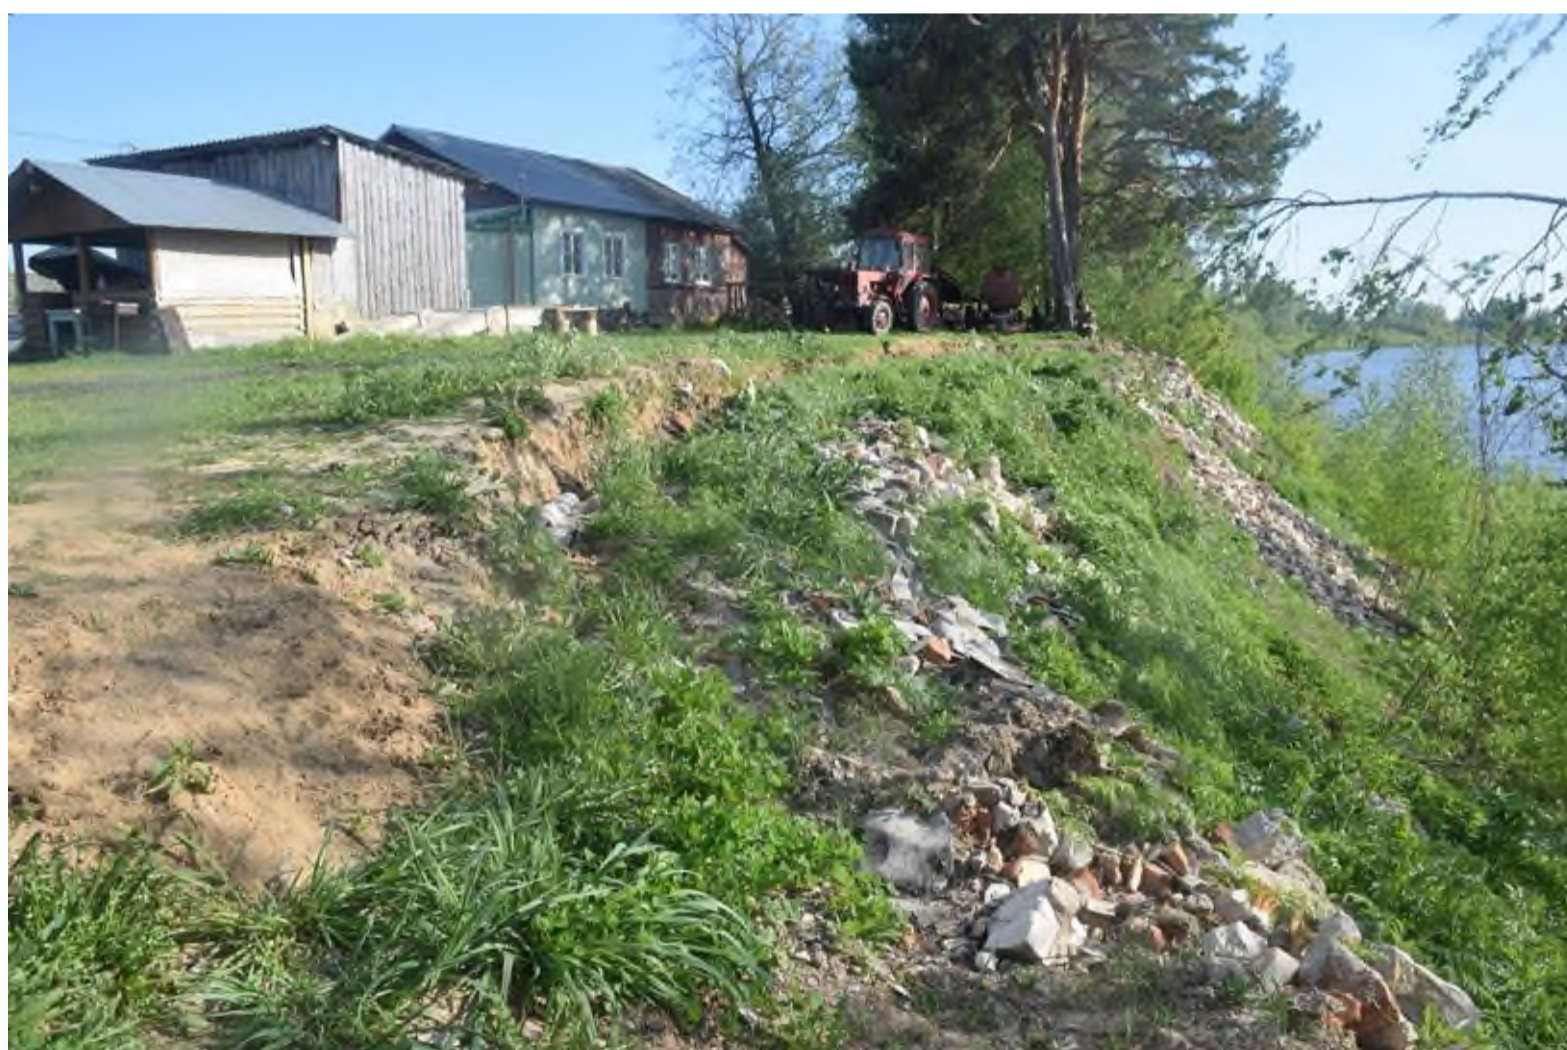
Фото 44.11.00015 Оползень в с. Сандогора, Костромского района, вдоль левобережного склона р. Кострома (придомовая территория д. №15 и приусадебная территория д. №23 по ул. Центральная), Костромская область

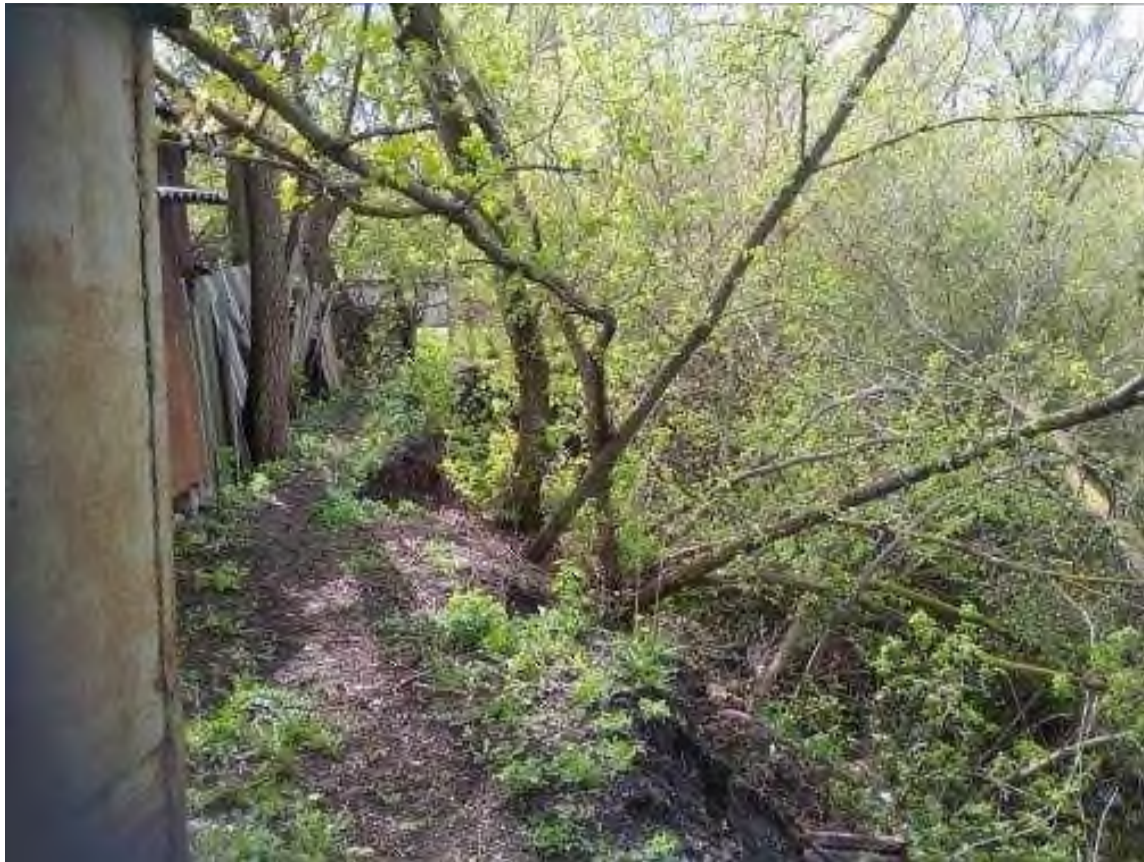
Фото 48-11-00112. Смещение оползневого блока пород в г. Чаплыгин, Чаплыгинский район, Липецкая область

48-11-00112	Центральный	Липецкая область	Липецкая область, Чаплыгинский район, г. Чаплыгин, ул. Подгорная	53,23903	39,95439	19.04.2024	19.04.2024	Оп	Атм	Не отмечалось	В Липецкой области Чаплыгинском районе, г. Чаплыгин по ул. Подгорная наблюдалось отрыв и смещение оползневого блока на протяжении 10 м, длиной 2,5 м. Оползневой процесс находится в стадии развития. базис – урез р. Ягодная Ряса. Возраст проявления опасного ЭГП – современный. Комплексы горных пород, затронутых проявлением суглинки, четвертичного возраста. Параметры проявления опасного ЭГП: длина – 800 м, ширина – 10 м, площадь – 8000 м ² . Основным фактором активизации опасного ЭГП послужили интенсивное выпадение атмосферных осадков и весеннее снеготаяние.

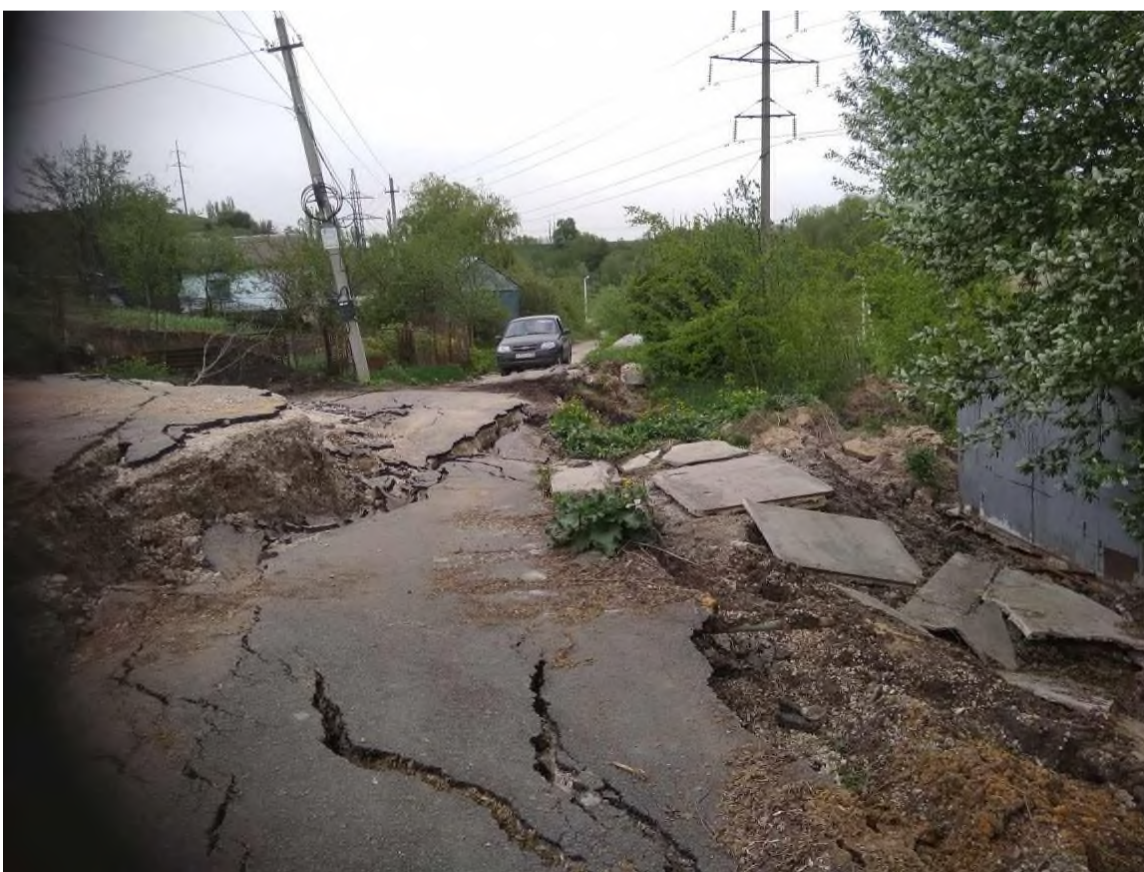
Фото 48-11-00117. Смещение оползневого блока пород в с. Сырское, ул. Речная д. 24, Липецкий район, Липецкая область

48-11-00112
48-11-00117	Центральный	Липецкая область	Липецкая область, Липецкий район, с. Сырское, ул. Речная, д. 24, 25, 26, 27, 28	52,56341	39,54295	09.04.2024	09.04.2024	Оп	Атм	Отмечалось	В Липецкой области Липецком районе в с. Сырское по ул. Речная, д. 24, 25, 26, 27, 28 наблюдалось отрыв и смещение грунта на склоне протяженностью 80 м, шириной 60 м. Также зафиксировано образование множества трещин по смещениям грунта, длиной 1,5 м, высотой 1,2 м. Глубина отдельных трещин у дома № 26 более 1,2 м. Оползневой процесс находится в стадии развития. базис – урез р. Воронеж. Возраст проявления опасного ЭГП – современный. Комплексы и состав горных пород, затронутых проявлением суглинки, четвертичного возраста. Параметры проявления опасного ЭГП: длина – 130 м, ширина – 90 м, площадь – 11700 м ² , мощность – 8 м, объем - 93600 м ³ . Основным фактором активизации опасного ЭГП послужили интенсивное выпадение атмосферных осадков и весеннее снеготаяние. В результате активизации зафиксировано воздействие на асфальтированное дорожное покрытие на протяжении 60 м, также разрушение водопроводного колодца и водопроводной трубы. Помимо этого, были нарушены линии газопровода, линии электропередач на протяжении 60 м. Подъезда к домам 29, 27, 25, 24, 26, 28 нет. Ступени дома отошли от фундамента на 80 см.

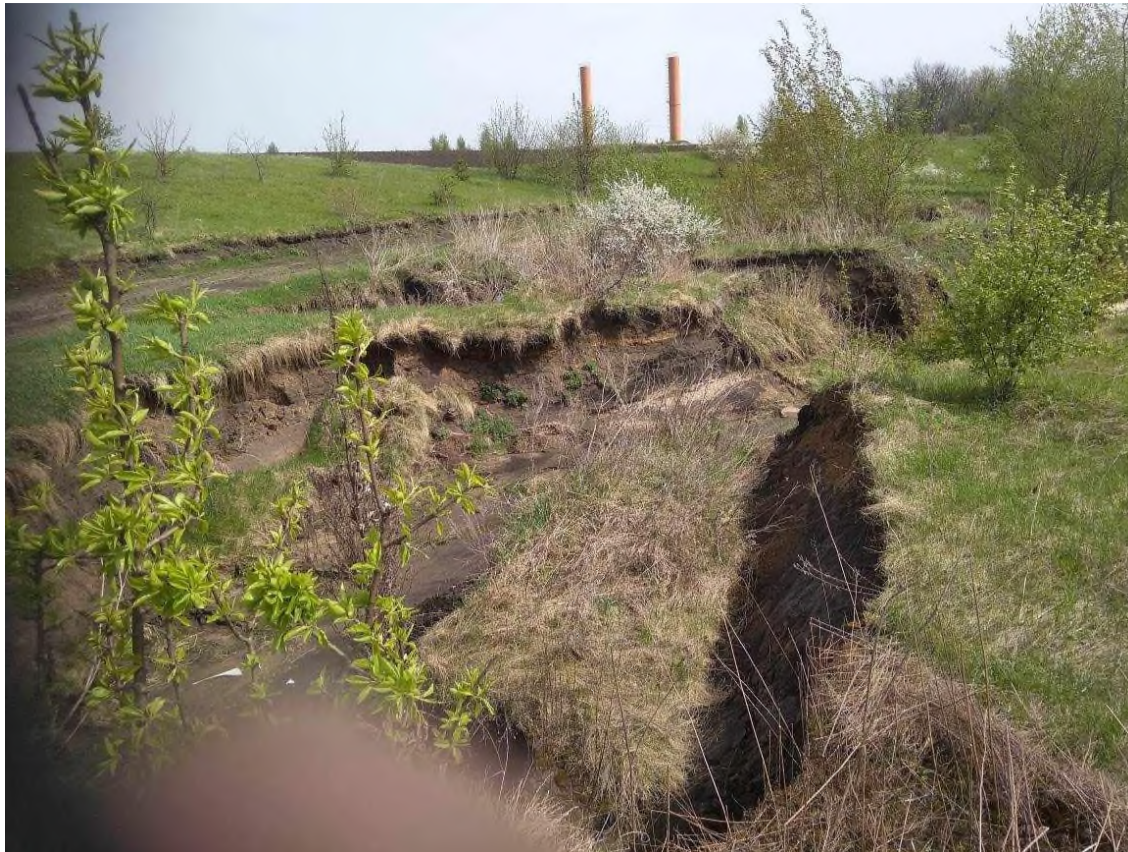
Фото 48-22-00004. Процесс овражной эрозии в 1,1 км на запад от с. Екатериновка, ур. Озерки, Добровский район, Липецкая область

48-22-00004	Центральный	Липецкая область	Липецкая область, Добровский район, ур. Озерки, 1,1 км на запад от с. Екатериновка	52,94126	39,51495	25.04.2024	25.04.2024	Эо	Атм	Отмечалось	В Липецкой области Добровском районе ур. Озерки в 1,1 км западнее с. Екатериновка отмечалось увеличение ширины от 3-4 м, длиной 10 м. Процесс овражной эрозии находится в стадии развития, базис развития – урез ручья. Возраст проявления опасного ЭГП – современный. Комплексы и состав горных пород, затронутых проявлением суглинки, четвертичного возраста. Параметры проявления опасного ЭГП: длина – 40 м, ширина – 10 м, площадь – 400 м ² , мощность – 3 м, объем – 1200 м ³ . Основным фактором активизации опасного ЭГП послужили интенсивное выпадение атмосферных осадков и весеннее снеготаяние. В результате активизации зафиксировано воздействие на грунтовую дорогу на протяжении 2 м.

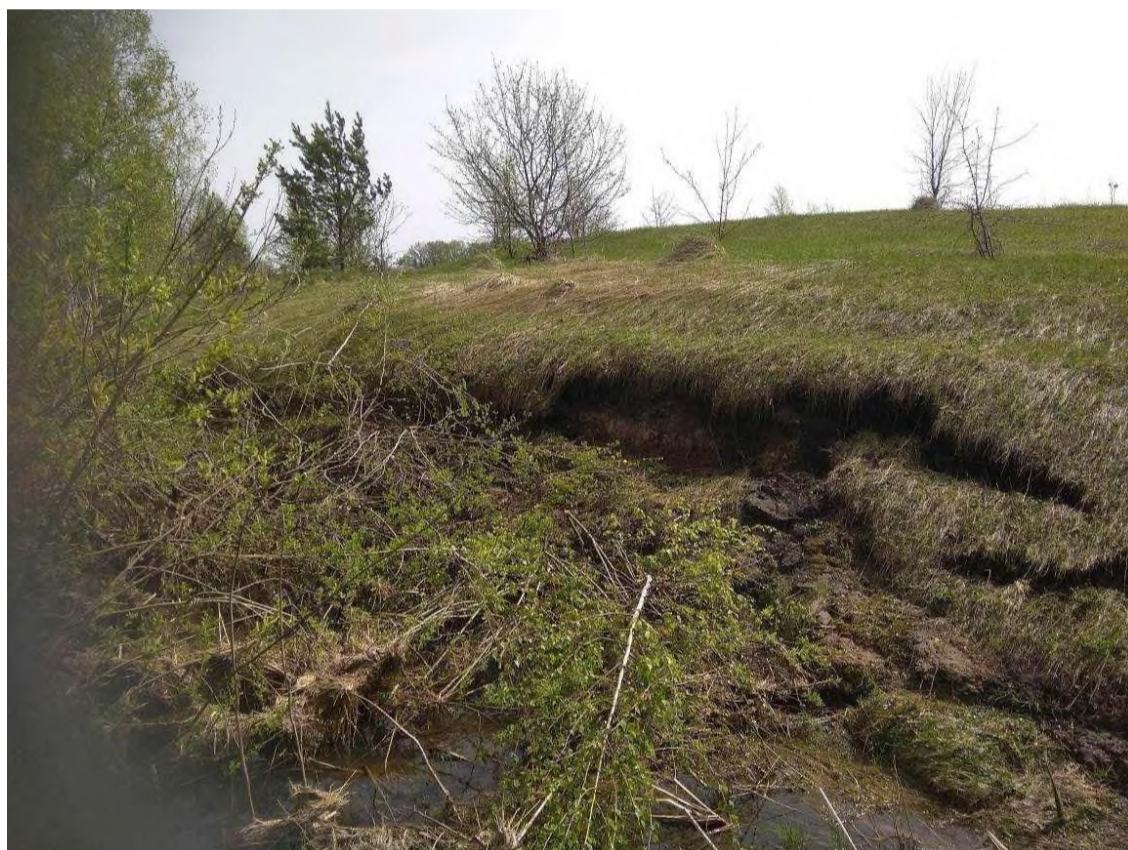
Фото 48-31-00745. Карстовый процесс возле с. Екатериновка, Большие Хомяки, Волчье, Добровский район, Липецкая область

48-22-00004
48-31-00745	Центральный	Липецкая область	Липецкая область, Добровский район, с. Екатериновка, Большие Хомяки, Волчье	52,93452	39,52942	25.04.2024	25.04.2024	Ка	Атм	Не отмечалось	В Липецкой области Добровском районе в 0,75 км северо-западнее с. Большие Хомяки отмечалось расширение проявления на 2 м, на протяжении 3 м. Углубление проявления на 0,2 м. Карстовый процесс находится в стадии развития, базис – кровля карбонатных пород – а.о. 135 -140 м. Комплексы и состав горных пород, затронутых проявлением суглинки, четвертичного возраста. Параметры проявления опасного ЭГП: длина – 20 м, ширина – 10 м, площадь – 200 м ² , мощность – 1 м, объем – 200 м ³ . Основным фактором активизации опасного ЭГП послужили интенсивное выпадение атмосферных осадков и весеннее снеготаяние.

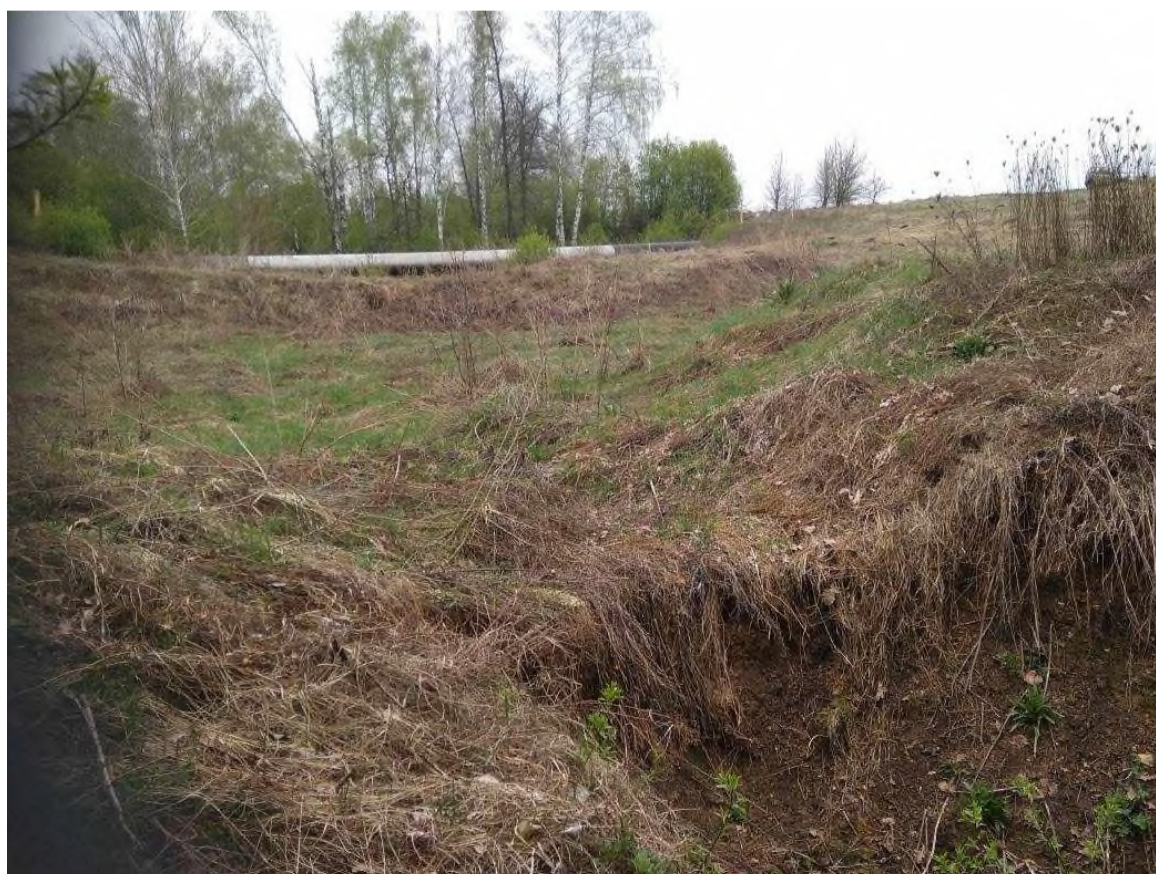
Фото 48-31-00747. Карстовый провал 4 км севернее с. Каменная Лубна, Лебедянский район, Липецкая область

48-31-00747	Центральный	Липецкая область	Липецкая область, Лебедянский район, ур. Красная Роща, 4 км севернее с. Каменная Дубна	52,82106	39,14685	17.04.2024	17.04.2024	Ка	Атм	Не отмечалось	В Липецкой области Лебедянском районе ур. Красная Роща 4 км севернее с. Каменная Лубна отмечалась просадка грунта диаметром 2,5 м, глубиной 1,5 м. Карстовый процесс находится в стадии развития, базис – кровля карбонатных пород – а.о. 150 -152 м. Комплексы и состав горных пород, затронутых проявлением суглинки, пески, супеси, четвертичного возраста. Параметры проявления опасного ЭГП: длина – 20 м, ширина – 6,7 м, площадь – 134 м ² . Основным фактором активизации опасного ЭГП послужили интенсивное выпадение атмосферных осадков и весеннее снеготаяние.

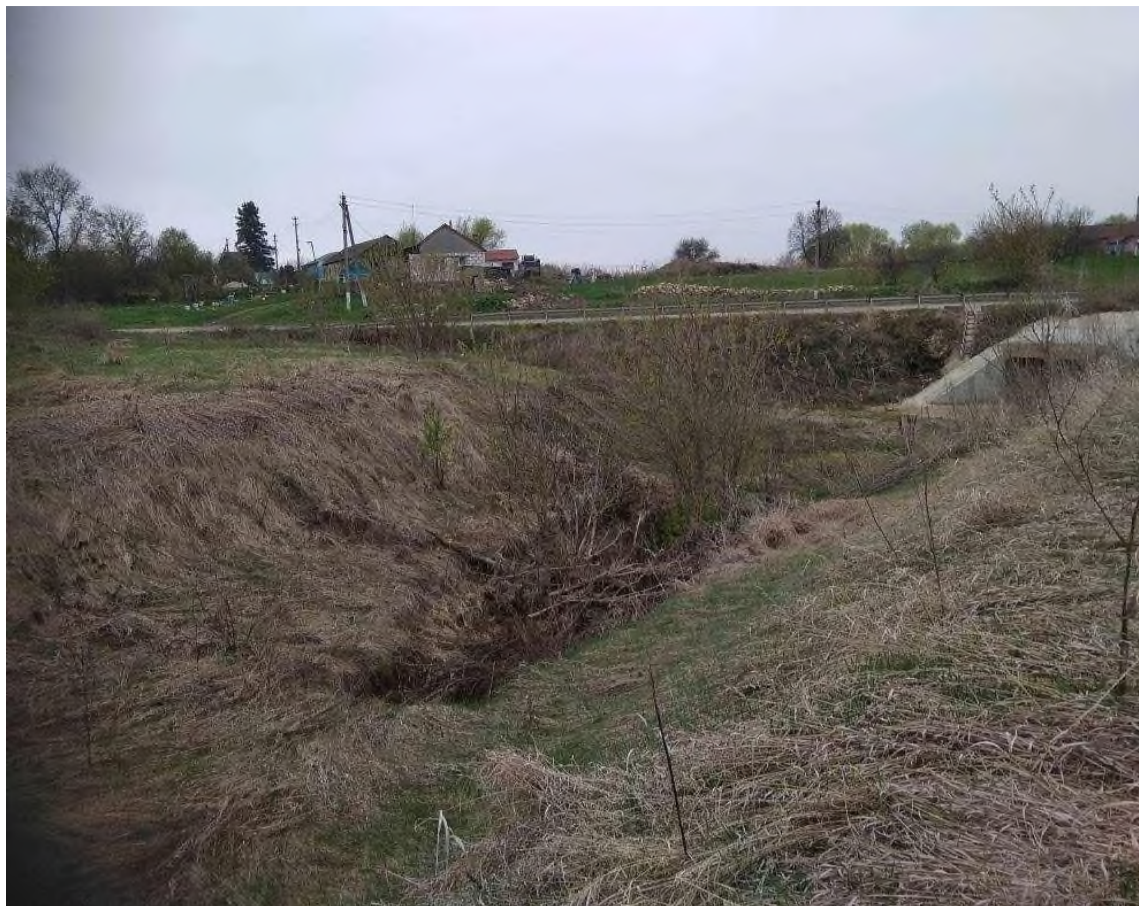
Фото 48-31-00749. Карстовый провал 0,95 км на юг с. Донские Избищи, Лебедянский район, Липецкая область

48-31-00747
48-31-00749	Центральный	Липецкая область	Липецкая область, Лебедянский район, 0,5 км на юг от с. Донские Избищи	52,83217	39,03587	17.04.2024	17.04.2024	Ка	Атм	Не отмечалось	В Липецкой области Лебедянском районе 0,5 км на юг от с. Донские Избищи отмечалась просадка грунта диаметром 2,5 м, глубиной 1,5 м. Карстовый процесс находится в стадии развития, базис – кровля карбонатных пород – а.о. 115 м. Комплексы и состав горных пород, затронутых проявлением глинистые грунты четвертичного возраста. Параметры карстового поля: длина – 500 м, ширина – 31 м, площадь – 15500 м ² . Основным фактором активизации опасного ЭГП послужили интенсивное выпадение атмосферных осадков и весеннее снеготаяние.

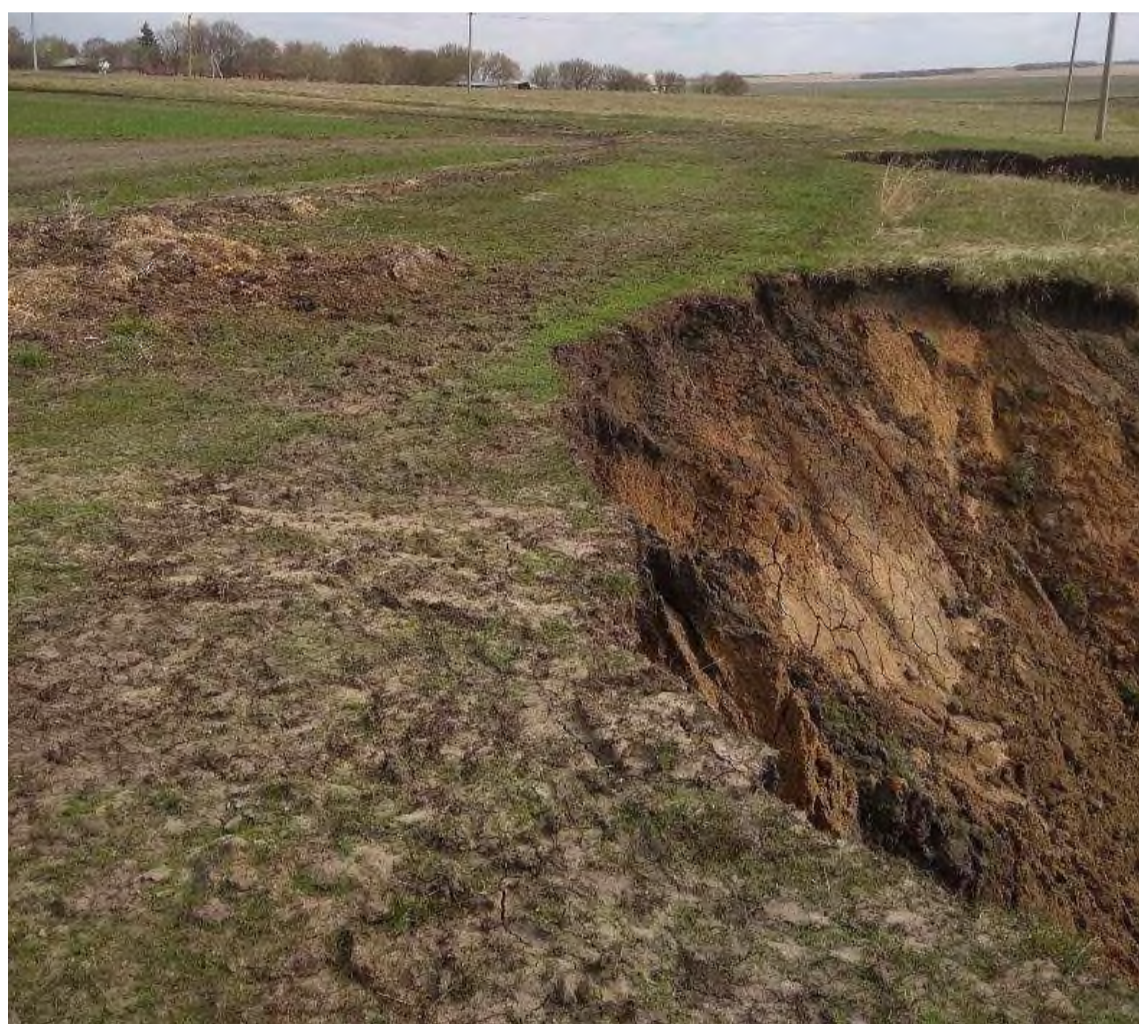
Фото 48-31-00755. Развивающийся овраг 0,95 км на юг с. Донские Избищи, Лебедянский район, Липецкая область

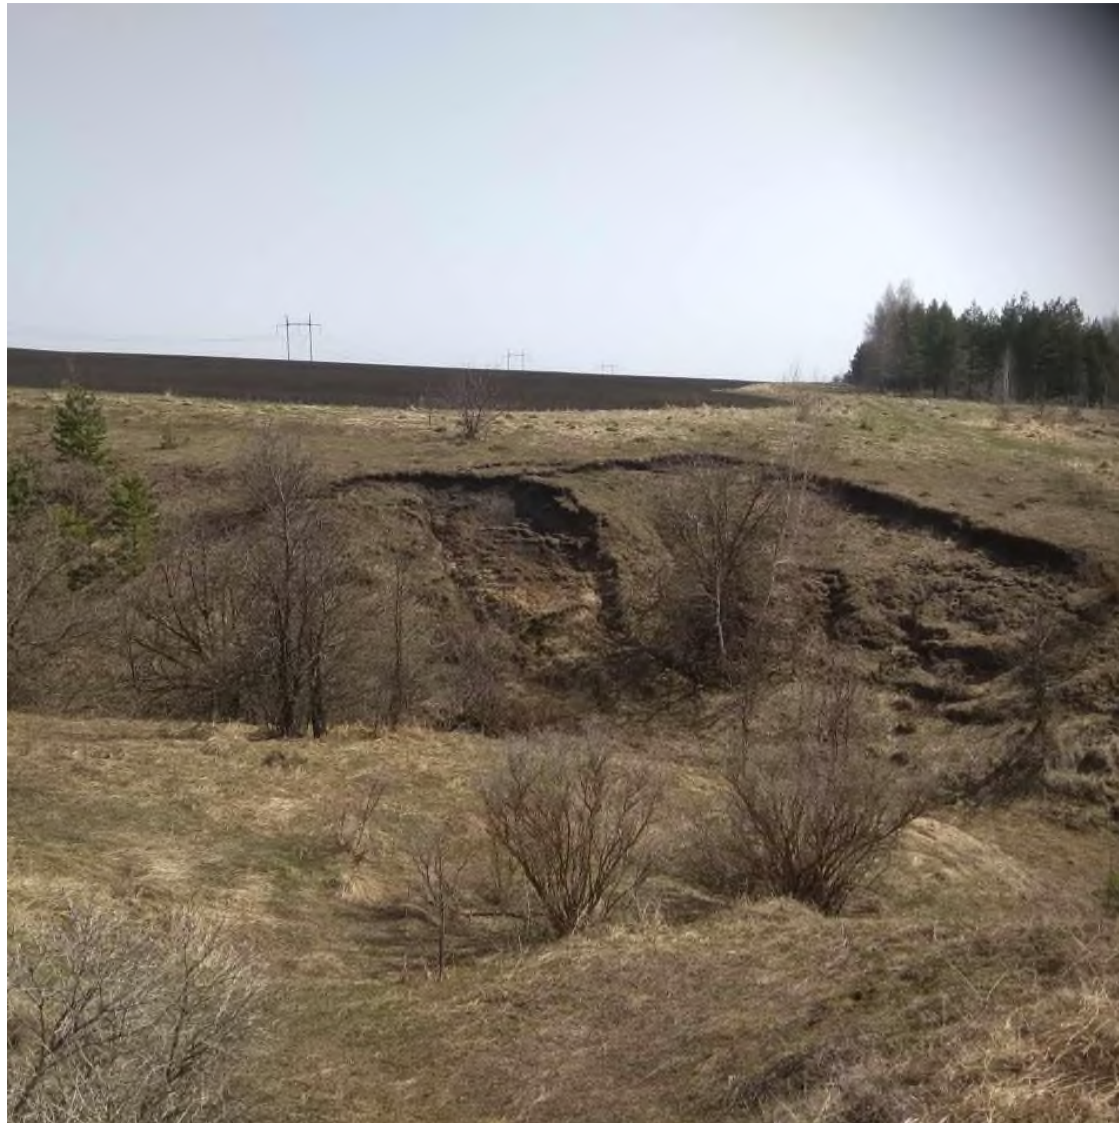
Фото 48-11-00122. Активный оползень Липецкий район, в 1 км юго-восточнее с. Крутые Хутора, Липецкая область

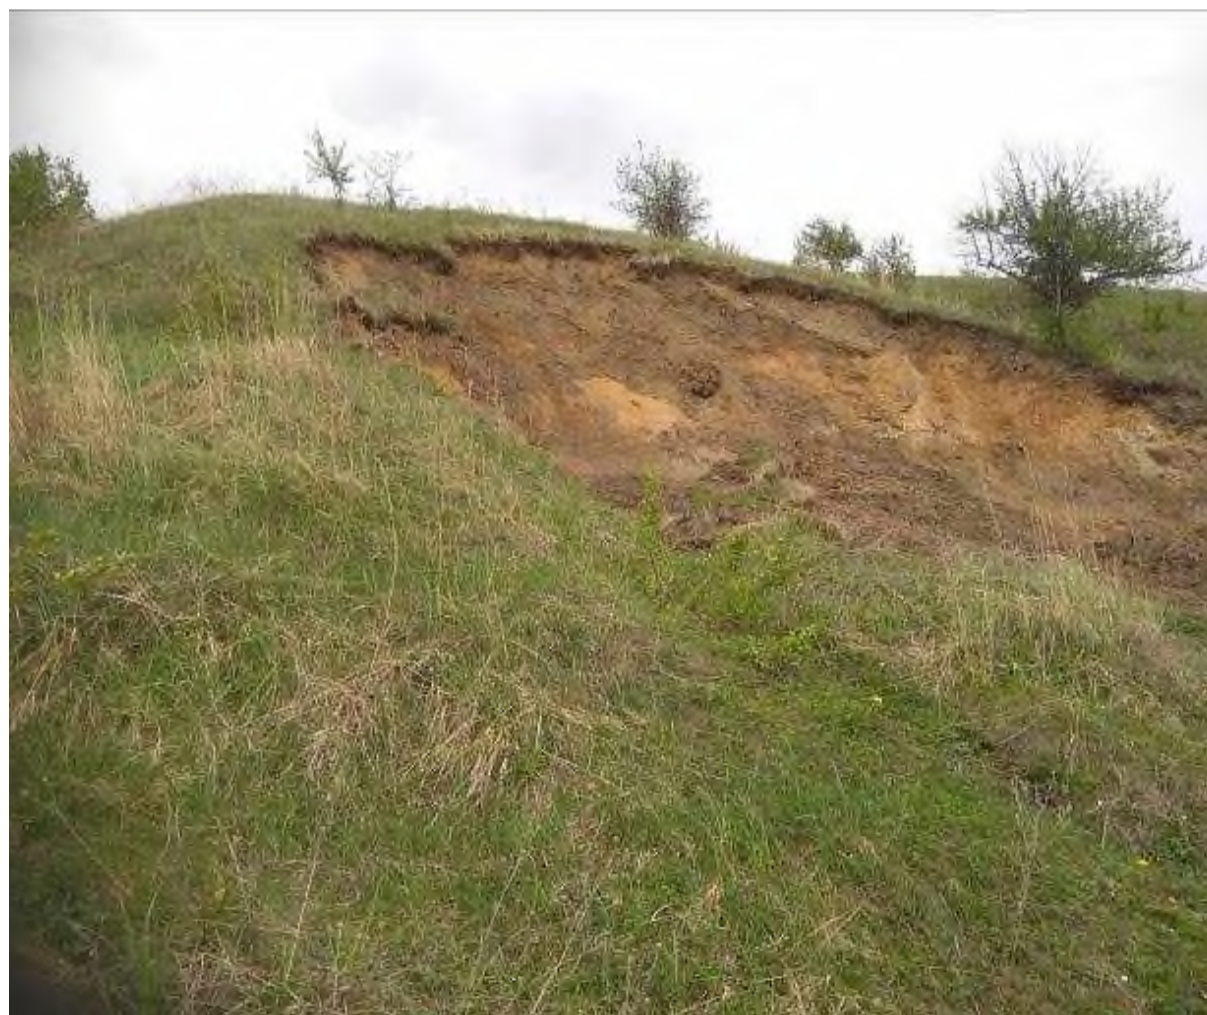
Фото 48-11-00124. Активный оползень, возле с. Алексеевка, Задонский район, Липецкая область

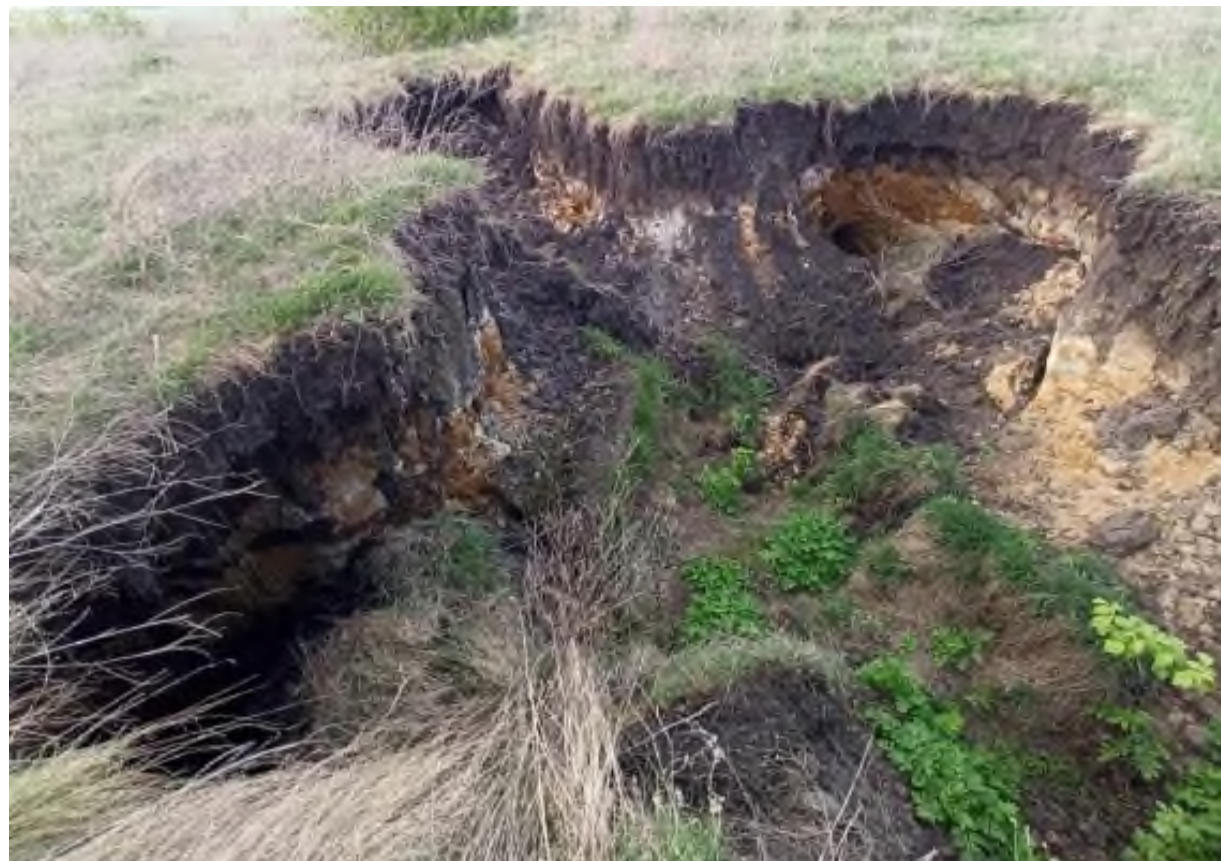
Фото 48-31-0076. Карстовый провал на западной окраине с. Конь-Колодезь, Хлевенский район, Липецкая область

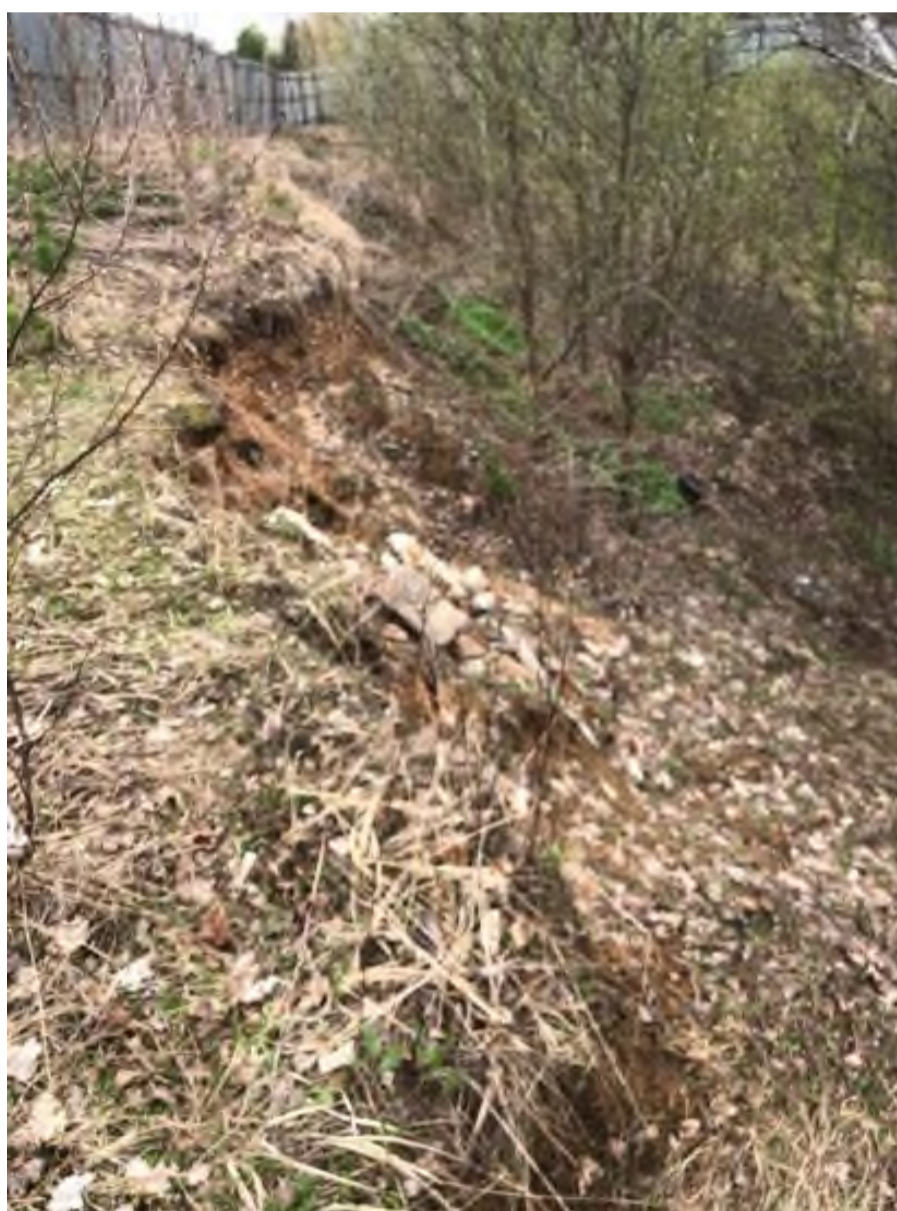
Фото 50-11-00856. Оползневой процесс в с. Дмитровское, Раменский район, Московская область

50-11-00856	Центральный	Московская область	Московская область, Раменский район, с. Дмитровское, правый берег р. Истра	55,76599	37,10334	22.04.2024	22.04.2024	Оп	Атм.	Не отмечалось	<p>В Московской области, Раменском районе, с. Дмитровское, правый берег р. Истра отмечалась активизация, которая выражалась в виде продолжительной стенки срыва, дугообразной, протяженностью – 34 м, ширина захвата до 10 м, высота вновь образованной стенки срыва</p> <p>1 м. Оползневой процесс находится в стадии развития. Базис – урез р. Истра. Возраст проявления опасного ЭГП – современное. Комплексы горных пород, затронутых проявлением глины, пески, супеси, суглинки, четвертичного возраста. Параметры проявления опасного ЭГП: длина – 1000 м, ширина – 50 м, площадь – 50000 м². Основным фактором активизации опасного ЭГП послужило интенсивное выпадение атмосферных осадков, весеннее снеготаяние.</p>

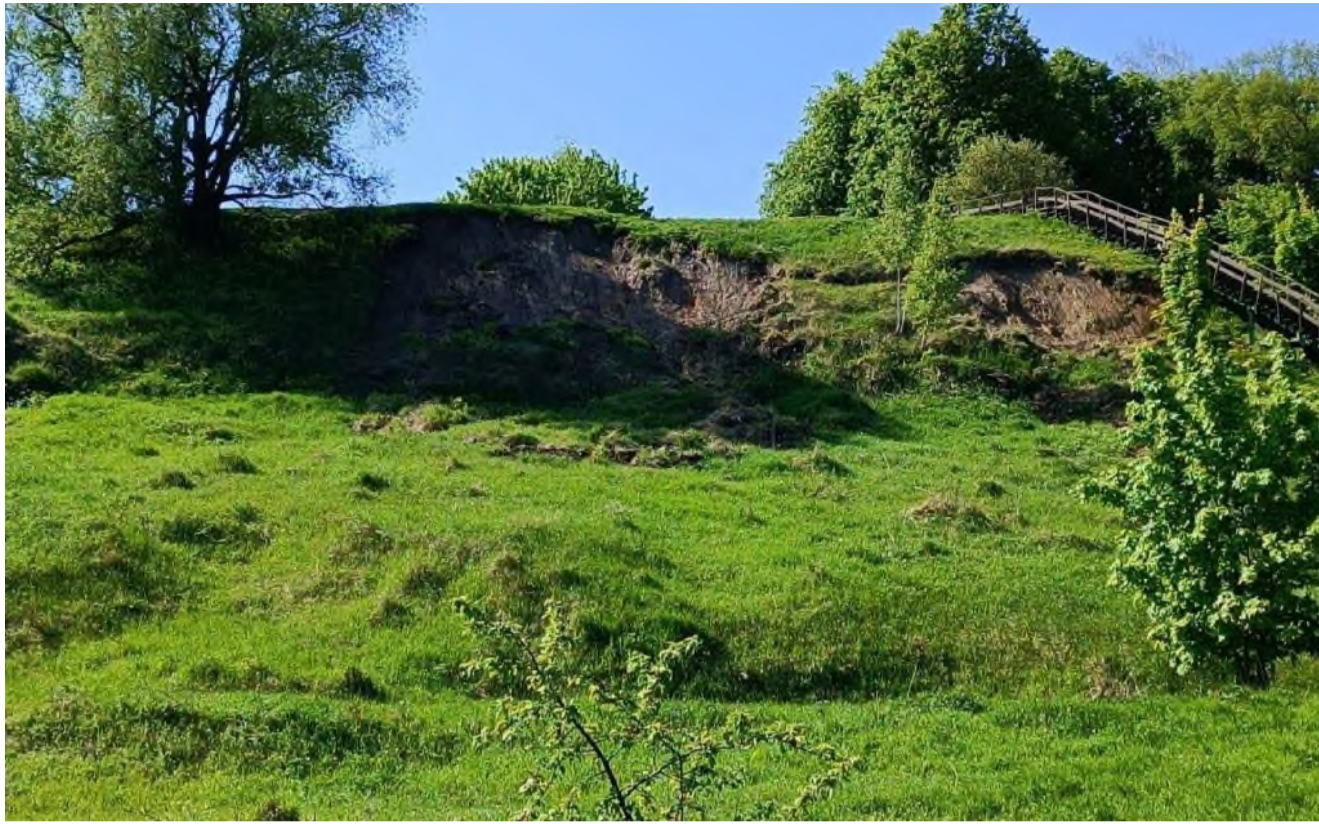
Фото 62-11-00006. Активный оползень в с. Константиново, Рыбновский район, Рязанская область

50-11-00856
62-11-00006	Центральный	Рязанская область	Рязанская область, Рыбновский район, с. Константиново	54,86516	39,60259	21.05.2024	21.05.2024	Оп	Атм	Отмечались	<p>В Рязанской области Рыбновском районе с. Константиново отмечалось смещение оползневой блока пород длиной 10 м, шириной 25 м. Оползневой процесс находится в стадии развития. базис – урез р. Ока. Возраст проявления опасного ЭГП – современный. Состав горных пород, затронутых проявлением: супеси, суглинки с прослоями и линзами пылеватых песков. Комплексы горных пород, затронутых проявлением четвертичный возраст. Параметры проявления опасного ЭГП: длина – 1810 м, ширина – 350 м, площадь – 633500 м². Основным фактором активизации опасного ЭГП послужили интенсивное выпадение атмосферных осадков и весеннее снеготаяние. В результате активизации отмечалась деформация ступенек.</p>

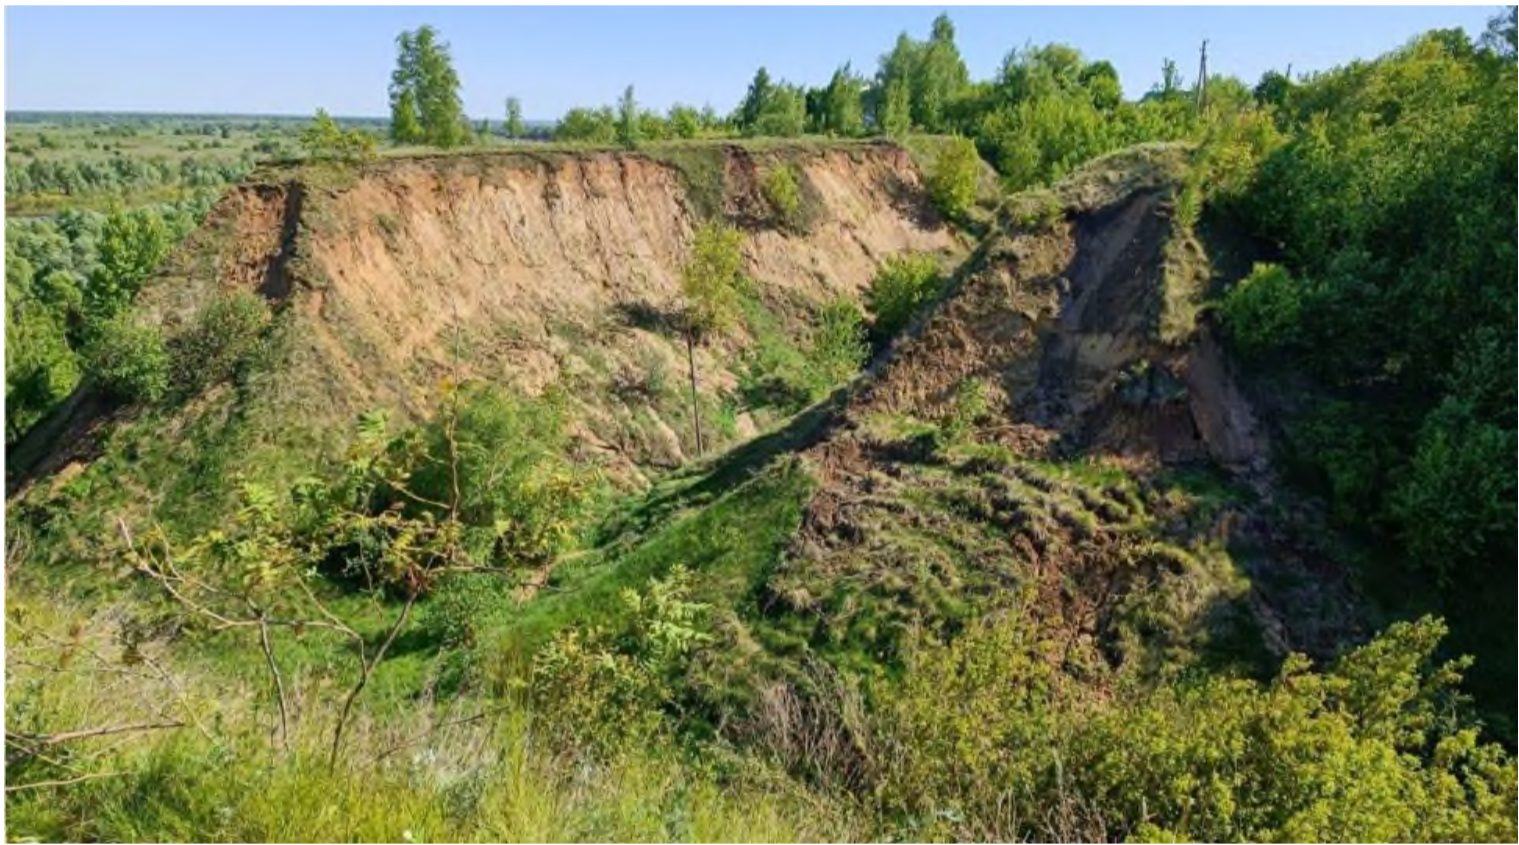
Фото 62-11-00581. Активный оползень в с. Троица, Спасский район, Рязанская область

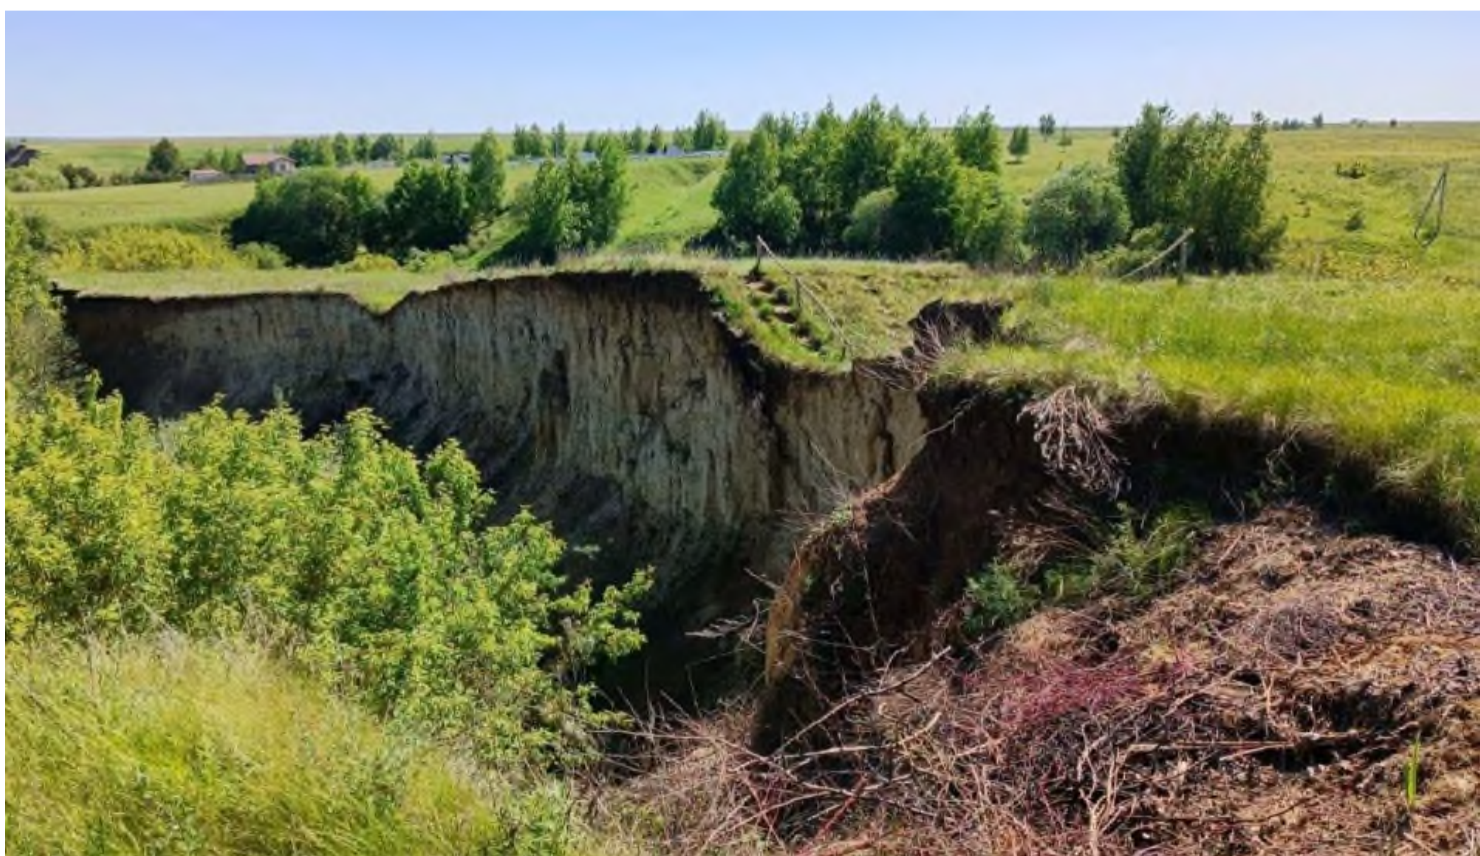
Фото 62-11-00587. Активный оползень в с. Троица, Спасский район, Рязанская область

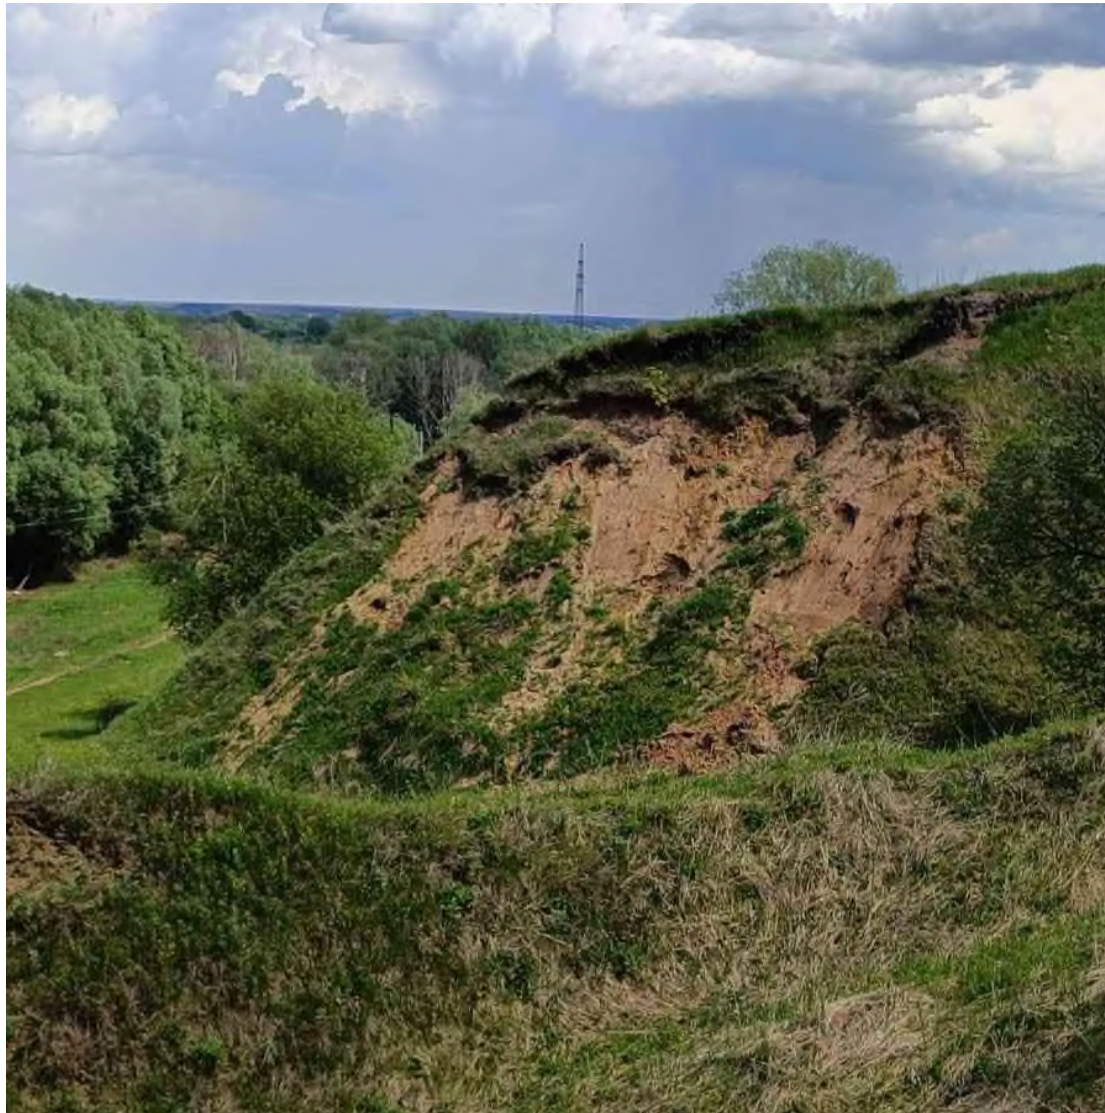
Фото 62-11-00585. Активный оползень в д. Дядьково, Рязанский район, Рязанская область
