**ФЕДЕРАЛЬНОЕ ГОСУДАРСТВЕННОЕ БЮДЖЕТНОЕ УЧРЕЖДЕНИЕ
«ГИДРОСПЕЦГЕОЛОГИЯ»**

ИНФОРМАЦИОННАЯ СВОДКА

**О ПРОЯВЛЕНИЯХ ОПАСНЫХ ЭКЗОГЕННЫХ ГЕОЛОГИЧЕСКИХ
ПРОЦЕССОВ НА ТЕРРИТОРИИ ЦЕНТРАЛЬНОГО ФЕДЕРАЛЬНОГО
ОКРУГА ЗА II КВАРТАЛ 2024 ГОДА**

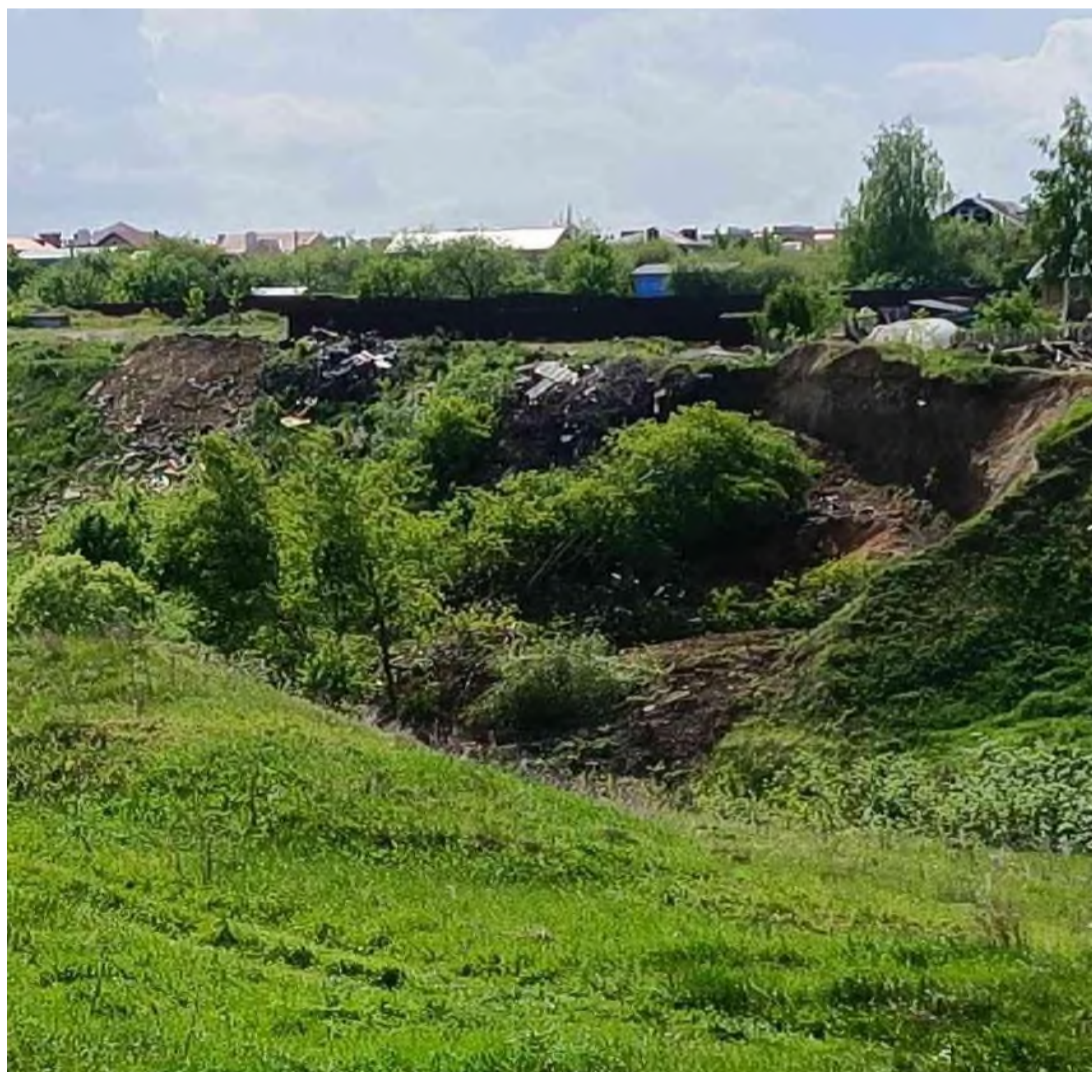
Фото 62-11-00585. Активный оползень в д. Дядьково, Рязанский район, Рязанская область

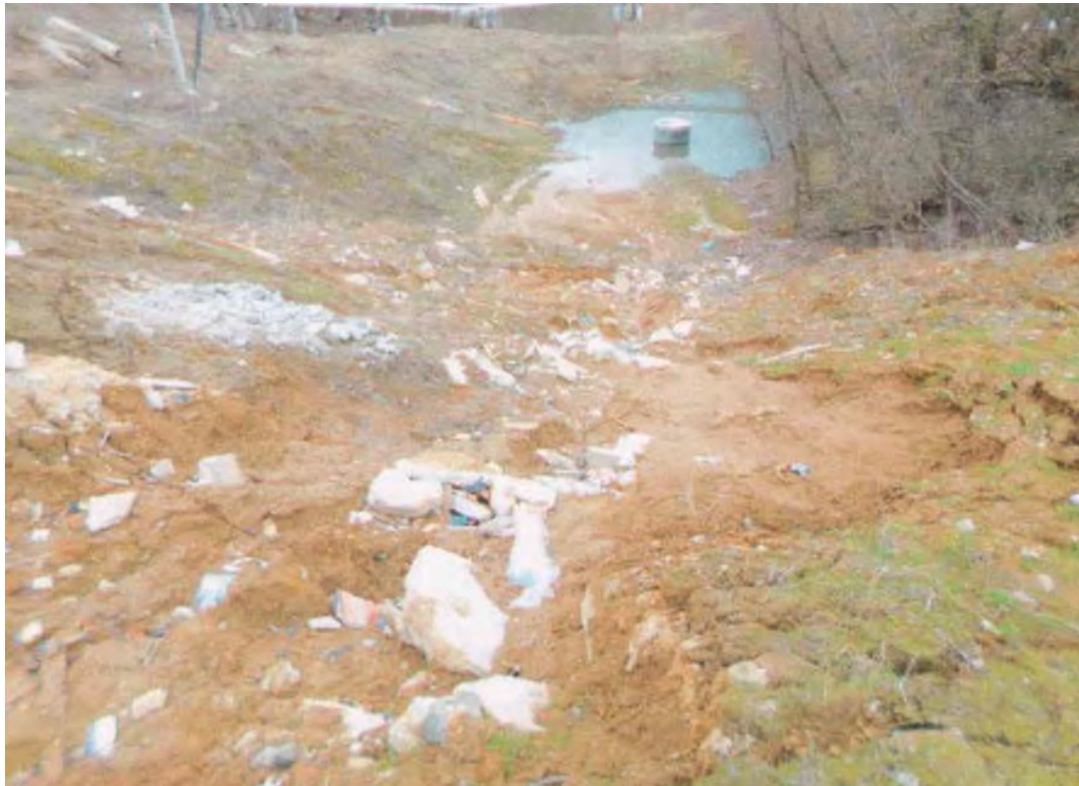
Фото 67-11-00146. Оползень по ул. Шевченко, г. Смоленск, Смоленская область

67-11-00146	Центральный	Смоленская область	Смоленская область, г. Смоленск, ул. Шевченко	54,77351	32,06386	02.04.2024	02.04.2024	Оп	Атм	Не отмечалось	В Смоленской области г. Смоленске по ул. Шевченко отмечалось образование оползня шириной 7 м, длиной 12 м. Оползневой процесс находится в стадии развития. базис – урез р. Рачевка. Возраст проявления опасного ЭГП – современный. Комплексы горных пород, затронутых проявление: супеси, суглинки, четвертичного возраста (верхнемосковского ледникового горизонта). Параметры проявления опасного ЭГП: длина – 12 м, ширина – 7 м, площадь – 84 м ² . Основным фактором активизации опасного ЭГП послужили интенсивное выпадение атмосферных осадков и весеннее снеготаяние.

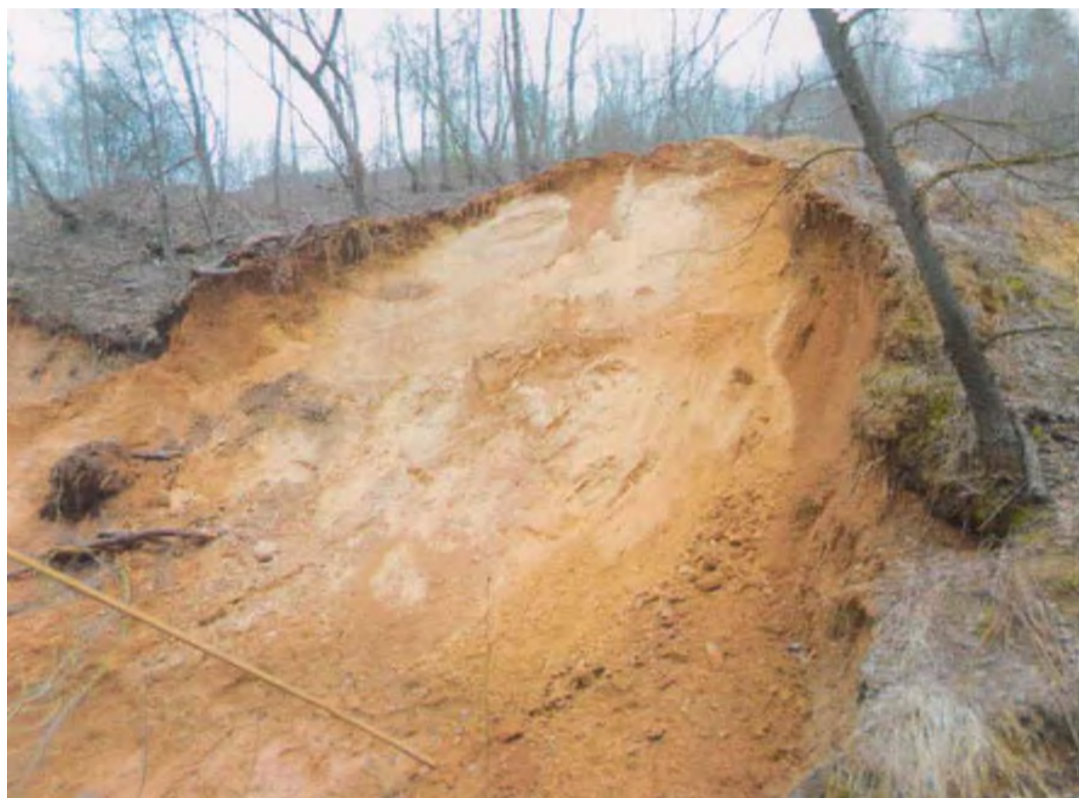
Фото 67-11-00147. Активный оползень по ул. Шевченко, г. Смоленск, Смоленская область

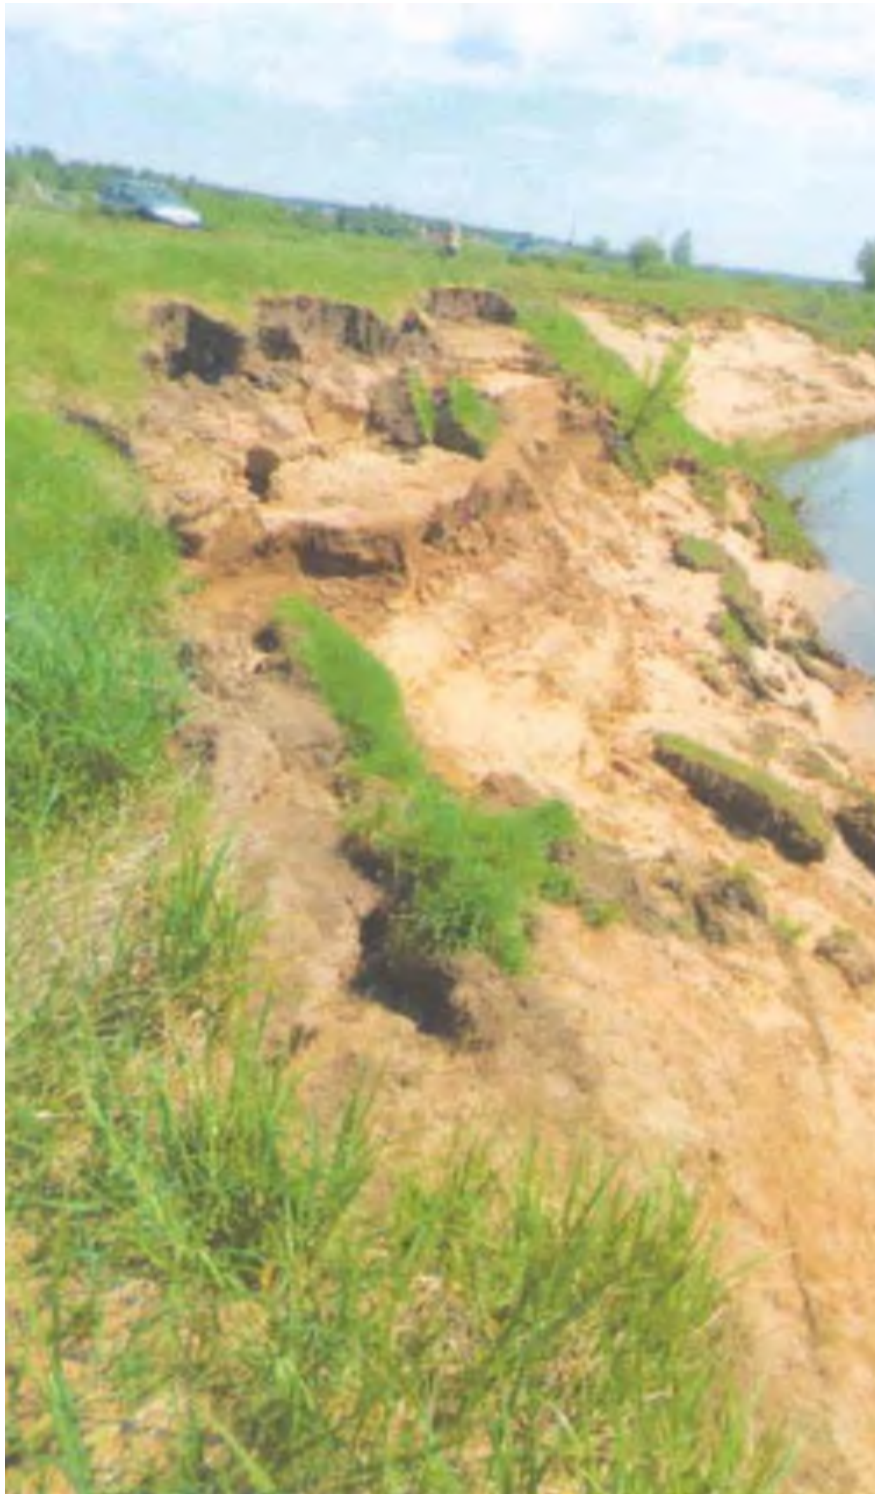
Фото 67-11-00149. Активный оползень по 500 м на юго-запад от г. Дорогобуж, Дорогобужский район, Смоленская область

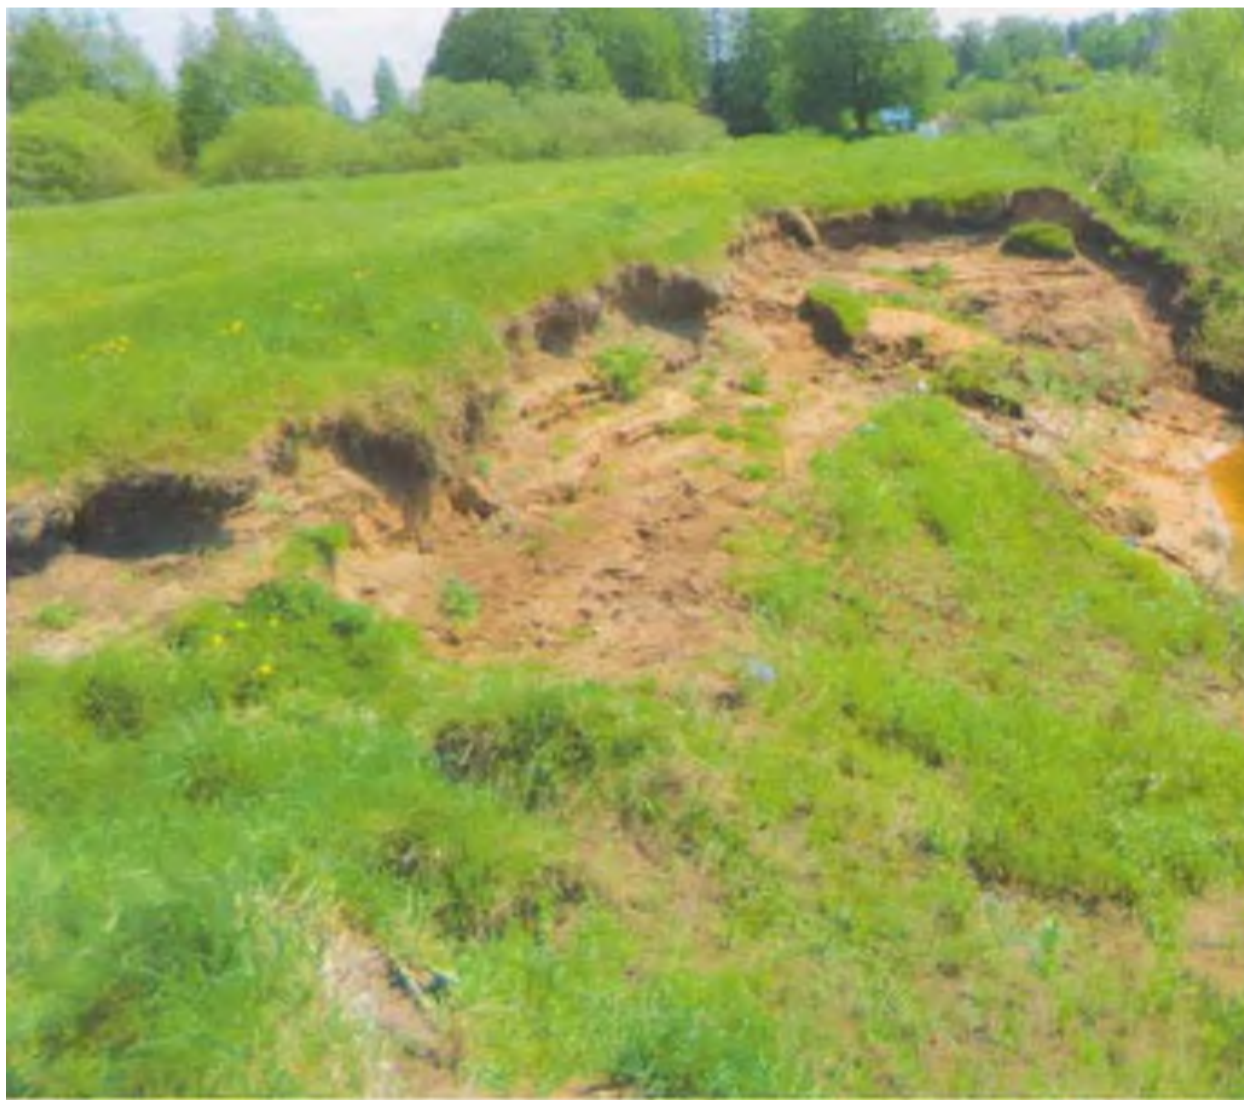
Фото 67-11-00150. Активный оползень по г. Дорогобуж, Дорогобужский район, Смоленская область

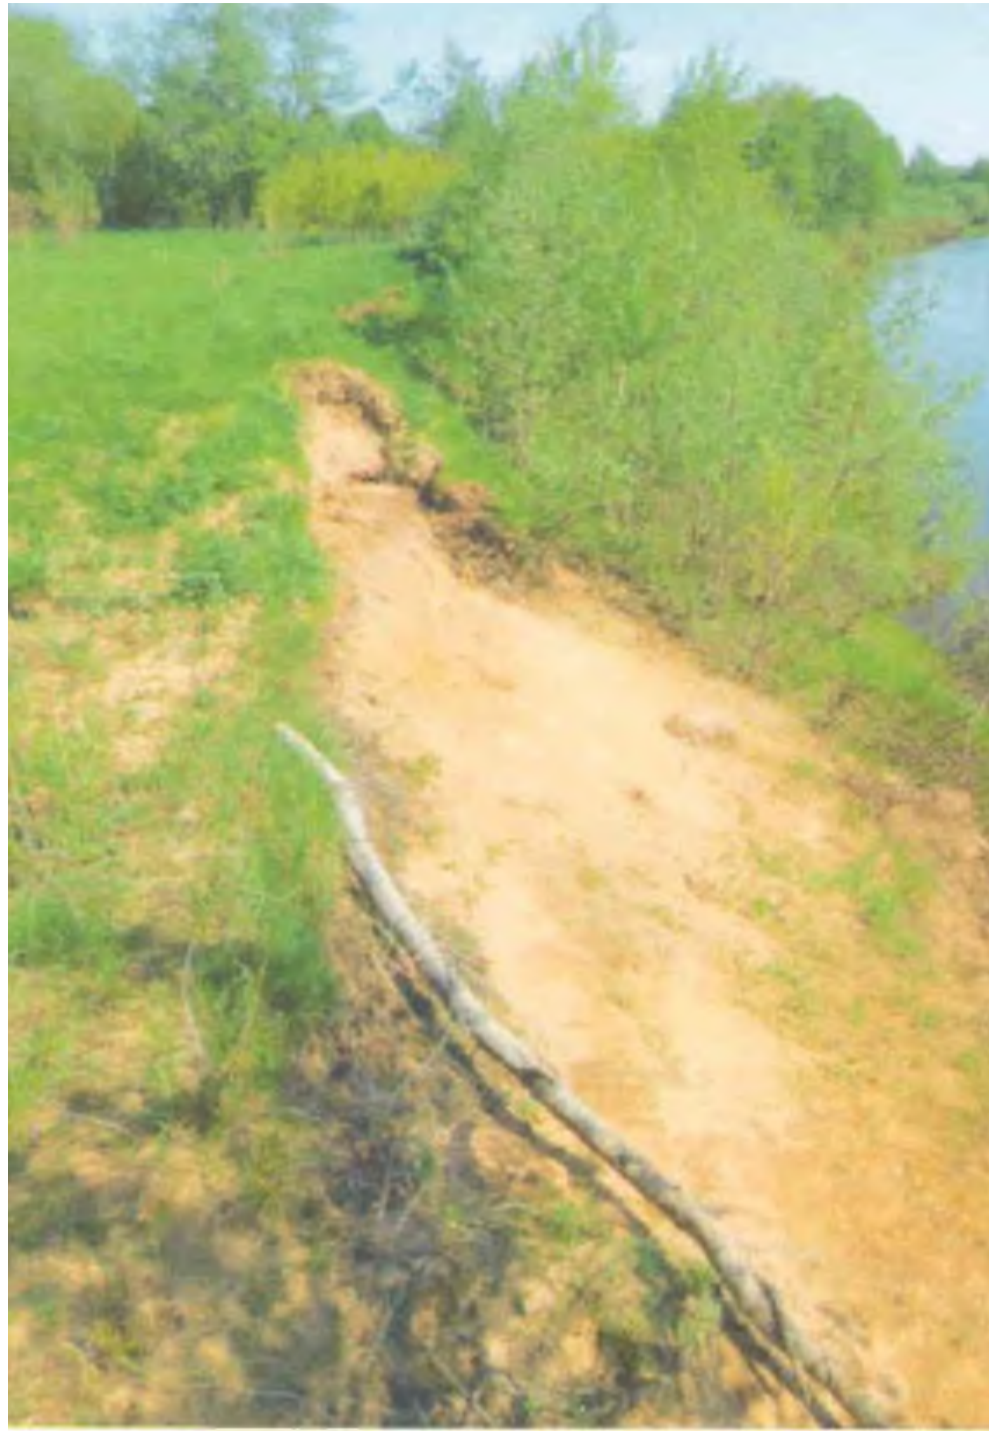
Фото 67-11-00152. Активный оползень 230 м юго-восток от д. Соловьево, Кардымовский район, Смоленская область

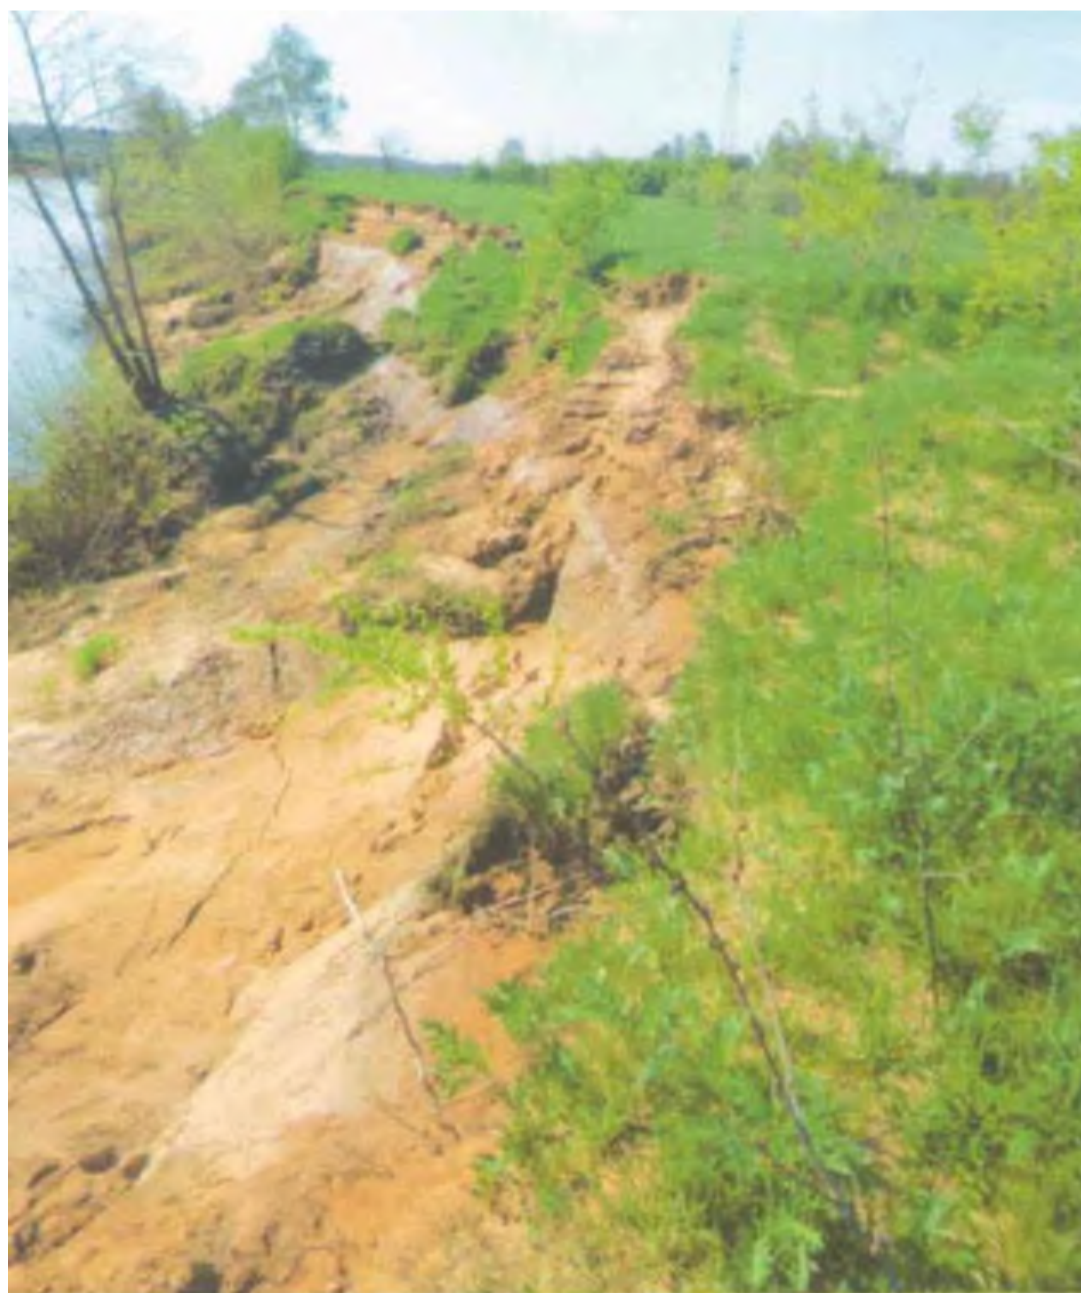
Фото 67-11-00153. Активный оползень 280 м юго-восток от д. Соловьево, Кардымовский район, Смоленская область

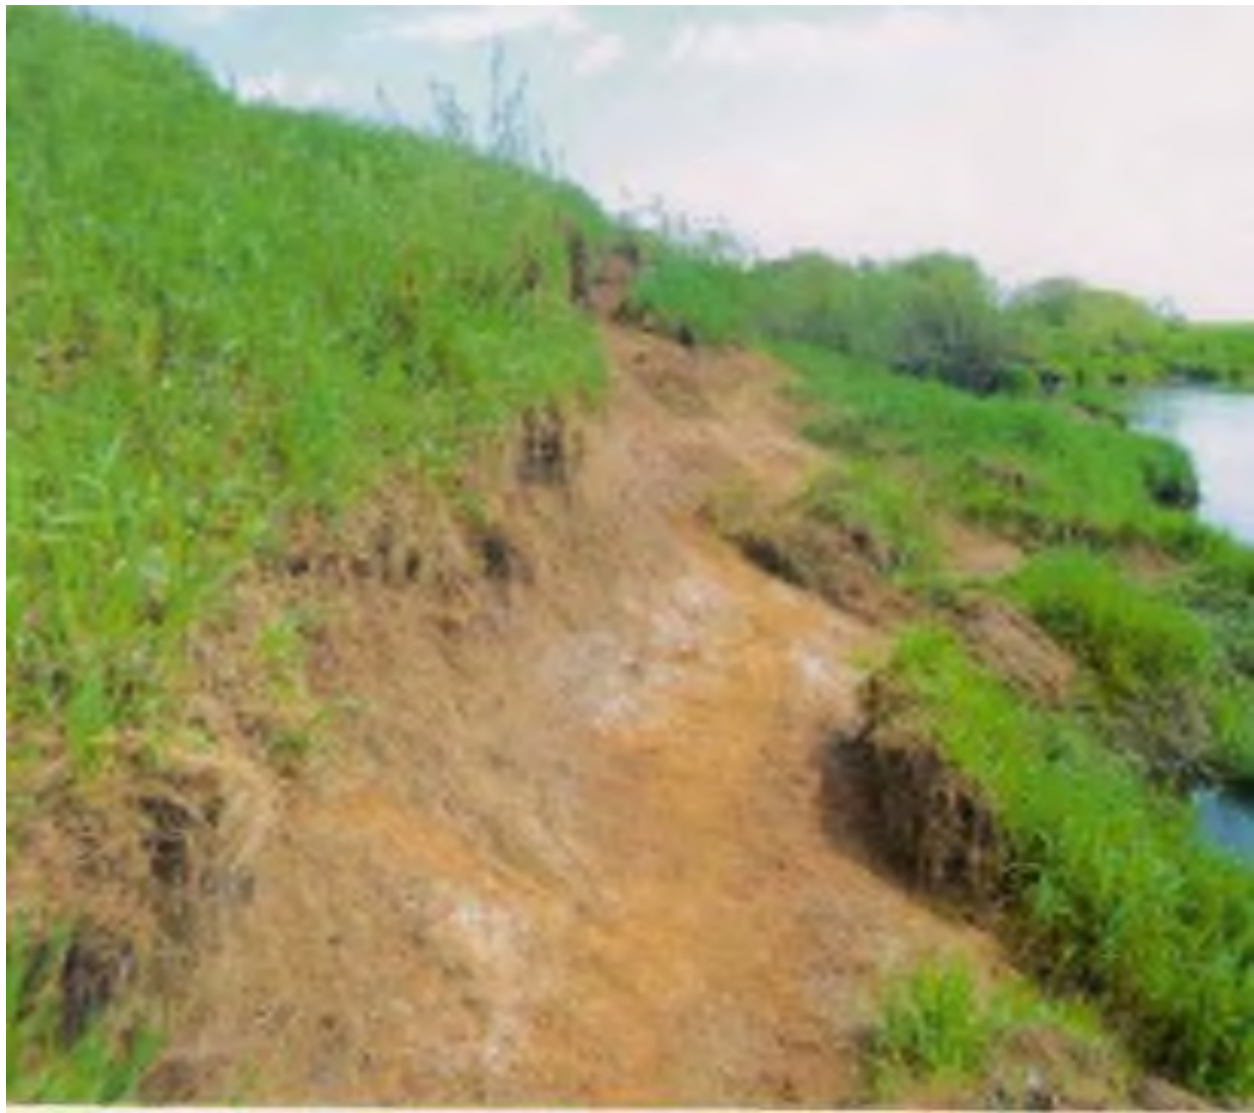
Фото 67-11-00153. Активный оползень 0,7 км на юго-восток от д. Бизюково, Дорогобужский район, Смоленская область

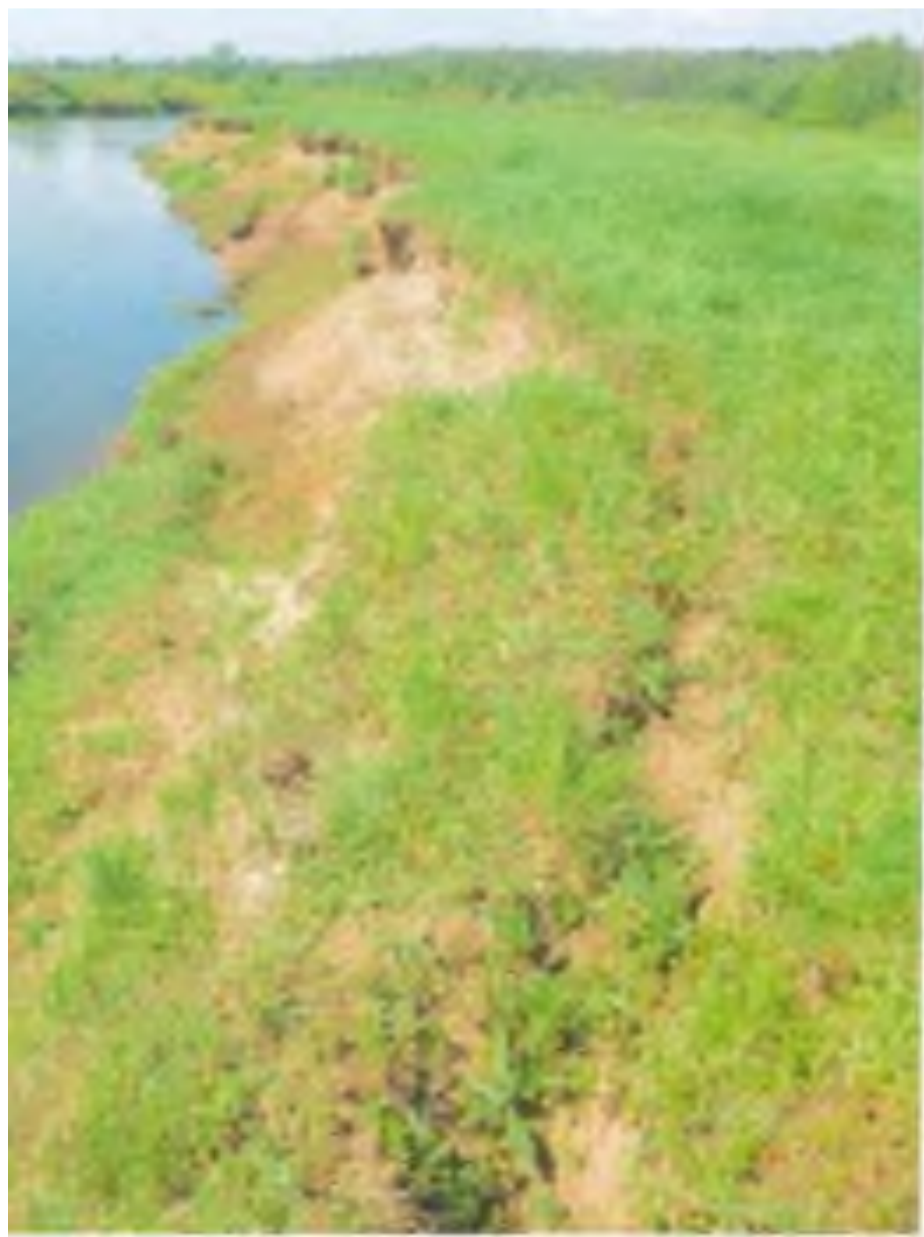
Фото 67-11-00158. Активный оползень 0,2 км на юго-восток от д. Бизюково, Дорогобужский район, Смоленская область

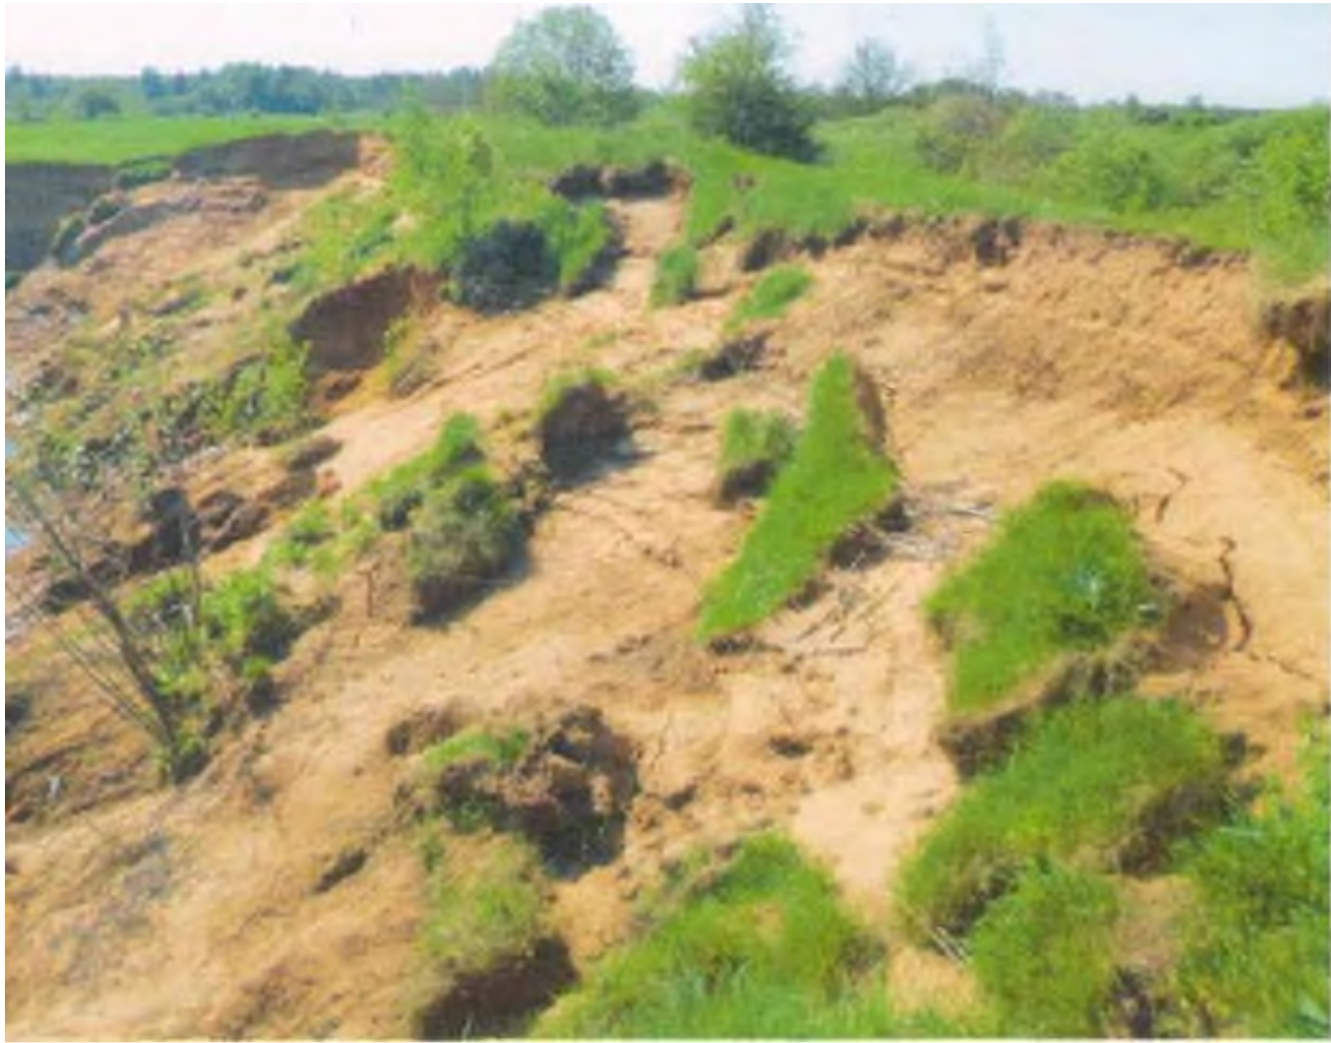
Фото 67-11-00164. Активный оползень 1 км на восток от д. Макеевская Кардымовский район Смоленская область

67-11-00164	Центральный	Смоленская область	Смоленская область, Кардымовский район, 1 км, на восток от д. Макеевская	54,91452	32,71018	25.05.2024	25.05.2024	Оп	Атм	Не отмечалось	В Смоленской области Кардымовском районе 1 км на восток от д. Бизюково отмечалось смещение оползневого блока пород протяженностью 30 м и шириной 2 м. Оползневой процесс находится в стадии развития. базис – урез р. Днепр. Возраст проявления опасного ЭГП – современный. Комплексы горных пород, затронутых проявление: супеси, пески четвертичного возраста (верхнечетвертичного современного аллювиального горизонта). Параметры проявления опасного ЭГП: длина – 90 м, ширина – 30 м, площадь – 2700 м ² . Основным фактором активизации опасного ЭГП послужили интенсивное выпадение атмосферных осадков и весеннее снеготаяние.

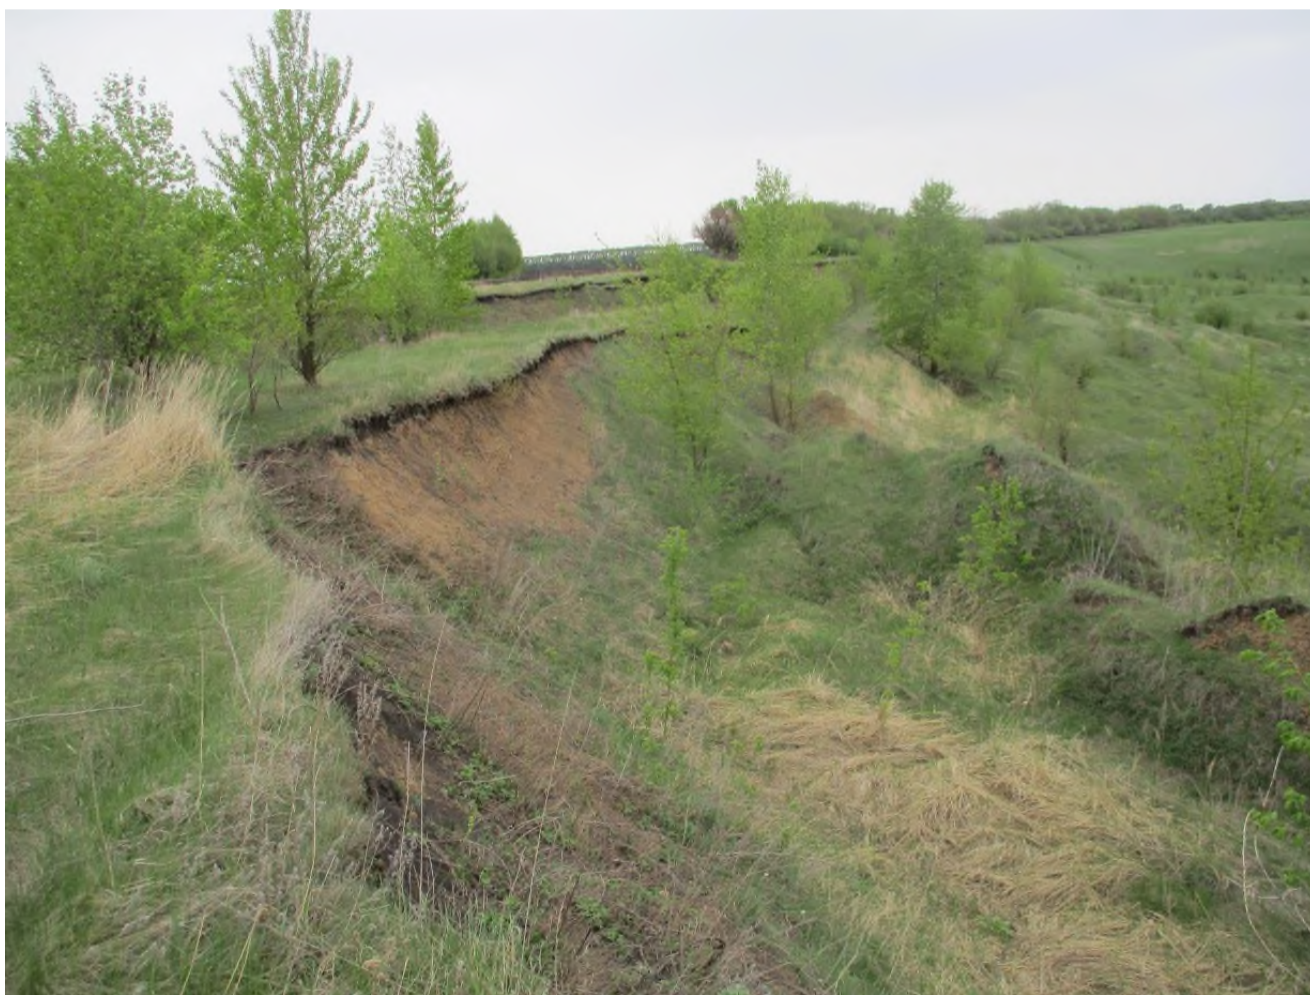
Фото 68-11-00046. Активный оползень в 1 км на запад от д. Красная Горка, Жердеевский район, Тамбовская область

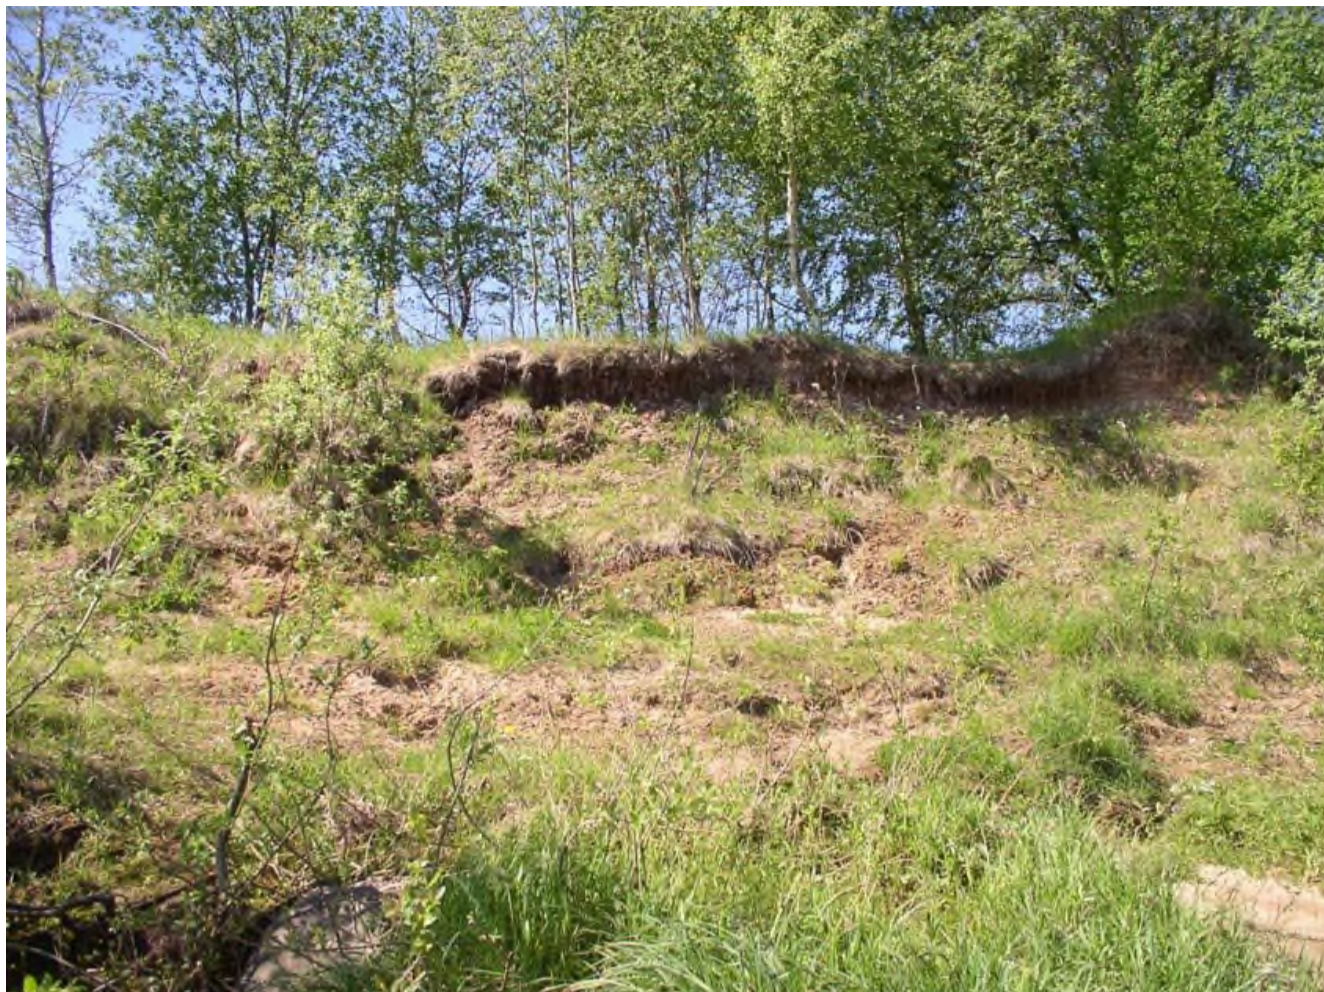
Фото 76-11-00187. Активный оползень от д. Антифьево до д. Кузилово, Тутаевский район, Ярославская область

76-11-00187	Центральный	Ярославская область	Ярославская область, Тутаевский район, д. Антифьево – д. Кузилово	57,89894	39,44796	28.05.2024	28.05.2024	Оп	Атм	Не отмечалось	В Ярославской области Тутаевском районе от д. Антифьево до д. Кузилово наблюдалось смещение оползневых блоков пород длиной от 2 до 8 м, шириной от 1 до 3 м. Оползневой процесс находится в стадии развития. базис – Горьковское водохранилище. Возраст проявления опасного ЭГП – современный. Комплексы горных пород, затронутых проявлением пески, супеси, суглинки, четвертичного возраста. Параметры проявления опасного ЭГП: длина – 103 м, ширина – 5 м, площадь – 515 м ² . Основным фактором активизации опасного ЭГП послужили интенсивное выпадение атмосферных осадков и весеннее снеготаяние.
