**ФЕДЕРАЛЬНОЕ АГЕНТСТВО ПО НЕДРОПОЛЬЗОВАНИЮ
ФЕДЕРАЛЬНОЕ ГОСУДАРСТВЕННОЕ БЮДЖЕТНОЕ УЧРЕЖДЕНИЕ
«ГИДРОСПЕЦГЕОЛОГИЯ»
ФИЛИАЛ «ЮЖНЫЙ РЕГИОНАЛЬНЫЙ ЦЕНТР ГМСН»**

**ИНФОРМАЦИОННАЯ СВОДКА
О ПРОЯВЛЕНИЯХ ЭКЗОГЕННЫХ ГЕОЛОГИЧЕСКИХ ПРОЦЕССОВ НА
ТЕРРИТОРИИ ЮЖНОГО ФЕДЕРАЛЬНОГО ОКРУГА
ЗА II КВАРТАЛ 2024 ГОДА**

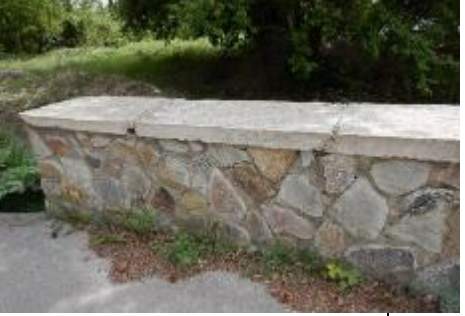
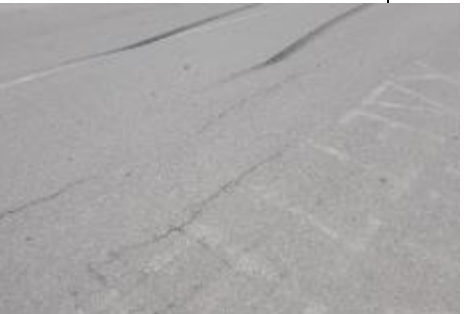
1	91-11-01401	Южный	Республика Крым	г.о. Ялта, пгт. Парковое	44,41392	33,87953	2024 г.	не завершилась	Оп	Атм.	Отмечались	Деформации асфальта на Старом Севастопольском шоссе шириной 8,0 м, протяженностью 20,0 м. Деформации верхней стены (длина 4,0 м, величина раскрытия 2,0 см) и нижней стены (длина 50,0 см, величина раскрытия 1,0 см). Активность оползневой процесса 0,1%.

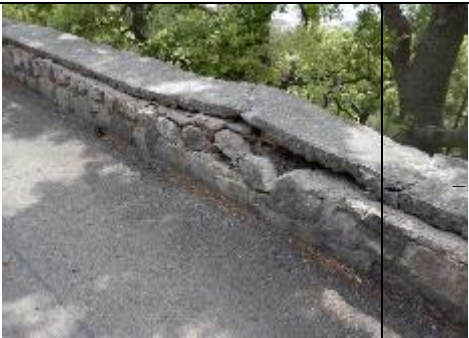
2	91-11-01601	Южный	Республика Крым	г.о. Ялта, пгт. Парковое	44,40687	33,91352	2024 г.	не завершилась	Оп	Эр, Атм.	Отмечались	<p>Наблюдаются свежие деформации растяжения с опусканием бровки Севастопольского шоссе, вдоль низовой тени, приуроченные к головной части локального очага. Ширина раскрытия деформации 8,0 см, величина опускания 6,0 см. Длина участка, подверженного активизации 50,0 м, ширина 22,0 м, площадь составляет 1100 м.</p> <p>Активность оползневой процесса 0,1%.</p>

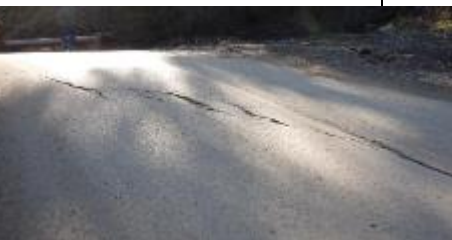
3	91-11-02801	Южный	Республика Крым	г.о. Ялта, пгт. Симеиз	44,41831	34,01547	2024 г.	не завершилась	Оп	Атм., Эр	Отмечались	<p>Параметры проявления: длина - 600 м; ширина - 200 м; площадь - 120000 м²; мощность - 18-22 м; объем - 2400000 м³</p> <p>Площадь активной части 3620 м².</p> <p>Наблюдается деформации асфальтового покрытия автодороги на протяжении 50 м.</p> <p>Активность оползневой процесса 3%.</p>

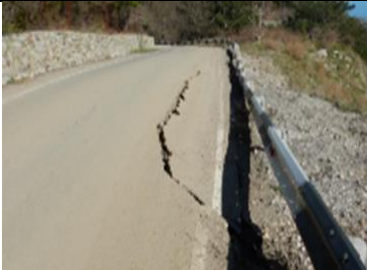
4	91-11-02802	Южный	Республика Крым	г.о. Ялта, пгт. Симеиз	44,41722	34,01896	2024 г.	не завершилась	Оп	Эр, Техн.	Отмечались	<p>Параметры проявления: длина - 2400 м; ширина - 200 м; площадь - 480000 м²; мощность - 18-22 м; объем - 9600000 м³.</p> <p>Площадь активной части 6110 м². Наблюдается деформации асфальтового покрытия автодороги на протяжении 10 м.</p> <p>Активность составила 1,3%.</p>

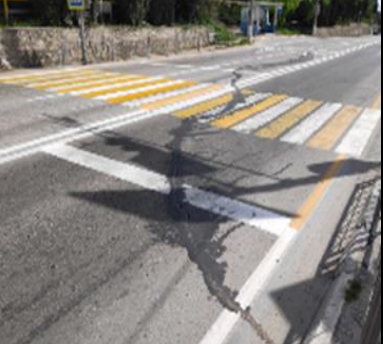
5	91-11-04201	Южный	Республика Крым	г.о. Ялта, пгт. Никита	44,51666	34,23274	2024 г.	не завершилась	Оп	Техн., Атм.	Отмечались	<p>Техногенный оползень № 247 12 км а/д Алушта-Симферополь (в Кадастре оползней Крыма в 1962 г.), глетчеровидной формой в плане. В головной части в районе а/д 35 ОП РЗ 35А-002 признаки оползневой активности не обнаружены. На неэксплуатируемом старом участке ниже автодороги 35 ОП РЗ 35А-002 продолжается развитие трещин и деформаций на асфальте и сооружениях инженерной защиты. В центральной и нижней частях хорошо развитая эрозионная сеть с временными и постоянными водотоками, оплывины, в бессточных и пологих участках мочажины. Активизация вызвана пригрузкой головной части при строительстве автодороги; эрозионными процессами; перувлажнением поверхностными водами. Площадь активной зоны 6,1 тыс. м². Активность составила 9%.</p>

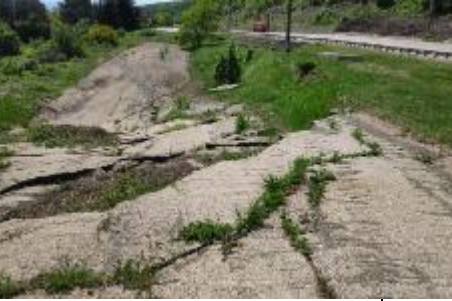
6	91-11-04701	Южный	Республика Крым	г.о. Алушта	44,74743	34,3543	2024 г.	не завершилась	Оп	Техн., Эр, Гидрол.	Отмечались	<p>Техногенный оползень № 247 12 км а/д Алушта-Симферополь (в Кадастре оползней Крыма в 1962 г.), глетчеровидной формой в плане. В головной части в районе а/д 35 ОП РЗ 35А-002 признаки оползневой активности не обнаружены. На неэксплуатируемом старом участке ниже автодороги 35 ОП РЗ 35А-002 продолжается развитие трещин и деформаций на асфальте и сооружениях инженерной защиты. В центральной и нижней частях хорошо развитая эрозионная сеть с временными и постоянными водотоками, оплывины, в бессточных и пологих участках мочажины. Активизация вызвана пригрузкой головной части при строительстве автодороги; эрозионными процессами; перувлажнением поверхностными водами. Площадь активной зоны 6,1 тыс. м². Активность составила 9%.</p>

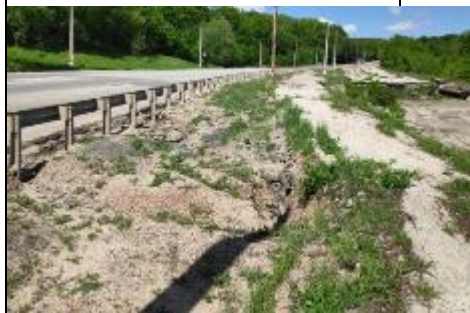
7	91-11-04702	Южный	Республика Крым	г.о. Алушта	44,74801	34,34377	2024 г.	не завершилась	Оп	Техн., Эр, Гидрол..	Отмечались	<p>Эрозионный оползень № 266 У Ангарского перевала (в Кадастре оползней Крыма с 1962 г.) глетчеровидной формы в плане. В головной части в районе а/д 35 ОП РЗ 35А-002 признаки оползневой активности не обнаружены. На неэксплуатируемом старом участке ниже автодороги 35 ОП РЗ 35А-002 продолжается развитие трещин и деформаций на асфальте и сооружениях инженерной защиты. В верхней и нижней частях оползня хорошо развита эрозионная сеть с временными и постоянными водотоками, оплывины, в бессточных и пологих участках, мочажины. Активизация вызвана пригрузкой головной части при строительстве автодороги; эрозионными процессами; переувлажнением поверхностными водами. Площадь активной зоны 5,7 тыс. м². Активность 1%.</p>

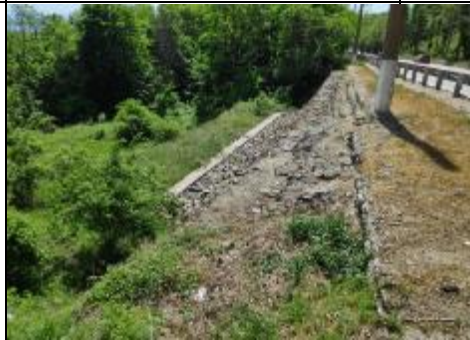
8	91-11-04803	Южный	Республика Крым	г.о. Алушта	44,74488	34,35405	2024 г.	не завершилась	Оп	Техн.	Отмечались	<p>Техногенный оползень № 877 Трасса Алушта-Симферополь (в Кадастре оползней Крыма с 1982 г.) глетчеровидной формой в плане. Пригрузка головной части автомобильной дороги; обводнение в результате сброса поверхностных вод с автомобильной дороги; динамическое воздействие грузового автотранспорта привело к вертикальным смещениям габионов в головной части оползня. Активность составила 5%.</p>

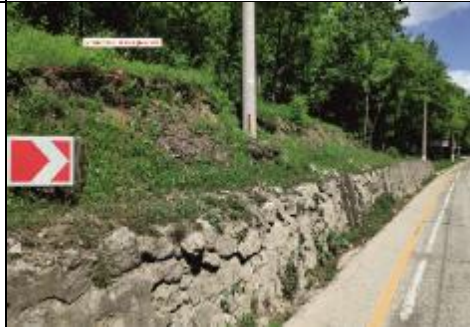
9	91-11-04805	Южный	Республика Крым	г.о. Алушта	44,74014	34,36185	2024 г.	не завершилась	Оп	Техн., Гидрол.	Отмечались	<p>Техногенный оползень № 285 9-10 км а/д Алушта-Симферополь (в Кадастре оползней Крыма с 1962 г.) глетчеровидной формой в плане. В результате подсыпки языковой части оползня при строительстве автомобильной дороги и обводнения поверхностными водами, проявляет активность в виде образования оплывин в языковой части с верховой стороны а/д 35 ОП РЗ 35А-002. Площадь активной зоны 300 м². При активизации процесса - угроза автомобильной дороги 35 ОП РЗ 35А-002. Активность составила 4%.</p>

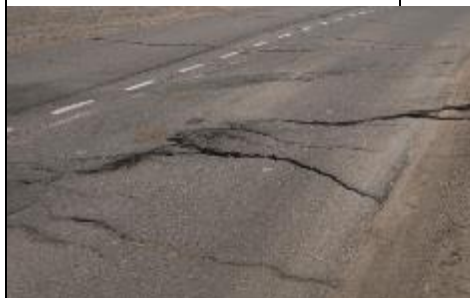
10	91-11-04901	Южный	Республика Крым	г.о. Алушта, с. Лучистое	44,74484	34,38641	2024 г.	не завершилась	Оп	Эр., Техн.	Не отмечались	<p>Обвальнo-эрозионный оползень № 338 «Лучистое-Сад» (в Кадастре Крыма с 1962 г.), глетчеровидной формой в плане. Оползень образовался в 1894 г., после пригрузки головной части обвалом со склона горы Демерджи 75 млн. м³ скальных пород. В настоящее время проявляет локальную активность в средней части в районе 2-3 км автомобильной дороги 35 ОП МЗ 35Н-012 от Симферополь-Алушта-Ялта через с. Лучистое к а/д Алушта-Судак-Феодосия. На дорожном полотне многочисленные трещины и деформации. На поверхности земли промоины глубиной до 1,0 м. Активная зона: длиной 270 м, шириной 205 м; площадь 55400 м². Активность составила 5%.</p>

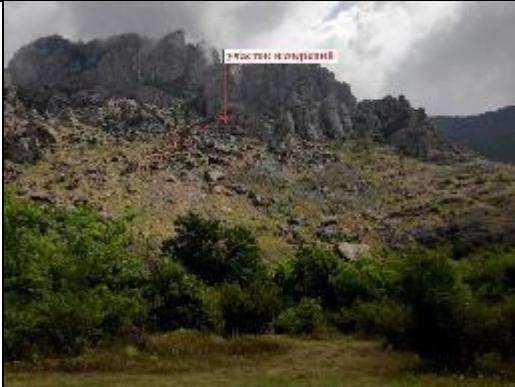
П	91-10-05101	Южный	Республика Крым	г.о. Алушта, с. Лучистое	44,75418	34,39810	2024 г.	не завер- шилась	Об	Эр	Не отмеча- лись	<p>Обвалы и камнепады с южных склонов горы Южная Демерджи. Склоны сложены среднеюрскими сильно трещиноватыми известняками и конгломератами, в нижней флишевыми породами. Крутизна поверхности склонов от 40-60° до субвертикальной. Относительная высота склона горы 600-700 м. На поверхности фиксируются многочисленные обломки глыб в 300-500 м от участка обвалов, часть обломков наблюдается на расстоянии более 1 км от места обрушения. Активные зоны северная и восточная общей площадью ~14,5 тыс. м²; камнепад 3,0 м³. Осыпание мелкой фракции к основанию склона а/д Ялта-Севастополь (35К-002) в районе Тоннеля. Активность – 3%.</p>

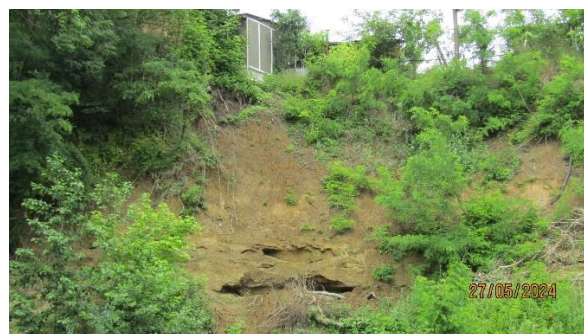
Фото 23-11-00039. Активный оползень на левобережном уступе р.Псекупс в станции Саратовской
 Фото ЮРЦ ГМСН «Гидроспецгеология»
 Дата съемки 27.05.2024.

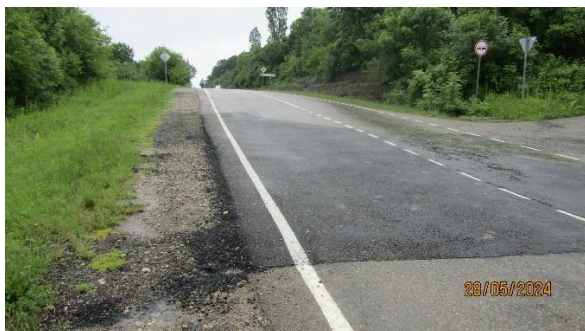
Фото 23.11.00225. Оползневые деформации дорожного покрытия на автодороге по ул.Ленина в п.Кутаис (дорога отремонтирована)
 Фото ЮРЦ ГМСН «Гидроспецгеология»
 Дата съемки 28.05.2024.

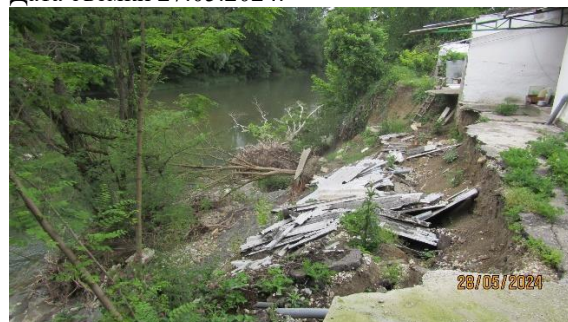
- в г. Хадыженске вдоль пер. Рыбного на правобережном уступе р. Пшиш высотой 6-7 м в ходе оползневой активности оползают четвертичные суглинки с прослоями песков и гравия по плотным неогеновым глинам, залегающим в цоколе террасы. Общая площадь оползания около 300 м². Под воздействием находится индивидуальный жилой дом №20 по пер. Рыбному. Разрушены забор, придомовая отмостка, стена жилого дома. Фото 23.11.00167.

Фото 23.11.00167. Разрушение территории домовладения №20 по пер.Рыбному в г.Хадыженске
 Фото ЮРЦ ГМСН «Гидроспецгеология»
 Дата съемки 28.05.2024.

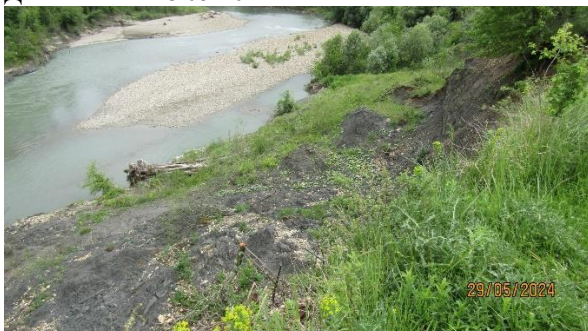
Фото 23-11-00141.Активизация оползневого процесса на левобережном уступе р.Пшехи в п.Цуревском
 Фото ЮРЦ ГМСН «Гидроспецгеология»
 Дата съемки 29.05.2024.

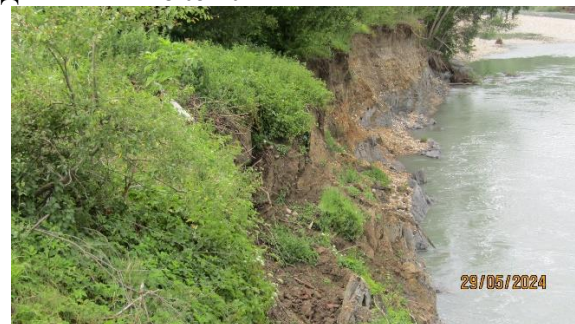
23.30.24	23-10-00035	Южный	Краснодарский край	Апшеронский район, г. Апшеронск, пер. Ротный	44.45450	39.76153	00.01.2024	не окончен	Об	Атм., гидролог.	не отмечались	На юго-восточной окраине г. Апшеронска развит активный обвальный процесс вдоль левобережного уступа II НПТ р. Пшехи вдоль пер. Ротного. Высота террасы 4,0-4,5 м, цоколь сложен плотными глинами, сверху перекрыт гравийно-галечниковым чехлом с суглинистым заполнителем. Под влиянием боковой эрозии и разрушения подошвенной части уступа активизировался обвальный процесс на протяжении 150 м, в ходе которого бровка уступа отступила на 1-2,5 м. Общая площадь обвалов 600м ² . Процесс находится в стадии развития. В подошвенной части уступа наблюдается скопление коллювия, активно размываемого рекой. Основной фактор активизации – боковая эрозия реки. Существует потенциальная угроза разрушения индивидуальных домов по пер. Ротному. Кратчайшее расстояние от бровки уступа до дома №12 по пер. Ротному – 8 м.

Фото 23.10.00035. Активный обвальный процесс на левобережном уступе р.Пшехи в г.Апшеронске
 Фото ЮРЦ ГМСН «Гидроспецгеология»
 Дата съемки 29.05.2024.

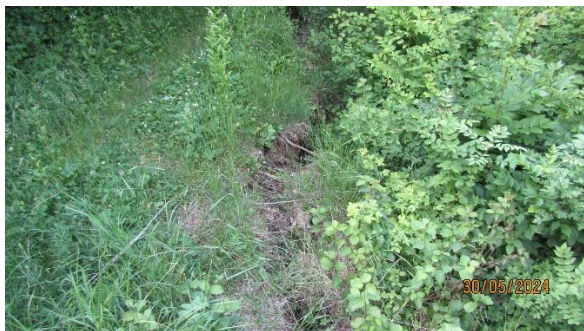
Фото 23-11-00133. Формирование оползневой ступени вдоль левого берега р.Пшехи в г.Апшеронске
Фото ЮРЦ ГМСН «Гидроспецгеология»
Дата съемки 30.05.2024.

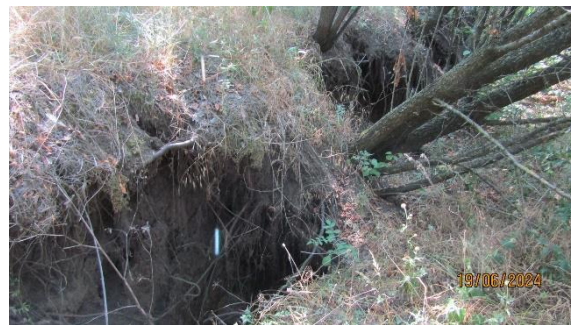
23.32.24	23-11-00102	Южный	Краснодарский край	Успенский район, северо-западная окраина а. Урупского	44.74736	41.25554	00.00.2024	не окончен	Оп	Атм.	не отмечались	В 0,6 км к северо-востоку от а. Урупского в головной части крупного оползневого массива активизировался оползневой процесс на площади 1400 м ² (ширина 70 м, длина 20 м) Оползень блоковый в стадии развития активных процессов. Базис оползания –поверхность пойменной террасы р. Урупа, направление развития - юго-западное. Оползневое тело представлено оползневой ступенью, отделившейся от целика по трещине шириной до 1,5 м и сместившейся по вертикали на 1,2- 1,4 м. В оползание вовлечены плейстоценовые лессовидные суглинки. На этом участке наблюдается периодическая активизация оползневой процесс (2019, 2020, 2022 гг). Фактором активизации является повышенное количество осадков. Воздействие на населенные пункты и хозяйственные объекты не выявлено

Фото 23-11-00102. Активный процесс отседания оползневой блока на Урупском оползне в 0,6 км к северо-востоку от а.Урупского
Фото ЮРЦ ГМСН «Гидроспецгеология»
Дата съемки 19.06.2024.

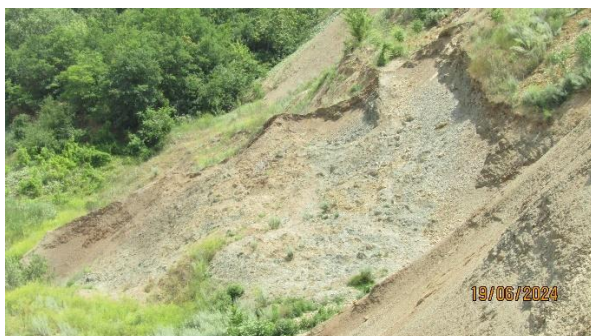
Фото 23-11-00088. Активный оползневой процесс на северо-восточной окраине с.Коноково, на левобережном уступе р.Кубани
Фото ЮРЦ ГМСН «Гидроспецгеология»
Дата съемки 19.06.2024.

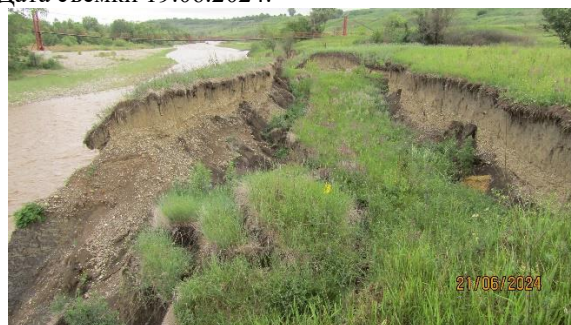
- на западной окраине х. Новоурупского, на уступе правобережной I НПТ р. Уруп высотой 4-4,5 м активизировался оползневой процесс. Оползень блоковый, начало активизации - весенний период. После образования трещины закола в 15 м от бровки уступа, оползневой процесс получил быстрое развитие на площади 1800 м² (ширина 120 м, длина 15 м). Высота стенки срыва до 1,5 м, в русло р. Уруп смещаются крупные блоки шириной до 8 м, длиной 1,5-2 м. В оползание вовлечен четвертичный аллювий, представленный галькой с песчано-глинистым заполнителем и перекрывающими их суглинками. Фактор активизации – боковая эрозия реки. Фото 23.11.00108.

23.34.24	23-11-00108	Южный	Краснодарский край	Отраденский район, х. Новоурупский, западная окраина	44.36167	41.54826	00.00.2024	не окончен	Оп	Атм., гидролог.	не отмечались	На западной окраине х. Новоурупского, на уступе правобережной II НПТ р. Уруп высотой 4-4,5 м активизировался оползневой процесс. Оползень блоковый, начало активизации в весенний период. После образования трещины закола в 15 м от бровки уступа, оползневой процесс получил быстрое развитие на площади 1800 м ² (ширина 120 м, длина 15 м). Высота стенки срыва до 1,5 м. Оползневой процесс находится в активной фазе, в русло р. Уруп смещаются крупные блоки шириной до 8 м, длиной 1,5-2 м. В оползание вовлечен четвертичный аллювий, представленный галькой с песчано-глинистым заполнителем и перекрывающими их суглинками. Фактор активизации – боковая эрозия реки.

Фото 23-11-00108. Активный оползневой процесс на правом берегу р.Уруп, на западной окраине х.Новоурупского
Фото ЮРЦ ГМСН «Гидроспецгеология»
Дата съемки 21.06.2024.

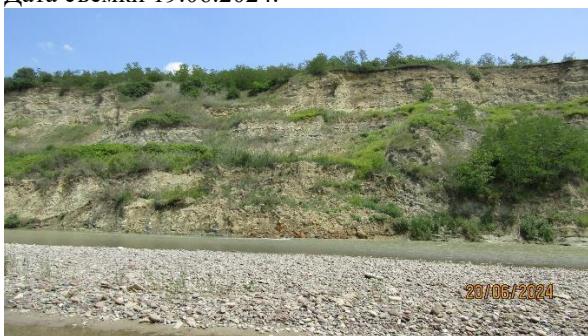
Фото 23-11-00106. Оползневая активизация второго порядка по деляпсивным отложениям на правом берегу р.Уруп на западной окраине ст-цы Отрадной.
Фото ЮРЦ ГМСН «Гидроспецгеология»
Дата съемки 20.06.2024.

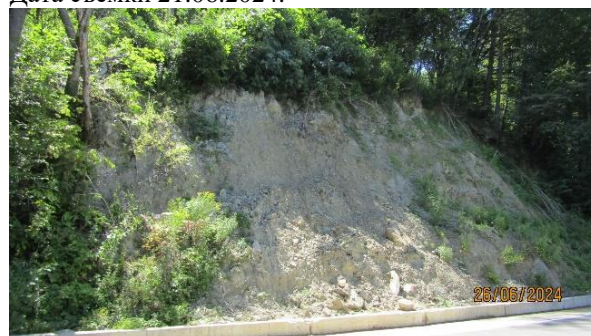
Фото 23-11-00206. Активизация оползня в верхнем откосе автодороги А147 у юго-восточной окраины с.Зубова Щель
Фото ЮРЦ ГМСН «Гидроспецгеология»
Дата съемки 26.06.2024.

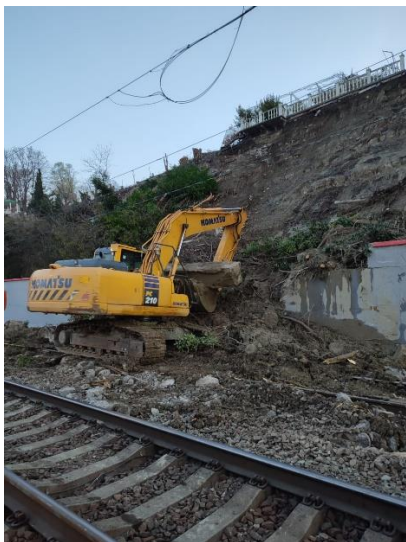
23.37.24	номер не присвоен	Южный	Краснодарский край	МО город-курорт Сочи, Центральный район, мкрн. Мамайка	43,64230	39,67245	02.04.2024	нет сведений	Оп	Атм.	отмечались	По информации СМИ 2 марта в Центральном районе г. Сочи на железнодорожном перегоне Дагомыс-Мамайка активизировался оползневой процесс. Грязекаменные массы сошли со склона на один из путей двухпутной железной дороги на 1955 км. Сообщалось о повреждении 20 м опорной стены. Инженерно-геологическое обследование не проводилось.	 	Дагомысский

Фото 23-11-00610. Активизация оползневой процесса на участке железной дороги Дагомыс-Мамайка. МО город-курорт Сочи, Центральный район, мкрн. Мамайка. Фото из открытых источников СМИ.

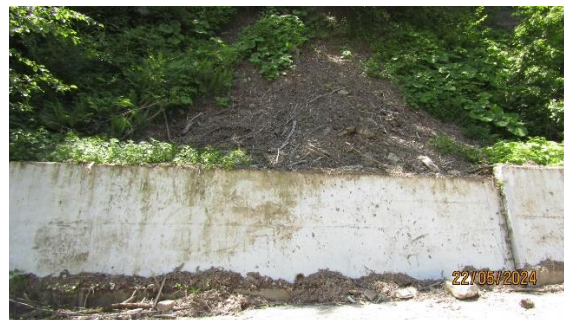
Фото 23-11-00598. Активизация оползневой процесса в языковой части проявления. МО город-курорт Сочи, Адлерский район, участок технологической автодороги вдоль левого берега р. Мзымты в 5,4 км к юго-востоку от с. Эсто-Садок. Фото ФГБУ «Гидроспецгеология». Дата съемки 22.05.2024.

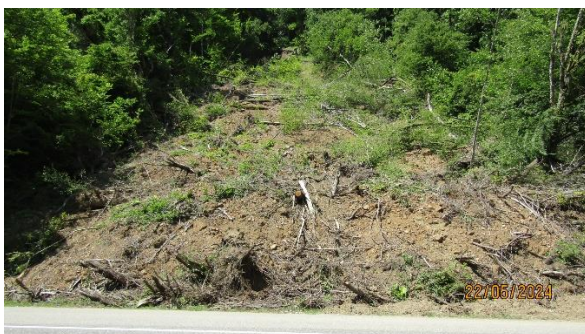
Фото 23-11-00599. Вид на оползень в верховом откосе дороги А-149. МО город-курорт Сочи, Адлерский район, 39-й км автодороги А-149. Юго-западная часть пос. Красная поляна, ул. Водопадная. Фото ФГБУ «Гидроспецгеология». Дата съемки 22.05.2024

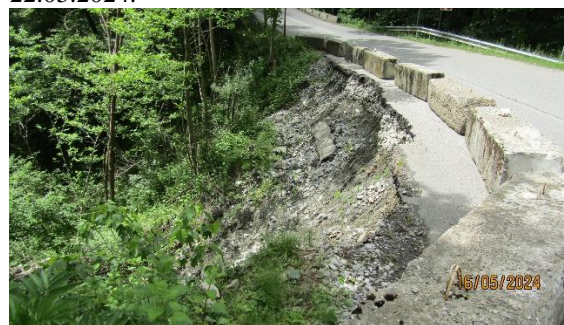
Фото 23-11-00597. Активный оползневой очаг в низовом откосе автодороги. МО город-курорт Сочи, Лазаревский район, автодорога 03К-466. Фото ФГБУ «Гидроспецгеология». Дата съемки 16.05.2024.

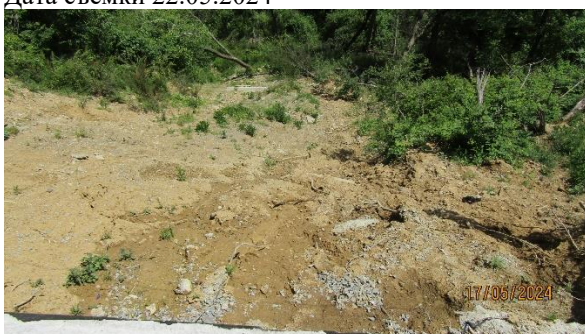
Фото 23-11-00360. Вид на языковую часть оползневой проявления. МО город-курорт Сочи, Центральный район, пер. Вишневый 85Б. Фото ФГБУ «Гидроспецгеология». Дата съемки 16.05.2024.

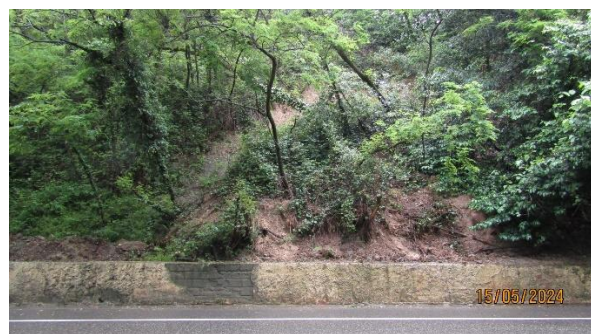
Фото 23-11-00350. Активное оползневое проявление в верхом откосе дороги А-147. МО город-курорт Сочи, Лазаревский район, 139-й км трассы А-147, между мкр. Головинка и мкр. Якорная Щель. Фото ФГБУ «Гидроспецгеология». Дата съемки 15.05.2024.

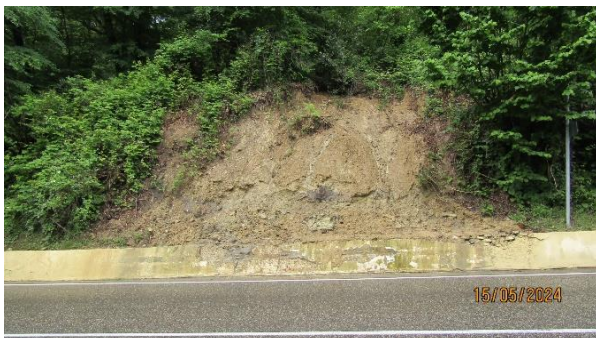
Фото 23-11-00590. Активизация оползневой процесса в верхнем откосе дороги А-147. МО город-курорт Сочи, Лазаревский район, 138-й км трассы А-147, между мкр. Головинка и мкр. Якорная Щель. Фото ФГБУ «Гидроспецгеология».

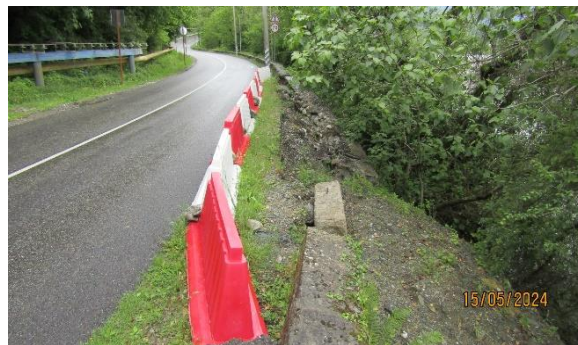
Фото 23-11-00611. Активизация оползневой процесса в низовом откосе дороги. МО город-курорт Сочи, Лазаревский район, автодорога 03К-446 между мкр. Головинка и а. Большой Кичмай. Фото ФГБУ «Гидроспецгеология».

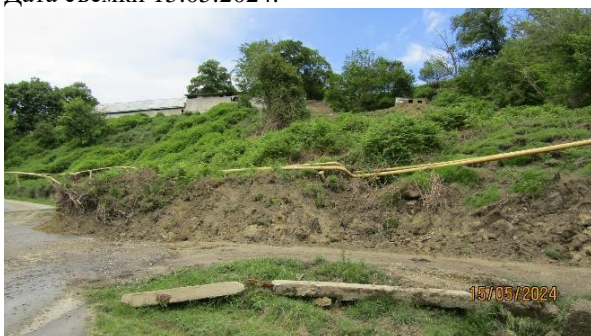
Фото 23-11-00370. Активизация оползневой процесса по ул. Бюроканская. МО город-курорт Сочи, Лазаревский район, с. Детляжка, ул. Бюроканская в районе дома №54. Фото ФГБУ «Гидроспецгеология».

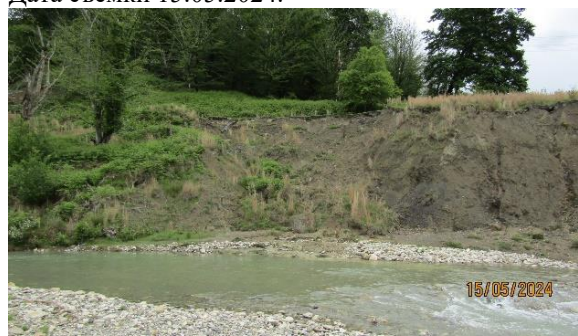
Фото 23-11-00374. Активизация оползневой процесса на левом борту р. Буу. МО город-курорт Сочи, Лазаревский район, северо-восточная окраина с. Верхнее Буу. Фото ФГБУ «Гидроспецгеология».

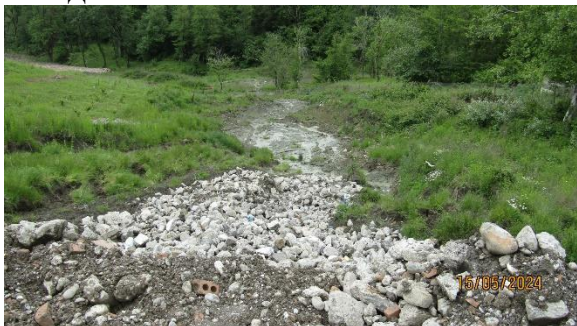
Фото 23-11-00594. Вид на языковую часть активно-го оползневой проявления. МО город-курорт Сочи, Лазаревский район, пос. Вардане, СНТ Черноморец. Фото ФГБУ «Гидроспецгеология».

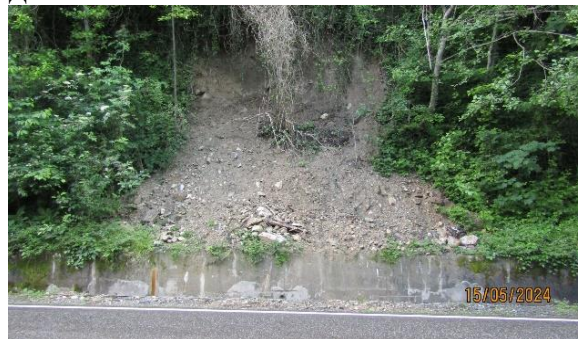
Фото 23-11-00595. Активизация оползневой процесса в верхнем откосе дороги. МО город-курорт Сочи, Лазаревский район, 03К-458 между с. Третья Рота и с. Верхнерусское Лоо. Фото ФГБУ «Гидроспецгеология».

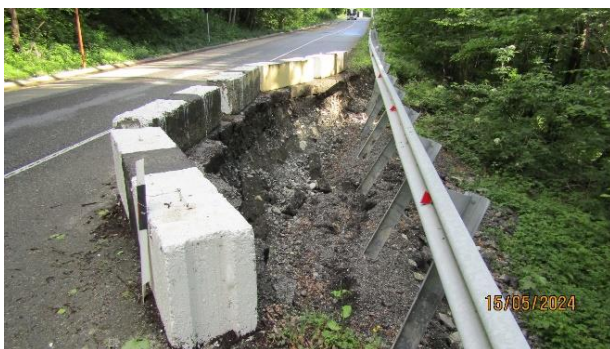
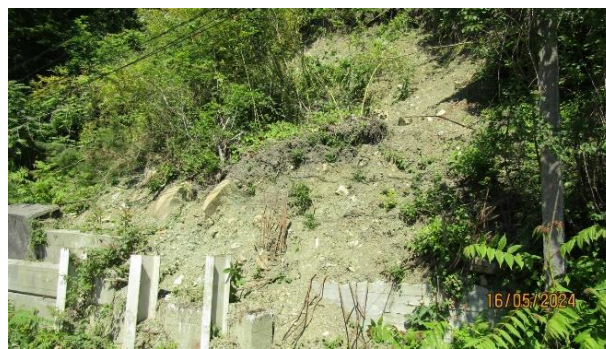
23.49.24	23-11-00596	Южный	Краснодарский край	МО город-курорт Сочи, Лазаревский район, 03К-458 между с. Верхнерусское Лоо и Харциз Второй	43,77872	39,64280	00.04.2024	00.05.2024	Оп	Атм.	отмечались	В низовом откосе дороги 03К-458 активизация оползневого процесса. Период активизации - весна 2024 г. Отседает часть обочины и дороги. Отмечается свежая стенка срыва высотой до 1 м. Поврежден дорожный отбойник. Процесс находится в стадии развития. Базис развития опасного ЭГП: днище долины р. Хобза. Параметры активного очага - длина 4 м, ширина 12 м, мощность 1 м, площадь 48 м ² . Факторы активизации опасного ЭГП - атмосферные осадки. Характеристика воздействий опасного ЭГП на земли и хозяйственные объекты: поврежден металлический дорожный отбойник, разрушена асфальтированная дорога на протяжении 12 м.

Фото 23-11-00596. Активизация оползневого процесса в низовом откосе дороги. МО город-курорт Сочи, Лазаревский район, 03К-458 между с. Верхнерусское Лоо и Харциз Второй. Фото ФГБУ «Гидроспецгеология». Дата съемки 15.05.2024.

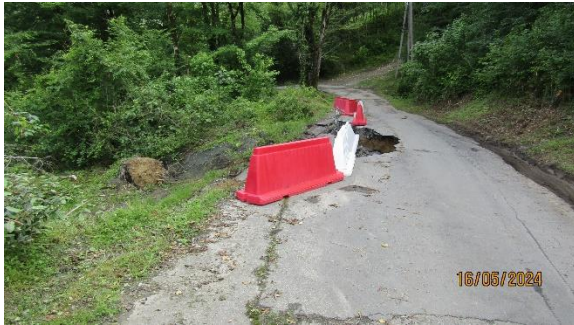
23.51.24	23-11-00589	Южный	Краснодарский край	МО город-курорт Сочи, Лазаревский район, северная окраина с. Ордынка, ул. Изобильная (Барановское шоссе)	43,69372	39,68488	00.04.2024	00.05.2024	Оп	Атм.	отмечались	Активизация оползневого процесса по Барановскому шоссе. Период активизации - весна 2024 г. Процесс находится в стадии развития. Головная часть оползня расположена на ул. Изобильной, языковая часть на ул. Барановское шоссе. Оползневые массы напозают на дорогу. Свежая стенка срыва до 2 м высотой. В головной части повреждена дорога протяженностью 10 м, языковая часть перекрывает часть проезжей части. Базис развития опасного ЭГП: днище долины р. Дагомыс Западный. В оползание вовлечены делювиальные суглинки, аргиллиты сильно выветрелые, техногенные грунты. Параметры активного очага – длина 70 м, ширина 40 м, мощность 1 м, площадь 2 800 м ² . Факторы активизации опасного ЭГП - атмосферные осадки. Характеристика воздействий опасного ЭГП на земли и хозяйственные объекты: повреждены опоры газопровода на протяжении 30 м. Разрушен участок дороги по ул. Изобильная протяженностью 10 м.

Фото 23-11-00589. Головная часть оползня. Повреждена дорога на протяжении 10 м. МО город-курорт Сочи, Лазаревский район, северная окраина с. Ордынка, ул. Изобильная (Барановское шоссе). Фото ФГБУ «Гидроспецгеология». Дата съемки 16.05.2024.

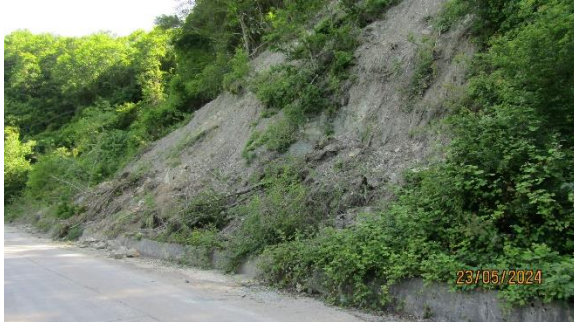
Фото 23-11-00510. В верховом откосе дороги свежий очаг активизации. В низовом откосе дороги активизация оползневого процесса. МО город-курорт Сочи, Адлерский район, с. Ахштырь, ул. Кропоткинская у Пункта пограничного контроля. Фото ФГБУ «Гидроспецгеология». Дата съемки 23.05.2024.

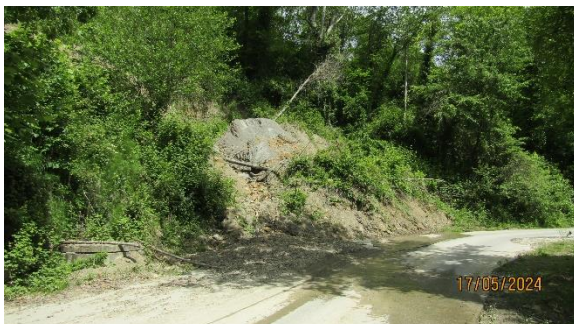
Фото 23-11-00455. Свежие признаки вторичной активизации по ул. Фундучная. МО город-курорт Сочи, Хостинский район, с. Богушевка, ул. Фундучная. Фото ФГБУ «Гидроспецгеология». Дата съемки 17.05.2024.

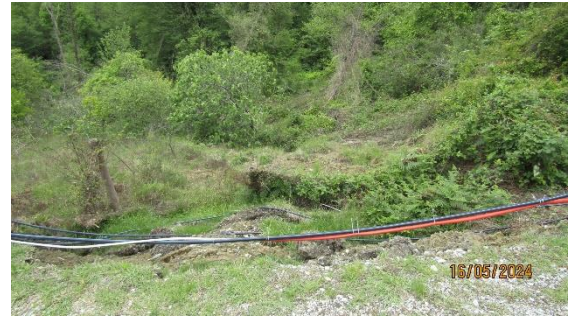
Фото 23-11-00591. В низовом откосе дороги активизация оползневого процесса. МО город-курорт Сочи, Лазаревский район, с. Сергей-Поле, ул. Славы (дорога на с. Разбитый Котел). Фото ФГБУ «Гидроспецгеология». Дата съемки 16.05.2024.

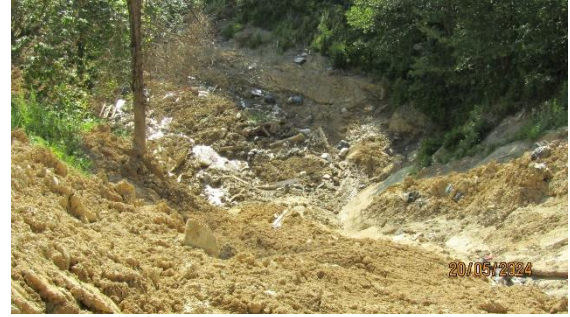
Фото 23-11-00467. Оползневое проявление в верховом и низовом откосе. МО город-курорт Сочи, Адлерский район, с. Орел-Изумруд, ул. 10 лет Октября. Фото ФГБУ «Гидроспецгеология». Дата съемки 20.05.2024.

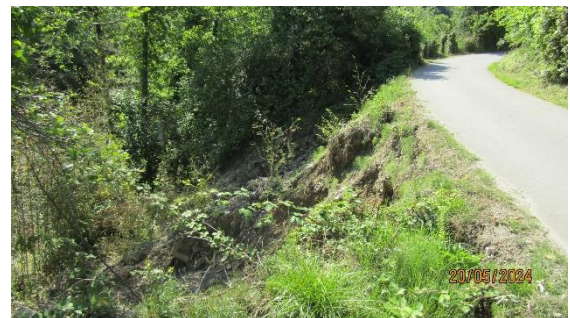
Фото 23-11-00474. Активизация оползневого очага в низовом откосе дороги. МО город-курорт Сочи, Хостинский район, с. Краевско-Армянское, ул. Измайловская, 48 (ул. Саят-Нова). Фото ФГБУ «Гидроспецгеология». Дата съемки 20.05.2024.

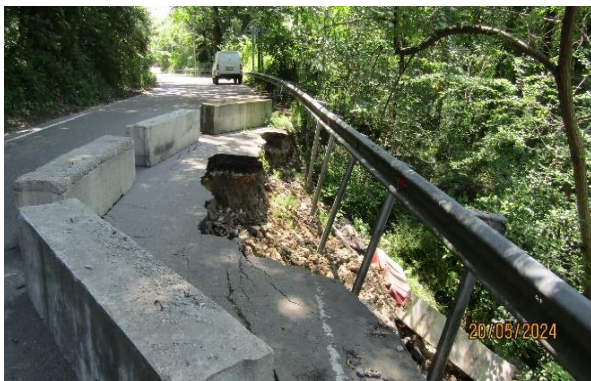
23.57.24	23-11-00482	Южный	Краснодарский край	МО город-курорт Сочи, Хостинский район, мкр. Малый Ахун, ул. Дорога на Большой Ахун	43,54312	39,81075	00.04.2024	00.05.2024	Оп	Атм., техн.	отмечались	В низовом откосе по ул. Дорога на Большой Ахун свежий очаг активизации. Частично разрушена дорога, дорожный отбойник. Оползень блоковый, ниже по склону видны смещенные блоки. Выше по склону оползень не просматривается. Параметры активного очага - длина 4 м, ширина 12 м, мощность 1 м, площадь 60 м ² . Период активизации - весна 2024 г. Процесс находится в стадии развития. Базис развития - балочное понижение. Факторы активизации опасного ЭГП: атмосферные осадки, техногенная нагрузка на автодорогу. Разрушена дорога на протяжении 10 м. В оползание вовлечены делювиальные суглинки.

Фото 23-11-00482. Разрушение дороги оползневым процессом. МО город-курорт Сочи, Хостинский район, мкр. Малый Ахун, ул. Дорога на Большой Ахун. Фото ФГБУ «Гидроспецгеология». Дата съемки 20.05.2024.

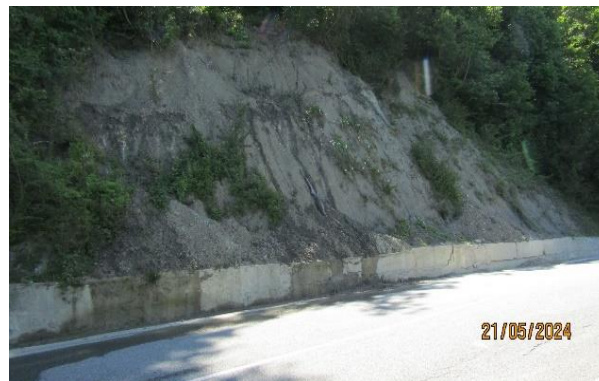
Фото 23-11-00495. Высачивание родников в теле оползня. МО город-курорт Сочи, Адлерский район, к северу от с. Хлебороб, участок дороги 03К-452. Фото ФГБУ «Гидроспецгеология». Дата съемки 21.05.2024.

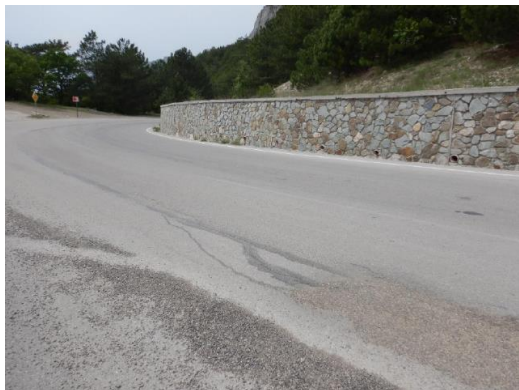
Фото 91-11-01401 Деформации асфальтового покрытия в районе правого борта оползня № 16 Черный бугор

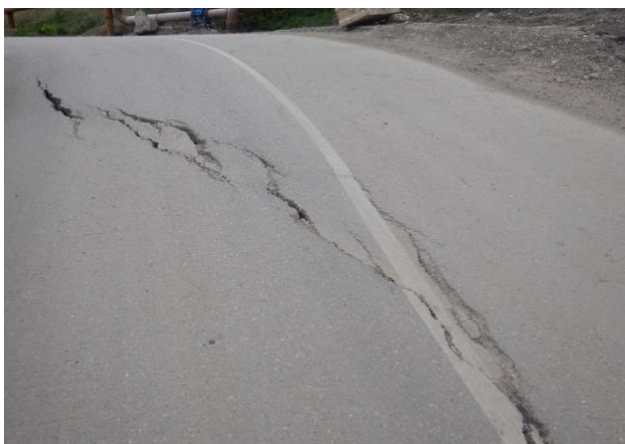
Фото 91-11-02801 Деформация асфальтового покрытия автодороги в районе правого борта оползневой ступени Фасбурлинской ветви.

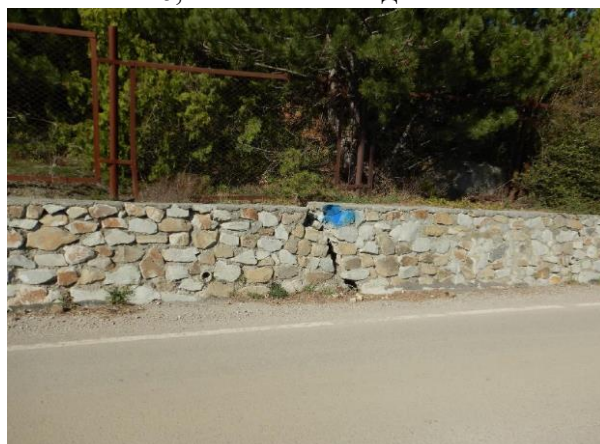
Фото 91-11-02802 Деформация верхней стены, приуроченные к локальному очагу. Величина раскрытия 3,0 см.

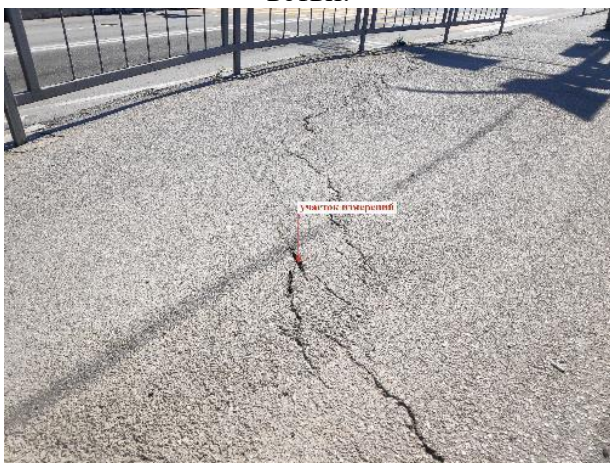
Фото 91-11-04201. Оползень № 408, головная часть, правый борт. Трещины на асфальте а/д 35 ОП РЗ 35А-002.

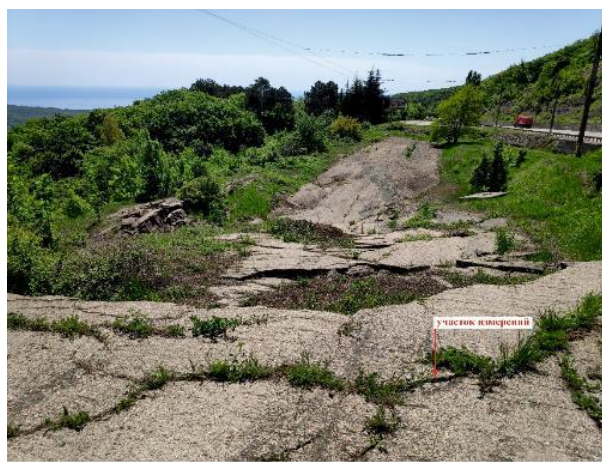
Фото 91-11-04701. Оползень № 247, головная часть, левый борт. Трещины на старом неэксплуатируемом участке а/д

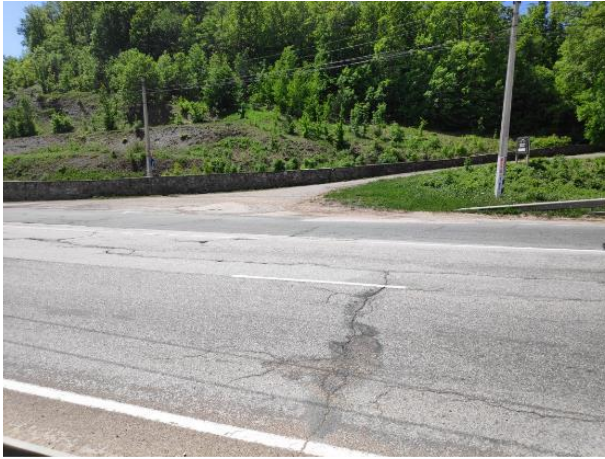
Фото 91-11-04702 Оползень № 266, средняя часть, правый борт. Трещины на асфальте а/д 35 ОП РЗ 35А-002.

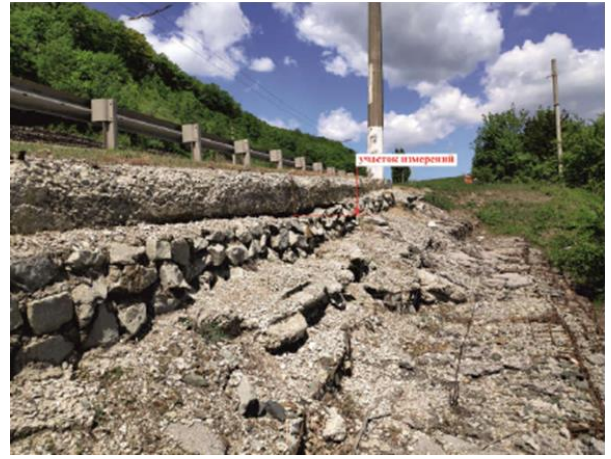
Фото 91-11-04803 Оползень № 877, головная часть, у автодороги 35 ОП РЗ 35А-002. Деформации сооружений габионного типа

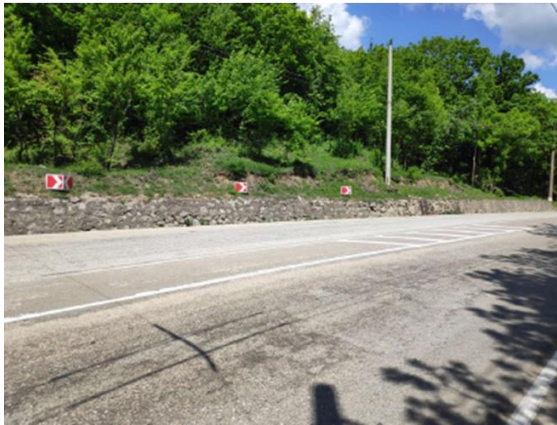
Фото 91-11-04805 Оползень № 285, язычковая часть, у автодороги 35 ОП РЗ 35А-002. Удерживающая бутовая подпорная стена

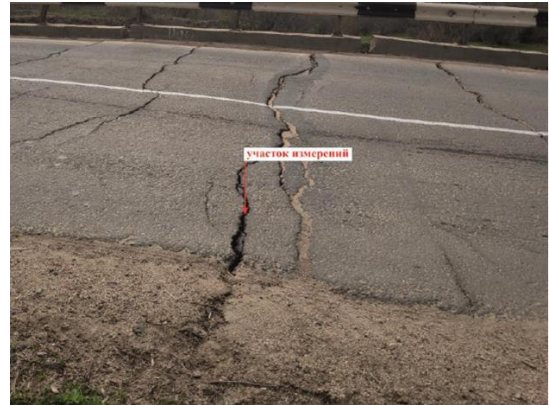
Фото 91-11-04901 А/д 35 ОП МЗ 35Н-012. Левый борт локального оползневого очага. Участок измерения, трещина шириной 8,5 см. Многочисленные трещины шириной 5-8 см на дорожном полотне.

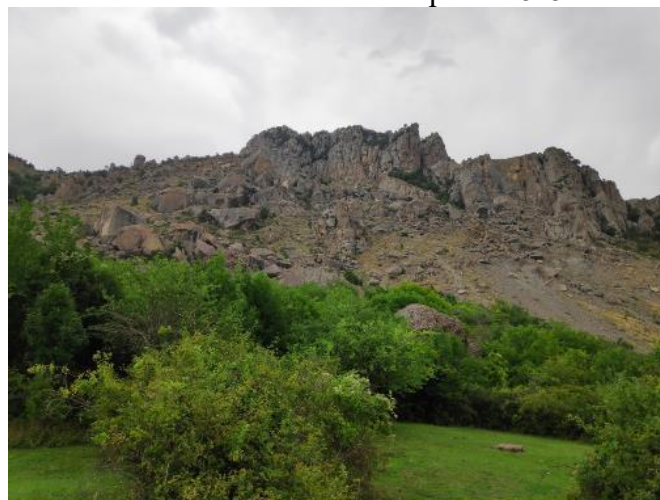
Фото 91-10-05101 Активная зона обвалов и камнепадов в северо-западной части горы Демерджи
