**ИНФОРМАЦИОННАЯ СВОДКА**

**О ПРОЯВЛЕНИЯХ ОПАСНЫХ ЭКЗОГЕННЫХ ГЕОЛОГИЧЕСКИХ  
ПРОЦЕССОВ НА ТЕРРИТОРИИ ЦЕНТРАЛЬНОГО ФЕДЕРАЛЬНОГО  
ОКРУГА ЗА II КВАРТАЛ 2025 ГОДА**

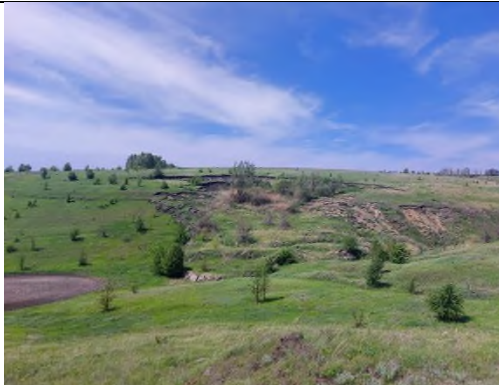
| №<br>п/п | Федеральный<br>округ<br>Российской<br>Федерации | Субъект<br>Российской<br>Федерации | Административн<br>ая привязка | Координаты | | Период активизации<br>ЭГП | | Генетич<br>еский<br>тип ЭГП | Основные<br>факторы<br>активизац<br>ии ЭГП | Негативные<br>воздействи<br>я<br>ЭГП | Характеристика случая активизации ЭГП | Фотоматериалы | Примеча<br>ние |
|---|---|---|---|---|---|---|---|---|---|---|---|---|---|
| 31-11-00320 | Центральный | Белгородская<br>область | Белгородская<br>область,<br>Красногвардейск<br>ий район, 1,5 км<br>на северо-восток<br>от х. Ясенов | 50,481763 | 38,493149 | 27.05.2025 | 27.05.2025 | Оп | Атм. | Не<br>отмечалось | В Белгородской области Красногвардейском районе северо-восточнее х. Ясенева отмечалось смещение оползневого блока пород длиной 80 м, шириной 5 м. Оползневой процесс находится в стадии развития. базис – тальвег балки. Возраст проявления опасного ЭГП – современный. Комплексы горных пород, затронутых проявлением суглинки, палеогенового возраста. Параметры проявления опасного ЭГП: длина – 80 м, ширина – 30 м, площадь – 2400 м². Основным фактором активизации опасного ЭГП послужили интенсивное выпадение атмосферных осадков и весеннее снеготаяние. | | |

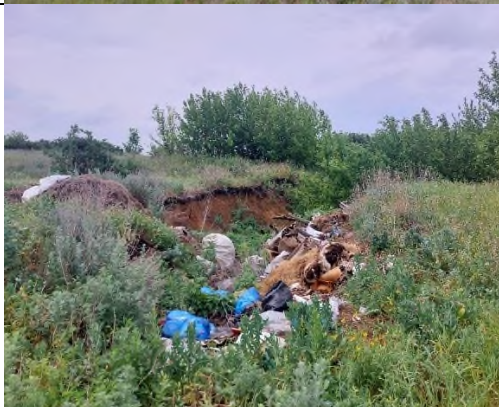
| №<br>п/п | Федеральный<br>округ<br>Российской<br>Федерации | Субъект<br>Российской<br>Федерации | Административн<br>ая привязка | Координаты | | Период активизации<br>ЭГП | | Генетич<br>еский<br>тип ЭГП | Основные<br>факторы<br>активизац<br>ии ЭГП | Негативные<br>воздействи<br>я<br>ЭГП | Характеристика случая активизации ЭГП | Фотоматериалы | Примеча<br>ние |
|---|---|---|---|---|---|---|---|---|---|---|---|---|---|
| 31-11-00322 | Центральный | Белгородская<br>область | Белгородская<br>область,<br>Алексеевский<br>район, южная<br>окраина<br>с. Воробьево | 50,583720 | 38,968286 | 09.06.2025 | 09.06.2025 | Оп | Атм. | Не<br>отмечалось | В Белгородской области Алексеевской районе на южной окраине с. Воробьево отмечалось смещение оползневого блока пород длиной 25 м, шириной 5 м. Оползневой процесс находится в стадии развития. базис – тальвег балки. Возраст проявления опасного ЭГП – современный. Комплексы горных пород, затронутых проявлением суглинки, палеогенового возраста. Параметры проявления опасного ЭГП: длина – 200 м, ширина – 80 м, площадь – 16000 м². Основным фактором активизации опасного ЭГП послужили интенсивное выпадение атмосферных осадков и весеннее снеготаяние. | | |

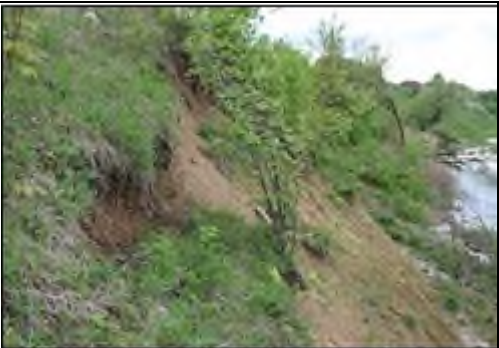
| 33-11-00152 | Центральный | Владимирская область | Суздальский район, с. Сельцо, правый склон р. Каменка, в районе улиц Красноармейская з/у №15 и 2-ая Красноармейская д.№22 | 56,42864 | 40,43014 | 00.04.2025 | 00.04.2025 | Оп | Гидрогеол., Атм., Гидрол. | Не отмечались | <p>В апреле 2025 года в пределах с. Сельцо Суздальского района на правом склоне р. Каменка, в пределах улиц Красноармейская земельный участок №15 и 2-ая Красноармейская д. №22 возобновилась активизация оползня, образовавшегося летом 2024 года. Параметры проявления не изменились: ширина – 50,0 м и длина – до 15,0 м. Активизация оползневого процесса выражалась в смещения грунта по крутой стенке срыва в верхней части склона, с локальным обрушением бровки по бортам цирка оползня (размер блоков грунта 0,5x1,0x0,5м). Мощность смещенных пород, представленных суглинками и глинами четвертичного возраста достигла 1,0 м (летом 2024 г. – до 12,0 м), отступление бровки до 0,5 м. Нижняя часть склона и язык оползня активно размываются р. Каменка в весенний паводковый период, расстояние от основания склона до уреза воды на момент обследования менее 3 м. В пределах проявления зафиксированы выходы подземных вод. Оползнеобразующие факторы: гидрогеологический метеорологический, подмыв основания склона р. Каменка (парагенез с процессом речной эрозии).</p> <p>Расстояние до ближайших объектов инфраструктуры (автодорога, опора ЛЭП и приусадебная территория жилого дома) относительно 2024 г. не изменилось. Негативные воздействия процесса не отмечались, но существует вероятность воздействия на приусадебную территорию земельного участка №15 по ул. Красноармейская, на асфальтированную автодорогу и опору действующей ЛЭП. Расстояние от бровки оползня до ограждения территории – 8,0 м, до опоры ЛЭП – 5,0 м, до асфальтированной дороги (отрезок в районе домов №22 и №24 по ул. 2-ая Красноармейская) – 4,0 м. Сооружения инженерной защиты в пределах оползневой зоны отсутствуют.</p> | | |

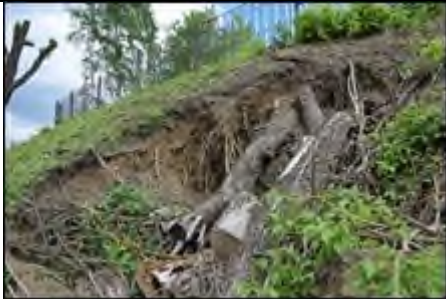
| 33-11-00153 | Центральный | Владимирская область | г. Владимир, на склоне вдоль Ерофеевского спуска, в 30,0 м на северо-запад от ул. Комсомольская д.№1Б | 56,13112 | 40,40546 | 00.04.2025 | Не завершилась | Оп | Техноген., Атм., | Не отмечались | <p>В апреле 2025 года в г. Владимир на склоне вдоль Ерофеевского спуска, в 30,0 м северо-западнее от д.№1Б ул. Комсомольская (территория Министерства образования Владимирской области) произошла активизация оползневого процесса с образованием промоины шириной 3,0 м и длиной до 12,0 м. Активизация выражалась в смещении пород, представленных песками, суглинками и глинами четвертичного возраста, мощностью до 1,5 м, течении грунта по поверхности склона крутизной 45°-50°. На момент обследования нависание бровки локально составляет 0,1 м, грунт в пределах проявления – сухой, выходы подземных вод не зафиксированы, отмечались следы размыва грунта поверхностным стоком.</p> <p>Оползнеобразующие факторы: метеорологический, техногенный (нарушение функционирования водоотводящих коммуникаций. вырубка деревьев на бровке склона). Негативные воздействия процесса не отмечались, но существует вероятность воздействия на ограждение территории автостоянки Министерства образования Владимирской области. Расстояние от бровки оползневого проявления до ограждения автостоянки – 1,0 м, от подошвы проявления до асфальтированной пешеходной дороги в основании склона – 7,0 м.</p> | | |

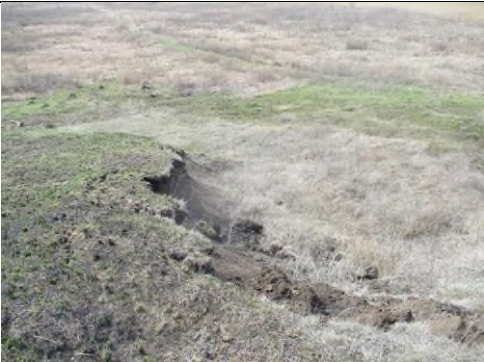
| 36-11-00548 | Центральный | Воронежская область | Воронежская область,<br>Семилукский район, 1,9 км на юг от с. Латное | 51,68198 | 38,91776 | 04.04.2025 | 04.04.2025 | Оп | Атм. | Не отмечались | В Воронежской области Семилукском районе, 1,9 км на юг от с. Латное отмечалось смещение оползневого блока пород шириной 3 м, длиной 1,5 м, также зафиксированы трещины закола длиной 5 м. Основным фактором активизации послужило интенсивное весеннее снеготаяние. Состав горных пород затронутые проявлением: отложения четвертичного возраста, которые представлены суглинками, супесями с галькой и гравием. Базис развития оползневого процесса – урез р. Гнилуша. Возраст проявления опасного ЭГП – современный. Параметры проявления опасного ЭГП: длина – 170 м, ширина – 60 м, площадь – 5930 м <sup>2</sup> , мощность – 20 м, объем – 118600 м <sup>3</sup> .<br>Парагенетическая связь с другими процессами – овражная эрозия. | | |

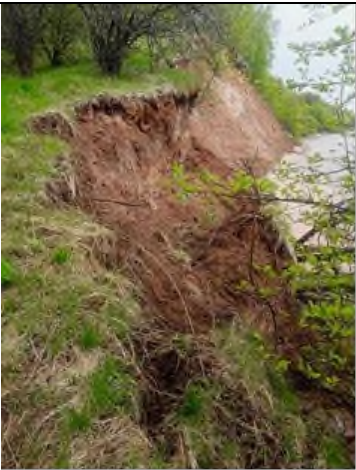
| 37-11-00013 | Центральный | Ивановская область | Ивановская область,<br>Пучежский район,<br>д. Безводново | 56,92124 | 43,17084 | 13.05.2025 | 13.05.2025 | Оп | Атм. | Не отмечались | В Ивановской области Пучежском районе в д. Безводново наблюдалось смещение грунта с увеличением параметров: ширины на 10 м; мощность - 2,5 м. Базис развития – урез вдхр. Горьковское. Возраст проявления опасного ЭГП – современный. Комплексы и состав горных пород, затронутых проявлением – пески и суглинки четвертичного возраста. Параметры проявления опасного ЭГП: длина – 6 м, ширина – 70 м, площадь – 420 м <sup>2</sup> , мощность – 2,5 м, объем – 1050 м <sup>3</sup> . Основным фактором активизации опасного ЭГП послужили интенсивное выпадение атмосферных осадков и весеннее снеготаяние. Негативных воздействий не отмечалось. | | |

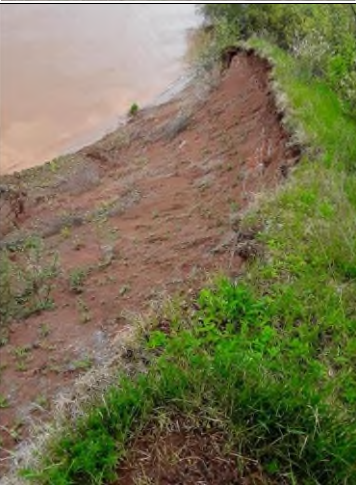
| 37-11-00014 | Центральный | Ивановская область | Ивановская область,<br>Пучежский район, между дд. Безводново, Попереково | 56,92283 | 43,17189 | 13.05.2025 | 13.05.2025 | Оп | Атм. | Не отмечались | В Ивановской области Пучежском районе между деревнями Безводново и Попереково наблюдалось смещение грунта длиной 4 м, шириной 12 м, мощностью 0,4 м. Базис развития – урез вдхр. Горьковское. Возраст проявления опасного ЭГП – современный. Комплексы и состав горных пород, затронутых проявлением – пески и суглинки четвертичного возраста. Параметры проявления опасного ЭГП: длина – 20 м, ширина – 75 м, площадь – 1500 м <sup>2</sup> , мощность – 0,4 м, объем – 600 м <sup>3</sup> . Основным фактором активизации опасного ЭГП послужили интенсивное выпадение атмосферных осадков и весеннее снеготаяние. Негативных воздействий не отмечалось. | | |

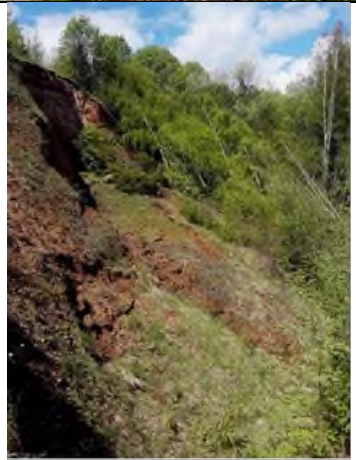
| 37-11-00101 | Центральный | Ивановская область | Ивановская область,<br>Пучежский район, дд. Красная Гора, Юшково | 57,10899 | 43,05102 | 14.05.2025 | 14.05.2025 | Оп | Атм., гидр. | Не отмечались | В Ивановской области Пучежском районе между деревнями Красная Гора и Юшково наблюдалось смещение грунта с увеличением длины проявления на 35 м. Базис развития – урез вдхр. Горьковское. Возраст проявления опасного ЭГП – современный. Комплексы и состав горных пород, затронутых проявлением – пески, суглинки и глины четвертичного возраста. Параметры проявления опасного ЭГП: длина – 40 м, ширина – 50 м, площадь – 2000 м <sup>2</sup> , мощность – 6 м, объем – 12000 м <sup>3</sup> . Основным фактором активизации опасного ЭГП послужили интенсивное выпадение атмосферных осадков и весеннее снеготаяние. Негативных воздействий не отмечалось. | | |

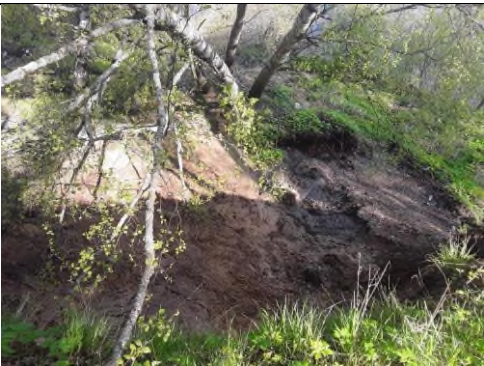
| 37-11-00126 | Центральный | Ивановская область | Ивановская область, Кинешемский район, г. Кинешма пос. Красноволжец, правый берег р. Волга | 57,44040 | 42,21342 | 15.05.2025 | 15.05.2025 | Оп | Атм. | Не отмечались | В Ивановской области Кинешемском районе г. Кинешма пос. Красноволжец правый берег р. Волга наблюдалось смещение грунта длиной 20 м, шириной 25 м, площадью 500 м². Базис развития – урез р. Волга. Возраст проявления опасного ЭГП – современный. Комплексы и состав горных пород, затронутых проявлением – пески, суглинки и глины четвертичного возраста. Параметры проявления опасного ЭГП: длина – 20 м, ширина – 25 м, площадь – 500 м2, мощность – 6 м, объем – 3000 м3. Основным фактором активизации опасного ЭГП послужили интенсивное выпадение атмосферных осадков и весеннее снеготаяние. Негативных воздействий не отмечалось. | | |

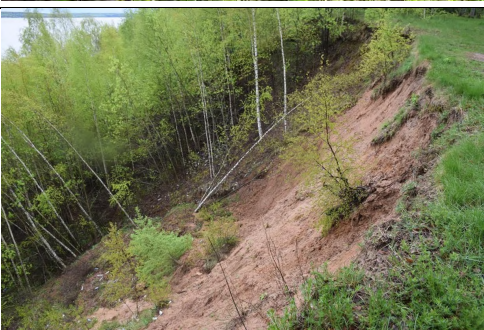
| 37-11-00004 | Центральный | Ивановская область | Ивановская область, Пучежский район, северная окраина г. Пучеж, вдоль городской лесной зоны, северо-восточнее спортивной площадки «Воркаут» | 56,99062 | 43,16940 | 13.05.2025 | 13.05.2025 | Оп | Атм. | Не отмечались | В Ивановской области Пучежском районе г. Пучеж вдоль городской лесной зоны, северо-восточнее спортивной площадки «Воркаут» наблюдалось смещение грунта длиной 3 м, шириной 3 м, площадью 9 м². Базис развития – урез вдхр. Горьковское. Возраст проявления опасного ЭГП – современный. Комплексы и состав горных пород, затронутых проявлением – пески, суглинки и глины четвертичного возраста. Параметры проявления опасного ЭГП: длина – 20 м, ширина – 65 м, площадь – 1300 м2, мощность – 3 м, объем – 3900 м3. Основным фактором активизации опасного ЭГП послужили интенсивное выпадение атмосферных осадков и весеннее снеготаяние. Негативных воздействий не отмечалось. | | |

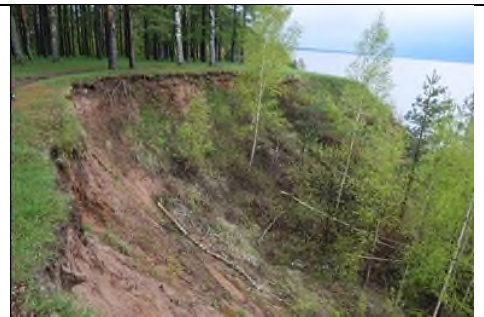
| 37-11-00005 | Центральный | Ивановская область | Пучежский район, северная окраина г. Пучеж, лесная зона отдыха городского парка, севернее спортивной площадки «Воркаут», вдоль правобережного склона р. Волга (Горьковское вдхр.) | 56,99092 | 43,16820 | 00.04.2025 | 00.04.2025 | Оп | Гидрогеол., Атм., Гидрол. | Не отмечались | В апреле 2025 г. в г. Пучеж на правом склоне р. Волга отмечена активизация процесса в пределах оползня шириной 40,0 м и длиной 30,0 м, со смещением грунта по всей ширине проявления по стенке срыва (крутизной до 70°) мощностью до 0,5 м. Наибольшая активизация процесса отмечается по правому борту, где мощность смещенных пород достигла 1,5 м. В средней части по центру проявления зафиксирована ступень оседания на глубину до 0,4 м и протяженностью 0,8-1,0 м. Средняя и нижняя части оползня по левому борту оползня – стабильны, задернованы, поросшие деревьями, частично замусорены. На момент обследования нависание бровки составляет 0,2-0,3м, с проседанием прибрежной части, на теле оползня отмечаются трещины с шириной раскрытия до 10-15 см. Выходы подземных вод в пределах проявления не обнаружены, грунт оползня увлажнен. Базис развития опасного ЭГП – урез р. Волга (Горьковского вдхр.). Комплексы горных пород (пески, суглинки), вовлеченные в смещение относятся к четвертичным аллювиальным образованиям, которые подстилаются нижнетриасовыми-верхнепермскими коренными отложениями. Оползнеобразующими являются гидрогеологический и метеорологический факторы, а также подмыв основания склона р.Волга (парагенез с абразионным процессом). Негативные воздействия не отмечались, но существует вероятность воздействия процесса на смотровые площадки в городском парке лесной зоны отдыха вдоль склона севернее спортивной площадки «Воркаут». | | |

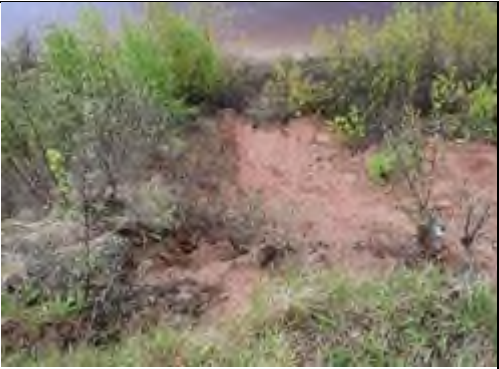
| 37-11-00095 | Центральный | Ивановская область | Пучежский район, северная окраина г. Пучеж, зона отдыха городского парка (в районе ул.Ульяны Громовой), СЗ спортивной площадки «Воркаут», вдоль правобережного склона р. Волга (Горьковское вдхр.) | 56,99127 | 43,16736 | 00.04.2025 | 00.04.2025 | Оп | Гидрогеол., Атм., Гидрол. | Не отмечались | <p>В апреле 2025 г. в г. Пучеж на правом склоне р. Волга отмечена активизация процесса в пределах оползня шириной 70,0 м и длиной 20,0 м, мощностью смещенных пород до 1,0 м. Наибольшая активизация процесса отмечается по бортам, со смещением пород на всю длину проявления по стенке срыва (крутизной до 70°) со следами течения до основания склона и трещинами на оползне протяженностью 1,0-1,5 м и шириной раскрытия до 5,0 см. Нависание бровки составляет 0,2-0,3 м, реже – до 0,4 м, с проседанием прибровочной поверхности по левому борту - локальное обрушение бровки протяженностью до 2,0 м, отступ бровки составил 0,3-0,5 м. Средняя часть проявления–задернована, частично замусорена. Выходы подземных вод в пределах проявления не зафиксированы, грунт оползня увлажнен. Базис развития опасного ЭГП – урез р. Волга.</p> <p>Комплексы горных пород (пески, суглинки), вовлеченные в смещение относятся к четвертичным аллювиальным образованиям, и подстилаются нижнетриасовыми и верхнепермскими коренными отложениями. Оползнеобразующими являются гидрогеологический и метеорологический факторы, а также подмыв основания склона р. Волга (парагенез с абразионным процессом). Негативные воздействия не отмечались, но существует вероятность воздействия процесса на смотровые площадки в городском парке лесной зоны отдыха вдоль склона северо-западнее спортивной площадки «Воркаут».</p> | | |

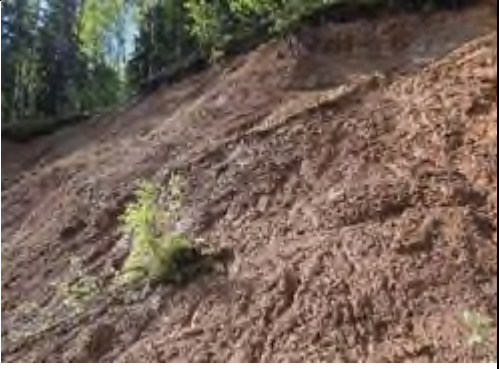
| 37-11-00007 | Центральный | Ивановская область | Пучежский район, севернее д. Девкина Гора, вдоль правобережного склона р. Волга (Горьковское вдхр.) | 57,00826 | 43,09572 | 00.04.2025 | 00.04.2025 | Оп | Гидрогеол., Атм., Гидрол. | Не отмечались | <p>В апреле 2025 г. севернее д. Девкина Гора Пучежского района на правом склоне р. Волга отмечена активизация процесса в пределах оползневого уступа, где по всей ширине проявления шириной 50,0 м и длиной 20,0 м отмечается смещение грунта мощностью до 1,5 м. Продолжают формироваться ступени оседания на глубину 0,5-0,7 м и протяженностью до 10,0 м, зафиксированные по левому борту в верхней части проявления в 2024 г. По правому борту отмечаются следы течения грунта на всю длину проявления, с локальным обрушением бровки, отступ 0,2 м. На момент обследования нависание бровки составляет 0,3-0,5 м, в некоторых случаях – до 1,0 м, с проседанием прибровочной поверхности плотную к лесному массиву. Выходы подземных вод в пределах проявления не обнаружены, грунт оползня увлажнен. Языковая часть оползня в основании склона изрезана трещинами, размывается. Базис развития опасного ЭГП – урез р. Волга (Горьковское вдхр.).</p> <p>Комплексы горных пород (пески, суглинки), вовлеченные в смещение относятся к четвертичным аллювиальным образованиям, и подстилаются нижнетриасовыми и верхнепермскими коренными отложениями. Оползнеобразующими являются гидрогеологический и метеорологический факторы, а также подмыв основания склона р. Волга. Негативные воздействия не отмечались, но существует вероятность воздействия на лесной массив, расположенный севернее и северо-восточнее д. Девкина Гора. Расстояние до кромки леса – менее 1,0 м. Ближайшие жилые дома д. Девкина Гора расположены в 140-200 м от оползневой зоны.</p> | | |

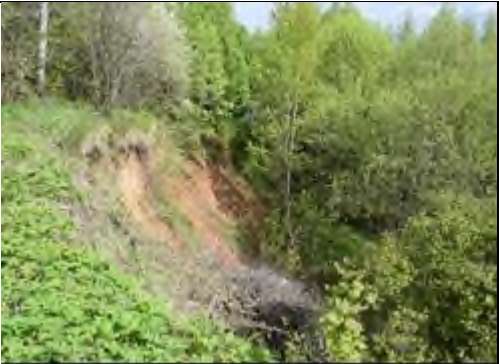
| 37-11-00010 | Центральный | Ивановская область | Пучежский район,<br>д. Бакланиха,<br>д.№11, вдоль<br>правобережного<br>склона р.Волга<br>(Горьковское<br>вдхр.) | 57,01216 | 43,08838 | 00.04.2025 | 00.04.2025 | Оп | Гидрогеол.,<br>Атм.,<br>Гидрол. | Отмечались | <p>В апреле 2025 г. в д. Бакланиха Пучежского района на правом склоне р. Волга северо-восточнее придомовой территории д. №11 в верхней части склона отмечена активизация оползня параметрами: ширина – 50,0 м, длина – 60,0 м, мощностью смещенных пород до 1,2 м. В средней части по центру проявления зафиксирована ступень оседания на глубину до 0,5-0,6 м и протяженностью до 1,5 м. Нависание бровки достигает 0,3 м, с проседанием прибровочной поверхности и локальным ее обрушением, отступ бровки составил от 0,2 м до 0,5 м. Грунт оползня увлажнен, по левому борту – выходы подземных вод (не менее 2-х), в основании оползня протекает ручей шириной 1,0-1,5 м. Базис развития опасного ЭГП – нижняя часть склона и урез р. Волга (Горьковского вдхр.).</p> <p>Комплексы горных пород (пески, суглинки), вовлеченные в смещение относятся к четвертичным аллювиальным образованиям, и подстилаются нижнетриасовыми и верхнепермскими коренными отложениями. Оползнеобразующими являются гидрогеологический и метеорологический факторы, а также подмыв основания склона р. Волга (парагенез с абразионным процессом).</p> <p>В результате активизации процесса сокращена площадь придомовой территории д.№11, существует вероятность дальнейшего воздействия процесса. Расстояние до ограждения дома в северо-восточном направлении – 9,3 м, в восточном – 8,1 м.</p> | | |

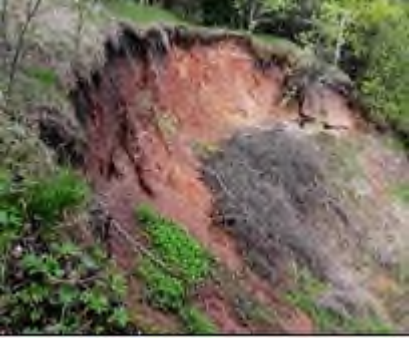
| 37-11-00011 | Центральный | Ивановская область | Пучежский район,<br>д. Бакланиха,<br>д.№11, вдоль<br>правобережного<br>склона р. Волга<br>(Горьковское<br>вдхр.) | 57,01228 | 43,08808 | 00.04.2025 | 00.04.2025 | Оп | Гидрогеол.,<br>Атм.,<br>Гидрол. | Не<br>отмечались | <p>В апреле 2025 года в д. Бакланиха Пучежского района на правом склоне р. Волга северо-восточнее от приусадебной территории дома №11 отмечена активизация оползня шириной – 15,0 м и длиной – 40,0 м, мощностью смещенных пород достигла 0,8 м максимальной в верхней и средней частях проявления по правому борту. Нависание бровки составляет 0,3-0,8 м, с проседанием прибровочной поверхности. Грунт оползня увлажнен, по правому борту фиксируются выходы подземных вод (не менее 3-х) со следами течения. Нижняя и языковая часть проявления в основании склона активно размывается. Базис развития опасного ЭГП – урез р. Волга (Горьковского вдхр.).</p> <p>Комплексы горных пород (пески, суглинки), вовлеченные в смещение относятся к четвертичным аллювиальным образованиям, и подстилаются нижнетриасовыми и верхнепермскими коренными отложениями. Оползнеобразующими являются гидрогеологический и метеорологический факторы, а также подмыв основания склона р. Волга (парагенез с абразионным процессом).</p> <p>Негативные воздействия не отмечались, но существует вероятность воздействия на приусадебную территорию жилого дома №11 в северо-восточном направлении. Расстояние до ограждения 15,0-20,0 м.</p> | | |

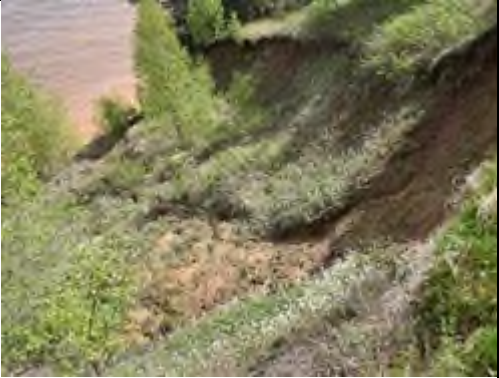
| 37-11-00020 | Центральный | Ивановская область | Пучежский район, северо-восточнее д. Красная Гора, вдоль правобережного склона р. Волга (Горьковское вдхр.) | 57,11012 | 43,05084 | 00.04.2025 | 00.04.2025 | Оп | Гидрогеол.,<br>Атм.,<br>Гидрол. | Не отмечались | <p>В апреле 2025 г. северо-восточнее д. Красная Гора Пучежского района на правом склоне р. Волга отмечена активизация оползня по всей длине проявления со смещением грунта мощностью до 0,7 м по крутой стенке срыва в верхней части оползня по правому борту, в средней части по центру оползня развивается ступень оседания на глубину до 0,5 м и протяженностью около 2,0-2,5 м, со следами течения оползневого грунта. Нависание бровки – до 0,4 м часто с проседанием поверхности и локальным обрушением по трещинам закола в прибровочной части, иногда с обрушением небольших блоков под бровкой. Левый борт проявления, а также средняя и нижняя часть правого – менее активны, частично задерживаются с незначительными подсыпаниями грунта в прибровочной части, кроме того левый борт осложнен неактивными овражками. Породы, вовлеченные в смещение представлены четвертичными аллювиальными песками и суглинками, подстилаемые нижнетриасовыми глинами. Нижняя и языковая часть проявления в основании склона подвергается волновой переработке, по центру в средней части проявления зафиксированы выходы родников. Базис развития опасного ЭГП – урез р. Волга. Оползнеобразующие факторы: гидрогеологический, метеорологический и подмыв основания склона р. Волга (парагенетическая связь с абразионным процессом). Негативные воздействия не отмечались, но существует вероятность воздействия процесса на земли сельскохозяйственного назначения (расстояние до бровки 10,0-15,0 м).</p> | | |

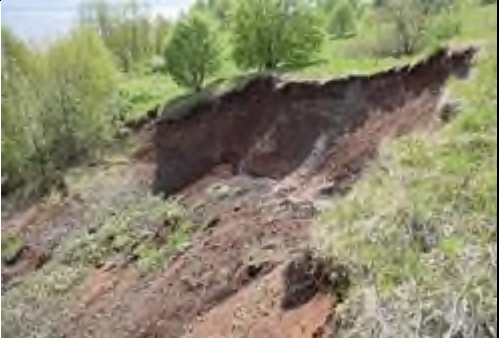
| 37-11-00094 | Центральный | Ивановская область | Пучежский район, северо-восточнее д. Красная Гора, вдоль правобережного склона р. Волга (Горьковское вдхр.) | 57,10730 | 43,05115 | 00.04.2025 | 00.04.2025 | Оп | Гидрогеол.,<br>Атм.,<br>Гидрол. | Не отмечались | <p>В апреле 2025 г. северо-восточнее д. Красная Гора Пучежского района на правом склоне р. Волга отмечена активизация оползня по всей ширине проявления в верхней части склона в виде смещения грунта мощностью до 1,2 м. По левому борту в верхней части оползня образовалась трещина закола протяженностью около 2,0 м и шириной раскрытия 3,0-10 см. В средней части проявления – следы течения грунта к р. Волга. В средней и нижней частях по центру проявления зафиксированы ступени оседания на глубину до 0,3 м и протяженностью около 3,0-8,0 м. Язык оползня подвергается волновой переработке и размывается. Базис развития опасного ЭГП – урез р. Волга. Грунт оползня увлажнен, выходы подземных вод не обнаружены. Севернее от левого борта оползня расположен цирк менее активного оползня, отделенного межоползневом мысом шириной не более 1,5 м. Комплексы горных пород, вовлеченные в смещение представлены песками, суглинками и глинами и относятся к четвертичным образованиям аллювиального генезиса, подстилаемые нижнетриасовыми коренными отложениями. Оползнеобразующими факторами являются гидрогеологический и метеорологический факторы, а также подмыв основания склона р. Волга (парагенез с абразионным процессом). Негативные воздействия не отмечались, но существует вероятность воздействия на земли сельскохозяйственного назначения (расстояние до бровки 90,0-95,0 м).</p> | | |

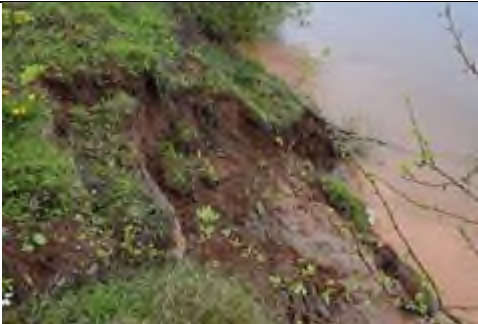
| 37-11-00017 | Центральный | Ивановская область | Пучежский район, северо-восточнее д. Попереково, вдоль правобережного склона р. Волга (Горьковское вдхр.) | 56,92533 | 43,17509 | 00.04.2025 | 00.04.2025 | Оп | Гидрогеол.,<br>Атм.,<br>Гидрол. | Не отмечались | <p>В апреле 2025 г. на южной окраине д. Попереково а правом склоне р. Волга наблюдалась активизация проявления мощностью смещенных пород до 0,5 м. В нижней части проявления в результате подмыва р. Волга зафиксированы смещения грунта шириной до 7,0 м и длиной до 3,0 м, со ступенями оседания на глубину до 0,3-0,6 м и протяженностью около 2,0-3,0 м, мощностью смещенных пород до 1,5м. Базис развития опасного ЭГП – урез р. Волга.</p> <p>Поверхность проявления бугристая, со следами активизаций прошлых лет (обширных ступеней оседания, смещенных блоков и др.) частично задернована, поросшая кустарником. В районе правого борта проявления зафиксированы выходы подземных вод, грунт оползня увлажнен. На момент обследования нависание бровки составляет 0,2-0,3 м, реже – до 0,4 м часто с проседанием поверхности и локальным обрушением по трещинам закола в прибровочной части.</p> <p>Комплексы горных пород, вовлеченные в смещение, представлены песками и суглинками и относятся к четвертичным образованиям аллювиального генезиса, залегающих на глинистых породах нижнего триаса и верхней перми. Оползнеобразующими факторами являются гидрогеологический и метеорологический, а также подмыв основания склона р. Волга (парагенез с абразионным процессом).</p> <p>Негативные воздействия не отмечались, но существует вероятность воздействия процесса на приусадебную территорию д. №2 д. Попереково (расстояние до бровки около 50,0 м).</p> | | |

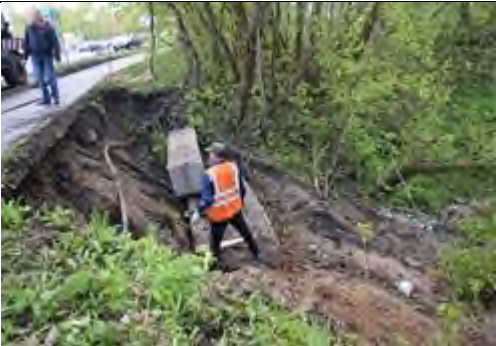
| 37-11-00127 | Центральный | Ивановская область | г. Кинешма, ул.50-летия Комсомола, на склоне Лесозаводского оврага | 57,45423 | 42,12723 | 00.05.2025 | 00.06.2025 | Оп | Гидрогеол., Атм., Техног. | Отмечались | <p>В мае 2025 года в г. Кинешма в границах Лесозаводского оврага между улицами Глинки и Декабристов, под асфальтированным полотном пешеходной дорожки вдоль автодороги по ул.50-летия Комсомола образовался новый оползень шириной 6,0 м и длиной 10,0 м, мощностью смещенных пород 2 м. Признаки активизации – смещение, течение пород с дерном, представленных песками, суглинками и суглинками. Оползнеобразующими факторами наряду с гидрогеологическими условиями территории, являются метеорологический и техногенный факторы (нарушение функционирования водоотводящих коммуникаций). Склоны оврага задернованы, локально замусорены, в тальвеге протекает ручей. Водоотводящие ливневые лотки вдоль пешеходной дорожки отсутствуют, под автодорогой проложен водопроводной дренажный коллектор. Расстояние до р. Волга более 0,5 км. Негативные воздействия отмечались - на склон оврага, со смещением укрепительных бетонных плит под пешеходной асфальтированной дорожкой вдоль ул.50-летия Комсомола. Ближайшие к проявлению строения по ул. 50-летия Комсомола расположены в 50,0 м ССВ – станция АЗС и в 60,0 м ВЮВ – здания торговых павильонов, в 70,0 м южнее – жилой многоквартирный дом №35, в 45,0 м СЗ на правом борту оврага – частная территория д.№37 в непосредственной близости от проявления, в 4,0 м – асфальтированное полотно автодороги и вплотную пешеходная асфальтированная дорожка. Режим ЧС введен не был, территория оползня не огорожена, но на момент обследования производились ремонтно-восстановительные работы поврежденного участка с установлением бетонных плит.</p> | | |

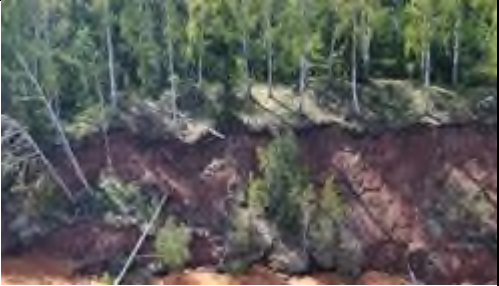
| 37-11-00079 | Центральный | Ивановская область | Пучежский район, между д. Гранино и д. Матвеевская вдоль правобережного склона р. Волга (Горьковское вдхр.) | 57,13043 | 43,04359 | 00.04.2025 | 00.04.2025 | Оп | Атм.,<br>Гидрол. | Не отмечались | <p>В апреле 2025 года вдоль правобережного крутого (до 70°) склона р. Волга, между д. Гранино и д. Матвеевская отмечена активизация оползневой зоны шириной 890 м и длиной до 20,0 м. Активизация процесса отмечается на всю ширину проявления и представляет собой смещение грунта по крутой стенке срыва в верхней и средней частях склона мощностью от 0,5 м до 2,5 м, нередко с обрушением блоков пород и бровки протяженностью от 1,0 м до 4,0 м и шириной 0,5-2,0 м с произрастающими кустарниками и деревьями. Локально в 0,2-0,5 м от бровки фиксируются открытые трещины закола с шириной раскрытия до 10,0-15,0 см, нависание бровки варьируется в пределах 0,2-0,5 м, иногда до 1,5 м. Нижняя часть проявления притоплена, основание склона размывается. Базис развития опасного ЭГП – урез р. Волга. Комплексы горных пород, вовлеченные в смещение представлены песками и суглинками четвертичных образований, залегающих на дислоцированных глинистых породах (глины, алевроиты, алевролиты) нижнего триаса и верхней перми. Оползнеобразующими факторами является метеорологический и подмыв основания склона (парагенетическая связь с абразионным процессом). Выходы подземных вод не зафиксированы.</p> <p>Негативные воздействия процесса не отмечались, но сохраняется вероятность воздействия на лесной массив в прибрежной части плато и земли сельскохозяйственного назначения, расположенные в 40,0-65,0 м от бровки склона. Ближайшие к проявлению процесса жилые дома на восточной и северной окраинах д. Гранино расположены в 70,0-80,0 м и 145 м западнее, ближайшие хозяйственные постройки в д. Матвеевская – в 80,0-110 м. Режим ЧС введен не был, восстановительные работы не произведены. Сооружения инженерной защиты в пределах оползневой зоны отсутствуют.</p> | | |

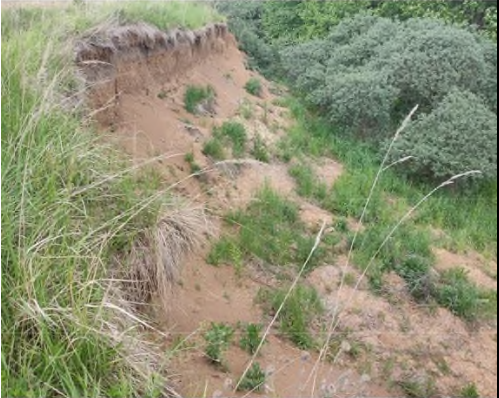
| 40-11-00551 | Центральный | Калужская область | Калужская область, Тарусский район, г. Таруса | 54,74176 | 37,18819 | 04.06.2025 | 04.06.2025 | Оп | Атм. | Не отмечалось | <p>В Калужской области Тарусском районе г. Таруса отмечалось отрыв оползневого блока пород протяженностью 30 м, высотой 1,5 м. Оползневой процесс находится в стадии развития. базис – ручей, впадающий в р. Оку. Возраст проявления опасного ЭГП – современный. Комплексы горных пород, затронутых проявлением суглинки четвертичного возраста. Параметры проявления опасного ЭГП: длина – 50 м, ширина – 100 м, площадь – 5000 м². Основным фактором активизации опасного ЭГП послужили интенсивное выпадение атмосферных осадков и весеннее снеготаяние.</p> | | |

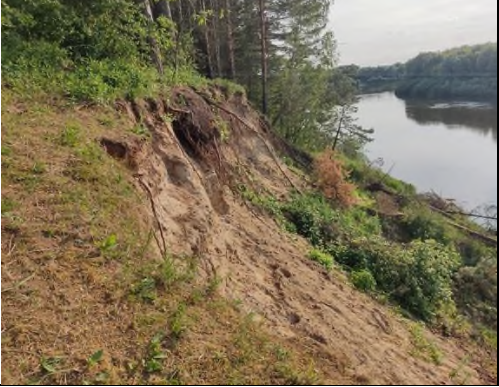
| 40-11-00553 | Центральный | Калужская область | Калужская область, Перемышльский район, д. Корекозово | 54,33934 | 36,17757 | 05.06.2025 | 05.06.2025 | Оп | Атм | Не отмечалось | <p>В Калужской области Перемышльском районе д. Корекозово отмечалось отрыв оползневого блока пород протяженностью 40 м, высотой 15 м. Оползневой процесс находится в стадии развития. базис – р. Ока. Возраст проявления опасного ЭГП – современный. Комплексы горных пород, затронутых проявлением суглинки четвертичного возраста. Параметры проявления опасного ЭГП: длина – 800 м, ширина – 50 м, площадь – 40000 м². Основным фактором активизации опасного ЭГП послужили интенсивное выпадение атмосферных осадков и весеннее снеготаяние.</p> | | |

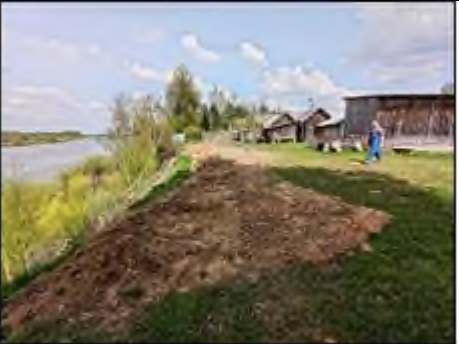
| 44-11-00015 | Центральный | Костромская область | Костромской район,<br>с. Сандогора,<br>ул. Центральная,<br>приусадебная территория<br>д.№15,<br>левобережный склон<br>р. Кострома | 58,19812 | 40,96617 | 00.04.2025 | 00.04.2025 | Оп | Гидрогеол.<br>Атм.,<br>Техн.,<br>Гидрол. | Отмечались | <p>В апреле 2025 г. в с. Сандогора Костромского района на левом склоне р. Кострома в 12,0-13,0 м ЗСЗ от жилого дома №15 по ул. Центральная зафиксировано проседание грунта на 0,5 м практически по всей ширине проявления на расстоянии 1,5-2,0 м от бровки с образованием свежих трещин закола. Параметры активизации без изменений: ширина 50,0 м и длина 6,0 м, мощность смещенных пород 0,7 м. По правому борту отмечается поверхностное подсыпание грунта, иногда со следами течения мощностью до 0,2 м, бровка проявления расположена практически вплотную (0,1-0,2 м) к ограждению приусадебного участка дома №23, отступления бровки здесь не зафиксировано. Большая часть склона задернована влаголюбивой растительностью, выходы родников не отмечаются, в основании склона - мочажины. Базис развития опасного ЭГП – урез р. Кострома.</p> <p>Комплексы горных пород, затронутые смещением пески и суглинки, относящимся к верхнечетвертичным-современным образованиям аллювиального генезиса. Оползнеобразующими факторами наряду с гидрогеологическими условиями территории являются метеорологический и техногенный (нагрузка на склон привозного грунта), и подмыв основания склона р. Кострома.</p> <p>В результате активизации оползневого процесса продолжает сокращаться площадь придомовой территории жилого дома №15 по ул. Центральная, отступление бровки относительно 2024 г. увеличилось на 0,5-0,8 м и составило 1,5-2,0 м. Также сохраняется вероятность воздействия, при дальнейшем развитии ОЭГП, на приусадебную территорию жилого дома №23.</p> <p>Режим ЧС введен не был, восстановительные работы поврежденного участка произведены в частном порядке в виде отсыпки привозным грунтом приоровочной части склона шириной 1,5-2,0 м от бровки и высотой 0,5 м. Сооружения инженерной защиты в пределах оползневой зоны отсутствуют.</p> | | |

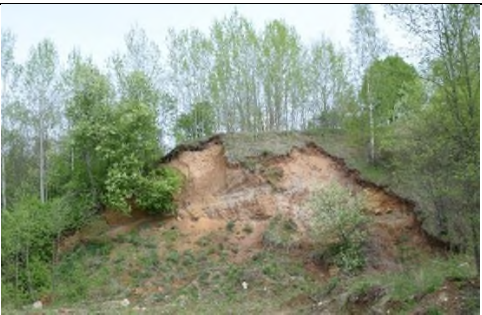
| 44-11-00042 | Центральный | Костромская область | Красносельский район, западнее д. Кузнецово | 57,49012 | 41,35080 | 00.04.2025 | Не завершилась | Оп | Гидрогеол., Атм., Техн. | Не отмечались | <p>В апреле 2025 года западнее д. Кузнецово Красносельского района возобновилась активизация оползня с увеличением ширины на 2,0 м. Параметры проявления составили: ширина – 20,0 м и длина – до 6,0 м. Активизация выражалась в поверхностном смещении грунта мощностью до 0,3 м по крутой (до 80°) стенке срыва по всей ширине проявления с локальным обрушением бровки по центру и бортам цирка оползня. По левому борту отмечается смещение блока грунта с дерном и кустарником, размерами 2,0x0,8м. Мощность смещенных четвертичных пород, представленных песками, суглинками и алевролитами достигла здесь 2,5 м. В прибровочной части в 0,4-1,3 м от бровки от центра оползня к левому борту отмечена трещина закола шириной раскрытия до 0,15 м и протяженностью около 6,0 м. Нижняя часть склона – стабильна, местами задернована, в основании левого борта зафиксированы следы техногенного воздействия (выемка грунта). Выходы подземных вод в пределах оползня не зафиксированы, однако в 10,0-20,0 м от проявления, территория увлажнена, с наличием мочажин.</p> <p>Оползнеобразующими факторами наряду с гидрогеологическими условиями территории являются метеорологический и техногенный (извлечение грунта в основании склона).</p> <p>Негативные воздействия процесса не отмечались, но существует вероятность воздействия на лесной массив в районе северо-западной окраины д. Кузнецово.</p> | | |

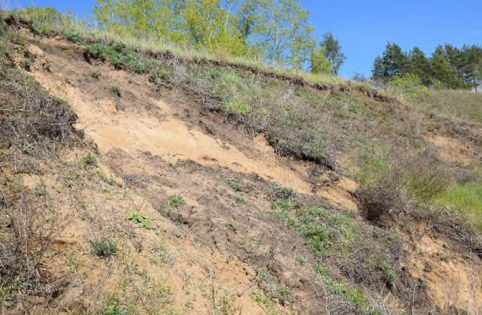
| 44-11-00054 | Центральный | Костромская область | Кадыйский район, с. Столпино, северо-восточнее пристани Столпино-Быстрица, в 75 м южнее администрации Столпинского сельского поселения, левобережный склон р. Волга | 57,38442 | 42,87108 | 00.04.2025 | 00.04.2025 | Оп | Атм., Гидрол. | Не отмечались | <p>В апреле 2025 г. в с. Столпино Кадыйского района, северо-восточнее пристани Столпино-Быстрица в пределах старого заросшего цирка зафиксирована активизация оползневого процесса шириной 20,0 м и длиной до 7,0 м мощностью смещенных пород до 0,7 м, в том числе смещение блока грунта 10,0x7,0 м по правому борту. Центральная часть проявления и левый борт задернованы, незначительное подсыпание грунта мощностью 0,1-0,2 м фиксируется в верхней части под бровкой. Базис развития опасного ЭГП – урез р. Волга.</p> <p>Комплексы горных пород, затронутые проявлением пески, суглинки и глины, относящиеся к верхнечетвертичным-современным образованиям аллювиального генезиса.</p> <p>Оползнеобразующими факторами являются метеорологический и подмыв основания склона р. Волга (парагенетическая связь с абразионным процессом).</p> <p>Негативные воздействия процесса не отмечались, но существует вероятность воздействия на здание администрации Столпинского сельского поселения, расположенного в верхней части склона, в 70,0-75,0 м от бровки проявления.</p> | | |

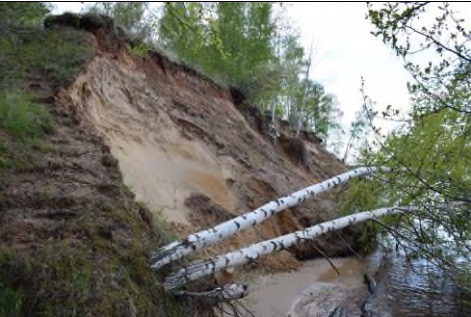
| 44-11-00027 | Центральный | Костромская область | Кадыйский район, северо-восточная окраина д. Ковалево, правобережный склон р. Немда | 57,41752 | 43,17457 | 00.04.2025 | 00.04.2025 | Оп | Атм.,<br>Гидрол. | Не<br>отмечались | <p>В апреле 2025 года на северо-восточной окраине д. Ковалево Кадыйского района возобновилась активизация оползневой зоны шириной 110 м и длиной до 6,0 м вдоль правобережного крутого (до 70°) склона р.Немда, объединяющей 4 цирка оползней. В пределах первого цирка шириной 10,0 м и длиной 4,0 м активизация процесса наблюдается в виде локальных смещений грунта с дерном в верхней (размером 1,5х1,0 м) и нижней (размером 1,0х1,0 м) частях склона. Мощность смещенных пород – до 1,0 м, нависание бровки – 0,1-0,3 м. В пределах второго цирка шириной 40,0 м и длиной 6,0 м активизация процесса наблюдается по всей ширине в виде смещений грунта в средней и нижней частях склона, с локальным обрушением бровки. Мощность смещенных пород составила 2,0-2,5 м, нависание бровки варьирует в пределах 0,2-0,4 м. В пределах третьего цирка шириной 20,0 м и длиной 6,0 м активизация процесса наблюдается по всей ширине в виде смещений грунта в средней и нижней частях склона. В средней части зафиксирована ступень оседания на 0,1-0,2 м протяженностью 3,0-4,0 м, по правому борту – трещины закола в прибровочной части с шириной раскрытия до 1,0 см. Мощность смещенных пород варьирует от 0,5 м до 2,0 м, нависание бровки – 0,1-0,5 м.</p> <p>В пределах четвертого цирка шириной 40,0 м и длиной 6,0 м активизация процесса наблюдается по всей ширине в виде смещений грунта в средней и нижней частях склона, обрушения бровки протяженностью 2,5 м и шириной до 0,5 м (отступ составил 0,2-0,5 м). Общая мощность смещенных пород здесь достигает 1,2-2,0 м, нависание бровки варьирует в пределах 0,0-0,5 м.</p> <p>На момент обследования склон увлажнен, нижняя часть проявления в основании склона размыта. Базис развития опасного ЭГП – урез р. Немда.</p> <p>Комплексы горных пород, затронутые смещением представлены песками и суглинками, относятся к верхнечетвертичным-современным образованиям аллювиального генезиса.</p> <p>Оползнеобразующими факторами являются метеорологический и подмыв основания склона р.Немда.</p> <p>Негативные воздействия процесса не отмечались, но существует вероятность воздействия на лесной массив в районе северо-восточной окраины д.Ковалево и отрезок грунтовой дороги вдоль склона. Расстояние до дороги – 20,0-35,0 м, до кромки леса – от менее 1,0 м до 3,0-5,0 м.</p> | | |

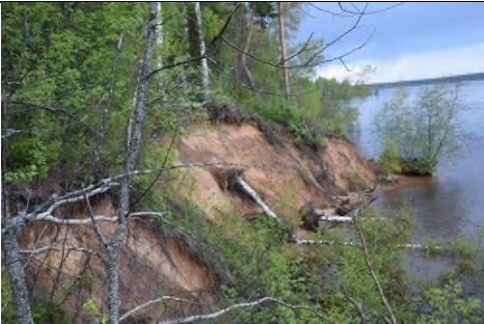
| 44-11-00030 | Центральный | Костромская область | Кадыйский район, северо-восточная окраина д. Булдачиха, правобережный склон р. Немда | 57,42466 | 43,17775 | 00.04.2025 | 00.04.2025 | Оп | Атм.,<br>Гидрол. | Не<br>отмечались | <p>В апреле 2025 года на северо-восточной окраине д. Булдачиха Кадыйского района возобновилась активизация оползневой зоны шириной 95,0 м и длиной до 5,0 м вдоль правобережного крутого (до 70°) склона р. Немда. Активизация процесса наблюдается по всей ширине проявления в виде смещения грунта в верхней и средней частях склона мощностью 0,5-2,0 м, локального обрушения бровки протяженностью от 1,0 м до 3,0 м и шириной до 0,5 м с произрастающими деревьями. На некоторых участках в прибровочной части (в 0,2-0,3 м от бровки) зафиксированы трещины закола с шириной раскрытия до 10,0-15,0 см, нависание бровки варьируется в пределах 0,1-0,5 м. Кроме того, в пределах средней части склона локально зафиксированы поперечные трещины закола протяженностью 1,0-2,0 м с шириной раскрытия 3,0-10,0 см.</p> <p>На момент обследования склон увлажнен, нижняя часть проявления в основании склона размыта, частично задернована. Базис развития опасного ЭГП – урез р. Немда.</p> <p>Комплексы горных пород, затронутые смещением представлены песками и суглинками, относятся к верхнечетвертичным-современным образованиям аллювиального генезиса.</p> <p>Оползнеобразующими факторами являются метеорологический и подмыв основания склона р. Немда.</p> <p>Негативные воздействия процесса не отмечались, но существует вероятность воздействия на лесной массив в районе северо-восточной окраины д. Булдачиха. Расстояние до кромки леса – менее 1,0 м.</p> | | |

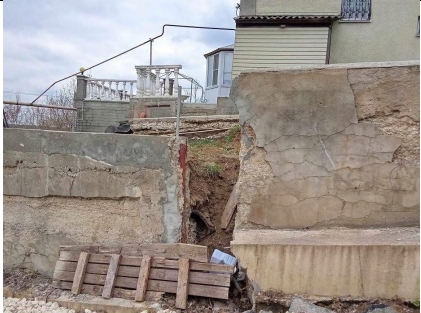
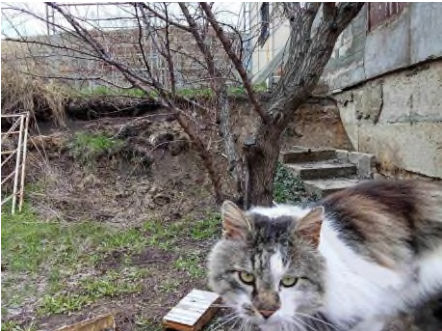
| 48-11-00117 | Центральный | Липецкая область | Липецкая область, Липецкий район, с. Сырское, ул. Речная, д. 24, 25, 26, 27, 28 | 52,56338 | 39,54465 | 11.04.2025 | 11.04.2025 | Оп | Атм | Отмечалось | <p>В Липецкой области Липецком районе в с. Сырское по ул. Речная, д. 24, 25, 26, 27, 28 наблюдалось смещение грунта по ранее образовавшимся трещинам на теле оползня до 1 м. Ширина смещения блока забора до 75 см. Оползневой процесс находится в стадии развития. базис – урез р. Воронеж. Возраст проявления опасного ЭГП – современный. Комплексы и состав горных пород, затронутых проявлением суглинки, четвертичного возраста. Параметры проявления опасного ЭГП: длина – 130 м, ширина – 90 м, площадь – 11700 м², мощность – 8 м, объем - 93600 м³. Основным фактором активизации опасного ЭГП послужили интенсивное выпадение атмосферных осадков и весеннее снеготаяние. Воздействие на частное жилое домовладение.</p> | <br> | |

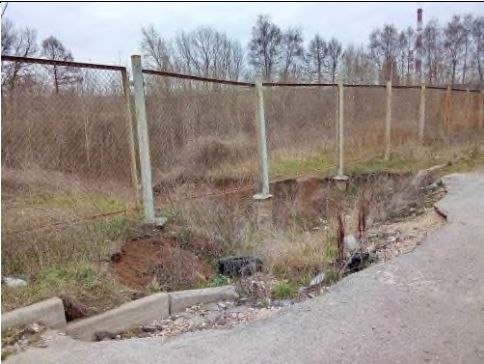
| 48-22-00001 | Центральный | Липецкая область | Липецкая область, г. Липецк, микрорайон Елецкий, 19 микрорайон | 52,59440 | 39,49683 | 11.04.2025 | 11.04.2025 | Эо | Атм. | Отмечалось | В Липецкой области г. Липецке, микрорайон Елецкий, 19 микрорайон отмечалось увеличение ширины оврага на 1 м, длиной 3 м. Процесс овражной эрозии находится в стадии развития, базис развития – урез ручья. Возраст проявления опасного ЭГП – современный. Комплексы и состав горных пород, затронутых проявлением суглинки, четвертичного возраста. Параметры проявления опасного ЭГП: длина – 25 м, ширина – 12 м, площадь – 300 м². Основным фактором активизации опасного ЭГП послужили интенсивное выпадение атмосферных осадков и весеннее снеготаяние. В результате активизации зафиксировано воздействие на асфальтированное дорожное покрытие на протяжении 3 м. | | |

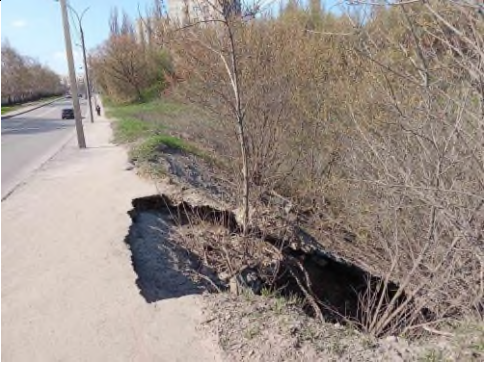
| 48-22-00002 | Центральный | Липецкая область | Липецкая область, г. Липецк, ул. Доватора, ул. Крылова, Каменный Лог | 52,49023 | 39,37365 | 11.04.2025 | 11.04.2025 | Эо | Атм | Отмечалось | В Липецкой области г. Липецк ул. Доватора, ул. Крылова отмечался активизация проявления процесса овражной эрозии. Размеры активной части ширина 2,5 м, длина 5 м. Процесс овражной эрозии находится в стадии развития, базис – тальвег оврага. Комплексы и состав горных пород, затронутых проявлением суглинки, четвертичного возраста. Параметры проявления опасного ЭГП: длина – 100 м, ширина – 3 м, площадь – 300 м². Основным фактором активизации опасного ЭГП послужили интенсивное выпадение атмосферных осадков и весеннее снеготаяние. Отмечалось воздействие на дорожное покрытие на протяжении 2,5 м. | | |

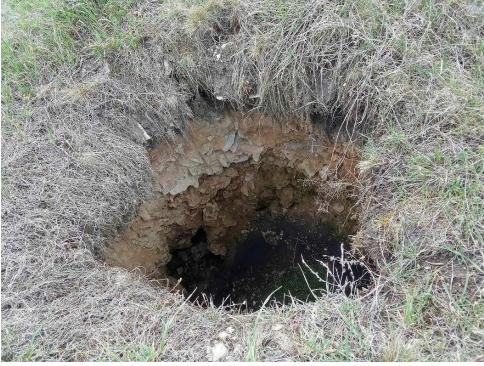
| 48-31-00741 | Центральный | Липецкая область | Липецкая область, Добровский район, 4 км на юго-запад от с. Замартынье | 52,81612 | 39,63361 | 18.04.2025 | 18.04.2025 | КС | Атм | Отмечалось | В Липецкой области Добровский район 4 км на юго-запад от с. Замартынье отмечалась просадка грунта диаметром 1,5 м, глубиной 2 м. Карстовый процесс находится в стадии развития, базис – кровля карбонатных пород – а.о. 135-140 м. Комплексы и состав горных пород, затронутых проявлением суглинки, известняки, четвертичного и девонского возраста. Параметры проявления опасного ЭГП: длина – 700 м, ширина – 36,5 м, площадь – 25550 м². Основным фактором активизации опасного ЭГП послужили интенсивное выпадение атмосферных осадков и весеннее снеготаяние. В результате активизации отмечалось воздействие на земли сельскохозяйственного назначения. | | |

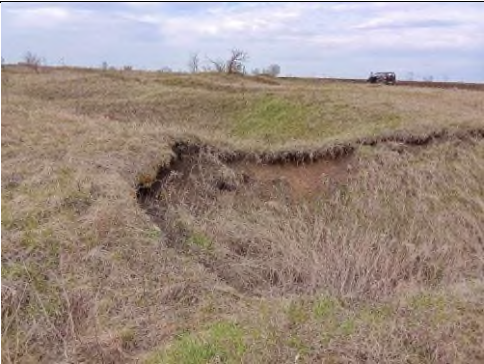
| 48-31-00741 | Центральный | Липецкая область | Липецкая область, Добровский район, 4 км на юго-запад от с. Замартынье | 52,81612 | 39,63361 | 18.04.2025 | 18.04.2025 | КС | Атм | Отмечалось | В Липецкой области Добровский район 4 км на юго-запад от с. Замартынье отмечалась просадка грунта диаметром на 2 м, глубиной 2,5 м. Карстовый процесс находится в стадии развития, базис – кровля карбонатных пород – а.о. 135-140 м. Комплексы и состав горных пород, затронутых проявлением суглинки, известняки, четвертичного и девонского возраста. Параметры проявления опасного ЭГП: длина – 700 м, ширина – 36,5 м, площадь – 25550 м². Основным фактором активизации опасного ЭГП послужили интенсивное выпадение атмосферных осадков и весеннее снеготаяние. В результате активизации отмечалось воздействие на земли сельскохозяйственного назначения. | | |

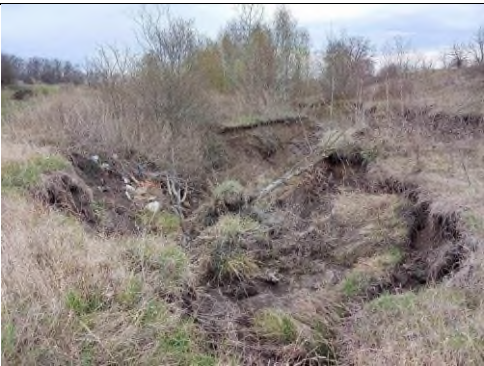
| 48-22-00004 | Центральный | Липецкая область | Липецкая область, Добровский район, ур. Озерки, 1,1 км на запад от с. Екатериновка | 52,94110 | 39,51726 | 18.04.2025 | 18.04.2025 | Эо | Атм | Отмечалось | В Липецкой области Добровском районе ур. Озерки 1,1 км на запад от с. Екатериновка наблюдалось расширение балки на 1,5 м, на протяжении 10 м. Процесс овражной эрозии находится в стадии развития. базис – урез тальвег оврага. Возраст проявления опасного ЭГП – современный. Комплексы горных пород, затронутых проявлением суглинки, четвертичного возраста. Параметры проявления опасного ЭГП: длина – 50 м, ширина – 12 м, площадь – 600 м². Основным фактором активизации опасного ЭГП послужили интенсивное выпадение атмосферных осадков и весеннее снеготаяние. В результате активизации отмечалось воздействие на грунтовую дорогу на протяжении 2 м. | | |

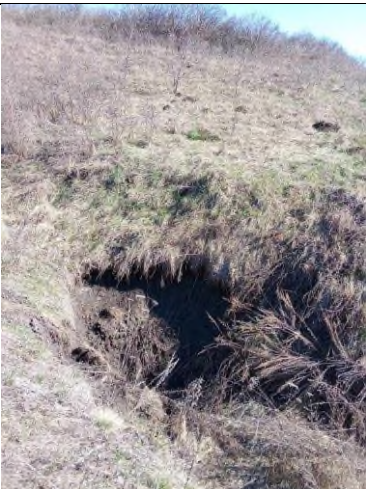
| 48-31-00748 | Центральный | Липецкая область | Липецкая область, Лебедянский район, долина р. Куйманка, 6 км на восток от с. Донские Избищи | 52,82844 | 39,13753 | 16.04.2025 | 16.04.2025 | КС | Атм. | Не отмечалось | В Липецкой области Лебедянском районе 6 км на восток от с. Донские Избищи отмечалось увеличение глубины и ширины на 2 м. Карстовый процесс находится в стадии развития, базис – кровля карбонатных пород – а.о. 115 м. Комплексы и состав горных пород, затронутых проявлением суглинки, известняки, четвертичного и девонского возраста. Параметры карстового проявления: длина – 240 м, ширина – 4 м, площадь – 960 км². Основным фактором активизации опасного ЭГП послужили интенсивное выпадение атмосферных осадков и весеннее снеготаяние. | | |

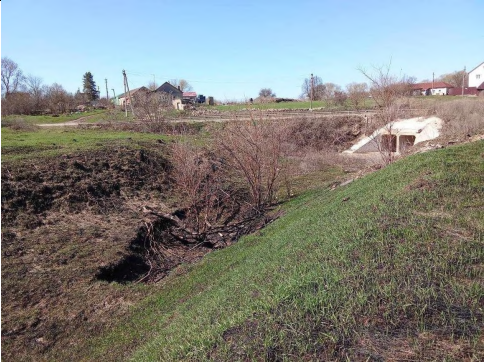
| 48-31-00749 | Центральный | Липецкая область | Липецкая область, Лебедянский район, 1 км на юг от с. Донские Избищи | 52,83186 | 39,03786 | 16.04.2025 | 16.04.2025 | КС | Атм. | Не отмечалось | В Липецкой области Лебедянском районе 1 км на юг от с. Донские Избищи отмечалось увеличение глубины и ширины на 2 м. Карстовый процесс находится в стадии развития, базис – кровля карбонатных пород – а.о. 115 м. Комплексы и состав горных пород, затронутых проявлением суглинки, известняки, четвертичного и девонского возраста. Параметры карстового проявления: длина – 500 м, ширина – 31 м, площадь – 15500 км². Основным фактором активизации опасного ЭГП послужили интенсивное выпадение атмосферных осадков и весеннее снеготаяние. | | |

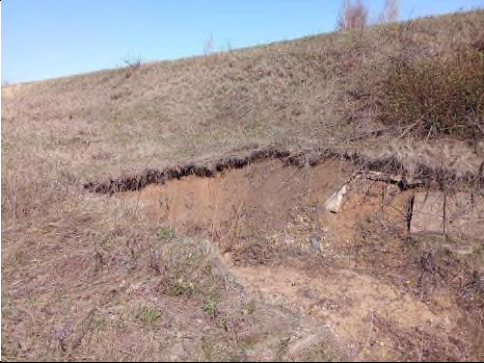
| 48-31-00754 | Центральный | Липецкая область | Липецкая область, Краснинский район, 0,9 км на север от с. Отскочное | 52,79400 | 38,95449 | 16.04.2025 | 16.04.2025 | КС | Атм. | Не отмечалось | В Липецкой области Краснинском районе 1 км на север от с. Отскочное отмечалось увеличение диаметра на 3 м, глубины на 2 м. Карстовый процесс находится в стадии развития, базис – кровля карбонатных пород – а.о. 145 м. Комплексы и состав горных пород, затронутых проявлением суглинки, известняки, четвертичного и девонского возраста. Параметры карстового проявления: длина – 270 м, ширина – 10 м, площадь – 2700 км². Основным фактором активизации опасного ЭГП послужили интенсивное выпадение атмосферных осадков и весеннее снеготаяние. | | |

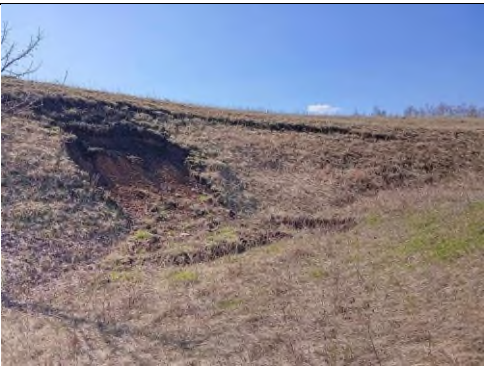
| 48-31-00756 | Центральный | Липецкая область | Липецкая область,<br>Данковский район,<br>с. Масловка,<br>правый берег<br>руч. Паника 48-31-00756 | 53,37956 | 39,12681 | 15.04.2025 | 15.04.2025 | КС | Атм. | Не отмечалось | В Липецкой области Данковском районе с. Масловка правый берег руч. Паника отмечалось смещение блока пород на стенке карстово-суффозионной воронки длиной 6 м, шириной 4 м. Карстовый процесс находится в стадии развития, базис – кровля карбонатных пород – а.о. 150 м. Комплексы и состав горных пород, затронутых проявлением суглинки, известняки, четвертичного и девонского возраста. Параметры карстового проявления: длина – 200 м, ширина – 10 м, площадь – 2000 км². Основным фактором активизации опасного ЭГП послужили интенсивное выпадение атмосферных осадков и весеннее снеготаяние. | | |

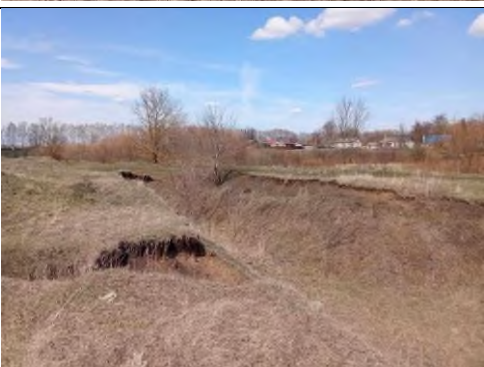
| 48-31-00759 | Центральный | Липецкая область | Липецкий район,<br>Данковский район,<br>с. Баловинки | 53,40345 | 38,82730 | 15.04.2025 | 15.04.2025 | КС | Атм. | Не отмечалось | В Липецкой области Данковском районе с. Баловинки отмечалось увеличение карстовой воронки длиной 13 м, глубиной 1,5 м. Карстовый процесс находится в стадии развития, базис – кровля карбонатных пород – а.о. 175 м. Комплексы и состав горных пород, затронутых проявлением суглинки, известняки, четвертичного и девонского возраста. Параметры карстового проявления: длина – 1510 м, ширина – 150 м, площадь – 226500 км². Основным фактором активизации опасного ЭГП послужили интенсивное выпадение атмосферных осадков и весеннее снеготаяние. | | |

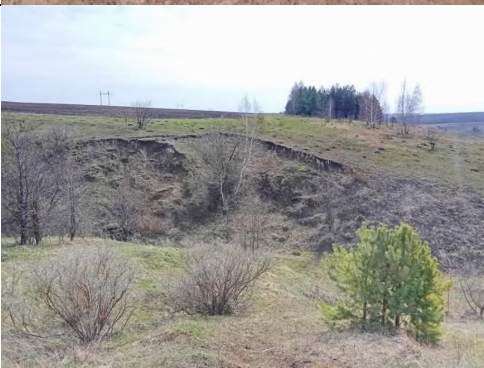
| 48-11-00122 | Центральный | Липецкая область | Липецкая область,<br>Липецкий район,<br>1 км на юго-восток от<br>с. Крутые Хутора | 52,49023 | 39,37365 | 11.04.2025 | 11.04.2025 | Оп | Атм. | Не отмечалось | В Липецкой области Липецком районе в 1 км на юго-восток от с. Крутые Хутора наблюдалось смещение грунта шириной 2,5 м, протяженностью 5-7 м. Оползневой процесс находится в стадии развития. базис – урез тальвег оврага. Возраст проявления опасного ЭГП – современный. Комплексы и состав горных пород, затронутых проявлением суглинки, четвертичного возраста. Параметры проявления опасного ЭГП: длина – 64 м, ширина – 27 м, площадь – 1728 м², мощность – 3 м, объем – 5184 м³. Основным фактором активизации опасного ЭГП послужили интенсивное выпадение атмосферных осадков и весеннее снеготаяние. | | |

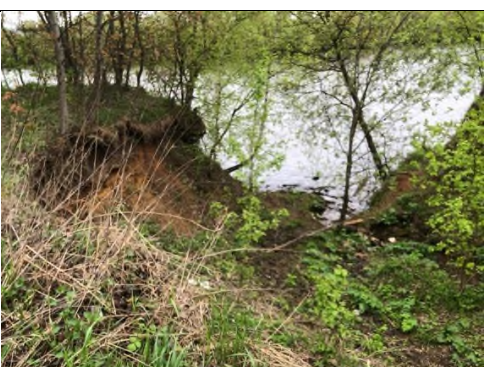
| 50-11-00858 | Центральный | Московская область | Московская область,<br>Ленинский район, д. Слобода | 55,60669 | 37,82058 | 30.04.2025 | 30.04.2025 | Оп | Атм. | Не отмечалось | В Московской области, Ленинском районе, д. Дмитровское отмечалась активизация, которая выражалась в виде продолжительной стенки срыва, дугообразной, протяженностью – 135 м, ширина захвата до 1,5 м, высота вновь образованной стенки срыва 8 м. Оползневой процесс находится в стадии развития. Базис – урез р. Кривушка. Возраст проявления опасного ЭГП – современное. Комплексы горных пород, затронутых проявлением глины, пески, супеси, суглинки, четвертичного возраста. Параметры проявления опасного ЭГП: длина – 20 м, ширина – 3,2 м, площадь – 64 м². Основным фактором активизации опасного ЭГП послужило интенсивное выпадение атмосферных осадков, весеннее снеготаяние. | | |

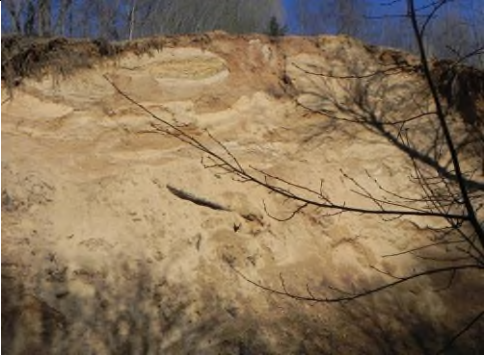
| 67-11-00147 | Центральный | Смоленская | Смоленская область,<br>г. Смоленск,<br>ул. Шевченко | 54,77858 | 32,07455 | 03.04.2025 | 03.04.2025 | Оп | Атм | Не<br>отмечалось | В Смоленской области г. Смоленске по ул. Шевченко отмечалось смещение оползневого блока пород длиной 90 м, шириной 17 м. Оползневой процесс находится в стадии развития. базис – урез р. Рачевка. Возраст проявления опасного ЭГП – современный. Комплексы горных пород, затронутых проявление: супеси, суглинки, четвертичного возраста (верхнемосковского ледникового горизонта). Параметры проявления опасного ЭГП: длина – 180 м, ширина – 70 м, площадь – 6820 м². Основным фактором активизации опасного ЭГП послужили интенсивное выпадение атмосферных осадков и весеннее снеготаяние. | | |

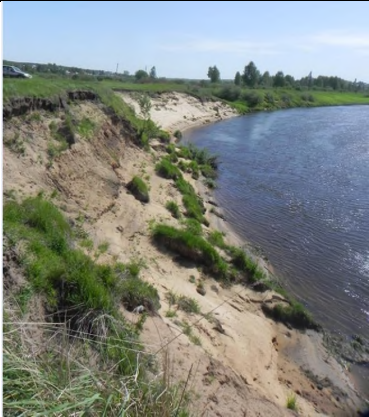
| 67-11-00149 | Центральный | Смоленская | Смоленская область,<br>Дорогобужский район,<br>г. Дорогобуж | 54,92213 | 33,26710 | 28.05.2025 | 28.05.2025 | Оп | Атм. | Не<br>отмечалось | В Смоленской области Дорогобужском районе, юго-западная окраина г. Дорогобуж отмечалось смещение оползневого блока пород протяженностью 6 до 14 м, шириной 2 м. Оползневой процесс находится в стадии развития. базис – урез р. Днепр. Возраст проявления опасного ЭГП – современный. Комплексы горных пород, затронутых проявление: супеси, суглинки, четвертичного возраста (верхнемосковского ледникового горизонта). Параметры проявления опасного ЭГП: длина – 70 м, ширина – 20 м, площадь – 1400 м². Основным фактором активизации опасного ЭГП послужили интенсивное выпадение атмосферных осадков и весеннее снеготаяние. | | |
