**ИНФОРМАЦИОННАЯ СВОДКА**

**О ПРОЯВЛЕНИЯХ ОПАСНЫХ ЭКЗОГЕННЫХ ГЕОЛОГИЧЕСКИХ  
ПРОЦЕССОВ НА ТЕРРИТОРИИ ЦЕНТРАЛЬНОГО ФЕДЕРАЛЬНОГО  
ОКРУГА ЗА II КВАРТАЛ 2025 ГОДА**

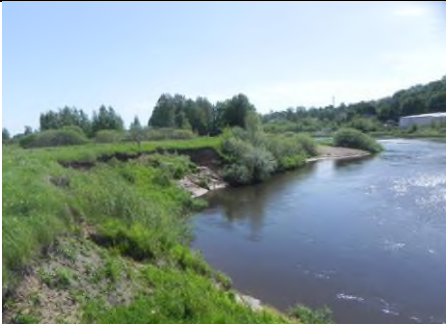
| 67-11-00150 | Центральный | Смоленская | Смоленская область,<br>Дорогобужский район,<br>г. Дорогобуж | 54,91769 | 33,29154 | 28.05.2025 | 28.05.2025 | Оп | Атм. | Не<br>отмечалось | В Смоленской области Дорогобужском районе, центральная часть г. Дорогобуж отмечалось смещение оползневого блока пород протяженностью 13 м, шириной 2 м. Оползневой процесс находится в стадии развития. базис – урез р. Днепр. Возраст проявления опасного ЭГП – современный. Комплексы горных пород, затронутых проявление: супеси, суглинки, четвертичного возраста (верхнемосковского ледникового горизонта). Параметры проявления опасного ЭГП: длина – 30 м, ширина – 11 м, площадь – 330 м². Основным фактором активизации опасного ЭГП послужили интенсивное выпадение атмосферных осадков и весеннее снеготаяние. | | |

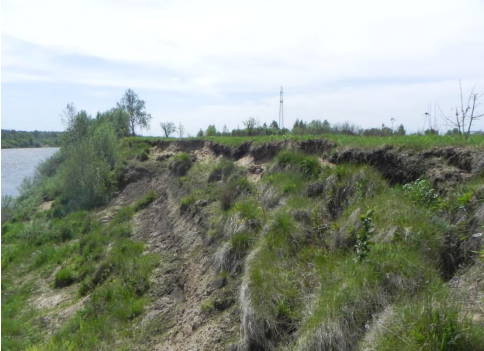
| 67-11-00153 | Центральный | Смоленская | Смоленская область,<br>Кардымовский район, юго-восточная<br>окраина<br>д. Соловьево | 54,91905 | 32,71434 | 28.05.2025 | 28.05.2025 | Оп | Атм. | Не<br>отмечалось | В Смоленской области Кардымовском районе, юго-восточной окраине д. Соловьево отмечалось смещение оползневого блока пород протяженностью 60 м, шириной 13 м. Оползневой процесс находится в стадии развития. базис – урез р. Днепр. Возраст проявления опасного ЭГП – современный. Комплексы горных пород, затронутых проявление: супеси, суглинки, четвертичного возраста (верхнемосковского ледникового горизонта). Параметры проявления опасного ЭГП: длина – 60 м, ширина – 13 м, площадь – 780 м². Основным фактором активизации опасного ЭГП послужили интенсивное выпадение атмосферных осадков и весеннее снеготаяние. | | |

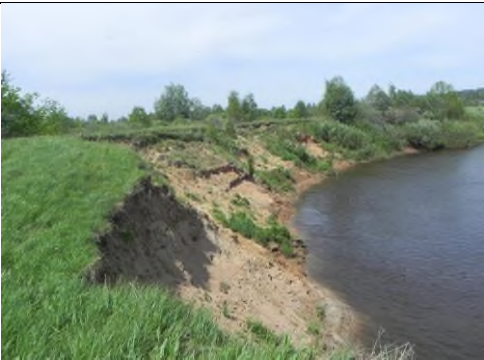
| 67-11-00164 | Центральный | Смоленская | Смоленская область,<br>Кардымовский район, 1 км на<br>восток от<br>д. Макеевская | 54,91457 | 32,71209 | 28.05.2025 | 28.05.2025 | Оп | Атм. | Не<br>отмечалось | В Смоленской области Кардымовском районе, 1 км на восток от д. Соловьево отмечалось смещение оползневого блока пород протяженностью 30 м, шириной 2 м. Оползневой процесс находится в стадии развития. базис – урез р. Днепр. Возраст проявления опасного ЭГП – современный. Комплексы горных пород, затронутых проявление: супеси, суглинки, четвертичного возраста (верхнемосковского ледникового горизонта). Параметры проявления опасного ЭГП: длина – 90 м, ширина – 30 м, площадь – 2700 м². Основным фактором активизации опасного ЭГП послужили интенсивное выпадение атмосферных осадков и весеннее снеготаяние. | | |

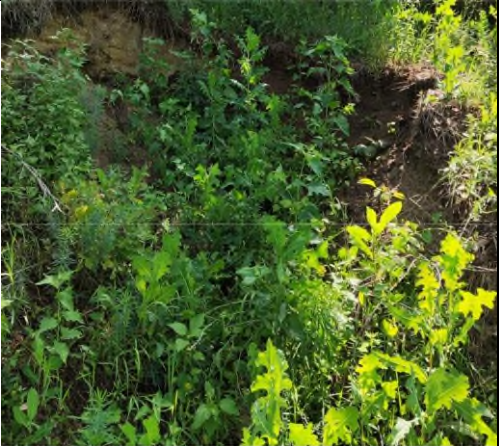
| 68-11-00041 | Центральный | Тамбовская область | Тамбовская область,<br>г. Тамбов, ул. Мичуринская | 52,74642 | 41,41094 | 30.05.2025 | 30.05.2025 | Оп | Атм | Не отмечались | В Тамбовской области г. Тамбове, по ул. Мичуринская отмечалось смещение оползневого блока пород длиной 4 м, шириной 3 м. Оползневой процесс находится в стадии развития. базис – урез р. Студенец. Возраст проявления опасного ЭГП – современный. Комплексы горных пород, затронутых проявлением суглинки, четвертичного возраста. Параметры проявления опасного ЭГП: длина – 1000 м, ширина – 100 м, площадь – 100000 м², мощность – 7 м, объем – 700000 м³. Основным фактором активизации опасного ЭГП послужили: интенсивное выпадение атмосферных осадков и весеннее снеготаяние. Парагенетическая связь с другими процессами – овражная эрозия. | | |

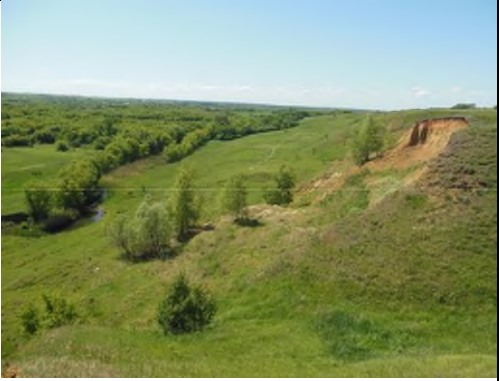
| 68-11-00046 | Центральный | Тамбовская область | Тамбовская область,<br>Жердевский район, в 0,2 км западнее от д. Красная Горка, в районе основного русла р. Савалы, в 50 м к юго-востоку от грунтовой дороги. | 51,95493 | 41,66542 | 23.05.2025 | 23.05.2025. | Оп | Атм. | Не отмечались | В Тамбовской области Жердевском районе в д. Красная Горка отмечалось смещение оползневого блока пород длиной 5 м, шириной 7 м. Оползневой процесс находится в стадии развития. базис – урез р. Савала. Возраст проявления опасного ЭГП – современный. Комплексы горных пород, затронутых проявлением суглинки, четвертичного возраста. Параметры проявления опасного ЭГП: длина – 500 м, ширина – 300 м, площадь – 150000 м², мощность – 12 м, объем – 1800000 м³. Основным фактором активизации опасного ЭГП послужили: интенсивное выпадение атмосферных осадков и весеннее снеготаяние. Парагенетическая связь с другими процессами – овражная эрозия. | | |

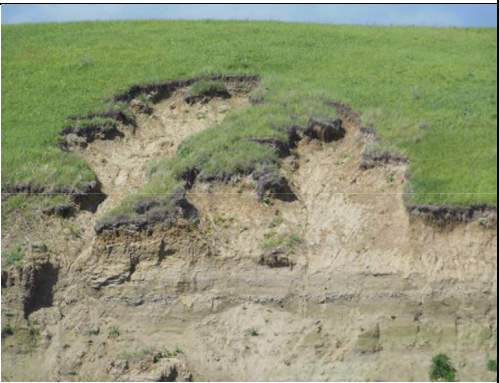
| 68-11-00051 | Центральный | Тамбовская область | Центральный федеральный округ,<br>Тамбовская область<br>Пичаевский муниципальный округ,<br>с. Байловка-1ая, в 0,46 км на север от д. 3 по ул. Заре | 53,25623<br>2 | 42.10045<br>8 | 20.05.2025 | 20.05.2025 | Оп | Атм. | Не отмечались | В Тамбовской области Пичаевский муниципальный округ с. Байловка-1ая отмечалось смещение оползневого блока пород длиной 2 м, шириной 4 м. Оползневой процесс находится в стадии развития. базис – урез р. Кашма. Возраст проявления опасного ЭГП – современный. Комплексы горных пород, затронутых проявлением суглинки, четвертичного возраста. Параметры проявления опасного ЭГП: длина – 400 м, ширина – 50 м, площадь – 20000 м², мощность – 25 м, объем – 1250000 м³. Основным фактором активизации опасного ЭГП послужили: интенсивное выпадение атмосферных осадков и весеннее снеготаяние. Парагенетическая связь с другими процессами – овражная эрозия. | | |

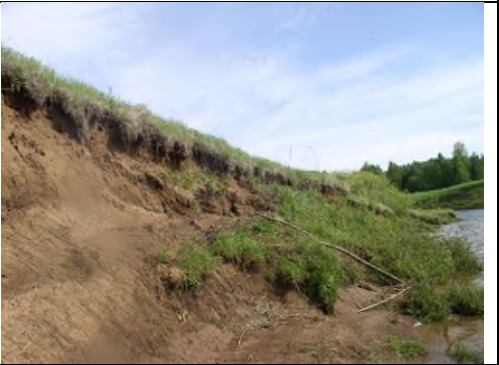
| 76-12-00002 | Центральный | Ярославская область | Ярославская область,<br>Рыбинский район, д. Демино | 58,03252 | 39,11269 | 27.05.2025 | 27.05.2025 | Ос | Атм | Не отмечалось | В Ярославской области Рыбинском районе от д. Демино наблюдалось осыпание пород протяженностью 30 м, высотой 4 м. Осыпной процесс находится в стадии развития. базис – Горьковское водохранилище. Возраст проявления опасного ЭГП – современный. Комплексы горных пород, затронутых проявлением пески, супеси четвертичного возраста. Параметры проявления опасного ЭГП: длина – 65 м, ширина – 4 м, площадь – 260 м². Основным фактором активизации опасного ЭГП послужили интенсивное выпадение атмосферных осадков и весеннее снеготаяние. | | |

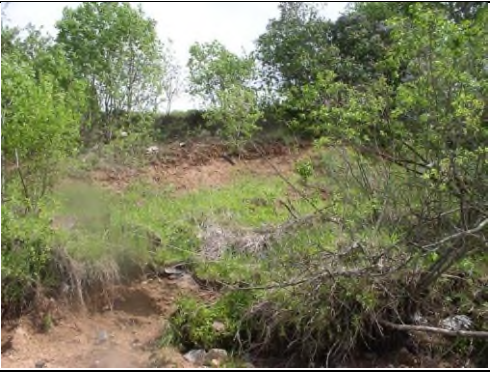
| 76-11-00185 | Центральный | Ярославская область | Ярославская область, Рыбинский район, п. Песочное | 58.01486 | 39.18000 | 27.05.2025 | 27.05.2025 | Оп | Атм. | Не отмечалось | <p>В Ярославской области Рыбинском районе от п. Песочное наблюдалось смещение оползневых блоков пород протяженностью 10 м, высотой 4,5 м. Оползневой процесс находится в стадии развития. базис – Горьковское водохранилище. Возраст проявления опасного ЭГП – современный. Комплексы горных пород, затронутых проявлением пески, супеси, суглинки, четвертичного возраста. Параметры проявления опасного ЭГП: длина – 100 м, ширина – 4,5 м, площадь – 450 м². Основным фактором активизации опасного ЭГП послужили интенсивное выпадение атмосферных осадков и весеннее снеготаяние.</p> | | |

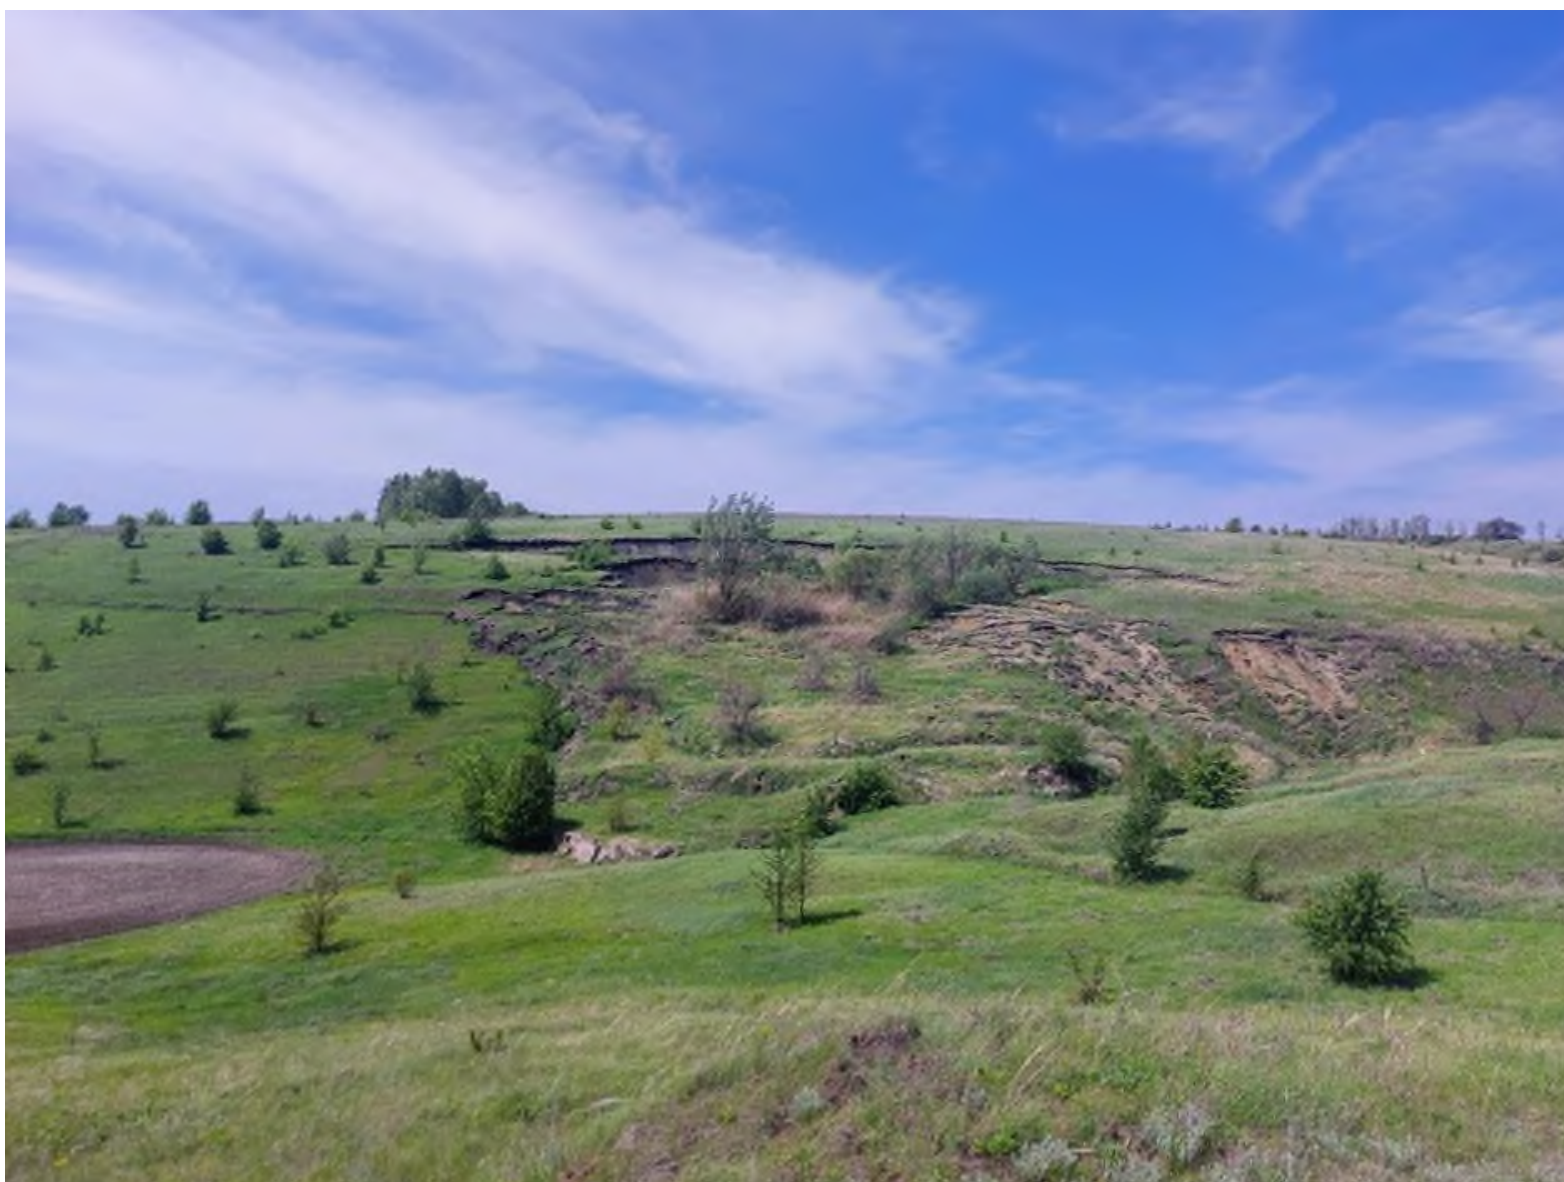
Фото 31-11-00320 Активный ополень северо-восточнее х. Ясень Красногвардейский район, Белгородская область

| №<br>п/п | Федеральный<br>округ<br>Российской<br>Федерации | Субъект<br>Российской<br>Федерации | Административн<br>ая привязка | Координаты | | Период активизации<br>ЭГП | | Генетич<br>еский<br>тип ЭГП | Основные<br>факторы<br>активизац<br>ии ЭГП | Негативные<br>воздействи<br>я<br>ЭГП | Характеристика случая активизации ЭГП | Фотоматериалы | Примеча<br>ние |
|---|---|---|---|---|---|---|---|---|---|---|---|---|---|
| 31-11-00320 | Центральный | Белгородская<br>область | Белгородская<br>область,<br>Красногвардейск<br>ий район, 1,5 км<br>на северо-восток<br>от х. Ясенов | 50,481763 | 38,493149 | 27.05.2025 | 27.05.2025 | Оп | Атм. | Не<br>отмечалось | В Белгородской области Красногвардейском районе северо-восточнее х. Ясенева отмечалось смещение оползневого блока пород длиной 80 м, шириной 5 м. Оползневой процесс находится в стадии развития. базис – тальвег балки. Возраст проявления опасного ЭГП – современный. Комплексы горных пород, затронутых проявлением суглинки, палеогенового возраста. Параметры проявления опасного ЭГП: длина – 80 м, ширина – 30 м, площадь – 2400 м². Основным фактором активизации опасного ЭГП послужили интенсивное выпадение атмосферных осадков и весеннее снеготаяние. | | |

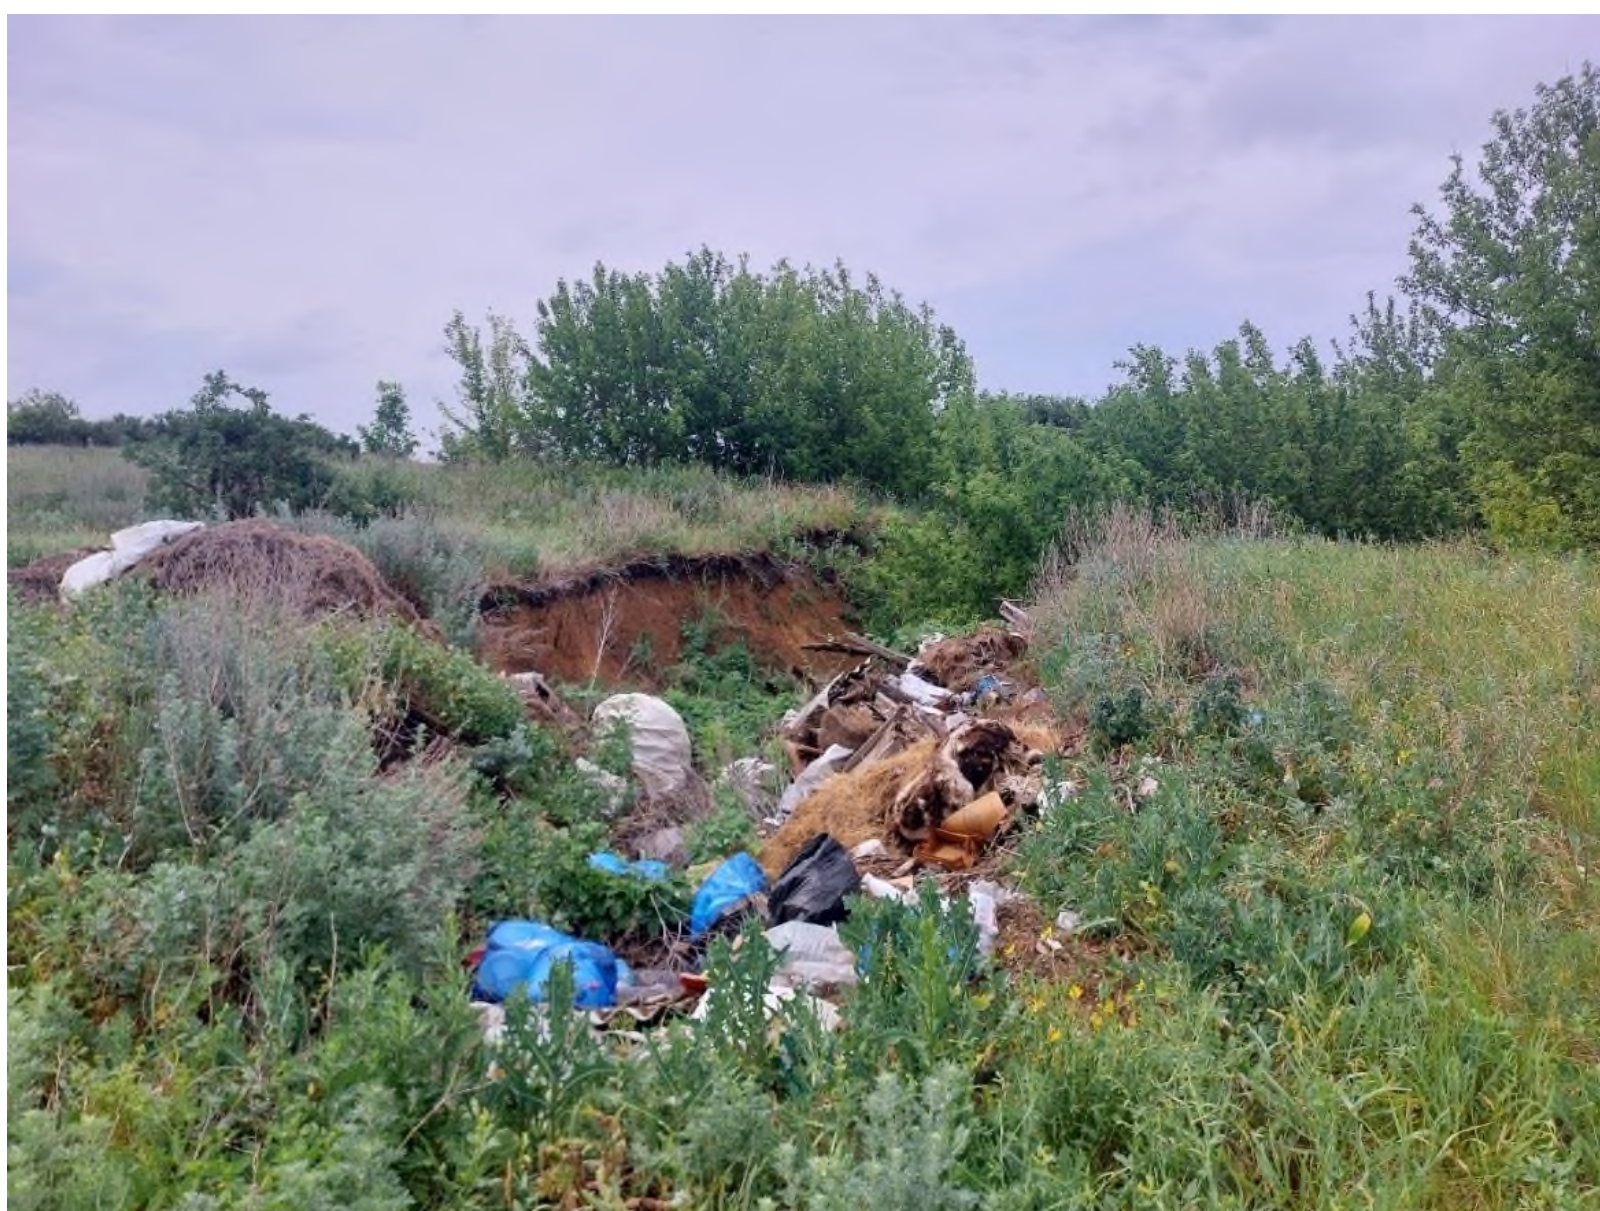
Фото 31-11-00322 Активный оползен южная окраина с. Воробьево Алексеевский район Белгородская область

| №<br>п/п | Федеральный<br>округ<br>Российской<br>Федерации | Субъект<br>Российской<br>Федерации | Административн<br>ая привязка | Координаты | | Период активизации<br>ЭГП | | Генетич<br>еский<br>тип ЭГП | Основные<br>факторы<br>активизац<br>ии ЭГП | Негативные<br>воздействи<br>я<br>ЭГП | Характеристика случая активизации ЭГП | Фотоматериалы | Примеча<br>ние |
|---|---|---|---|---|---|---|---|---|---|---|---|---|---|
| 31-11-00322 | Центральный | Белгородская<br>область | Белгородская<br>область,<br>Алексеевский<br>район, южная<br>окраина<br>с. Воробьево | 50,583720 | 38,968286 | 09.06.2025 | 09.06.2025 | Оп | Атм. | Не<br>отмечалось | В Белгородской области Алексеевской районе на южной окраине с. Воробьево отмечалось смещение оползневого блока пород длиной 25 м, шириной 5 м. Оползневой процесс находится в стадии развития. базис – тальвег балки. Возраст проявления опасного ЭГП – современный. Комплексы горных пород, затронутых проявлением суглинки, палеогенового возраста. Параметры проявления опасного ЭГП: длина – 200 м, ширина – 80 м, площадь – 16000 м². Основным фактором активизации опасного ЭГП послужили интенсивное выпадение атмосферных осадков и весеннее снеготаяние. | | |

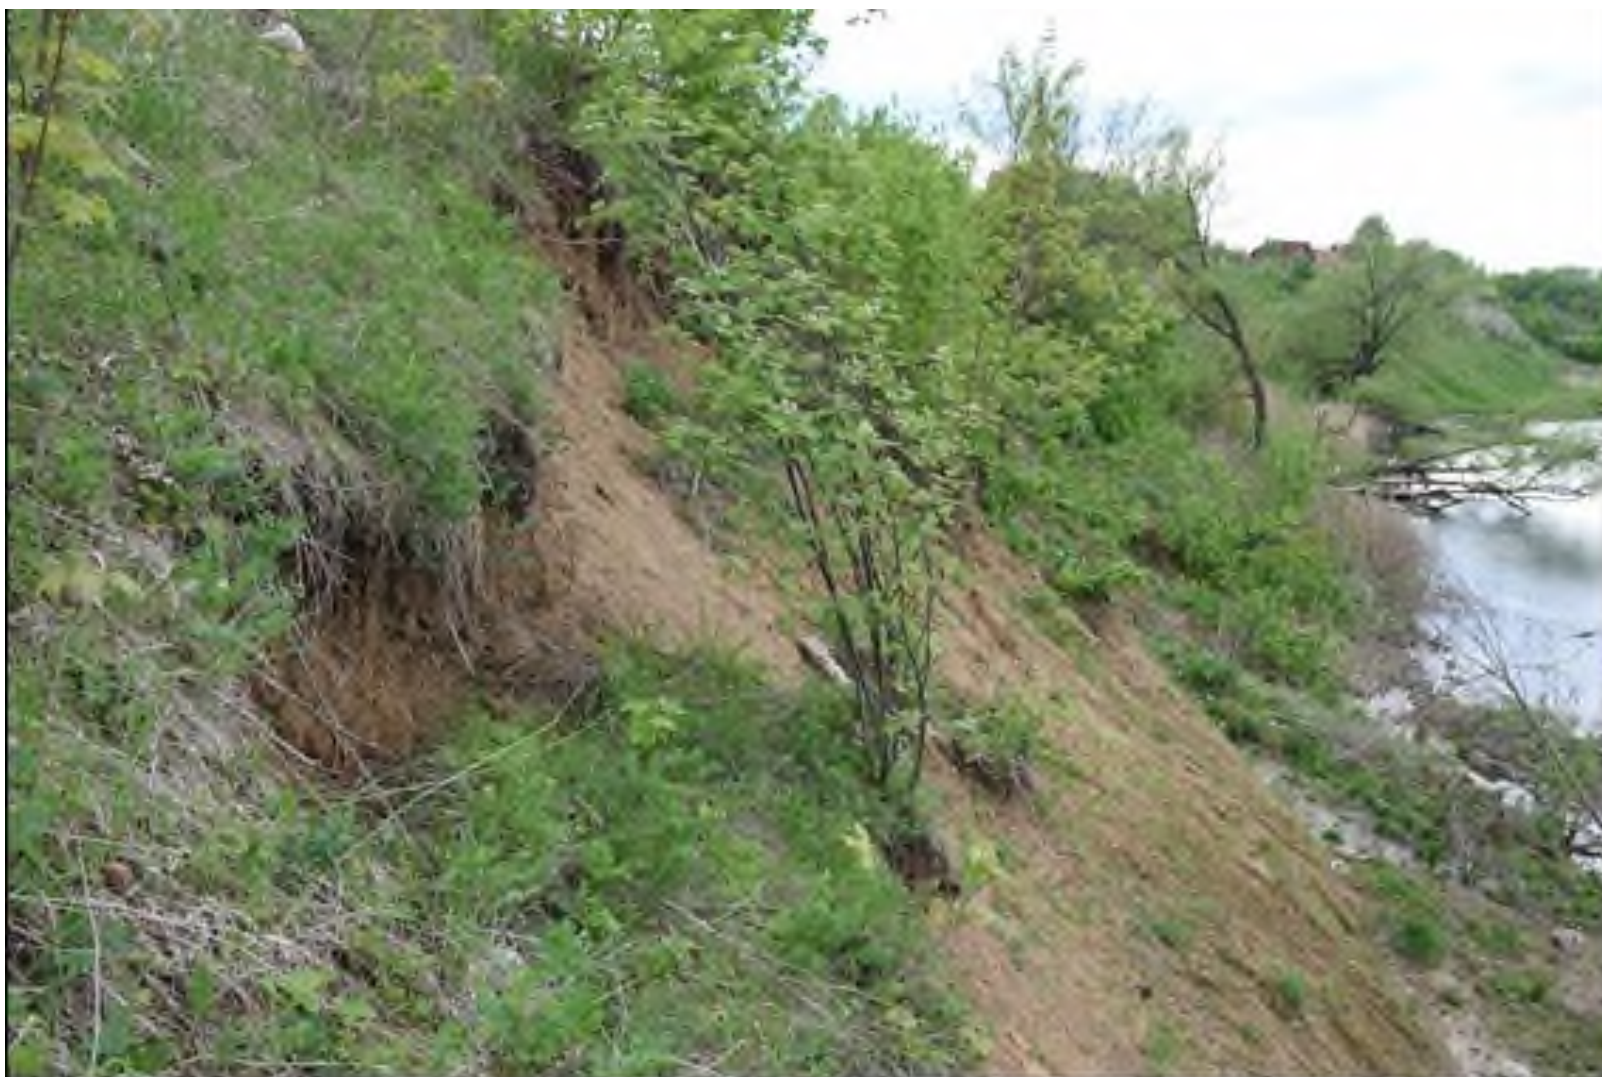
Фото 33.11.00152. Оползень на правом склоне р. Каменка, Суздальский район, с. Сельцо, в пределах улиц Красноармейская з/у №15 и 2-ая Красноармейская д.№22

| 33-11-00152 | Центральный | Владимирская область | Суздальский район, с. Сельцо, правый склон р. Каменка, в районе улиц Красноармейская з/у №15 и 2-ая Красноармейская д.№22 | 56,42864 | 40,43014 | 00.04.2025 | 00.04.2025 | Оп | Гидрогеол., Атм., Гидрол. | Не отмечались | <p>В апреле 2025 года в пределах с. Сельцо Суздальского района на правом склоне р. Каменка, в пределах улиц Красноармейская земельный участок №15 и 2-ая Красноармейская д. №22 возобновилась активизация оползня, образовавшегося летом 2024 года. Параметры проявления не изменились: ширина – 50,0 м и длина – до 15,0 м. Активизация оползневого процесса выражалась в смещения грунта по крутой стенке срыва в верхней части склона, с локальным обрушением бровки по бортам цирка оползня (размер блоков грунта 0,5x1,0x0,5м). Мощность смещенных пород, представленных суглинками и глинами четвертичного возраста достигла 1,0 м (летом 2024 г. – до 12,0 м), отступление бровки до 0,5 м. Нижняя часть склона и язык оползня активно размываются р. Каменка в весенний паводковый период, расстояние от основания склона до уреза воды на момент обследования менее 3 м. В пределах проявления зафиксированы выходы подземных вод. Оползнеобразующие факторы: гидрогеологический метеорологический, подмыв основания склона р. Каменка (парагенез с процессом речной эрозии).</p> <p>Расстояние до ближайших объектов инфраструктуры (автодорога, опора ЛЭП и приусадебная территория жилого дома) относительно 2024 г. не изменилось. Негативные воздействия процесса не отмечались, но существует вероятность воздействия на приусадебную территорию земельного участка №15 по ул. Красноармейская, на асфальтированную автодорогу и опору действующей ЛЭП. Расстояние от бровки оползня до ограждения территории – 8,0 м, до опоры ЛЭП – 5,0 м, до асфальтированной дороги (отрезок в районе домов №22 и №24 по ул. 2-ая Красноармейская) – 4,0 м. Сооружения инженерной защиты в пределах оползневой зоны отсутствуют.</p> | | |

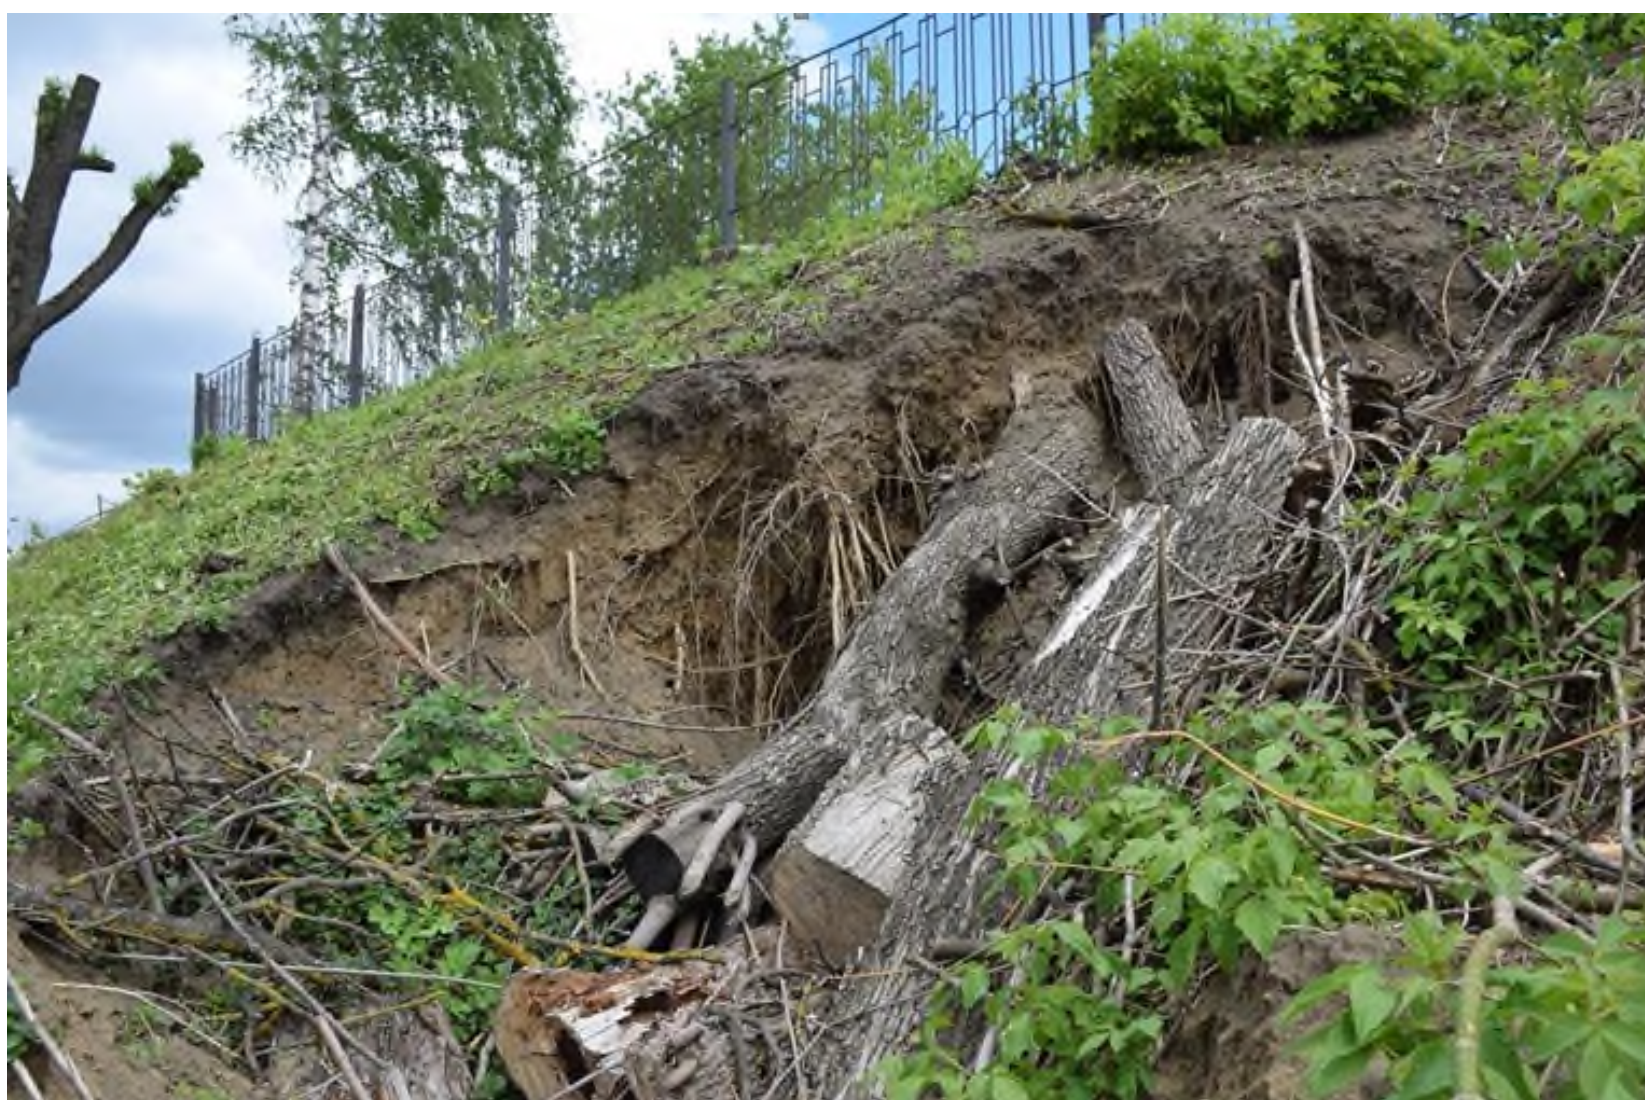
Фото 33.11.00153. Проявление оползневого процесса на склоне вдоль Ерофеевского спуска, г. Владимир, в 30,0 м на северо-запад от ул. Комсомольская д.№1Б

| 33-11-00153 | Центральный | Владимирская область | г. Владимир, на склоне вдоль Ерофеевского спуска, в 30,0 м на северо-запад от ул. Комсомольская д.№1Б | 56,13112 | 40,40546 | 00.04.2025 | Не завершилась | Оп | Техноген., Атм., | Не отмечались | <p>В апреле 2025 года в г. Владимир на склоне вдоль Ерофеевского спуска, в 30,0 м северо-западнее от д.№1Б ул. Комсомольская (территория Министерства образования Владимирской области) произошла активизация оползневого процесса с образованием промоины шириной 3,0 м и длиной до 12,0 м. Активизация выражалась в смещении пород, представленных песками, суглинками и глинами четвертичного возраста, мощностью до 1,5 м, течении грунта по поверхности склона крутизной 45°-50°. На момент обследования нависание бровки локально составляет 0,1 м, грунт в пределах проявления – сухой, выходы подземных вод не зафиксированы, отмечались следы размыва грунта поверхностным стоком.</p> <p>Оползнеобразующие факторы: метеорологический, техногенный (нарушение функционирования водоотводящих коммуникаций. вырубка деревьев на бровке склона). Негативные воздействия процесса не отмечались, но существует вероятность воздействия на ограждение территории автостоянки Министерства образования Владимирской области. Расстояние от бровки оползневого проявления до ограждения автостоянки – 1,0 м, от подошвы проявления до асфальтированной пешеходной дороги в основании склона – 7,0 м.</p> | | |

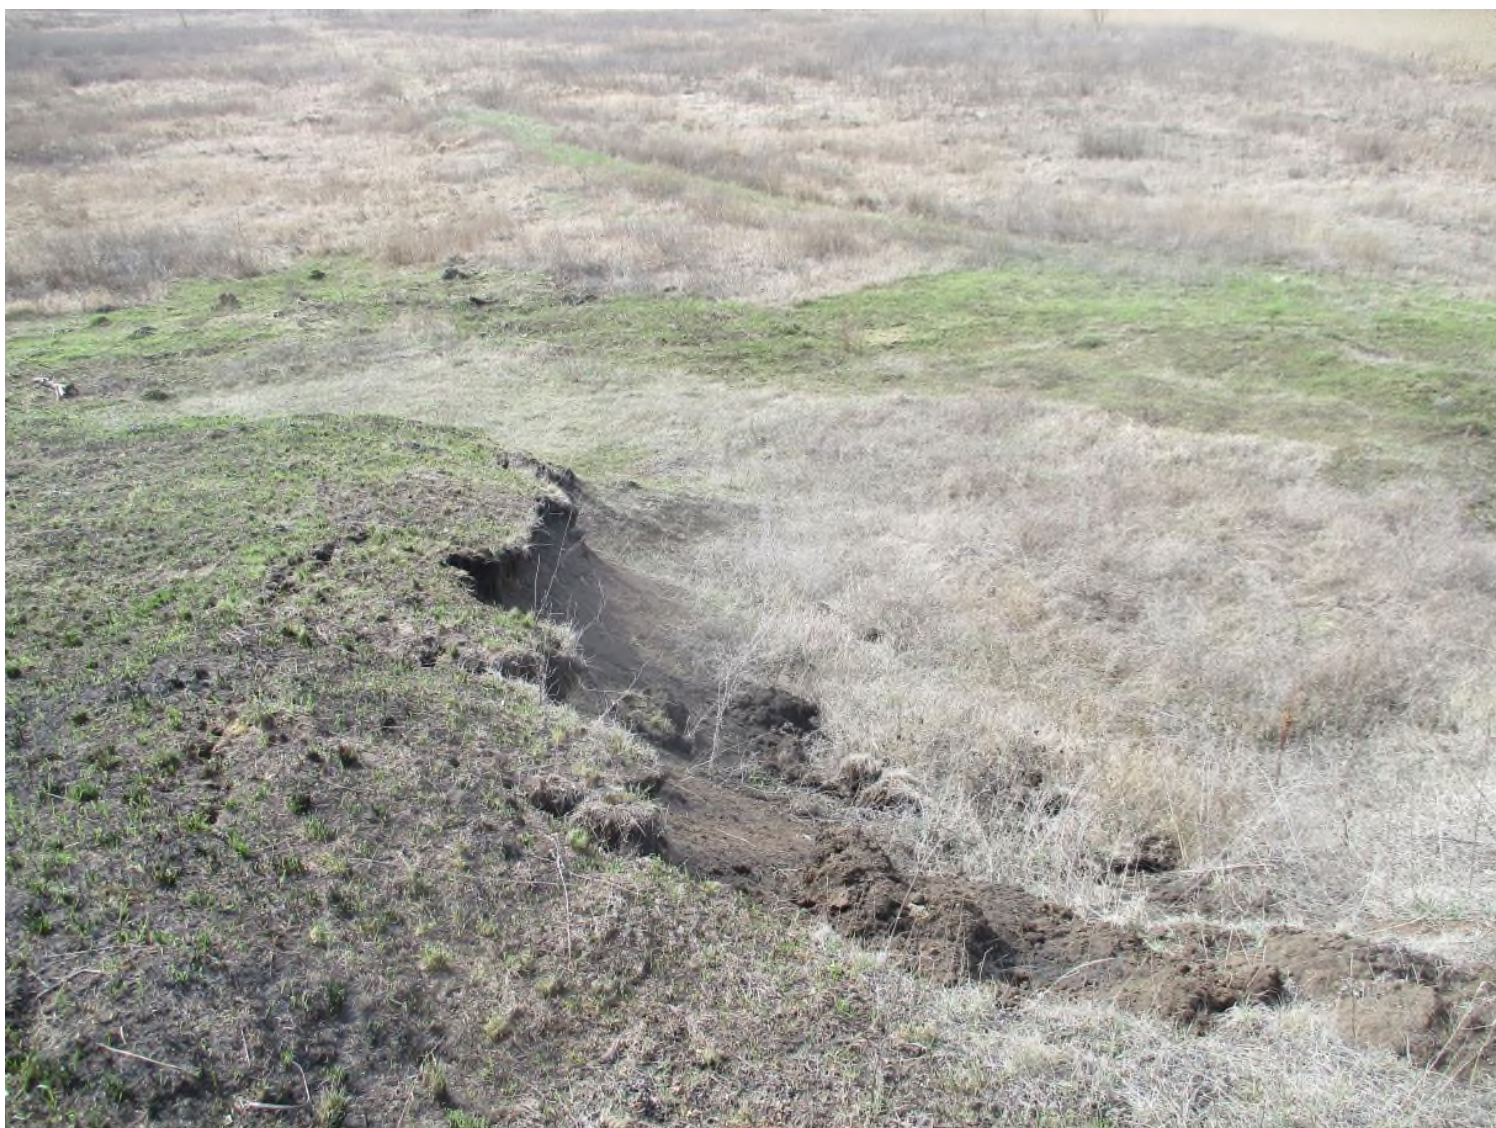
Фото 36-11-00529. Активный оползень 1,9 км на юг от с. Латное, Семилукский район, Воронежская область

| 36-11-00548 | Центральный | Воронежская область | Воронежская область,<br>Семилукский район, 1,9 км на юг от с. Латное | 51,68198 | 38,91776 | 04.04.2025 | 04.04.2025 | Оп | Атм. | Не отмечались | В Воронежской области Семилукском районе, 1,9 км на юг от с. Латное отмечалось смещение оползневого блока пород шириной 3 м, длиной 1,5 м, также зафиксированы трещины закола длиной 5 м. Основным фактором активизации послужило интенсивное весеннее снеготаяние. Состав горных пород затронутые проявлением: отложения четвертичного возраста, которые представлены суглинками, супесями с галькой и гравием. Базис развития оползневого процесса – урез р. Гнилуша. Возраст проявления опасного ЭГП – современный. Параметры проявления опасного ЭГП: длина – 170 м, ширина – 60 м, площадь – 5930 м <sup>2</sup> , мощность – 20 м, объем – 118600 м <sup>3</sup> .<br>Парагенетическая связь с другими процессами – овражная эрозия. | | |

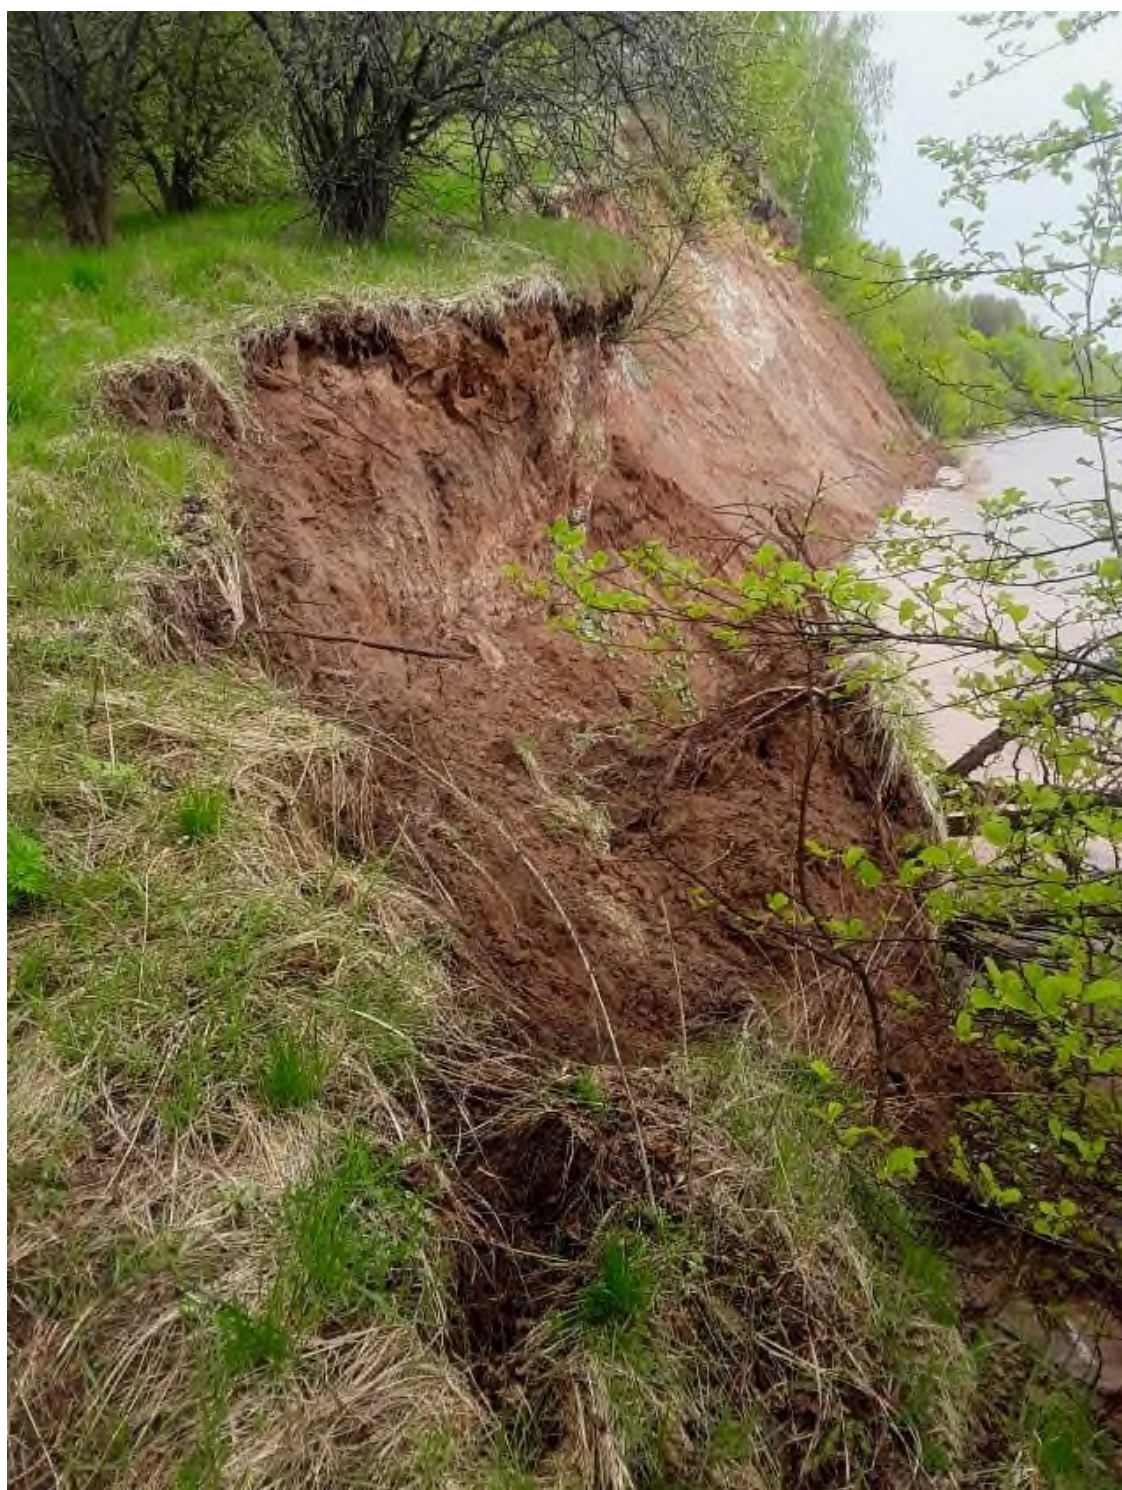
Фото 48-11-00117 Активный оползень. Ивановская область, Пучежский район, д. Безводново.

| 37-11-00013 | Центральный | Ивановская область | Ивановская область,<br>Пучежский район,<br>д. Безводново | 56,92124 | 43,17084 | 13.05.2025 | 13.05.2025 | Оп | Атм. | Не отмечались | В Ивановской области Пучежском районе в д. Безводново наблюдалось смещение грунта с увеличением параметров: ширины на 10 м; мощность - 2,5 м. Базис развития – урез вдхр. Горьковское. Возраст проявления опасного ЭГП – современный. Комплексы и состав горных пород, затронутых проявлением – пески и суглинки четвертичного возраста. Параметры проявления опасного ЭГП: длина – 6 м, ширина – 70 м, площадь – 420 м <sup>2</sup> , мощность – 2,5 м, объем – 1050 м <sup>3</sup> . Основным фактором активизации опасного ЭГП послужили интенсивное выпадение атмосферных осадков и весеннее снеготаяние. Негативных воздействий не отмечалось. | | |

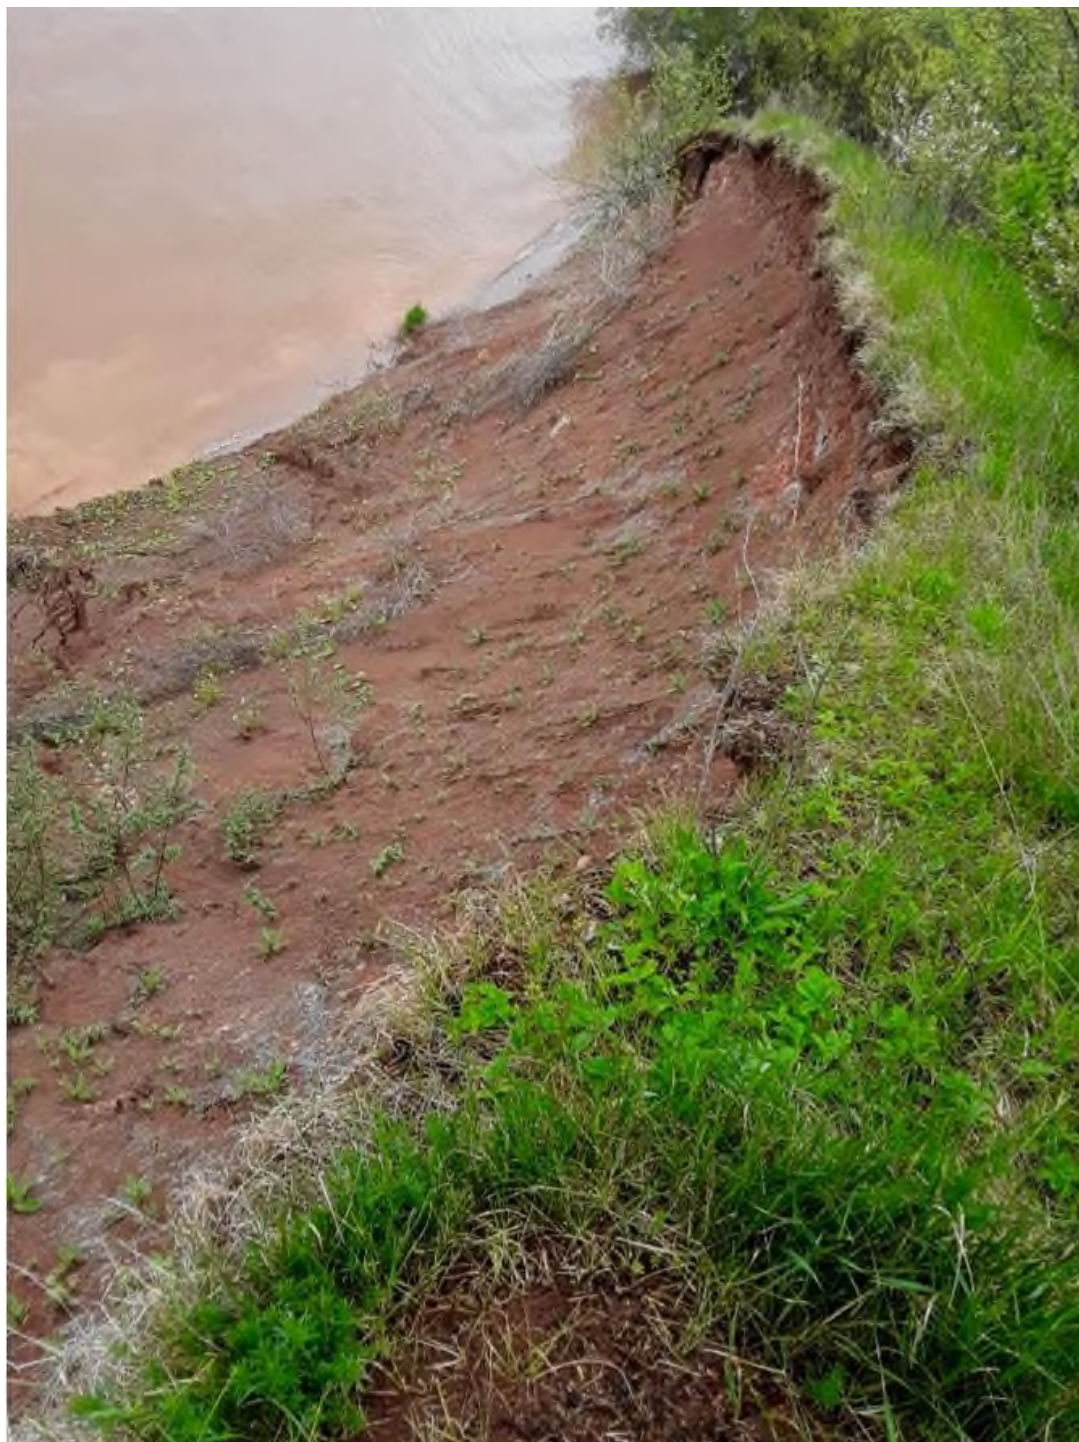
Фото 37-11-00014 Активный оползневой склон между д. Красная Гора и д. Юшково Пучежский район Ивановская область

| 37-11-00014 | Центральный | Ивановская область | Ивановская область,<br>Пучежский район, между дд. Безводново, Попереково | 56,92283 | 43,17189 | 13.05.2025 | 13.05.2025 | Оп | Атм. | Не отмечались | В Ивановской области Пучежском районе между деревнями Безводново и Попереково наблюдалось смещение грунта длиной 4 м, шириной 12 м, мощностью 0,4 м. Базис развития – урез вдхр. Горьковское. Возраст проявления опасного ЭГП – современный. Комплексы и состав горных пород, затронутых проявлением – пески и суглинки четвертичного возраста. Параметры проявления опасного ЭГП: длина – 20 м, ширина – 75 м, площадь – 1500 м <sup>2</sup> , мощность – 0,4 м, объем – 600 м <sup>3</sup> . Основным фактором активизации опасного ЭГП послужили интенсивное выпадение атмосферных осадков и весеннее снеготаяние. Негативных воздействий не отмечалось. | | |

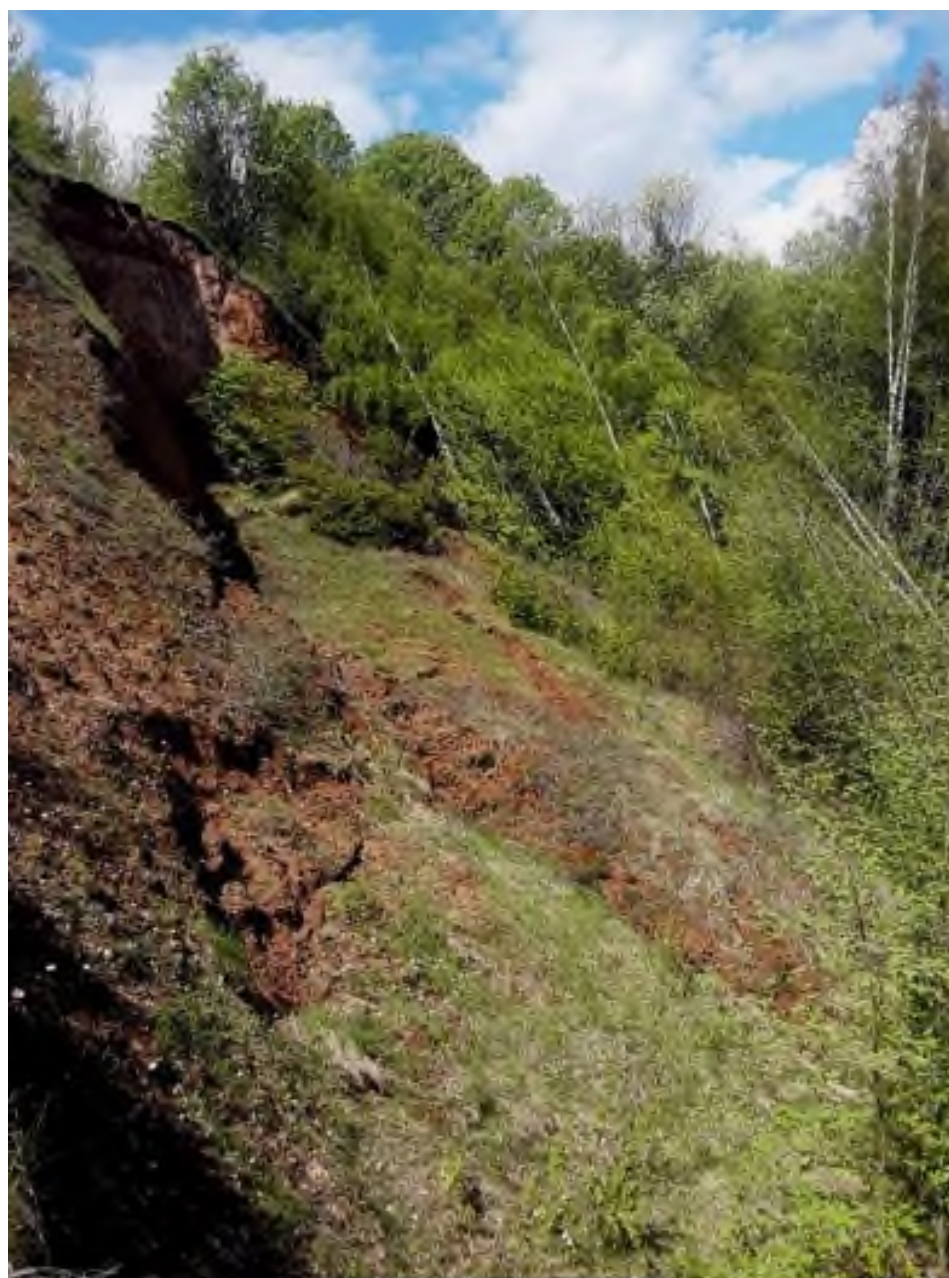
Фото 37-11-00101. Активный оползень. Ивановская область, Пучежский район, дд. Красная Гора, Юшково.

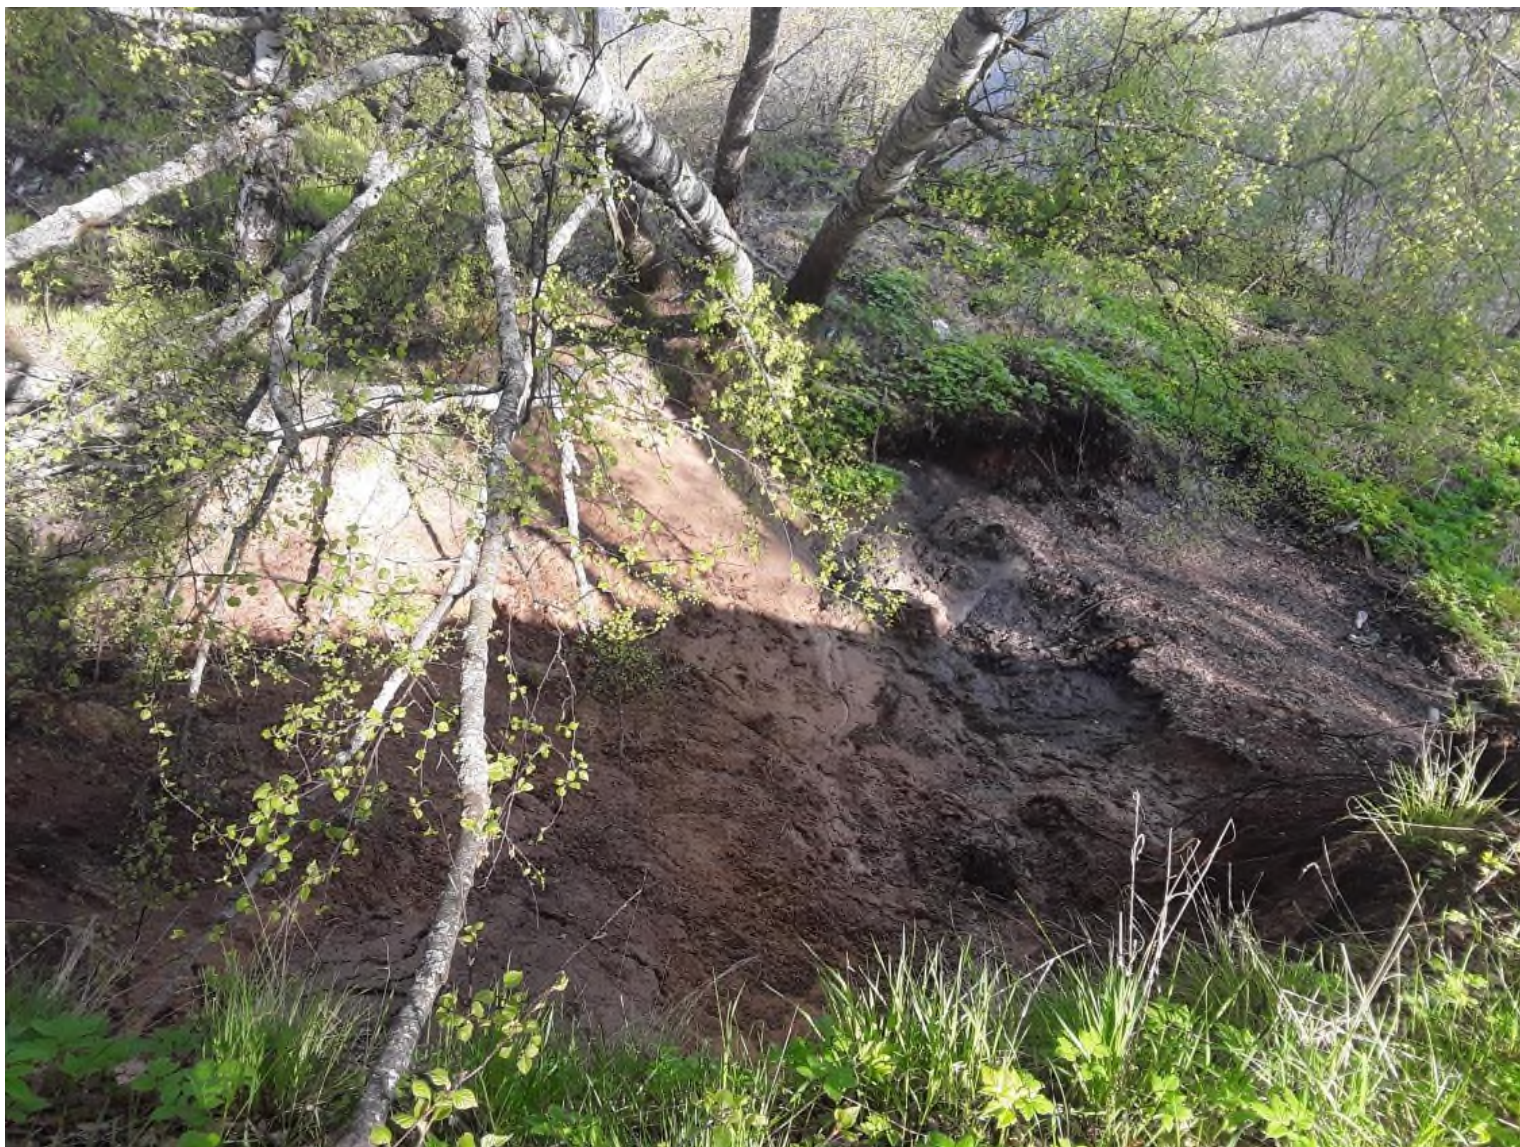
Фото 37-11-00126 Активный оползень в г. Кинешма, Кинешемский район, Ивановская область

| 37-11-00126 | Центральный | Ивановская область | Ивановская область, Кинешемский район, г. Кинешма пос. Красноволжец, правый берег р. Волга | 57,44040 | 42,21342 | 15.05.2025 | 15.05.2025 | Оп | Атм. | Не отмечались | В Ивановской области Кинешемском районе г. Кинешма пос. Красноволжец правый берег р. Волга наблюдалось смещение грунта длиной 20 м, шириной 25 м, площадью 500 м². Базис развития – урез р. Волга. Возраст проявления опасного ЭГП – современный. Комплексы и состав горных пород, затронутых проявлением – пески, суглинки и глины четвертичного возраста. Параметры проявления опасного ЭГП: длина – 20 м, ширина – 25 м, площадь – 500 м2, мощность – 6 м, объем – 3000 м3. Основным фактором активизации опасного ЭГП послужили интенсивное выпадение атмосферных осадков и весеннее снеготаяние. Негативных воздействий не отмечалось. | | |
