**ИНФОРМАЦИОННАЯ СВОДКА**

**О ПРОЯВЛЕНИЯХ ОПАСНЫХ ЭКЗОГЕННЫХ ГЕОЛОГИЧЕСКИХ  
ПРОЦЕССОВ НА ТЕРРИТОРИИ ЦЕНТРАЛЬНОГО ФЕДЕРАЛЬНОГО  
ОКРУГА ЗА II КВАРТАЛ 2025 ГОДА**

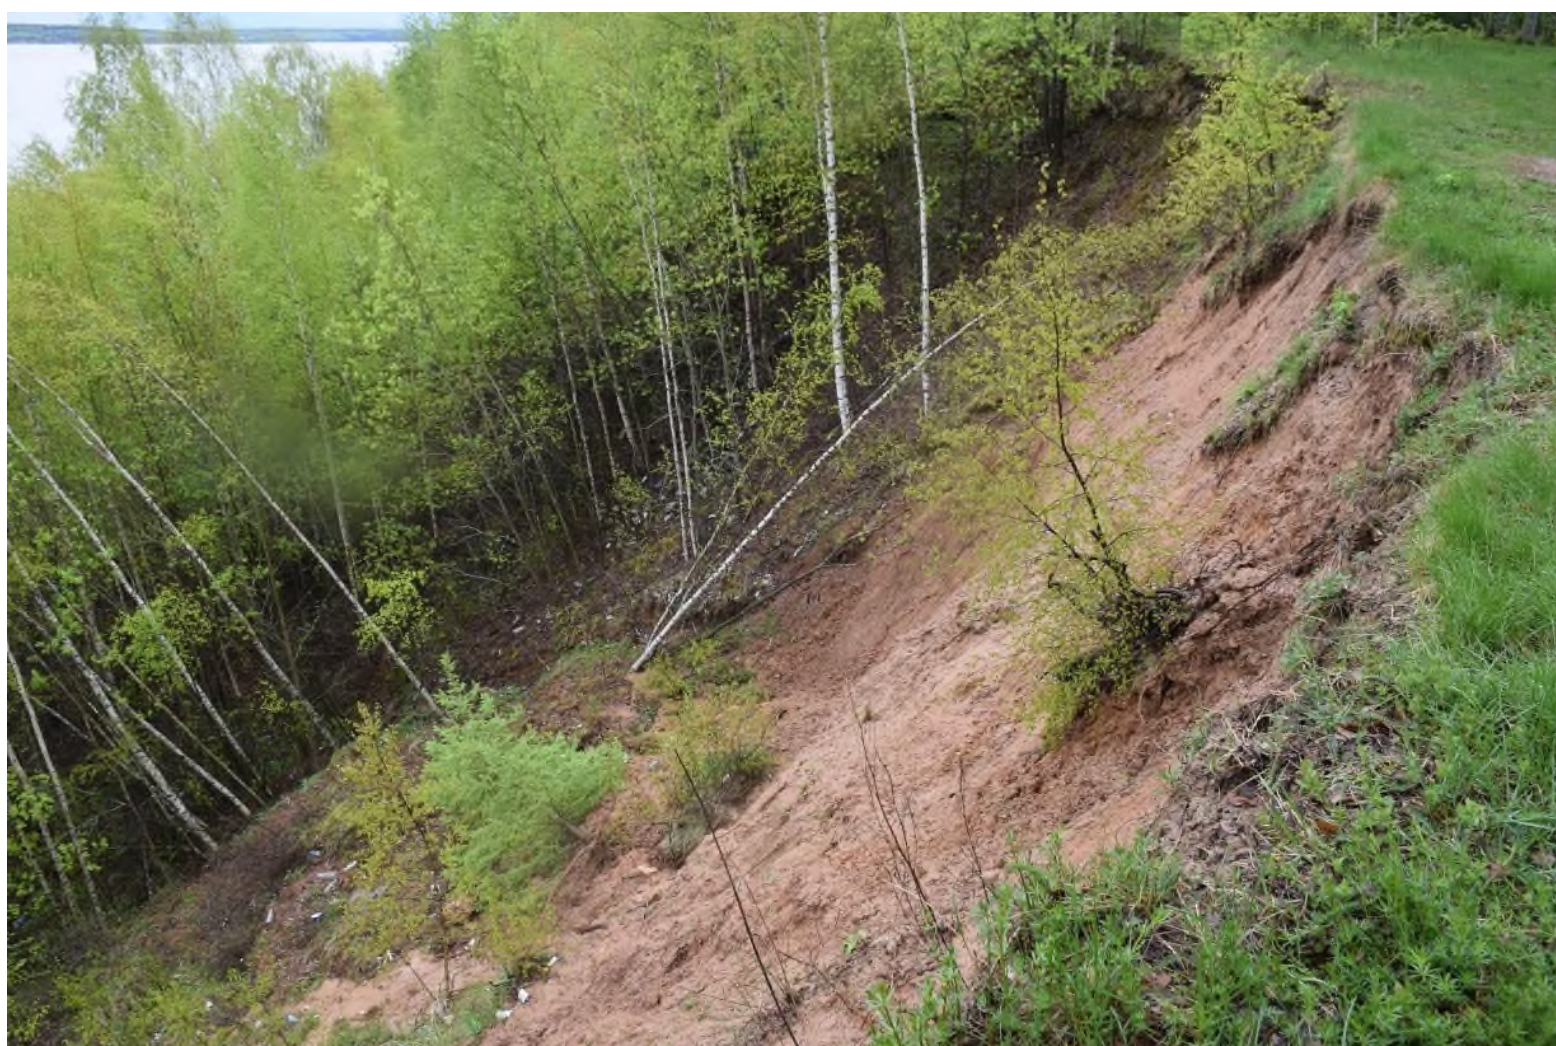
Фото 37-11-00004 Активный оползень в г. Пучеж, Пучежский район, Ивановская область

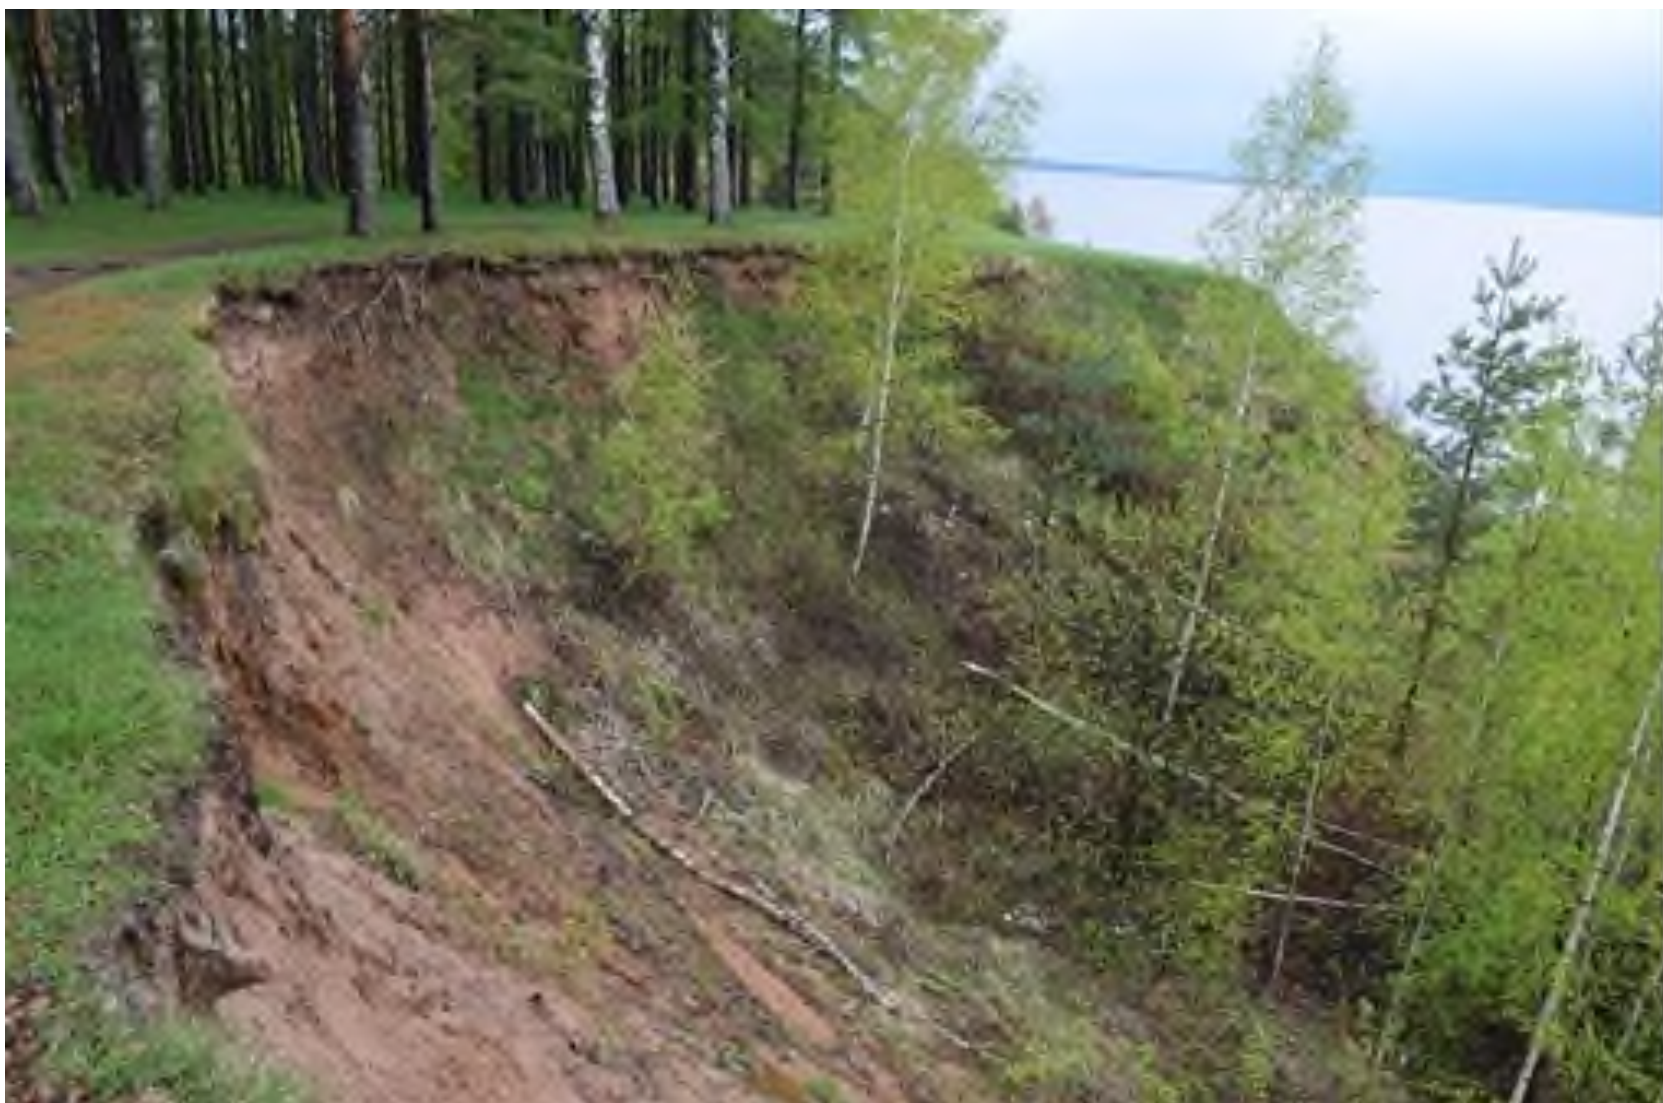
Фото 37.11.00005. Оползень на северной окраине г. Пучеж Пучежского района, вдоль лесной зоны отдыха городского парка, севернее спортивной площадки «Воркаут», правобережный склон р. Волга (Горьковское вдхр.) Ивановская область

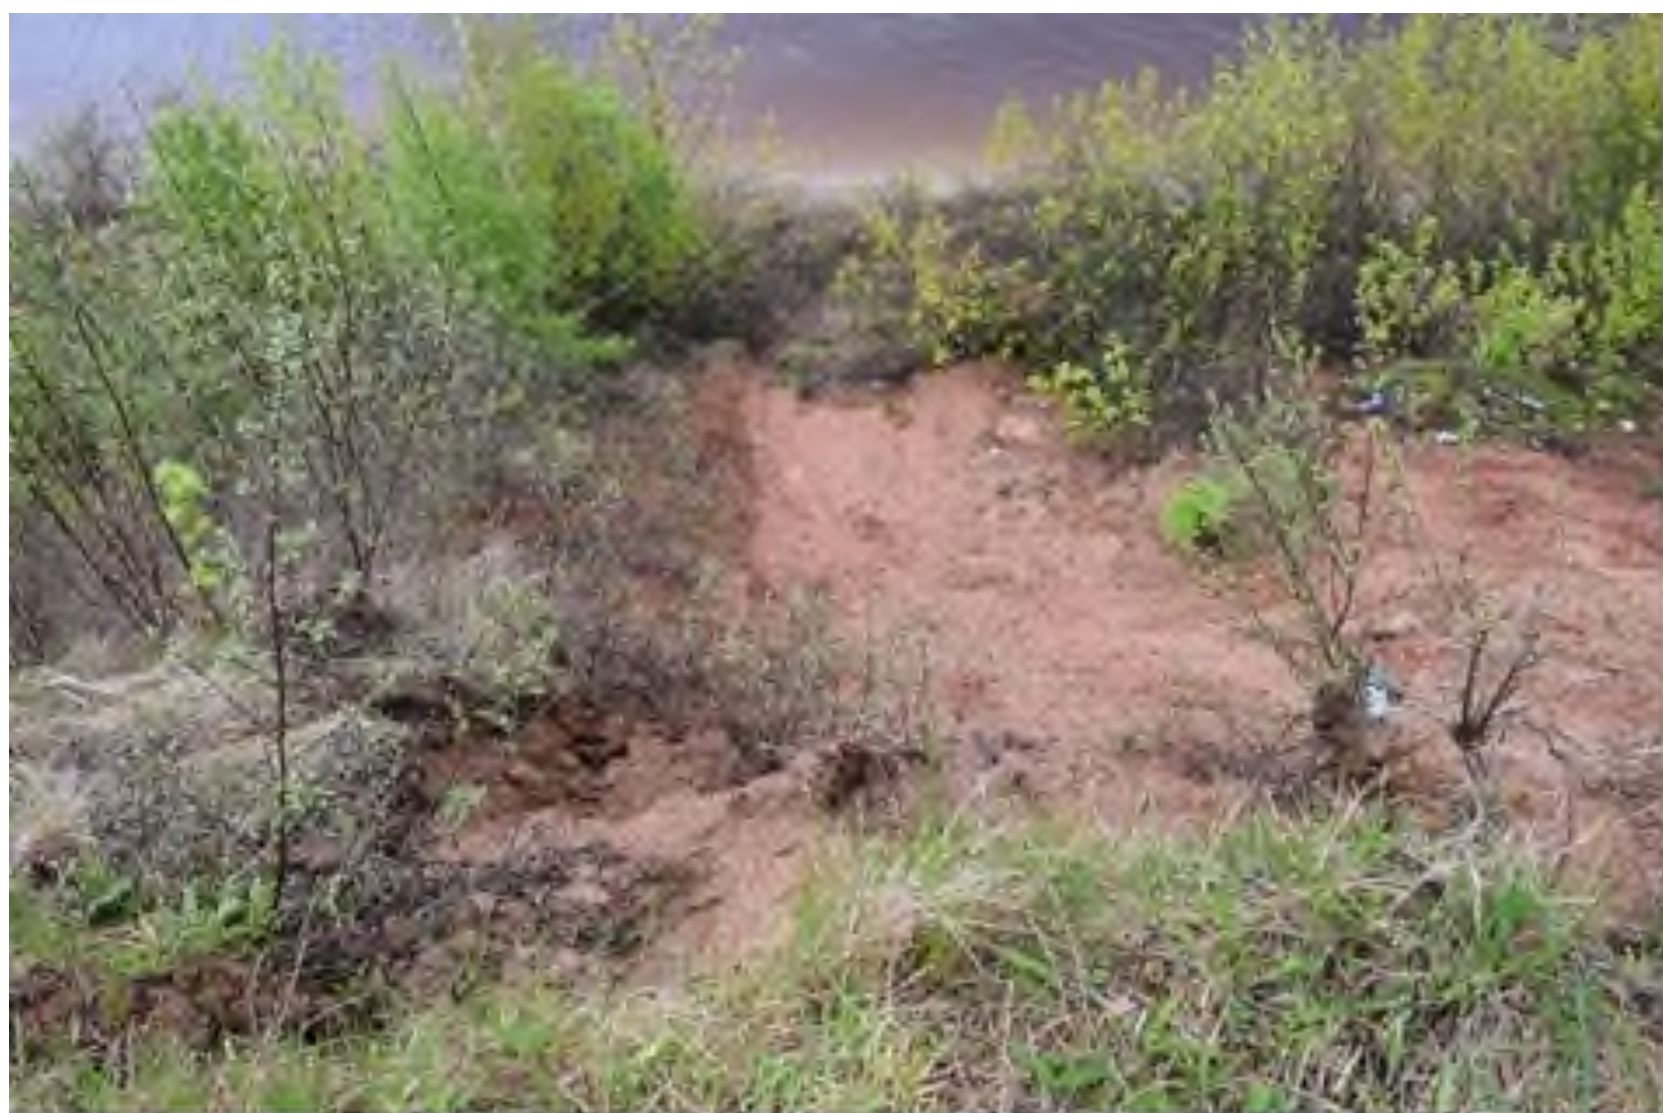
Фото 37.11.00095. Оползень на северной окраине г. Пучеж Пучежского района, вдоль лесной зоны отдыха городского парка (в районе ул. Ульяны Громовой), северо-западнее спортивной площадки «Воркаут», правобережный склон р. Волга (Горьковское вдхр.) Ивановская область

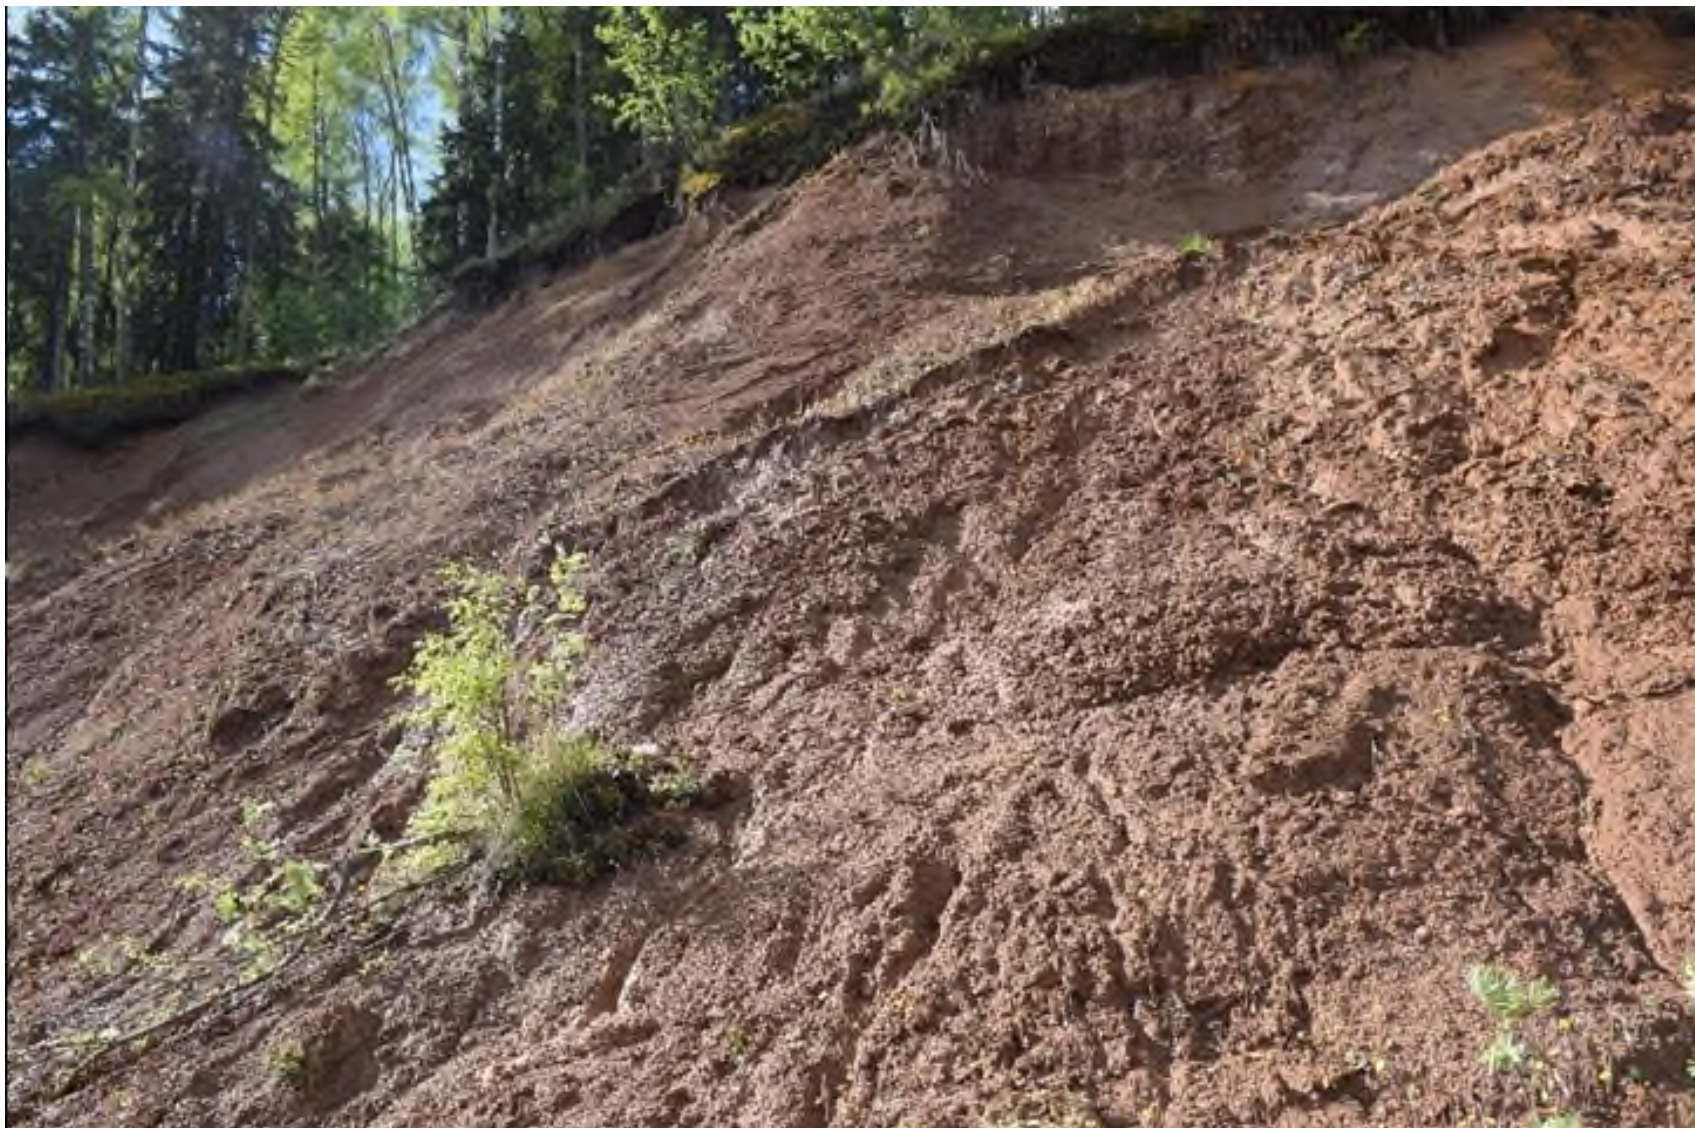
Фото 37.11.00007. Оползень у д. Девкина Гора, Пучежского района, вдоль правобережного склона р. Волга (Горьковское вдхр.), Ивановская область

| 37-11-00007 | Центральный | Ивановская область | Пучежский район, севернее д. Девкина Гора, вдоль правобережного склона р. Волга (Горьковское вдхр.) | 57,00826 | 43,09572 | 00.04.2025 | 00.04.2025 | Оп | Гидрогеол., Атм., Гидрол. | Не отмечались | <p>В апреле 2025 г. севернее д. Девкина Гора Пучежского района на правом склоне р. Волга отмечена активизация процесса в пределах оползневого уступа, где по всей ширине проявления шириной 50,0 м и длиной 20,0 м отмечается смещение грунта мощностью до 1,5 м. Продолжают формироваться ступени оседания на глубину 0,5-0,7 м и протяженностью до 10,0 м, зафиксированные по левому борту в верхней части проявления в 2024 г. По правому борту отмечаются следы течения грунта на всю длину проявления, с локальным обрушением бровки, отступ 0,2 м. На момент обследования нависание бровки составляет 0,3-0,5 м, в некоторых случаях – до 1,0 м, с проседанием прибровочной поверхности плотную к лесному массиву. Выходы подземных вод в пределах проявления не обнаружены, грунт оползня увлажнен. Языковая часть оползня в основании склона изрезана трещинами, размывается. Базис развития опасного ЭГП – урез р. Волга (Горьковское вдхр.).</p> <p>Комплексы горных пород (пески, суглинки), вовлеченные в смещение относятся к четвертичным аллювиальным образованиям, и подстилаются нижнетриасовыми и верхнепермскими коренными отложениями. Оползнеобразующими являются гидрогеологический и метеорологический факторы, а также подмыв основания склона р. Волга. Негативные воздействия не отмечались, но существует вероятность воздействия на лесной массив, расположенный севернее и северо-восточнее д. Девкина Гора. Расстояние до кромки леса – менее 1,0 м. Ближайшие жилые дома д. Девкина Гора расположены в 140-200 м от оползневой зоны.</p> | | |

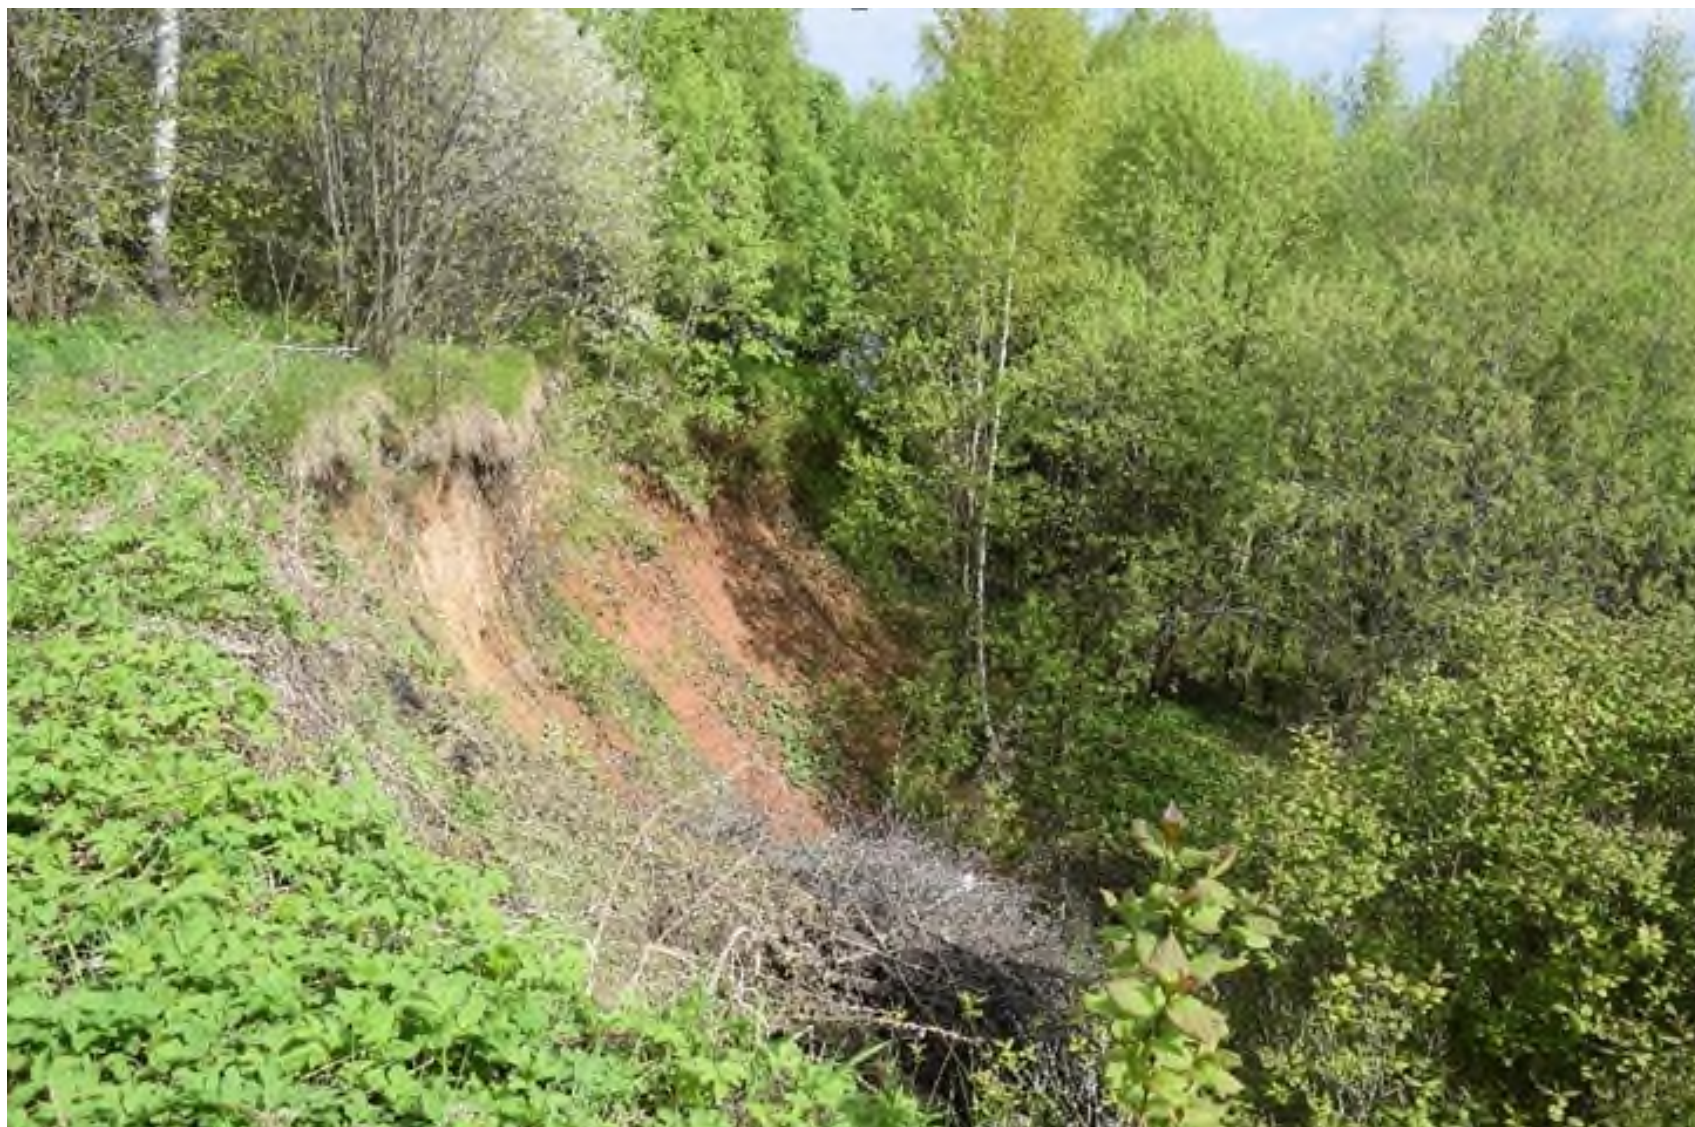
Фото 37.11.00010. Оползень в д. Бакланиха Пучежский района, д.№11, правобережный склон р. Волга (Горьковское вдхр.), Ивановская область

| 37-11-00010 | Центральный | Ивановская область | Пучежский район,<br>д. Бакланиха,<br>д.№11, вдоль<br>правобережного<br>склона р.Волга<br>(Горьковское<br>вдхр.) | 57,01216 | 43,08838 | 00.04.2025 | 00.04.2025 | Оп | Гидрогеол.,<br>Атм.,<br>Гидрол. | Отмечались | <p>В апреле 2025 г. в д. Бакланиха Пучежского района на правом склоне р. Волга северо-восточнее придомовой территории д. №11 в верхней части склона отмечена активизация оползня параметрами: ширина – 50,0 м, длина – 60,0 м, мощностью смещенных пород до 1,2 м. В средней части по центру проявления зафиксирована ступень оседания на глубину до 0,5-0,6 м и протяженностью до 1,5 м. Нависание бровки достигает 0,3 м, с проседанием прибровочной поверхности и локальным ее обрушением, отступ бровки составил от 0,2 м до 0,5 м. Грунт оползня увлажнен, по левому борту – выходы подземных вод (не менее 2-х), в основании оползня протекает ручей шириной 1,0-1,5 м. Базис развития опасного ЭГП – нижняя часть склона и урез р. Волга (Горьковского вдхр.).</p> <p>Комплексы горных пород (пески, суглинки), вовлеченные в смещение относятся к четвертичным аллювиальным образованиям, и подстилаются нижнетриасовыми и верхнепермскими коренными отложениями. Оползнеобразующими являются гидрогеологический и метеорологический факторы, а также подмыв основания склона р. Волга (парагенез с абразионным процессом).</p> <p>В результате активизации процесса сокращена площадь придомовой территории д.№11, существует вероятность дальнейшего воздействия процесса. Расстояние до ограждения дома в северо-восточном направлении – 9,3 м, в восточном – 8,1 м.</p> | | |

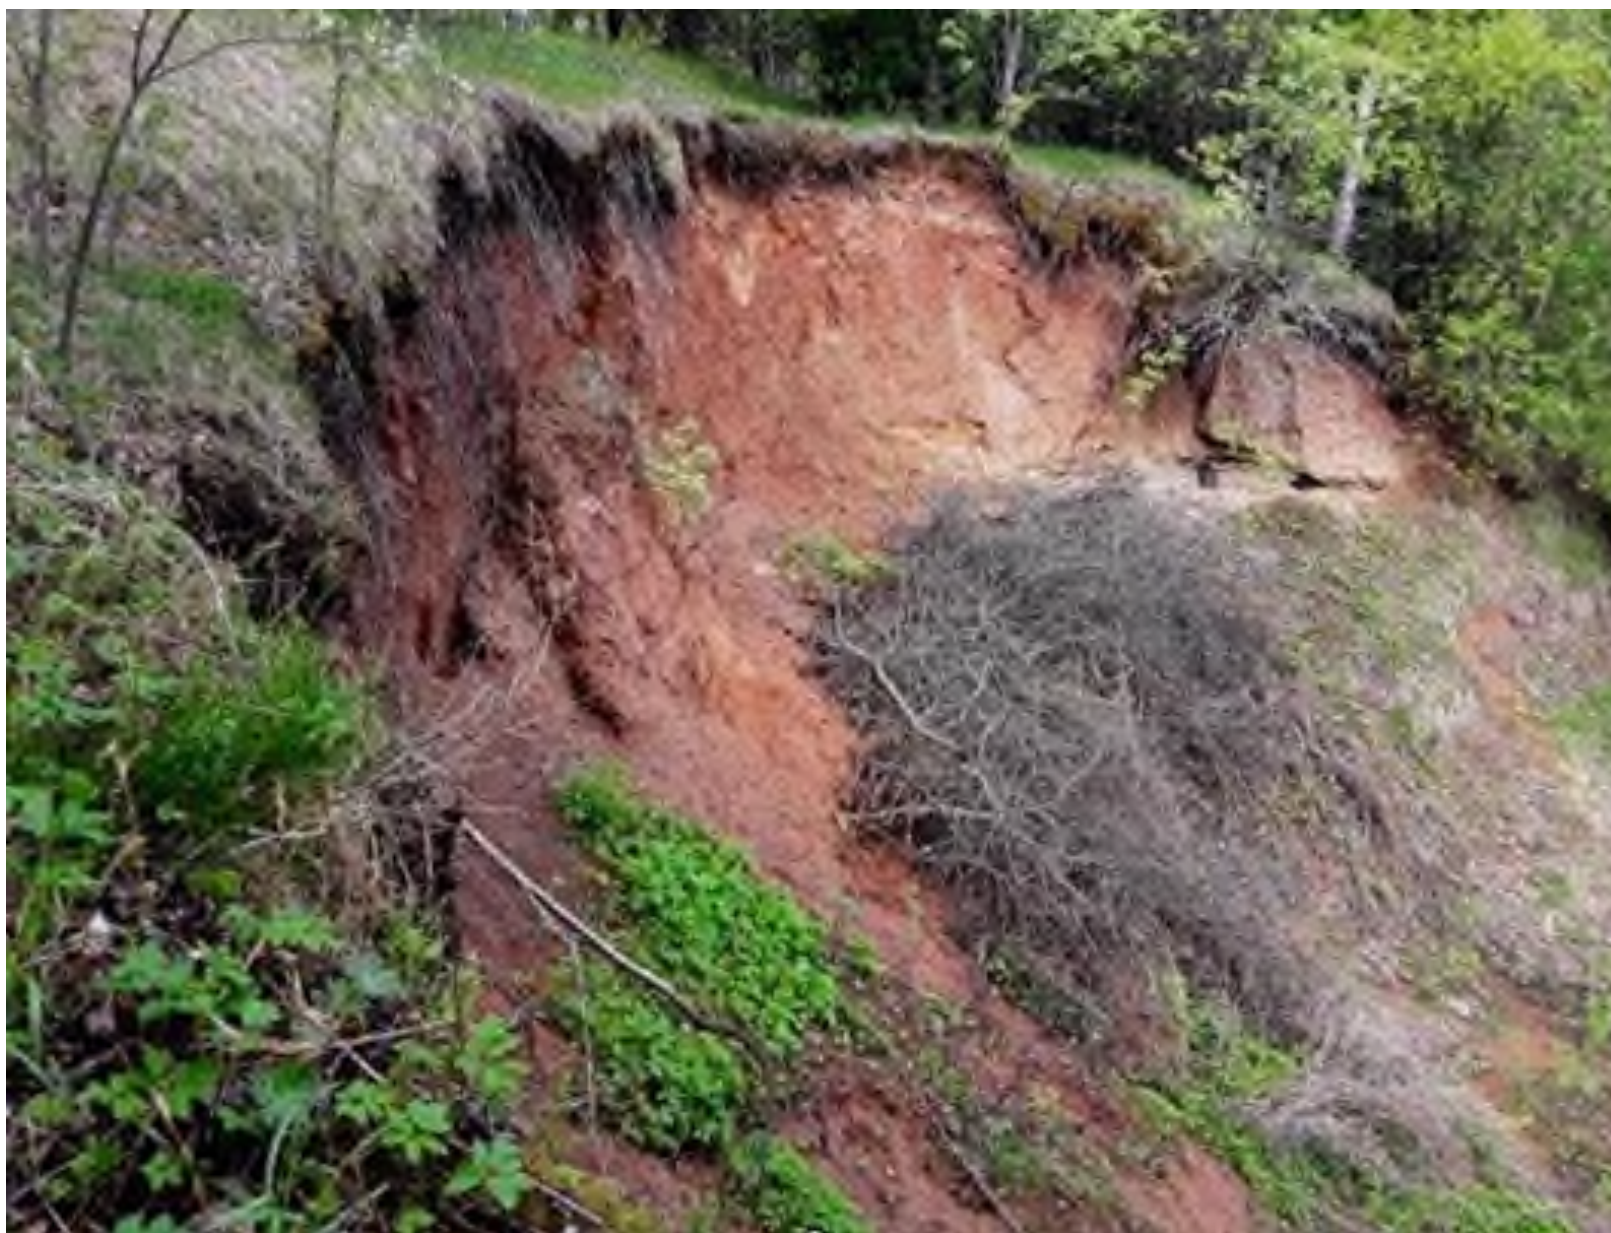
Фото 37.11.00011. Оползень в д. Бакланиха Пучежского района, северо-восточнее д.№11, правобережный склон р. Волга (Горьковское вдхр.), Ивановская область

| 37-11-00011 | Центральный | Ивановская область | Пучежский район,<br>д. Бакланиха,<br>д.№11, вдоль<br>правобережного<br>склона р. Волга<br>(Горьковское<br>вдхр.) | 57,01228 | 43,08808 | 00.04.2025 | 00.04.2025 | Оп | Гидрогеол.,<br>Атм.,<br>Гидрол. | Не<br>отмечались | <p>В апреле 2025 года в д. Бакланиха Пучежского района на правом склоне р. Волга северо-восточнее от приусадебной территории дома №11 отмечена активизация оползня шириной – 15,0 м и длиной – 40,0 м, мощностью смещенных пород достигла 0,8 м максимальной в верхней и средней частях проявления по правому борту. Нависание бровки составляет 0,3-0,8 м, с проседанием прибровочной поверхности. Грунт оползня увлажнен, по правому борту фиксируются выходы подземных вод (не менее 3-х) со следами течения. Нижняя и языковая часть проявления в основании склона активно размывается. Базис развития опасного ЭГП – урез р. Волга (Горьковского вдхр.).</p> <p>Комплексы горных пород (пески, суглинки), вовлеченные в смещение относятся к четвертичным аллювиальным образованиям, и подстилаются нижнетриасовыми и верхнепермскими коренными отложениями. Оползнеобразующими являются гидрогеологический и метеорологический факторы, а также подмыв основания склона р. Волга (парагенез с абразионным процессом).</p> <p>Негативные воздействия не отмечались, но существует вероятность воздействия на приусадебную территорию жилого дома №11 в северо-восточном направлении. Расстояние до ограждения 15,0-20,0 м.</p> | | |

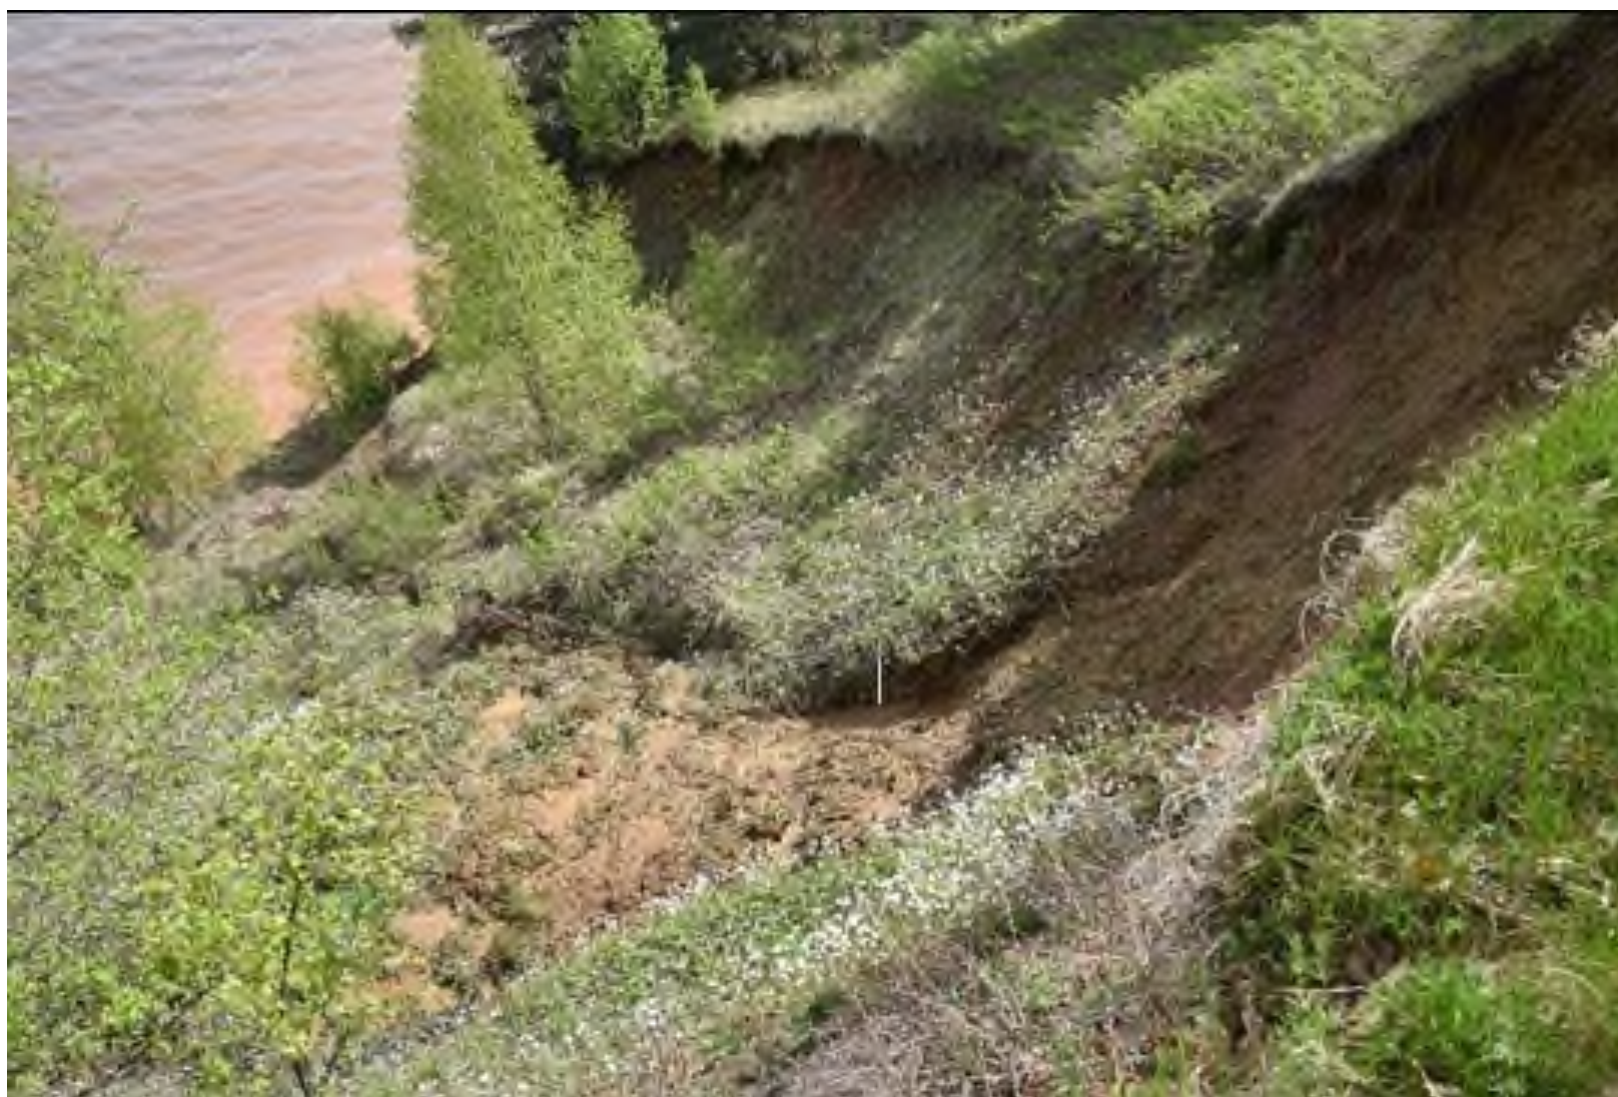
Фото 37.11.00020. Оползень северо-восточнее д. Красная Гора Пучежского района, правобережный склон р. Волга (Горьковское вдхр.), Ивановская область

| 37-11-00020 | Центральный | Ивановская область | Пучежский район, северо-восточнее д. Красная Гора, вдоль правобережного склона р. Волга (Горьковское вдхр.) | 57,11012 | 43,05084 | 00.04.2025 | 00.04.2025 | Оп | Гидрогеол.,<br>Атм.,<br>Гидрол. | Не отмечались | <p>В апреле 2025 г. северо-восточнее д. Красная Гора Пучежского района на правом склоне р. Волга отмечена активизация оползня по всей длине проявления со смещением грунта мощностью до 0,7 м по крутой стенке срыва в верхней части оползня по правому борту, в средней части по центру оползня развивается ступень оседания на глубину до 0,5 м и протяженностью около 2,0-2,5 м, со следами течения оползневого грунта. Нависание бровки – до 0,4 м часто с проседанием поверхности и локальным обрушением по трещинам закола в прибровочной части, иногда с обрушением небольших блоков под бровкой. Левый борт проявления, а также средняя и нижняя часть правого – менее активны, частично задерживаются с незначительными подсыпаниями грунта в прибровочной части, кроме того левый борт осложнен неактивными овражками. Породы, вовлеченные в смещение представлены четвертичными аллювиальными песками и суглинками, подстилаемые нижнетриасовыми глинами. Нижняя и языковая часть проявления в основании склона подвергается волновой переработке, по центру в средней части проявления зафиксированы выходы родников. Базис развития опасного ЭГП – урез р. Волга. Оползнеобразующие факторы: гидрогеологический, метеорологический и подмыв основания склона р. Волга (парагенетическая связь с абразионным процессом). Негативные воздействия не отмечались, но существует вероятность воздействия процесса на земли сельскохозяйственного назначения (расстояние до бровки 10,0-15,0 м).</p> | | |

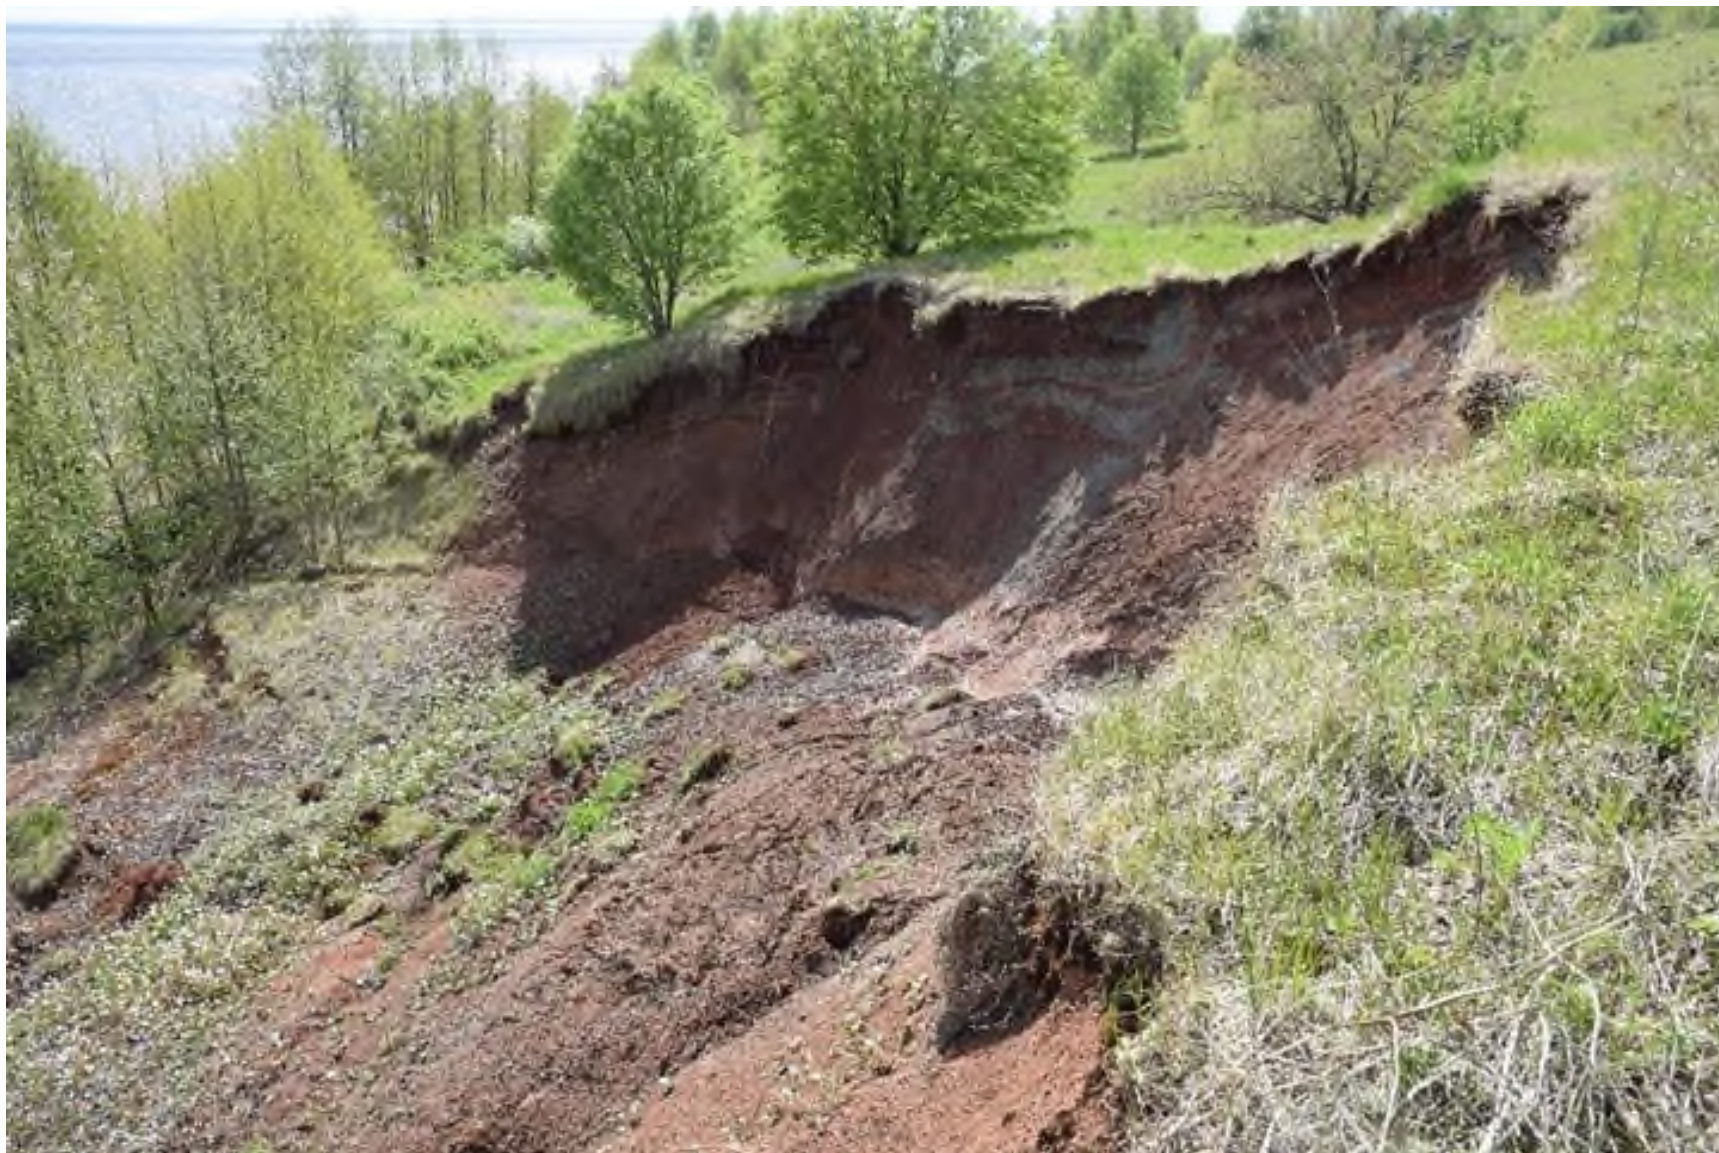
Фото 37.11.00094. Оползень северо-восточнее д. Красная Гора Пучежского района, правобережный склон р. Волга (Горьковское вдхр.), Ивановская область

| 37-11-00094 | Центральный | Ивановская область | Пучежский район, северо-восточнее д. Красная Гора, вдоль правобережного склона р. Волга (Горьковское вдхр.) | 57,10730 | 43,05115 | 00.04.2025 | 00.04.2025 | Оп | Гидрогеол.,<br>Атм.,<br>Гидрол. | Не отмечались | <p>В апреле 2025 г. северо-восточнее д. Красная Гора Пучежского района на правом склоне р. Волга отмечена активизация оползня по всей ширине проявления в верхней части склона в виде смещения грунта мощностью до 1,2 м. По левому борту в верхней части оползня образовалась трещина закола протяженностью около 2,0 м и шириной раскрытия 3,0-10 см. В средней части проявления – следы течения грунта к р. Волга. В средней и нижней частях по центру проявления зафиксированы ступени оседания на глубину до 0,3 м и протяженностью около 3,0-8,0 м. Язык оползня подвергается волновой переработке и размывается. Базис развития опасного ЭГП – урез р. Волга. Грунт оползня увлажнен, выходы подземных вод не обнаружены. Севернее от левого борта оползня расположен цирк менее активного оползня, отделенного межоползневом мысом шириной не более 1,5 м. Комплексы горных пород, вовлеченные в смещение представлены песками, суглинками и глинами и относятся к четвертичным образованиям аллювиального генезиса, подстилаемые нижнетриасовыми коренными отложениями. Оползнеобразующими факторами являются гидрогеологический и метеорологический факторы, а также подмыв основания склона р. Волга (парагенез с абразионным процессом). Негативные воздействия не отмечались, но существует вероятность воздействия на земли сельскохозяйственного назначения (расстояние до бровки 90,0-95,0 м).</p> | | |

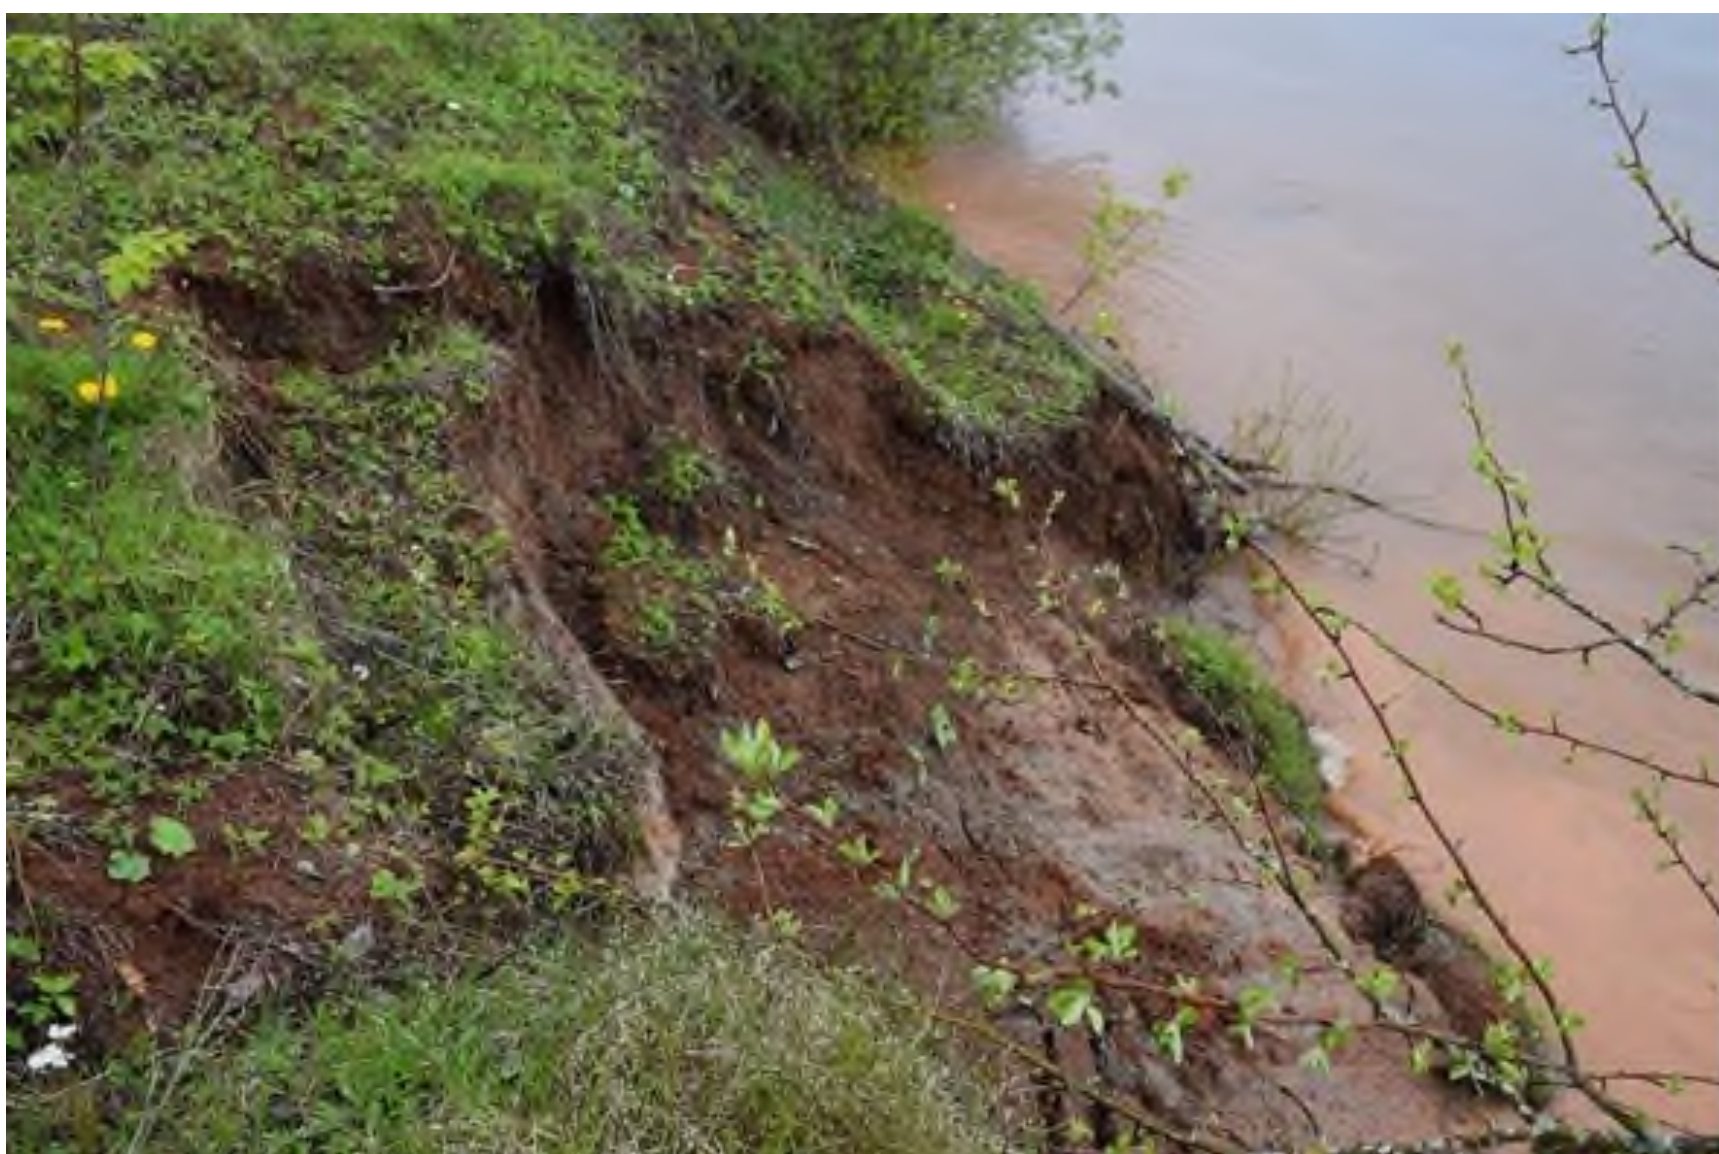
Фото 37.11.00017. Оползень на южной окраине д. Попереково Пучежского района, правобережный склон р. Волга (Горьковское вдхр.), Ивановская область

| 37-11-00017 | Центральный | Ивановская область | Пучежский район, северо-восточнее д. Попереково, вдоль правобережного склона р. Волга (Горьковское вдхр.) | 56,92533 | 43,17509 | 00.04.2025 | 00.04.2025 | Оп | Гидрогеол.,<br>Атм.,<br>Гидрол. | Не отмечались | <p>В апреле 2025 г. на южной окраине д. Попереково а правом склоне р. Волга наблюдалась активизация проявления мощностью смещенных пород до 0,5 м. В нижней части проявления в результате подмыва р. Волга зафиксированы смещения грунта шириной до 7,0 м и длиной до 3,0 м, со ступенями оседания на глубину до 0,3-0,6 м и протяженностью около 2,0-3,0 м, мощностью смещенных пород до 1,5м. Базис развития опасного ЭГП – урез р. Волга.</p> <p>Поверхность проявления бугристая, со следами активизаций прошлых лет (обширных ступеней оседания, смещенных блоков и др.) частично задернована, поросшая кустарником. В районе правого борта проявления зафиксированы выходы подземных вод, грунт оползня увлажнен. На момент обследования нависание бровки составляет 0,2-0,3 м, реже – до 0,4 м часто с проседанием поверхности и локальным обрушением по трещинам закола в прибровочной части.</p> <p>Комплексы горных пород, вовлеченные в смещение, представлены песками и суглинками и относятся к четвертичным образованиям аллювиального генезиса, залегающих на глинистых породах нижнего триаса и верхней перми. Оползнеобразующими факторами являются гидрогеологический и метеорологический, а также подмыв основания склона р. Волга (парагенез с абразионным процессом).</p> <p>Негативные воздействия не отмечались, но существует вероятность воздействия процесса на приусадебную территорию д. №2 д. Попереково (расстояние до бровки около 50,0 м).</p> | | |

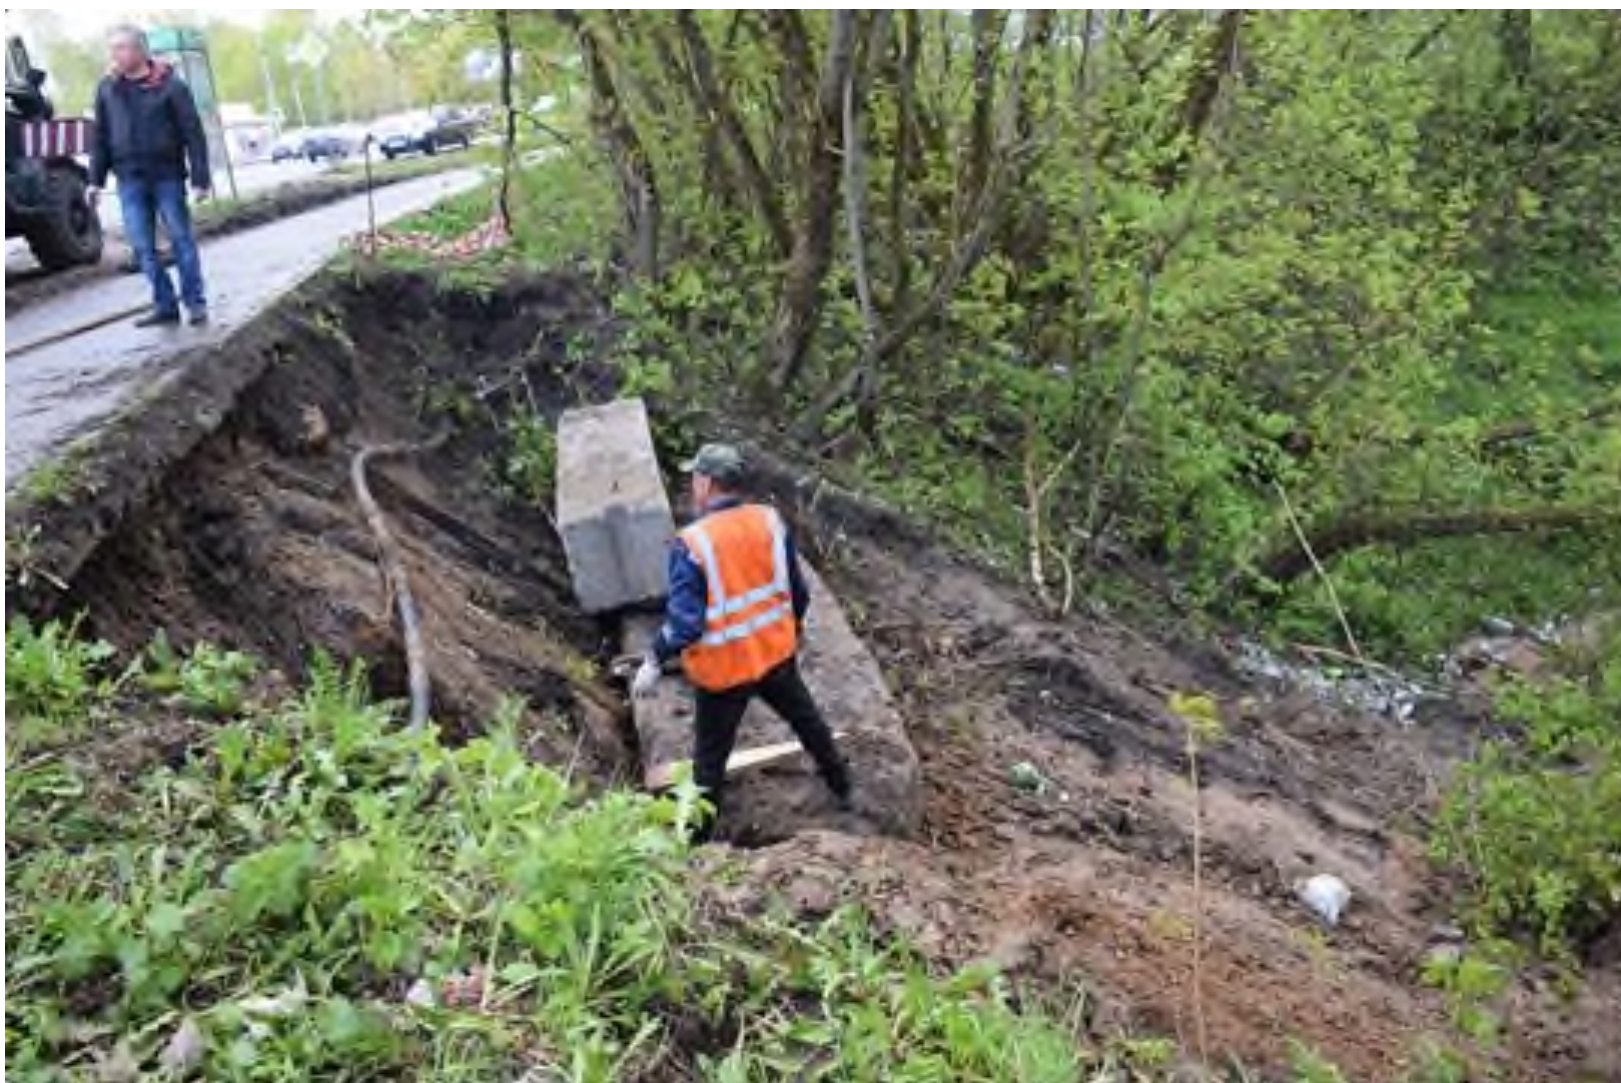
Фото 37.11.00127. Оползень в г. Кинешма, ул.50-летия Комсомола, на склоне Лесозаводского оврага, Ивановская область

| 37-11-00127 | Центральный | Ивановская область | г. Кинешма, ул.50-летия Комсомола, на склоне Лесозаводского оврага | 57,45423 | 42,12723 | 00.05.2025 | 00.06.2025 | Оп | Гидрогеол., Атм., Техног. | Отмечались | <p>В мае 2025 года в г. Кинешма в границах Лесозаводского оврага между улицами Глинки и Декабристов, под асфальтированным полотном пешеходной дорожки вдоль автодороги по ул.50-летия Комсомола образовался новый оползень шириной 6,0 м и длиной 10,0 м, мощностью смещенных пород 2 м. Признаки активизации – смещение, течение пород с дерном, представленных песками, суглинками и суглинками. Оползнеобразующими факторами наряду с гидрогеологическими условиями территории, являются метеорологический и техногенный факторы (нарушение функционирования водоотводящих коммуникаций). Склоны оврага задернованы, локально замусорены, в тальвеге протекает ручей. Водоотводящие ливневые лотки вдоль пешеходной дорожки отсутствуют, под автодорогой проложен водопроводной дренажный коллектор. Расстояние до р. Волга более 0,5 км. Негативные воздействия отмечались - на склон оврага, со смещением укрепительных бетонных плит под пешеходной асфальтированной дорожкой вдоль ул.50-летия Комсомола. Ближайшие к проявлению строения по ул. 50-летия Комсомола расположены в 50,0 м ССВ – станция АЗС и в 60,0 м ВЮВ – здания торговых павильонов, в 70,0 м южнее – жилой многоквартирный дом №35, в 45,0 м СЗ на правом борту оврага – частная территория д.№37 в непосредственной близости от проявления, в 4,0 м – асфальтированное полотно автодороги и вплотную пешеходная асфальтированная дорожка. Режим ЧС введен не был, территория оползня не огорожена, но на момент обследования производились ремонтно-восстановительные работы поврежденного участка с установлением бетонных плит.</p> | | |
