**ИНФОРМАЦИОННАЯ СВОДКА**

**О ПРОЯВЛЕНИЯХ ОПАСНЫХ ЭКЗОГЕННЫХ ГЕОЛОГИЧЕСКИХ  
ПРОЦЕССОВ НА ТЕРРИТОРИИ ЦЕНТРАЛЬНОГО ФЕДЕРАЛЬНОГО  
ОКРУГА ЗА II КВАРТАЛ 2025 ГОДА**

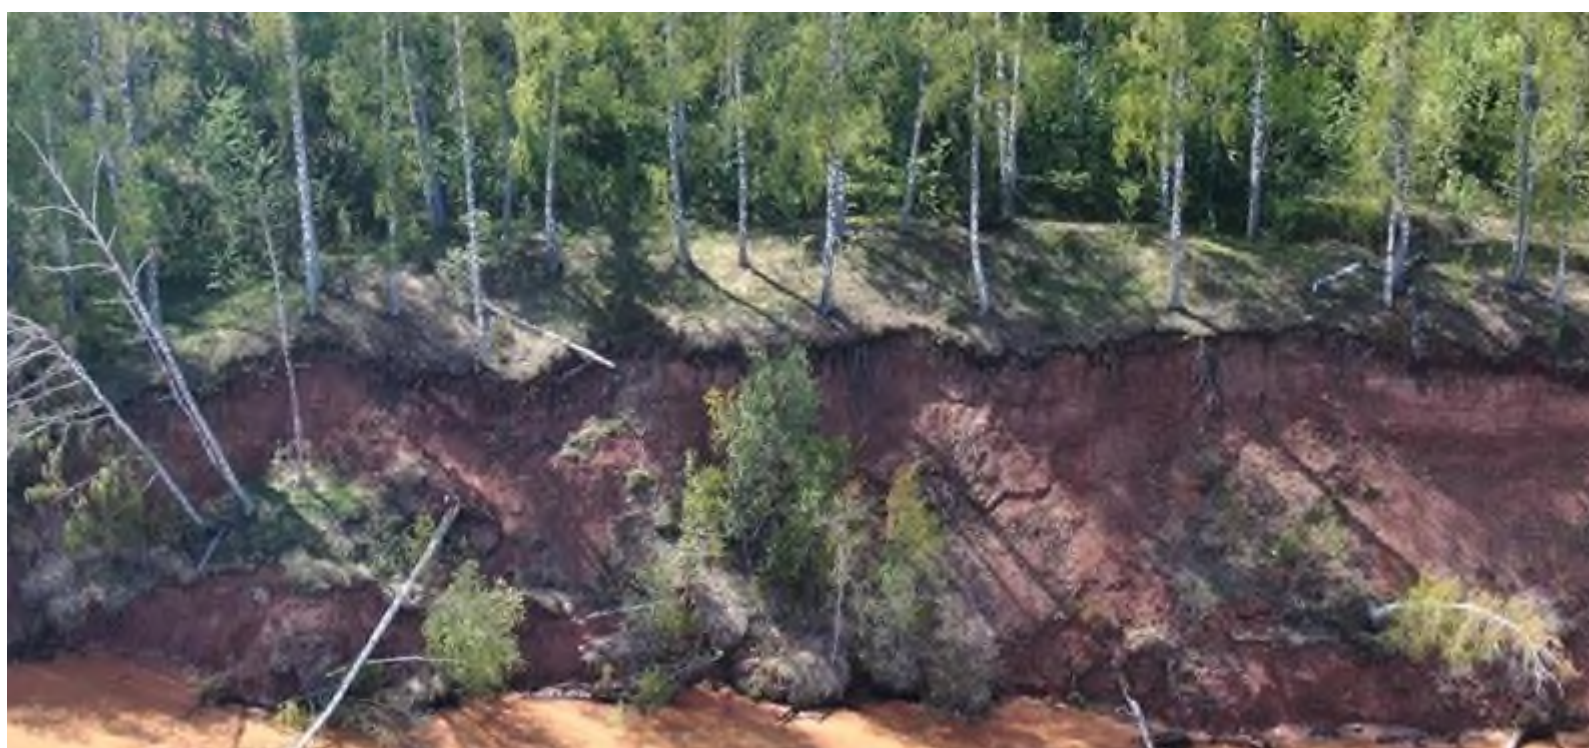
Фото 37.11.00079. Оползень между д. Гранино и д. Матвеевская Пучежского района, правобережный склон р. Волга (Горьковское вдхр.), Ивановская область

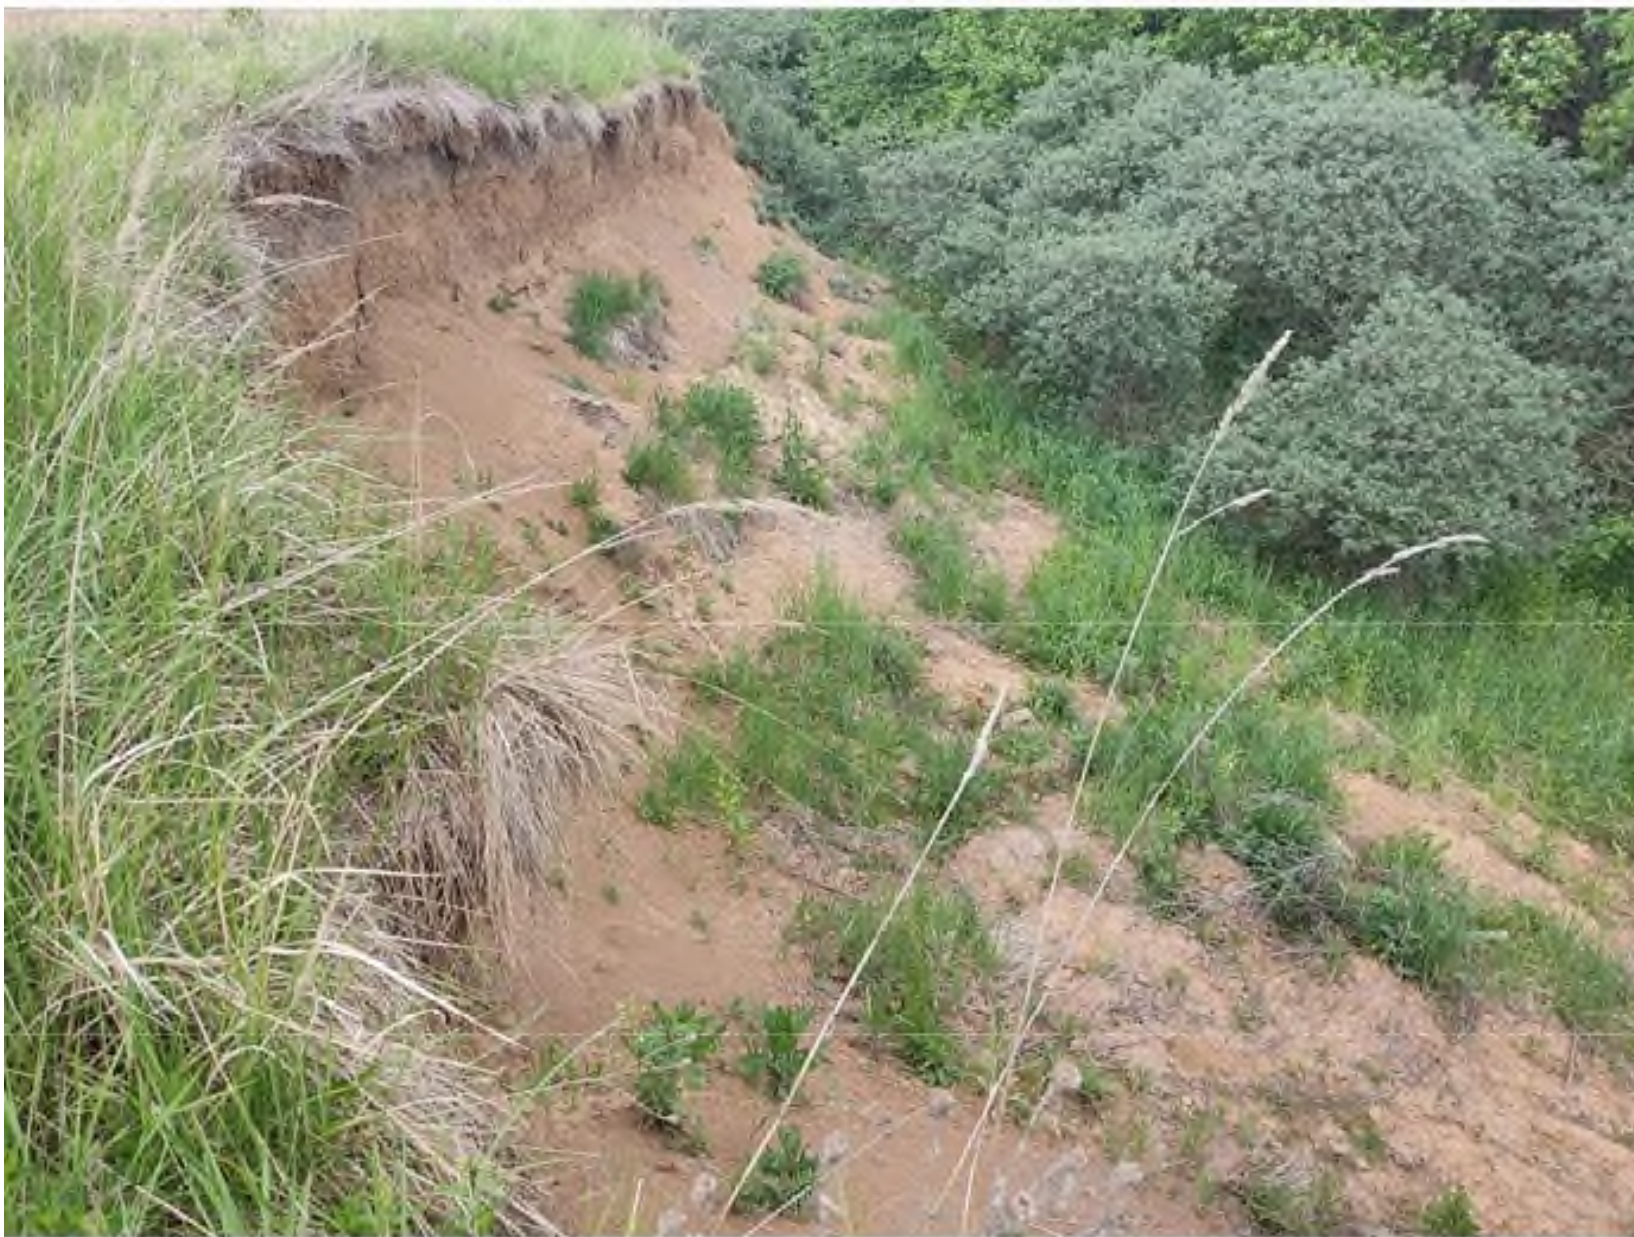
Фото 40-11-00551. Активный оползень в г. Таруса, Перемышльский район, Калужская область

| 40-11-00551 | Центральный | Калужская область | Калужская область, Тарусский район, г. Таруса | 54,74176 | 37,18819 | 04.06.2025 | 04.06.2025 | Оп | Атм. | Не отмечалось | <p>В Калужской области Тарусском районе г. Таруса отмечалось отрыв оползневого блока пород протяженностью 30 м, высотой 1,5 м. Оползневой процесс находится в стадии развития. базис – ручей, впадающий в р. Оку. Возраст проявления опасного ЭГП – современный. Комплексы горных пород, затронутых проявлением суглинки четвертичного возраста. Параметры проявления опасного ЭГП: длина – 50 м, ширина – 100 м, площадь – 5000 м². Основным фактором активизации опасного ЭГП послужили интенсивное выпадение атмосферных осадков и весеннее снеготаяние.</p> | | |

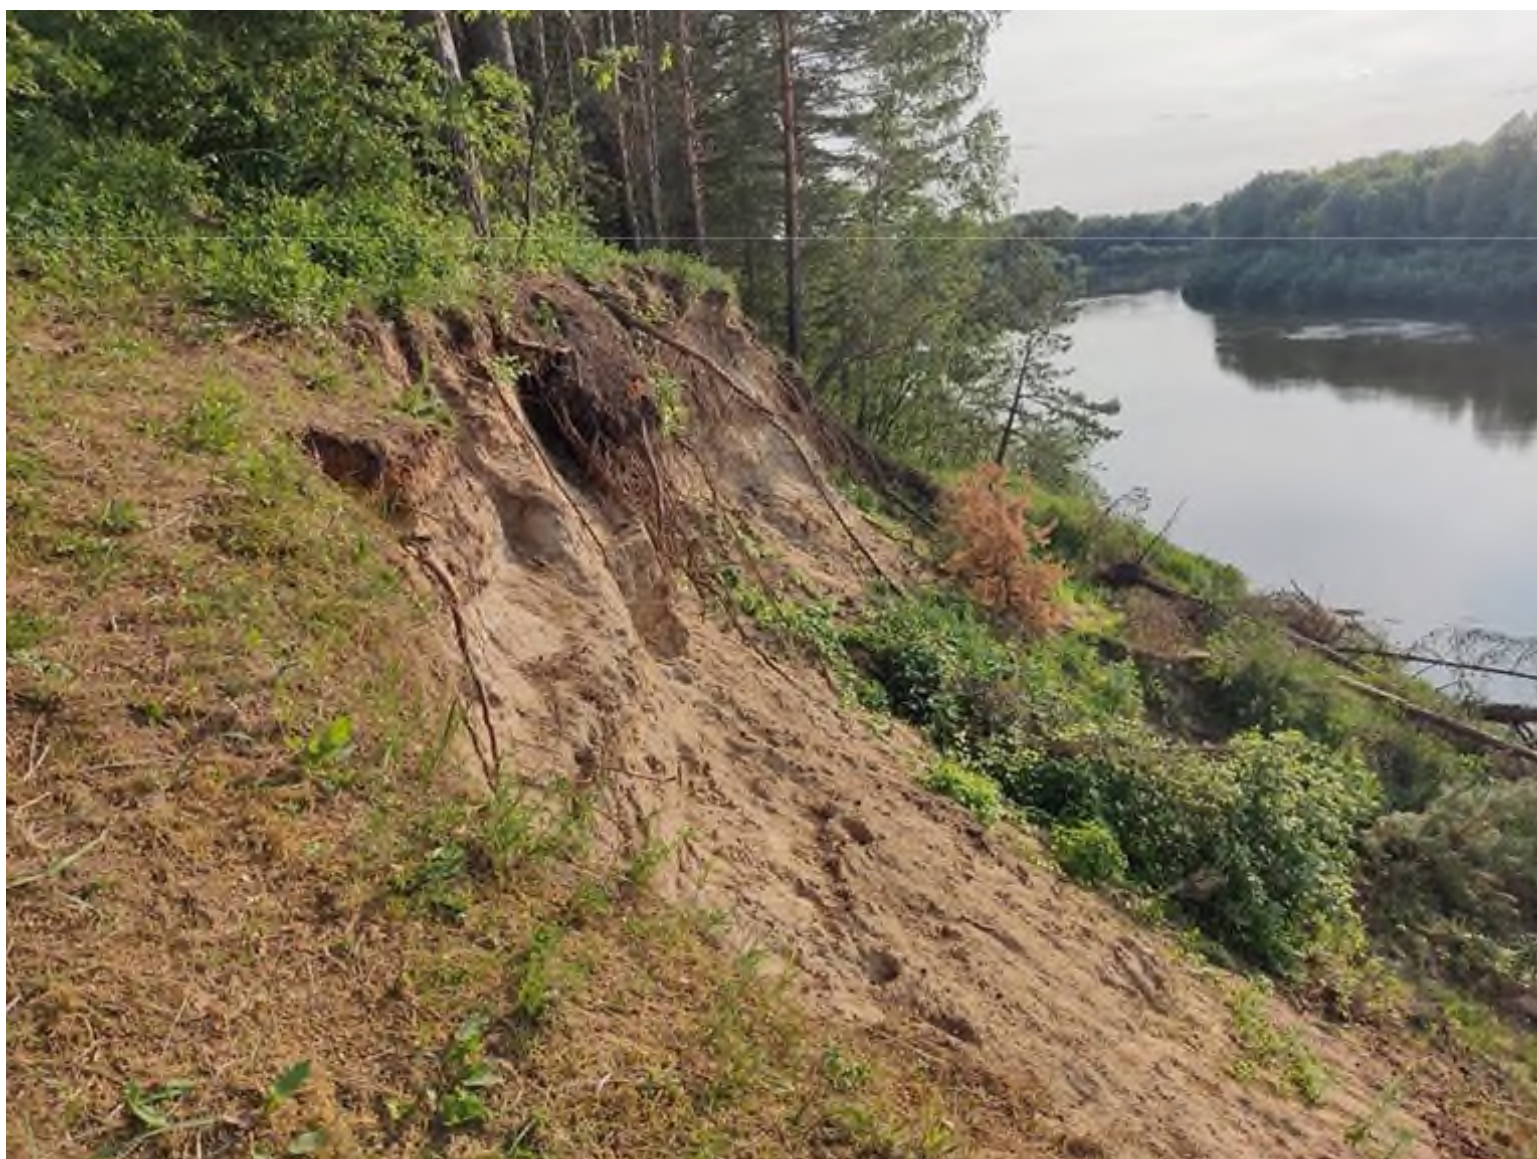
Фото 40-11-00553 Активный оползень в д. Корекозево Перемышльский район, Калужская область

| 40-11-00553 | Центральный | Калужская область | Калужская область, Перемышльский район, д. Корекозово | 54,33934 | 36,17757 | 05.06.2025 | 05.06.2025 | Оп | Атм | Не отмечалось | <p>В Калужской области Перемышльском районе д. Корекозово отмечалось отрыв оползневого блока пород протяженностью 40 м, высотой 15 м. Оползневой процесс находится в стадии развития. базис – р. Ока. Возраст проявления опасного ЭГП – современный. Комплексы горных пород, затронутых проявлением суглинки четвертичного возраста. Параметры проявления опасного ЭГП: длина – 800 м, ширина – 50 м, площадь – 40000 м². Основным фактором активизации опасного ЭГП послужили интенсивное выпадение атмосферных осадков и весеннее снеготаяние.</p> | | |

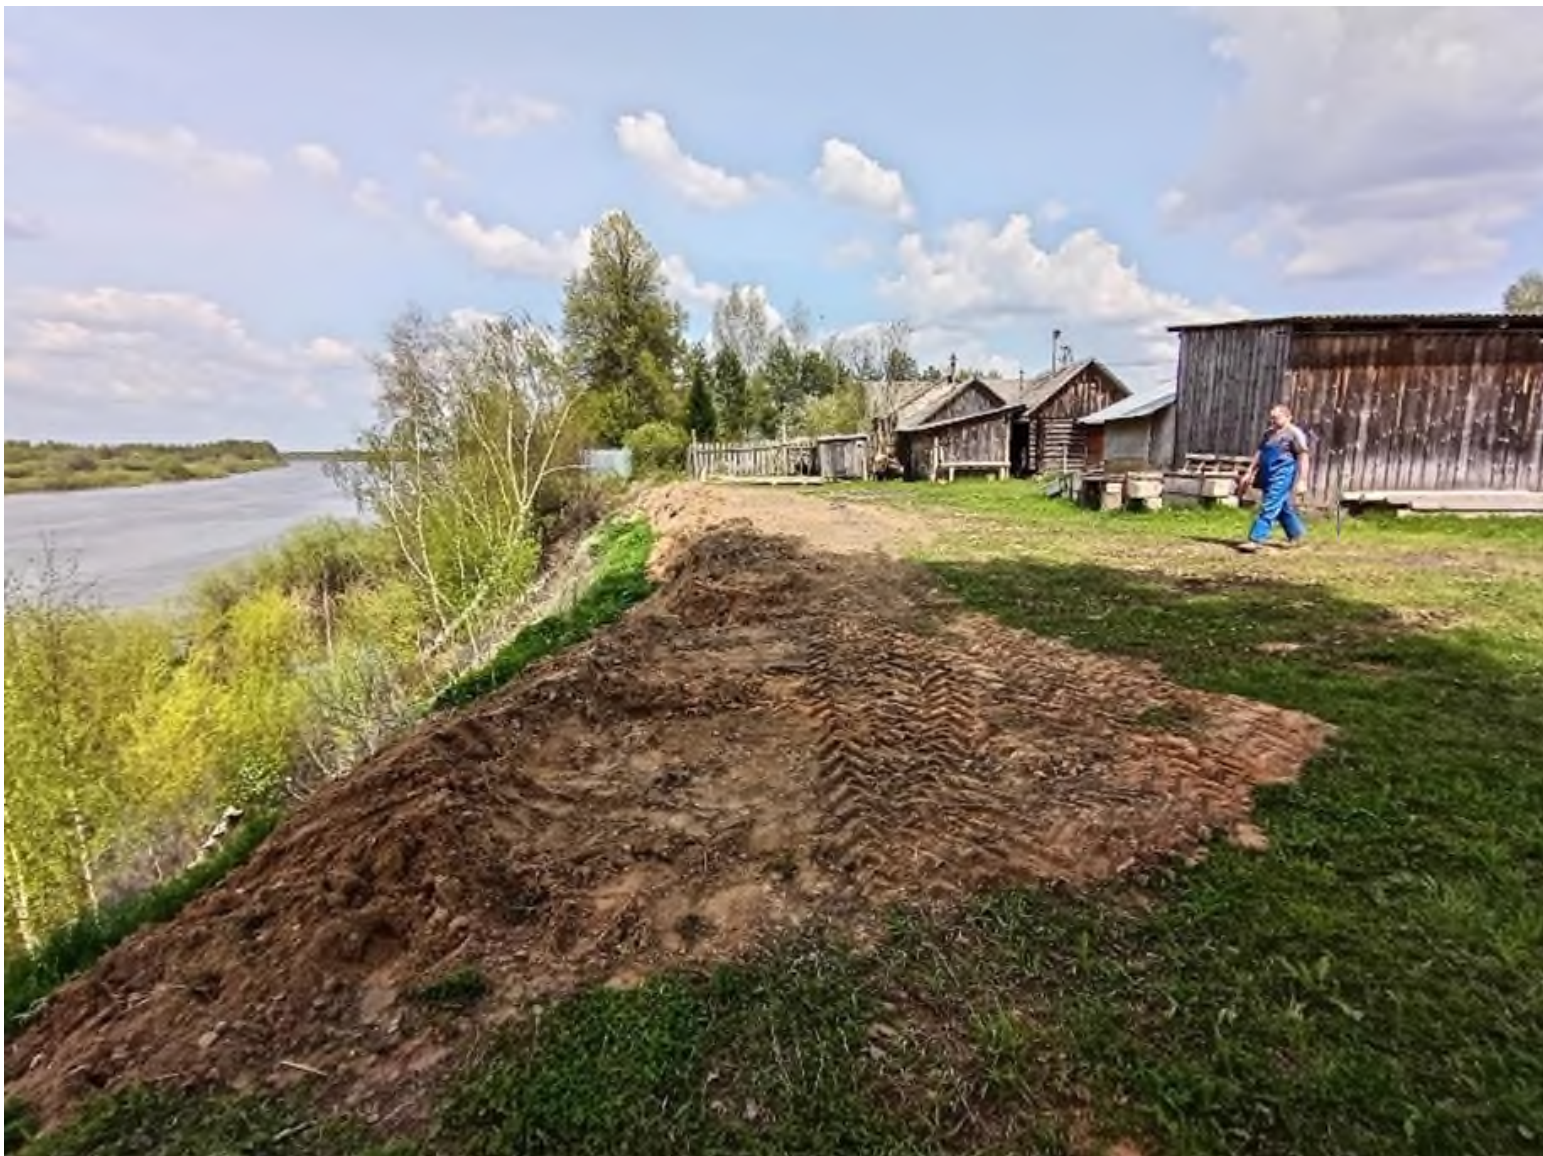
Фото 44.11.00015. Оползень на левом склоне р.Кострома, с.Сандогора, Костромской район, (придомовая территория д. №15 по ул.Центральная)

| 44-11-00015 | Центральный | Костромская область | Костромской район,<br>с. Сандогора,<br>ул. Центральная,<br>приусадебная территория<br>д.№15,<br>левобережный склон<br>р. Кострома | 58,19812 | 40,96617 | 00.04.2025 | 00.04.2025 | Оп | Гидрогеол.<br>Атм.,<br>Техн.,<br>Гидрол. | Отмечались | <p>В апреле 2025 г. в с. Сандогора Костромского района на левом склоне р. Кострома в 12,0-13,0 м ЗСЗ от жилого дома №15 по ул. Центральная зафиксировано проседание грунта на 0,5 м практически по всей ширине проявления на расстоянии 1,5-2,0 м от бровки с образованием свежих трещин закола. Параметры активизации без изменений: ширина 50,0 м и длина 6,0 м, мощность смещенных пород 0,7 м. По правому борту отмечается поверхностное подсыпание грунта, иногда со следами течения мощностью до 0,2 м, бровка проявления расположена практически вплотную (0,1-0,2 м) к ограждению приусадебного участка дома №23, отступления бровки здесь не зафиксировано. Большая часть склона задернована влаголюбивой растительностью, выходы родников не отмечаются, в основании склона - мочажины. Базис развития опасного ЭГП – урез р. Кострома.</p> <p>Комплексы горных пород, затронутые смещением пески и суглинки, относящимся к верхнечетвертичным-современным образованиям аллювиального генезиса. Оползнеобразующими факторами наряду с гидрогеологическими условиями территории являются метеорологический и техногенный (нагрузка на склон привозного грунта), и подмыв основания склона р. Кострома.</p> <p>В результате активизации оползневого процесса продолжает сокращаться площадь придомовой территории жилого дома №15 по ул. Центральная, отступление бровки относительно 2024 г. увеличилось на 0,5-0,8 м и составило 1,5-2,0 м. Также сохраняется вероятность воздействия, при дальнейшем развитии ОЭГП, на приусадебную территорию жилого дома №23.</p> <p>Режим ЧС введен не был, восстановительные работы поврежденного участка произведены в частном порядке в виде отсыпки привозным грунтом приоровочной части склона шириной 1,5-2,0 м от бровки и высотой 0,5 м. Сооружения инженерной защиты в пределах оползневой зоны отсутствуют.</p> | | |

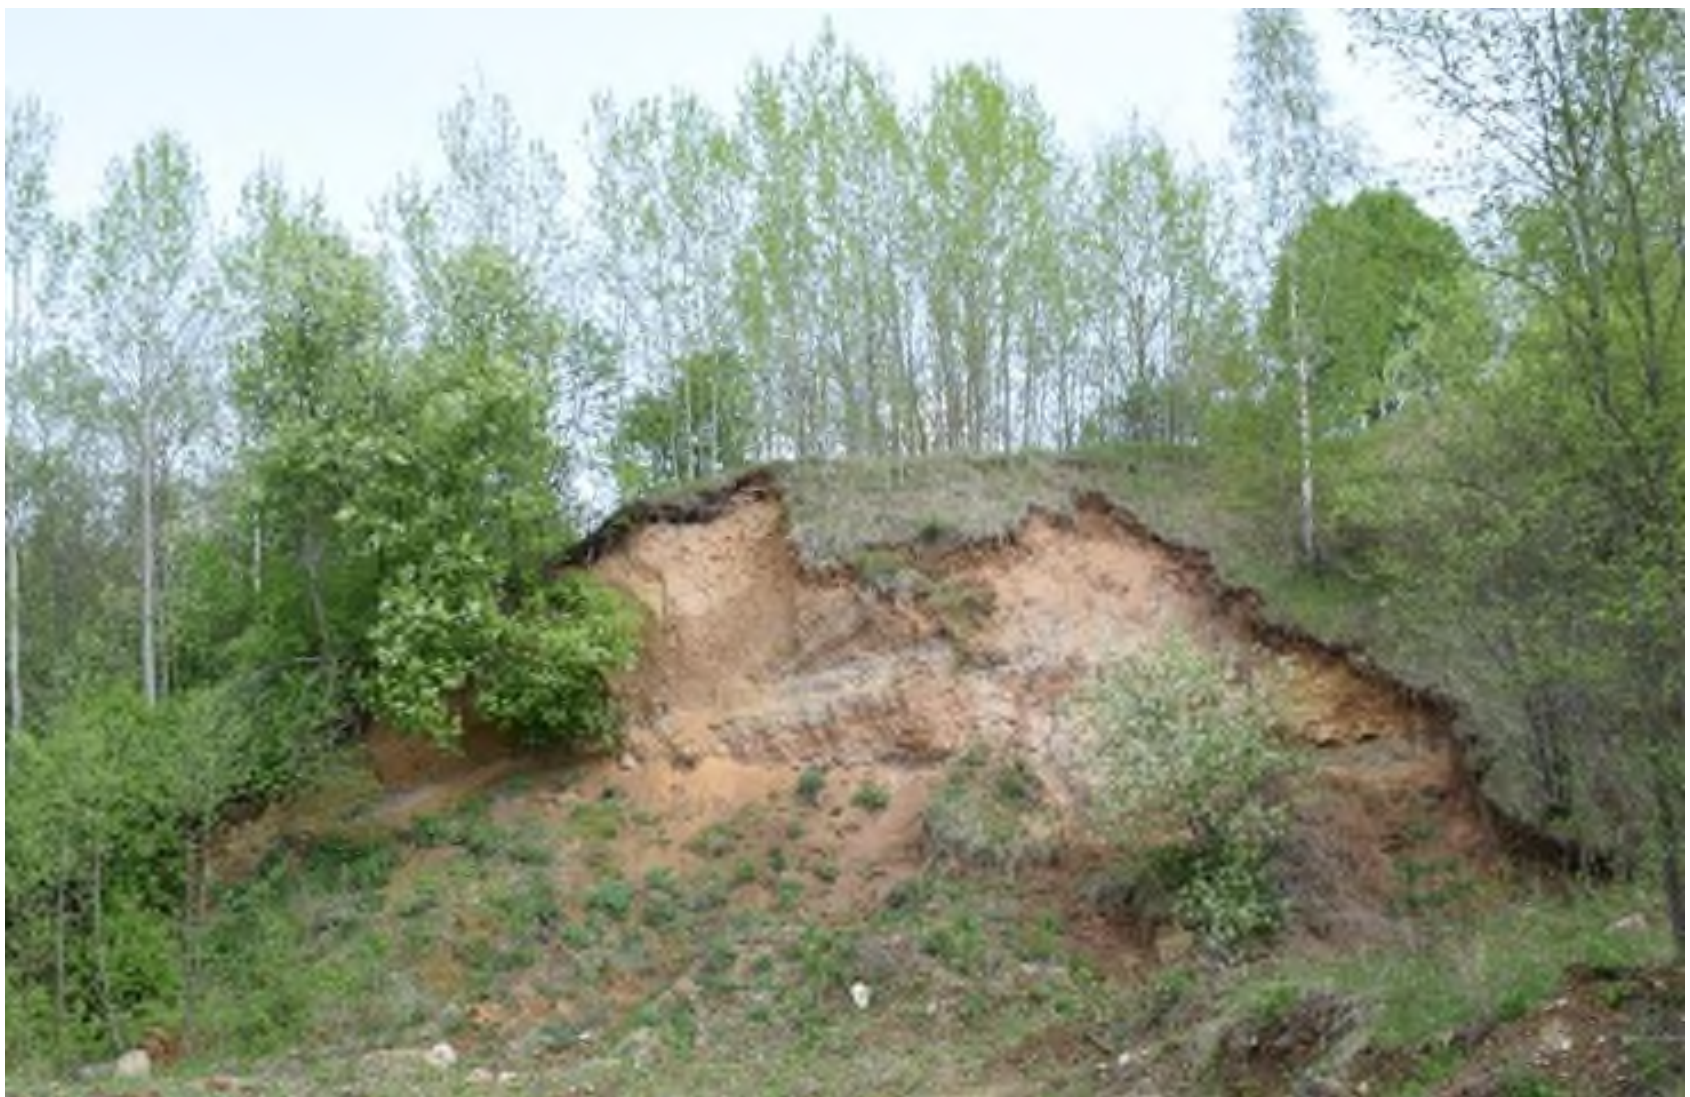
Фото 44.11.00042. Оползень западнее д.Кузнецово, в Красносельский район

| 44-11-00042 | Центральный | Костромская область | Красносельский район, западнее д. Кузнецово | 57,49012 | 41,35080 | 00.04.2025 | Не завершилась | Оп | Гидрогеол., Атм., Техн. | Не отмечались | <p>В апреле 2025 года западнее д. Кузнецово Красносельского района возобновилась активизация оползня с увеличением ширины на 2,0 м. Параметры проявления составили: ширина – 20,0 м и длина – до 6,0 м. Активизация выражалась в поверхностном смещении грунта мощностью до 0,3 м по крутой (до 80°) стенке срыва по всей ширине проявления с локальным обрушением бровки по центру и бортам цирка оползня. По левому борту отмечается смещение блока грунта с дерном и кустарником, размерами 2,0x0,8м. Мощность смещенных четвертичных пород, представленных песками, суглинками и алевролитами достигла здесь 2,5 м. В прибровочной части в 0,4-1,3 м от бровки от центра оползня к левому борту отмечена трещина закола шириной раскрытия до 0,15 м и протяженностью около 6,0 м. Нижняя часть склона – стабильна, местами задернована, в основании левого борта зафиксированы следы техногенного воздействия (выемка грунта). Выходы подземных вод в пределах оползня не зафиксированы, однако в 10,0-20,0 м от проявления, территория увлажнена, с наличием мочажин.</p> <p>Оползнеобразующими факторами наряду с гидрогеологическими условиями территории являются метеорологический и техногенный (извлечение грунта в основании склона).</p> <p>Негативные воздействия процесса не отмечались, но существует вероятность воздействия на лесной массив в районе северо-западной окраины д. Кузнецово.</p> | | |

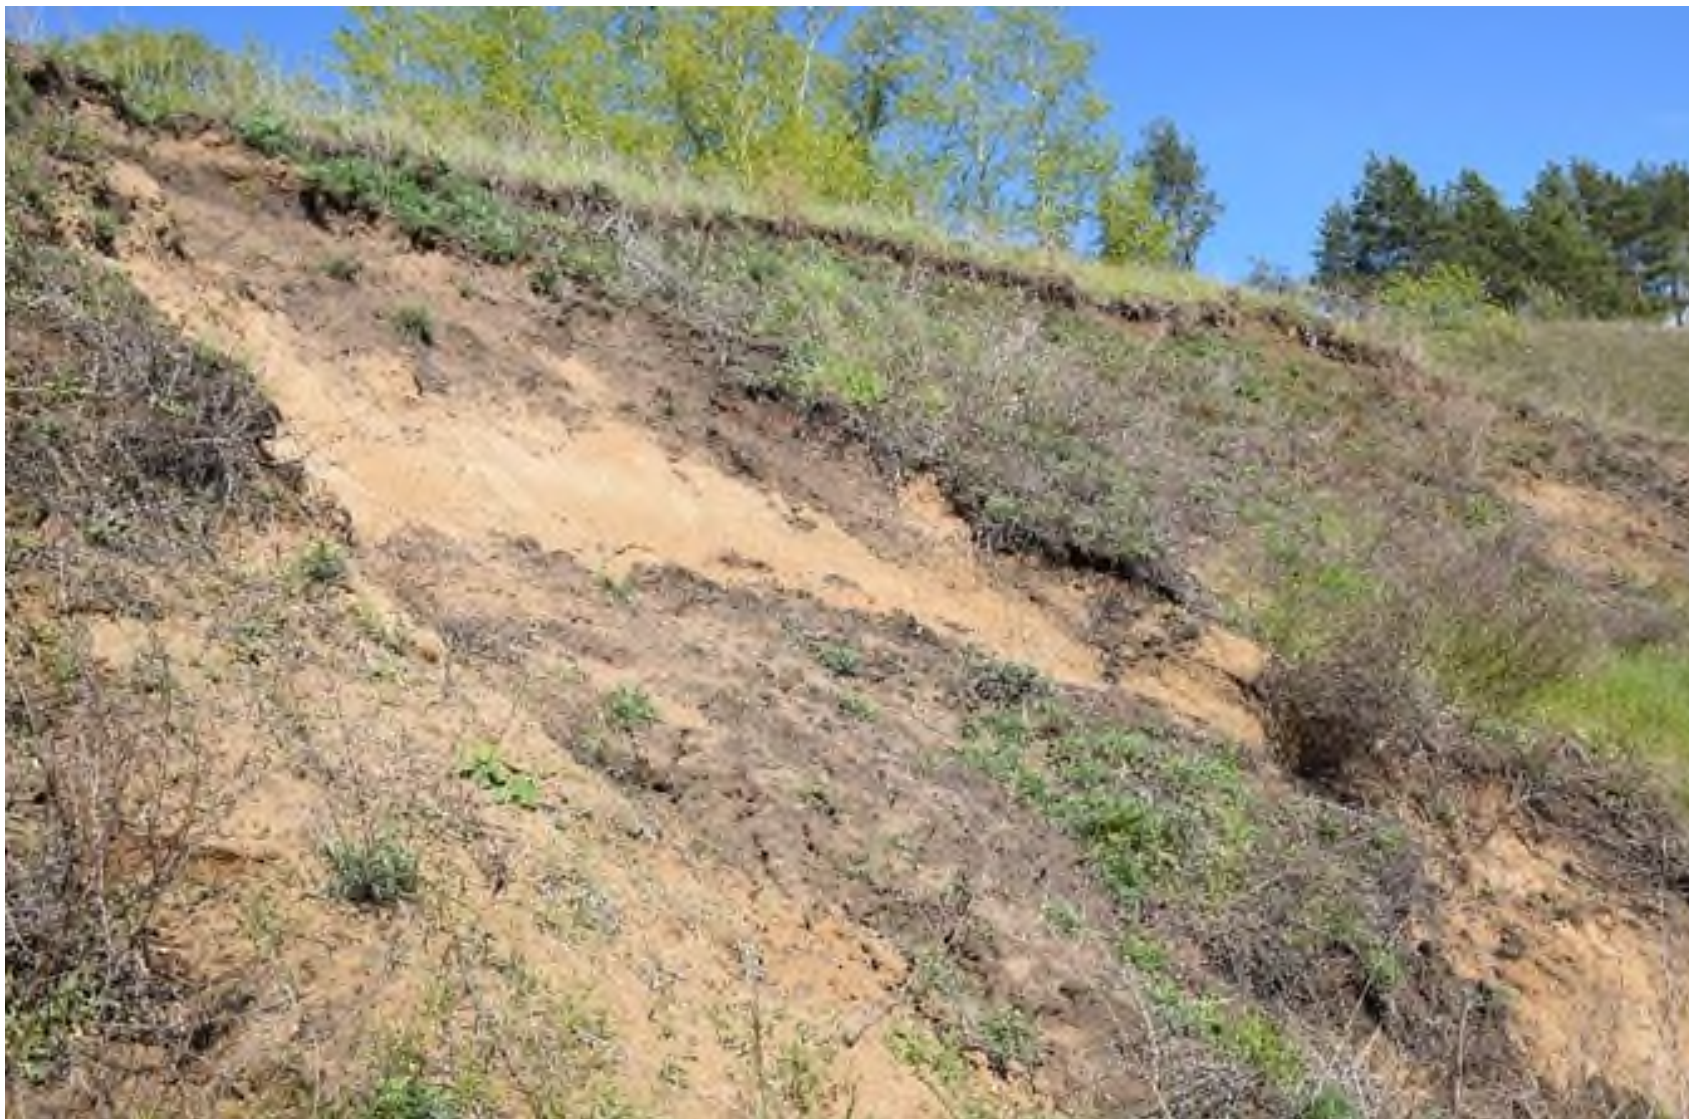
Фото 44.11.00054. Оползень на левом склоне р. Волга, Кадыйский район, с. Столпино, в 75,0 м южнее администрации Столпинского сельского поселения

| 44-11-00054 | Центральный | Костромская область | Кадыйский район, с. Столпино, северо-восточнее пристани Столпино-Быстрица, в 75 м южнее администрации Столпинского сельского поселения, левобережный склон р. Волга | 57,38442 | 42,87108 | 00.04.2025 | 00.04.2025 | Оп | Атм., Гидрол. | Не отмечались | <p>В апреле 2025 г. в с. Столпино Кадыйского района, северо-восточнее пристани Столпино-Быстрица в пределах старого заросшего цирка зафиксирована активизация оползневого процесса шириной 20,0 м и длиной до 7,0 м мощностью смещенных пород до 0,7 м, в том числе смещение блока грунта 10,0x7,0 м по правому борту. Центральная часть проявления и левый борт задернованы, незначительное подсыпание грунта мощностью 0,1-0,2 м фиксируется в верхней части под бровкой. Базис развития опасного ЭГП – урез р. Волга.</p> <p>Комплексы горных пород, затронутые проявлением пески, суглинки и глины, относящиеся к верхнечетвертичным-современным образованиям аллювиального генезиса.</p> <p>Оползнеобразующими факторами являются метеорологический и подмыв основания склона р. Волга (парагенетическая связь с абразионным процессом).</p> <p>Негативные воздействия процесса не отмечались, но существует вероятность воздействия на здание администрации Столпинского сельского поселения, расположенного в верхней части склона, в 70,0-75,0 м от бровки проявления.</p> | | |

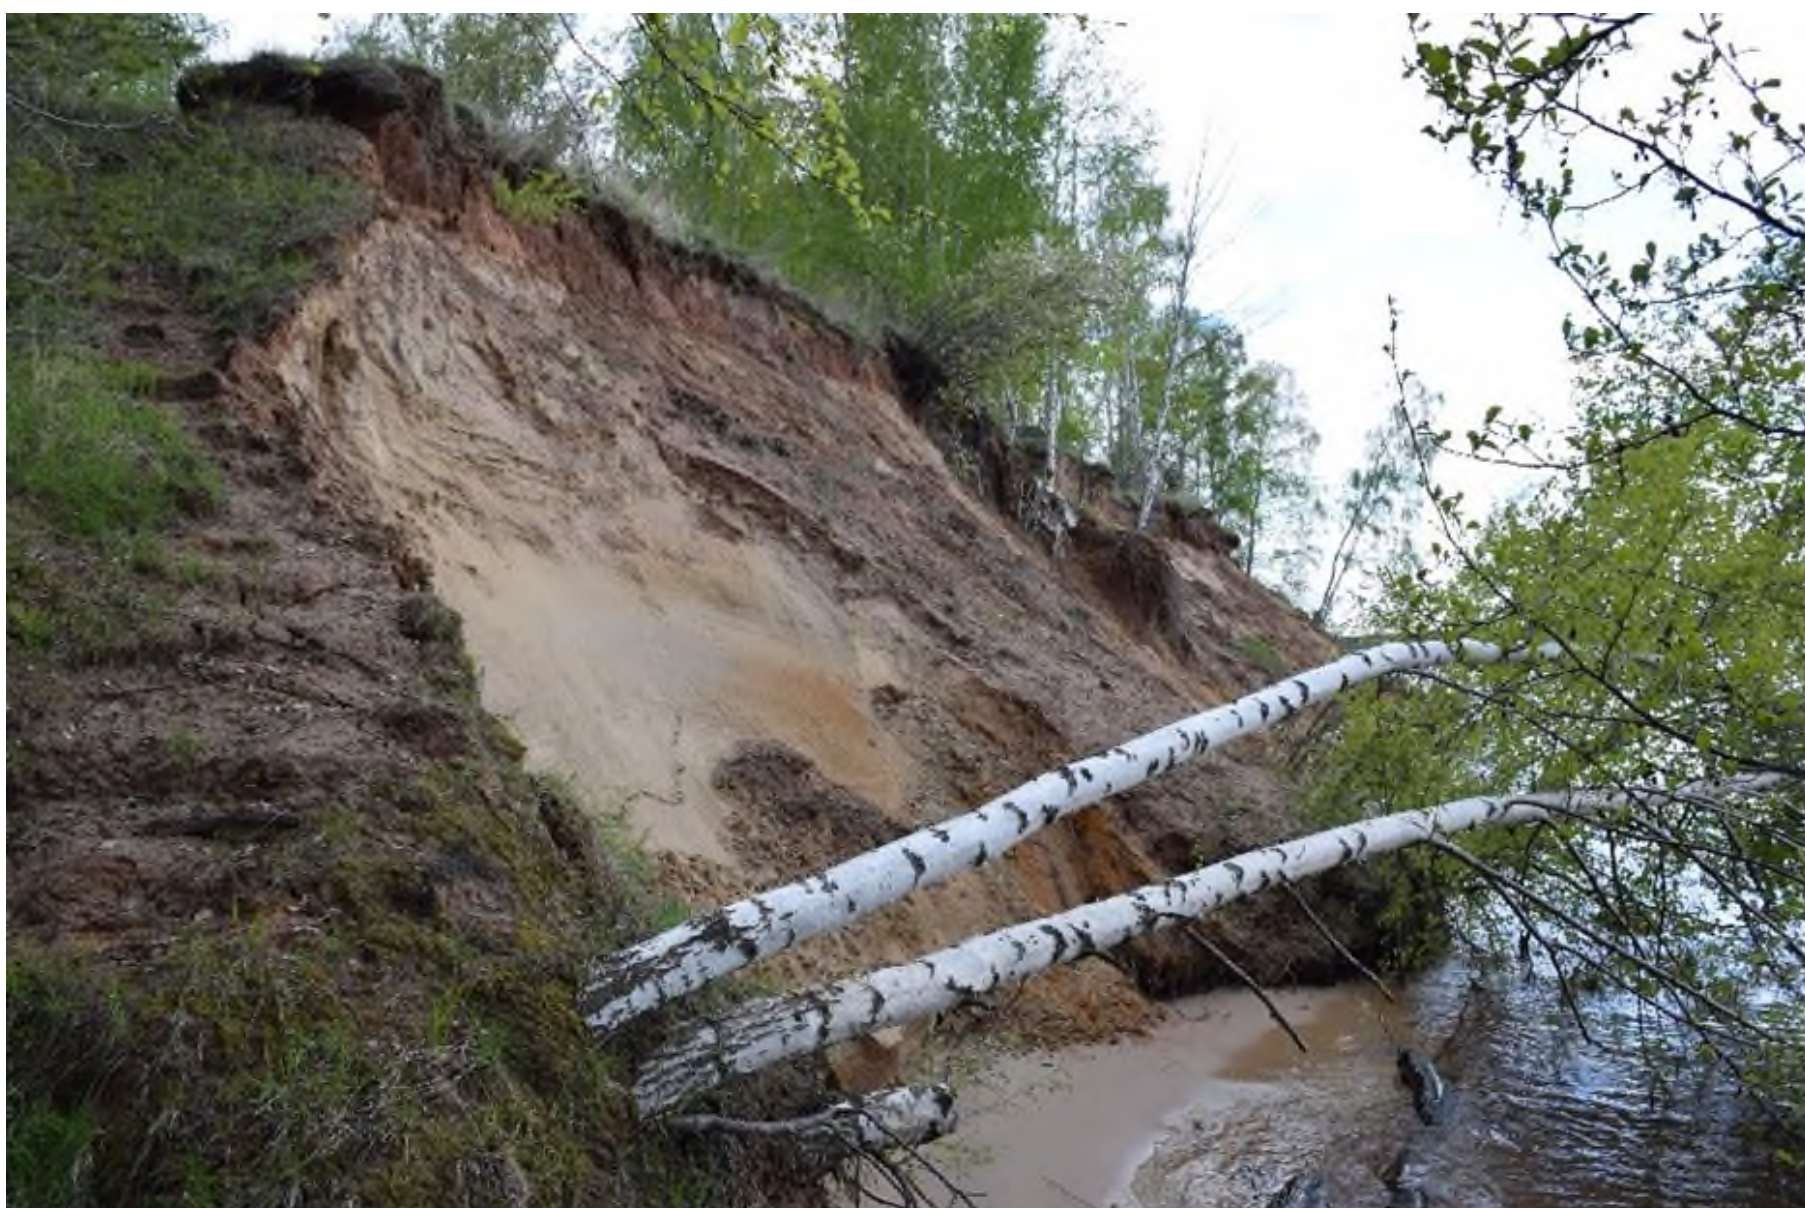
Фото 44.11.00027. Оползень на правом склоне р. Немда, Кадыйский район, северо-восточная окраина д. Ковалево

| 44-11-00027 | Центральный | Костромская область | Кадыйский район, северо-восточная окраина д. Ковалево, правобережный склон р. Немда | 57,41752 | 43,17457 | 00.04.2025 | 00.04.2025 | Оп | Атм.,<br>Гидрол. | Не<br>отмечались | <p>В апреле 2025 года на северо-восточной окраине д. Ковалево Кадыйского района возобновилась активизация оползневой зоны шириной 110 м и длиной до 6,0 м вдоль правобережного крутого (до 70°) склона р.Немда, объединяющей 4 цирка оползней. В пределах первого цирка шириной 10,0 м и длиной 4,0 м активизация процесса наблюдается в виде локальных смещений грунта с дерном в верхней (размером 1,5х1,0 м) и нижней (размером 1,0х1,0 м) частях склона. Мощность смещенных пород – до 1,0 м, нависание бровки – 0,1-0,3 м. В пределах второго цирка шириной 40,0 м и длиной 6,0 м активизация процесса наблюдается по всей ширине в виде смещений грунта в средней и нижней частях склона, с локальным обрушением бровки. Мощность смещенных пород составила 2,0-2,5 м, нависание бровки варьирует в пределах 0,2-0,4 м. В пределах третьего цирка шириной 20,0 м и длиной 6,0 м активизация процесса наблюдается по всей ширине в виде смещений грунта в средней и нижней частях склона. В средней части зафиксирована ступень оседания на 0,1-0,2 м протяженностью 3,0-4,0 м, по правому борту – трещины закола в прибровочной части с шириной раскрытия до 1,0 см. Мощность смещенных пород варьирует от 0,5 м до 2,0 м, нависание бровки – 0,1-0,5 м.</p> <p>В пределах четвертого цирка шириной 40,0 м и длиной 6,0 м активизация процесса наблюдается по всей ширине в виде смещений грунта в средней и нижней частях склона, обрушения бровки протяженностью 2,5 м и шириной до 0,5 м (отступ составил 0,2-0,5 м). Общая мощность смещенных пород здесь достигает 1,2-2,0 м, нависание бровки варьирует в пределах 0,0-0,5 м.</p> <p>На момент обследования склон увлажнен, нижняя часть проявления в основании склона размыта. Базис развития опасного ЭГП – урез р. Немда.</p> <p>Комплексы горных пород, затронутые смещением представлены песками и суглинками, относятся к верхнечетвертичным-современным образованиям аллювиального генезиса.</p> <p>Оползнеобразующими факторами являются метеорологический и подмыв основания склона р.Немда.</p> <p>Негативные воздействия процесса не отмечались, но существует вероятность воздействия на лесной массив в районе северо-восточной окраины д.Ковалево и отрезок грунтовой дороги вдоль склона. Расстояние до дороги – 20,0-35,0 м, до кромки леса – от менее 1,0 м до 3,0-5,0 м.</p> | | |

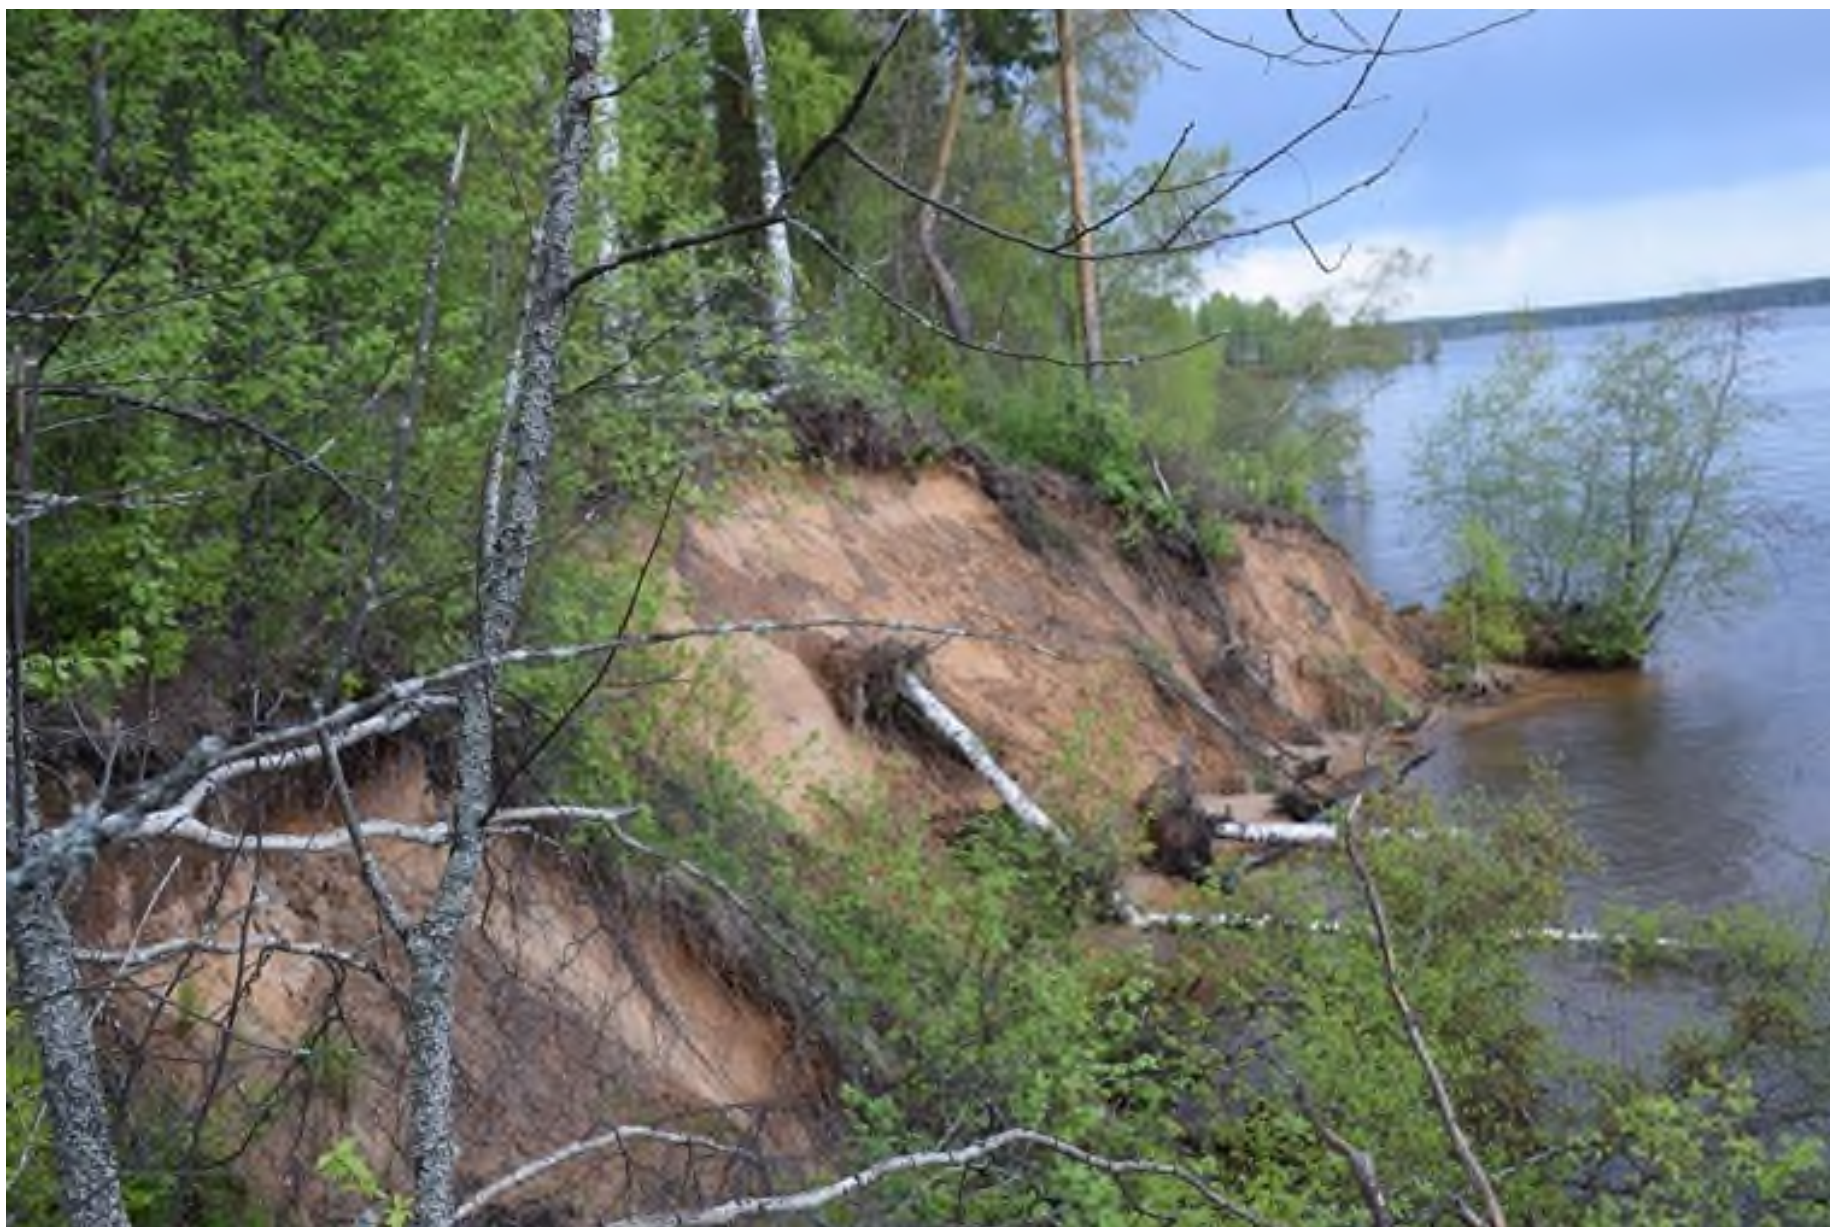
Фото 44.11.00030. Оползень на правом склоне р. Немда, Кадыйский район, северо-восточная окраина д. Булдачиha

| 44-11-00030 | Центральный | Костромская область | Кадыйский район, северо-восточная окраина д. Булдачиха, правобережный склон р. Немда | 57,42466 | 43,17775 | 00.04.2025 | 00.04.2025 | Оп | Атм.,<br>Гидрол. | Не<br>отмечались | <p>В апреле 2025 года на северо-восточной окраине д. Булдачиха Кадыйского района возобновилась активизация оползневой зоны шириной 95,0 м и длиной до 5,0 м вдоль правобережного крутого (до 70°) склона р. Немда. Активизация процесса наблюдается по всей ширине проявления в виде смещения грунта в верхней и средней частях склона мощностью 0,5-2,0 м, локального обрушения бровки протяженностью от 1,0 м до 3,0 м и шириной до 0,5 м с произрастающими деревьями. На некоторых участках в прибровочной части (в 0,2-0,3 м от бровки) зафиксированы трещины закола с шириной раскрытия до 10,0-15,0 см, нависание бровки варьируется в пределах 0,1-0,5 м. Кроме того, в пределах средней части склона локально зафиксированы поперечные трещины закола протяженностью 1,0-2,0 м с шириной раскрытия 3,0-10,0 см.</p> <p>На момент обследования склон увлажнен, нижняя часть проявления в основании склона размыта, частично задернована. Базис развития опасного ЭГП – урез р. Немда.</p> <p>Комплексы горных пород, затронутые смещением представлены песками и суглинками, относятся к верхнечетвертичным-современным образованиям аллювиального генезиса.</p> <p>Оползнеобразующими факторами являются метеорологический и подмыв основания склона р. Немда.</p> <p>Негативные воздействия процесса не отмечались, но существует вероятность воздействия на лесной массив в районе северо-восточной окраины д. Булдачиха. Расстояние до кромки леса – менее 1,0 м.</p> | | |

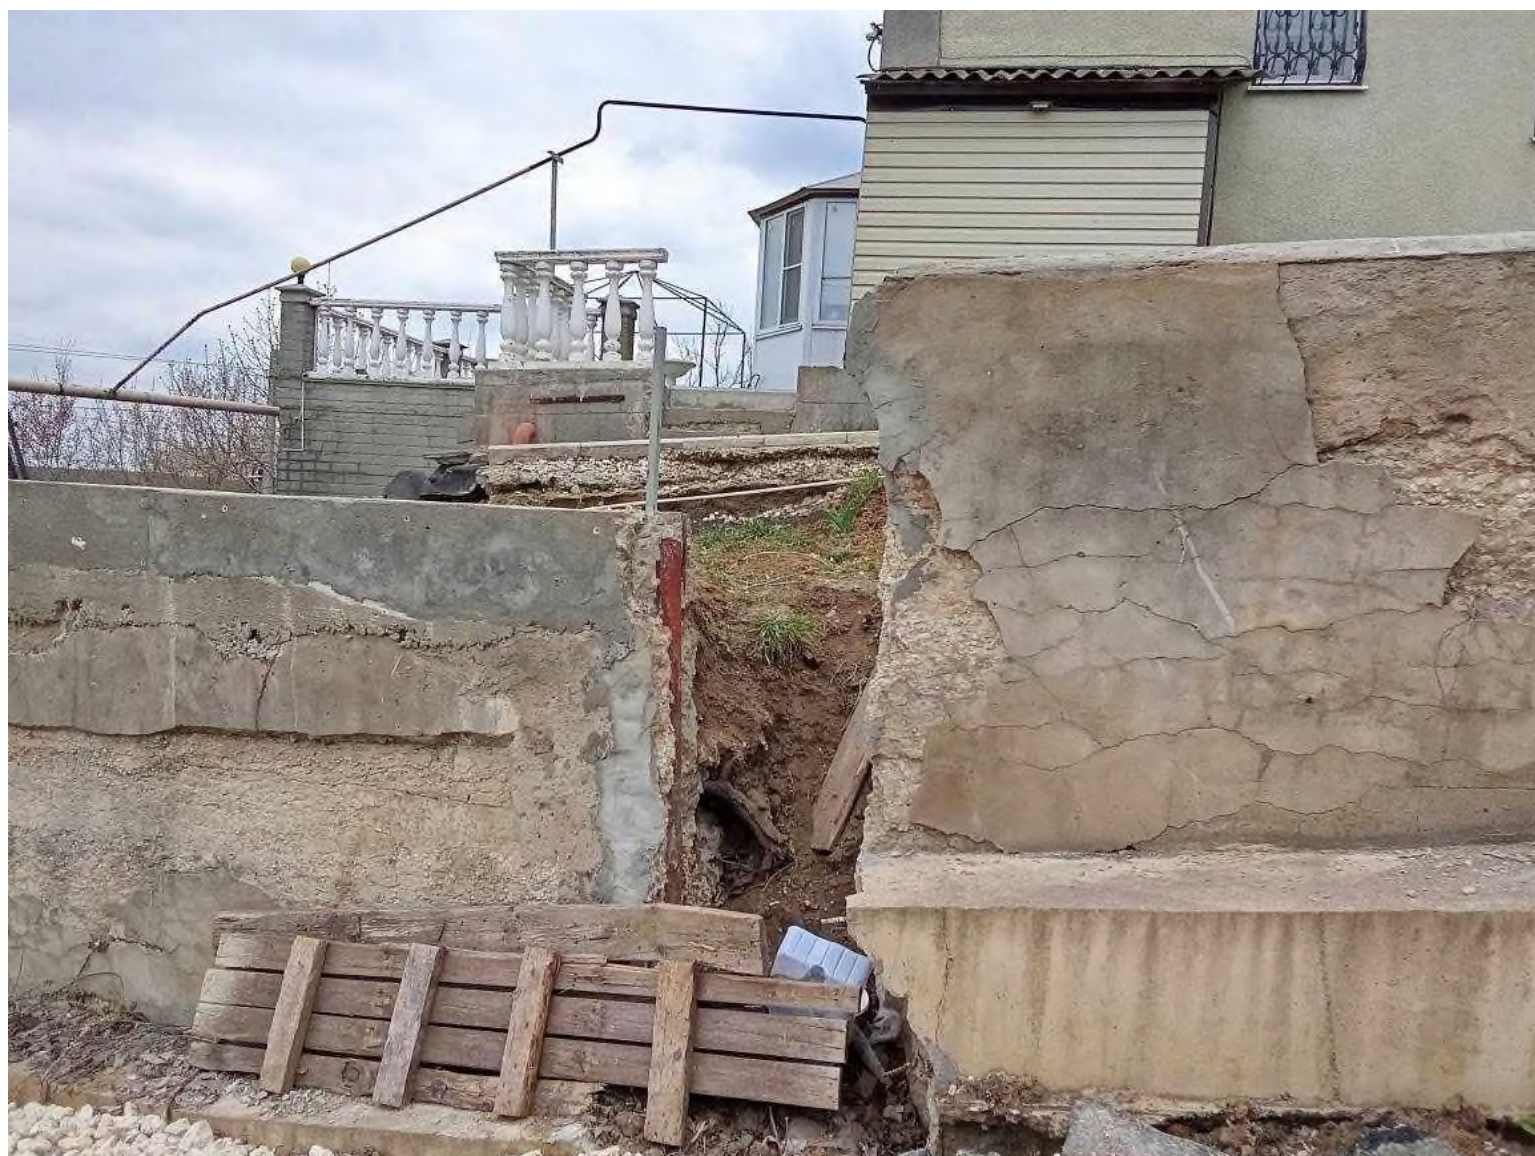
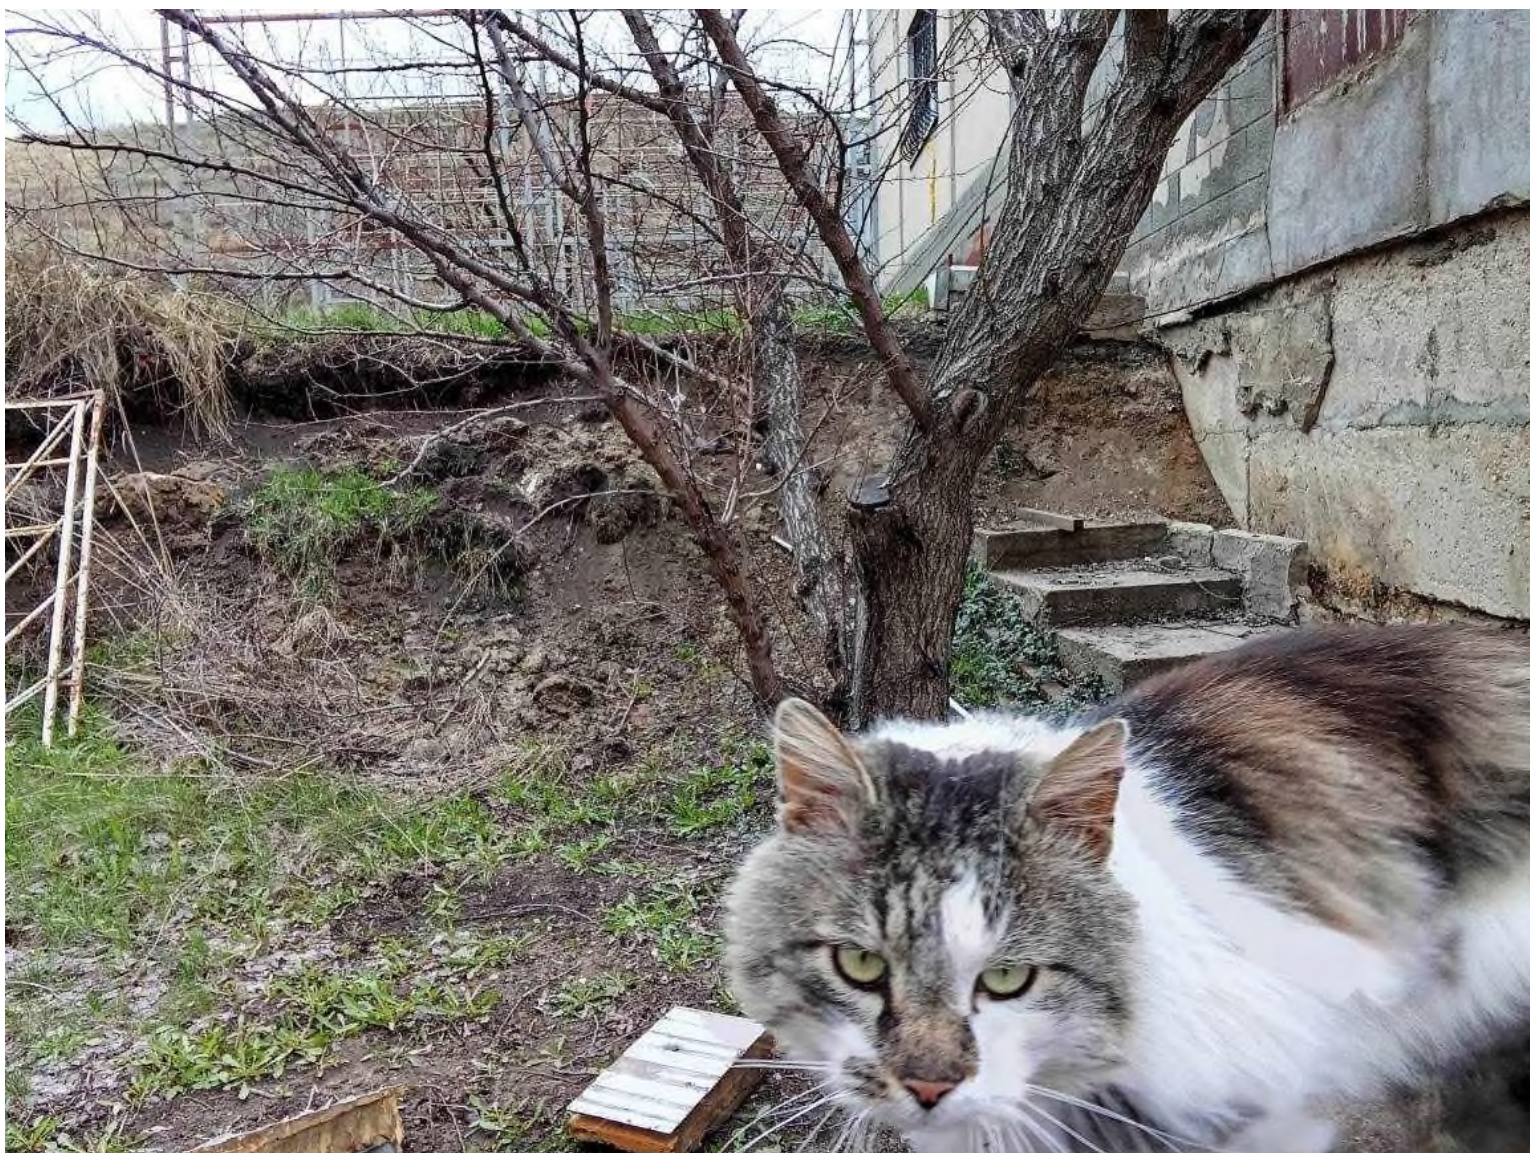
Фото 48-11-00117 Активный оползень ул. Речная, д. 24, 25, 26, 27, 28 с. Сырское Липецкий район Липецкая область

| 48-11-00117 | Центральный | Липецкая область | Липецкая область, Липецкий район, с. Сырское, ул. Речная, д. 24, 25, 26, 27, 28 | 52,56338 | 39,54465 | 11.04.2025 | 11.04.2025 | Оп | Атм | Отмечалось | <p>В Липецкой области Липецком районе в с. Сырское по ул. Речная, д. 24, 25, 26, 27, 28 наблюдалось смещение грунта по ранее образовавшимся трещинам на теле оползня до 1 м. Ширина смещения блока забора до 75 см. Оползневой процесс находится в стадии развития. базис – урез р. Воронеж. Возраст проявления опасного ЭГП – современный. Комплексы и состав горных пород, затронутых проявлением суглинки, четвертичного возраста. Параметры проявления опасного ЭГП: длина – 130 м, ширина – 90 м, площадь – 11700 м², мощность – 8 м, объем - 93600 м³. Основным фактором активизации опасного ЭГП послужили интенсивное выпадение атмосферных осадков и весеннее снеготаяние. Воздействие на частное жилое домовладение.</p> | <br> | |
