**ИНФОРМАЦИОННАЯ СВОДКА**

**О ПРОЯВЛЕНИЯХ ОПАСНЫХ ЭКЗОГЕННЫХ ГЕОЛОГИЧЕСКИХ  
ПРОЦЕССОВ НА ТЕРРИТОРИИ ЦЕНТРАЛЬНОГО ФЕДЕРАЛЬНОГО  
ОКРУГА ЗА II КВАРТАЛ 2025 ГОДА**

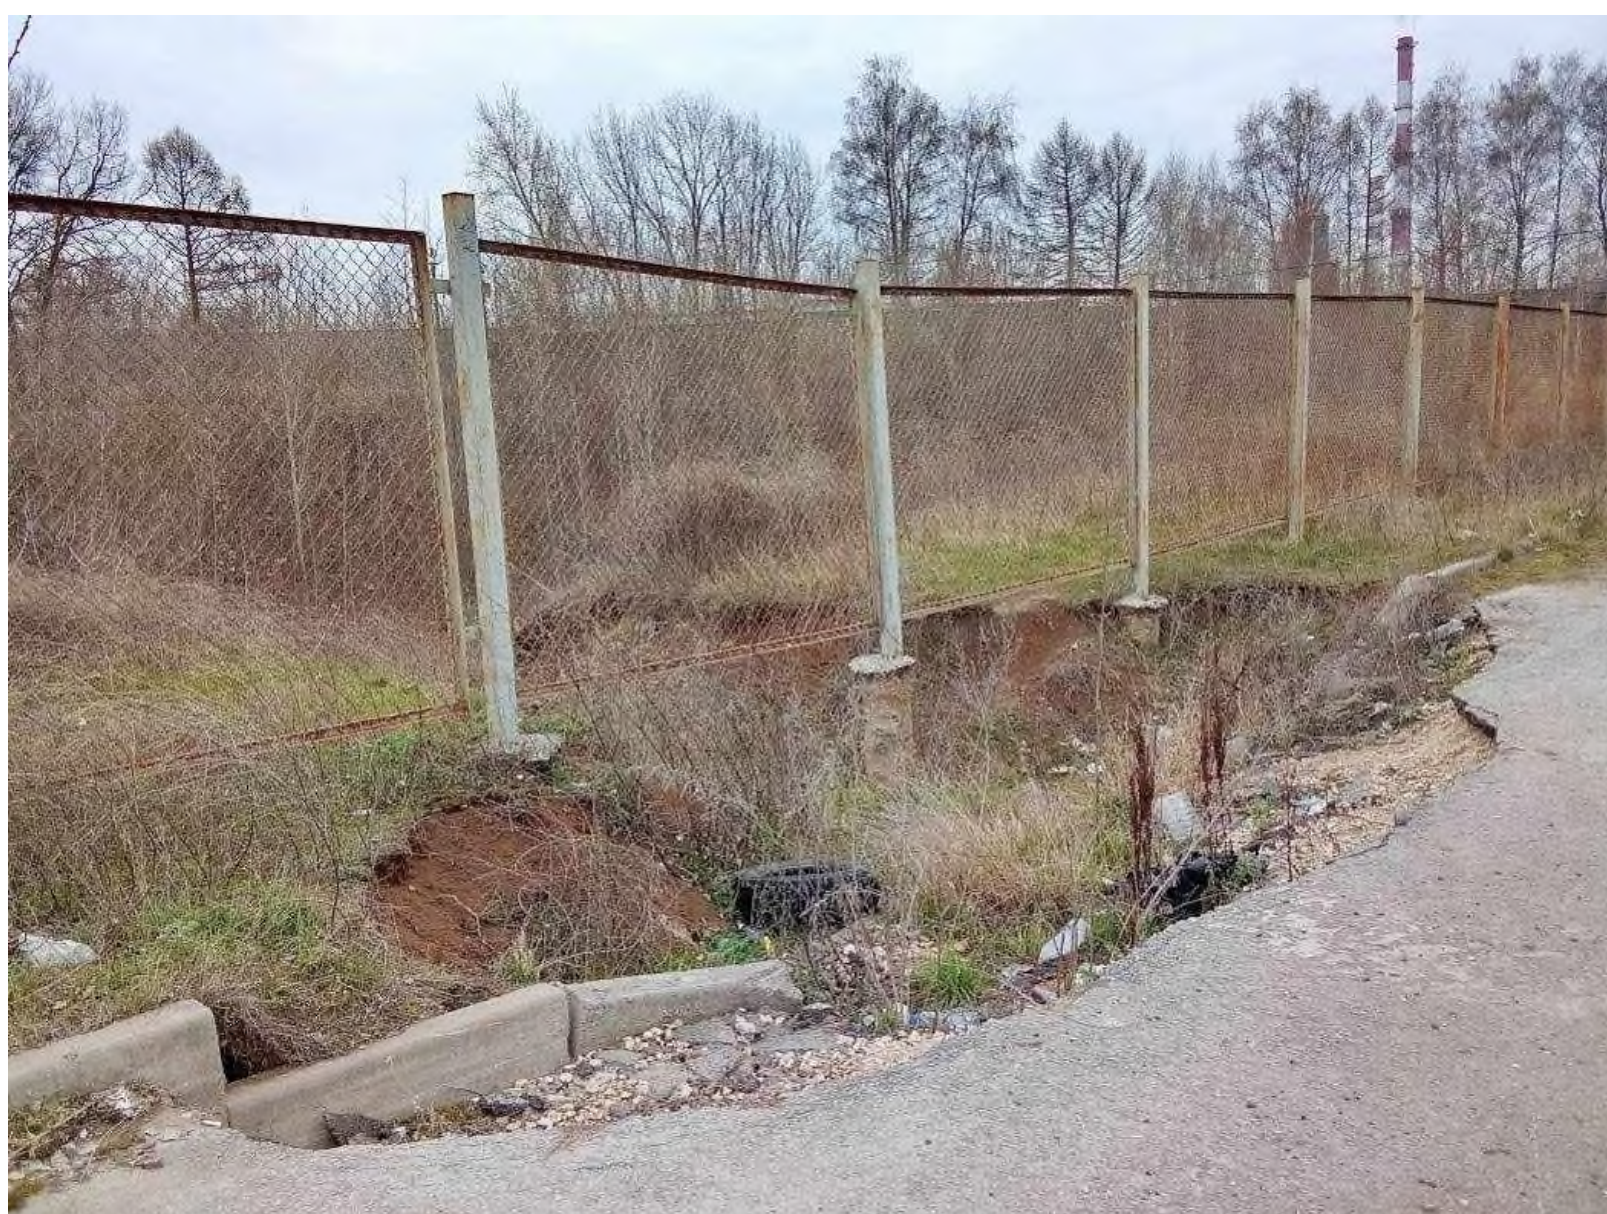
Фото 48-22-00001 Активный овраг 19 микрорайон микрорайон Елецкий г. Липецк Липецкая область

| 48-22-00001 | Центральный | Липецкая область | Липецкая область, г. Липецк, микрорайон Елецкий, 19 микрорайон | 52,59440 | 39,49683 | 11.04.2025 | 11.04.2025 | Эо | Атм. | Отмечалось | В Липецкой области г. Липецке, микрорайон Елецкий, 19 микрорайон отмечалось увеличение ширины оврага на 1 м, длиной 3 м. Процесс овражной эрозии находится в стадии развития, базис развития – урез ручья. Возраст проявления опасного ЭГП – современный. Комплексы и состав горных пород, затронутых проявлением суглинки, четвертичного возраста. Параметры проявления опасного ЭГП: длина – 25 м, ширина – 12 м, площадь – 300 м². Основным фактором активизации опасного ЭГП послужили интенсивное выпадение атмосферных осадков и весеннее снеготаяние. В результате активизации зафиксировано воздействие на асфальтированное дорожное покрытие на протяжении 3 м. | | |

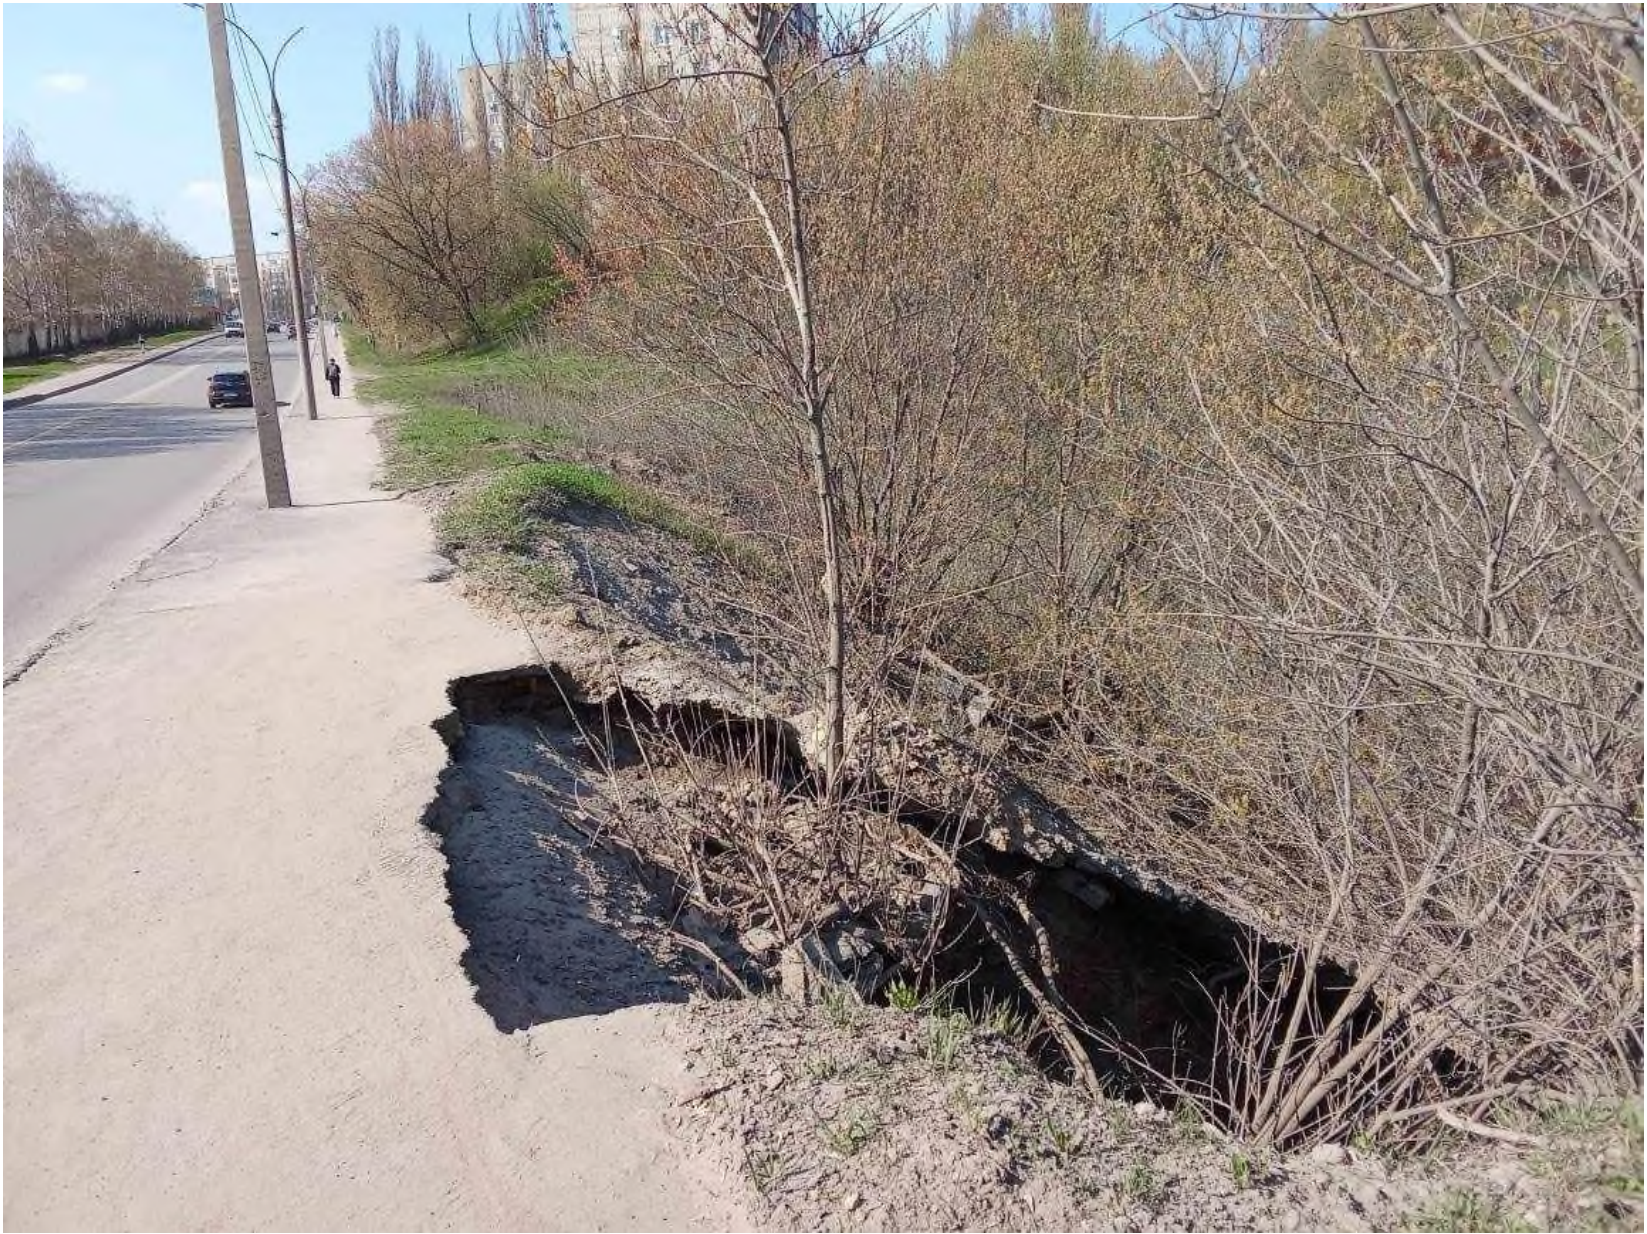
Фото 48-22-00002 Активный овраг ул. Доватора, ул. Крылова, Каменный Лог г. Липецк Липецкая область

| 48-22-00002 | Центральный | Липецкая область | Липецкая область, г. Липецк, ул. Доватора, ул. Крылова, Каменный Лог | 52,49023 | 39,37365 | 11.04.2025 | 11.04.2025 | Эо | Атм | Отмечалось | В Липецкой области г. Липецк ул. Доватора, ул. Крылова отмечался активизация проявления процесса овражной эрозии. Размеры активной части ширина 2,5 м, длина 5 м. Процесс овражной эрозии находится в стадии развития, базис – тальвег оврага. Комплексы и состав горных пород, затронутых проявлением суглинки, четвертичного возраста. Параметры проявления опасного ЭГП: длина – 100 м, ширина – 3 м, площадь – 300 м². Основным фактором активизации опасного ЭГП послужили интенсивное выпадение атмосферных осадков и весеннее снеготаяние. Отмечалось воздействие на дорожное покрытие на протяжении 2,5 м. | | |

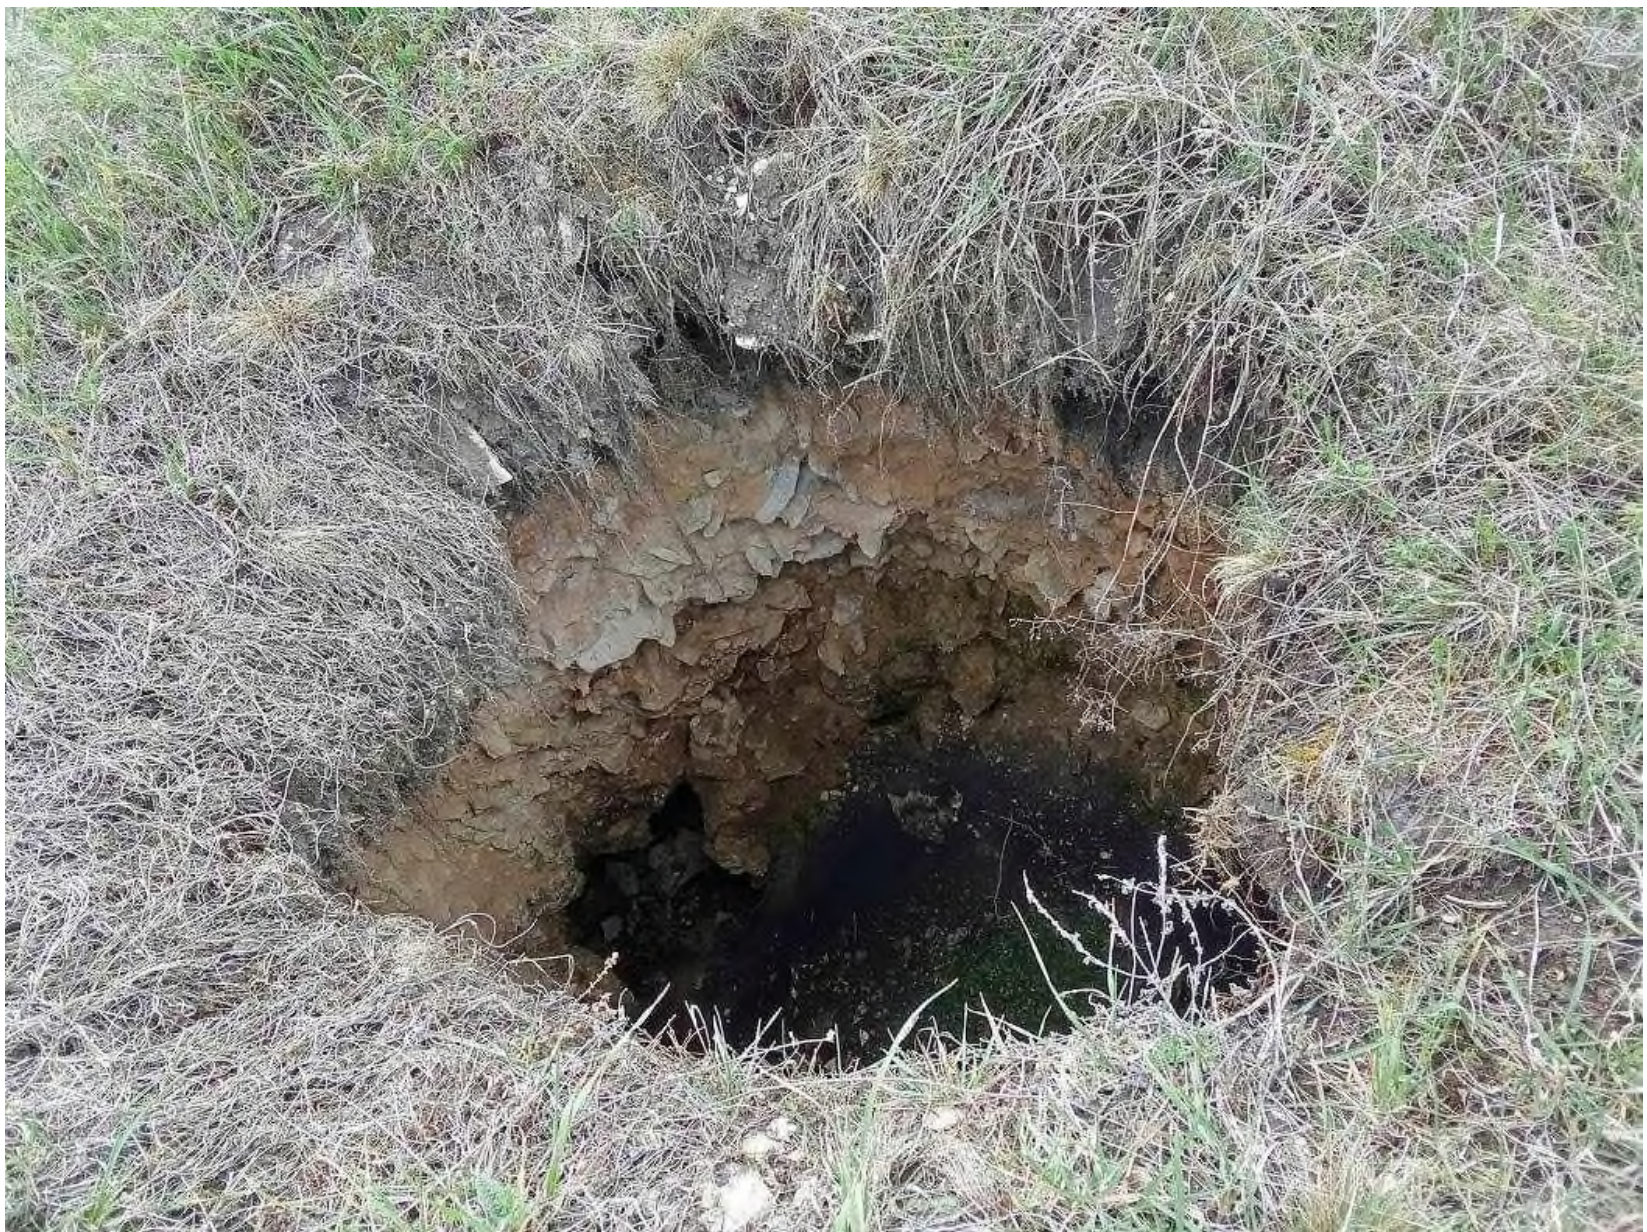
Фото 48-31-00741 Карстово-суффозионная воронка 4 км на юго-запад от с. Замартынье Добровский район Липецкая область

| 48-31-00741 | Центральный | Липецкая область | Липецкая область, Добровский район, 4 км на юго-запад от с. Замартынье | 52,81612 | 39,63361 | 18.04.2025 | 18.04.2025 | КС | Атм | Отмечалось | В Липецкой области Добровский район 4 км на юго-запад от с. Замартынье отмечалась просадка грунта диаметром 1,5 м, глубиной 2 м. Карстовый процесс находится в стадии развития, базис – кровля карбонатных пород – а.о. 135-140 м. Комплексы и состав горных пород, затронутых проявлением суглинки, известняки, четвертичного и девонского возраста. Параметры проявления опасного ЭГП: длина – 700 м, ширина – 36,5 м, площадь – 25550 м². Основным фактором активизации опасного ЭГП послужили интенсивное выпадение атмосферных осадков и весеннее снеготаяние. В результате активизации отмечалось воздействие на земли сельскохозяйственного назначения. | | |

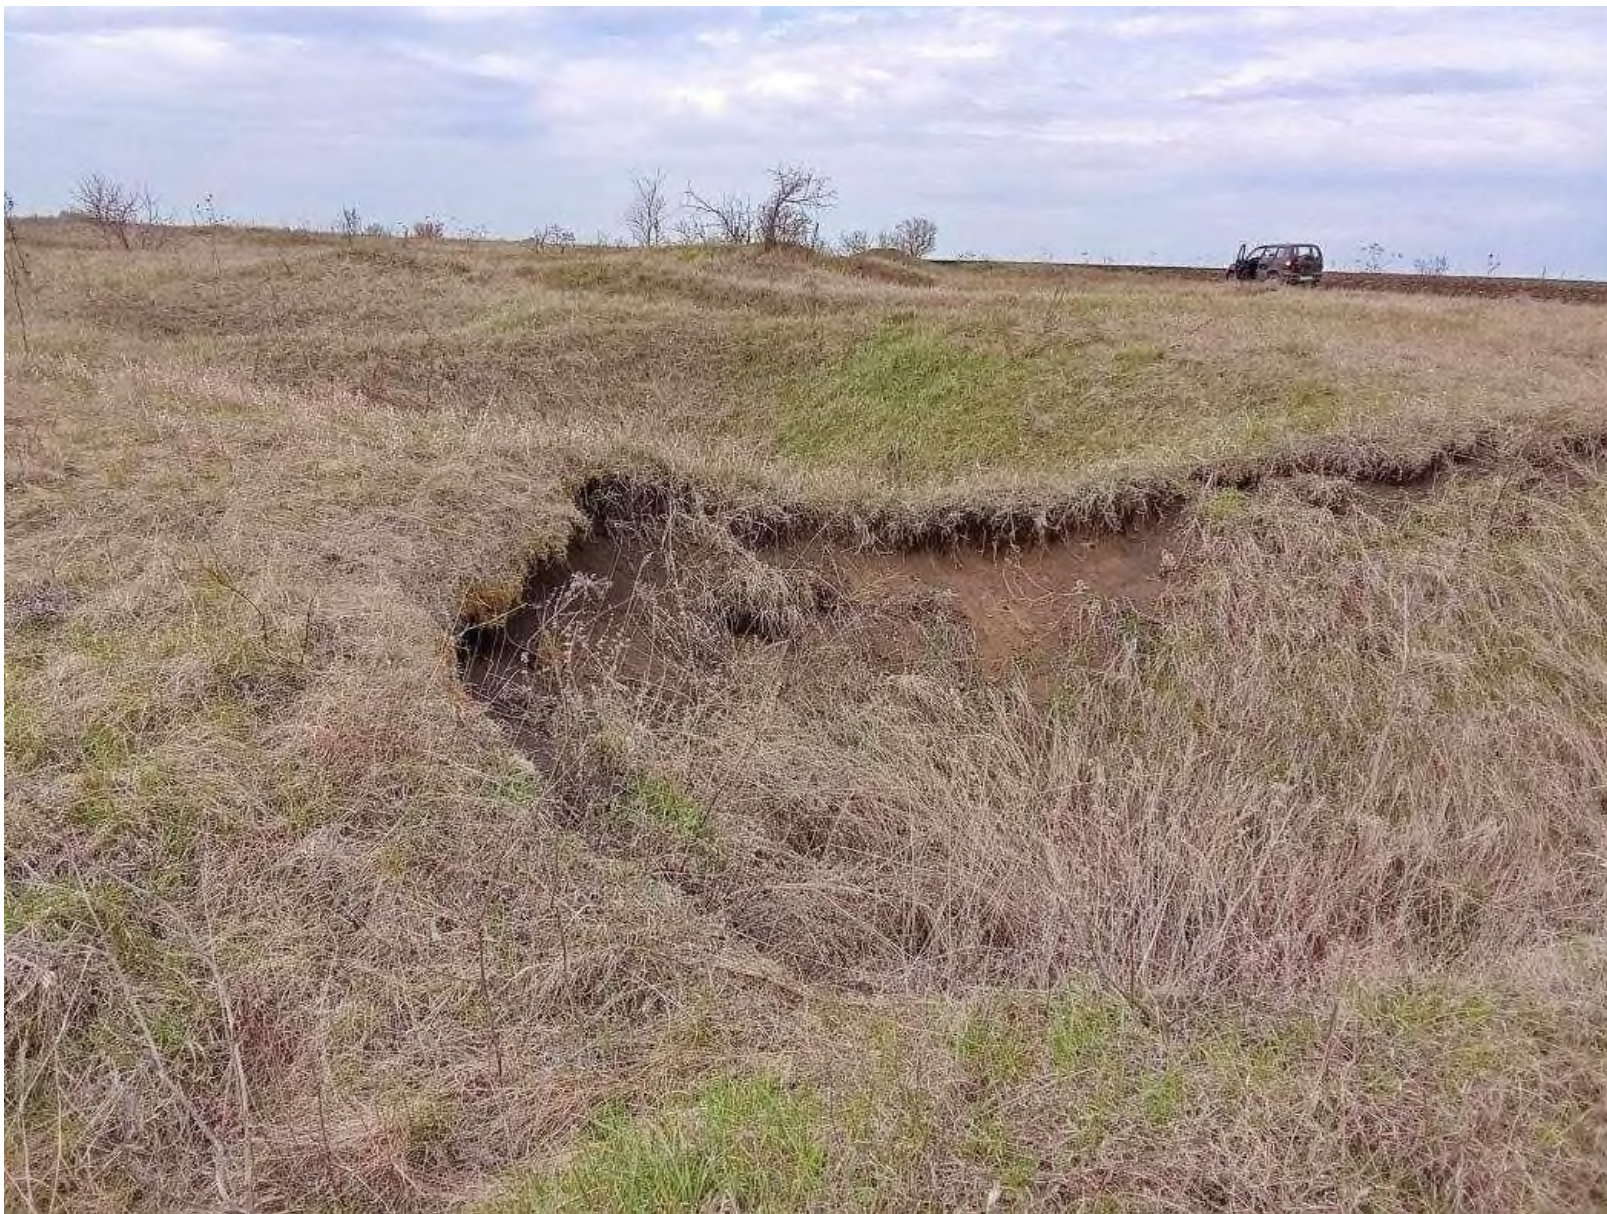
Фото 48-31-00741 Активная карстово-суффозионная воронка 4 км на юго-запад от с. Замартынье Добровский район Липецкая область

| 48-31-00741 | Центральный | Липецкая область | Липецкая область, Добровский район, 4 км на юго-запад от с. Замартынье | 52,81612 | 39,63361 | 18.04.2025 | 18.04.2025 | КС | Атм | Отмечалось | В Липецкой области Добровский район 4 км на юго-запад от с. Замартынье отмечалась просадка грунта диаметром на 2 м, глубиной 2,5 м. Карстовый процесс находится в стадии развития, базис – кровля карбонатных пород – а.о. 135-140 м. Комплексы и состав горных пород, затронутых проявлением суглинки, известняки, четвертичного и девонского возраста. Параметры проявления опасного ЭГП: длина – 700 м, ширина – 36,5 м, площадь – 25550 м². Основным фактором активизации опасного ЭГП послужили интенсивное выпадение атмосферных осадков и весеннее снеготаяние. В результате активизации отмечалось воздействие на земли сельскохозяйственного назначения. | | |

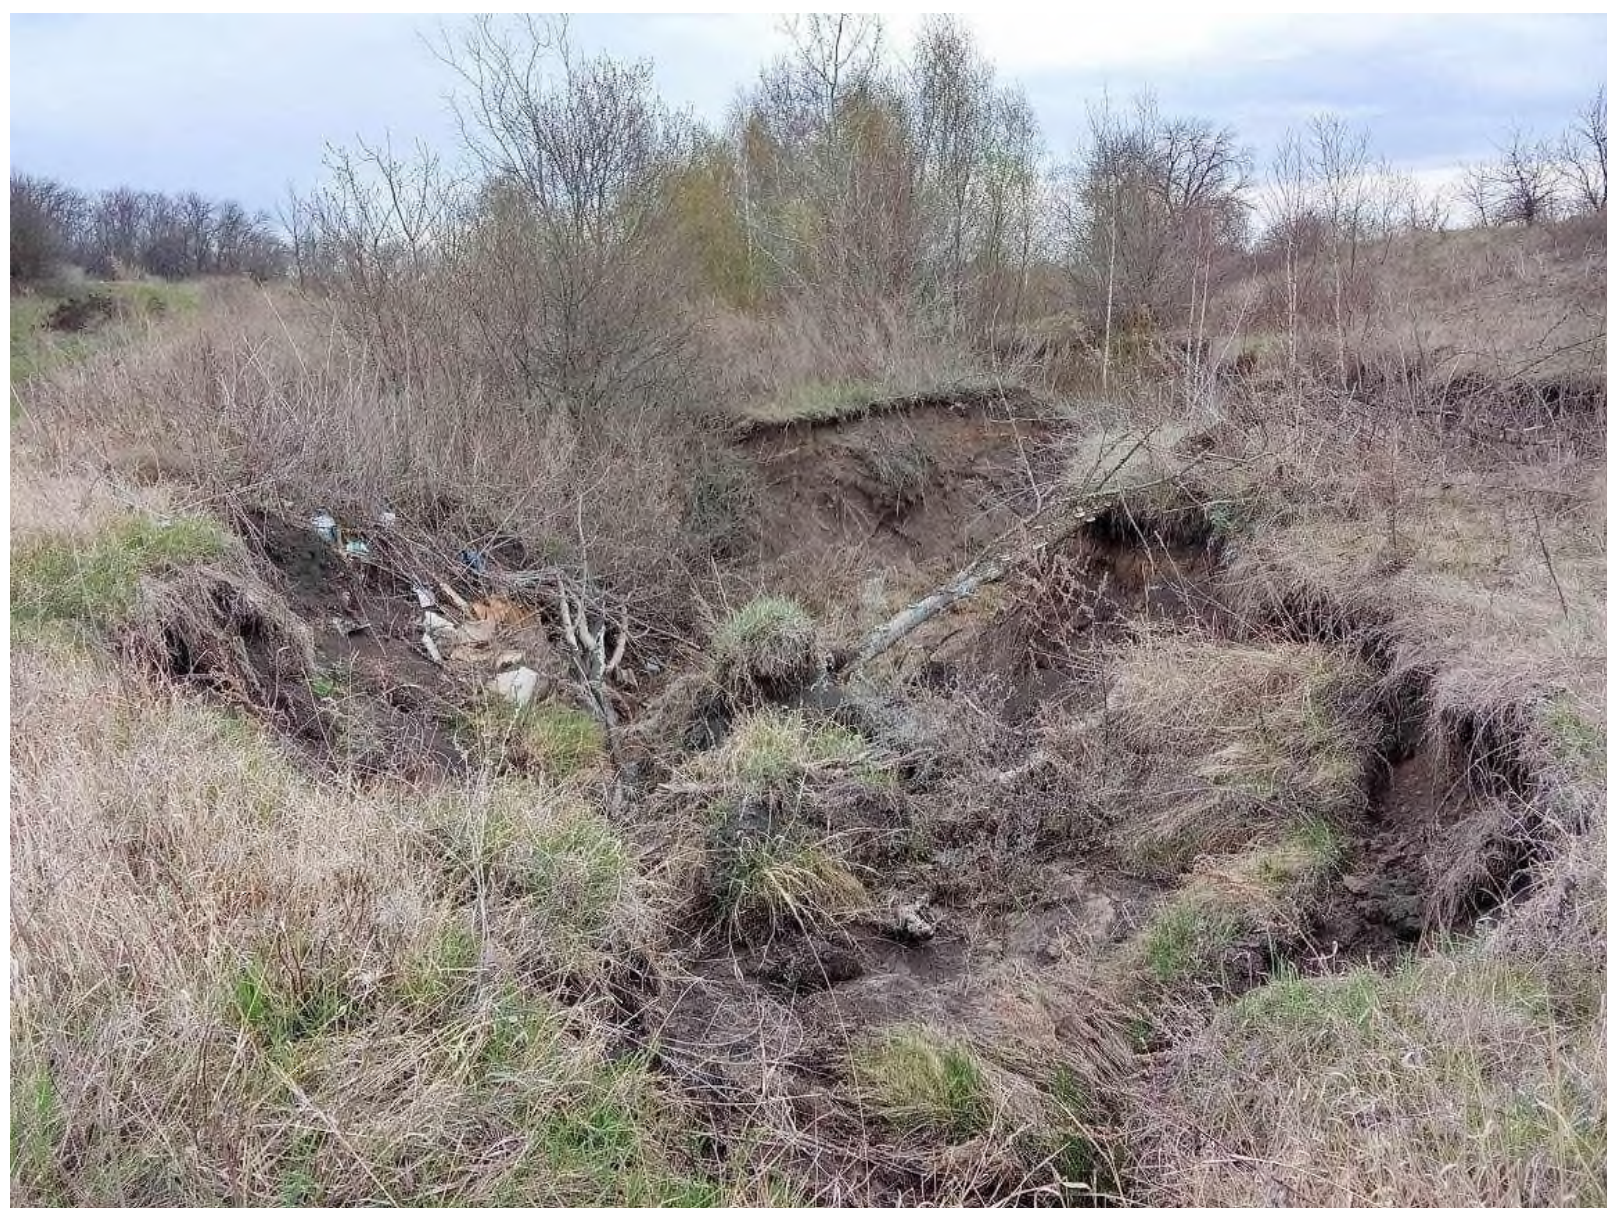
Фото 48-22-00004 Активный овраг 1,1 км на запад от с. Екатериновка ур. Озерки Добровский район Липецкая область

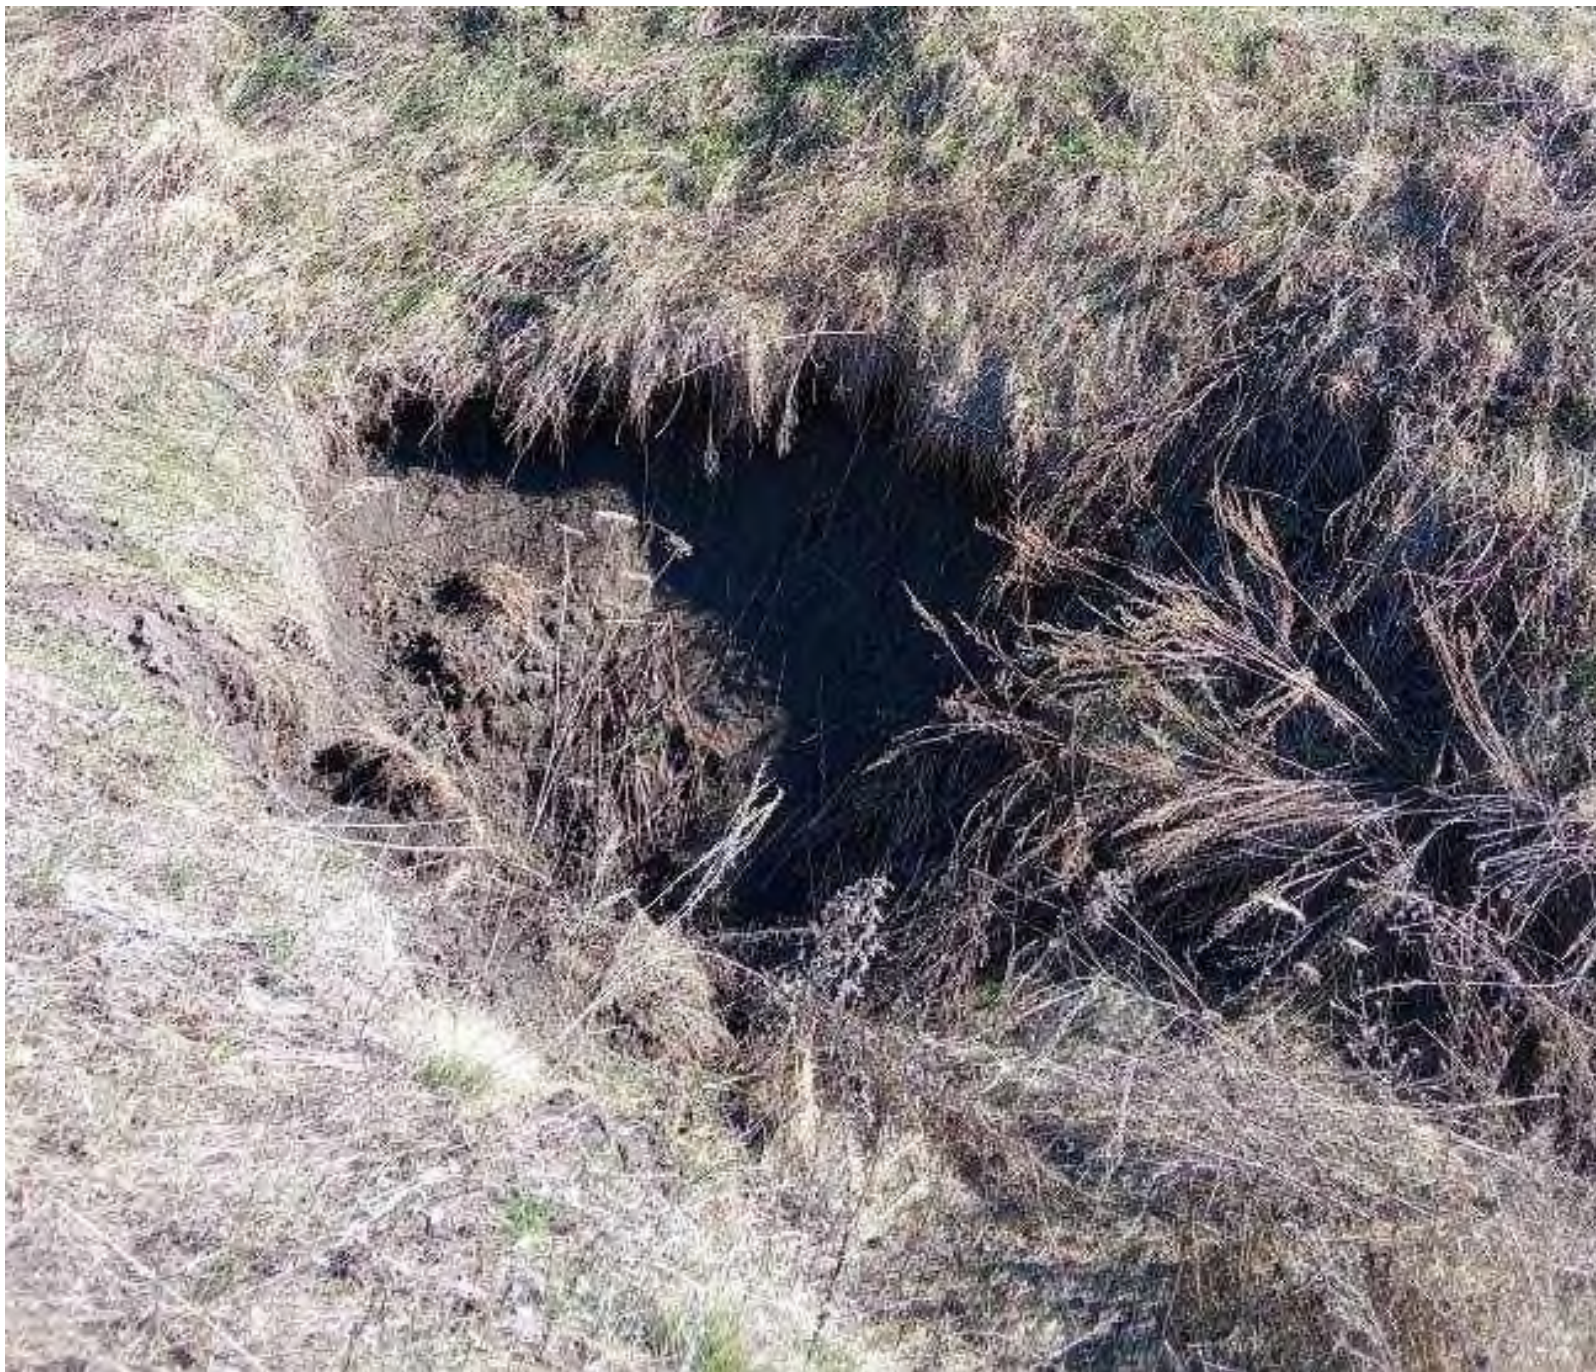
Фото48-31-00748 Активная карстово-суффозионная воронка долина р. Куйманка, 6 км на восток от с. Донские Избищи Лебедянский район Липецкая область

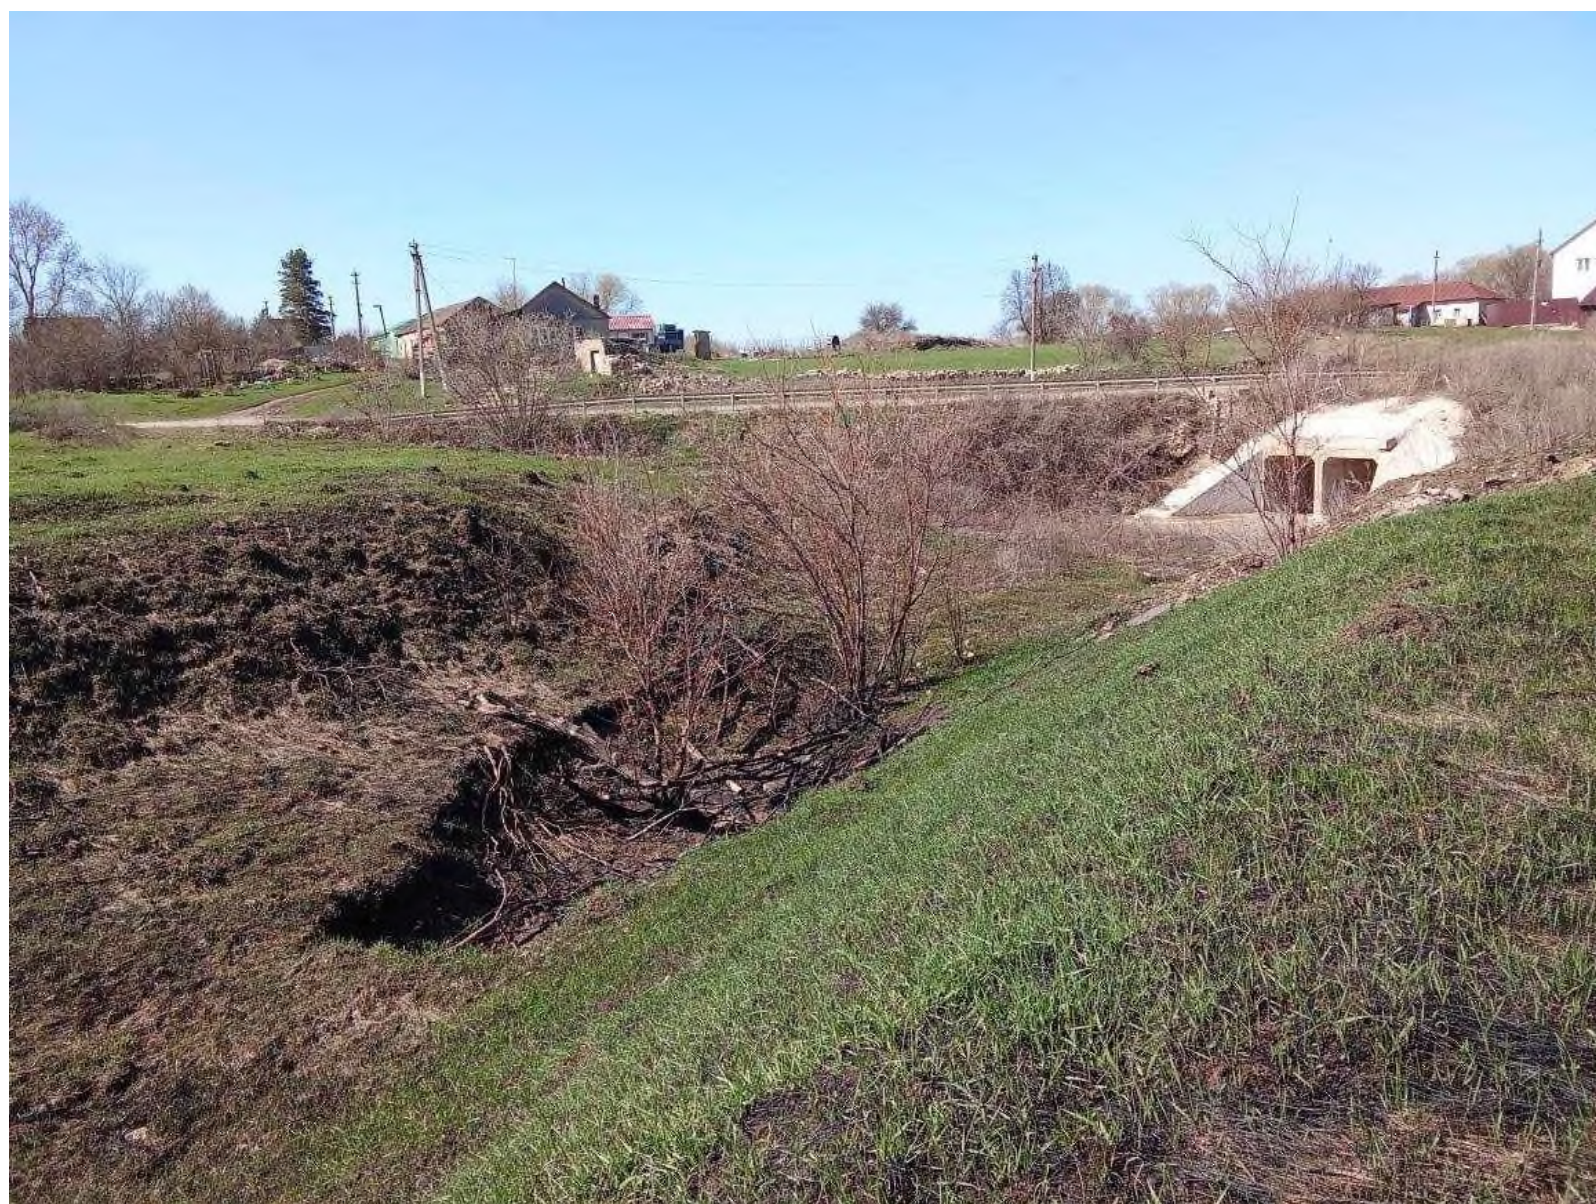
Фото 48-31-00749 Активная карстово-суффозионная воронка 1 км на юг от с. Донские Избищи Лебедянский район Липецкая область

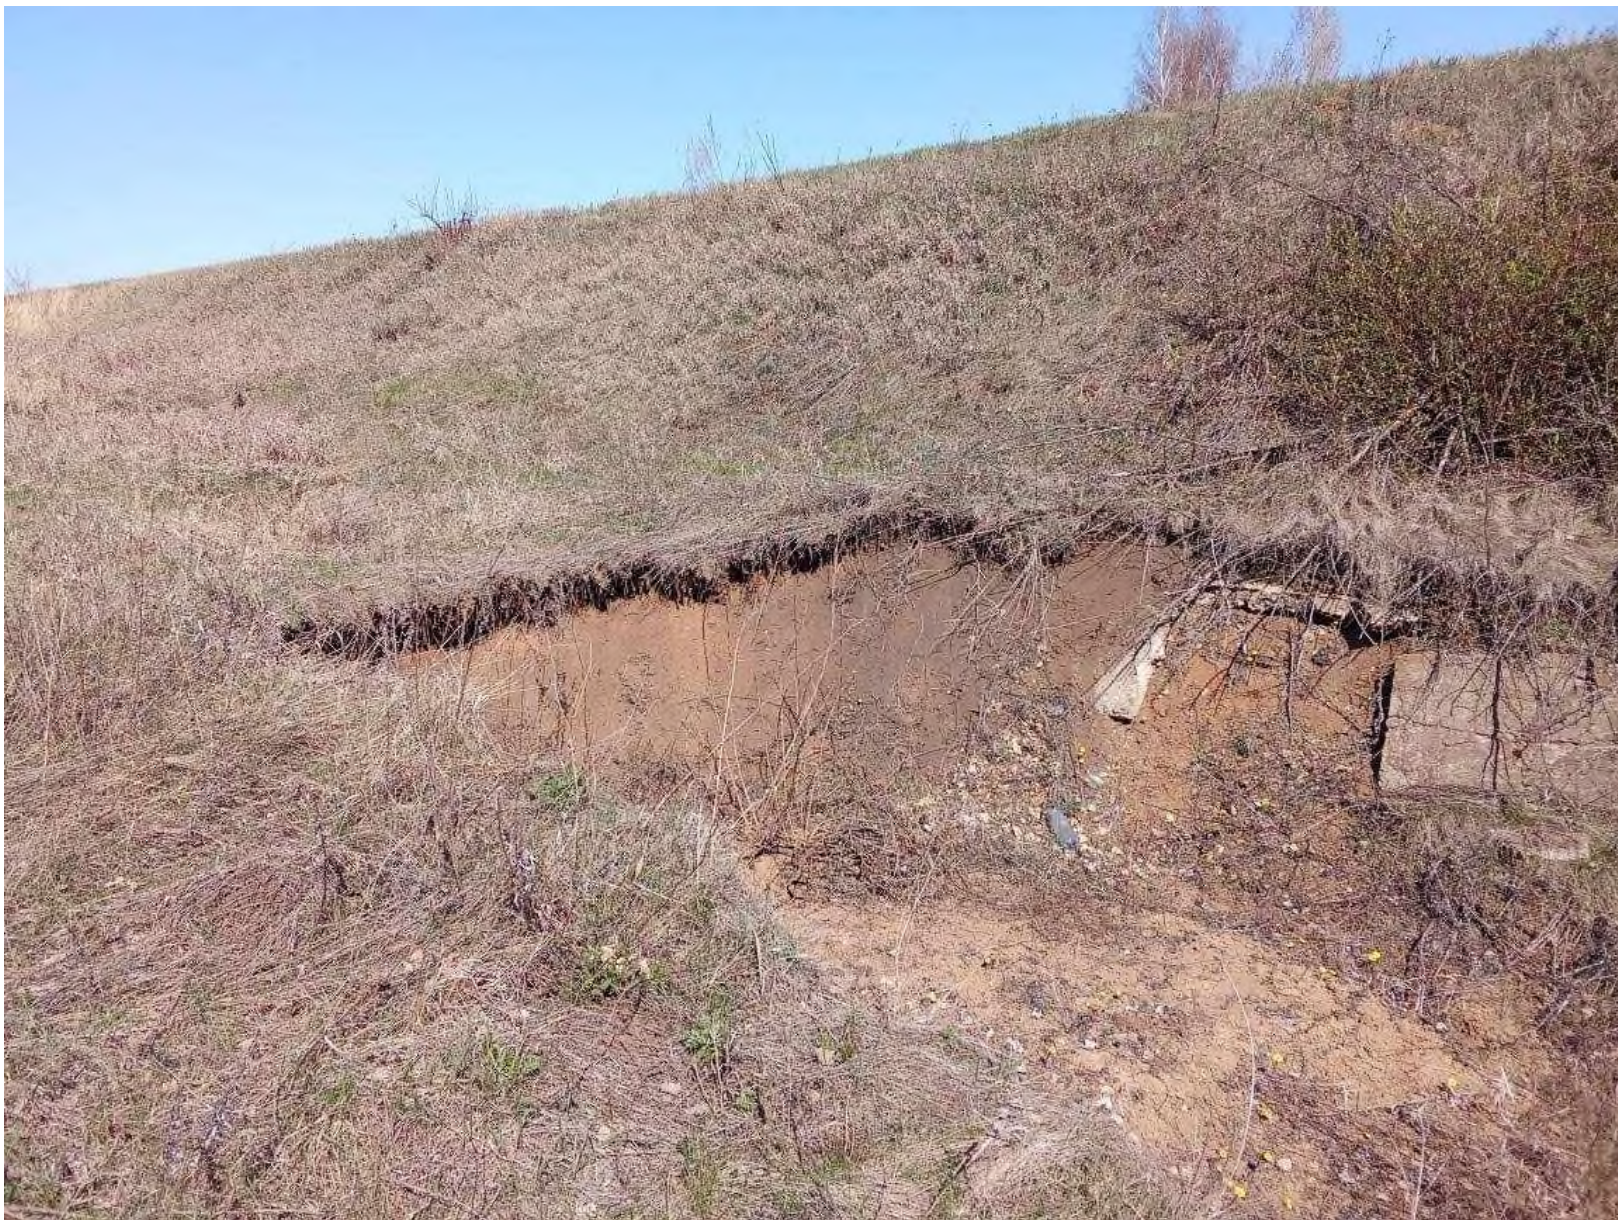
Фото 48-31-00754 Активная карстово-суффозионная воронка 0,9 км на север от с. Отсочное Краснинский район Липецкая область

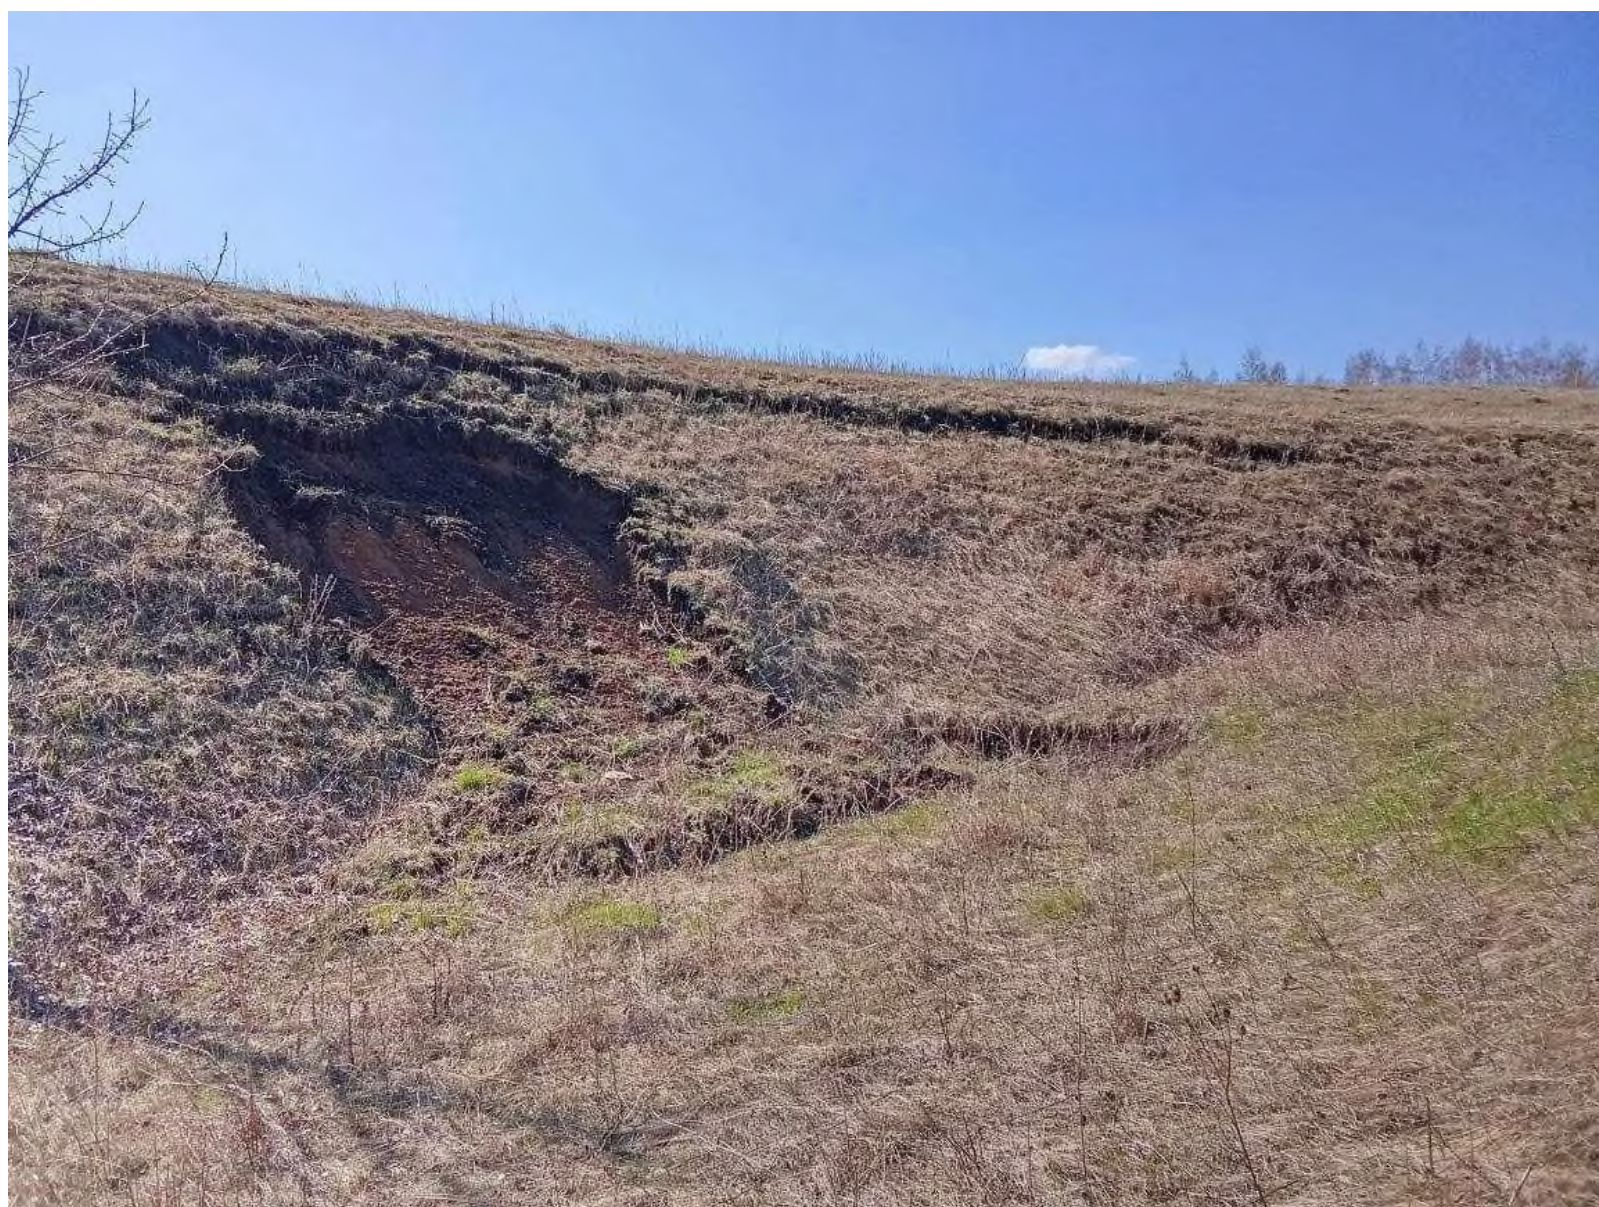
Фото 48-31-00756 Активная карстово-суффозионная воронка с. Масловка, правый берег руч. Паника Данковский район Липецкая область

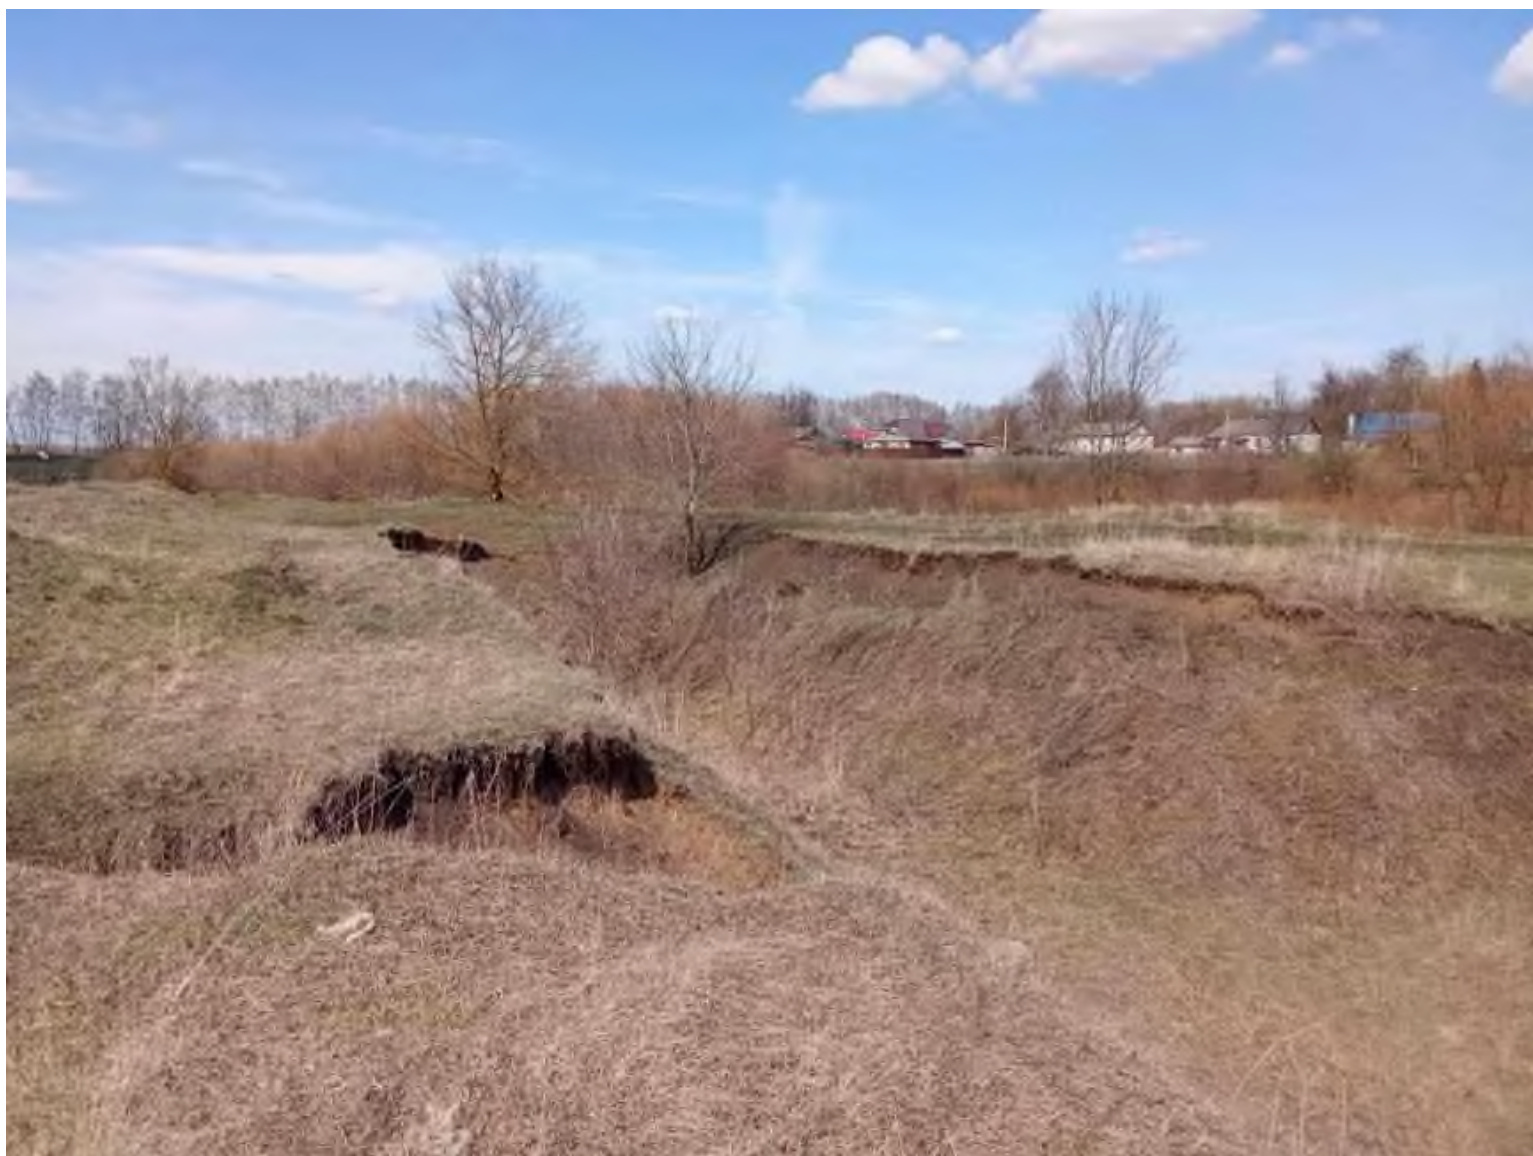
Фото 48-31-00759 Активная карстовая воронка с. Баловинки Данковский район Липецкий район

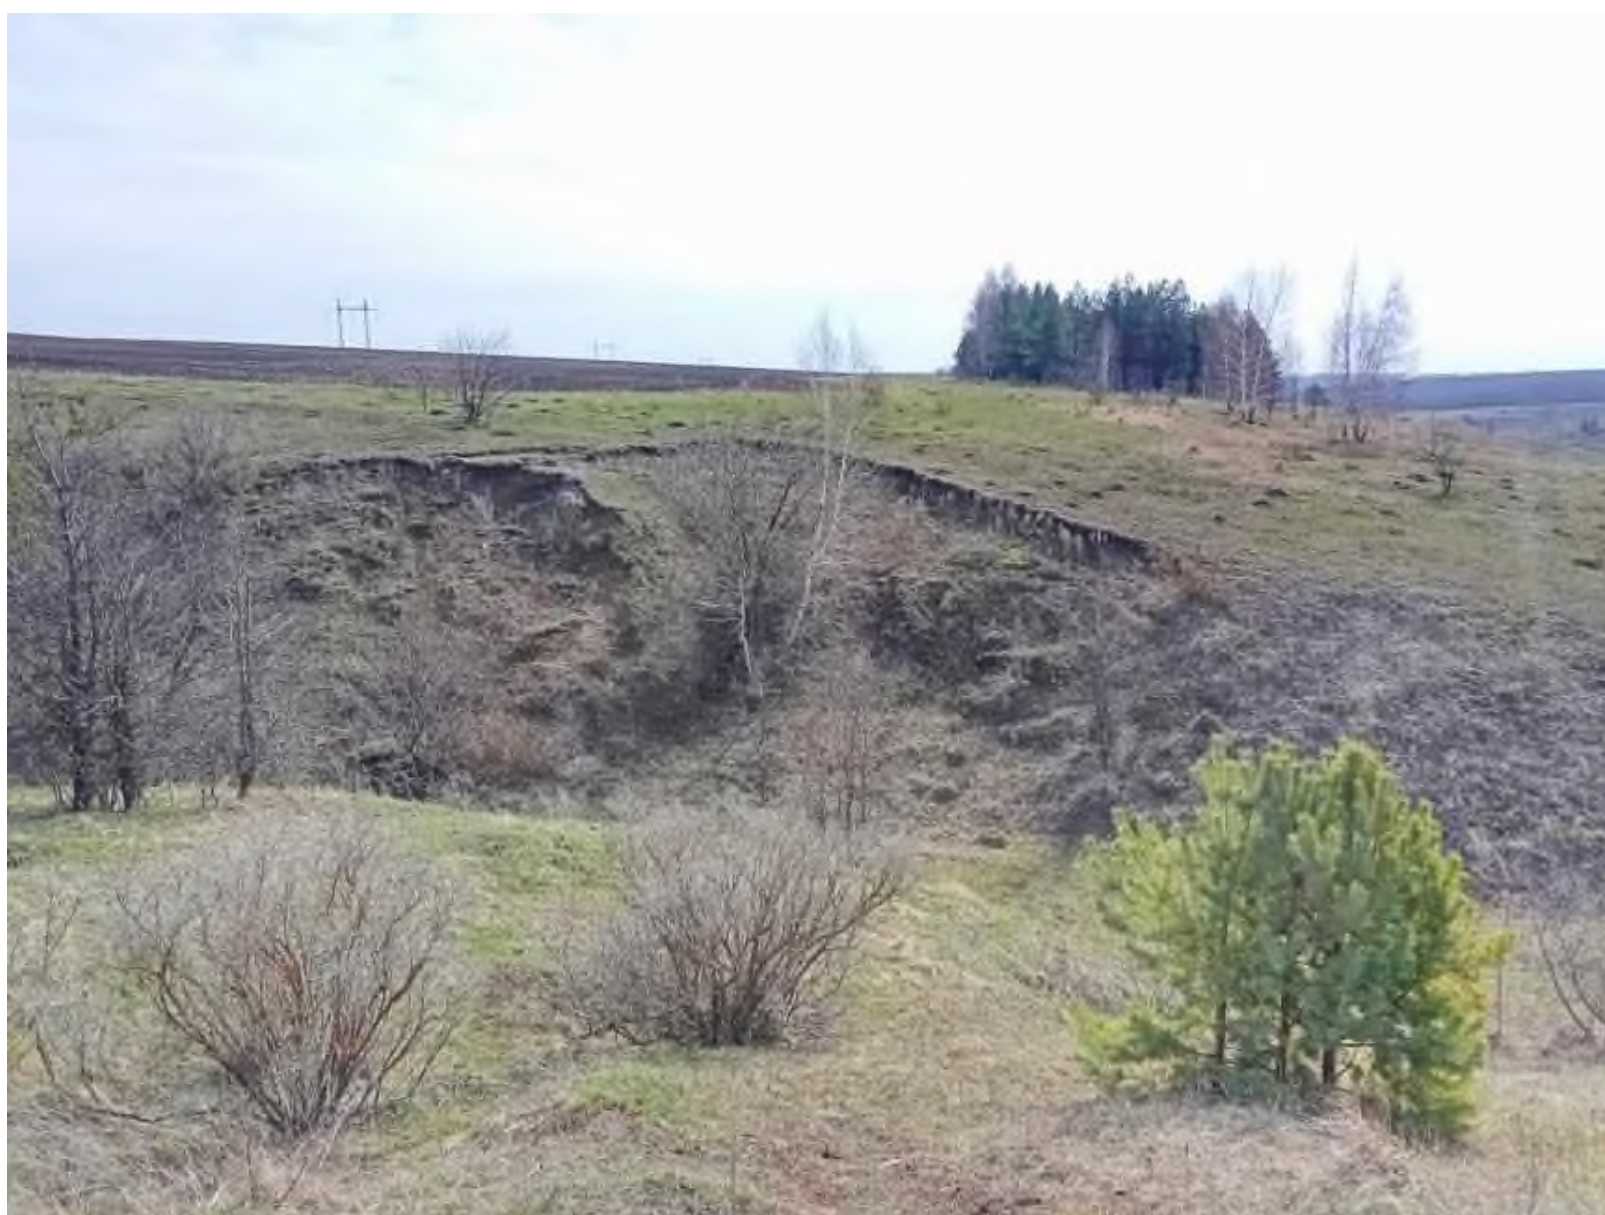
Фото 48-11-00122 Активный оползень 1 км на юго-восток от с. Крутые Хутора Липецкий район Липецкая область
